## GOBIERNO DE LA CIUDAD DE BUENOS AIRES

### Resolución Presidencia Junta Comuna

**Referencia:** RESOLUCION EXTRACCION ARBÓREA. ACTAS 7778 Y 7779. COMUNA 9

**Referencia:** RESOLUCION EXTRACCION ARBOREA. ACTAS 7780 A 7809. COMUNA 9

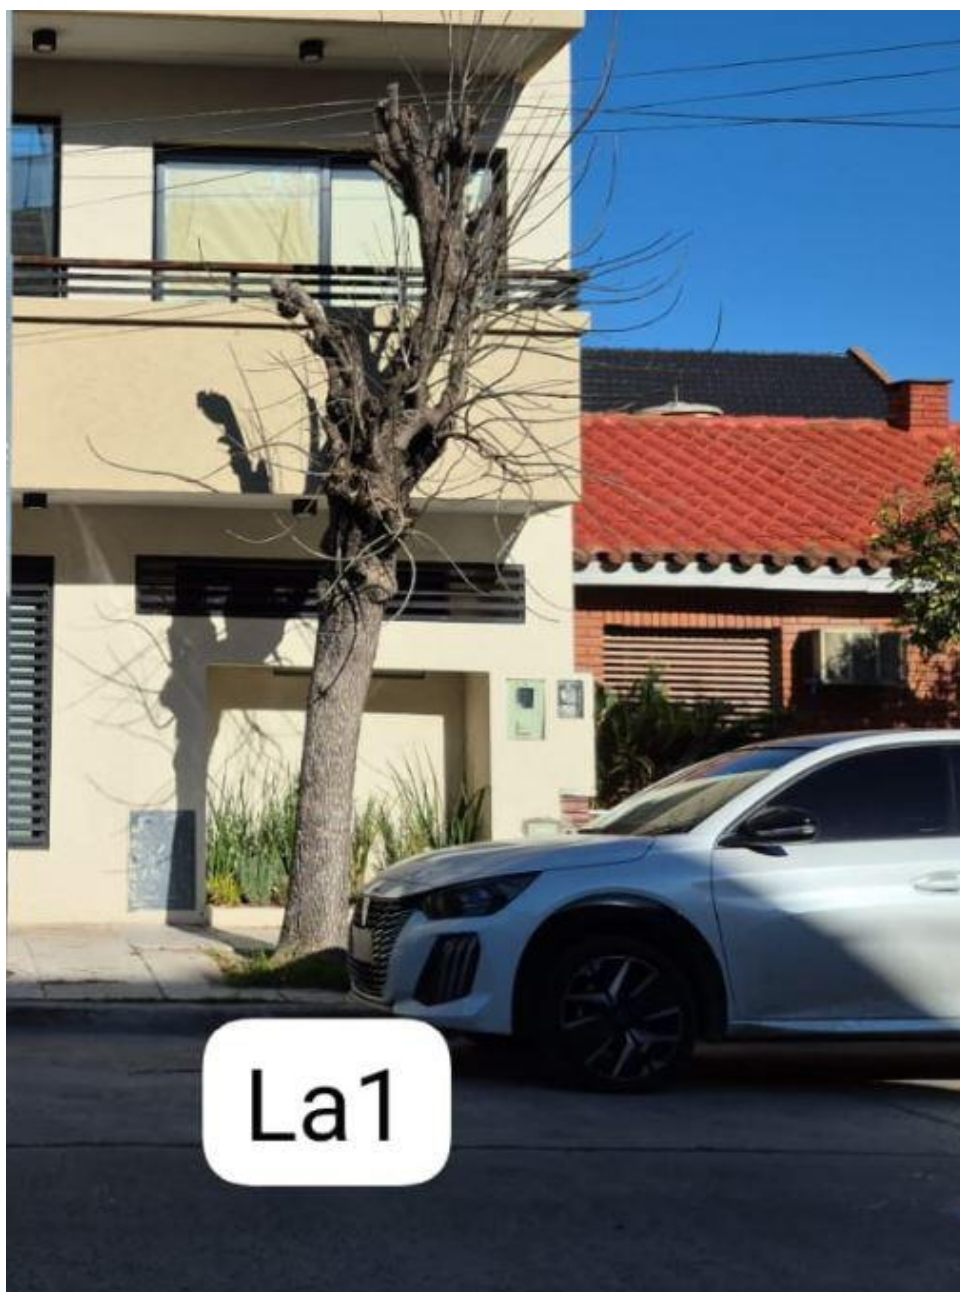
N°/Ref.: 1831 L.A 1

Programada. Redondo ingreso por fr. Trinidad 1839 (no hay clipo)  
Ejemplar descopado por terceros, que daña vereda, invade propiedad  
sin posibilidad de poda de eliminación de interferencia y se encuentra  
a menos de 2m de luminario. De igual forma el corte con el ejemplar  
hacia lado ascendente. menor plantera por luminario y opacar  
vereda (LG4) total a reparar 24 m².

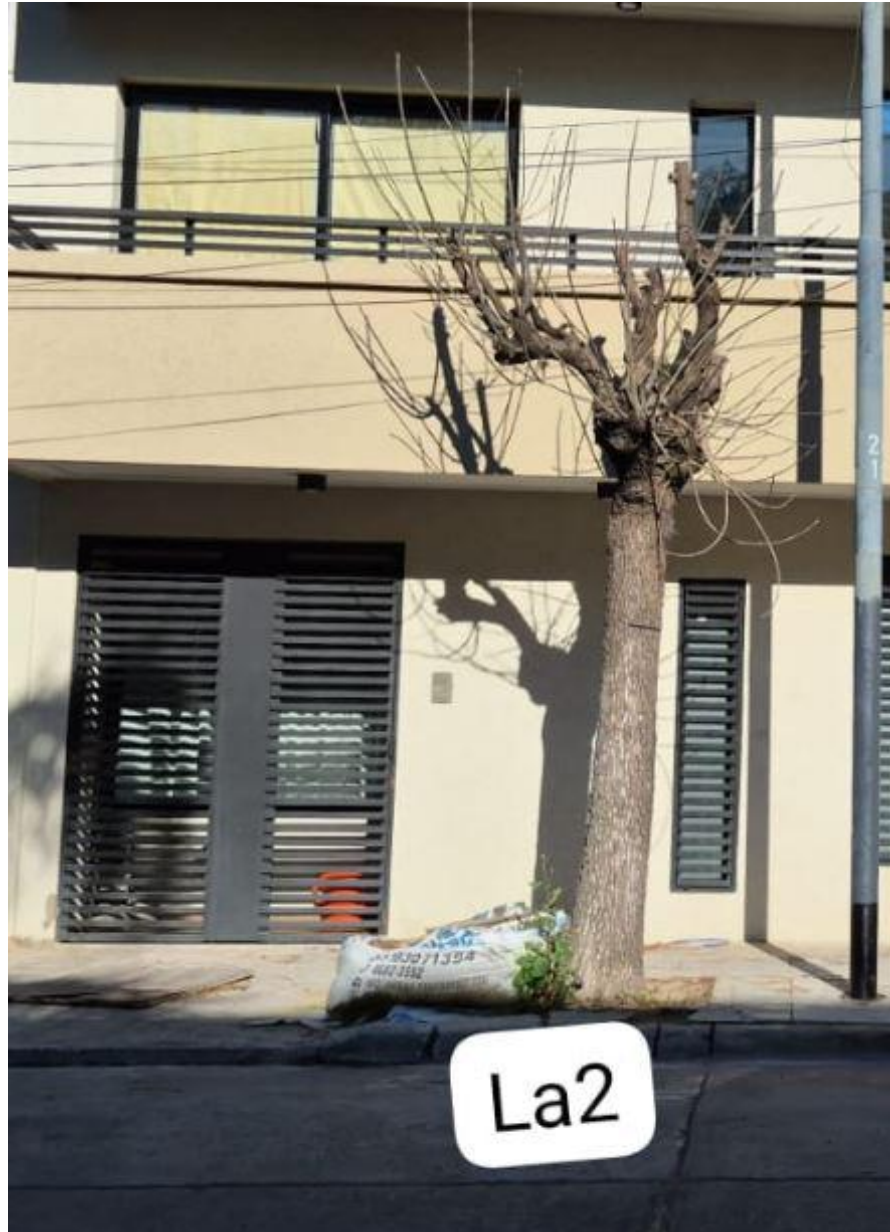
Nº/Ref.: 1831 LA2

Propuesta: Ingreso como fr. Trinidad 1839. (no existe duplo)  
Ejemplar descopado y brotado, que invade espacio aéreo, rompe vereda y  
tapa luminaria. Dar el soporte por terreno  
con planta por luminaria y reparar vereda: totalidad de  
24m² (6v)

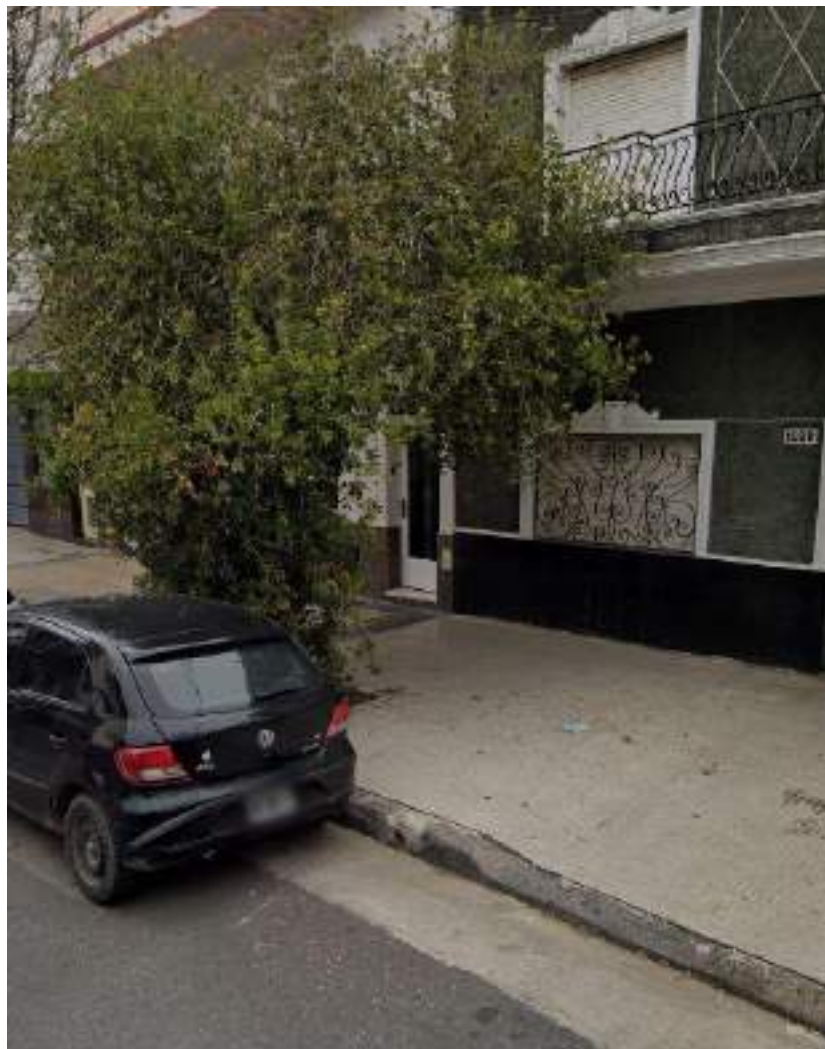
Calle ALBARIÑO 1039

SE RECOMIENDA EXTRACCIÓN DEL EJEMPLAR YA QUE PRESENTA UNA RAMA QUEBRADA DE GRAN TAMAÑO Y OTRA DE SUS RAMAS SE ENCUENTRA SECA. ADENÁS TIENE INCLINACIÓN QUEDANDO TOTALMENTE DESBALANCEADO. PLANTAR NUEVO EJEMPLAR.

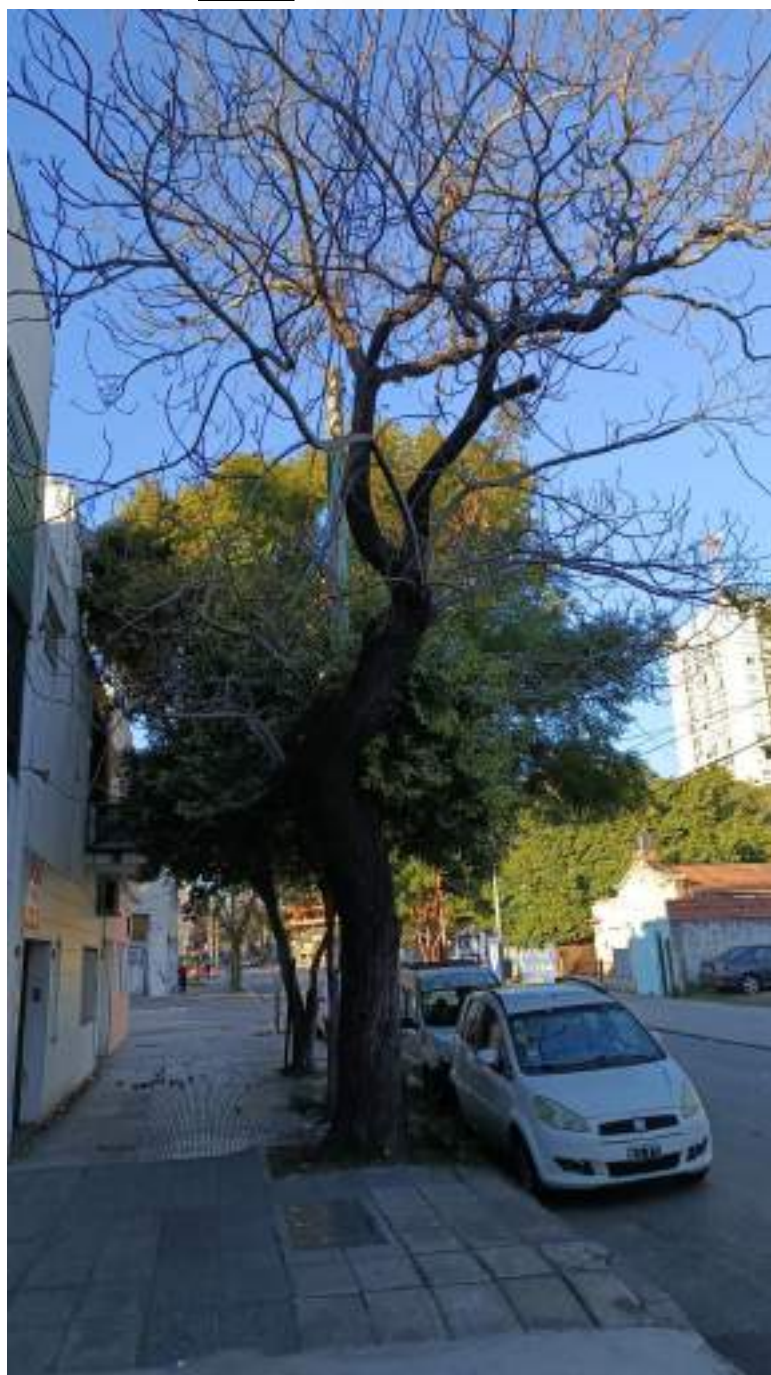
Calle BARRAGAN 219

CAVIDADES en región de CORONA y RAMAS PRIMARIA.  
Grietas de mayor relevancia. UN TROCISO TAL VEC MÁS,  
se encuentra semiseco (no se distingue bien, por la  
temporada invernal). Inclinación 10°.  
Reparar 12 m² de vocake (LG4).  
Pluviómetro 1,2 m x 1,2 m.

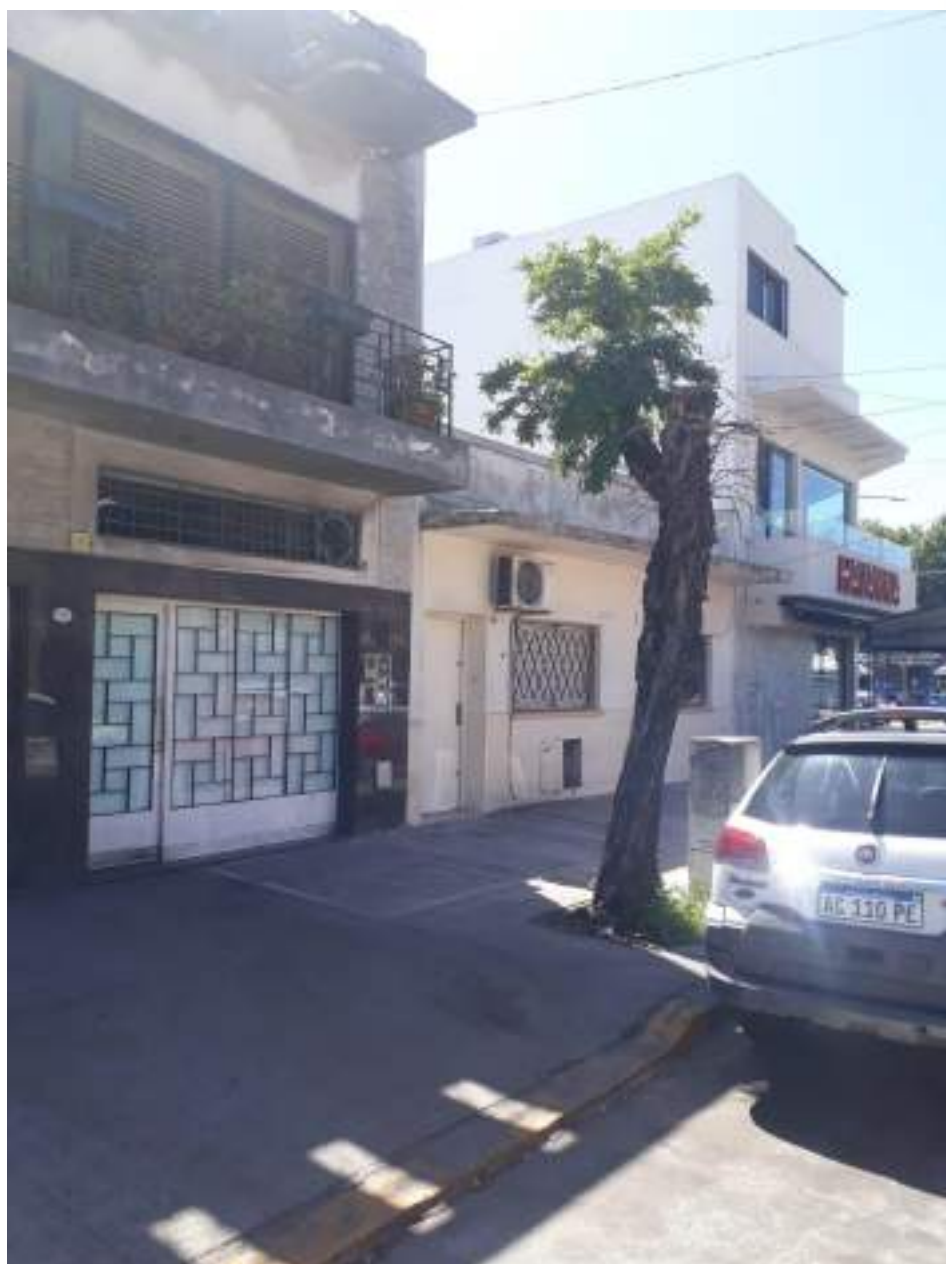
Calle SALADILLO 1282

Extracción de ejemplar semi-seco con daños en la zona del cuello.  
Poda de corto plazo.

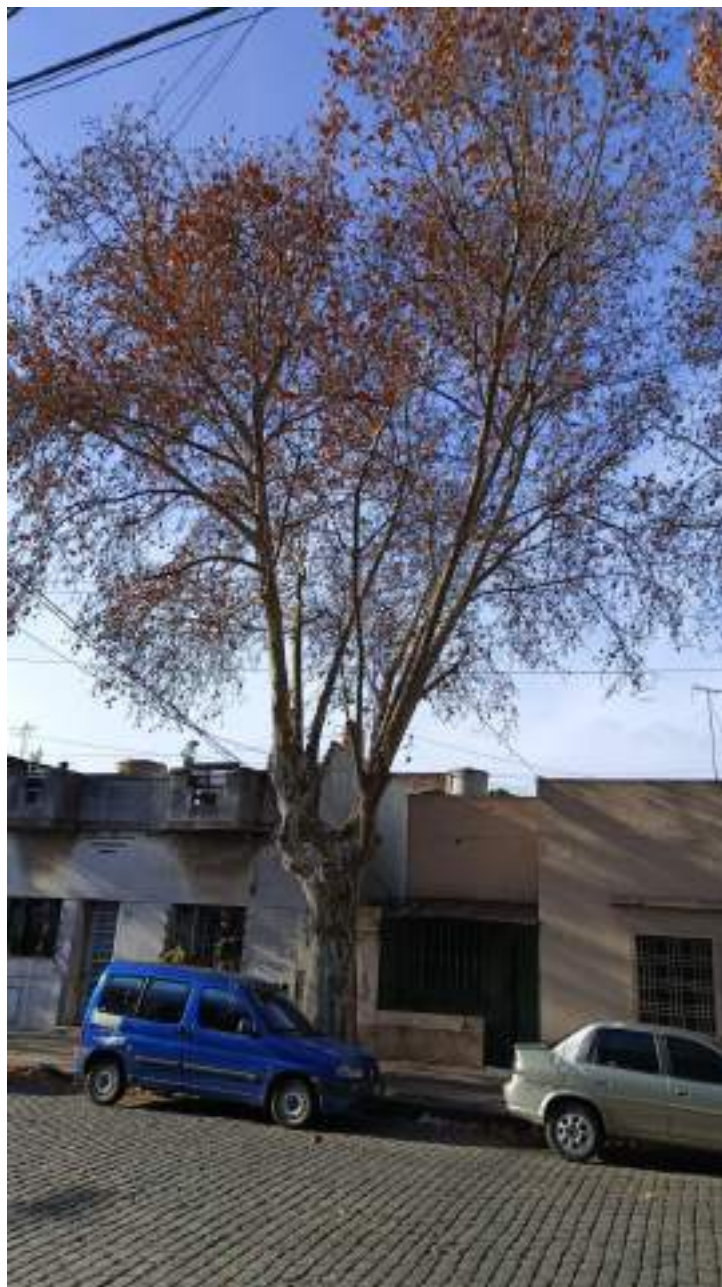
Calle GARZON EUGENIO GENERAL 6642/46

El frente de propiedad se encuentra dañando debido al crecimiento de raíces, presenta fisuras y grietas, debido al peso de la copa del árbol, se recomienda extracción a corto plazo.

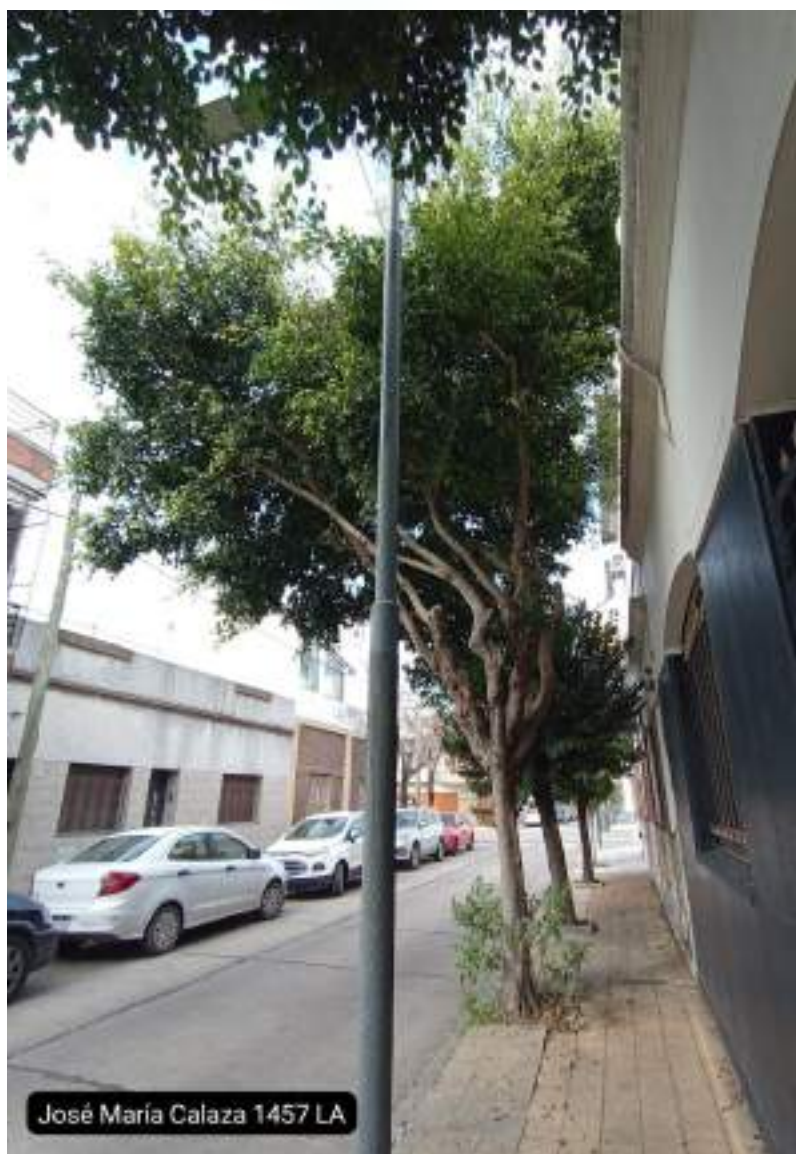
Ca le CALAZA, JOSE MARIA 1457 L.A

Especie no apta para arbolado viario  
(raíces superficiales agresivas) en vereda de 1,80m de  
ancho, produciendo múltiples roturas.  
Post extracción dejar plantera de 0,80 x 1,20 y reparar  
4 m2 de vereda (VGA)

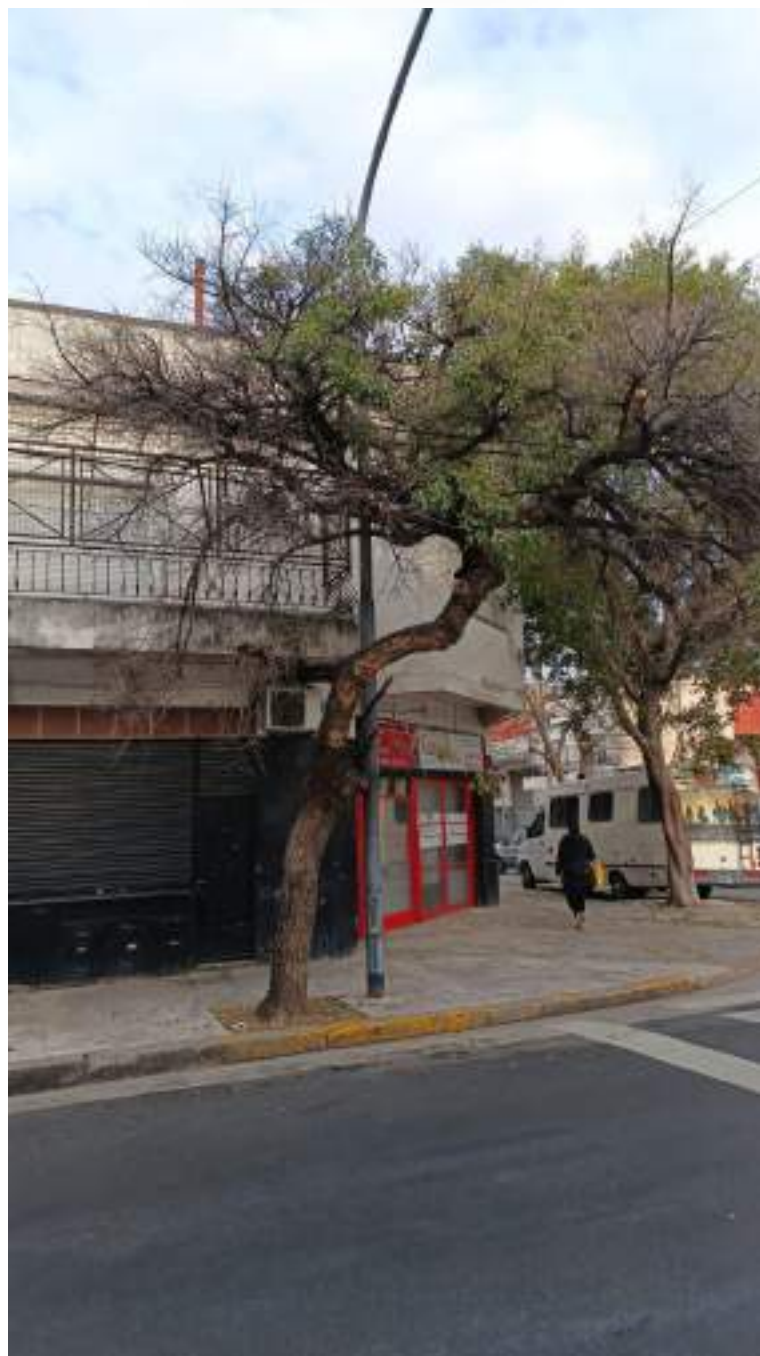
Calle MONTIEL 2305

Fuste con importante grieta horizontal, fisuras en el fuste. Se encuentra semiseco y la arquitectura de la copa está deformada. No es posible una poda para corregir y disminuir el riesgo. Extraer y cerrar plantación ya que no es apta por luminaria muy cercana. Mide 1.20 m x 1.20 m.

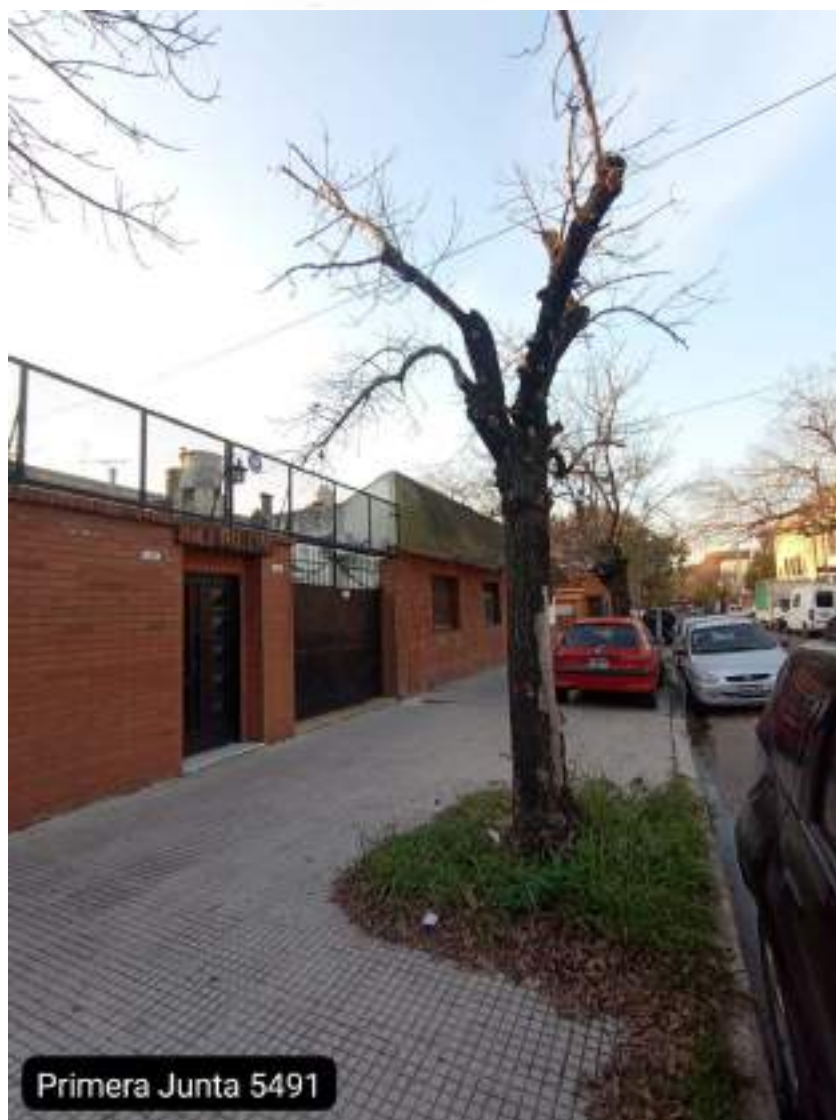
Calle PRIMERA JUNTA 5491

OBSERVACIONES Arbol seco en pie, parcialmente descortezado, con fructificaciones fúngicas en fuste y grietas.

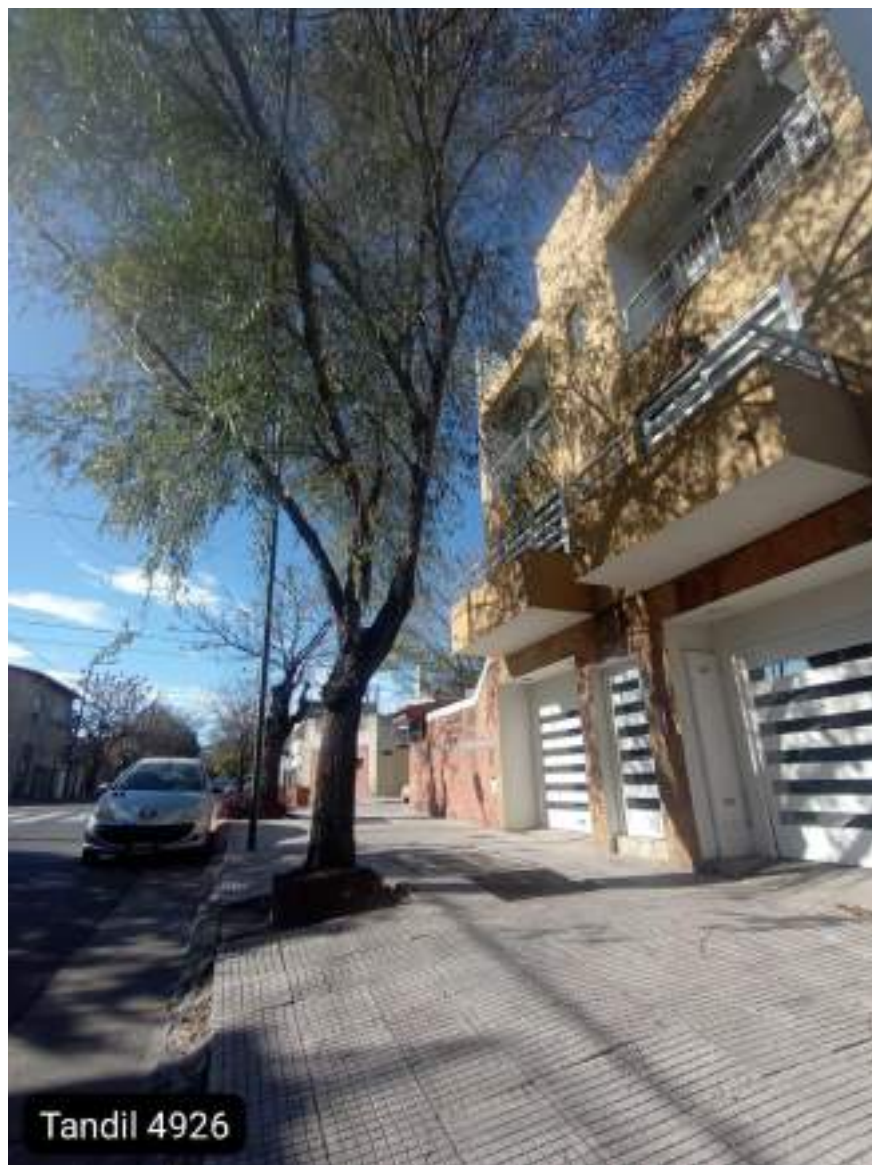
Calle TANDIL 4926

**OBSERVACIONES:** Especie no apta para arbolado viario, con raíces muy agresivas. Actualmente genera desniveles en vereda y daños severos en el interior de la propiedad. Post. extracción cerrar plantera por no apta (espacio reducido entre dos garajes) y Reparar vereda (8 m2 de 64 P6 en total)

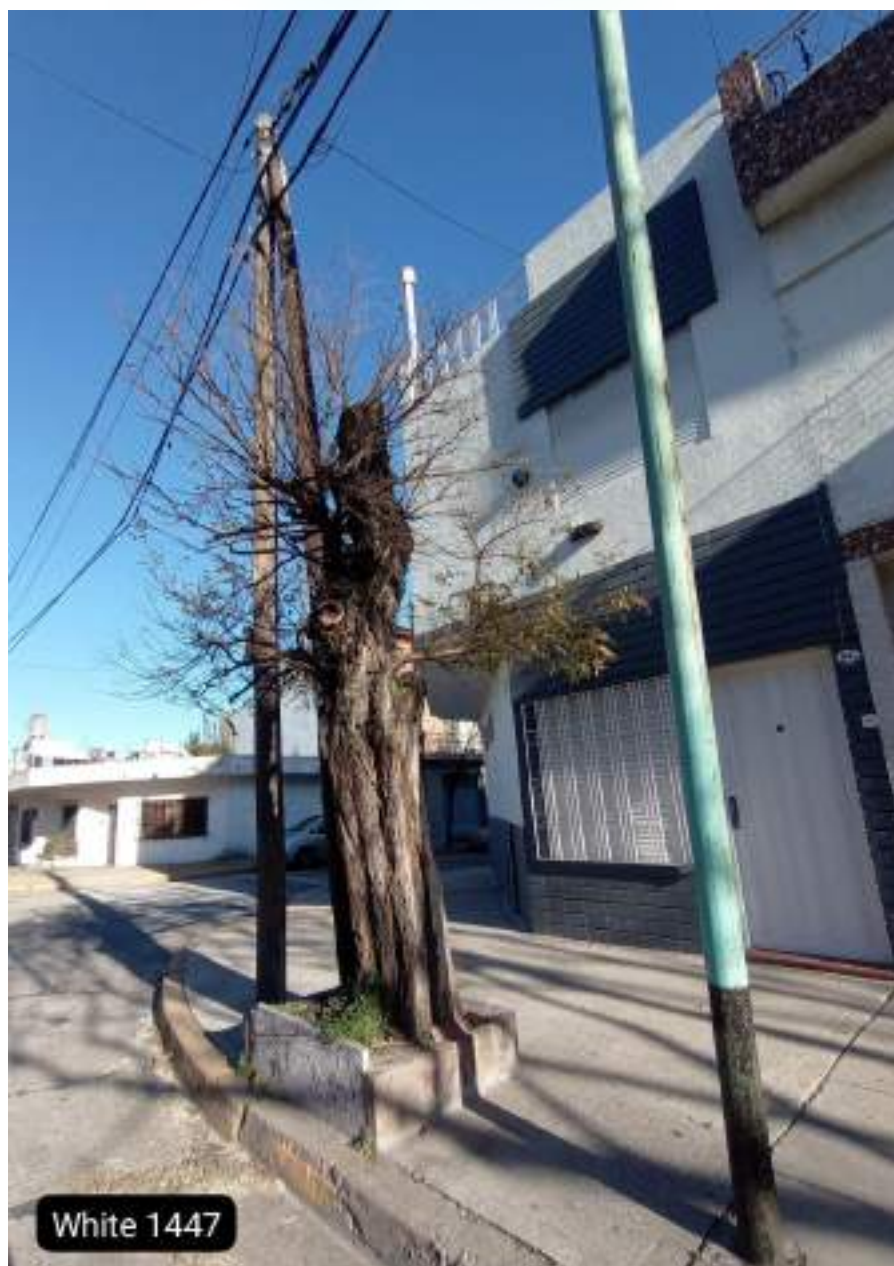
Calle WHITE 1447

**OBSERVACIONES** Descomposición avanzada de fuste (pudrición cúbica), descortezado ~~en~~ y grietas longitudinales. Descopado y rebrotado (múltiples brotes epicórmicos). Decaimiento generalizado. Post extracción: Cerrar plantera elevada en polígono de seguridad (1,50 m2 de HA).

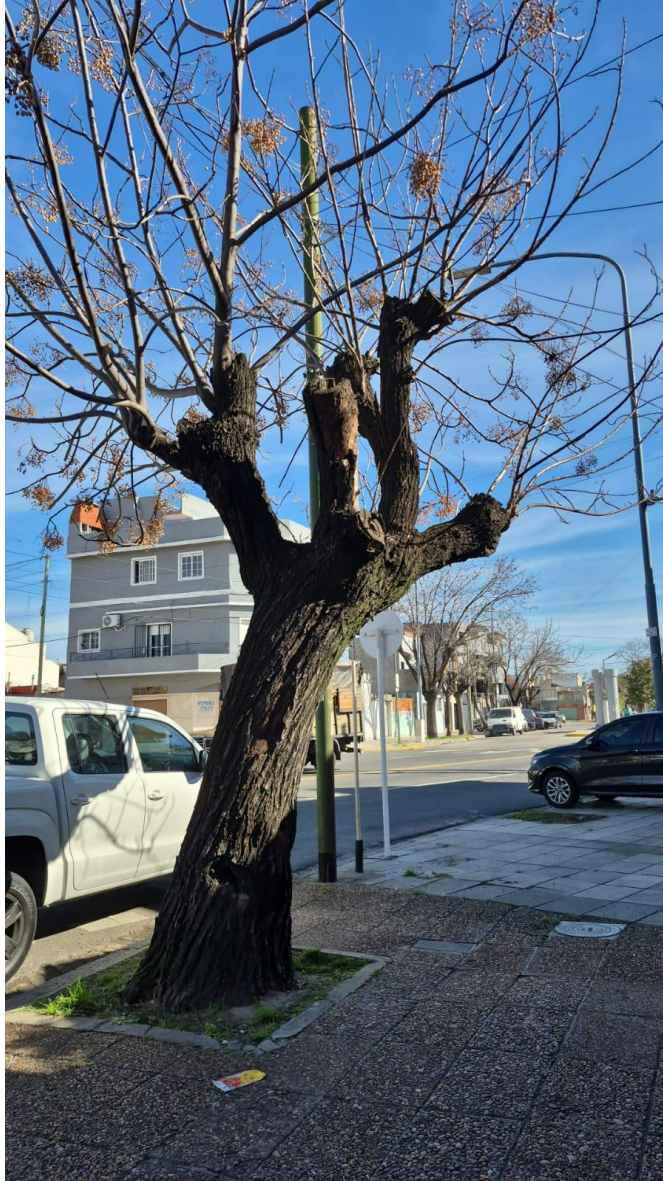
Calle: HOMERO

Programada. ejemplar con deterioramiento, desbalanceo de copa, ramas principales muertas, cavidades grandes en la inserción de estas. Se tocan y se coordinan planteros a 1,2m de la vereda hacia la (1,2m - 4,8m ancho) y se repara vereda (baldosa) pedida bajo 60x40 : 12m².
