Resolución Presidencia Junta Comuna

Referencia: s/Autoriza Extracciones

FICHAS PARA EXTRACCIONES (Emergencias)

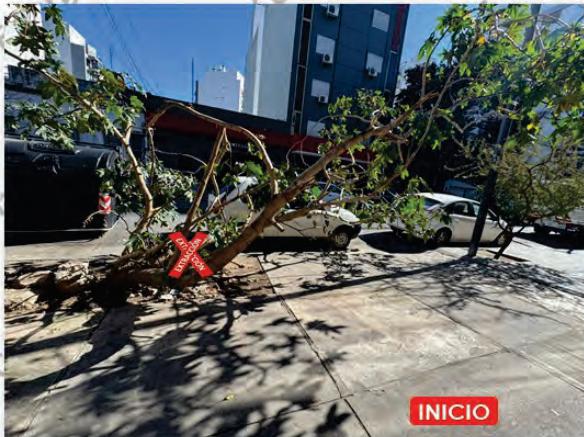
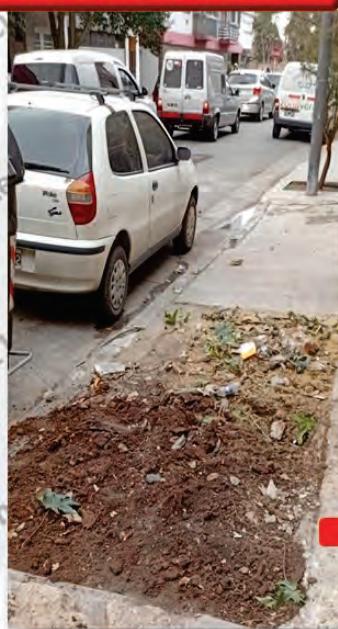
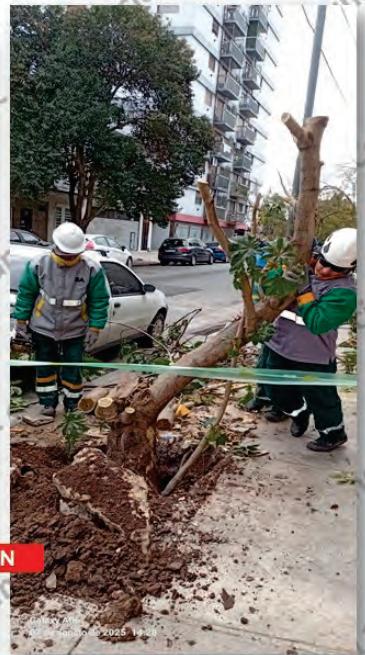
EMPEDRADO 2346

EXTRACCIÓN DE EMERGENCIA - ÁRBOL DESCALZADO DESDE LA BASE

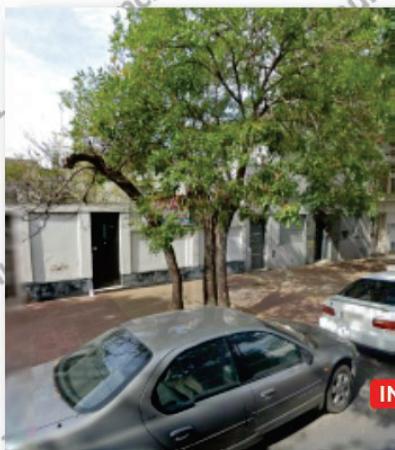
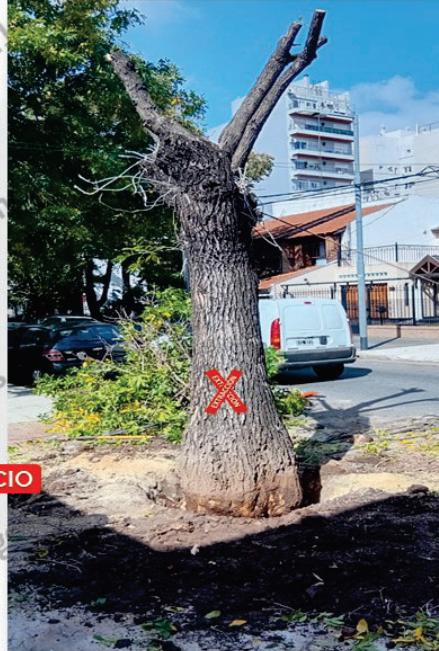
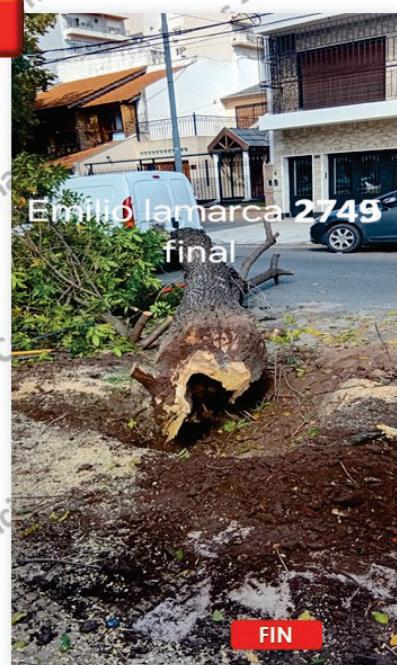
LAMARCA 2749

EXTRACCIÓN DE EMERGENCIA - ÁRBOL INCLINADO, CON CAVIDADES A LO LARGO DE TODO EL FUSTE

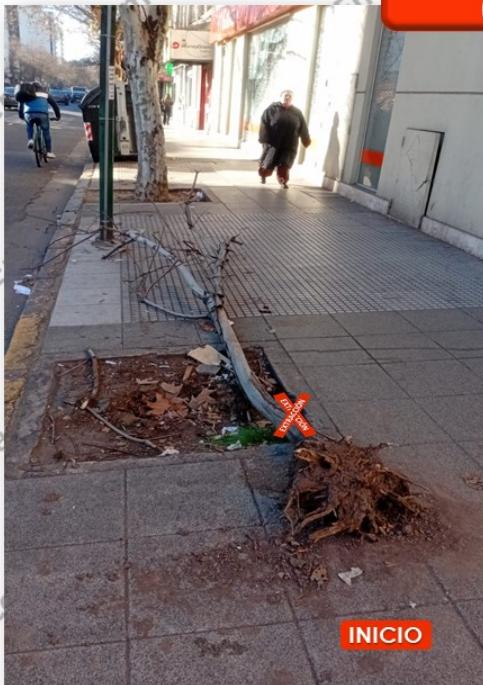
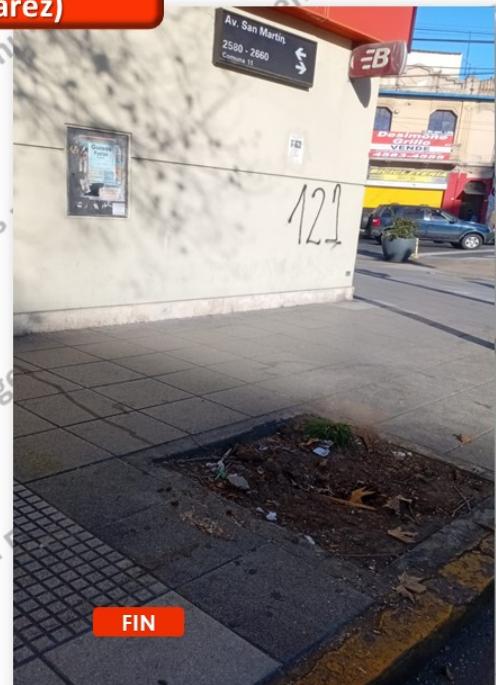
AV. SAN MARTÍN 2764 LA 3
(Esq. Donato Álvarez)

EJEMPLAR CAÍDO SOBRE VEREDA

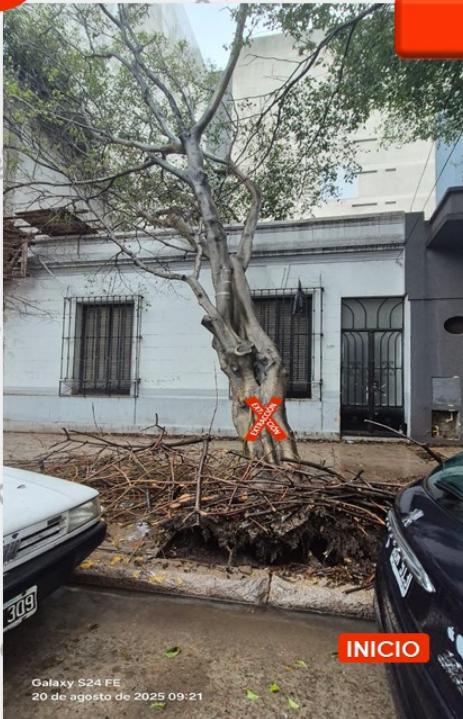
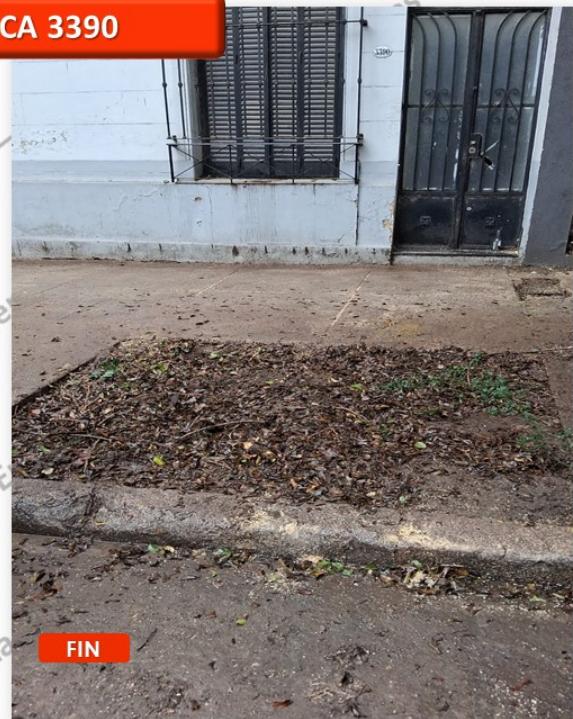
BAHÍA BLANCA 3390

EJEMPLAR DESCALZADO DE LA BASE, INCLINADO HACIA LA PROPIEDAD - EMERGENCIA

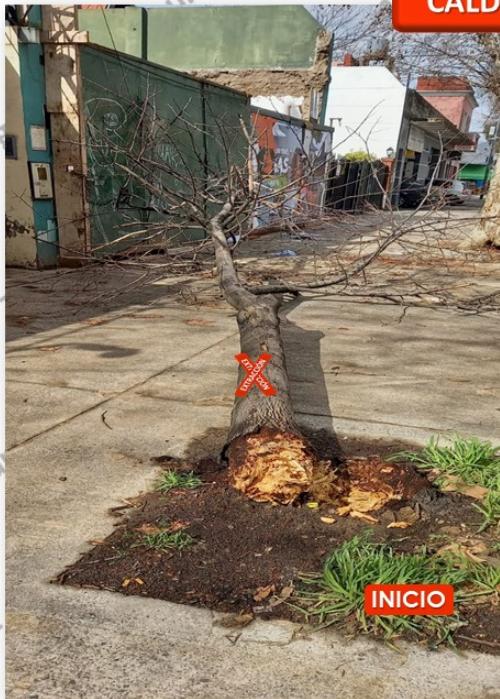
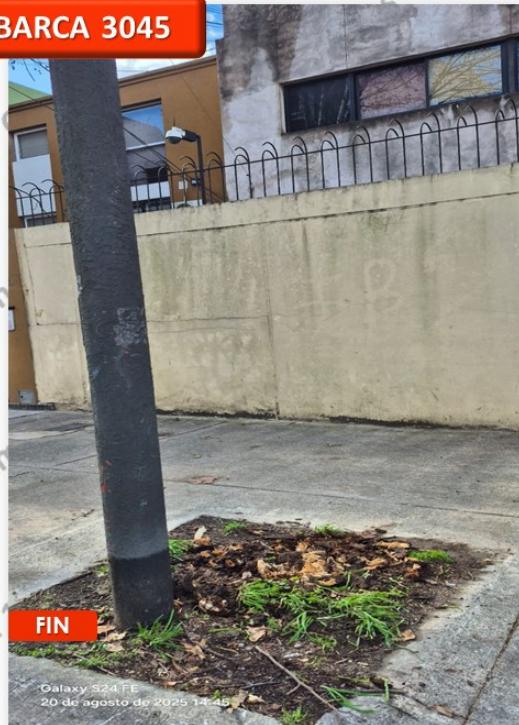
CALDERON DE LA BARCA 3045

EXTRACCIÓN DE EMERGENCIA - ÁRBOL CAÍDO SOBRE LA VEREDA.

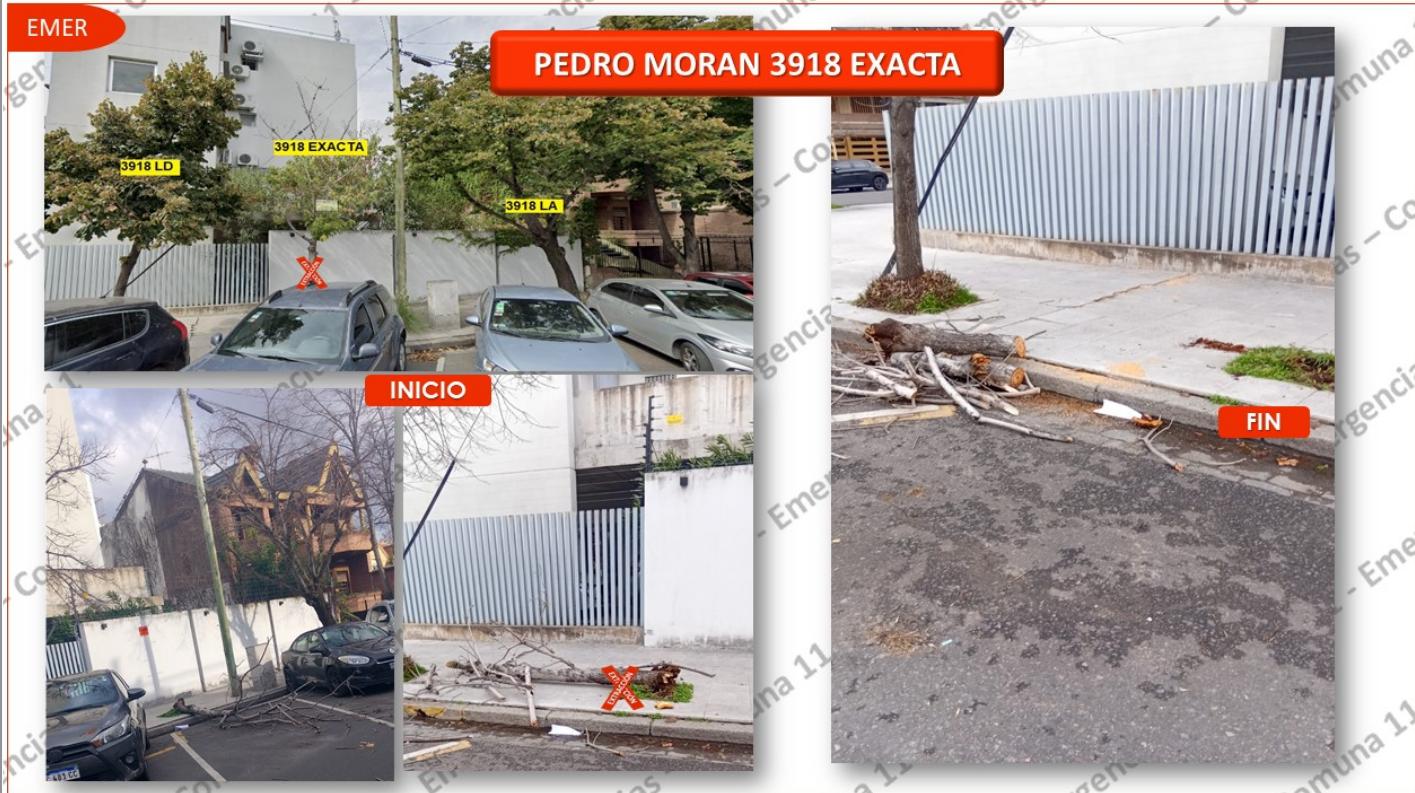
EJEMPLAR CAÍDO SOBRE VEREDA - EXTRACCIÓN EMERGENCIA

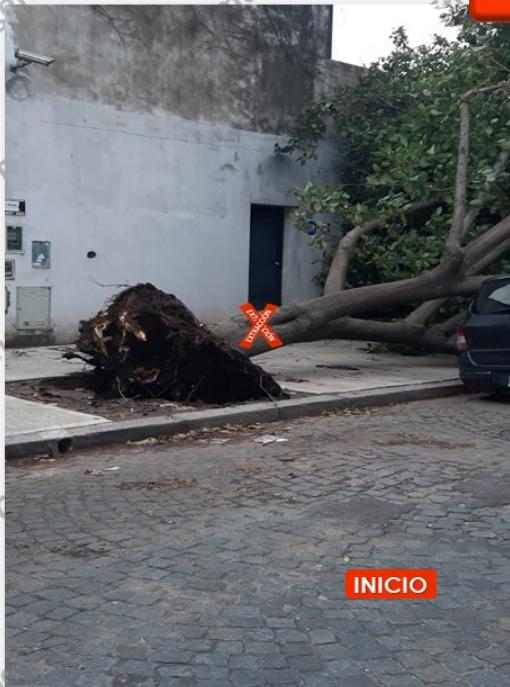
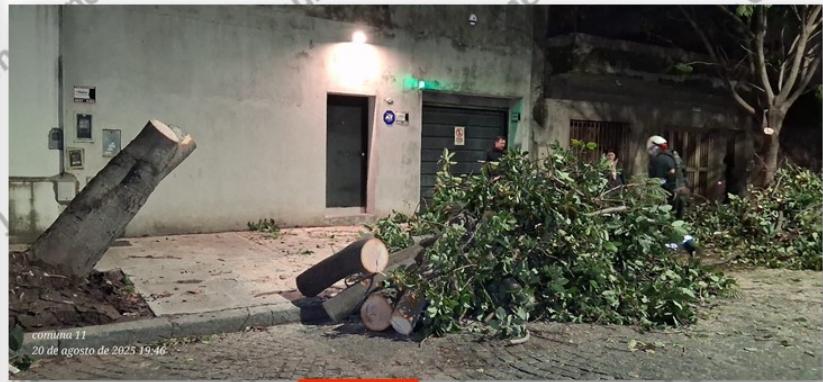
BELÁUSTEGUI 3537 - 3527

EJEMPLAR DESCALZADO E INCLINADO LONGITUDINALMENTE HACIA LA VEREDA - EXTRACCIÓN DE EMERGENCIA

FIN pedí a Santiago la
extracción completa

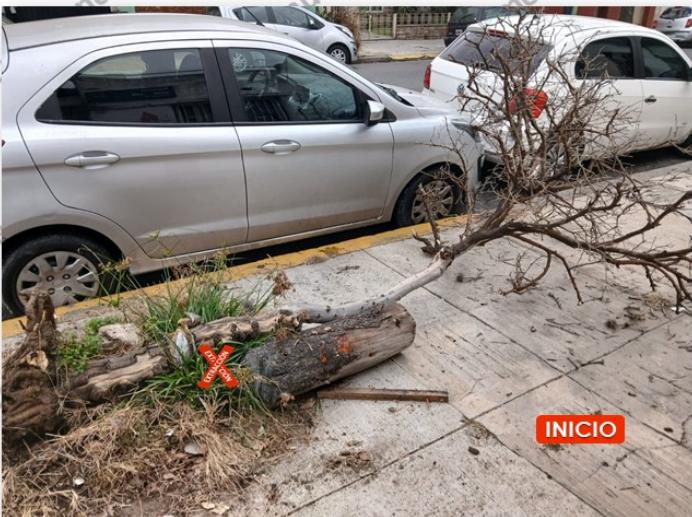
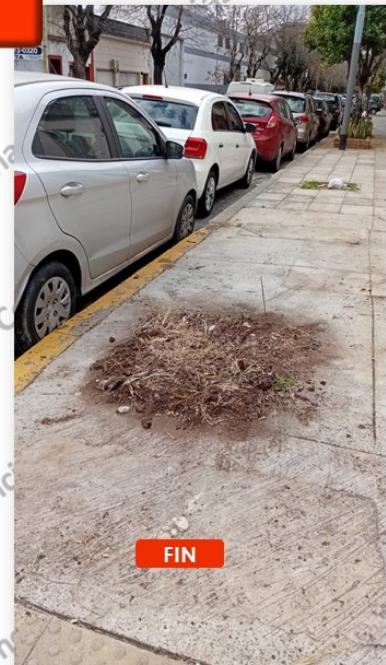
BAZURCO 3494

EJEMPLAR CAÍDO SOBRE LA VEREDA - EXTRACCIÓN DE EMERGENCIA

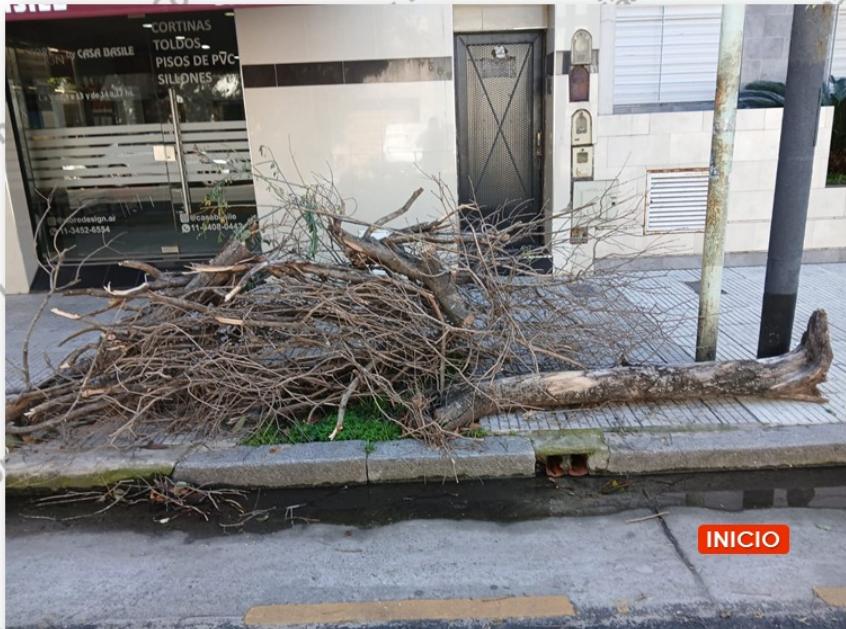
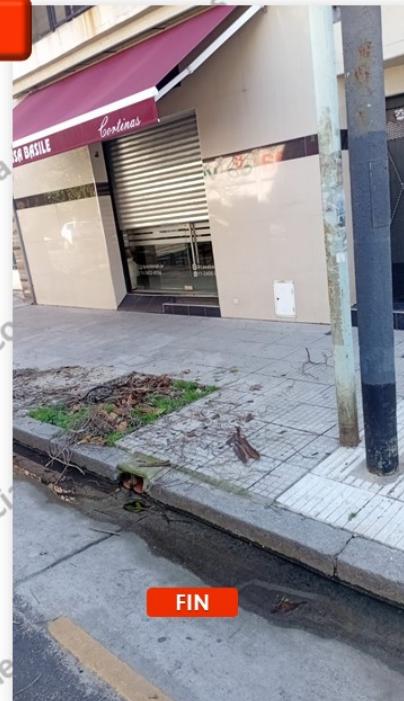
CESAR DIAZ 2567 - 2569

EJEMPLAR SECO CAÍDO SOBRE LA VEREDA - EXTRACCIÓN DE EMERGENCIA

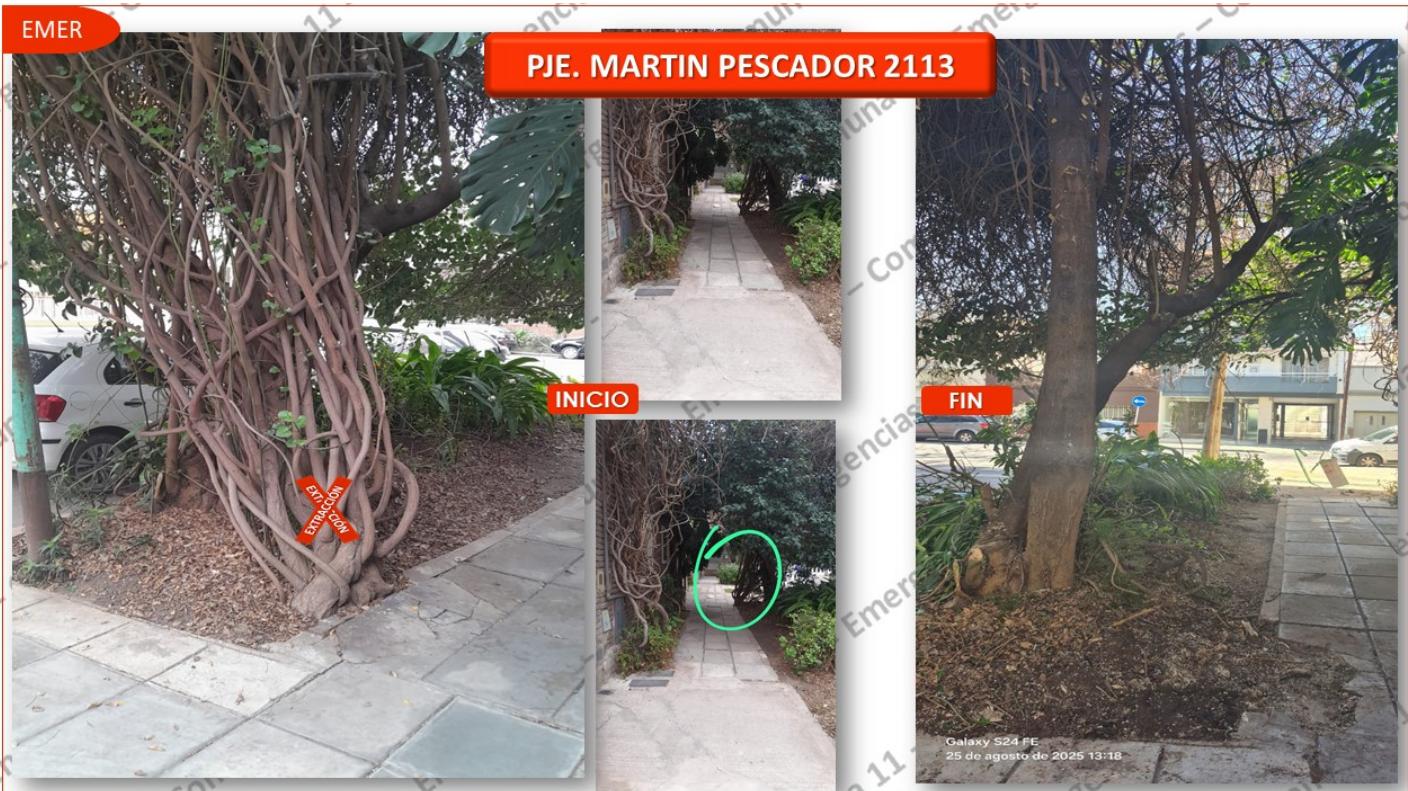
2113 (FTE)

Provoca daños en la pared de los frentistas. Especie no apta para el arbolado viario.
