## GOBIERNO DE LA CIUDAD DE BUENOS AIRES

### Resolución Presidencia Junta Comuna

**Referencia:** S/Convalida extracción de ejemplares arbóreos. Septiembre 2025.

Planilla de Inspección de árboles - EXTRACCIONES

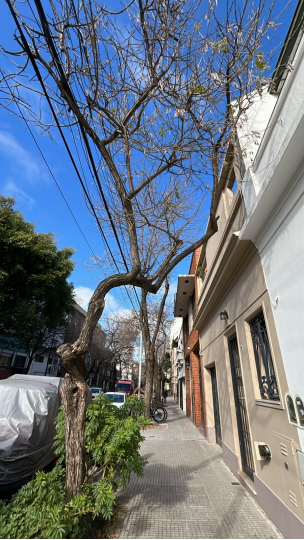
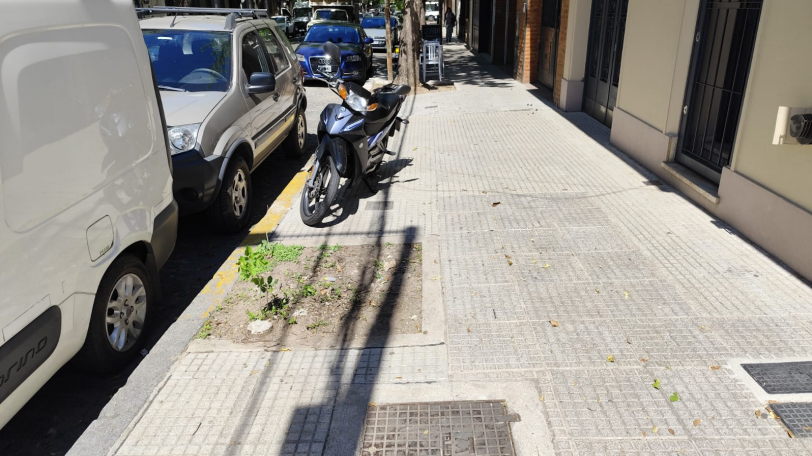
| ESPECIE | NOMBRE CIENTÍFICO | Robinia pseudoacacia | D.A.P. (cm) | 20 | UBICACIÓN | CALLE | Cespedes | | |

| SECO | x | INCLINACIÓN | MAYOR 40° | | ORIENTACIÓN DE LA INCLINACIÓN | HACIA LA CALLE | | COPA | DESBALANCEADO | |

Rama de gran porte quebrada sostenida por los cables con riesgo hacia la calzada.

| D. TRATAMIENTO FITOSANITARIO | | | | E. TRANSPLANTE | | | F. EXTRACCIÓN | | X | |

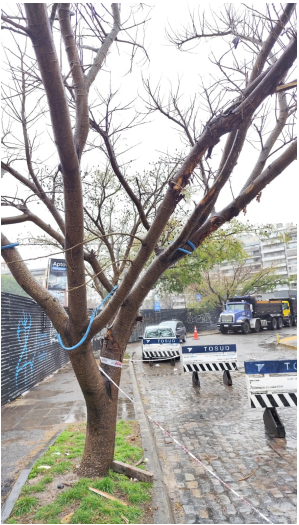
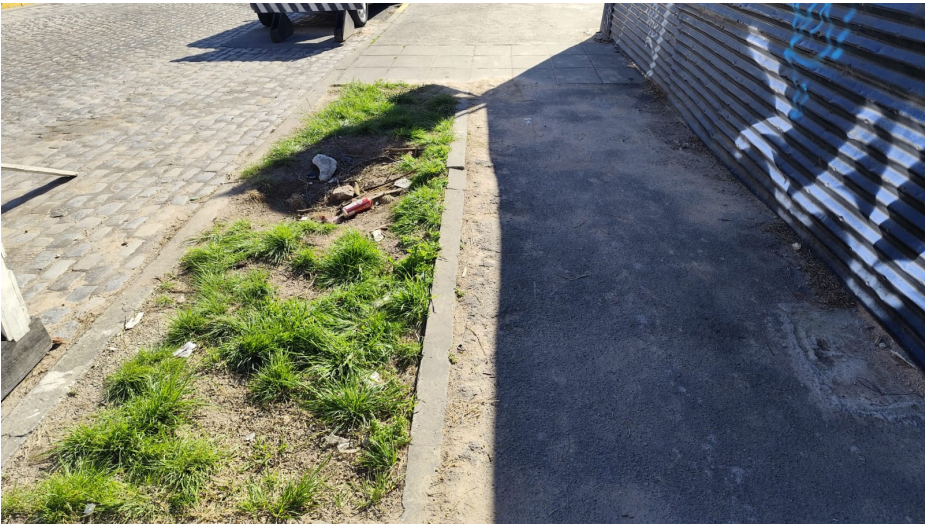
| ESPECIE | NOMBRE CIENTÍFICO | Enterolobium contortisiliquum | D.A.P. (cm) | 60 | UBICACIÓN | CALLE | Freire, Ramon, Cap. Gral. | | |

| SECO | x | INCLINACIÓN | MAYOR 40° | | ORIENTACIÓN DE LA INCLINACIÓN | HACIA LA CALLE | | COPA | DESBALANCEADO | |

| OBSERVACIONES | Rama de gran porte quebrada sostenida por los cables con riesgo hacia la calzada. |

| D. TRATAMIENTO FITOSANITARIO | | | E. TRANSPLANTE | | F. EXTRACCIÓN | | x | | |

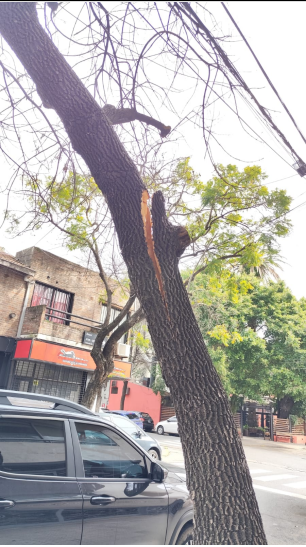
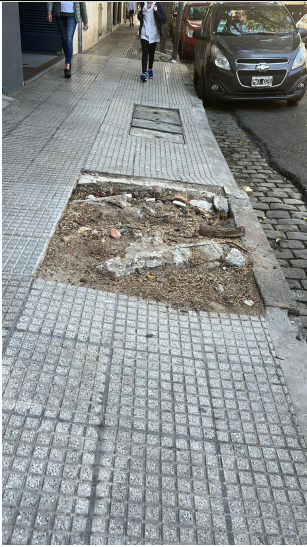
| ESPECIE | NOMBRE CIENTÍFICO | Fraxinus sp. | D.A.P. (cm) | 40 | UBICACIÓN | CALLE | Arcos | | | |

| SECO | x | INCLINACIÓN | MAYOR 40° | | ORIENTACIÓN DE LA INCLINACIÓN | HACIA LA CALLE | | COPA | DESBALANCEADO | |

| OBSERVACIONES | Rama de gran porte quebrada sostenida por los cables con riesgo hacia la calzada. |

| D. TRATAMIENTO FITOSANITARIO | | E. TRANSPLENTE | | | | F. EXTRACCIÓN | | X | | |

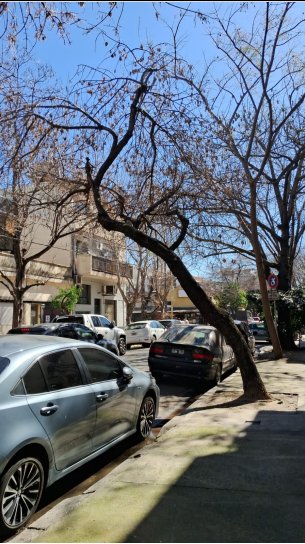
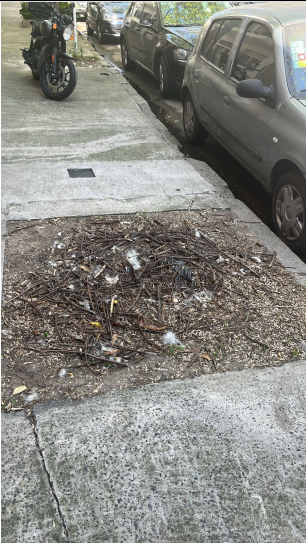
| ESPECIE | NOMBRE CIENTÍFICO | Fraxinus sp. | D.A.P. (cm) | 25 | UBICACIÓN | CALLE | 3 De Febrero | | | |

| SECO | x | INCLINACIÓN | MAYOR 40° | | ORIENTACIÓN DE LA INCLINACIÓN | HACIA LA CALLE | | COPA | DESBALANCEADO | |

| OBSERVACIONES | Ejemplar inclinado y rajado |

| D. TRATAMIENTO FITOSANITARIO | | E. TRANSPLANTE | | | F. EXTRACCIÓN | | X | | | |

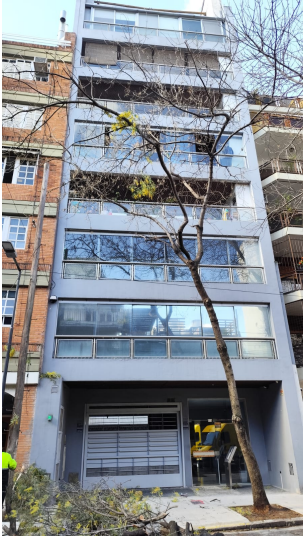
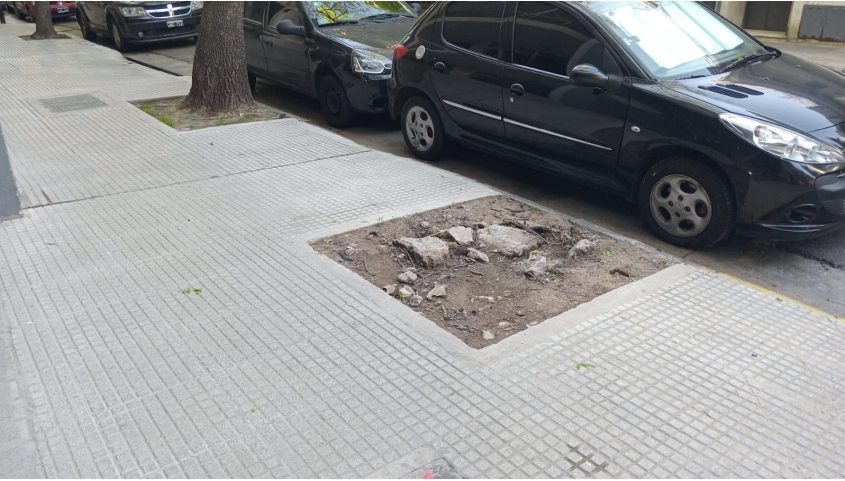
| ESPECIE | NOMBRE CIENTÍFICO | Fraxinus sp. | D.A.P. (cm) | 40 | UBICACIÓN | CALLE | Amenabar | | |

| SECO | x | INCLINACIÓN | MAYOR 40° | | ORIENTACIÓN DE LA INCLINACIÓN | HACIA LA CALLE | | COPA | DESBALANCEADO | |

| OBSERVACIONES | Ejemplar completamente seco. |

| D. TRATAMIENTO FITOSANITARIO | | | | E. TRANSPLANTE | | F. EXTRACCIÓN | | X | |

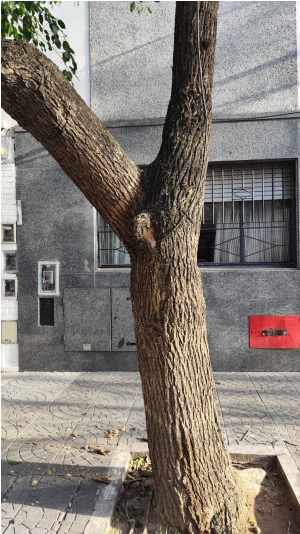
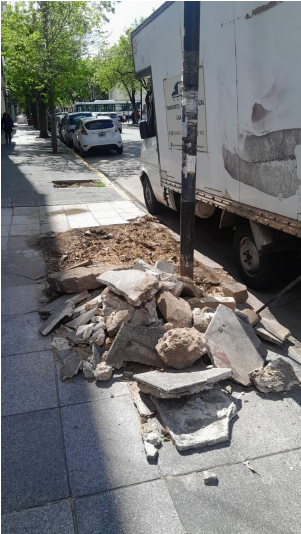
| INFORMACIÓN DEL ÁRBOL | | | | | | | | | | | | |
|---|---|---|---|---|---|---|---|---|---|---|---|--|
| SECO | x | INCLINACIÓN | MAYOR 40° | | ORIENTACIÓN DE LA INCLINACIÓN | HACIA LA CALLE | | COPA | DESBALANCEADO | | | |
| OBSERVACIONES | Ejemplar completamente seco y con grandes huecos debido a pudrición en los brazos principales. | | | | | | | | | | | |

| INFORMACIÓN DEL ÁRBOL | | | | | | | | | | | | |
|---|---|---|---|---|---|---|---|---|---|---|---|--|
| D. TRATAMIENTO FITOSANITARIO | | | | | E. TRANSPLANTE | | F. EXTRACCIÓN | | x | | | |

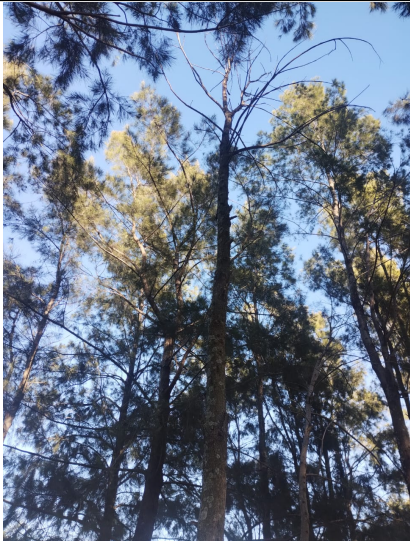
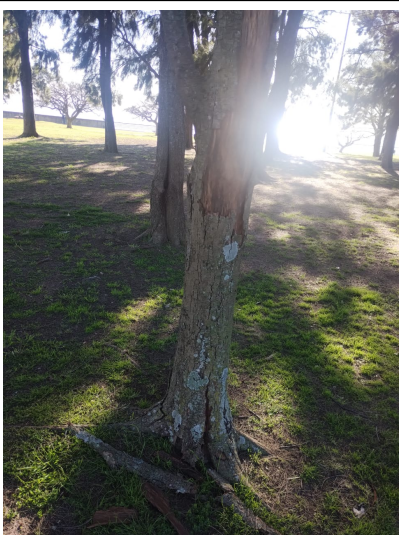
| INFORMACIÓN DEL ÁRBOL | | | | | | | | | | | | |
|---|---|---|---|---|---|---|---|---|---|---|---|--|
| SECO | x | INCLINACIÓN | MAYOR 40° | | ORIENTACIÓN DE LA INCLINACIÓN | HACIA LA CALLE | | COPA | DESBALANCEADO | | | |
| OBSERVACIONES | Ejemplar completamente seco y con grandes huecos debido a pudrición en los brazos principales. | | | | | | | | | | | |

| INFORMACIÓN DEL ÁRBOL | | | | | | | | | | | | |
|---|---|---|---|---|---|---|---|---|---|---|---|--|
| D. TRATAMIENTO FITOSANITARIO | | | | | E. TRANSPLANTE | | F. EXTRACCIÓN | X | | | | |

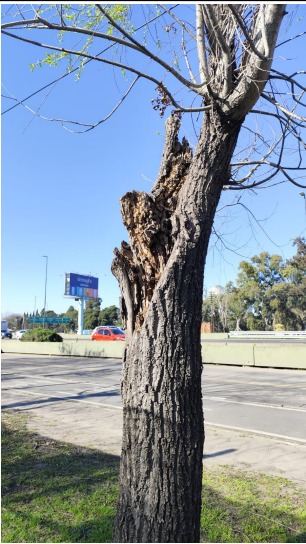
| OBSERVACIONES | Ejemplar seco. |

| D. TRATAMIENTO FITOSANITARIO | | E. TRANSPLENTE | | | F. EXTRACCIÓN | | X | | | |

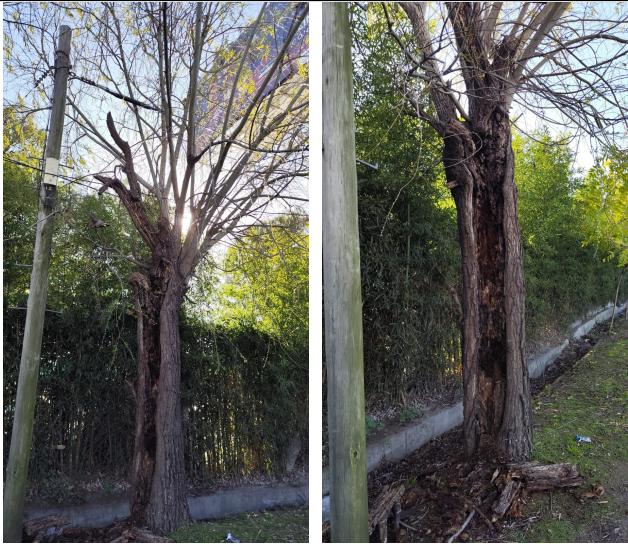
| OBSERVACIONES | Ejemplar seco. |
