Resolución Presidencia Junta Comuna

Referencia: S/Solicitud extracción de ejemplares arbóreos - septiembre 2025.

Planilla de Inspección de árboles - EXTRACCIONES

Referencia: S/Solicitud extracción de ejemplares arbóreos - Septiembre 2025, anexo I.

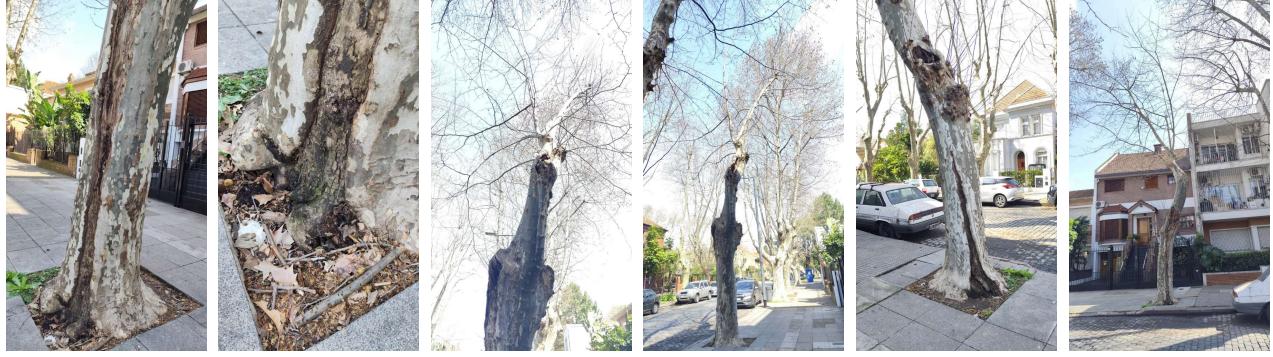
4597

SECO	INCLINACIÓN	MAYOR 40°	ORIENTACIÓN DE LA INCLINACIÓN	HACIA LA CALLE	COPA	DESBALANCEADO	x
SEMISECO		MENOR 40° x		HACIA EL LARGO DE LA VEREDA x		DESCOPADO	
OBSERVACIONES				HACIA LA PROPIEDAD x		DESCOPADO Y BROTAZO

FUSTE	TAMAÑO/ PARTE	BASAL	MEDIA	ALTA	DESCORTEZAMIENTO	x	CAVIDAD LONGITUDINAL EN EL FUSTE (m)	
	PEQUEÑAS				FRUCTIFICACIONES FÚNGICAS	x		x
	GRANDES	x		x	CODOMINANCIAS		ESPESOR DE LA PARED REMANENTE (m)	
					CHORREADOS	x

RAMAS	QUEBRADIZAS / FISURADAS		EXCESIVAS		BAJAS	
	SECAS / SECAS EN LOS ÁPICES		INVASIÓN DE ESPACIO AÉREO		TOCONES	
	CAVIDADES, TUMORES O CANCROS x		CON MAL ÁNGULO DE INSERCIÓN x		CODOMINANTES

OBSERVACIONES El ejemplar presenta dos cavidades longitudinales a lo largo del fuste, con la base ahuecada y huecos de gran tamaño a lo largo del tronco, lo que compromete su estabilidad estructural.

A. OBJETIVOS DE LA PODA		REDUCCIÓN DE RIESGO		ELIMINAR INTERFERENCIAS			
		ADECUACIÓN AL SITIO		REGULACIÓN DE LA ESTRUCTURA			
B. TIPOS DE PODA		FORMACIÓN	LIMPIEZA	ACLAREO	REFALDADO	TERCIADO	
C. CORTE DE RAÍCES		SUPERFICIAL		PROFUNDΟ			
D. TRATAMIENTO FITOSANITARIO			E. TRANSPLANTE		F. EXTRACCIÓN	x
