### Resolución Presidencia Junta Comuna

**Referencia:** / Convalidación Extracciones de árboles Octubre Comuna 2 - ACTA N° 2667/2670/2671/2672.-

**Referencia:** PLANILLA Y FOTO - ACTA N° 2667-2670 a 2672

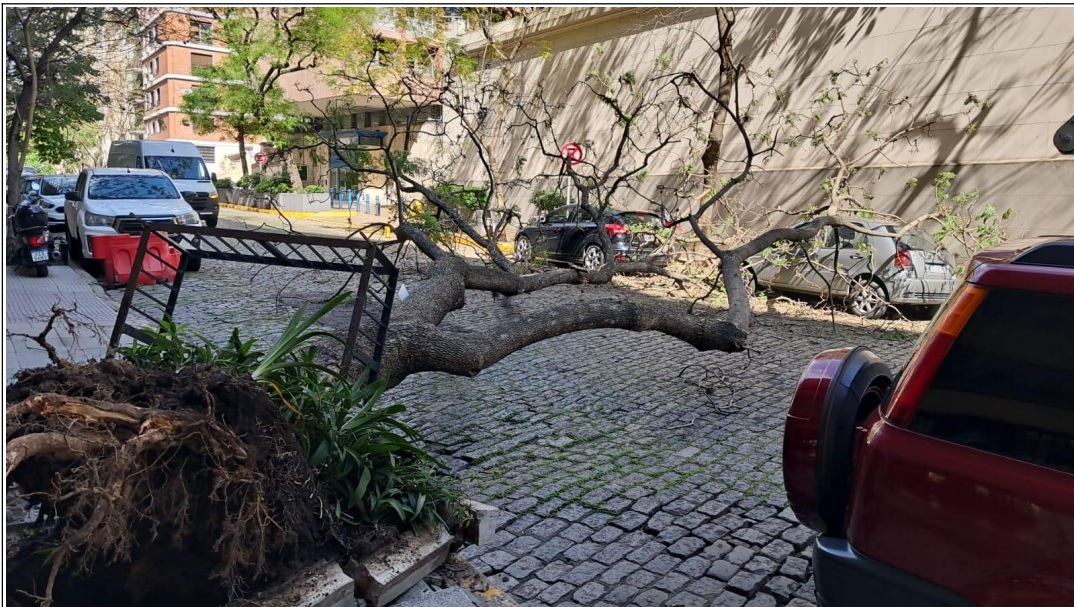
| INFORMACIÓN DEL ÁRBOL | | | | | | | | | | | | |
|---|---|---|---|---|---|---|---|---|---|---|---|--|
| ESPECIE | NOMBRE CIENTÍFICO | Jacaranda mimosifolia | | | ALTURA (m) | 14 | UBICACIÓN | CALLE | Agote, Luis Dr. | | | |
| SECO | | INCLINACIÓN | MAYOR 40° | | ORIENTACIÓN DE LA INCLINACIÓN | HACIA LA CALLE | X | COPA | DESBALANCEADO | X | | |
| | SECAS / SECAS EN LOS ÁPICES | X | | | INVASIÓN DE ESPACIO AÉREO | | | TOCONES | | | | |
| HOJAS | DEFOLIACIÓN | X | COLORACIÓN ANORMAL | | MANCHAS FOLIARES | | OBSERVACIONES | | | | | |
| OBSERVACIONES | Corresponde extraccion del ejemplar ya que el mismo se cayo sobre la calle. | | | | | | | | | | | |

| INFORMACIÓN DEL ÁRBOL | | | | | | | | | | | | |
|---|---|---|---|---|---|---|---|---|---|---|---|--|
| D. TRATAMIENTO FITOSANITARIO | | E. TRANSPLANTE | | | F. EXTRACCIÓN | | X | | | | | |

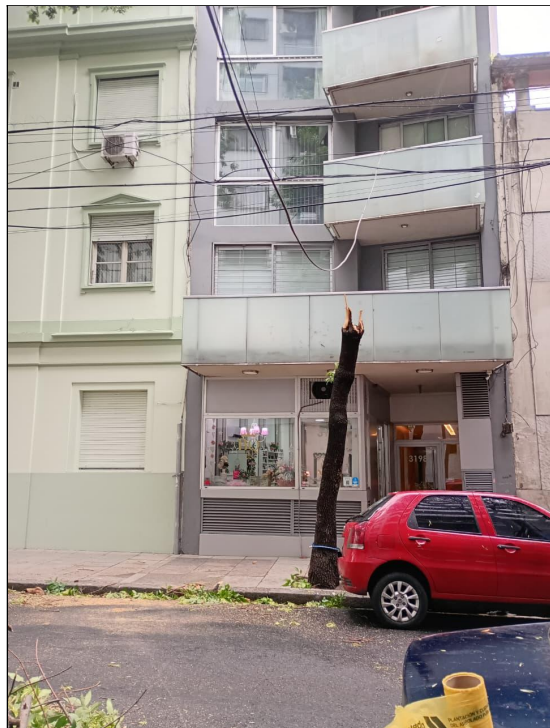
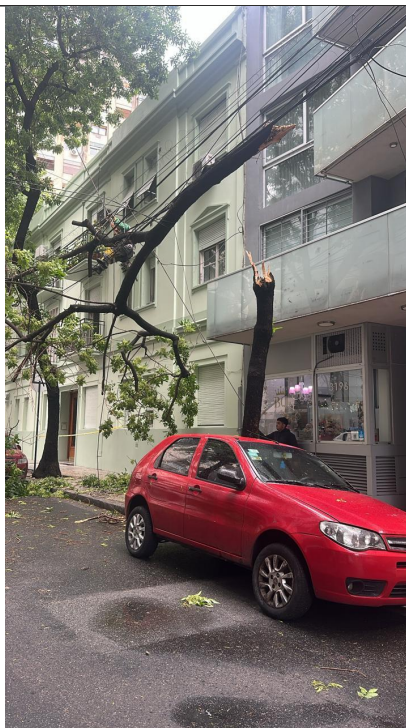
| INFORMACIÓN DEL ÁRBOL | | | | | | | | | | | | |
|---|---|---|---|---|---|---|---|---|---|---|---|---|
| ESPECIE | NOMBRE CIENTÍFICO | Fraxinus pennsylvanica | | | ALTURA (m) | 13 | UBICACIÓN | CALLE | Charcas | | | |
| OBSERVACIONES | | Se requiere extraccion del ejemplar ya que el mismo sufrió un quiebre total del fuste. | | | | | | | | | | |

| INFORMACIÓN DEL ÁRBOL | | | | | | | | | | | | |
|---|---|---|---|---|---|---|---|---|---|---|---|---|
| D. TRATAMIENTO FITOSANITARIO | | | E. TRANSPLANTE | | | F. EXTRACCIÓN | | X | | | | |

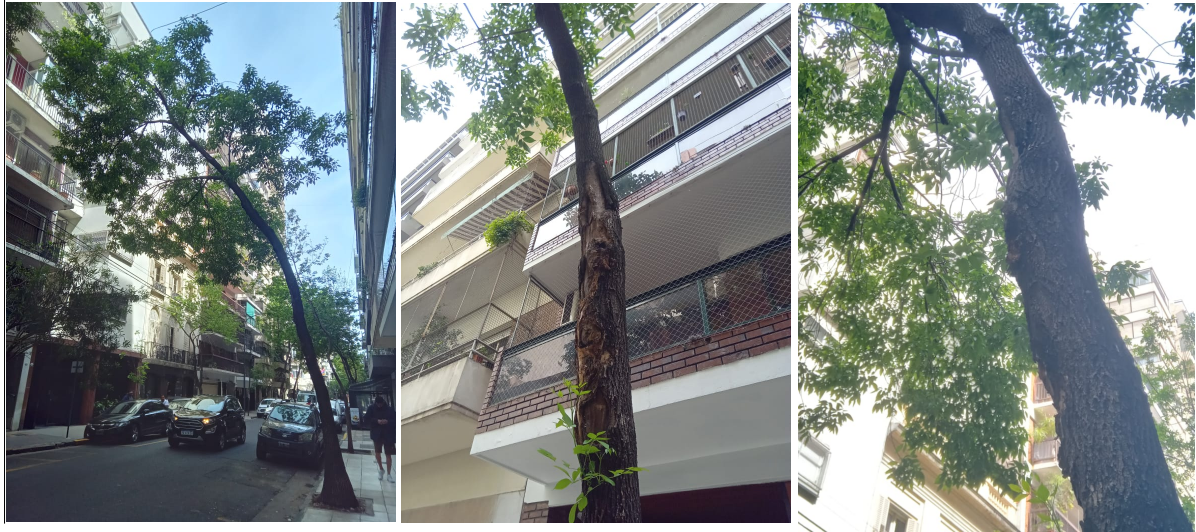
ACTA N°: 2671

| INFORMACIÓN DEL ÁRBOL | | | | | | | | | | |
|---|---|---|---|---|---|---|---|---|---|---|
| ESPECIE | NOMBRE CIENTÍFICO | Fraxinus pennsylvanica | | ALTURA (m) | 15 | UBICACIÓN | CALLE | Pacheco De Melo, Jose Andres | | |
| SECO | | INCLINACIÓN | MAYOR 40° | X | ORIENTACIÓN DE LA INCLINACIÓN | HACIA LA CALLE | X | COPA | DESBALANCEADO | X |
| | GRANDES | | X | | CODOMINANCIAS | | | ESPESOR DE LA PARED REMANENTE (m) | | |
| OBSERVACIONES | El ejemplar presenta daños mecanicos en la zona media del fuste y agrietamientos en la corteza, esto sumado a su copa desbalanceada, compromete su estabilidad. Se recomienda la extracción del mismo. | | | | | | | | | |

| INFORMACIÓN DEL ÁRBOL | | | | | | | | | | |
|---|---|---|---|---|---|---|---|---|---|---|
| D. TRATAMIENTO FITOSANITARIO | | E. TRANSPLANTE | | F. EXTRACCIÓN | X | | | | | |

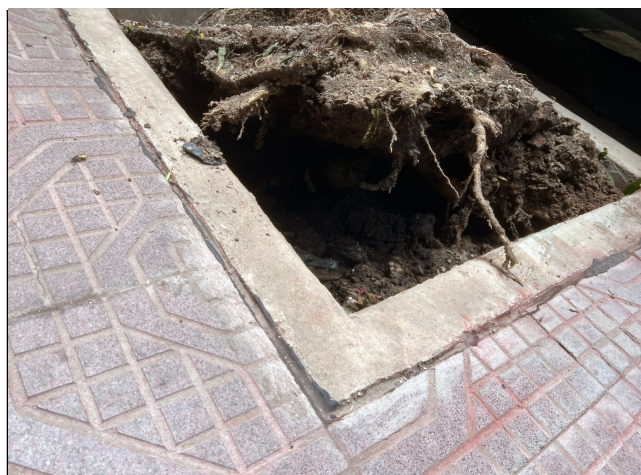
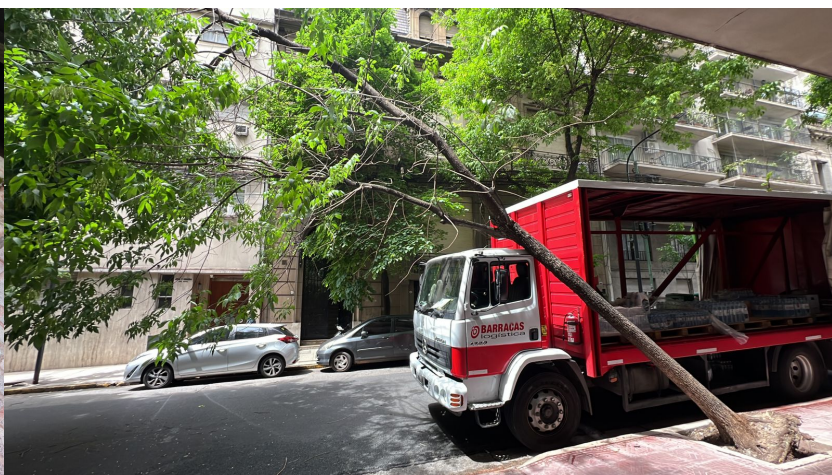
| INFORMACIÓN DEL ÁRBOL | | | | | | | | | | | | |
|---|---|---|---|---|---|---|---|---|---|---|---|--|
| ESPECIE | NOMBRE CIENTÍFICO | Fraxinus pennsylvanica | | | ALTURA (m) | 9 | UBICACIÓN | CALLE | Ayacucho | | | |
| SECO | | INCLINACIÓN | MAYOR 40° | | ORIENTACIÓN DE LA INCLINACIÓN | HACIA LA CALLE | X | COPA | DESBALANCEADO | | | |
| OBSERVACIONES | Corresponde extraccion de emergencia del ejemplar ya que el mismo sufrio un accidente y se cayó hacia la calle. | | | | | | | | | | | |

| INFORMACIÓN DEL ÁRBOL | | | | | | | | | | | | |
|---|---|---|---|---|---|---|---|---|---|---|---|--|
| D. TRATAMIENTO FITOSANITARIO | | E. TRANSPLANTE | | | F. EXTRACCIÓN | | X | | | | | |
