### Resolución Presidencia Junta Comuna

**Referencia:** Extracciones de ejemplares arbóreos informes 827 – 828 – 829 – 830 – 831 – 832 – 833 – 834 – 835 – 836 – 837 – 838 – 839 – 840 – 841 – 842 – 843 – 844 – 845

## Planilla de Inspección de árboles - EXTRACCIONES

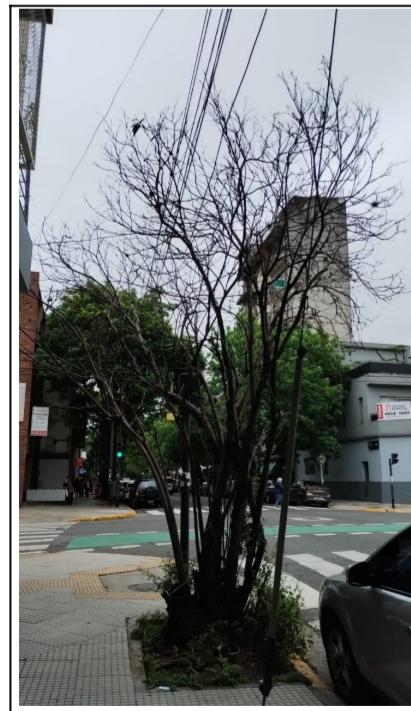
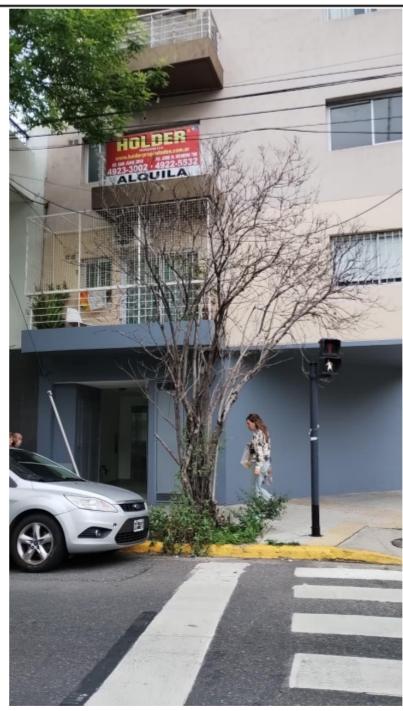
ESPECIE	NOMBRE CIENTÍFICO	Sin identificar	ALTURA (m)	5	UBICACIÓN	CALLE	24 de Noviembre
	NOMBRE COMÚN	-	D.A.P. (cm)	70		CHAPA	1003
							REF

SECO	X	INCLINACIÓN	MAYOR 40°	ORIENTACIÓN DE LA INCLINACIÓN	HACIA LA CALLE	COPA	DESBALANCEADO
SEMISECO			MENOR 40°		HACIA EL LARGO DE LA VEREDA		DESCOPADO
OBSERVACIONES			Arbusto		HACIA LA PROPIEDAD		DESCOPADO Y BROTAZO

RECOMENDACIONES DEL INSPECTOR (MARCAR SEGÚN CORRESPONDA)								
A. OBJETIVOS DE LA PODA		REDUCCIÓN DE RIESGO		ELIMINAR INTERFERENCIAS				
		ADECUACIÓN AL SITIO		REGULACIÓN DE LA ESTRUCTURA				
B. TIPOS DE PODA		FORMACIÓN	LIMPIEZA	ACLAREO		REFALDADO		TERCIADO
C. CORTE DE RAÍCES		SUPERFICIAL		PROFUNDO				
D. TRATAMIENTO FITOSANITARIO			E. TRANSPLANTE			F. EXTRACCIÓN	X	
OBSERVACIONES	Arbusto seco, con varias ramificaciones basales. Se solicita EXTRACCIÓN y posterior plantación de ejemplar arbóreo correspondiente al corredor.

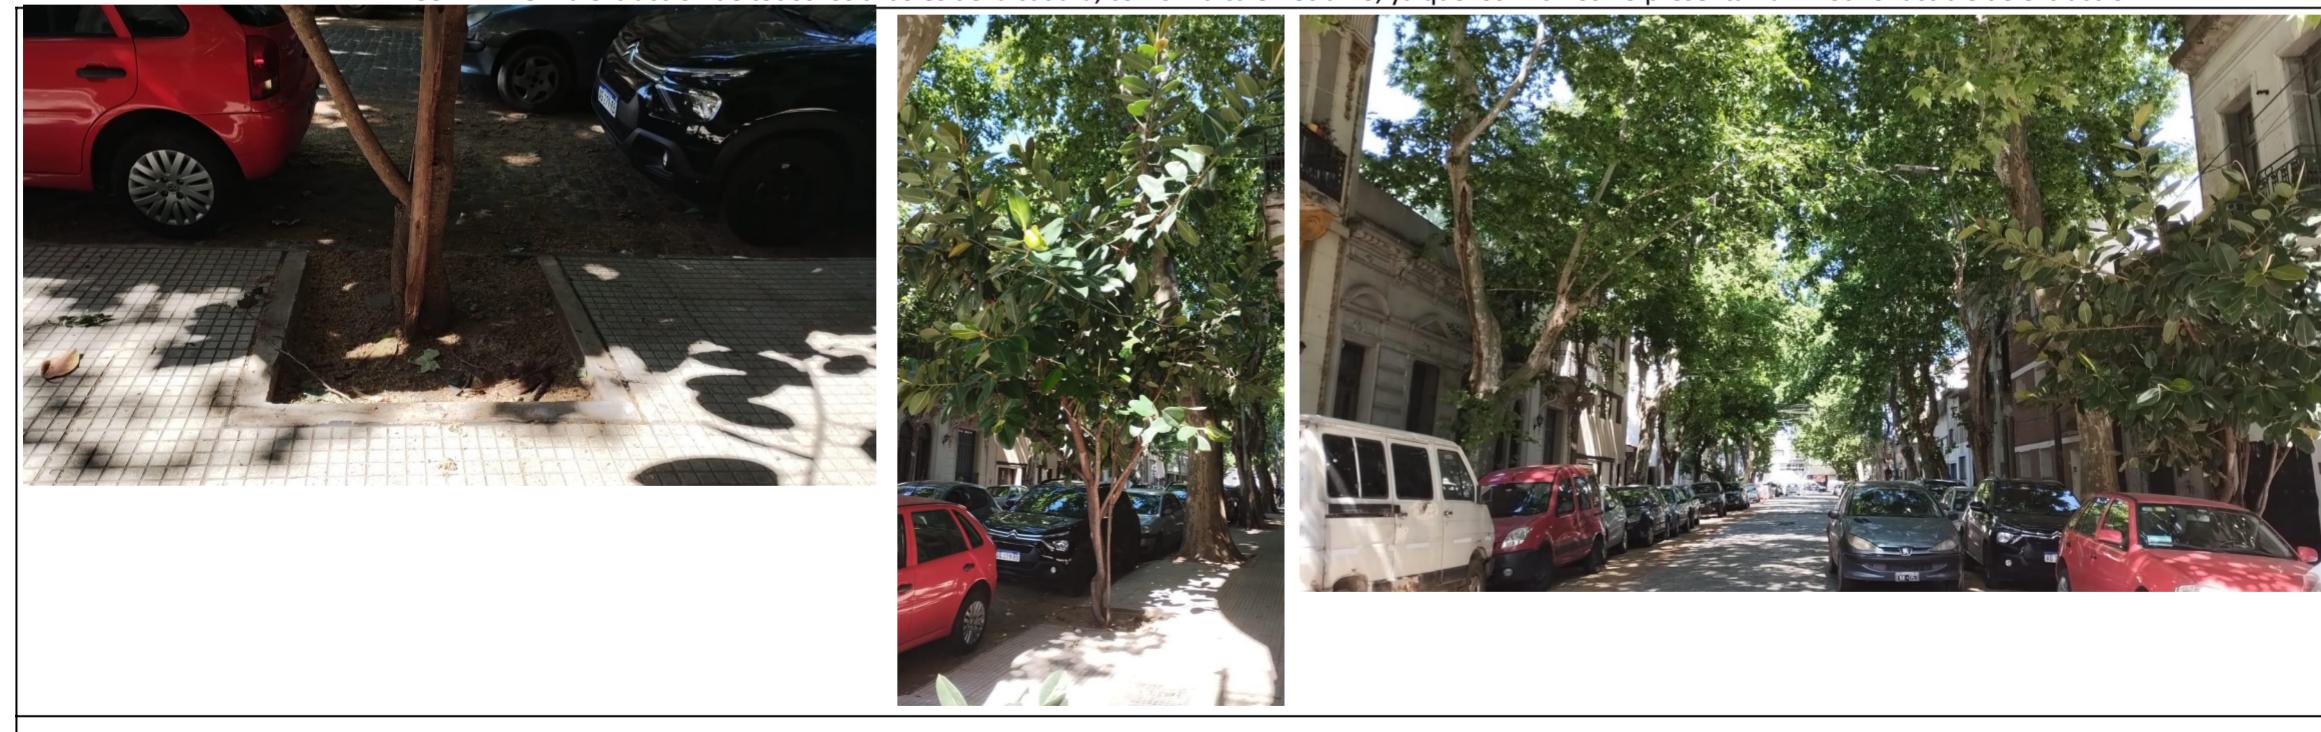
ESPECIE	NOMBRE CIENTÍFICO	Ficus elastica	ALTURA (m)	5	UBICACIÓN	CALLE	Chile
	NOMBRE COMÚN	Gomero	D.A.P. (cm)	30		CHAPA	2911

SECO		INCLINACIÓN	MAYOR 40°		ORIENTACIÓN DE LA INCLINACIÓN	HACIA LA CALLE		COPA	DESBALANCEADO	
SEMISECO			MENOR 40°			HACIA EL LARGO DE LA VEREDA			DESCOPADO	
OBSERVACIONES	Vigoroso/ Sin inclinación					HACIA LA PROPIEDAD			DESCOPADO Y BROTAZO

OBSERVACIONES	Ejemplar joven, vigoroso, no recomendado para alineación de vereda, ya que siendo adulto genera serios problemas en la vereda. Se sugiere su extracción ya que el ejemplar es relativamente pequeño.
---------------	--

Se DENIEGA la extracción de todos los árboles de la cuadra, como indica el reclamo, ya que los mismos no presentan un motivo factible de extracción.

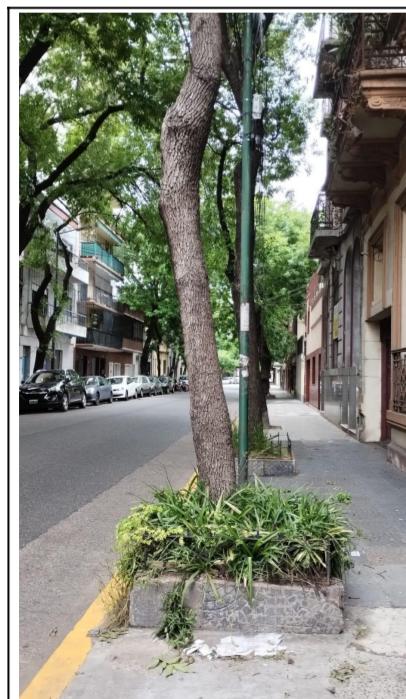
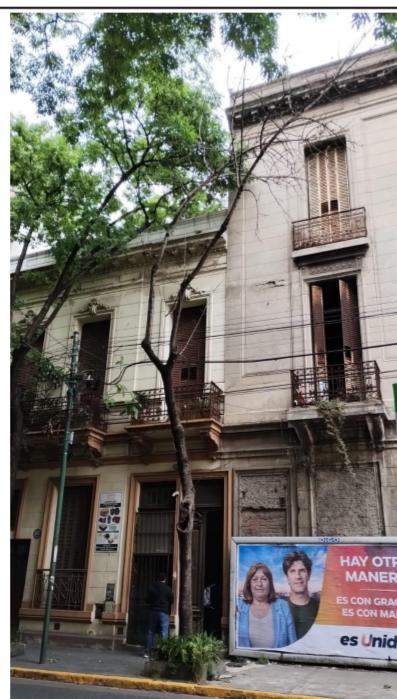
ESPECIE	NOMBRE CIENTÍFICO	Fraxinus sp.	ALTURA (m)	14	UBICACIÓN	CALLE	Matheu
	NOMBRE COMÚN	Fresno	D.A.P. (cm)	24	CHAPA	1221	REF

SECO	X	INCLINACIÓN	MAYOR 40°	ORIENTACIÓN DE LA INCLINACIÓN	HACIA LA CALLE	COPA	DESBALANCEADO
SEMISECO			MENOR 40°		HACIA EL LARGO DE LA VEREDA		DESCOPADO
OBSERVACIONES	Sin inclinación				HACIA LA PROPIEDAD		DESCOPADO Y BROTAZO

RECOMENDACIONES DEL INSPECTOR (MARCAR SEGÚN CORRESPONDA)								
A. OBJETIVOS DE LA PODA		REDUCCIÓN DE RIESGO		ELIMINAR INTERFERENCIAS				
		ADECUACIÓN AL SITIO		REGULACIÓN DE LA ESTRUCTURA				
B. TIPOS DE PODA		FORMACIÓN	LIMPIEZA	ACLAREO		REFALDADO		TERCIADO
C. CORTE DE RAÍCES		SUPERFICIAL		PROFUNDO				
D. TRATAMIENTO FITOSANITARIO			E. TRANSPLANTE			F. EXTRACCIÓN	X	
OBSERVACIONES	Ejemplar seco, muerto en pie. Se solicita su EXTRACCIÓN, quitar el cantero elevado para posteriormente plantar un ejemplar correspondiente al corredor.

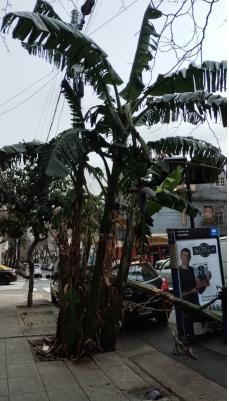
# INFORME 830

C. CORTE DE RAÍCES	SUPERFICIAL		PROFUNDO						
D. TRATAMIENTO FITOSANITARIO			E. TRANSPLANTE			F. EXTRACCIÓN <input checked="" type="checkbox"/>			
OBSERVACIONES	Plantera con múltiples ejemplares de banano. Se solicita la extracción de cada ejemplar limpieza de plantera para posteriormente plantar un ejemplar corresponde al corredor.

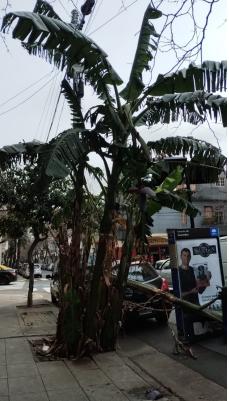
INFORME 831

C. CORTE DE RAÍCES	SUPERFICIAL		PROFUNDO						
D. TRATAMIENTO FITOSANITARIO		E. TRANSPLANTE		F. EXTRACCIÓN	x				
OBSERVACIONES	Plantera con múltiples ejemplares de banano. Se solicita la extracción de cada ejemplar limpieza de plantera para posteriormente plantar un ejemplar corresponde al corredor.

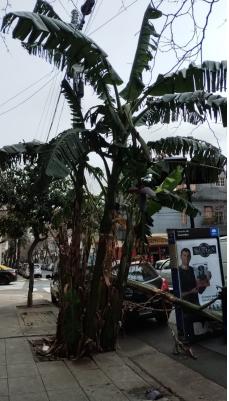
INFORME 832

C. CORTE DE RAÍCES	SUPERFICIAL		PROFUNDO						
D. TRATAMIENTO FITOSANITARIO		E. TRANSPLANTE		F. EXTRACCIÓN	x				
OBSERVACIONES	Plantera con múltiples ejemplares de banano. Se solicita la extracción de cada ejemplar limpieza de plantera para posteriormente plantar un ejemplar corresponde al corredor.

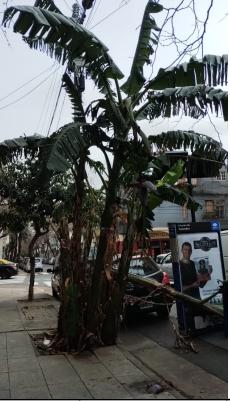
INFORME 833

C. CORTE DE RAÍCES	SUPERFICIAL	PROFUNDO							
D. TRATAMIENTO FITOSANITARIO		E. TRANSPLANTE		F. EXTRACCIÓN	x				
OBSERVACIONES	Plantera con múltiples ejemplares de banano. Se solicita la extracción de cada ejemplar limpia de plantera para posteriormente plantar un ejemplar corresponde al corredor.

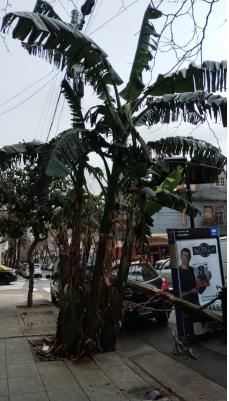
INFORME 834

C. CORTE DE RAÍCES	SUPERFICIAL		PROFUNDO						
D. TRATAMIENTO FITOSANITARIO		E. TRANSPLANTE		F. EXTRACCIÓN	x				
OBSERVACIONES	Plantera con múltiples ejemplares de banano. Se solicita la extracción de cada ejemplar limpieza de plantera para posteriormente plantar un ejemplar corresponde al corredor.

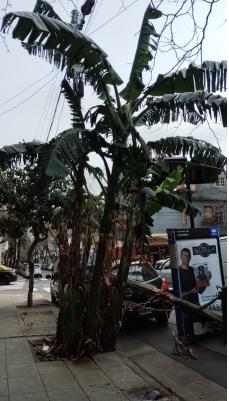
INFORME 835

C. CORTE DE RAÍCES	SUPERFICIAL		PROFUNDO						
D. TRATAMIENTO FITOSANITARIO		E. TRANSPLANTE		F. EXTRACCIÓN	x				
OBSERVACIONES	Plantera con múltiples ejemplares de banano. Se solicita la extracción de cada ejemplar limpieza de plantera para posteriormente plantar un ejemplar corresponde al corredor.

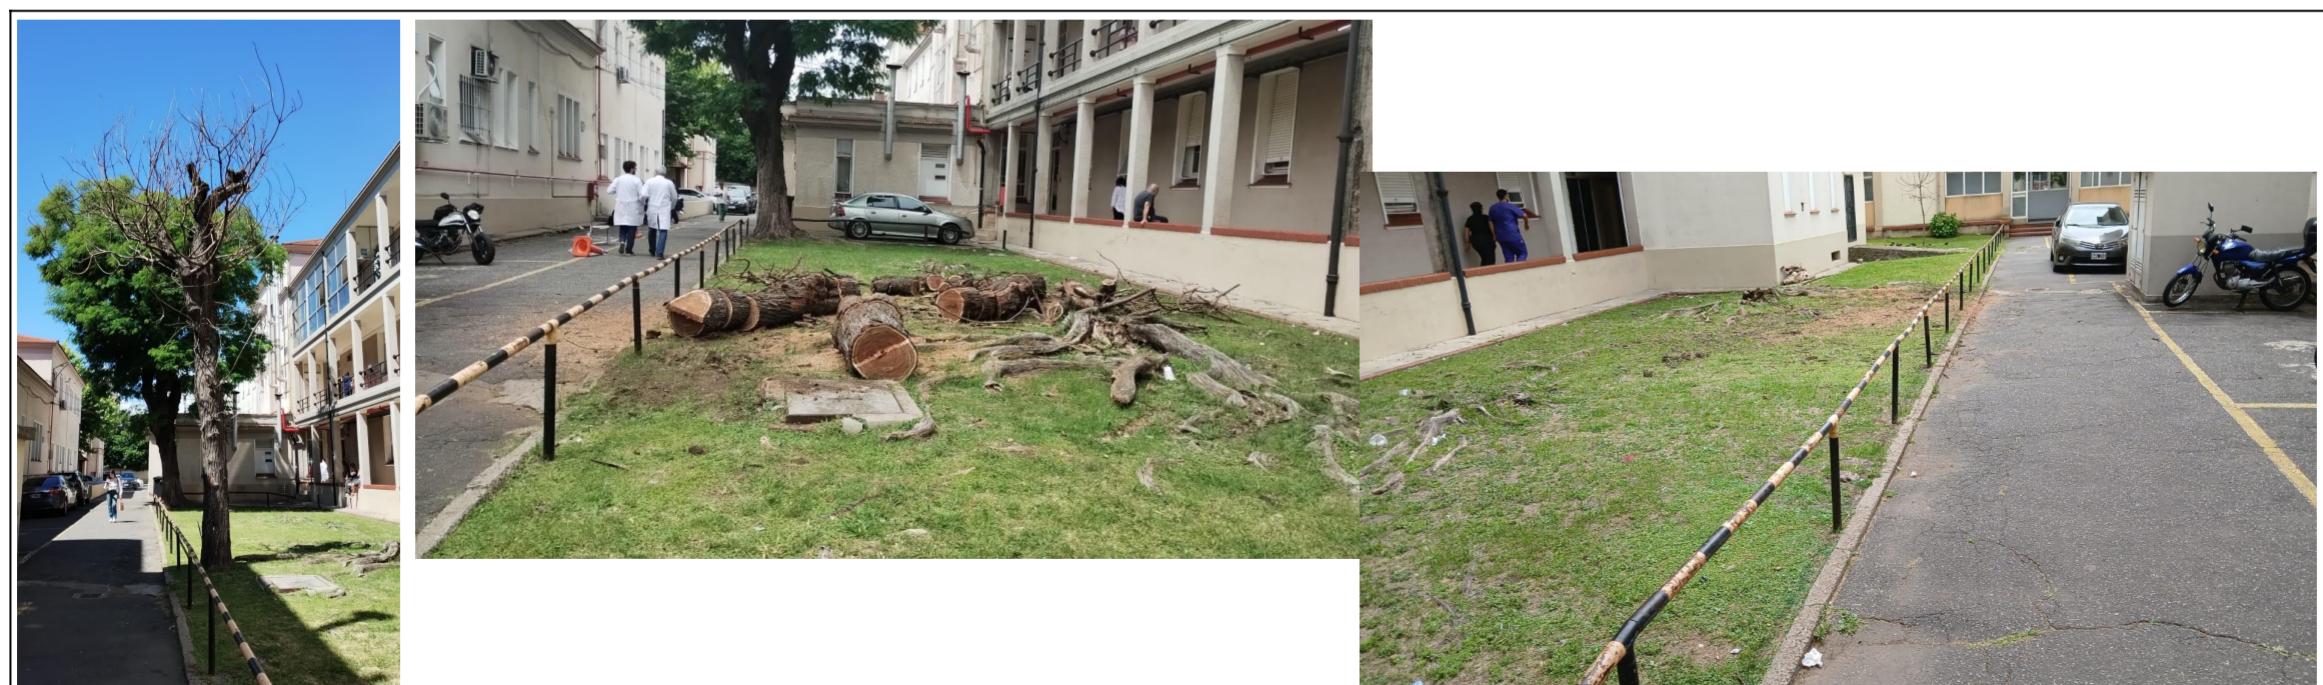
## INFORME 836

ESPECIE	NOMBRE CIENTÍFICO	Parapiptadenia rigida	ALTURA (m)	7	UBICACIÓN	CALLE	Gral. Urquiza
	NOMBRE COMÚN	Anchico colorado	D.A.P. (cm)	45		CHAPA	609

OBSERVACIONES: En el día de la fecha, en el Hospital Ramos Mejía, más específicamente en el pavellón de clínica médica se encontraba un Anchico Colorado seco en pie. Se procedió a realizar la extracción del mismo, el vuelco, la troza y posterior limpieza del lugar.

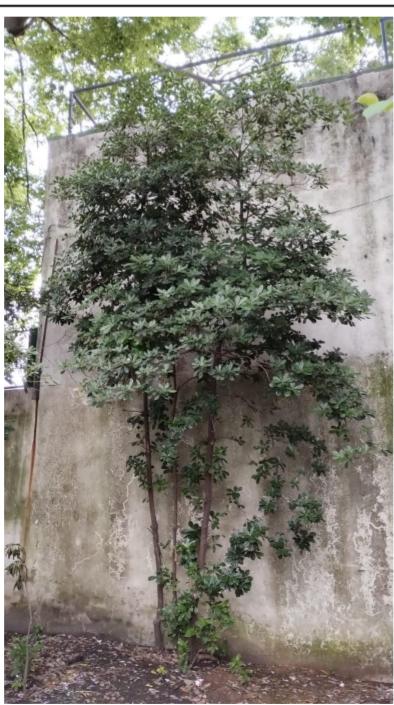
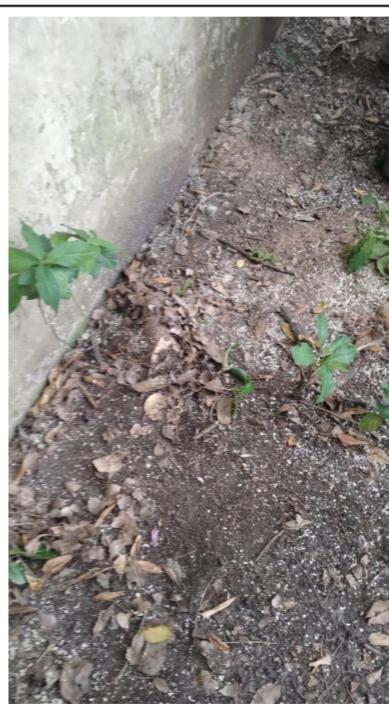
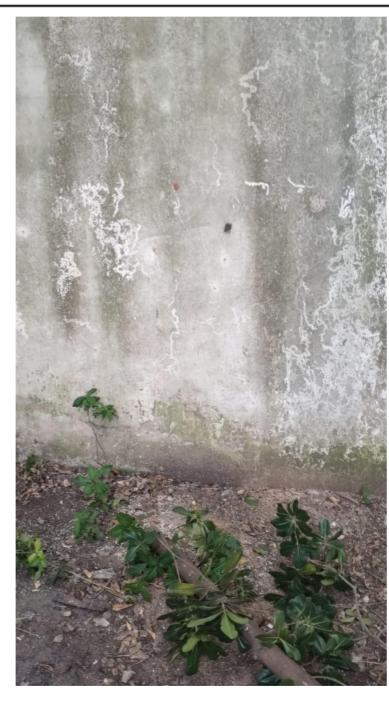
## INFORME 837

ESPECIE	NOMBRE CIENTÍFICO	Pittosporum tobira	ALTURA (m)	6	UBICACIÓN	CALLE	Agrelo
	NOMBRE COMÚN	AZARERO	D.A.P. (cm)	6	CHAPA	3231	REF

OBSERVACIONES	En el día de la fecha, en la Esc. Primaria Común Nro 12 "República del Paraguay", se realizó la extracción de un ejemplar juvenil de Azareno lindante a la medianera. Este informe es para uno de los ejemplos de las imágenes.
---------------	---

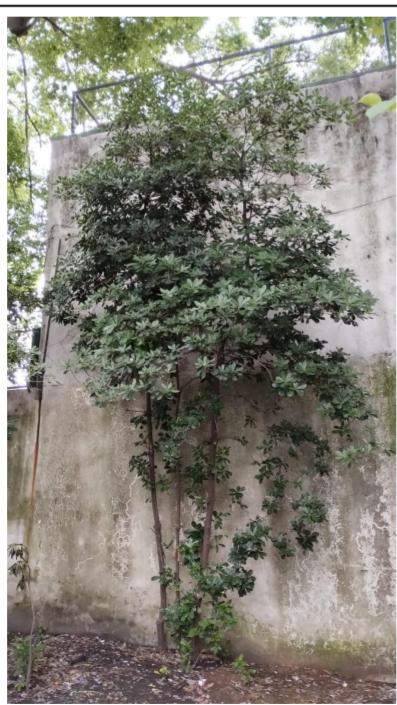
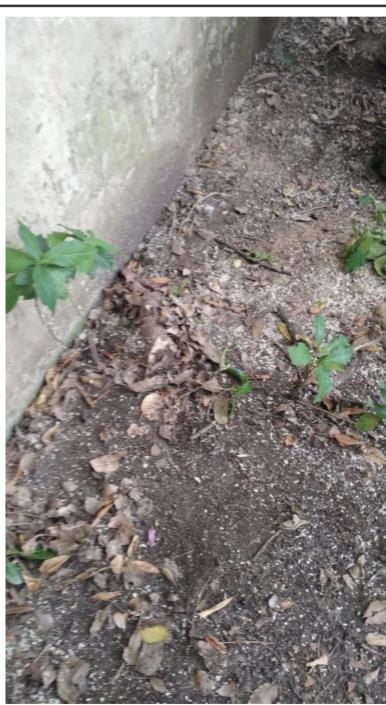
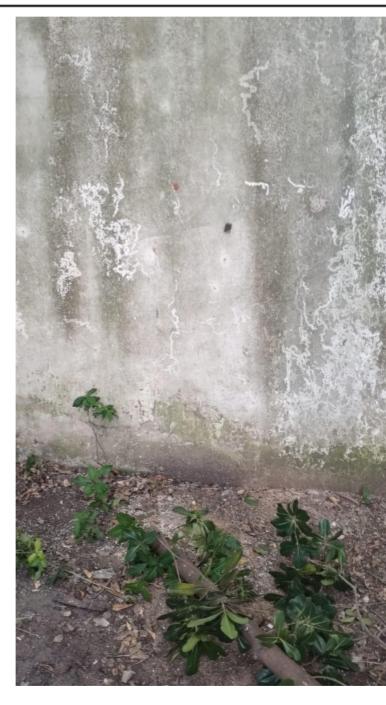
ESPECIE	NOMBRE CIENTÍFICO	Pittosporum tobira	ALTURA (m)	6	UBICACIÓN	CALLE	Agrelo
	NOMBRE COMÚN	AZARERO	D.A.P. (cm)	9	CHAPA	3231	REF

OBSERVACIONES: En el día de la fecha, en la Esc. Primaria Común Nro 12 "República del Paraguay", se realizó la extracción de 2 ejemplares juveniles de Azareno lindantes a la medianera, que debido al pequeño diámetro se contabilizaron como un solo ejemplar.

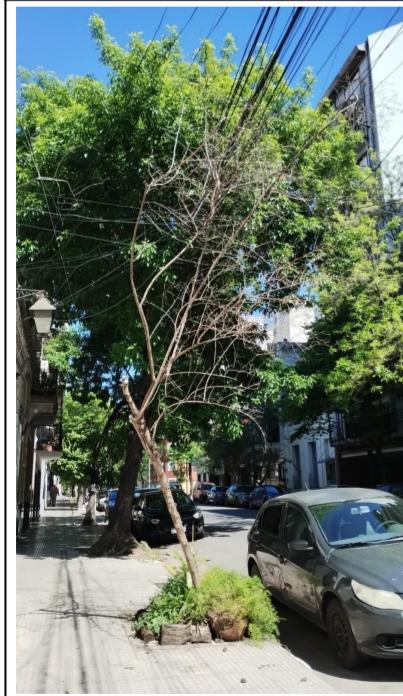
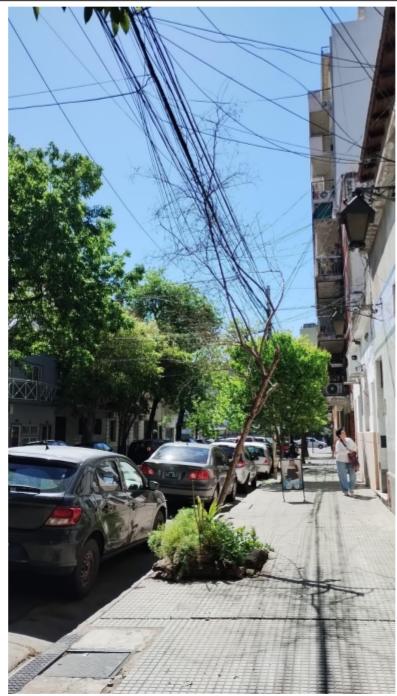
ESPECIE	NOMBRE CIENTÍFICO	No identificada	ALTURA (m)	6	UBICACIÓN	CALLE	Estados Unidos
	NOMBRE COMÚN	-	D.A.P. (cm)	9		CHAPA	2756

OBSERVACIONES	Ejemplar seco, muerto en pie. Se solicita su EXTRACCIÓN.						
---------------	--	--	--	--	--	--	--

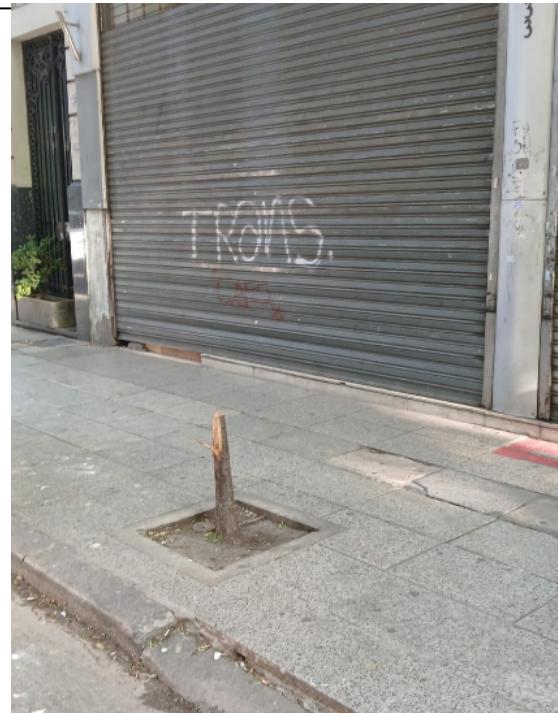
OBSERVACIONES	Se encuentra una cepa en la plantera, parece de gran tamaño. Se recomienda extracción.										
---------------	--	--	--	--	--	--	--	--	--	--	--

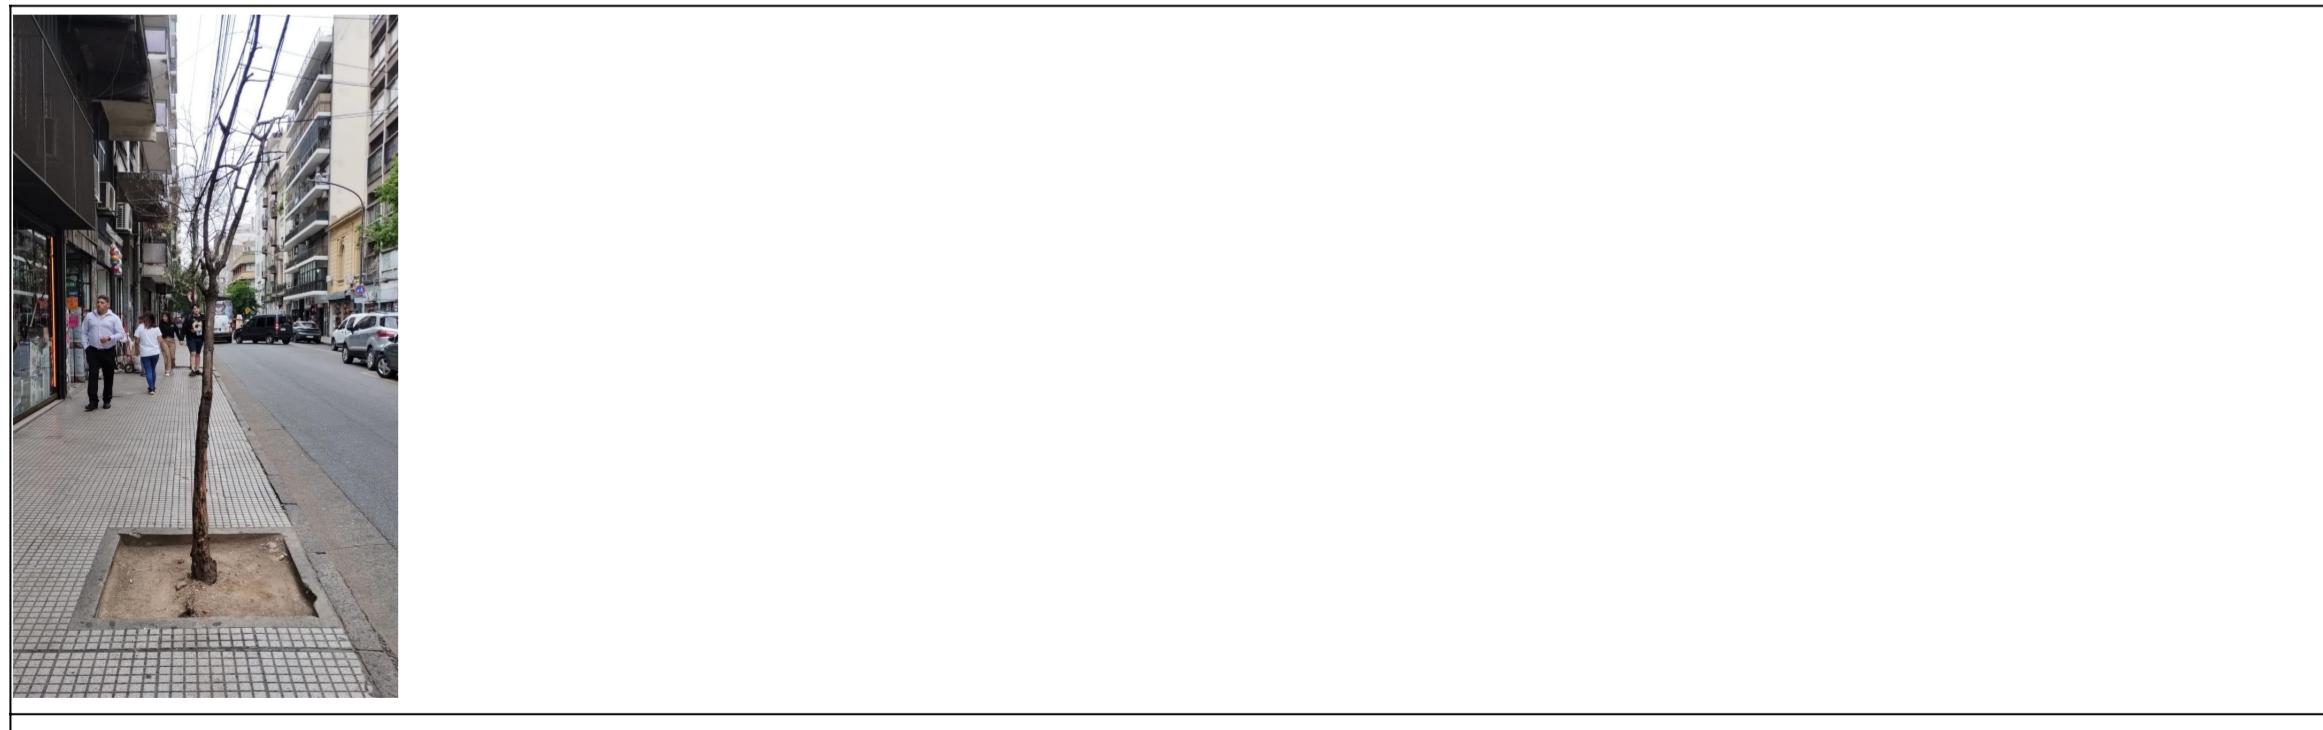
## INFORME 841

OBSERVACIONES	Ejemplar seco, muerto en pie. Se mueve si lo tocan. Se solicita EXTRACCIÓN.
---------------	---

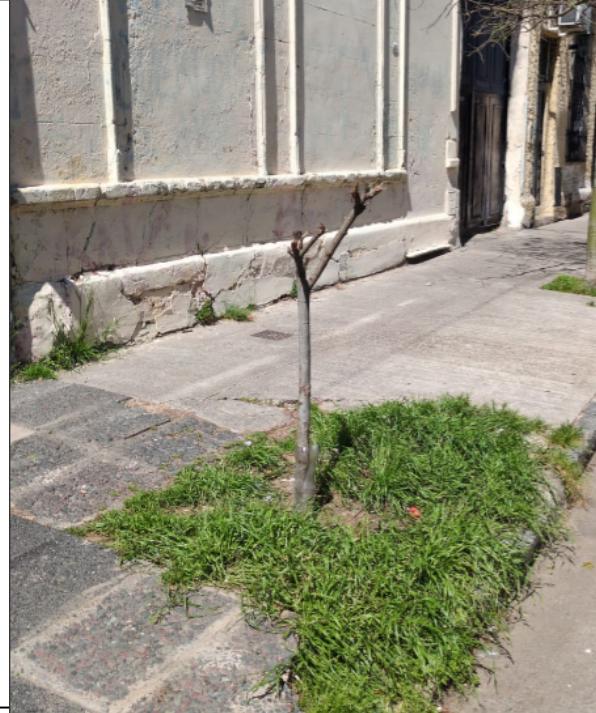
OBSERVACIONES	Ejemplar seco y quebrado, se recomienda extracción.
---------------	---

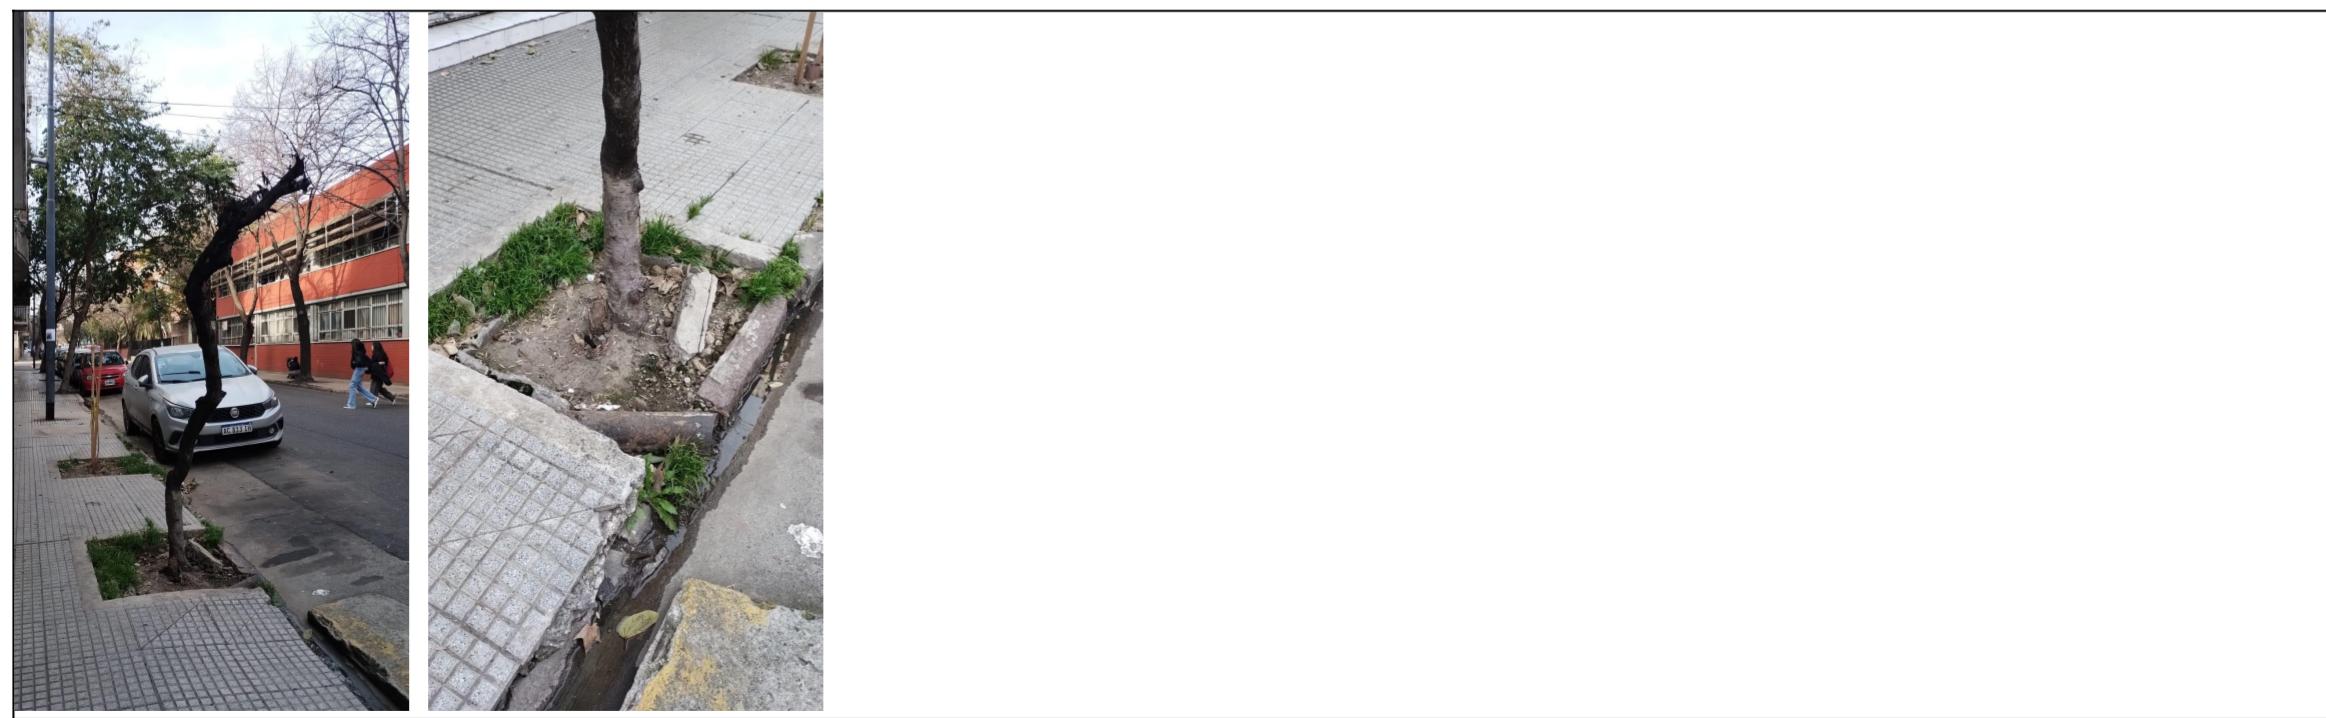
HOJAS	DEFOLIACIÓN	COLORACIÓN ANORMAL		MANCHAS FOLIARES		OBSERVACIONES
		SÍNTOMAS DE ENFERMEDADES		SIGNOS DE INSECTOS		Tocón

RECOMENDACIONES DEL INSPECTOR (MARCAR SEGÚN CORRESPONDA)								
A. OBJETIVOS DE LA PODA		REDUCCIÓN DE RIESGO		ELIMINAR INTERFERENCIAS				
		ADECUACIÓN AL SITIO		REGULACIÓN DE LA ESTRUCTURA				
B. TIPOS DE PODA		FORMACIÓN	LIMPIEZA	ACLAREO		REFALDADO		TERCIADO
C. CORTE DE RAÍCES		SUPERFICIAL		PROFUNDO				
D. TRATAMIENTO FITOSANITARIO			E. TRANSPLANTE			F. EXTRACCIÓN	X	
OBSERVACIONES	El ejemplar se encuentra seco y flojo en la plantera. Se solicita extracción y cierre de plantera ya que pasa un caño de desagote pluvial en la misma.

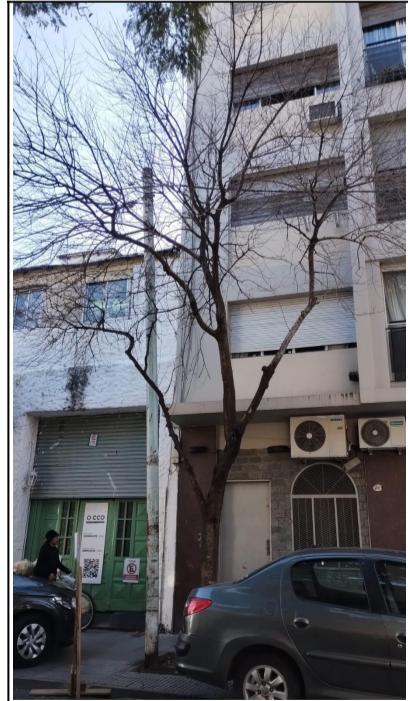
A. OBJETIVOS DE LA PODA		REDUCCIÓN DE RIESGO		ELIMINAR INTERFERENCIAS		REGULACIÓN DE LA ESTRUCTURA	
		ADECUACIÓN AL SITIO					
B. TIPOS DE PODA		FORMACIÓN	LIMPIEZA	ACLAREO		REFALDADO	
C. CORTE DE RAÍCES		SUPERFICIAL		PROFUNDO			TERCIADO
D. TRATAMIENTO FITOSANITARIO			E. TRANSPLANTE		F. EXTRACCIÓN		X
OBSERVACIONES	Ejemplar seco, muerto en pie. Se solicita su EXTRACCIÓN.

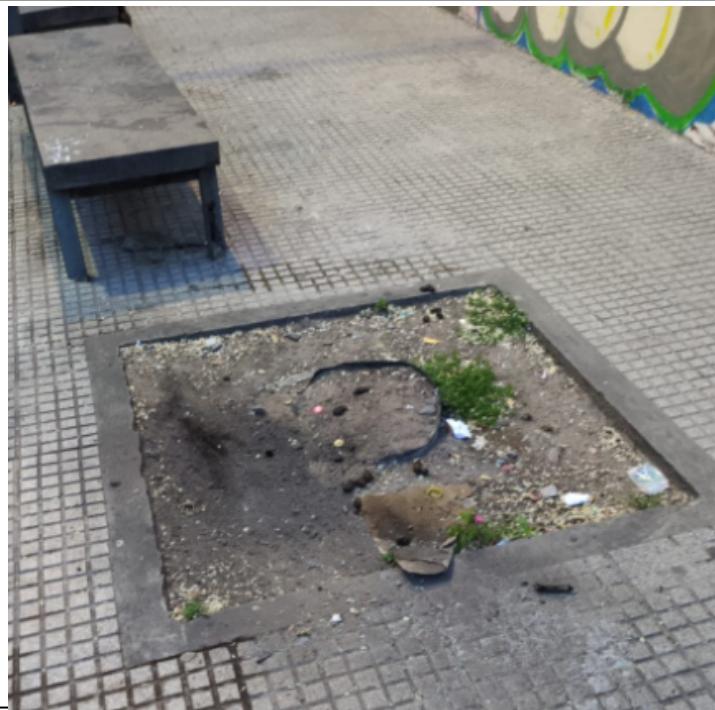
OBSERVACIONES	Se encuentra una cepa en la plantera, parece de gran tamaño. Se recomienda extracción.							
---------------	--	--	--	--	--	--	--	--
