**Referencia:** Autoriza extracción de ejemplares arbóreos N° 13/25 - MANTELECTRIC I.C.I.S.A.-

**Referencia:** ANEXO RESOLUCIÓN N° 13/25 - AUTORIZACIÓN DE EXTRACCIÓN - MANTELECTRIC.-

## PLANILLA DE INSPECCION DE ARBOLES

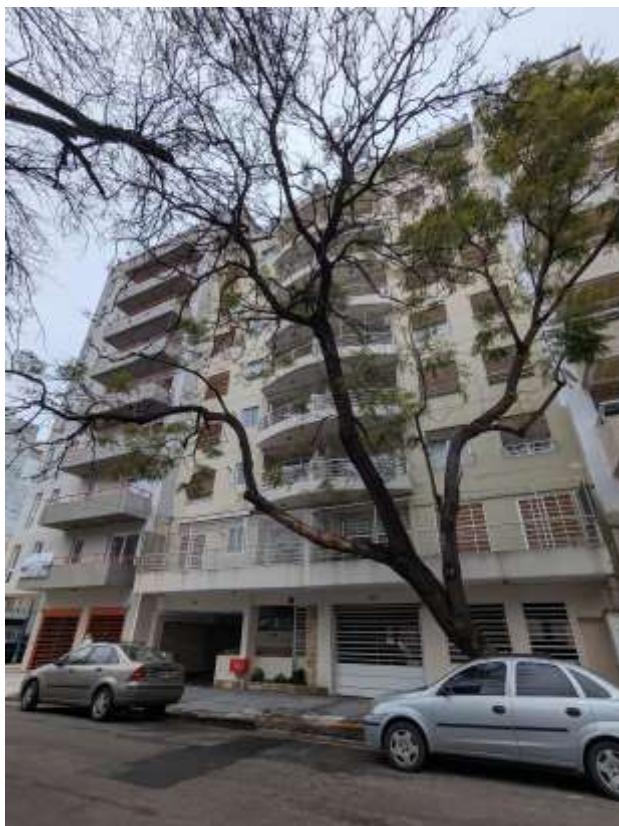
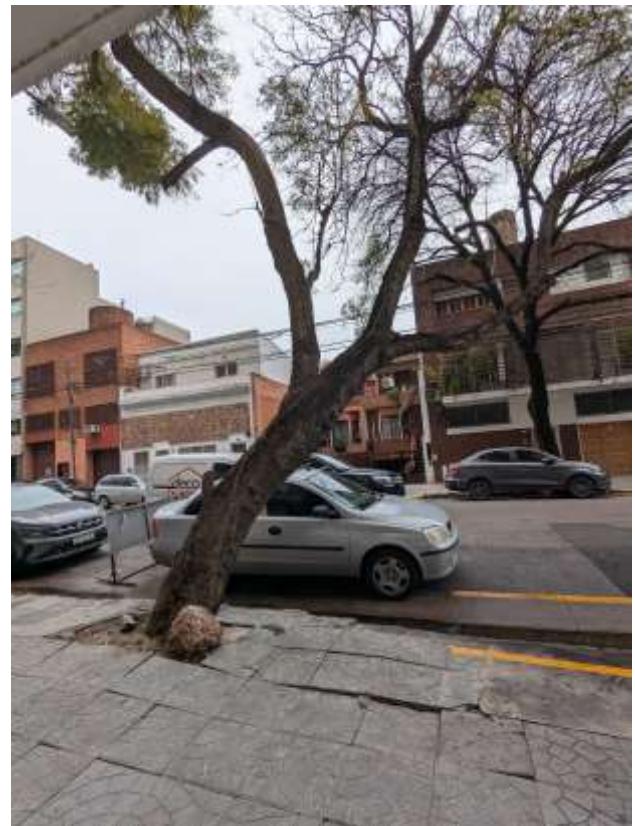
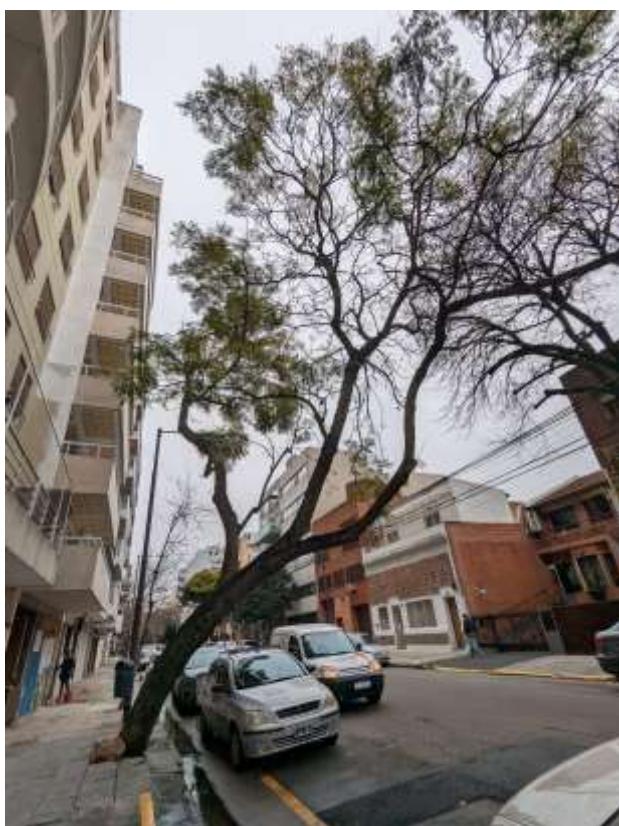
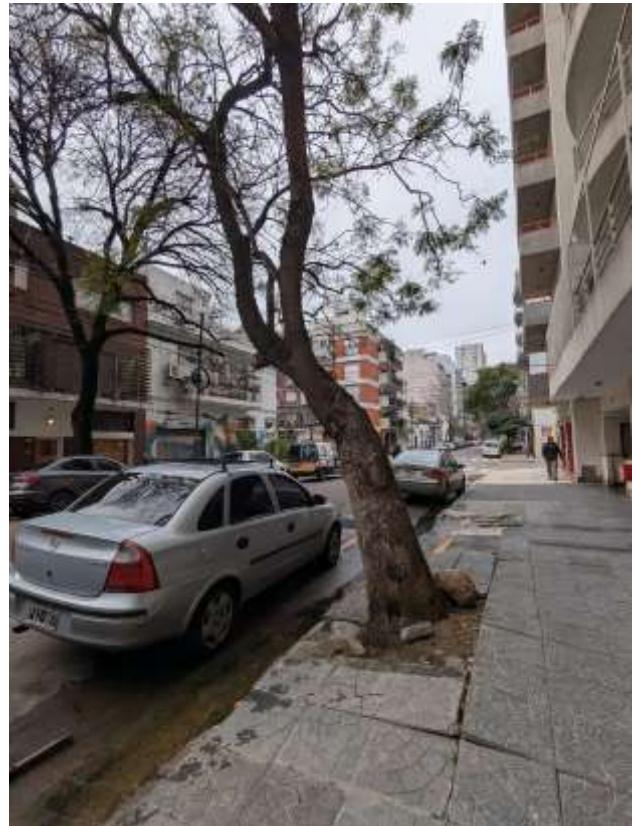
Nº de inspección: 4430  
 ex1 Fecha de relevamiento: 28/7/2025

Ejemplar con significante inclinacion hacia la calle, una de sus ramas primarias se encuentra a nivel vehicular con consecuentes heridas mecanicas. Del lado opuesto a la inclinacion las baldosas de hallan levantadas con imposibilidad de realizar cortes de raiz. Se recomienda la extraccion del ejemplar y posterior reposición.

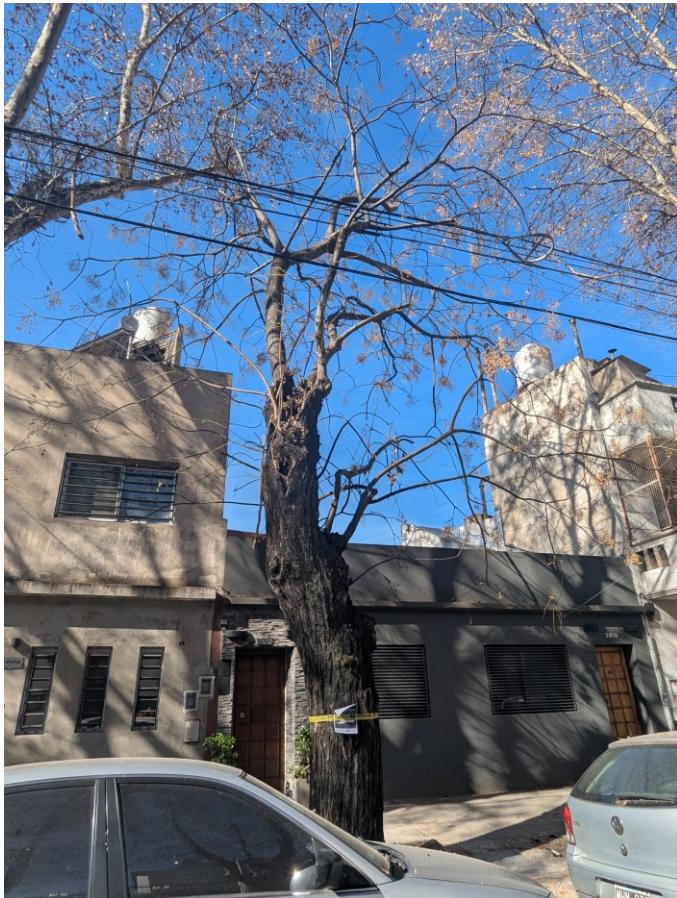
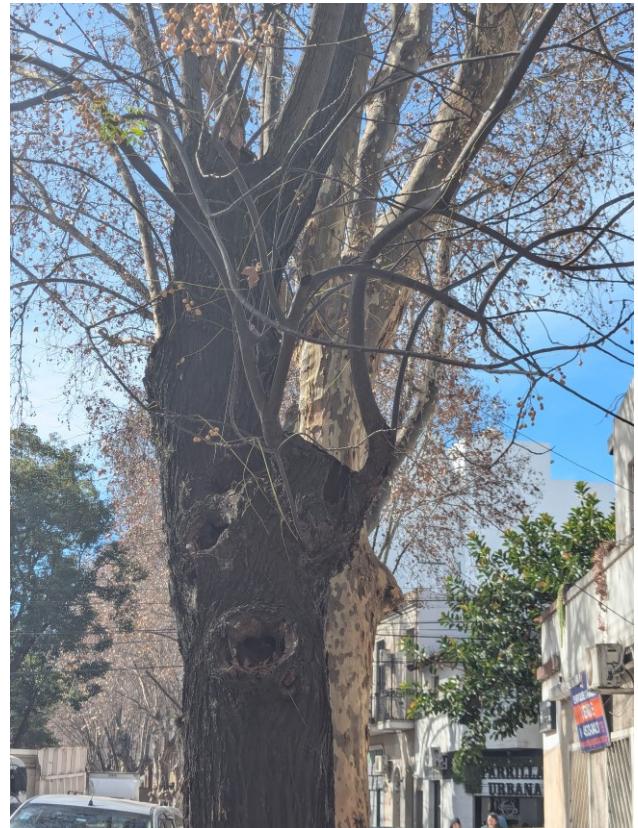
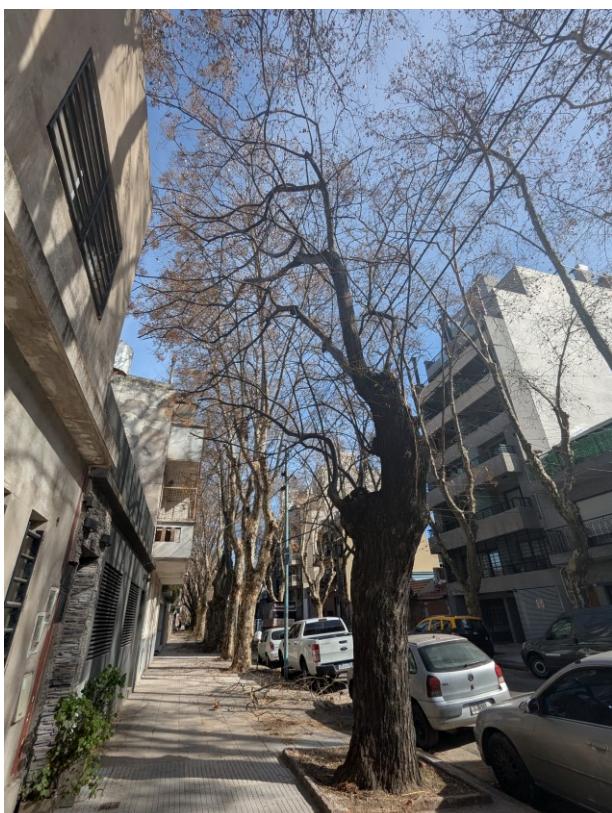
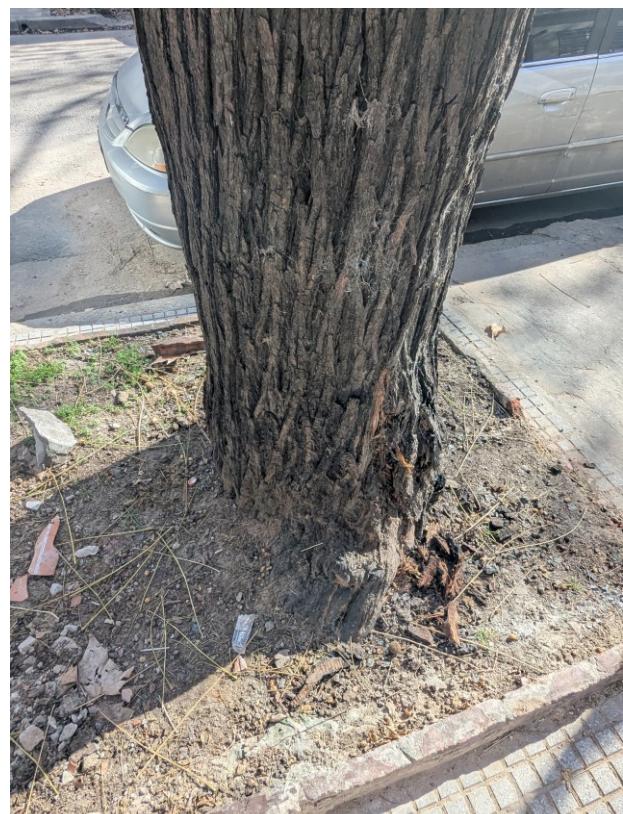
4435  
30/7/2025

El ejemplar presenta múltiples cavidades en el fuste ,con signos de pudricion interna.Se observa una cavidad significativa en la zona de insercion de las ramas primarias, que compromete la estabilidad estructural de la copa, la misma se encuentra desbalanceada hacia la propiedad. En la base del fuste se evidencia desprendimiento de la corteza contribuyendo a la inestabilidad estructural. Se recomienda su extraccion y posterior reposición.

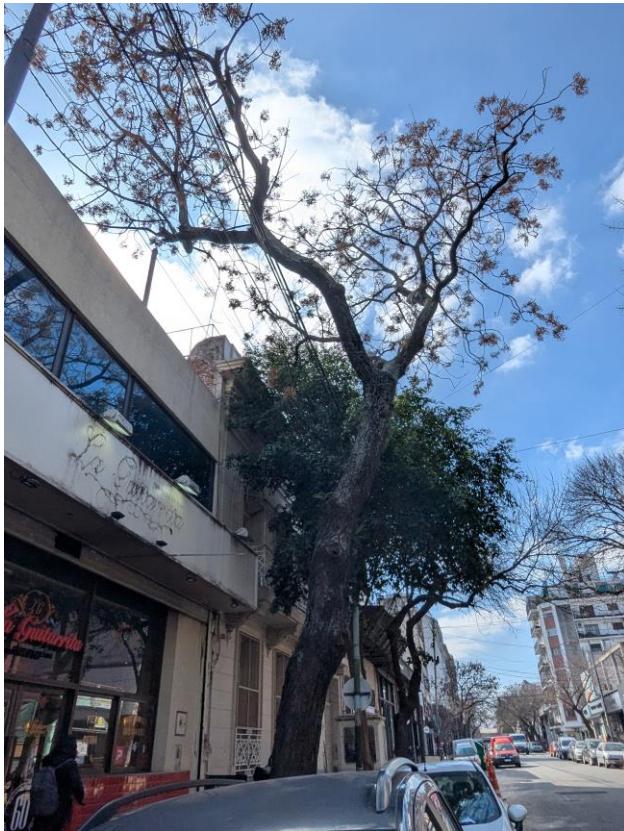
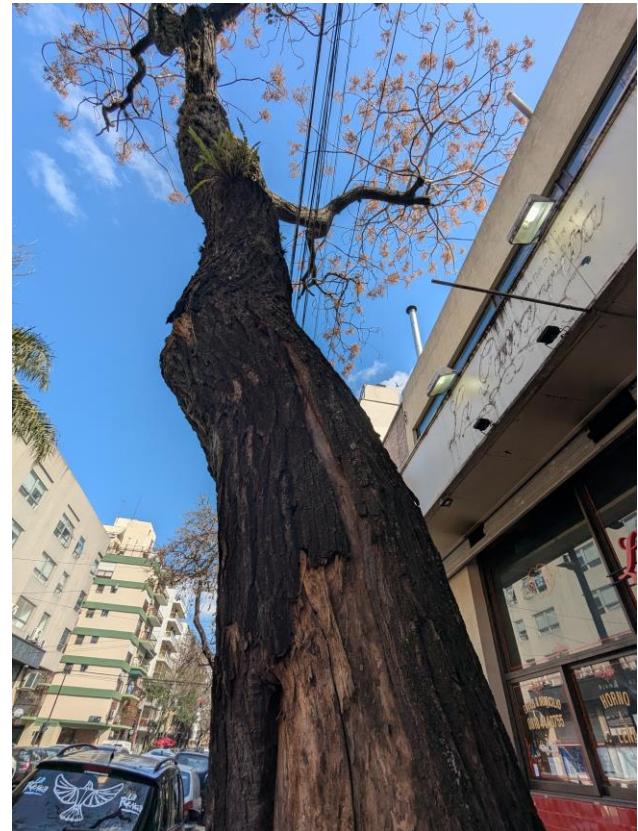
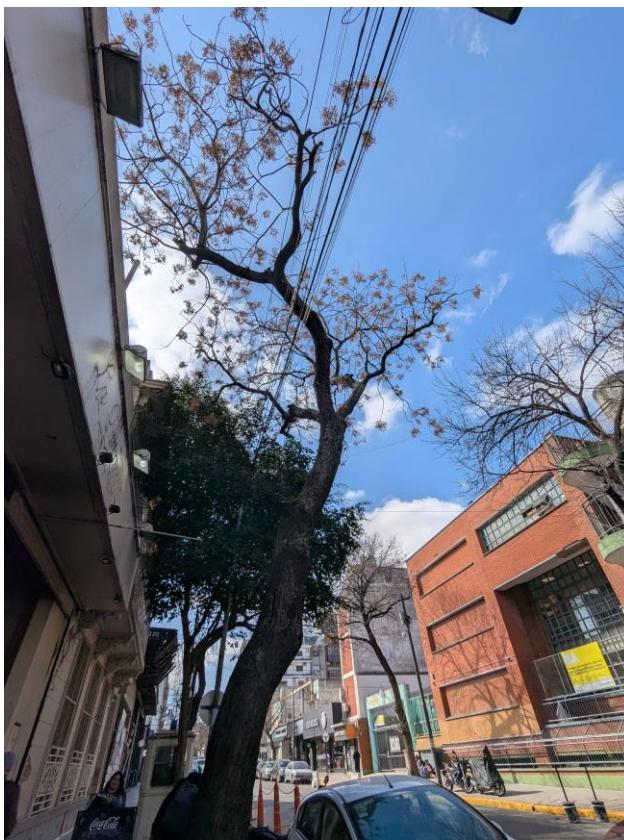
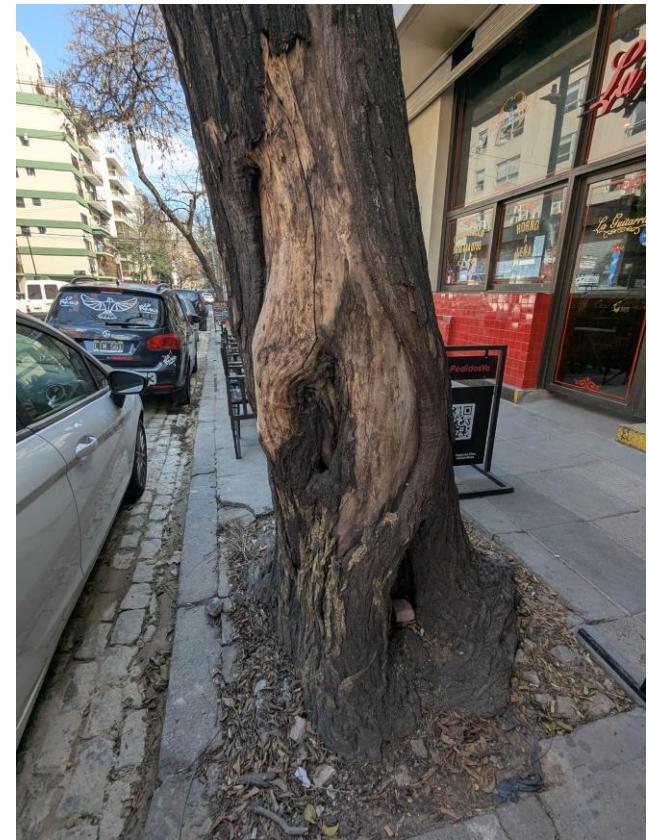
4446

Ejemplar levemente inclinado hacia la calle con daños en la vereda alrededor de la plantera. La base del fuste se encuentra descortezada y con multiples grietas longitudinales. En la zona superior del fuste se hallan cavidades, cancros y tumores. Debido al compromiso de la estabilidad estructural y la zona de alta trasitabilidad donde se encuentra, se recomienda la extracción del ejemplar y su posterior reposición.

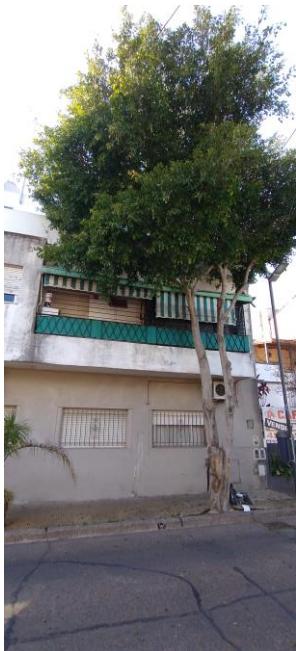
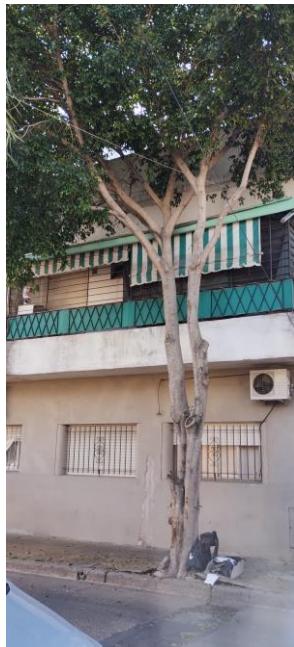
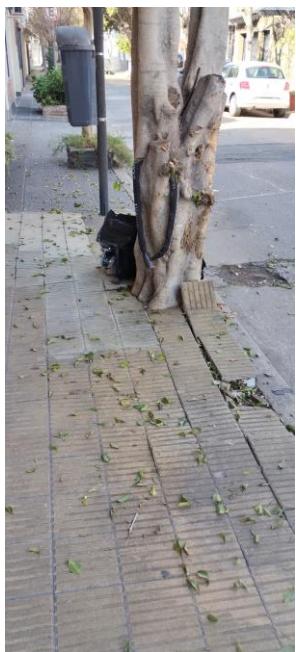
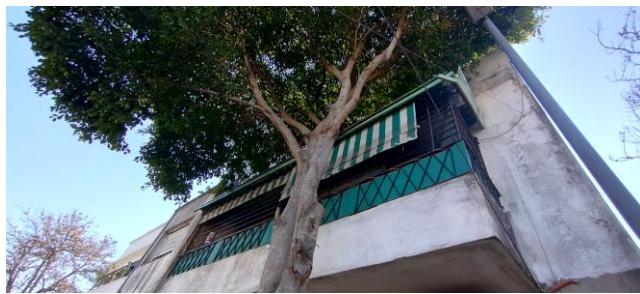
4453

El ejemplar en cuestión se encuentra en un pasaje angosto, la copa del arbol se encuentra ingresando en la terraza del frentista. Al tratarse de una especie no apta y que la solicitud del frentista se adecua a la remoción del arbol. Se sugiere su extracción y reposicion por especie apta.

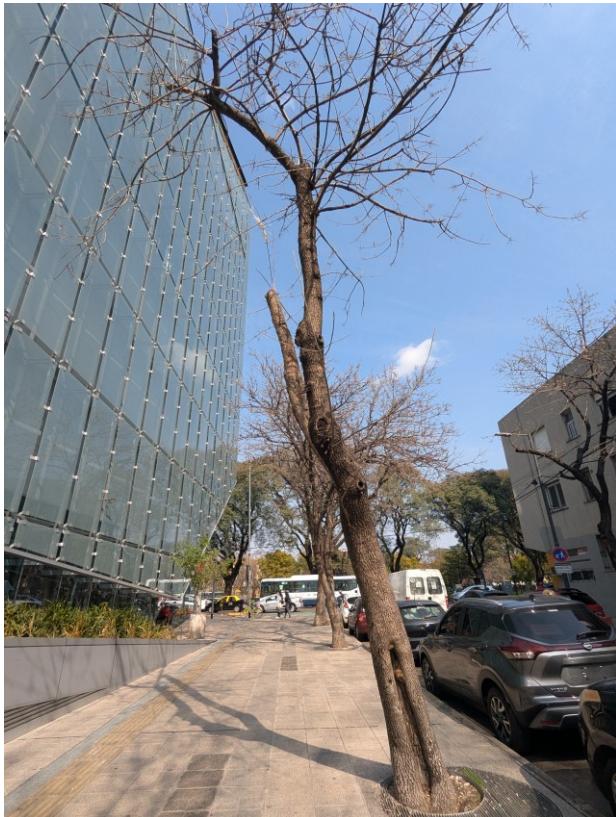
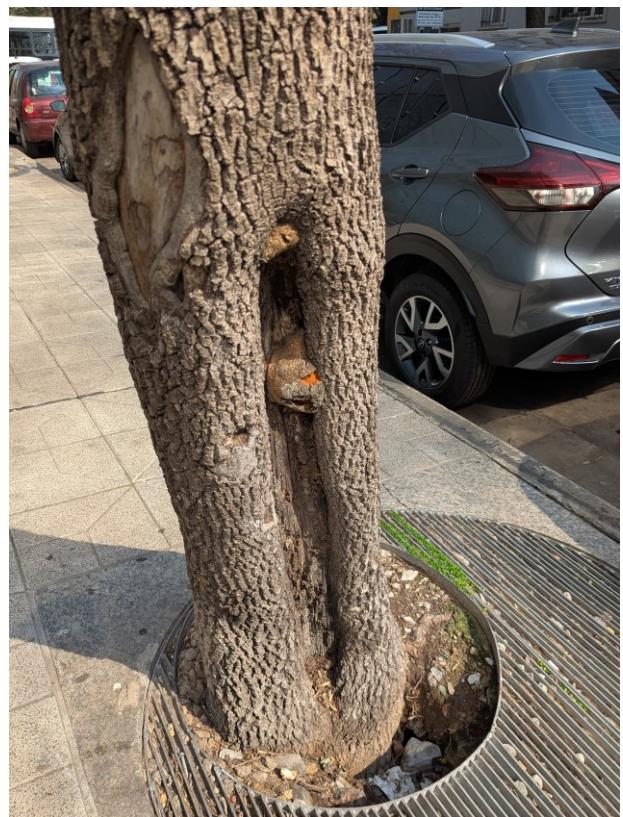
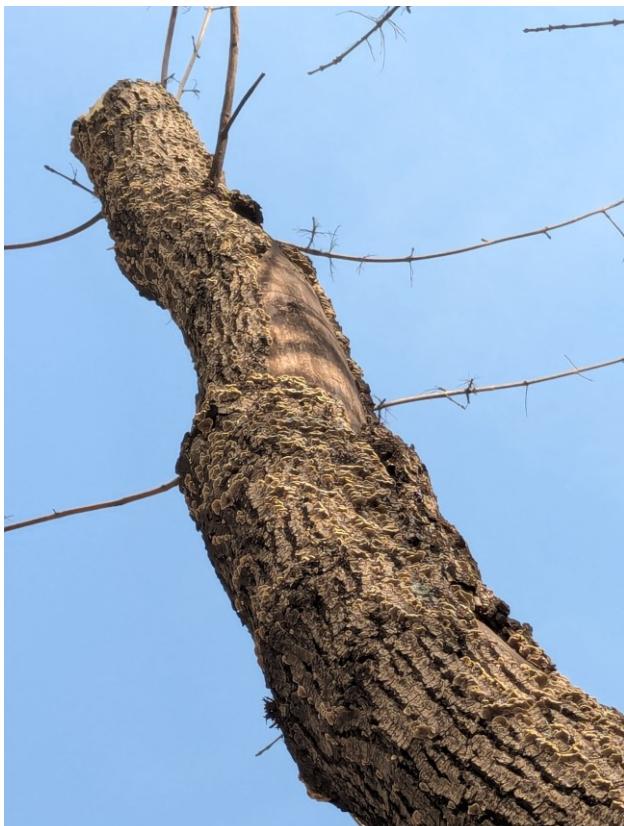
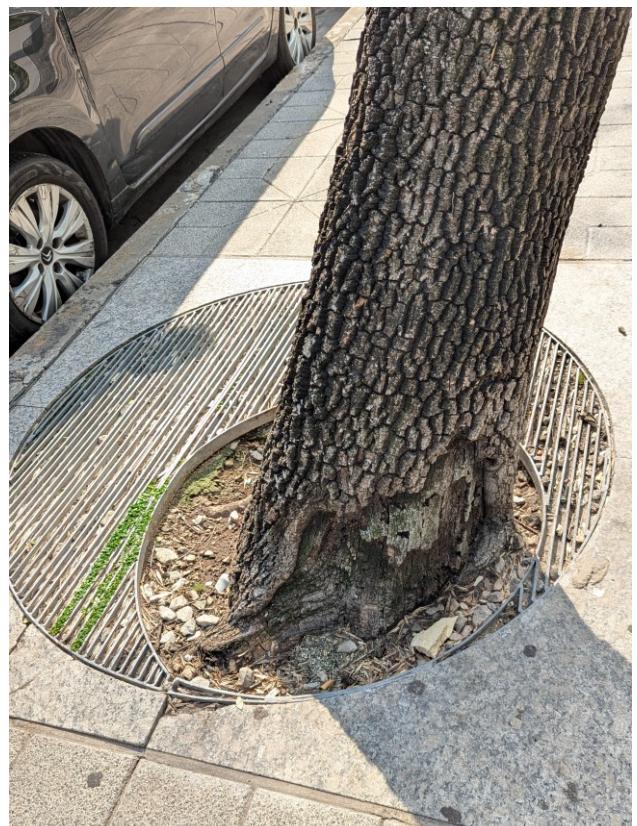
4462

Ejemplar con significante cavidad en la base del fuste, presencia de cancros en ambos lados del fuste y fructificaciones fungicas ramas primarias y en pudrición longitudinal. El 60% de su copa se encuentra seca y con descortezamiento avanzado.
