## GOBIERNO DE LA CIUDAD DE BUENOS AIRES

### Resolución Presidencia Junta Comuna

**Referencia:** S /extracciones de ejemplares arbóreos - informes 886-887-888-889-890-891,892,893

Planilla de Inspección de árboles - EXTRACCIONES

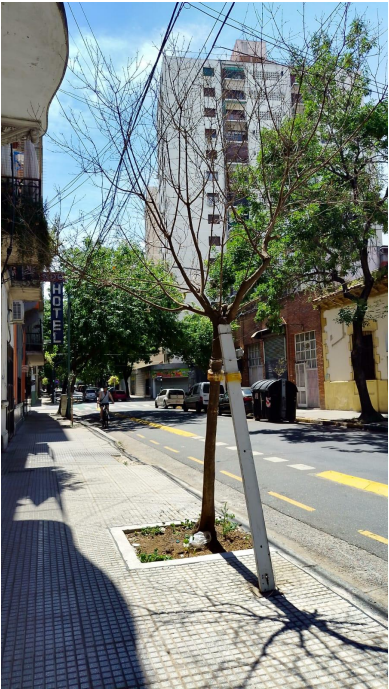
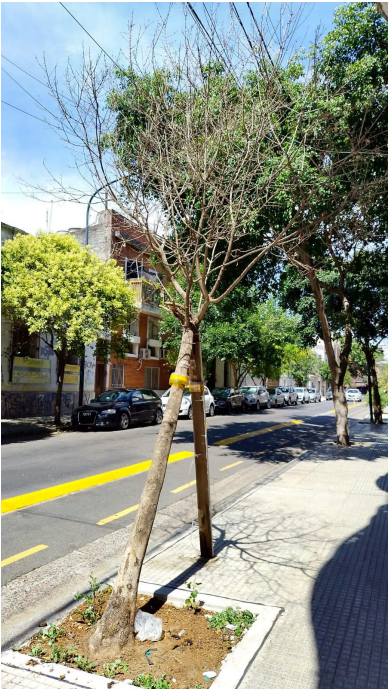
| INFORMACIÓN DEL ÁRBOL | | | | | | | | | | | |
|---|---|---|---|---|---|---|---|---|---|---|--|
| SECO | X | INCLINACIÓN | MAYOR 40° | | ORIENTACIÓN DE LA INCLINACIÓN | HACIA LA CALLE | | COPA | DESBALANCEADO | | |
| SEMISECO | | | MENOR 40° | X | | HACIA EL LARGO DE LA VEREDA | X | | DESCOPADO | | |
| OBSERVACIONES | | Ejemplar seco, inclinado a la vereda. Se solicita la EXTRACCIÓN del mismo y reposición con un ejemplar correspondiente con el corredor. | | | | | | | | | |

| INFORMACIÓN DEL ÁRBOL | | | | | | | | | | | |
|---|---|---|---|---|---|---|---|---|---|---|--|
| D. TRATAMIENTO FITOSANITARIO | | | E. TRANSPLANTE | | | F. EXTRACCIÓN | | X | | | |

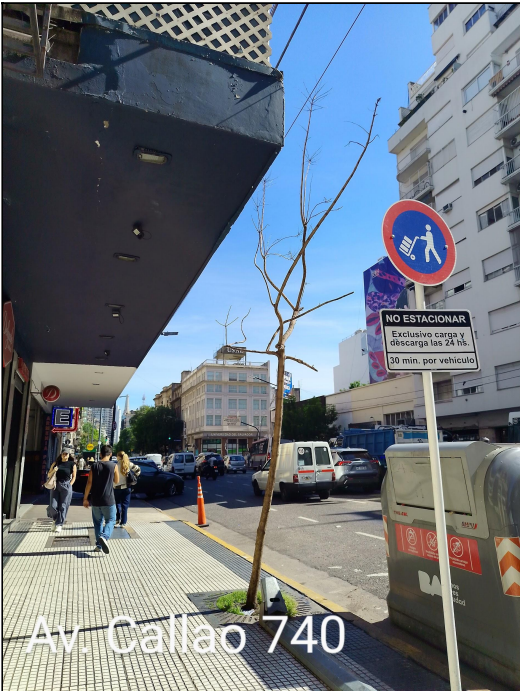
| ESPECIE | NOMBRE CIENTÍFICO | Jacaranda mimosifolia | ALTURA (m) | 5 | UBICACIÓN | CALLE | Av. Callao | | |

| SECO | X | INCLINACIÓN | MAYOR 40° | | ORIENTACIÓN DE LA INCLINACIÓN | HACIA LA CALLE | | COPA | DESBALANCEADO | |

Ejemplar seco en pie. Se solicita su EXTRACCIÓN y reposición con un ejemplar correspondiente al corredor.

| D. TRATAMIENTO FITOSANITARIO | | E. TRANSPLANTE | | F. EXTRACCIÓN | X | | | | | |

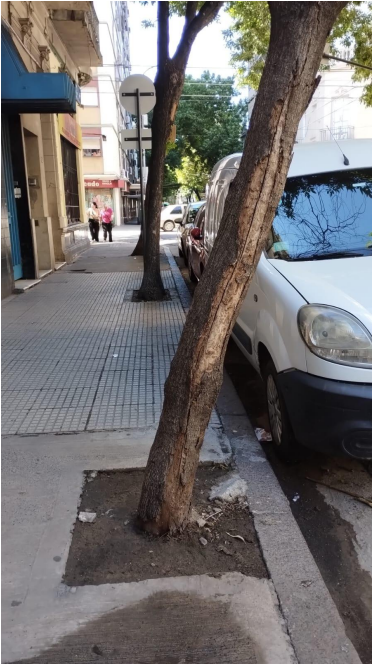
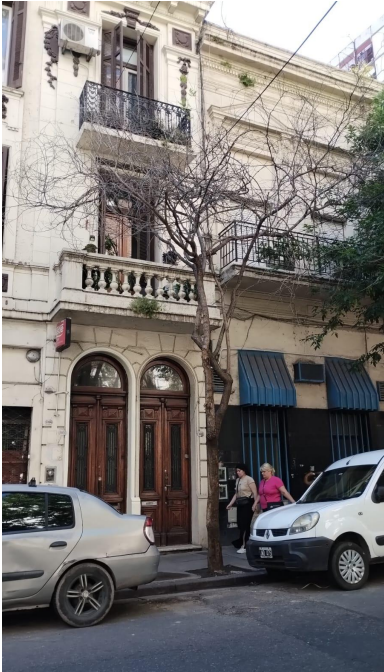
| ESPECIE | NOMBRE CIENTÍFICO | Bahuinia forficata | ALTURA (m) | 9 | UBICACIÓN | CALLE | La Rioja | | |

| SECO | x | INCLINACIÓN | MAYOR 40° | | ORIENTACIÓN DE LA INCLINACIÓN | HACIA LA CALLE | | COPA | DESBALANCEADO | |

Ejemplar seco, muerto en pie. Se solicita EXTRACCIÓN y posterior reposición con un ejemplar correspondiente con el corredor.

| D. TRATAMIENTO FITOSANITARIO | | E. TRANSPLANTE | | F. EXTRACCIÓN | x | | | | | |

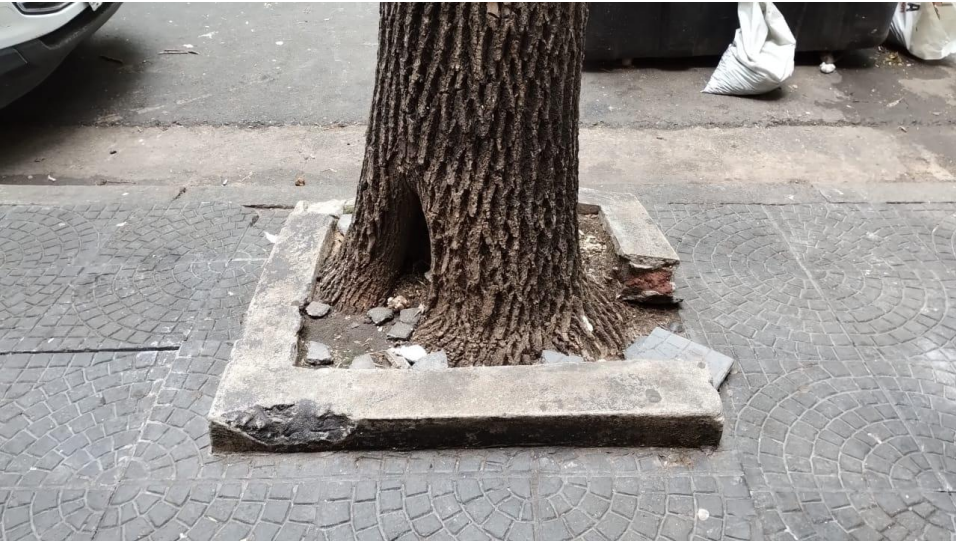
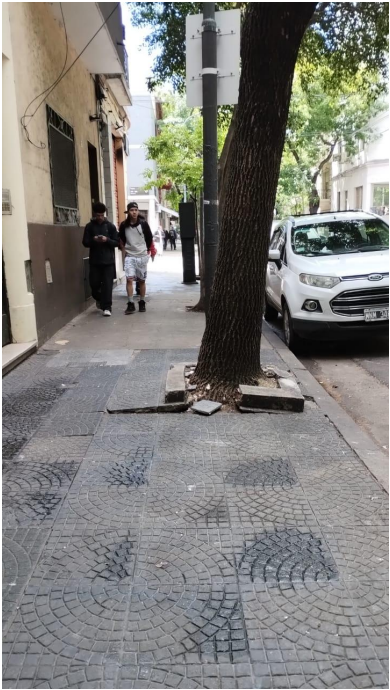
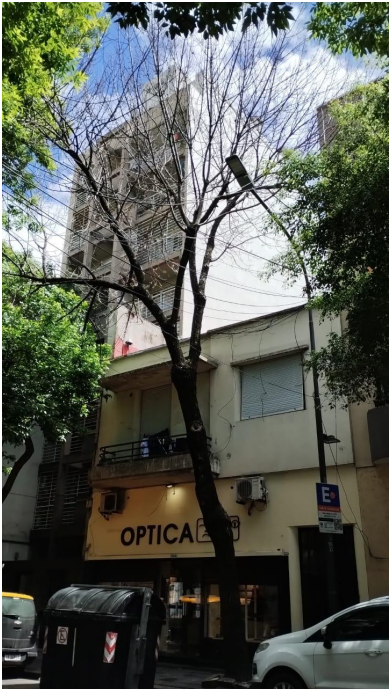
| ESPECIE | NOMBRE CIENTÍFICO | Fraxinus sp. | ALTURA (m) | 12 | UBICACIÓN | CALLE | Moreno | | |

| SECO | x | INCLINACIÓN | MAYOR 40° | | ORIENTACIÓN DE LA INCLINACIÓN | HACIA LA CALLE | | COPA | DESBALANCEADO | |

Ejemplar muerto en pie. Se solicita EXTRACCIÓN y posterior reparación de acera, ya que el mismo en su momento levantó baldosas (5m2 parche). Eliminar el cantero elevado.

| D. TRATAMIENTO FITOSANITARIO | | E. TRANSPLANTE | | F. EXTRACCIÓN | x | | | | | |

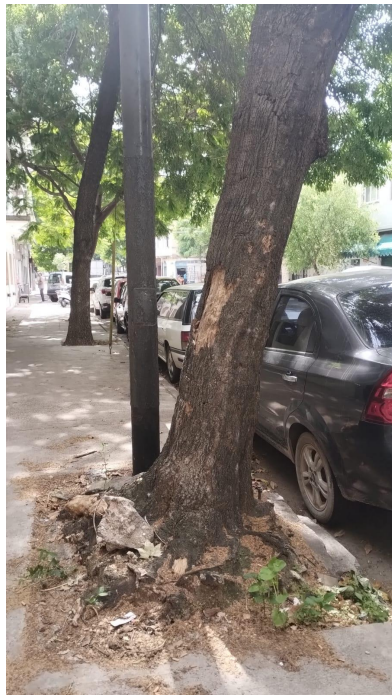
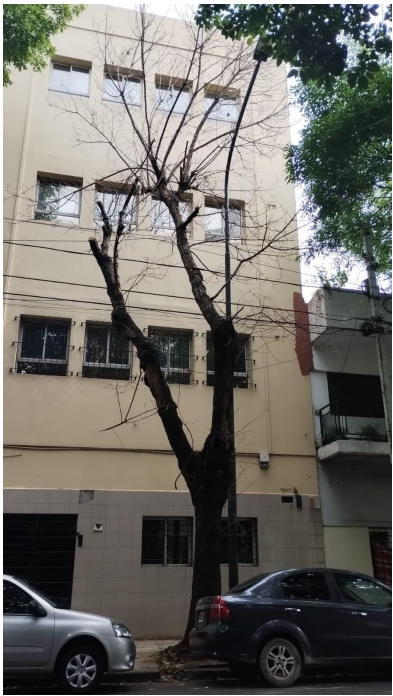
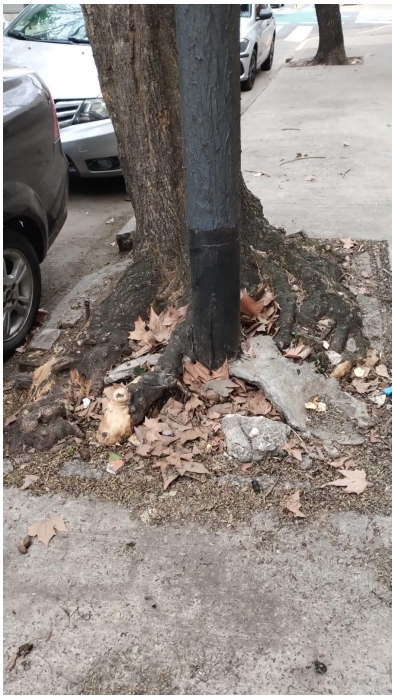
| ESPECIE | NOMBRE CIENTÍFICO | Acer negundo | ALTURA (m) | 12 | UBICACIÓN | CALLE | Pavón | | |

| SECO | X | INCLINACIÓN | MAYOR 40° | | ORIENTACIÓN DE LA INCLINACIÓN | HACIA LA CALLE | | COPA | DESBALANCEADO | |

| FUSTE | TAMAÑO/ PARTE | BASAL | MEDIA | ALTA | DESCORTEZAMIENTO | X | CAVIDAD LONGITUDINAL EN EL FUSTE (m) | |

| | SECAS / SECAS EN LOS ÁPICES | X | INVASIÓN DE ESPACIO AÉREO | | TOCONES | |
| | CAVIDADES, TUMORES O CANCROS | X | CON MAL ÁNGULO DE INSERCIÓN | | CODOMINANTES | |

Ejemplar seco en pie. Se solicita EXTRACCIÓN y cerrar la plantera ya que en la misma está el poste de alumbrado público.

| D. TRATAMIENTO FITOSANITARIO | | E. TRANSPLANTE | | F. EXTRACCIÓN | X | | | | | |

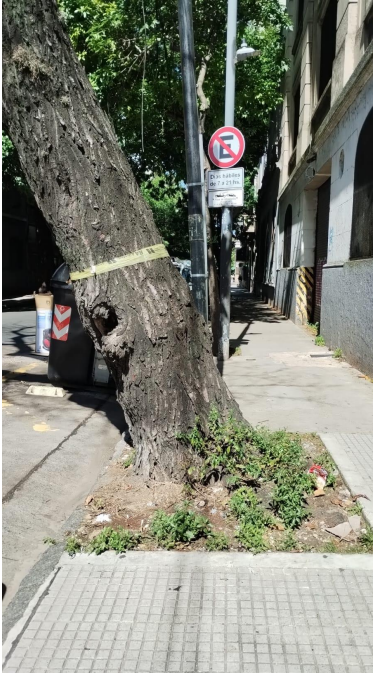
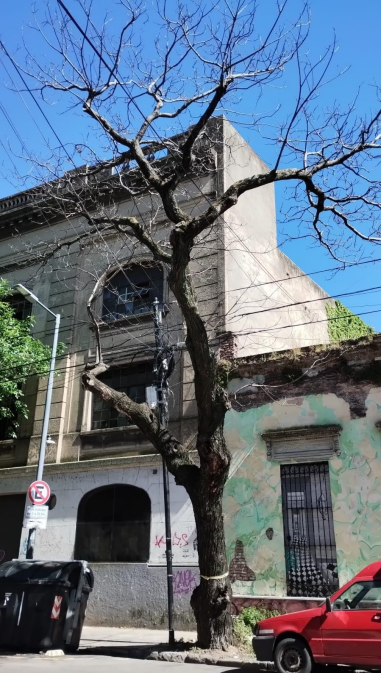
| ESPECIE | NOMBRE CIENTÍFICO | Melia azedarach | ALTURA (m) | 10 | UBICACIÓN | CALLE | Venezuela | | |

| SECO | x | INCLINACIÓN | MAYOR 40° | | ORIENTACIÓN DE LA INCLINACIÓN | HACIA LA CALLE | x | COPA | DESBALANCEADO | |
| SEMISECO | | | MENOR 40° | x | | HACIA EL LARGO DE LA VEREDA | | | DESCOPADO | |

OBSERVACIONES Ejemplar de mediano porte de paraíso seco en pie, con inclinación a la calle. Se solicita su EXTRACCIÓN.

| D. TRATAMIENTO FITOSANITARIO | | E. TRANSPLANTE | | F. EXTRACCIÓN | x | | | | | |

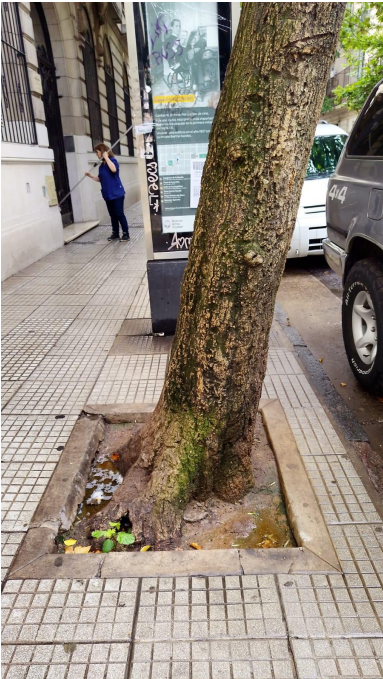
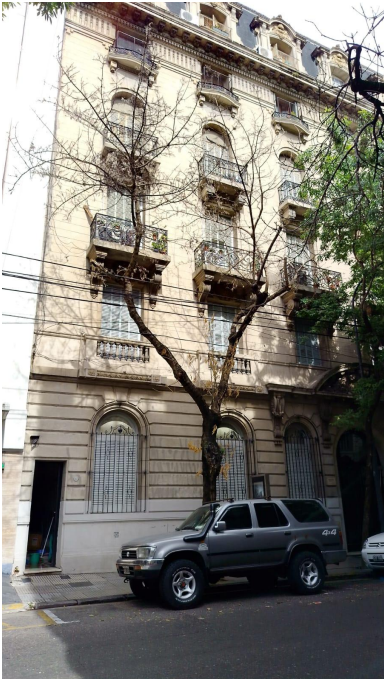
| ESPECIE | NOMBRE CIENTÍFICO | Acer negundo | ALTURA (m) | 10 | UBICACIÓN | CALLE | Rincón | | |

| SECO | X | INCLINACIÓN | MAYOR 40° | | ORIENTACIÓN DE LA INCLINACIÓN | HACIA LA CALLE | | COPA | DESBALANCEADO | |

OBSERVACIONES Ejemplar seco. Se solicita su EXTRACCIÓN.

| D. TRATAMIENTO FITOSANITARIO | | E. TRANSPLANTE | | F. EXTRACCIÓN | X | | | | | |

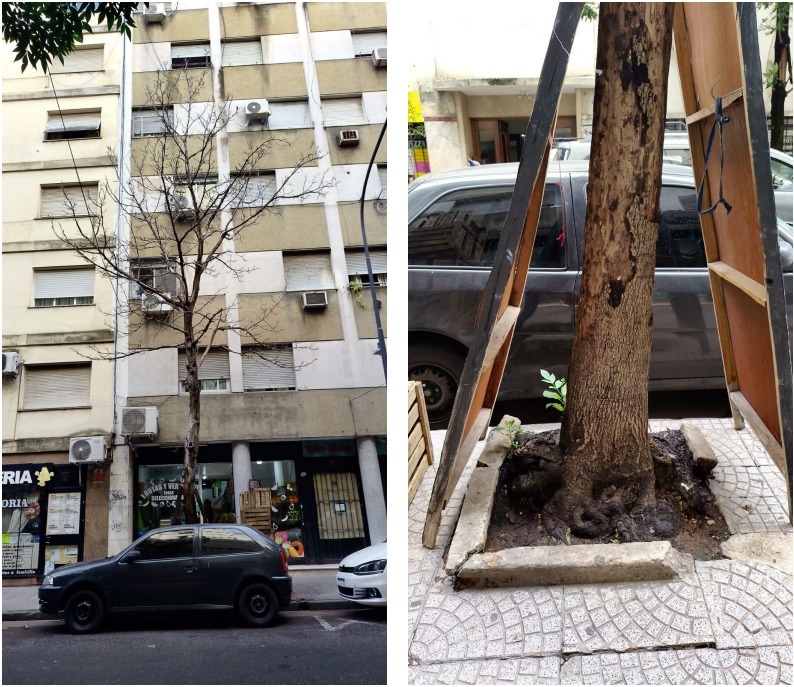
| ESPECIE | NOMBRE CIENTÍFICO | Acer negundo | ALTURA (m) | 10 | UBICACIÓN | CALLE | Sarandí | | |

| SECO | X | INCLINACIÓN | MAYOR 40° | | ORIENTACIÓN DE LA INCLINACIÓN | HACIA LA CALLE | | COPA | DESBALANCEADO | |

| FUSTE | TAMAÑO/ PARTE | BASAL | MEDIA | ALTA | DESCORTEZAMIENTO | X | CAVIDAD LONGITUDINAL EN EL FUSTE (m) | |

| | | SÍNTOMAS DE ENFERMEDADES | | SIGNOS DE INSECTOS | X | | |

OBSERVACIONES Ejemplar seco, presenta descortezamiento, agujeros por insectos xilófagos, y se comienza a mover al apoyarse. Se solicita su EXTRACCIÓN con prioridad.

| D. TRATAMIENTO FITOSANITARIO | | E. TRANSPLANTE | | F. EXTRACCIÓN | X | | | | | |
