## GOBIERNO DE LA CIUDAD DE BUENOS AIRES

### Resolución Presidencia Junta Comuna

**Referencia:** S/ Extracciones de emergencia - Ley 3263 - EX-2025-44310952- -GCABA-COMUNA4

# Planilla de Inspección de Árboles

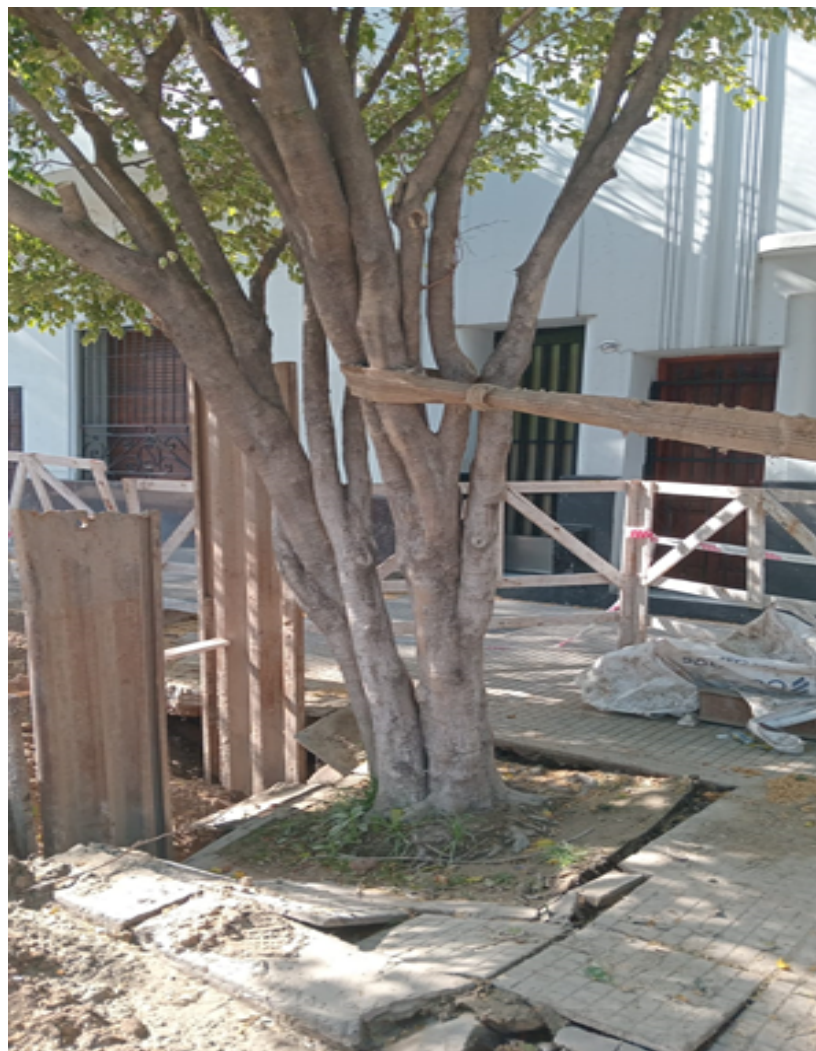
CALLE: IRIARTE 2780

SE REALIZO EXTRACCIÓN DE EMERGENCIA DEL ÁRBOL UBICADO EN IRIARTE 2780 DEBIDO A TRABAJOS DE AYSA QUE PROVOCARON

DESPRENDIMIENTO DE RAICES Y DESCALCE, GENERANDO PELIGRO DE CAIDA SOBRE LA VÍA PÚBLICA. EL EJEMPLAR PRESENTABA BUENA COPA Y ESTADO

FITOSANITARIO, PERO SU ESTABILIDAD ESTABA COMPROMETIDA POR LOS POZOS Y EXCAVACIONES., POR LO QUE SE PROCEDIO A RETIRARLO.

PRIORIDAD: EMER

RIESGO: EMER

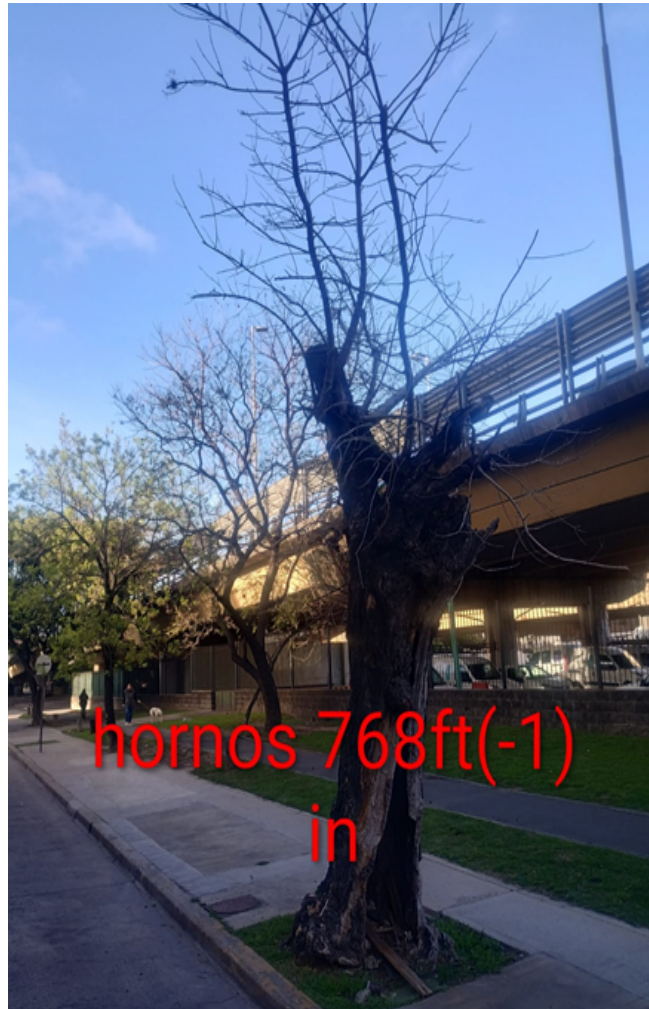
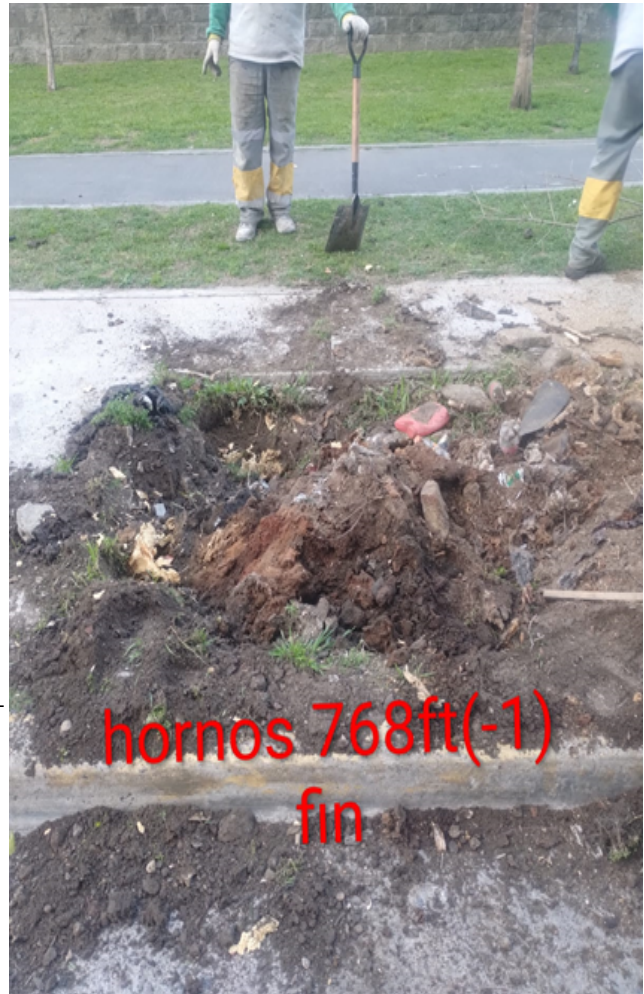
CALLE: HORNOS 768 FTE -1

OBSERVACIONES: EJEMPLAR SECO CON CAVIDAD LONGITUDINAL PROFUNDA A LO LARGO DEL FUSTE. ADEMAS PRESENTA MOVIMIENTO SIENDO UN RIESGO

PARA LA VIA PUBLICA.

SE DERIVO A EMERGENCIAS PARA SU RESOLUCIÓN.

PRIORIDAD: EMER

RIESGO: EMER

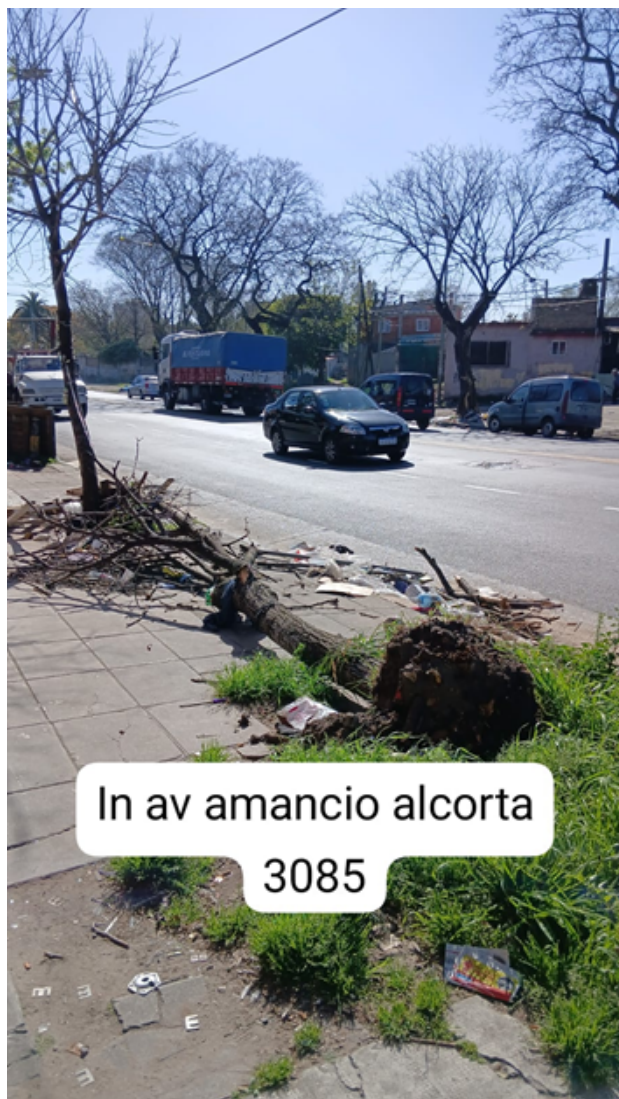
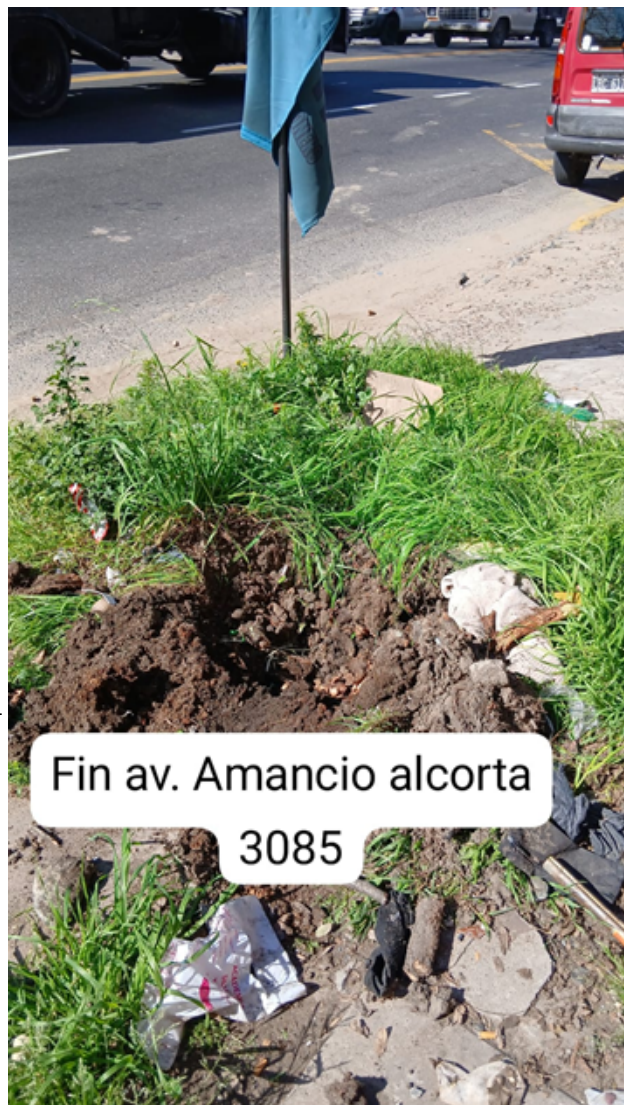
CALLE: AMANCIO ALCORTA 3085

EJEMPLAR DESCALZADO DESDE LA BASE SOBRE LA VIA PUBLICA. SE DERIVO A EMERGENCIAS PARA SU RESOLUCIÓN.

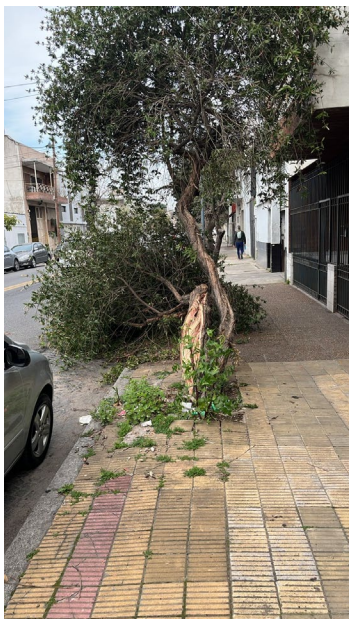
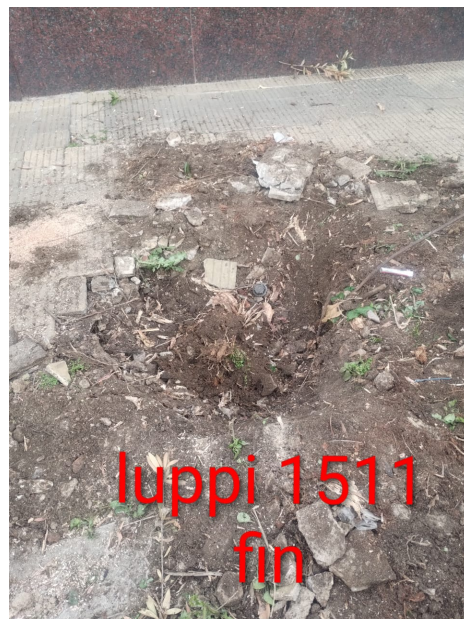
CALLE: Abraham J. Luppi 1511

**OBSERVACIONES:** Se observa el ejemplar con su tronco principal quebrado y caído sobre la vereda.  
Se procede a realizar la extracción de emergencia el día 08/09

PRIORIDAD: EME  
RIESGO: EME

☐ EXTRACCION C/VEREDA  
☒ EXTRACCION S/VEREDA

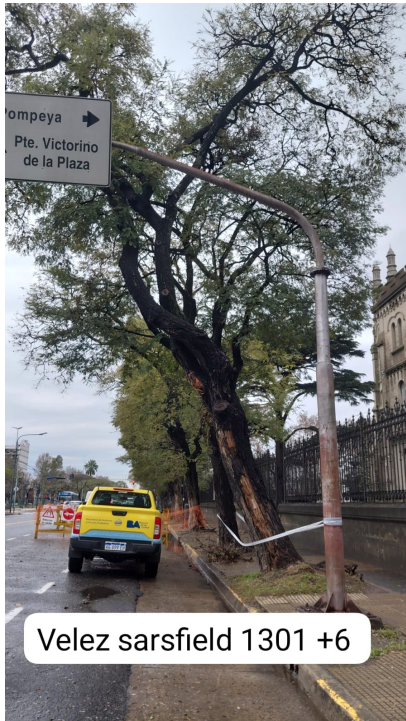
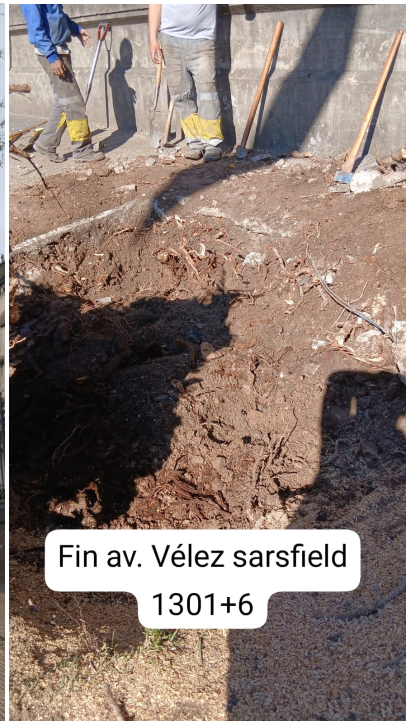
CALLE: Av. Velez Sarsfield 1301+6

Ejemplar golpeado por vehículo e inclinado hacia la calle. Presenta poco anclaje producto de la rotura de sus raíces producto del impacto.  
Debido al alto riesgo que presenta y por la irremediabilidad del impacto recibido se determina extracción de emergencia.

PRIORIDAD: EMERGENCIA  
RIESGO: EMERGENCIA

**C: EXTRACCION**  
☒ EXTRACCION C/VEREDA  
☐ EXTRACCION S/VEREDA  
☐ EXTRACCION Y CIERRE DE PLANTERA  
**D: CORTE DE RAÍCES**  
☐ Superficial  
☐ Profundo

**F: PLANTACION**  
☒ PLANTACION  
☐ CIERRE PLANTERA  
☐ APERTURA DE PLANTERA  
☐ CORRER PLANTERA  
☐ AMPLIAR PLANTERA

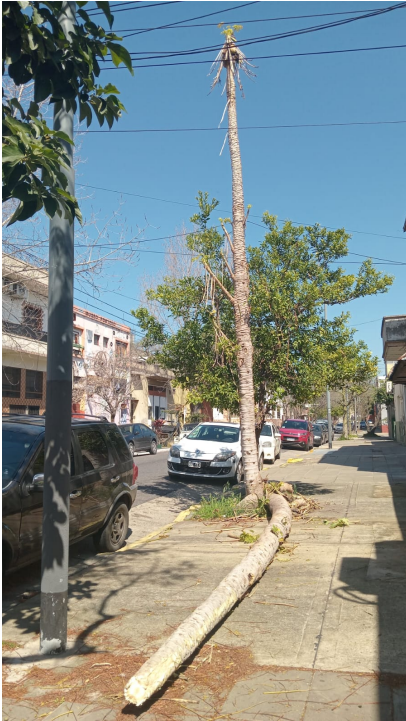
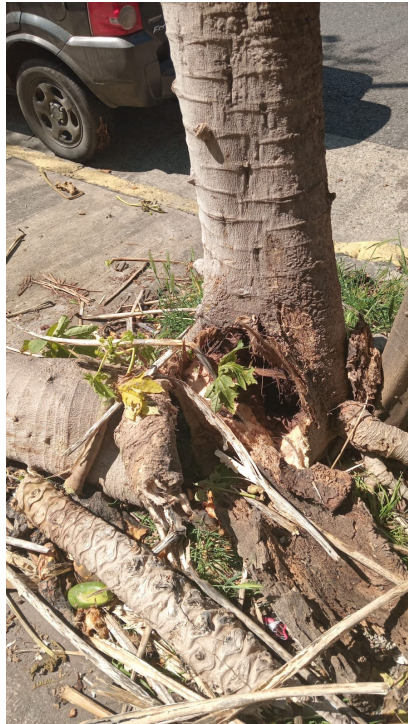
CALLE: Corrales 1837

Al momento de la inspección se observa un ejemplar que presentaba codominancia, con desprendimiento total de uno de sus brazos.  
Se observa en la base del fuste ahuecamiento grande, el cual genera debilidad en la base y alto riesgo de falla.  
Por lo mencionado se determina extracción del ejemplar para evitar daños.

PRIORIDAD: Emergencia  
RIESGO: Emergencia

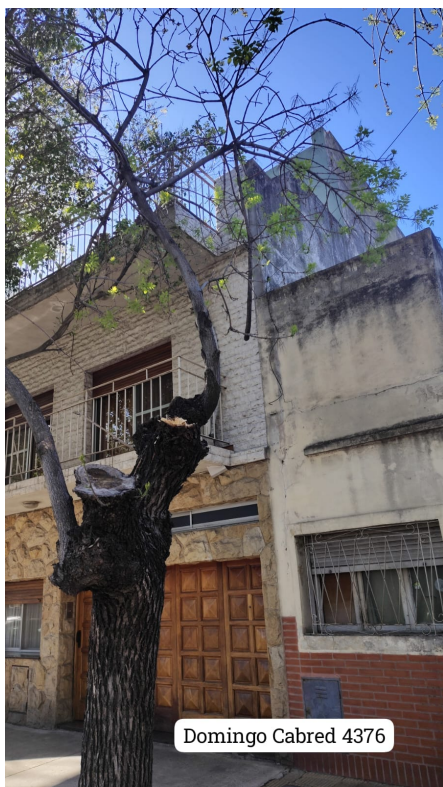
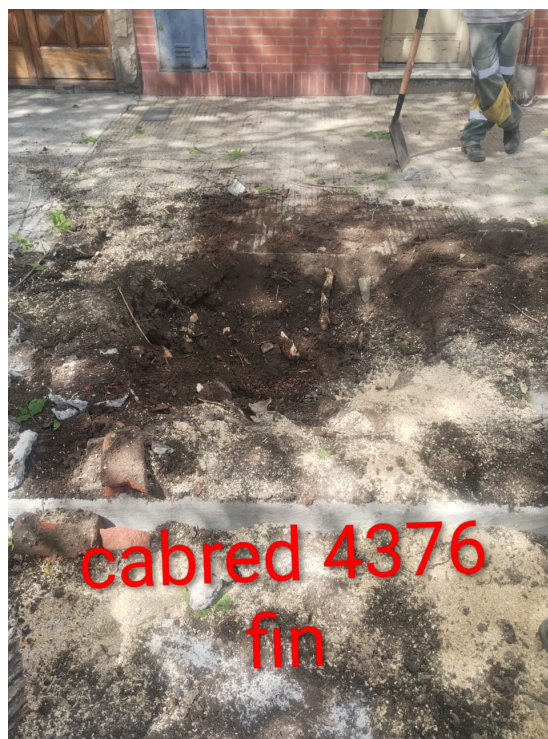
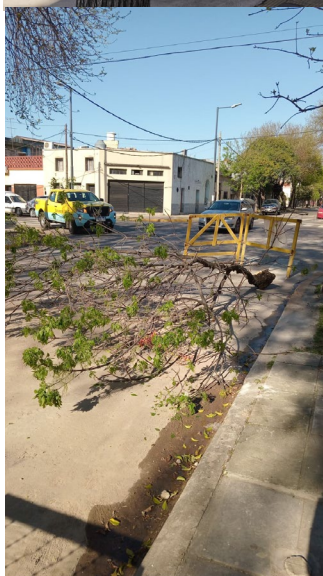
CALLE: DOMINGO CABRED 4376

**FUSTE** Descortezamiento: cavidades ☐ Fructificaciones fúngicas ☐ Codominancias ☐ Chorreados  
basal media alto  
Pequeñas ☐ ☐ ☐  
Grandes ☐ ☐ ☒ Cavidad longitudinal en el fuste (m): \_\_\_\_\_  
Espesor de pared remanente (cm): \_\_\_\_\_

**RAMAS** ☐ Tocones ☐ Excesivas/cruzadas ☒ Con mal ángulo de inserción  
☐ Bajas ☐ Secas/secas en las puntas ☒ Quebradas/fisuradas  
☐ Codominancias ☒ Con cavidades/tumores/cancros ☐ Que invaden el espacio aéreo

**HOJAS** ☐ De coloración anormal ☐ Defoliación total ☐ Con signos de insectos  
☐ Con manchas foliares ☒ Defoliación parcial ☐ Síntomas de enfermedades:

PRIORIDAD: EME  
RIESGO: EME

☐ EXTRACCION C/VEREDA  
☒ EXTRACCION S/VEREDA
