### Resolución Presidencia Junta Comuna

Número: RS-2025-49334949-GCABA-COMUNA7

Referencia: Extracciones (Mt. Miica)

**Planilla de Inspección de Árboles**

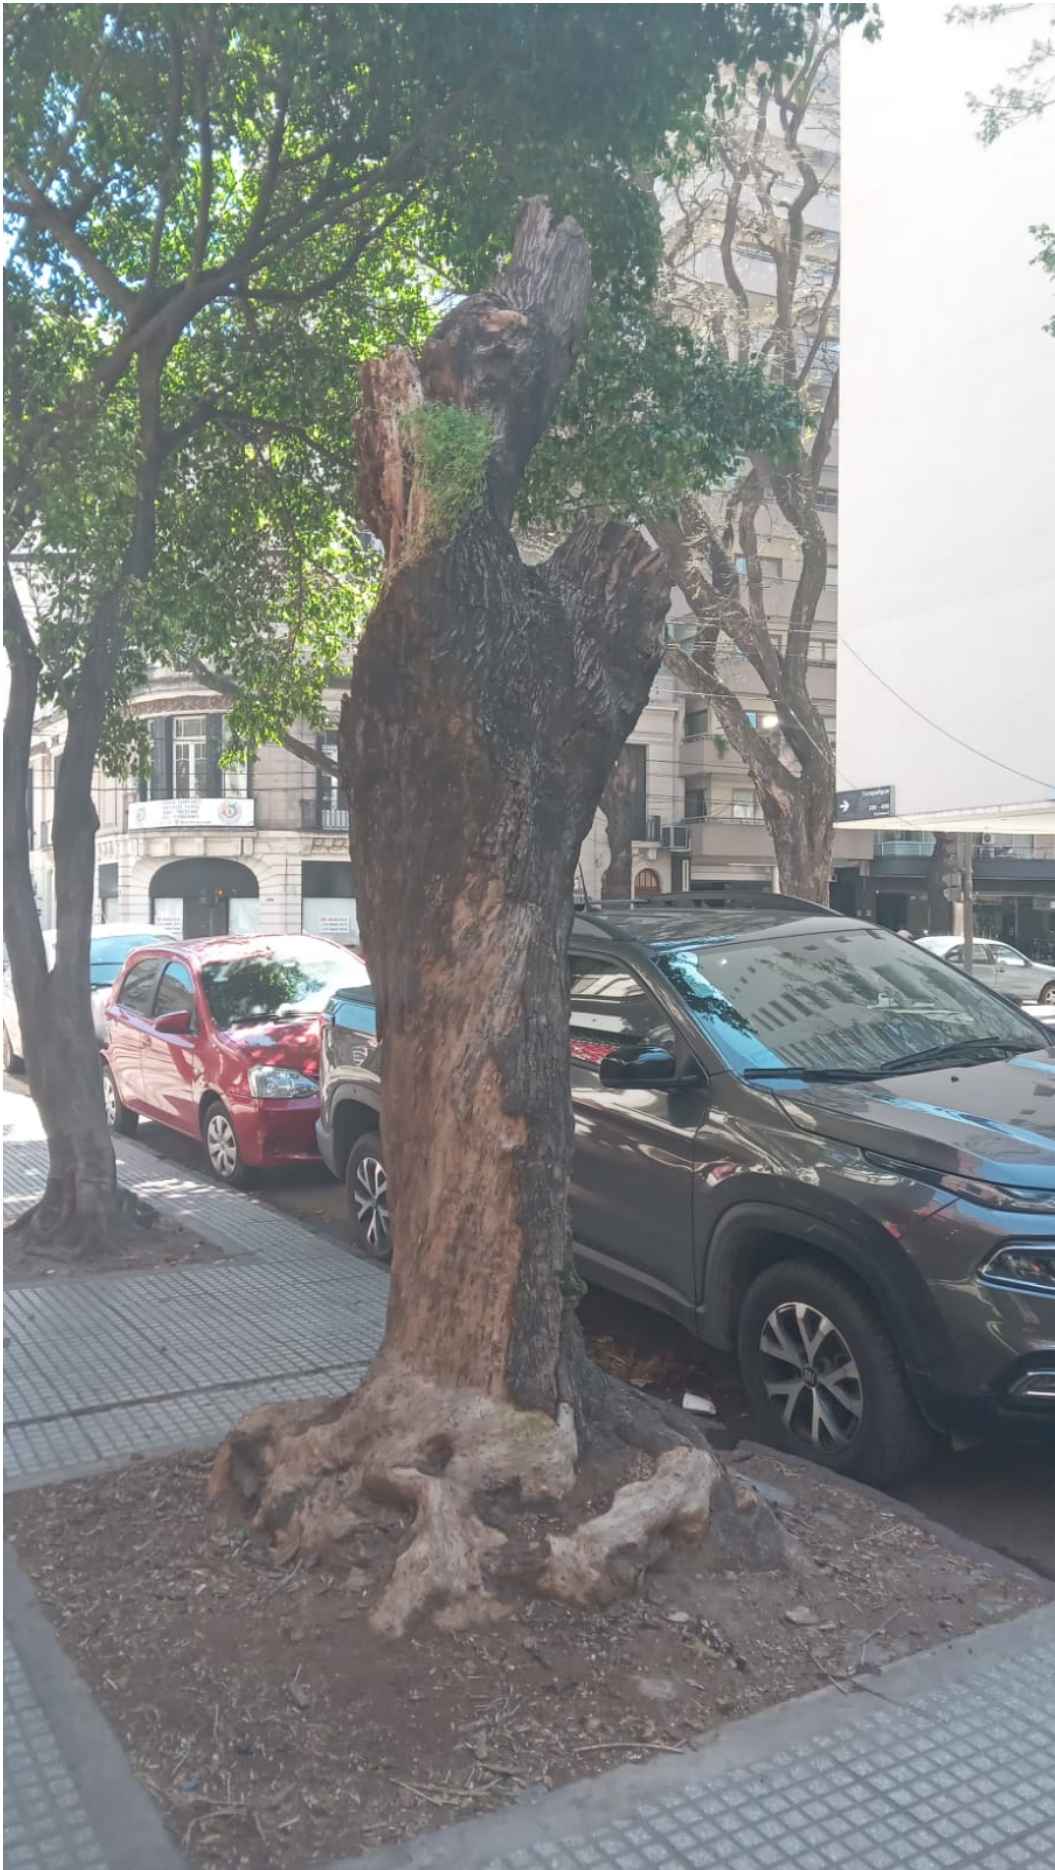
Ejemplar completamente seco y descopado.  
Terminar extracción.

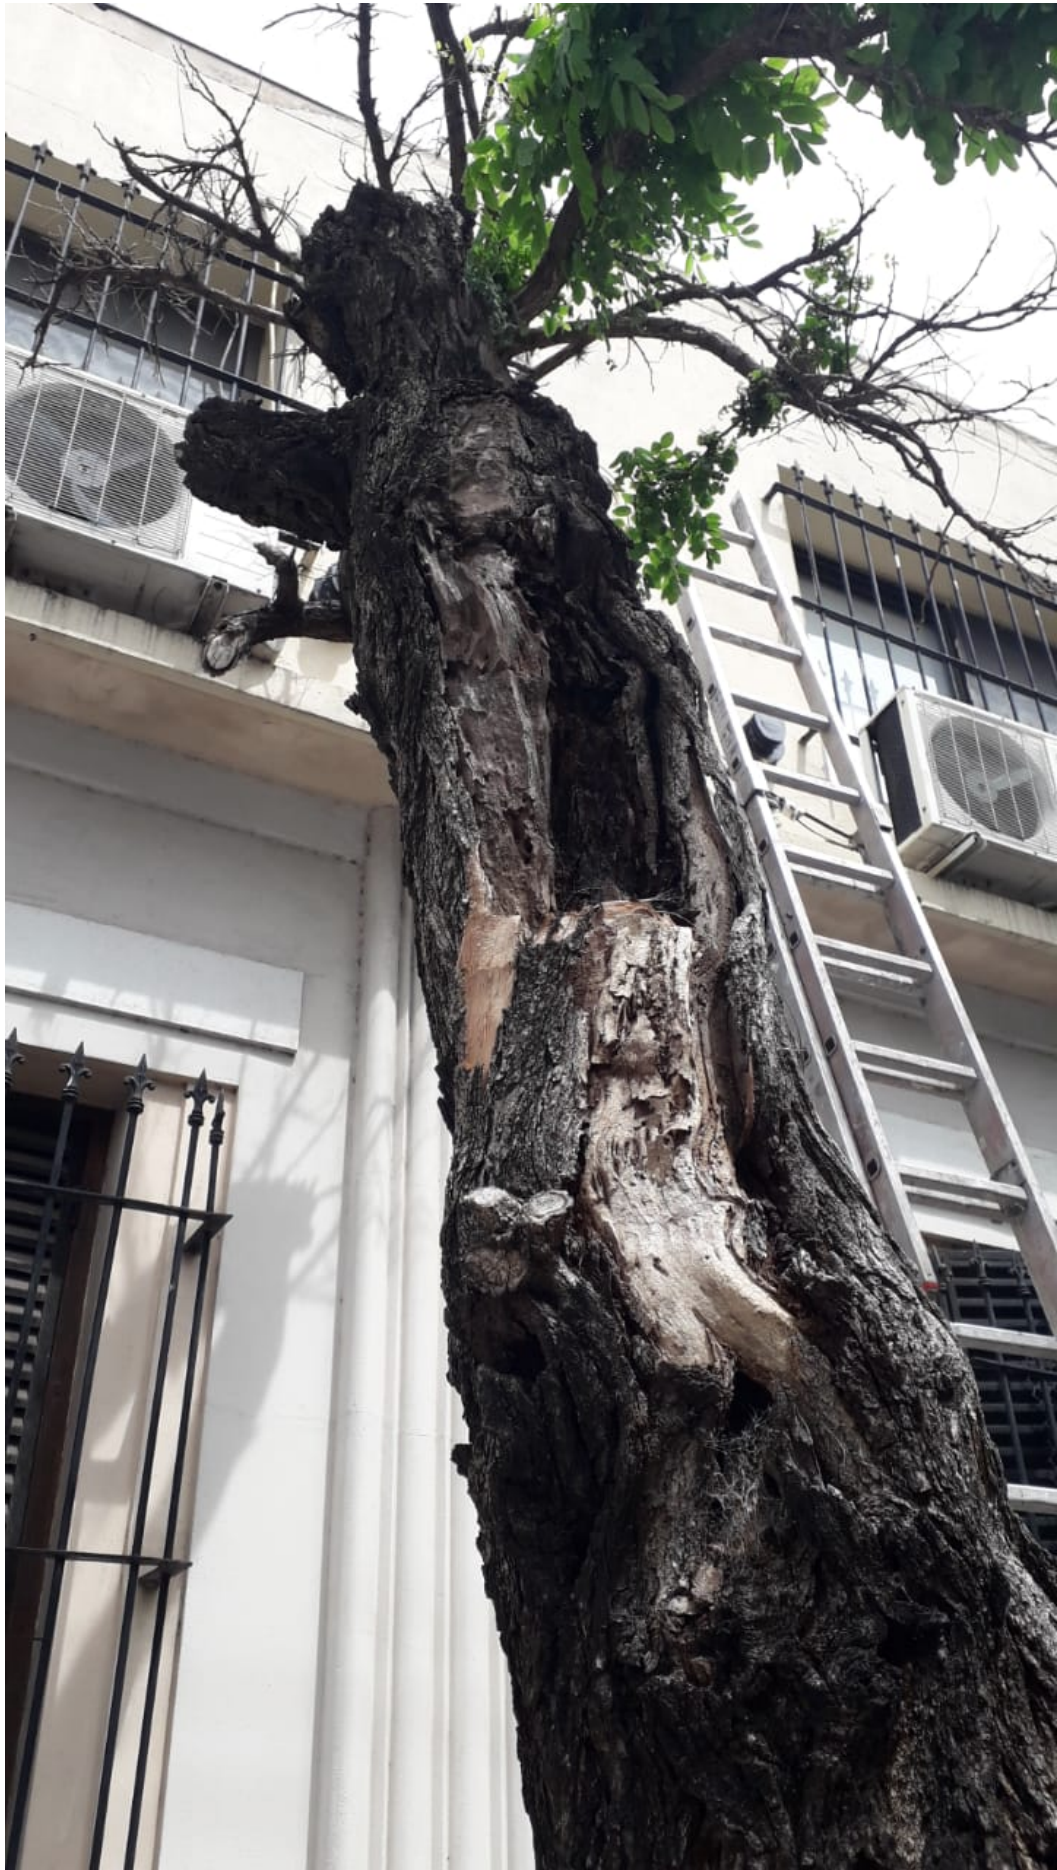
Ejemplar desvitalizado, con cavidad y pudrición avanzada en fuste.

Debido a su estado, sin posibilidad de recuperación, y su alto riesgo de falla, se solicita su extracción.

Prioridad ALTA

Dejar la plantera en condiciones para la plantación de un nuevo ejemplar vital. Se sugiere retirar cantero elevado, dejando plantera a nivel del suelo, y ampliar a 1,2mx1,2m antes de la plantación.

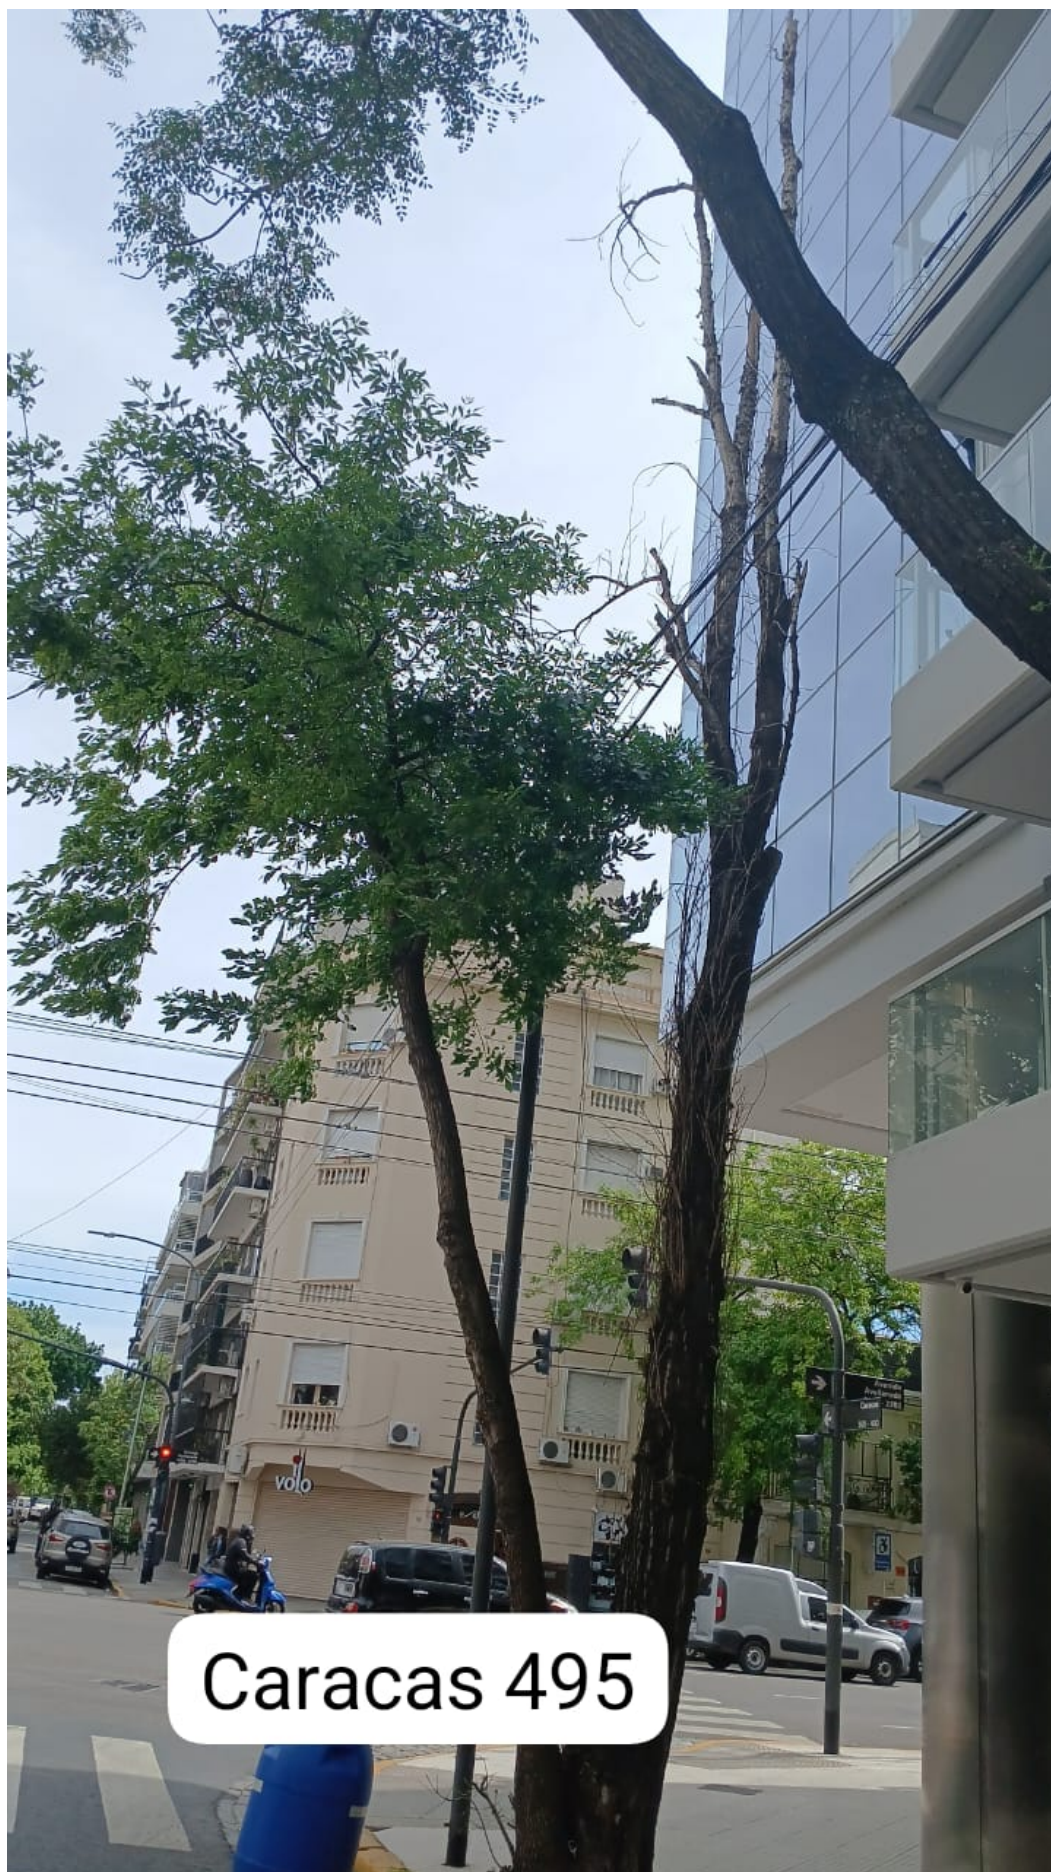
Caracas 495

Se observó en la inspección una plantera compartida, un fresno sano y vital y un alamo seco, la base del fuste de ambos ejemplares se encuentra superpuesta, al extraer el ejemplar seco es muy probable la pérdida de la base que sustenta al ejemplar sano, se recomienda la extracción

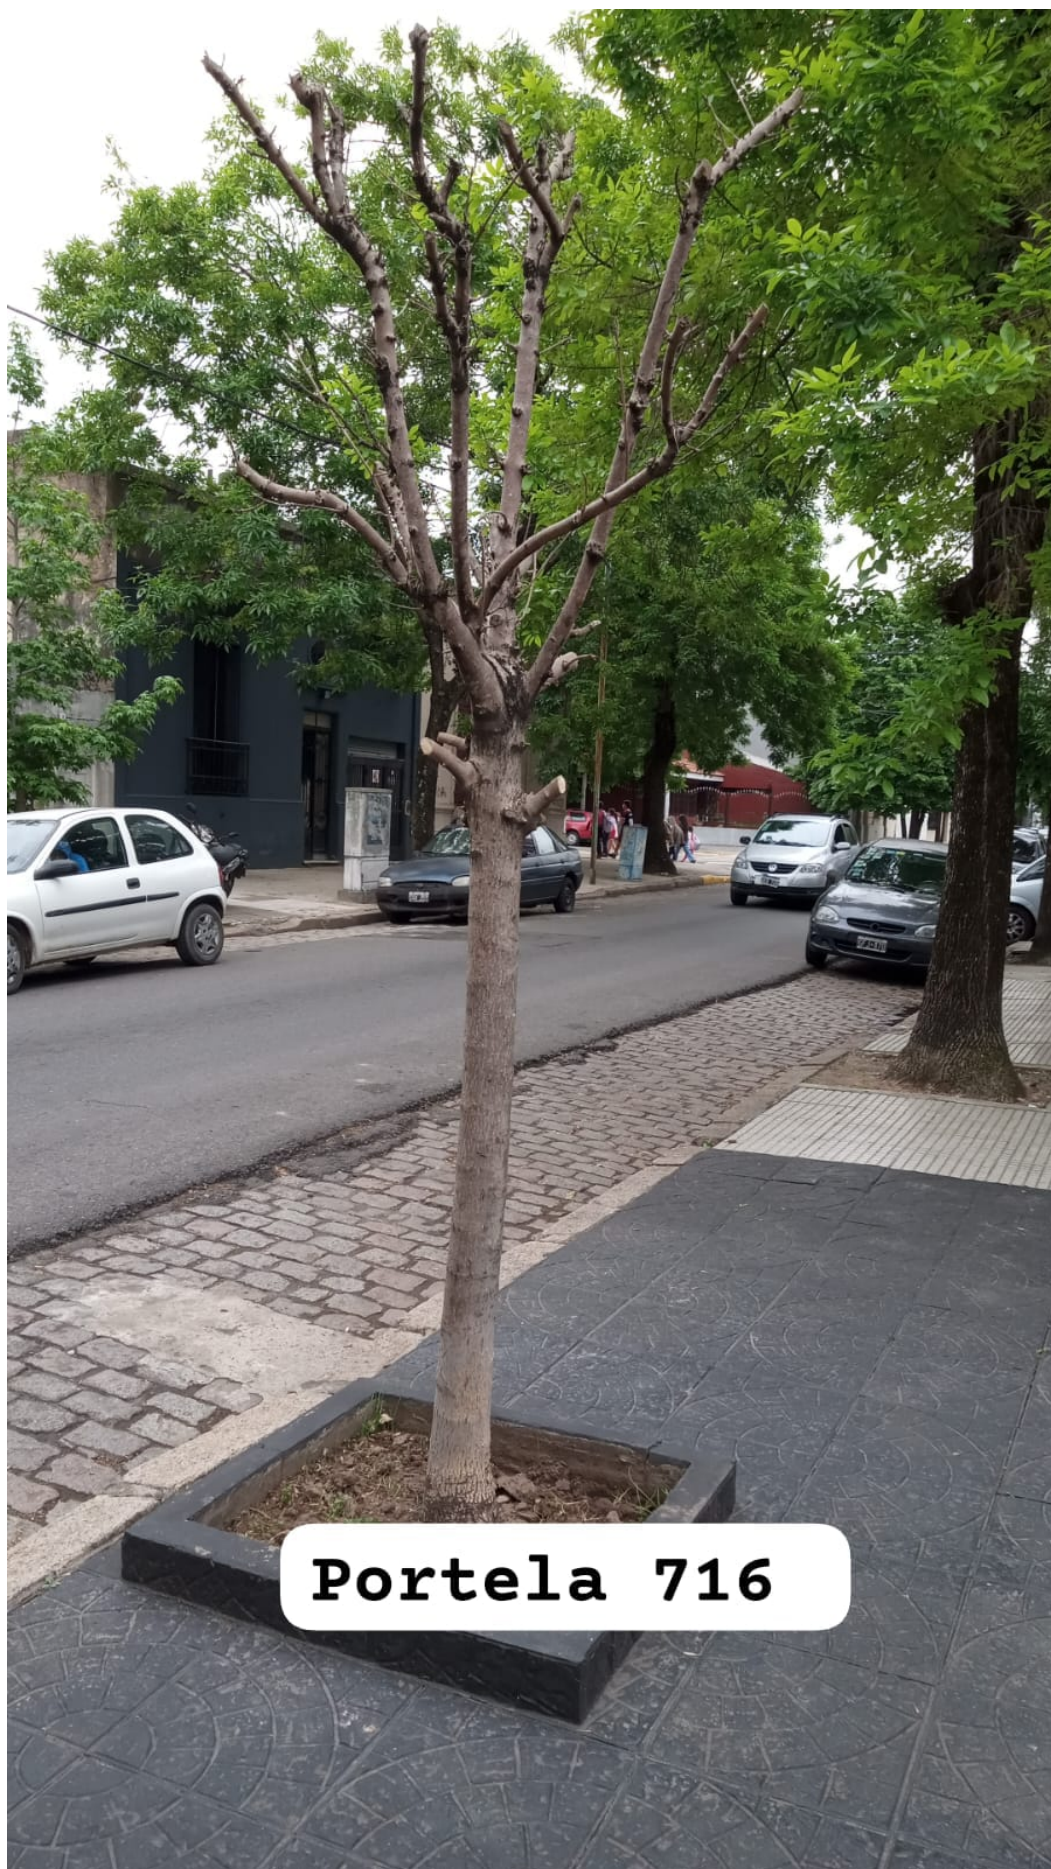
**Portela 716**

OBSERVACIONES: EJEMPLAR MUERTO EN PIE PARA EXTRAER  
Y REEMPLAZAR POR OTRO EJEMPLAR

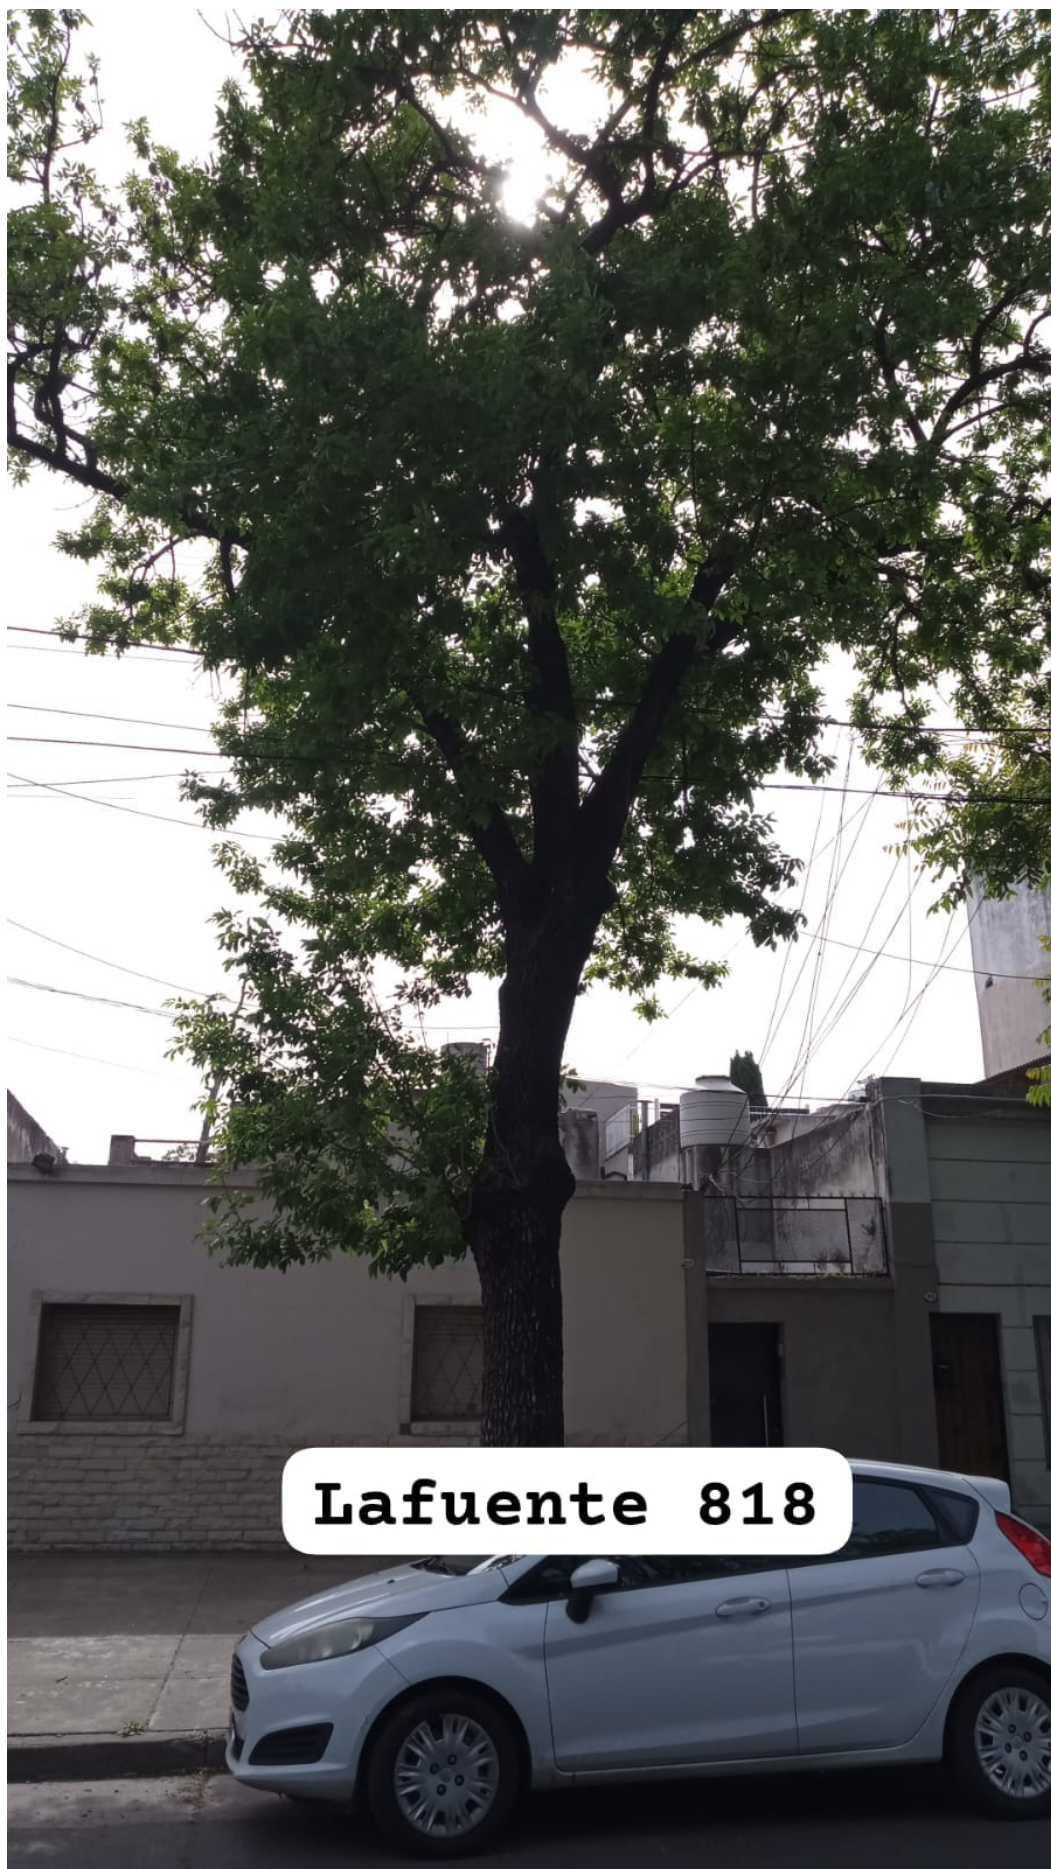
**Lafuente 818**

**OBSERVACIONES** **Ejemplar riesgoso de resquebrajar el eje principal por poseer ahuecamiento a lo largo del mismo 5 m**

**en el tronco hasta la base incluyendo raíces con una pared remanente de 10 cm recomiendo extraer y reemplazar por otro ejemplar en la posición**

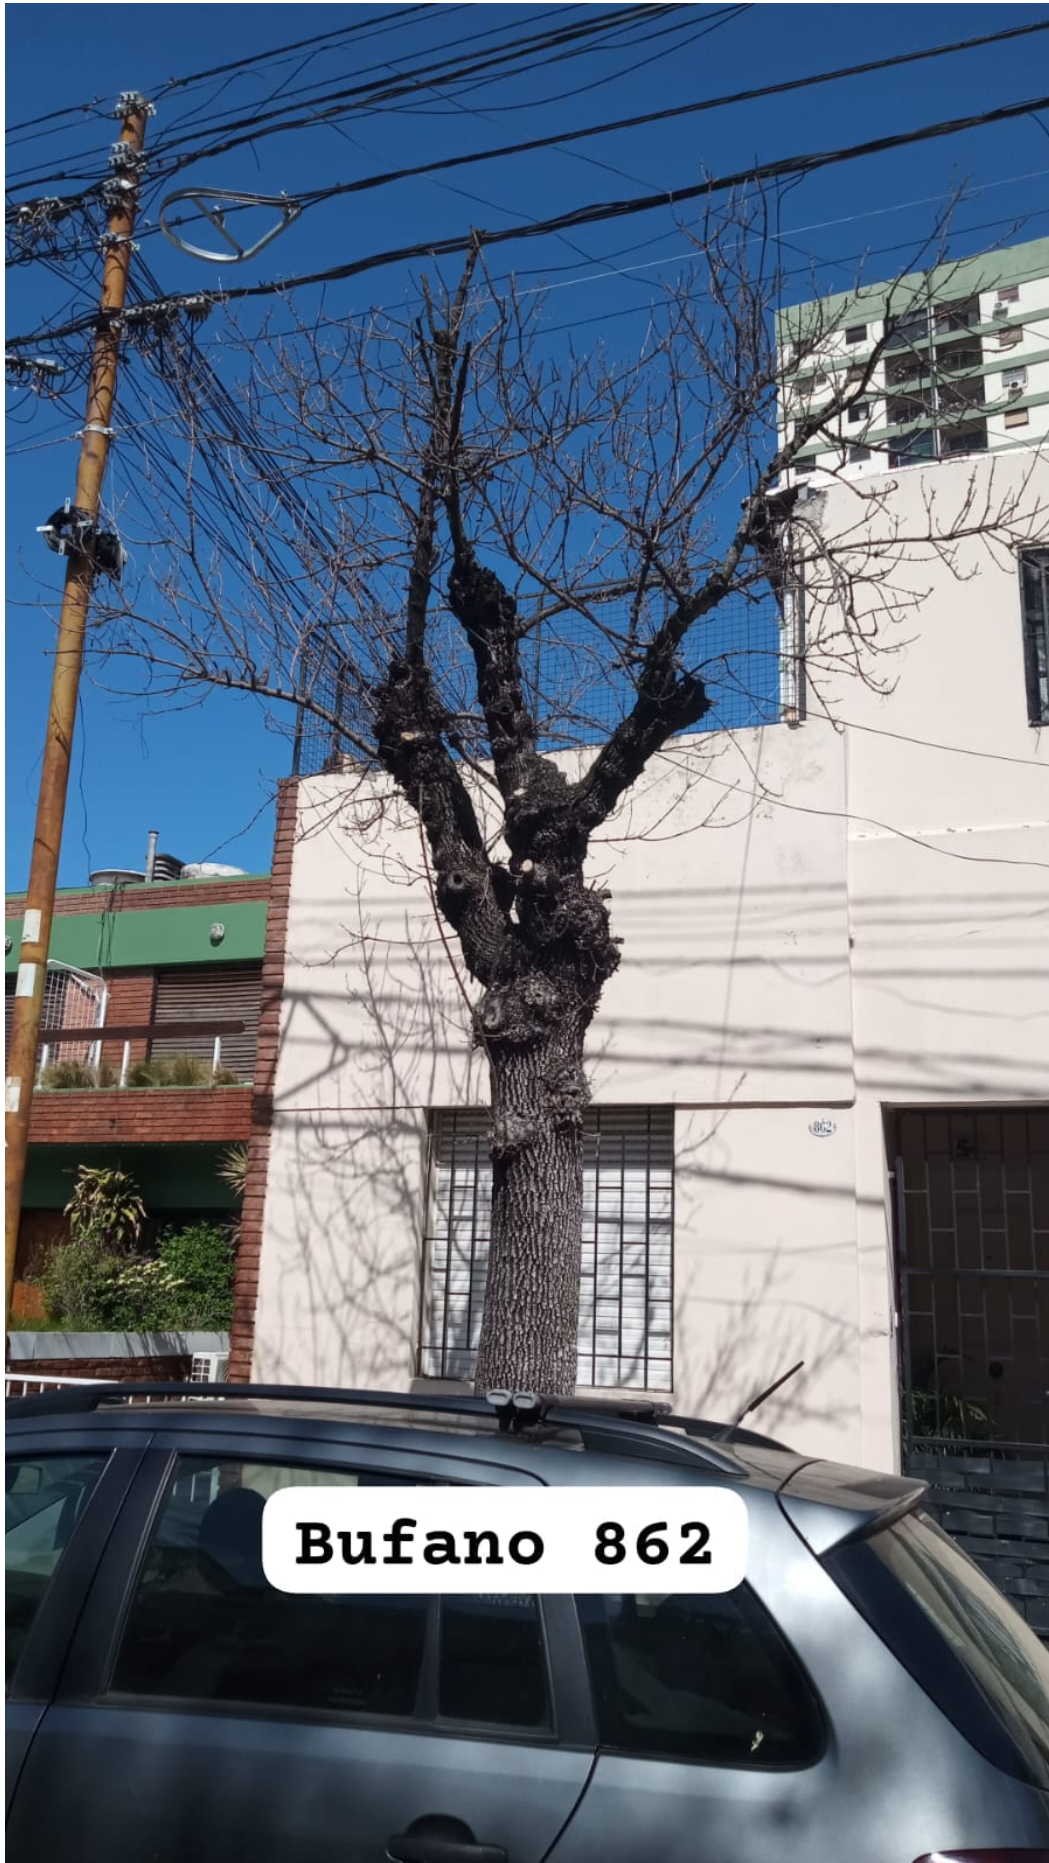
**Bufano 862**

**OBSERVACIONES** Ejemplar muerto en pie seco para extraccion y reemplazo por otro ejemplar  
que corresponda con el corredor segun plan maestro de la CABA

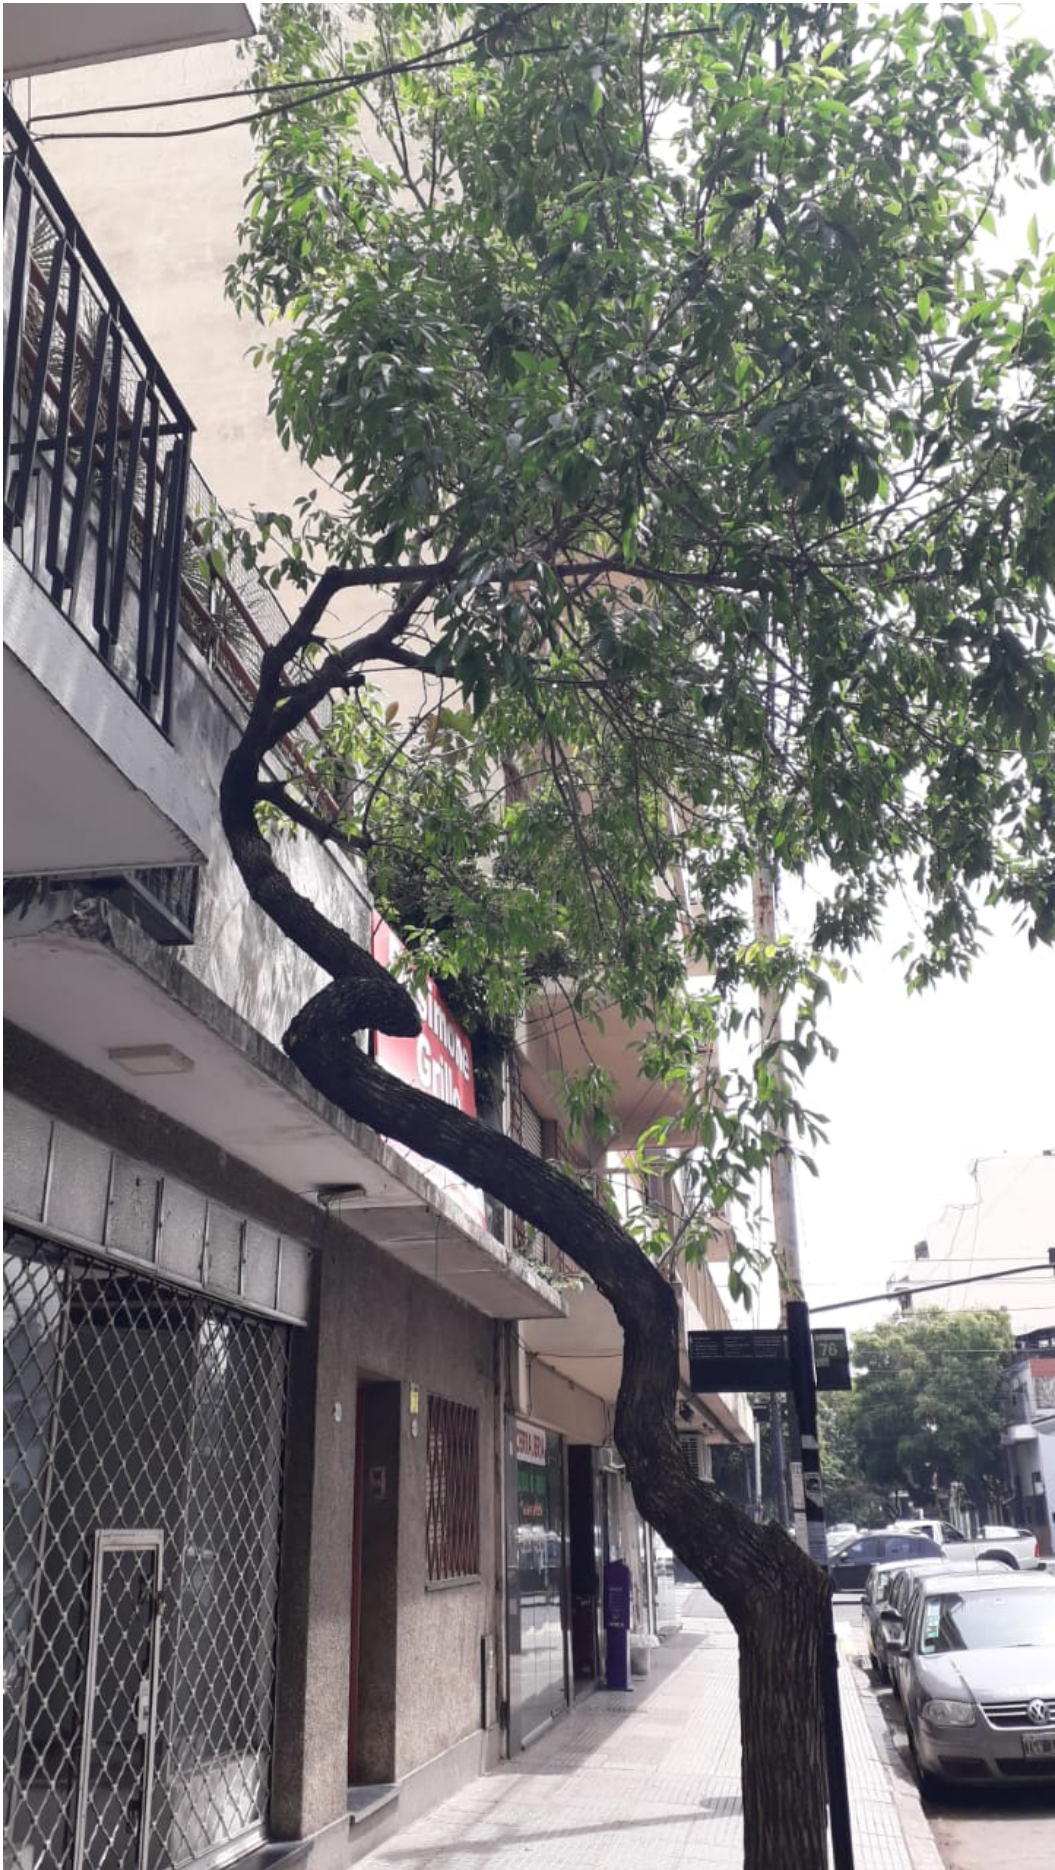
Por los defectos mencionados que presenta con alto riesgo de falla, se sugiere su extracción.

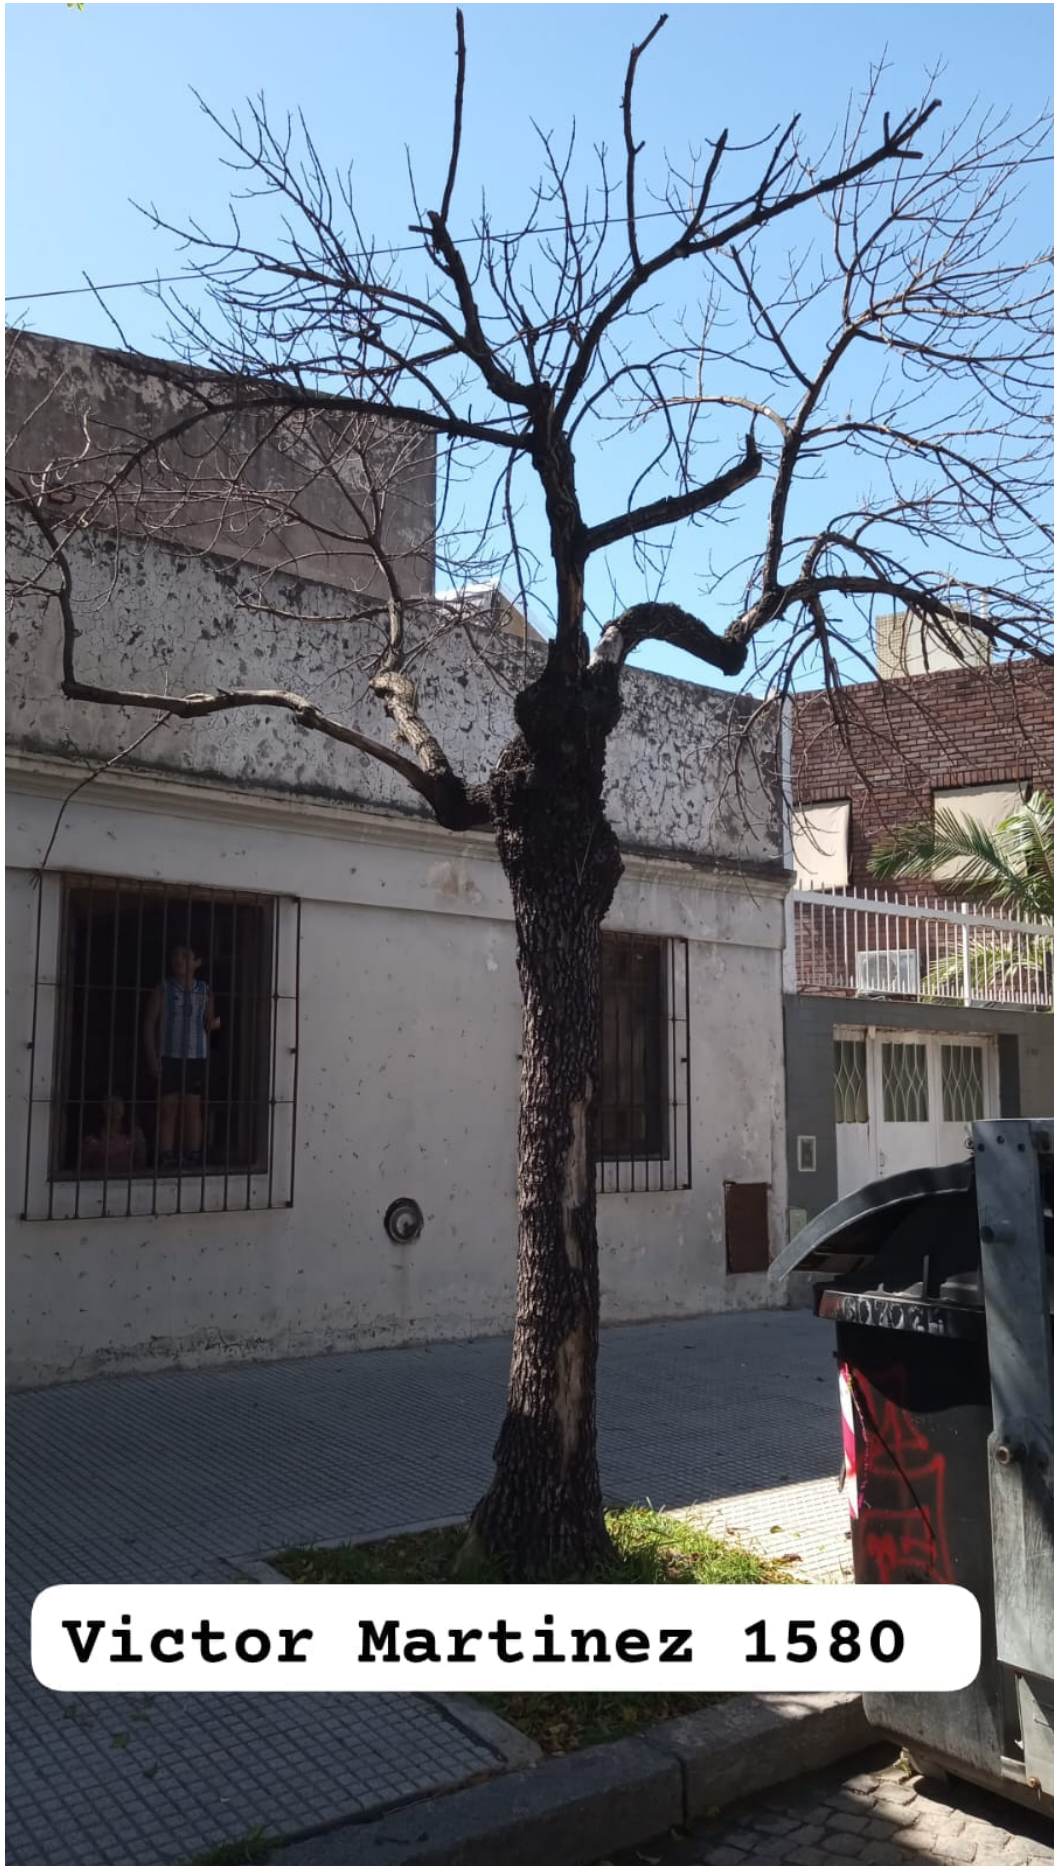
**completamente seco, toda su copa en altura por resquebrajar, agrietado en su fuste y descortezado**

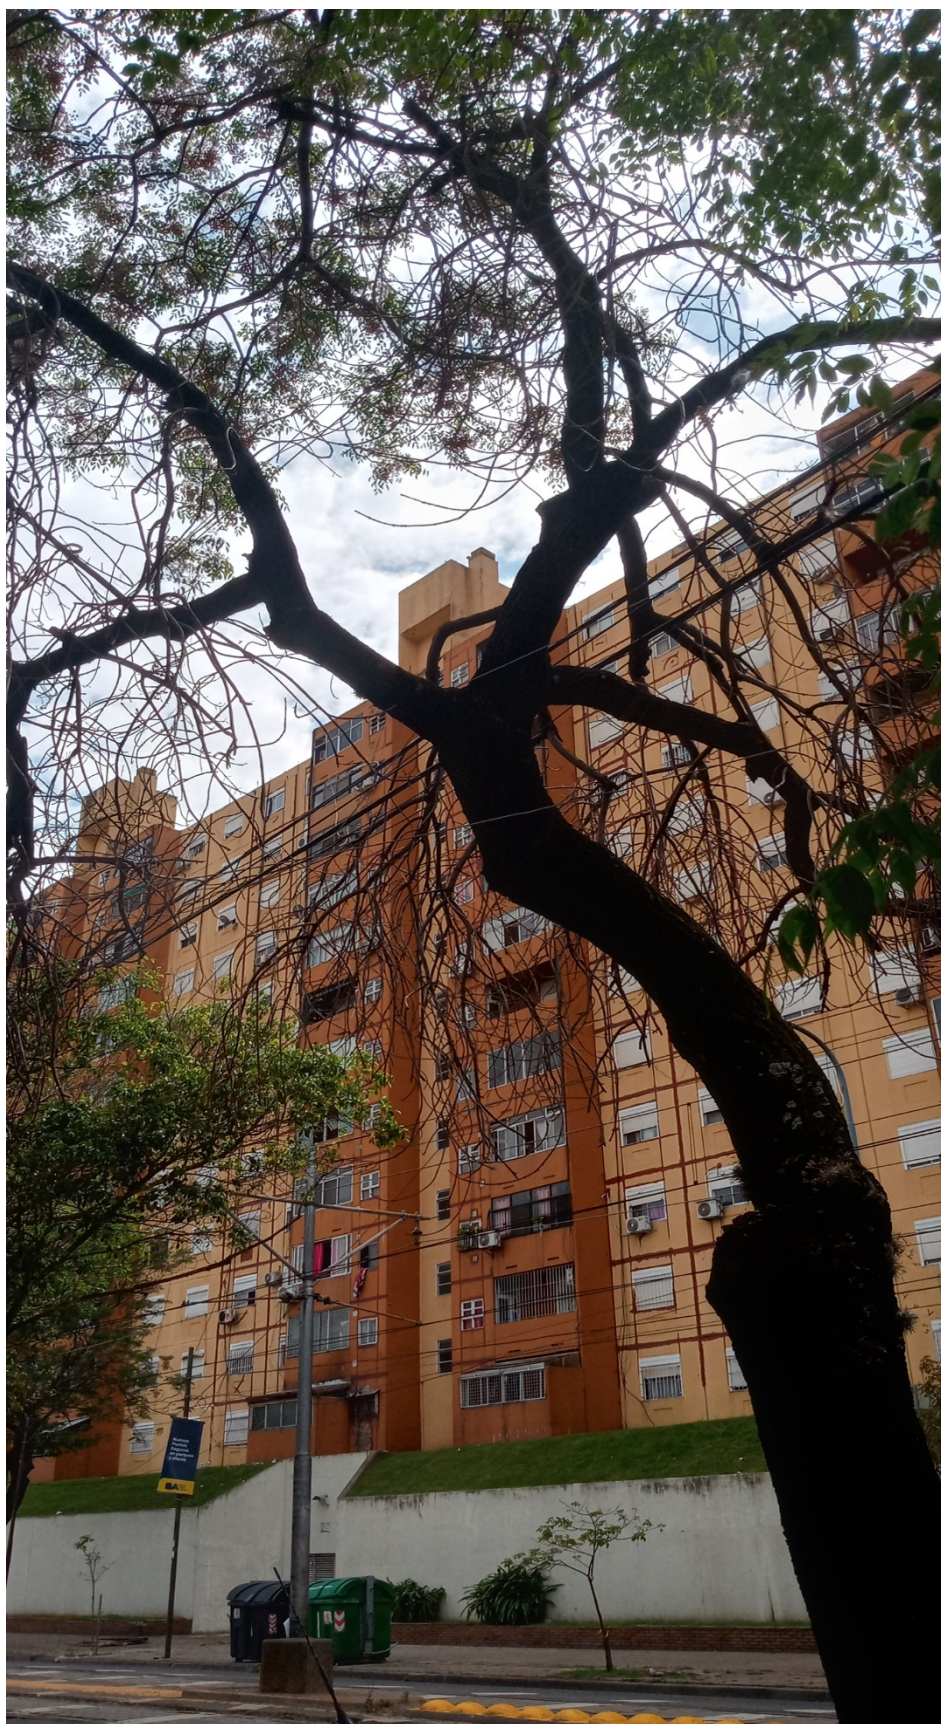
| <br>G.C.B.A. | | GOBIERNO DE LA CIUDAD DE BUENOS AIRES<br>PLANILLA DE INSPECCION DE ARBOLES | |
|---|--|---|--|
| fuste con descortezamiento, ramas secas, algunas de ellas agrietadas, y no se observan yemas | | | |

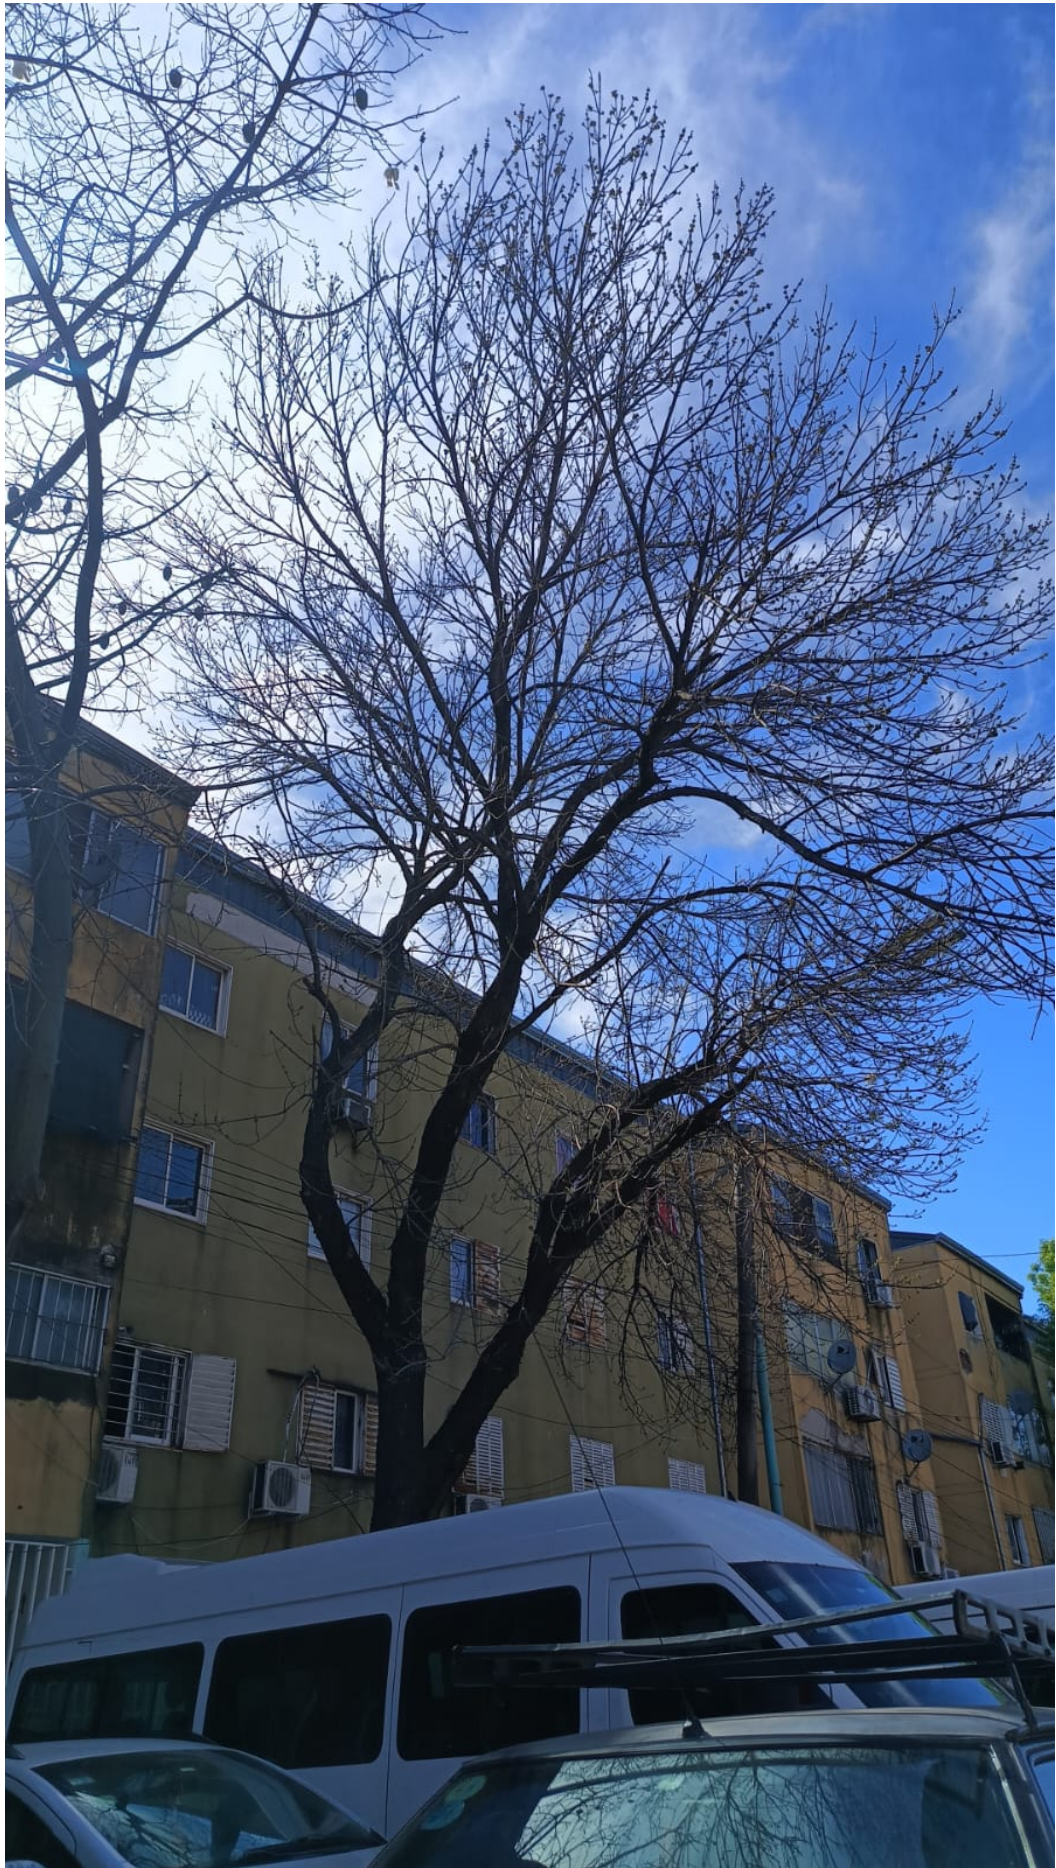
Ejemplar de apariencia vital, posee fuste levemente inclinado hacia la calle, con cavidad longitudinal de más de 3 metros, con un espesor menor al 20% de la pared remanente. La copa presenta ramas secas con presencia de fructificaciones fúngicas, lo cual indica un avanzado estado de putrefacción. Se solicita realizar extracción a fin de evitar daño a personas o bienes.

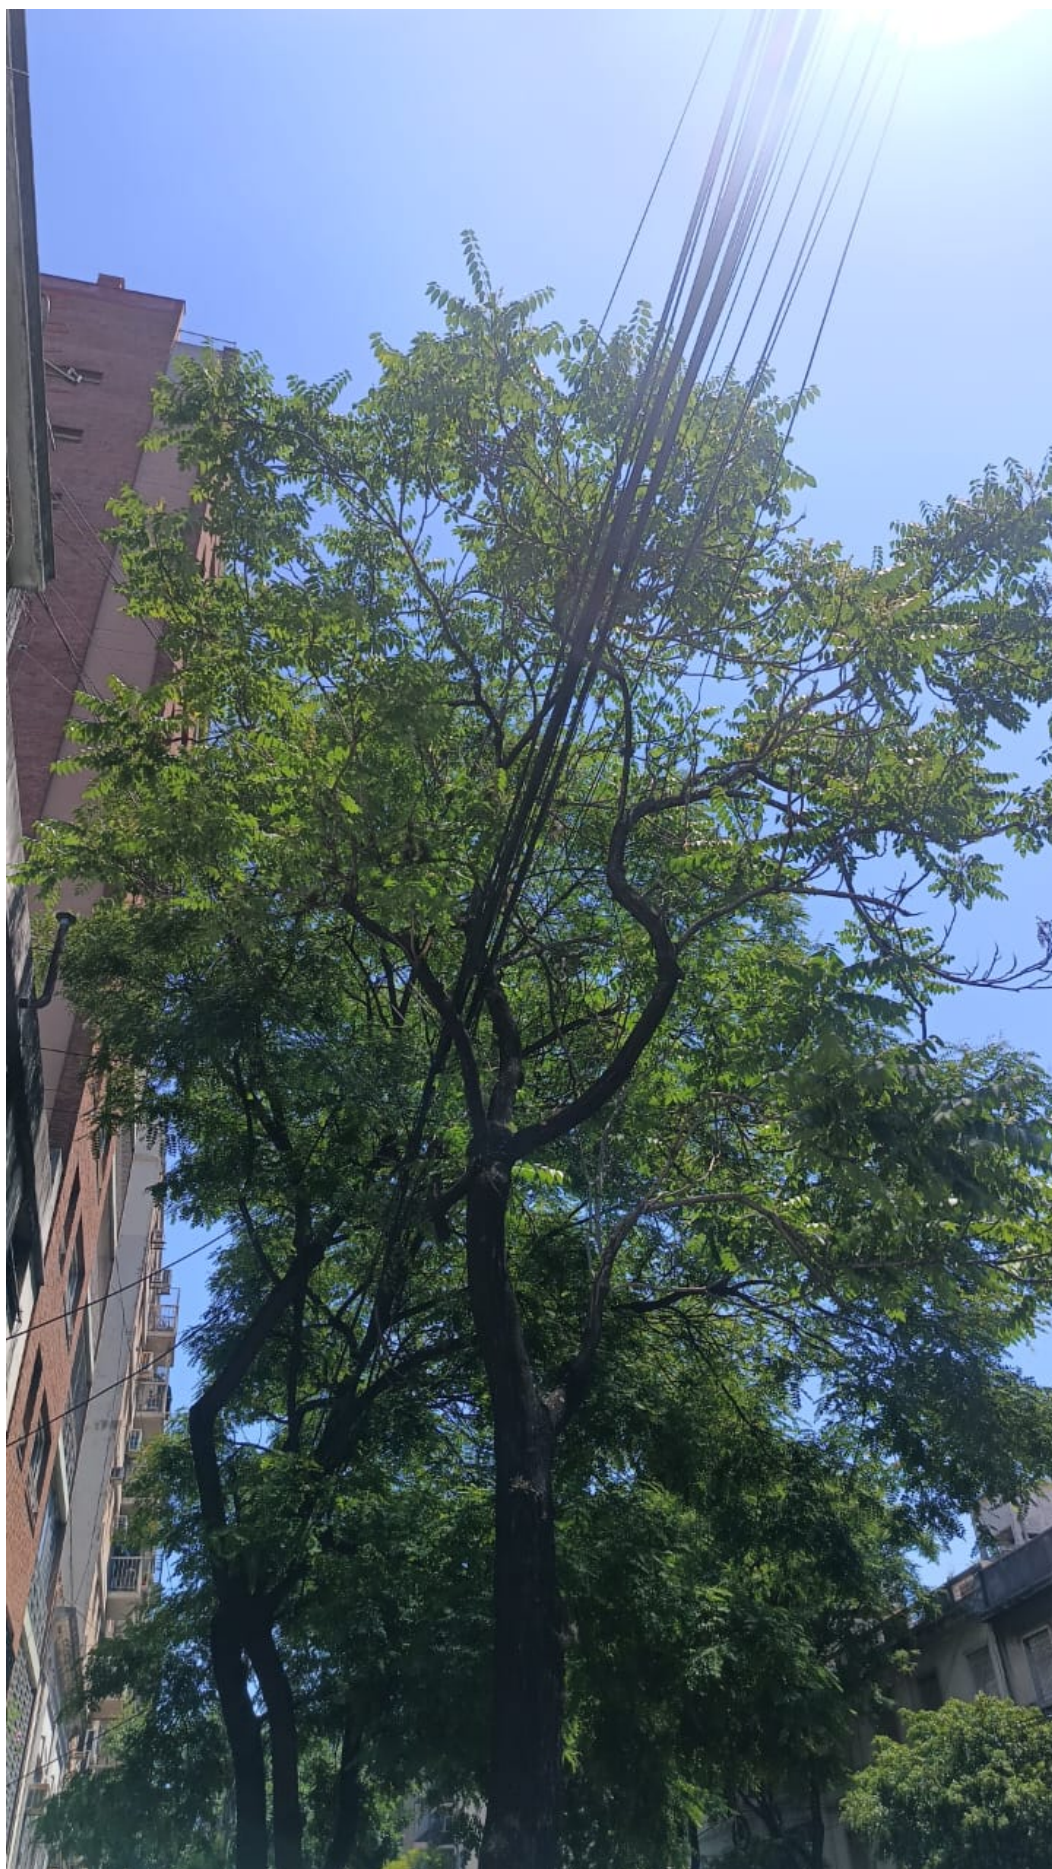
Ejemplar en aparente estado vital, empresa de servicios corto a distancia no recomendada al menos dos raíces de anclaje, comprometiendo así su estabilidad. También se observan dos cavidades en el tercio basal del fuste, posee una copa levemente desbalanceada hacia la calle, pero con escaso desarrollo. A fin de evitar daño a personas o bienes se solicita la extracción del ejemplar.
