Resolución Presidencia Junta Comuna

Referencia: s/Autoriza Extracciones

FICHAS PARA EXTRACCIONES (Emergencias)

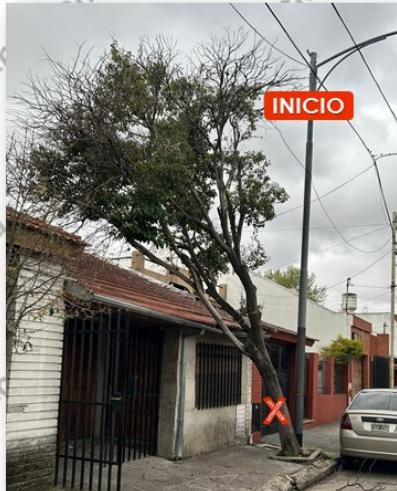
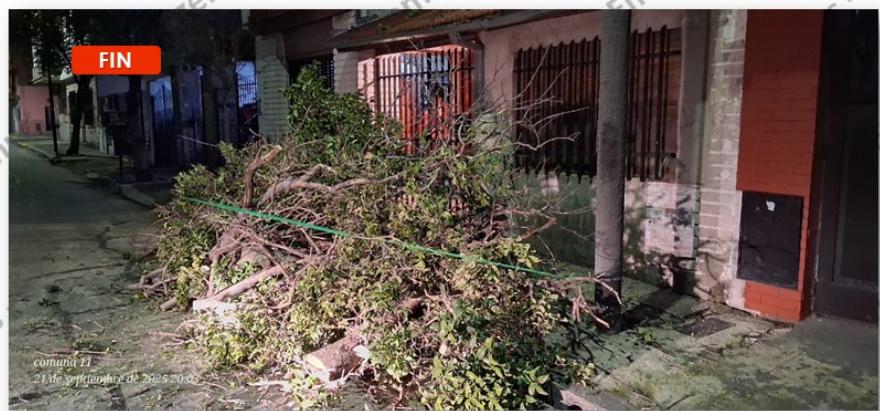
PASO DE LOS LIBRES 2455 e/ Nazarre y Deseado.

EJEMPLAR DESCALZADO CON INCLINACIÓN HACIA LA PROPIEDAD. RIESGO DE CAÍDA.
 EXTRACCIÓN DE EMERGENCIA.

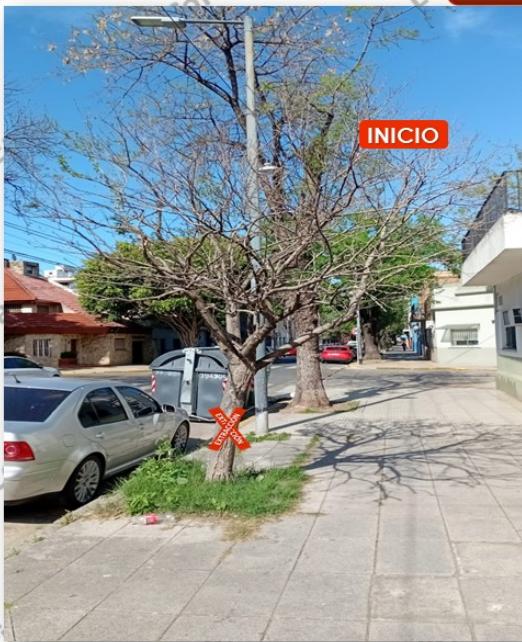
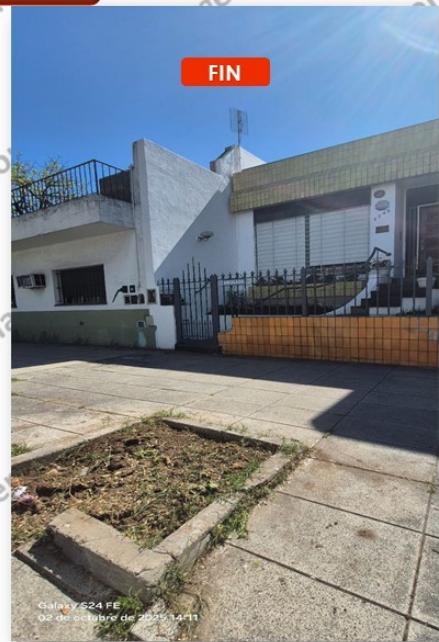
SIMBRON 5243

Tallo con pudrición avanzada, próximo a quiebre, con movilidad desde la base.

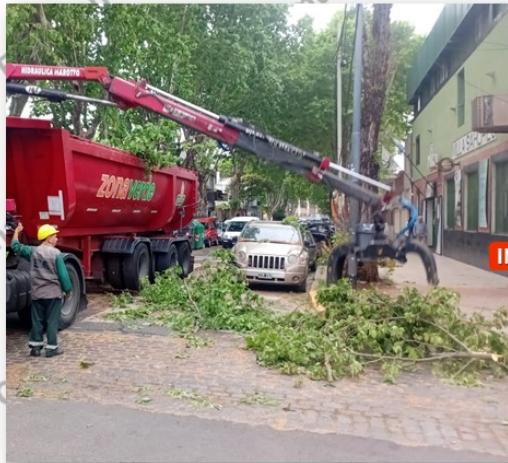
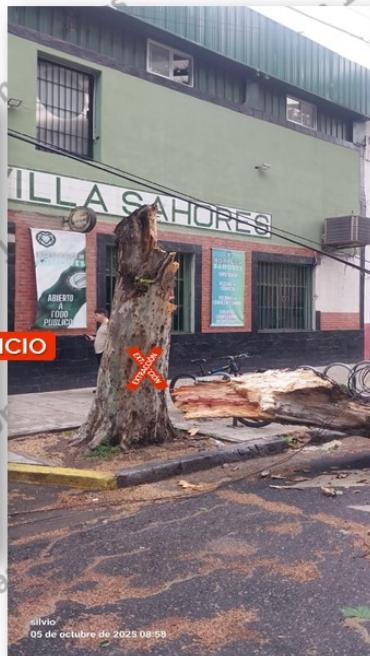
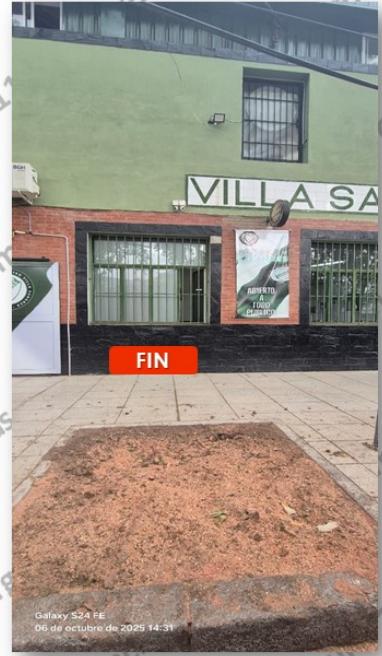
SANTO TOME 2496

EXTRACCIÓN DE EMERGENCIA - EJEMPLAR PARTIDO A LA MITAD POR POST TORMENTA.

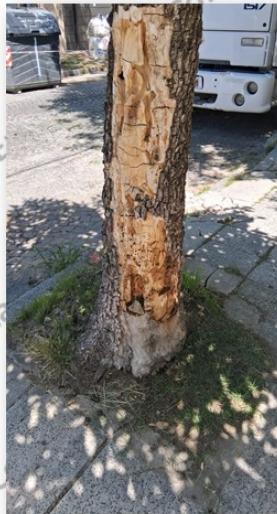
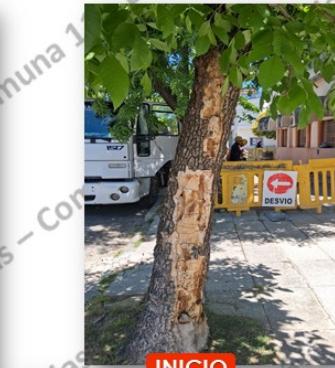
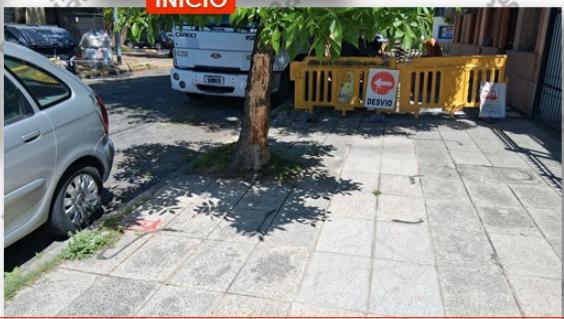
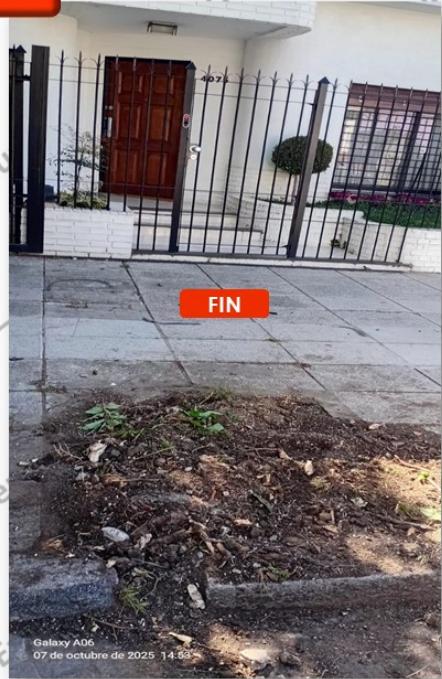
PEDRO LOZANO 4075

Se recomienda la extracción del ejemplar, dado a que se observan daños en la rama principal remanente. A demás se visualiza descortezamiento en la base y agujeros en el tronco.

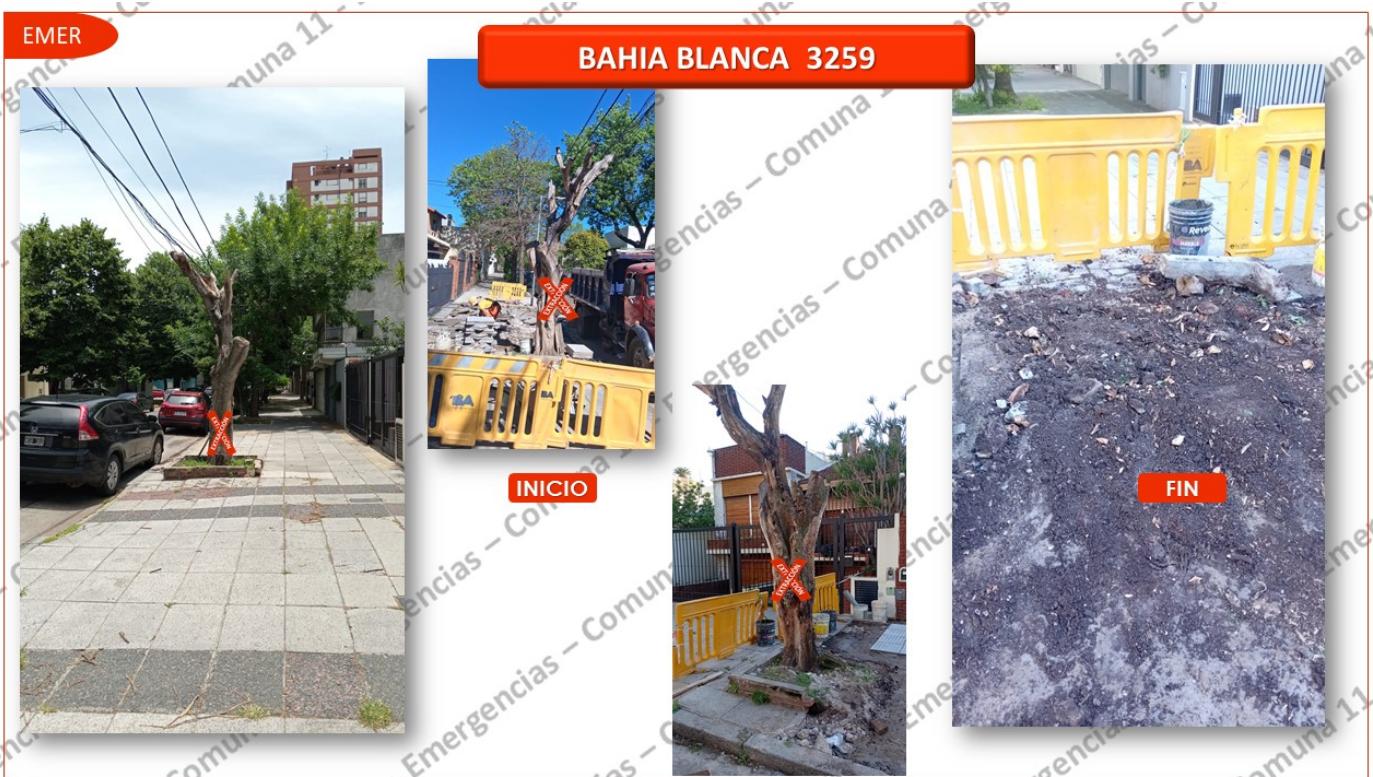
Seco.

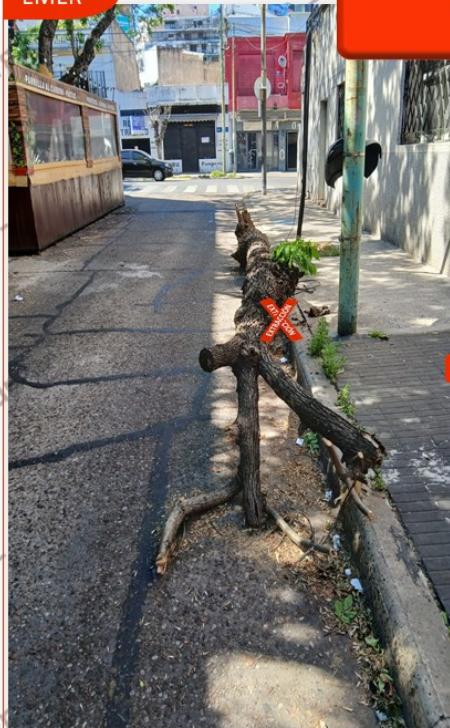
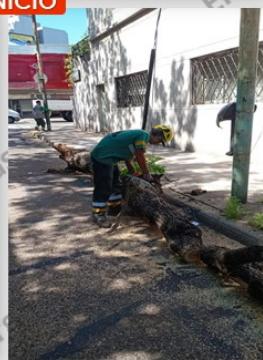
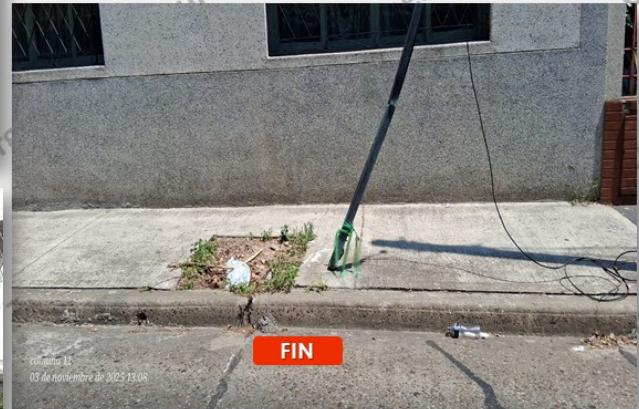
ROSARIO DE LA FORNTERA 4922 LD
(4910 LA)

EJEMPLAR CAÍDO SOBRE CALZADA - EXTRACCIÓN DE EMERGENCIA

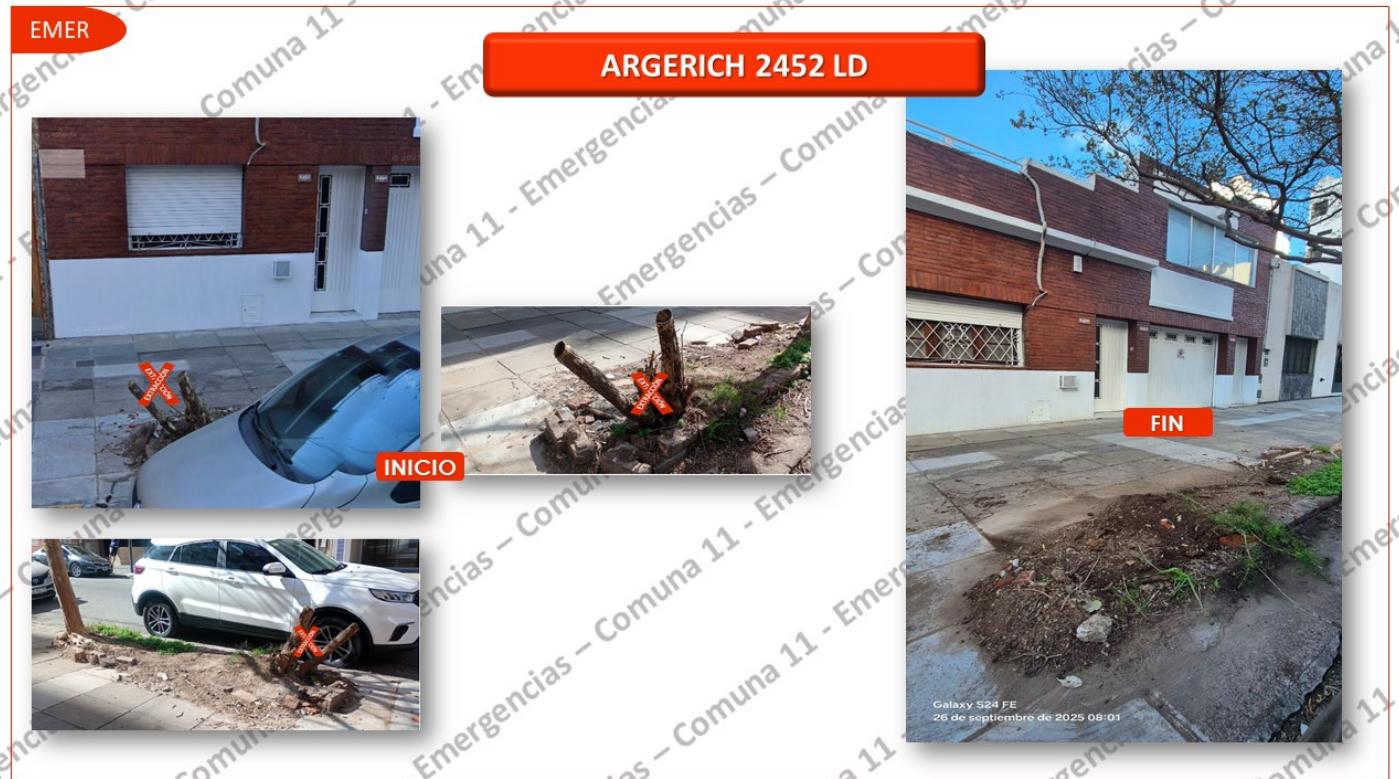
Tocón seco para extracción ubicado en cantero levemente elevado.. Se recomienda el cierre de la plantera posteriormente a su extracción y reparación de vereda.

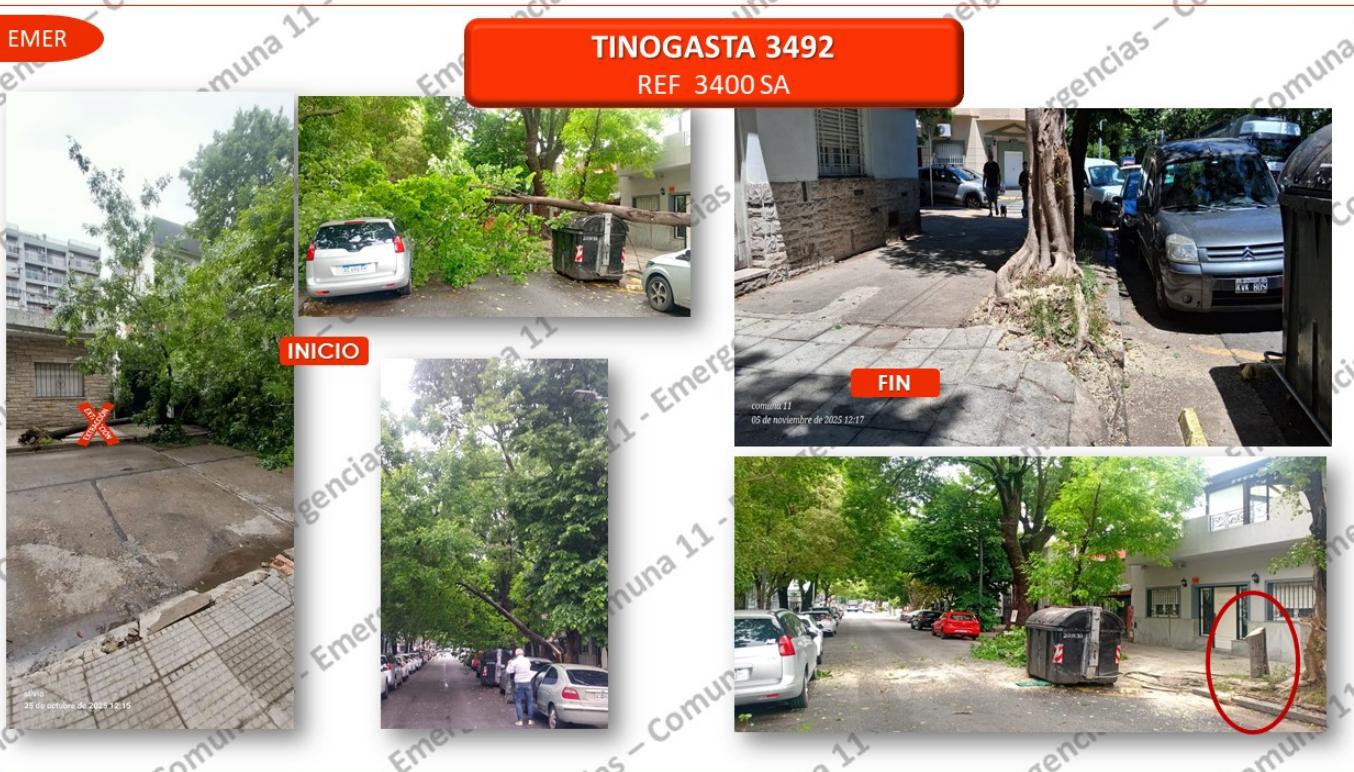
EJEMPLAR CAÍDO SOBRE CALZADA POR TORMENTA - EXTRACCIÓN DE EMERGENCIA

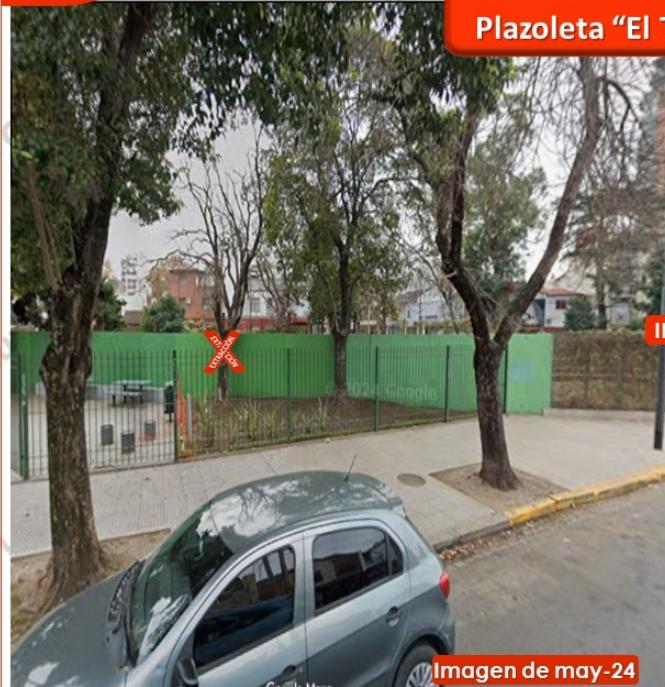
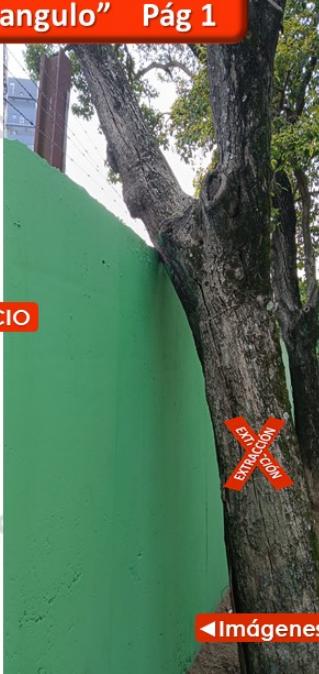
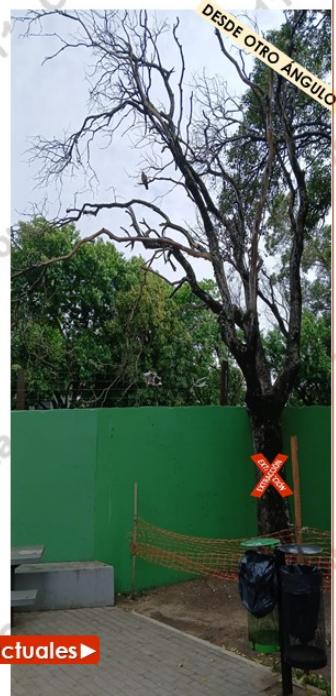
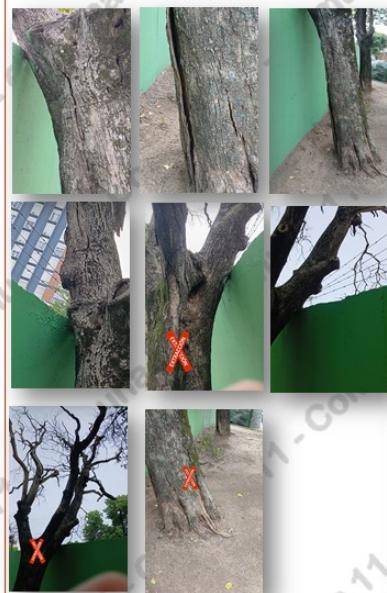
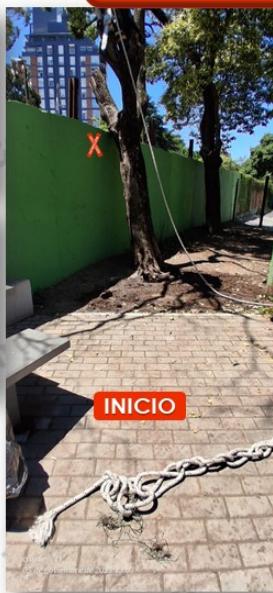
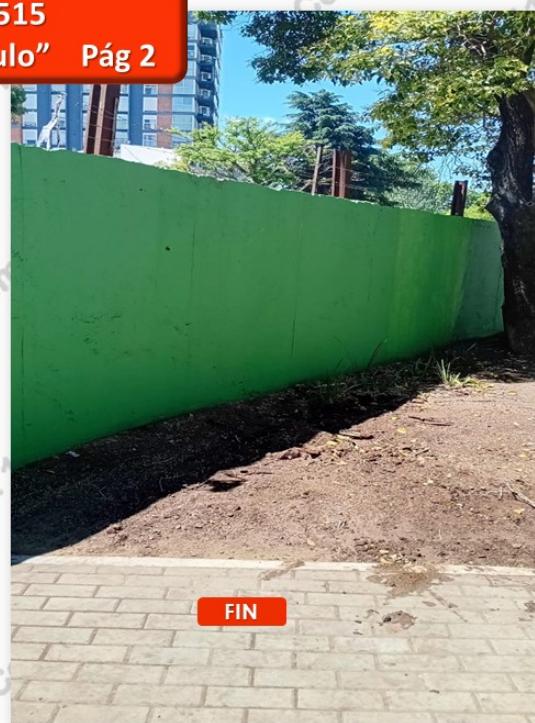
SIMBRON 3515

Ejemplar muerto en pie, con inclinación y apoyo sobre medianera que da a la vía, Descortezamiento basal, ahuecamiento en parte superior del fuste, grietas longitudinales, ramas secas con desprendimientos. Prioridad muy alta, zona de juegos Plaza.
