Resolución comunal

Referencia: Autoriza extracción de ejemplares arbóreos N° 17/25 - MANTELECTRIC I.C.I.S.A.-

RESOLUCION N°17/25

Planilla de Inspección de Árboles

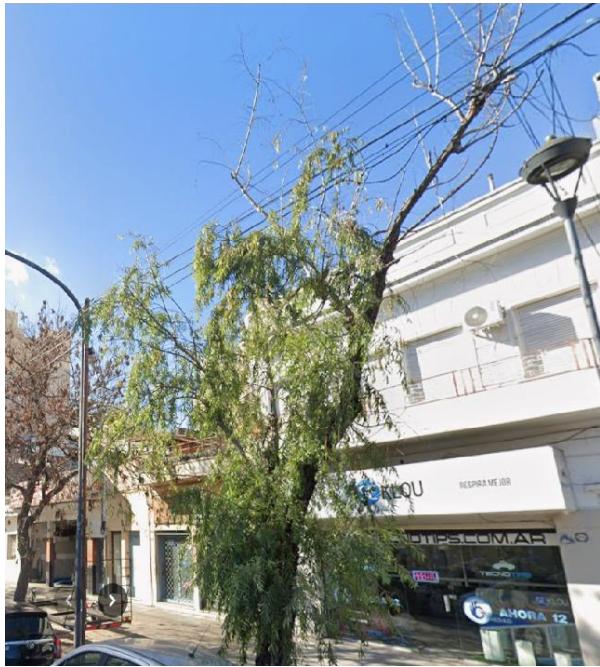
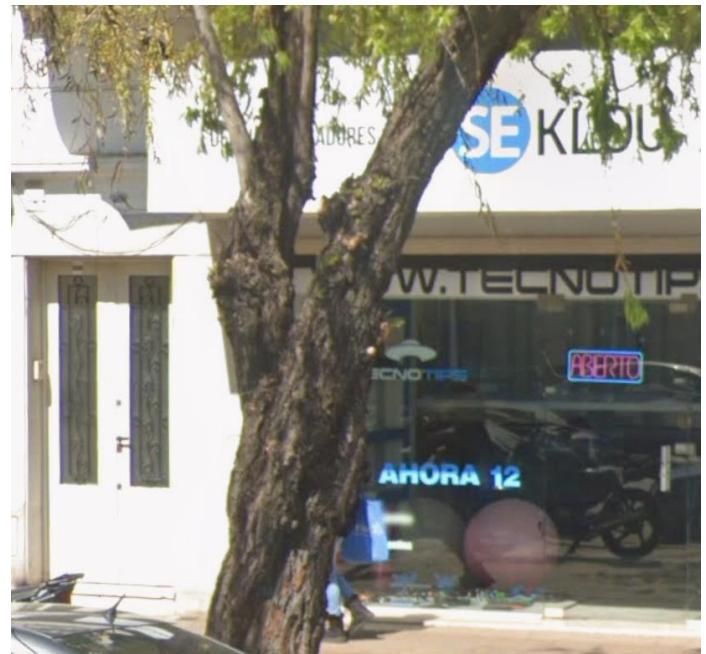
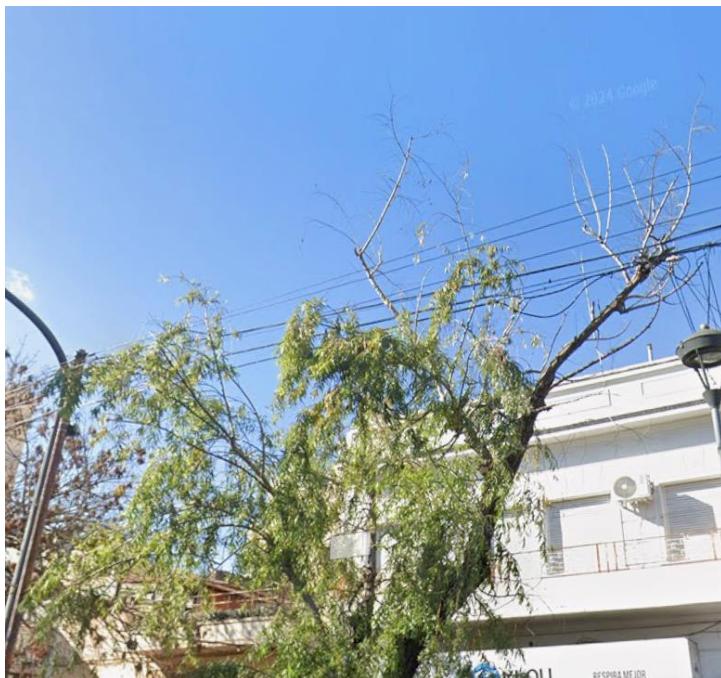
3404

El arbol se encuentra con el fuste ahuecado en la parte media.

Presenta multiples ramas apicales secas

Se concidera realizar la extraccion para evitar posibles daños como consecuencia de su mas estado en la copa.

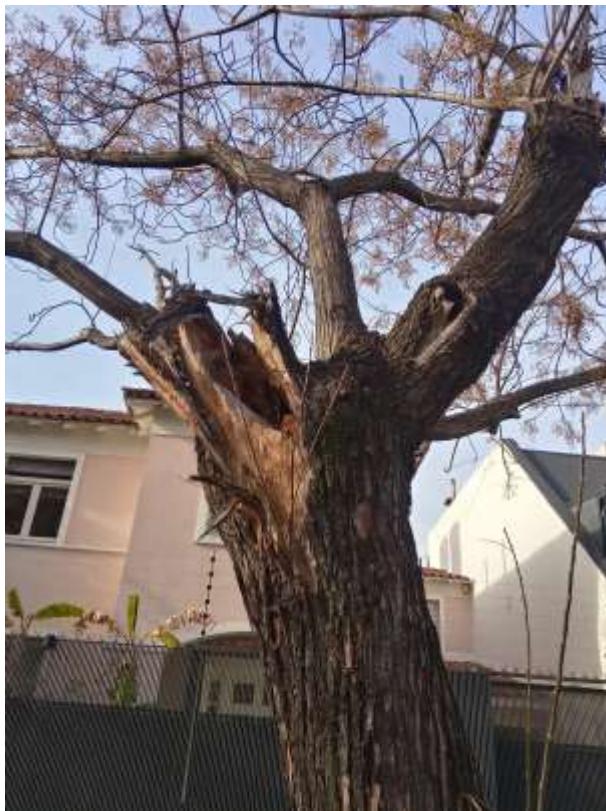
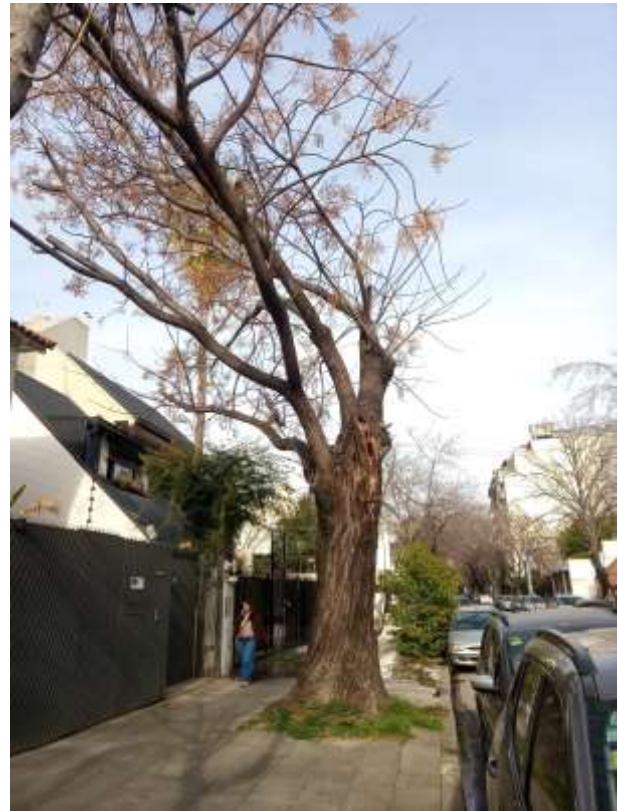
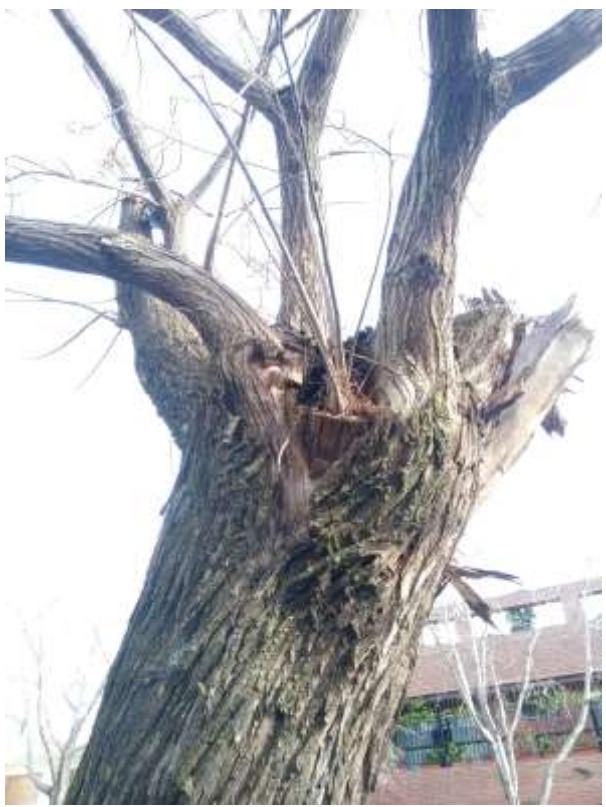
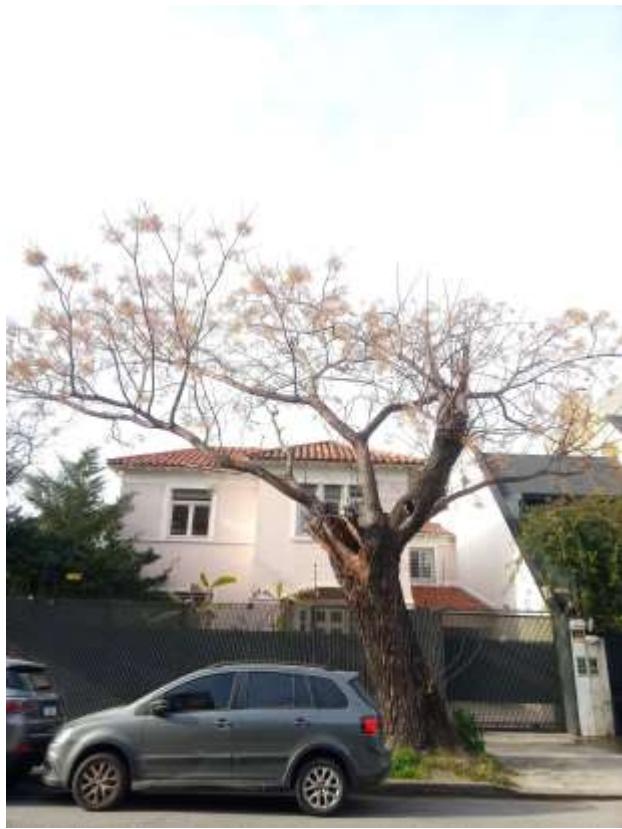
4454

El ejemplar presenta importantes cavidades en la zona media del fuste, donde se insertan los ejes principales, uno de los cuales ha sufrido un desgarro durante un temporal, quedando una gran herida abierta, con signos de pudrición de la madera hacia el interior. La copa está desbalanceada, inclinada sobre la propiedad.

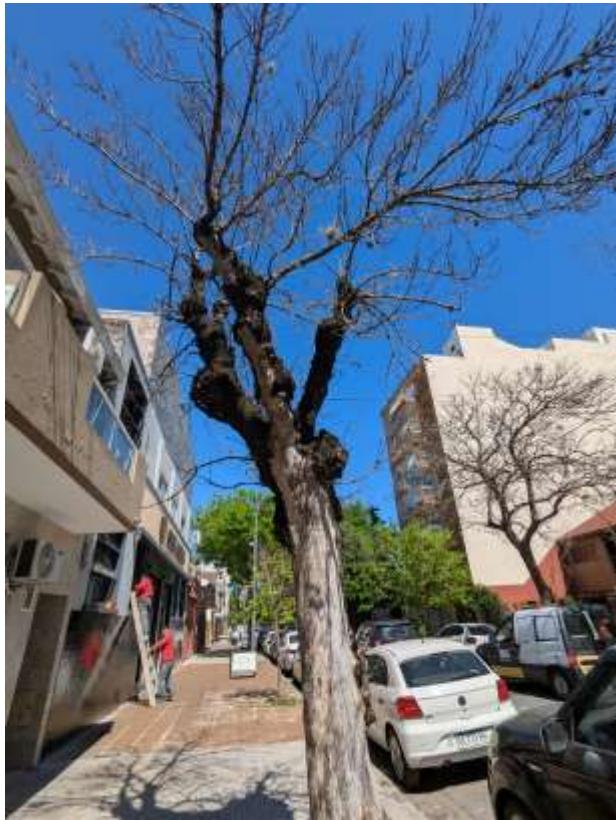
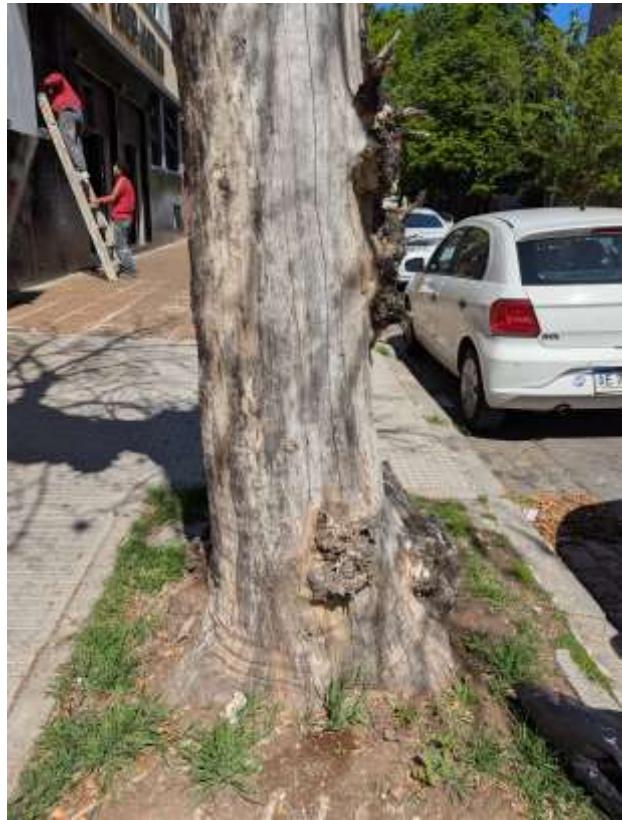
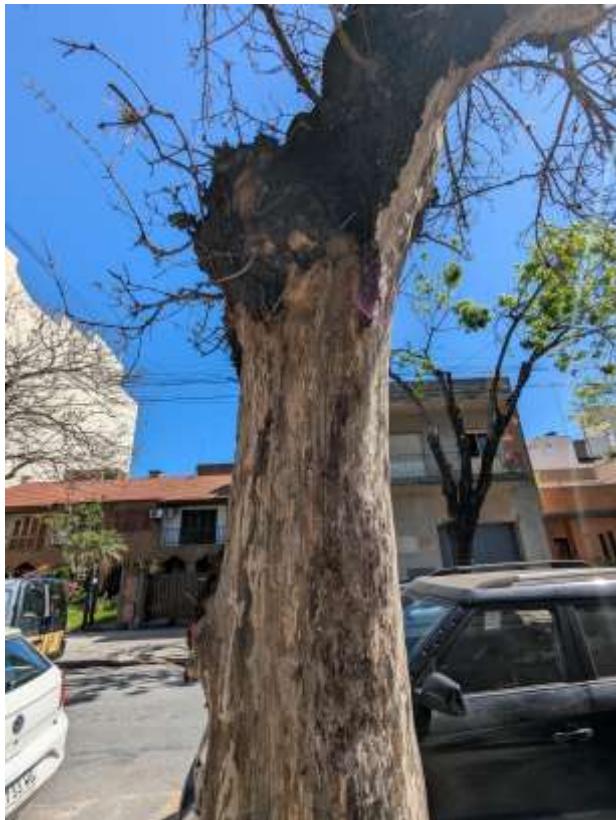
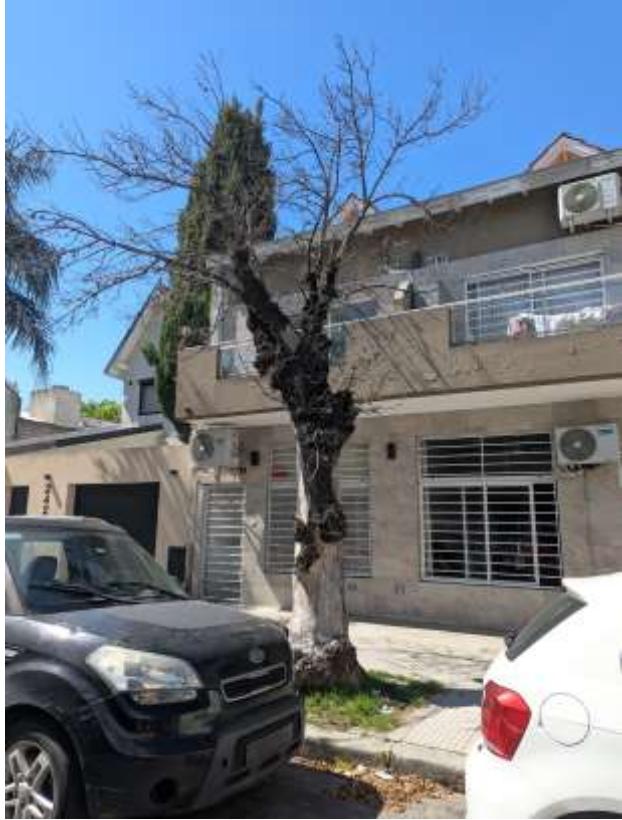
4507

Ejemplar totalmente seco con tumores a lo largo del fuste y grietas longitudinales expuestas en el duramen. Se recomienda la extracción y reposición del ejemplar.

<input type="checkbox"/> C: TRATAMIENTO SANITARIO	<input type="checkbox"/> D: TRASPLANTE	<input checked="" type="checkbox"/> E: EXTRACCIÓN	<input type="checkbox"/> F: RETIRO DE CEPA
---	--	---	--

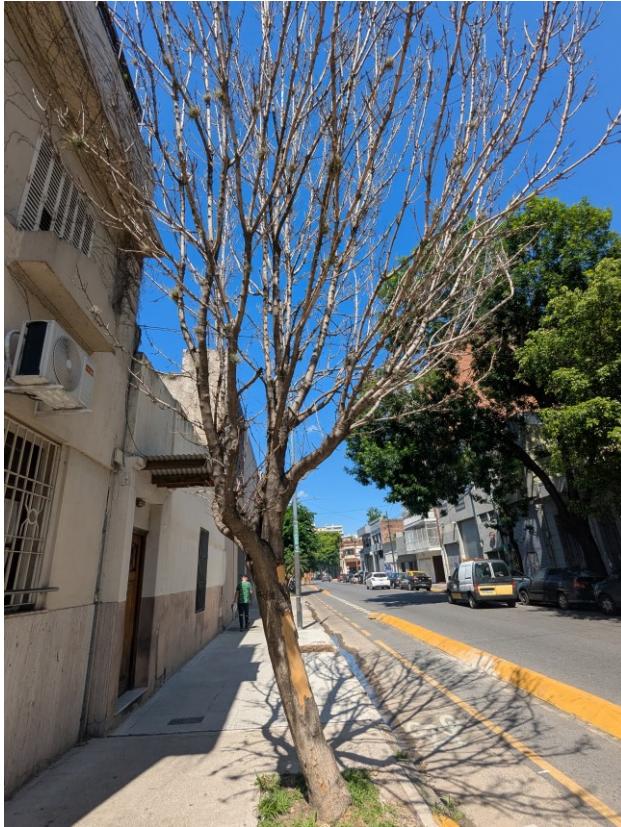
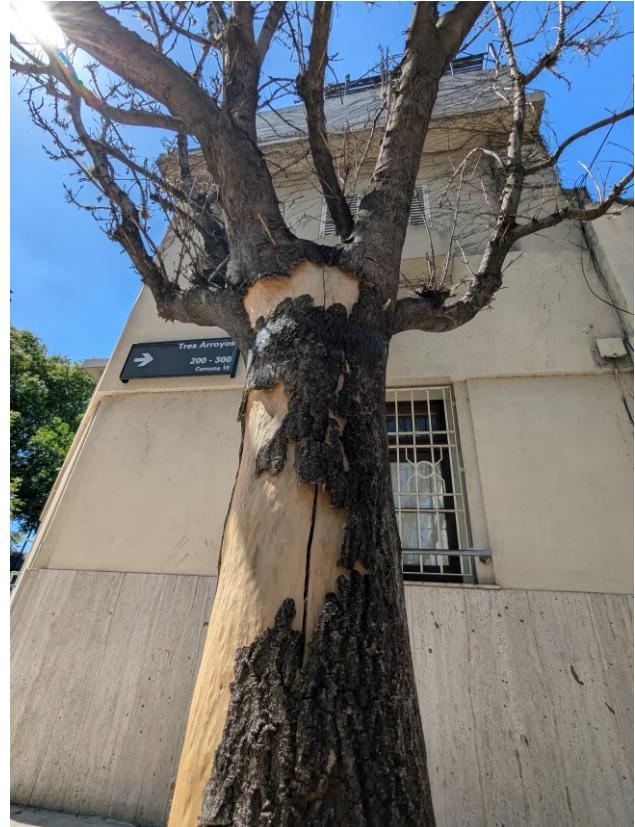
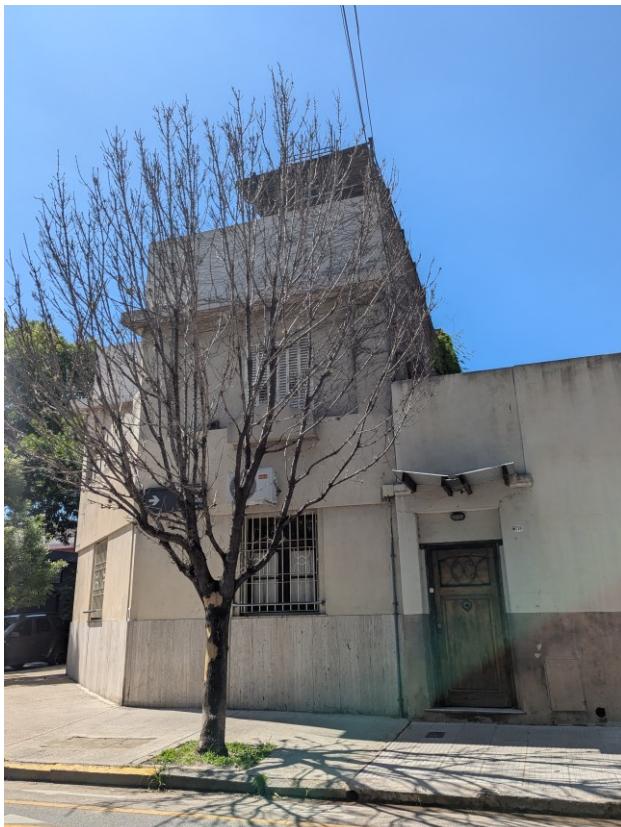
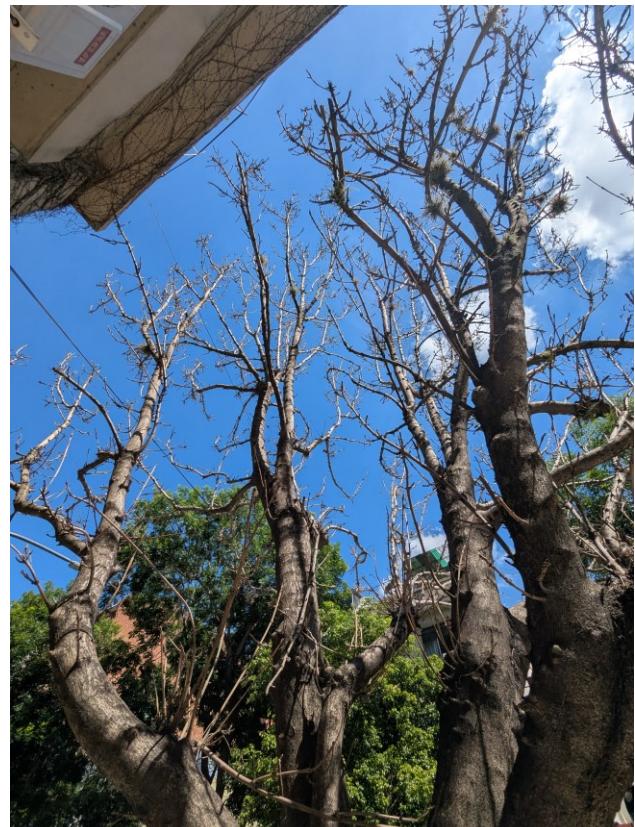
N° de inspección 4524

Ejemplar totalmente seco, con grieta longitudinal en el fuste, descortezado y ligeramente inclinado hacia la propiedad.

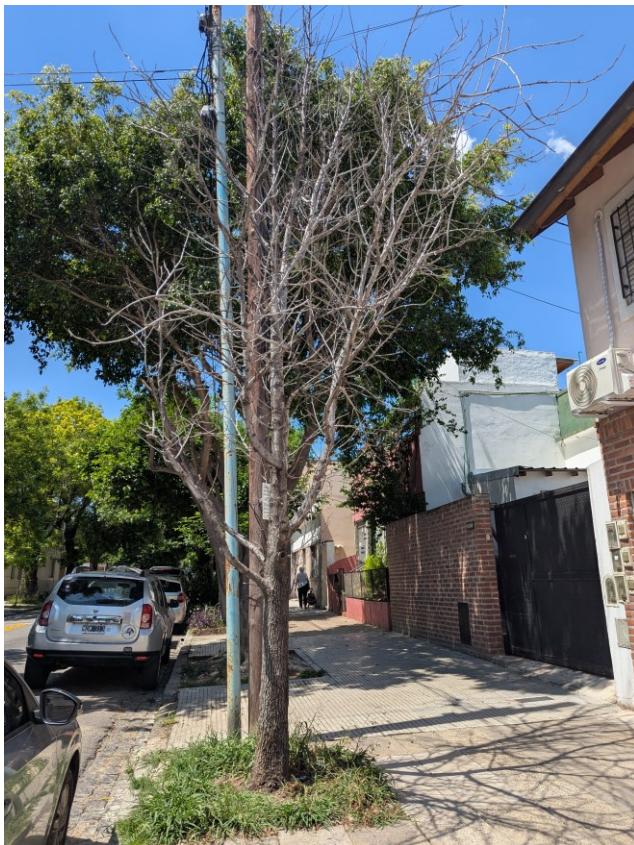
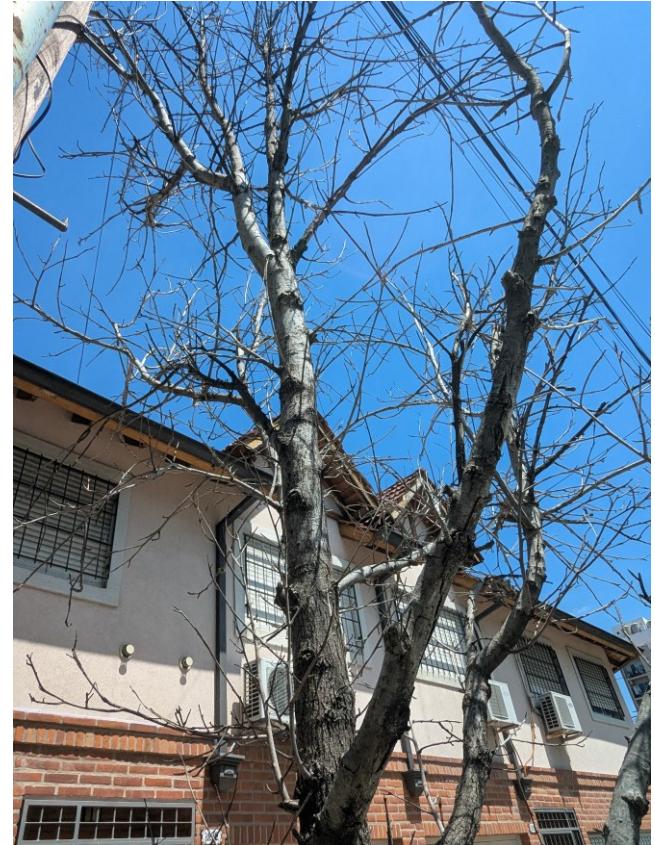
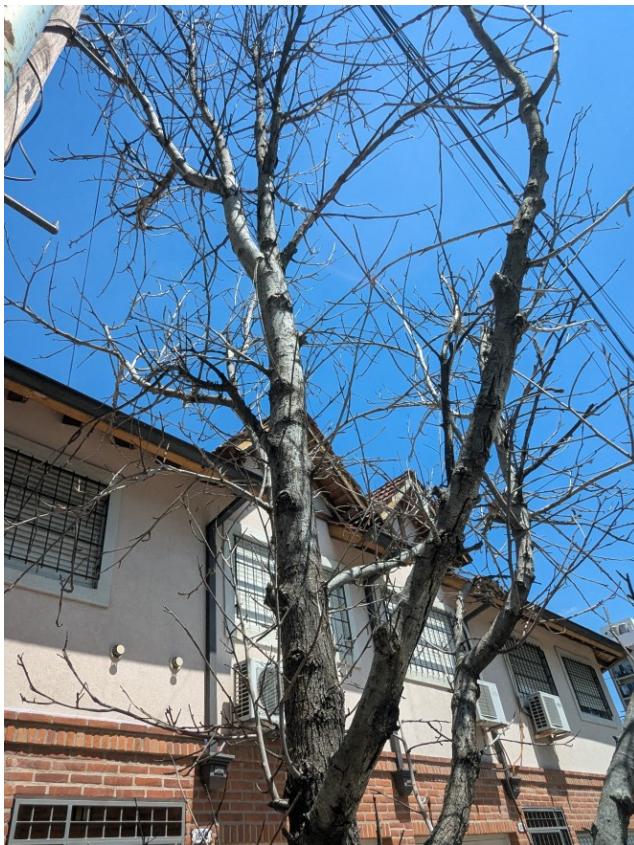
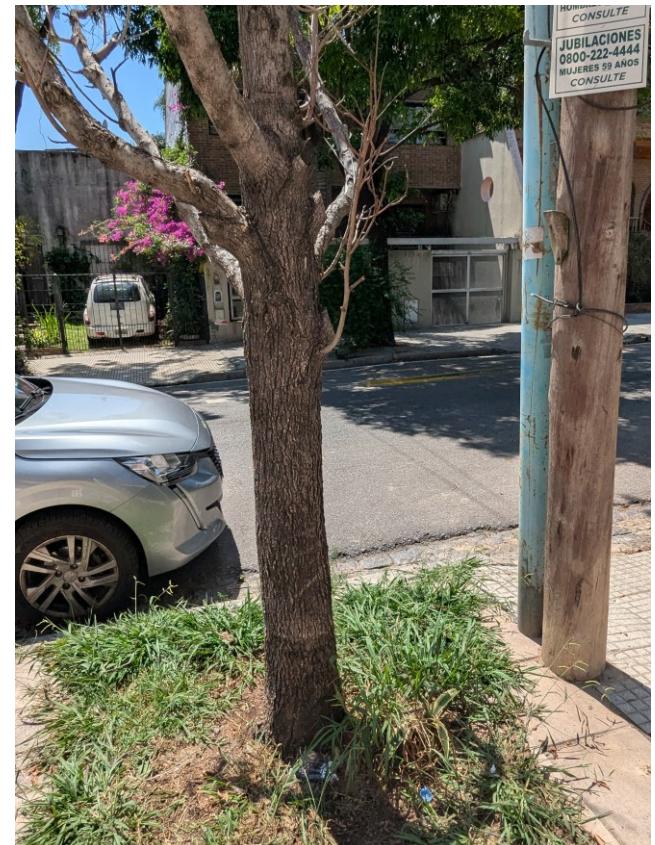
4525

Ejemplar totalmente seco y descortezado. Se recomienda su extracción y reposicion.
