Resolución Presidencia Junta Comuna

Referencia: S/ EXTRACCIÓN DE EJEMPLARES ARBÓREOS - INFORMES 904-905-906-907-908-909.-

Planilla de Inspección de árboles - EXTRACCIONES

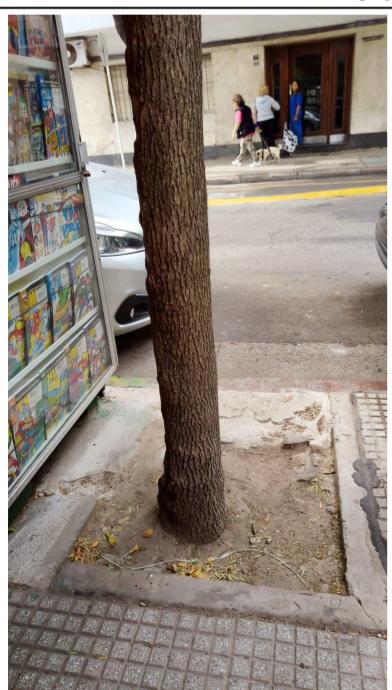
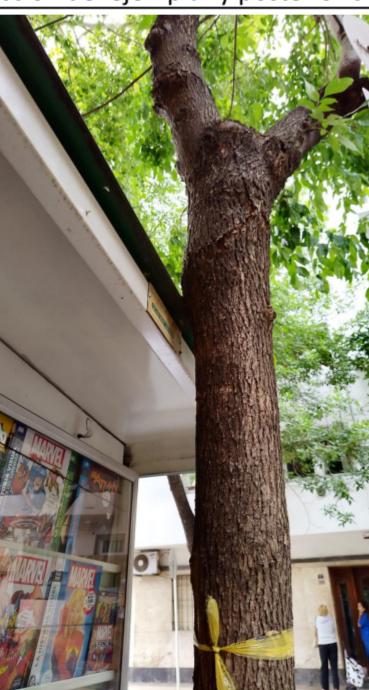
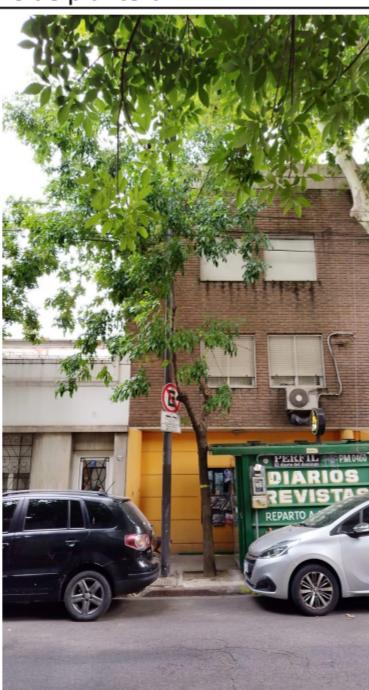
ESPECIE	NOMBRE CIENTÍFICO	Fraxinus sp.	ALTURA (m)	10	UBICACIÓN	CALLE	Carlos Calvo
	NOMBRE COMÚN	FRESNO	D.A.P. (cm)	20	CHAPA	2209	REF LD

OBSERVACIONES	Ejemplar juvenil, vigoroso. El fuste del arbol se apoya sobre el puesto de diarios torciendo parte del techo. No se puede correr el puesto debido a que no hay espacio, se encuentra entre dos ejemplares arboreos, y el gobierno de la ciudad estableció ese lugar como sitio para el puesto. Debido a esto se solicita la extracción del ejemplar y posterior cierre de plantera.
---------------	---

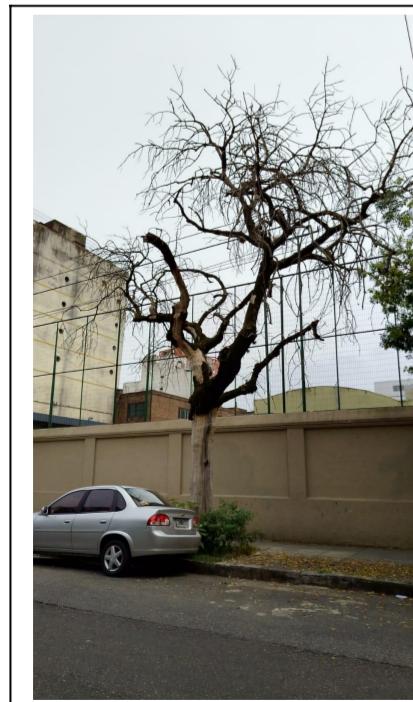
ESPECIE	NOMBRE CIENTÍFICO	Fraxinus sp.	ALTURA (m)	10	UBICACIÓN	CALLE	Carlos Calvo
	NOMBRE COMÚN	FRESNO	D.A.P. (cm)	56		CHAPA	3181

SECO	X	INCLINACIÓN	MAYOR 40°	ORIENTACIÓN DE LA INCLINACIÓN	HACIA LA CALLE	COPA	DESBALANCEADO
SEMISECO			MENOR 40°		HACIA EL LARGO DE LA VEREDA		DESCOPADO
OBSERVACIONES					HACIA LA PROPIEDAD		DESCOPADO Y BROTADO

RECOMENDACIONES DEL INSPECTOR (MARCAR SEGÚN CORRESPONDA)								
A. OBJETIVOS DE LA PODA		REDUCCIÓN DE RIESGO		ELIMINAR INTERFERENCIAS				
		ADECUACIÓN AL SITIO		REGULACIÓN DE LA ESTRUCTURA				
B. TIPOS DE PODA		FORMACIÓN		LIMPIEZA		ACLAREO		REFALDADO
								TERCIADO
C. CORTE DE RAÍCES		SUPERFICIAL		PROFUNDO				
D. TRATAMIENTO FITOSANITARIO				E. TRANSPLANTE			F. EXTRACCIÓN	X
OBSERVACIONES	Ejemplar seco, muerto en pie. Se solicita extracción y posterior reposición con un ejemplar correspondiente al corredor.

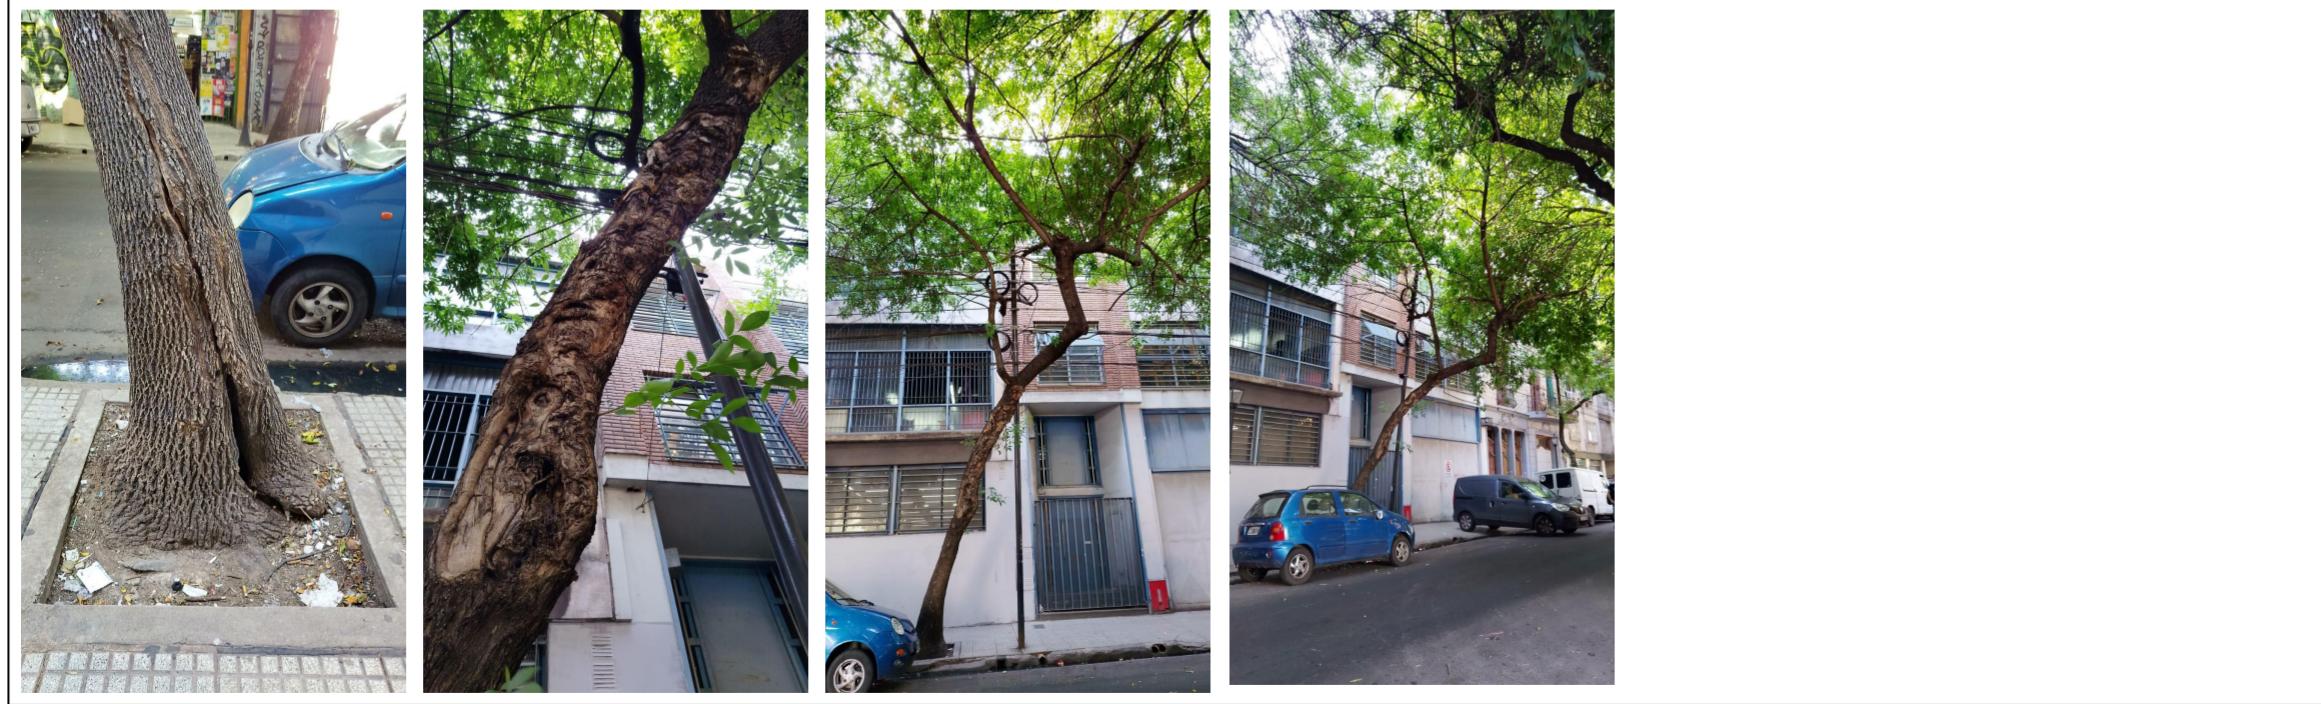
ESPECIE	NOMBRE CIENTÍFICO	Fraxinus sp.	ALTURA (m)	9	UBICACIÓN	CALLE	Jean Jaures	
	NOMBRE COMÚN	FRESNO	D.A.P. (cm)	30		CHAPA	655	REF

OBSERVACIONES	Ejemplar vigoroso, inclinado a la calle, con parte del fuste fuertemente golpeado por el paso de colectivos y camiones, presenta una rajadura longitudinal en el tronco que va desde la base hasta aproximadamente 2m de altura, lo que hace que pierda estabilidad estructural ante un golpe fuerte o lluvia copiosa.								
---------------	--	--	--	--	--	--	--	--	--

Por ello, ya que representa un riesgo, a pesar de ser un ejemplar vigoroso se solicita su extracción.

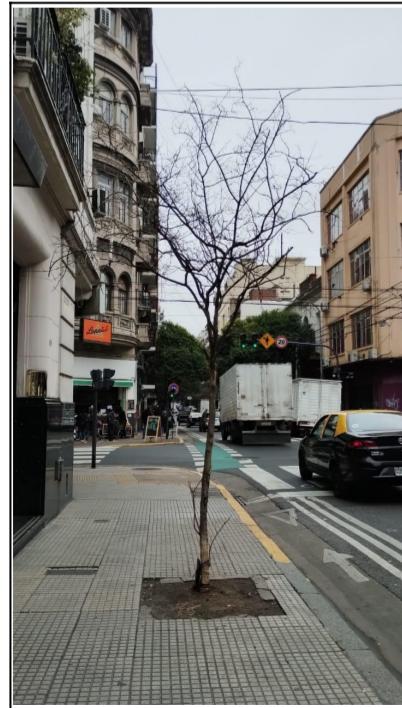
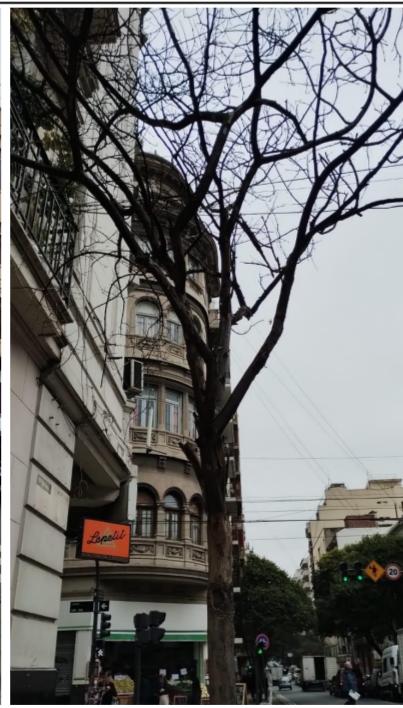
ESPECIE	NOMBRE CIENTÍFICO	Lagerstroemia indica	ALTURA (m)	4	UBICACIÓN	CALLE	Tte. Gral. Juan Domingo Perón
	NOMBRE COMÚN	Crespón	D.A.P. (cm)	5,5		CHAPA	2096

OBSERVACIONES	Ejemplar seco en pie. Se solicita EXTRACCIÓN.
---------------	---

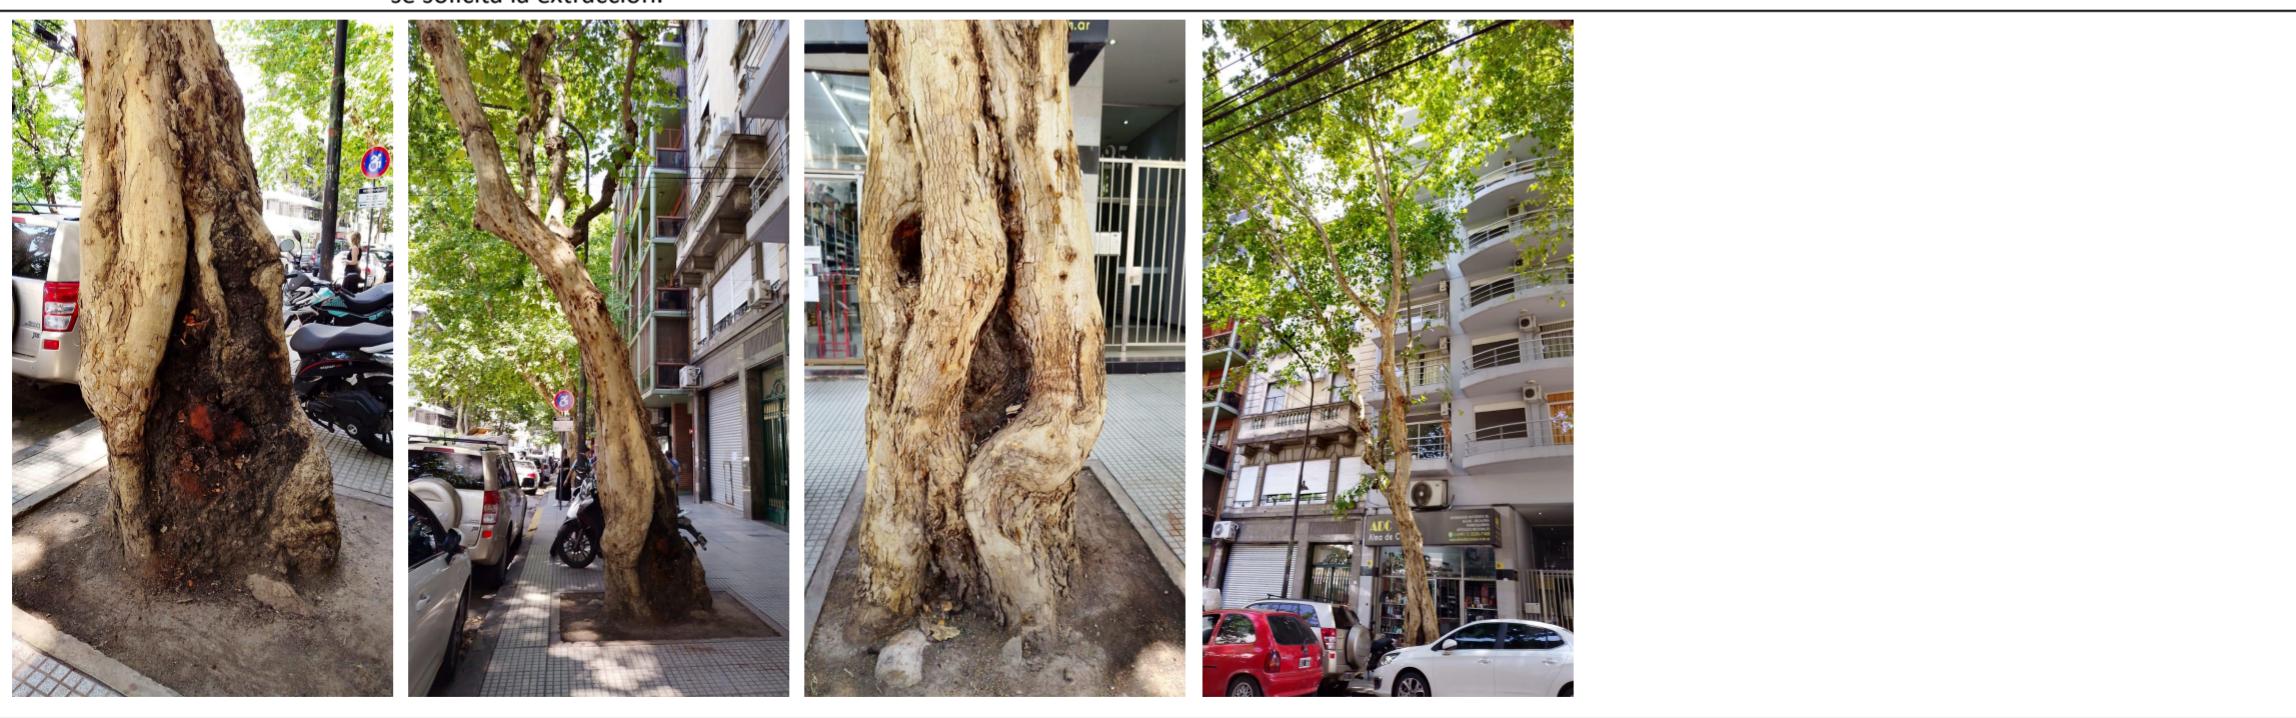
ESPECIE	NOMBRE CIENTÍFICO	Platanus x acerifolia	ALTURA (m)	21	UBICACIÓN	CALLE	Sarmiento
	NOMBRE COMÚN	PLÁTANO	D.A.P. (cm)	80	CHAPA	2129	REF

OBSERVACIONES	Ejemplar vigoroso de primera magnitud, levemente inclinado a la calle. Presenta pudrición del 90% de la base del fuste, lo que hace que pierda resistencia mecánica, además presenta la copa desbalanceada con la mayor carga en una rama de gran diámetro que da a la calle. Debido al riesgo potencial de caída por fallo mecánico se solicita la extracción.
---------------	---

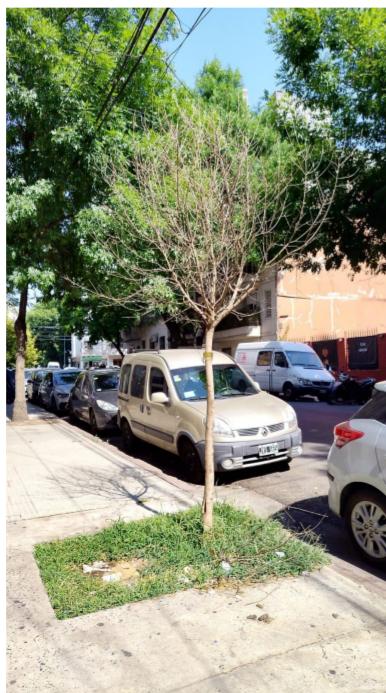
UBICACIÓN	CALLE	Valentín Gomez
	CHAPA	3352

OBSERVACIONES	Ejemplar seco en pie. Se solicita su extracción.
---------------	--
