## GOBIERNO DE LA CIUDAD DE BUENOS AIRES

### Resolución Presidencia Junta Comuna

Referencia: S/ Autorización Extracciones (EX-2025-00272340-GCABA-COMUNA5)

**Artículo 1°.** – Autorizar la extracción de los ejemplares indicados en el Anexo I (IF-2025-53998159-GCABA-COMUNA5); Anexo II (IF-2025-49141939-GCABA-COMUNA5), Anexo III (IF-2025-53067065-GCABA-COMUNA5), Anexo IV (IF-2025-53136216-GCABA-COMUNA5) y Anexo V (IF-2025-49142516-GCABA-COMUNA5), que forman parte integrante de la presente, ubicados frente a los siguientes numerarios catastrales:

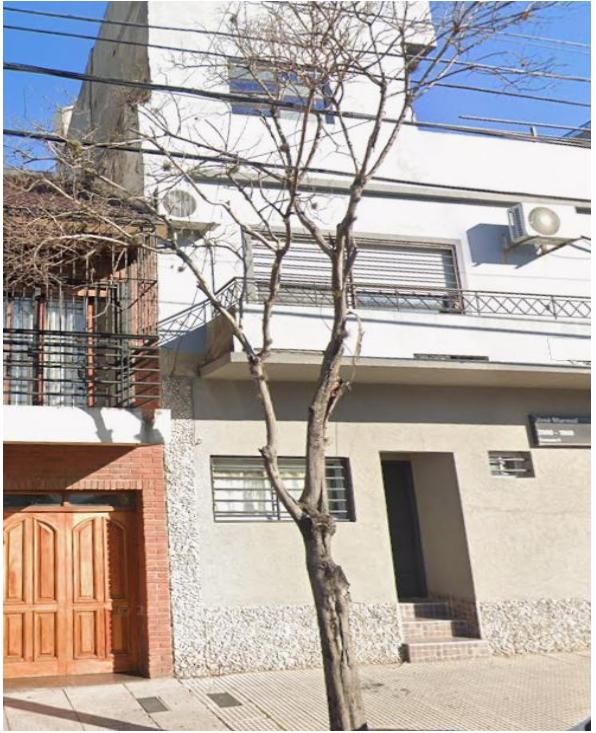
<b>Buenos Aires Ciudad</b>	Fecha: 28/ 10 / 25 Aviso: ARME:				
<b>Planilla de Inspección de Árboles</b>					
<b>INFORMACIÓN DEL ÁRBOL</b>	Especie botánica: ligusto				
Calle: mármol	Nº/Ref.: 1905	Árbol seco:	Árbol semiseco:		
<b>PARÁMETROS MECÁNICOS Y SANITARIOS DEL ÁRBOL</b>					
Altura (m):6	D.A.P. (cm): 25	Inclinación: NO	Mayor a 40°:	Menor a 40°:	
<b>Orientación de la inclinación:</b>	Hacia la calle:	Hacia la propiedad:	Hacia el largo de la vereda:		
<b>Copa:</b>	Desbalanceada:	Descopado: Descopado y brotado:			
<b>FUSTE</b>	<b>Tamaño / Parte</b>	Basal	Media	Alta	Descortezamiento:
	<b>Cavidades:</b>	Pequeñas			Fructificaciones fúngicas:
		Grandes			Codominancias:
Cavidad longitudinal en el fuste (m): _____	Espesor de la pared remanente (cm): _____				Chorreados:
<b>RAÍCES</b>	Expuestas:	Levanta vereda (m <sup>2</sup> ): _____	Fisuras en el frente de la propiedad: SI / NO		
<b>RAMAS</b>	Quebradas / Fisuradas:	Excesivas / Cruzadas:	Bajas: _____

Secas / Secas en los ápices:	Invasión de espacio aéreo:	Tocones: _____		
	Con cavidades, tumores o cancos:	Con mal ángulo de inserción:	Codominantes: _____		
<b>HOJAS</b>	Defoliación:	Coloración anormal:	Con manchas foliares: _____		
		Síntomas de enfermedades:	Signos de insectos: _____		
<b>RECOMENDACIONES DEL INSPECTOR</b>					
<b>A: OBJETIVOS DE LA PODA</b>					
Reducción de riesgo:	Eliminar interferencias:		Adecuación al sitio:	Regulación de estructura:	
<b>B: TIPOS DE PODA</b>	Formación:	Limpieza:	Aclareo:	Refaldado:	Terciado:
<b>C: CORTE DE RAÍCES</b>	Superficial:	Profundo:			
<b>D: TRATAMIENTO FITOSANITARIO</b>					
<b>E: TRASPLANTE</b>					
<b>F: EXTRACCIÓN</b>					
<b>OBSERVACIONES</b>	árbol seco				
<b>INSPECTOR DE ARBOLADO</b>	Joaquín Casal		D.N.I. 35359946		Firma

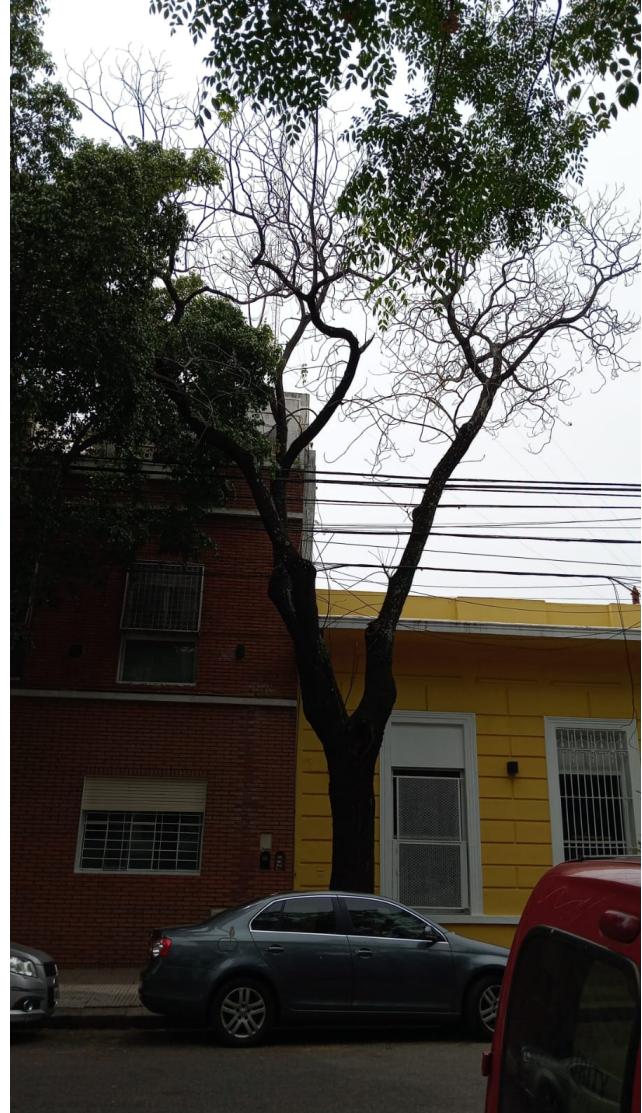
Calle: Jose Marmol 5861 A

<b>Planilla de Inspección de Árboles</b>	Fecha: <u>13</u> / <u>11</u> / <u>2025</u> Aviso: _____				
<b>INFORMACIÓN DEL ÁRBOL</b>	ARME: _____				
Calle: Jose Marmol 586 LA	Nº/Ref.: _____	Árbol seco: X	Árbol semiseco: _____		
<b>PARÁMETROS MECÁNICOS Y SANITARIOS DEL ÁRBOL</b>					
Altura (m): <u>14</u>	D.A.P. (cm): <u>60</u>	Inclinación: SI / NO	Mayor a 40°: _____	Menor a 40°: _____	
Orientación de la inclinación:	Desbalanceada:	Hacia la calle:	Hacia la propiedad:	Hacia el largo de la vereda:	
<b>Copa:</b>	Descopado:	Descopado y brotado:			
<b>FUSTE</b>	Tamaño / Parte	Basal	Media	Alta	Descortezamiento:
	Cavidades:	Pequeñas			Fructificaciones fúngicas:
		Grandes			Codominancias:
Cavidad longitudinal en el fuste (m):	Espesor de la pared remanente (cm):			Chorreados:	
<b>RAÍCES</b>	Expuestas:	Levanta vereda (m2):	Fisuras en el frente de la propiedad: SI / NO		
<b>RAMAS</b>	Quebradas / Fisuradas:	Excesivas / Cruzadas:	Bajas:

Secas / Secas en los ápices:	Invasión de espacio aéreo:	Tocones:		
	Con cavidades, tumores o canceros:	Con mal ángulo de inserción:	Codominantes:		
<b>HOJAS</b>	Defoliación: PARCIAL / TOTAL	Coloración anormal:	Con manchas foliares:		
		Síntomas de enfermedades:	Signos de insectos:		
<b>RECOMENDACIONES DEL INSPECTOR</b>					
<b>A: OBJETIVOS DE LA PODA</b>					
Reducción de riesgo: x	Eliminar interferencias:		Adecuación al sitio:	Regulación de estructura:	
<b>B: TIPOS DE PODA</b>	Formación:	Limpieza:	Aclareo:	Refaldado:	Terciado:
<b>C: CORTE DE RAÍCES</b>	Superficial:	Profundo:			
<b>D: TRATAMIENTO FITOSANITARIO</b>					
<b>E: TRASPLANTE</b>					
<b>F: EXTRACCIÓN X</b>					
<b>OBSERVACIONES</b>					
..... ..... ..... ..... ..... ..... .....					
<b>INSPECTOR DE ARBOLADO</b>					
Nombre y apellido	ADRIAN DE STEFANO	D.N.I.	31661254	Firma

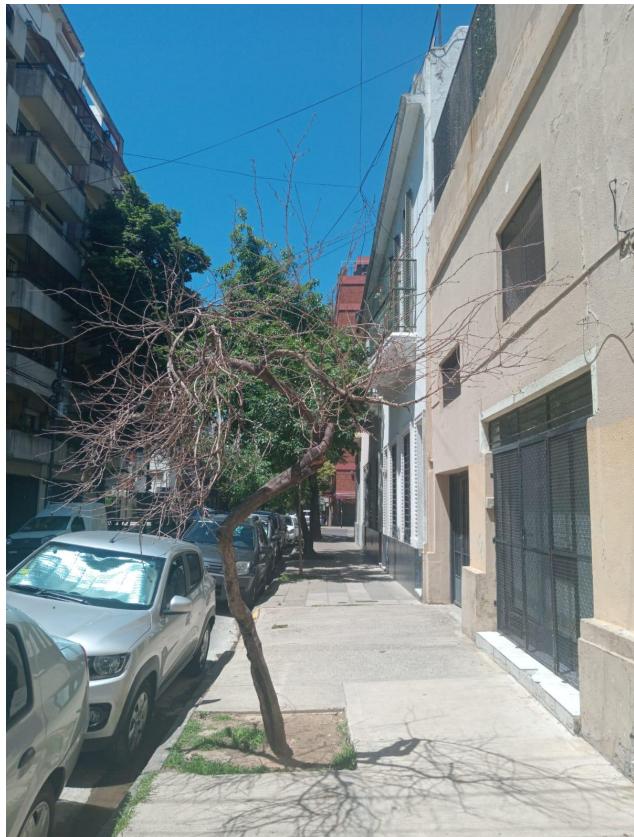
Extraer ejemplar seco.....

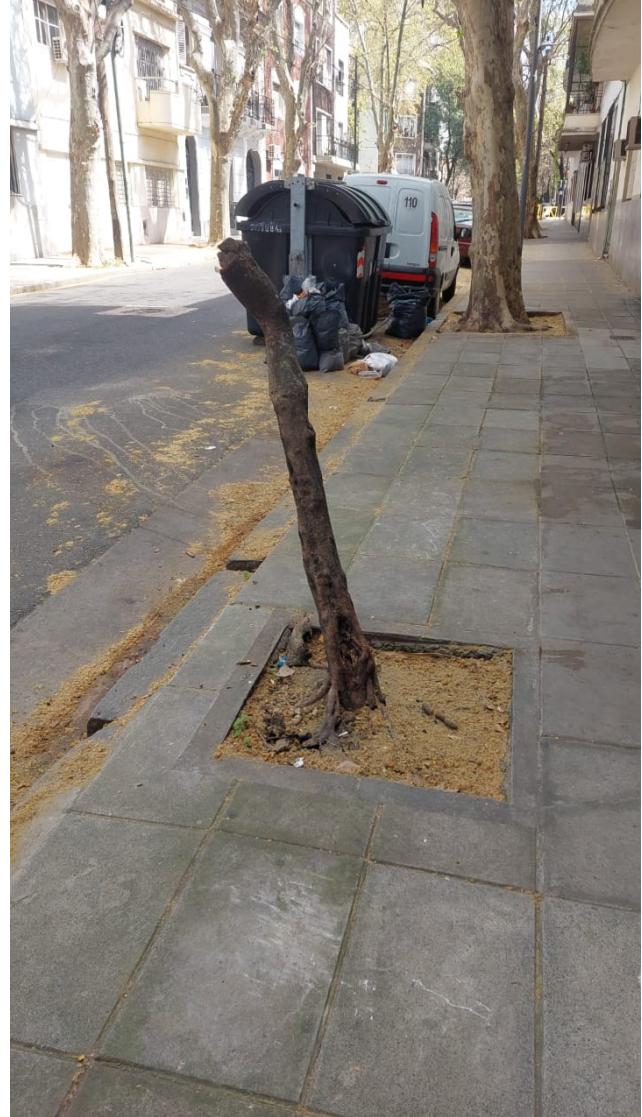
<b>Planilla de Inspección de Árboles</b>	Fecha: <u>17</u> / <u>11</u> / <u>2025</u> Aviso: _____				
<b>INFORMACIÓN DEL ÁRBOL</b>	ARME: _____				
Calle: Moreno 3519	Nº/Ref.: _____	Árbol seco:	Árbol semiseco:		
Altura (m): <u>2</u>	D.A.P. (cm): <u>15</u>	Inclinación: SI / NO	Mayor a 40°: _____	Menor a 40°: _____	
<b>Orientación de la inclinación:</b>		Hacia la calle:	Hacia la propiedad:	Hacia el largo de la vereda:	
<b>Copa:</b>	Desbalanceada:	Descopado:	Descopado y brotado:		
<b>FUSTE</b>	<b>Tamaño / Parte</b>	Basal	Media	Alta	Descortezamiento:
	<b>Cavidades:</b>	Pequeñas			Fructificaciones fúngicas:
		Grandes			Codominancias:
Cavidad longitudinal en el fuste (m):		Espesor de la pared remanente (cm):			Chorreados:
<b>RAÍCES</b>	Expuestas:	Levanta vereda (m2):	Fisuras en el frente de la propiedad: SI / NO		
<b>RAMAS</b>	Quebradas / Fisuradas:	Excesivas / Cruzadas:			
	Secas / Secas en los ápices: Con cavidades, tumores o canceros:	Invasión de espacio aéreo: Con mal ángulo de inserción:	Bajas: Tocones: Codominantes:

<b>HOJAS</b>	Defoliación: PARCIAL / TOTAL	Coloración anormal: Síntomas de enfermedades:	Con manchas foliares: Signos de insectos:		
<b>RECOMENDACIONES DEL INSPECTOR</b>					
<b>A: OBJETIVOS DE LA PODA</b>					
Reducción de riesgo: <input checked="" type="checkbox"/>	Eliminar interferencias:		Adecuación al sitio:	Regulación de estructura:	
<b>B: TIPOS DE PODA</b>	Formación:	Limpieza:	Aclareo:	Refaldado:	Terciado:
<b>C: CORTE DE RAÍCES</b>	Superficial:	Profundo:			
<b>D: TRATAMIENTO FITOSANITARIO</b>					
<b>E: TRASPLANTE</b>					
<b>F: EXTRACCIÓN X</b>					
<b>OBSERVACIONES</b>					
..... ..... ..... ..... ..... ..... .....					
<b>INSPECTOR DE ARBOLADO</b>					
Nombre y apellido	ADRIAN DE STEFANO	D.N.I.	31661254	Firma

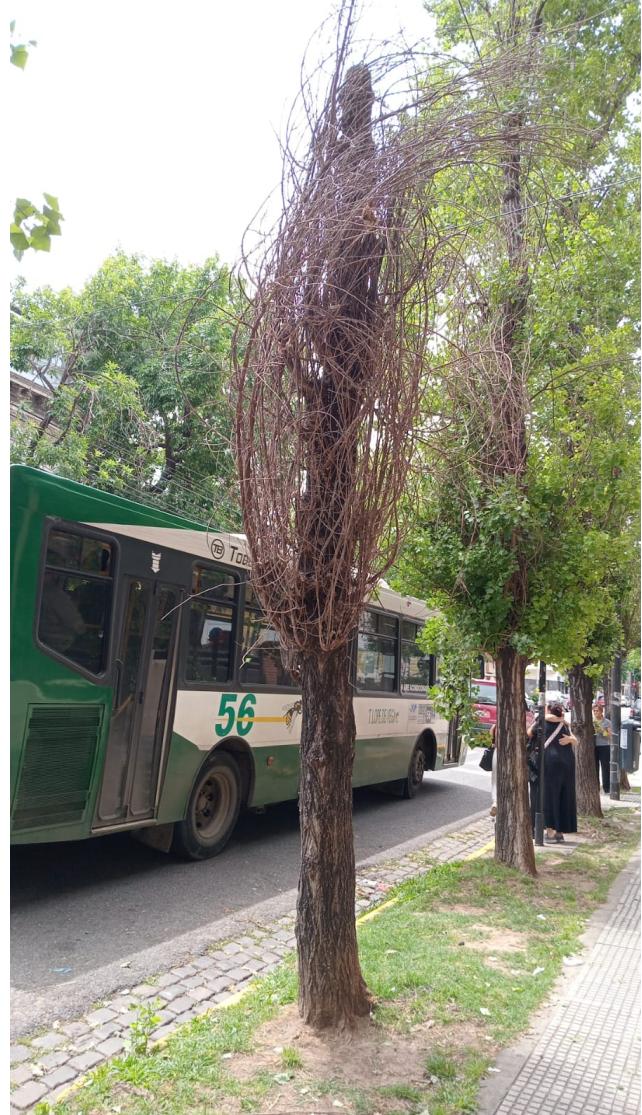
<b>Planilla de Inspección de Árboles</b>	Fecha: <u>13</u> / <u>11</u> / <u>2025</u> Aviso: _____		
<b>INFORMACIÓN DEL ÁRBOL</b>	ARME: _____		
Calle: Mexico 4242 LD2	Nº/Ref.: _____	Árbol seco: X	Árbol semiseco: _____

Altura (m): <u>6</u>	D.A.P. (cm): <u>40</u>	Inclinación: SI / NO	Mayor a 40°:	Menor a 40°:
Orientación de la inclinación:	Desbalanceada:	Hacia la calle:	Hacia la propiedad:	Hacia el largo de la vereda:
<b>Copa:</b>	Desbalanceada:	Descopado:	Descopado y brotado:	_____
<b>FUSTE</b>	Tamaño / Parte	Basal	Media	Alta
Cavidades:	Pequeñas	_____	_____	_____
	Grandes	_____	_____	_____
Cavidad longitudinal en el fuste (m):	Espesor de la pared remanente (cm):			
<b>RAÍCES</b>	Expuestas:	Levanta vereda (m2):	Fisuras en el frente de la propiedad: SI / NO	
<b>RAMAS</b>	Quebradas / Fisuradas:	Excesivas / Cruzadas:	Bajas:	
	Secas / Secas en los ápices:	Invasión de espacio aéreo:	Tocones:	
	Con cavidades, tumores o canceros:	Con mal ángulo de inserción:	Codominantes:	
<b>HOJAS</b>	Defoliación: PARCIAL / TOTAL	Coloración anormal:	Con manchas foliares:	
		Síntomas de enfermedades:	Signos de insectos:

**F: EXTRACCIÓN X**
