### Resolución Presidencia Junta Comuna

**Número:** RS-2025-54459786-GCABA-COMUNA7

**Referencia:** Extracciones (Emergencias)

**Planilla de Inspección de Árboles**

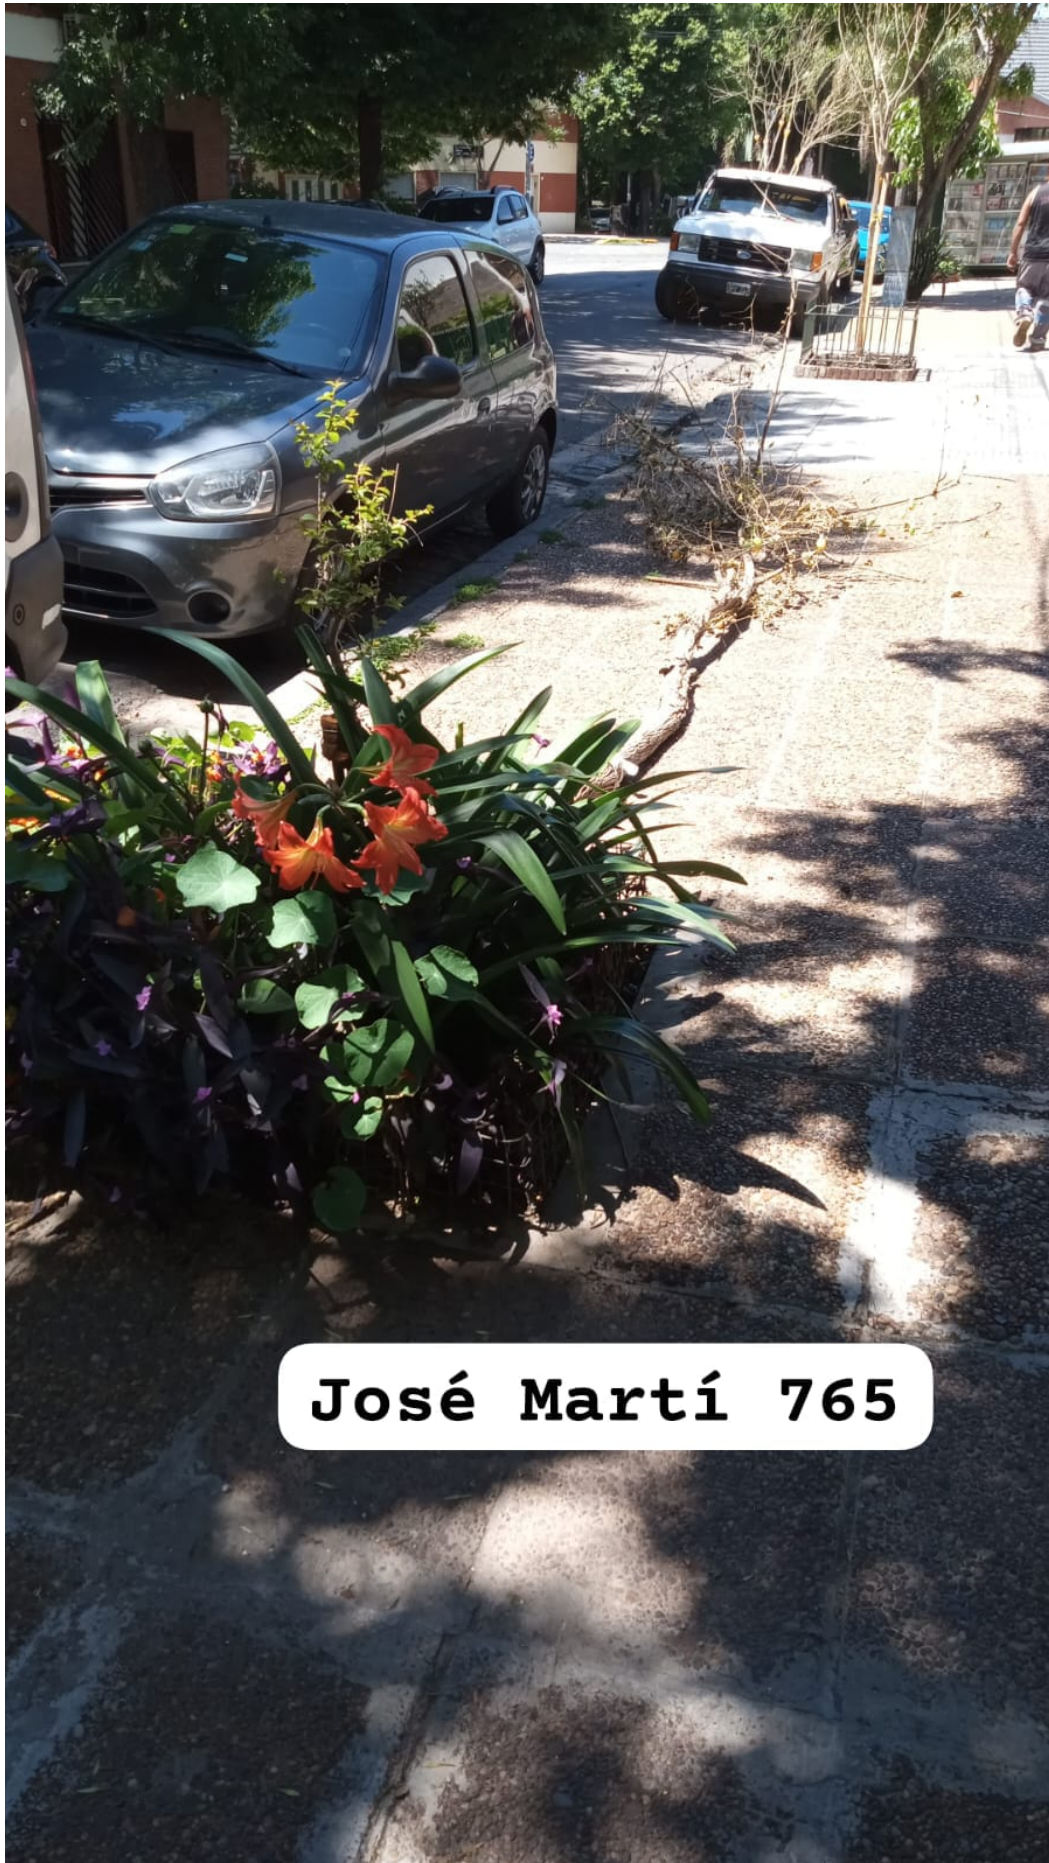
**José Martí 765**

**UBICACIÓN DEL ÁRBOL** Especie botánica FRAXO.  
Calle JOSE MARTI N° 765 ☒ Árbol Seco ☐ Árbol Semí Seco

**OBSERVACIONES.** EJEMPLO SE COMUENTA EN A.E. CAD. REQUIERE  
EXTENSIÓN PARA PODER PLANTAR.

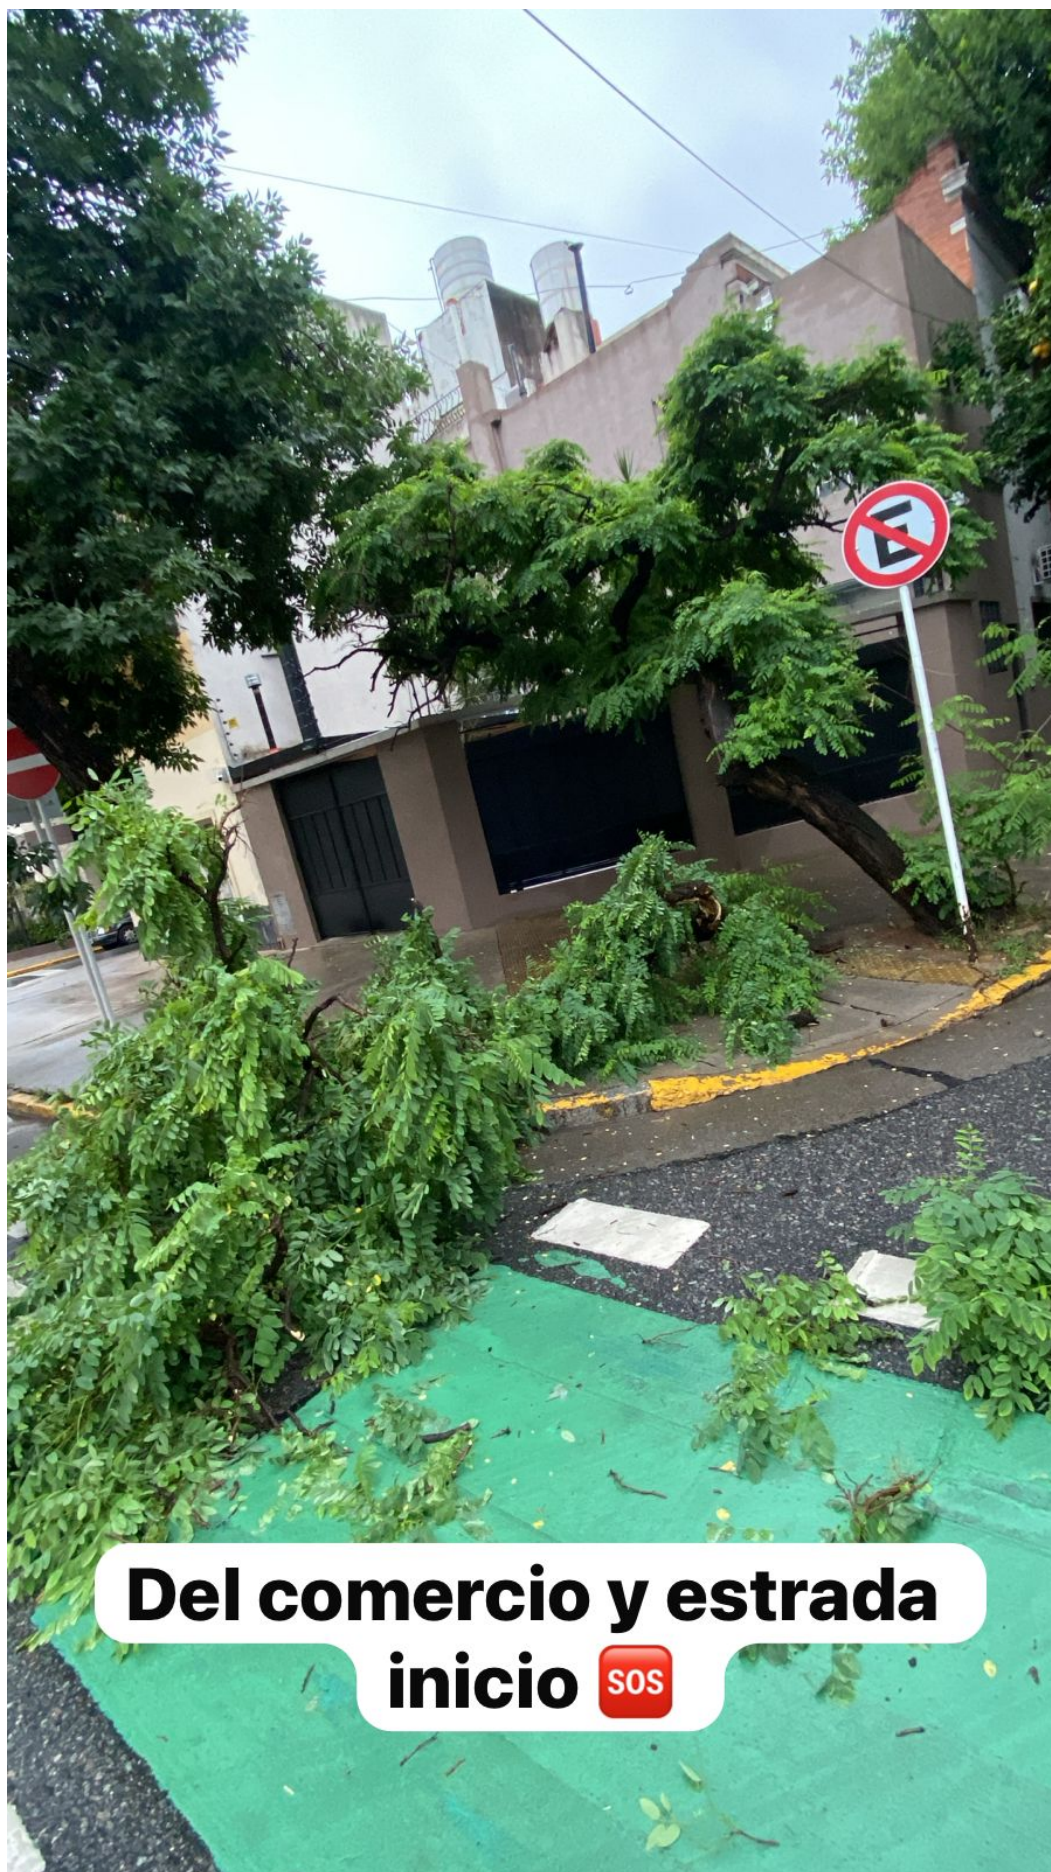
**Del comercio y estrada  
inicio**

OBSERVACIONES: EJEMPLO CON REVENTE DESGASTE DE UN RAMO PRINCIPAL  
CON IMPOSIBILIDAD DE VOLVER A COMPARTIMENTALIZAR LA HERIDA. CON  
INCLINACIÓN MUY PREDOMINANTE HACIA LA VEREDA, DEBE SER EXTRAÍDO.  
SE ENCONTRABA EN OCHOVA POR LO QUE NO HAY QUE VOLVER  
A REPONER OTRO.

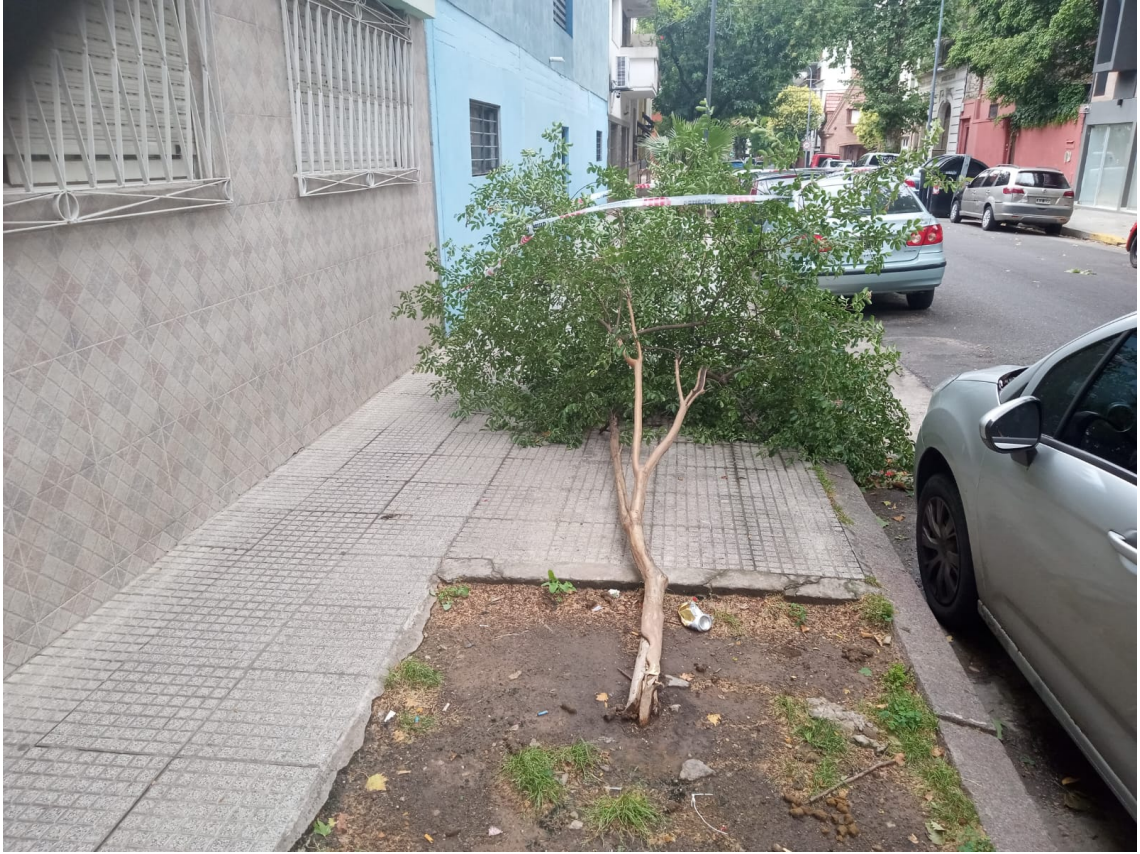
ARBOLITO SE QUEBRO 7 CAIDA COMPLETA -  
Se solicita retirar restos en FRANKLIN 1944 -  
Completar extracción y replantar.  
No es emergencia

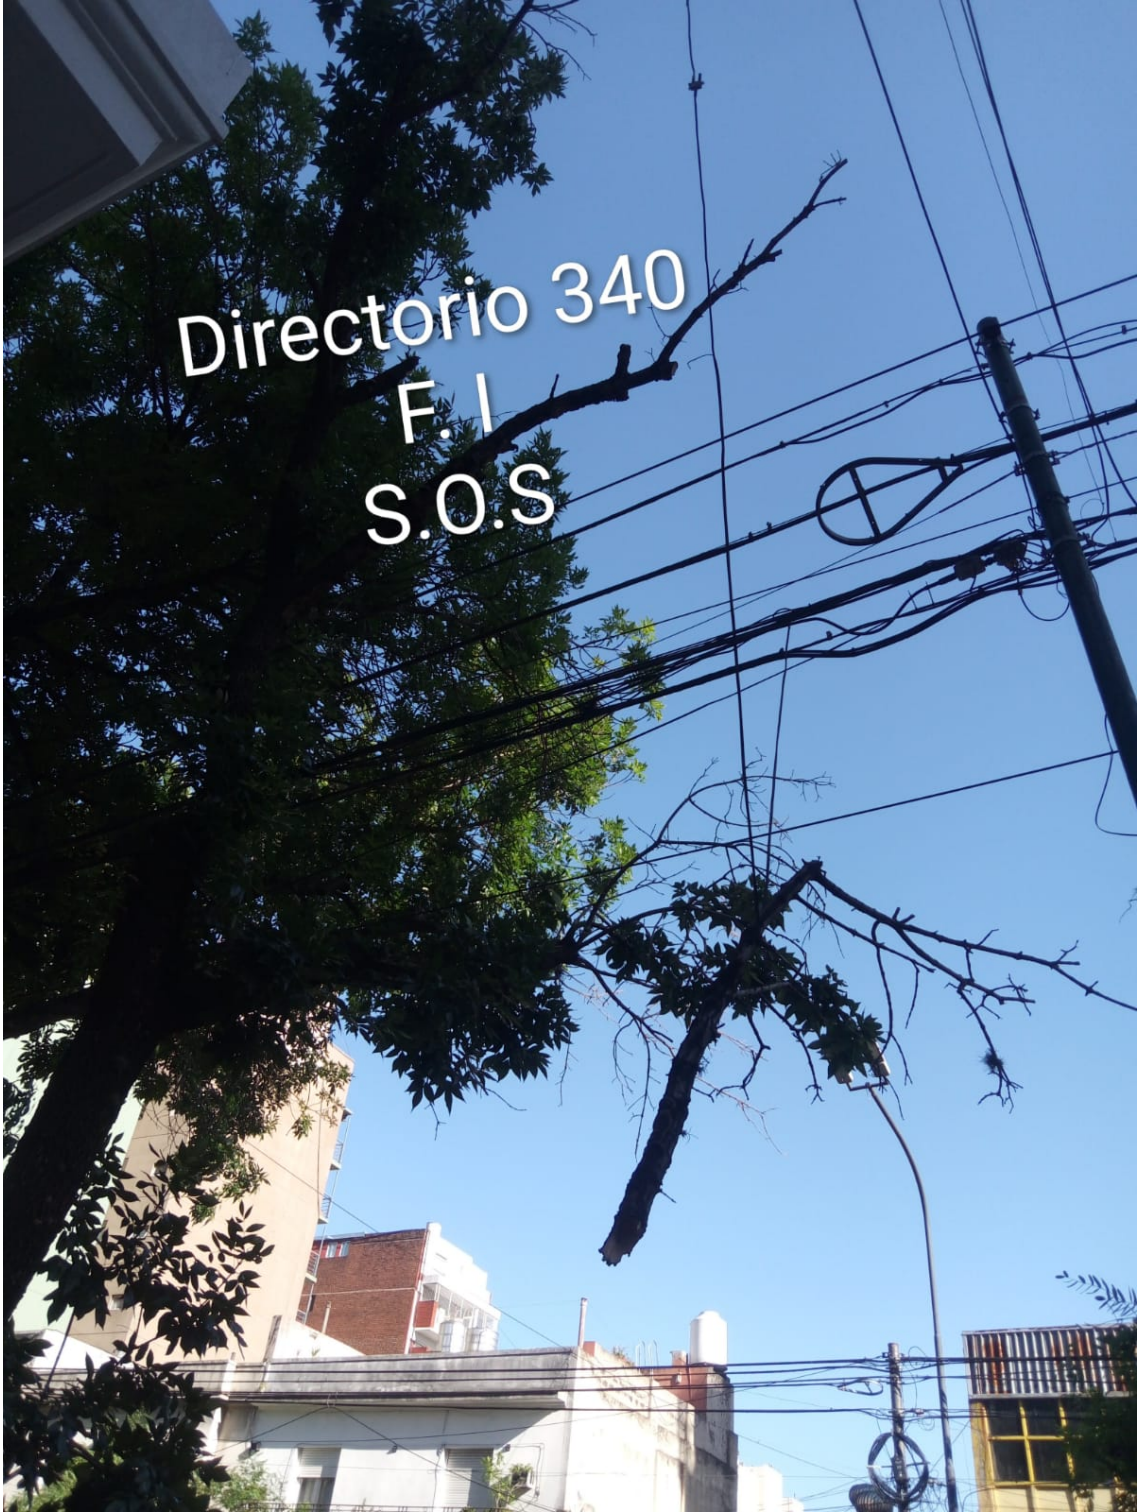
Directorio 340  
F.I  
S.O.S

Se observó un árbol sano, una de sus ramas porta  
se eleva sobre todo el ejemplar, presenta fructificaciones  
fúngicas.  
Se recomienda la extracción del árbol a fin de evitar daños  
a bienes y personas.

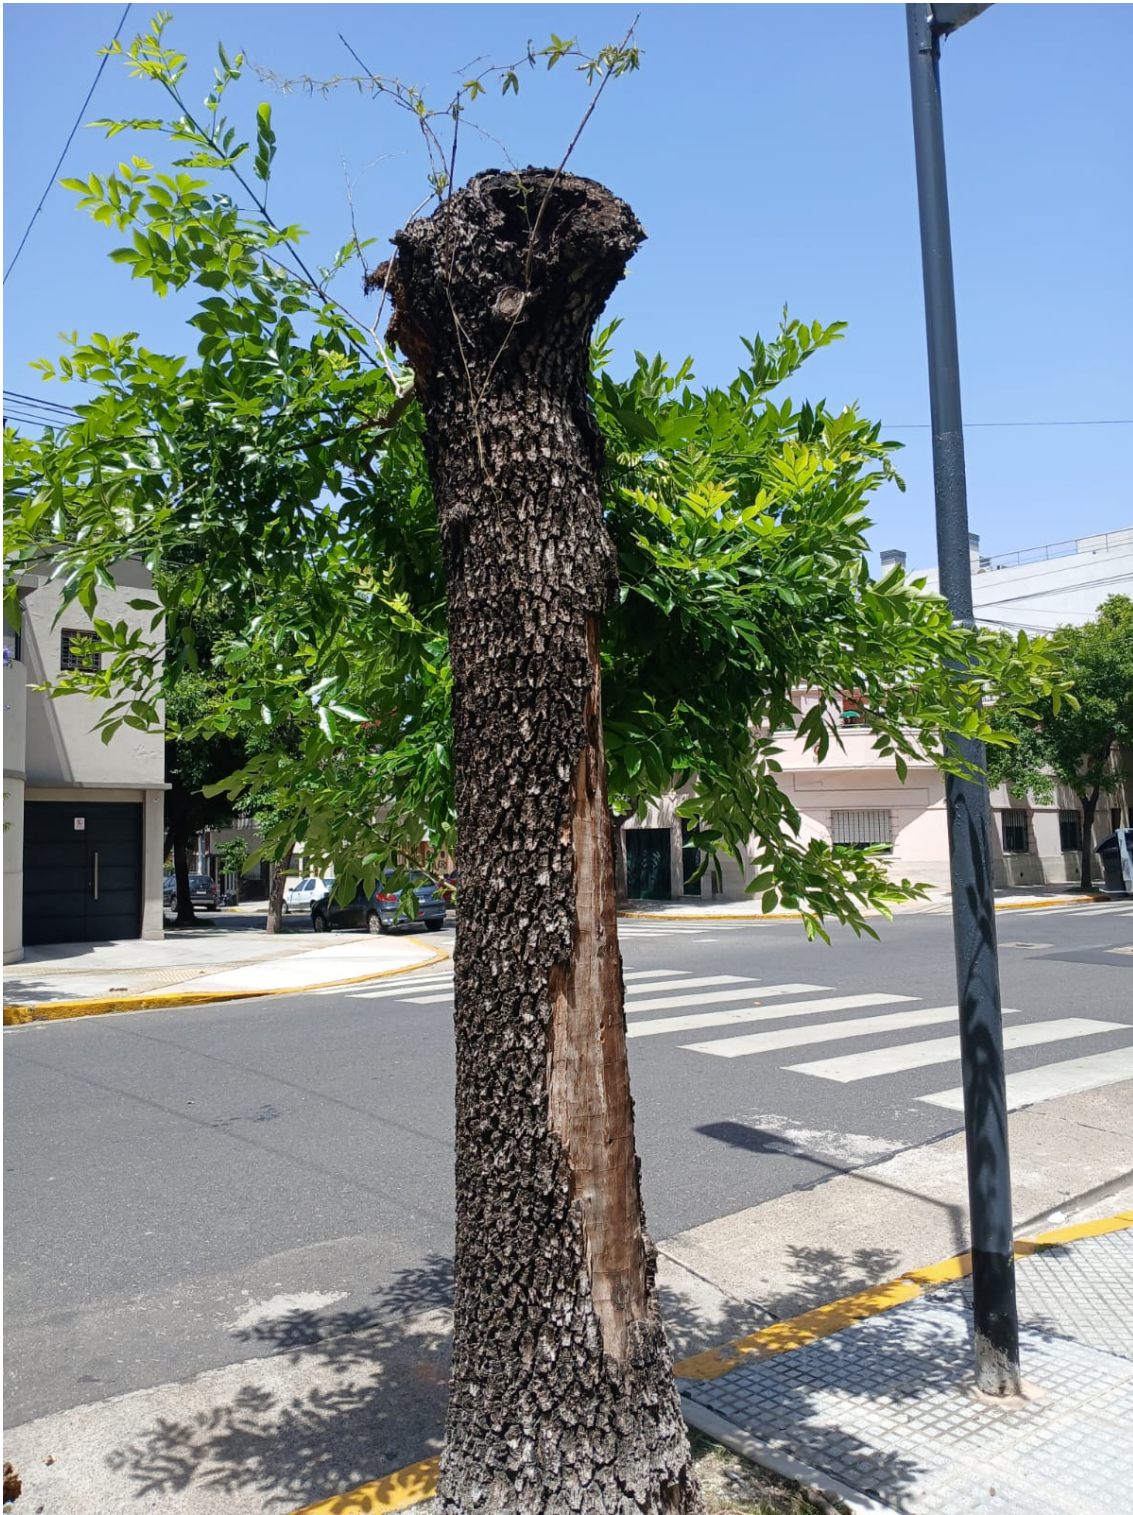
En la inspección se observó un ejemplar al cual se le desgano su única rama principal, producto del desgano quedó una gran herida en el fuste que además presenta descortezamiento, debido a estos defectos se recomienda la extracción del ejemplar.

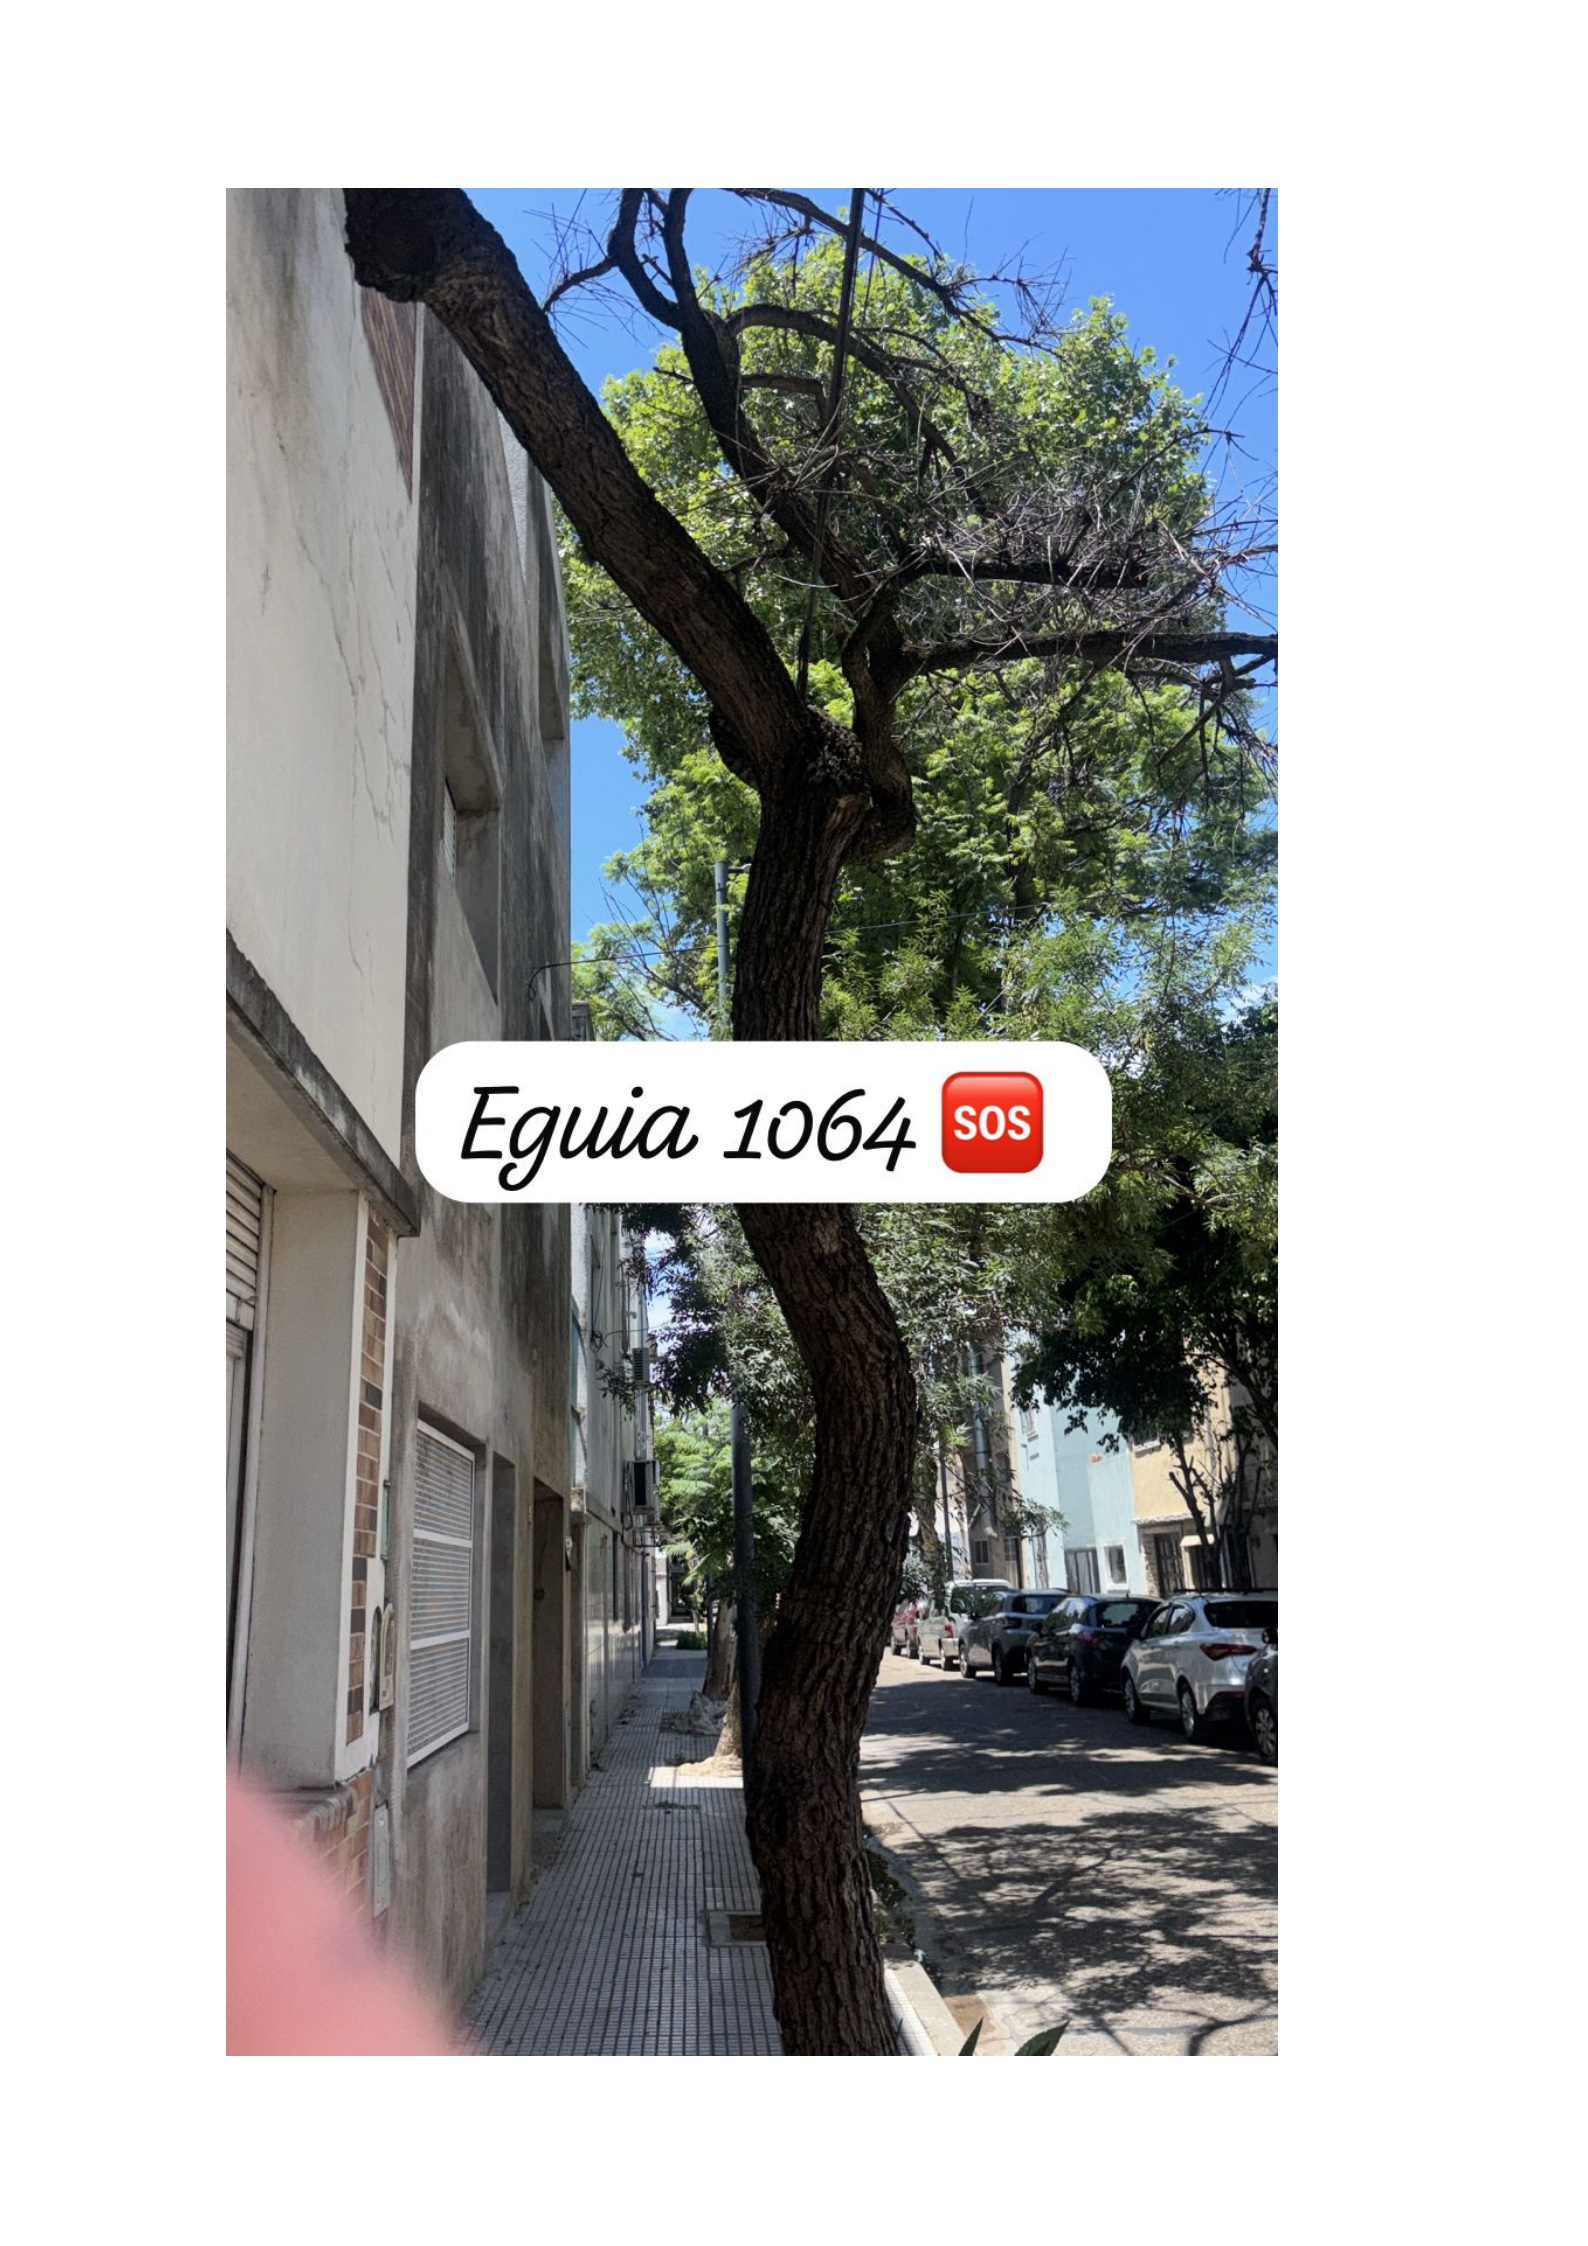
*Eguia 1064* SOS

ÁRBOL SECO - SE SOLICITA EXTRACCIÓN URGENTE  
EMERGENCIA

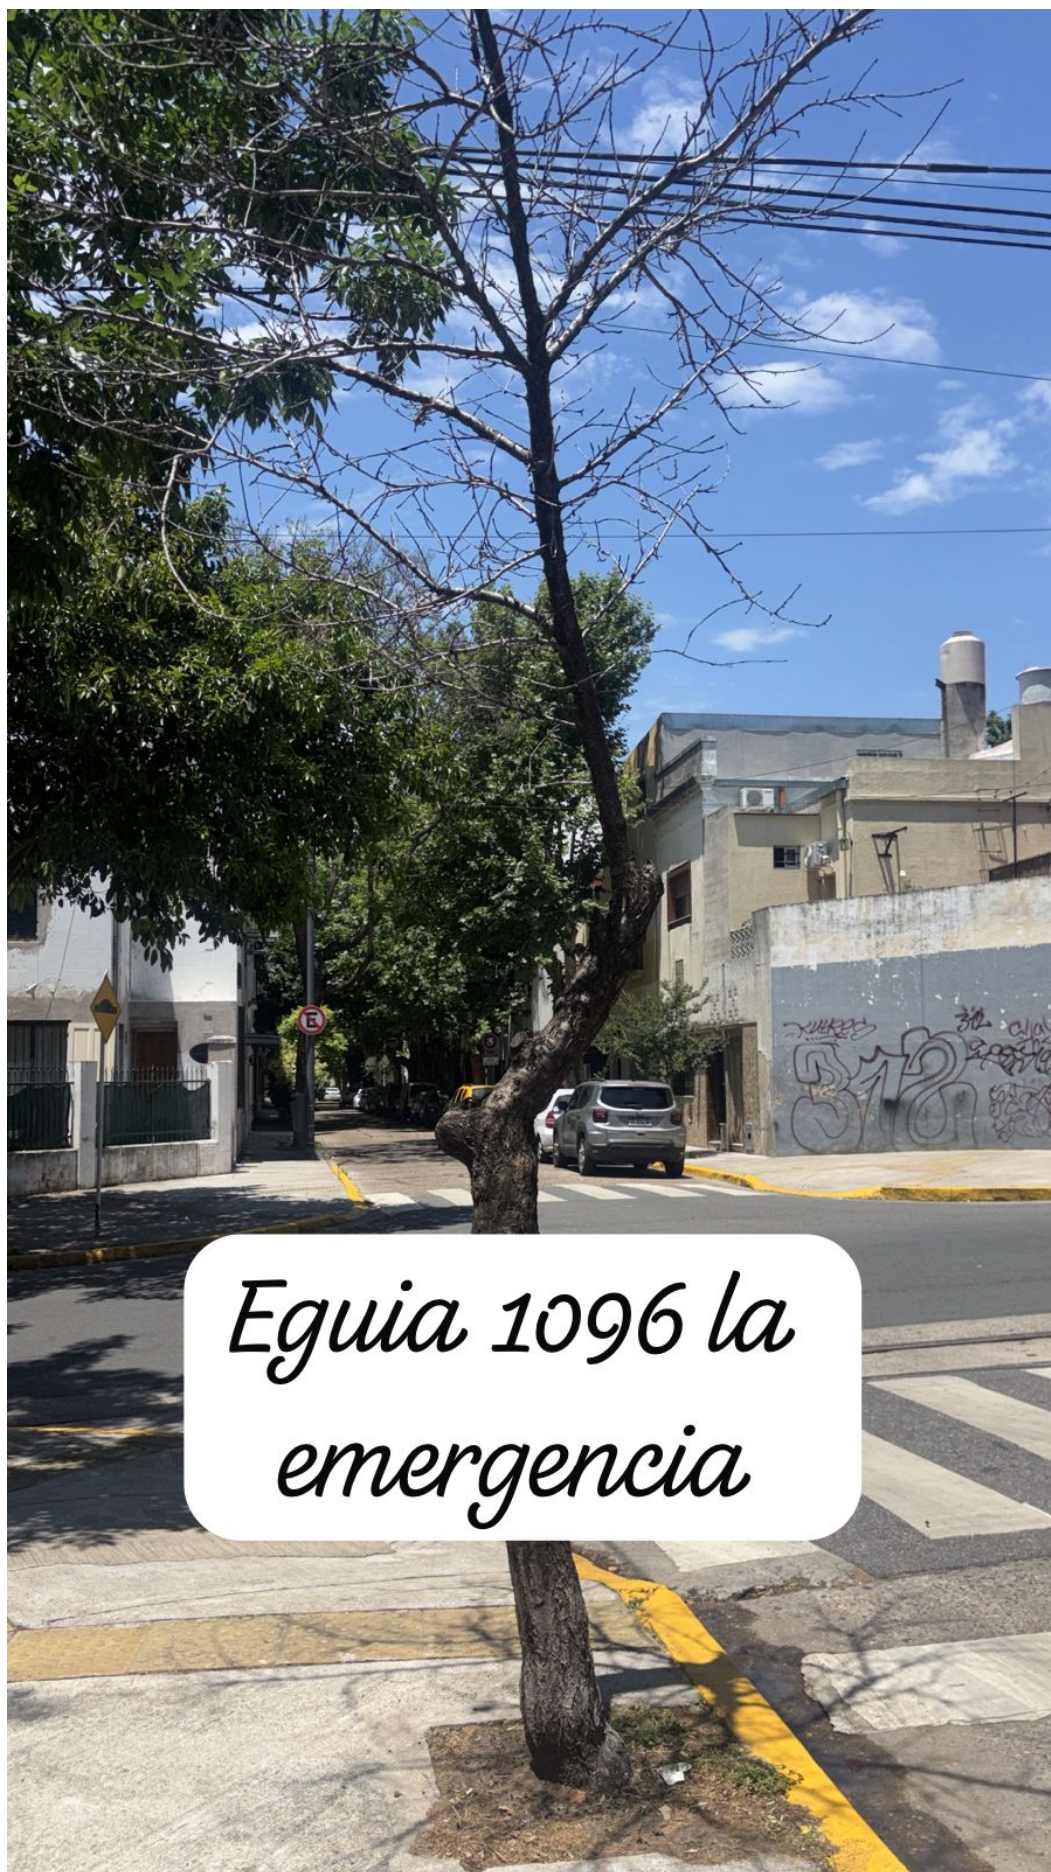
*Eguia 1096 la  
emergencia*

OBSERVACIONES ÁRBOL SECO. SE SOLICITA EXTRACCIÓN  
(tiene movimiento)  
Riesgo EMERGENCIA

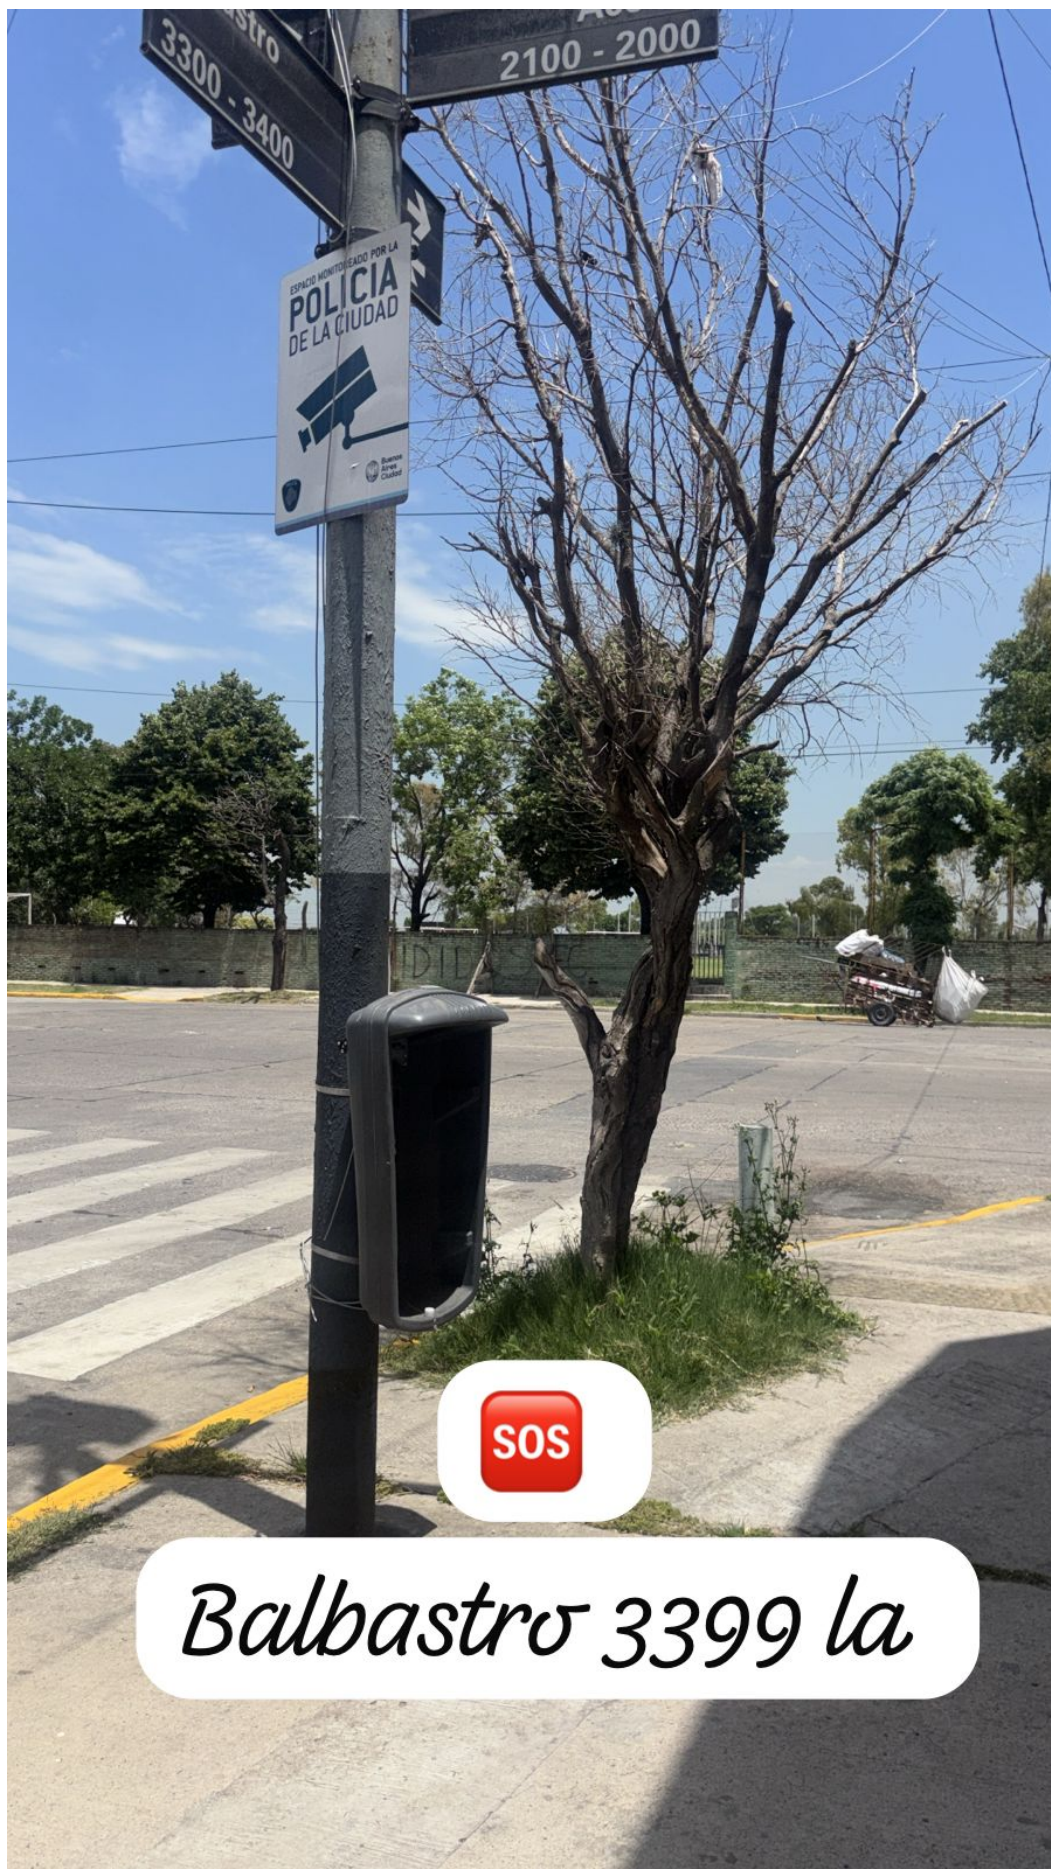
*Balbastro 3399 la*

ÁRBOL seco - Se solicita extracción -  
PRIORIDAD: EMERGENCIA

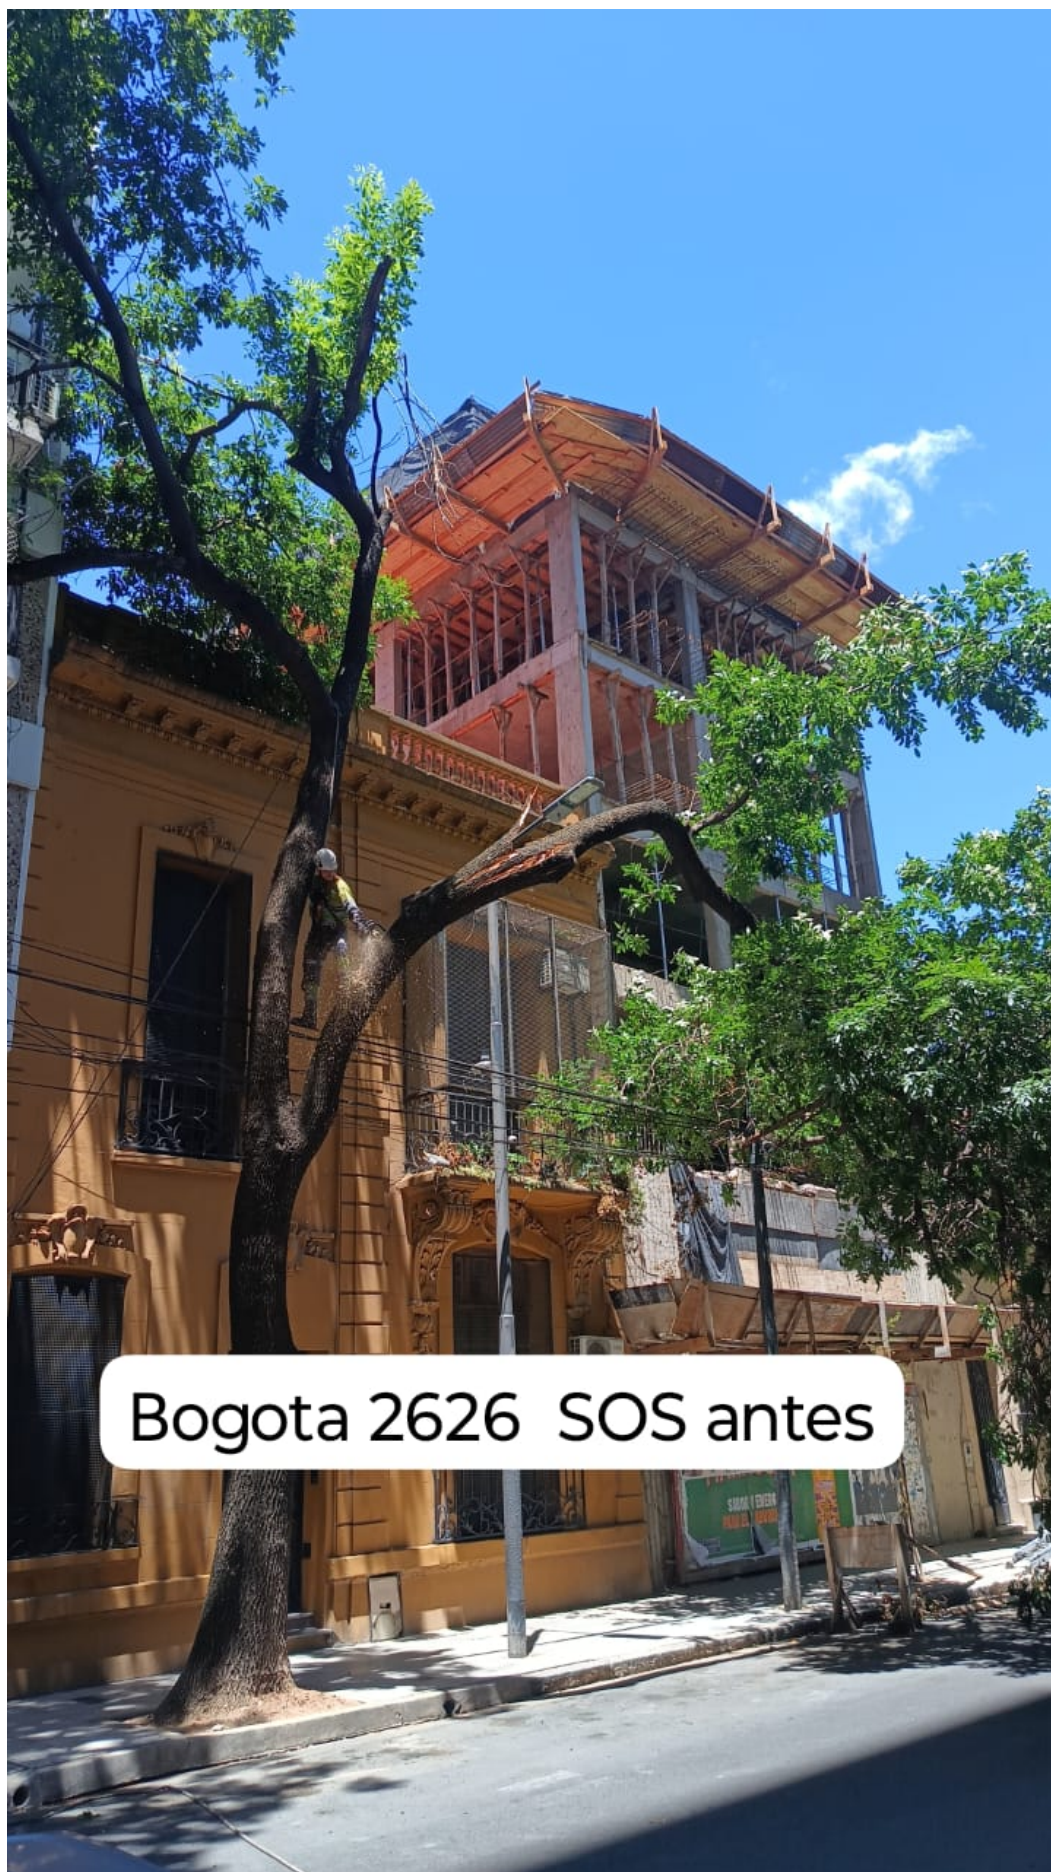
Se observó un ejemplar con 2 ramas papales cada una, una de ellas  
quebrada y esta obstruyendo la circulación vehicular.  
El resto de la copa tiene forma de copa de león con ramas secundarias  
que quebraron al succionar, debido a la producción de tocones, se  
recomienda el descopado del mismo a fin de evitar posibles  
daños y terceros.
