Resolución Presidencia Junta Comuna

Número: RS-2025-54618794-GCABA-COMUNA7

Referencia: Extracciones (Mt Miica)

Planilla de Inspección de Árboles

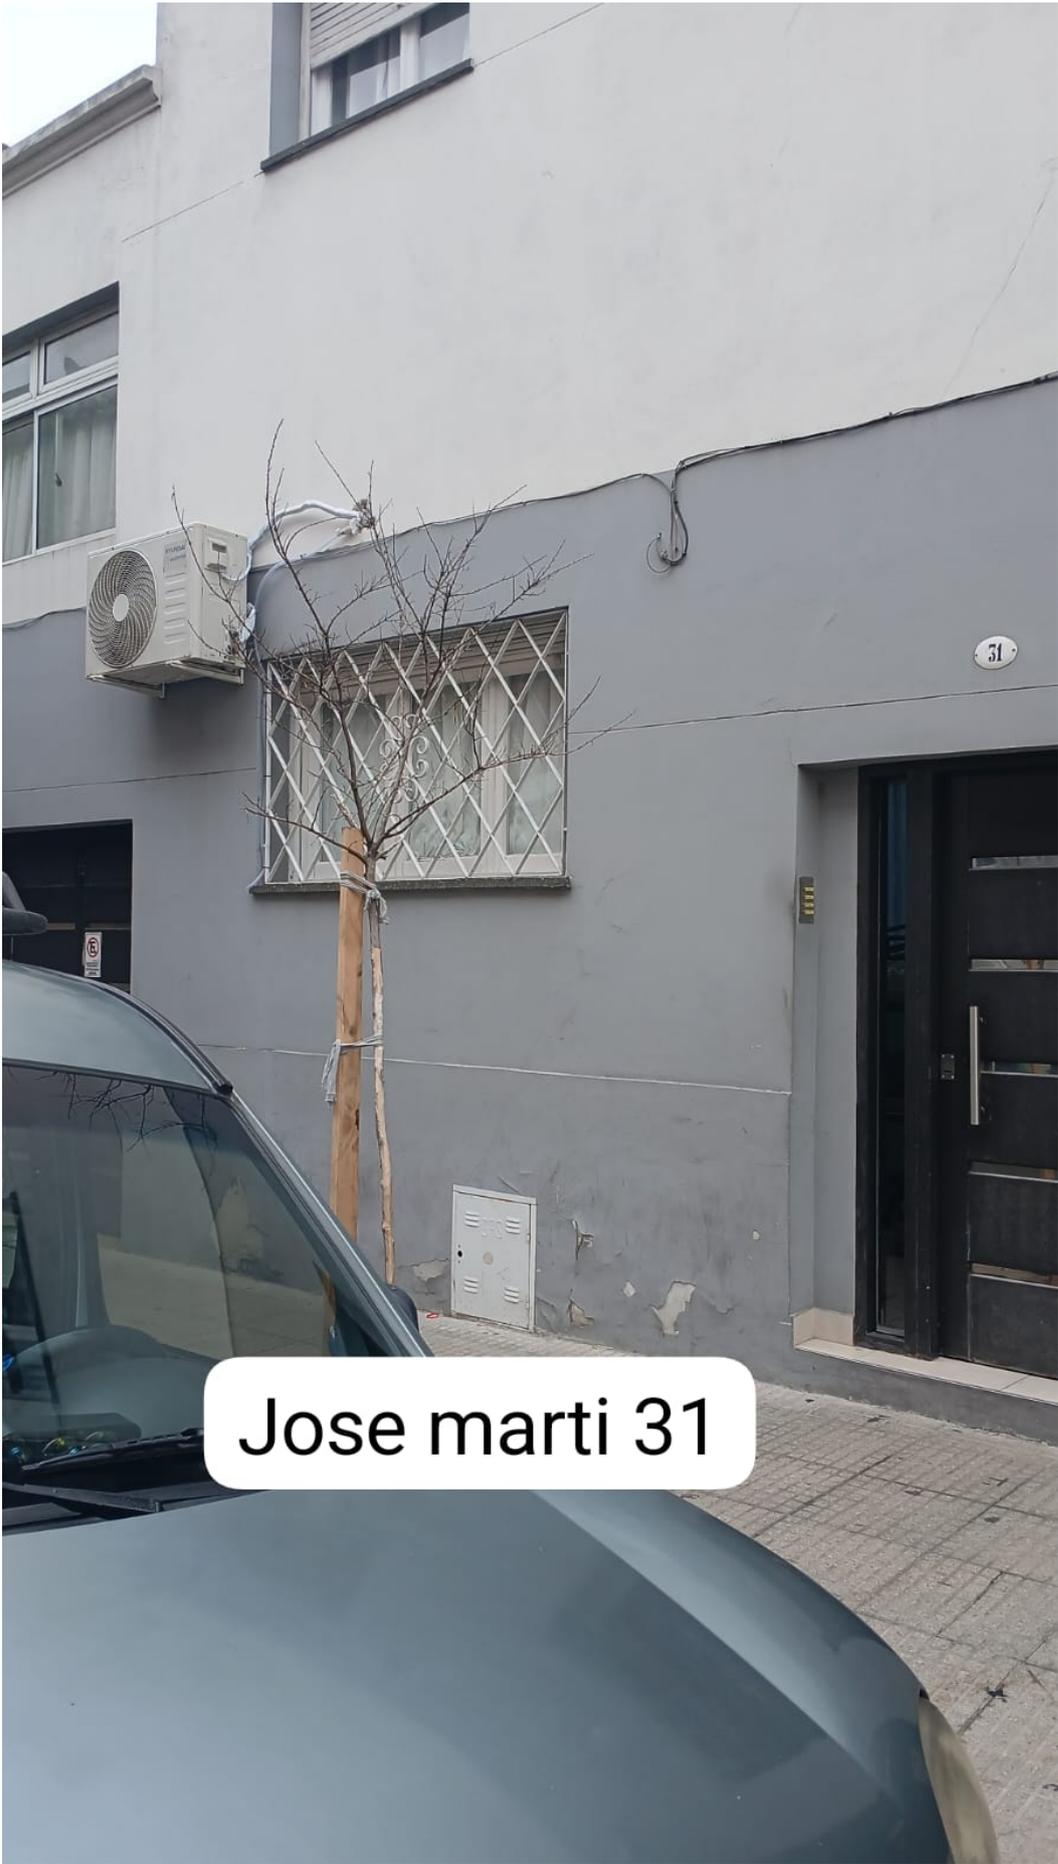
Jose marti 31

En la inspección se observó un ejemplar seco, se recomienda su extracción y la colocación de un ejemplar sano y vital según el plan maestro

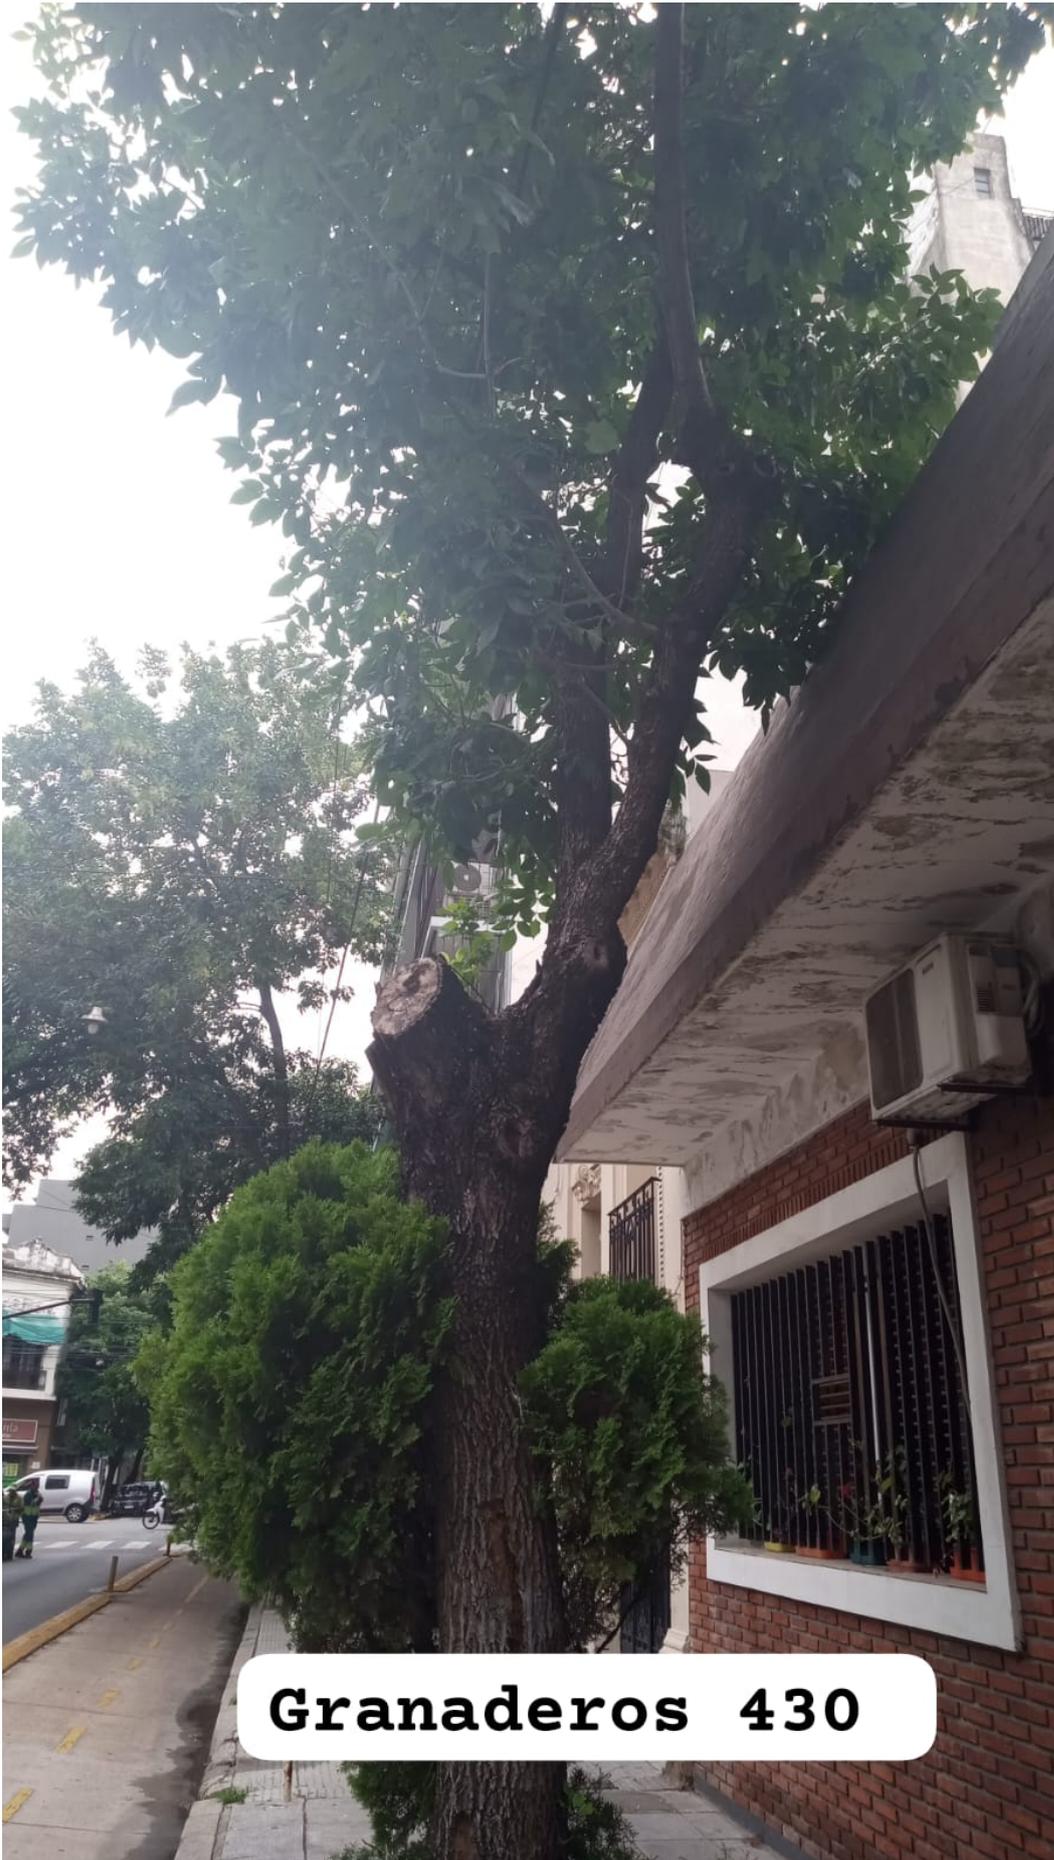
Granaderos 430

Defoliación Parcial Síntomas de enfermedades Presencia de bicho taladro en todo el eje principal con oquedades

OBSERVACIONES Ejemplar con riesgo de caída requiere ser extraído por presencia de corde de brazo principal

que llevo a pudricion de todo el eje principal en su largo con presencia de bicho taladro que lo debilita , riesgodo de caída

y reemplazar en la posicion una vez extraído por otro ejemplar

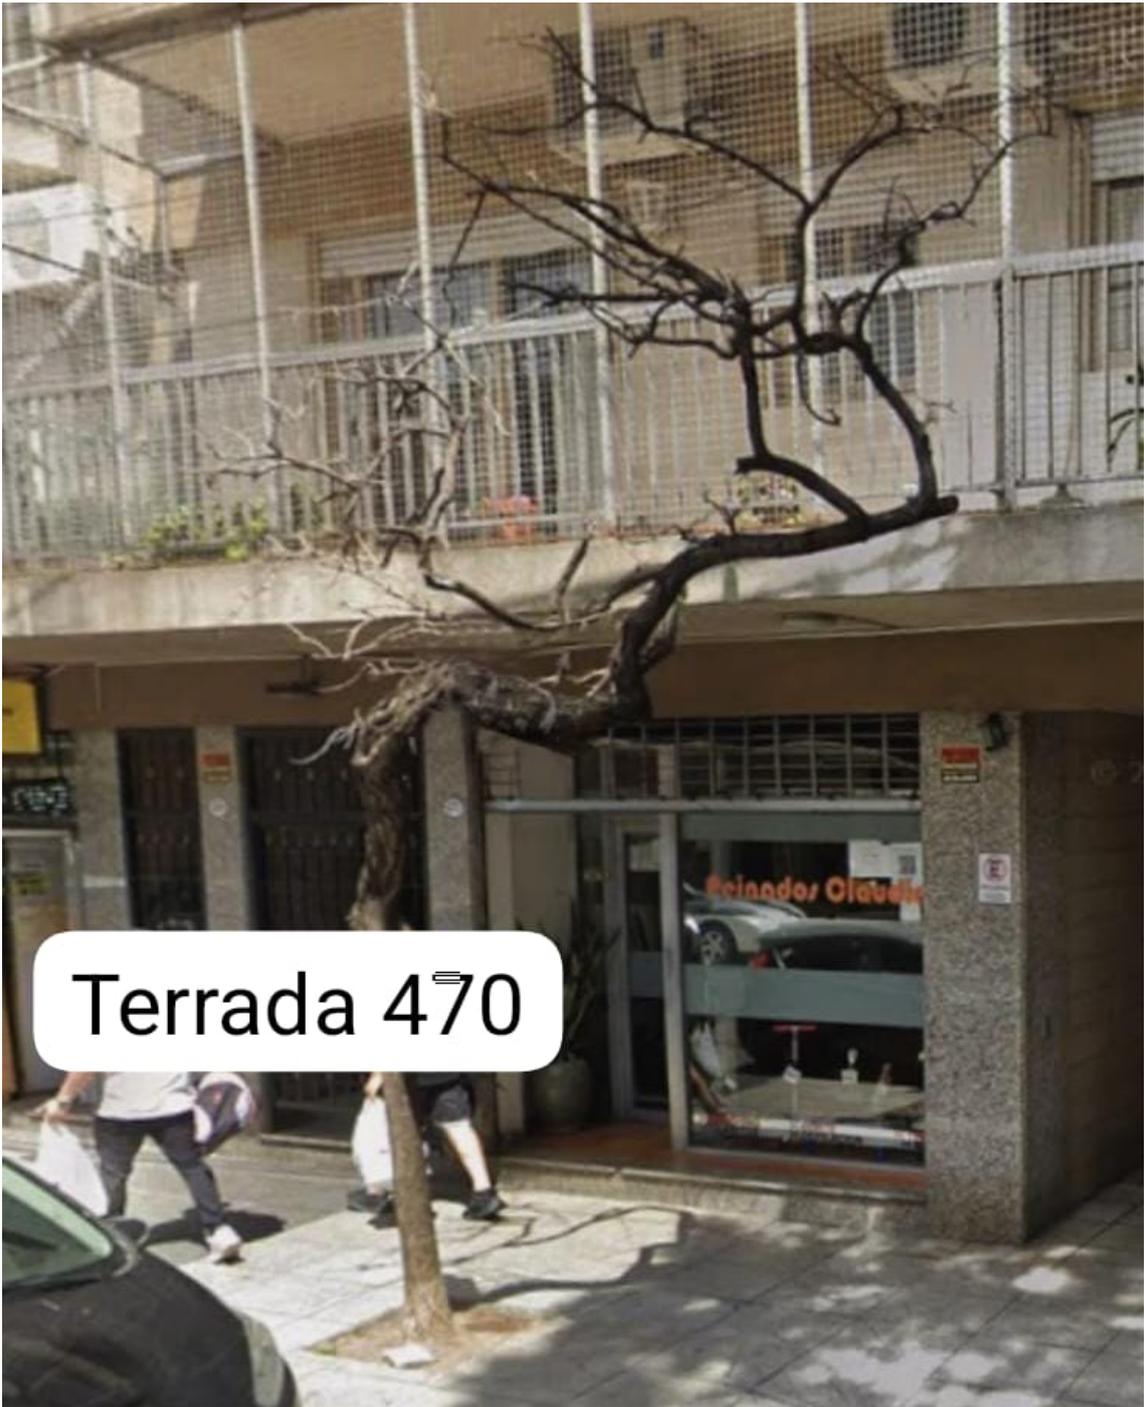
Terrada 470

OBSERVACIONES
En la inspección se observó un ejemplar semiseco, un gran porcentaje de su copa defoliado, se recomienda la extracción del mismo a fin de evitar daños a bienes y terceros a posterior realizar la plantación de un ejemplar según plan maestro

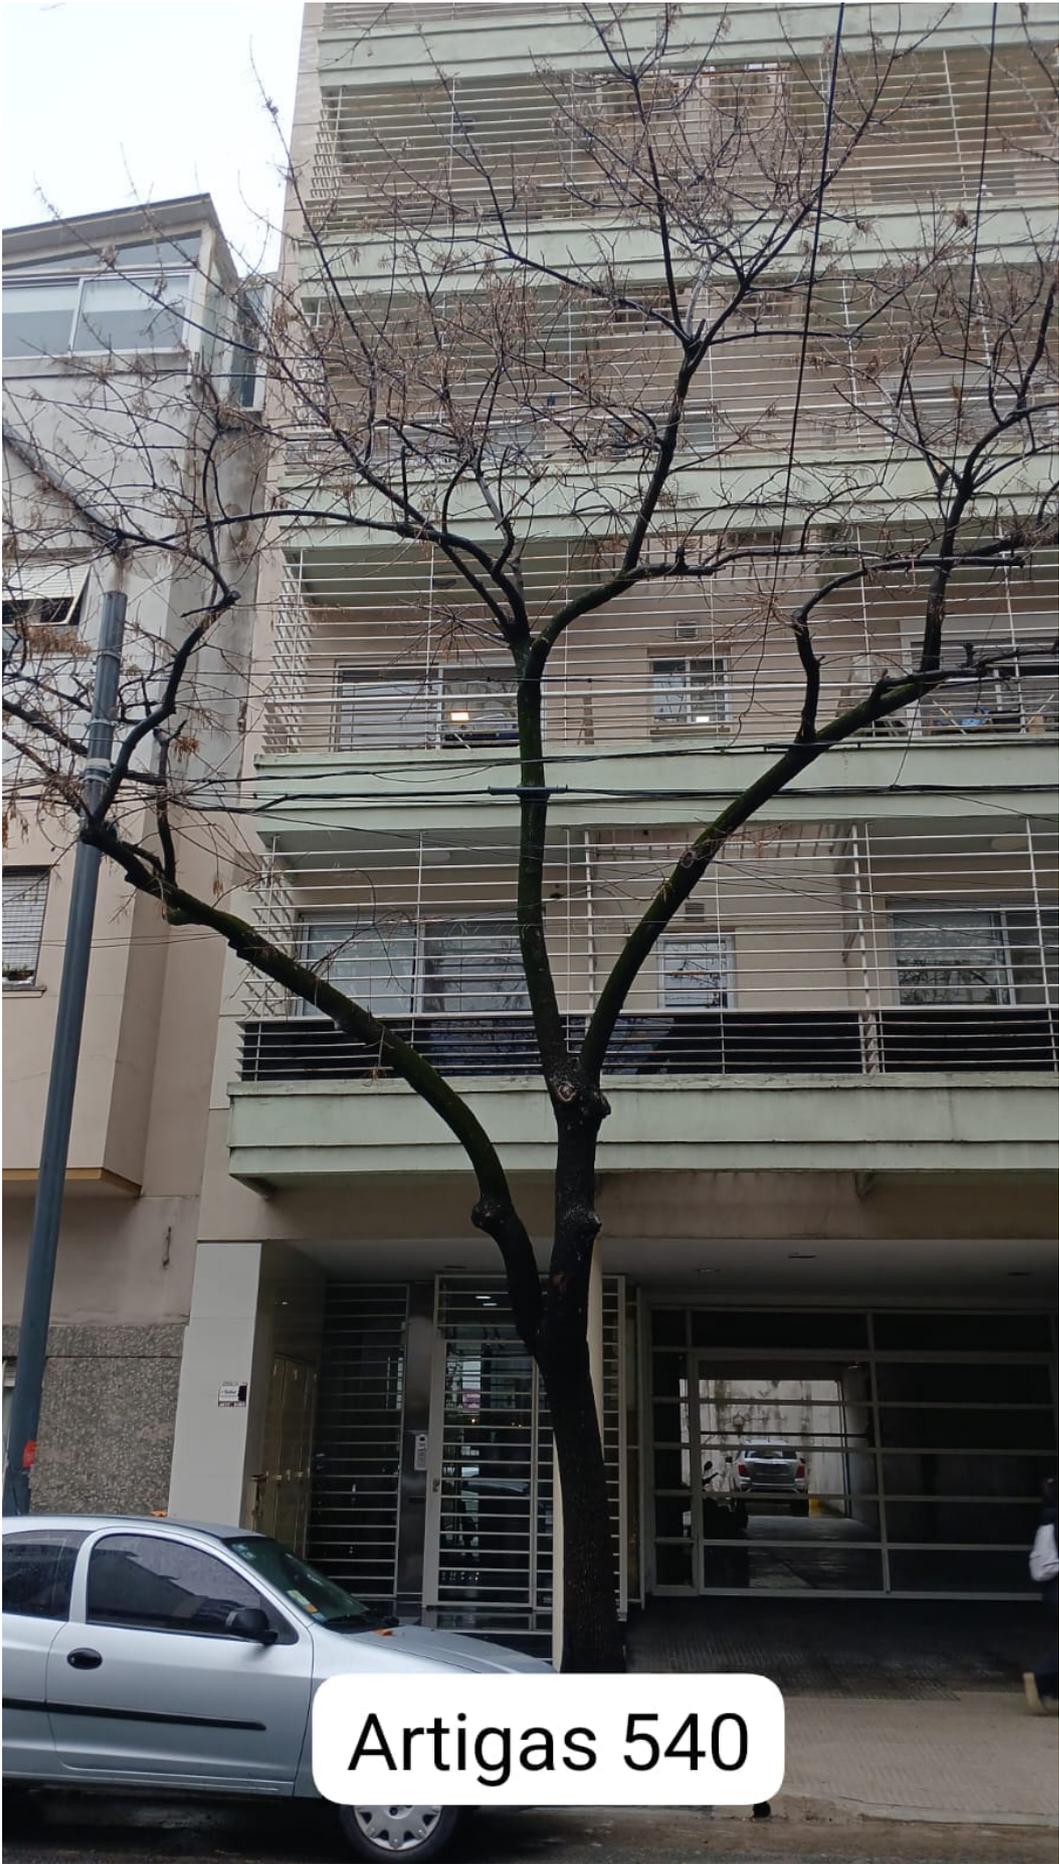
Artigas 540

Ejemplar sano y vital en la parte aérea sin embargo se divisa descortezamiento y un avance de pudrición en la base del fuste representando un riesgo para bienes y terceros se recomienda la extracción del ejemplar

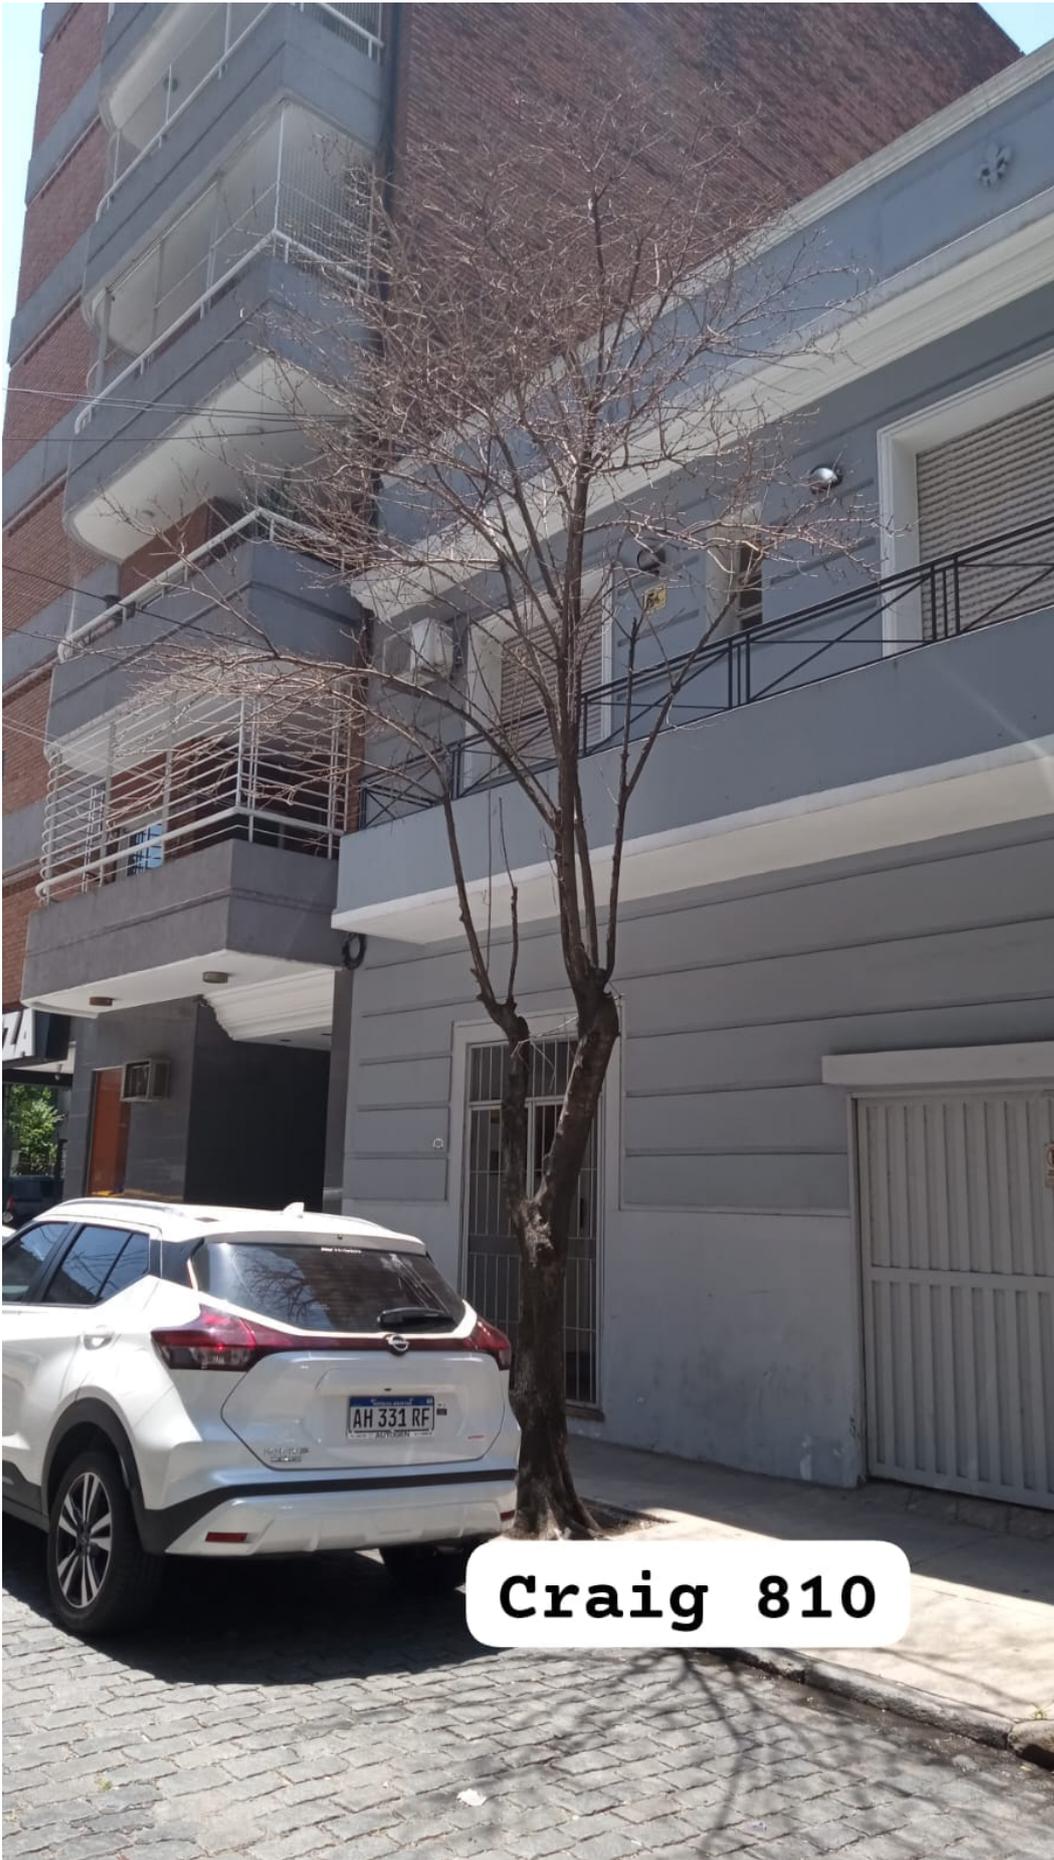
Craig 810

OBSERVACIONES. EJEMPLO PARA EXTRACCIÓN MUERTO EN PISO

Y PARA SER REEMPLAZADO POR OTRO CUANDO LO SAQUE.

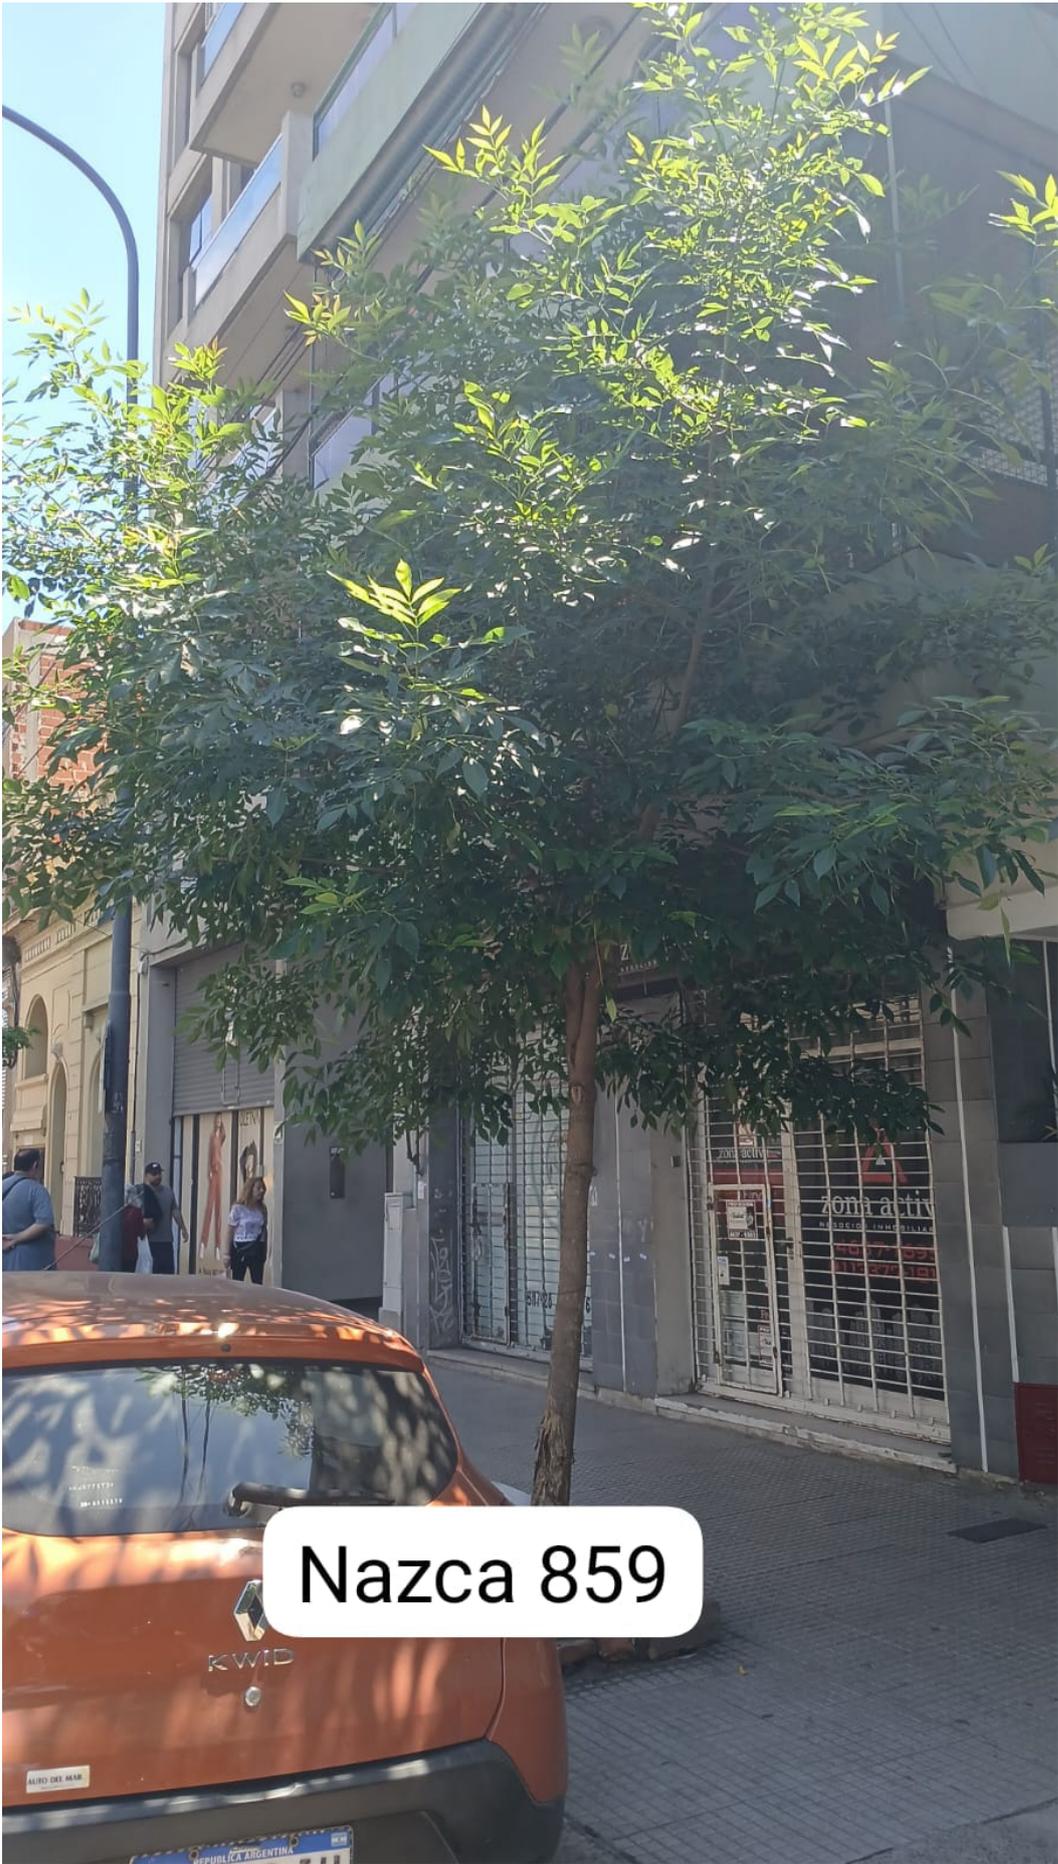
Nazca 859

En la inspección se observó un ejemplar verde, el mismo fue colisionado en la base del fuste dejando una herida, se desprendió una raíz de sosten produciendo la inclinación del individuo, el mismo se encuentra sostenido en parte por el balcón del edificio, se recomienda la extracción del mismo y posterior plantación de un ejemplar según el plan maestro

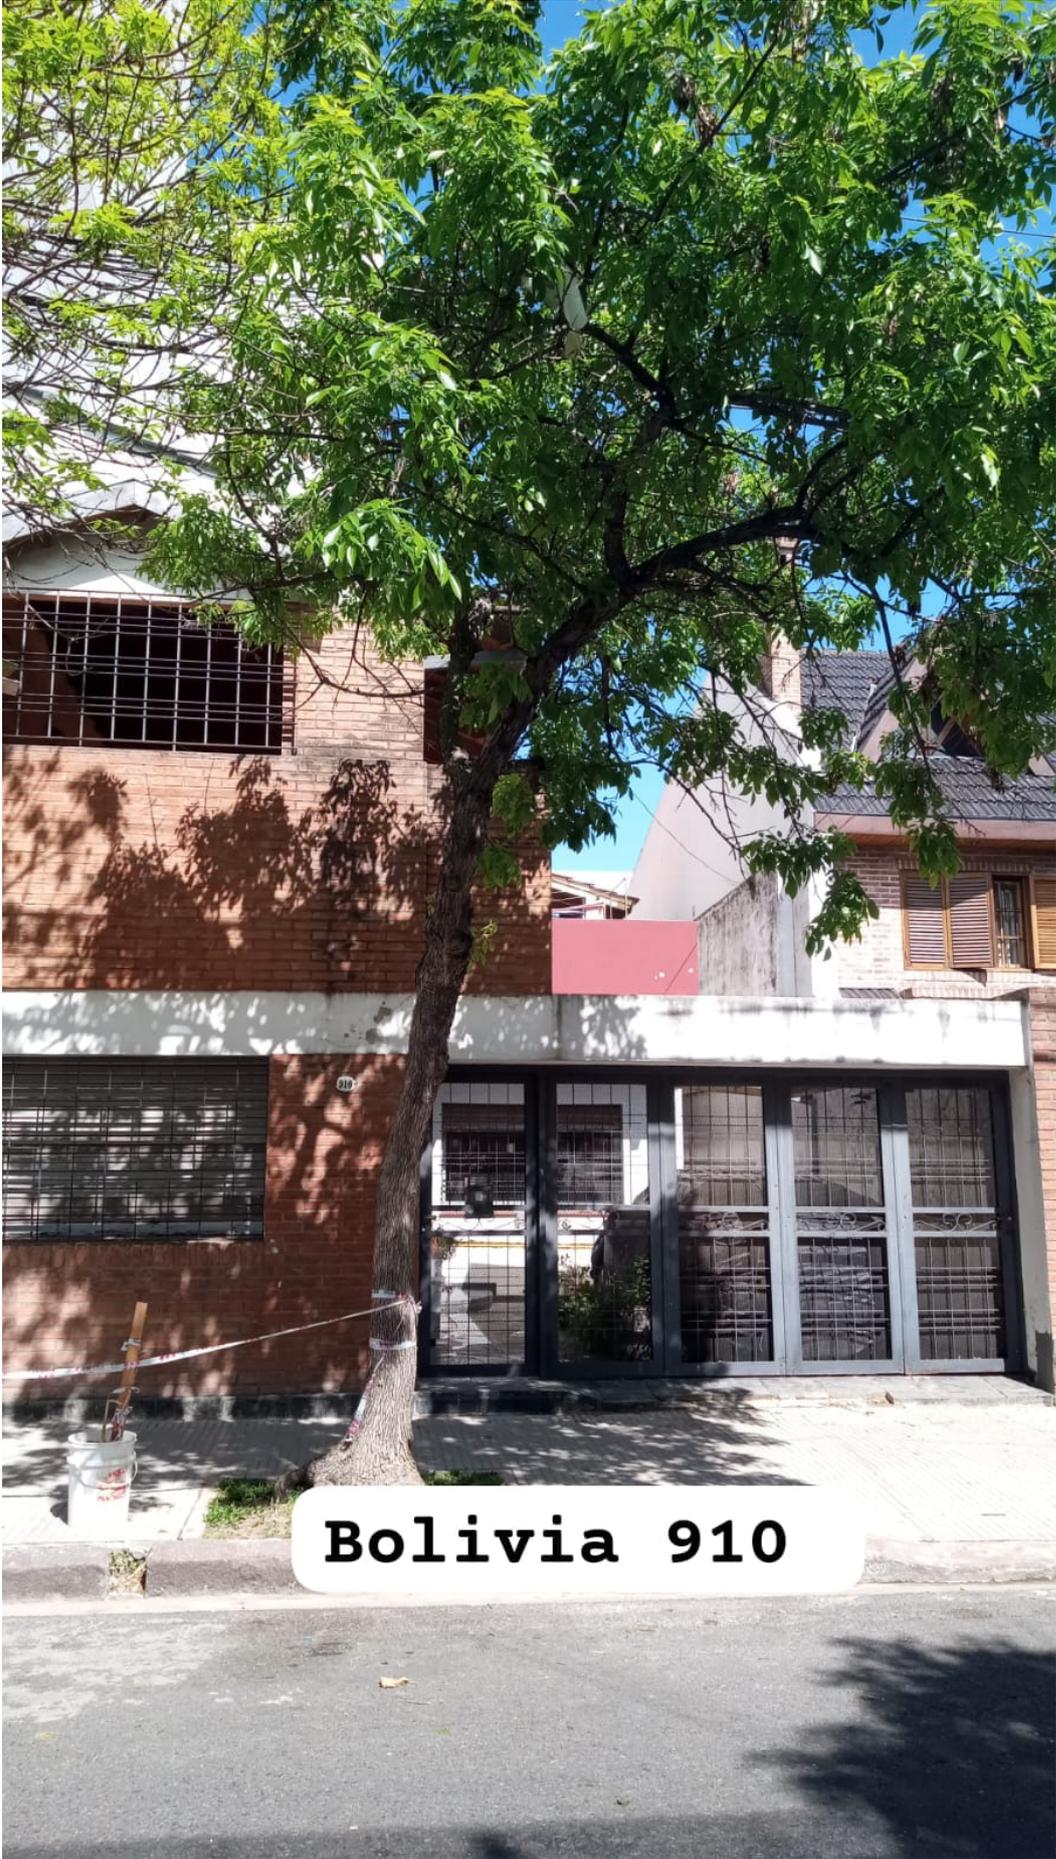
Bolivia 910

OBSERVACIONES. Ejemplar para extracción con riesgo de caída por estar muy comprometida la zona basal del eje principal con ahuecamiento muy pronunciado sin anclaje de raíces y podredumbre de las mismas a la vez se encuentra inclinado hacia el lado contrario al del ahuecamiento radicular por lo que puede ceder en cualquier momento y quebrar

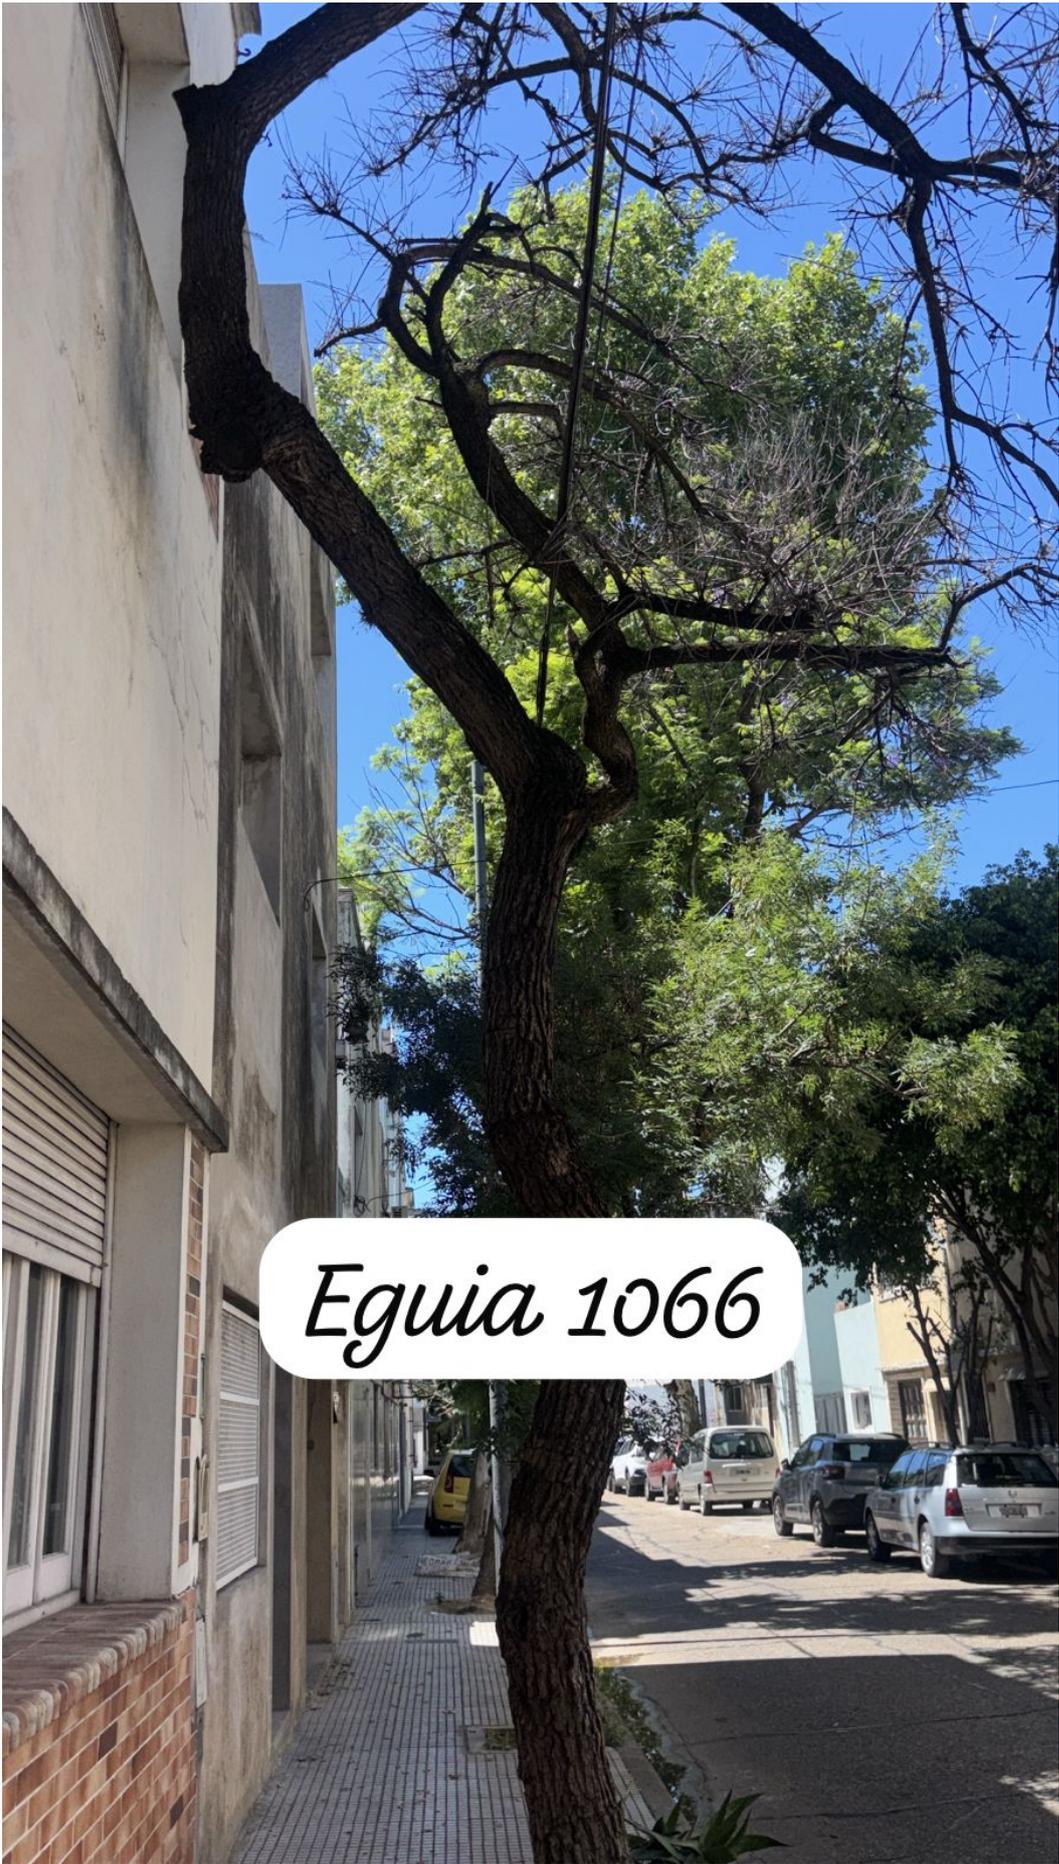
Eguia 1066

Observaciones: ARBOL SECO - SE SOLICITA EXTRACCION
RIESGO ELEVADO

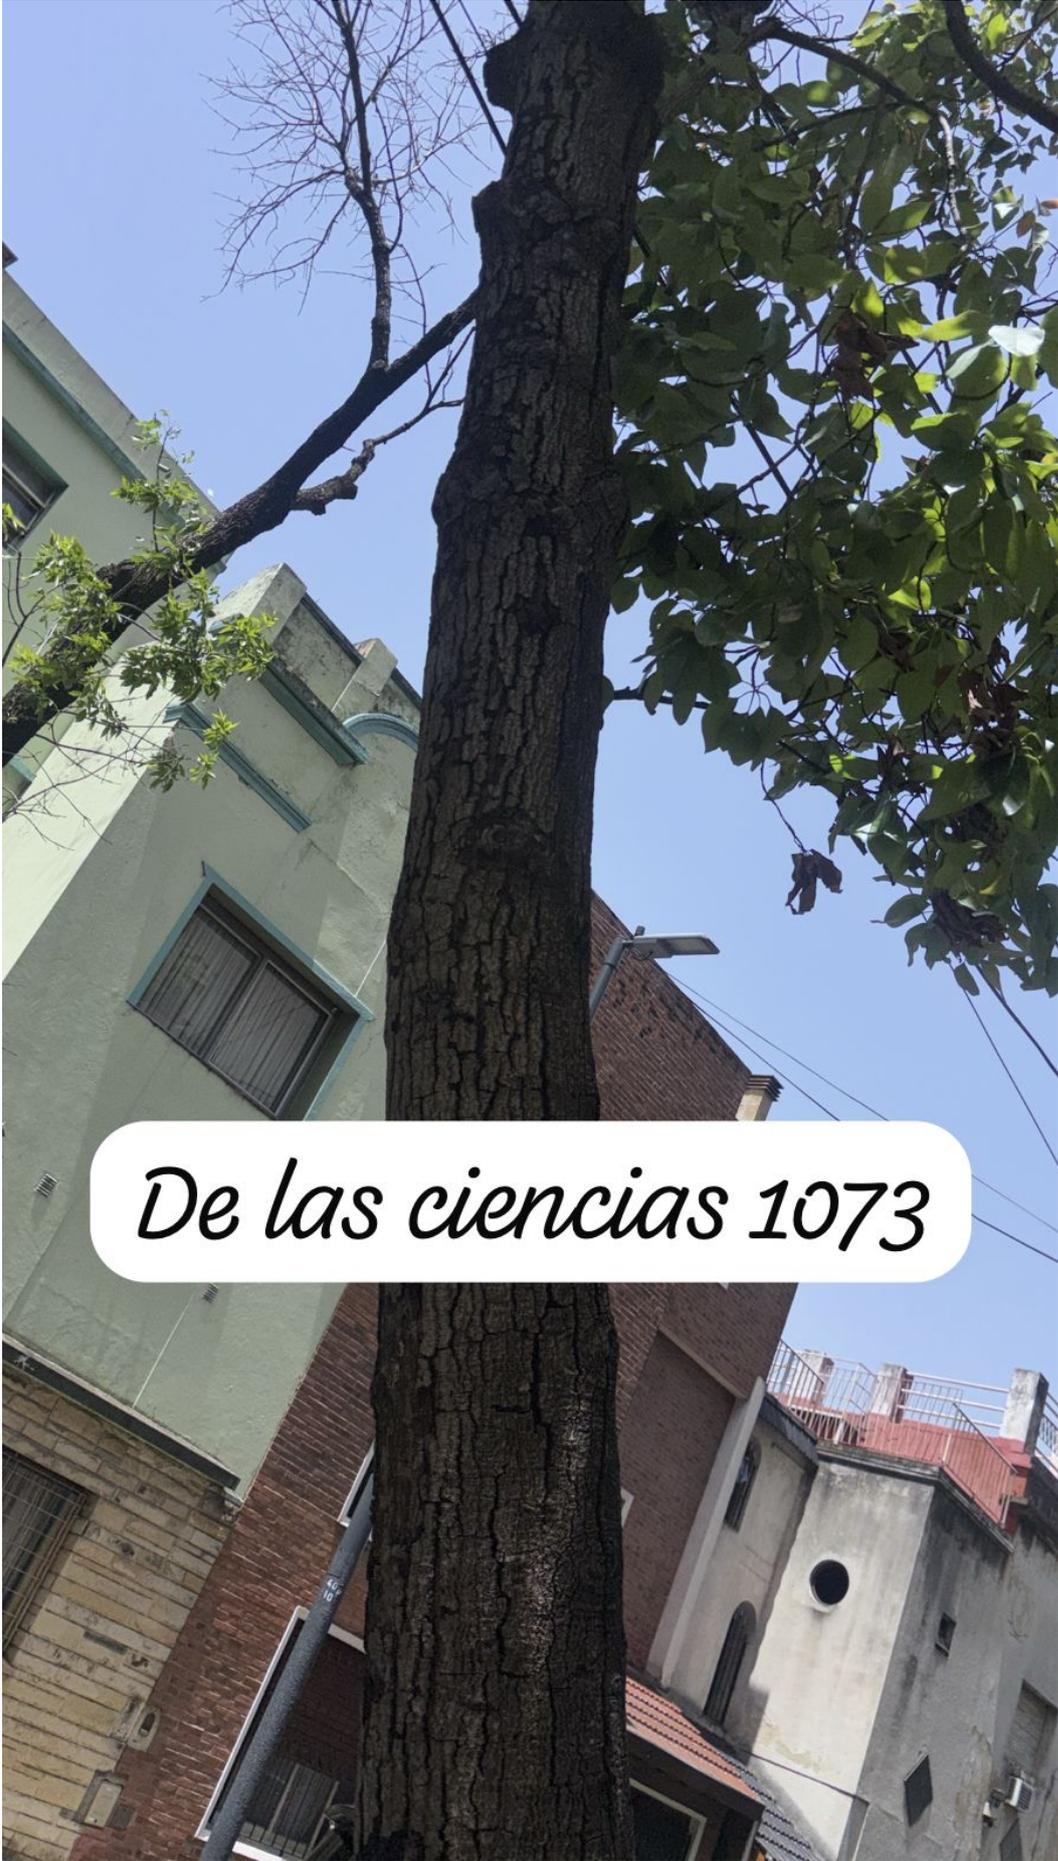
De las ciencias 1073

Observaciones: ÁRBOL INCLINADO + de 45° CON CAVIDAD Y PUTREFACCIÓN CERCANO AL CUELLO DE 1,5 m x 40 cm, PROFUNDIDAD INDETERMINADA. RAJADURA ESPIRALADA, MUY ELONGADA.
Se solicita descope y posterior extracción
MOTIVO: REDUCCIÓN DE RIESGO
RIESGO MUY ELEVADO
Realizar a la brevedad.

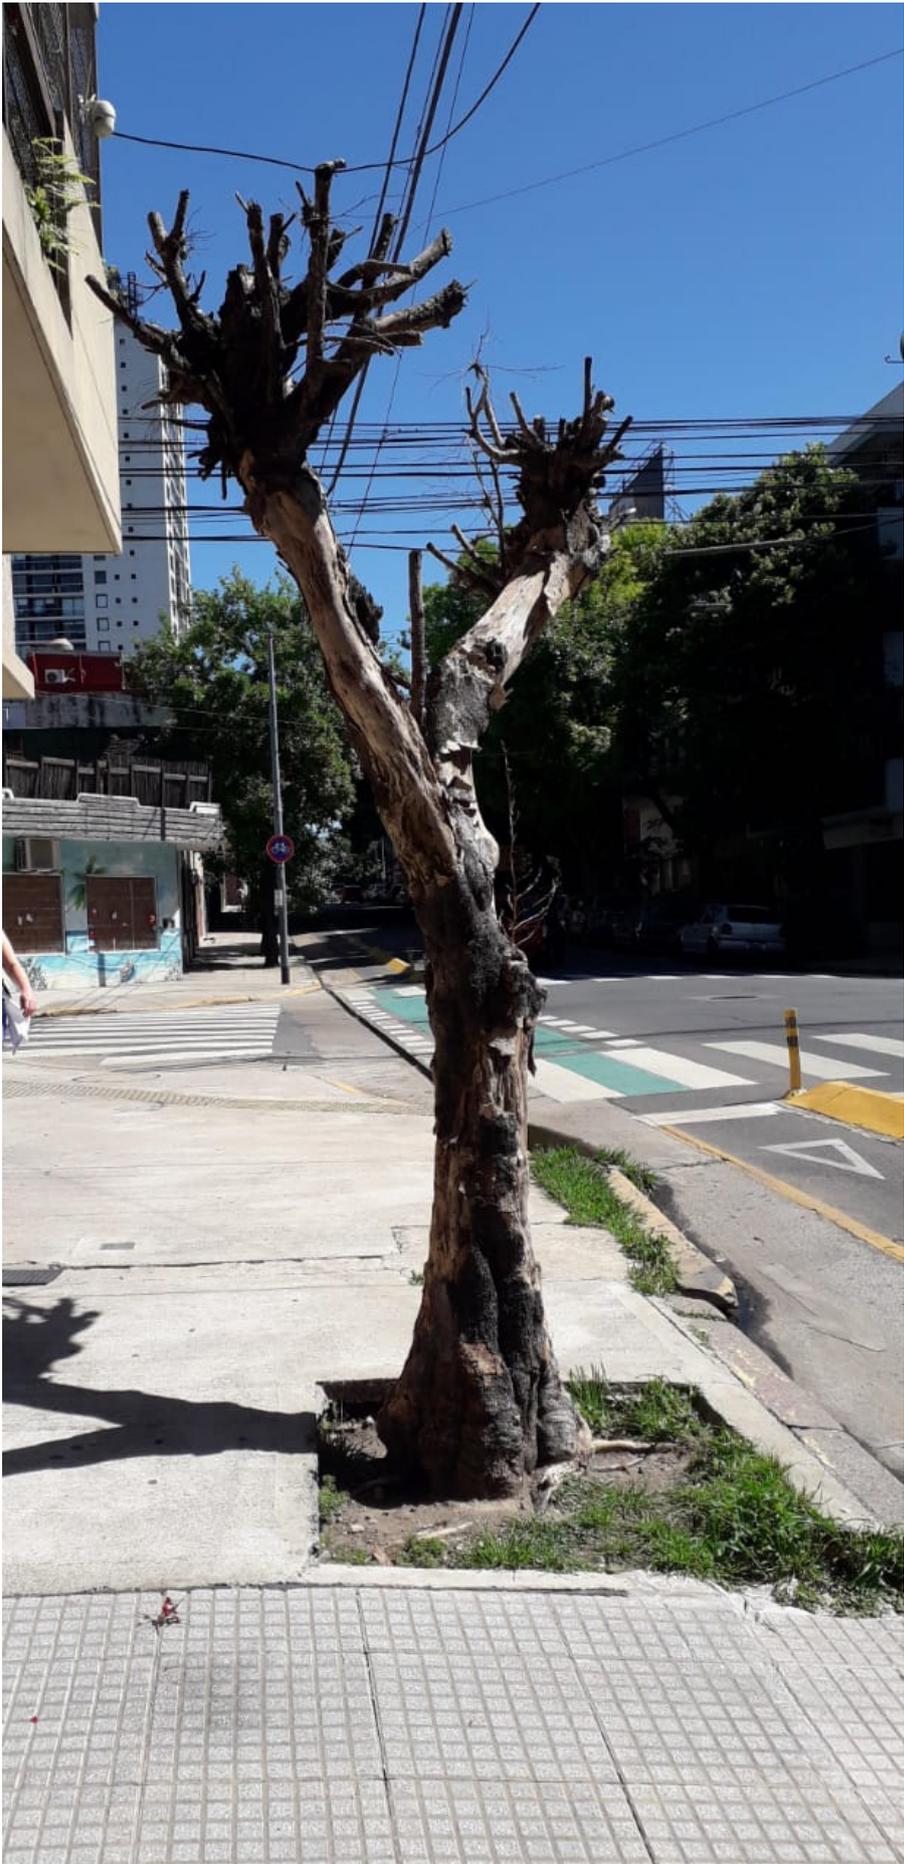
Ejemplar completamente seco. Presenta descortezamiento y grietas en su fuste.

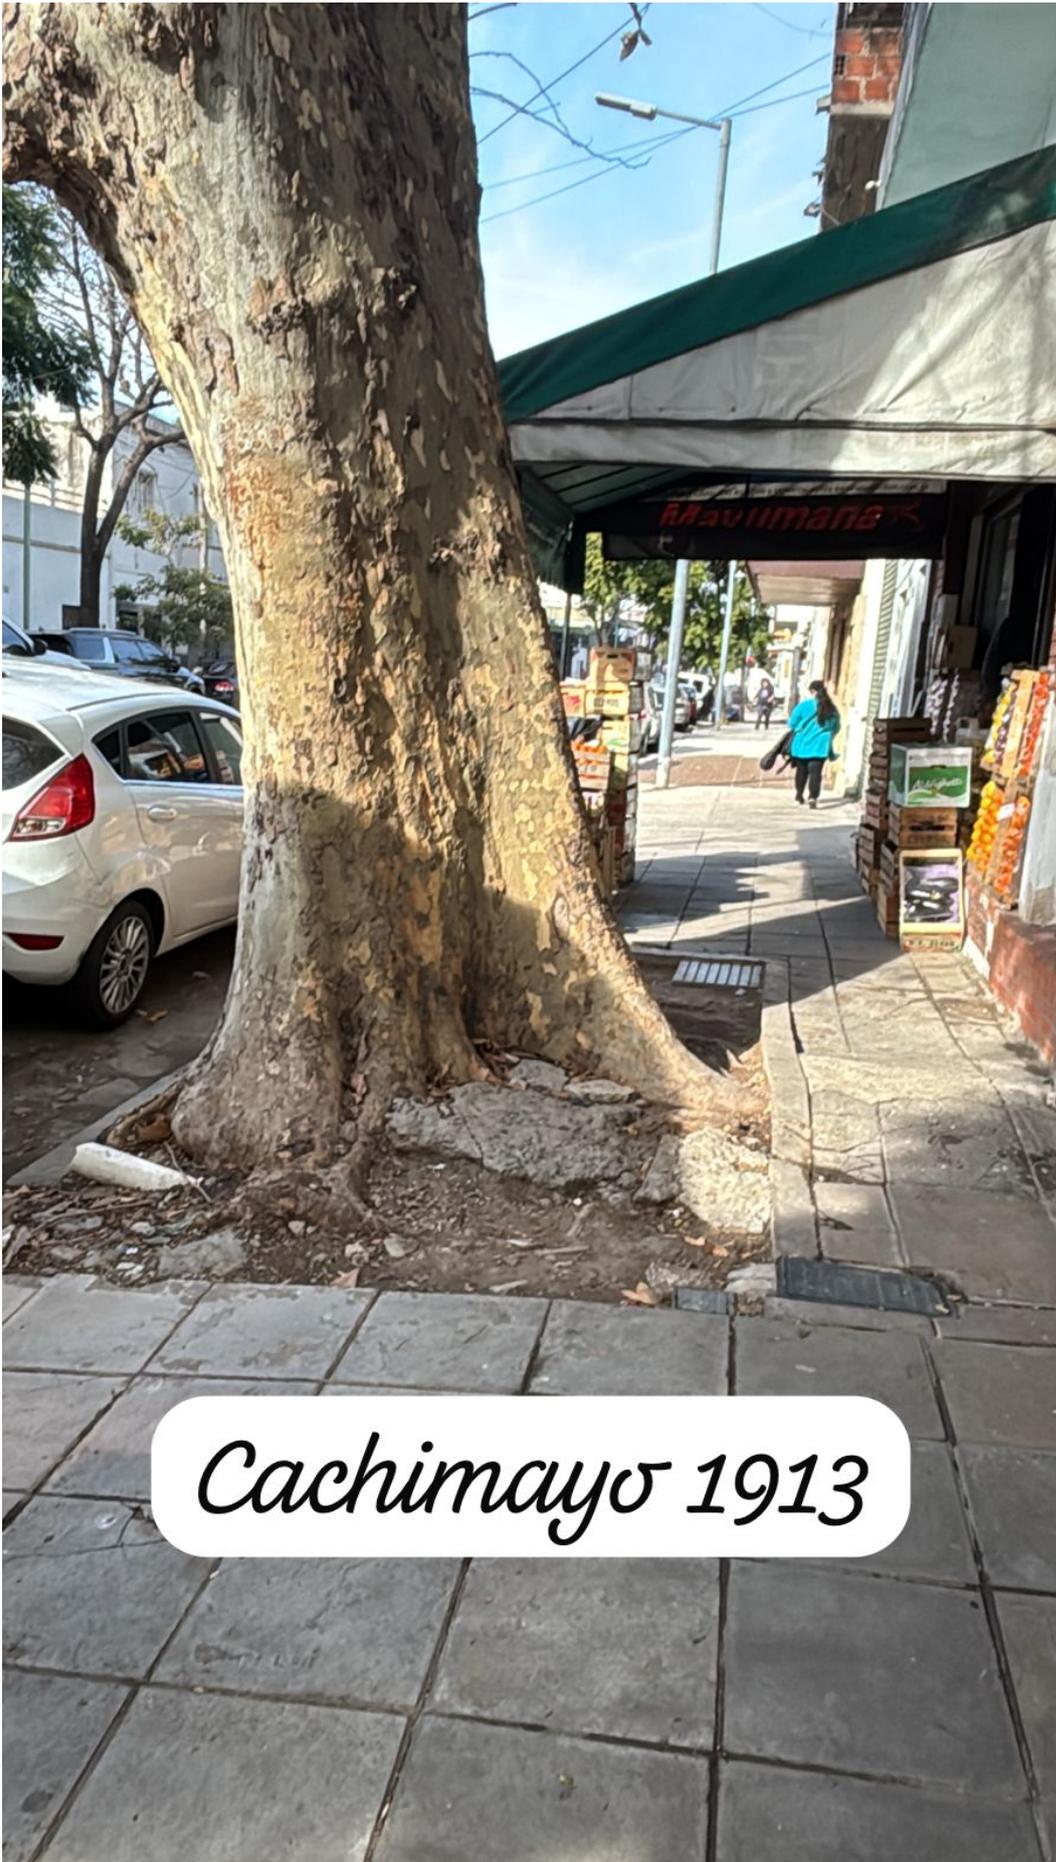
Cachimayo 1913

OBSERVACIONES. ÁRBOL DE GRÓN PORTE ESCUELA ALDEA
LEVANTO VEREDA y produjo RAJADURAS en el frente de
la propiedad - NO HAY ESPACIO PARA PISO por LA VEREDA -
NI SE PUEDEN CORTAR MÁS LAS RAÍCES SIN PONER EN RIESGO
LA ESTABILIDAD DEL ÁRBOL.
PLUVIAL INUTILIZADO y ESTA TEVIANTANDO LA ENTRADA DE GAS
con el Riesgo Implicado
Solicito extraccion Riesgo ELEVADO
luego realizar vereda 28 m² con planera 1.20 x 1.20
Cambiar pluvial - plantar JACARANDA.
