### Resolución Presidencia Junta Comuna

**Número:** RS-2025-49062323-GCABA-COMUNA12

**Referencia:** Autoriza extracciones EX-2025-48954741- -GCABA-COMUNA12

**Referencia:** S/ EXTRACCION BARRIO SAN MARTIN Nazca N° 5916

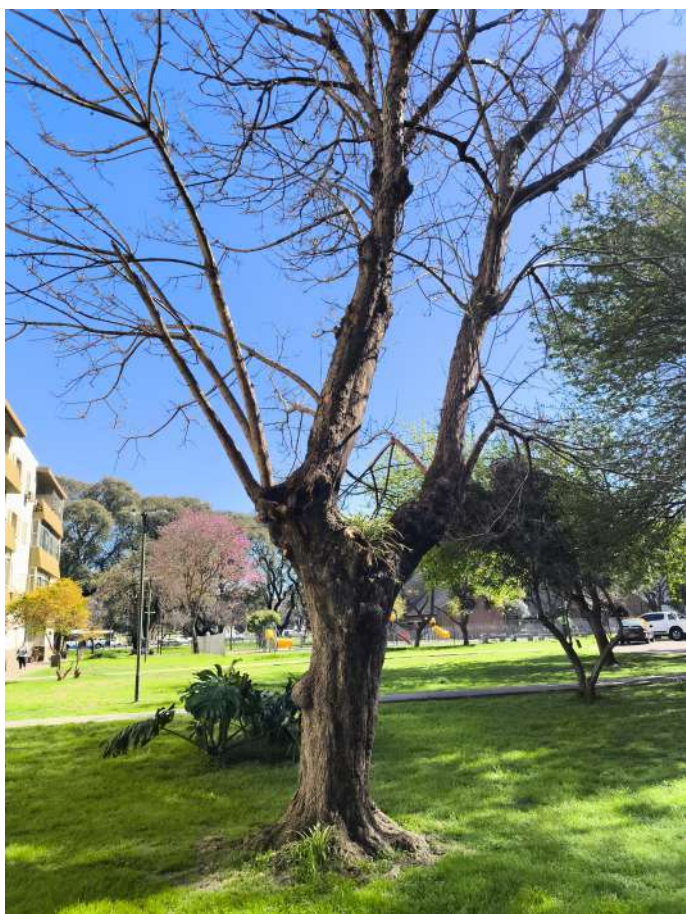
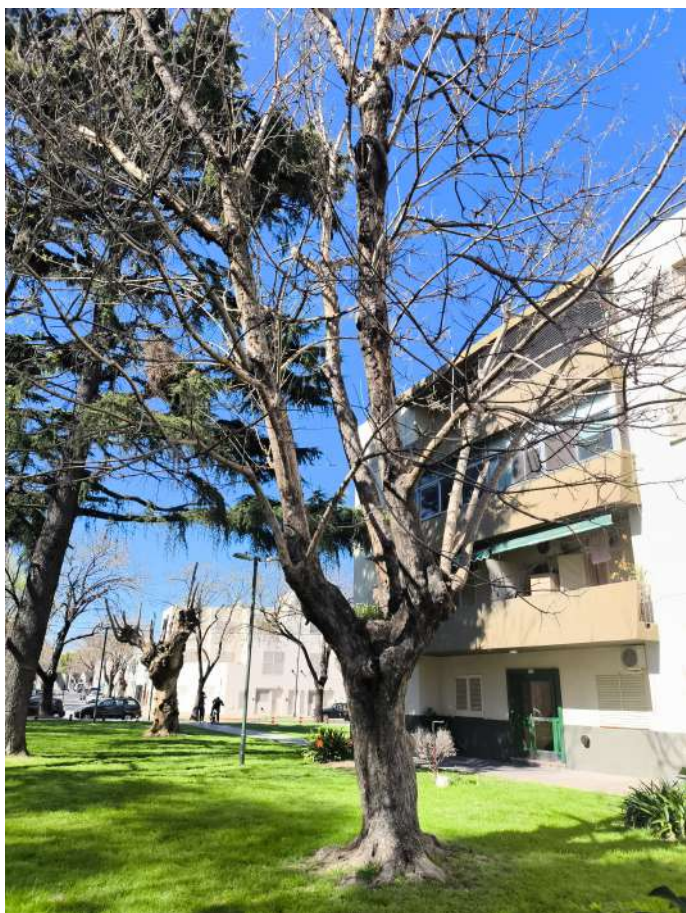
IF-2025-49042784-GCABA-COMUNA12

Estado del árbol: Seco

Calle: Nazca Nº: 5916 Ref: LA1 EEVV Barrio San Martin  
Especie: Acer negundo

Altura (m): 11.00 DAP (cm): 70.00  
Inclinación: ☒ NO ☐ Mayor a 40° ☐ Menor a 40°  
Orientación: ☐ Hacia la calle ☐ Hacia la propiedad ☐ Hacia largo de vereda

Desbalanceada ☐ Descopado ☐ Descopado y brotado ☒

Ejemplar presenta riesgo a terceros y/o bienes. Se encuentra totalmente seco y sin probabilidad de rebrote o ser trasplantado.

☐ A) Riesgo ☐ A) Interferencia ☐ A) Adecuación ☐ A) Estructura  
☐ B) Formación ☐ B) Limpieza ☐ B) Aclareo ☐ B) Refaldado  
☐ B) Terciado ☐ B) Balanceo ☐ B) Despunte ☐ B) Reducción  
☒ C) Extracción ☐ D) Trat. sanitario ☐ E) Trasplante ☐ F) Corte raíz sup.  
☐ F) Corte raíz prof.

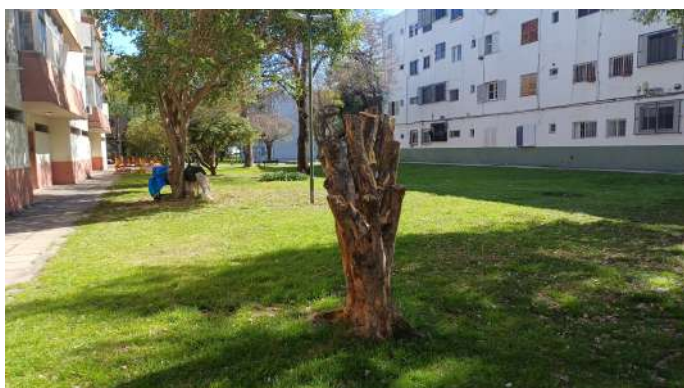
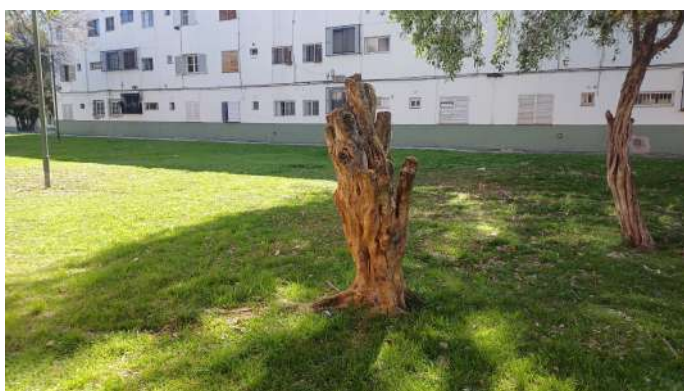
IF-2025-49042131-GCABA-COMUNA12

Estado del árbol: Seco

Especie: Acer negundo

Altura (m): 2.00 DAP (cm): 50.00

Desbalanceada ☐ Descopado ☒ Descopado y brotado ☐

Expuesta ☒ Levanta vereda ☐ Fisura prop. ☐

Ejemplar presenta riesgo a terceros y/o bienes. Se encuentra totalmente seco y sin probabilidad de rebrote o ser trasplantado.

| <input checked="" type="checkbox"/> C) Extracción | <input type="checkbox"/> D) Trat. sanitario | <input type="checkbox"/> E) Trasplante | <input type="checkbox"/> F) Corte raíz sup. |

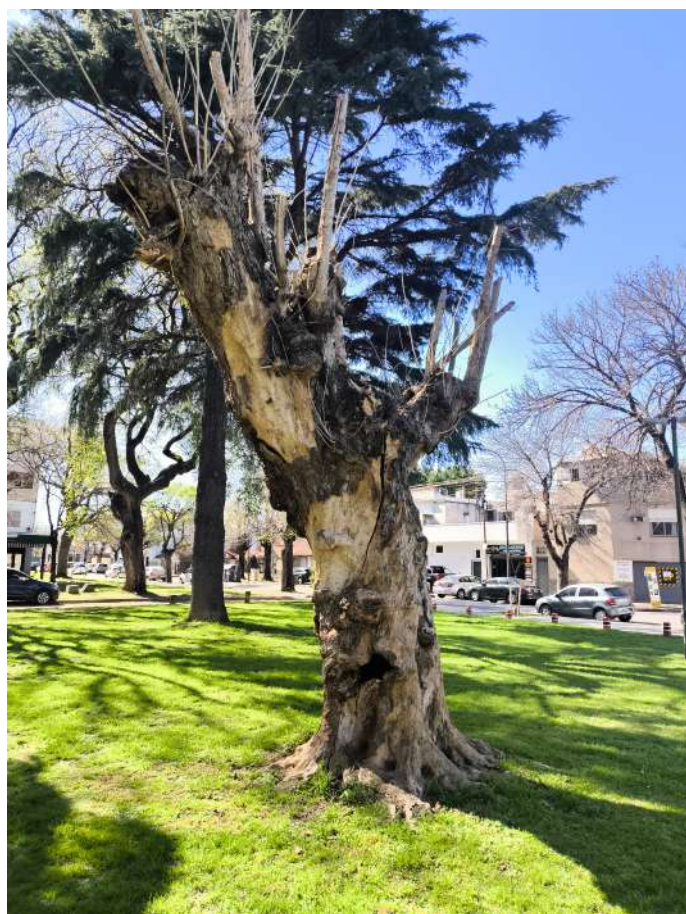
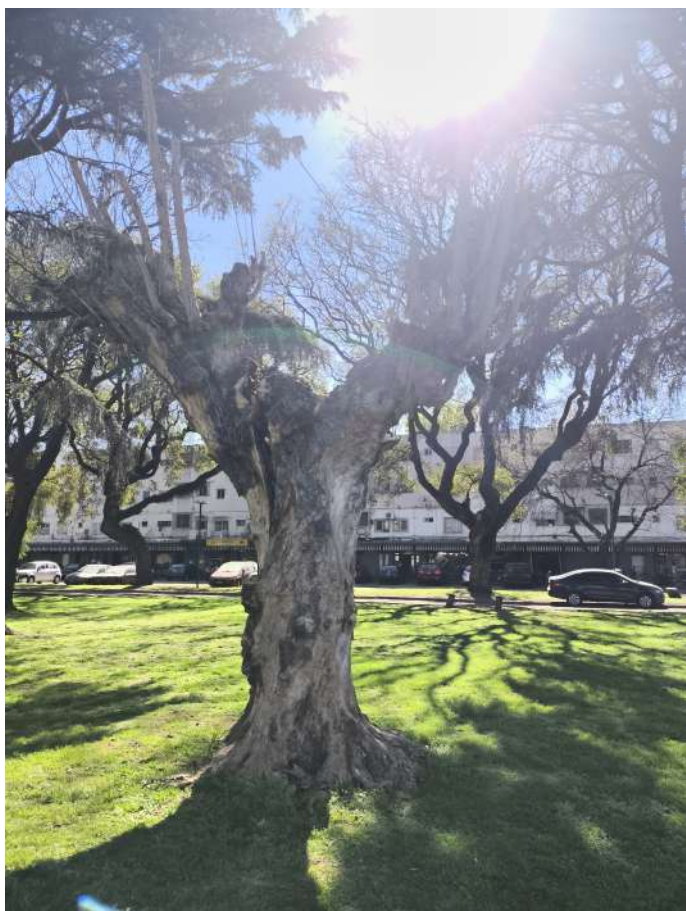
IF-2025-49044278-GCABA-COMUNA12

Estado del árbol: Seco

Calle: Nazca Nº: 5916 Ref: LD1 - EEVV Barrio San Martin  
Especie: Acer negundo

Altura (m): 6.00 DAP (cm): 90.00  
Inclinación: ☒ NO ☐ Mayor a 40° ☐ Menor a 40°  
Orientación: ☐ Hacia la calle ☐ Hacia la propiedad ☐ Hacia largo de vereda

Desbalanceada ☐ Descopado ☒ Descopado y brotado ☐

Tocones ☒ Excesivas/cruzadas ☐ Mal ángulo ☐  
Quebradas/fisuradas ☒ Secas/secas en puntas ☒ Bajas ☐  
Codominancias ☐ Tumores/Cancros ☐ Invaden esp. aéreo ☐

Ejemplar presenta riesgo a terceros y/o bienes. Se encuentra totalmente seco y sin probabilidad de rebrote o ser trasplantado.

| <input checked="" type="checkbox"/> C) Extracción | <input type="checkbox"/> D) Trat. sanitario | <input type="checkbox"/> E) Trasplante | <input type="checkbox"/> F) Corte raíz sup. |

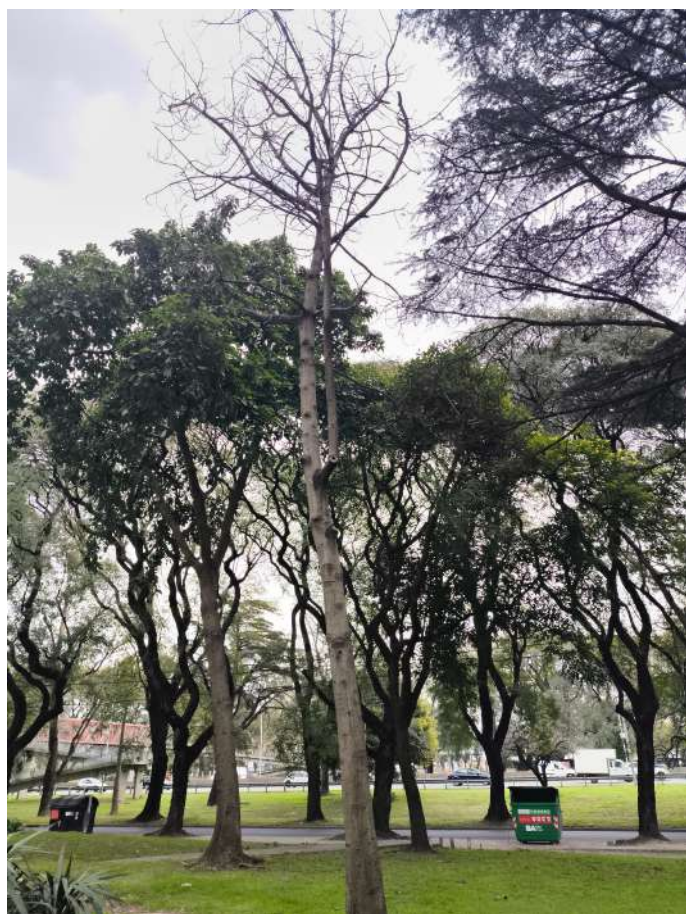
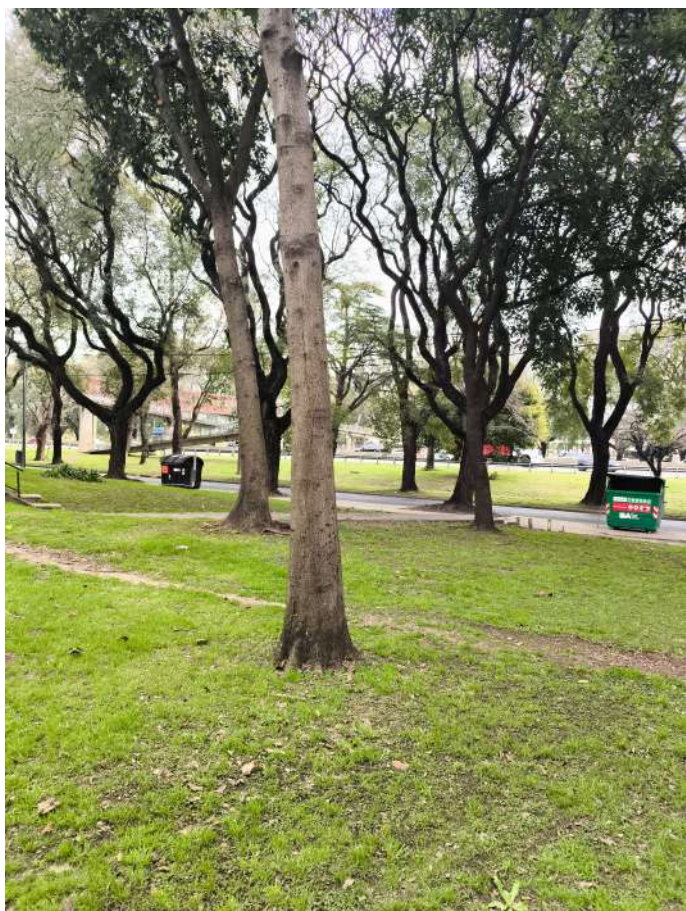
IF-2025-49044715-GCABA-COMUNA12

Estado del árbol: Seco

Especie: Persea americana

Altura (m): 14.00 DAP (cm): 40.00

| Quebradas/fisuradas | <input checked="" type="checkbox"/> | Secas/secas en puntas | <input checked="" type="checkbox"/> | Bajas | <input type="checkbox"/> |

Ejemplar presenta riesgo a terceros y/o bienes. Se encuentra totalmente seco y sin probabilidad de rebrote o ser trasplantado.

| <input checked="" type="checkbox"/> C) Extracción | <input type="checkbox"/> D) Trat. sanitario | <input type="checkbox"/> E) Trasplante | <input type="checkbox"/> F) Corte raíz sup. |

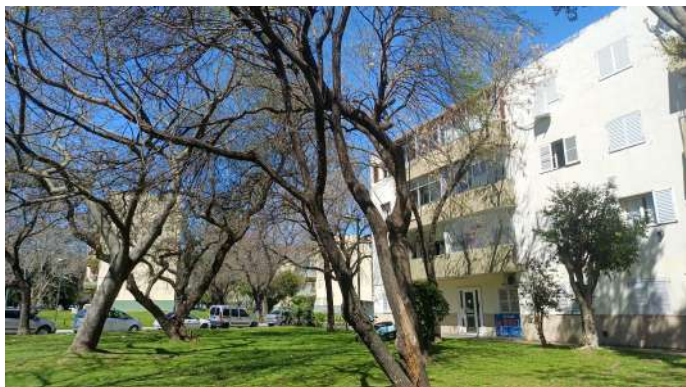
IF-2025-49045059-GCABA-COMUNA12

Estado del árbol: Seco

Especie: Melia azedarach

Altura (m): 9.00 DAP (cm): 50.00

Inclinación: ☐ NO ☒ Mayor a 40° ☐ Menor a 40°Orientación: ☐ Hacia la calle ☐ Hacia la propiedad ☐ Hacia largo de vereda

| Cavidad | Basal | Media | Alto |
|---|---|---|---|
| Fructific. fúngicas: | <input checked="" type="checkbox"/> | Codominancias: | <input type="checkbox"/> |
| Chorreados: | <input checked="" type="checkbox"/> | | |

Ejemplar presenta riesgo a terceros y/o bienes. Se encuentra totalmente seco y sin probabilidad de rebrote o ser trasplantado.

| <input checked="" type="checkbox"/> C) Extracción | <input type="checkbox"/> D) Trat. sanitario | <input type="checkbox"/> E) Trasplante | <input type="checkbox"/> F) Corte raíz sup. |

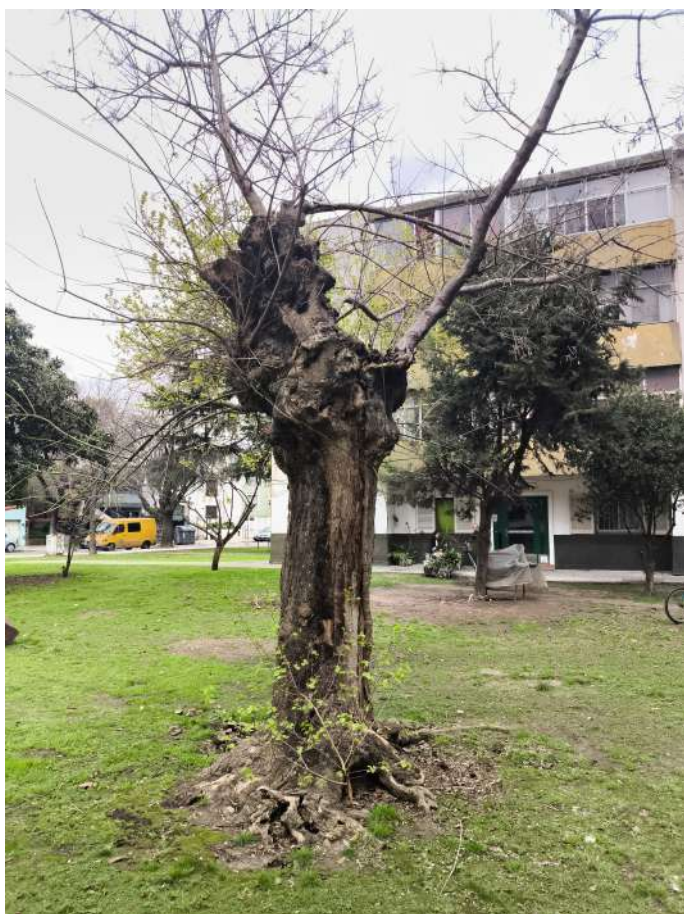
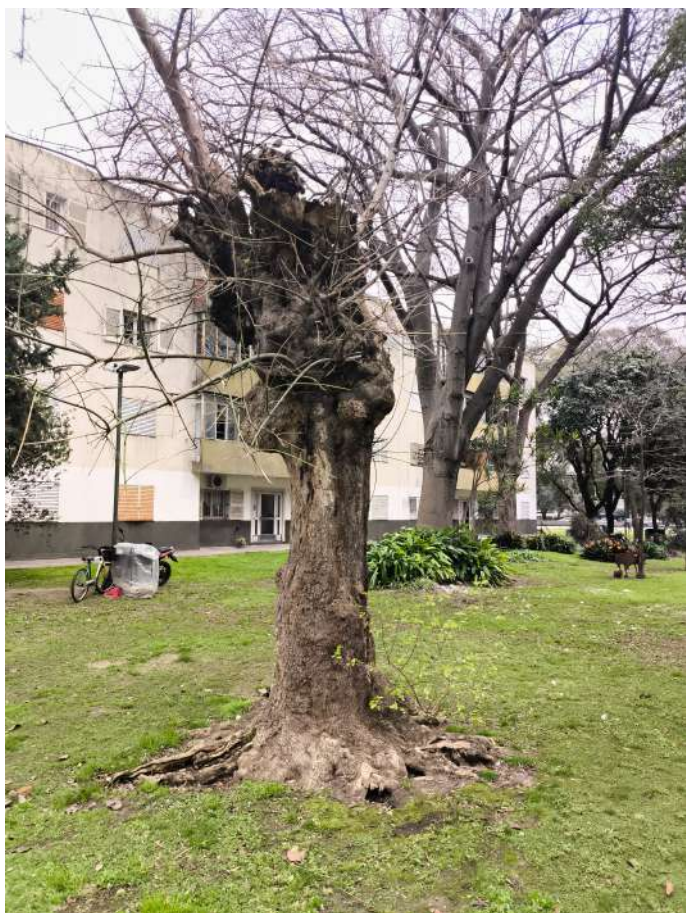
IF-2025-49048146-GCABA-COMUNA12

Ejemplar presenta tronco con pudrición avanzada, cavidades de gran tamaño y pérdida estructural significativa, evidenciando riesgo de fractura o colapso. Por este motivo es que se procede a realizar la extracción de emergencia a fin de preservar la integridad de personas y bienes para evitar el riesgo potencial que representa.
