### Resolución Presidencia Junta Comuna

**Referencia:** S/ Solicitud extracción ejemplares arbóreos - Diciembre 2025

## Planilla de Inspección de árboles - EXTRACCIONES

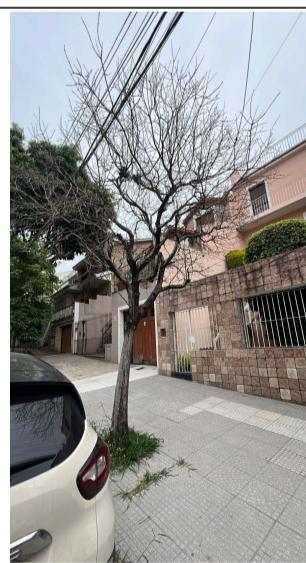
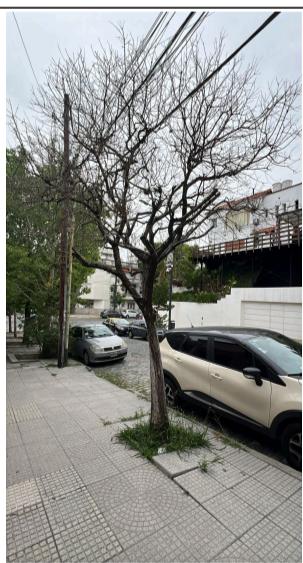
4638

ESPECIE	NOMBRE CIENTÍFICO	Melia azedarach var. Umbraculifera	ALTURA (m)	20	UBICACIÓN	CALLE	Correa
	NOMBRE COMÚN	Paraiso	D.A.P. (cm)	4		CHAPA	2053

SECO	X	INCLINACIÓN	MAYOR 40°		ORIENTACIÓN DE LA INCLINACIÓN	HACIA LA CALLE		COPA	DESBALANCEADO
SEMISECO			MENOR 40°			HACIA EL LARGO DE LA VEREDA			DESCOPADO
						HACIA LA PROPIEDAD			DESCOPADO Y BROTADO

OBSERVACIONES	Ejemplar completamente seco, se recomienda su extracción				
---------------	--	--	--	--	--

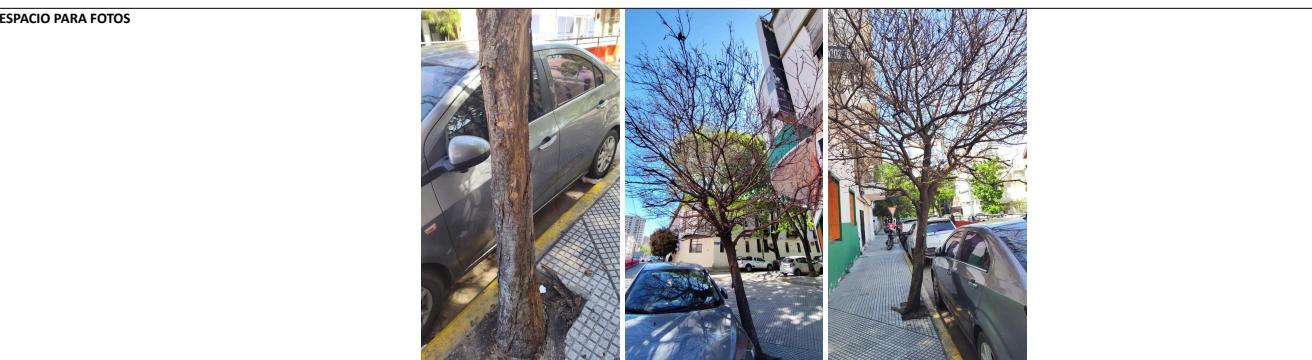
4640

ESPECIE	NOMBRE CIENTÍFICO	Photinia sp.	D.A.P. (cm)	20	UBICACIÓN	CALLE	Pedraza, Manuela
	NOMBRE COMÚN	Fotinia	ALTURA (m)	3	CHAPA	1875	REF LA 1

SECO	X	INCLINACIÓN	MAYOR 40°	ORIENTACIÓN DE LA INCLINACIÓN	HACIA LA CALLE	COPA	DESBALANCEADO
SEMISECO			MENOR 40°		HACIA EL LARGO DE LA VEREDA		DESCOPADO
		OBSERVACIONES			HACIA LA PROPIEDAD		DESCOPADO Y BROTADO

OBSERVACIONES	Ejemplar seco en pie. Corresponde su extracción y reemplazo.					
---------------	--	--	--	--	--	--

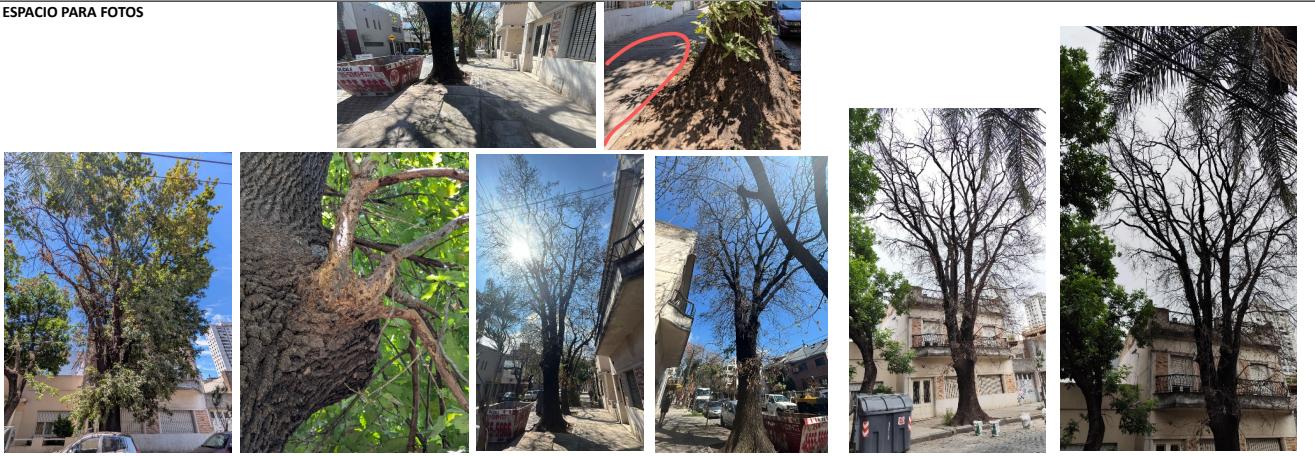
4641

ESPECIE	NOMBRE CIENTÍFICO	Quercus sp.
	NOMBRE COMÚN	Roble

SECO		INCLINACIÓN	MAYOR 40°	ORIENTACIÓN DE LA INCLINACIÓN	HACIA LA CALLE	COPA	DESBALANCEADO
SEMISECO	X		MENOR 40°		HACIA EL LARGO DE LA VEREDA		DESCOPADO

RAMAS	QUEBRADIZAS / FISURADAS	X	EXCESIVAS			BAJAS	
	SECAS / SECAS EN LOS ÁPICES	X	INVASIÓN DE ESPACIO AÉREO			TOCONES	
	CAVIDADES, TUMORES O CANCROS		CON MAL ÁNGULO DE INSERCIÓN			CODOMINANTES

HOJAS	DEFOLIACIÓN	X	COLORACIÓN ANORMAL	MANCHAS FOLIARES		OBSERVACIONES
			SÍNTOMAS DE ENFERMEDADES	SIGNOS DE INSECTOS	X

OBSERVACIONES Dado el riesgo potencial que representa por caída de ramas y la pérdida irreversible de vitalidad, se considera justificada la extracción del roble, priorizando la seguridad y la salud general del arbolad.

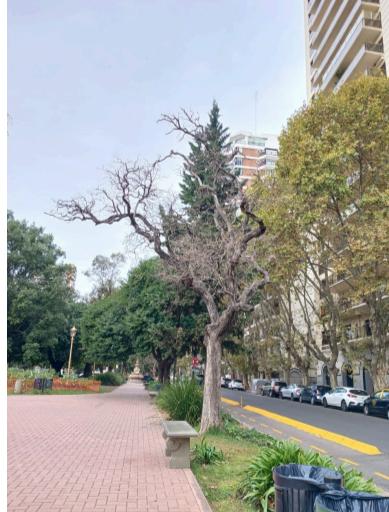
4642

ESPECIE	NOMBRE CIENTÍFICO	No identificado
NOMBRE COMÚN	No identificado

SECO	X	INCLINACIÓN	MAYOR 40°	
SEMISECO			MENOR 40°

Ejemplar seco

F. EXTRACCIÓN	X
---------------	---

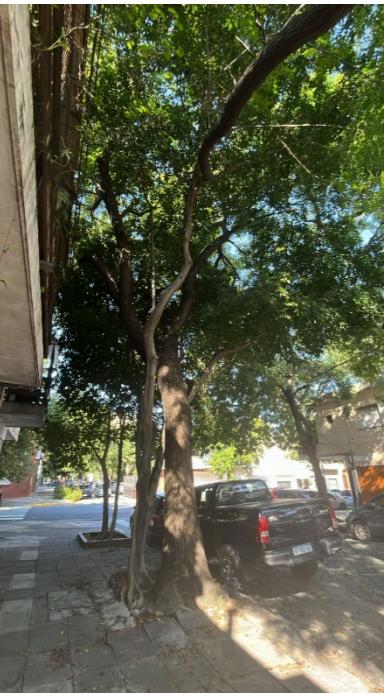
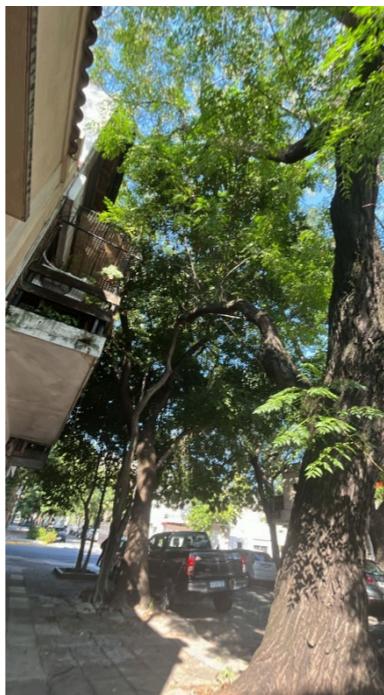
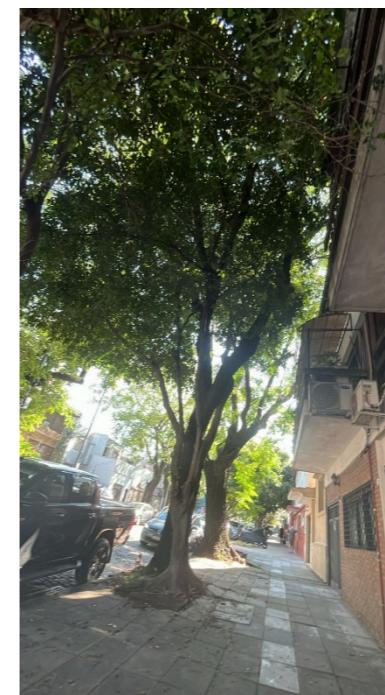
4643

<b>ESPECIE</b>	<b>NOMBRE CIENTÍFICO</b>	<b>Ficus benjamina</b>
	<b>NOMBRE COMÚN</b>	<b>Ficus</b>

**OBSERVACIONES** Ejemplar joven compartiendo plantera con *Fraxinus* sp. Se recomienda realizar un corte al ras, dado que la coexistencia de ambas especies dificulta el desarrollo adecuado del fresno y, a futuro, el crecimiento del ficus podría generar conflictos estructurales. Además, el ficus es una especie no permitida dentro del arbolado vial.

del fresno y, a futuro, el crecimiento del ficus podría generar conflictos estructurales. Además, el ficus es una especie no permitida dentro del arbolado viario.

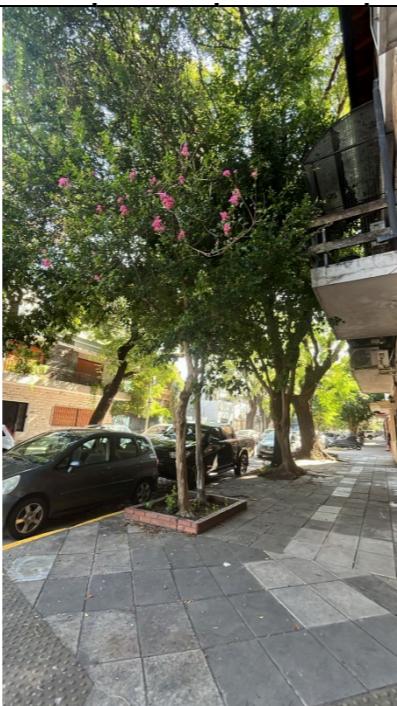
4644

ESPECIE	NOMBRE CIENTÍFICO	Ficus benjamina	ALTURA (m)	10	UBICACIÓN	CALLE	Arredondo, Virrey		
	NOMBRE COMÚN	Ficus					D.A.P. (cm)	3098	REF

Ejemplar joven compartiendo plantera con *Lagerstroemia*. Se recomienda realizar un corte al ras, dado que la coexistencia de ambas especies dificulta el desarrollo

adecuado del fresno y, a futuro, el crecimiento del ficus podría generar conflictos estructurales. Además, el ficus es una especie no permitida dentro del arbolado vial.

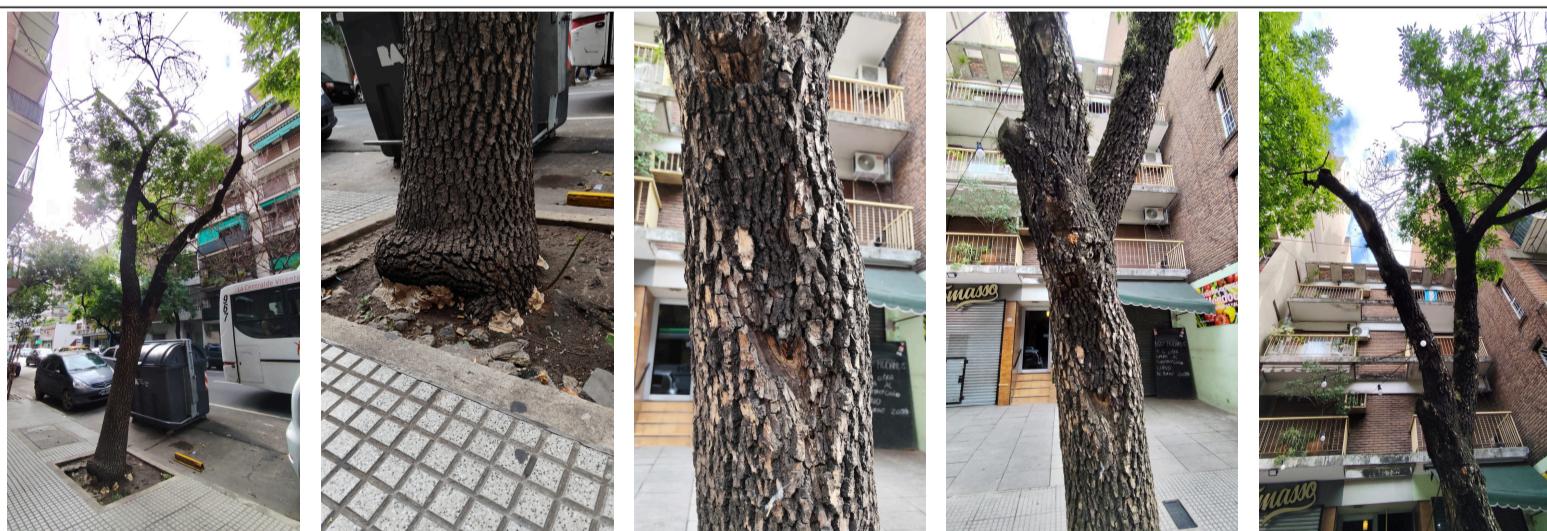
4645

ESPECIE	NOMBRE CIENTÍFICO	Fraxinus sp.
	NOMBRE COMÚN	Fresno

SECO		INCLINACIÓN	MAYOR 40°		ORIENTACIÓN DE LA INCLINACIÓN	HACIA LA CALLE		COPA	DESBALANCEADO	
SEMISECO	X		MENOR 40°			HACIA EL LARGO DE LA VEREDA			DESCOPADO	
OBSERVACIONES						HACIA LA PROPIEDAD			DESCOPADO Y BROTADO

CAVIDADES	TAMAÑO/ PARTE	BASAL	MEDIA	ALTA	DESCORTEZAMIENTO		CAVIDAD LONGITUDINAL EN EL FUSTE (m)	
	PEQUEÑAS				FRUCTIFICACIONES FÚNGICAS	X		
	GRANDES				CODOMINANCIAS			ESPESOR DE LA PARED REMANENTE (m)

OBSERVACIONES	Árbol que está en proceso de secarse y su base está rodeada de fructificaciones fungicas.
---------------	---

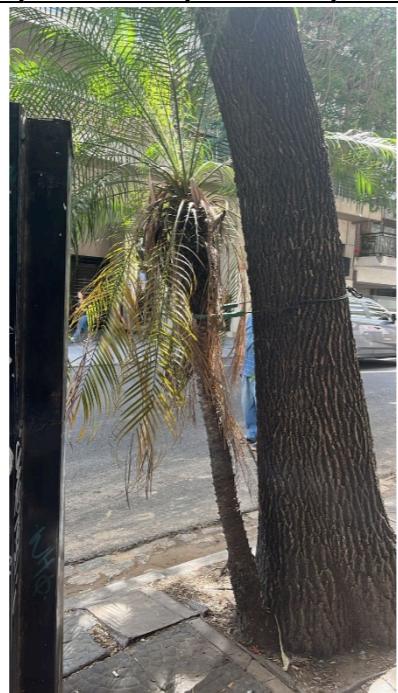
4646

ESPECIE	NOMBRE CIENTÍFICO	Phoenix roebelenii	ALTURA (m)	1.8	UBICACIÓN	CALLE	Pino, Virrey Del		
	NOMBRE COMÚN	Palmera enana	D.A.P. (cm)	7		CHAPA	2788	REF	LD 1

SECO		INCLINACIÓN	MAYOR 40°		ORIENTACIÓN DE LA INCLINACIÓN	HACIA LA CALLE	X	COPA	DESBALANCEADO	
SEMISECO			MENOR 40°	X		HACIA EL LARGO DE LA VEREDA			DESCOPADO	
OBSERVACIONES						HACIA LA PROPIEDAD			DESCOPADO Y BROTADO

OBSERVACIONES	Palmera creciendo en la misma plantera que un ejemplar de <i>Fraxinus</i> sp. Además de no estar permitida en el arbolado vial, presenta una inclinación hacia la calle que interfiere con la parada de colectivo, reduciendo la visibilidad y aumentando el riesgo de que las personas se lastimen con sus hojas.
---------------	--

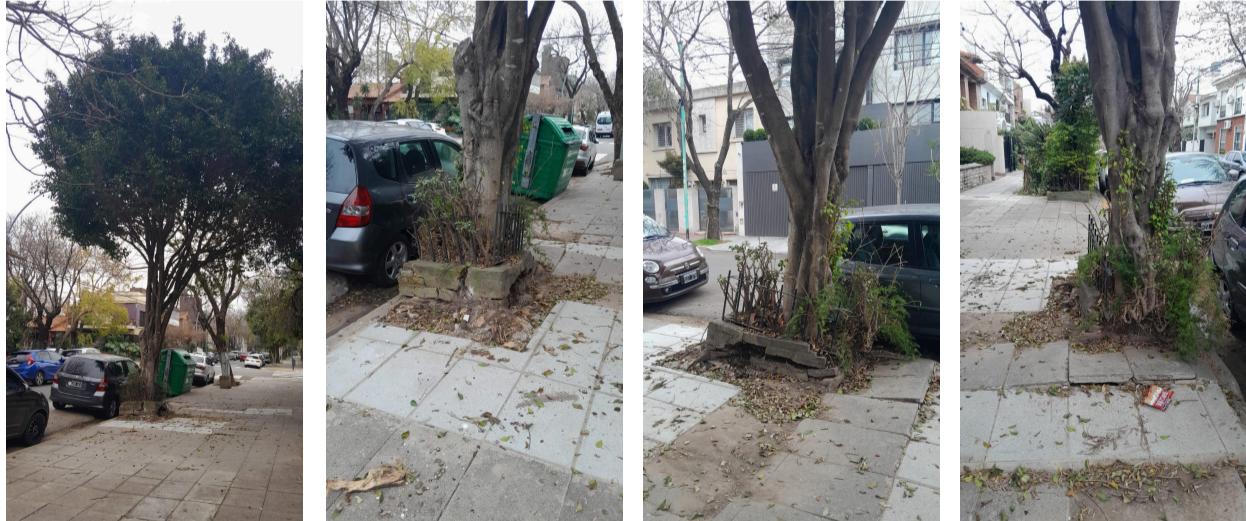
4647

OBSERVACIONES: Se determina la extracción; las raíces rompen las veredas, la plantera está elevada. El ejemplar está inclinado, corre riesgo su anclaje. Especie no permitida para arbolado lineal según Plan Maestro.

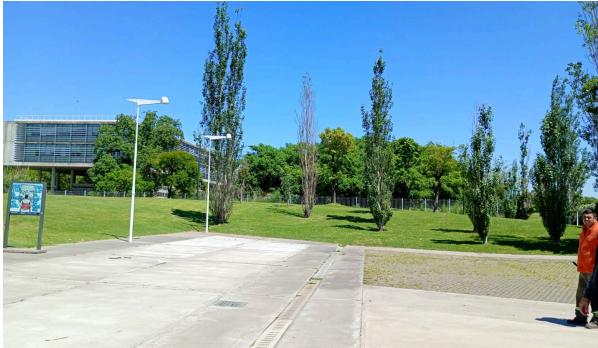
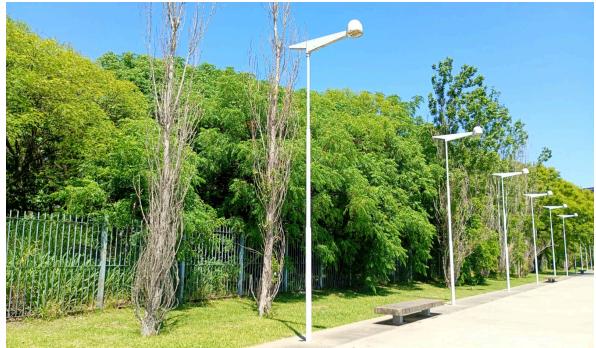
OBSERVACIONES	Se recomienda la extracción de 6 ejemplares de la especie Populus alba que se encuentran secos dentro del Parque de la Memoria, siendo de alto riesgo dado su estado y lugar de implantación.						
---------------	---	--	--	--	--	--	--
