### Resolución Presidencia Junta Comuna

**Referencia:** S/ Extracciones de emergencia - Ley 3263 - EX-2026-01958474-GCABA-COMUNA4

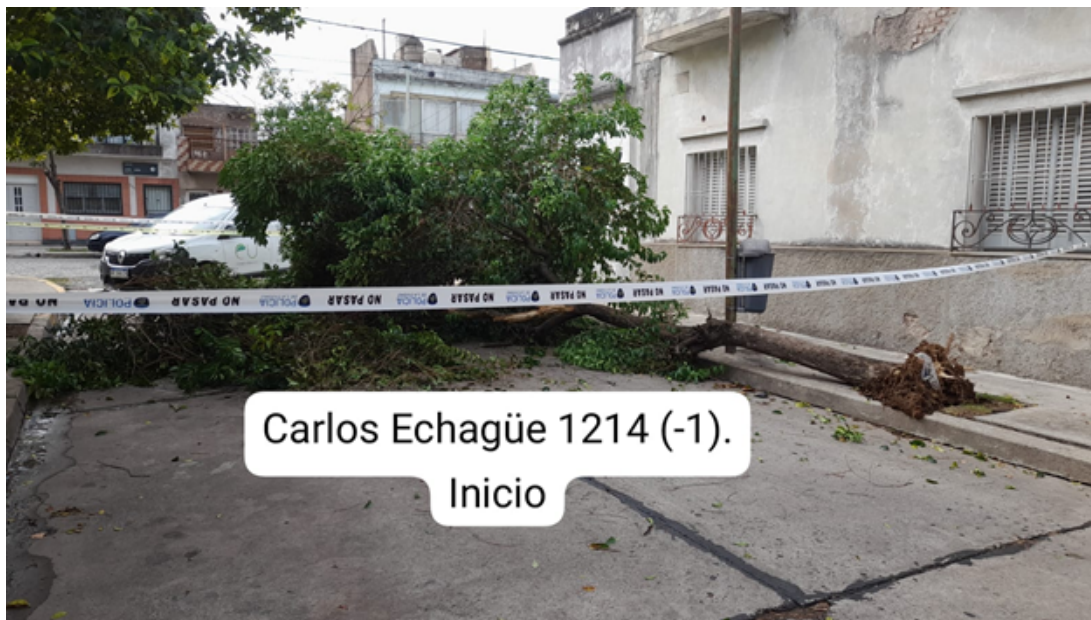
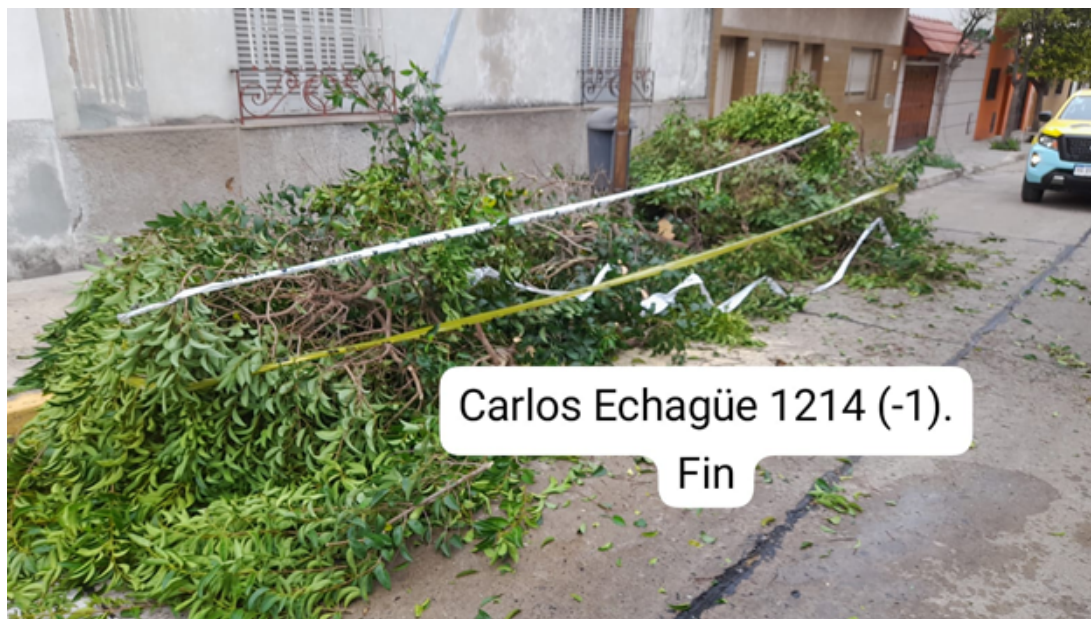
CALLE: ECHAGUE 1214 -1

EJEMPLAR DESCALZADO CAIDO SOBRE LA VIA PUBLICA , CORTANDO TOTALMENTE LA CALLE.

PRIORIDAD: EMER

EXTRACCION C/VEREDA  
X EXTRACCION S/VEREDA

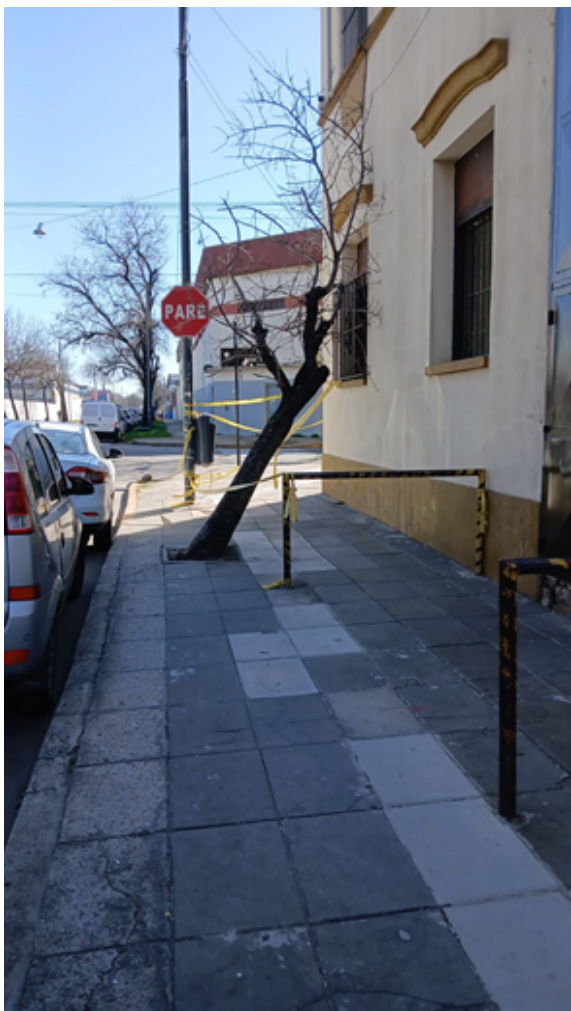
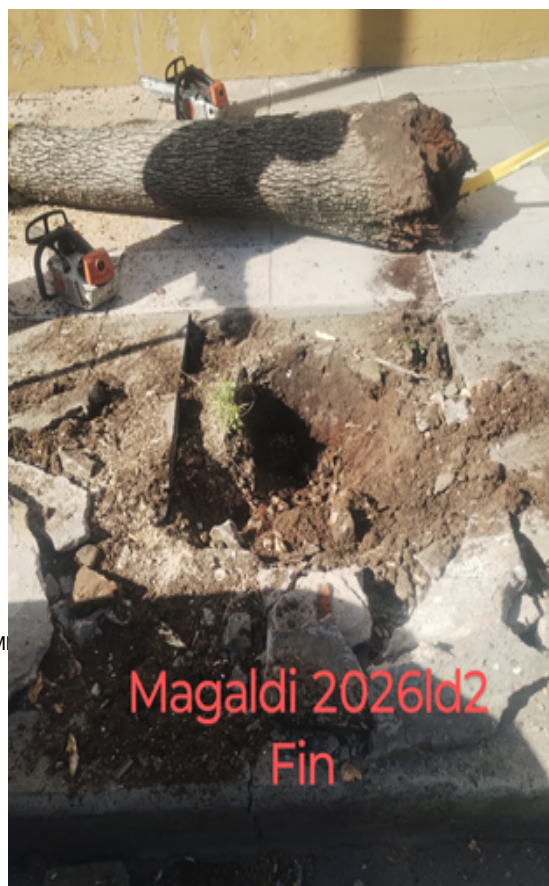
CALLE: AGUSTIN MAGALDI 2026LD 2

OBSERVACIONES: SE REALIZO EXTRACCIÓN DE EMERGENCIA DE EJEMPLAR CON RIESGO DE CAIDA CON GRAN INCLINACIÓN HACIA LA PROPIEDAD.

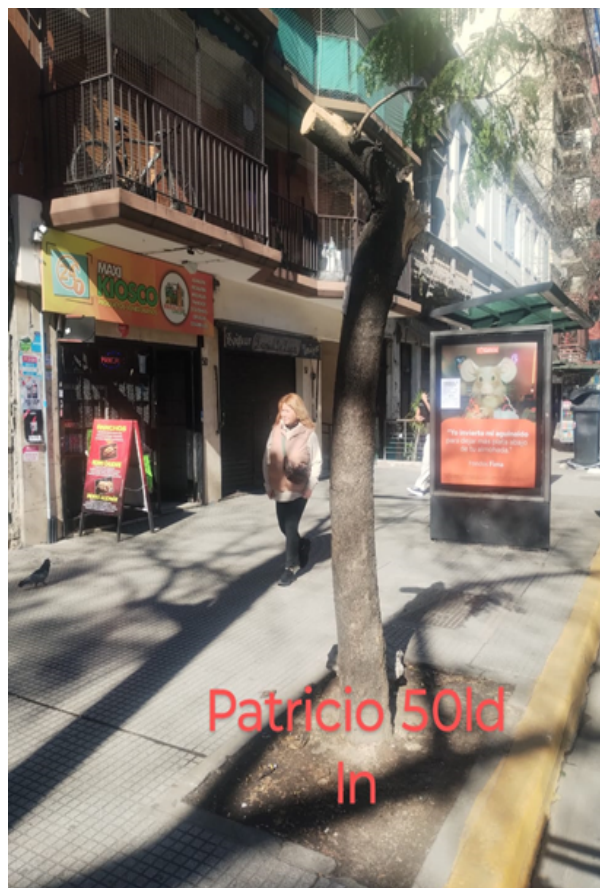
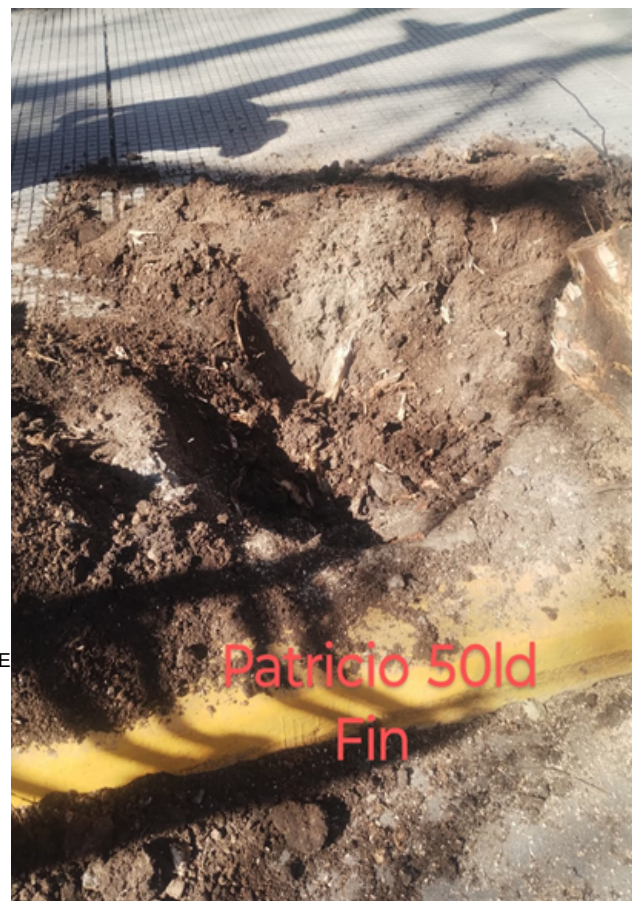
CALLE: REGIMIENTO DE PATRICIOS 50 LD

OBSERVACIONES: SE REALIZA LA E3XTRACCION DE EMERGENCIA CON EL FIN DE MITIGAR RIESGOS YA QUE EL EJEMPLAR SE ENCUENTRA DESCOPADO.

PROXIMAMENTE SE REALIZARA LA PLANTACION DE NUEVO EJEMPLAR QUE CORRESPONDA A LA PLANIFICACION DEL PLAN MAESTRO DE ARBOLADO.

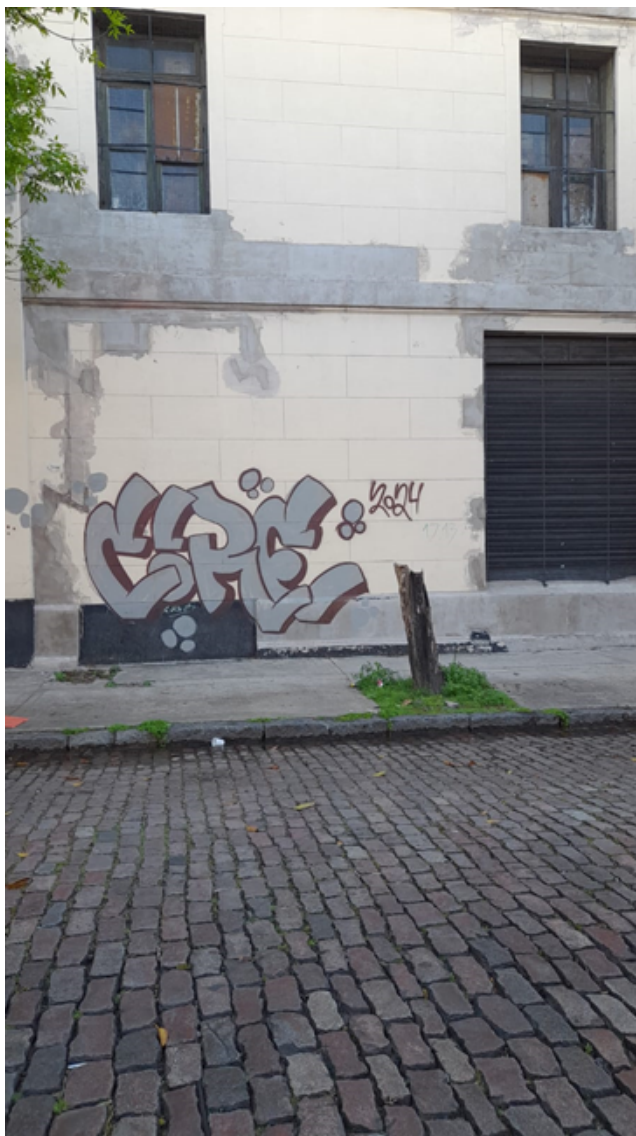
CALLE: GUANAHANI 264

**OBSERVACIONES:** AL MOMENTO DE LA INSPECCIÓN SE VISUALIZO TOCON EN DICHA DIRECCIÓN, SE REQUIERE LA EXTRACCIÓN DEL MISMO.

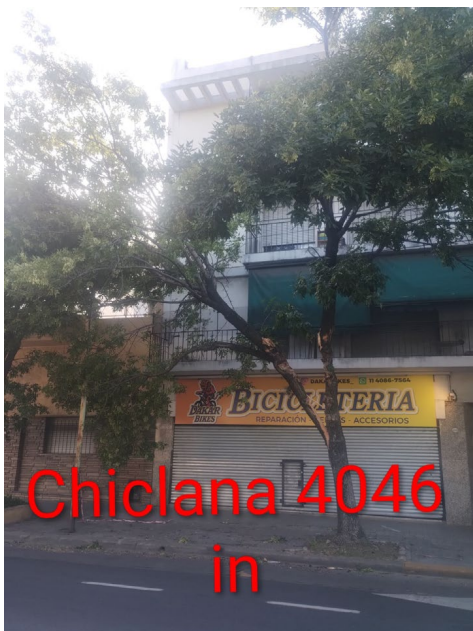
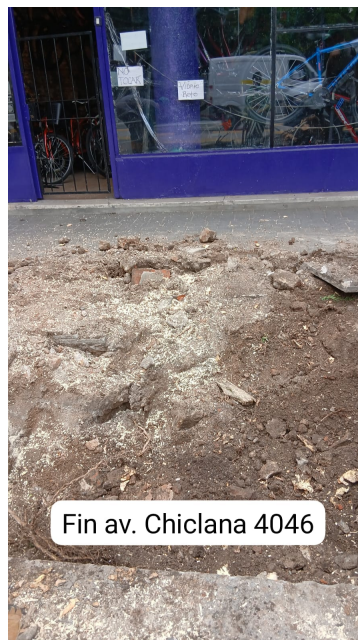
Se realiza la extracción de emergencia para evitar futuros daños.

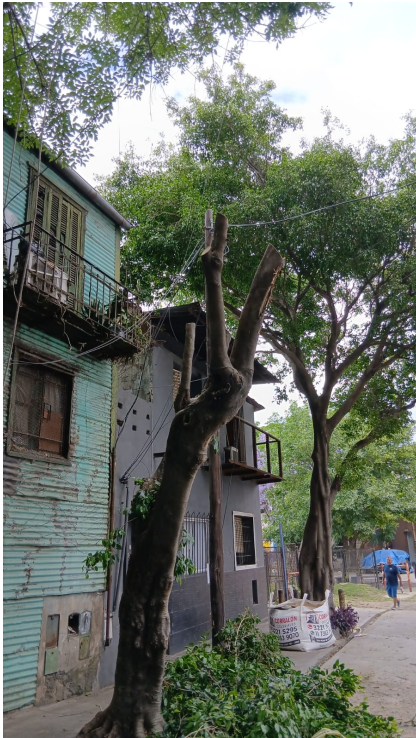
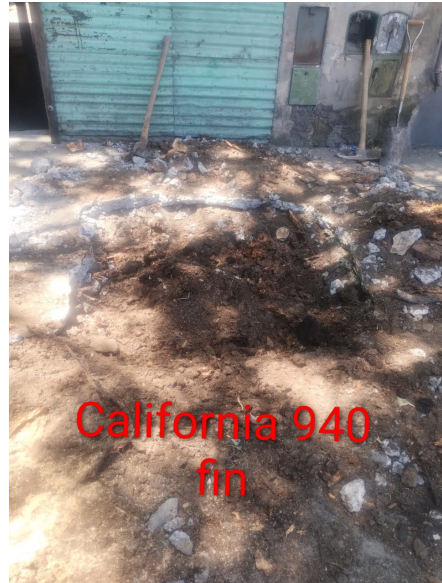
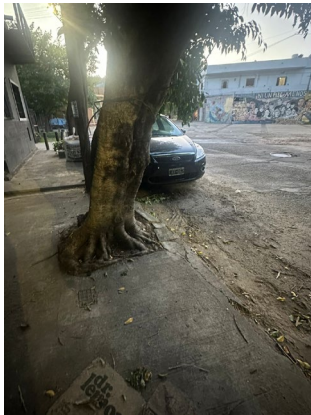
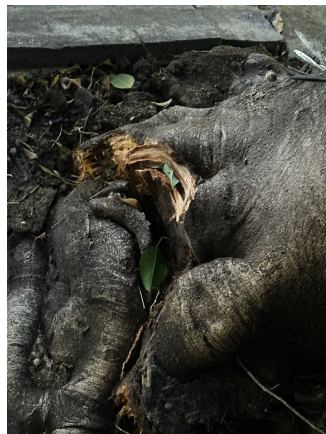
CALLE: California 940

Ejemplar con rajadura en la base, presenta poco anclaje e inclinamiento hacia la calle. Se realiza el descope de emergencia para prevenir la caída y los daños que el ejemplar de gran porte podría generar. Se programa la finalización de la extracción.

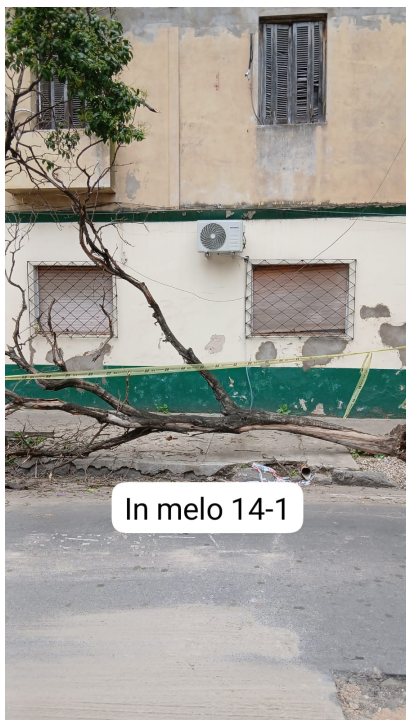
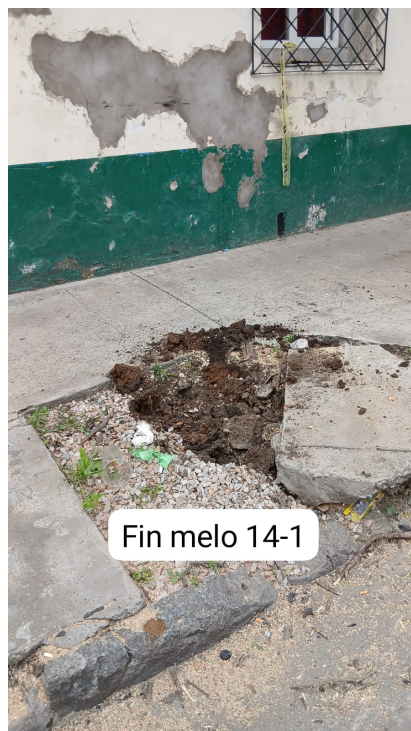
CALLE: Carlos Melo 14 -1

Ejemplar completamente seco caído sobre la vereda. Generó daños en la vereda al perder anclaje. Se realiza la extracción de emergencia. Requiere reparación de vereda y plantera para futura plantación de un ejemplar vigoroso.

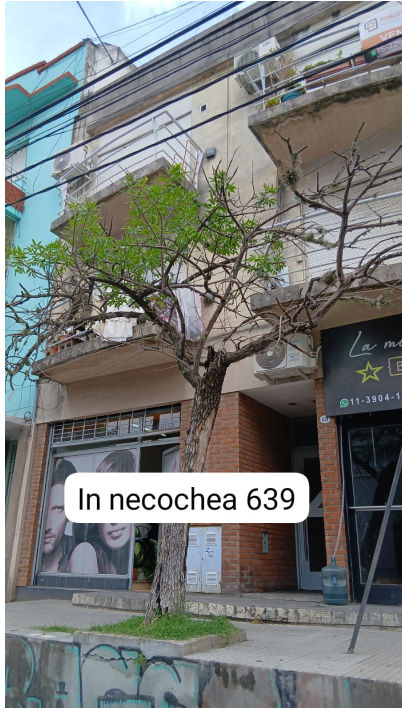
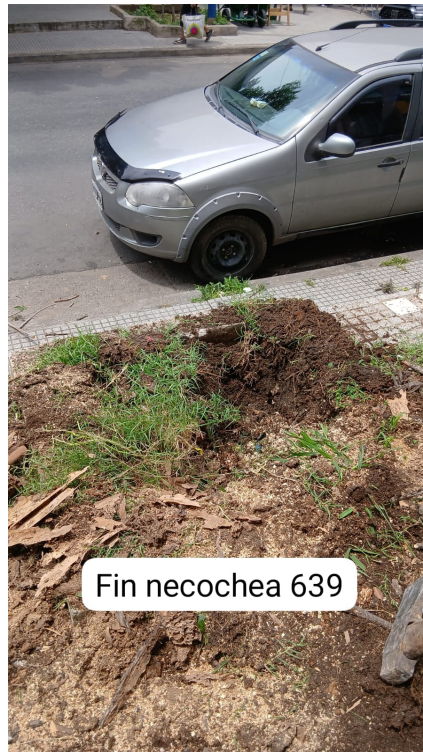
CALLE: Necochea 639

El ejemplar presenta cavidad basal y descortezamiento en todo el fuste. Tambien se observa que fue descopado y rebrotó, dando lugar a brotes de unión débil, y cavidad en zona apical. Se observa que más del 50% de la copa se encuentra seca y presenta movimiento. Por lo expuesto se realiza extracción de emergencia para quitar el riesgo de falla.

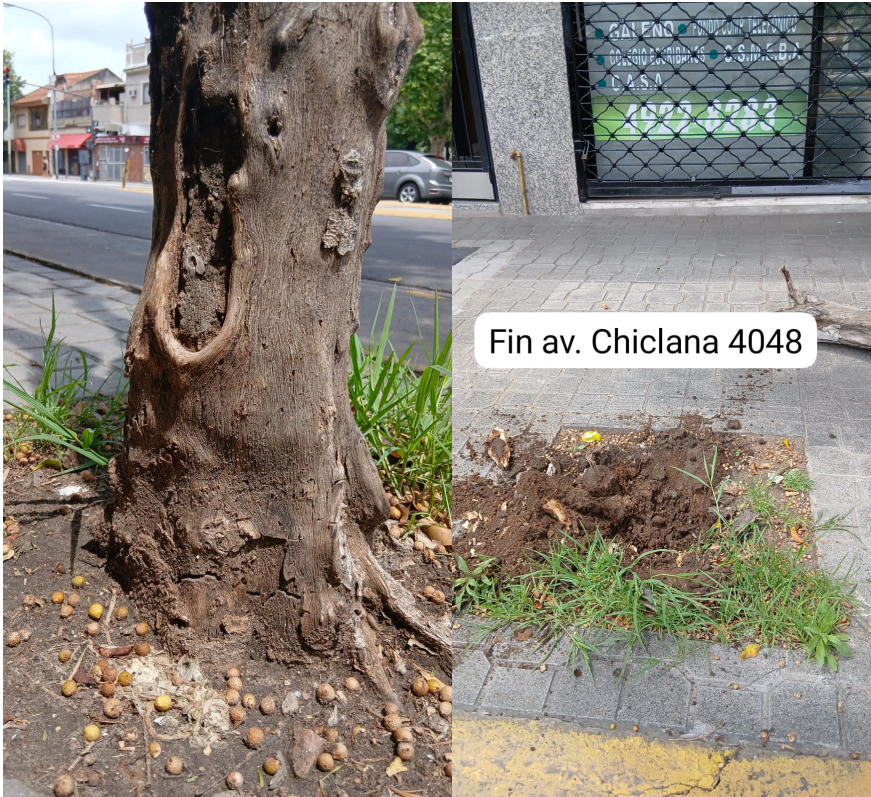
CALLE: Av Chiclana 4048

Ejemplar con cavidades y rajado en la base a lo largo de toda su circunferencia. Presenta alto riesgo de falla. Se resuelve como emergencia para disminuir el riesgo de caída, daños y lesiones.

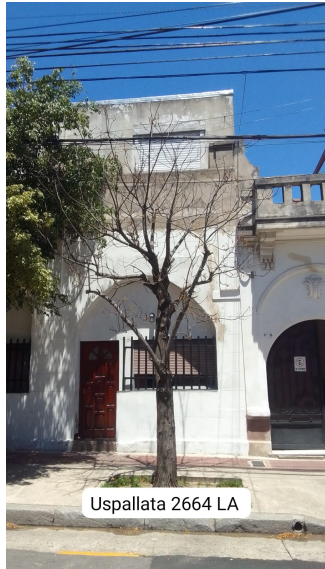
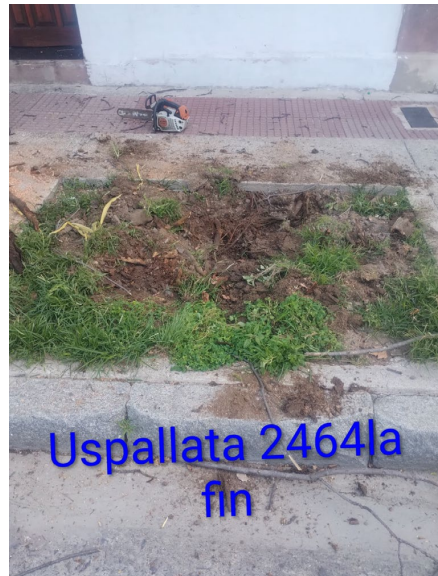
CALLE: Uspallata 2664 LA

**OBSERVACIONES:**  
Ejemplar completamente seco con cavidades y movimiento. Se resuelve como emergencia para disminuir el riesgo de falla y daños.

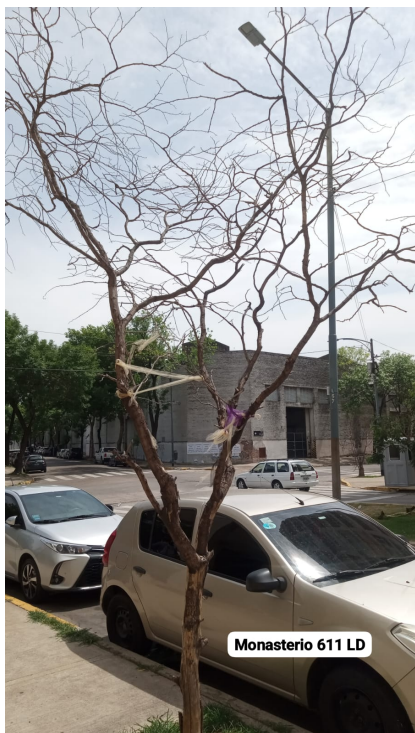
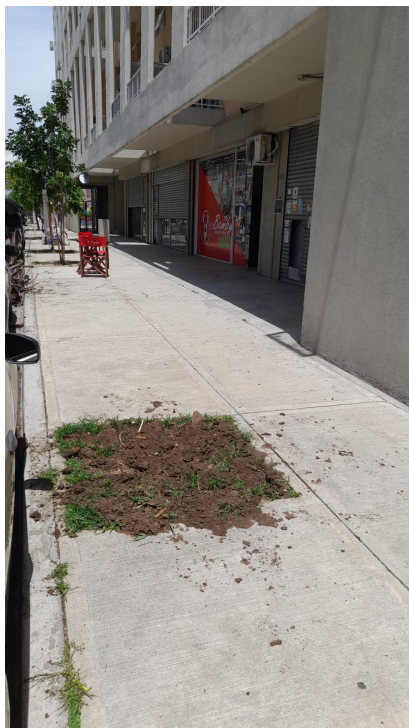
CALLE: Monasterio 611 LD

Ejemplar inclinado sobre la vereda, seco, con movimiento y ramas en altura secas con grietas. Se resuelve como emergencia para disminuir el riesgo de falla
