## GOBIERNO DE LA CIUDAD DE BUENOS AIRES

### Resolución Presidencia Junta Comuna

**Referencia:** S/ Resolución N° 70 - Extracciones Programadas

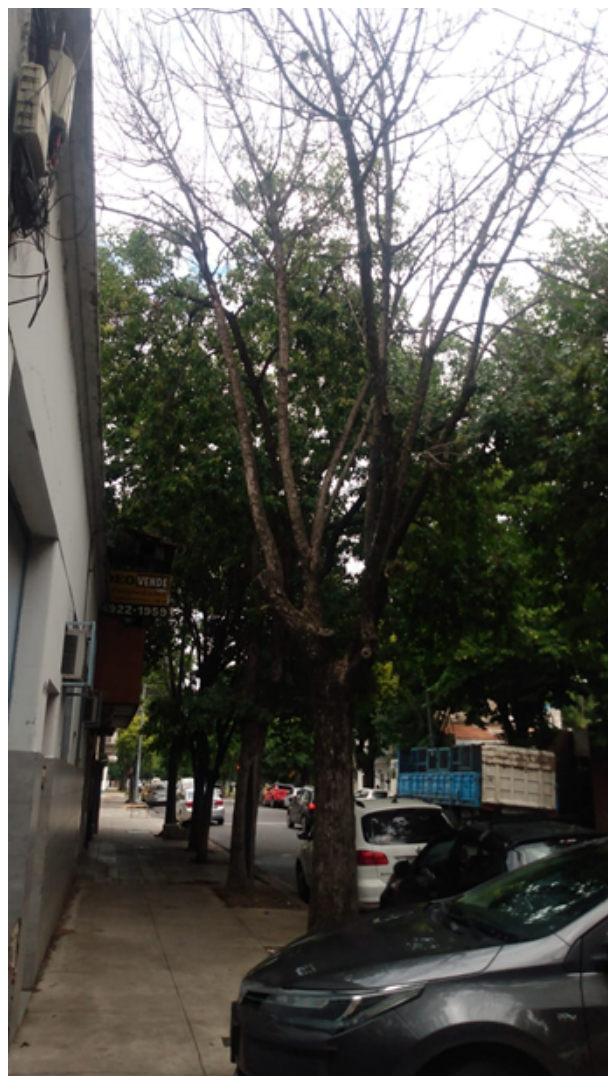
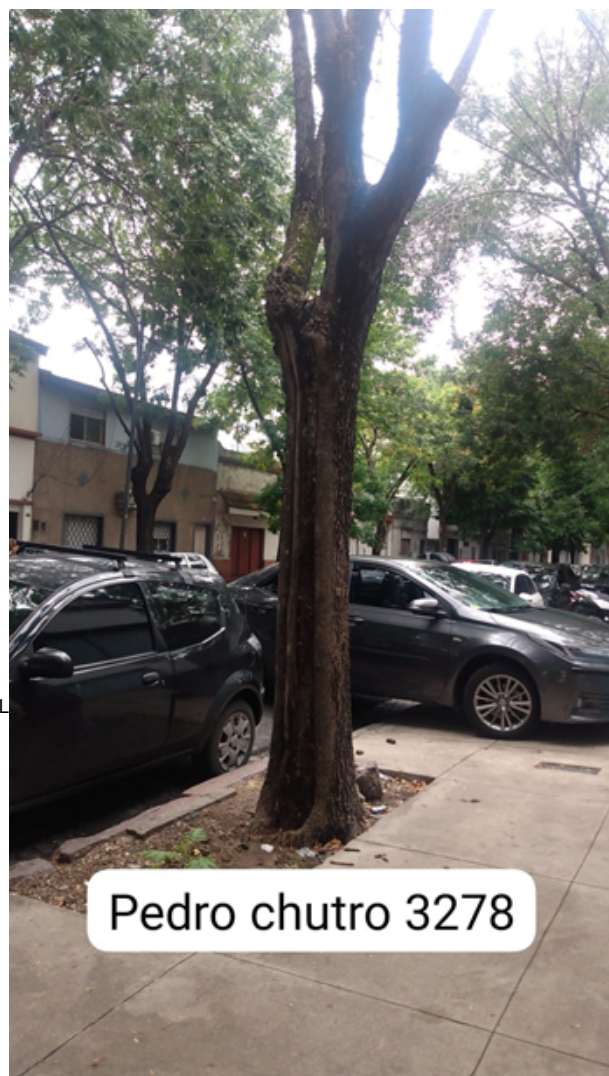
CALLE: PEDRO CHUTRO 3278

EJEMPLAR SECO SIIN FOLLAJE CON CAVIDAD LONGITUDINAL A LO LARGO DEL FUSTE. DEBIDO A LO DESCRIPTOSE RECOMIENDA SE

EXTRACCION CON PRIORIDAD

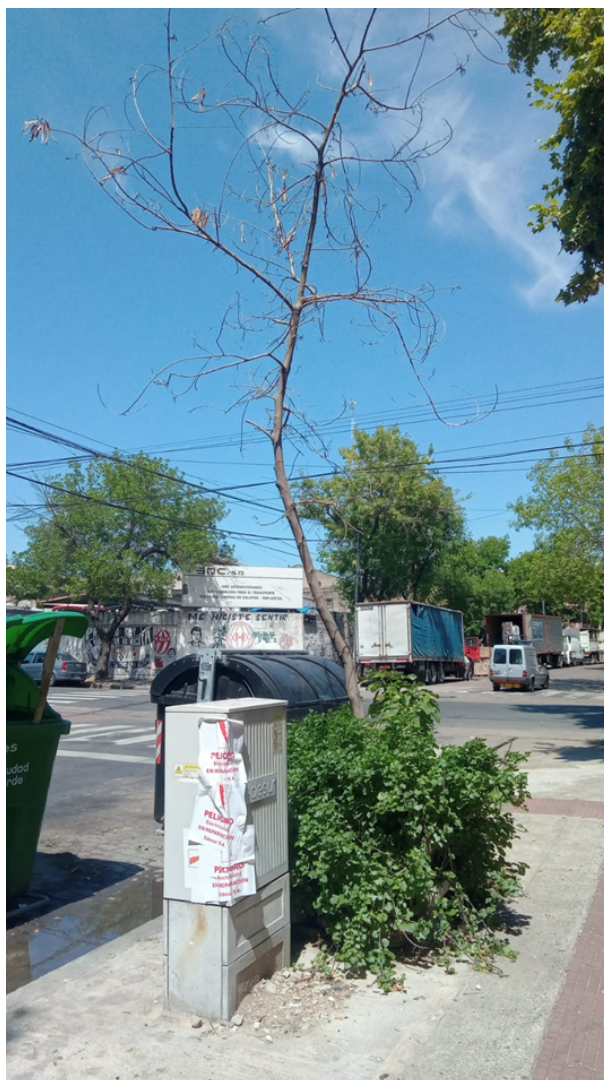
CALLE: PEDRO CHUTRO 2687 +2

EJEMPLAR SECO SIN FOLLAJE. SE RECOMIENDA SU EXTRACCION PARA UNA POSTERIOR REPOSICION POR OTRO EJEMPLAR

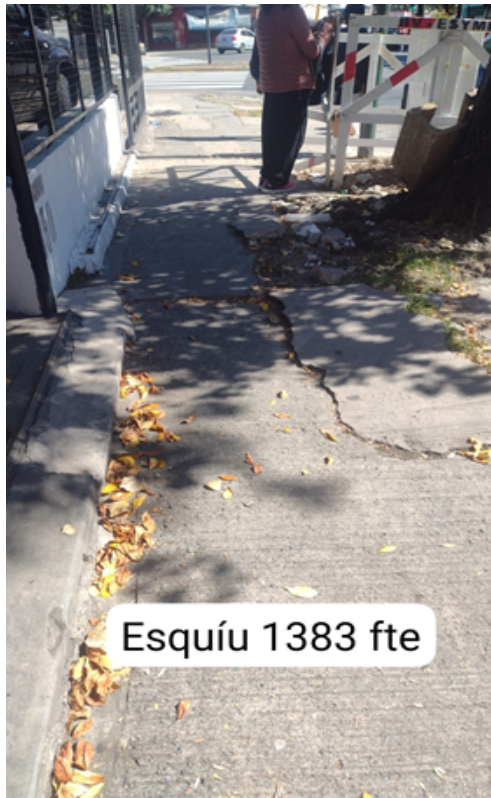
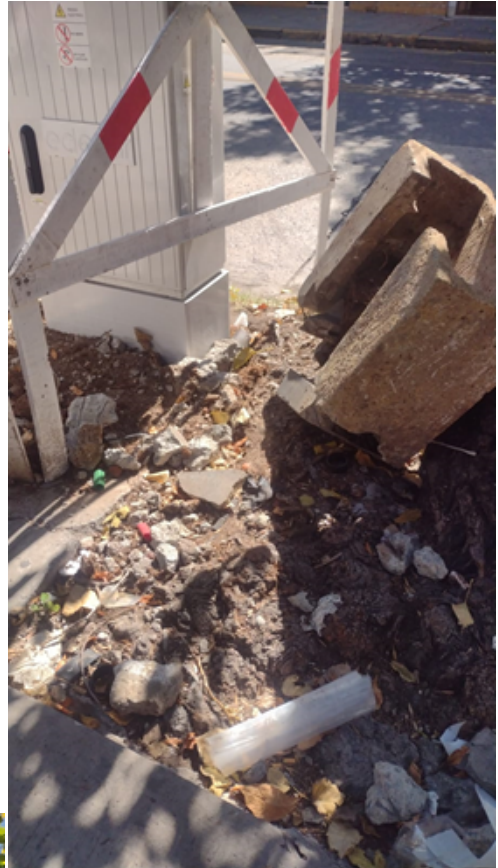
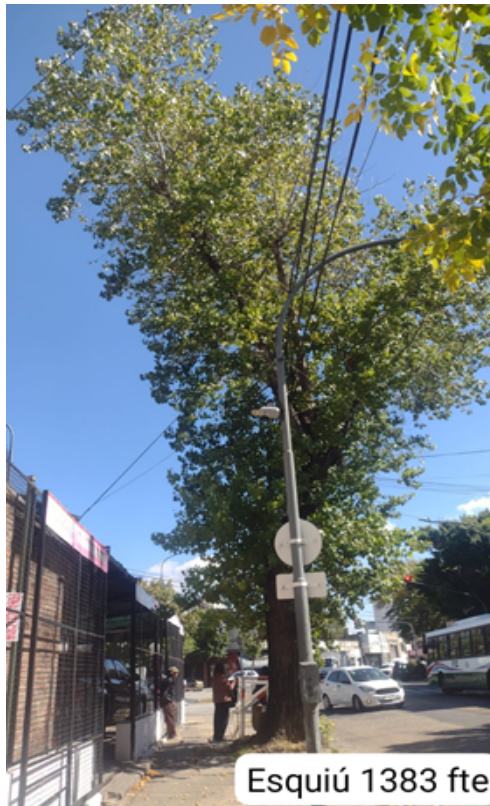
CALLE: ESQUIU 1383 FTE

EL EJEMPLAR TIENE UNA CAVIDAD BASAL QUE PERJUDICA SU ESTADO FITOSANITARIO,

SE RECOMIENDA SU EXTRACCION Y POSTERIOR CIERRE DE PLANTERA DADO QUE SE OBSERVA LA VEREDA ROTA A CAUSA DE LA MAGNITUD DEL

ARBOL QUE SE ENCUENTRA UBICADO EN UNA VEREDA ANGOSTA Y UNA PARADA DECOLECTIVO, DIFICULTANDO EL PASO PEATONAL, ROMPIENDO ASI TAMBIEN

UNA CAJAELECTRICA CERCANA.

20M2 DE VEREDA A REPARAR.

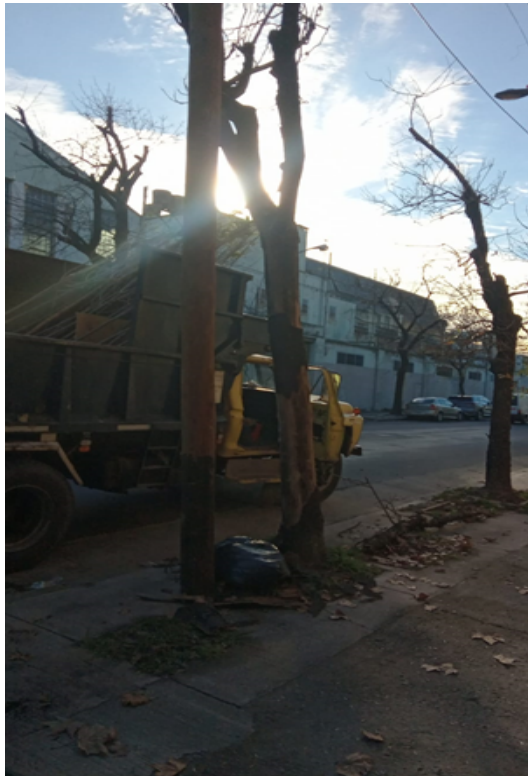
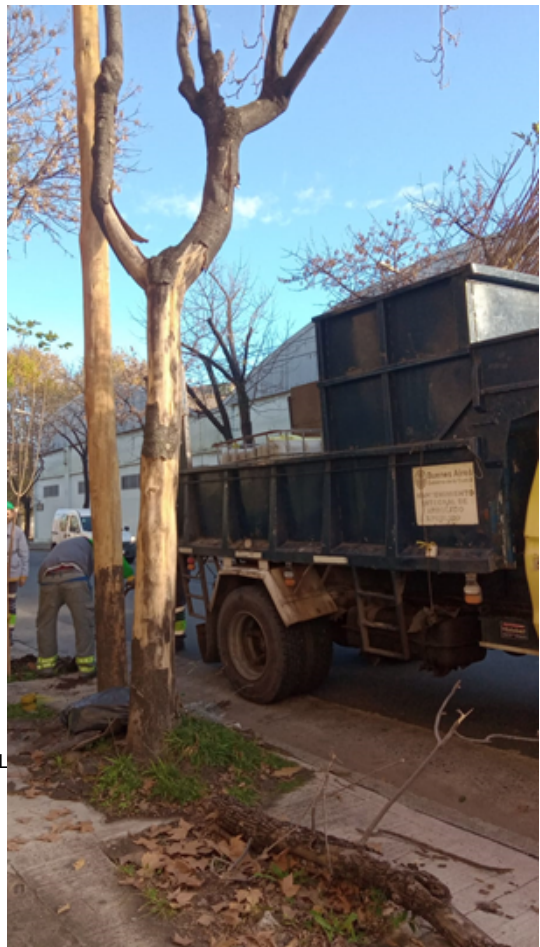
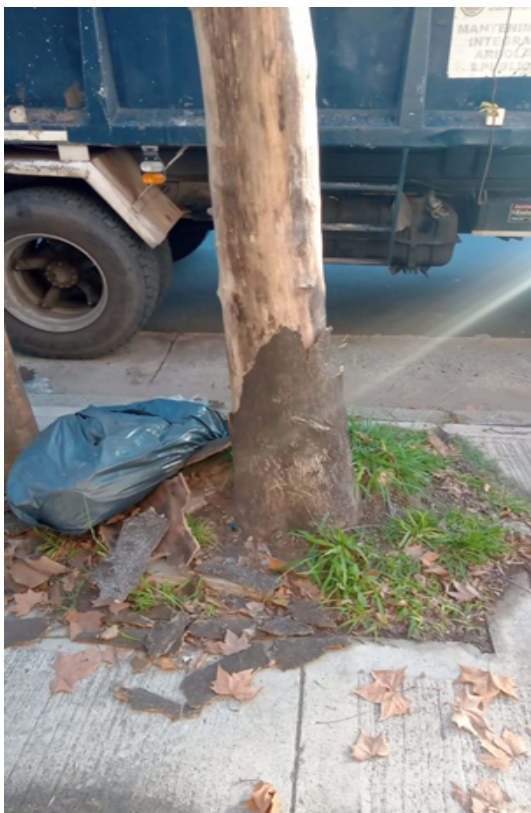
CALLE: PEDRO DE LUJAN 2866 -1

OBSERVACIONES: ARBOL SEDCO EN PIE, DEFOLIADO CON DESCORTEZAMIENTO EN EL FUSTE Y RAMAS QUEBRADIZAS.

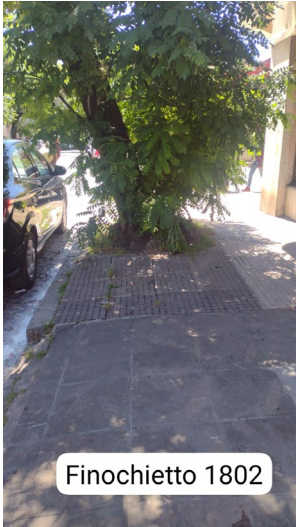
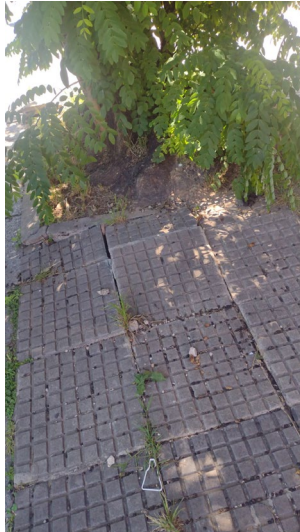
CALLE: Finochietto 1802

**OBSERVACIONES:** A pesar de que se observa al ejemplar con una copa vigorosa, el mismo se encuentra con inclinación, cavidades en la base del fuste y ramas descortezadas. La vereda se encuentra rota y en el caso de realizar un corte de raíces, se supone dañaría la estabilidad y capacidad de absorción de nutrientes del mismo lo que podría llegar a provocar aún más su deterioro. Por tal motivo se aprueba la extracción con cierre de plantera.

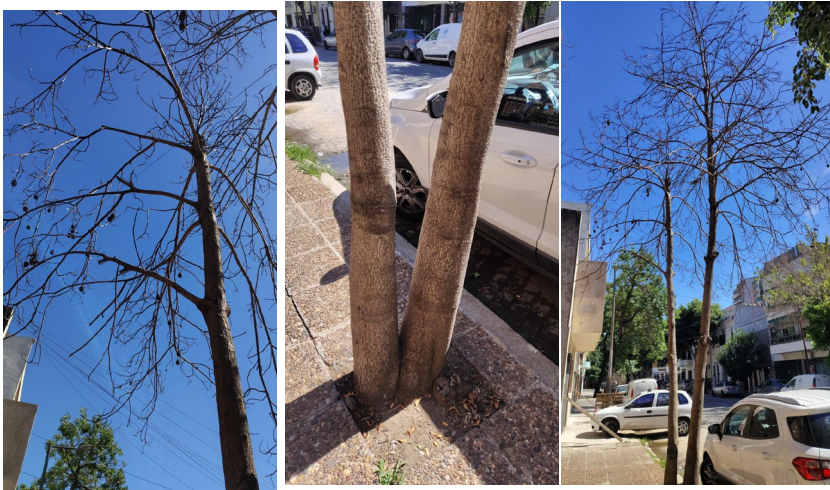
CALLE: Ruy Diaz de Guzman 267

**OBSERVACION** Al momento de la inspeccion se visualiza ejemplar totalmente seco, con codominancia desde la base y grietas longitudinales y en la circunferencia del fuste que inician desde la base y se proyectan hacia las ramas secundarias  
Se requiere la extraccion del mismo

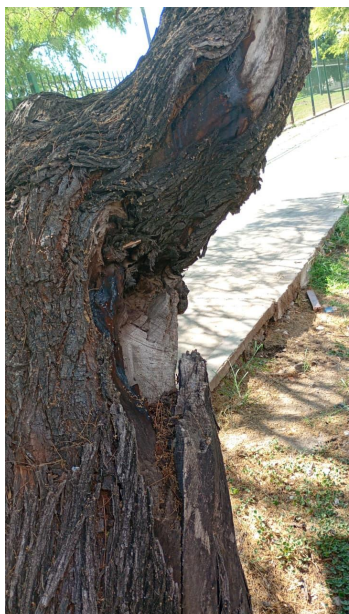
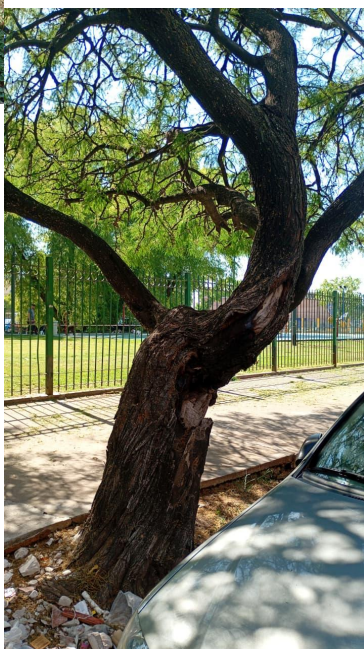
CALLE: GERMAN ABDALA 139 FTE

Ejemplar con necrosis de tejidos y cavidad expuesta en el fuste medio. Debido a su marcada inclinación y el debilitamiento del tronco en ese punto crítico, el árbol presenta un alto riesgo de fractura ante vientos o sobrecarga de la copa por lo que se solicita la extracción del mismo ya que representa un peligro para los peatones y bienes materiales.

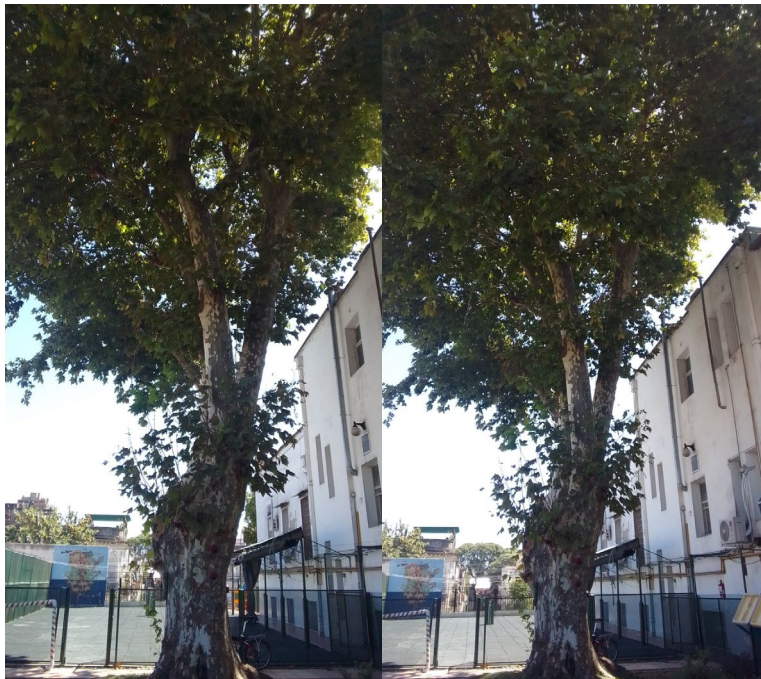
CALLE: JARDÍN MATERNAL DELFINA MARULL DE SARDÁ. CATULO CASTILLO 2852

Se recomienda la extracción del plátano ubicado en el patio de juegos del Jardín Maternal N° 07/06 Delfina Marull de Sardá, si bien el mismo no presenta un mal estado fitosanitario, según el relevamiento realizado por los inspectores del arbolado y el informe redactado, debido a su ubicación dentro del patio de juegos y a los inconvenientes provocados por caída de ramas, las cuales se dieron por eventos naturales y fenológicos de la especie. Además de los daños edilicios que podría estar generando el ejemplar, y los problemas que podría ocasionar a terceros el desprendimiento de algunas de las ramas teniendo en cuenta el uso del espacio por menores y personal educativo.
