### Resolución Presidencia Junta Comuna

**Número:** RS-2026-03832565-GCABA-COMUNA5

**Referencia:** S/ Autorización Extracciones Enero 2026

**Artículo 1°.** – Autorizar la extracción de los ejemplares indicados en el Anexo I (IF-2025-53553620-GCABA-COMUNA5); Anexo II (IF-2025-54027195-GCABA-COMUNA5), Anexo III (IF-2025-53108583-GCABA-COMUNA5), Anexo IV (IF-2025- 54008883-GCABA-COMUNA5), Anexo V (IF-2025-53589102-GCABA-COMUNA5), Anexo VI (IF-2025-55887868-GCABA-COMUNA5), Anexo VII (IF-2025-55177022-GCABA-COMUNA5), Anexo VIII (IF-2025-55920511-GCABA-COMUNA5), Anexo IX (IF-2025-55920678-GCABA-COMUNA5) y Anexo X (IF-2025-55922900-GCABA-COMUNA5), que forman parte integrante de la presente, ubicados frente a los siguientes numerarios catastrales:

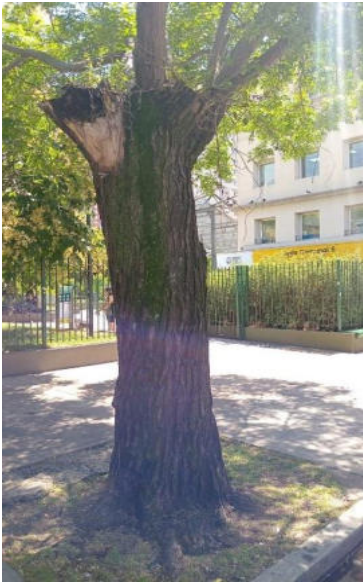
| Calle: __Carlos Calvo____ | Nº/Ref.: __3300____ |

| ARBOL CON CAVIDADES<br>FUE TERCiado<br>ESTADO FITOSANITARIO BAJO<br>TUVO DESPRENDIMIENTOS<br>DE RAMAS GRANDES | | | | | |

ARBOL CON CAVIDADES  
FUE TERCiado  
ESTADO FITOSANITARIO BAJO  
TUVO DESPRENDIMIENTOS  
DE RAMAS GRANDES

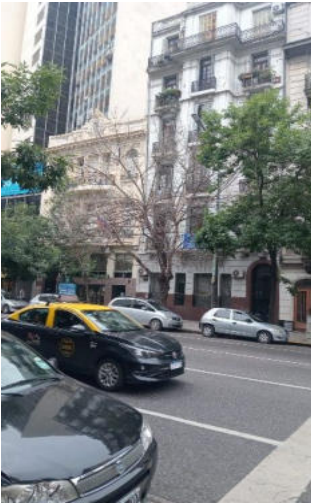
| Calle: __Rivadavia__ | Nº/Ref.: __4292__ |

ARBOL SECO. EXTRACCION

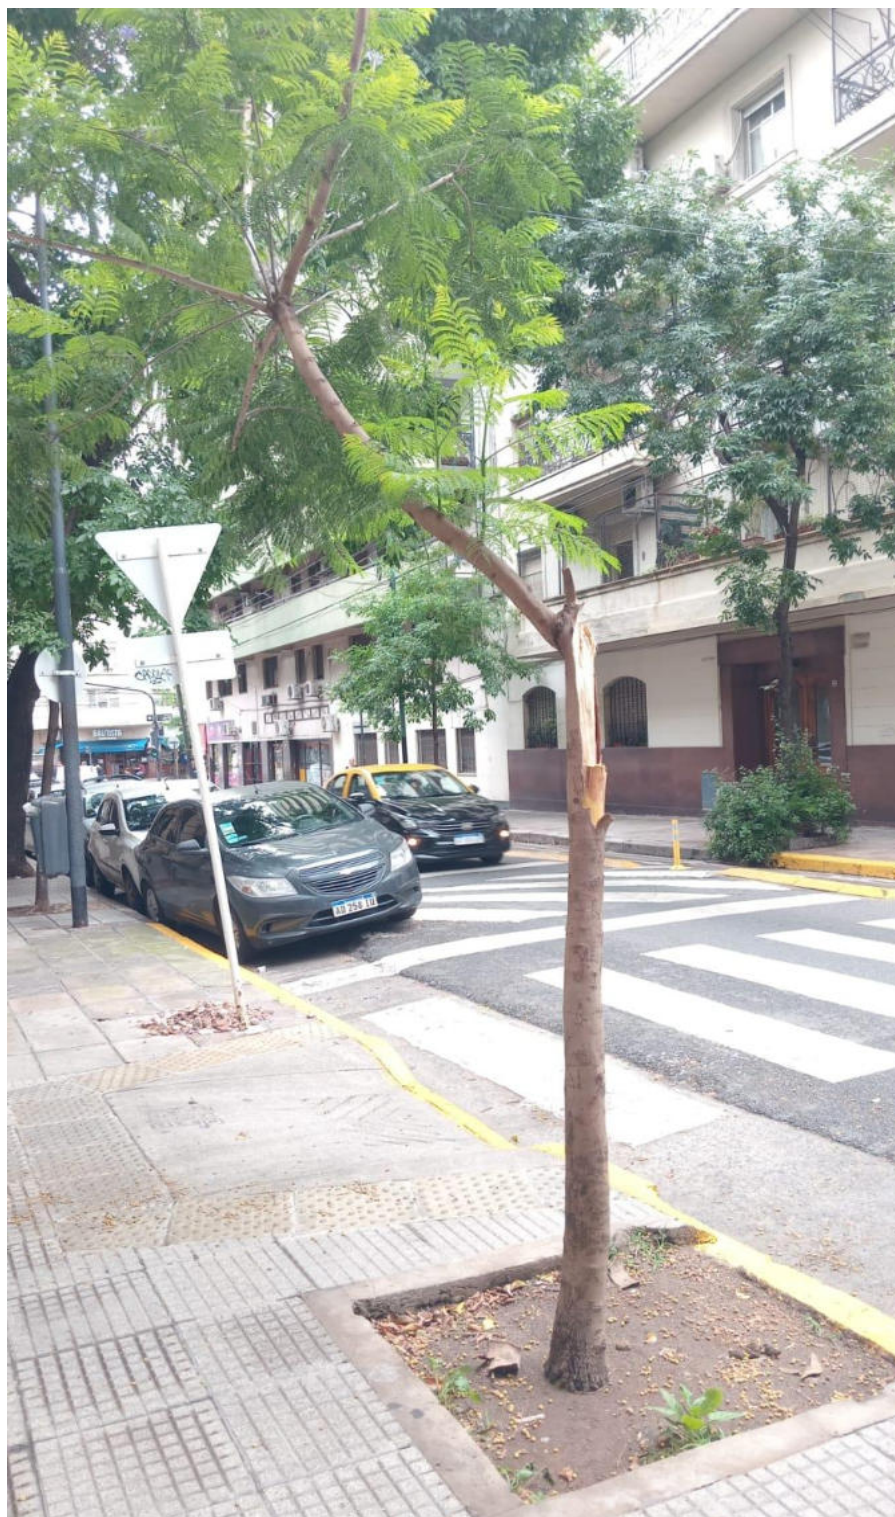
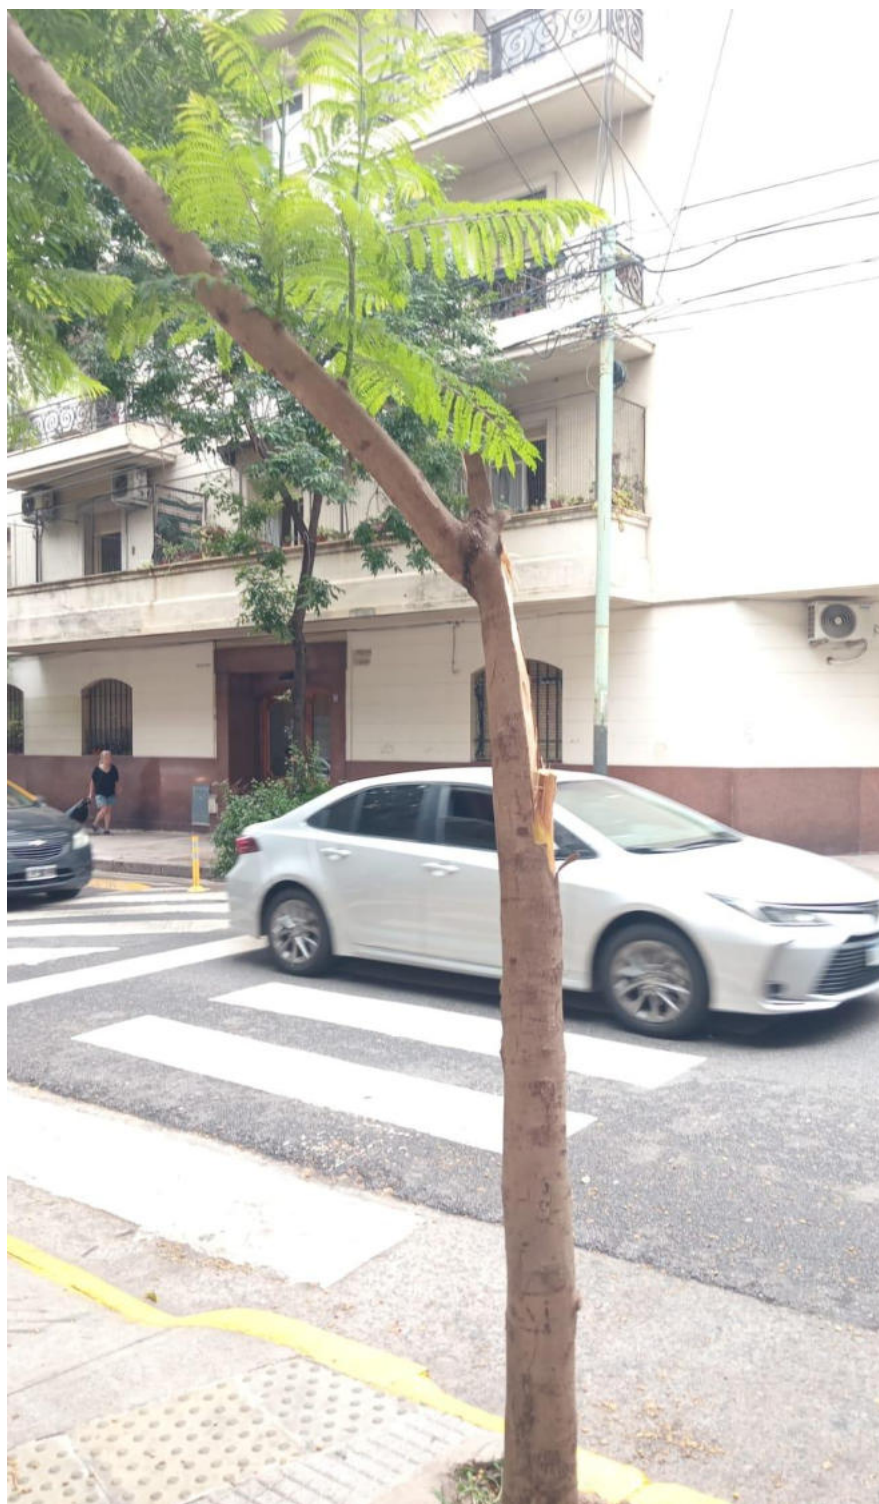
N°/Ref.: 43

EJEMPLAR QUE SUFRIÓ UN GOLPE QUE PRODUJO UN DESGARRO DE GRAN PROFUNDIDAD EN EL TRONCO TRAS IMPACTO DE UN VEHÍCULO.  
...REEMPLAZAR.....

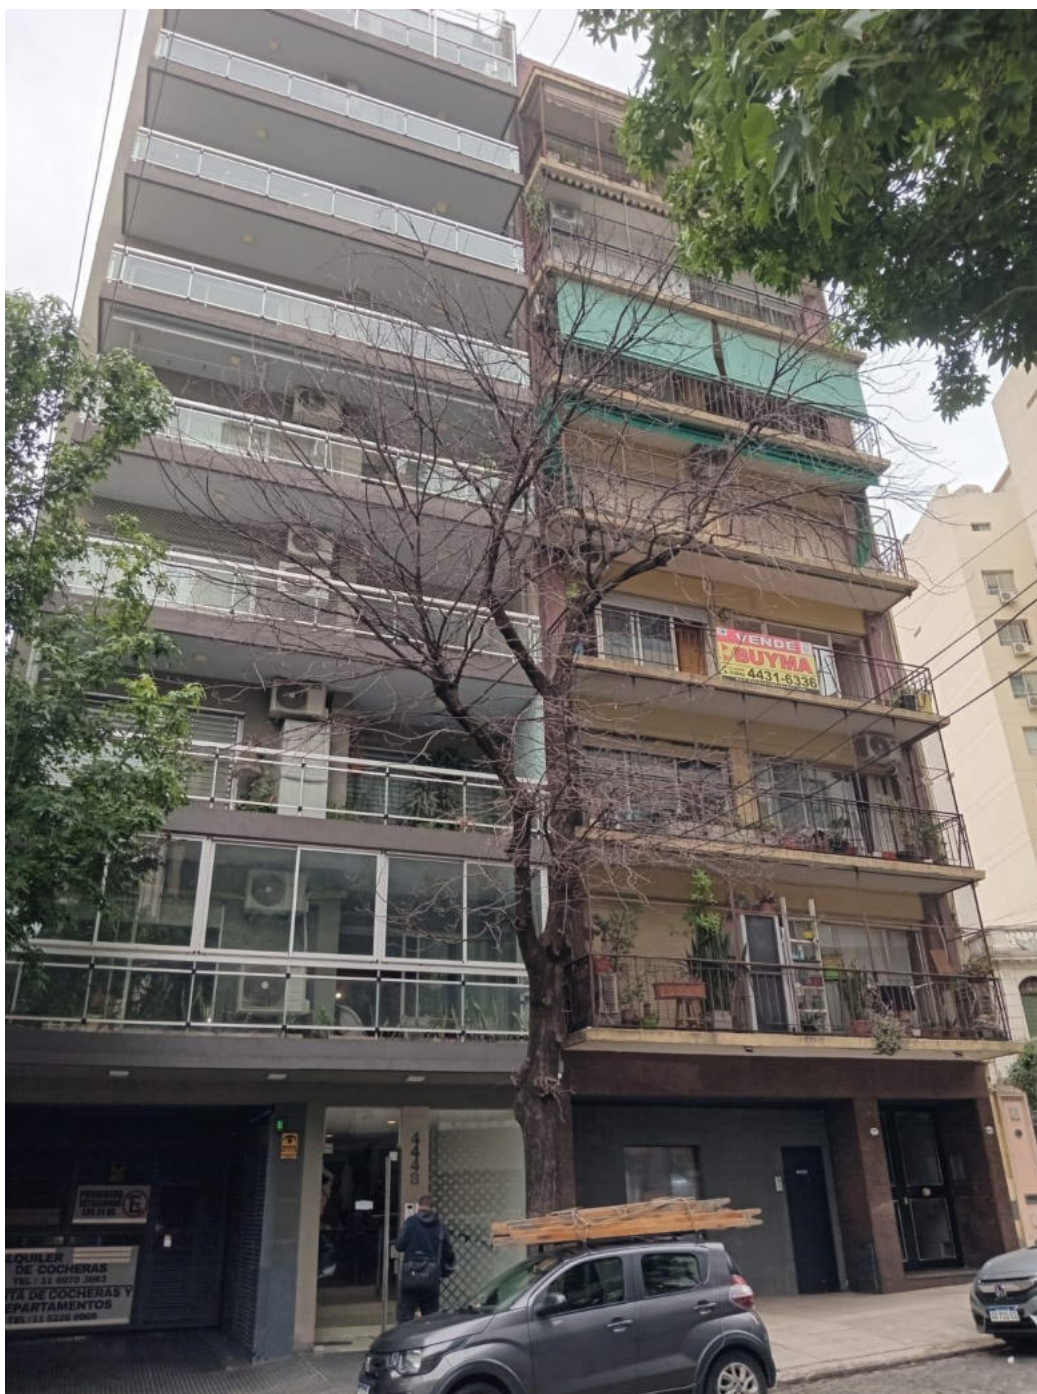
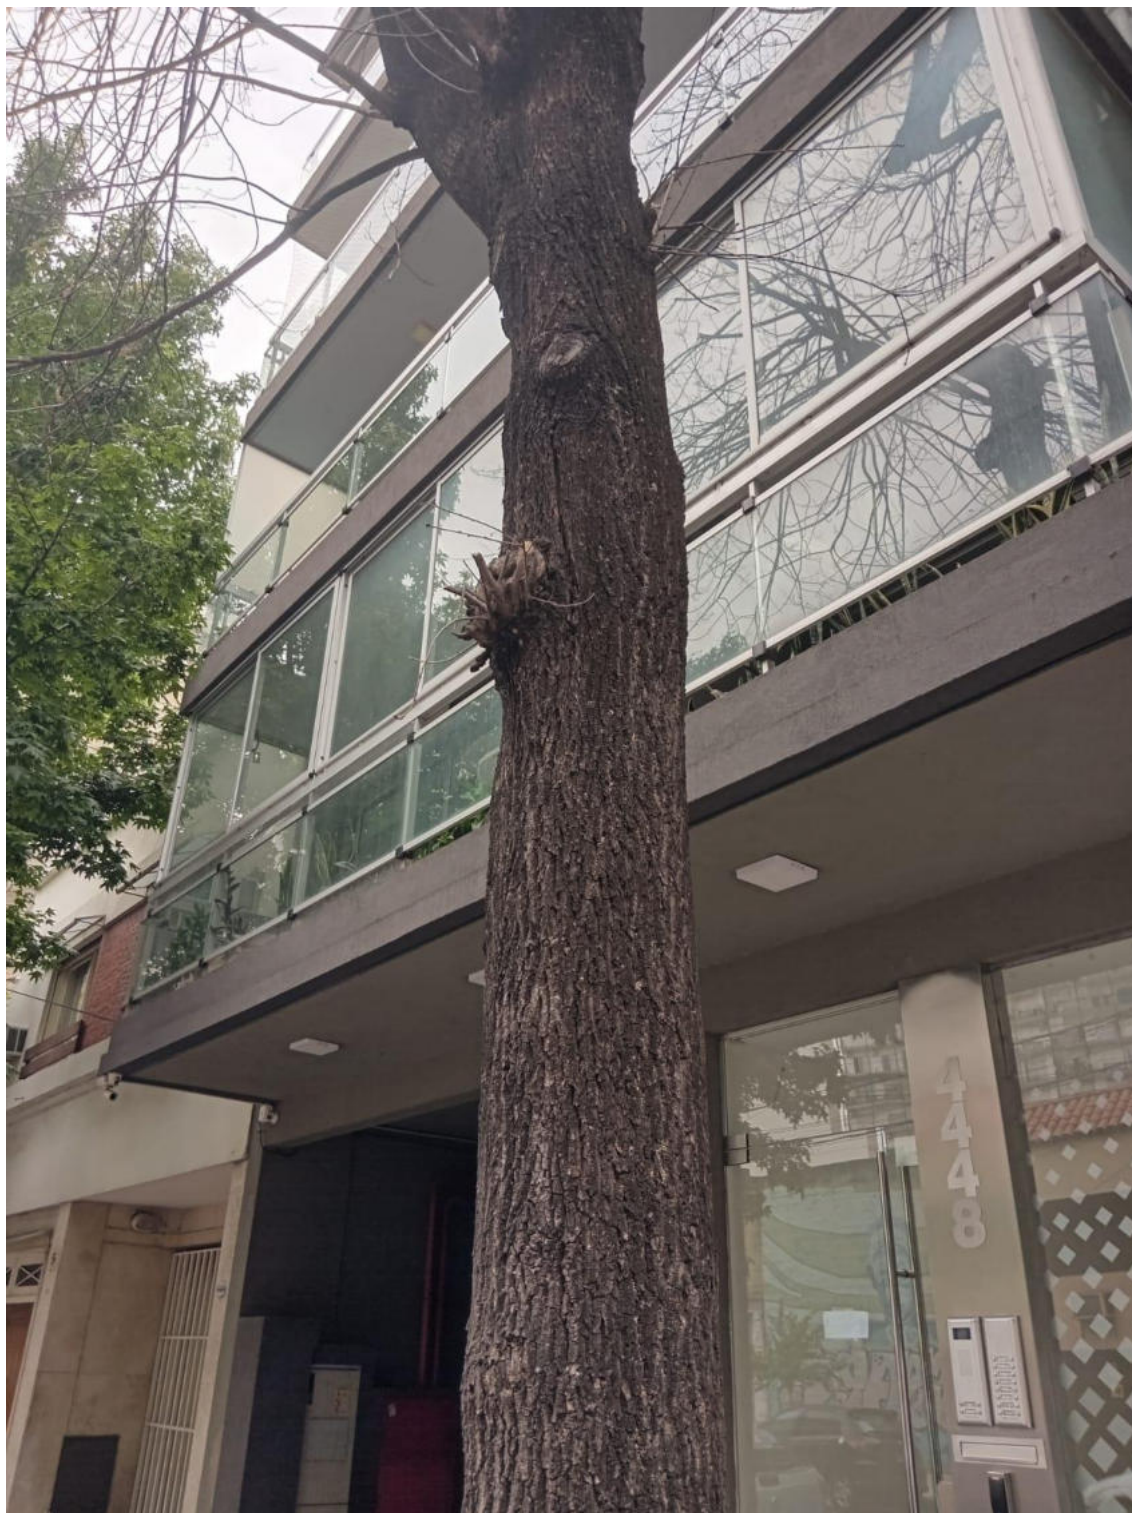
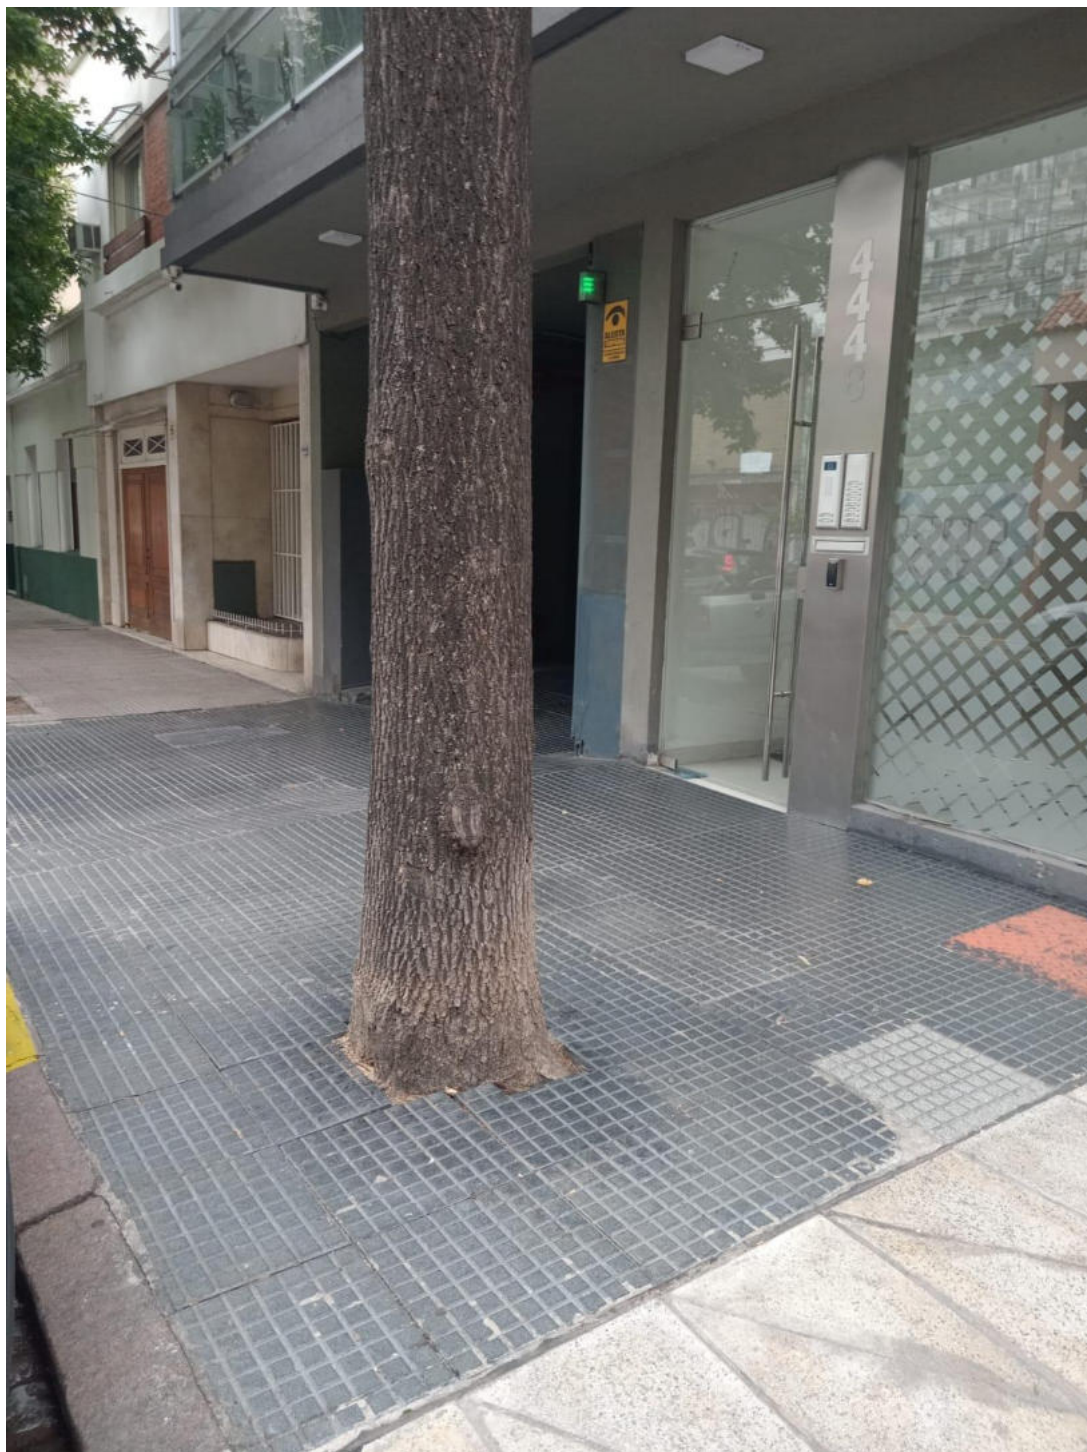
N°/Ref.: 4448

.....EJEMPLAR SECO. AGRANDAR PLANTERA Y REEMPLAZAR.

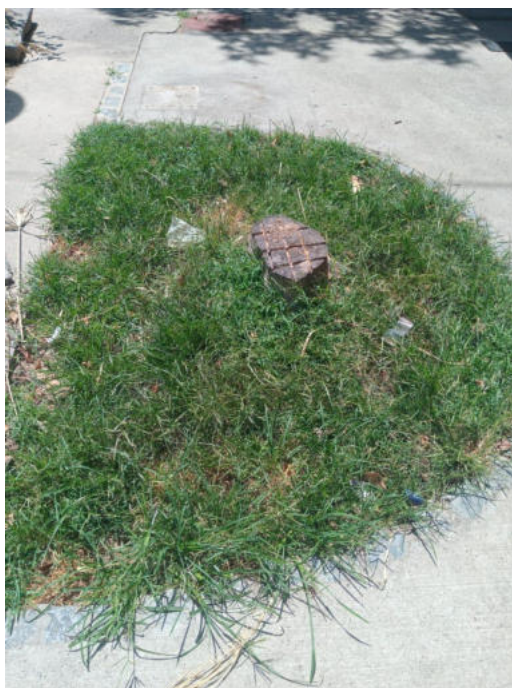
Extraer tocon.....

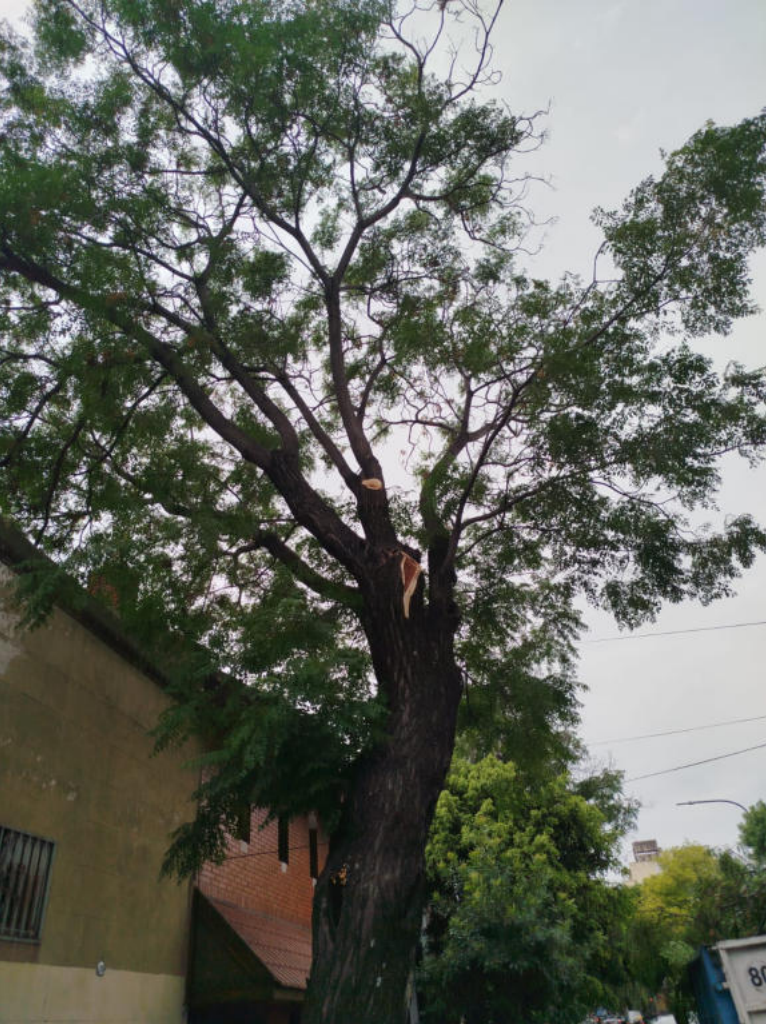
| .....<br>Ejemplar con cavidades, descortezamiento y mala forma<br>.....<br>.....<br>.....<br>.....<br>..... | | | | | |

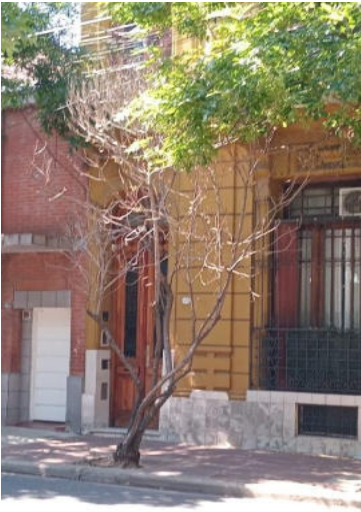
Ejemplar seco. EXTRACCION

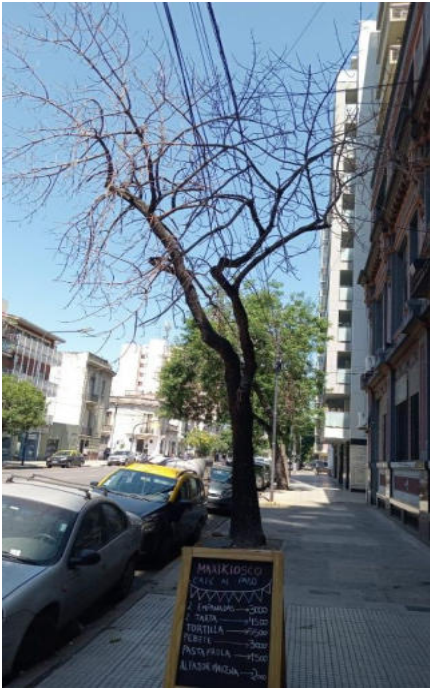
EJMEPLAR SECO. EXTRACCION
