### Resolución Presidencia Junta Comuna

**Referencia:** Resolución Arbolado Emergencias OCTUBRE 2025

**Planilla de Inspección de Árboles**

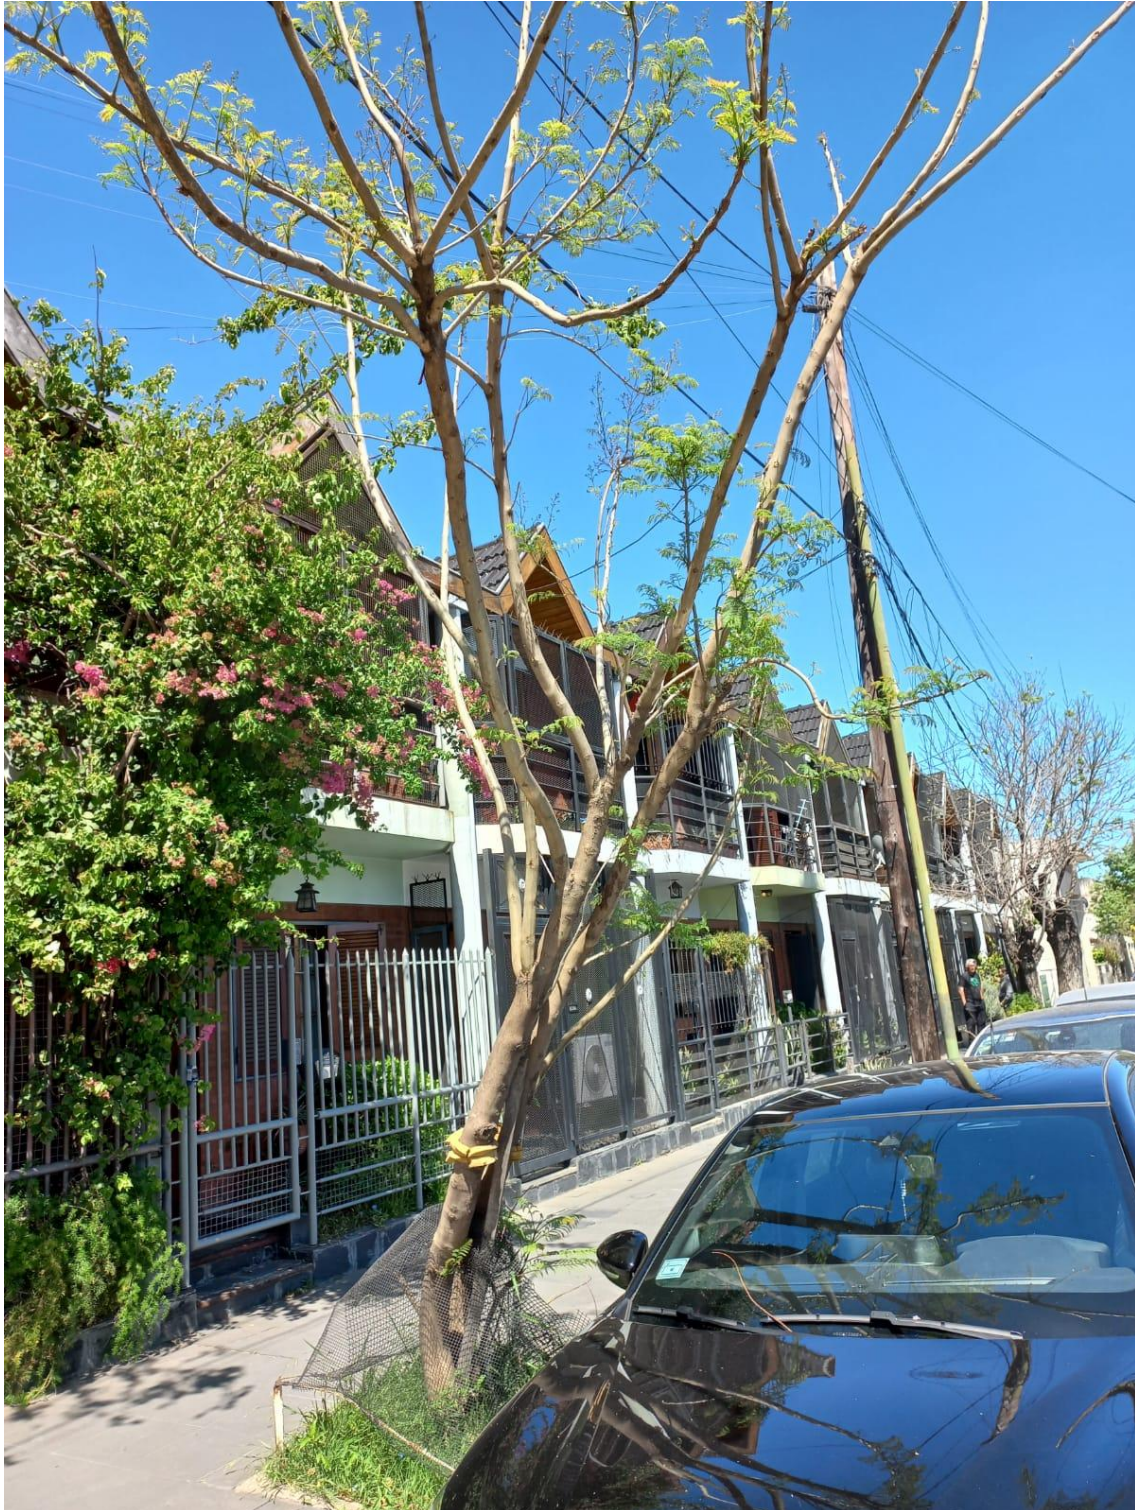
Informe N° 167 – FOTO INICIAL

**OBSERVACIONES**  
INCLINADO CON MOVIMIENTO SIN VEREDA. EMERGENCIA

**A: OBJETIVOS DE LA PODA** Reducción de riesgo: ☐ Eliminar interferencias: ☐ Adecuación al sitio: ☐ Regulación de estructura: ☐  
**B: TIPOS DE PODA** Formación: ☐ Limpieza: ☐ Aclareo: ☐ Refaldado: ☐ Terciado: ☐  
**C: CORTE DE RAÍCES** Superficial: ☐ Profundo: ☐  
**D: TRATAMIENTO FITOSANITARIO** ☐ **E: TRASPLANTE** ☐ **F: EXTRACCIÓN** ☒

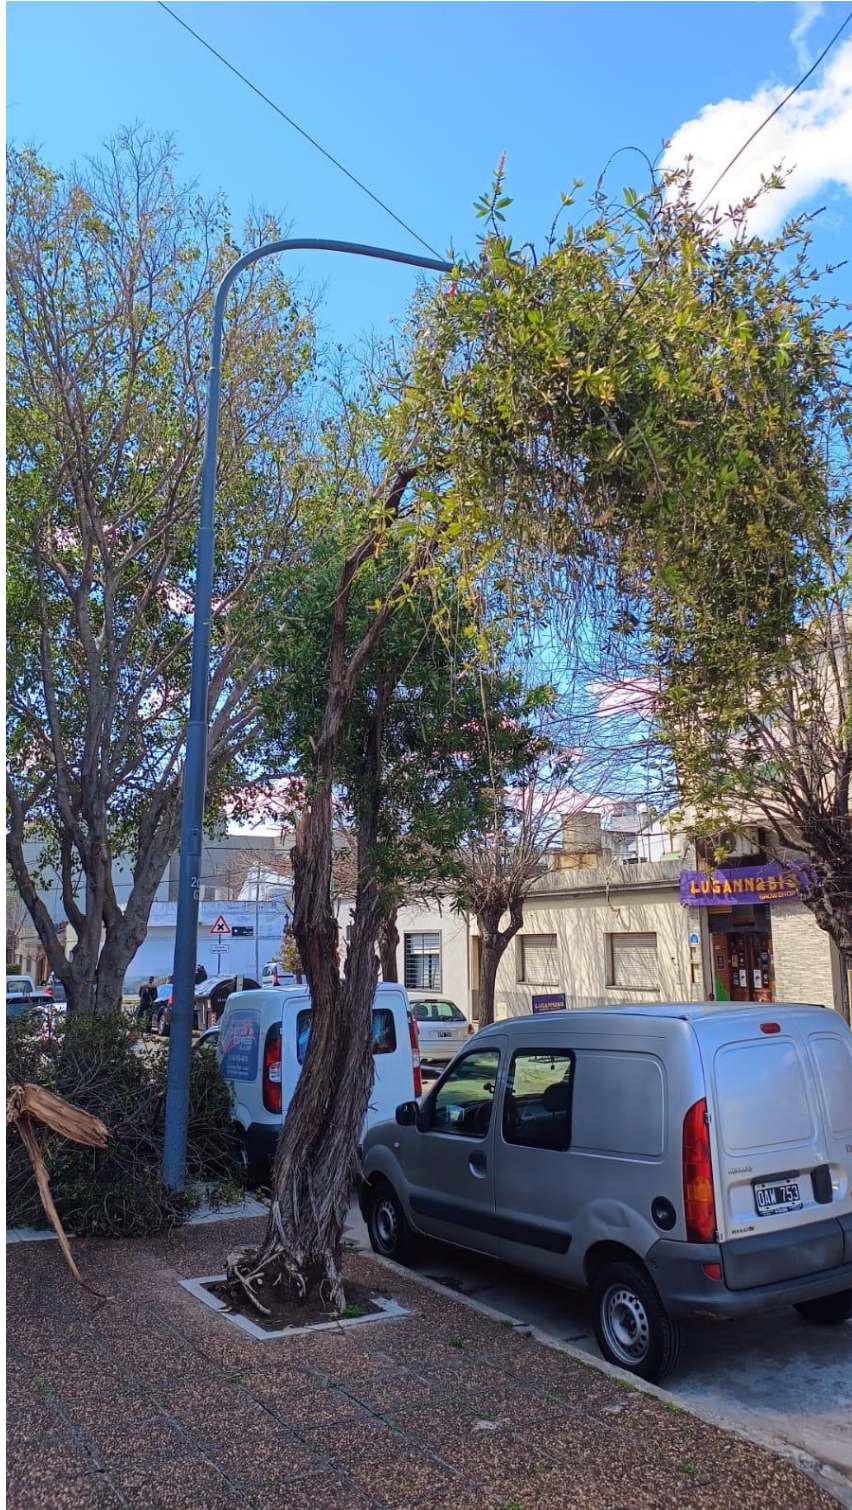
Informe N° 168 – FOTO INICIAL

**RAMAS** Quebradas / Fisuradas: ☒ Excesivas / Cruzadas: ☐ Bajas: ☐  
 Secas / Secas en los ápices: ☐ Invasión de espacio aéreo: ☐ Tocones: ☐  
 Con cavidades, tumores o cánceros: ☐ Con mal ángulo de inserción: ☐ Codominantes: ☐

**OBSERVACIONES**  
EXTRACCIÓN EMERGENCIA CAÍDA RANA DE GRAN  
TAMAÑO  
AGRANDAR PLATEA PARA SOLUCIONAR FUTURO POR  
EXTRACCIÓN

**A: OBJETIVOS DE LA PODA** Reducción de riesgo: ☐ Eliminar interferencias: ☐ Adecuación al sitio: ☐ Regulación de estructura: ☐  
**B: TIPOS DE PODA** Formación: ☐ Limpieza: ☐ Aclareo: ☐ Refaldado: ☐ Terciado: ☐  
**C: CORTE DE RAÍCES** Superficial: ☐ Profundo: ☐  
**D: TRATAMIENTO FITOSANITARIO** ☐ **E: TRASPLANTE** ☐ **F: EXTRACCIÓN** ☒

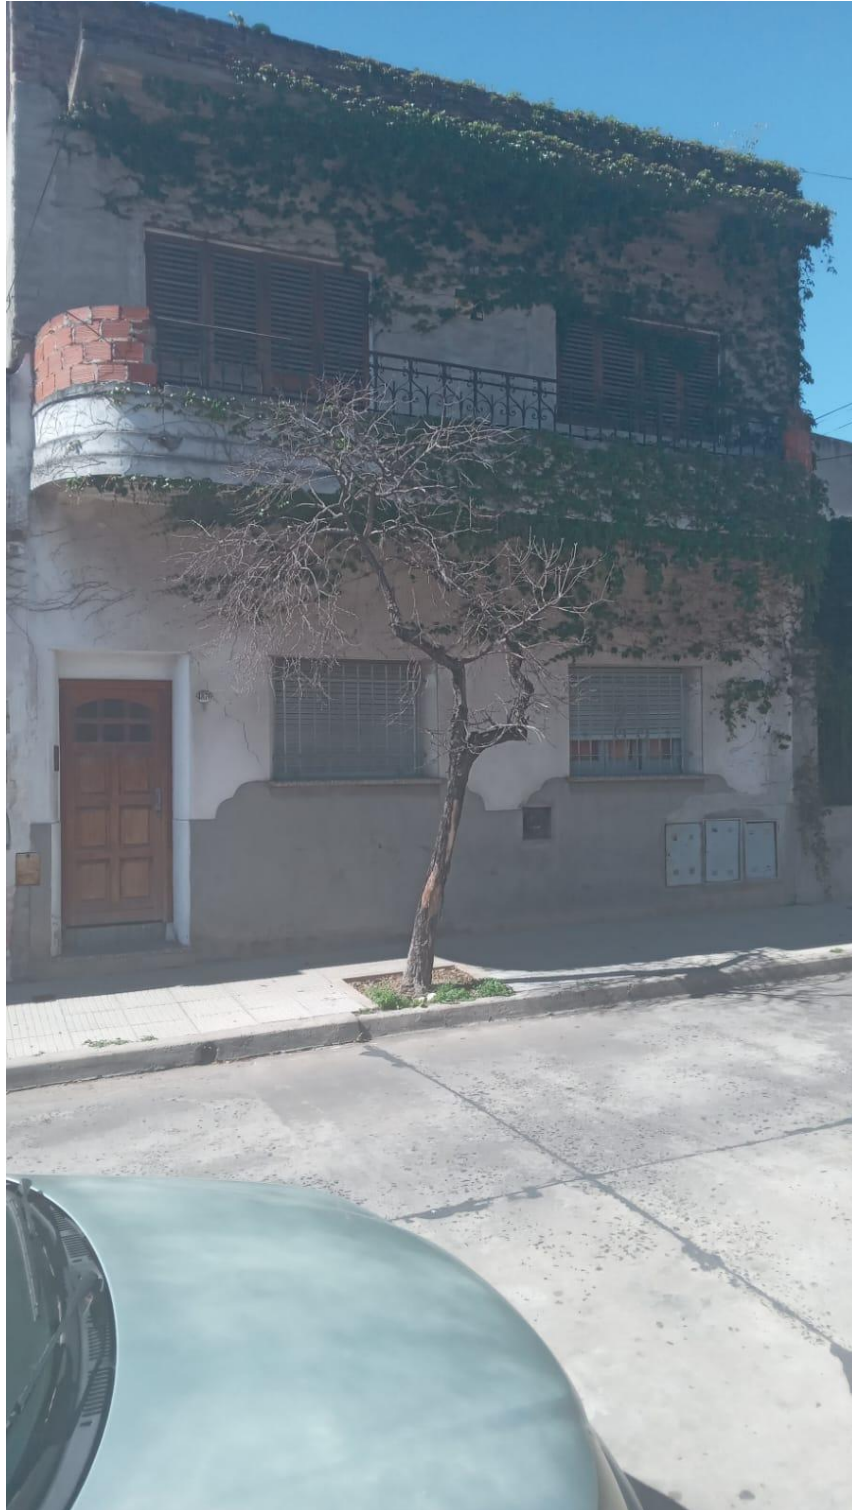
Informe N° 169 – FOTO INICIAL

| <b>GOBIERNO DE LA CIUDAD DE BUENOS AIRES</b><br><b>PLANILLA DE INSPECCION DE ARBOLES</b> | | | |
|---|--|---|--|
| Extraccion Emergencia arbol seco con movimiento, peligro de caída | | | |

| <b>GOBIERNO DE LA CIUDAD DE BUENOS AIRES</b><br><b>PLANILLA DE INSPECCION DE ARBOLES</b> | | | |
|---|--|---|--|
| <b>C: Extrac</b> <input checked="" type="checkbox"/> <b>D: Tratamiento sanitario</b> <input type="checkbox"/> <b>E: Trasplante</b> <input type="checkbox"/> <b>F: Corte de raíces</b> <input type="checkbox"/> | | | |

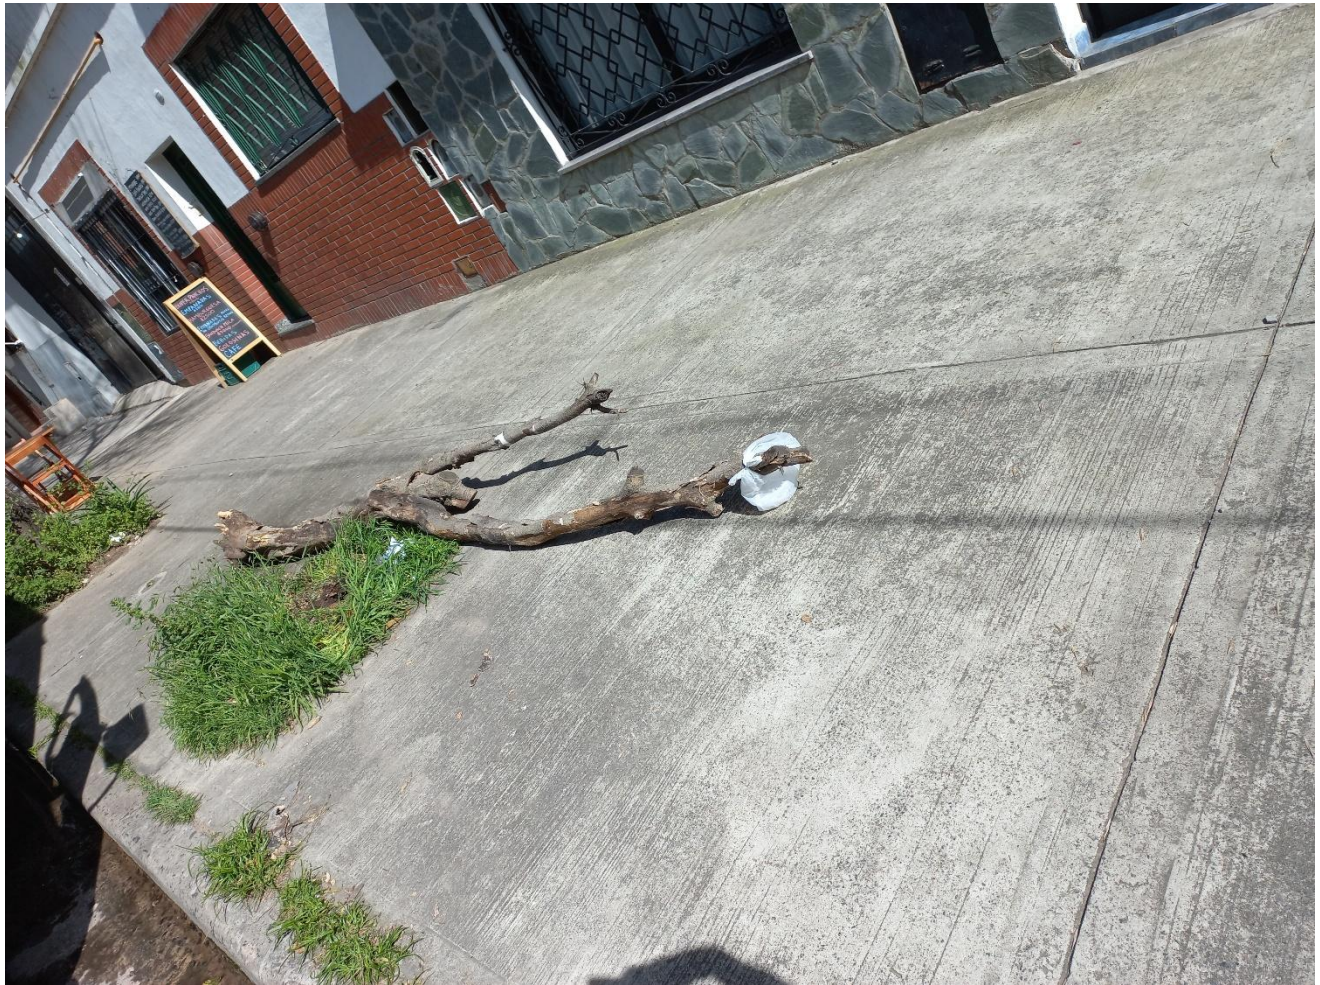
Informe N° 170 – FOTO INICIAL

**OBSERVACIONES**  
EXTRACCIÓN: CEPA 15 CM  
RETIRO ARBOL CAIDO SOBRE VEREDA 75x3  
SIN VEREDA

**D: TRATAMIENTO FITOSANITARIO** ☐ **E: TRASPLANTE** ☐ **F: EXTRACCIÓN** ☒

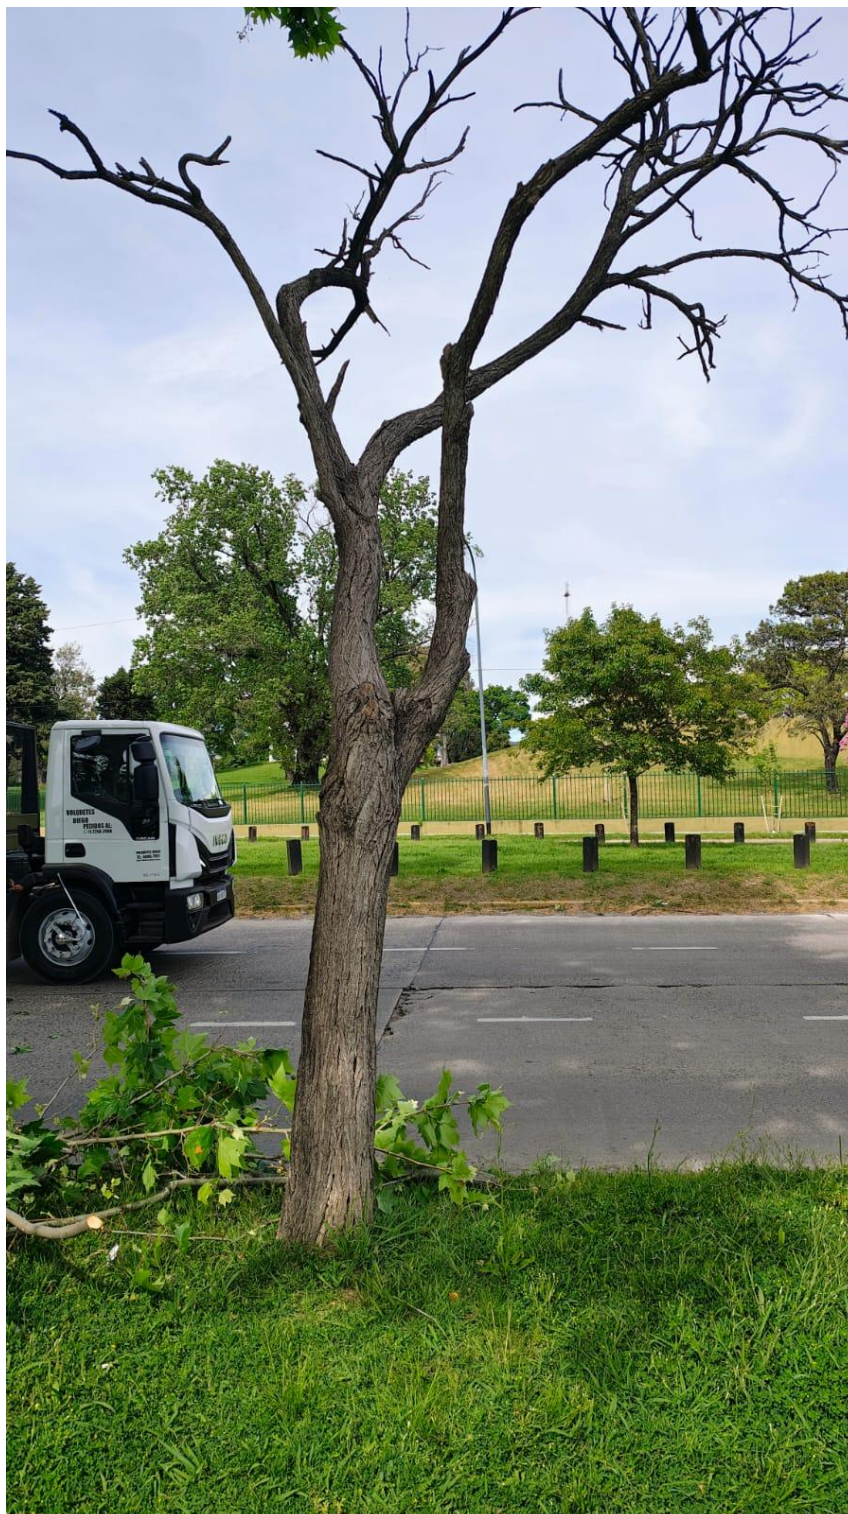
Informe N° 171 – FOTO INICIAL

Cavidades: \_\_\_\_\_ Descortezamiento: ☒  
 Fructificaciones fúngicas: ☐  
 Codominancias: ☐  
 Chorreados: ☐  
 Cavity longitudinal en el fuste (m): \_\_\_\_\_ Espesor de la pared remanente (cm): \_\_\_\_\_

**RAMAS** Quebradas / Fisuradas: ☒ Excesivas / Cruzadas: ☐ Bajas: ☐  
 Secas / Secas en los ápices: ☐ Invasión de espacio aéreo: ☐ Tocones: ☐  
 Con cavidades, tumores o canchros: ☐ Con mal ángulo de inserción: ☐ Codominantes: ☐

**OBSERVACIONES**  
Ejemplar seco, con movilidad.  
Extracción de emergencia

**A: OBJETIVOS DE LA PODA**  
 Reducción de riesgo: ☐ Eliminar interferencias: ☐ Adecuación al sitio: ☐ Regulación de estructura: ☐  
**B: TIPOS DE PODA** Formación: ☐ Limpieza: ☐ Aclareo: ☐ Refaldado: ☐ Terciado: ☐  
**C: CORTE DE RAÍCES** Superficial: ☐ Profundo: ☐  
**D: TRATAMIENTO FITOSANITARIO** ☐ **E: TRASPLANTE** ☐ **F: EXTRACCIÓN** ☒

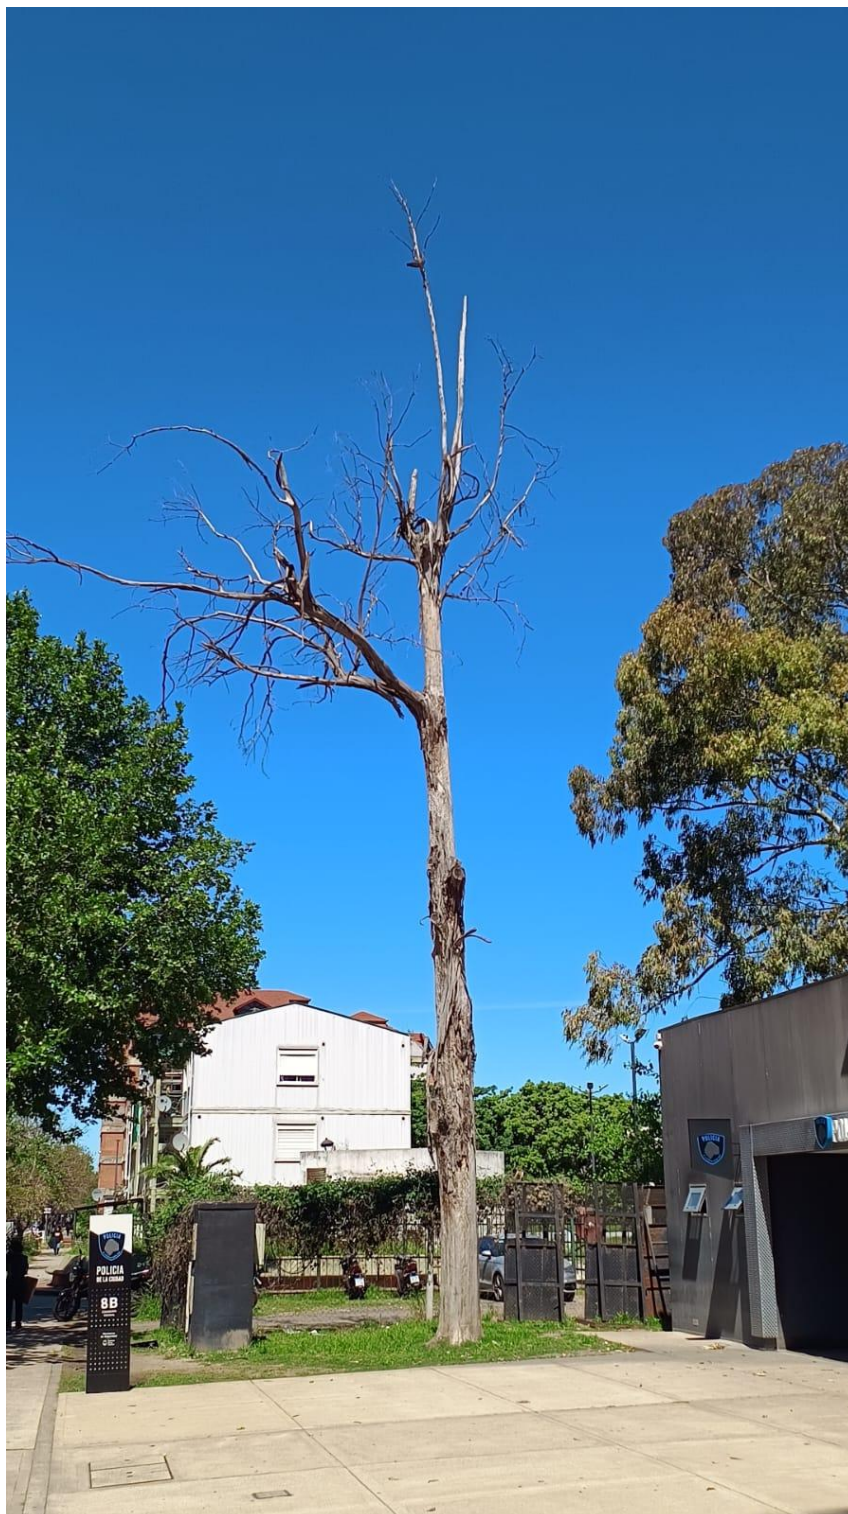
Informe N° 172 – FOTO INICIAL

| <b>GOBIERNO DE LA CIUDAD DE BUENOS AIRES</b><br><b>PLANILLA DE INSPECCION DE ARBOLES</b> | | | |
|---|---|---|---|
| Extraccion Emergencia En puerta de comisaria con peligro de caída se descopo en lineal | | | |

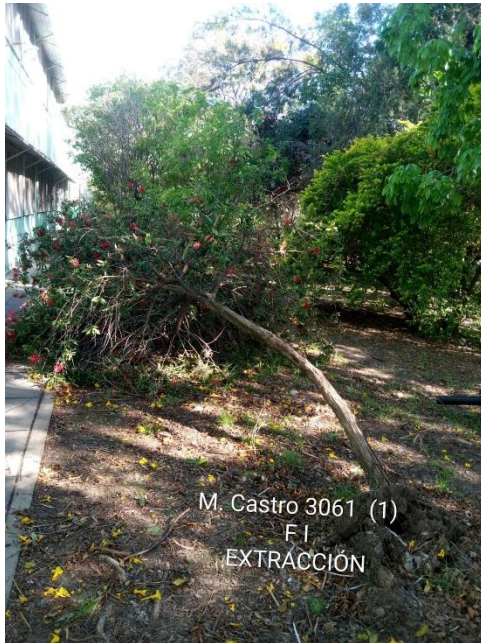
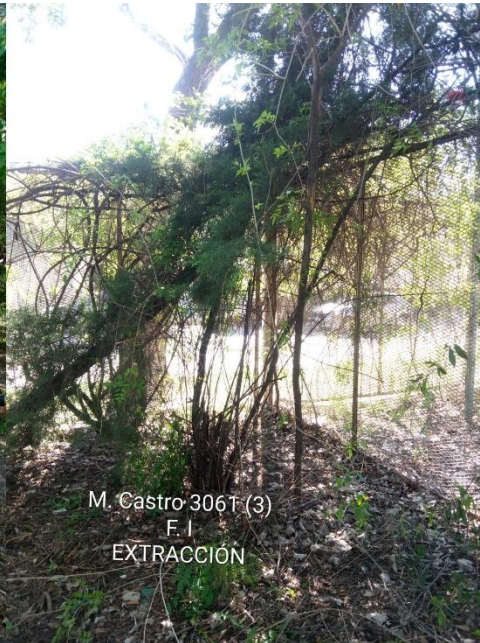
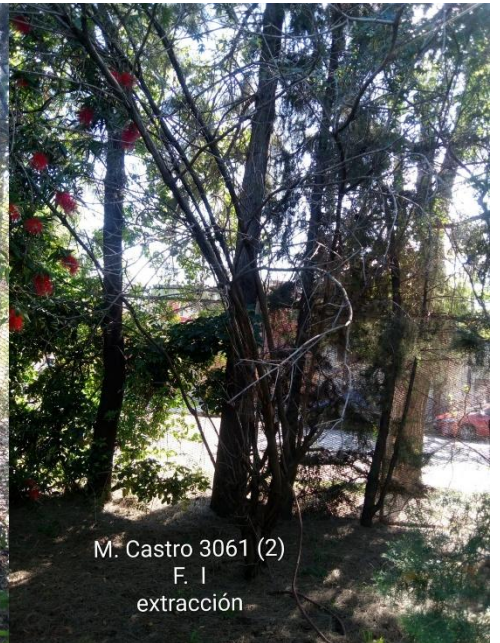
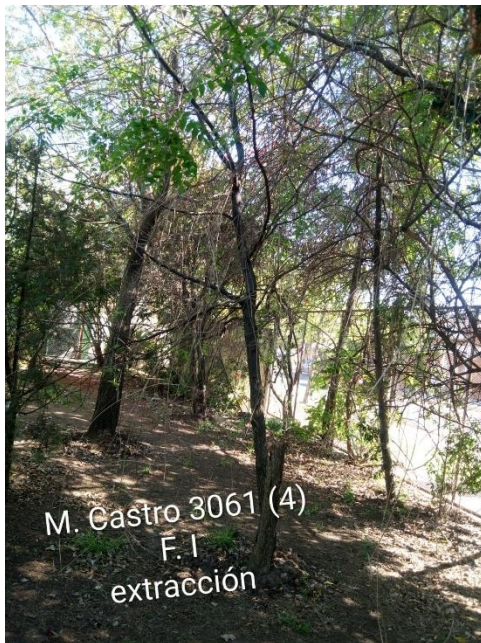
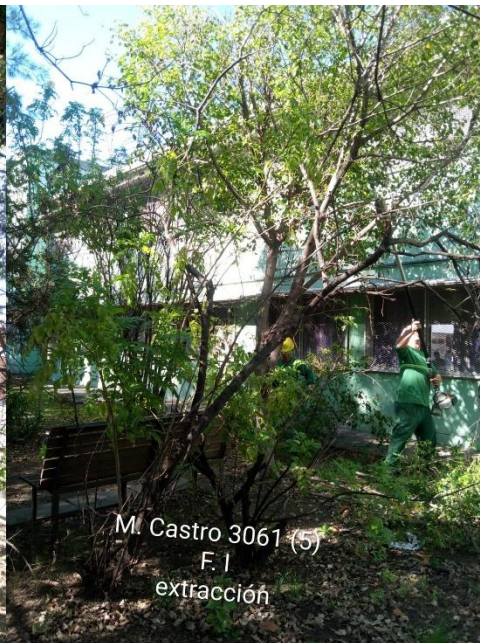
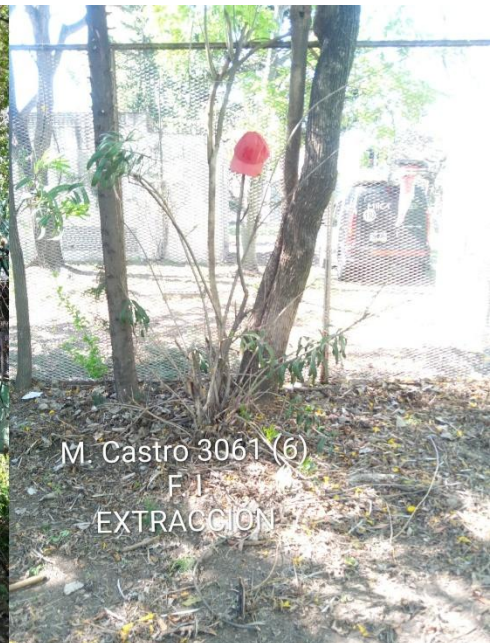
Informe N° 173 – FOTO INICIAL

1. ✓ Arbolito caído en patio frontal en la ESC. 20 D.E. 19. Callistemon 10/5.  
 También a extraer:  
 2. Arbusto seco n.n. 20/5  
 3. Arbusto seco n.n. 10/2  
 4. Fresno 20/7 seco  
 5. Arbusto n.n. seco 15/3  
 6. Laurel de jardín n.n. seco 15/1

**D: TRATAMIENTO FITOSANITARIO** ☐ **E: TRASPLANTE** ☐ **F: EXTRACCIÓN** ☒

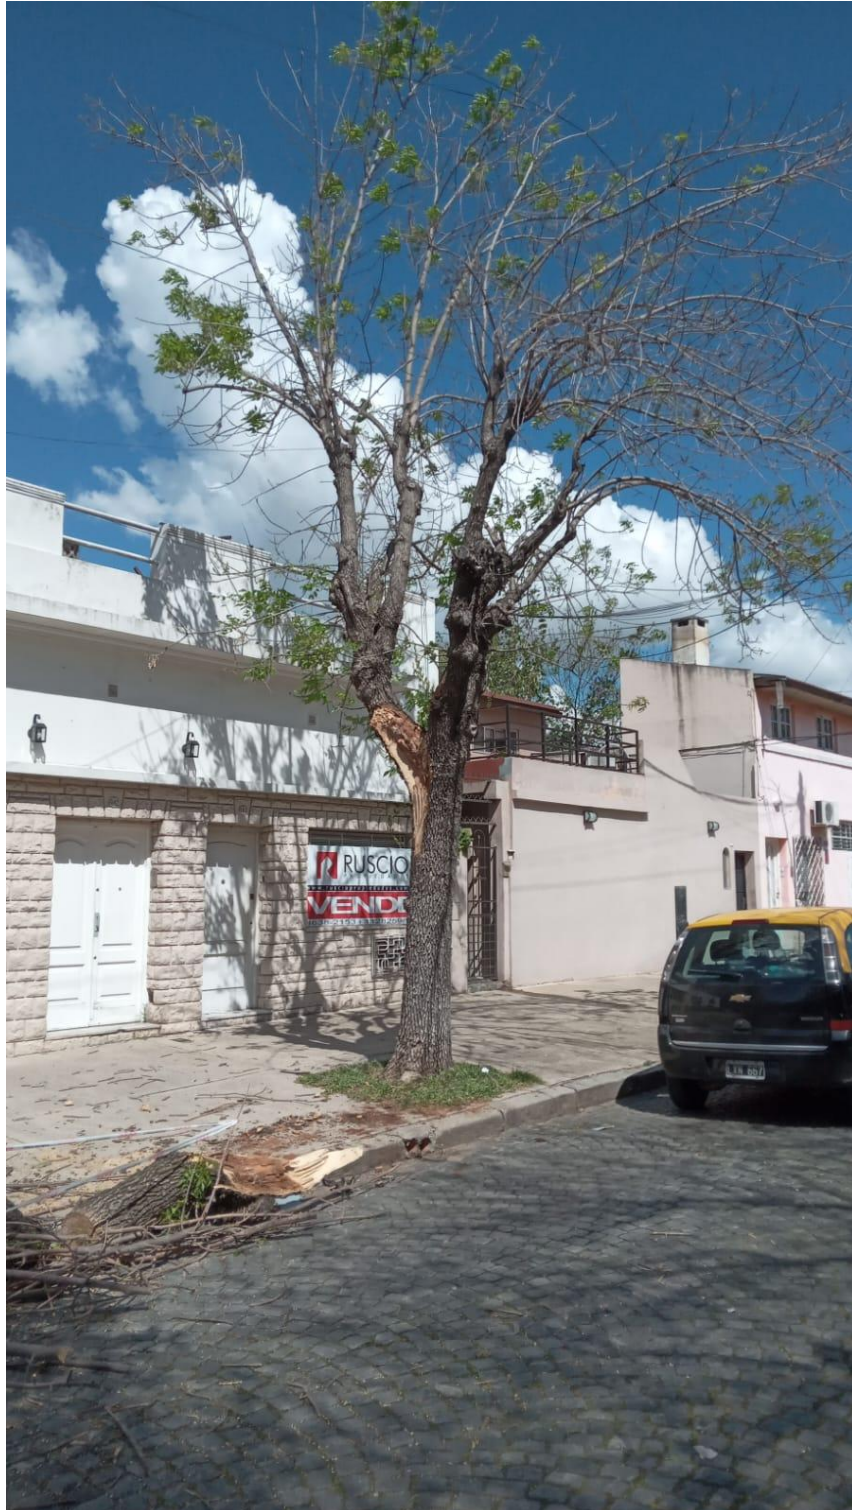
Informe N° 174 – FOTO INICIAL

**RAMAS** Quebradas / Fisuradas: ☒ Excesivas / Cruzadas: ☐ Bajas: ☐  
 Secas / Secas en los ápices: ☐ Invasión de espacio aéreo: ☐ Tocones: ☐  
 Con cavidades, tumores o cánceros: ☒ Con mal ángulo de inserción: ☐ Codominantes: ☐

**OBSERVACIONES**  
EXTRACCIÓN EMERGENCIA ÁRBOL con caída  
de como principal muestra portadora en  
FUSTE

**A: OBJETIVOS DE LA PODA**  
 Reducción de riesgo: ☐ Eliminar interferencias: ☐ Adecuación al sitio: ☐ Regulación de estructura: ☐  
**B: TIPOS DE PODA** Formación: ☐ Limpieza: ☐ Aclareo: ☐ Refaldado: ☐ Terciado: ☐  
**C: CORTE DE RAÍCES** Superficial: ☐ Profundo: ☐  
**D: TRATAMIENTO FITOSANITARIO** ☐ **E: TRASPLANTE** ☐ **F: EXTRACCIÓN** ☒
