### Resolución Presidencia Junta Comuna

**Referencia:** Resolución Arbolado Emergencias NOVIEMBRE 2025

Planilla de Inspección de Árboles

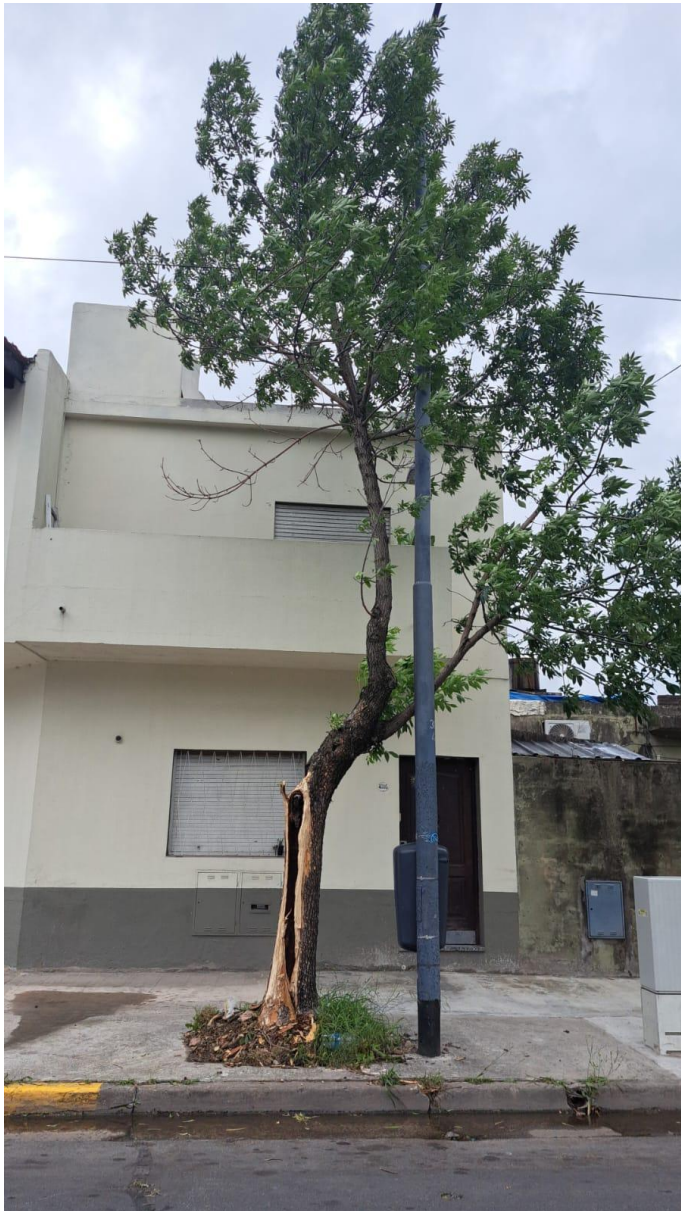
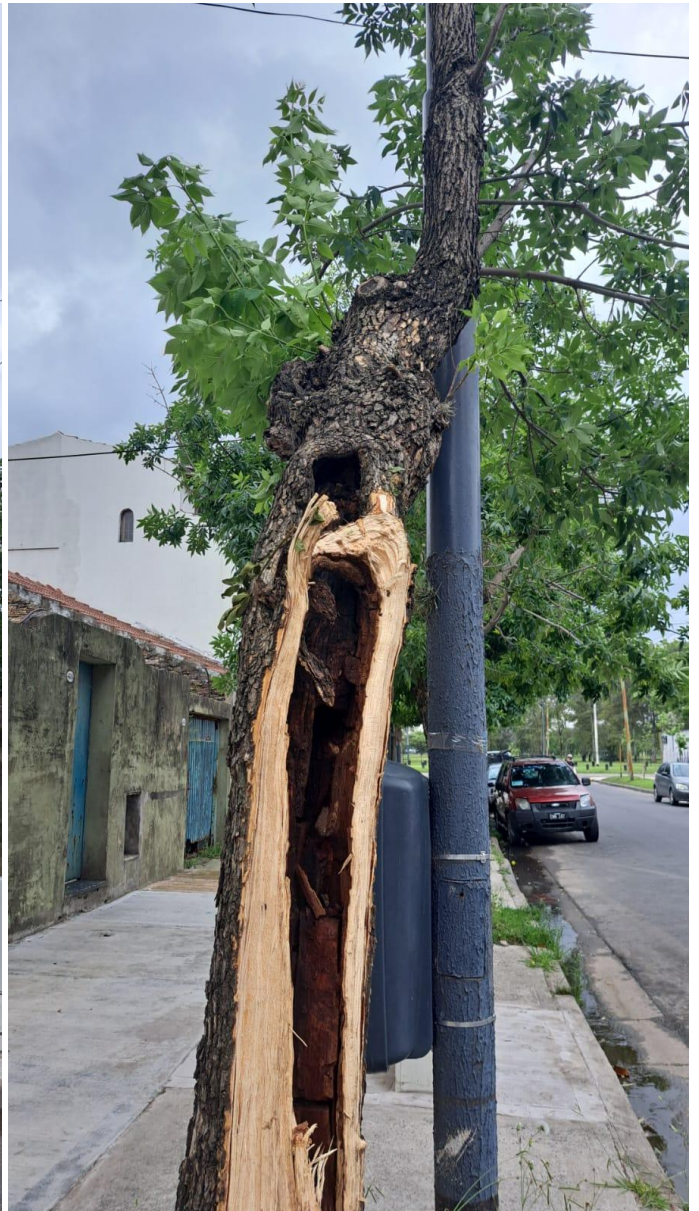
Informe N° 175 – FOTO INICIAL

Cavidad longitudinal en el fuste (m): 1.5 Espesor de la pared remanente (cm):

CORRESPONDE EXTRACCIÓN.

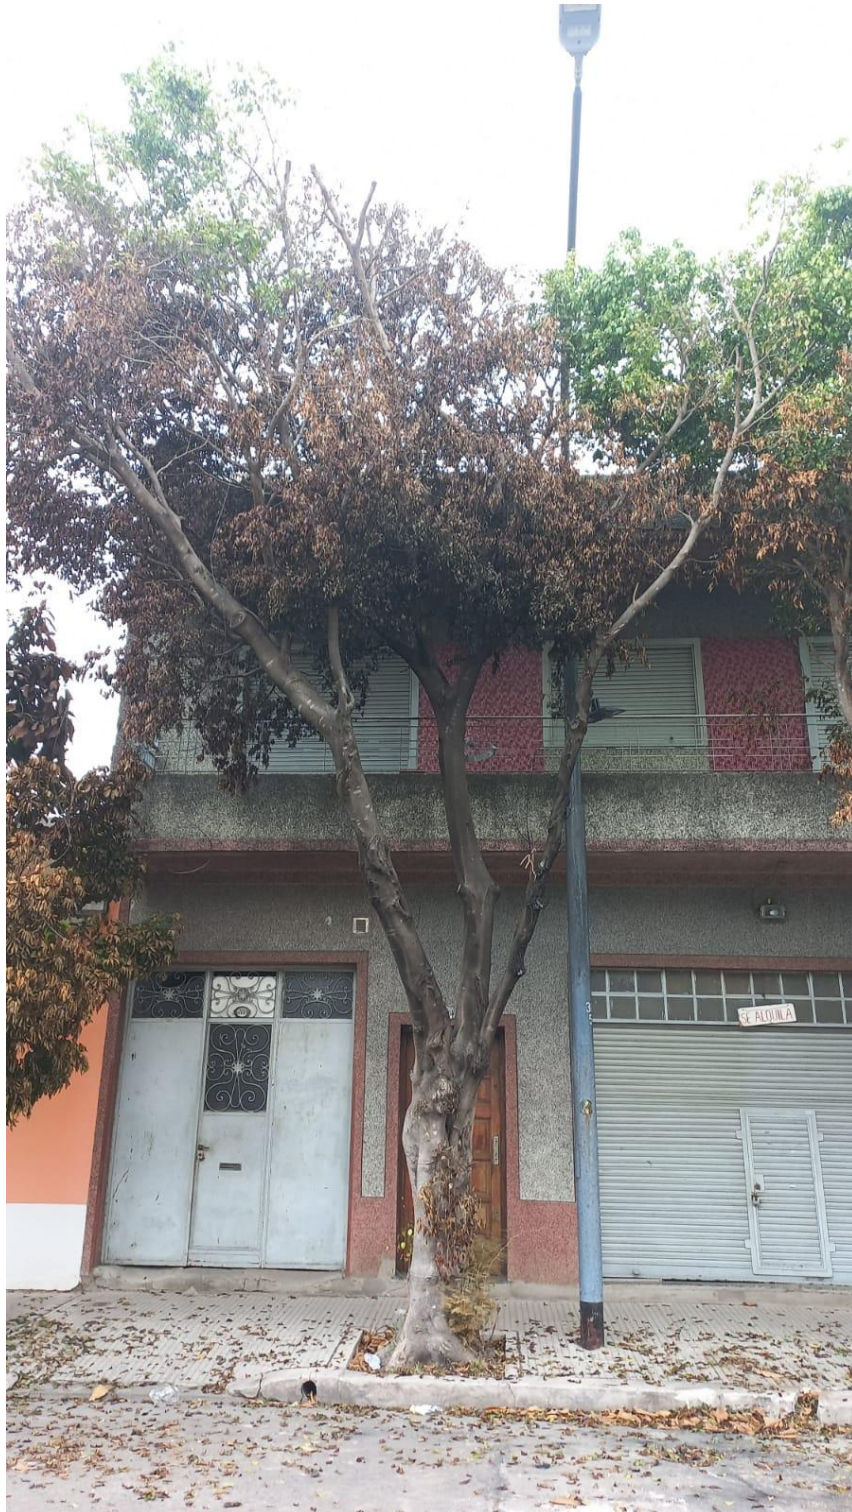
Informe N° 176 – FOTO INICIAL

**OBSERVACIONES**  
Ex Tracción de EMERGENCIA  
Árbol incendiado, copa quemada con peligro de  
caída.

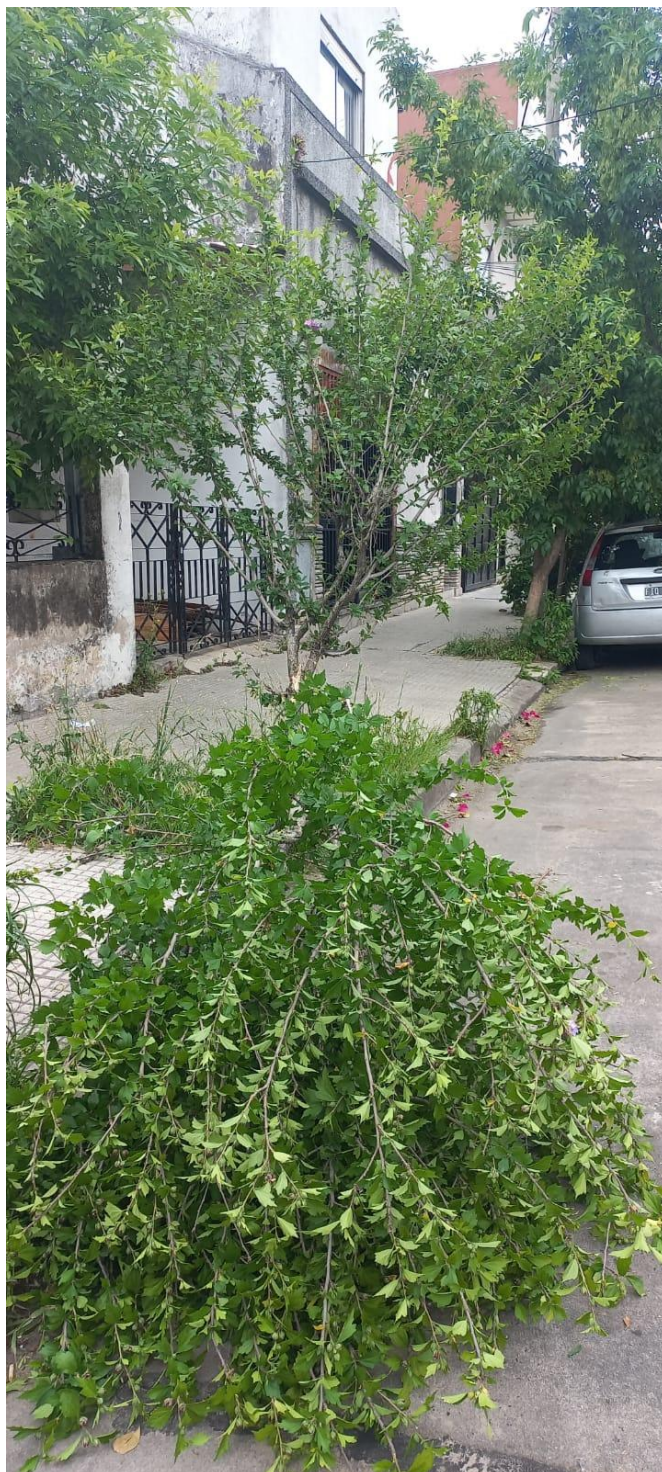
Informe N° 177 – FOTO INICIAL

Arbusto con la mitad de la copa quebrada.  
Rama seca.  
Copa restante inclinada y con resacas en copa.  
Se observa pudrición en madera.  
Envío para

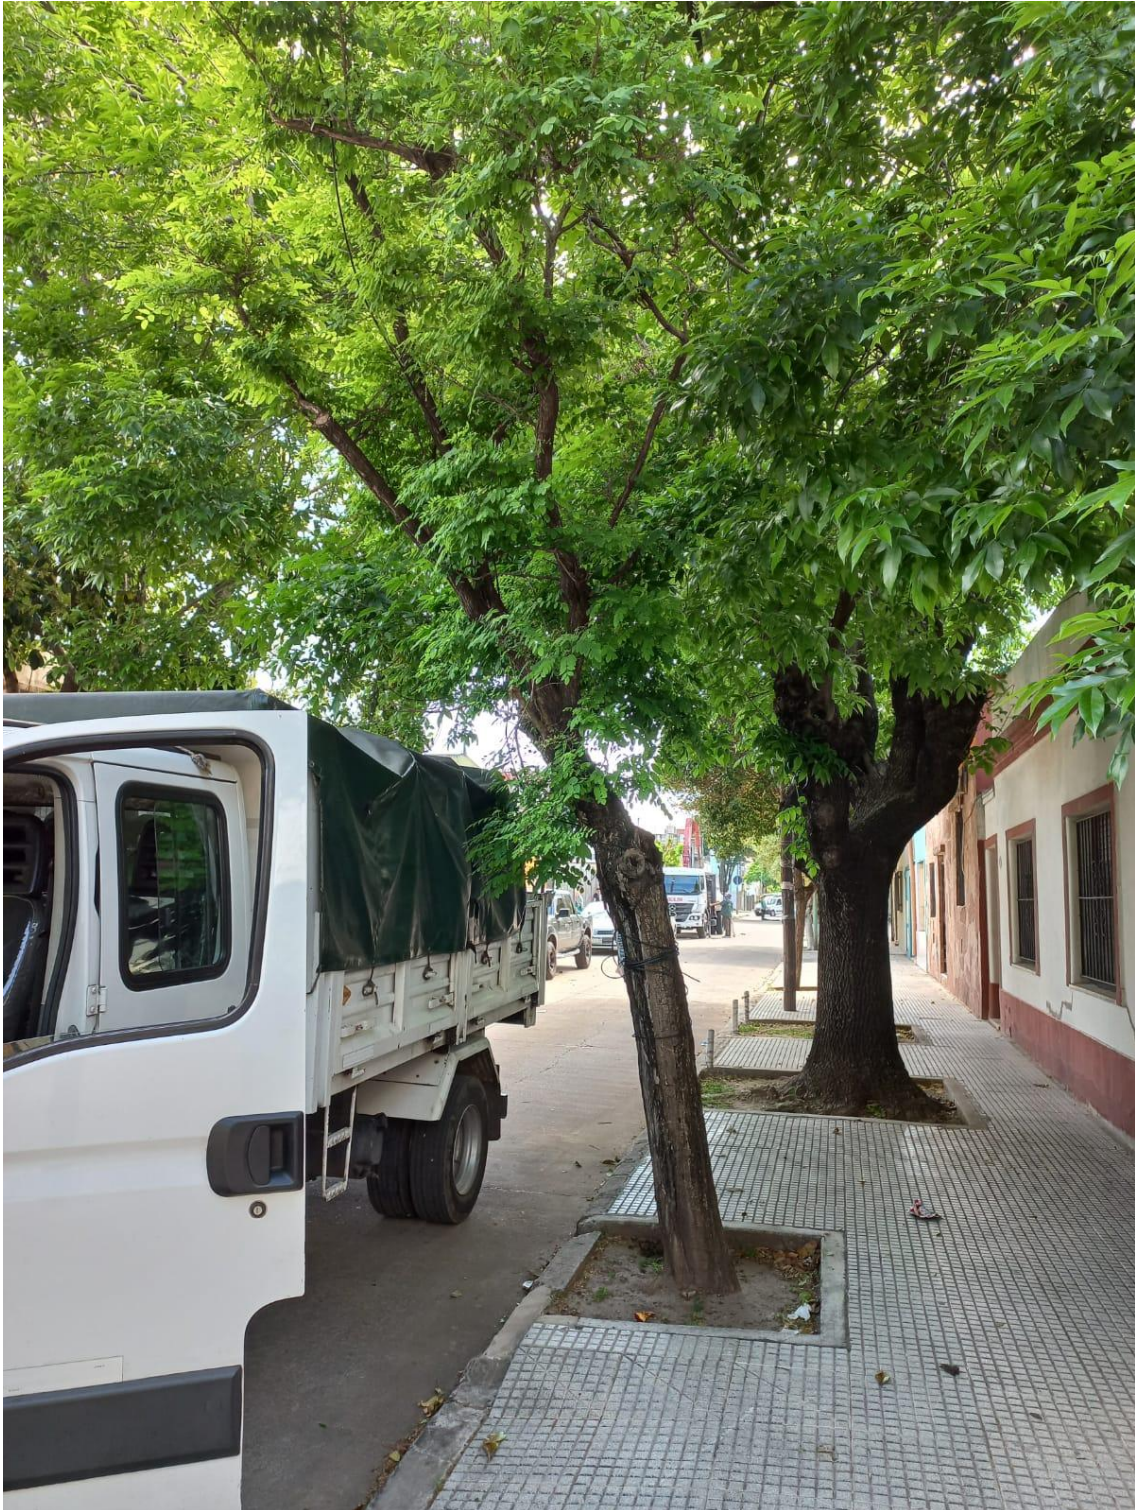
Informe N° 178 – FOTO INICIAL

**OBSERVACIONES**  
EMERGENCIA  
GRETA EN LA MADERA, CON MOVIMIENTO  
PODA RADICAL

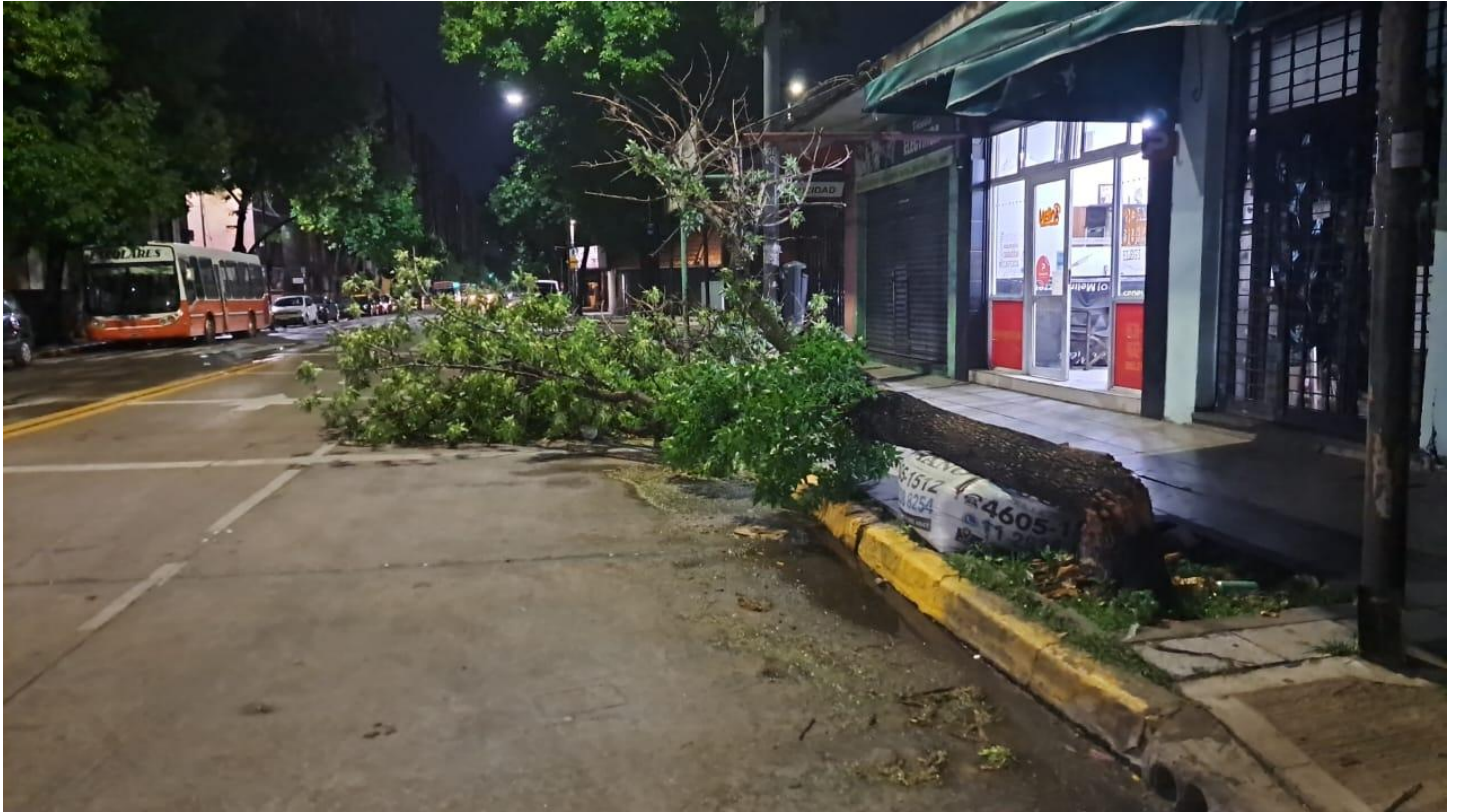
Informe N° 179 – FOTO INICIAL

Corresponde reducción del árbol caído y extracción de cepa, sin reparación de vereda.

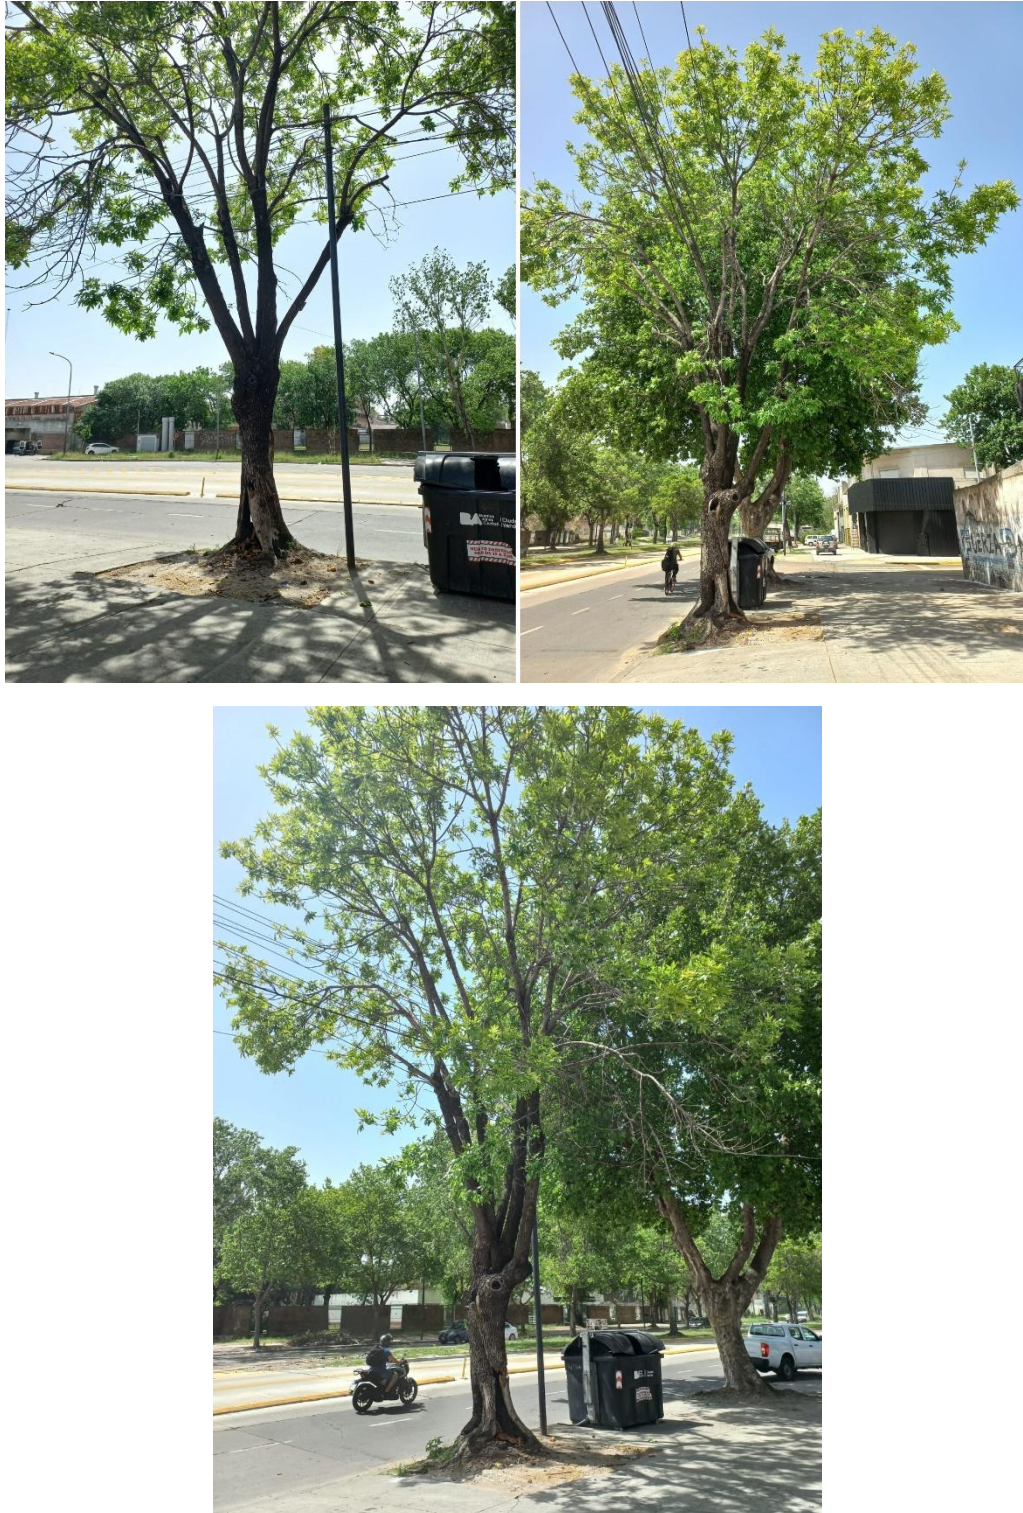
Informe N° 180 – FOTO INICIAL

**OBSERVACIONES**  
ETIQUETADO  
PARTE REMANENTE INSUFICIENTE.  
SIN VEREDA  
CAIDA INMEDIATA

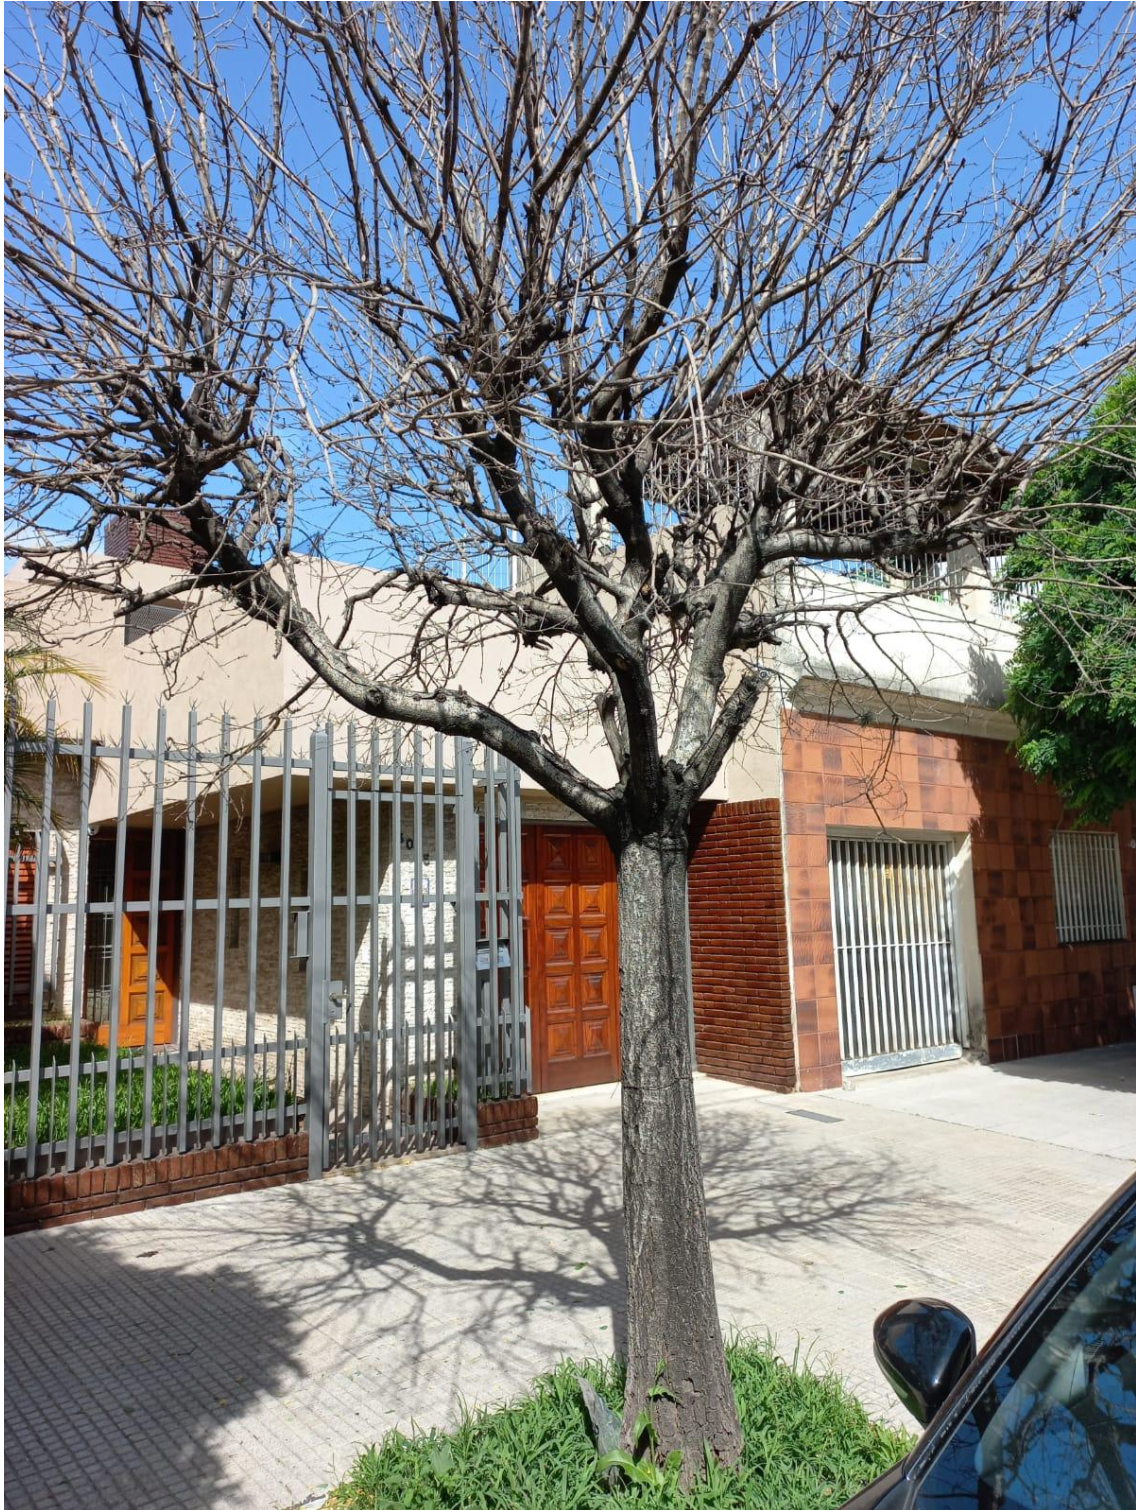
Informe N° 182 – FOTO INICIAL

EMERGENCIA

SECO CON MOVIMIENTO, PODACIÓN RADICAL.

SIN VEREDA.

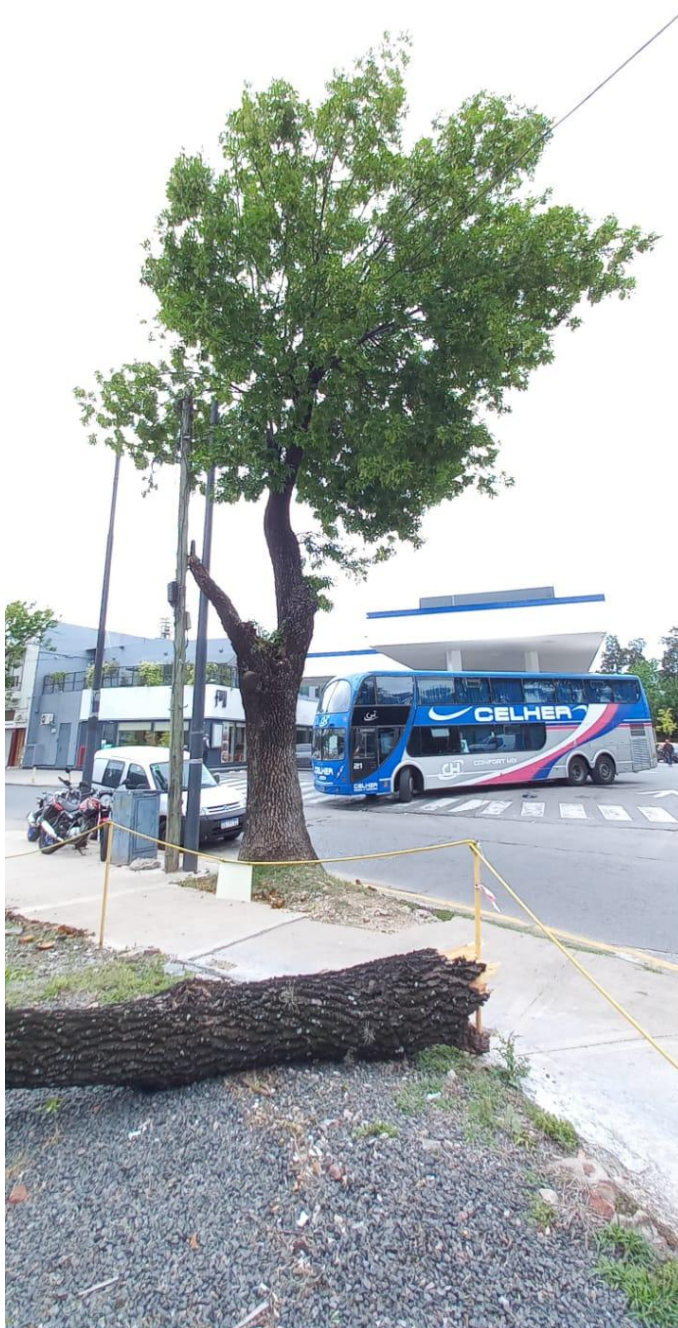
Informe N° 183 – FOTO INICIAL

**OBSERVACIONES**  
ESQUEMA CON BRACO QUEBRADO PRODUCIDO DE UNA  
PURRICIÓN CASTANA AVANZADA Y CÁNCER EN LA BASE DEL  
BRACO RESISTENTE. SE SOLICITA EXTRACCIÓN Y RETIRO DE  
RESTOS VERDES.  
EMERGENCIA.
