Resolución Presidencia Junta Comuna

Referencia: s/Autoriza Extracciones

FICHAS PARA EXTRACCIONES (Emergencias)

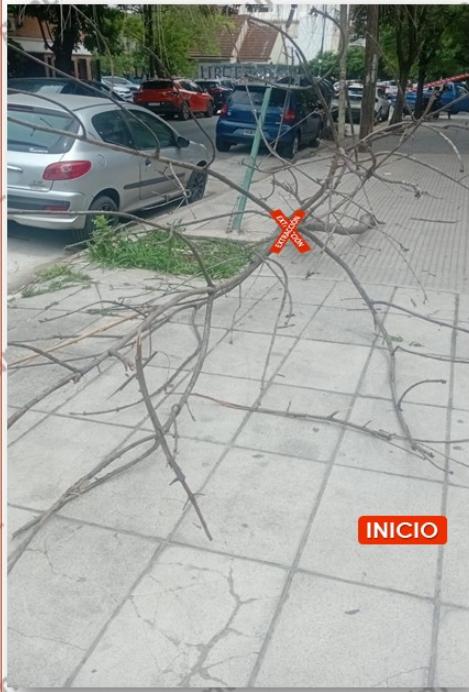
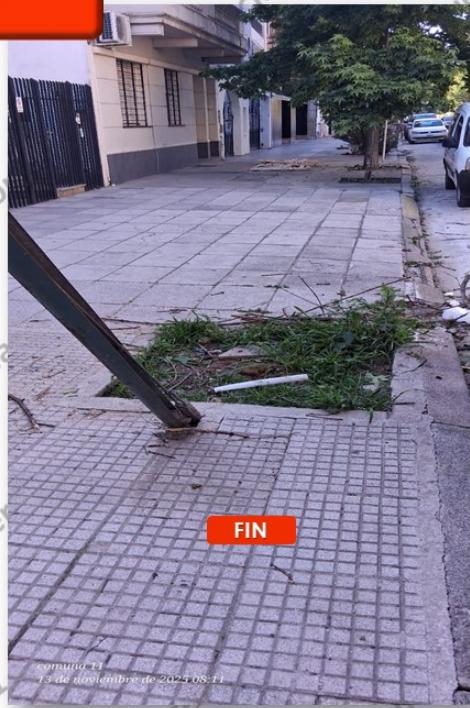
CAMPANA 3383- 87

Ejemplar de fresno blanco americano, completamente seco. Se recomienda su extracción para minimizar riesgos a transeuntes y a vehículos u otros bienes.

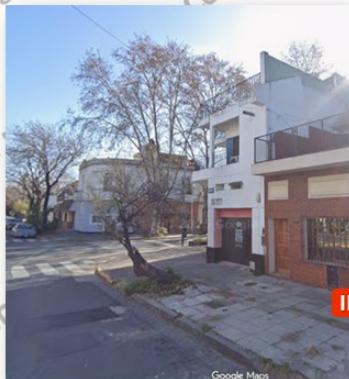
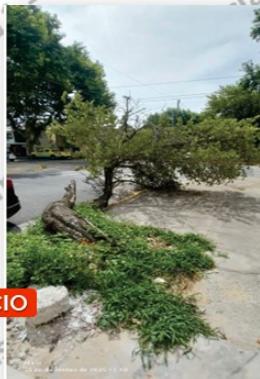
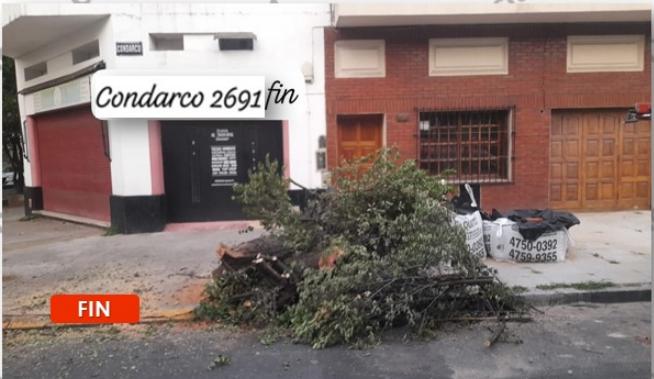
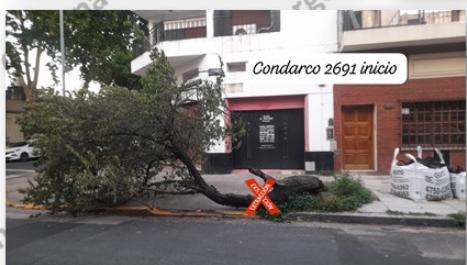
CONDARCO 2691

EXTRACCIÓN DE EMERGENCIA - EJEMPLAR CAÍDO SOBRE CALZADA

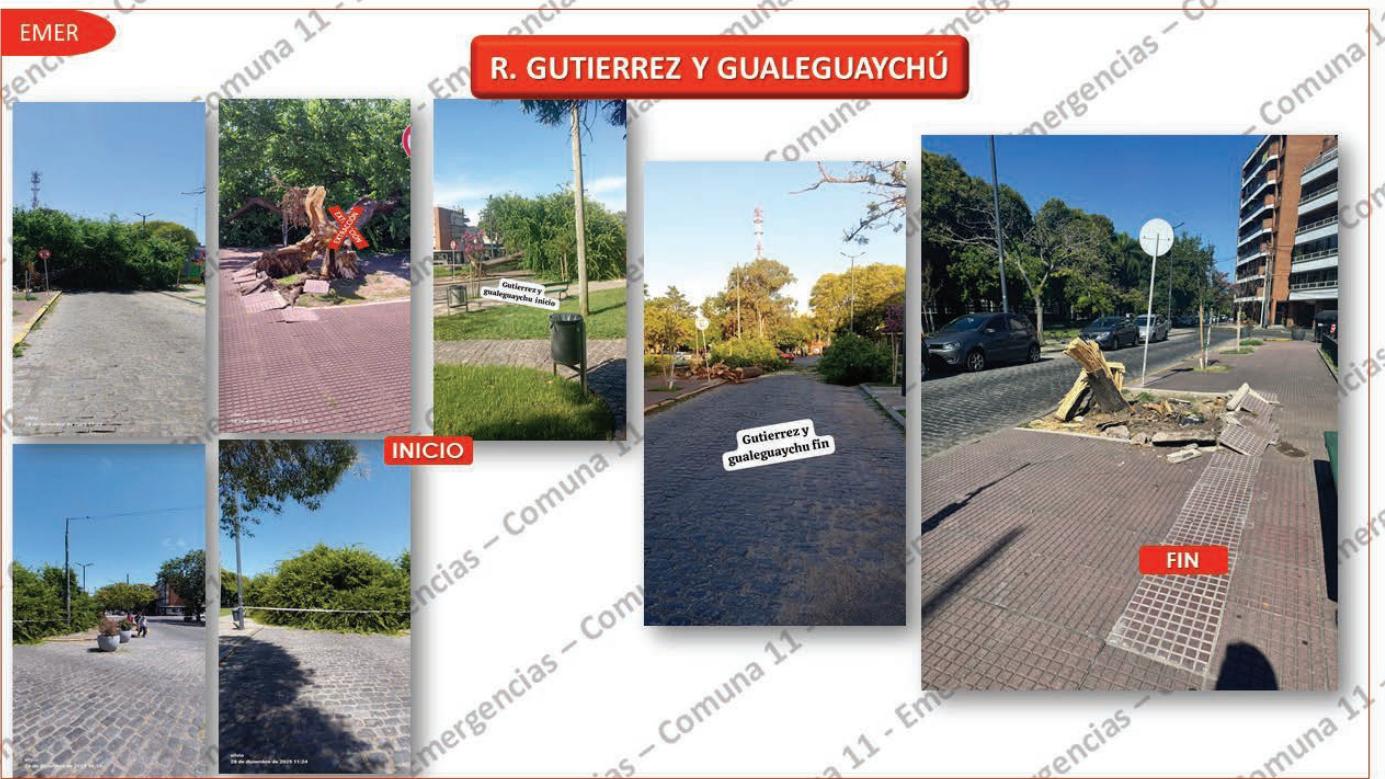
EXTRACCIÓN DE EMERGENCIA - EJEMPLAR CAÍDO SOBRE CALZADA

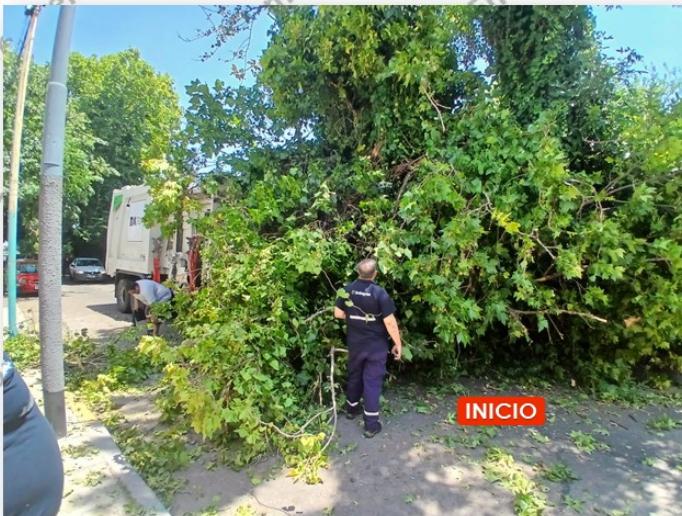
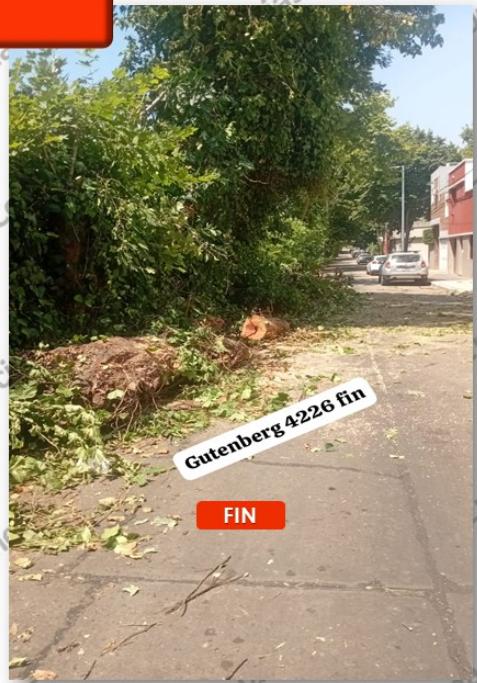
GUTEMBER 4226

EXTRACCIÓN DE EMERGENCIA, EJEMPLAR COLISIONADO POR UN CAMIÓN.

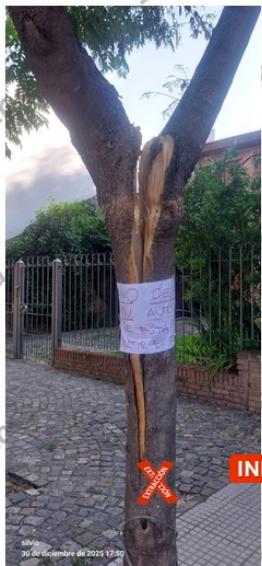
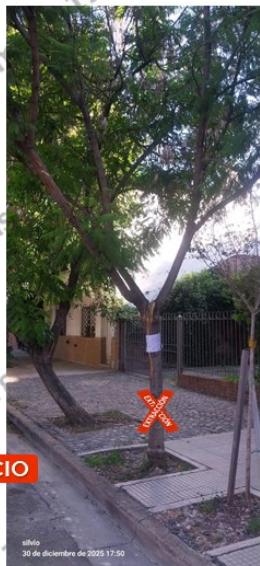
MERCEDES 4656 LA

EXTRACCIÓN DE EMERGENCIA DEBIDO A PRESENTAR IMPORTANTE RAJADURA EN LA CODOMINANCIA PRINCIPAL DEL EJEMPLAR. DEJÁNDOLO CON INMINENTE PELIGRO DE QUIEBRE.

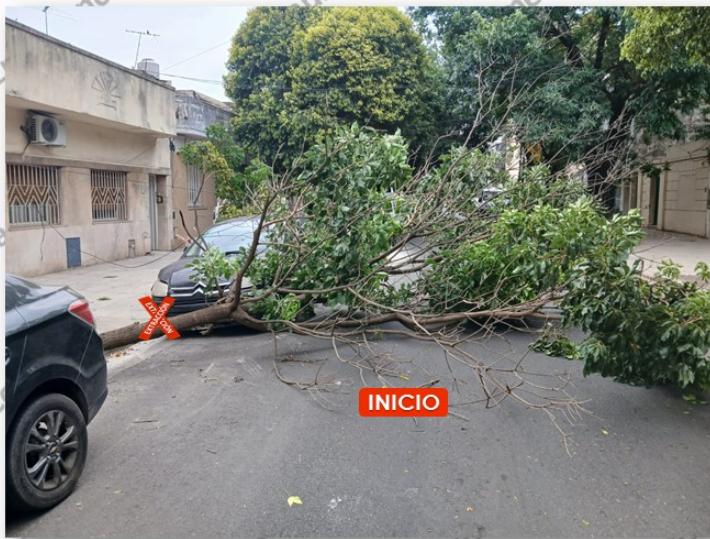
ARGERICH 2736

EJEMPLAR CAÍDO EN LA CALZADA, EXTRACCIÓN DE EMERGENCIA.
