### Resolución Presidencia Junta Comuna

**Referencia:** s/Autoriza Extracciones

## FICHAS PARA EXTRACCIONES

# Planilla de Inspección de Árboles

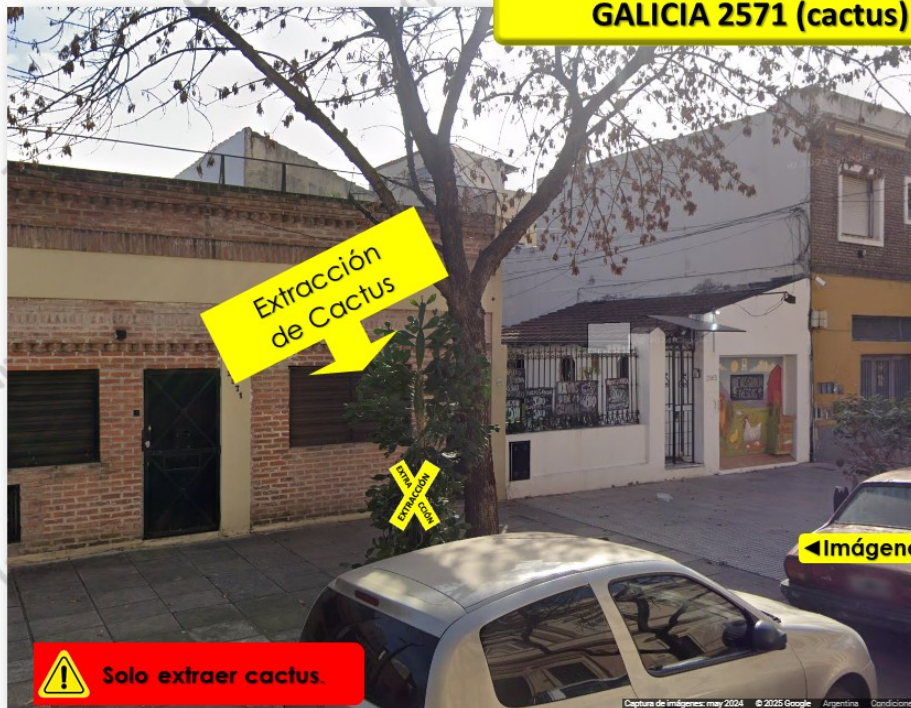
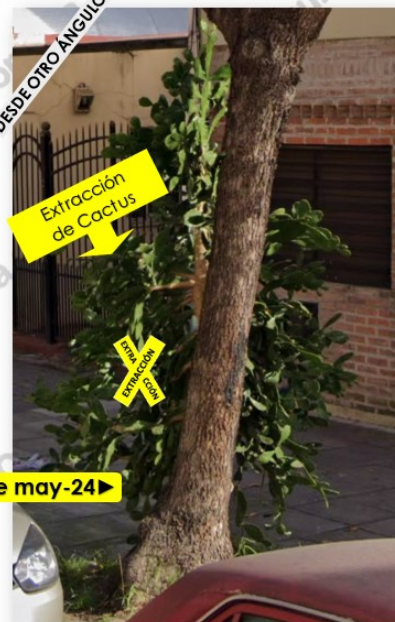
**GALICIA 2571 (cactus)**

Se trata de una cactácea, creciendo en la misma plantera que un fresno. Se aconseja su extracción inmediata ya que compromete la seguridad física de peatones.

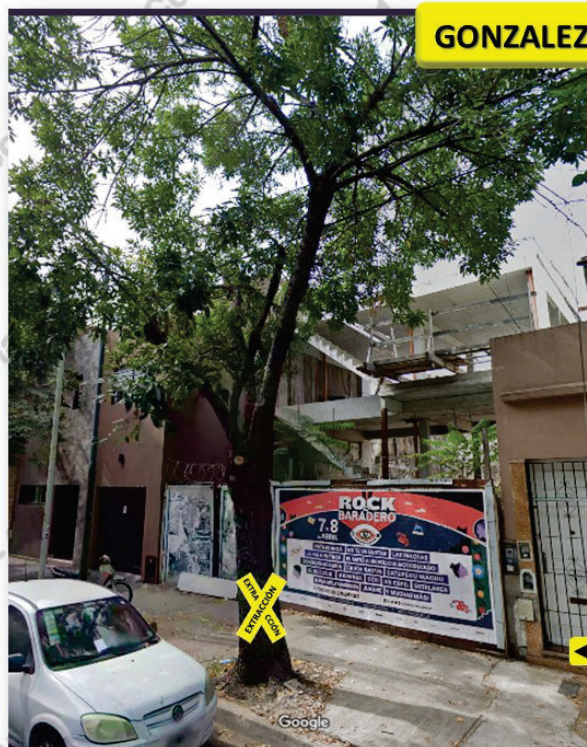
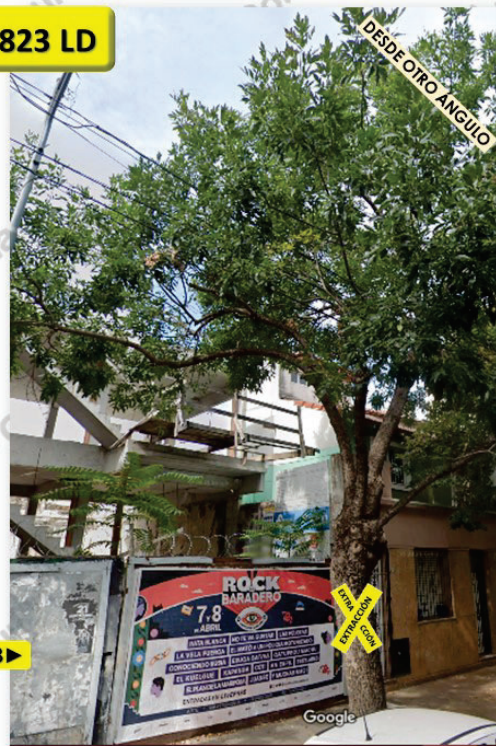
GONZALEZ, JOAQUIN V. 2823 LD

extracción tocón.

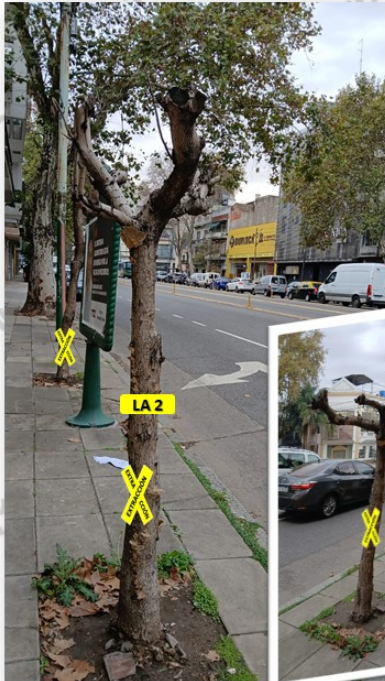
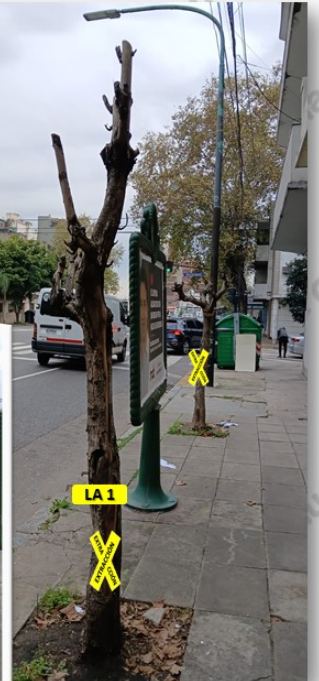
JUSTO, JUAN B. AV. 5887 LA 1 y LA 2

Ejemplar muerto en pie, desmochado, con desprendimientos de corteza, grietas. Con mucha movilidad, próximo a avenida, lo cual le da prioridad para extraer.

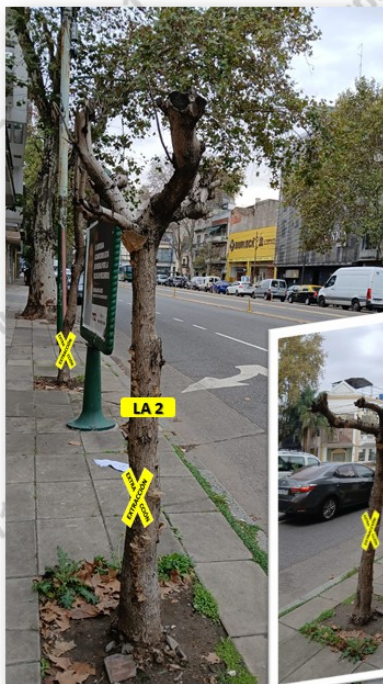
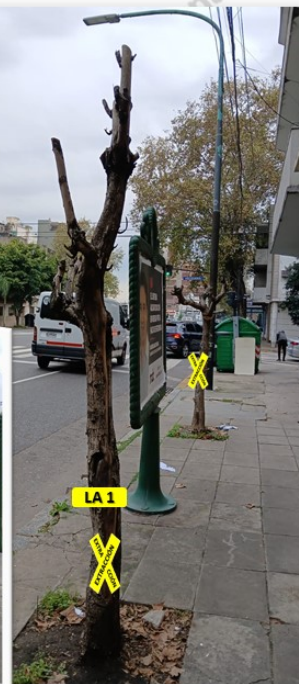
**JUSTO, JUAN B. AV. 5887 LA 1 y LA 2**

Ejemplar descopado, muerto en pie, con desprendimiento de corteza, grietas, fructificaciones. Mucha movilidad, próximo a avenida. Plantera en buen estado. Prioridad.

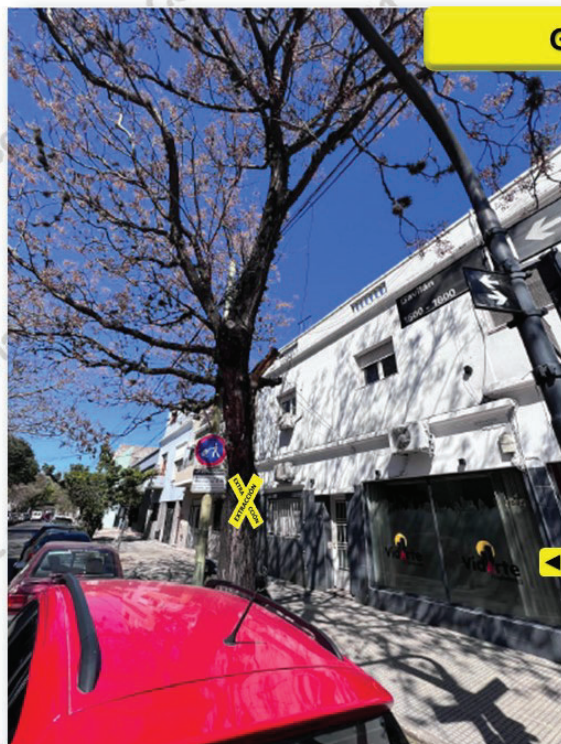
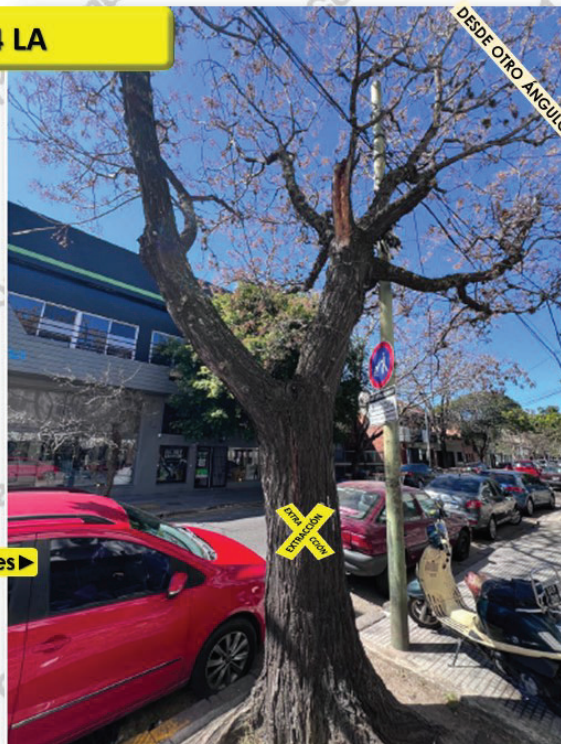
GAVILAN 1594 LA

Ejemplar con grieta pronunciada, en la única y gran condominancia que posee. tocones y ramas secas y descortezadas en lo alto. Árbol que ya fue muy castigado durante el temporal de diciembre de 2023. Se sugiere su extracción a la brevedad.

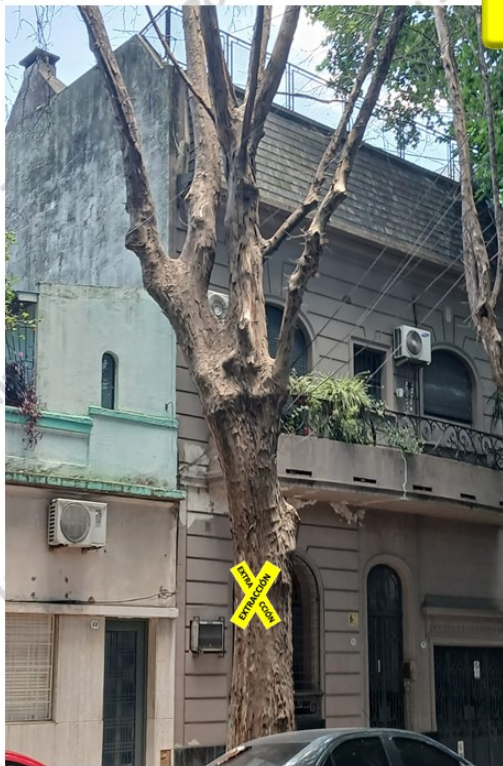
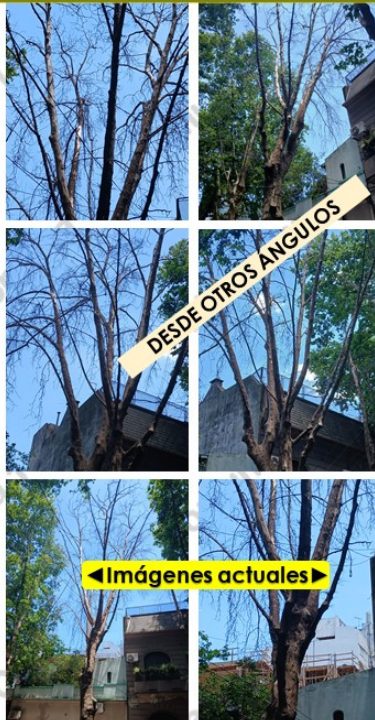
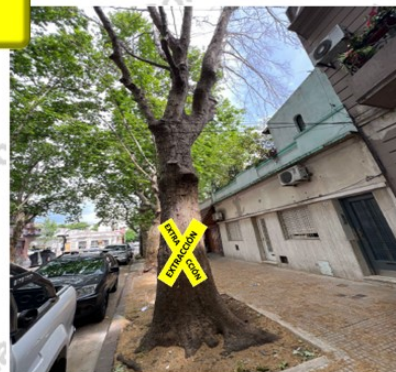
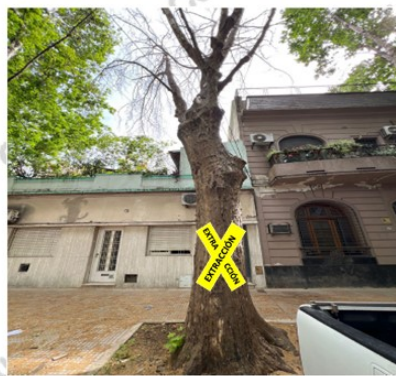
**TERRERO 1138**

Ejemplar seco en pie, sin otros grandes defectos a la vista. Se sugiere su extracción en el menor tiempo posible.

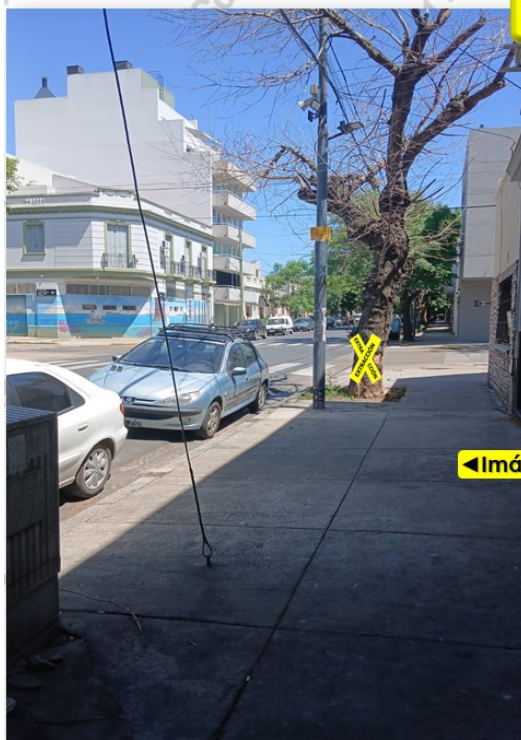
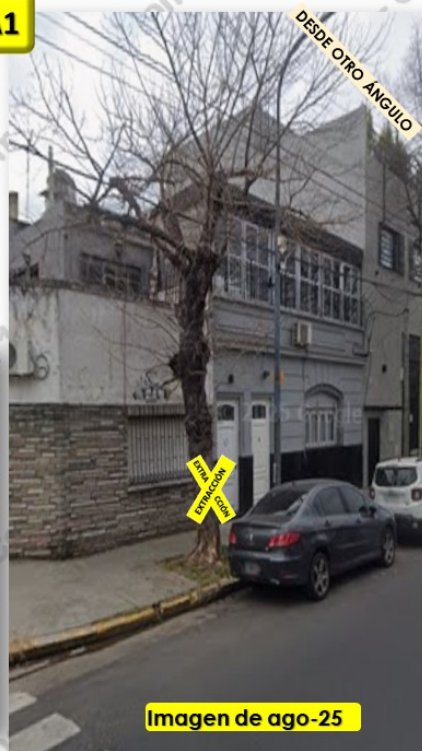
GONZALEZ, JOAQUIN V. 1285 LA1

Ejemplar muerto en pie con descortezamiento generalizado, grietas y fructificaciones. Las ramas secas apoyan sobre la propiedad y la luminaria. Por su ubicaci  n entre la ochava y la luminaria, cerrar plantera y desplazar apertura a N   1283 LD, respetando distancia reglamentaria entre luminaria y caja de electricidad.
