### Resolución Presidencia Junta Comuna

**Referencia:** EX-2026-08099085-GCABA-COMUNA5 (Autorización extracciones de arbolado)

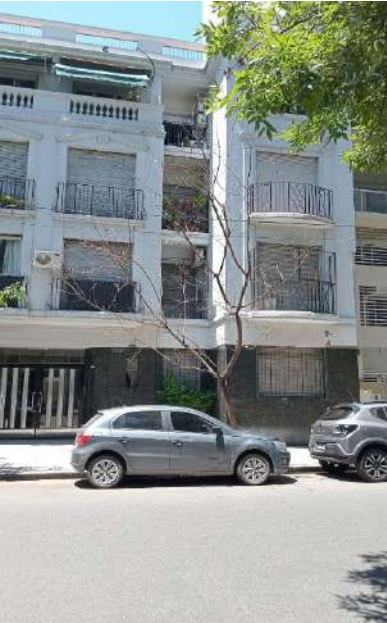
| Calle: _____Bulnes_____ | Nº/Ref.: _____635_____ |

ARBOL SECO

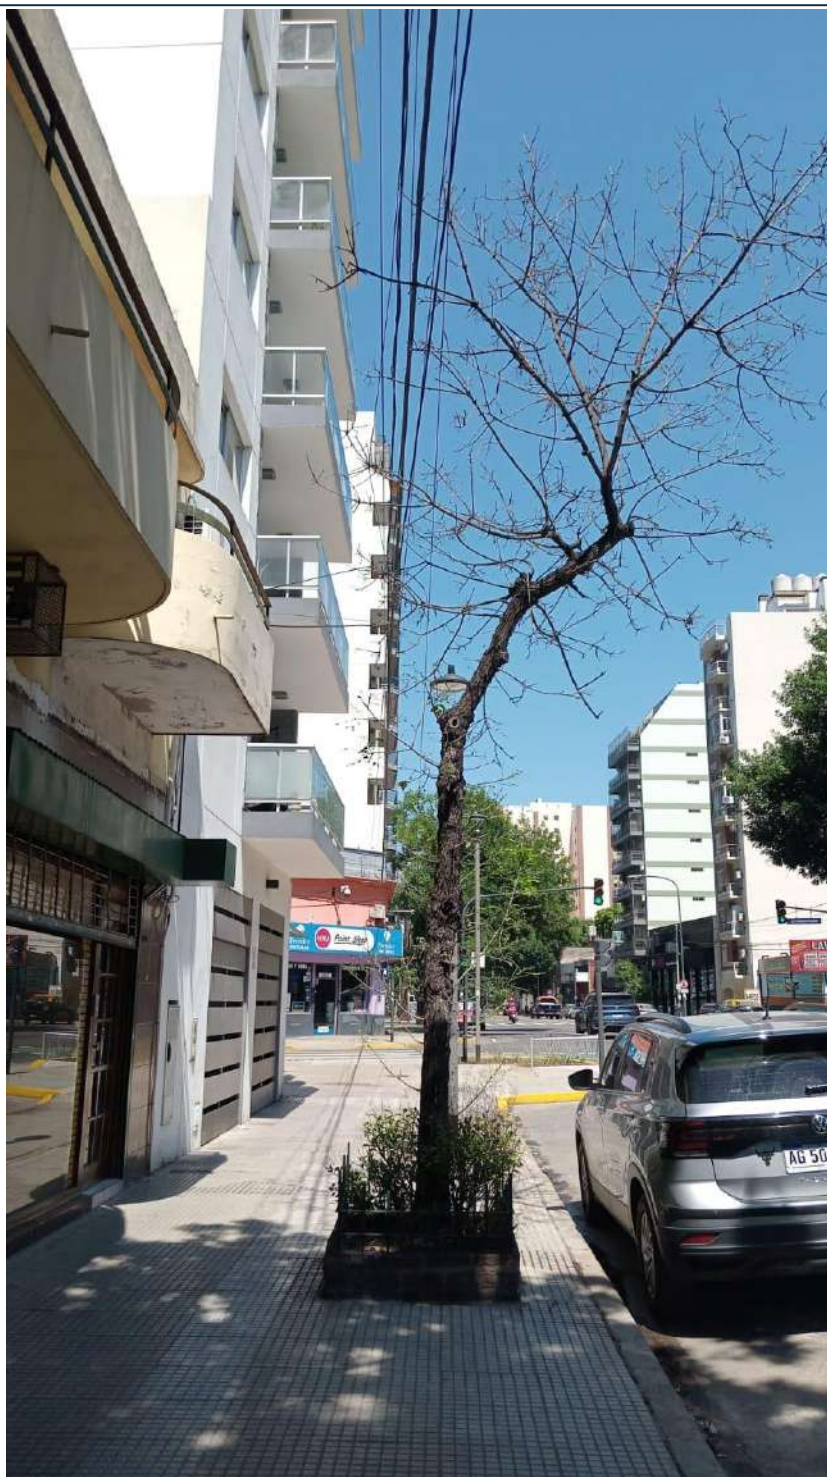
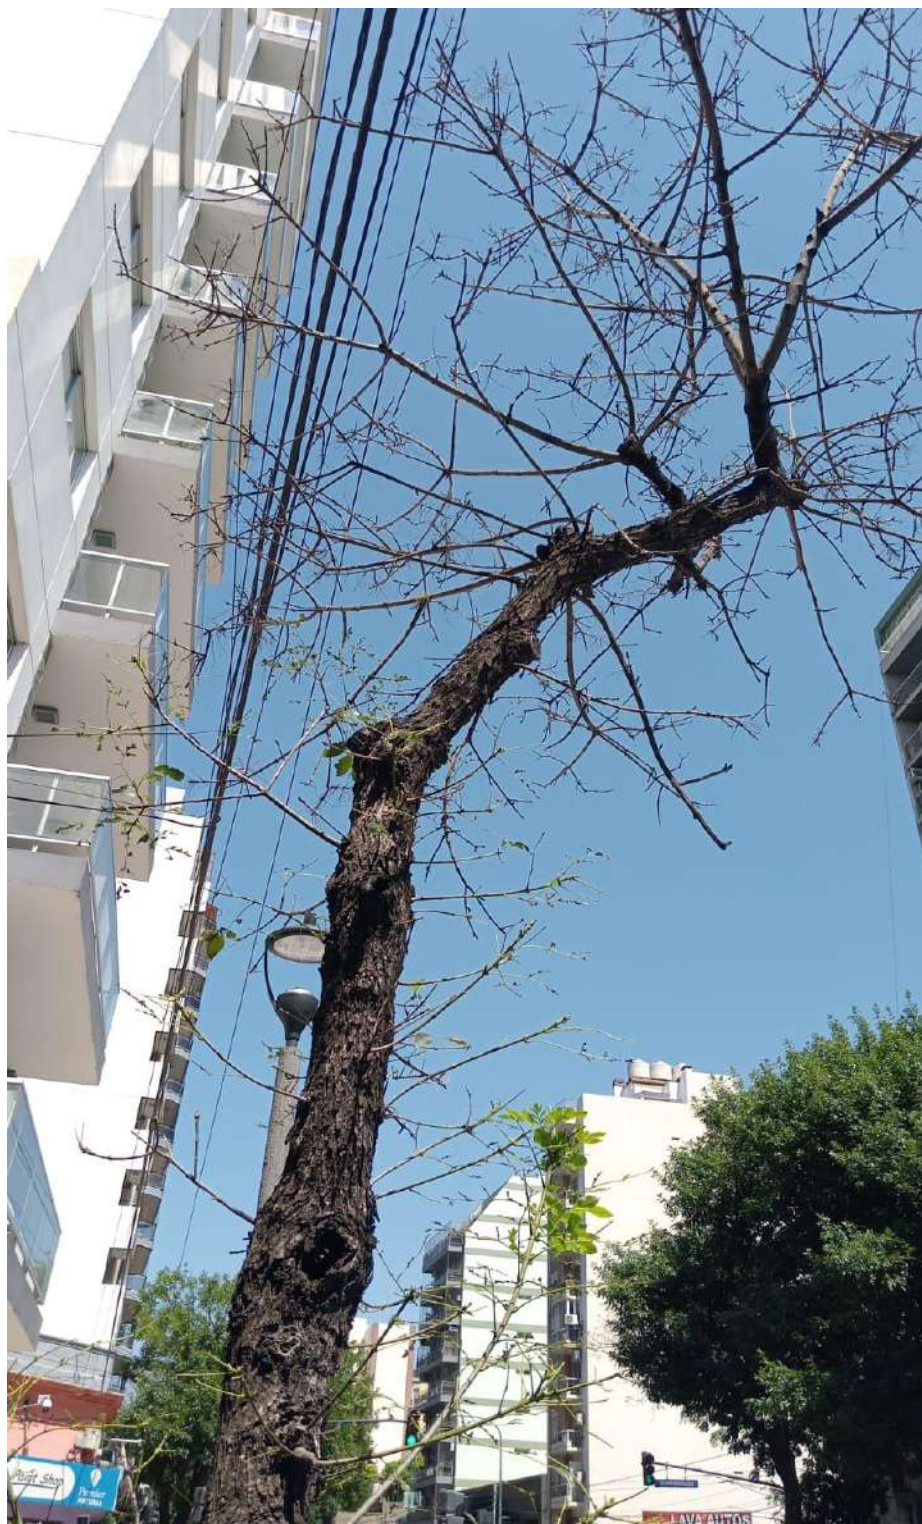
Calle: INDEPENDENCIA

...EJEMPLAR SEMISECO, COPA SECA Y BROTES BAJOS COMIDOS POR HORMIGAS AL MOMENTO DE LA INSPECCIÓN. REEMPLAZAR. SACAR CANTERO Y REJAS, DEJAR PLANTERA A NIVEL DEL SUELO.

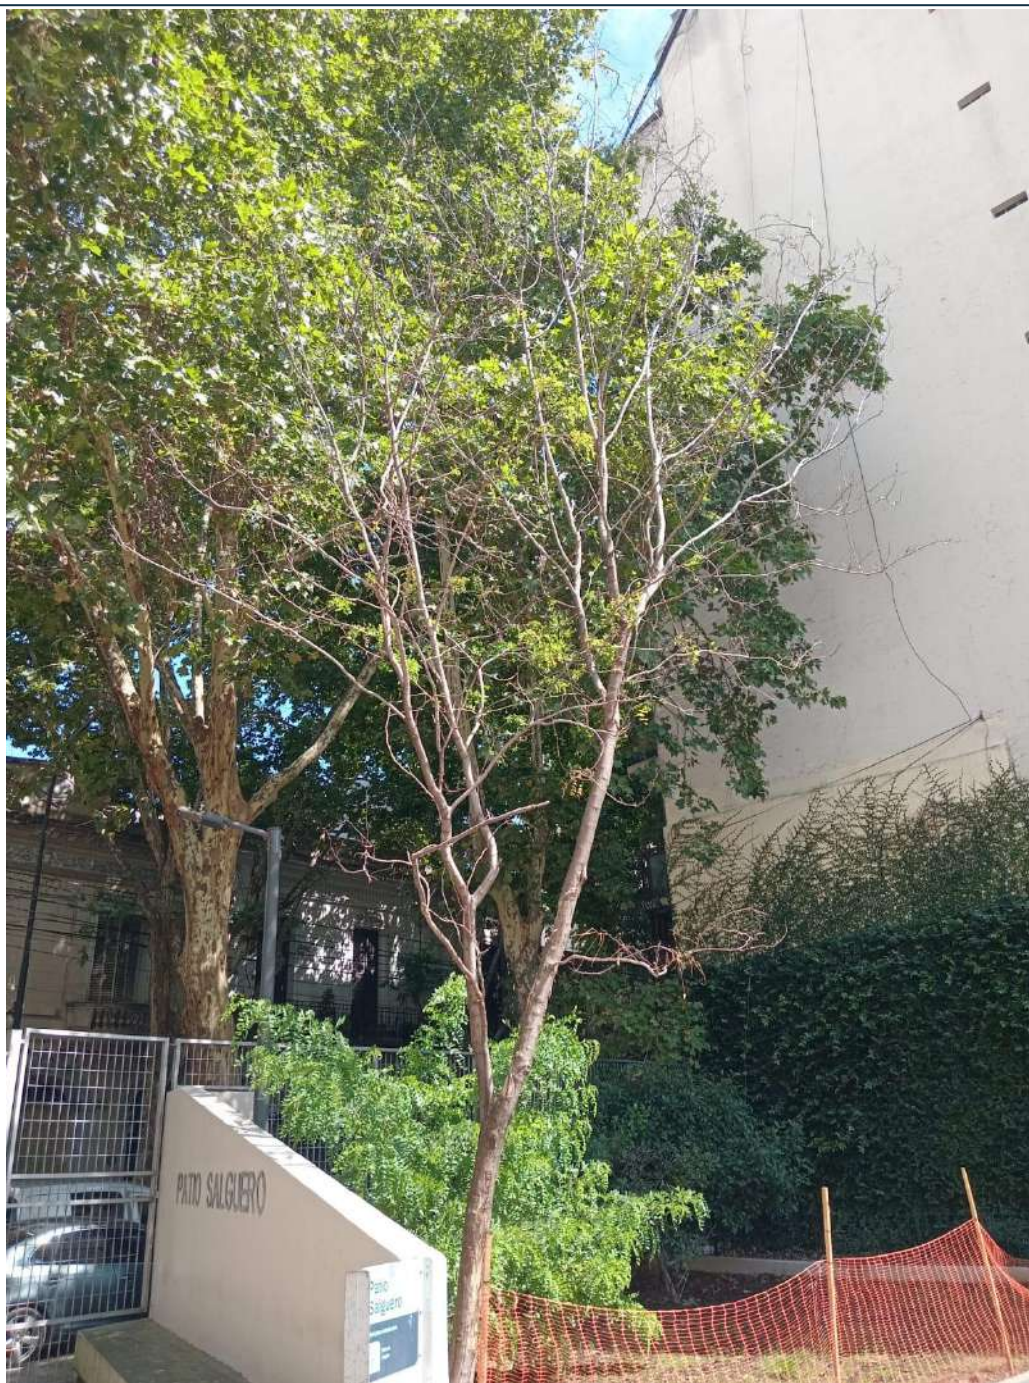
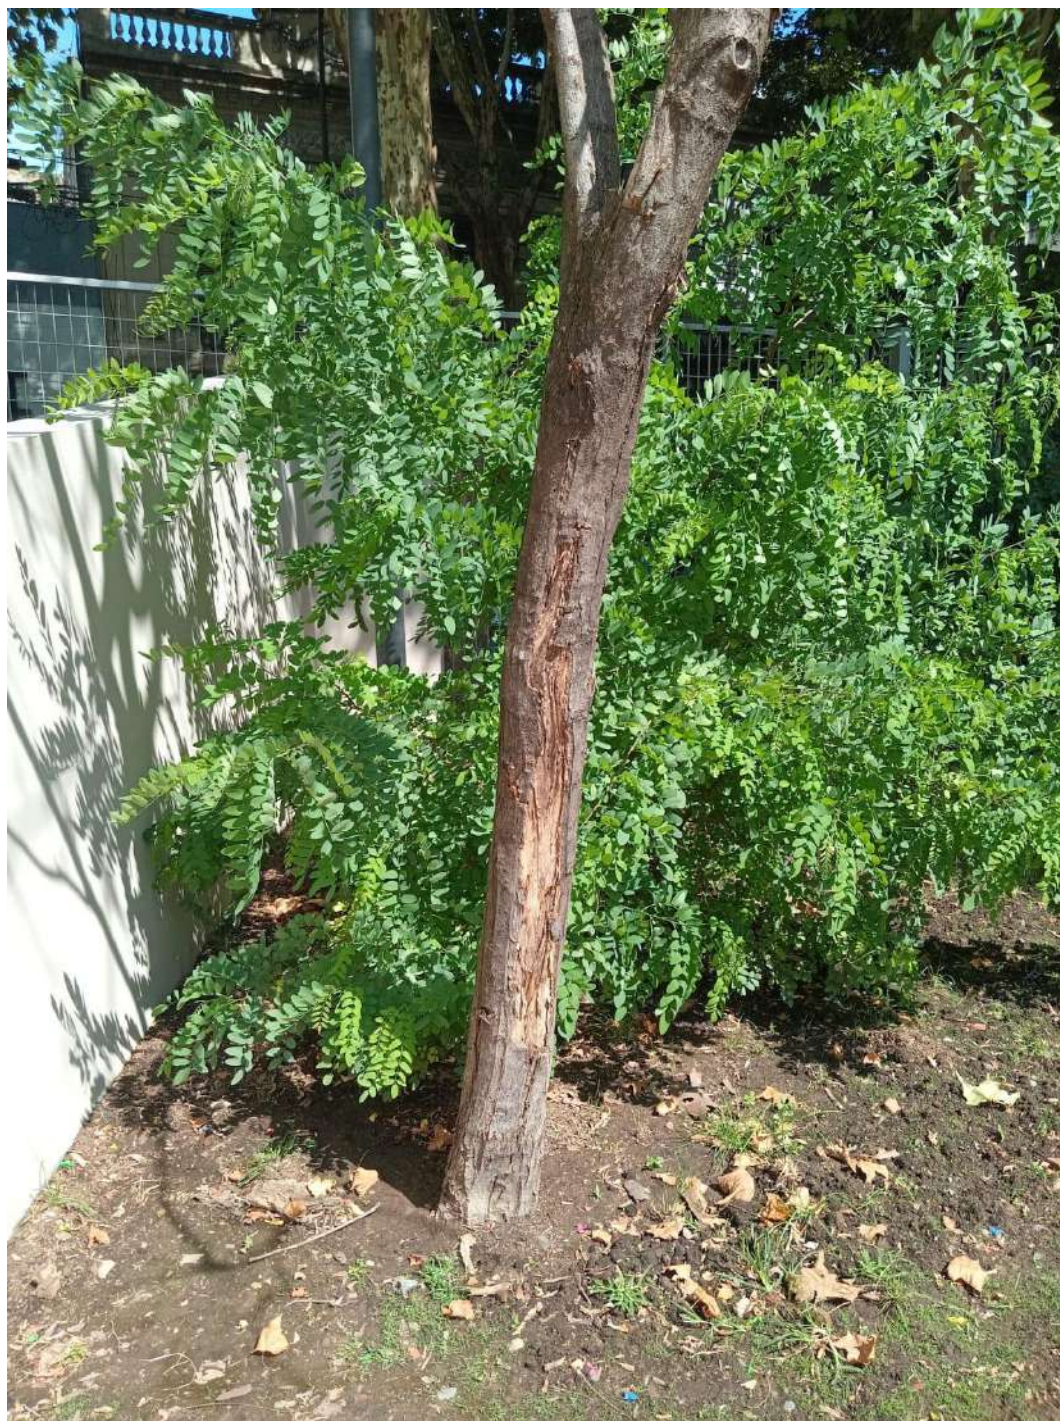
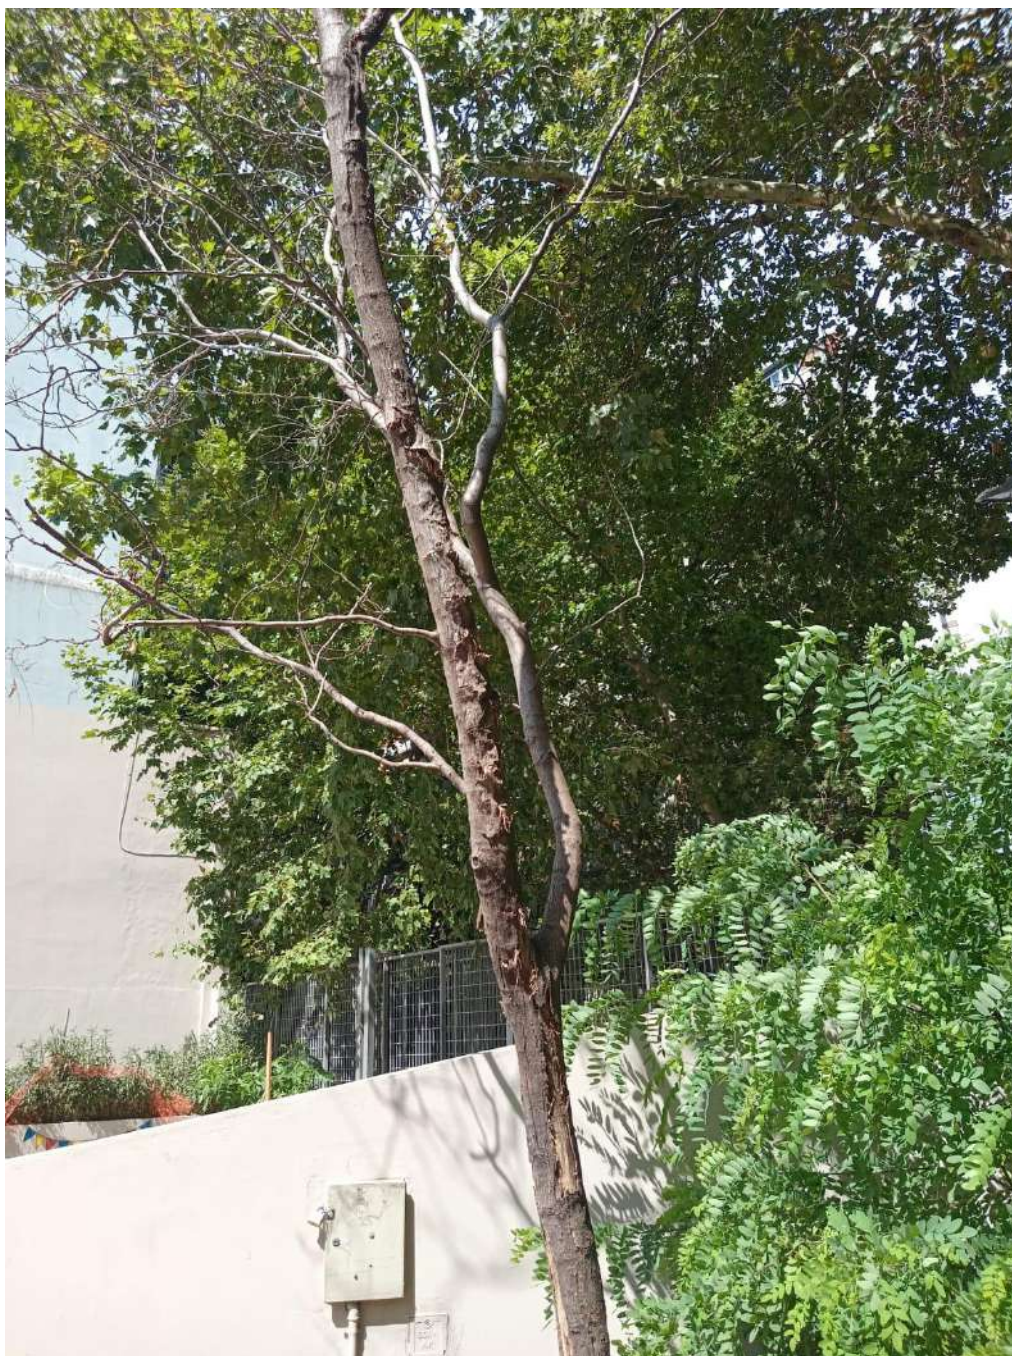
Calle: PATIO SALGUERO

...PATIO SALGUERO. AL LADO DE LA ENTRADA. ACACIA ROSADA DECREPITA, CON DAÑOS EN EL FUSTE

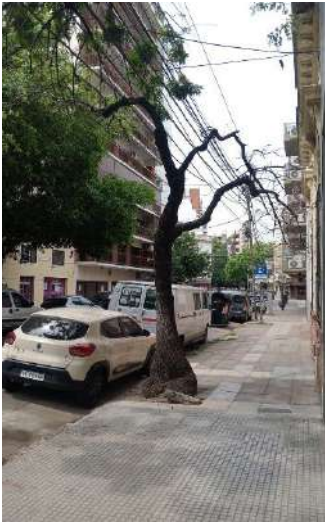
| Calle: ____Acuna de Figueroa____ | Nº/Ref.: ____226____ |

EJEMPLAR SECO

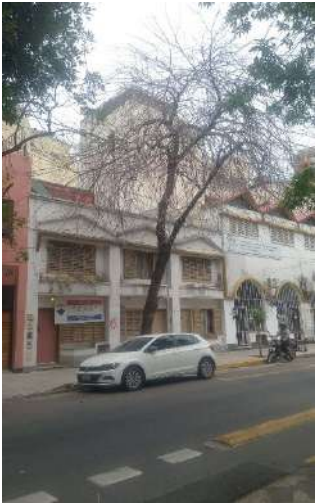
| Calle: __Sanchez de Loria__ | Nº/Ref.: __247__ |

EJEMPLAR SECO

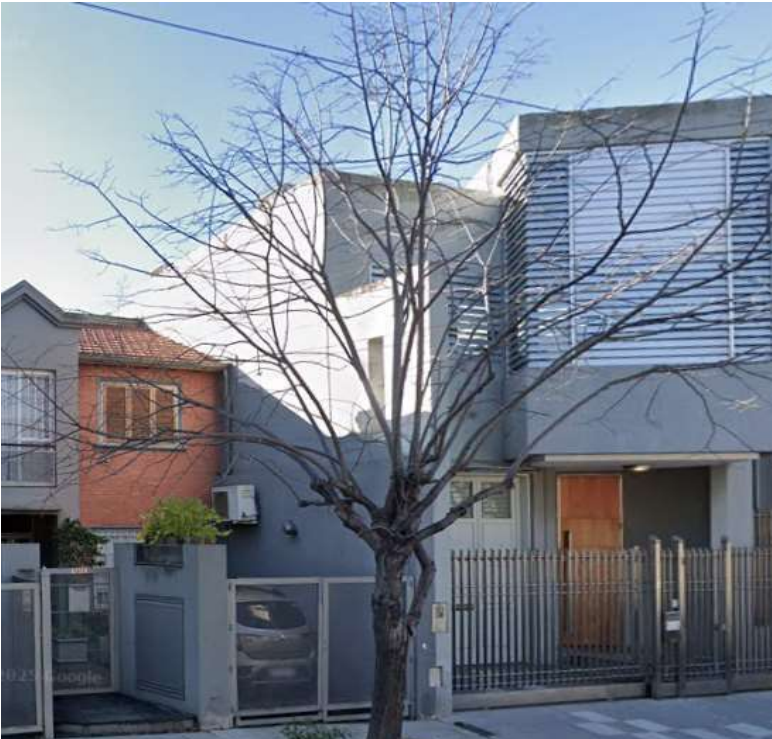
| OBSERVACIONES | árbol seco | | | | |

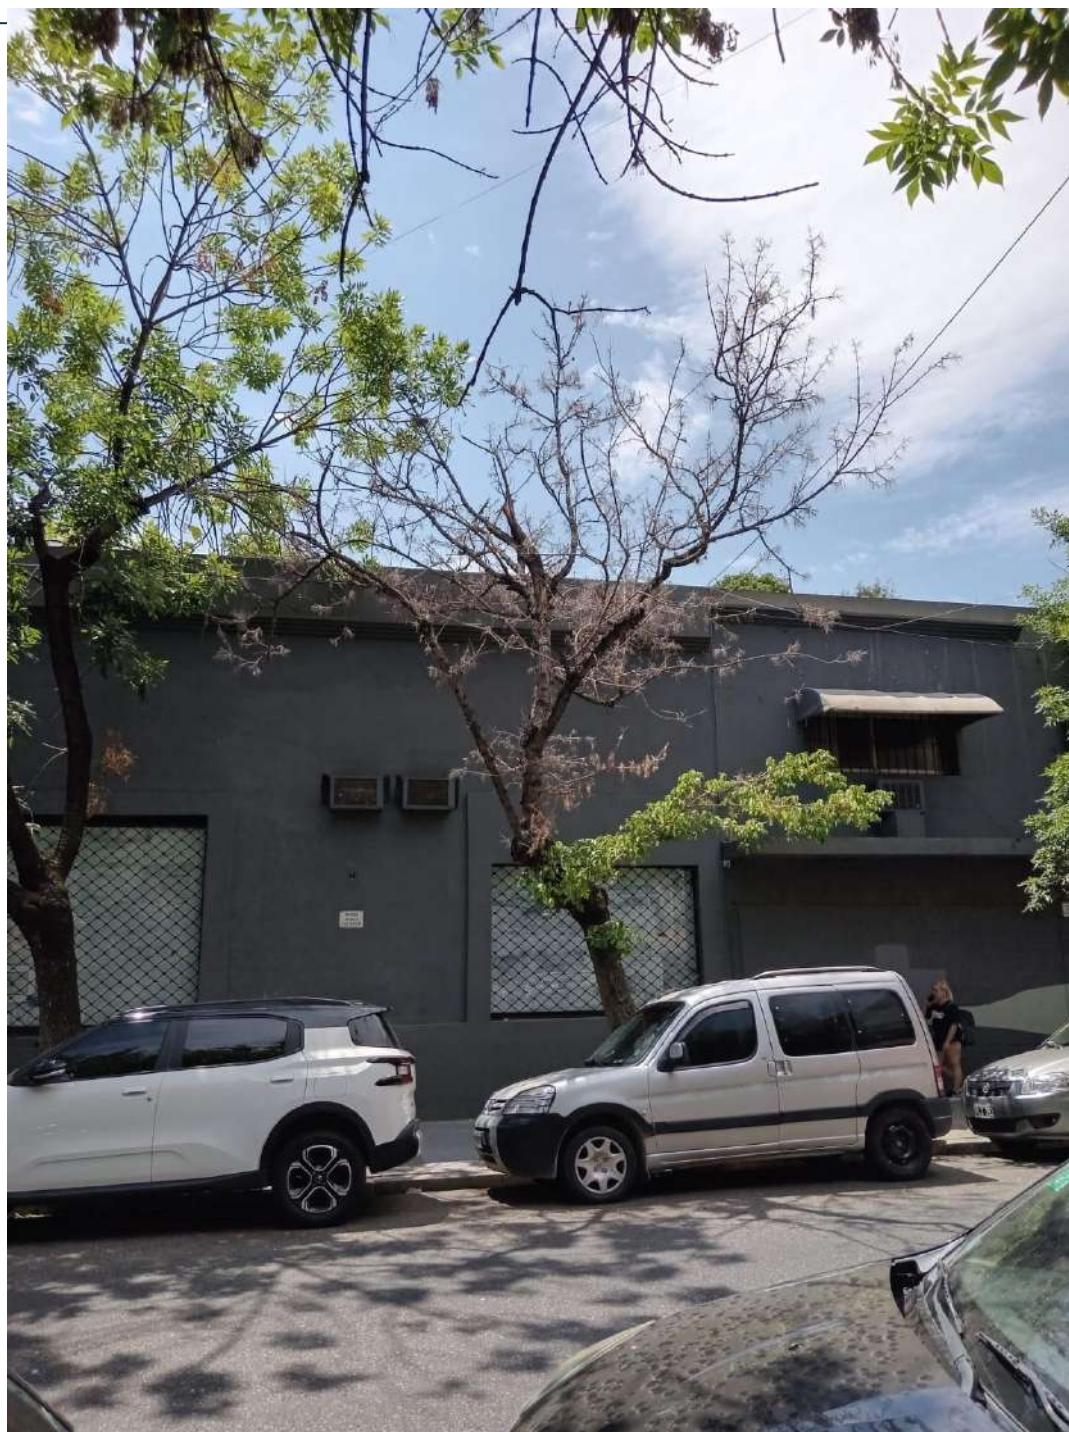
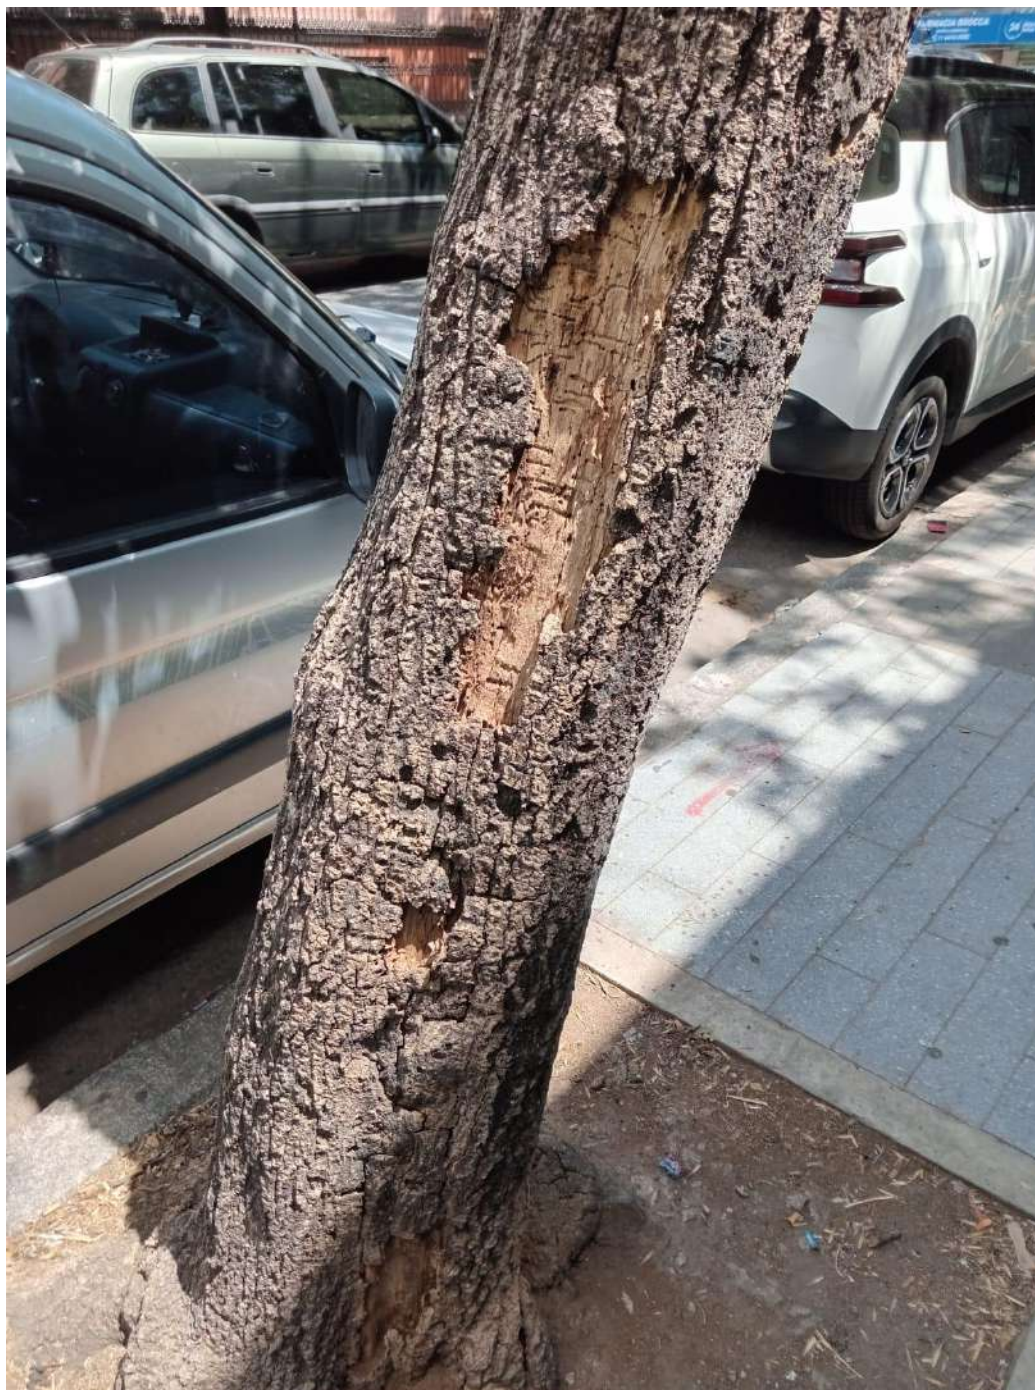
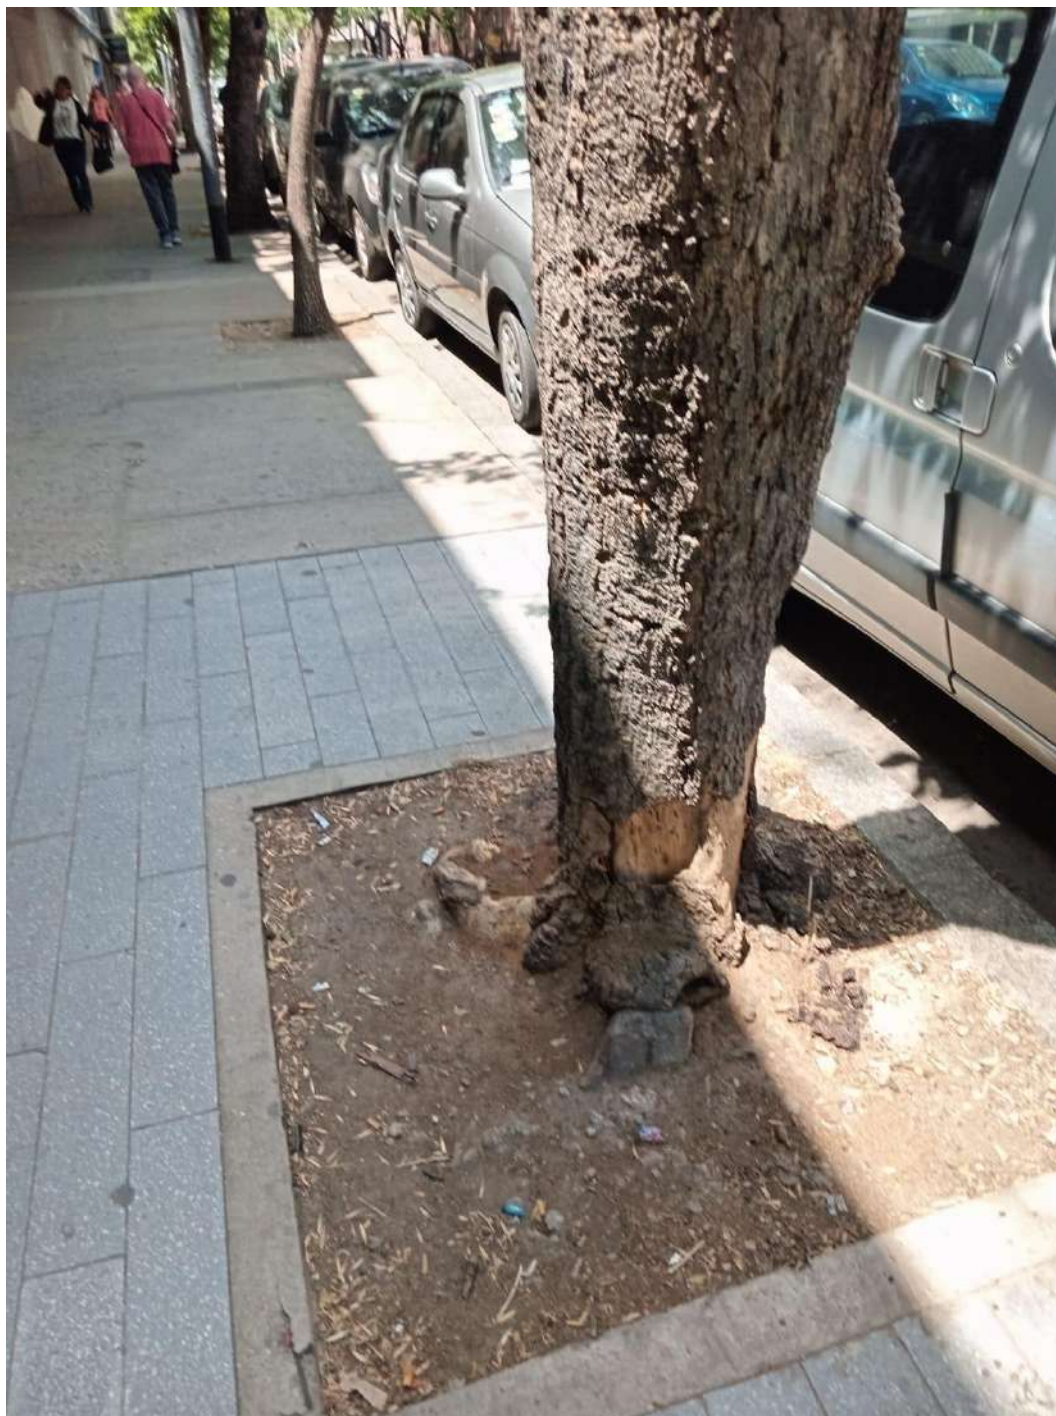
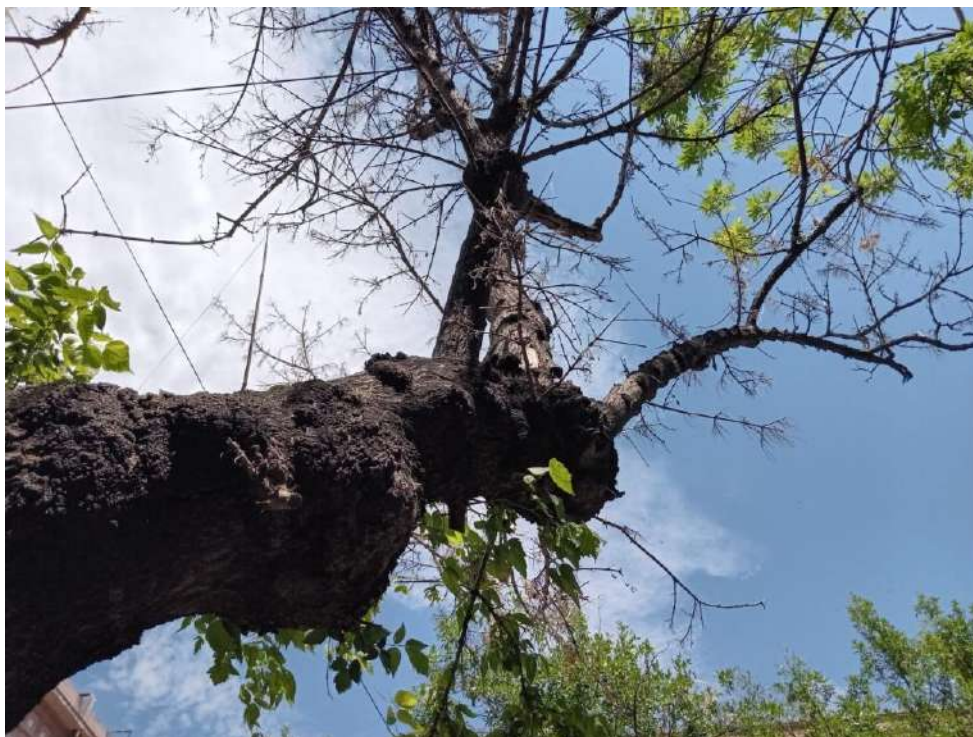
Calle: GASCON

EJEMPLAR SEMISECO, ATACADO POR PLAGA MINADORA QUE PRODUJO SU DETERIORO PAULATINO. CALLE MUY TRANSITADA. RAMAS Y FUSTE DESCORTEZADOS. REEMPLAZAR

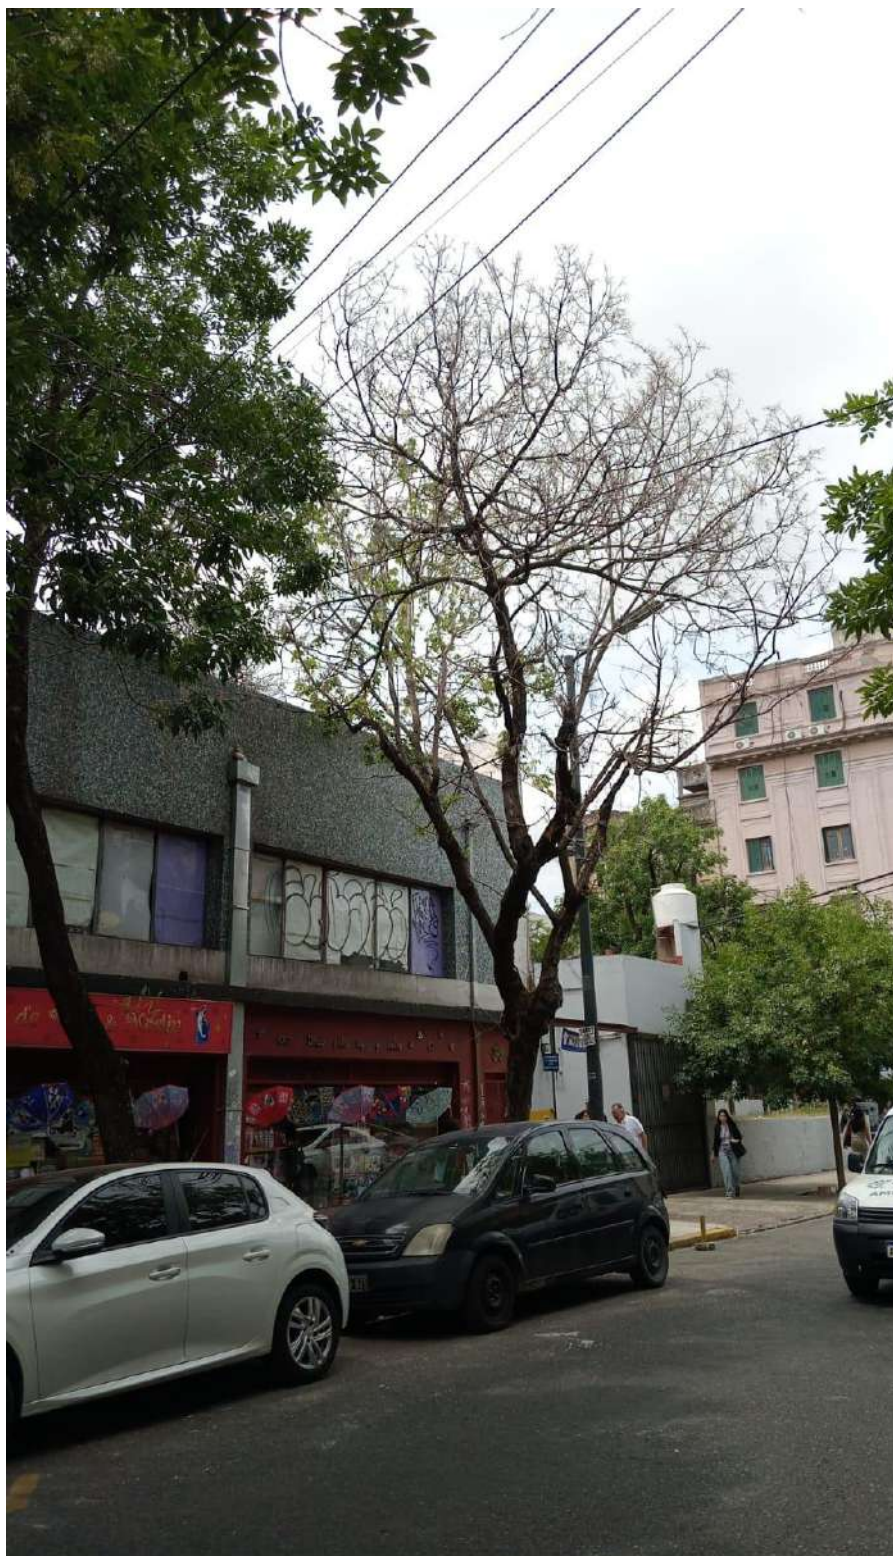
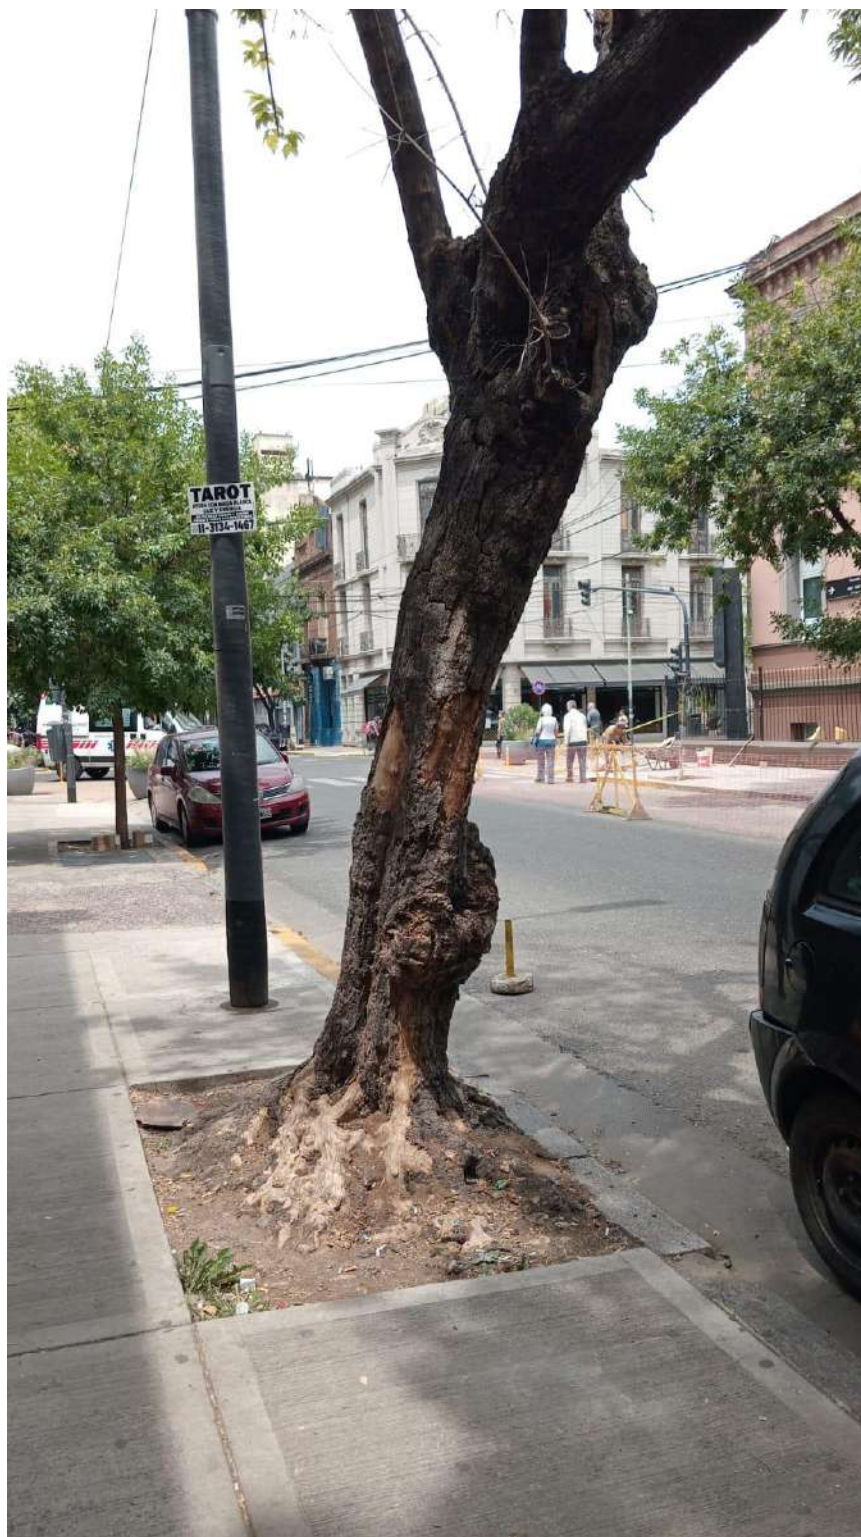
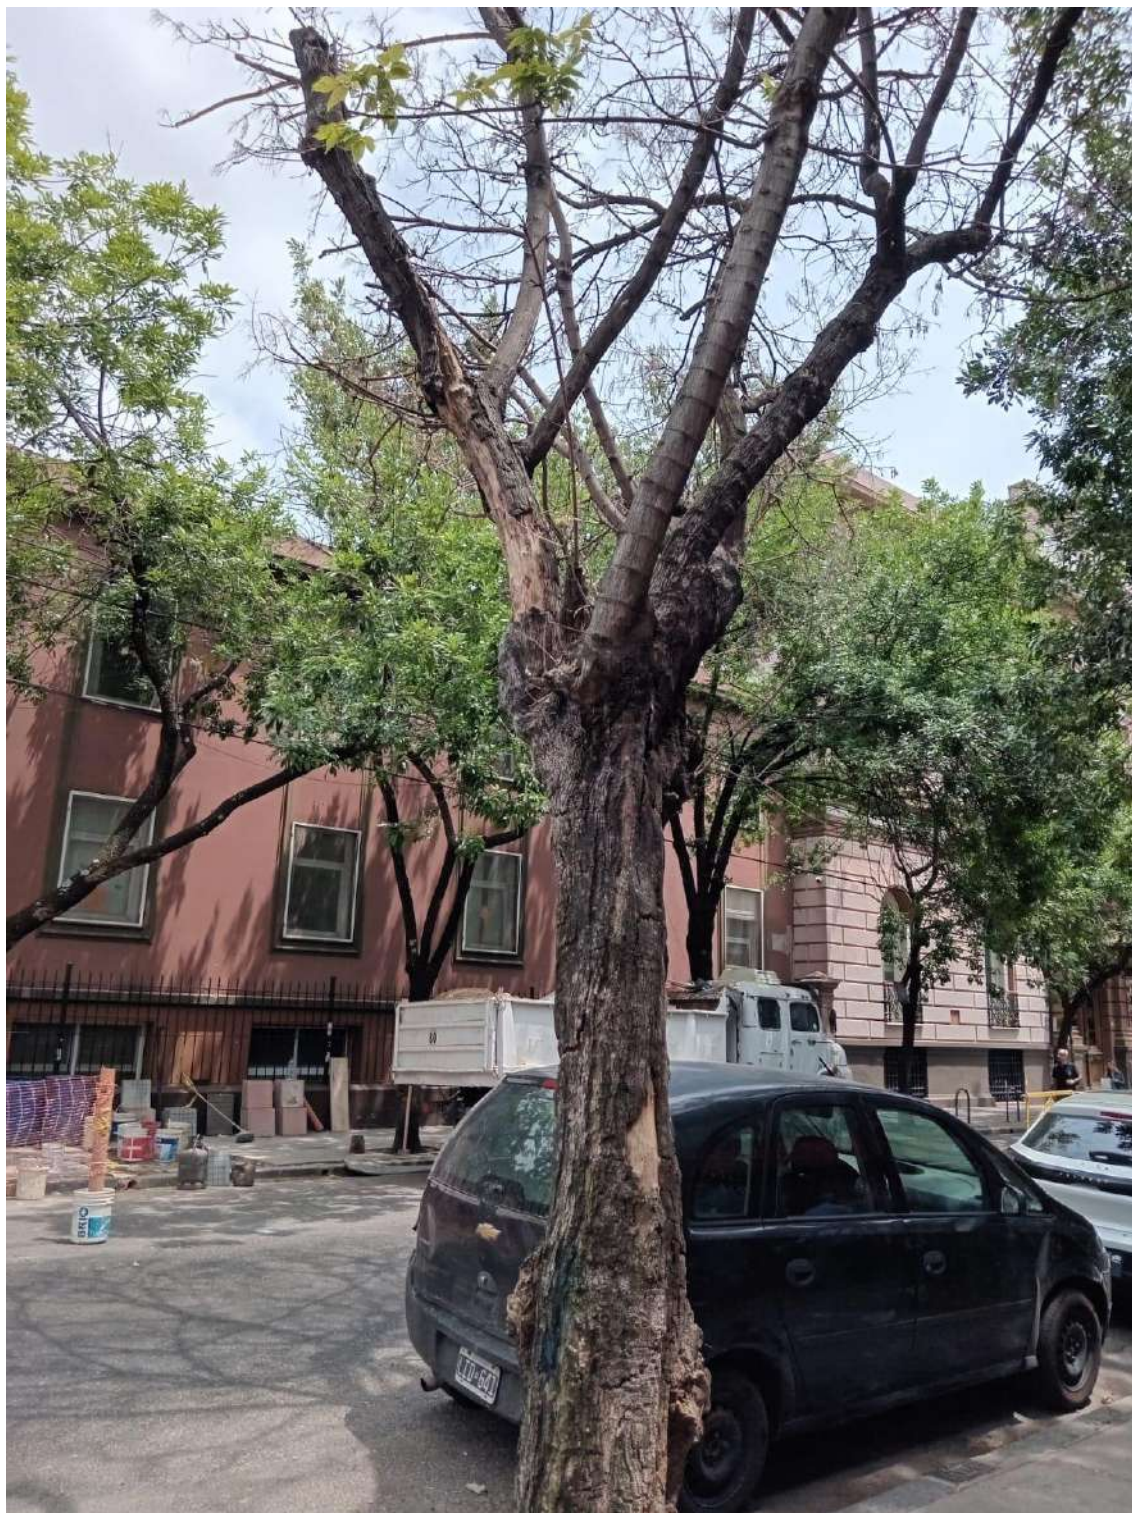
Calle: GASCON

GRAN EJEMPLAR SEMISECO, ATACADO POR PLAGA MINADORA QUE PRODUJO SU DETERIORO PAULATINO. CALLE MUY TRANSITADA. RAMAS Y FUSTE DESCORTEZADOS. REEMPLAZAR

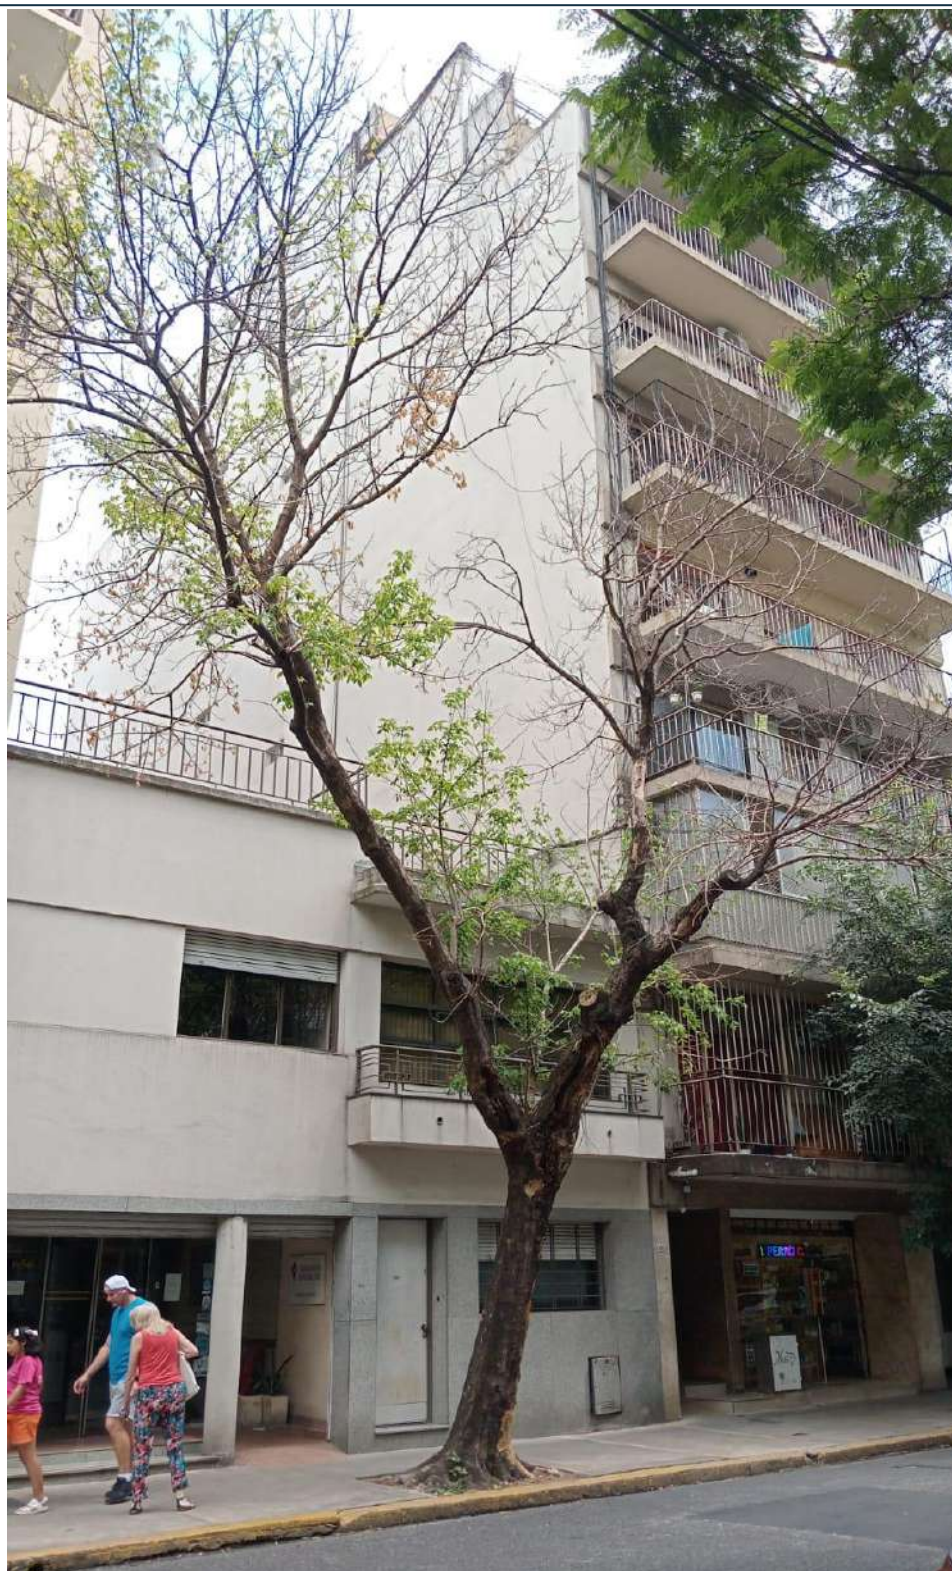
Calle: GASCON

GRAN EJEMPLAR SEMISECO, ATACADO POR PLAGA MINADORA QUE PRODUJO SU DETERIORO PAULATINO. CALLE MUY TRANSITADA. RAMAS DESCORTEZADAS. REEMPLAZAR
