### Resolución Presidencia Junta Comuna

**Referencia:** EX-2026-08099085-GCABA-COMUNA5 (Autorización extracciones de arbolado)

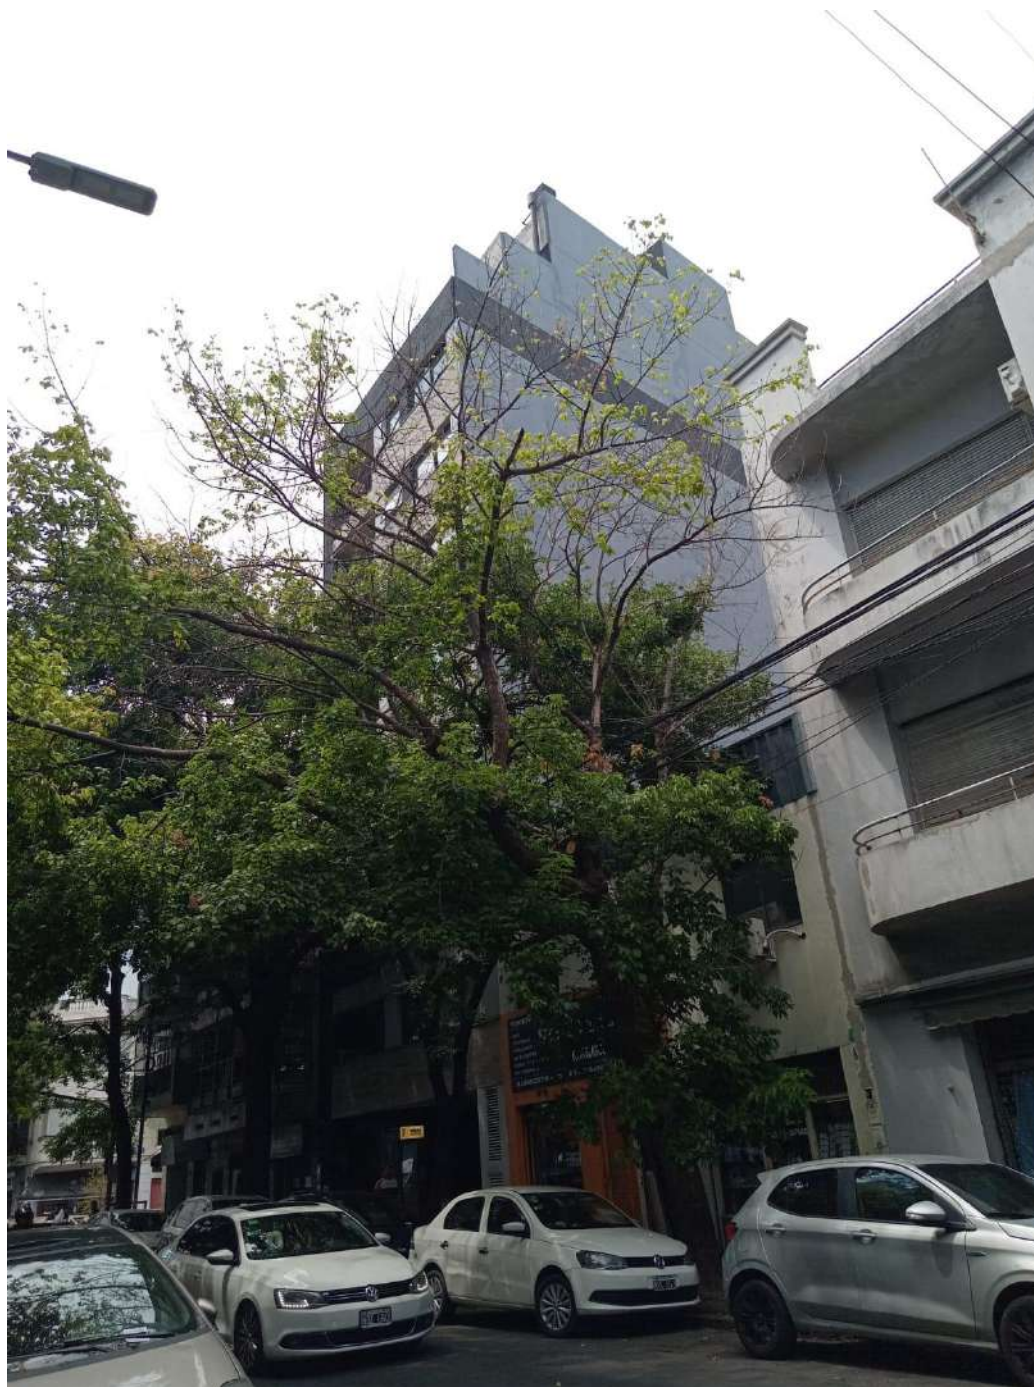
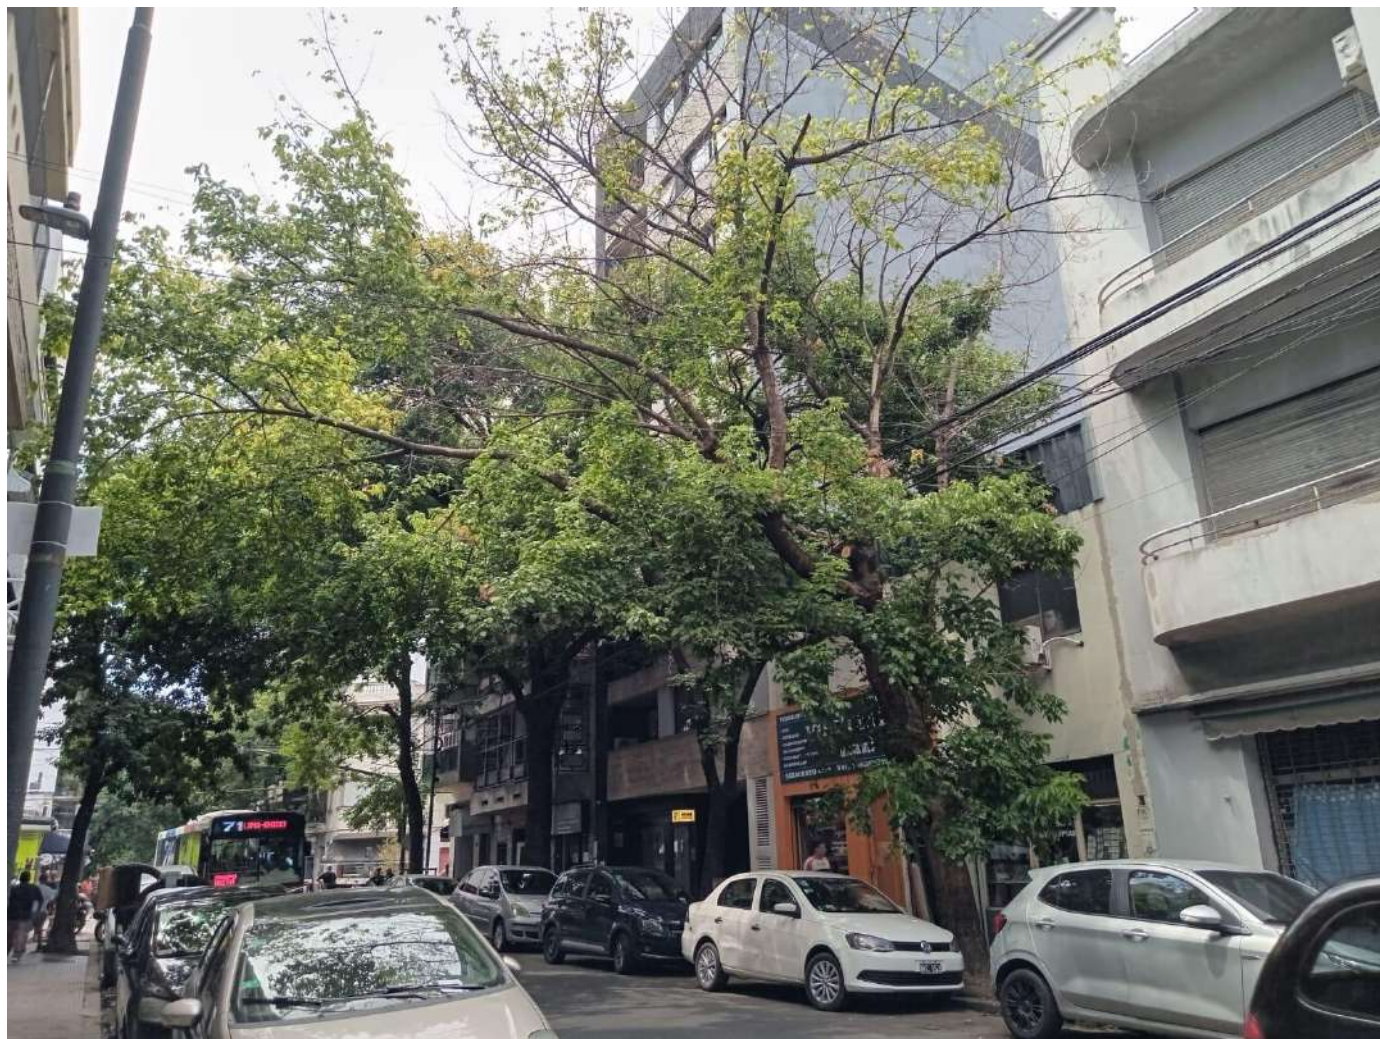
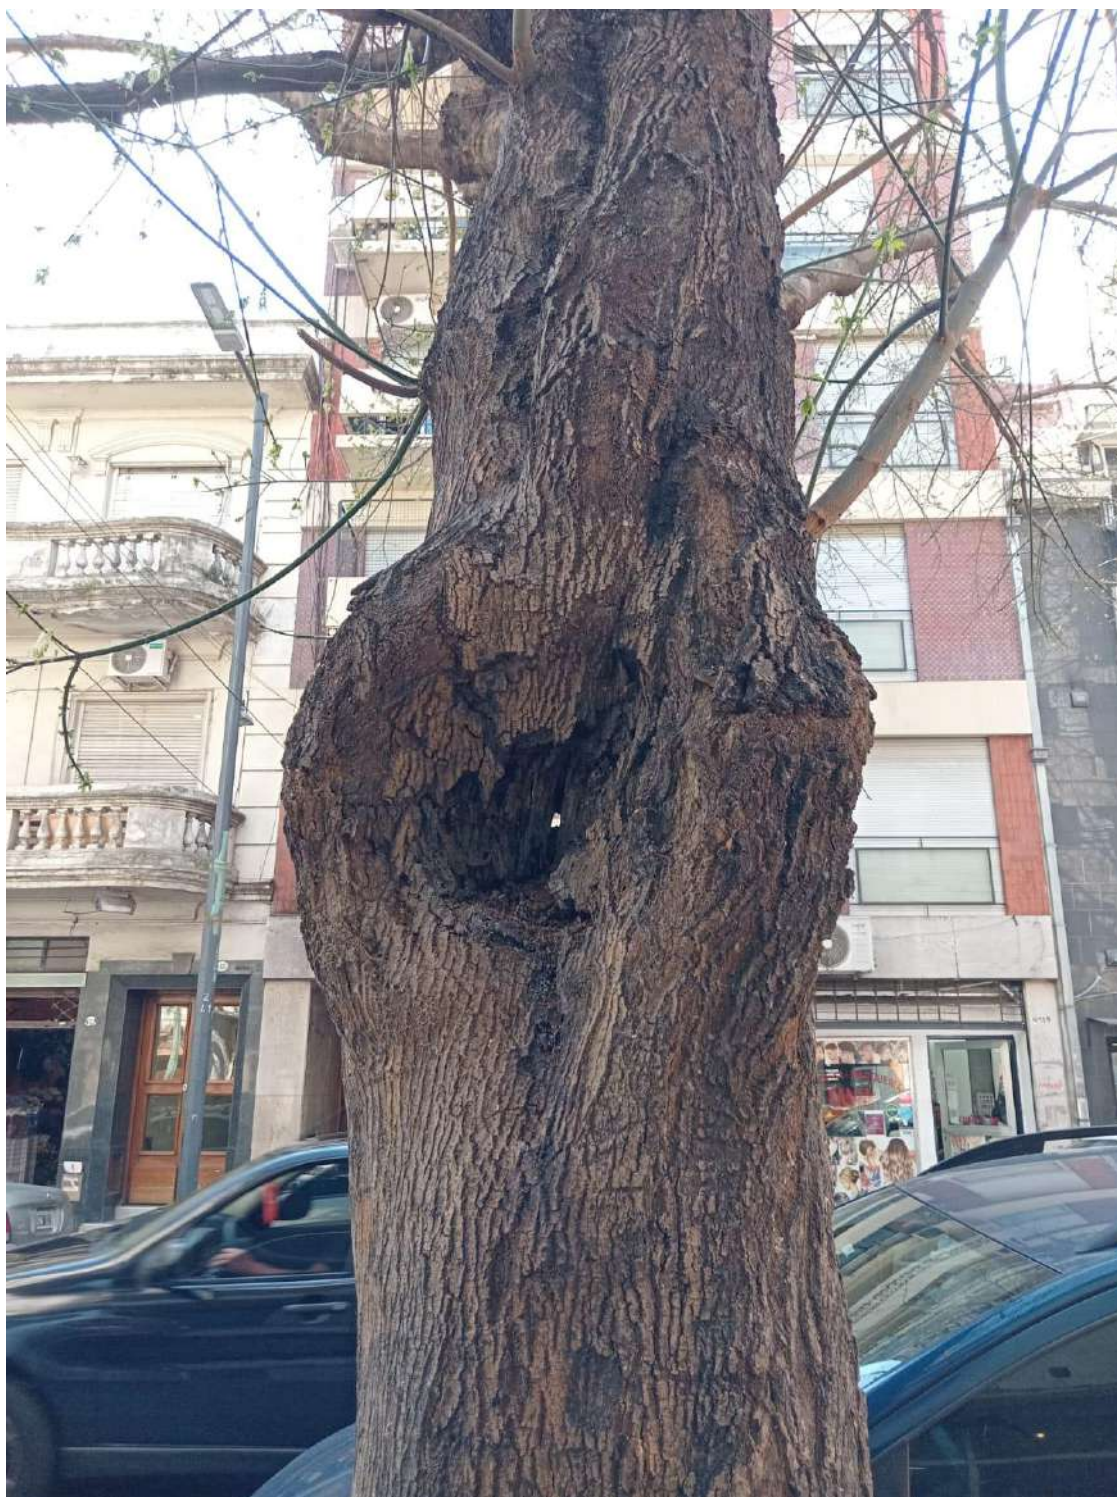
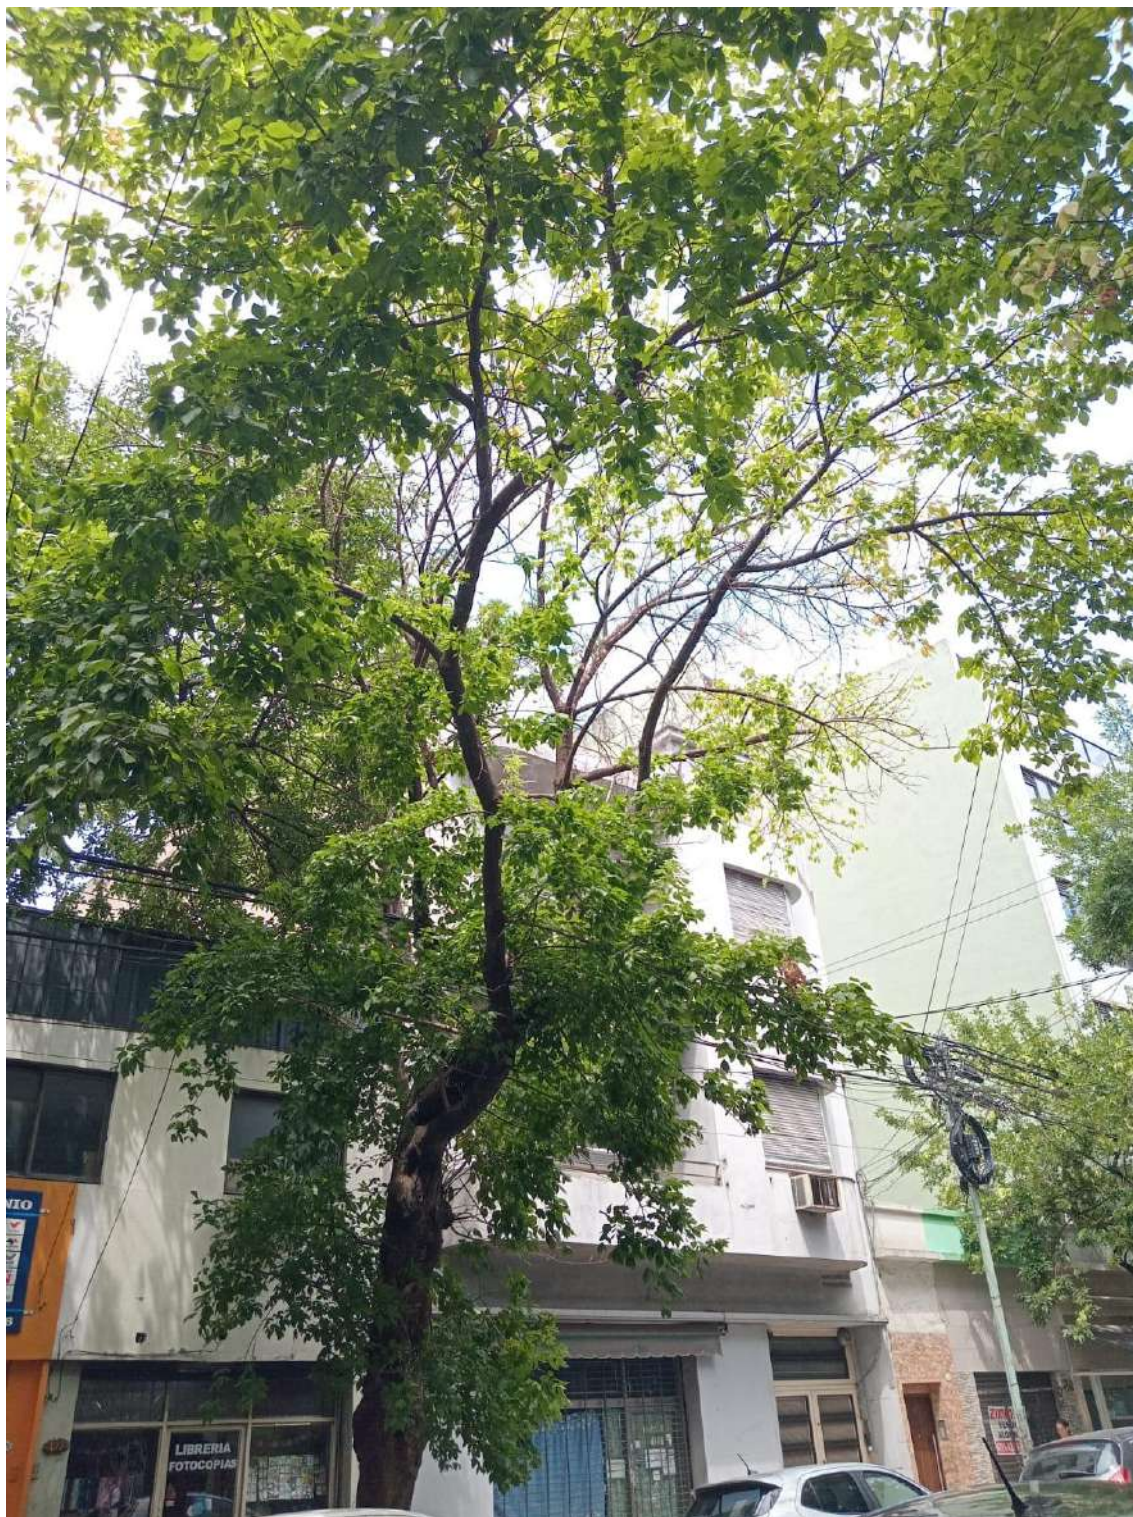
Calle: SARMIENTO

GRAN EJEMPLAR CON COPA SEMISECA, ATACADO POR PLAGA MINADORA QUE PRODUJO SU DETERIORO PAULATINO. RAMAS Y FUSTE DESCORTEZADOS. GRANDES RAMAS SECAS SOBRE LA VEREDA Y VERDES MUY EXTENDIDAS SOBRE LA CALLE. AHUECADO. REEMPLAZAR

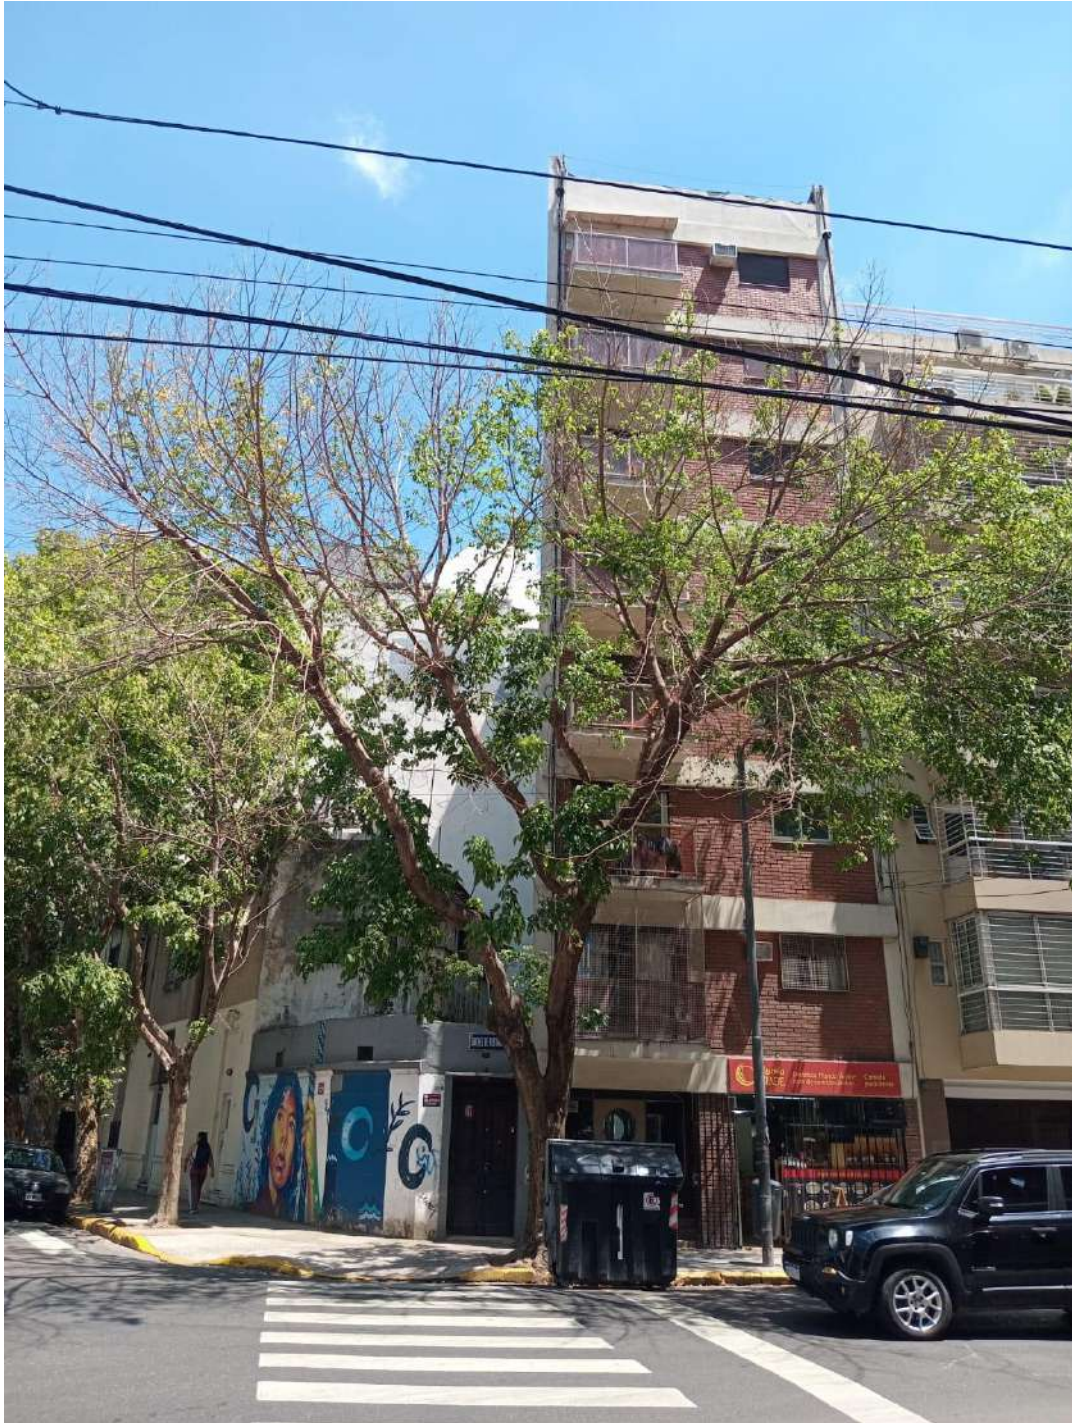
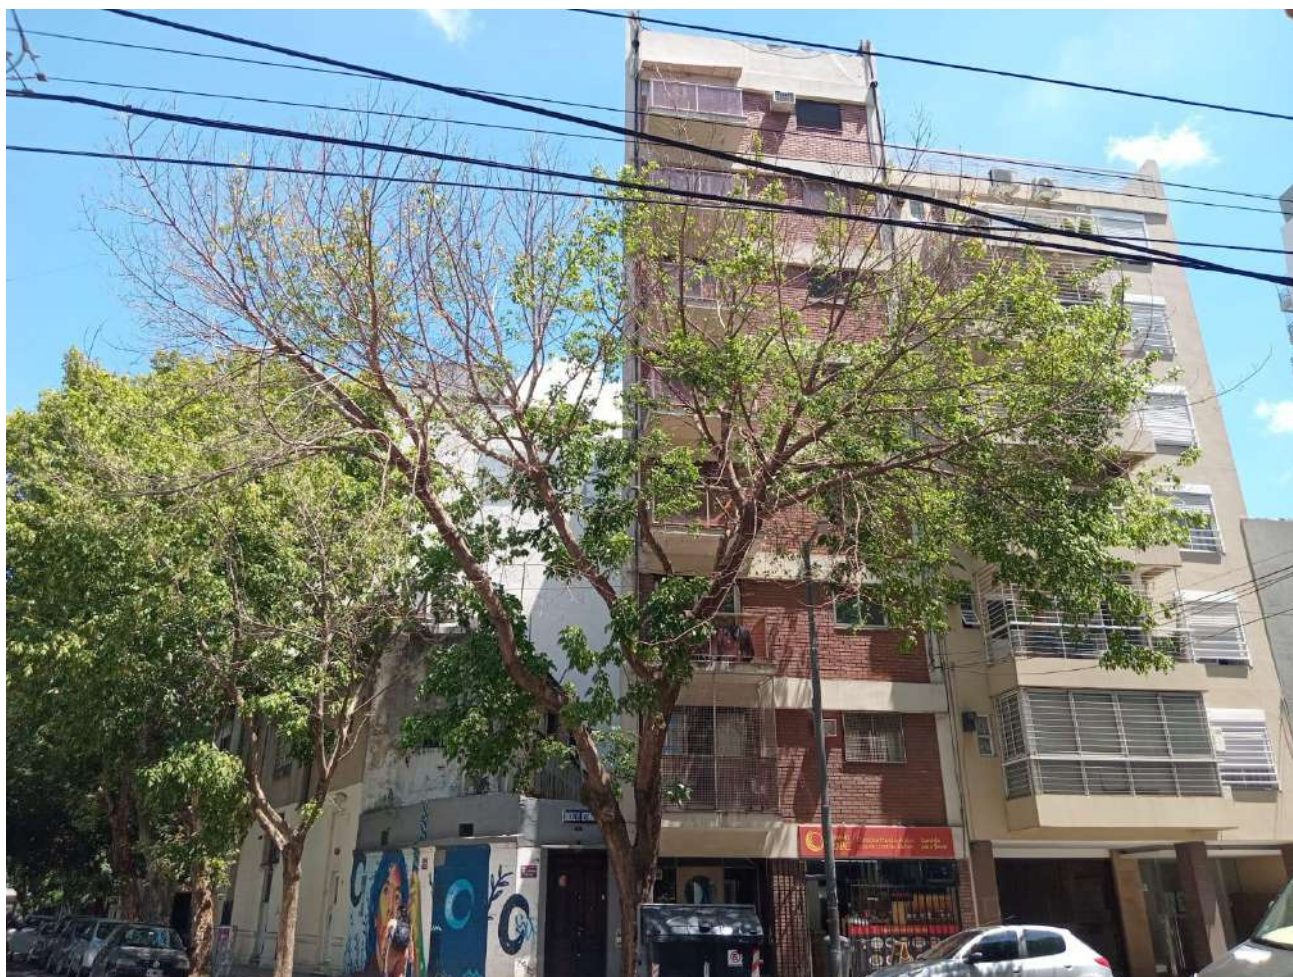
Calle: SANCHEZ DE BUSTAMANTE

GRAN EJEMPLAR CON COPA SEMISECA, ATACADO POR PLAGA MINADORA QUE PRODUJO SU DETERIORO PAULATINO. RAMAS Y FUSTE DESCORTEZADOS. GRANDES RAMAS SECAS SOBRE LA CALZADA. PRESENTÓ FALLAS EN RAMAS. REEMPLAZAR
