### Resolución Presidencia Junta Comuna

**Referencia:** Resolución Arbolado Emergencias DICIEMBRE 2025

**Planilla de Inspección de Árboles**

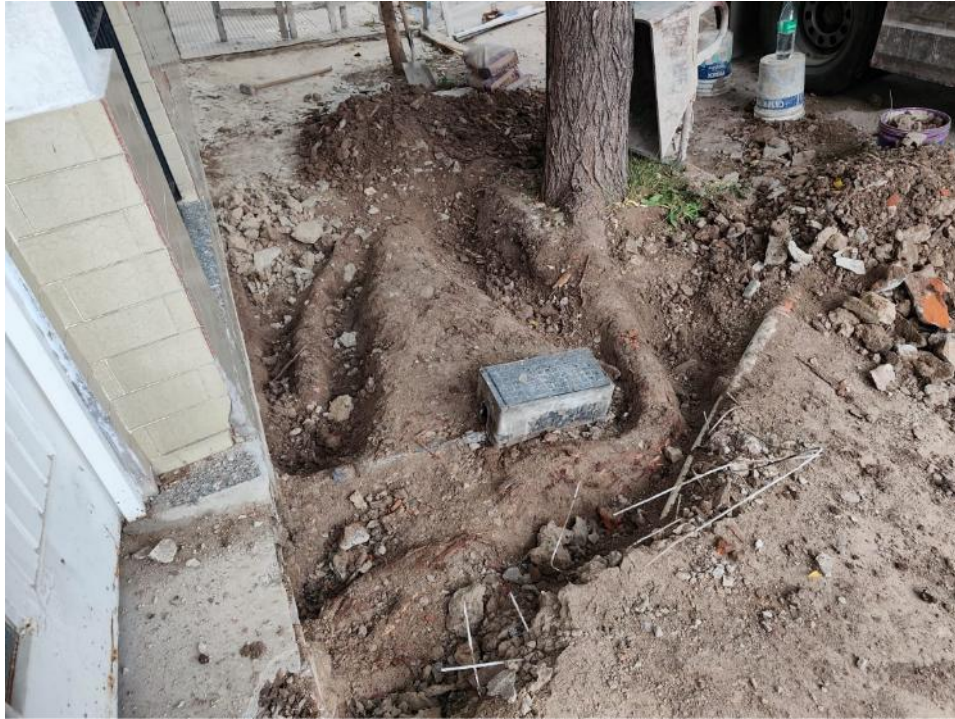
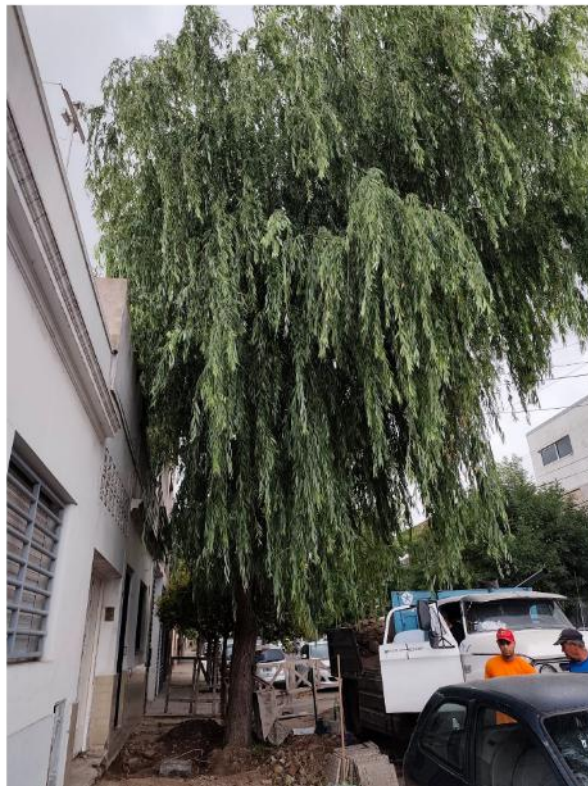
Informe N° 189 – FOTO INICIAL

**OBSERVACIONES**  
AL MOMENTO DEL CORTE DE RAÍCES UNA VEZ DESMONTADA LA VEREDA SE OBSERVARON RAÍCES DE GRAN DIÁMETRO Y LONGITUD QUE NO PERMITIERON UN CORTE TAL QUE NO COMPROMETIERA LA ESTABILIDAD DEL MISMO. ADEMÁS SE OBSERVÓ QUE INVADIA LOS CAÑOS DE DESAGÜE Y DE SERVICIOS COMO GAS, AGUA Y DEMÁS POR LO CUAL SE SOLICITA LA EXTRACCIÓN DEL ÁRBOL.  
EMERGENCIA

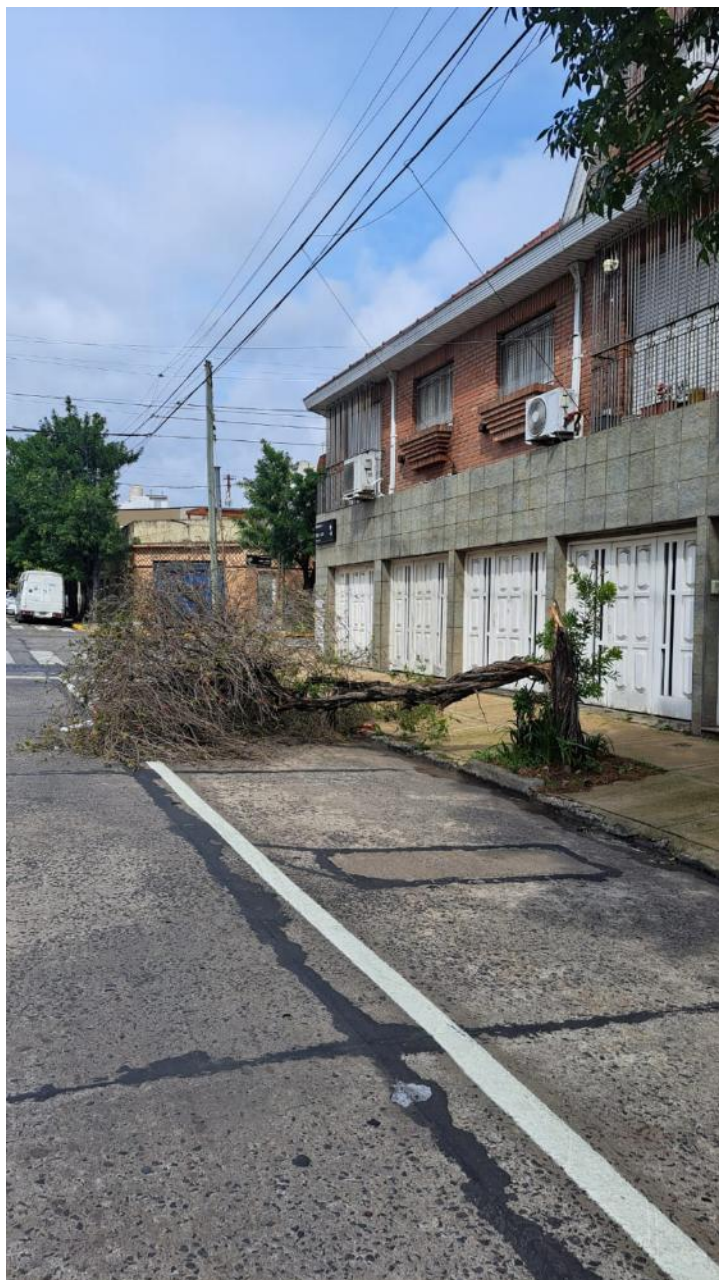
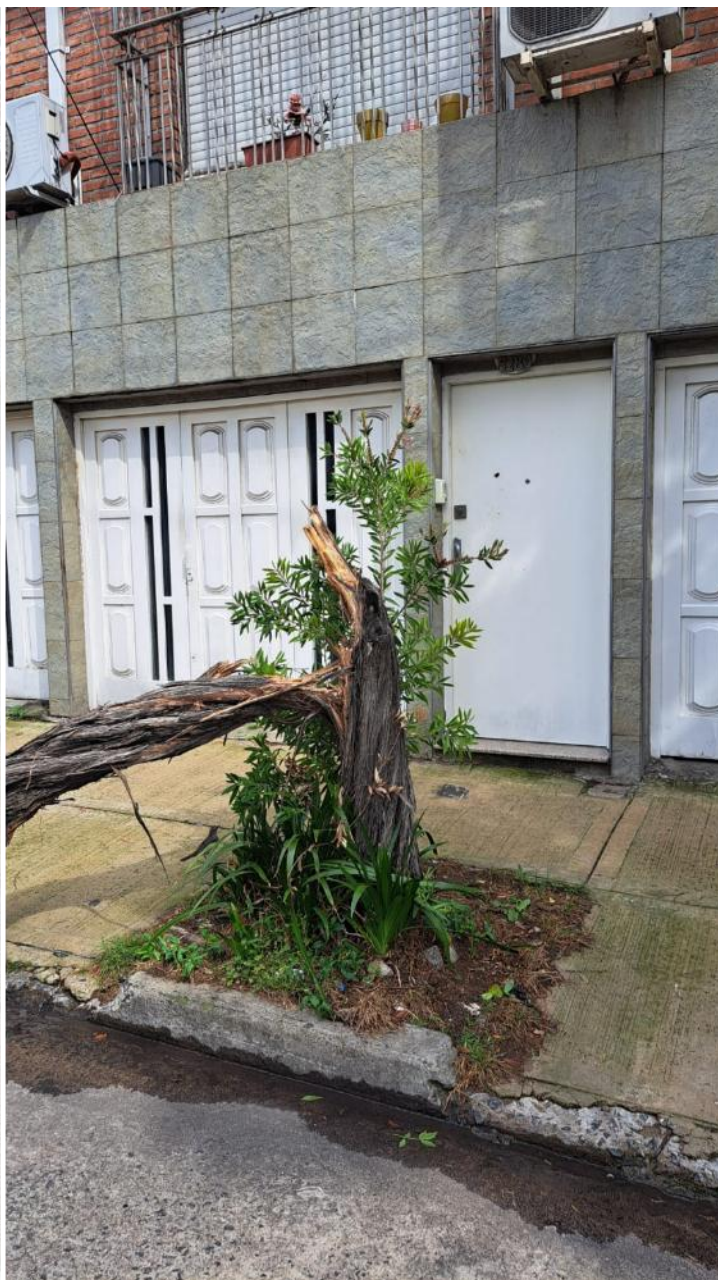
Informe N° 190 – FOTO INICIAL

CORRESPONDE EXTRACCIÓN POR QUIEBRE DE FUSTE DURANTE LA TORMENTA.

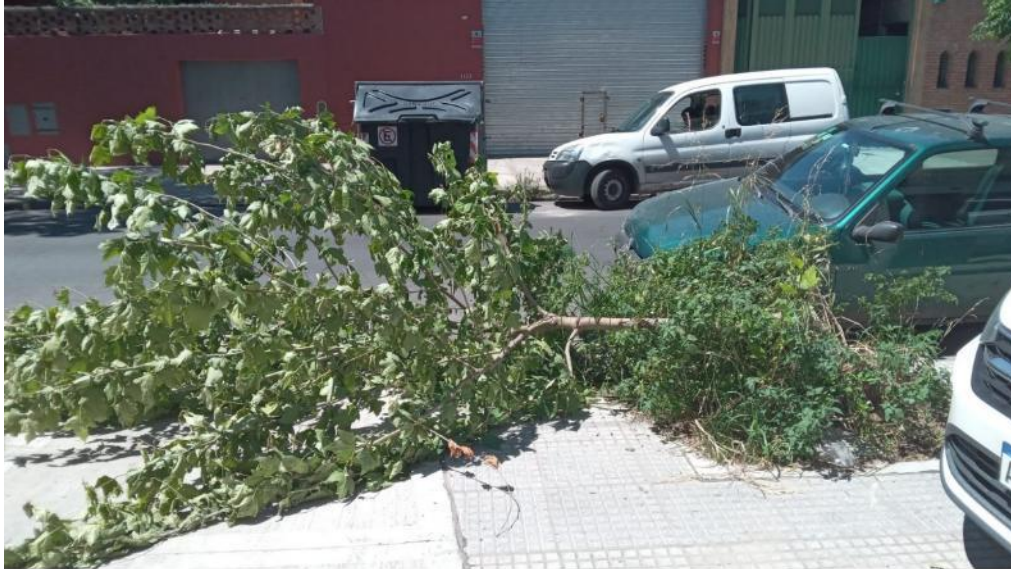
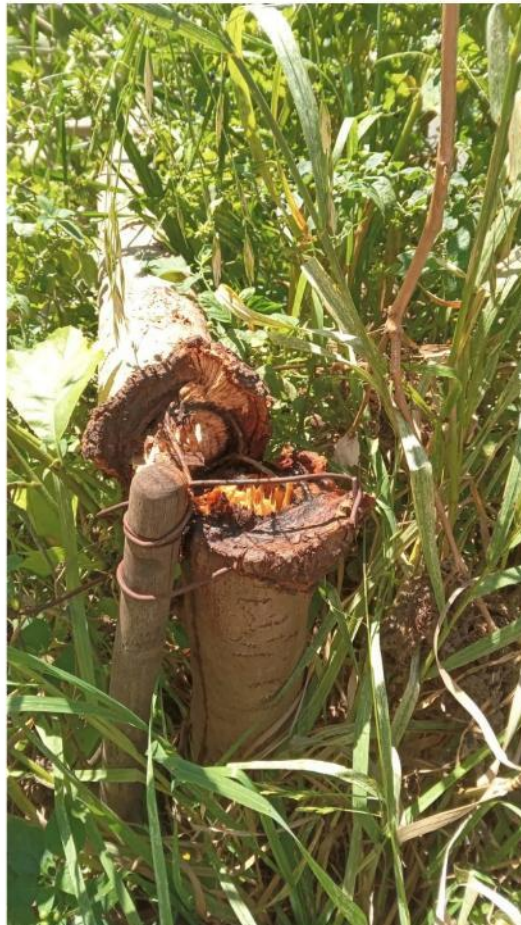
Informe N° 191 – FOTO INICIAL

Ejemplar Partido x volcado, correspondiente a

trazo y extracción

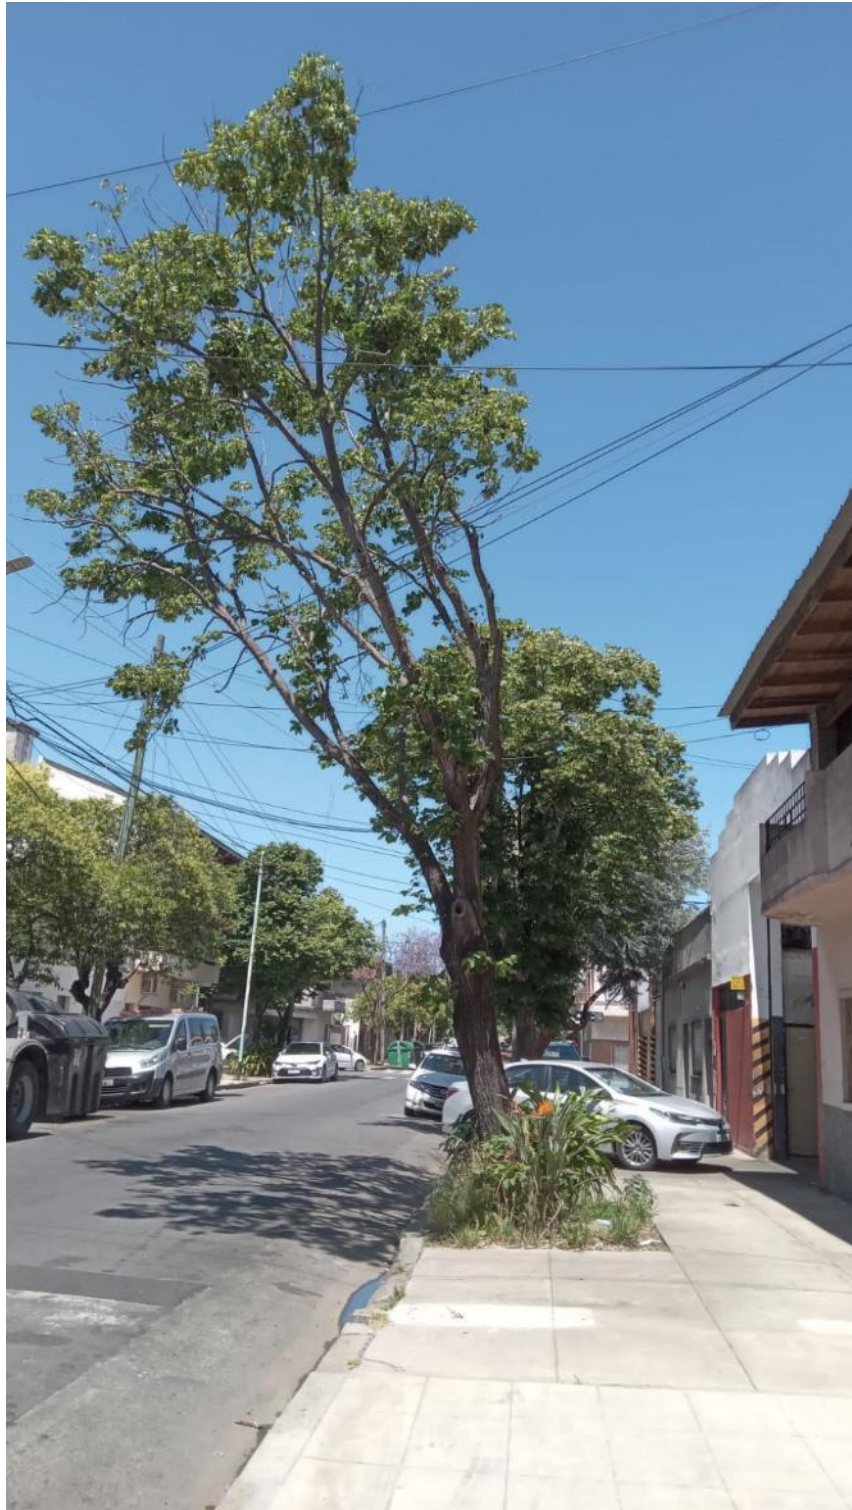
Informe N° 192 – FOTO INICIAL

Ejemplar y registro de copa.  
Se observa pudrición en la base del cuello de la  
raíz, en momento  
Se solicita Extracción de Emergencia

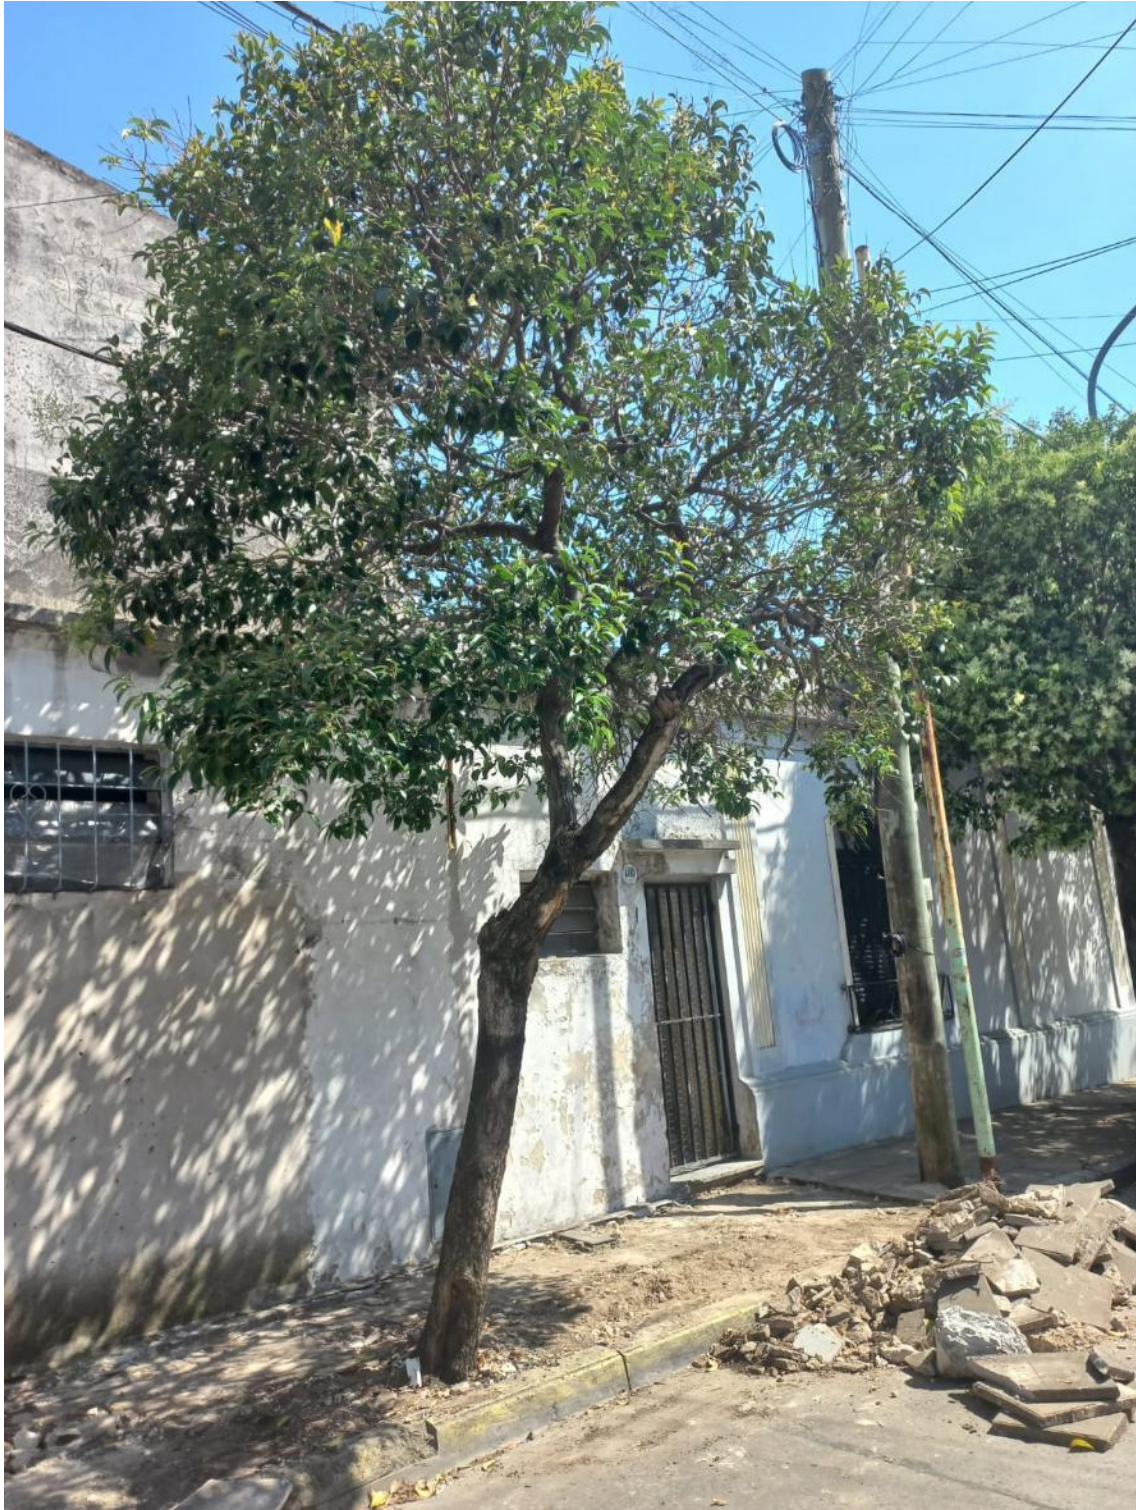
Informe N° 193 – FOTO INICIAL

SE DETERMINÓ QUE NO ESTÁ APTO PARA HACER CORTE DE RAÍZ,

DEBIDO A SU INCLINACIÓN, VOLÚMEN RADICAL SUPERFICIAL Y ESTADO

GENERAL

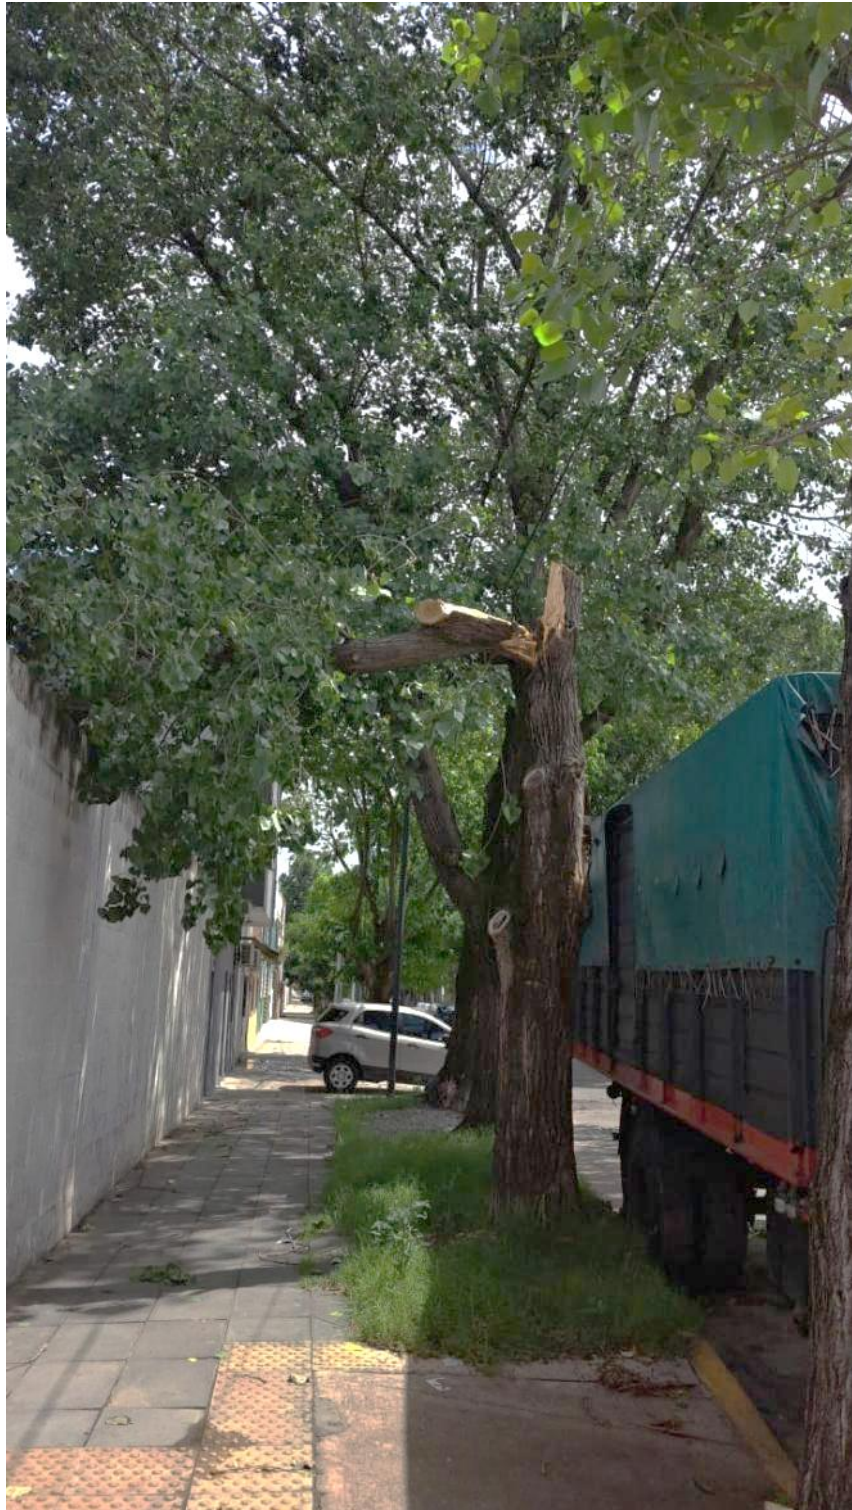
Informe N° 194 – FOTO INICIAL

CORRESPONDE EXTRACCIÓN. FUSTE PARTIDO.

CORRESPONDE ACHICAR PLANTERA (1, 20 X 1,20) YA QUE LA ACTUAL INTERFIERE CON LA ENTRADA DEL GARAJE. PROGRAMAR POSTERIOR PLANTACIÓN. YA CONVERSADO CON EL VECINO.

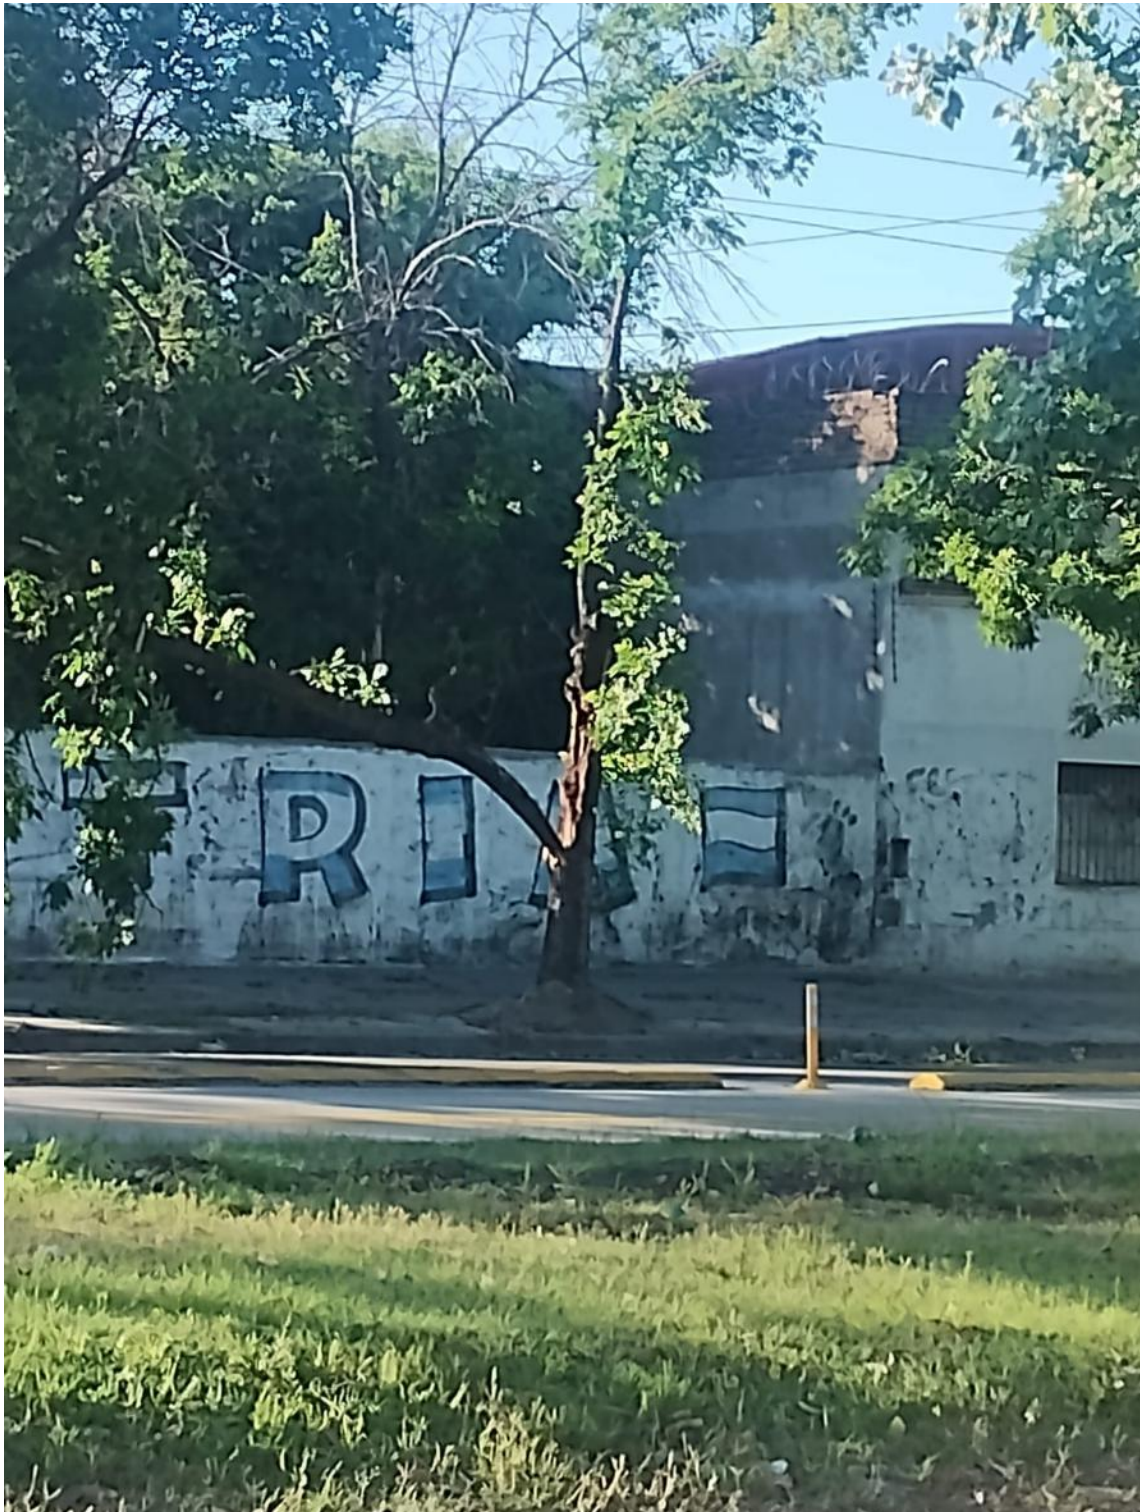
Informe N° 197 – FOTO INICIAL

Ejemplo: / desgarro de brazo principal q' se  
 extiende hacia fuste quedando su estructura  
 gravemente comprometida.  
 Daño irreparable.  
 Se solicita Extracción de Emergencia

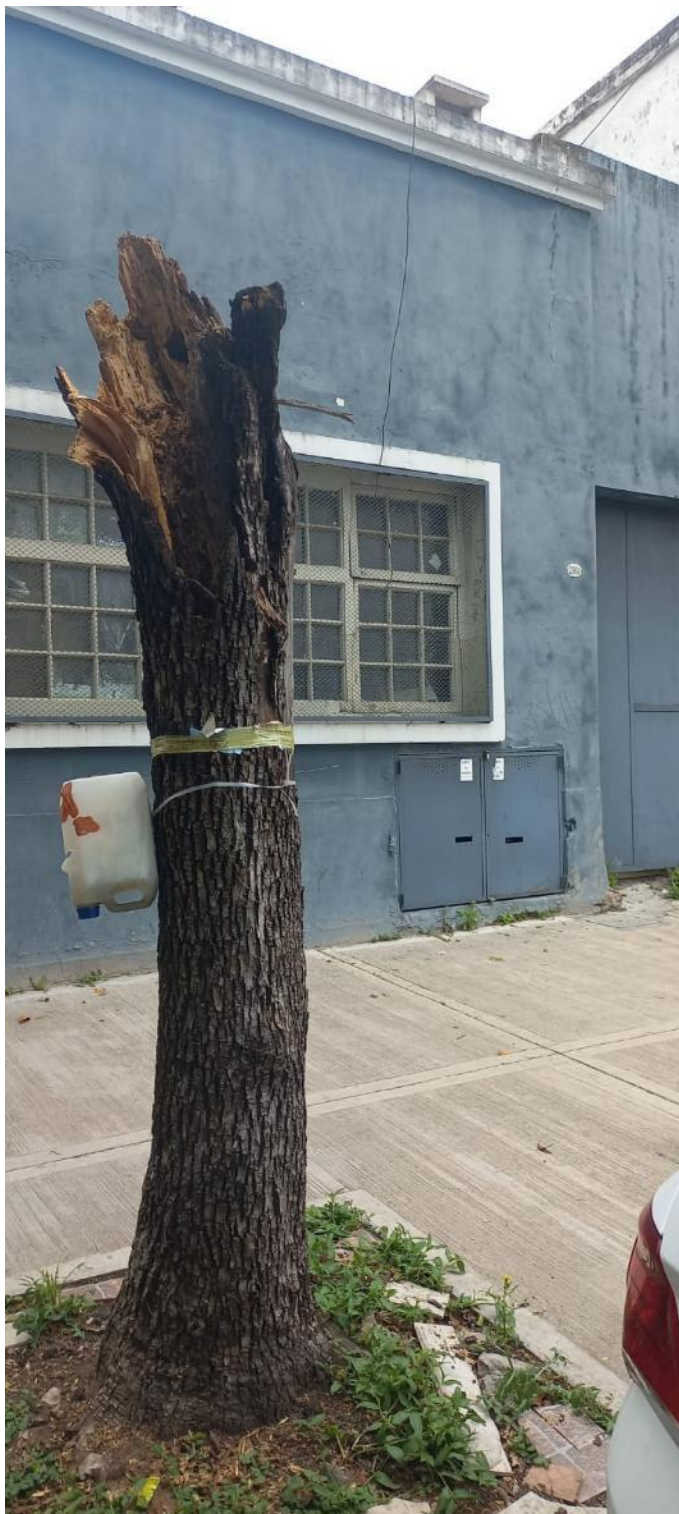
Informe N° 198 – FOTO INICIAL

Extracción de árbol descopado por el tiempo en el 25/10  
Pérdida de estructura, daño irreparable.

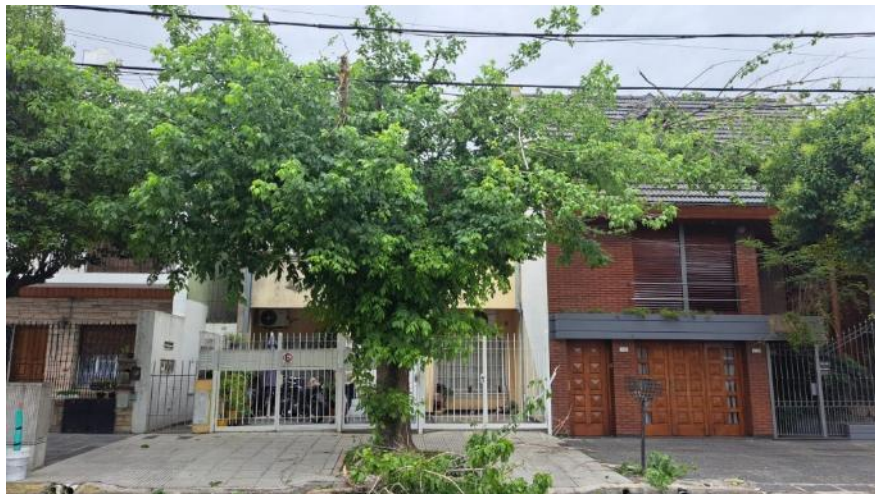
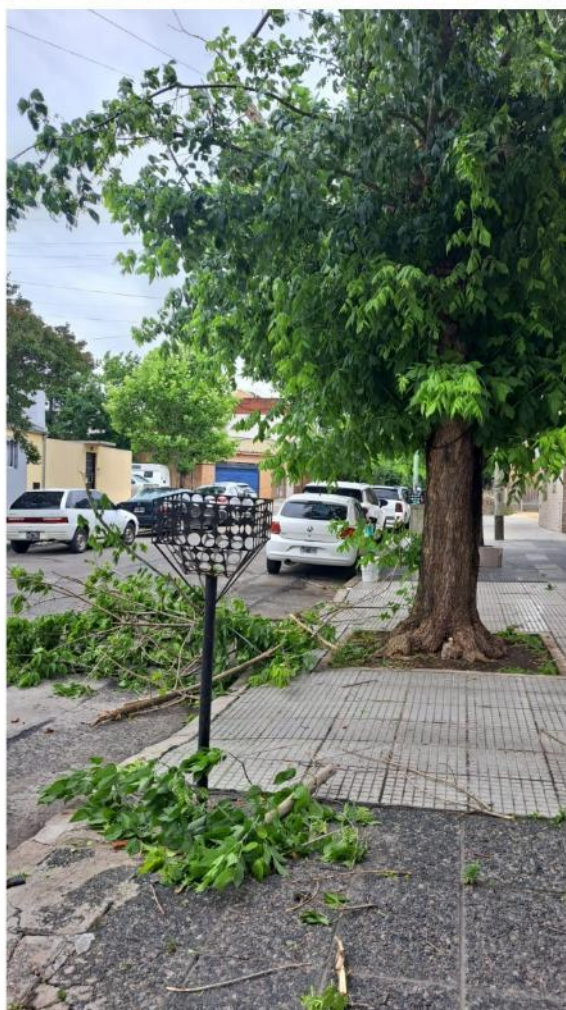
Informe N° 199 – FOTO INICIAL

EJEMPLAR CON MÚLTIPLES DEFECTOS Y FALLAS POR QUIEBRE DE RAMAS, EVIDENCIA DE PUDRICIÓN DE MADERA GENERALIZADA CON PEQUEÑOS ORIFICIOS PROVOCADOS POR PLAGAS. PRESENTA UNA CLARA DEBILIDAD ESTRUCTURAL IRRECUPERABLE. CORRESPONDE EXTRACCIÓN.

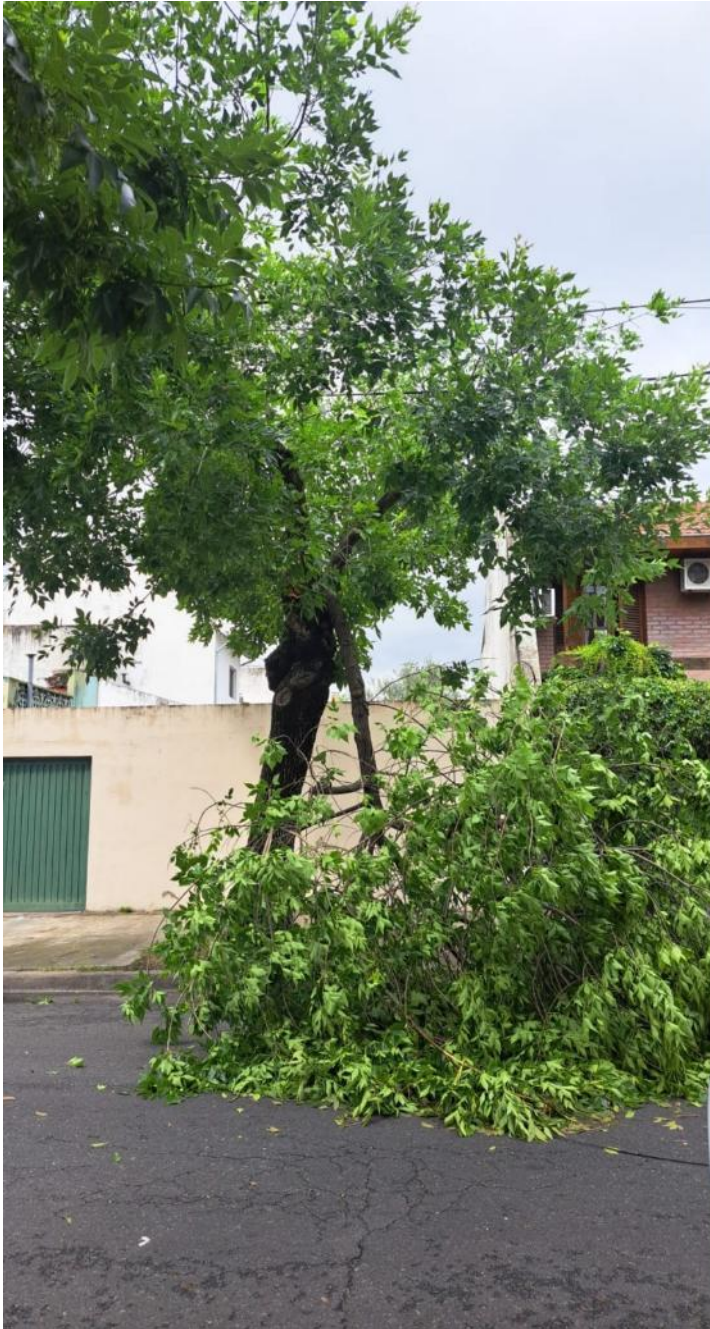
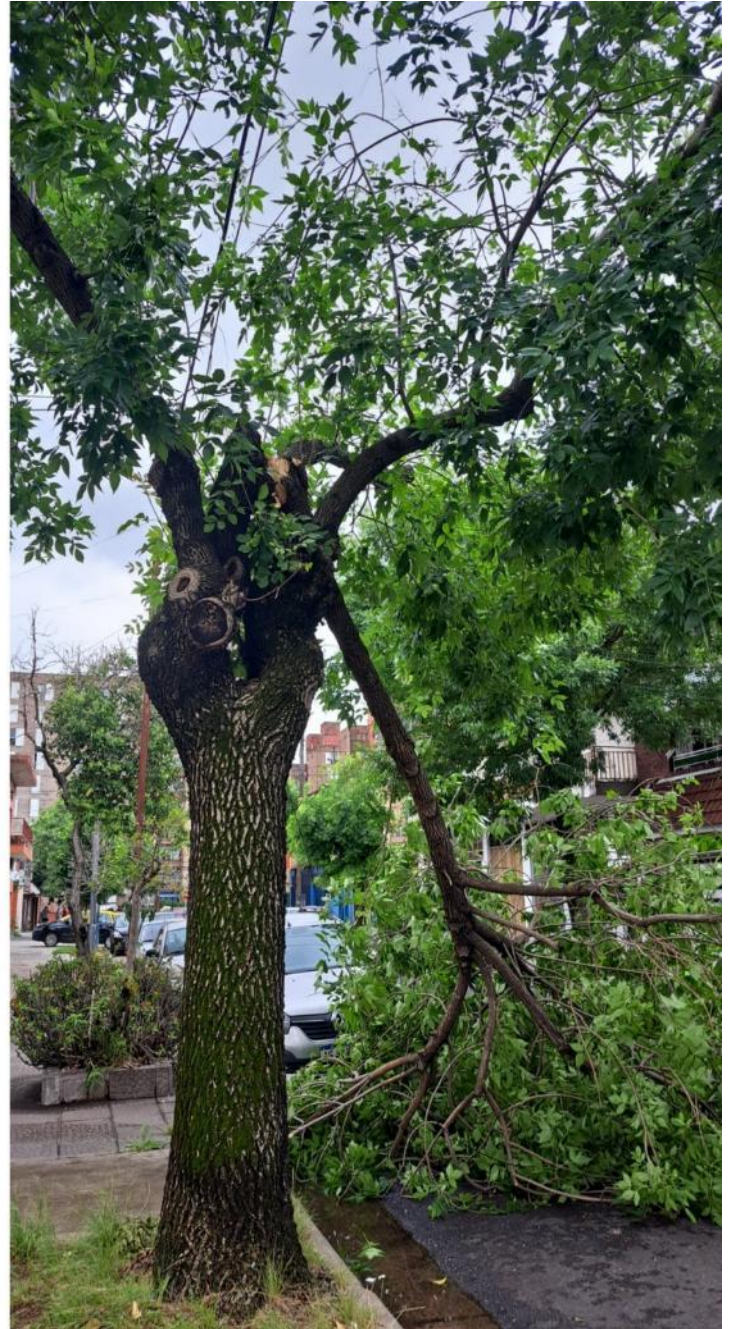
Informe N° 201 – FOTO INICIAL

CORRESPONDE EXTRACCIÓN POR PRESENTAR MÚLTIPLES FALLAS EN UN CORTO LAPSO DE TIEMPO. EVIDENCIA DE PUDRICIÓN DE MADERA Y PROBLEMAS ESTRUCTURALES POR PODAS ANTIGUAS MAL REALIZADAS.

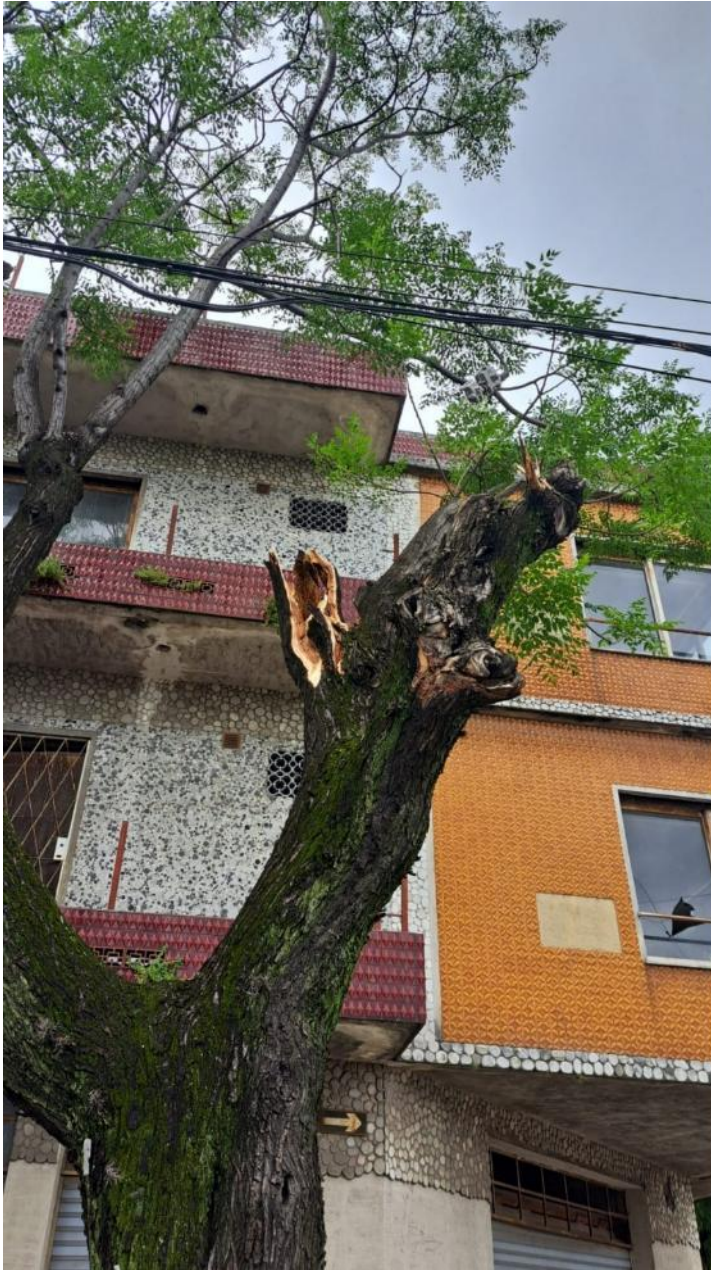
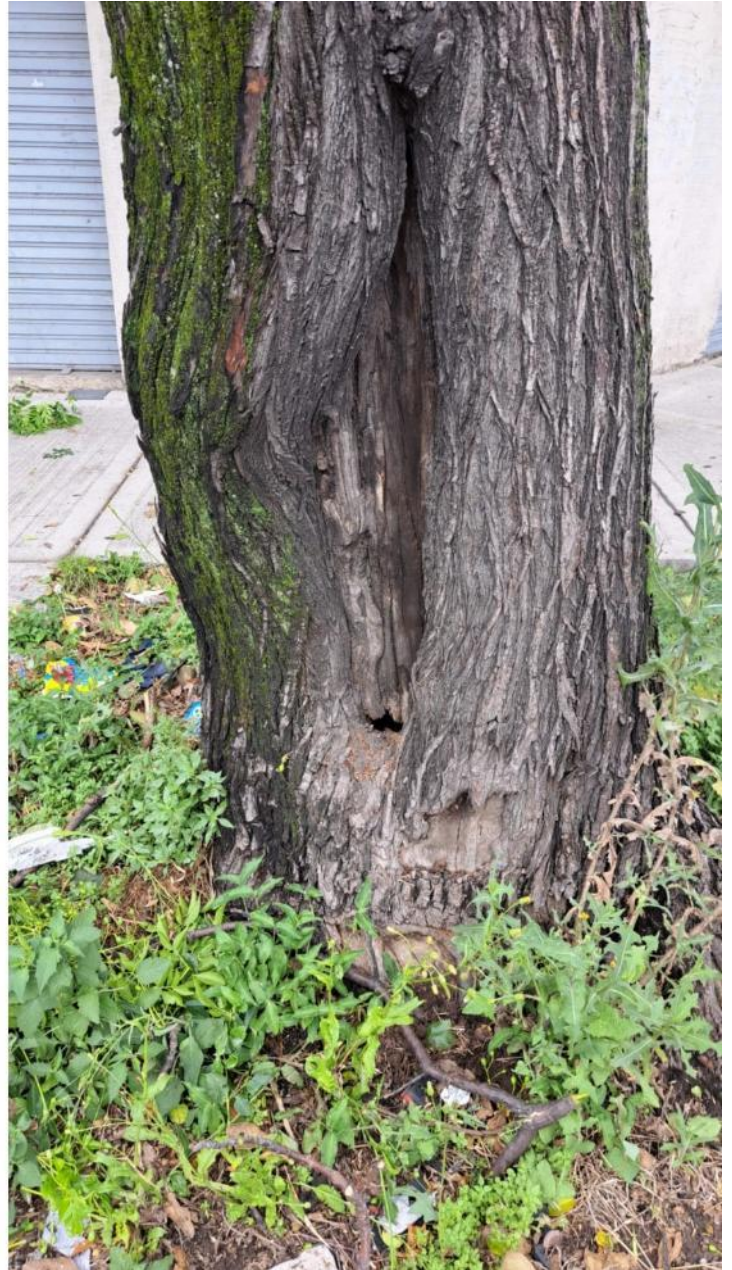
Informe N° 204 – FOTO INICIAL

**OBSERVACIONES**  
CORRESPONDE EXTRACCIÓN POR PRESENTAR MÚLTIPLES DEFECTOS Y PUDRICIÓN DE MADERA .
