### Resolución Presidencia Junta Comuna

**Referencia:** RESOLUCION DE CONVALIDACION FEBRERO 2026

Que, mediante la Resolución N° RS-2026-06440503-GCABA-COMUNA8, se encomendó la ejecución de extracciones de ejemplares arbóreos ubicados en **Aquino 4609 FRENTE LD1, Barca Cabo de Hornos 6790 LD, José P. T. Batlle y Ordóñez 6706, Fonrouge 2856, Fonrouge 3706, Oliden 4239, Oliden 4651, Saladillo 4897, Santander 5453, Santander 5607, Av. Soldado de la Frontera 5140 LD, Sumaca Itatí 5968 FRENTE, Unanué 5410 LA1, Unanué 5457, Unanué 6417.**

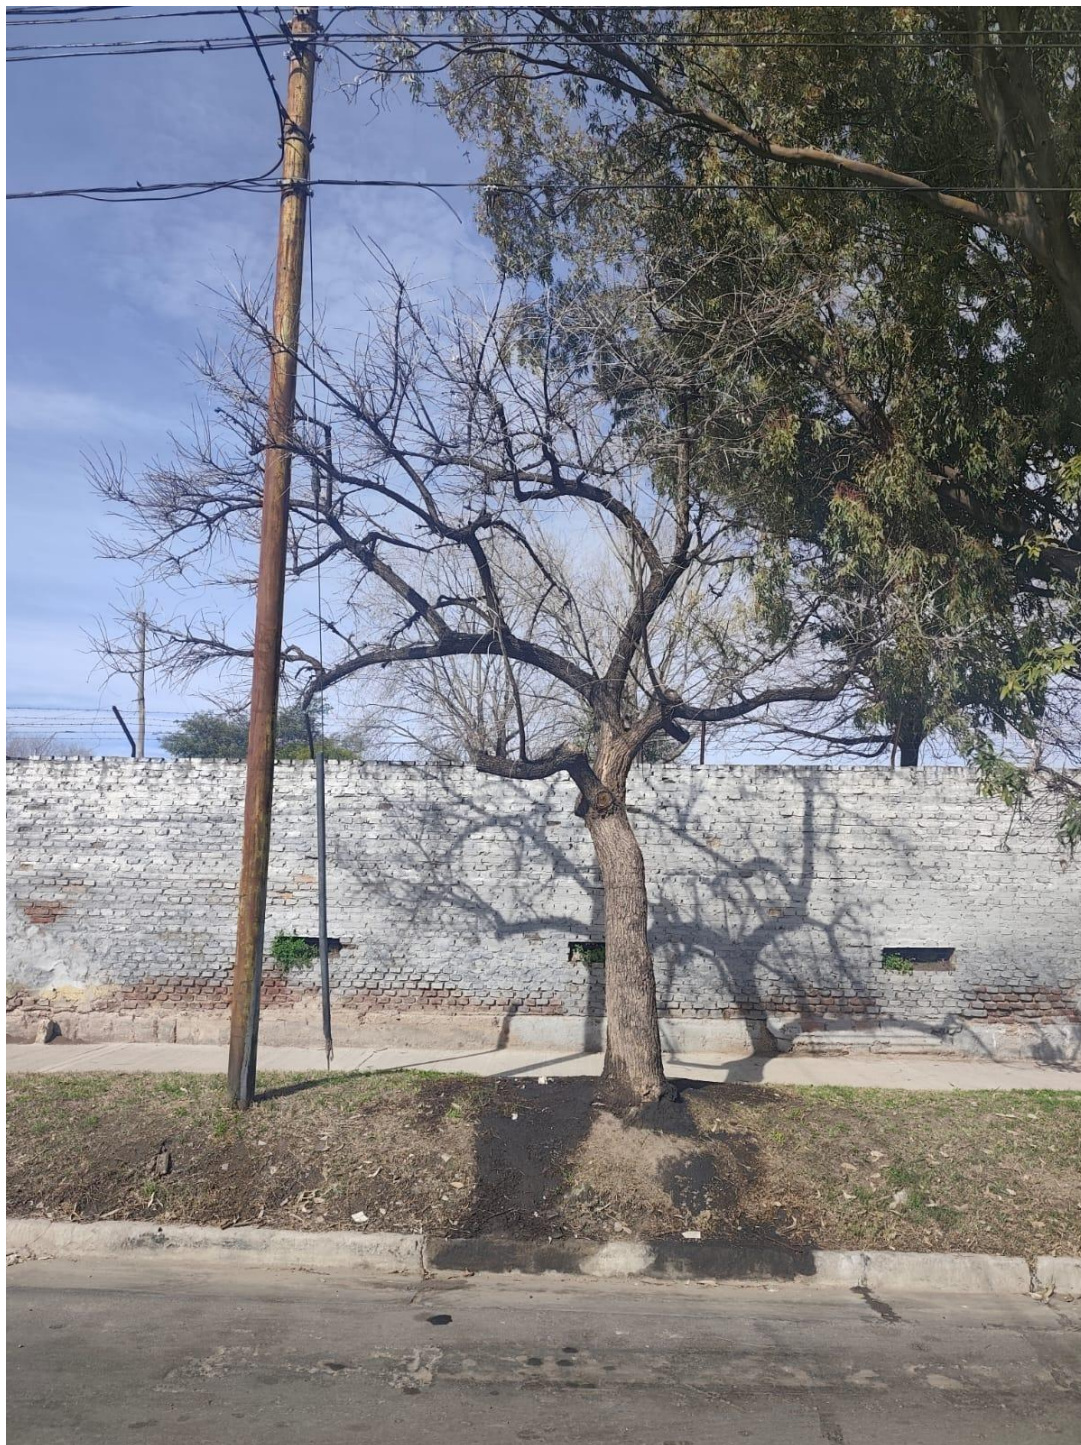
Calle: Aquino 4609 frente LD1.

Árbol seco.  
Se observa mancha importante de aceite en la tierra.

**D: TRATAMIENTO FITOSANITARIO** ☐ **E: TRASPLANTE** ☐ **F: EXTRACCIÓN** ☒

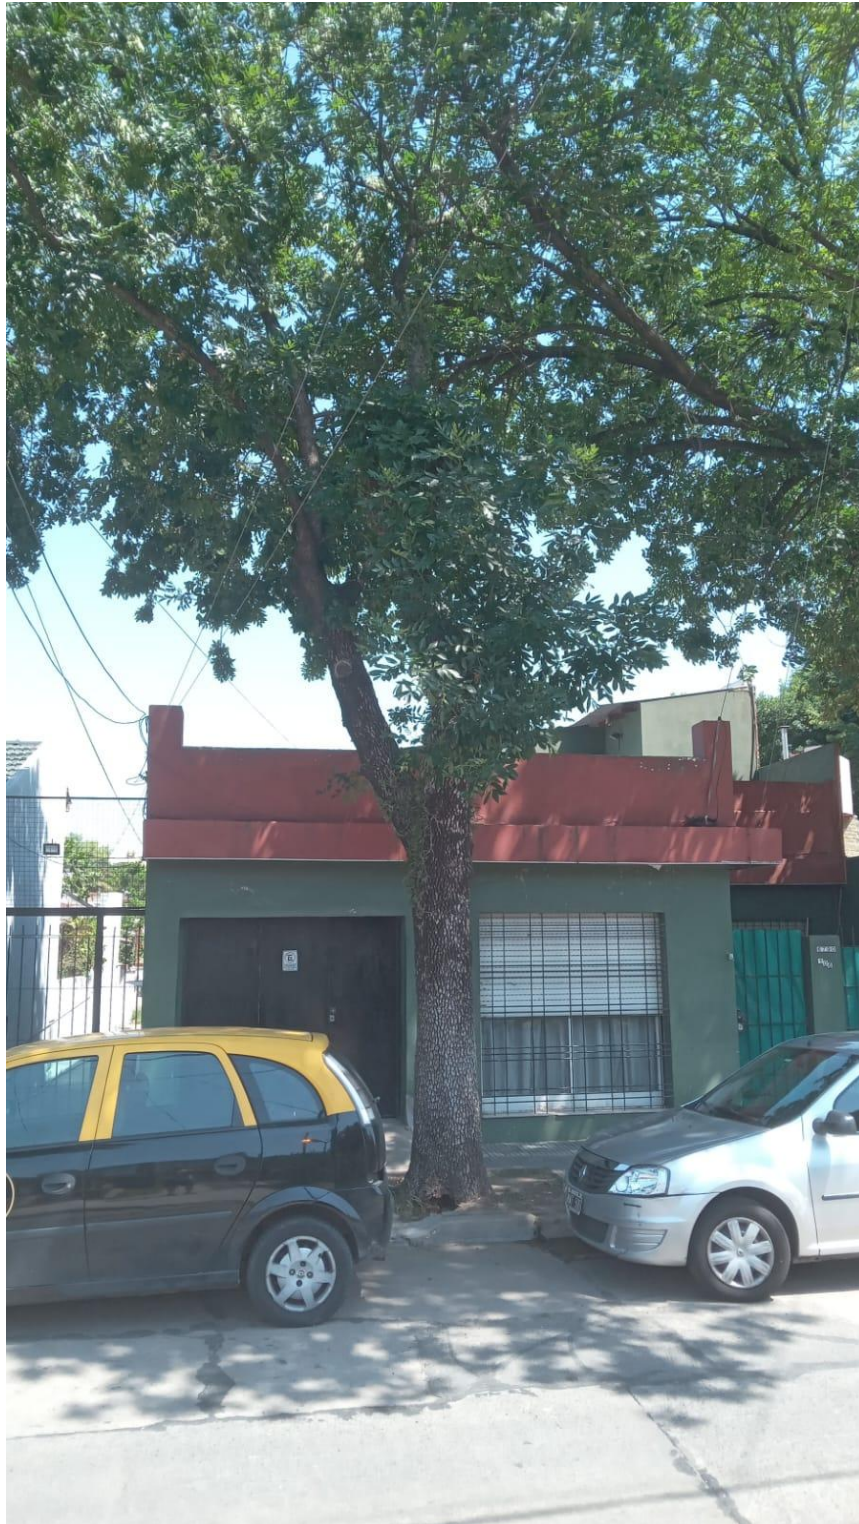
Calle: BARCA CABO DE HORNOS 6790 LD.

| <b>GOBIERNO DE LA CIUDAD DE BUENOS AIRES</b><br><b>PLANILLA DE INSPECCION DE ARBOLES</b> | |
|---|---|
| Extraccion arbol con cavidades en la parte inferior del fuste con desprendimientos de madera interna. | |
| Prioridad Alta | |
| Vereda 20 m2. 2 Planteras de 1,2x1,2 Corte de raíces en Fresno 60x12 ubicado en el 6790 LA | |

| <b>GOBIERNO DE LA CIUDAD DE BUENOS AIRES</b><br><b>PLANILLA DE INSPECCION DE ARBOLES</b> | |
|---|---|
| C: Extracc | <input checked="" type="checkbox"/> |

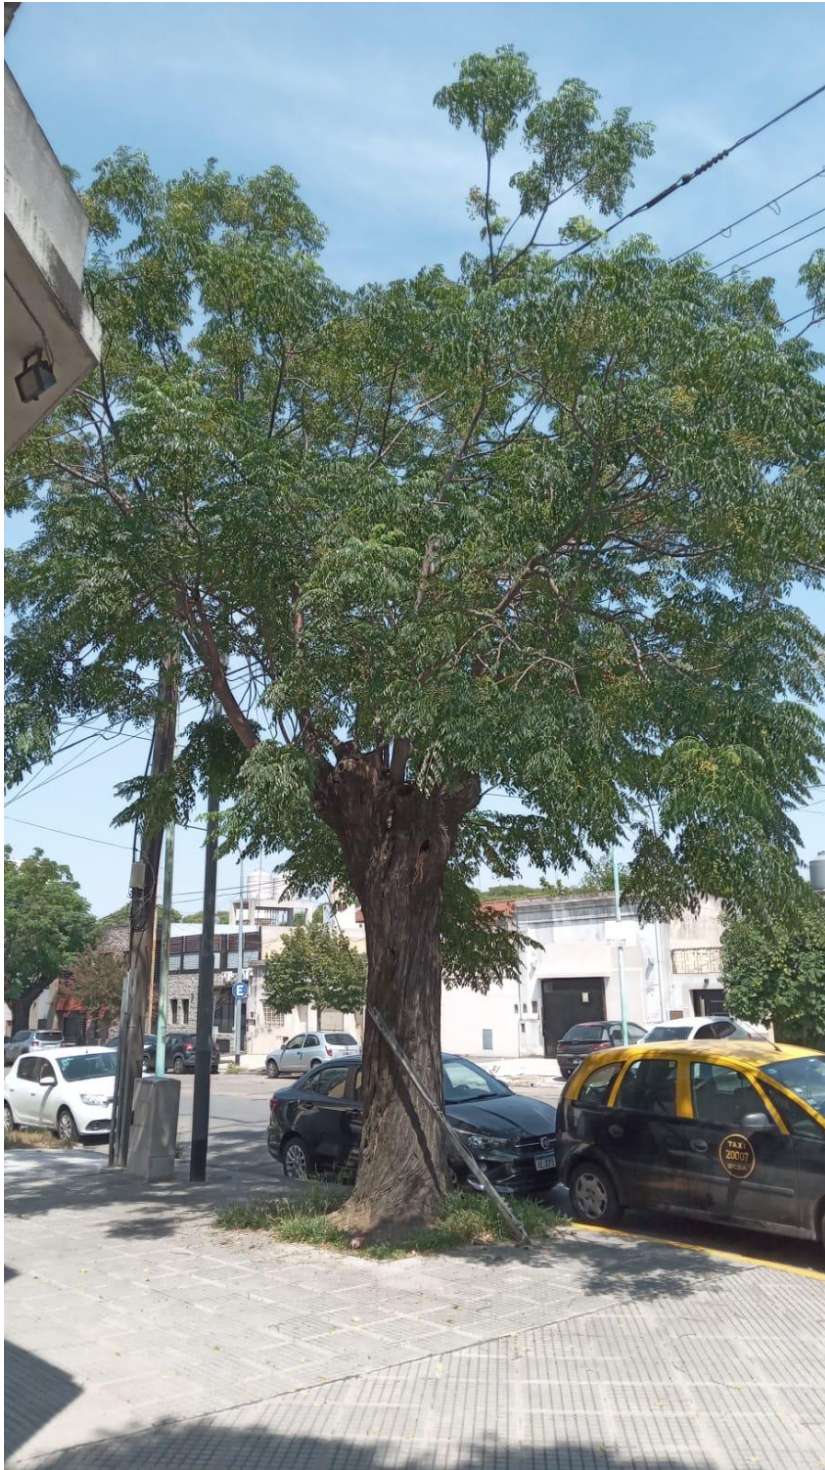
Calle: BATLLE Y ORDOÑEZ 6706.

Extraccion arbol con cavidades de gran tamaño en el fuste en el punto de insercion de ramas principales

Prioridad Media

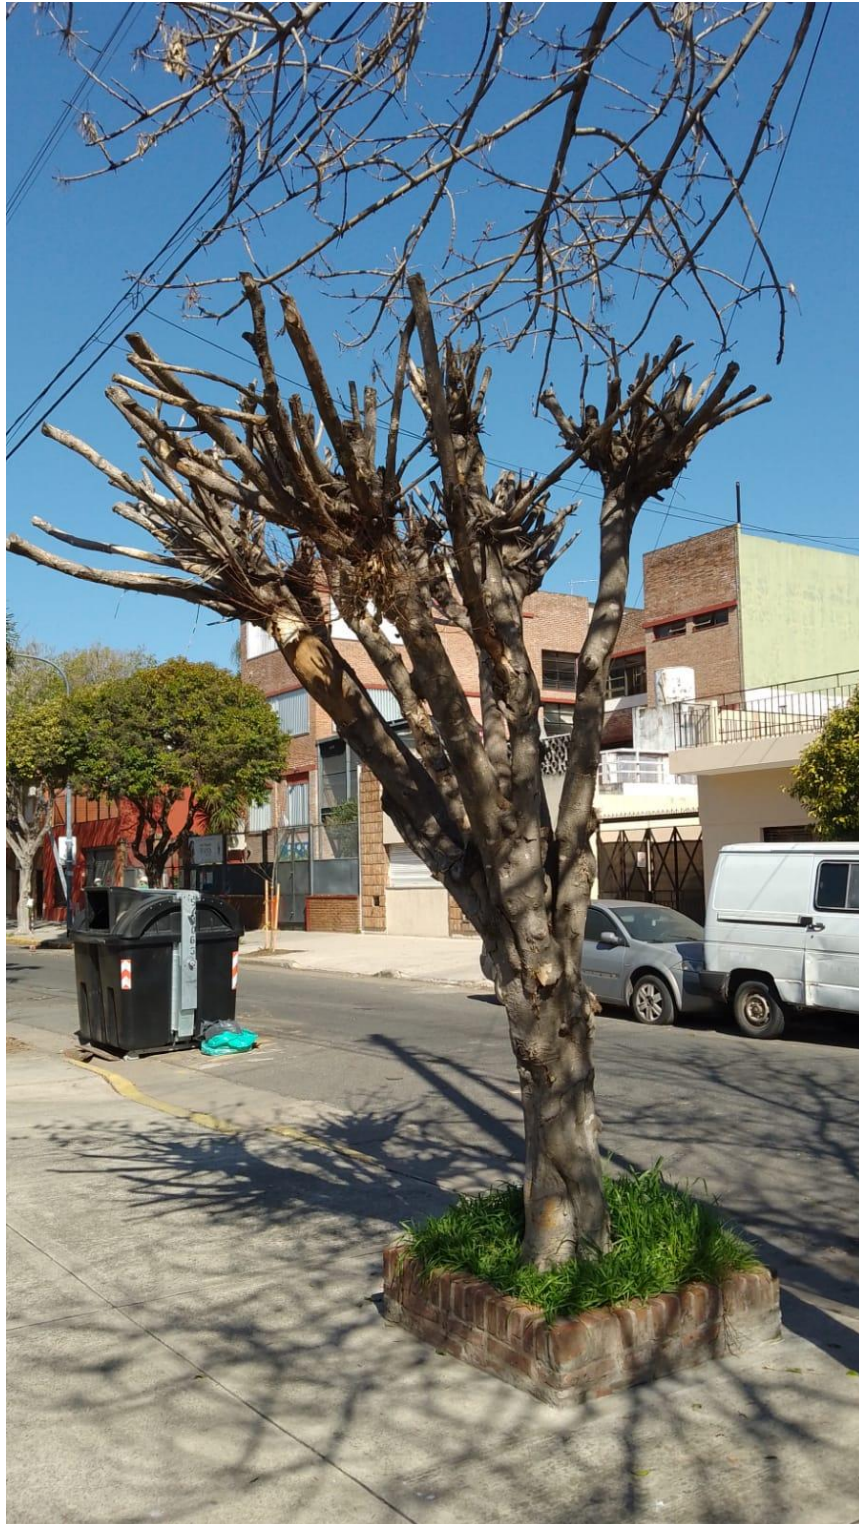
Calle: Fonrouge 2856.

Arbol seco, machado por tuceros.

**D: TRATAMIENTO FITOSANITARIO** ☐ **E: TRASPLANTE** ☐ **F: EXTRACCIÓN** ☒

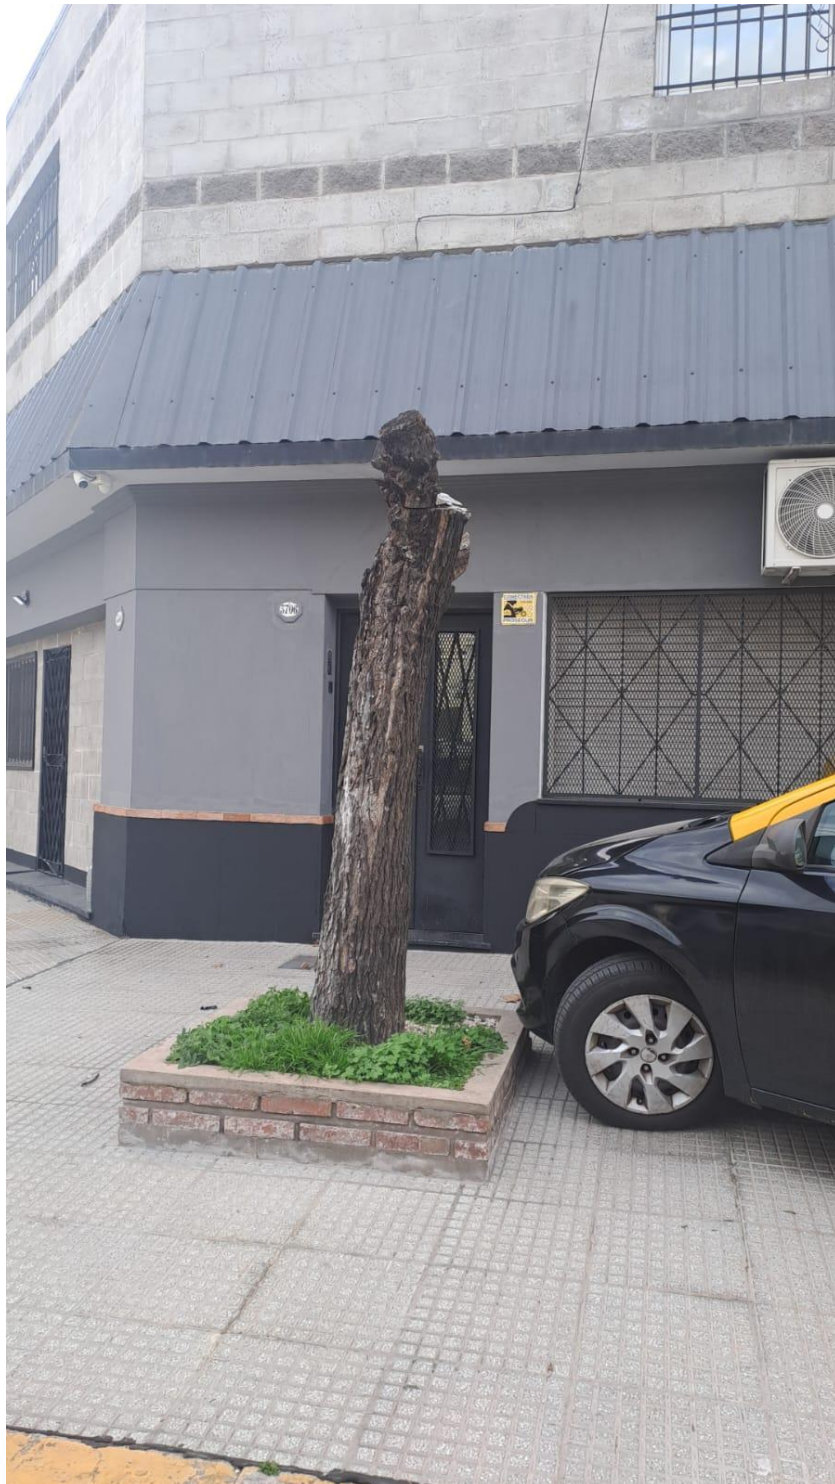
Calle: Fonrouge 3706.

Ejemplar descopado por teneros

se solicita extracción

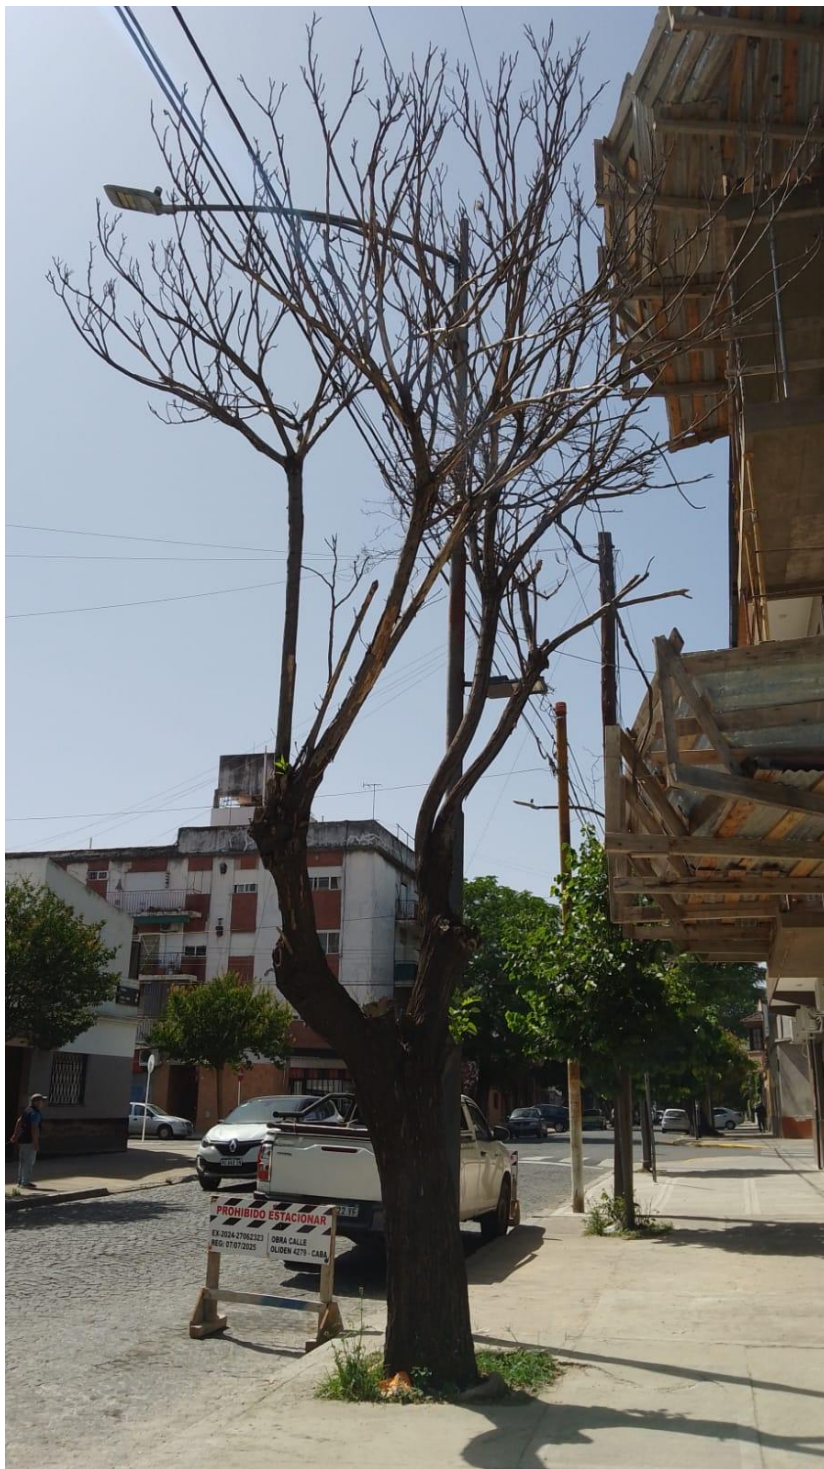
Calle: Oliden 4239.

Paraiso seco

**F: EXTRACCIÓN** ☒

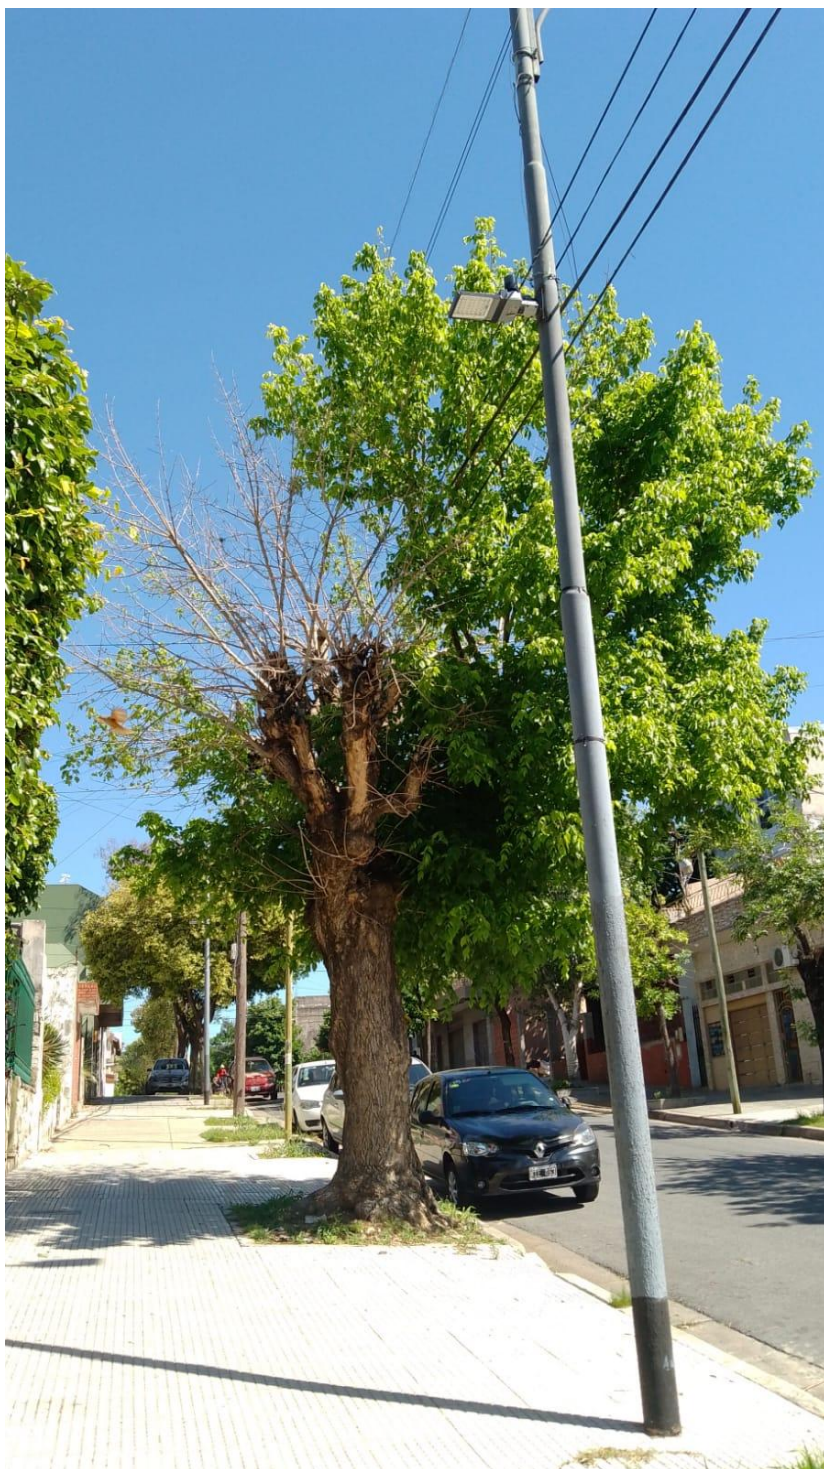
Calle: Oliden 4651.

Árbol con cavidad en fuste. Muñón copa seco.

Descortezamiento en el fuste y base de la copa.

P. alta

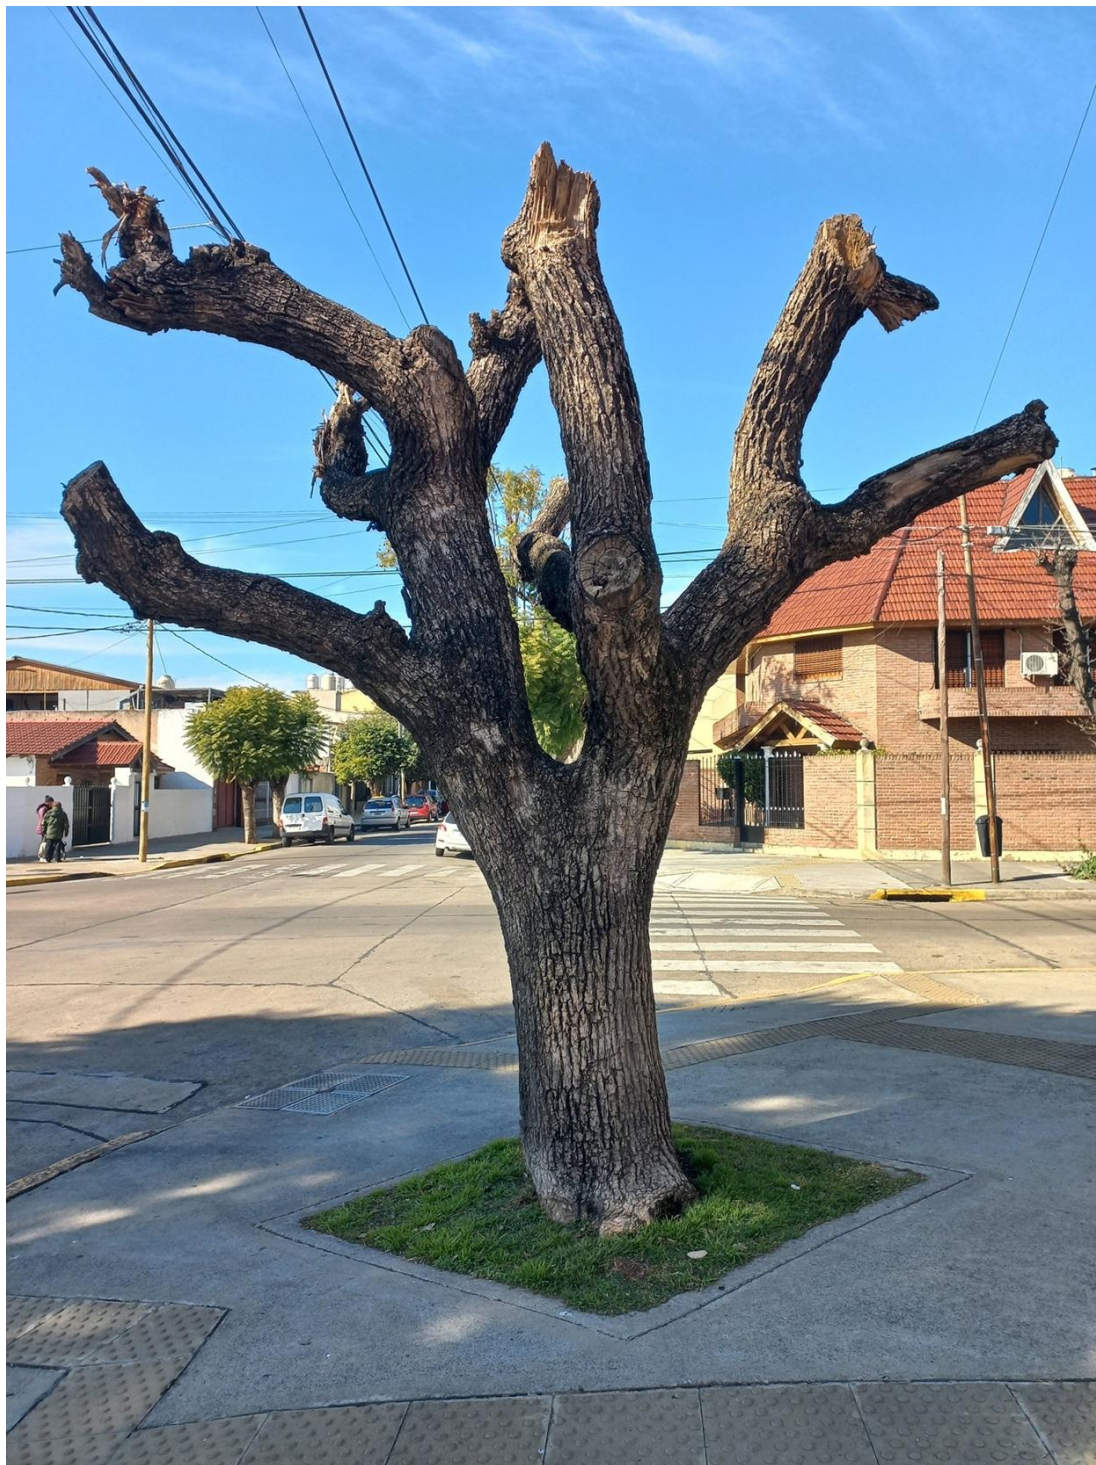
Calle: Saladillo 4897.

**OBSERVACIONES**  
PL. BAJO  
Grupos Plantas (olivos)  
sin vereda

**A: OBJETIVOS DE LA PODA** Reducción de riesgo: ☐ Eliminar interferencias: ☐ Adecuación al sitio: ☐ Regulación de estructura: ☐  
**B: TIPOS DE PODA** Formación: ☐ Limpieza: ☐ Aclareo: ☐ Refaldado: ☐ Terciado: ☐  
**C: CORTE DE RAÍCES** Superficial: ☐ Profundo: ☐  
**D: TRATAMIENTO FITOSANITARIO** ☐ **E: TRASPLANTE** ☐ **F: EXTRACCIÓN** ☒
