Resolución Presidencia Junta Comuna

Referencia: S/ Extracciones de emergencia - Ley 3263 - EX-2026-20055101-GCABA-COMUNA4

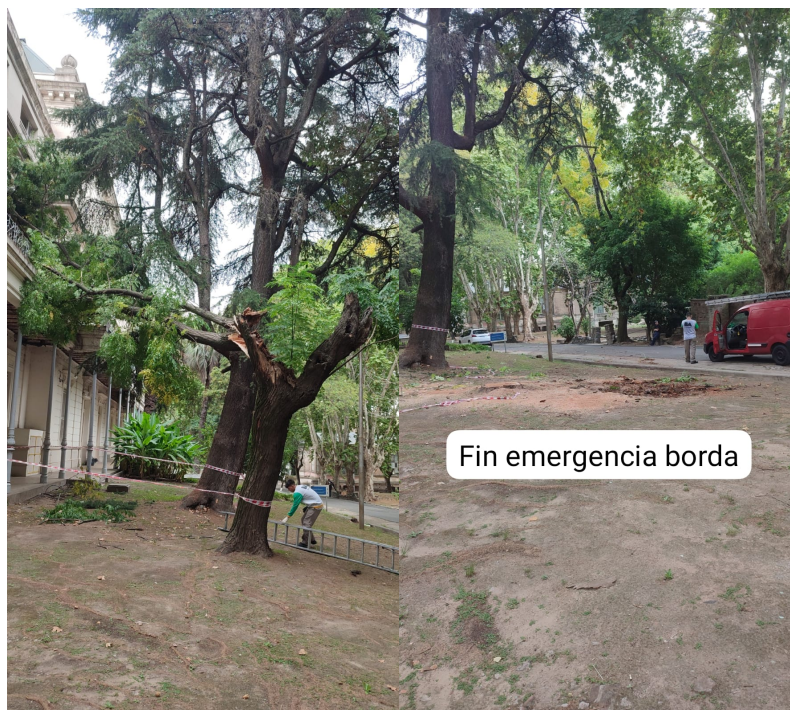
CALLE: HOSPITAL BORDA 1

OBSERVACIONES: Ejemplar con ramas principales quebradas apoyadas en edificio de hospital. Presenta cavidad grande en insercion de ramas principales y se observa grieta a lo largo del fuste. Se deriva a extraccion de emergencia.

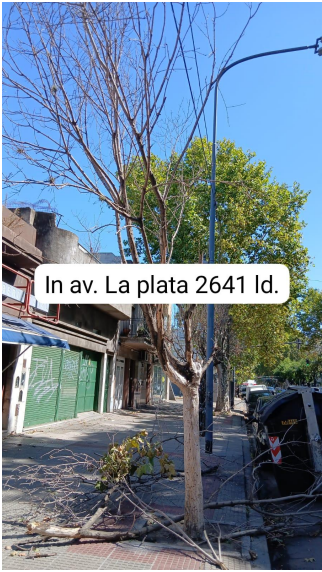
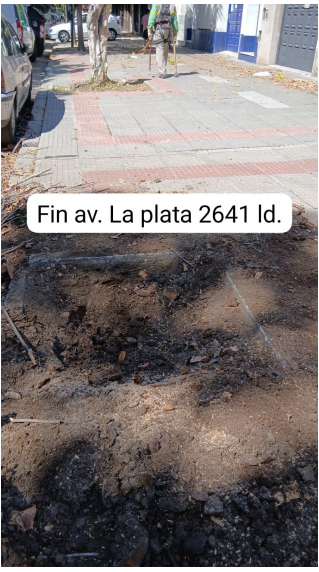
CALLE: AV LA PLATA 2641 LD

Ejemplar seco con ramas quebradas y caídas sobre vía pública. Se derivó a emergencias para realizar la extracción. Posteriormente se realizará la plantación de un nuevo ejemplar.

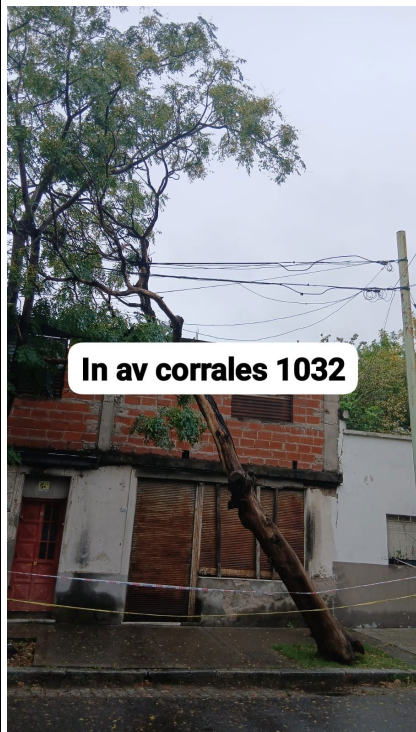
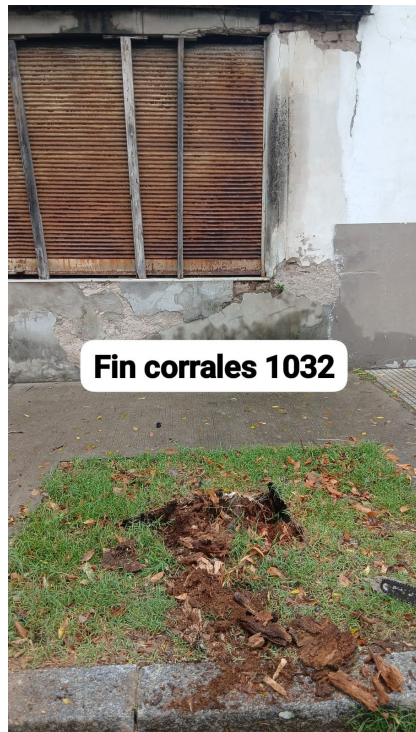
CALLE: Corrales 1032

OBSERVACIONES: Ejemplar totalmente seco, con descortezamientos y signos de cavidades, el mismo se encuentra desprendido desde la base apoyado al ejemplar arbóreo lindero. En su base se observa tejido expuesto y desgarrado, con una cavidad con continuidad hasta la inserción de ramas primarias. Hay presencia de abejas en el exterior e interior del mismo.
Debido a estado fitosanitario irreversible, se recomienda la extracción en carácter de emergencia y en conjunto con el área de plagas.

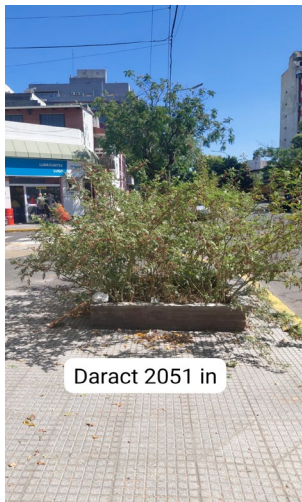
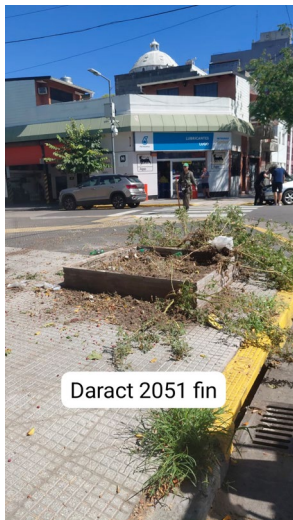
CALLE: DARACT 2051

OBSERVACION: Se realizo extraccion de emergencia de ejemplar que se encontraba al lado de la boca de tormenta y en ochava. Se cierra plantera

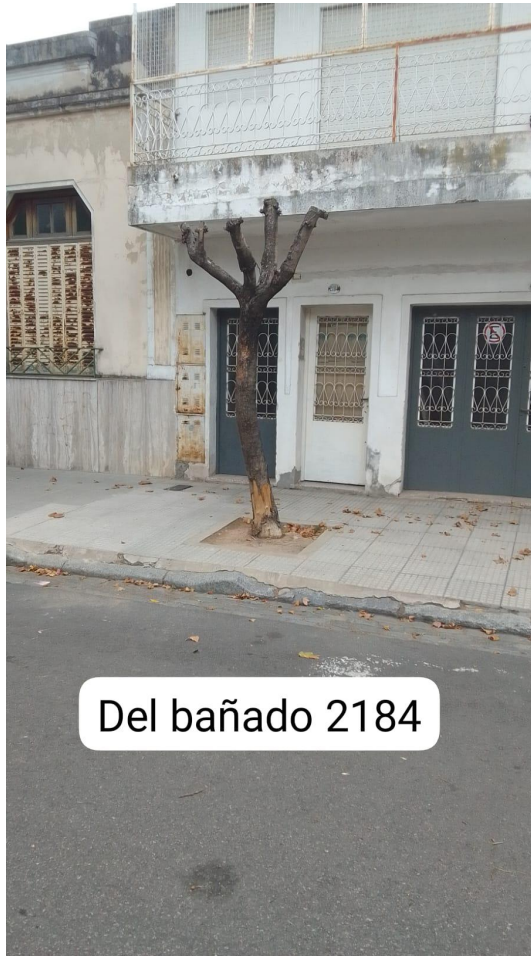
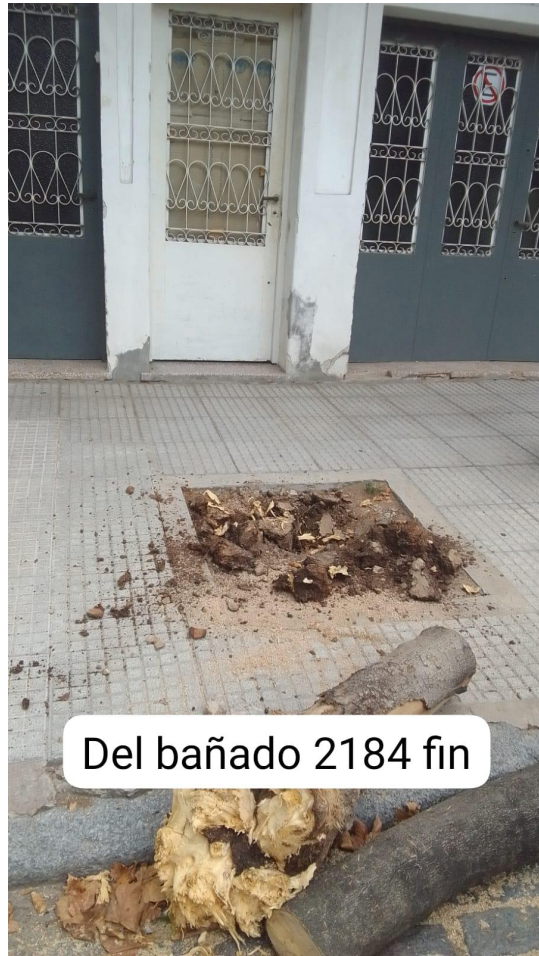
CALLE: DEL BAÑADO 2184

OBSERVACIONES: Ejemplar seco, descopado y con movimiento de fuste. se realiza la extraccion de emergencia con cuadrilla de puntuales el día 23/2/2026

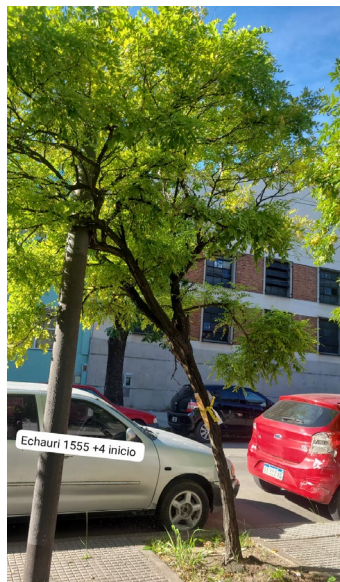
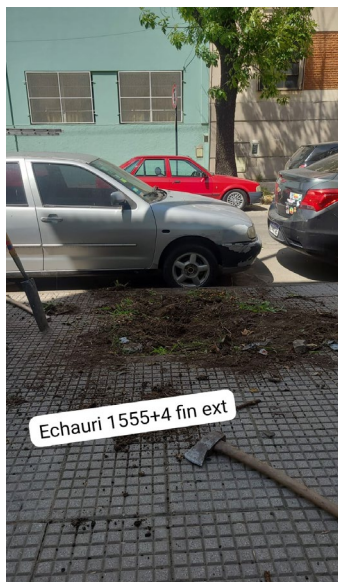
CALLE: ECHAURI 1555 +4

OBSERVACIONES: Ejemplar con inclinación y movimiento. Se realizó extracción de emergencia

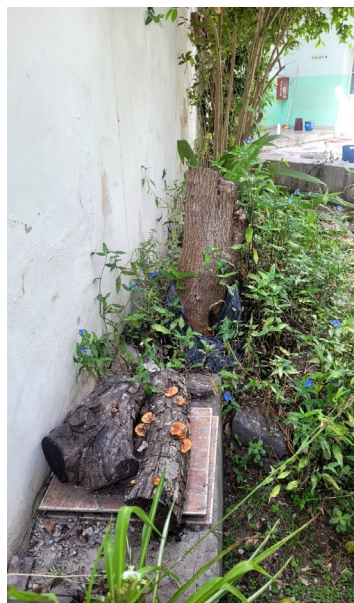
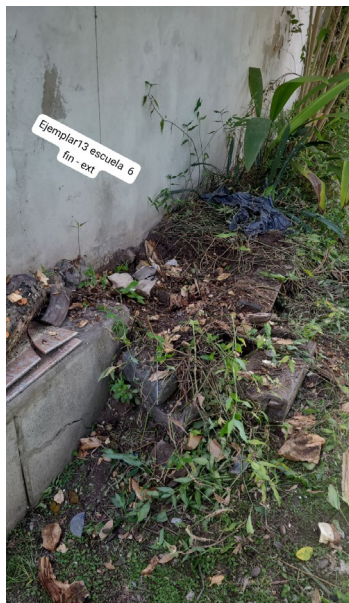
CALLE: ECHAURI 1576 - INTERIOR DE ESCUELA PRIMARIA NRO 6 - EJEMPLAR 13

OBSERVACIONES: Cepa con ahuecamiento ubicada en el interior de la escuela primaria nro 6. Se realizó extracción de emergencia

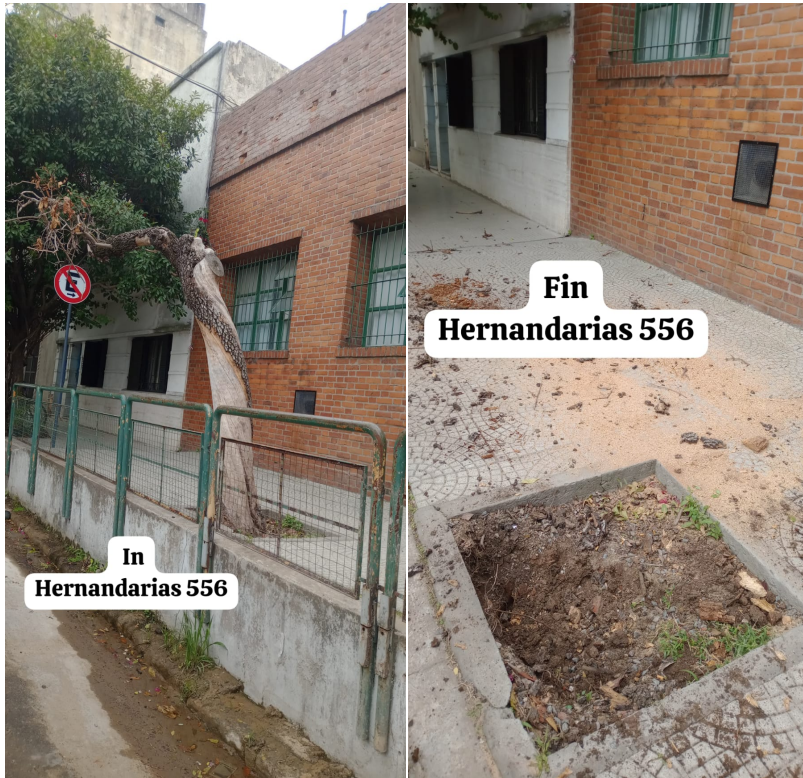
CALLE: Hernandarias 556 LD

OBSERVACIONES: Ejemplar totalmente seco, con hojas de coloración marrón, signos de pérdida de vitalidad.
El mismo presenta una inclinación mayor a 40° en el ingreso de una escuela, con grandes descortezamientos longitudinales desde la base hasta ramas primarias. Presenta estructura aérea deficiente.
Debido al reciente quiebre de ramas, por su estado fitosanitario irreversible y el entorno en el que se encuentra situado (de gran movimiento de personas por la escuela), se recomienda intervenir de emergencia con su extracción.
 Superficie (M2): _____
 Código de Baldosa: _____
 Pluvial: _____
 Cordón: _____
 K: _____
 Sup total (M2): _____

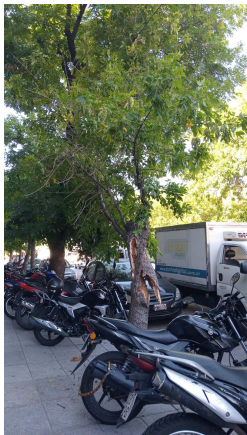
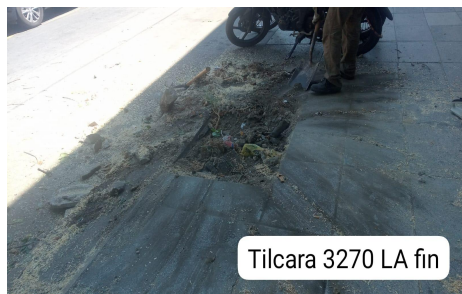
CALLE: TILCARA 3270 LA

OBSERVACIONES Al momento de la inspeccion se visualizo que el ejemplar arboreo presenta un quiebre total del fuste principal, siendo un riesgo potencial dicho daño estructural para los transeuntes. Se realizo la extraccion de emergencia
