Resolución Presidencia Junta Comuna

Referencia: S/ Extracciones de emergencia - Ley 3263 - EX-2026-14322042- -GCABA-COMUNA4

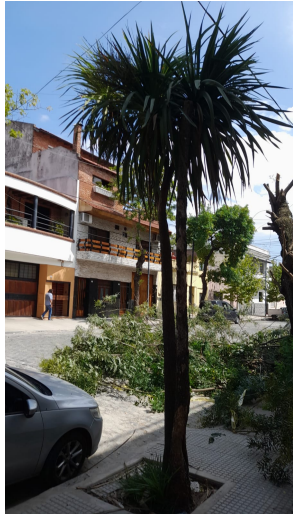
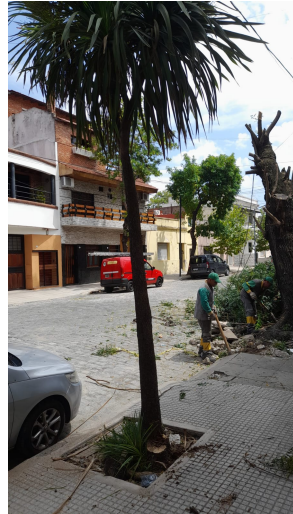
OBSERVACIONES: La cuadrilla encontró un ejemplar seco deteriorado y partido en la base, con peligro de caída.
Se determino la extracción de emergencia.

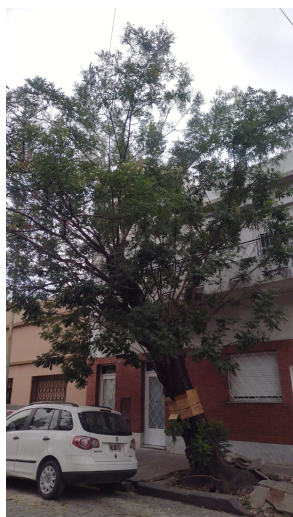
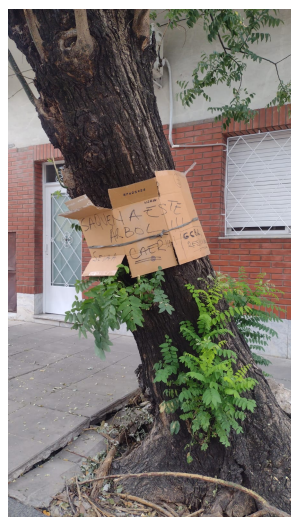
OBSERVACIONES: Al momento de la inspeccion se observa al ejemplar semi seco, con inclinación, las raíces están expuestas y tiene tracción, por lo cual se determino la extracción de emergencia.

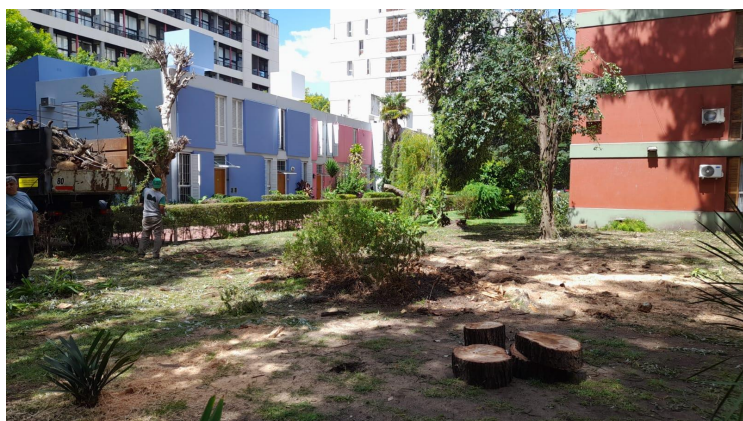
CALLE: BLANES 149

OBSERVACIONES: Ejemplar caído sobre plaza interna en el Barrio Catalinas Sur, produjo daños a la propiedad (aires acondicionados y ventanas). Se realizó la extracción de emergencia el día de la fecha.

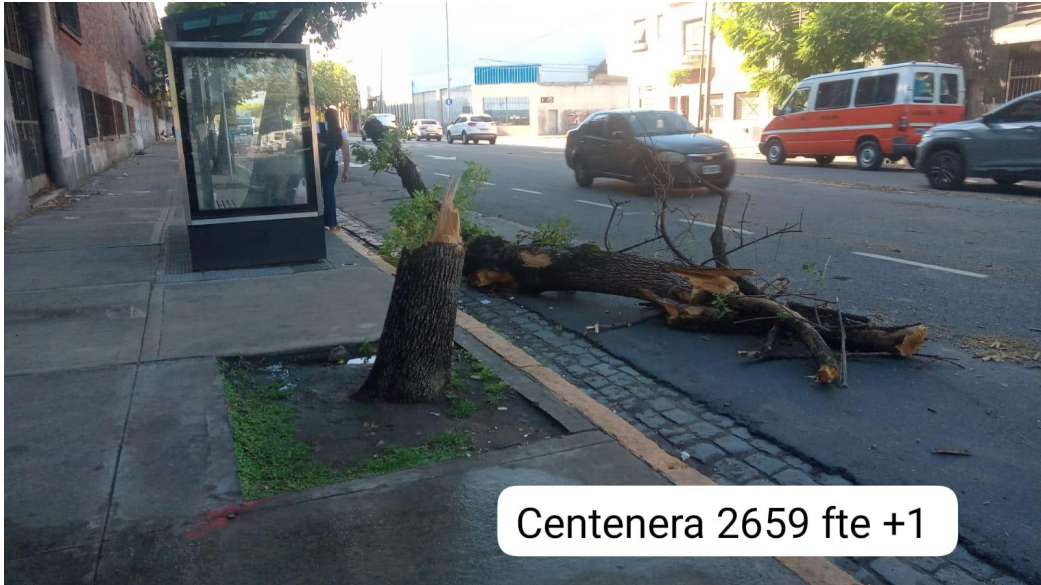
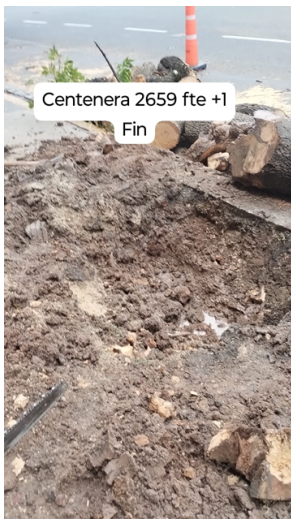
CALLE: DEL BARCO CENTENERA 2659 FTE +1

OBSERVACIONES: Se observa el ejemplar partido en la zona baja del fuste con la copa caída sobre la calle, se realiza la extracción de emergencia el día 24/2/2026

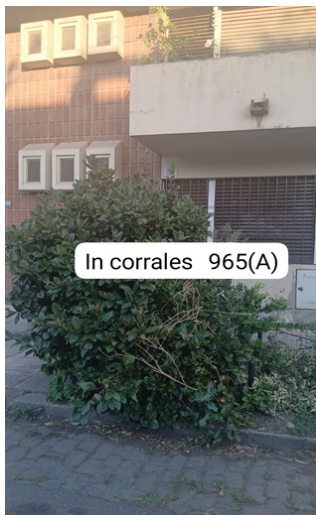
CALLE: CORRALES 965 LD A

OBSERVACIONES Se realizo extraccion de emergencia

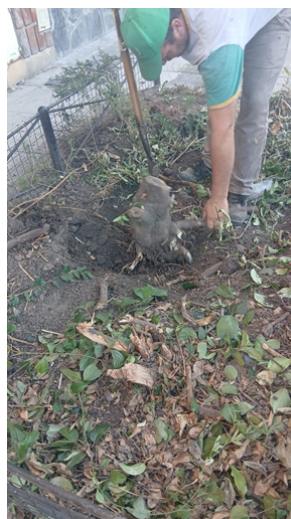
OBSERVACIONES Se realizo extraccion de emergencia

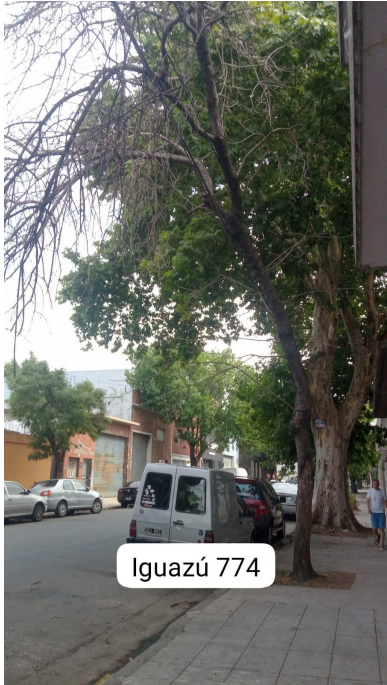
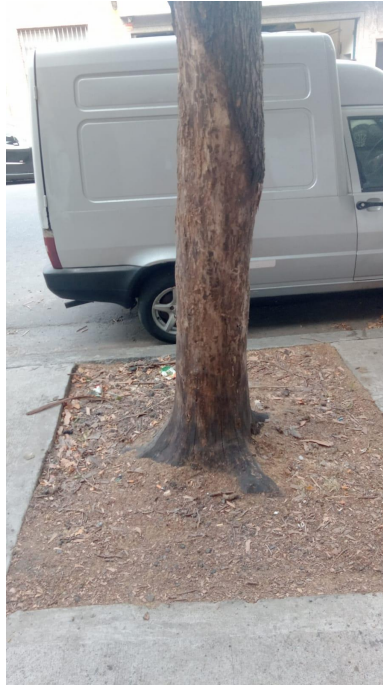
CALLE: IGUAZU 774

Ejemplar seco en pie, con descortezamiento del fuste y copa desbalanceada, evidenciando pérdida de vitalidad y compromiso estructural. El estado del árbol implica riesgo de desprendimiento de ramas. Se recomienda la extracción por razones de seguridad.

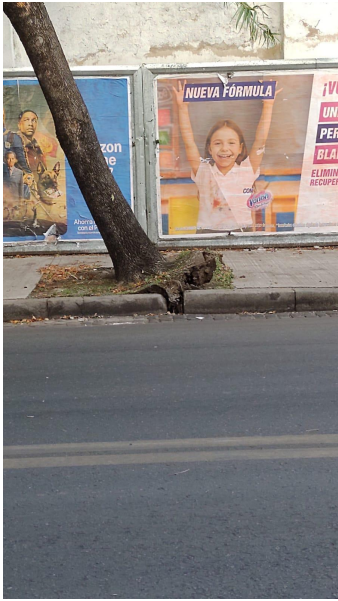
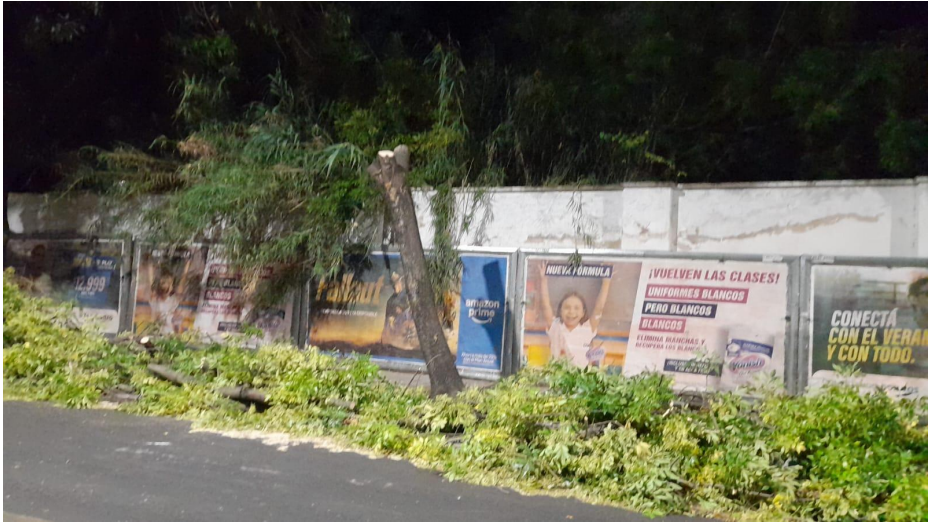
CALLE: PERDRIEL 537 FTE

Ejemplar descalzado e inclinado sobre el largo de la vereda, producto del choque con un vehiculo. Se realiza la extraccion de emergencia en el día de la fecha

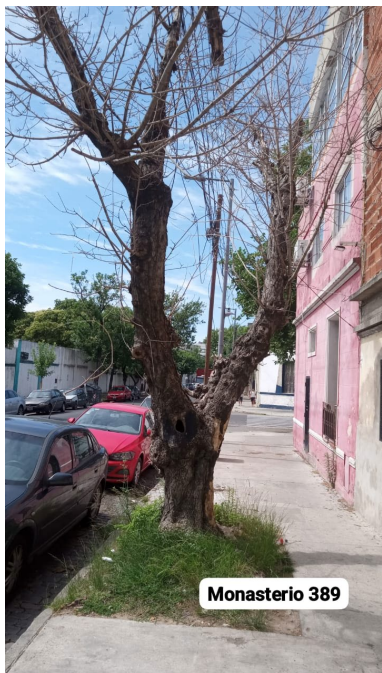
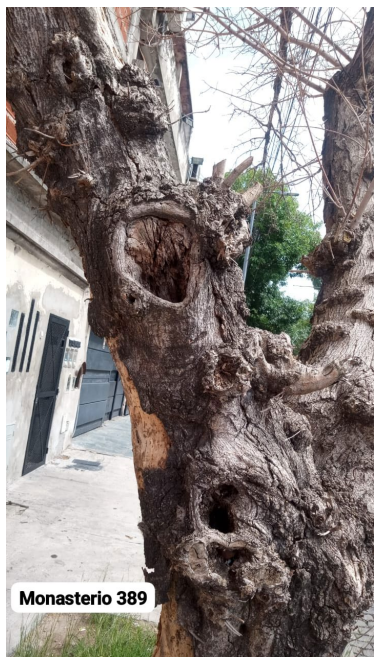
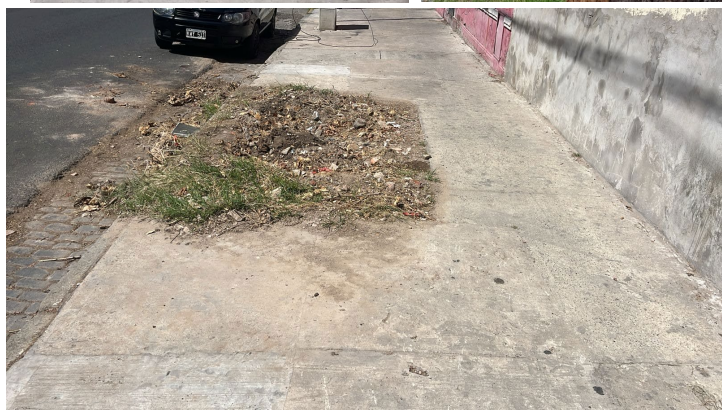
CALLE: MONASTERIO 389

Ejemplar totalmente seco, con agrietamiento y desprendimiento de corteza que inician desde la base del gusano principal
