### Resolución Presidencia Junta Comuna

**Referencia:** S/ Convalidación Extracciones de Emergencia MARZO 2026

### **EL PRESIDENTE DE LA JUNTA COMUNAL N° 5**

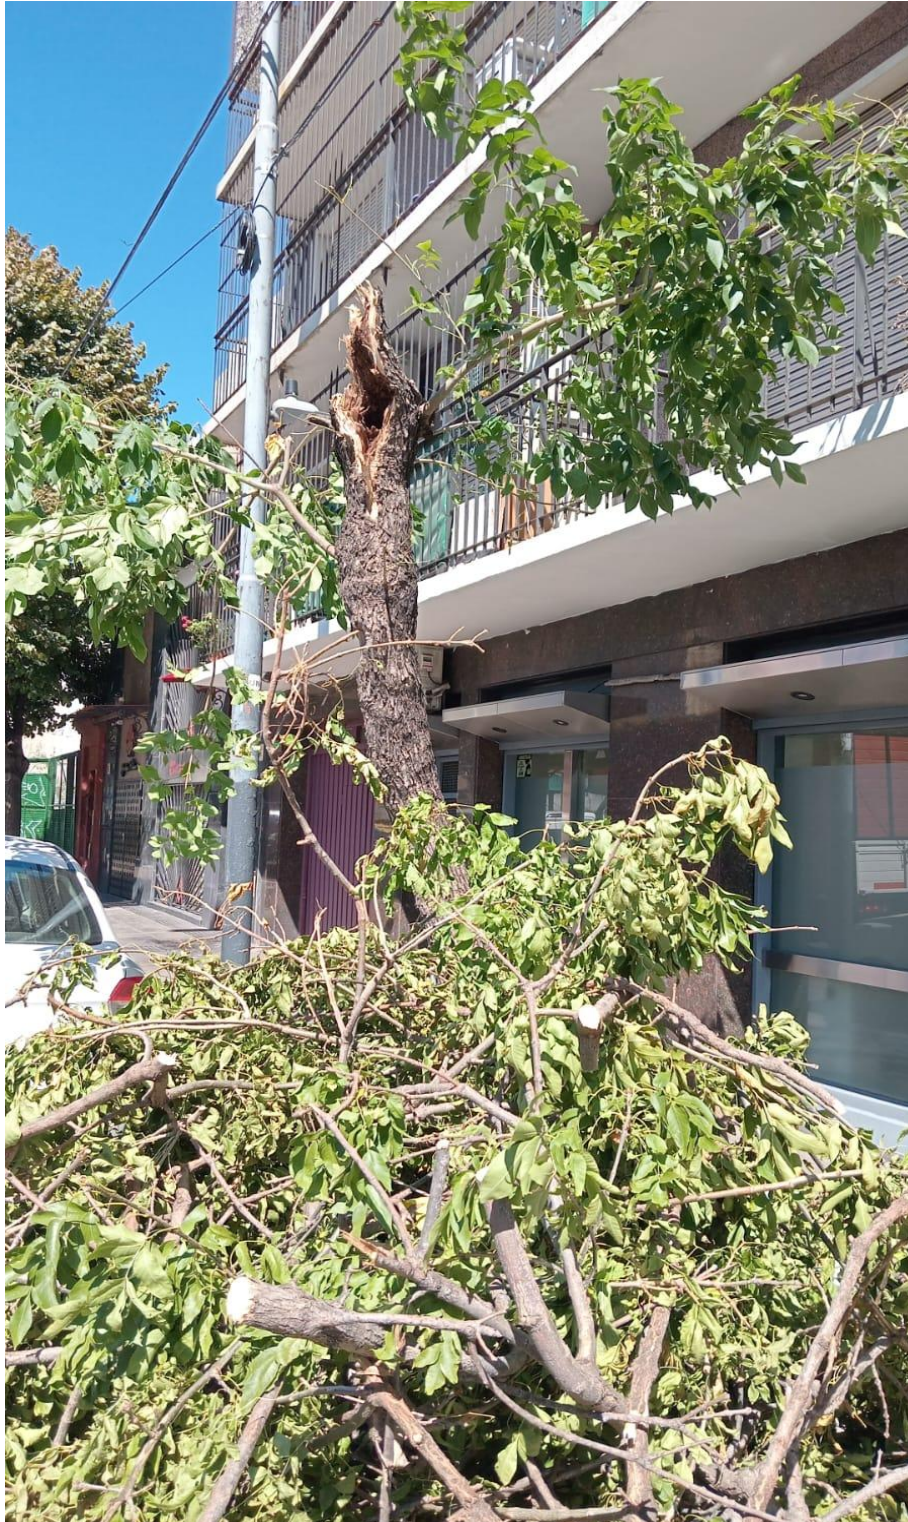
N°/Ref.: 198 (LD)

Descopado: X

EJEMPLAR QUE SUFRIÓ EL DESCOPE TRAS TORMENTA. REEMPLAZAR

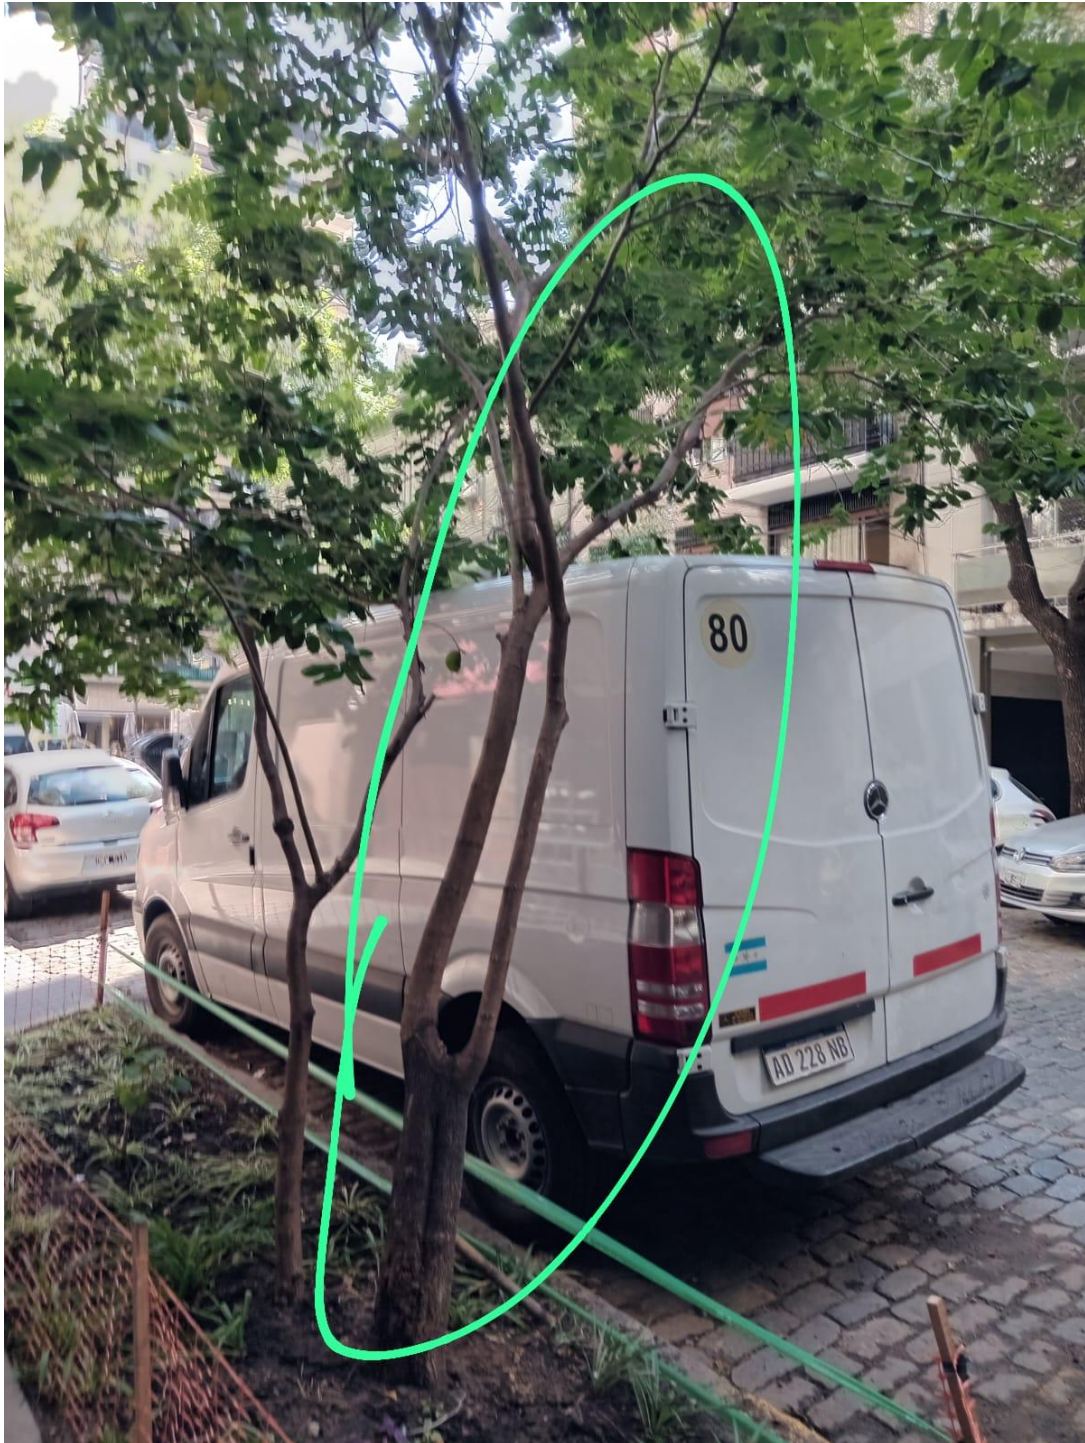
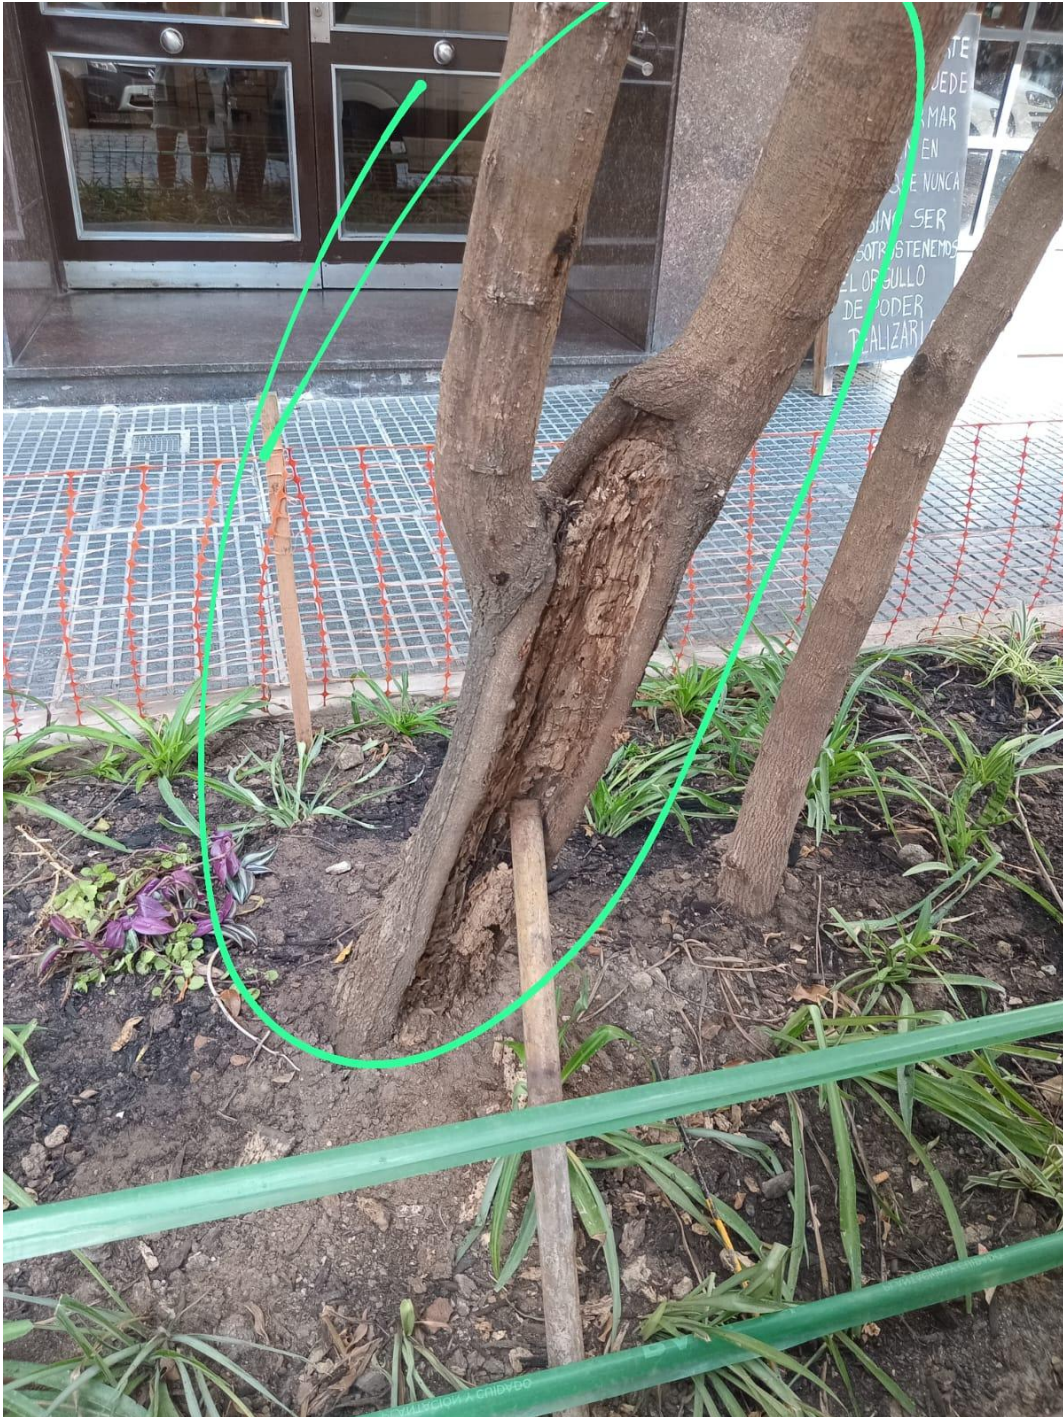
N°/Ref.: 984

Cavidad longitudinal en el fuste (m): 0,7

Espesor de la pared remanente (cm): 2

EJEMPLAR CON CAVIDAD BASAL QUE OCUPA EL 50% DE LA CIRCUNFERENCIA Y PARED REMANENTE DE 2CM. PRESENTA RIESGO DE VUELCO. A POCOS CENTÍMETROS DE OTRO QUE PUEDE REEMPLAZARLO.

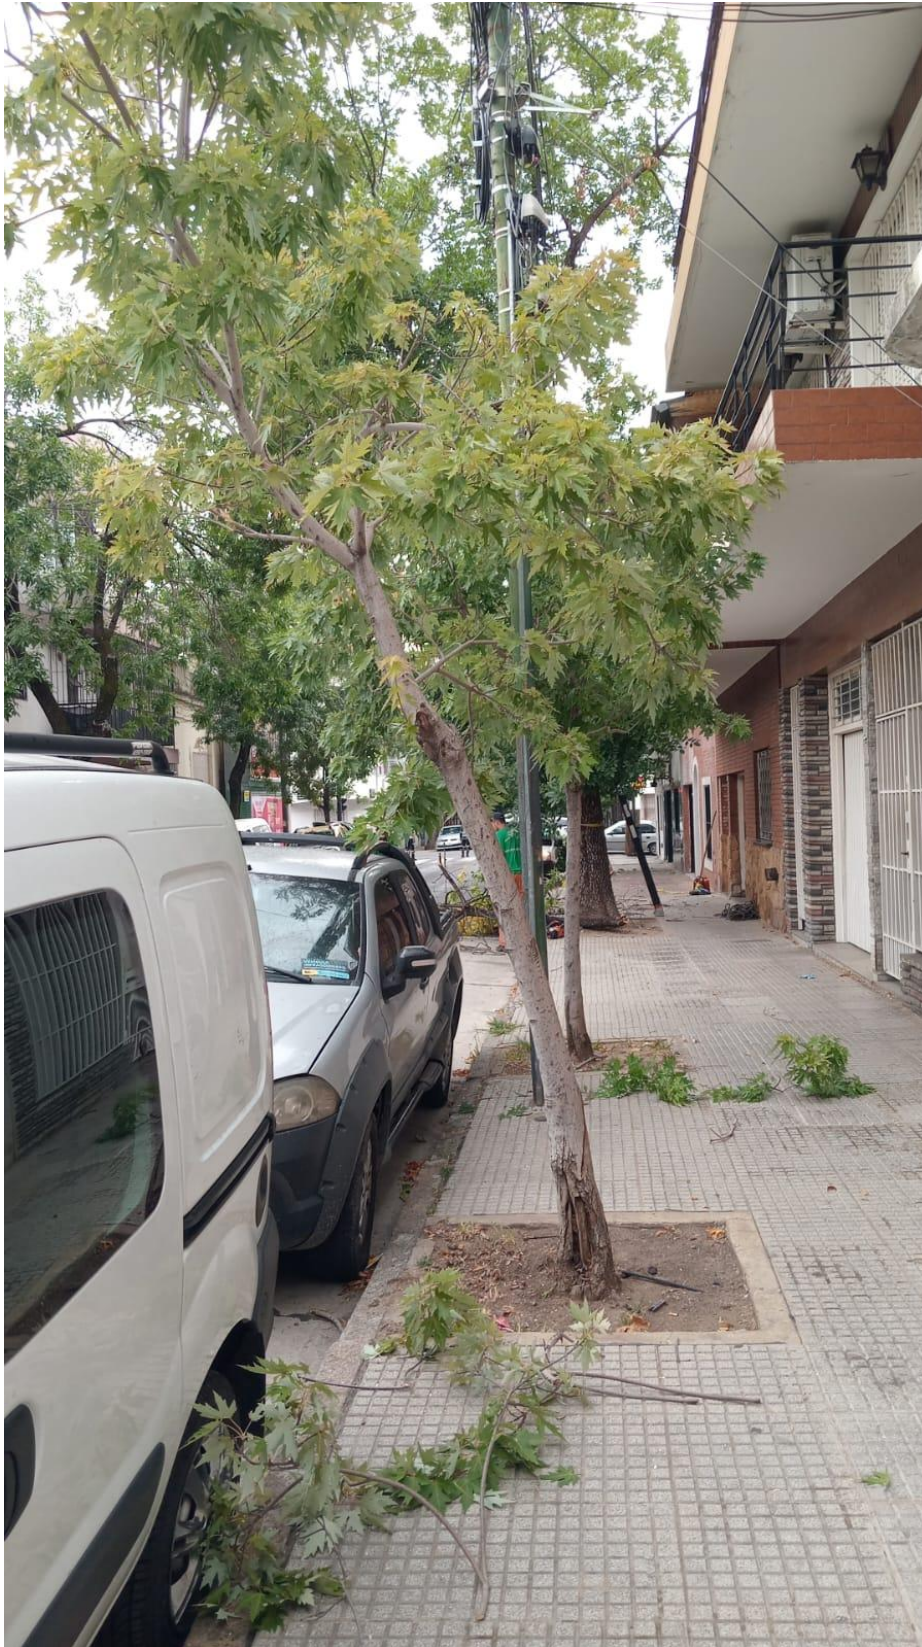
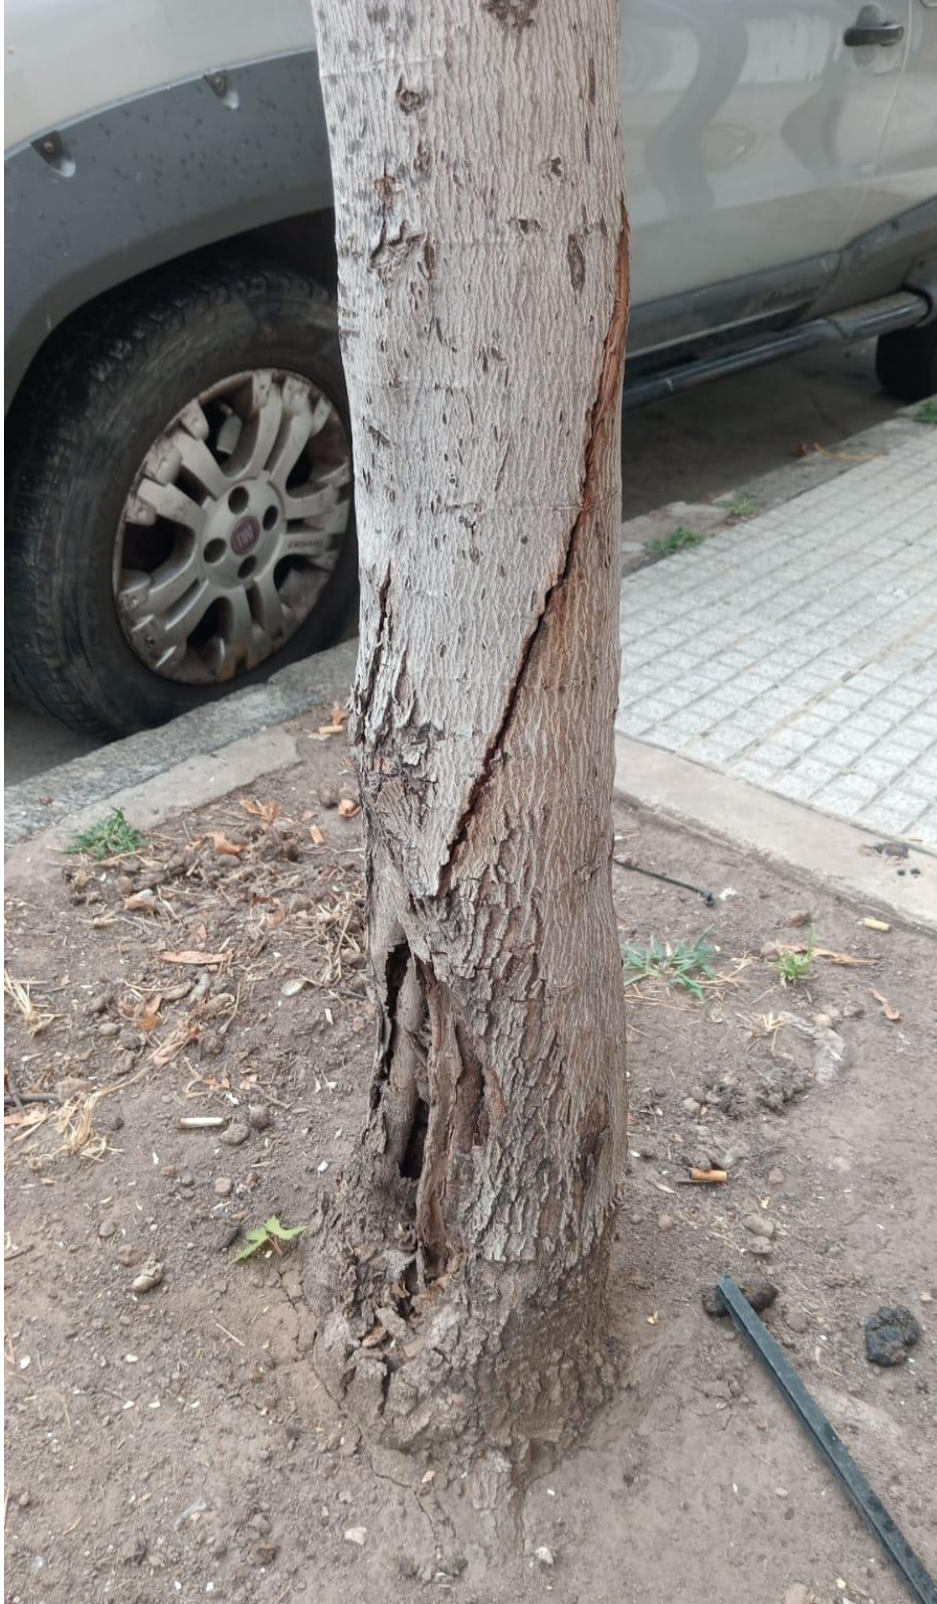
N°/Ref.: 3740

**OBSERVACIONES**  
 PEQUEÑO EJEMPLAR QUE PRESENTA UNA FALLA EN LA BASE DEL TRONCO SON RIESGO DE QUIEBRE. REEMPLAZAR.  
 \_\_\_\_\_  
 \_\_\_\_\_  
 \_\_\_\_\_

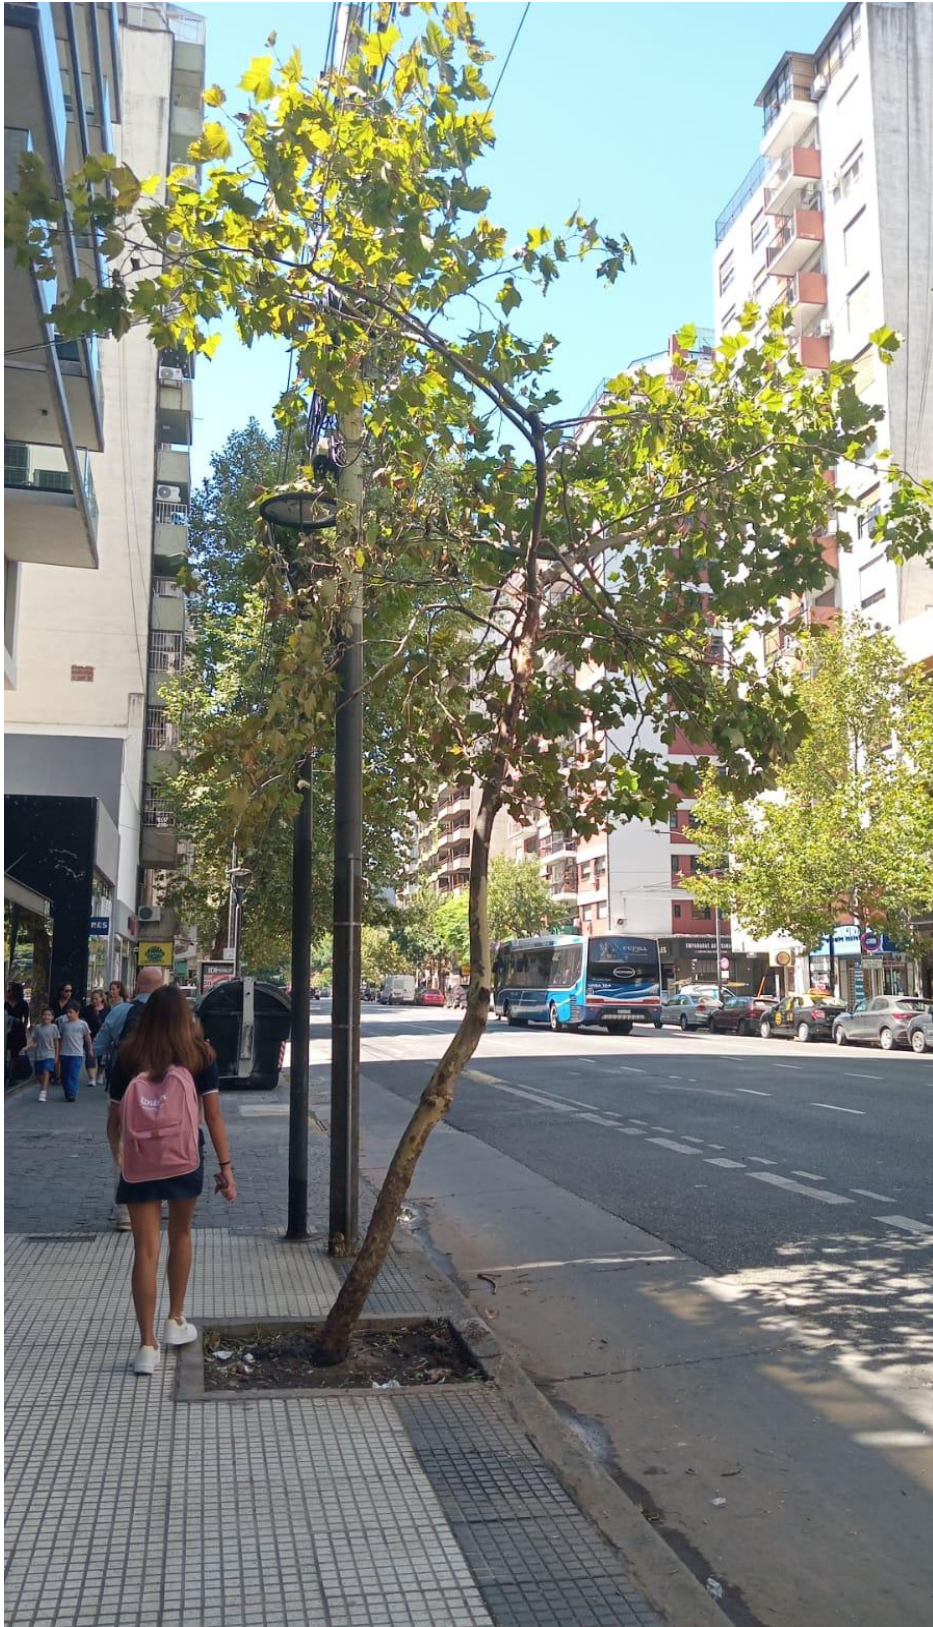
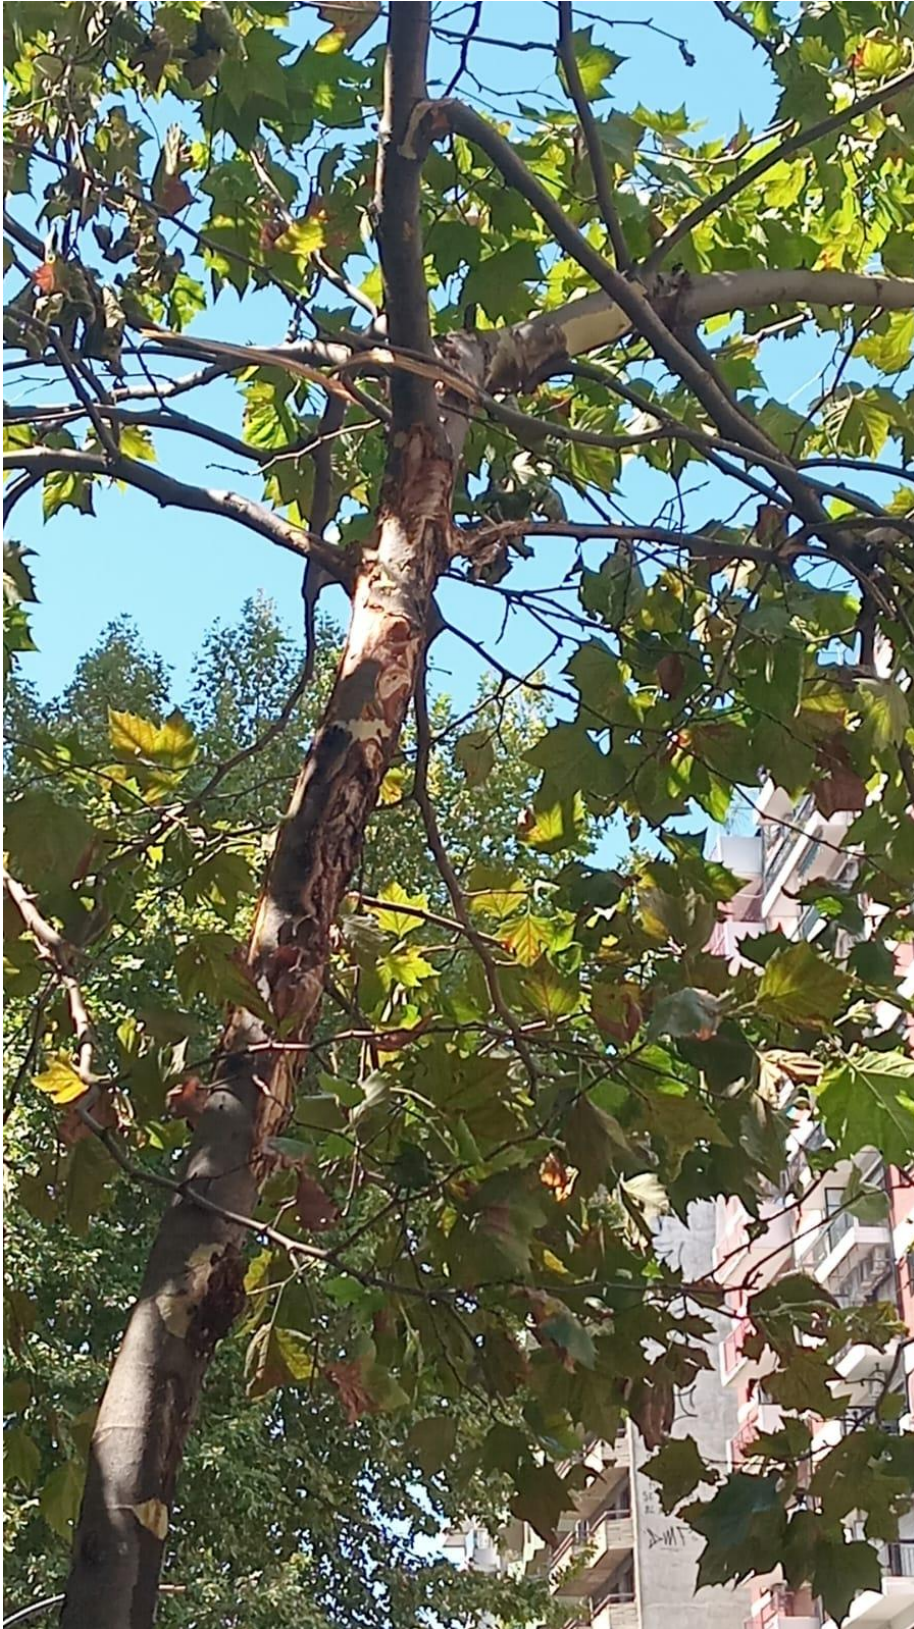
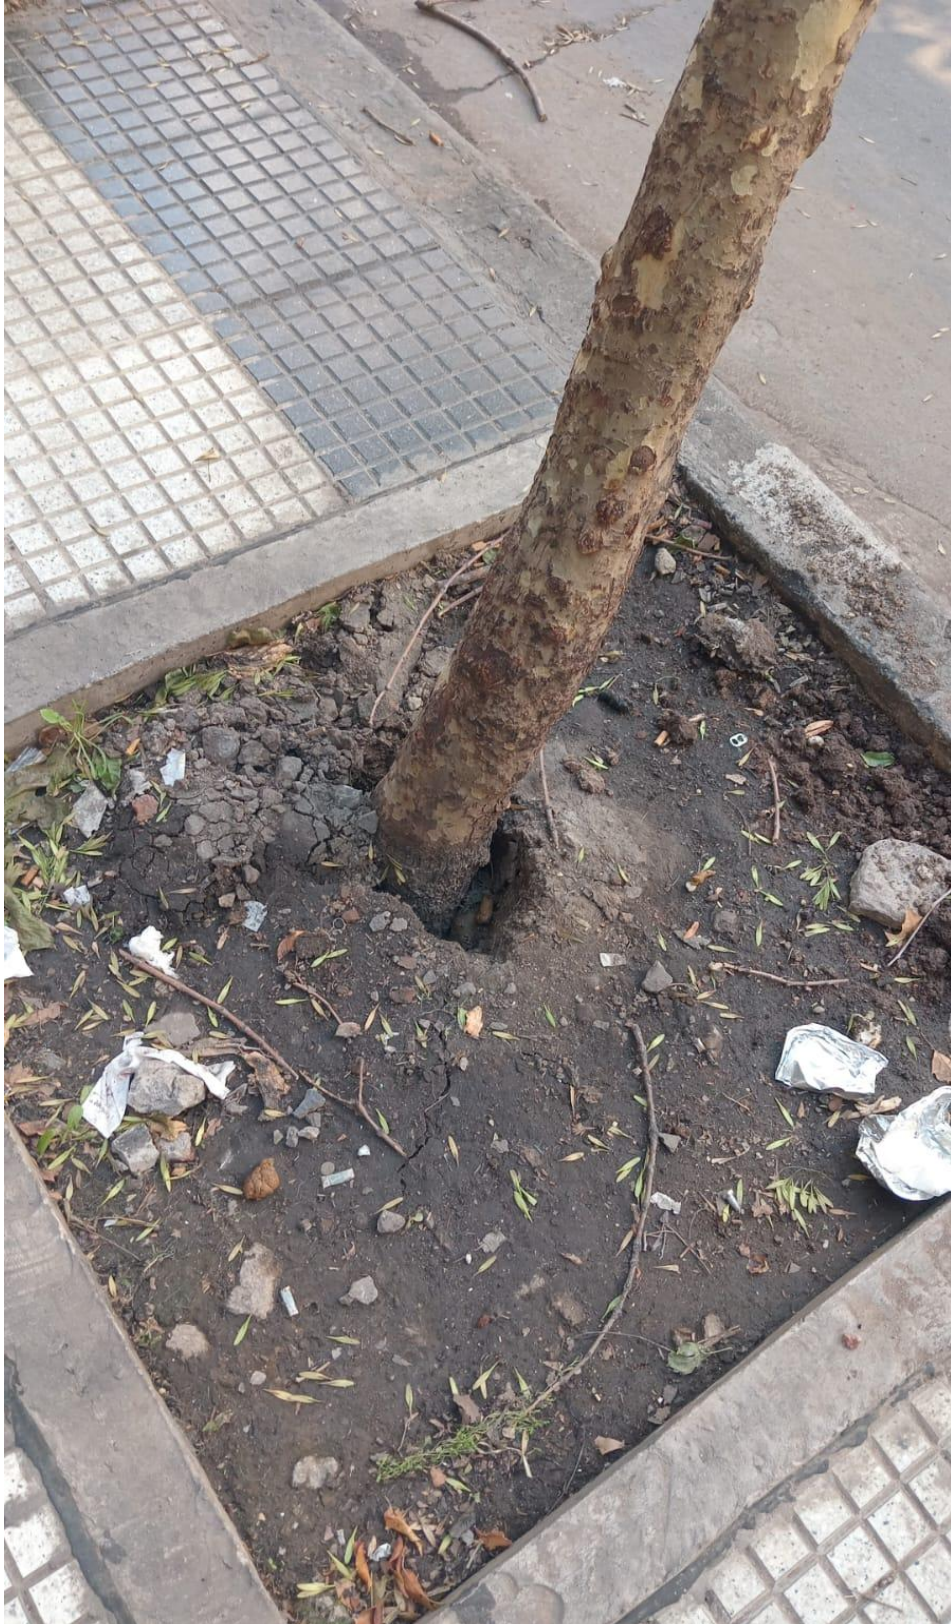
N°/Ref.: 3853 (LD)

JOVEN EJEMPLAR EMBESTIDO POR UN VEHICULO DE GRAN PORTE. RIESGO DE VUELCO, INESTABLE. REEMPLAZAR.
