### Resolución Presidencia Junta Comuna

**Referencia:** Resolución Arbolado Emergencias ENERO 2026

**Planilla de Inspección de Árboles**

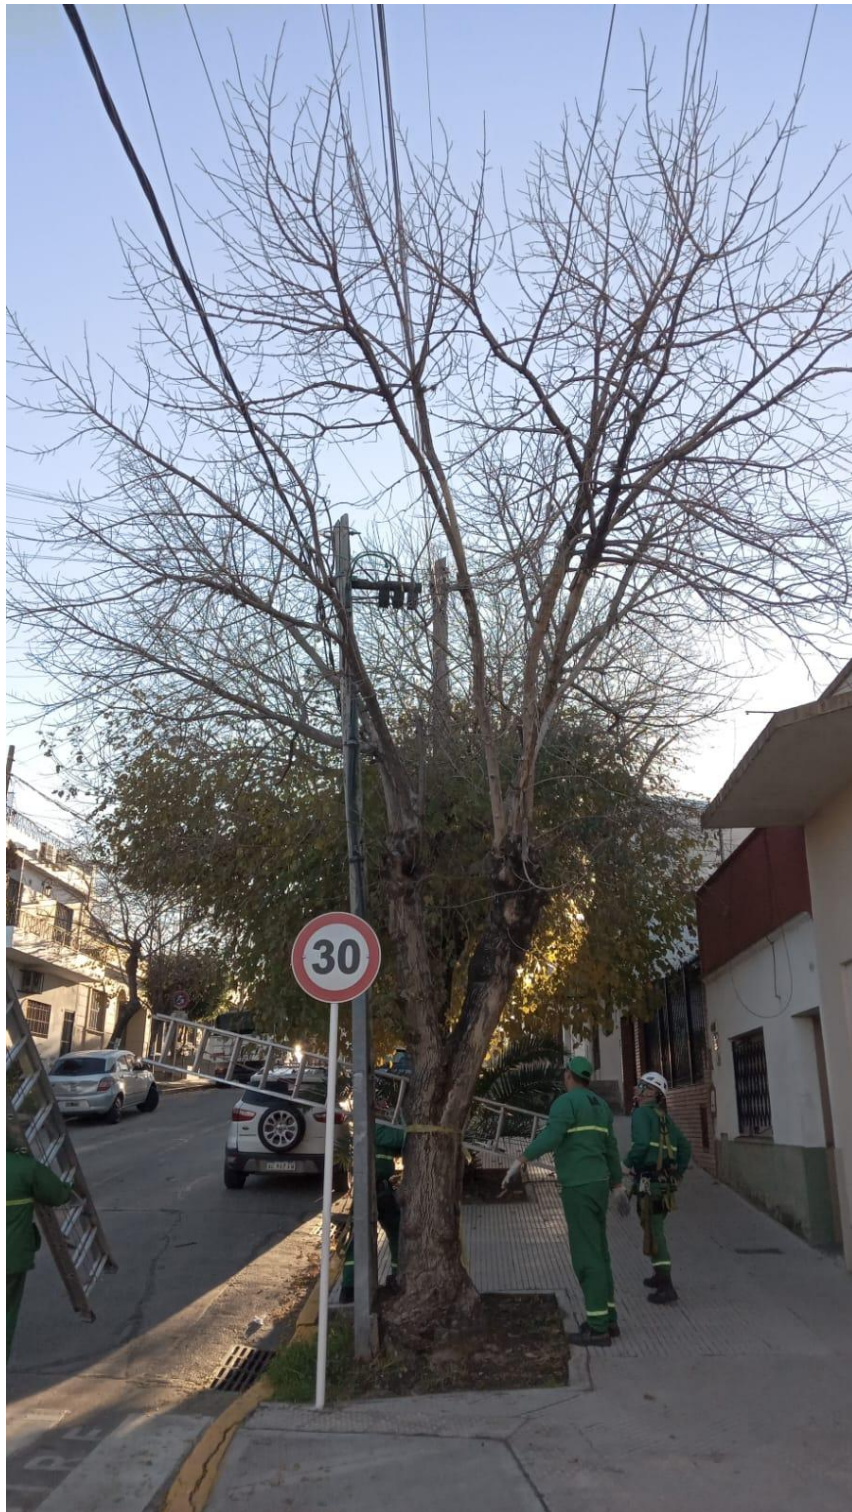
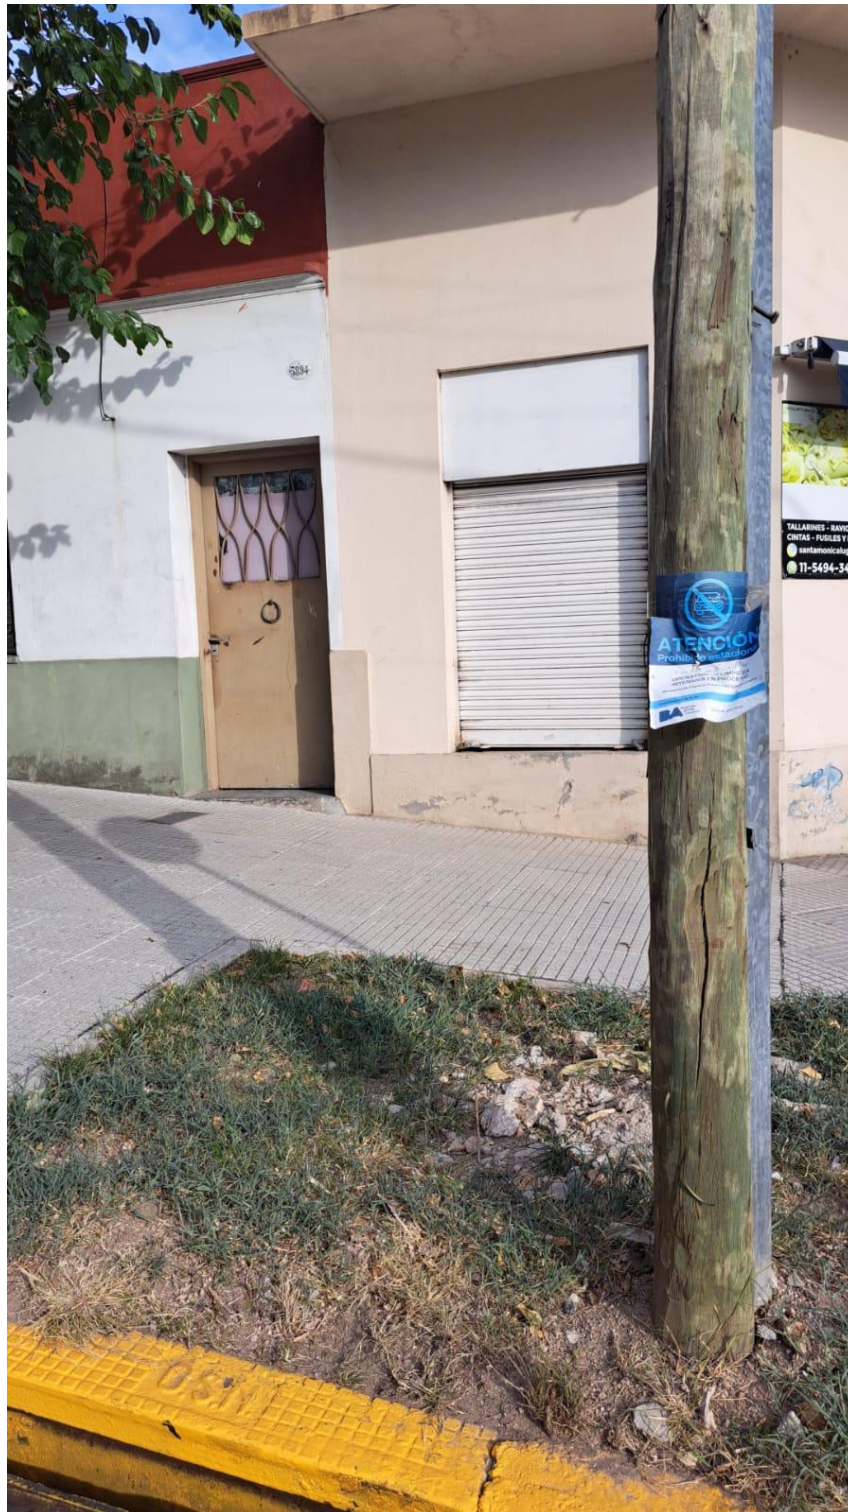
Informe N° 001 – FOTO INICIAL

**OBSERVACIONES**  
Corresponde extracción de emergencia  
 \_\_\_\_\_  
 \_\_\_\_\_  
 \_\_\_\_\_  
 \_\_\_\_\_  
 \_\_\_\_\_  
 \_\_\_\_\_  
 \_\_\_\_\_  
 \_\_\_\_\_  
 \_\_\_\_\_  
 \_\_\_\_\_

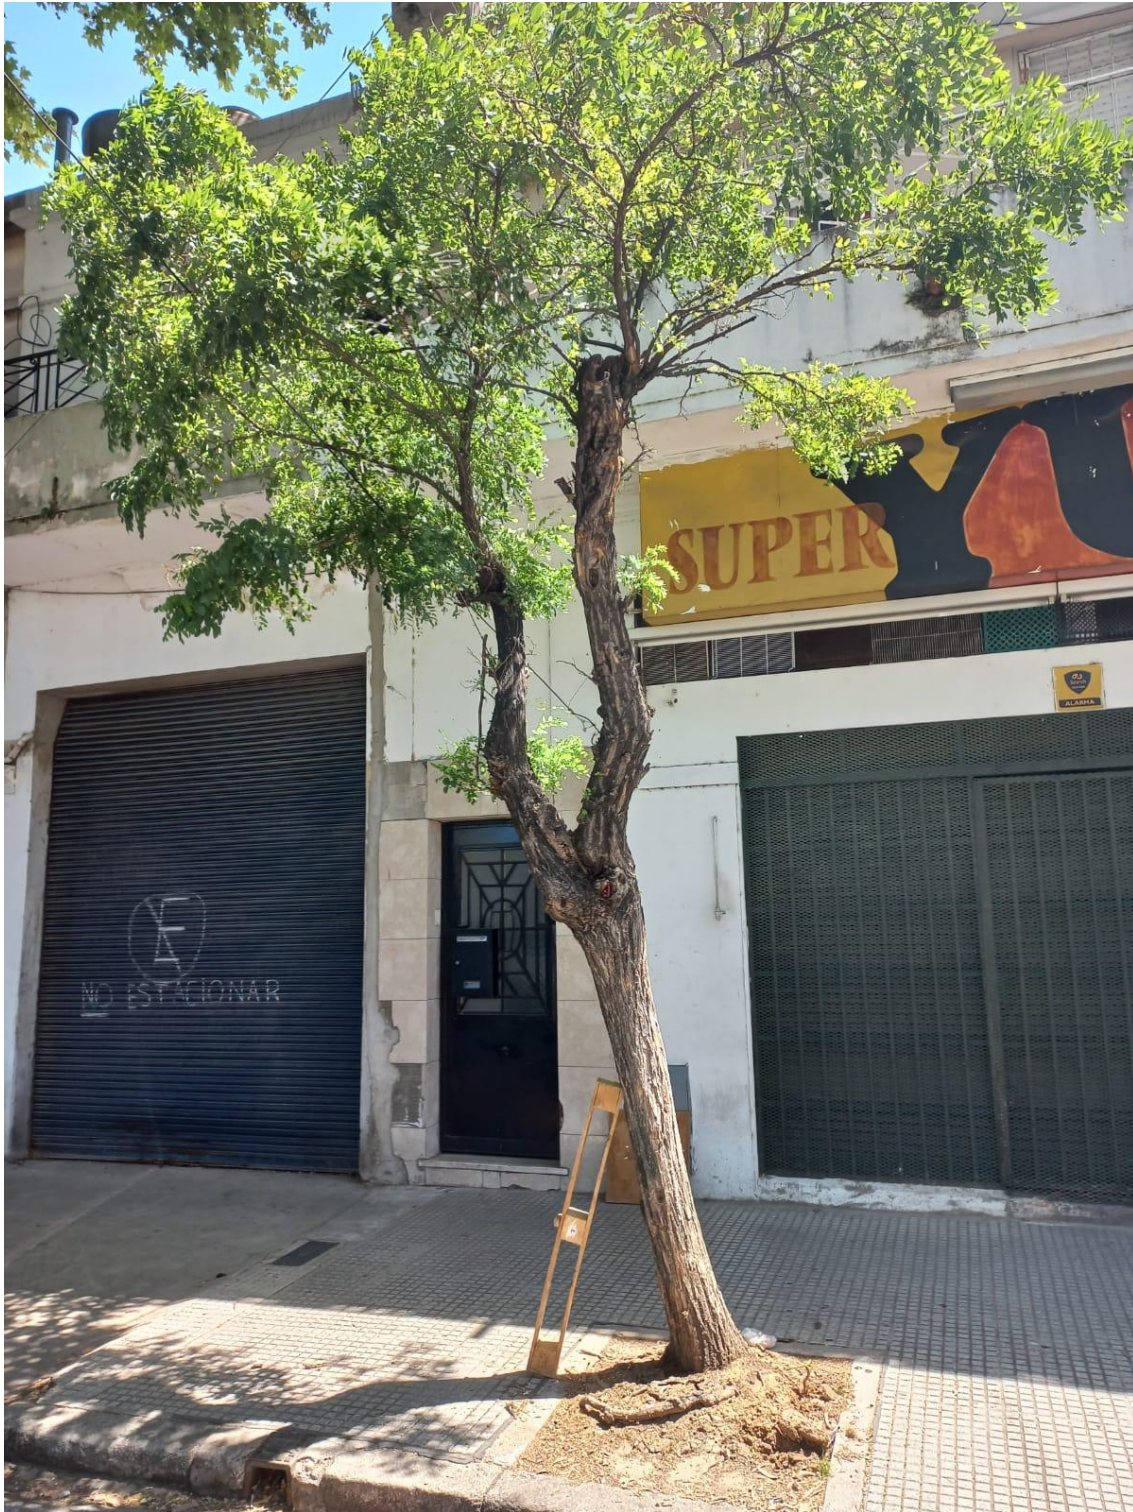
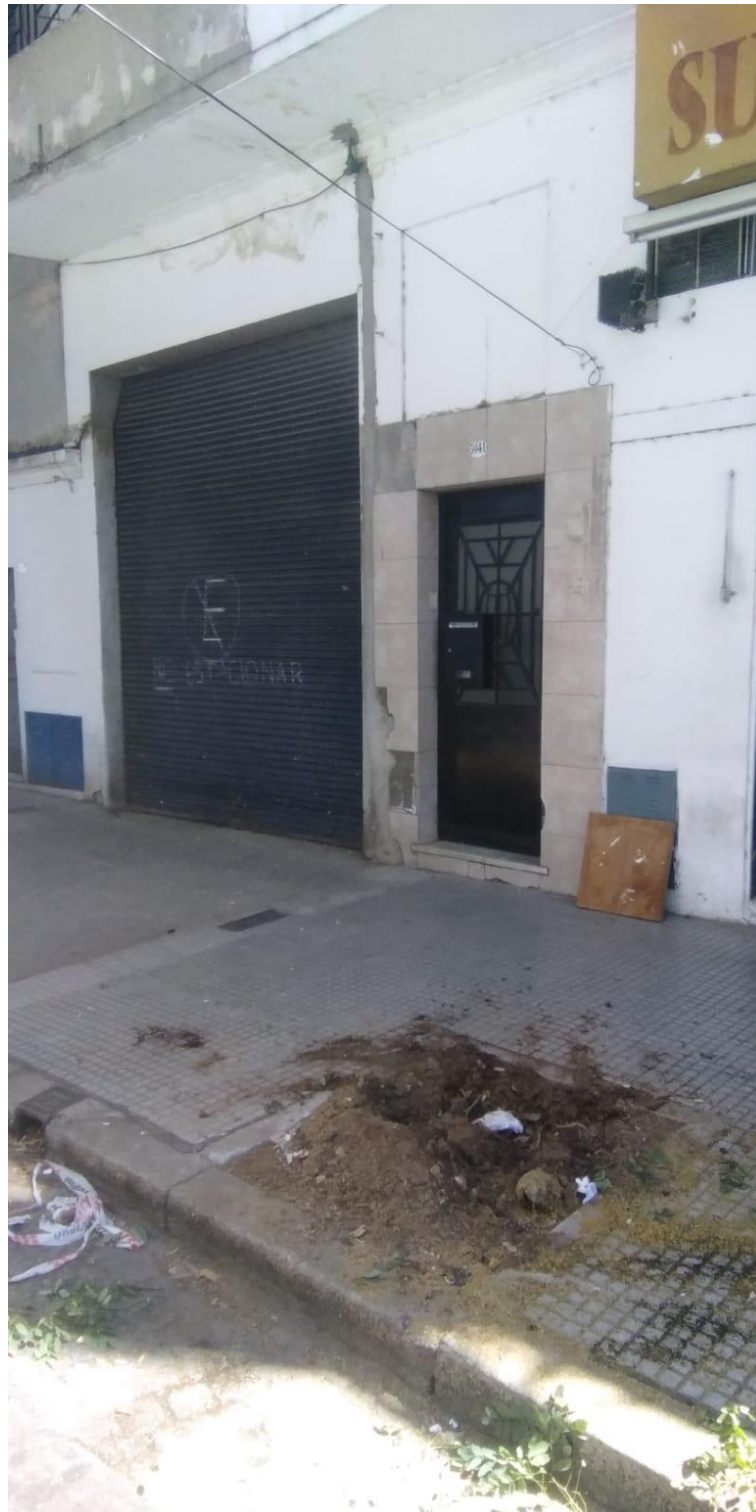
Informe N° 002 – FOTO INICIAL

**OBSERVACIONES**  
EMERGENCIA  
DESCALZADO SOSTENIDO POR UNA MADERA.  
SIN VEREDA.

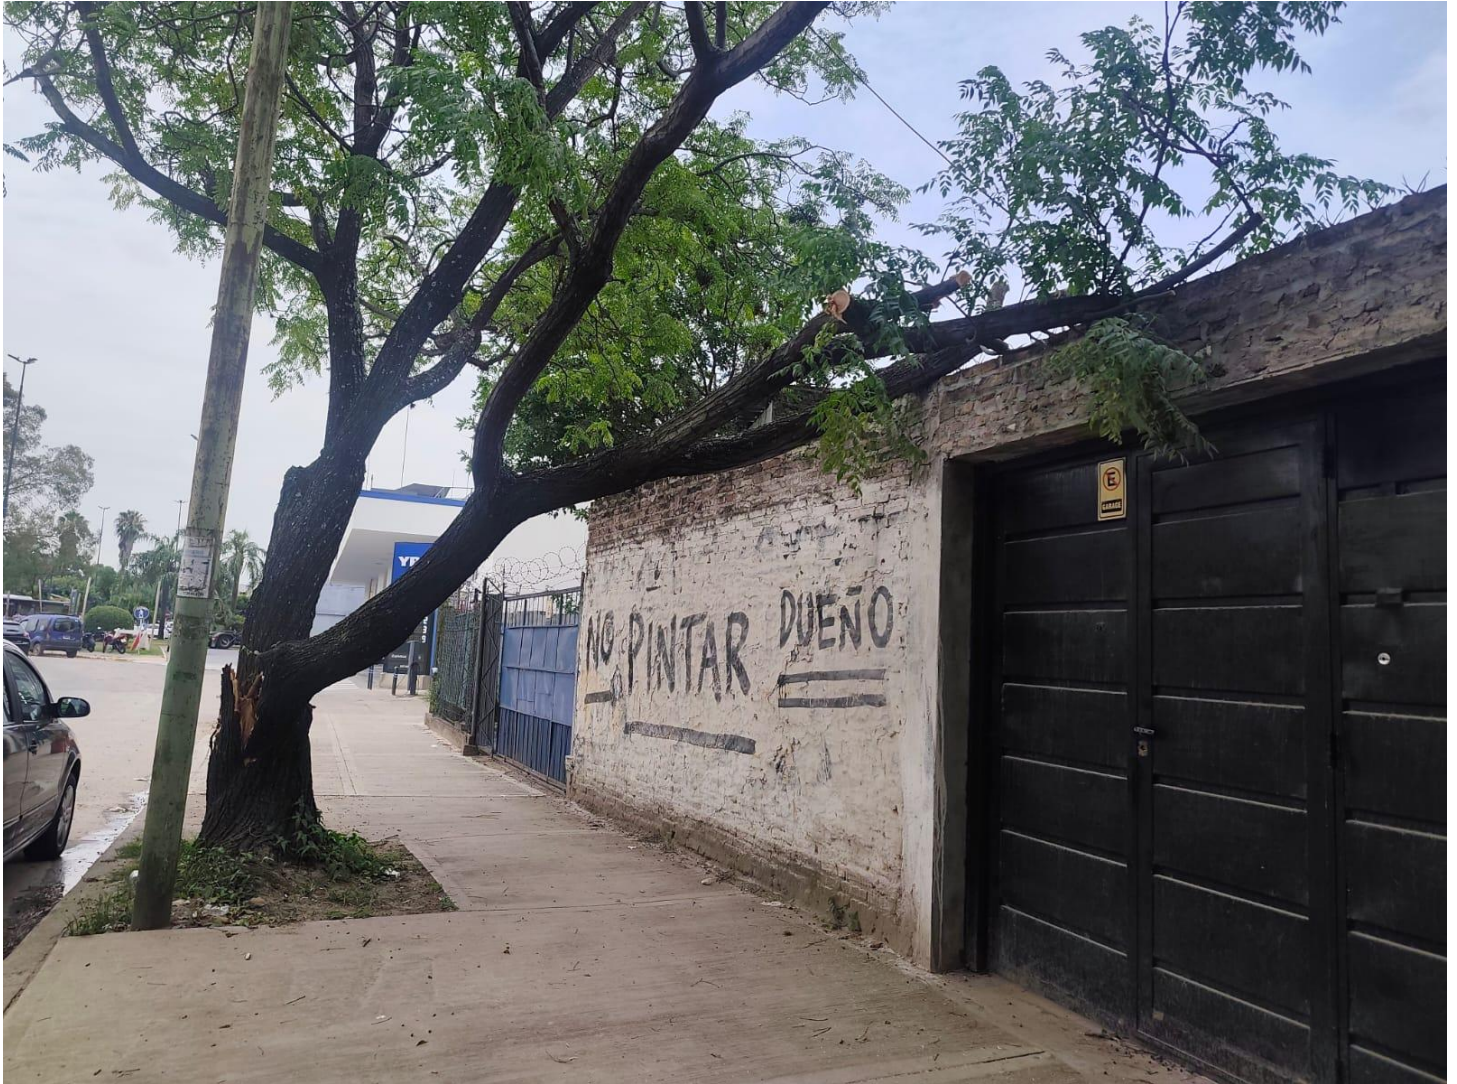
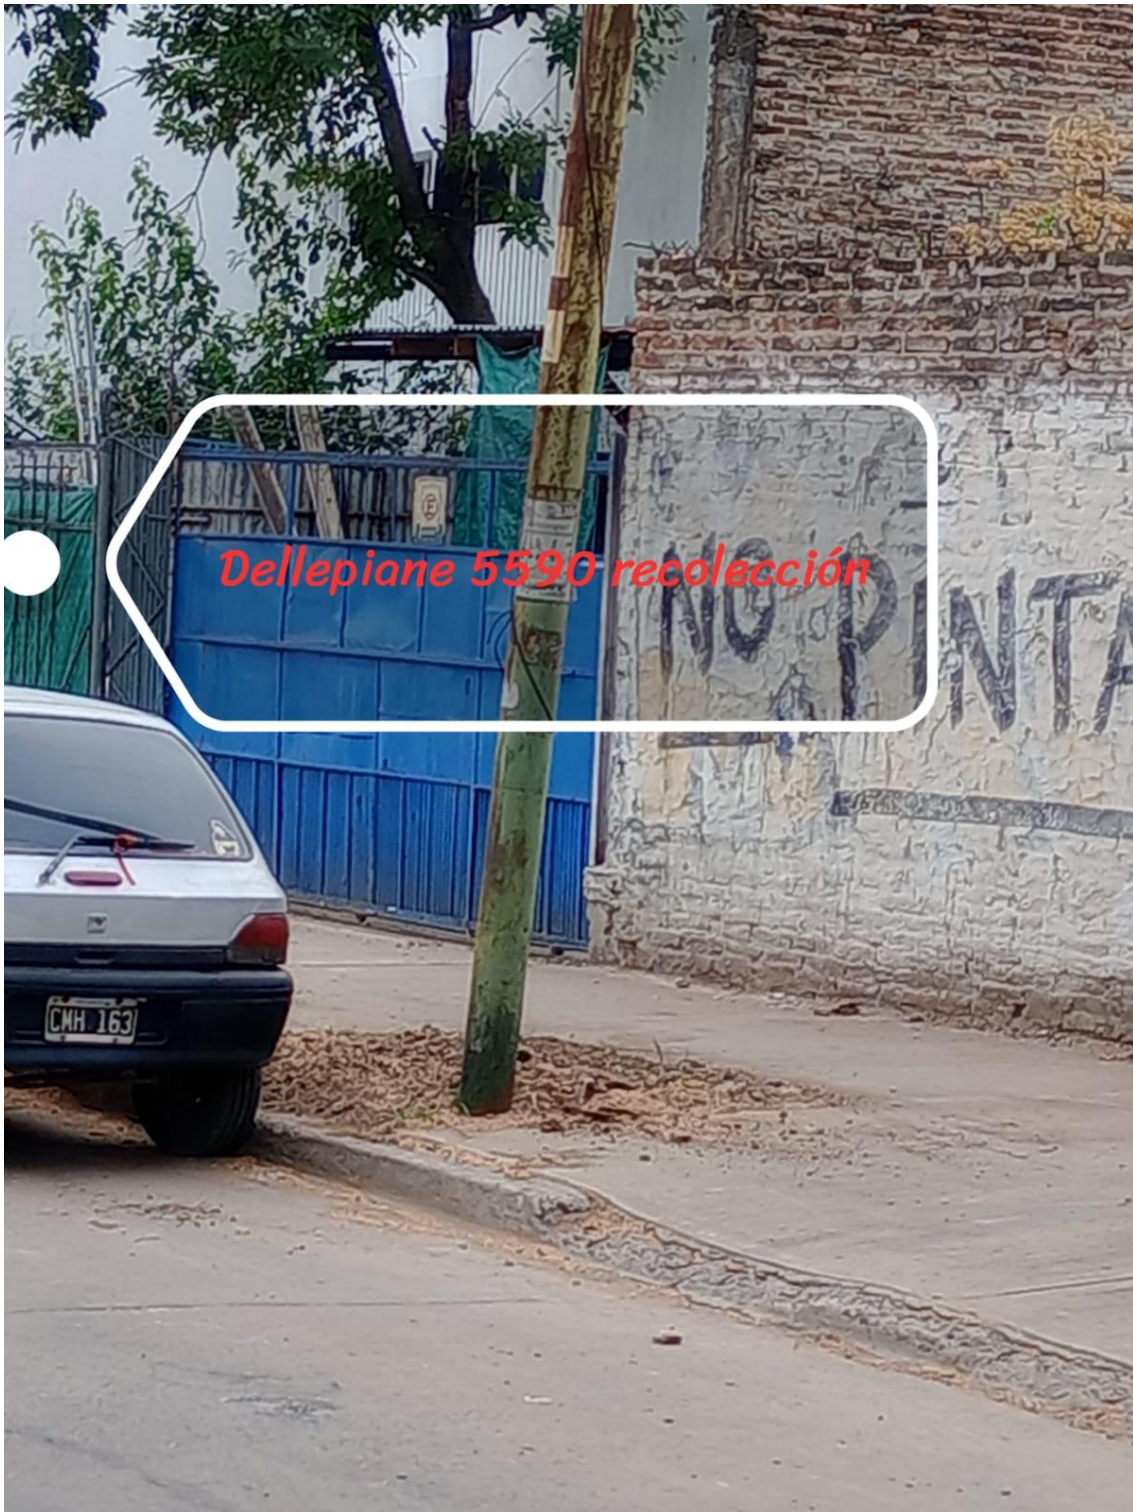
Informe N° 003 – FOTO INICIAL

**OBSERVACIONES**  
EJEMPLAR CON FUSTE BIFURCADO QUEBRADO, APOYADO  
SOBRE EL FRENTE DE LA PROPIEDAD.  
SE SOLICITA EXTRACCIÓN DE EMERGENCIA.

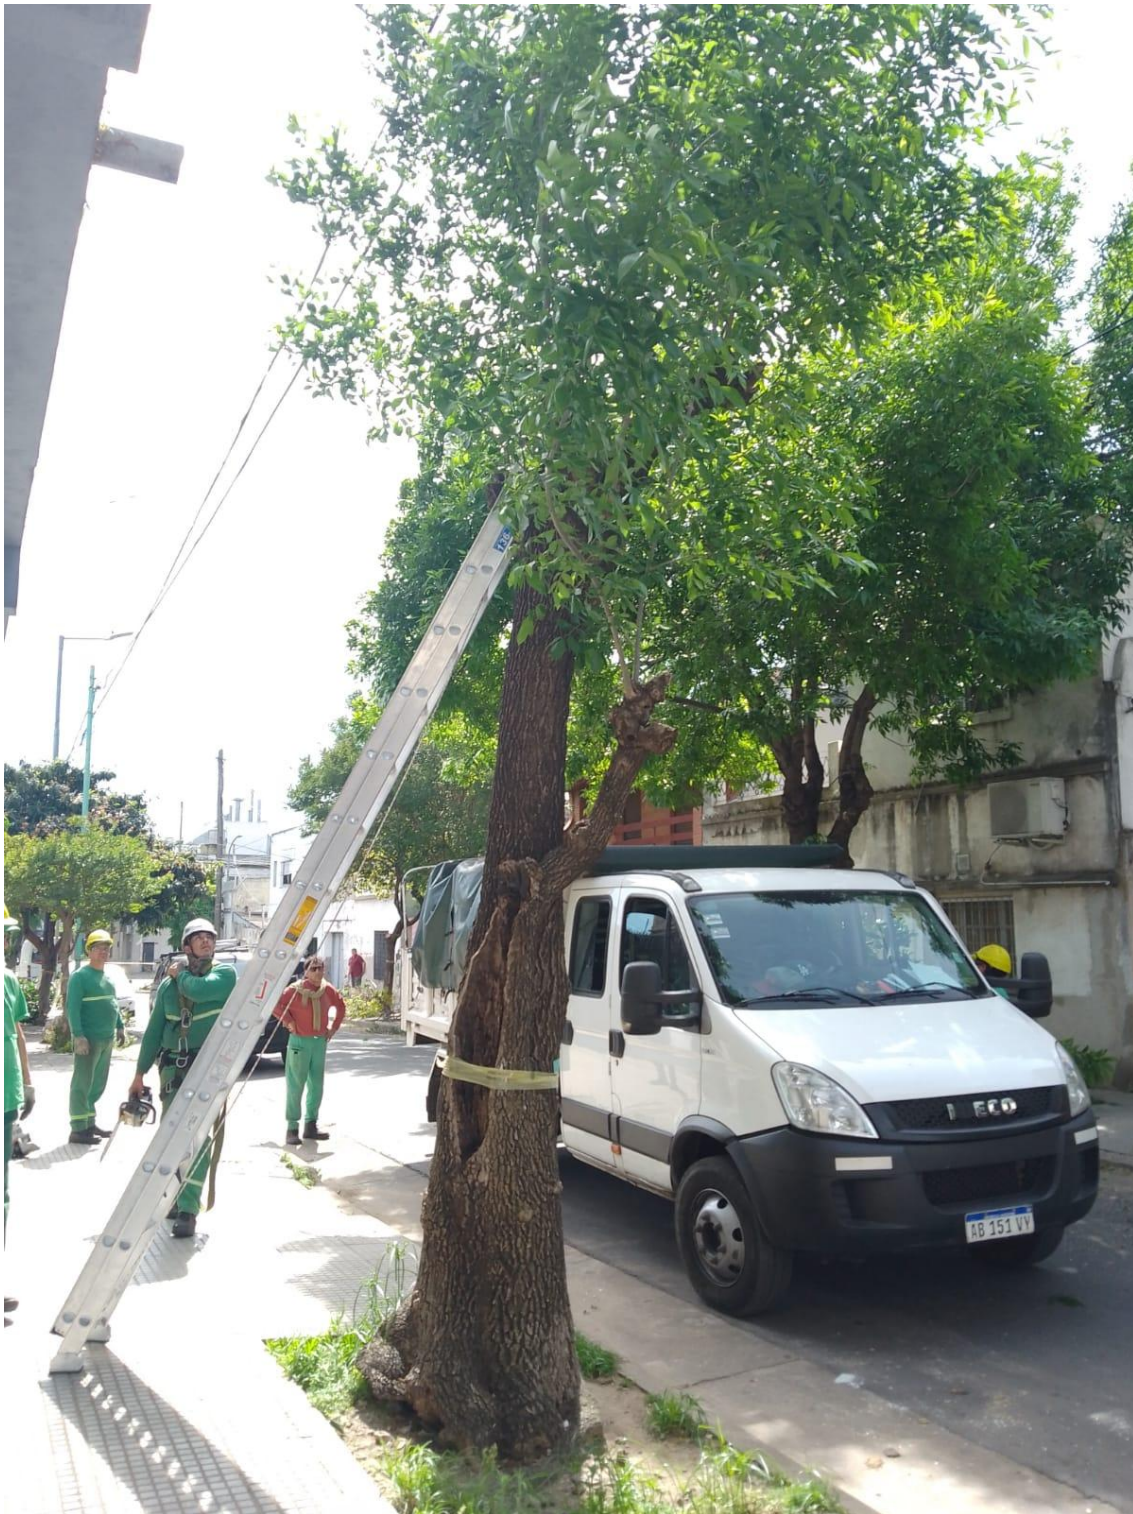
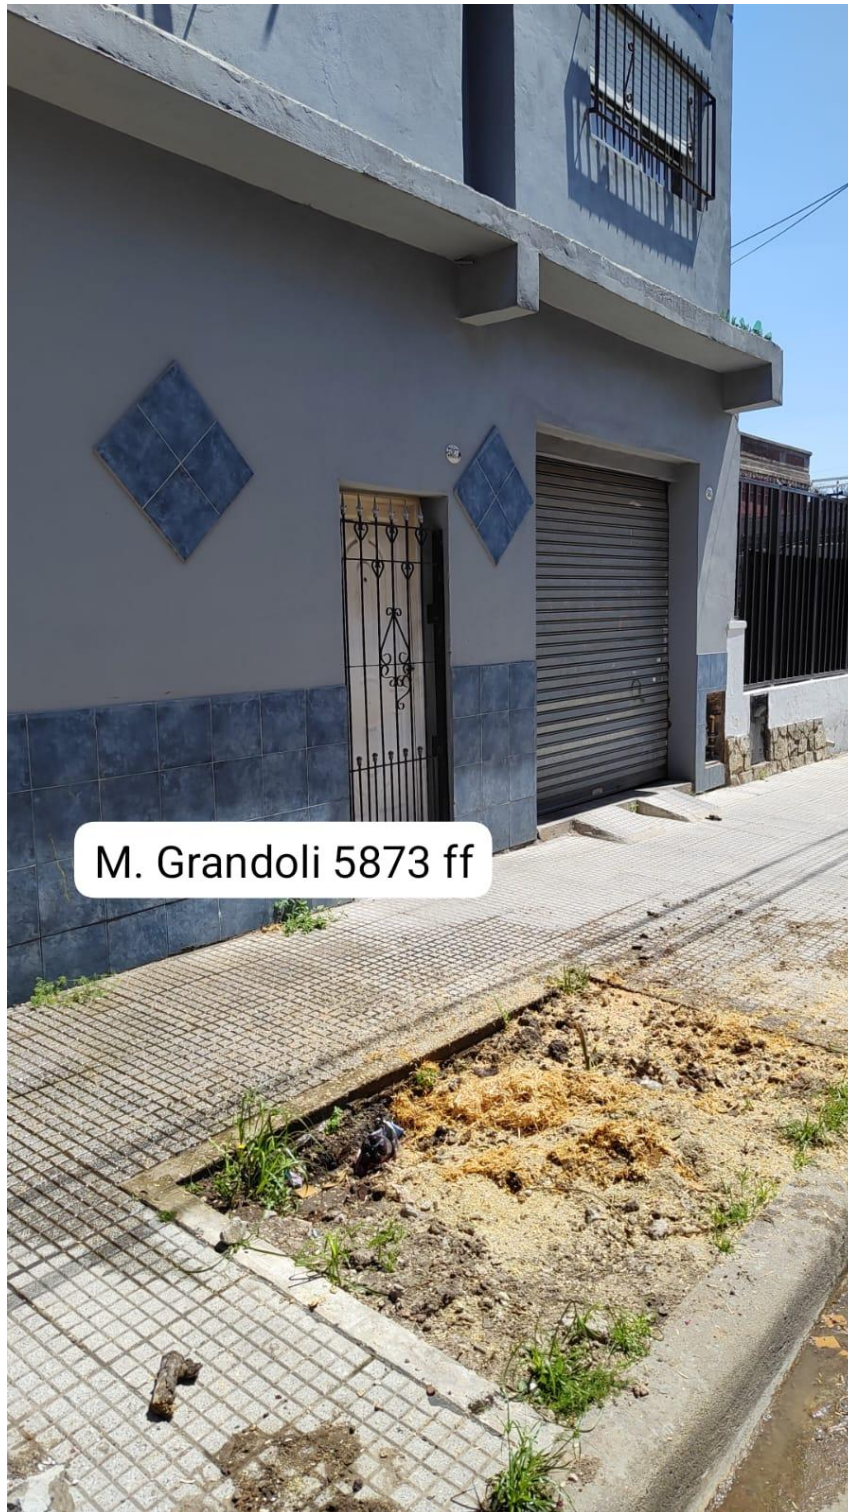
Informe N° 004 – FOTO INICIAL

Fleumer machado por terceros, gran cavidad expuesta con pudrición constante. Raíz estranguladora, se observa cavidad bajo la misma proximidad.

Emergencia

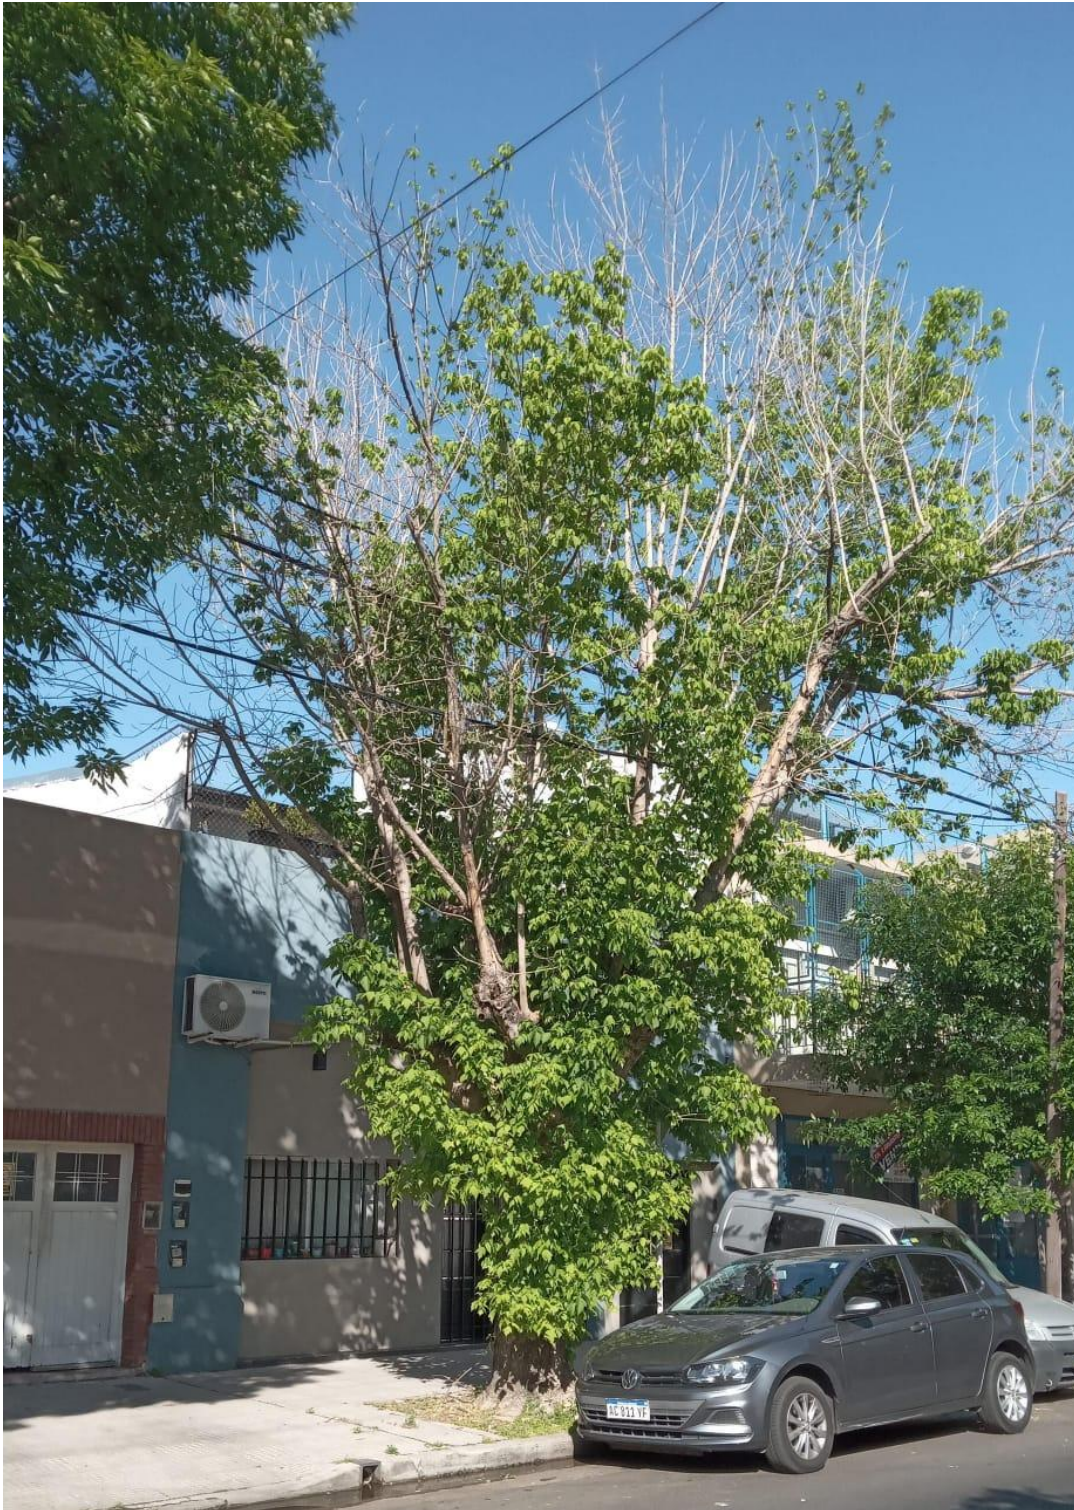
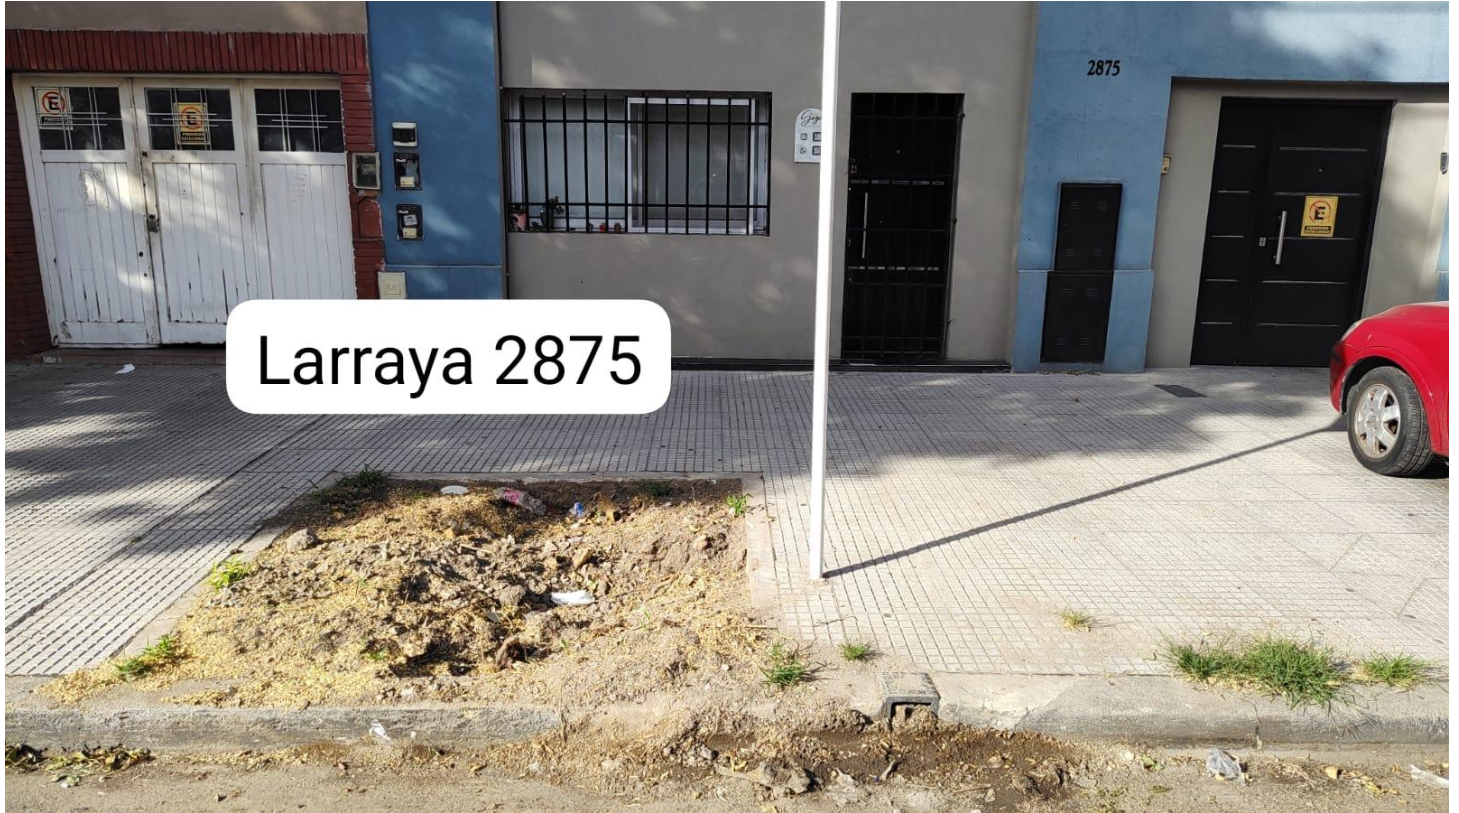
Informe N° 005 – FOTO INICIAL

**OBSERVACIONES**  
Ejemplar y regresión de copa presente  
semas en su parte y rajaduras, descortez-  
amiento y pudrición.  
Se realizó escape de emergencia y cordillo  
de puntas.  
POS.

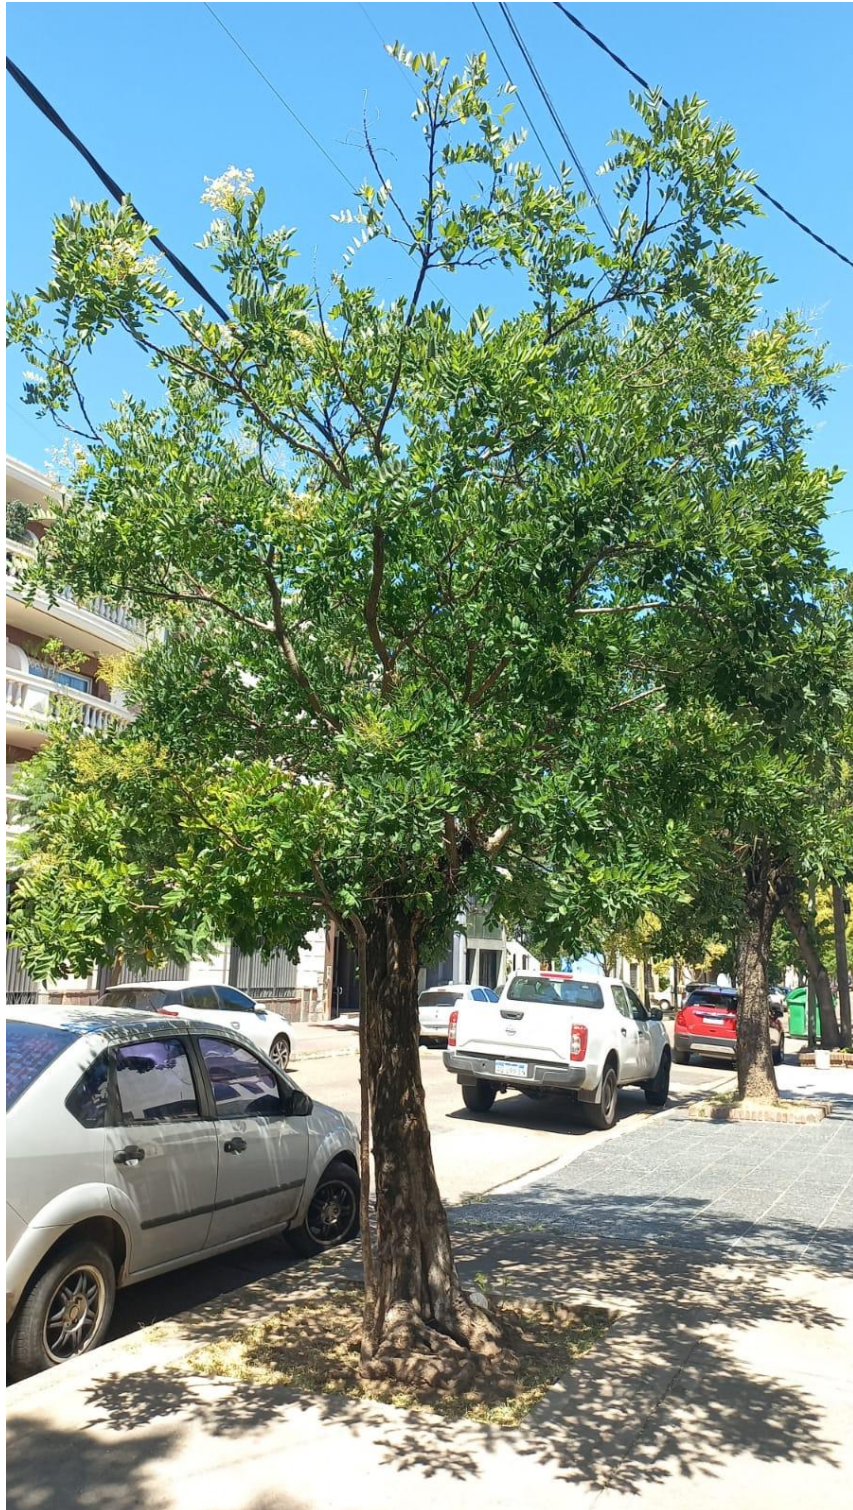
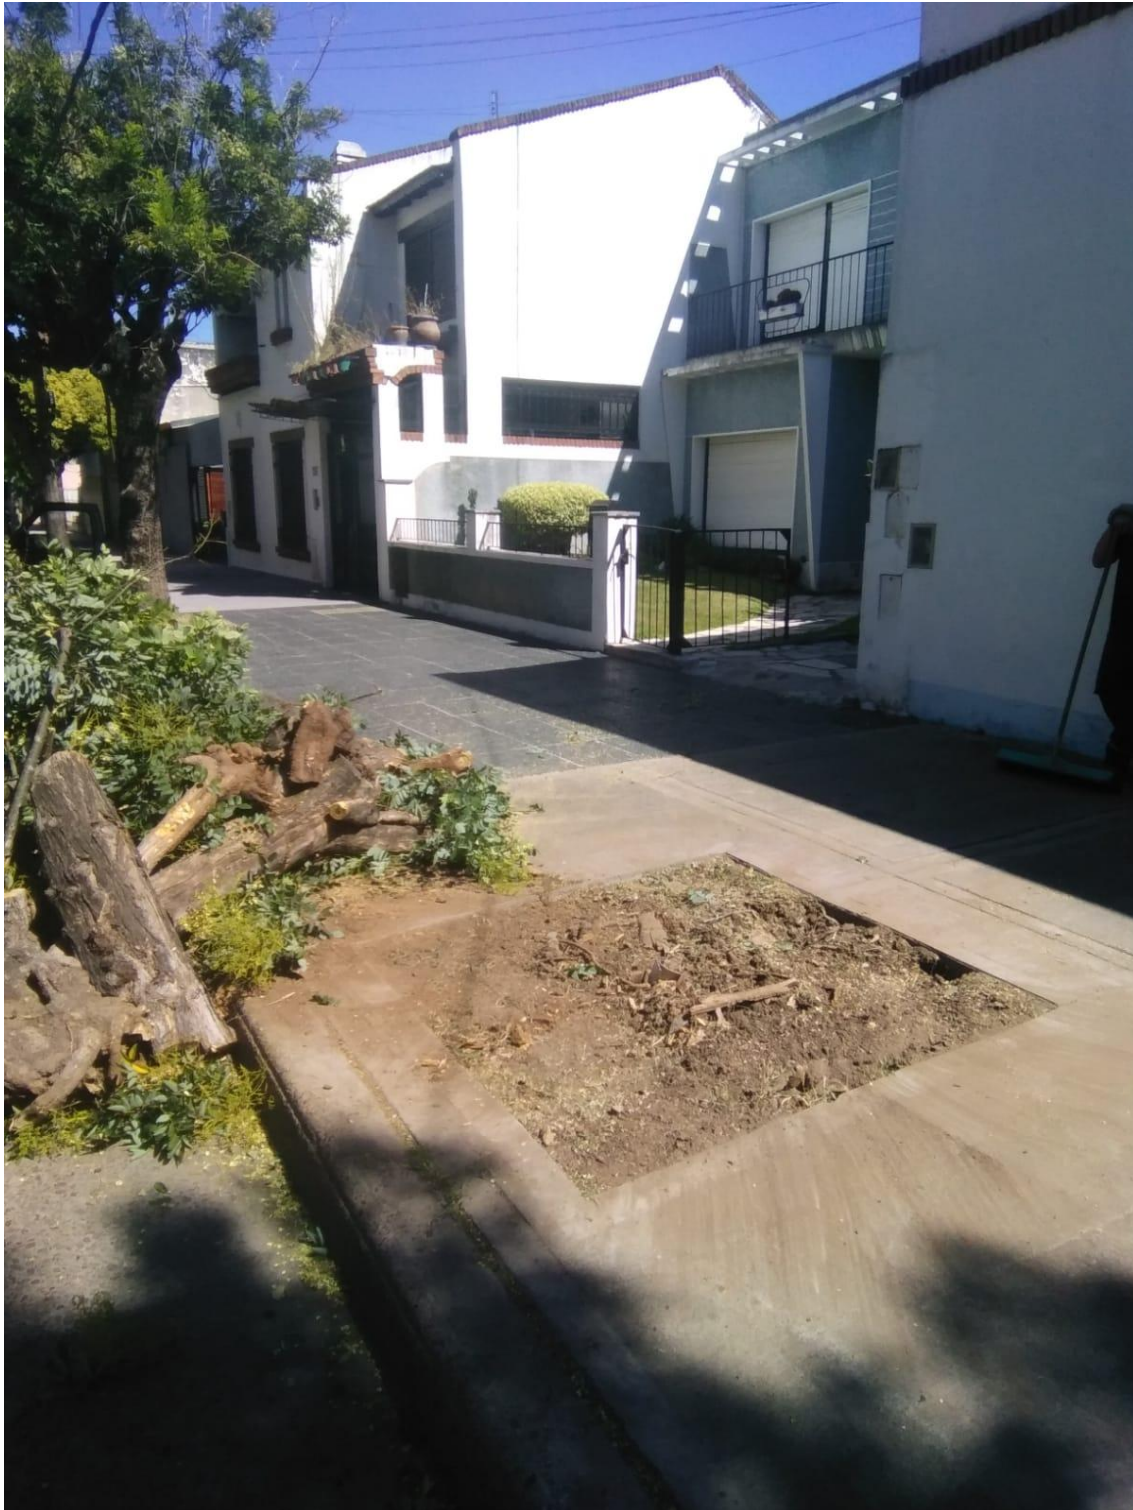
Informe N° 006 – FOTO INICIAL

Extracción de EMERGENCIA.  
Arbol con movimiento, con pedredumbre muy avanzada.

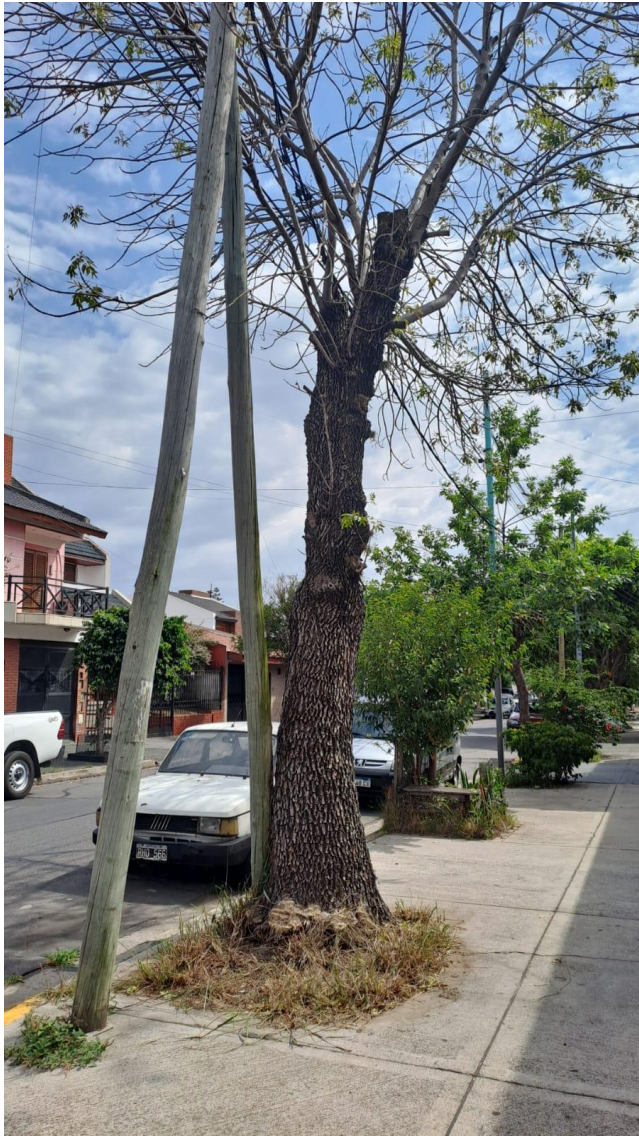
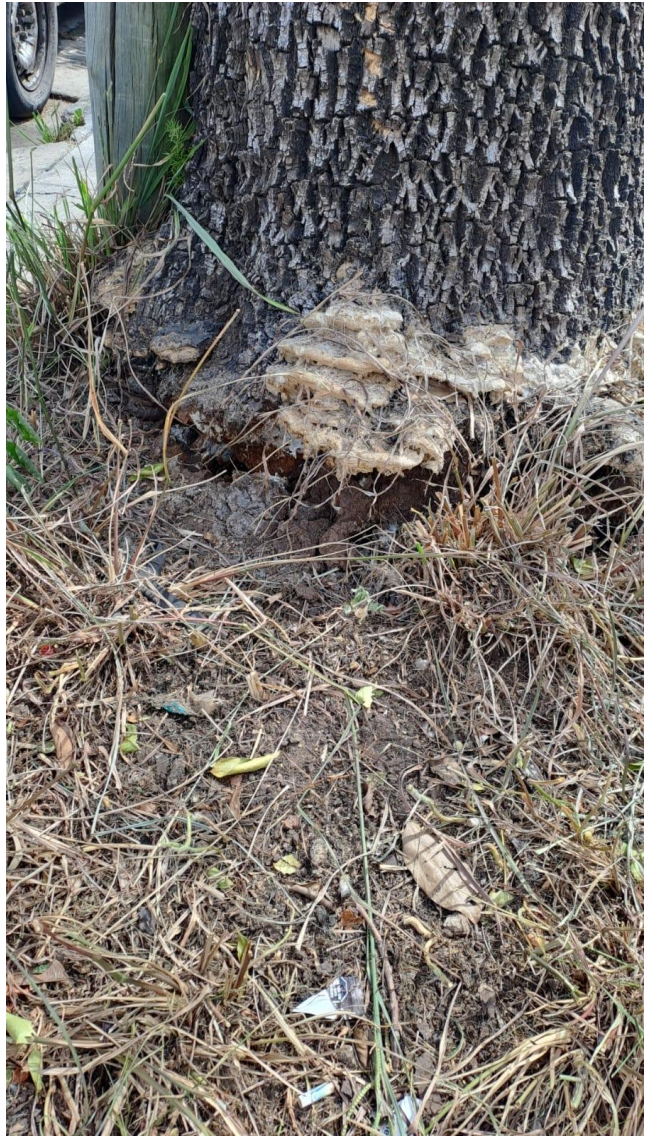
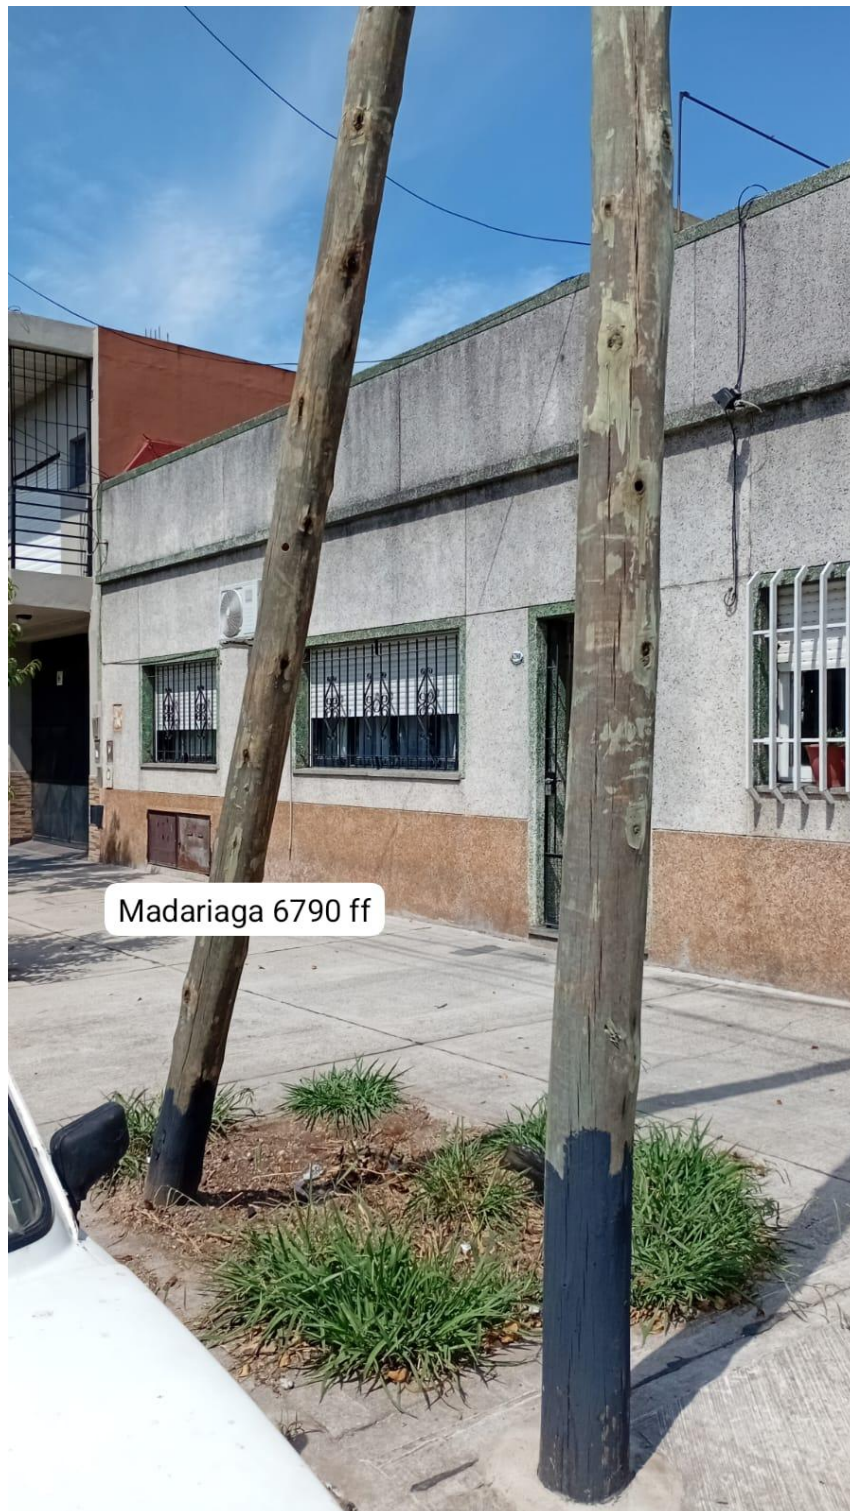
Informe N° 007 – FOTO INICIAL

**OBSERVACIONES**  
Ejemplar elevadísimo. Prohibición en la base de la raíz.  
Se solicita extracción  
EMERGENCIA
