## GOBIERNO DE LA CIUDAD DE BUENOS AIRES

### Resolución Presidencia Junta Comuna

**Referencia:** Resolución Extracción Arbórea. Actas 7853 a 7878. Comuna 9.

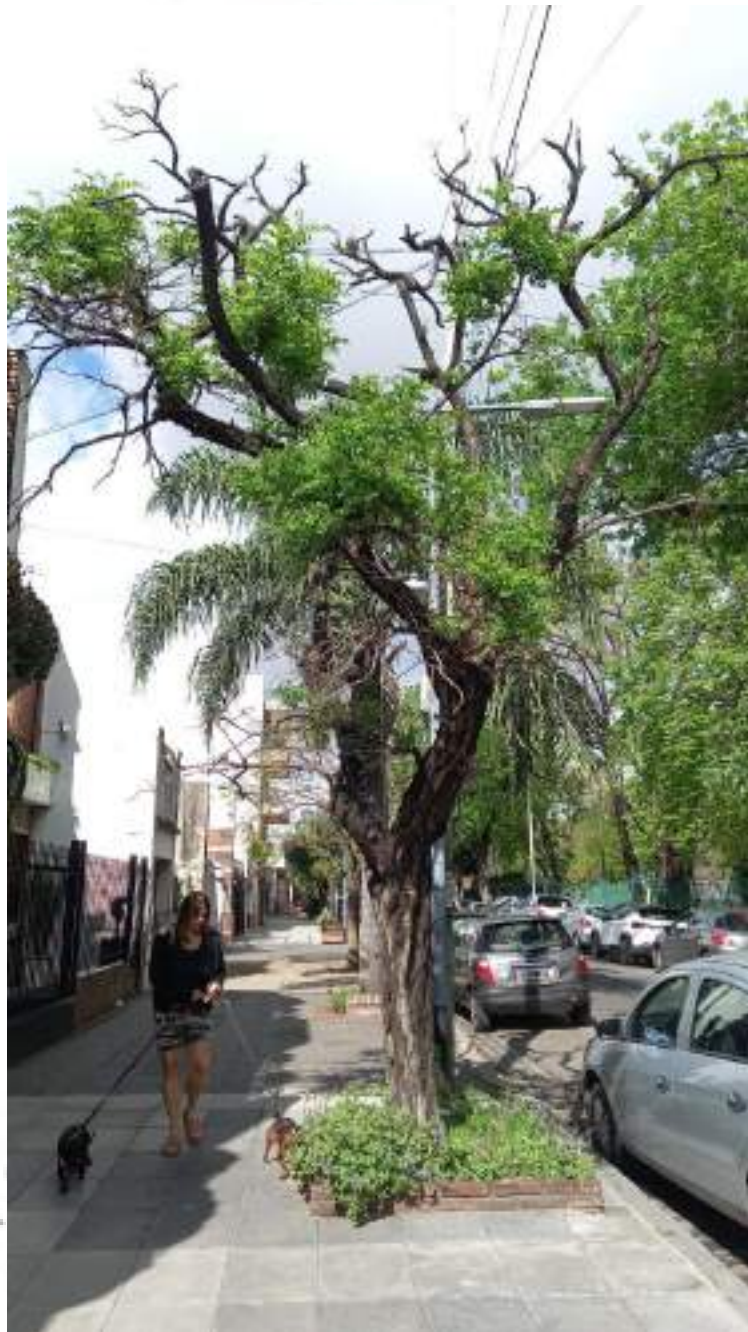
N° DE ACTA: 7853

UBICACIÓN DEL ÁRBOL Especie botánica SOLANUM

Calle ACASSUSO Nº 6220  Árbol Seco  Árbol Semi Seco

OBSERVACIONES Extraer en el corto plazo según siempre  
el deterioro generalizado, descortezamiento y fructificaciones  
de hongos. Gran cantidad de ramas secas.  
Post extracción crear plantas x proximidad c/ luminaria.

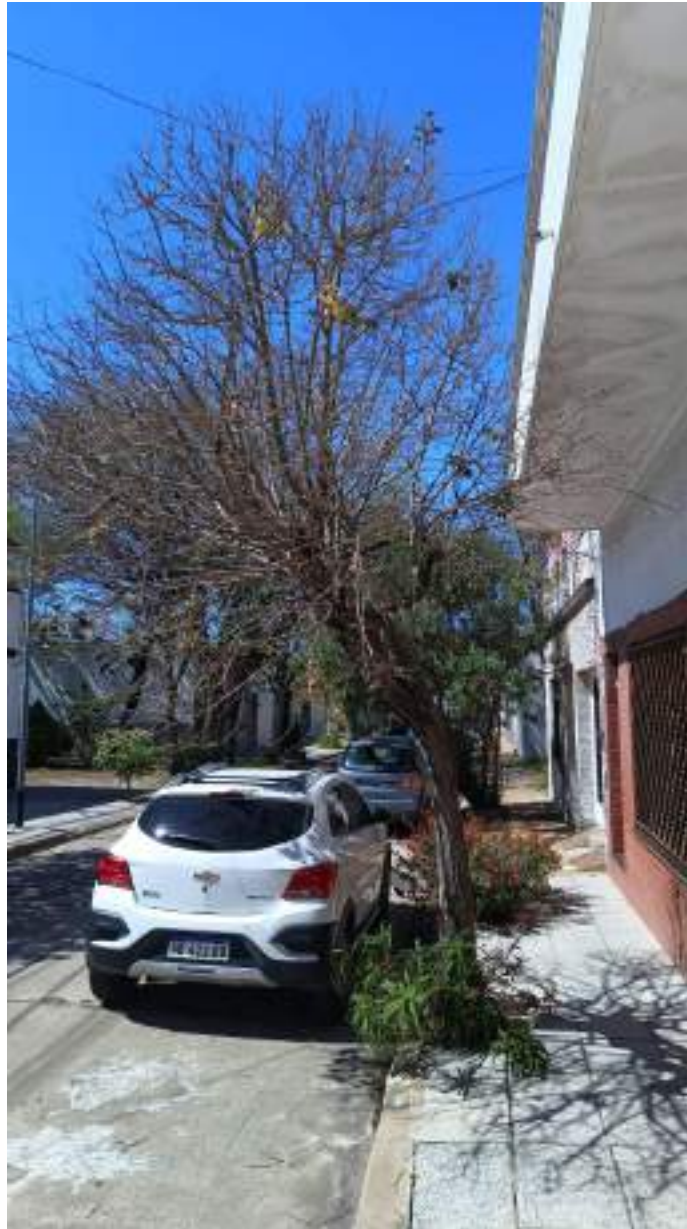
N° DE ACTA: 7854

**UBICACIÓN DEL ÁRBOL** Especie botánica Ligustrum lucidum (Ligustro)  
 Calle Antonio Bernabé No 1443  Árbol Seco  Árbol Semi Seco

**OBSERVACIONES:**  
Semi-seco - Seco.  
EL PROPIETARIO INFORMO QUE SE REALIZARON REPARACIONES DE LA OBRERA GUARDIA DEL GAS, Y POSTERIOR A LOS TRABAJOS, EL ÁRBOL SE DEFOLIO E INCLINO.  
Prioridad: programada -

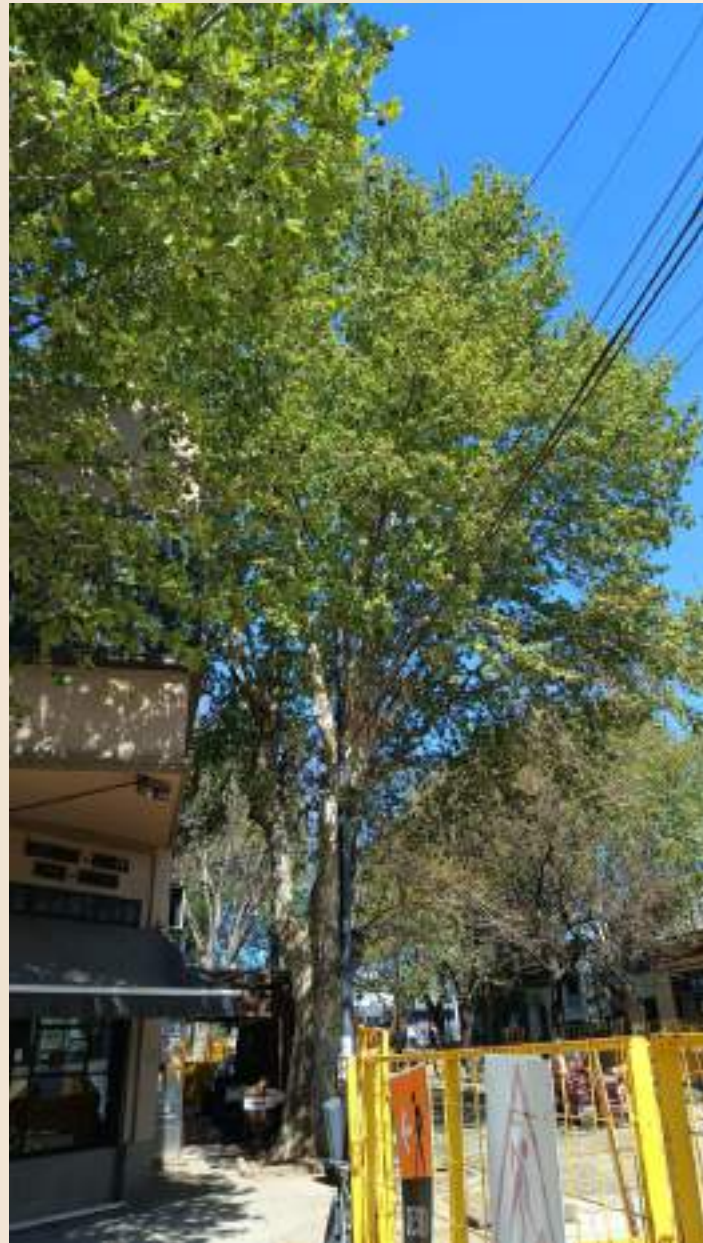
**N° DE ACTA: 7855**

**OBSERVACIONES**  
 El ejemplar produce rotura en el frente de propiedad y rotura de solado.  
 El ancho de vereda es de 3,2 m, no es posible ejecutar corte de raíces. No es un ejemplar adecuado al ancho de vereda.  
 Se ve caca en plátano elevada.  
 No permite paso peatonal.  
 Cercar plátano por proximidad de LUMINARIA.  
 Prioridad: PFO GRAMADA

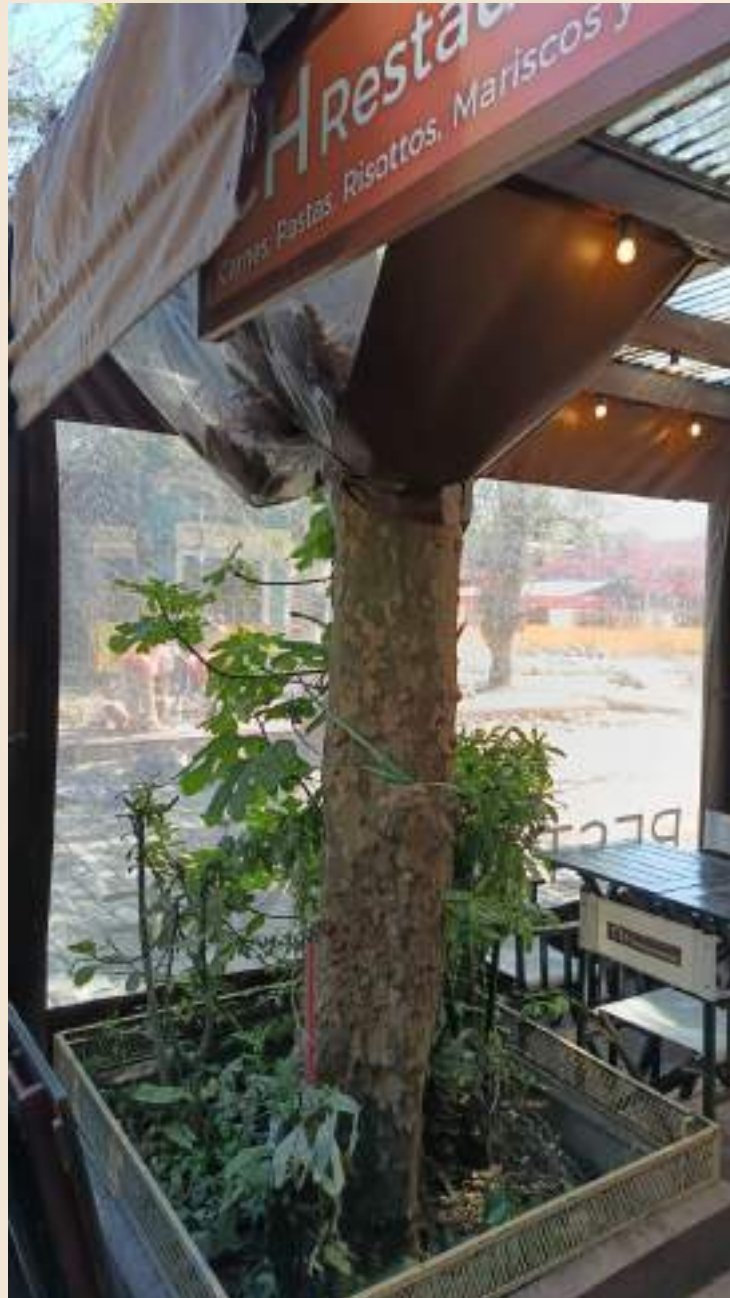
N° DE ACTA: 7856

**OBSERVACIONES**  
 Descapado, en planta elevada.  
 Se encuentra en una posición, donde hay un STATUM.  
 Ic, que ocupa la calle por un corto tiempo.  
 Se recomienda cortar planta.  
 Reparar 3 m² de vereda (69 PVR)

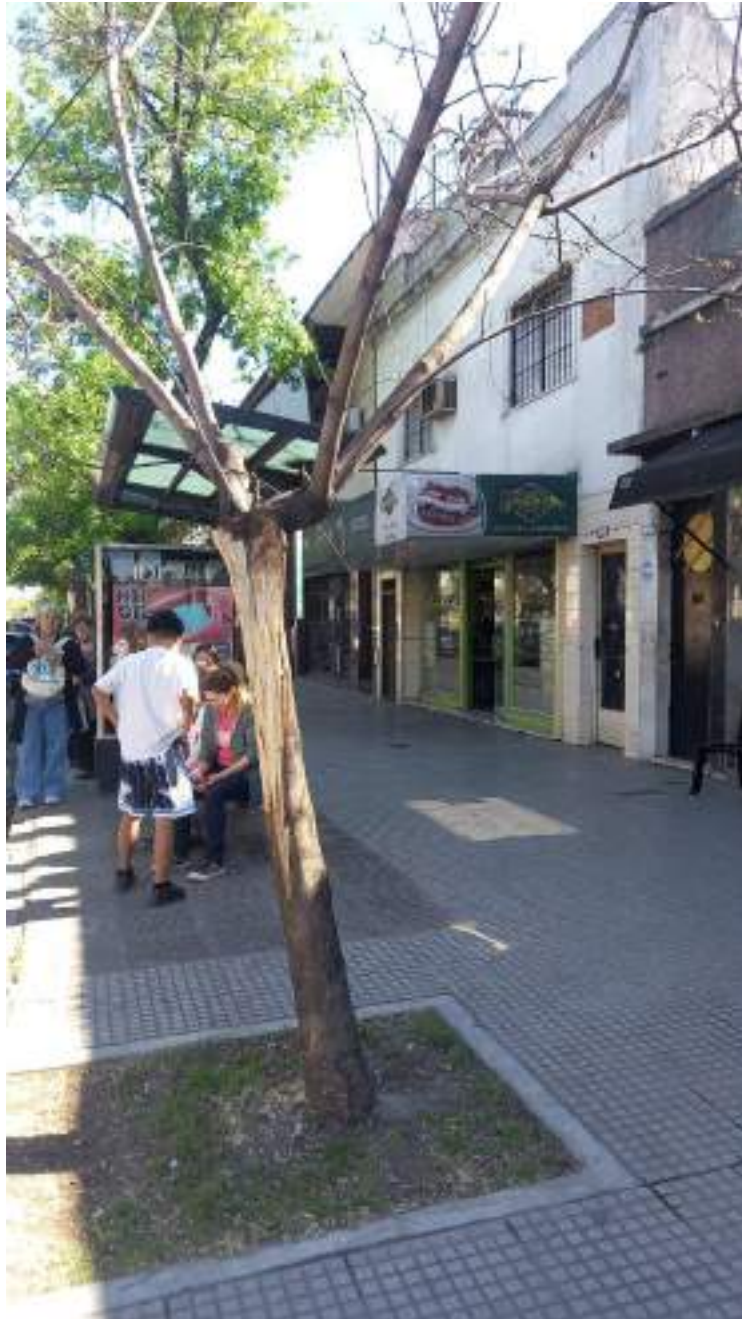
N° DE ACTA: 7857

UBICACIÓN DEL ÁRBOL Especie Botánica Jacaranda  
 Calle Av. Olvera N° 1578  Árbol Seco  Árbol Semi Seco

OBSERVACIONES Extraer ejemplar en el corto plazo, fuste deteriorado con buena, del balanceo, inestabilidad.

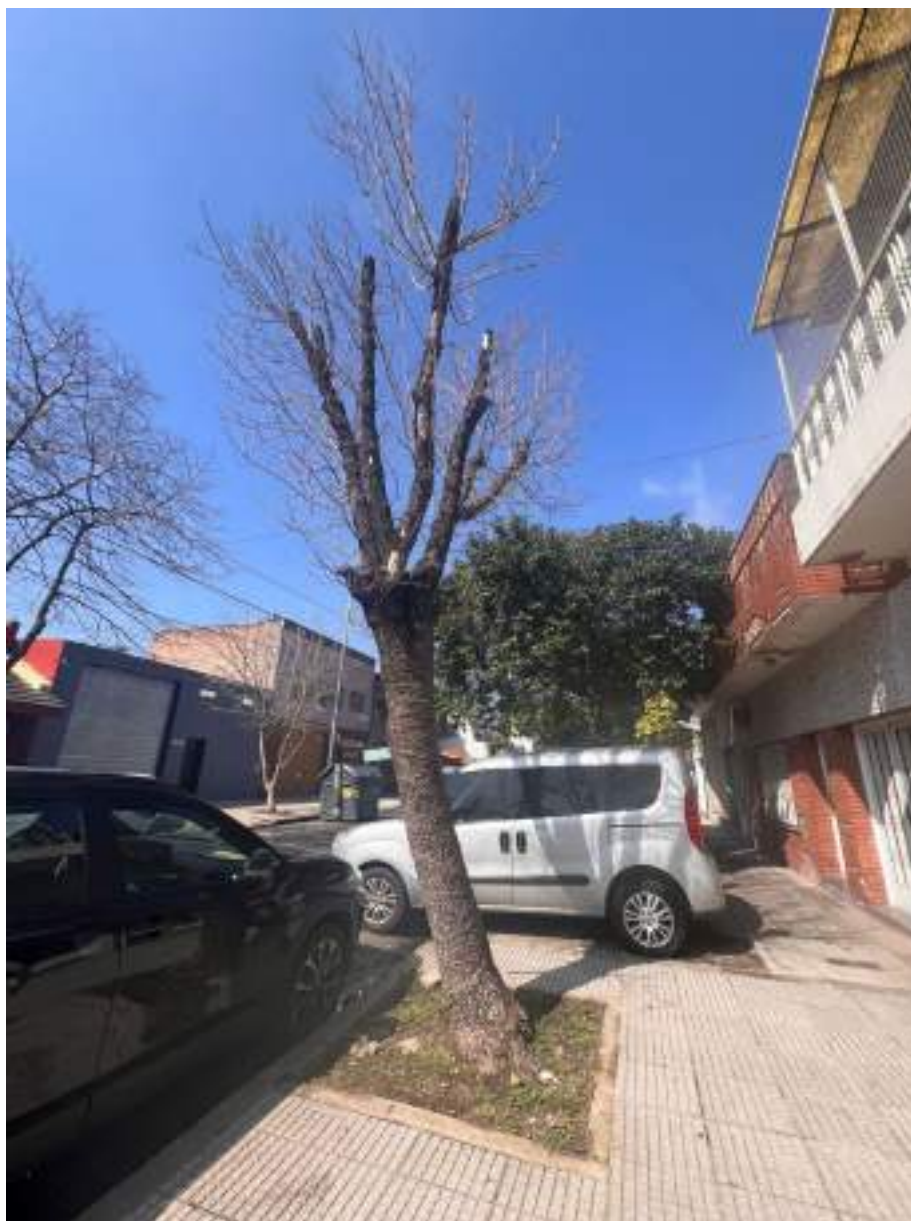
N° DE ACTA: 7858

El ejemplar se encuentra totalmente seco, con descortezamientos en fuste y ramas principales. Además se pueden observar signos de pudrición.  
 Logro planear nuevo ejemplar.

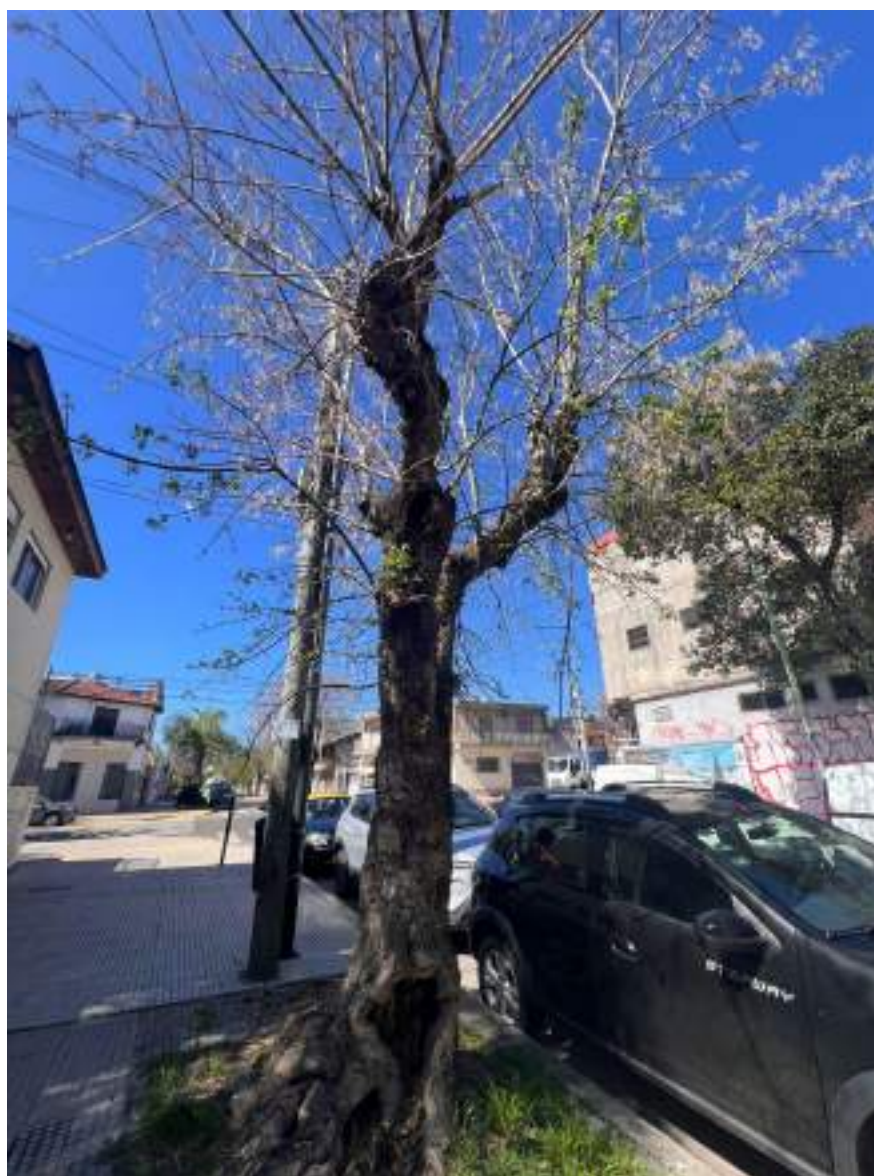
N° DE ACTA: 7860

**OBSERVACIONES**  
 Se recomienda extracción del ejemplar ya que presenta gran cantidad basal y también en ramas principales. Reparar 6m<sup>2</sup> de daños y dejar plantera a 3m de la vivienda para plantar nuevo ejemplar. Propiedad Alca.

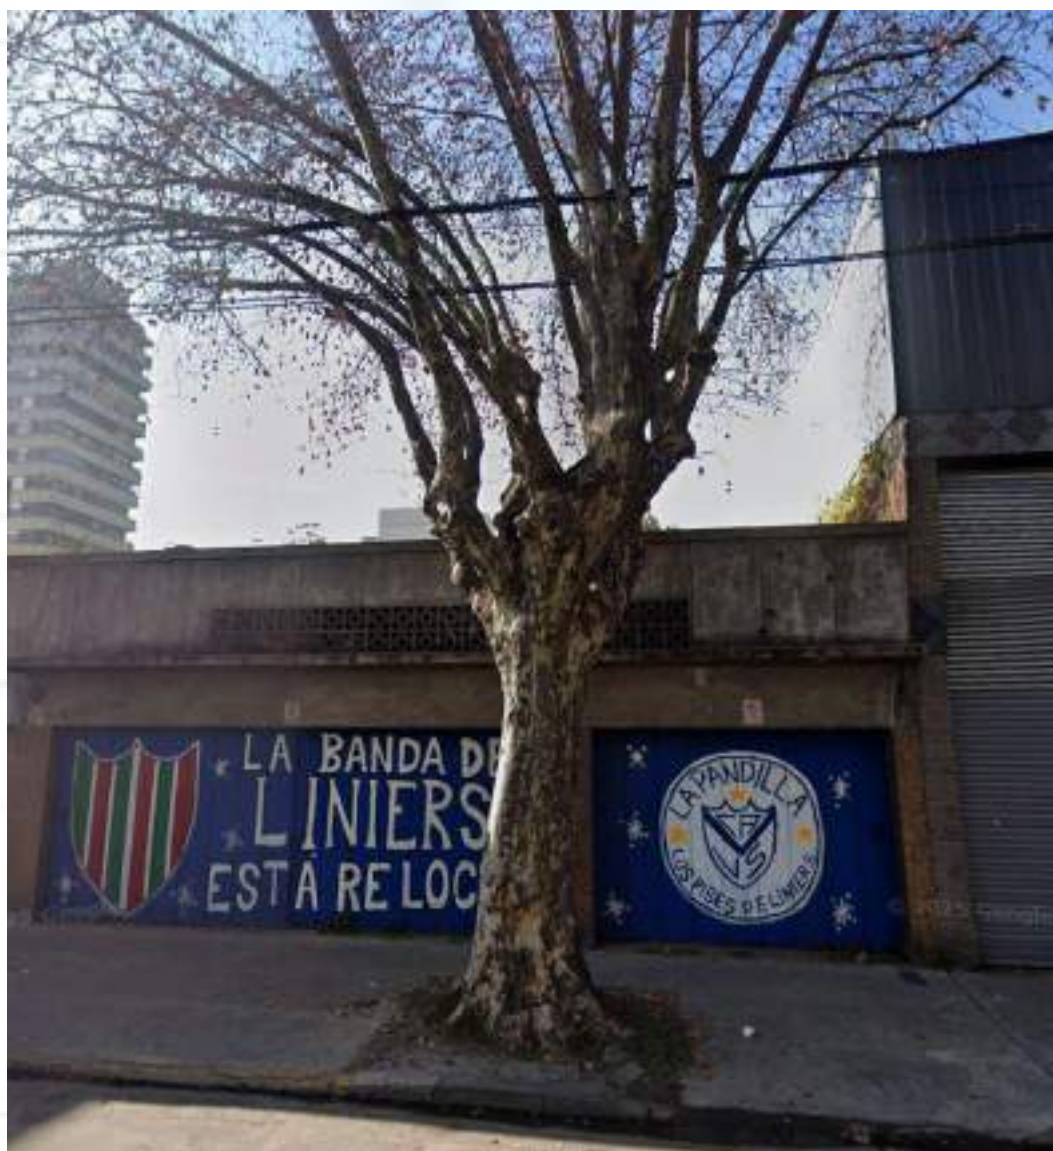
N° DE ACTA: 7864

**OBSERVACIONES**  
EL RECLAMO ENTRO POR LOS DAÑOS DE RAÍCES.  
SE RECOMIENDA LA EXTRACCIÓN DEL EJEMPLAR  
DEBIDO A QUE CONQUIER INTERVENCIÓN A LAS  
RAÍCES IMPLICARÍA DAÑOS DENTRO DEL LOR.  
SE RECOMIENDA QUITAR PLANTERA POR BARRIO.  
TRAS SEGU DAR UNA DE CARTA.

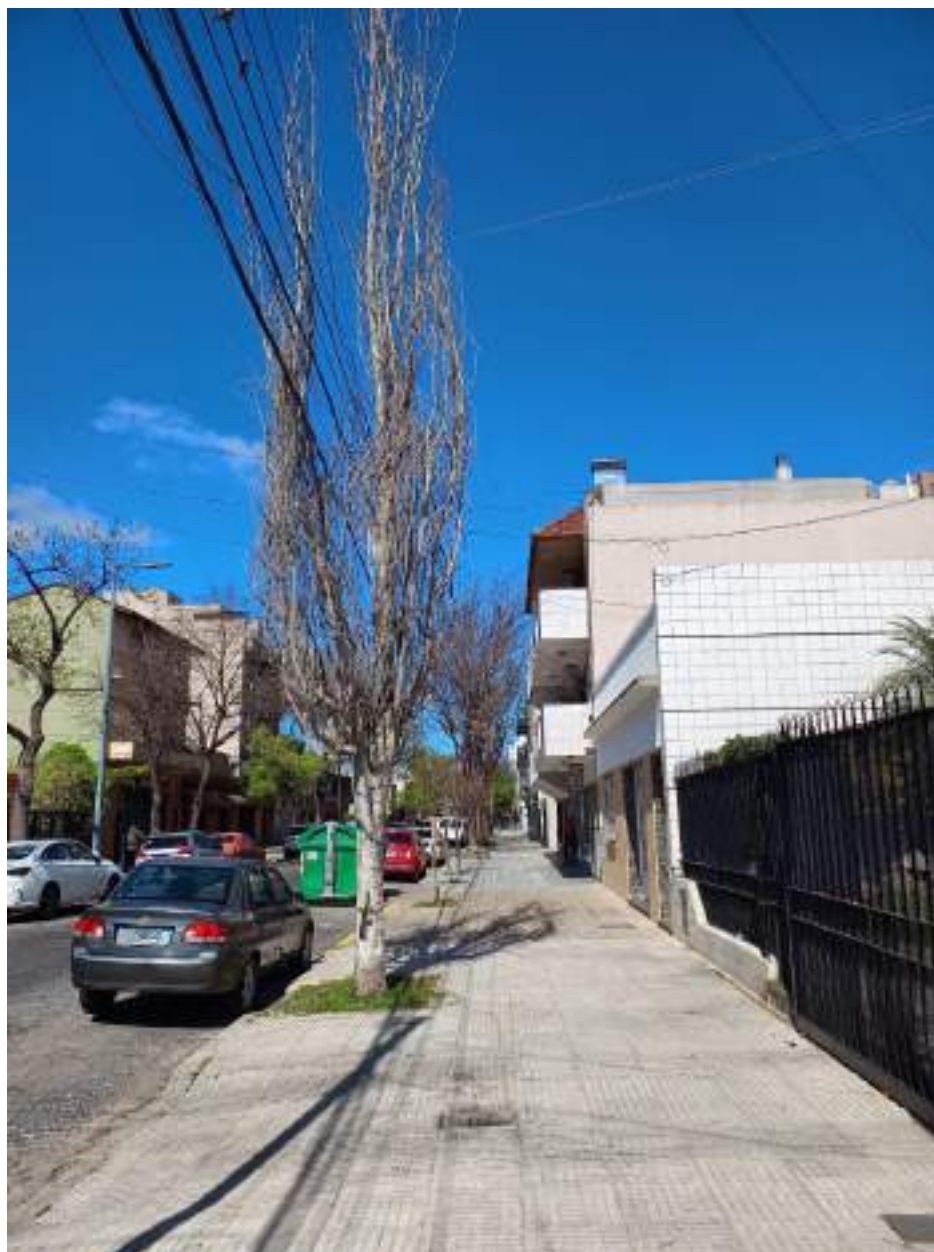
N° DE ACTA: 7870  
Informe N° \_\_\_\_\_

OBSERVACIONES Extracción de ejemplar muerto en pie sin otros defectos importantes.  
Reparar plantera 1,10m x 1,10m PL 4,8m.  
Reparar vereda 6m<sup>2</sup> (solado 64PB).  
Reparar cordón 3m lineales.

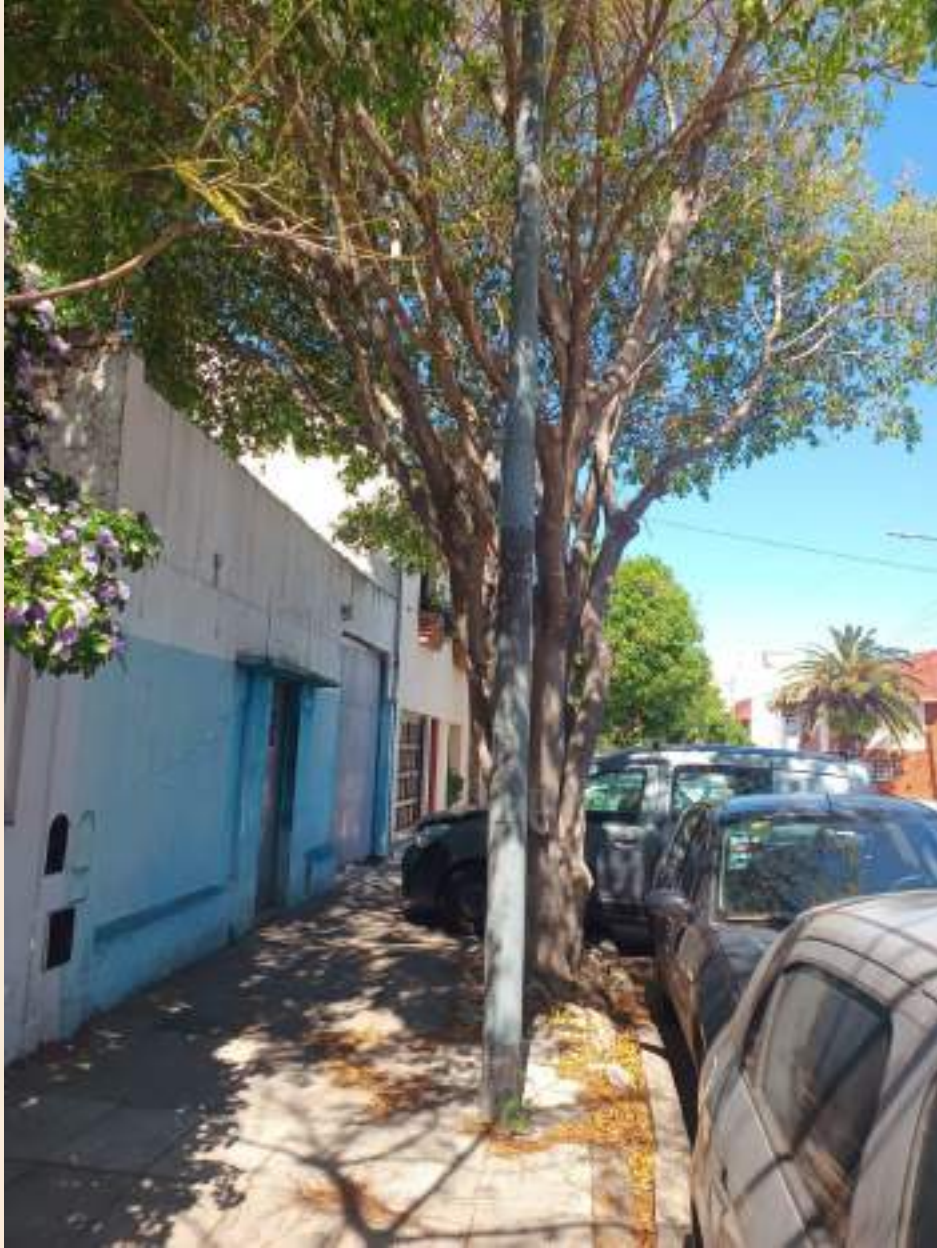
N° Ref: 680

**OBSERVACIONES**  
Extracción de ejemplar que provoca levantamiento de vereda angosta con rotura de cordón y crecimiento de raíces excesivo.  
Rearmar planta a 3m de luminaria 1,20m x 1,20m (PL 4,80m)  
Reparar vereda 16m² solado L64  
Reparar cordón 6m  
Prioridad Corta plazo

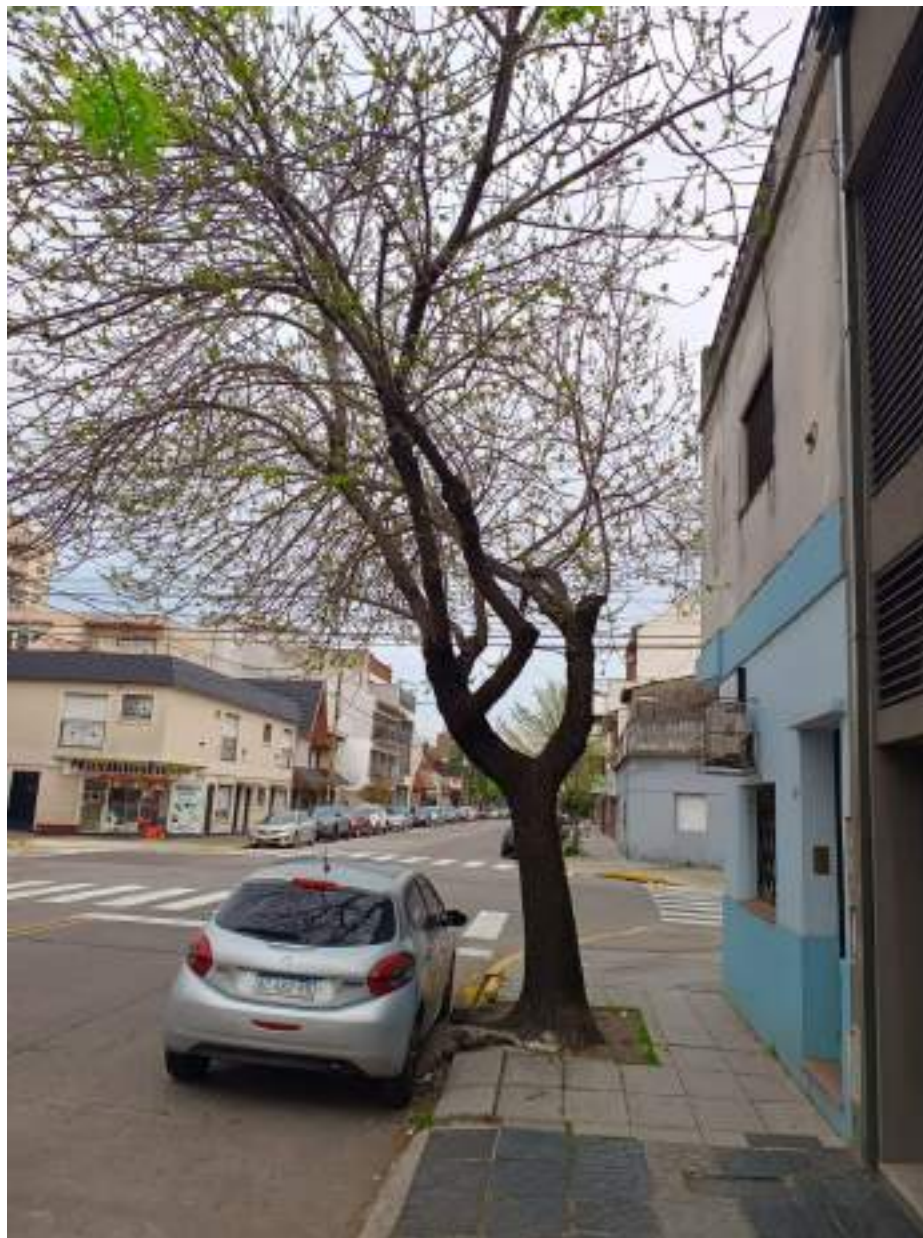
N° DE ACTA: 7872

OBSERVACIONES Extracción de ejemplar con crecimiento excesivo de raíces hacia el lado del cordón, que causo su rotura y desplazamiento. Para reparar sin extraer el árbol se deberá realizar corte de raíces cercano al fuste, con prometedo la estabilidad del ejemplar.  
Reparar planteo 1,20m x 1,20m, PL 4, 8m  
Reparar vereda 10m<sup>2</sup>, solado 6664.  
Reparar cordón, 5m. lineales.

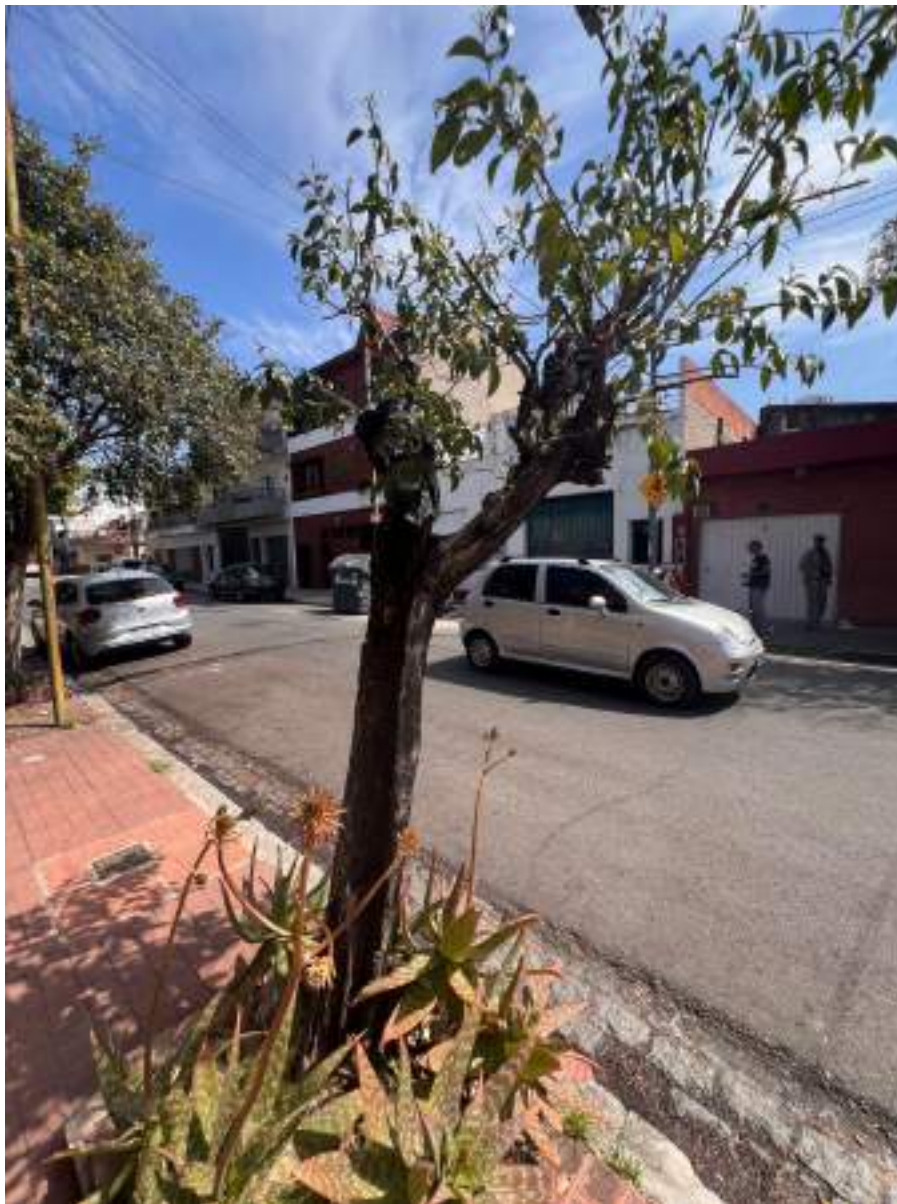
N° DE ACTA: 7876

SE RECOMIENDA EXTRAER EJEMPLAR CON GRAN CANTIDAD LONGITUDINAL A LO LARGO DE TODO EL FUJTE. ADENAS PRESENTA POCAS RAMAS FUNDAMENTALES DEBIDO A QUE SUFRIÓ DAÑOS POR NUBILACIONES. BAJAR PLANTERA A NIVEL Y REPARAR 1 m<sup>2</sup> DE CALLOSAS. LUEGO PLANTAR NUEVO EJEMPLAR.

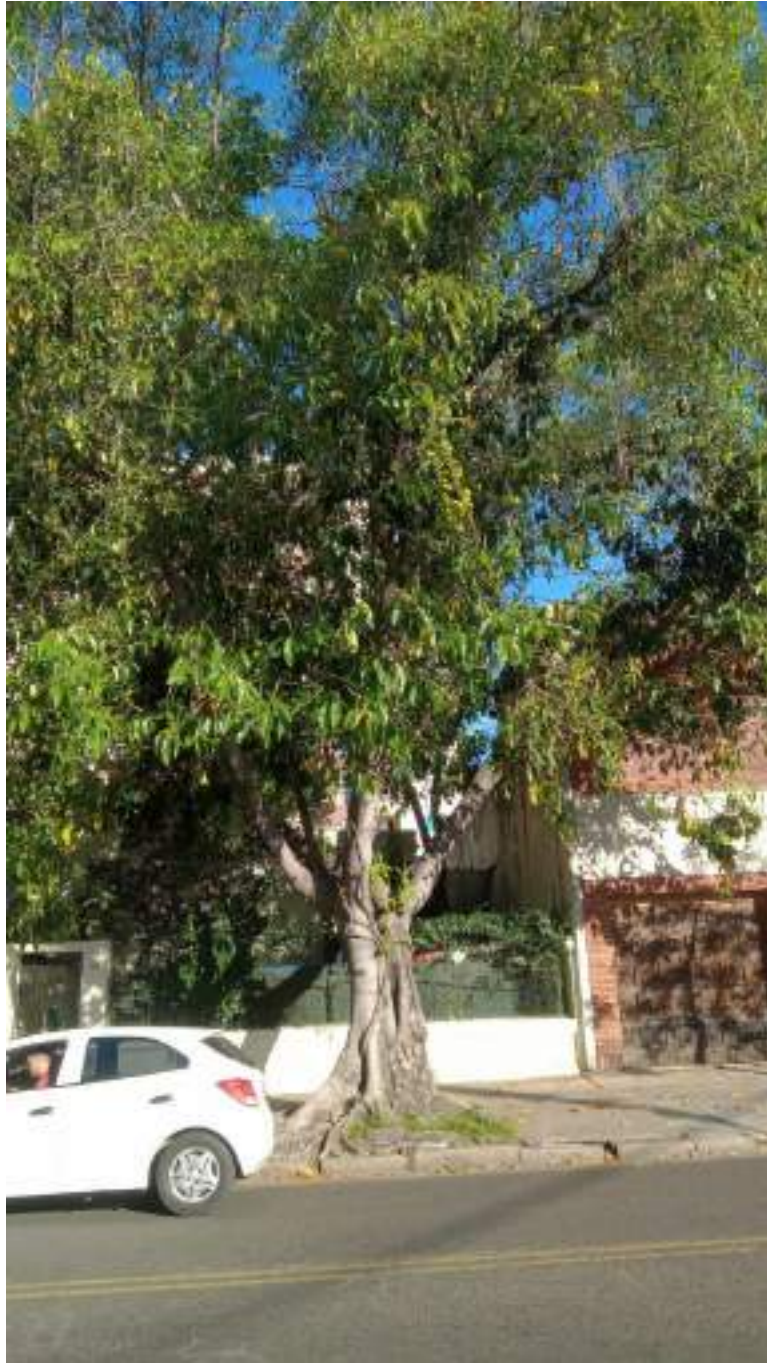
Calle: **TONELERO**

SE RECOMIENDA LA EXTRACCIÓN DEL ESPECIE YA QUE NO PERTENECE AL ARBOLADO VIAL RECOMENDADO Y PRODUCE DAÑOS A LA PROPIEDAD. GENERAL VEREDA 39 M² DESDE LA ENTRADA DE LA PROPIEDAD HACIA LA CALLE. PLANTERA YA QUE EL FRENTE DE LA PROPIEDAD SE ENCUENTRA SIN ÁRBOL.

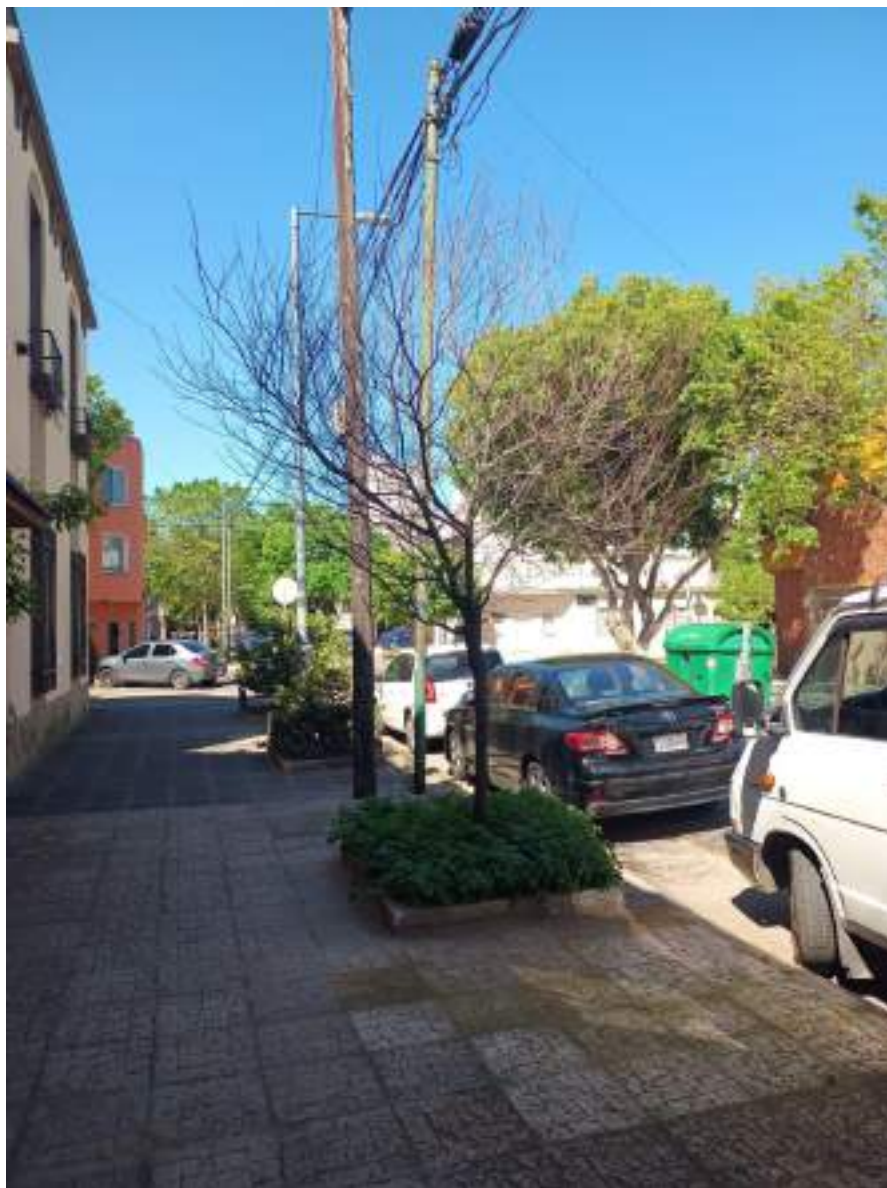
N° DE ACTA: 7878

**OBSERVACIONES** Extracción de ejemplar muerto en pie sin otros defectos importantes.  
Nuclear planta conservando tamaño actual. 1,6m x 1,6m. (PL 6,4m)

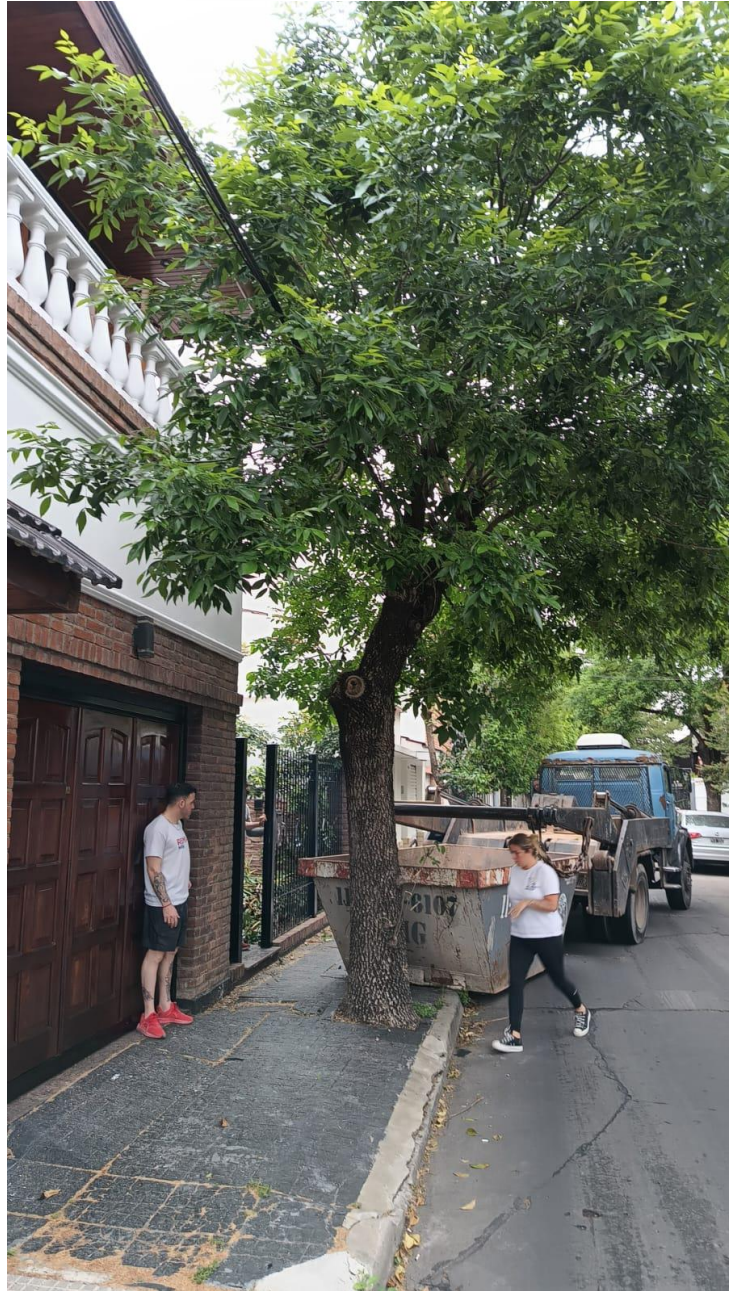
**N° DE ACTA : 7885**

El ejemplar obstruye el servicio de Toma de Agua, se encuentra sobre una parte del garaje, la poda no puede ser implementada, no puede efectuarse un corte de raíz debido al modo de vereda de 1,8 m. Solado con rotura.
