GOBIERNO DE LA CIUDAD DE BUENOS AIRES

Resolución Presidencia Junta Comuna

Referencia: Resolución Extracción Arbórea. Actas 7889 a 7897. Comuna 9

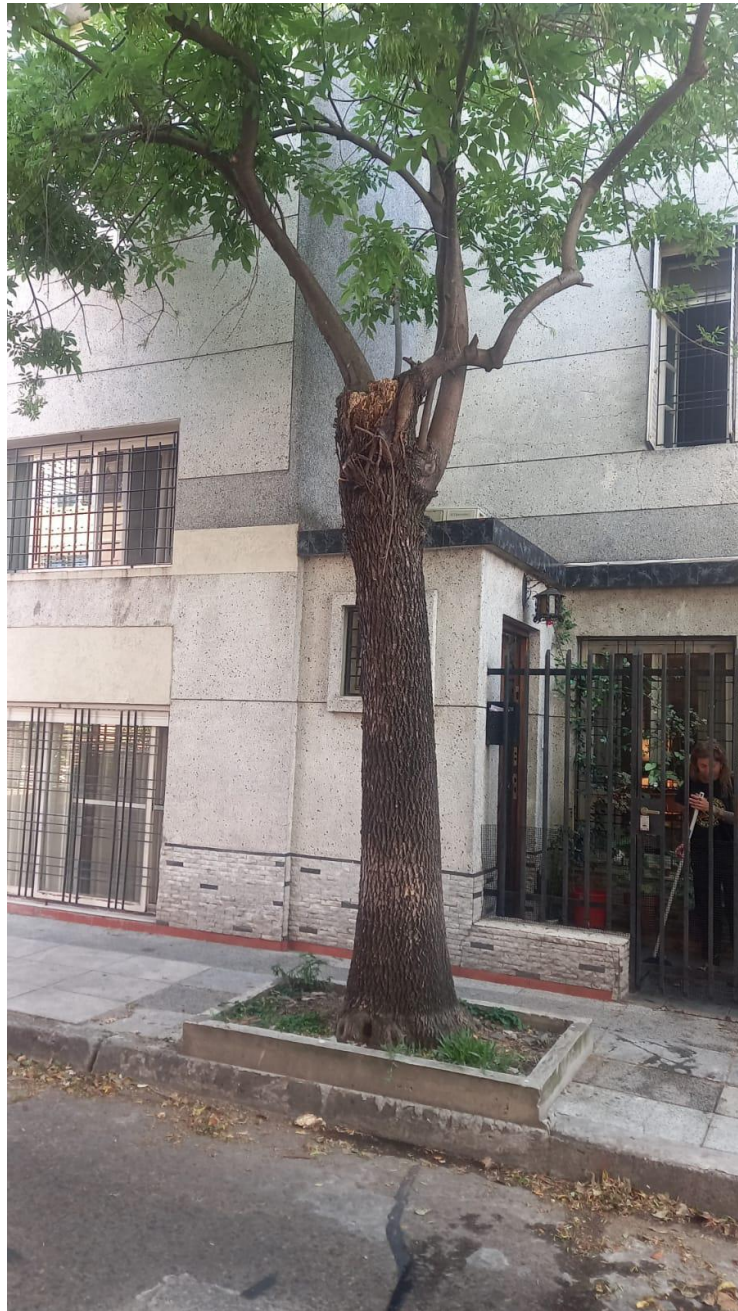
Calle **FACUNDO 456**

OBSERVACIONES
excesos ejemplar en el corte plaza, pudrición en el fuste PPA, cerca plantar x cercanía con W. rindia; aprox 25 m2 de vereda.

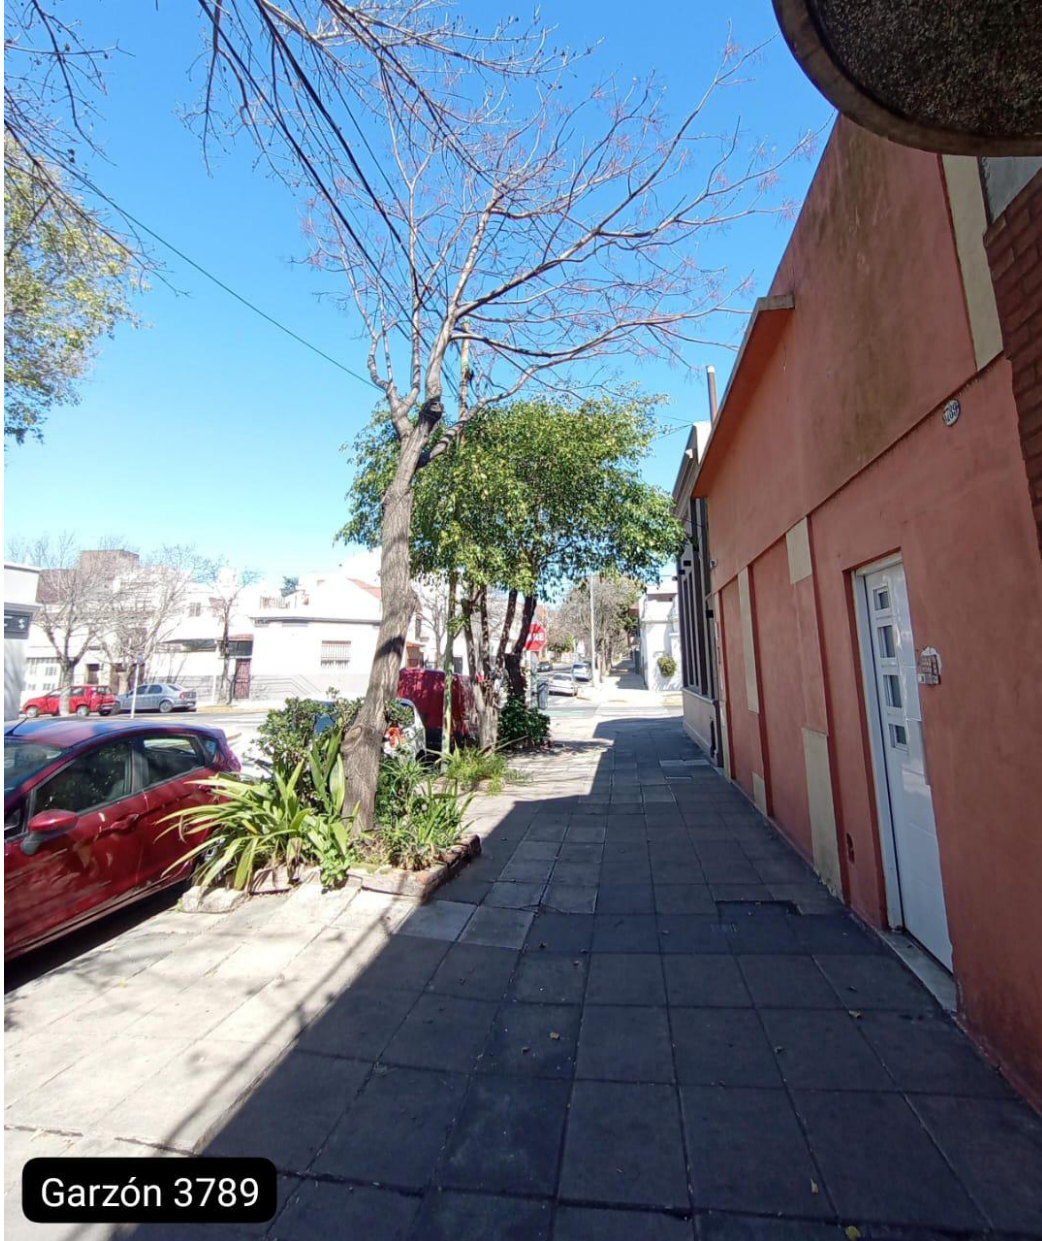
REGISTRO FOTOGRÁFICO Informe N°: _____
Calle: **GARZON EUGENIO 3789** N°/Ref.: _____

Ejemplar con inclinación de casi 45° hacia el largo de vereda, con levantamiento pronunciado de suelo en el lado opuesto a la inclinación. La inclinación se fue incrementando sensiblemente en los últimos meses. Riesgo de vuelco.

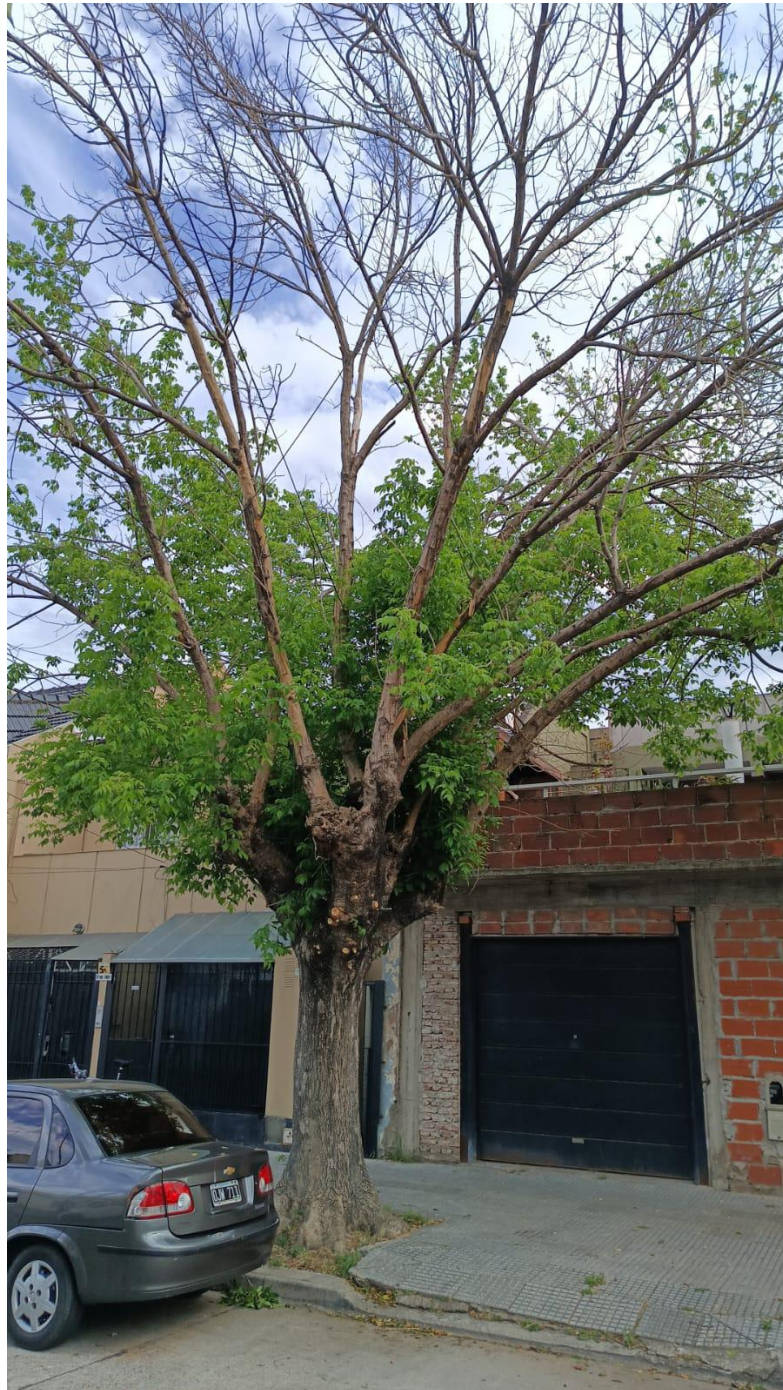
Calle **HUMAITA 7281 E**

OBSERVACIONES. Posición exacta
Cavidades en la horquilla presencia de chorreados y
podrición castaña en el fuste.
Presencia del picudo del taladro.
Un grupo de las ramas se encuentran secas y con mal ángulo de inserción.
Zonas de descortezamiento y fisuras en el tocio inferior.
OTRA PLANTA
Prunella Media.

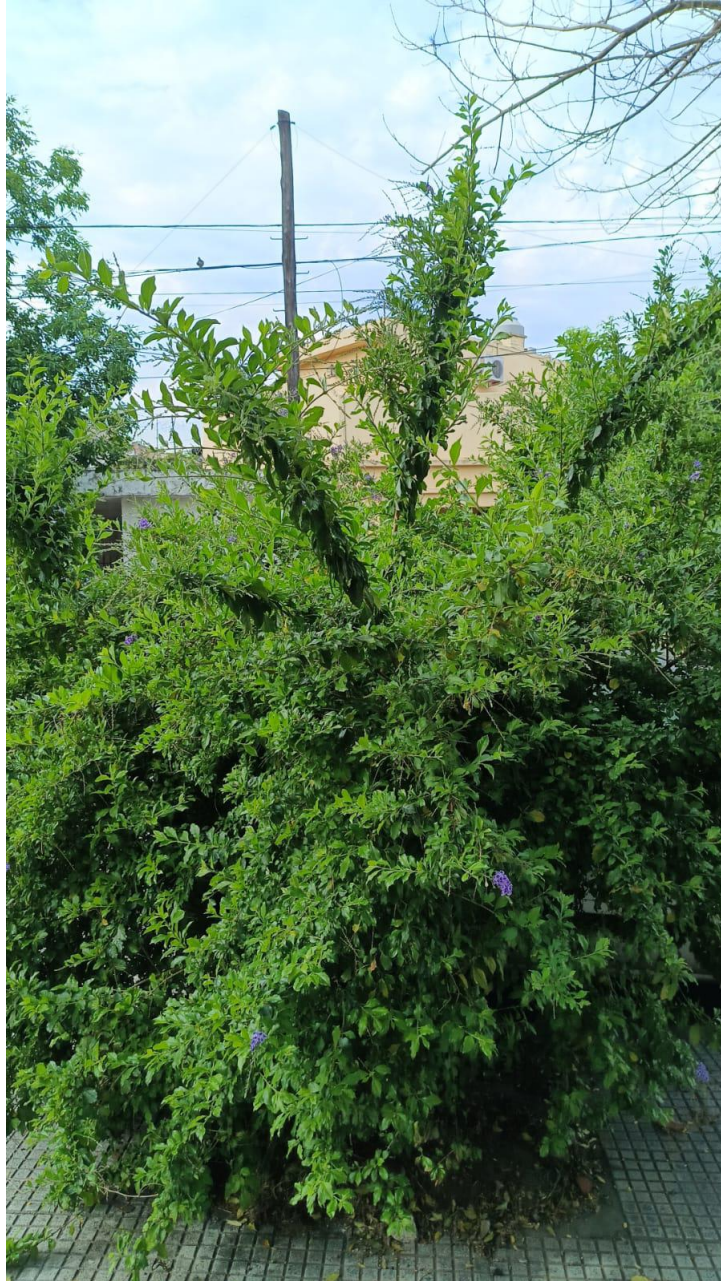
Calle HUMAITA 7281 LD1

OBSERVACIONES Posición: LDI

Semi seco, en plúton sobrecapado.

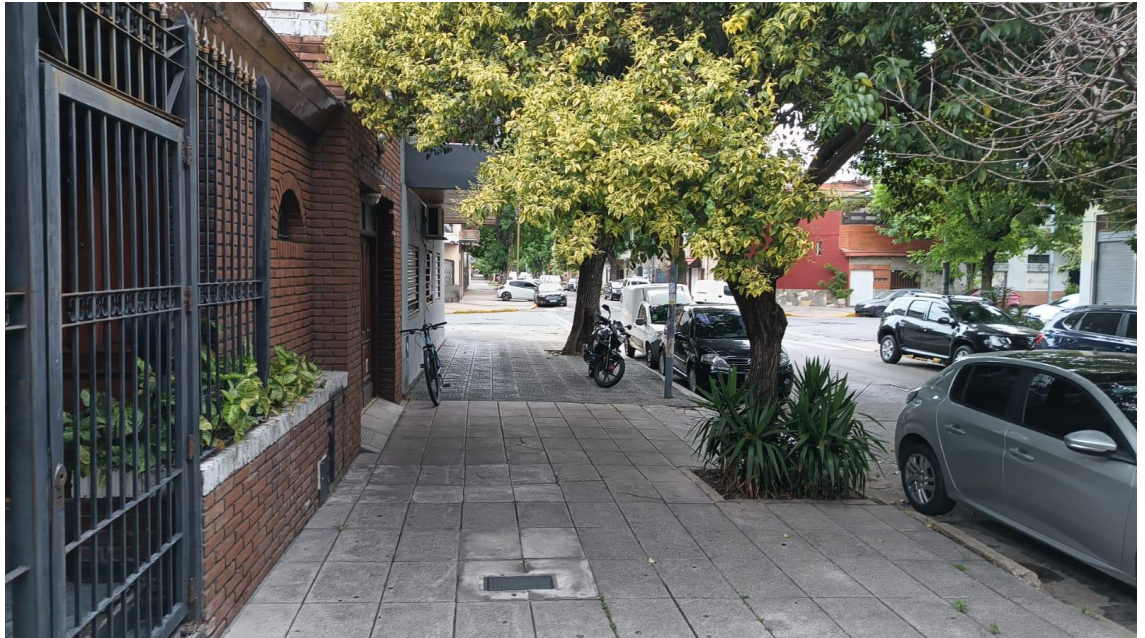
Calle **MANUEL ARTIGAS 5384 LD1**

OBSERVACIONES
Ejemplar seco.
Extracción programada.

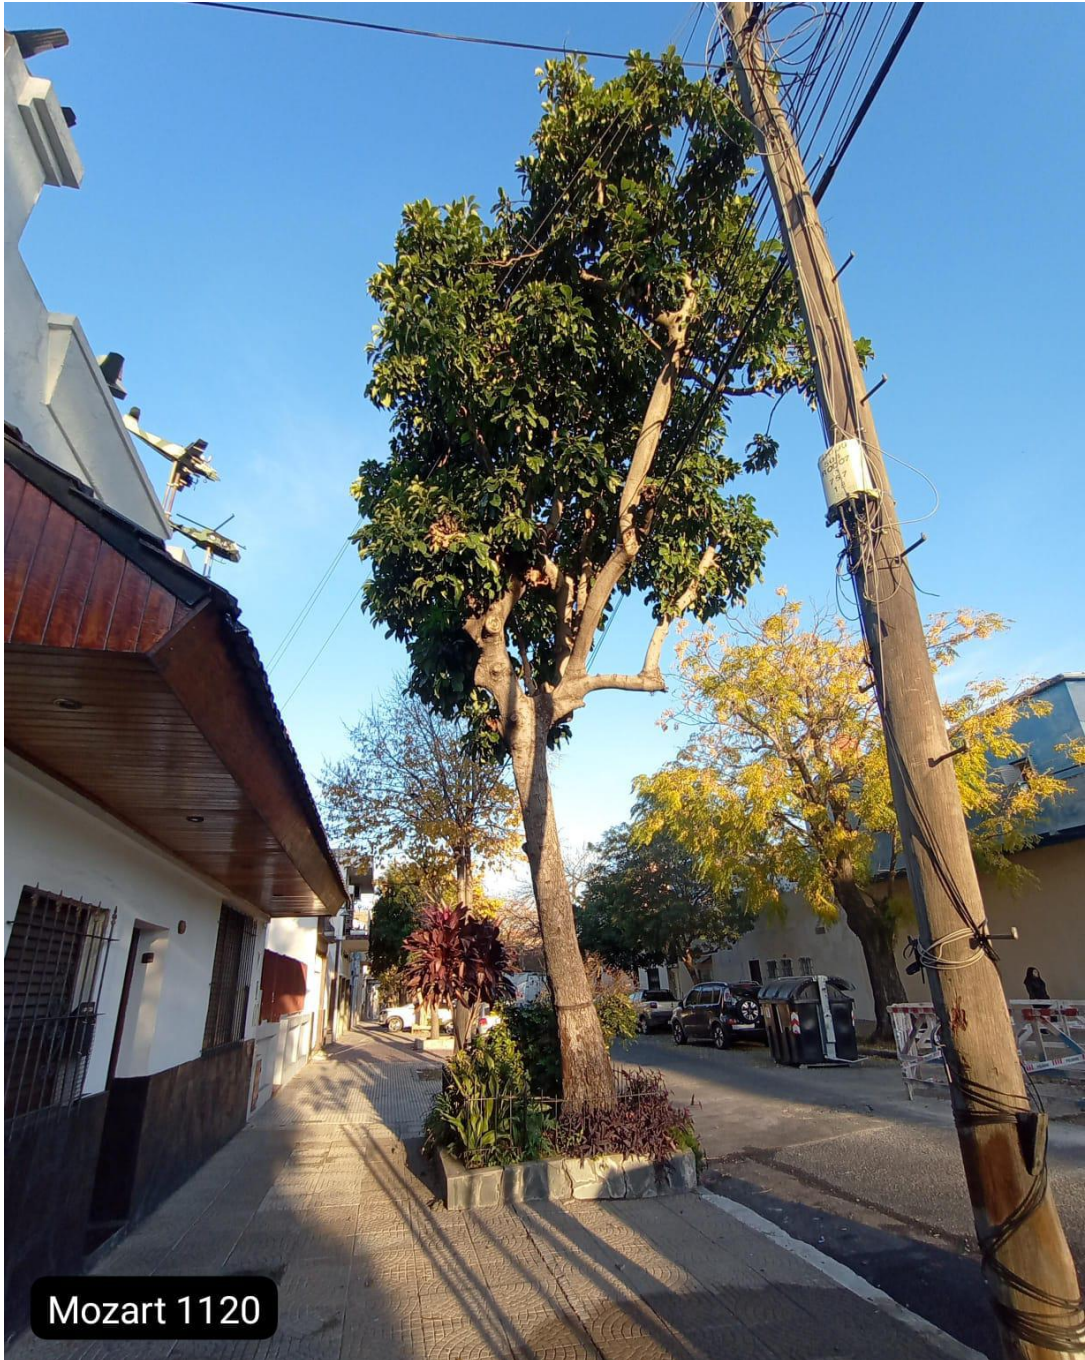
REGISTRO FOTOGRÁFICO
MOZART 1120

Ejemplar vandalizado, con múltiples perforaciones en la zona del cuello de la raíz, a pocos centímetros del suelo por donde se introdujo algún fitotóxico. Actualmente presenta pudrición en esta zona, en el lado opuesto a la inclinación.

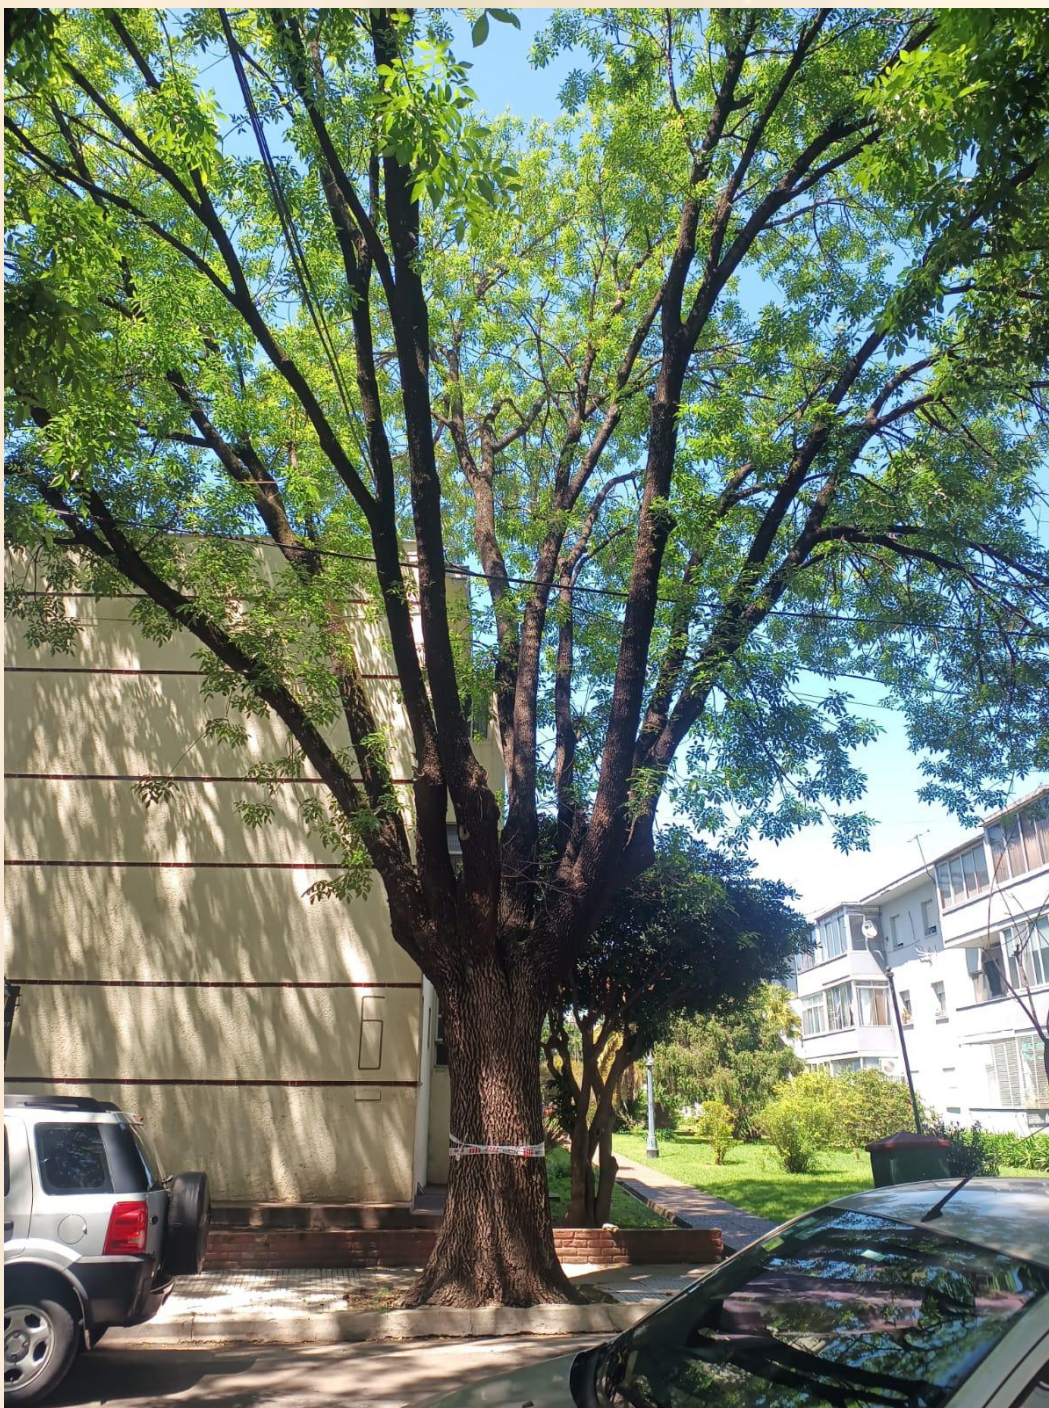
AV. JUAN B. JUSTO 9100 (BARRIO KENNEDY EDIFICIO 6 E)

OBSERVACIONES
Extracción de ejemplar de gran porte con agrietamiento longitudinal de 1,5m de largo desde 1m de alto hasta la parte del fuste.
Reparar vereda y rearmar plancha.
7m² solado 6496
plancha 1,20m x 1,00m PL 4,40m
Prioridad (urg.) Emergencia. (Ancho)

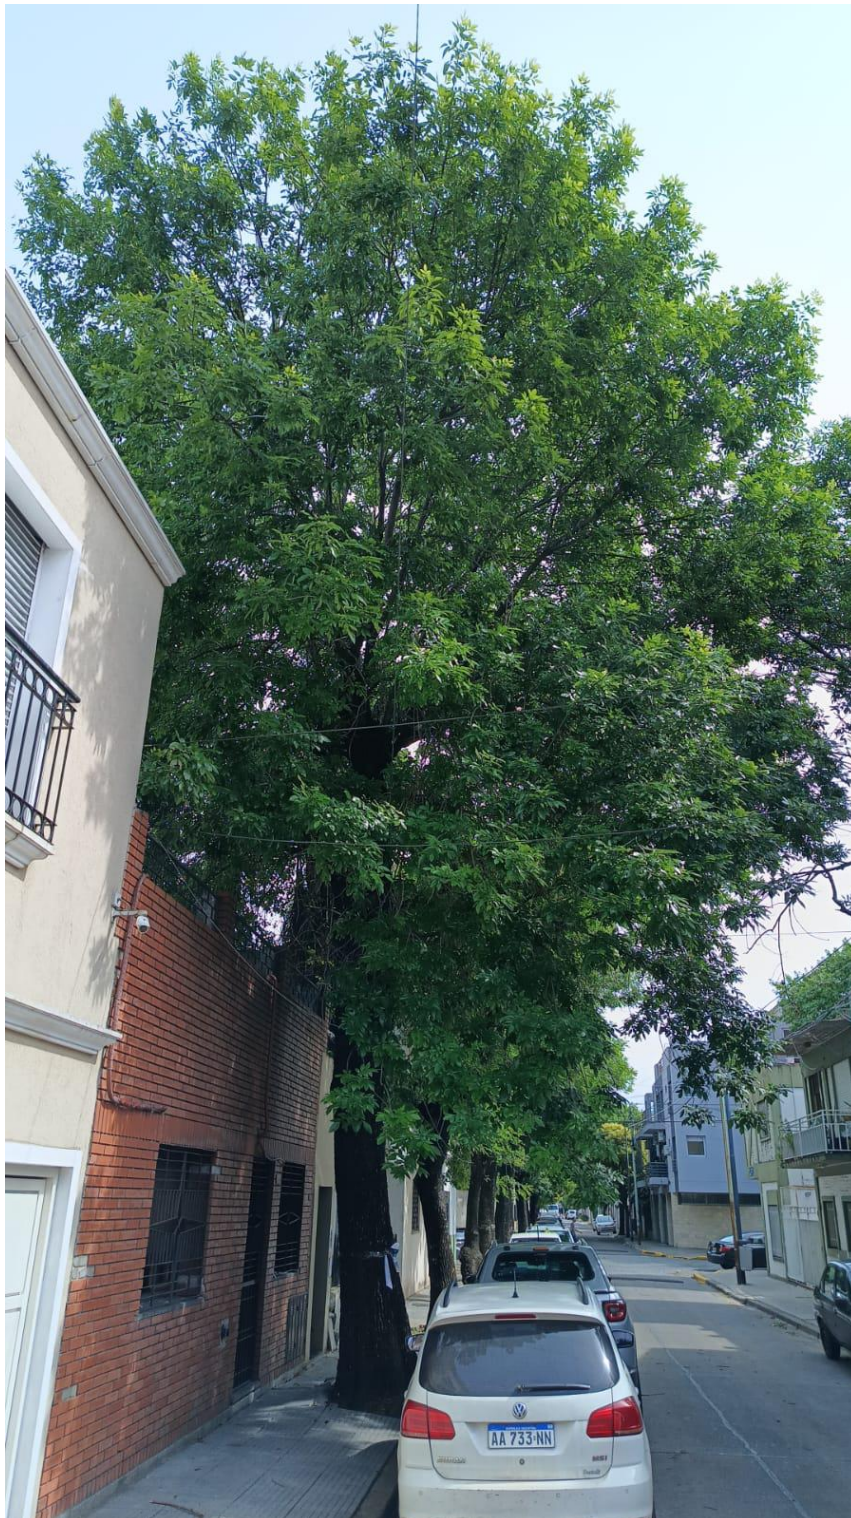
Calle **JOSE DE PAULA Y RODRIGUEZ ALVES 939**

Ancho de vereda 1,8 m.
 Rotura y elevación de superficie de suelo.
 Rotura en el interior de propiedad.
 No permite tránsito de peatones.
 Prioridad: ALTA.

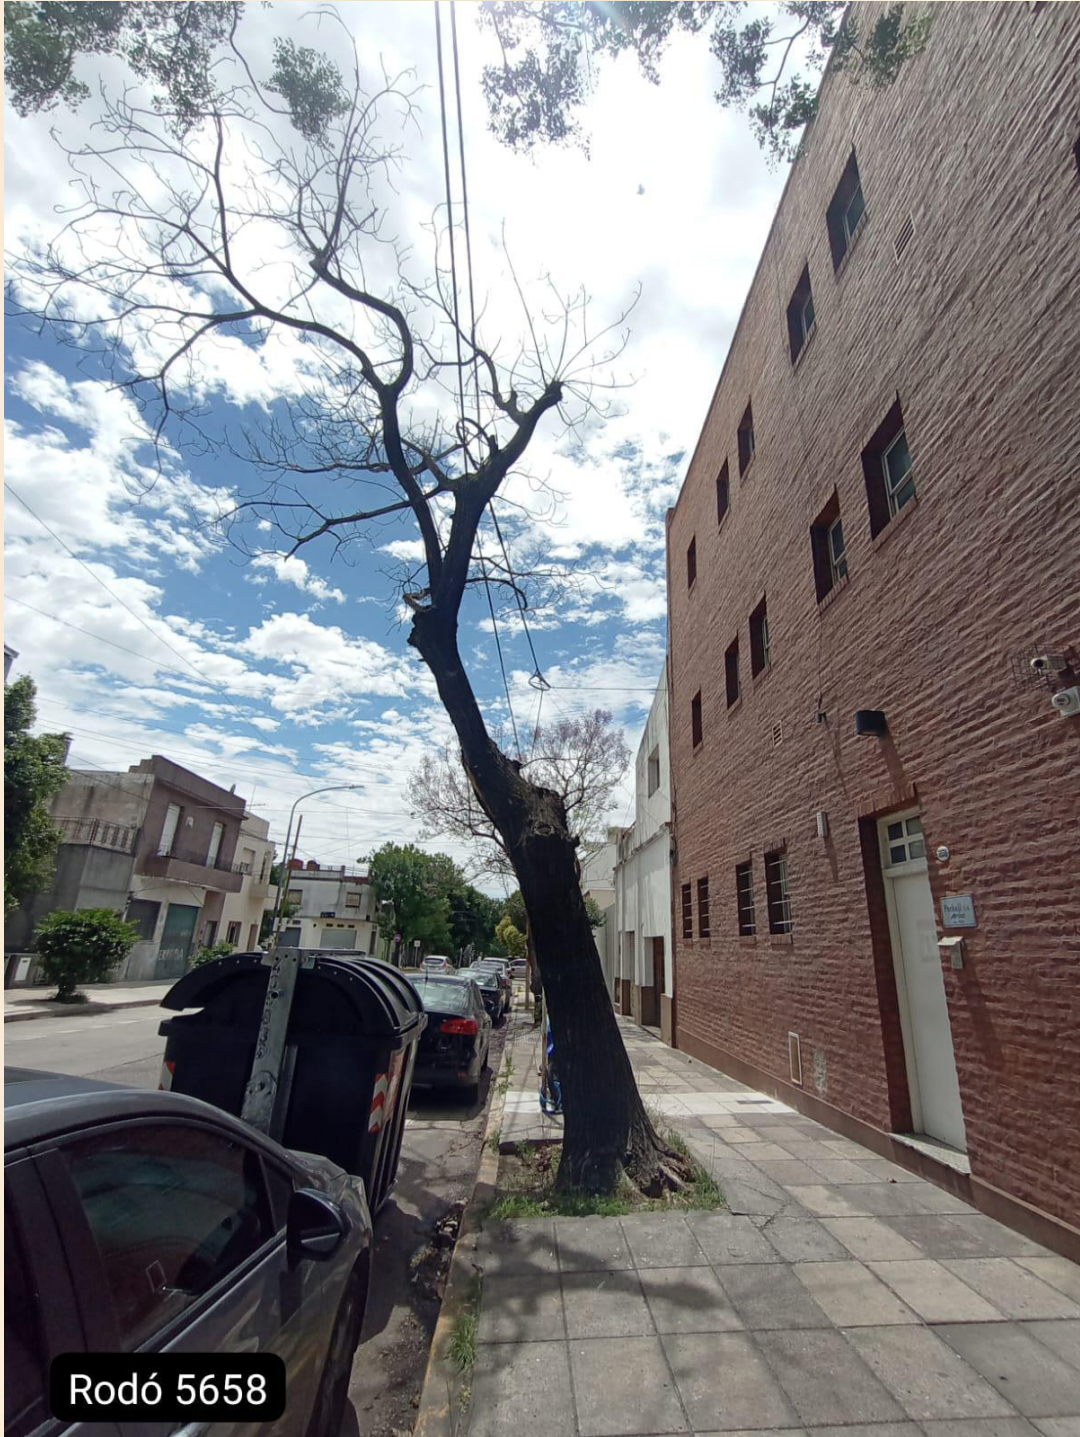
Calle: **RODO JOSE ENRIQUE 5658**

OBSERVACIONES
Árbol completamente seco en pie, inclinado aprox 20° hacia vereda (se observa una leve incremento de la inclinación respecto a imagen tomada de Google Maps). Descortezado en varios sectores de fuste y copa. Presencia de grietas en fuste. Ramas quebradizas. Riesgo de vuelco. Prioridad muy alta.
