Resolución Presidencia Junta Comuna

Referencia: S/ Convalidación Extracciones de Emergencia ARBIL 2026

Planilla de Inspección de Árboles

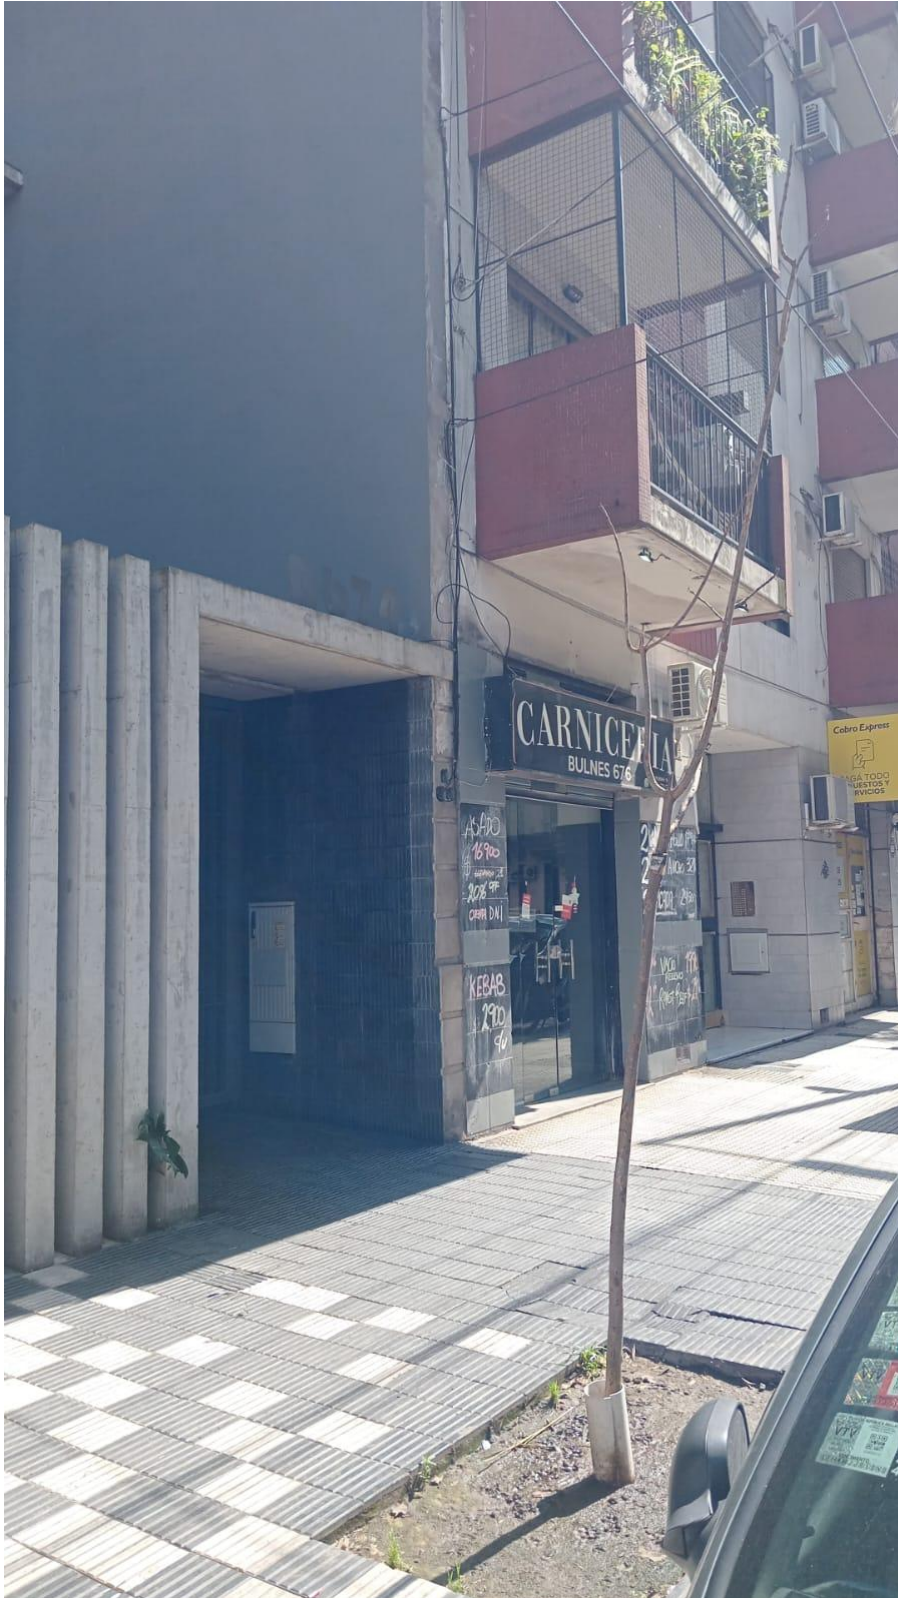
N°/Ref.: 672

Defoliación: T O T A L

ARBOLITO SECO. REEMPLAZAR

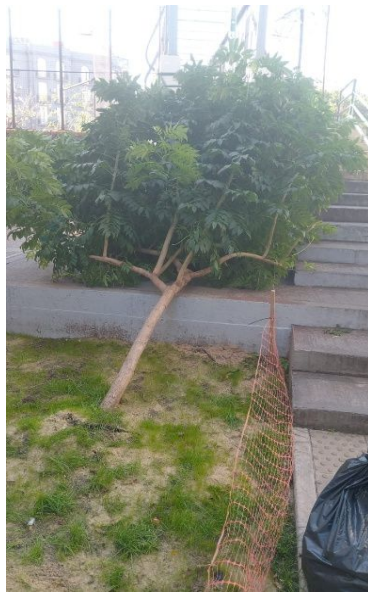
Buenos Aires Ciudad	Fecha: <u>8</u> / <u>4</u> / <u>2026</u>
	Aviso: _____
Planilla de Inspección de Árboles	ARME: _____
REGISTRO FOTOGRÁFICO	Especie botánica: <u>Tecoma stans</u>
Calle: <u>Sanchez de Bustamante</u>	N°/Ref.: <u>126</u>

EJEMPLAR DESCALZADO
EXTRACCION DE EMERGENCIA

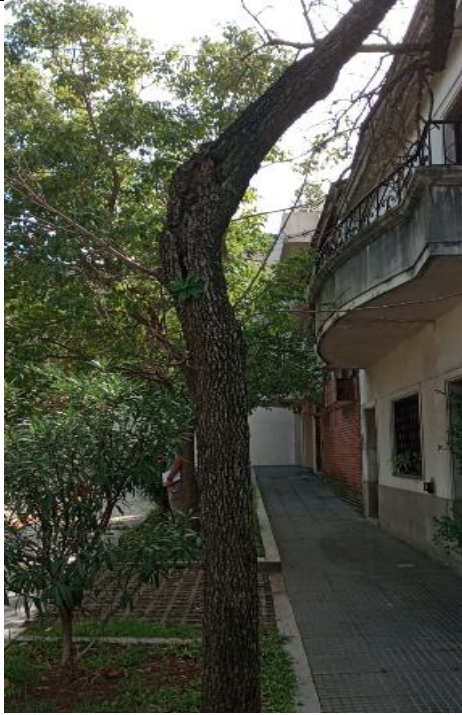
Referencia: extracción muñiz 1776

Síntomas de enfermedades:	Signos de insectos:
RECOMENDACIONES DEL INSPECTOR			
A: OBJETIVOS DE LA PODA			
Reducción de riesgo:	Eliminar interferencias:	Adecuación al sitio:	Regulación de estructura:
B: TIPOS DE PODA	Formación:	Limpieza:	Aclareo: Refaldado: Terciado:
C: CORTE DE RAÍCES	Superficial:	Profundo:	
D: TRATAMIENTO FITOSANITARIO		E: TRASPLANTE	F: EXTRACCIÓN
OBSERVACIONES	árbol seco		
INSPECTOR DE ARBOLADO			
Joaquín Casal		D.N.I. 35359946	Firma

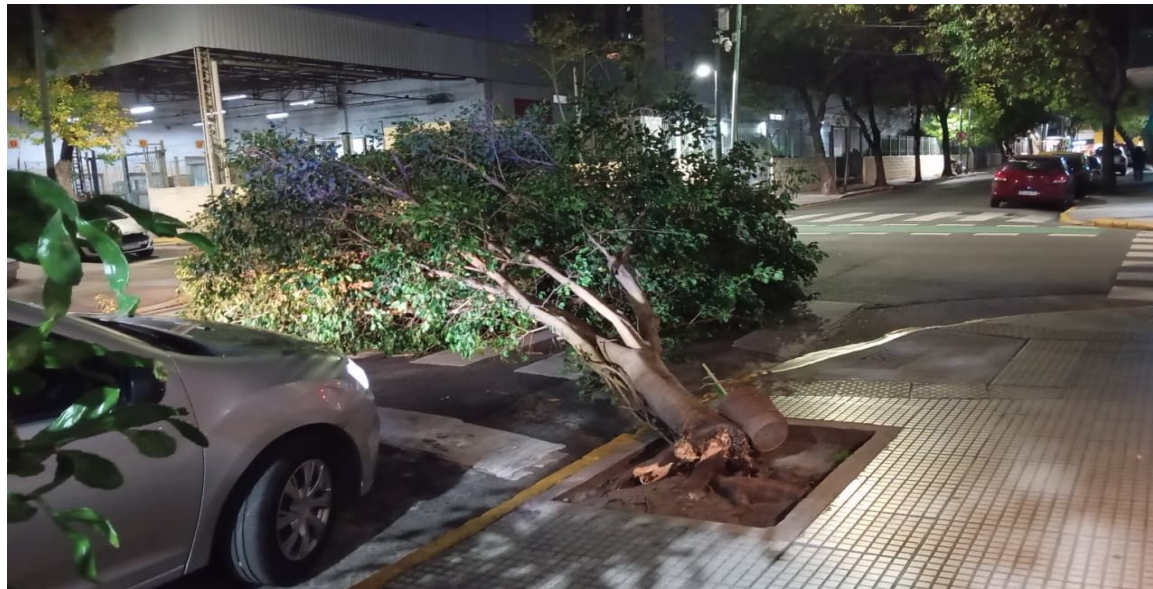
Fecha: <u>26</u> / <u>4</u> / <u>2026</u> Aviso: _____
Planilla de Inspección de Árboles	ARME: _____
REGISTRO FOTOGRÁFICO	Especie botánica: <u>Ficus benjamina</u>
Calle: <u>Maza</u>	N°/Ref.: <u>104</u>

EXTRACCION EMERGENCIA
ARBOL VOLCADO

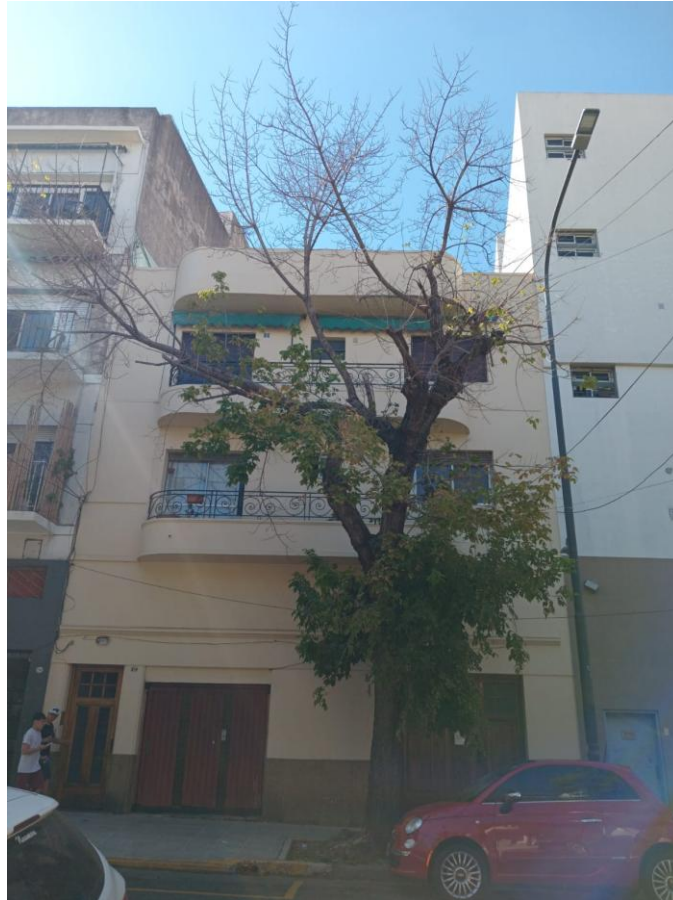
Referencia: Colombres 1244

.....Extraer ejemplar semiseco y ahuecado

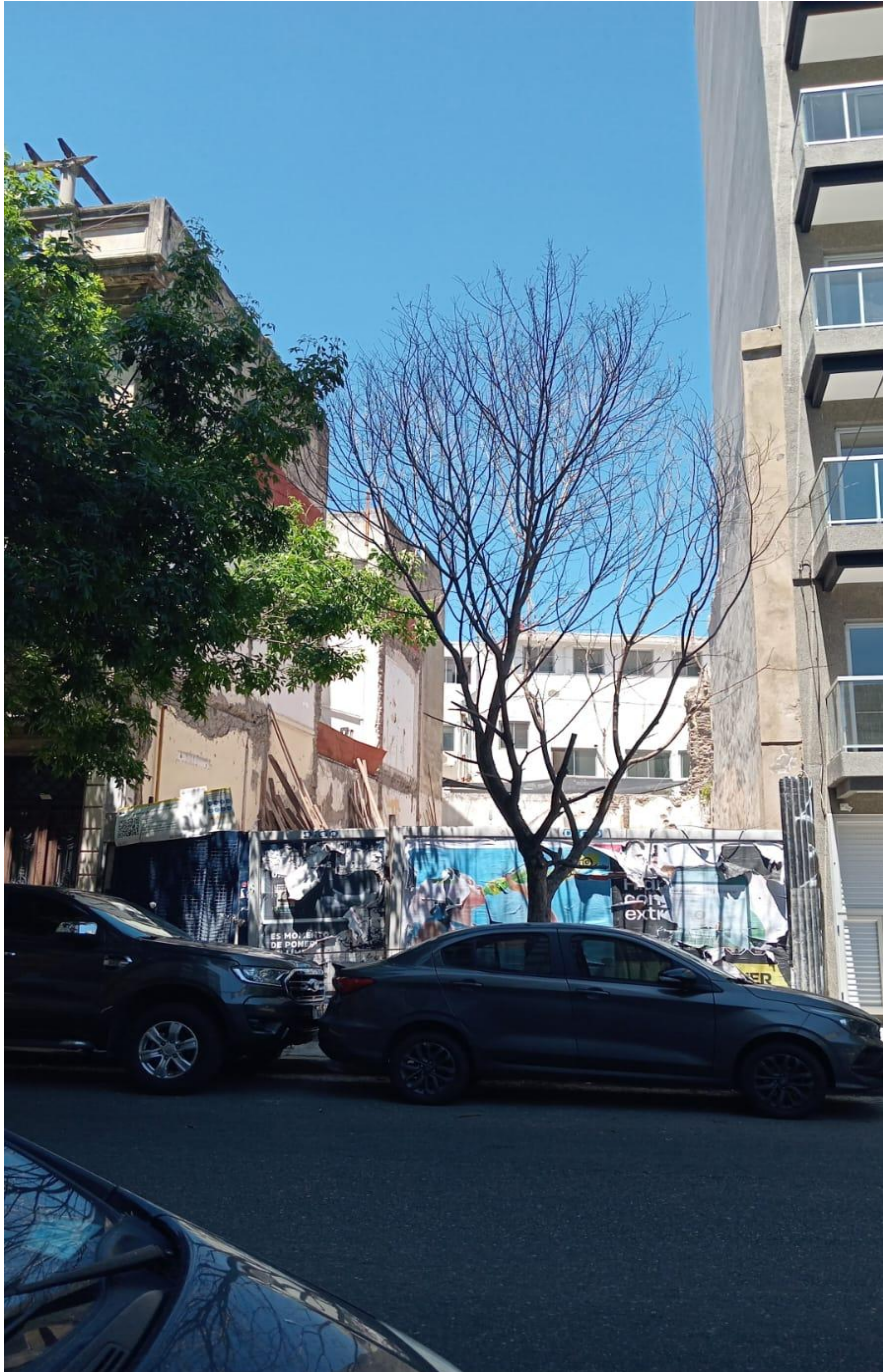
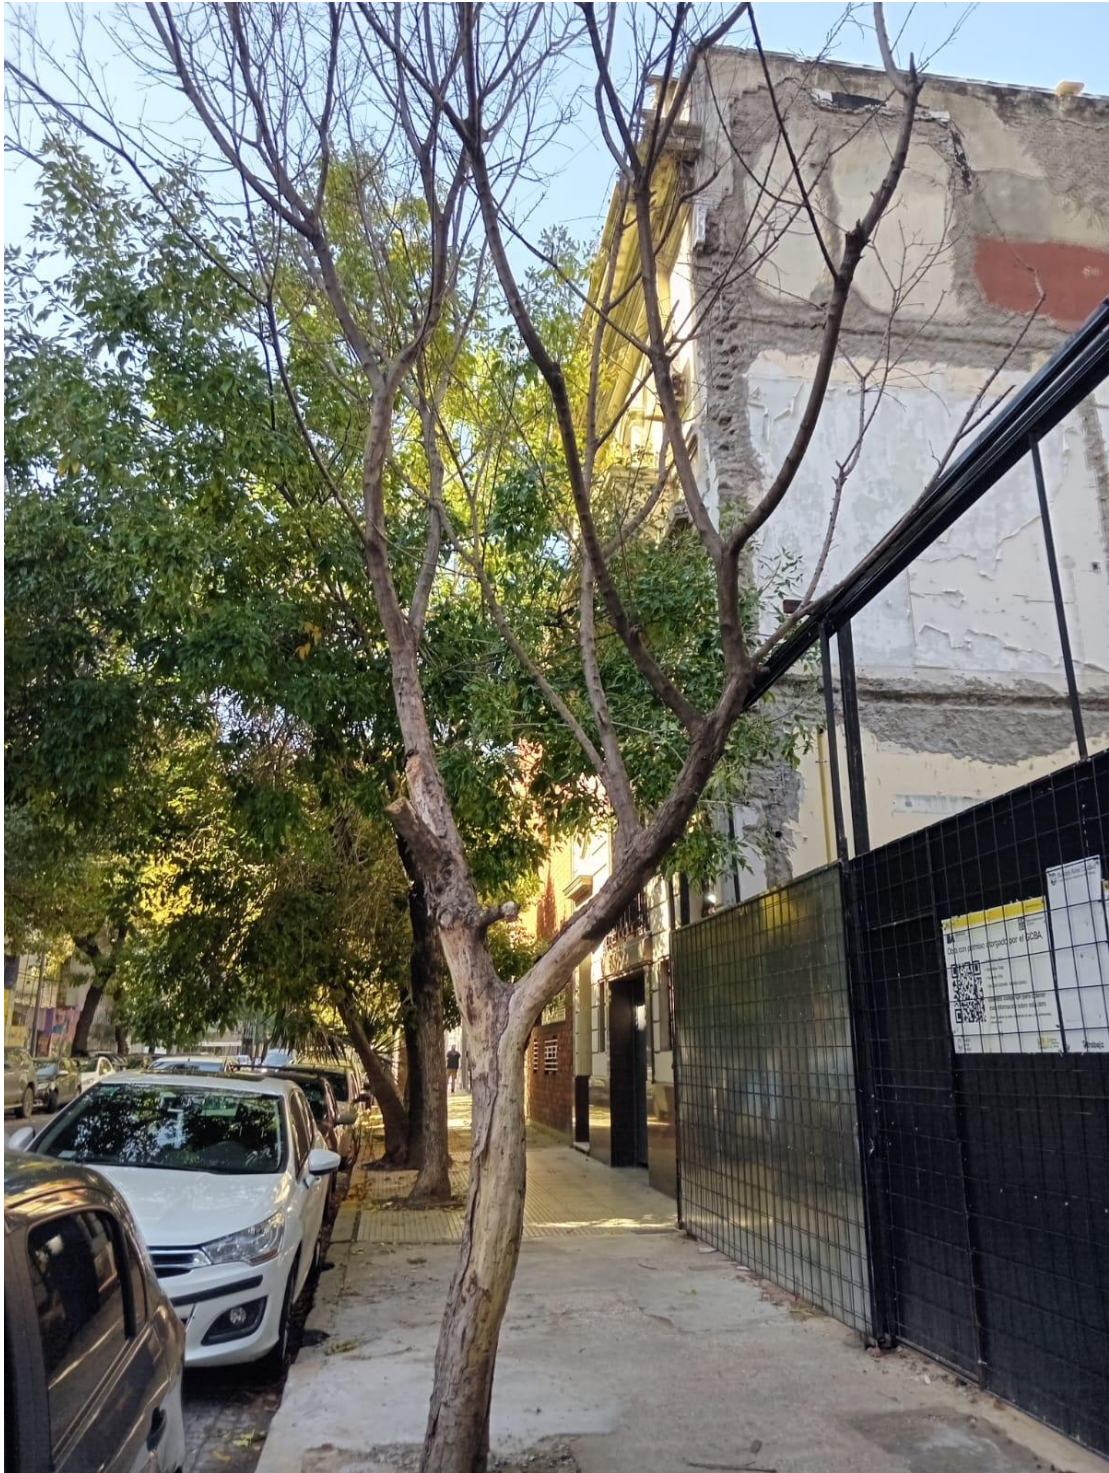
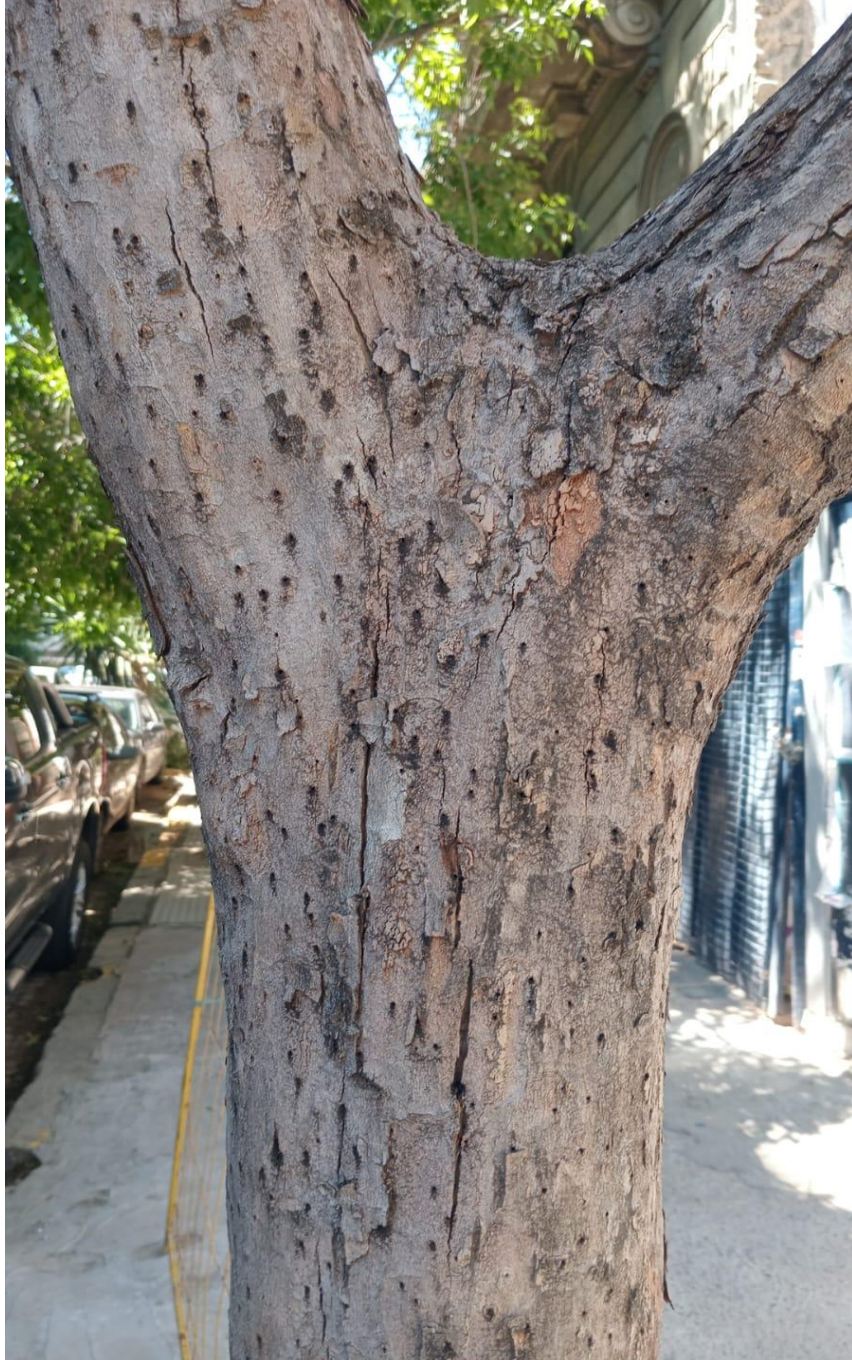
N°/Ref.: 3764

Defoliación: T O T A L

EJEMPLAR SECO. REEMPLAZAR

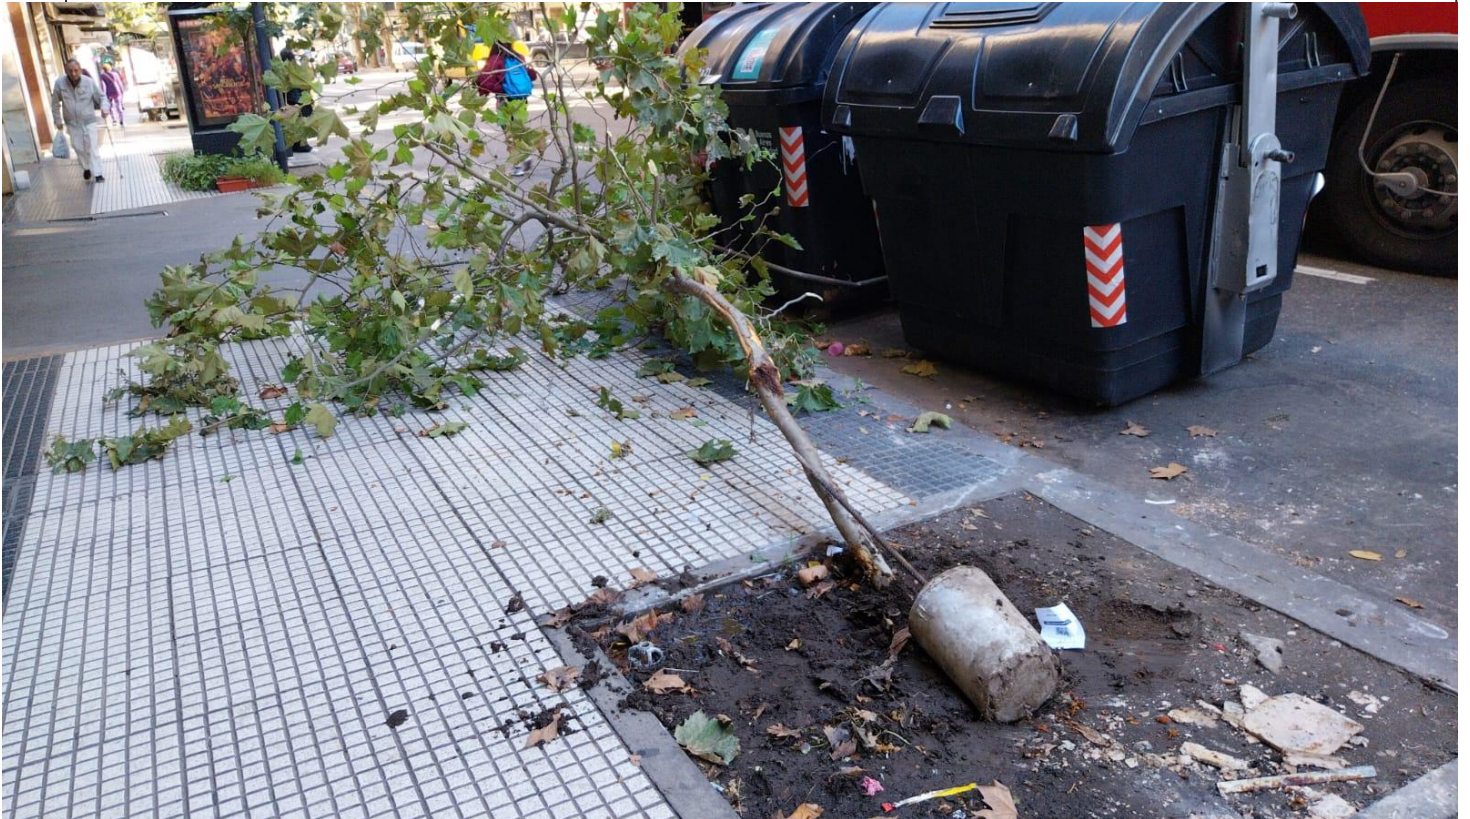
N°/Ref.: 4264

ARBOL VOLCADO. REEMPLAZAR

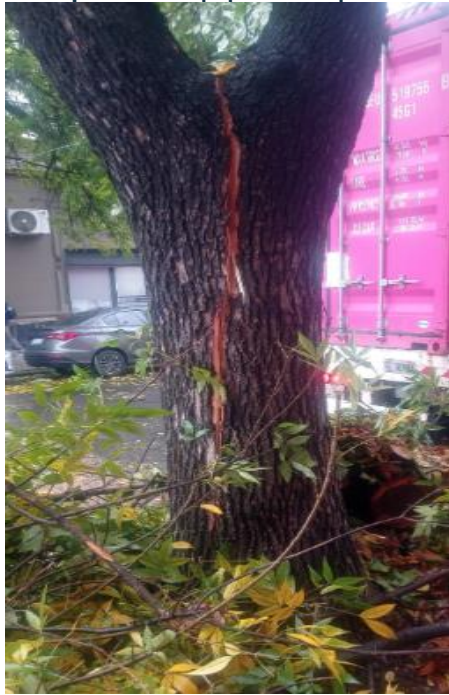
Referencia: emergencia maza 2118

Síntomas de enfermedades:	Signos de insectos:
RECOMENDACIONES DEL INSPECTOR			
A: OBJETIVOS DE LA PODA			
Reducción de riesgo:	Eliminar interferencias:	Adecuación al sitio:	Regulación de estructura:
B: TIPOS DE PODA	Formación:	Limpieza:	Aclareo: Refaldado: Terciado:
C: CORTE DE RAÍCES	Superficial:	Profundo:	
D: TRATAMIENTO FITOSANITARIO		E: TRASPLANTE	F: EXTRACCIÓN
OBSERVACIONES	Un camión lo partió a la mitad		
INSPECTOR DE ARBOLADO			
Joaquín Casal		D.N.I. 35359946	Firma
