### Resolución Presidencia Junta Comuna

**Referencia:** S/ Autorización de extracciones (EX-2026-08099085-GCABA-COMUNA5)

### Planilla de Inspección de Árboles

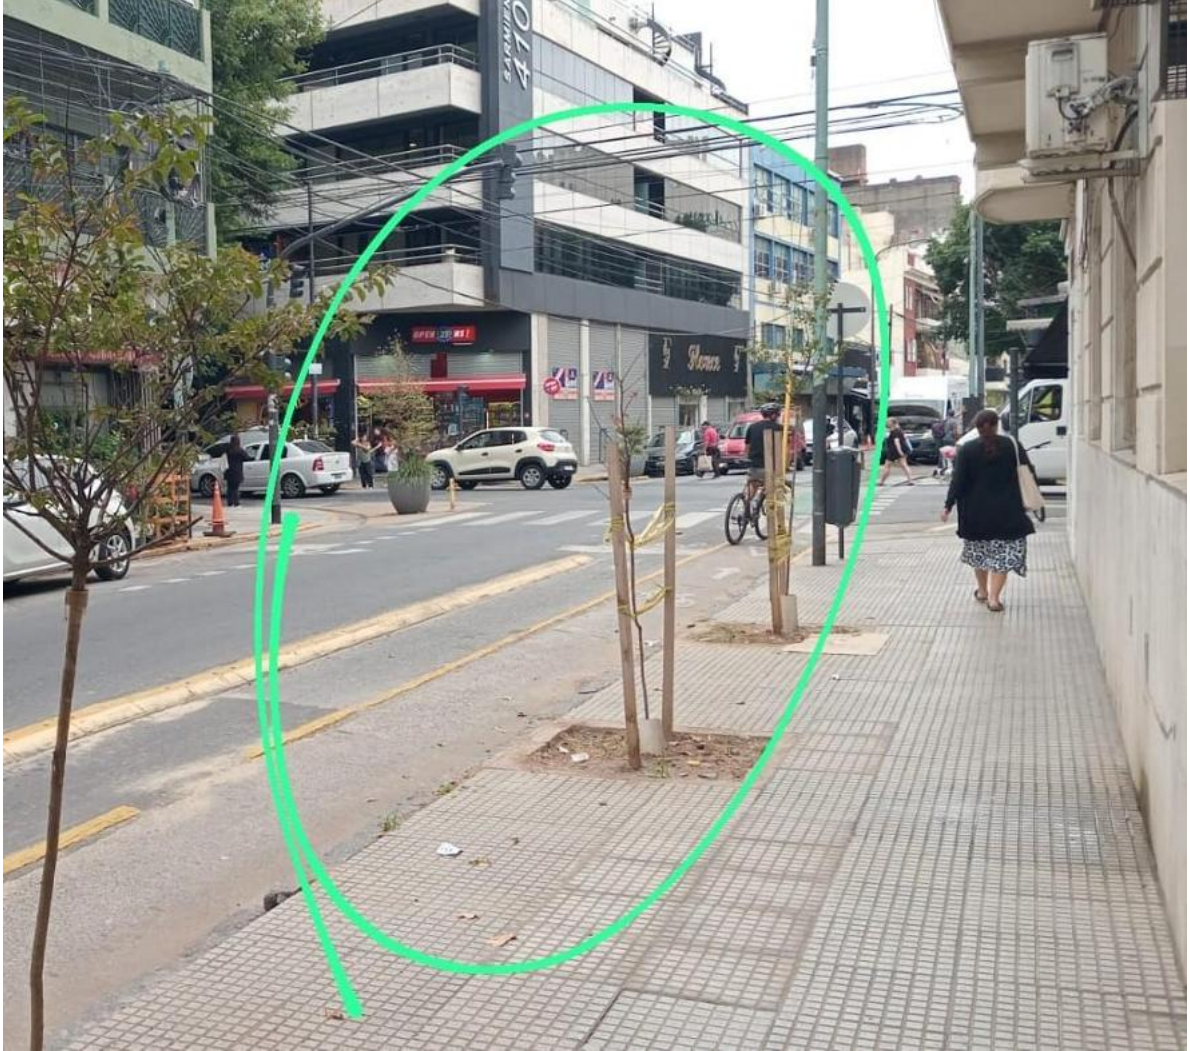
Calle: ACUÑA DE FIGUEROA

EJEMPLAR SECO. REEMPLAZAR. MANTENIMIENTO VENCIDO.

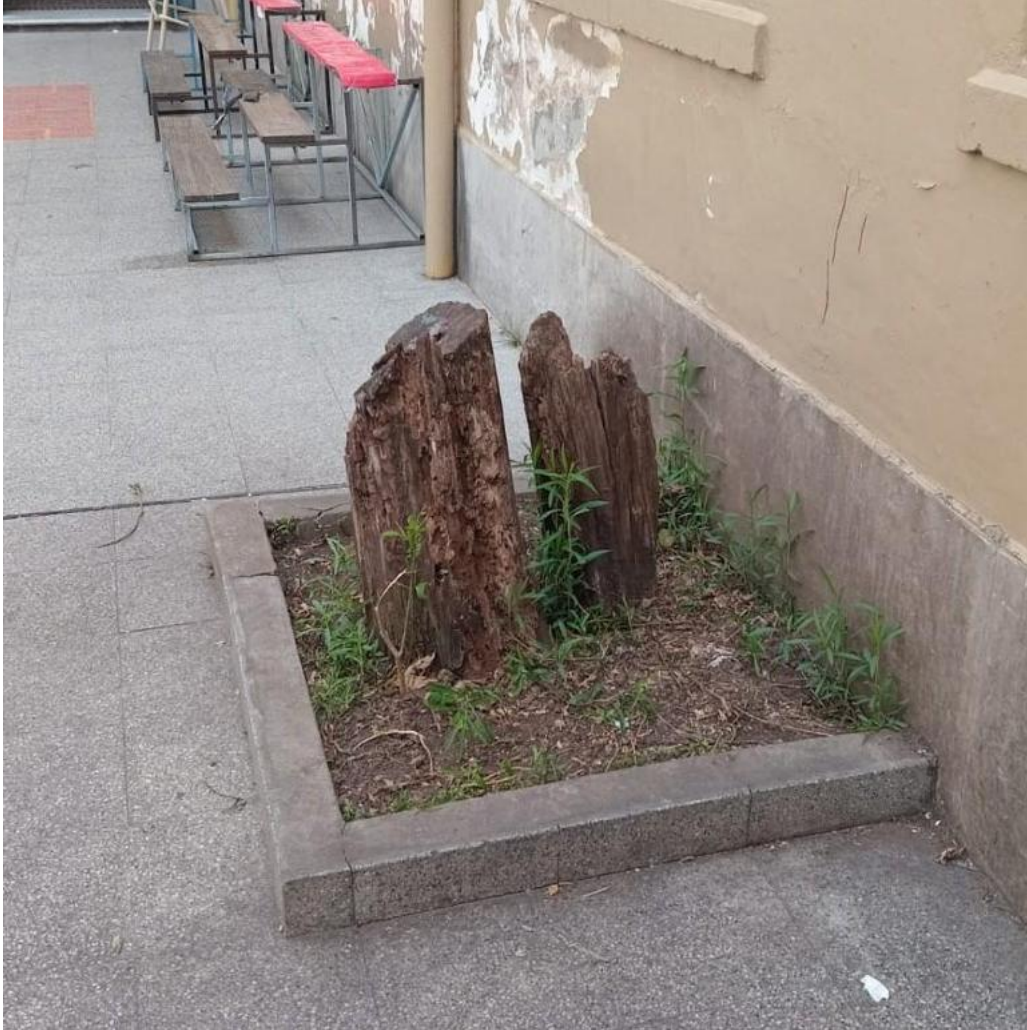
Calle: FCO. ACUÑA DE FIGUEROA

...SACAR TOCON DEL PATIO DE LA ESCUELA PRIMARIA Y REEMPLAZAR.

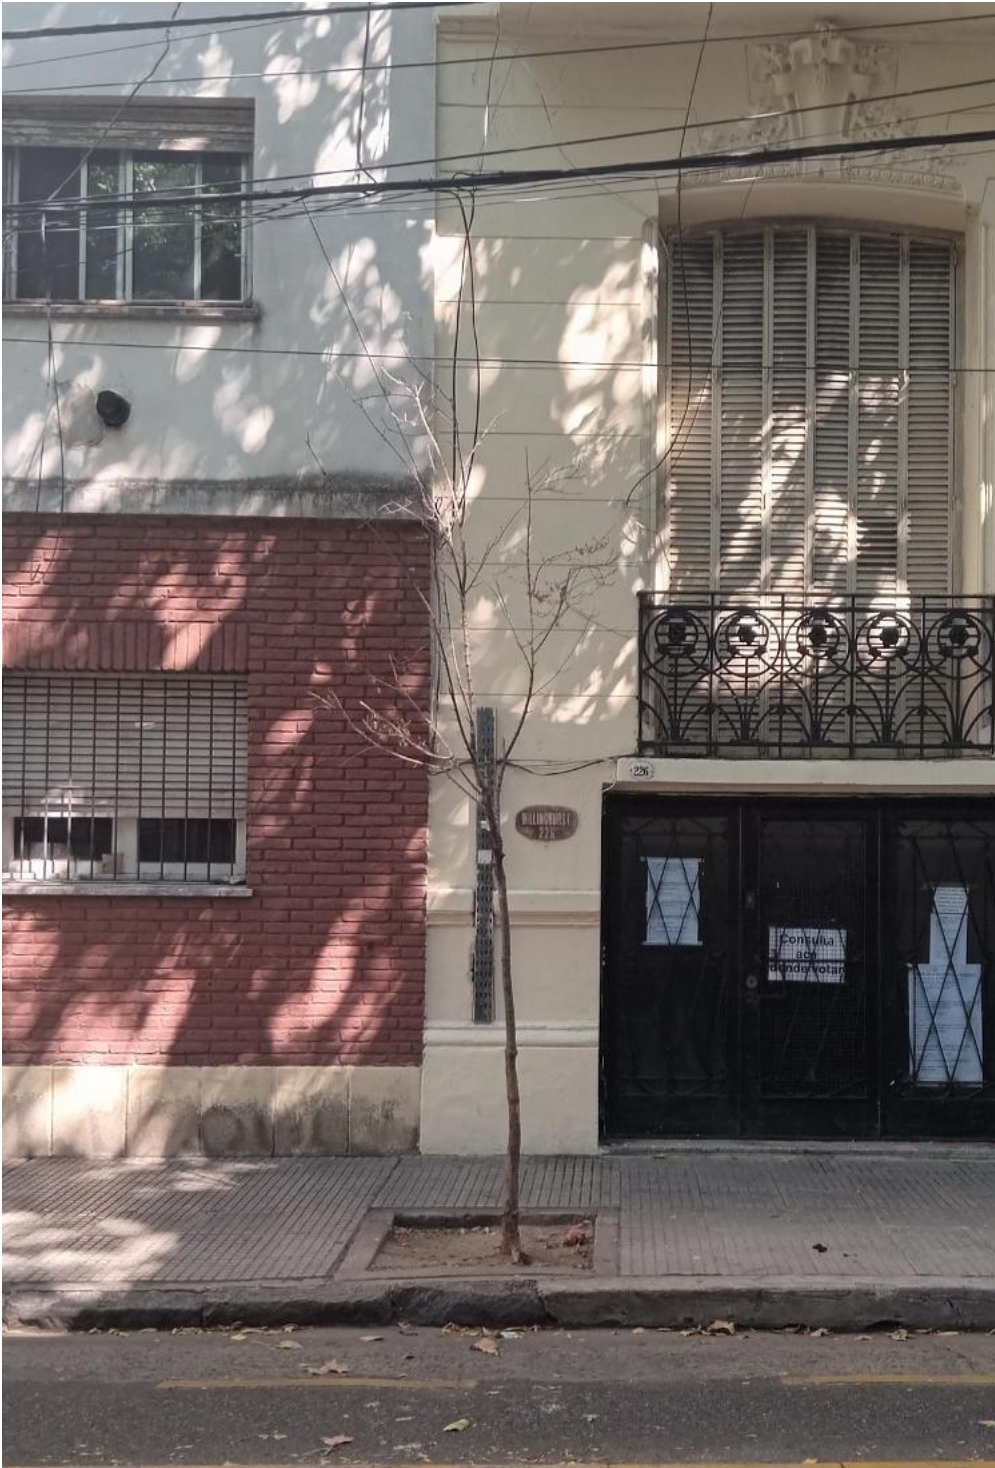
Calle: BILLINGHRST

EJEMPLAR SECO. REEMPLAZAR

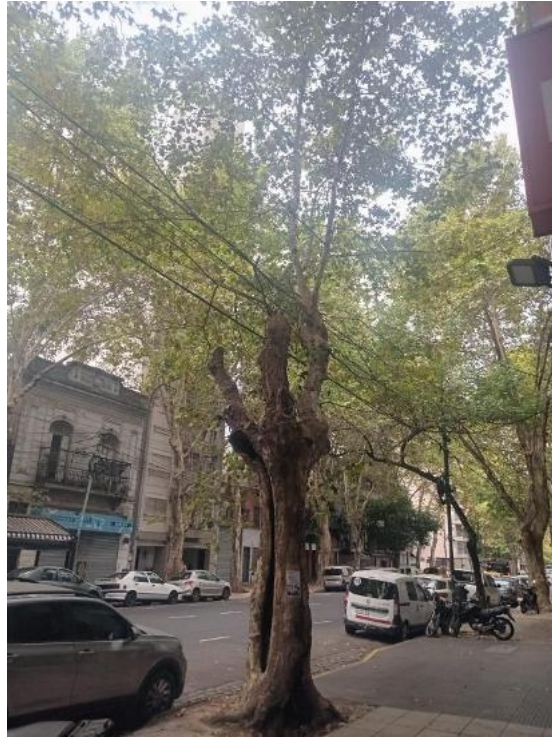
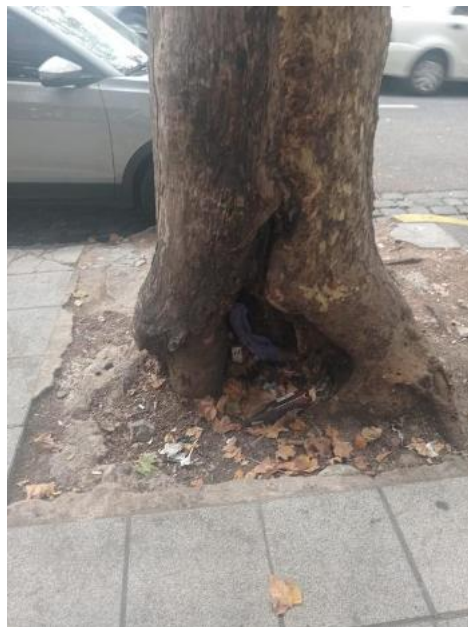
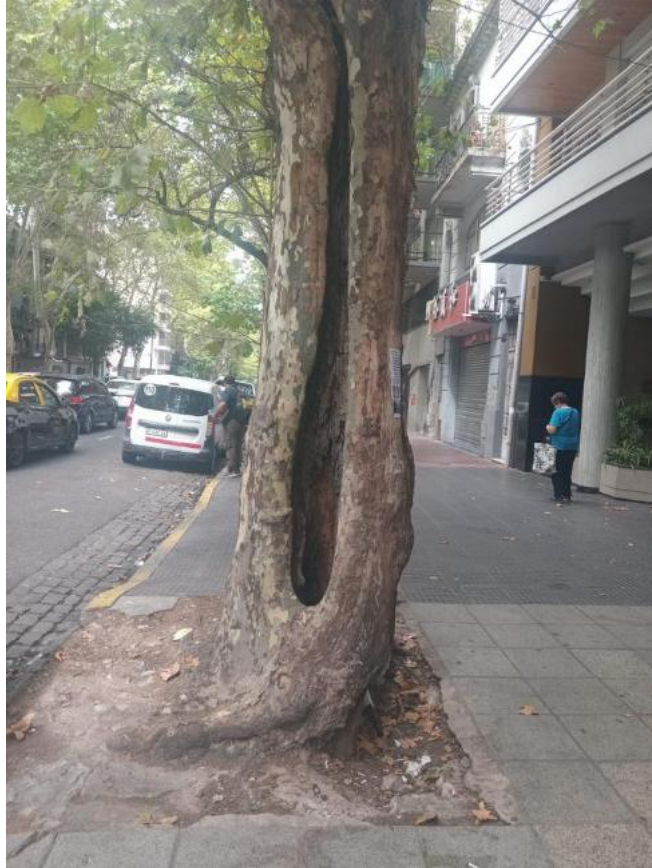
.....Extraer ejemplar con grandes cavidades en su fuste y ramas secas.

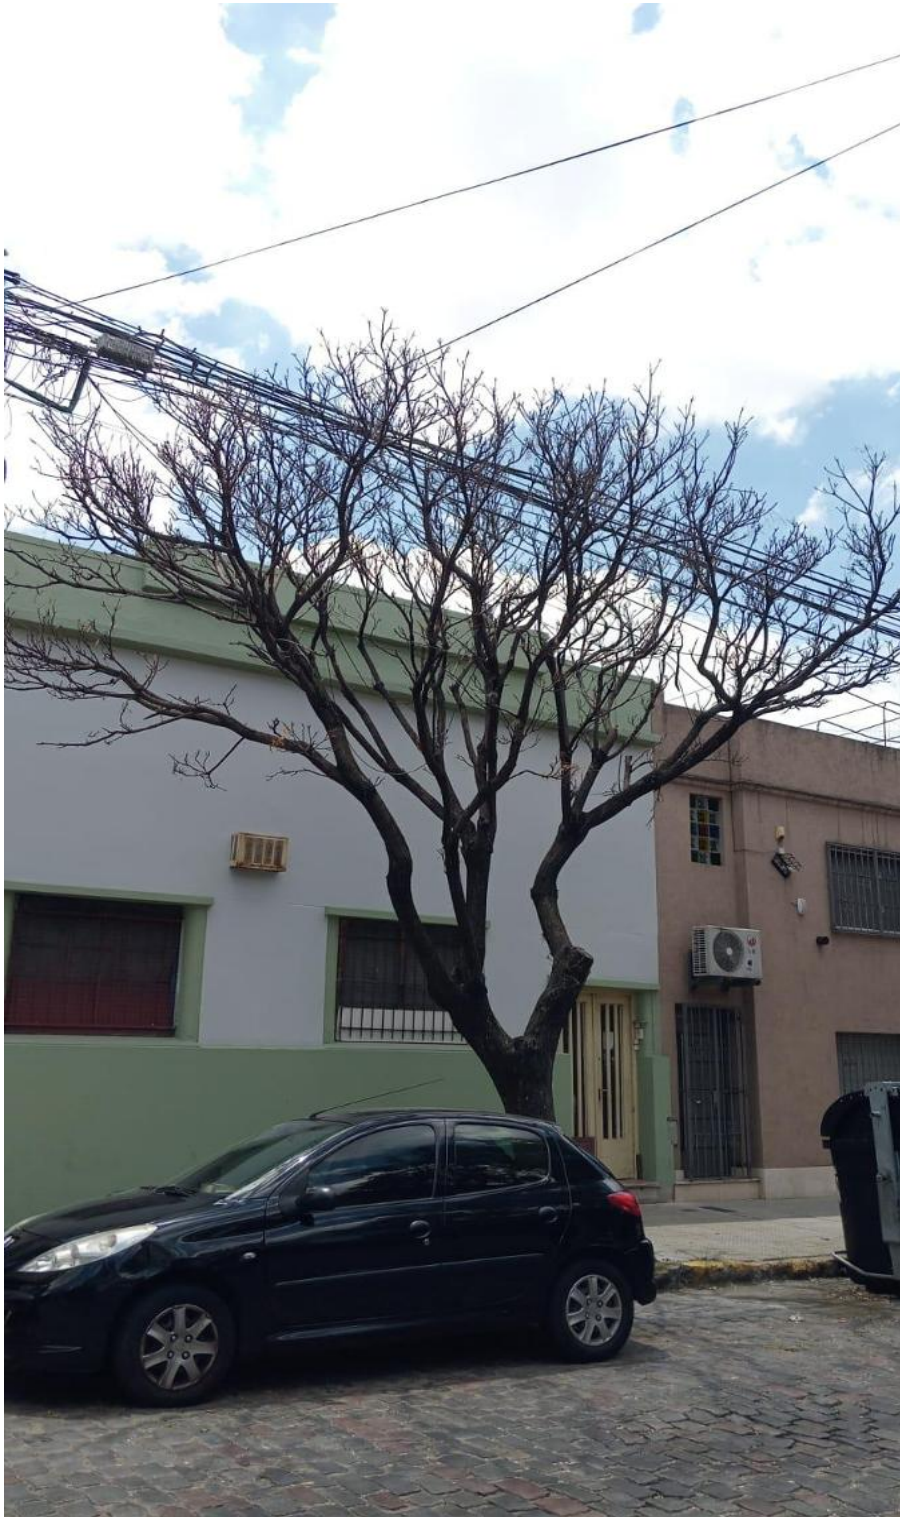
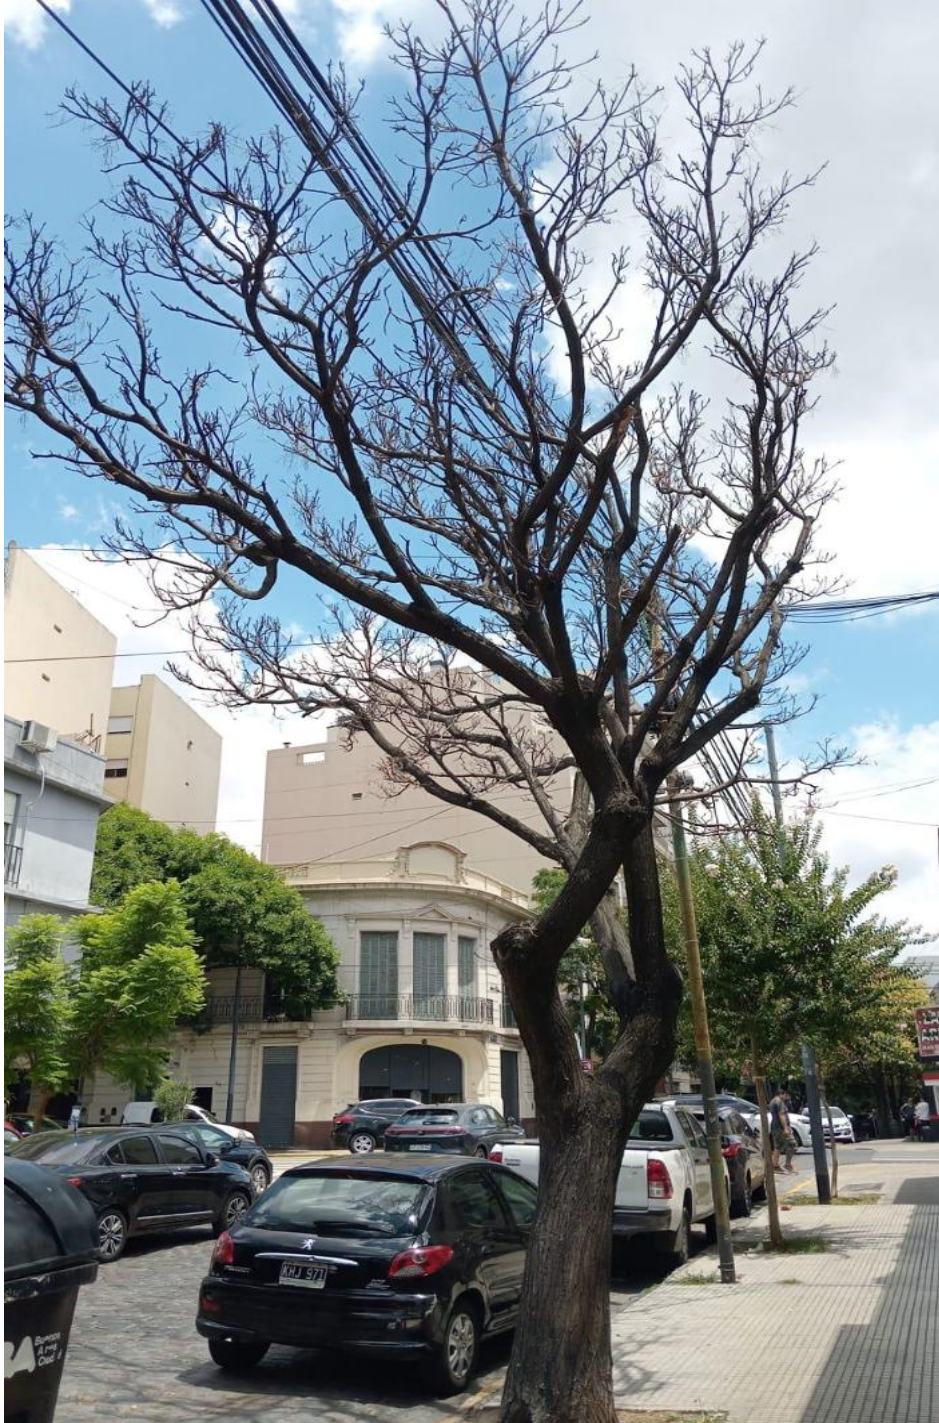
Calle: GUARDIA VIEJA

EJEMPLAR SECO. REEMPLAZAR.

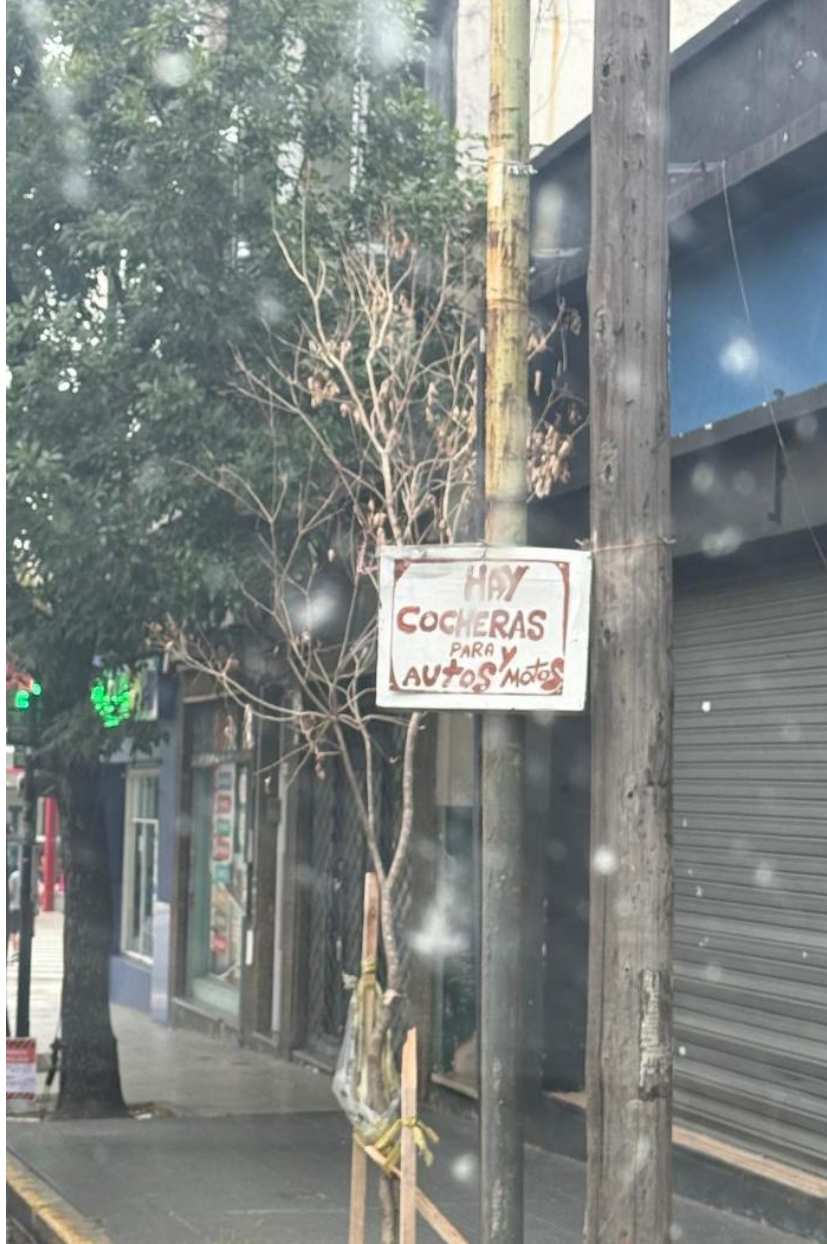
Calle: Av La Plata \_\_\_\_\_

Árbol seco.

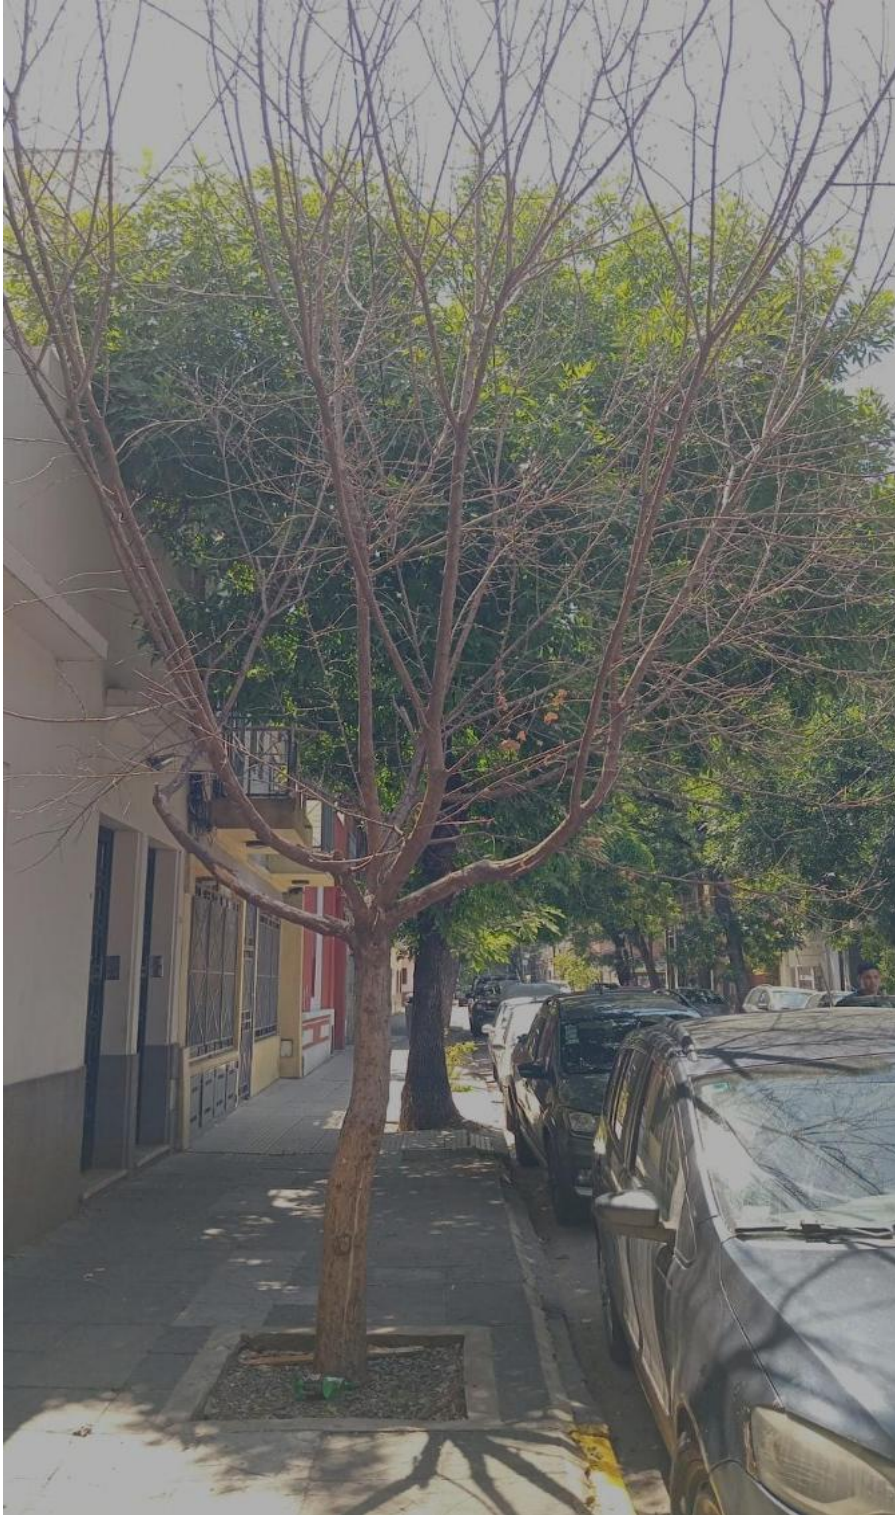
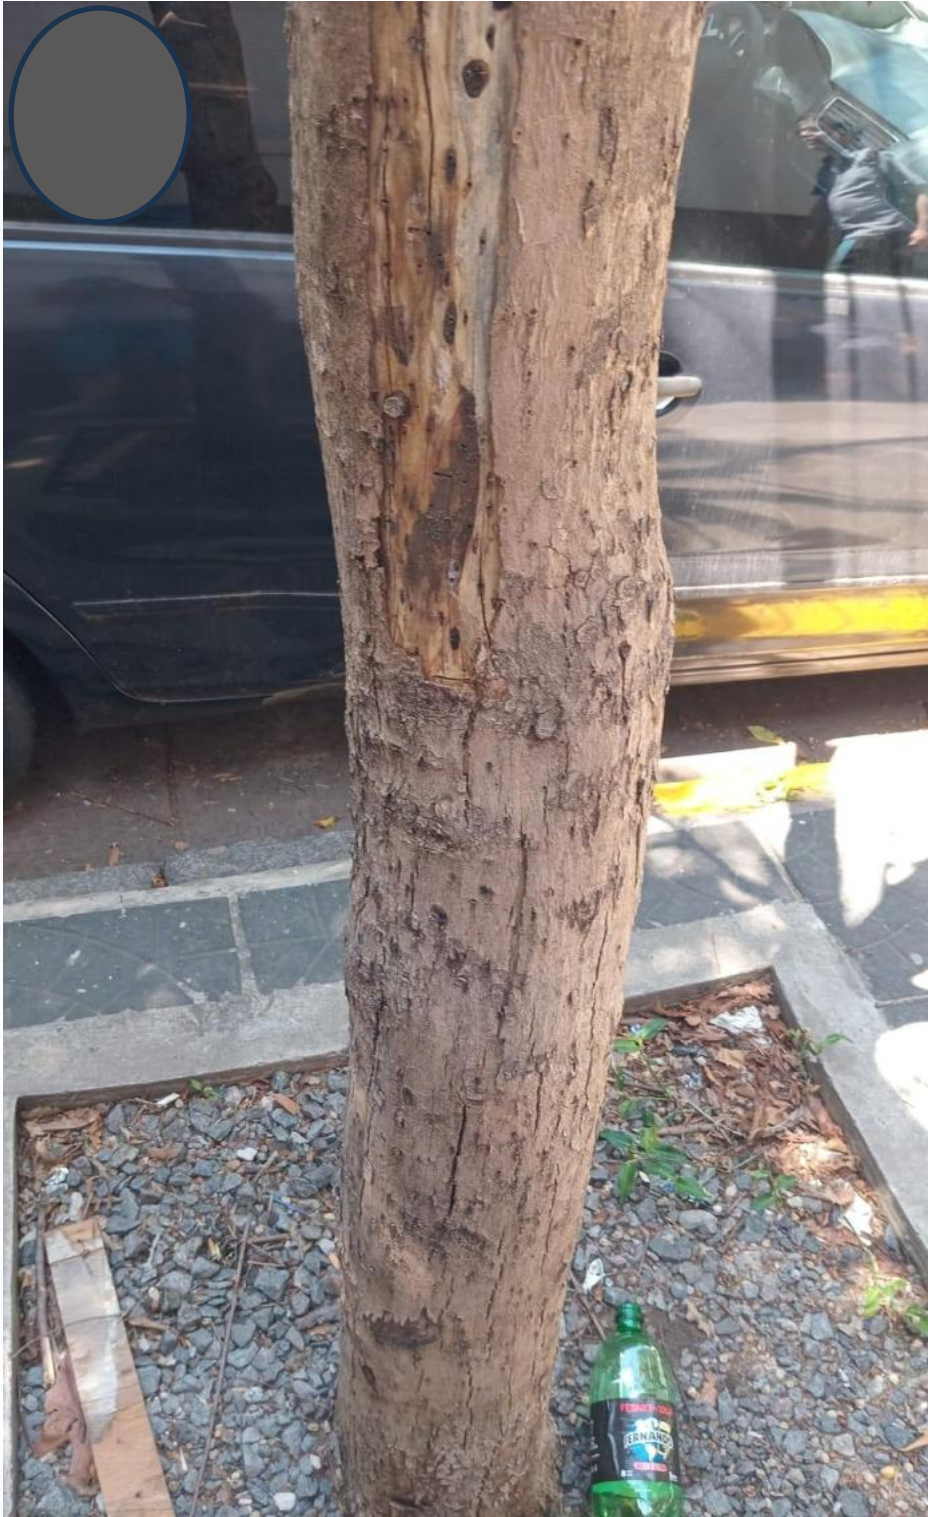
Calle: QUITO

EJEMPLAR SECO, ATACADO POR PLAGA MINADORA QUE PRODUJO SU DETERIORO. RAMAS Y FUSTE DESCORTEZADOS. REEMPLAZAR
