### Resolución Presidencia Junta Comuna

**Referencia:** Resolución Arbolado Emergencias FEBRERO 2026

**Referencia:** ANEXO EMERG Planillas Insp y fotos FEBRERO 2026

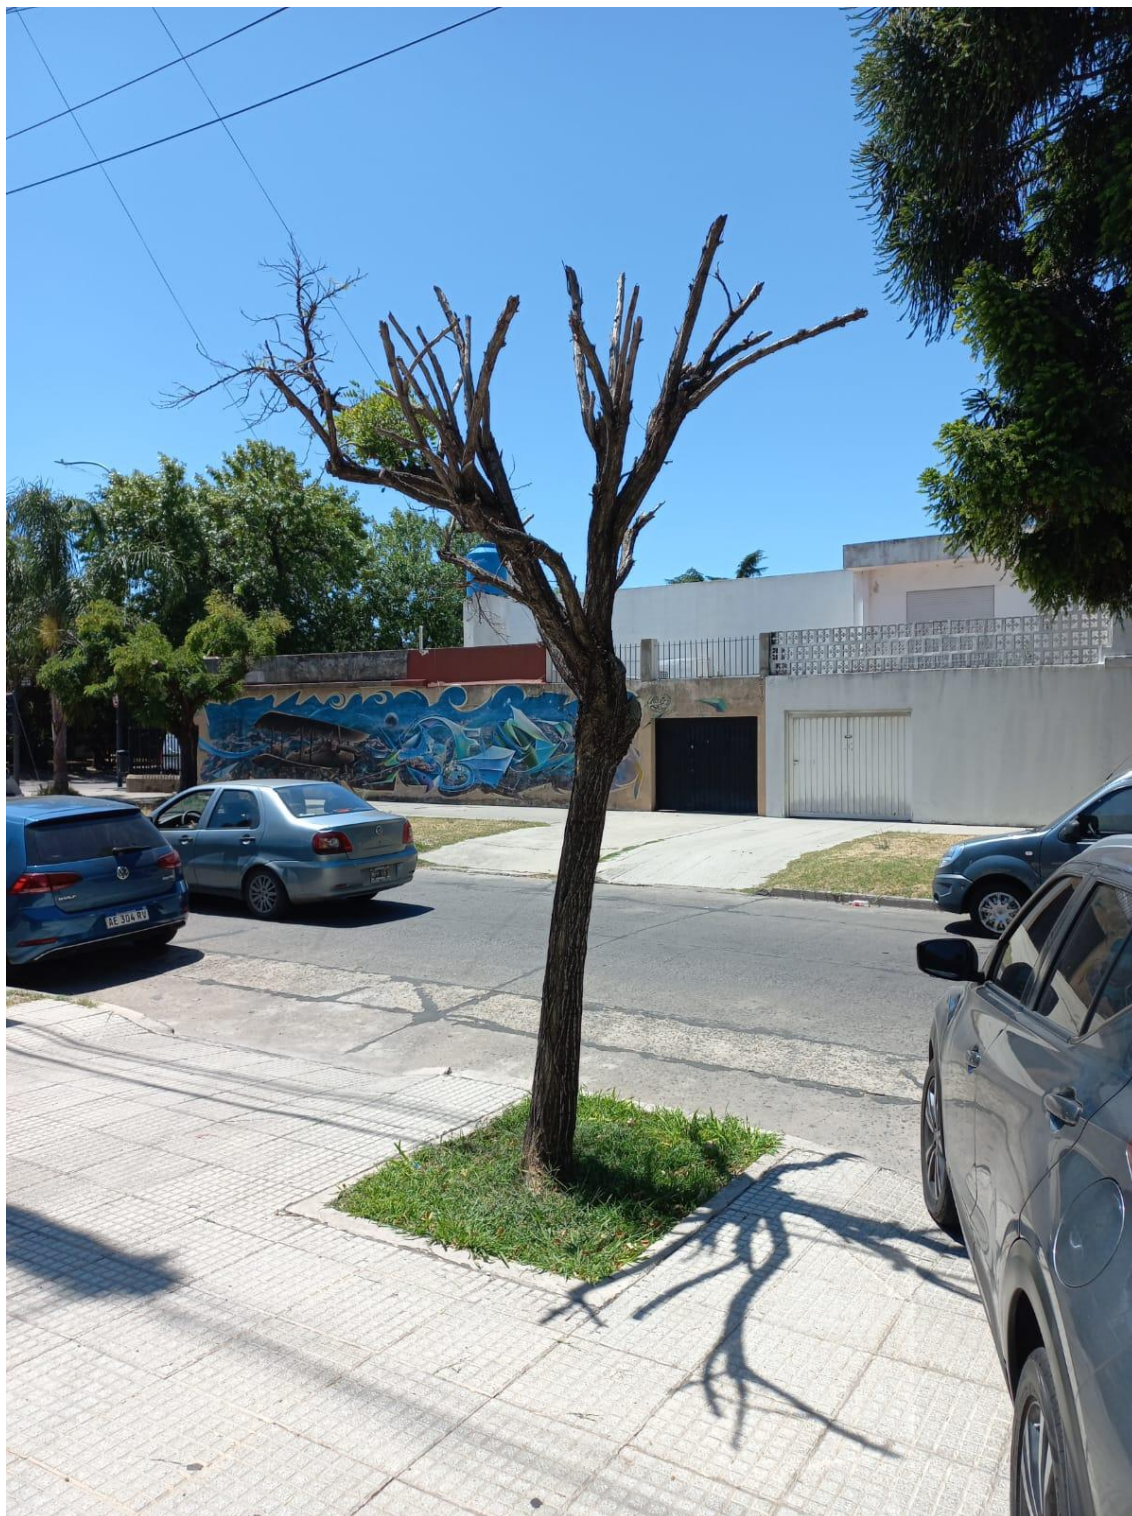
Informe N° 021 – FOTO INICIAL

**INFORMACIÓN DEL ÁRBOL** Especie botánica: ROBINIA  
 Calle: DE LA TORRE N°/Ref.: 4829-37 Árbol seco: ☐ Árbol semiseco: ☒

**PARÁMETROS MECÁNICOS Y SANITARIOS DEL ÁRBOL**  
 Altura (m): 3 D.A.P. (cm): 75 Inclinação: SI ☒ NO ☐ Mayor a 40°: ☐ Menor a 40°: ☐  
 Orientación de la inclinación: Hacia la calle: ☐ Hacia la propiedad: ☐ Hacia el largo de la vereda: ☐  
 Copa: Desbalanceada: ☐ Descopado: ☒ Descopado y brotado: ☐

**OBSERVACIONES**  
EMERGENCIA  
PRESENCIA DE INSECTOS

**D: TRATAMIENTO FITOSANITARIO** ☐ **E: TRASPLANTE** ☐ **F: EXTRACCIÓN** ☒

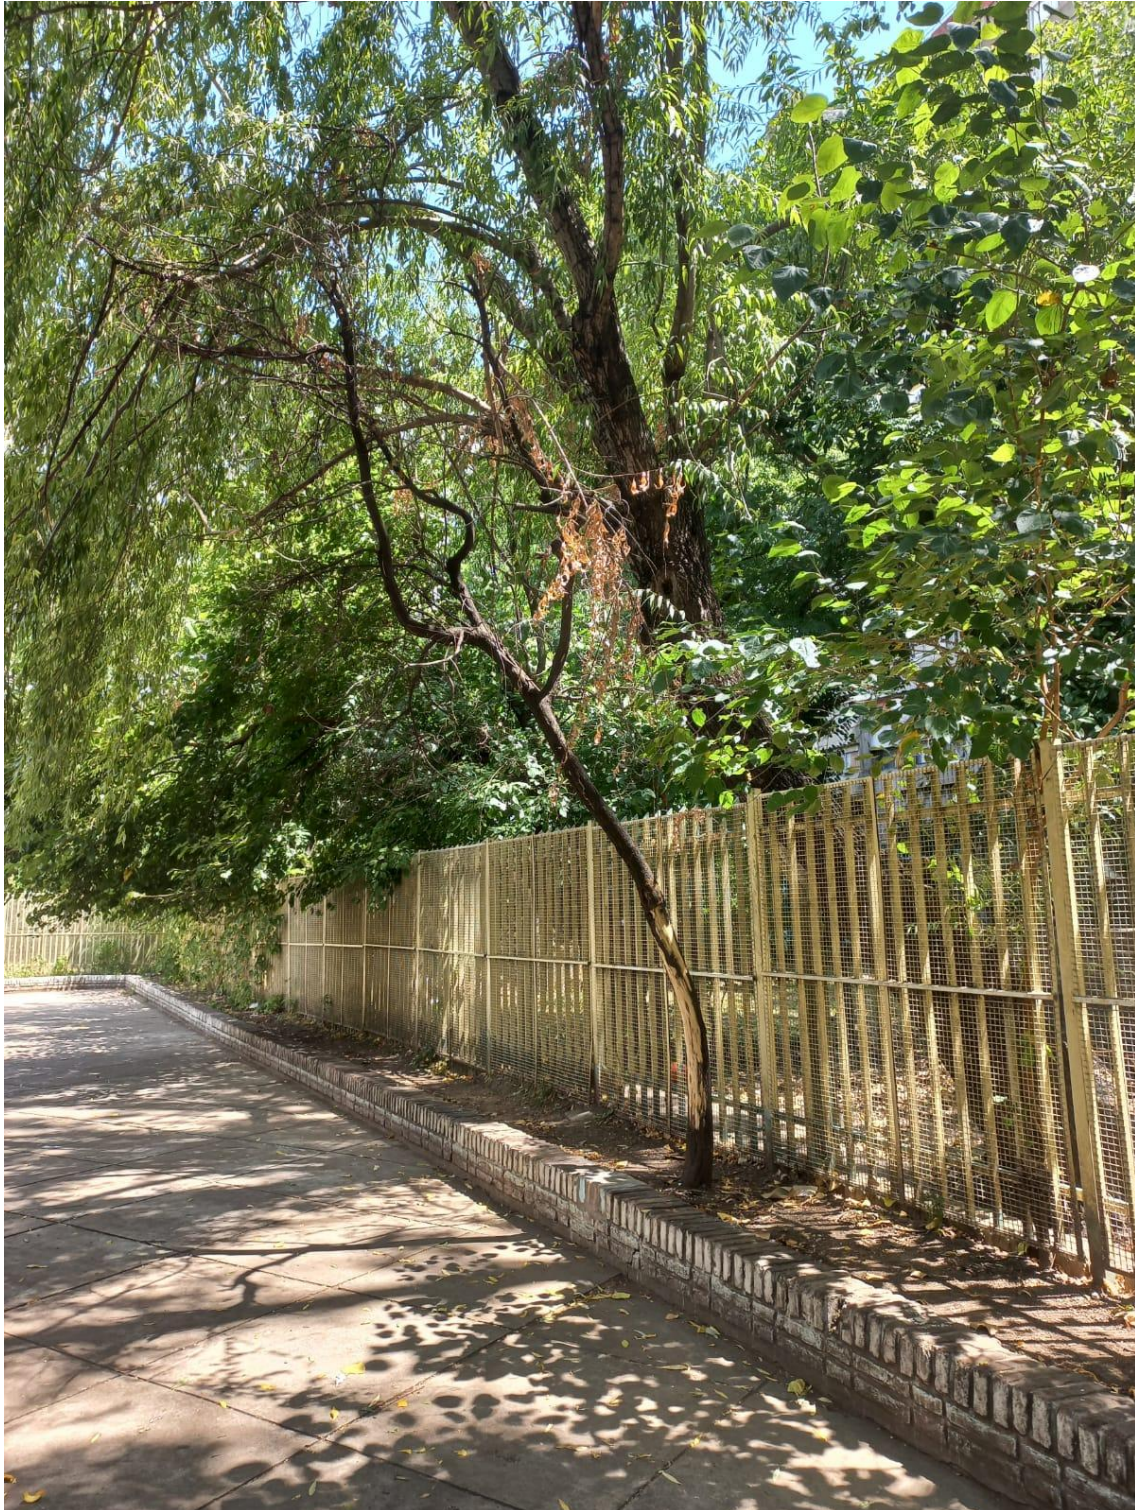
Informe N° 022 – FOTO INICIAL

**INFORMACIÓN DEL ÁRBOL** Especie botánica: nn  
 Calle: AV LARZABAL N°/Ref.: 5007 (ETC) Árbol seco: ☒ Árbol semiseco: ☐

**OBSERVACIONES**  
ESQUELO NO 12 DE 21 1746 FORADOR  
EMERGENCIA SECA Y CON PROBLEMAS EN PATIO TRASERO, SOBRE  
CANTERO JUNTO A REJA

**D: TRATAMIENTO FITOSANITARIO** ☐ **E: TRASPLANTE** ☐ **F: EXTRACCIÓN** ☒

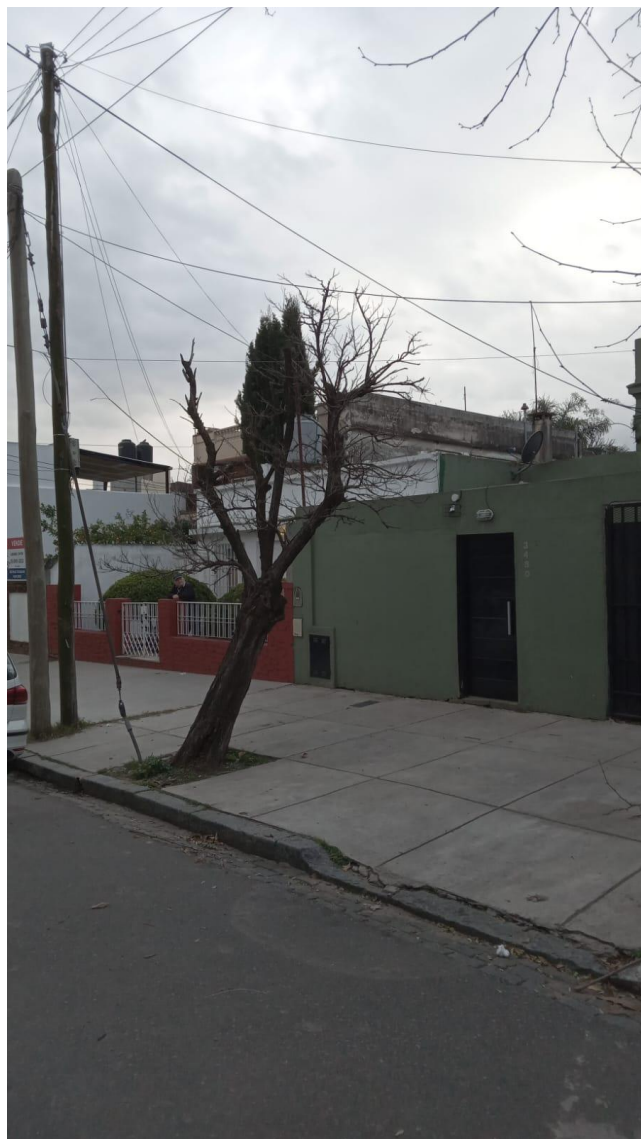
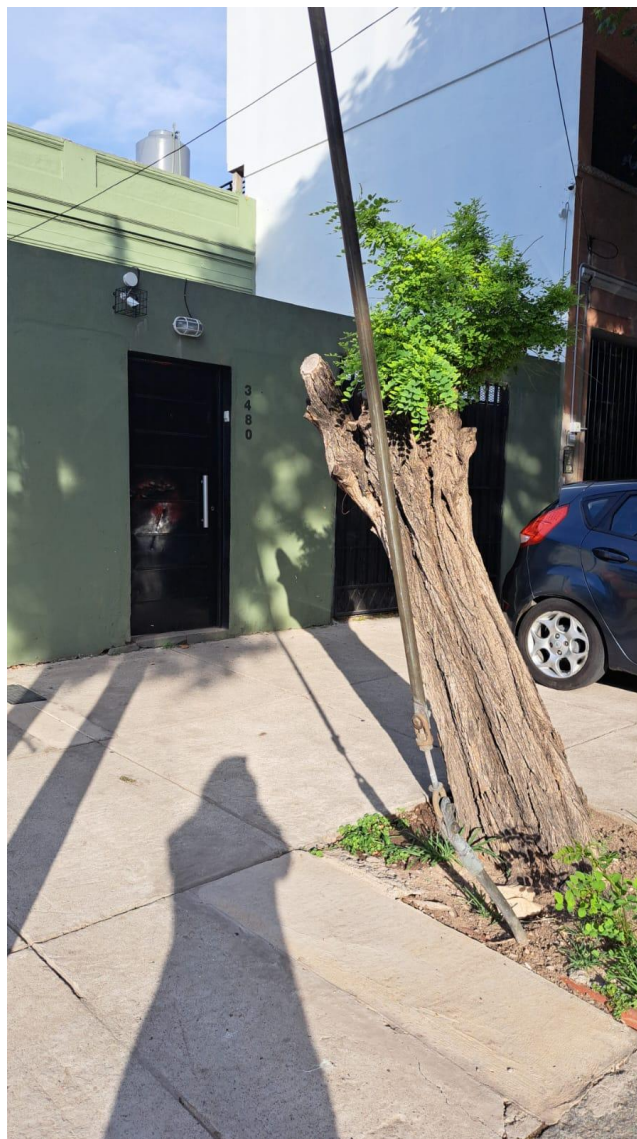
Informe N° 023 – FOTO INICIAL

☐ Tocones ☐ Excesivas / Cruzadas ☐ Con mal ángulo de inserción  
☒ Quebradas / Fisuradas ☒ Secas / Secas en las puntas ☐ Bajas  
☐ Codominancias ☒ Con cavidades / Tumores / Cancros ☐ Que invaden espacio aéreo

EXTRACCION EMERGENCIA DESCOPADO EN LINEAL

☒ C: EXTRACCIÓN

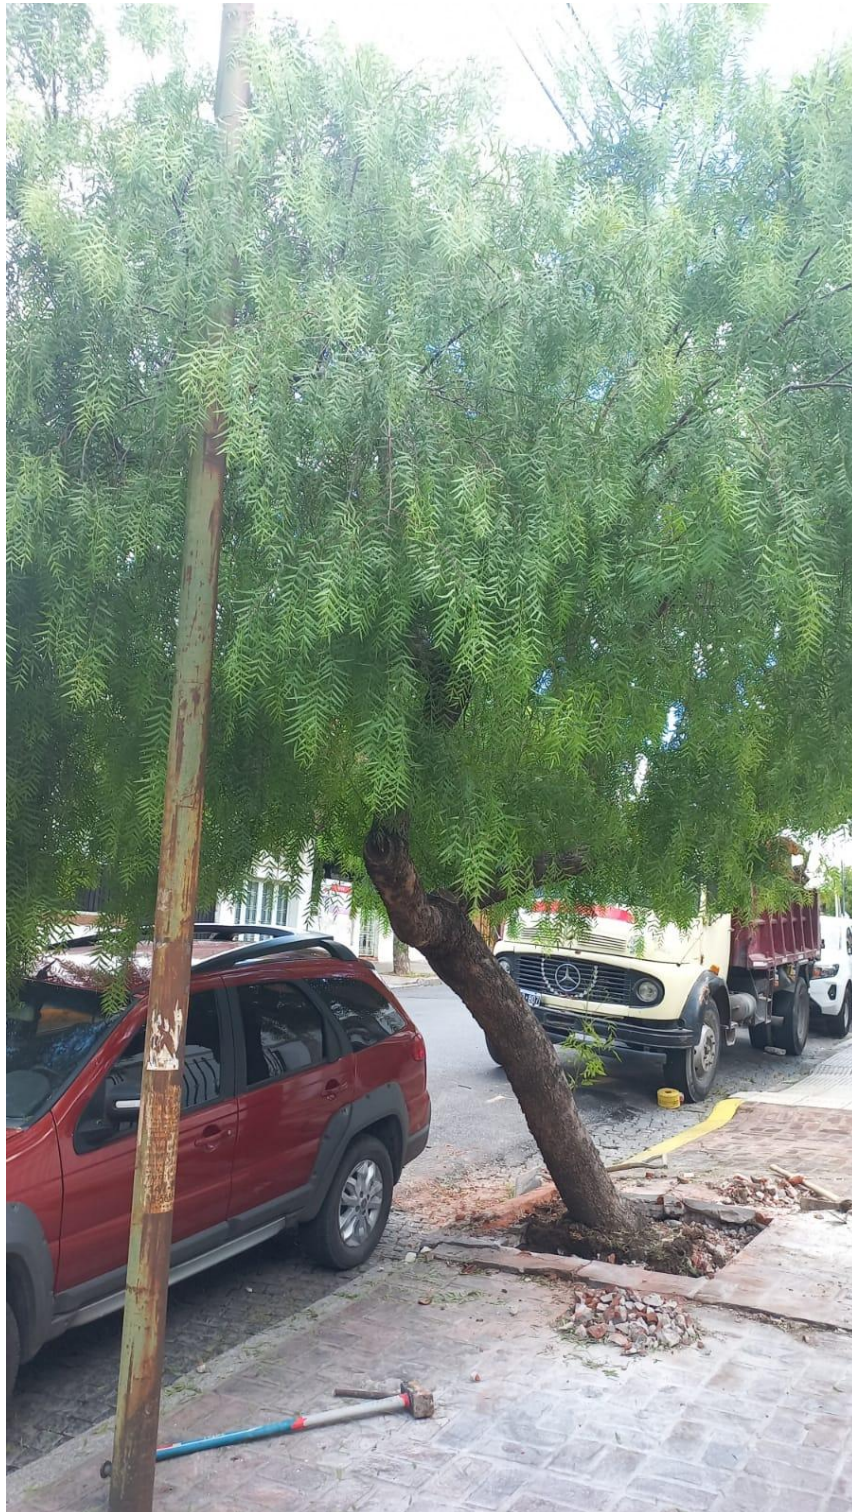
Informe N° 024 – FOTO INICIAL

**PARÁMETROS MECÁNICOS Y SANITARIOS DEL ÁRBOL**  
 Altura (m): 6 D.A.P. (cm): 26 Inclinação: SI / NO Mayor a 40°: ☒ Menor a 40°: ☐  
 Orientación de la inclinación: Hacia la calle: ☐ Hacia la propiedad: ☐ Hacia el largo de la vereda: ☒  
 Copa: Desbalanceada: ☐ Descopado: ☐ Descopado y brotado: ☐

**OBSERVACIONES**  
Se realizó la inspección del árbol para un posible corte de raíces. Se determinó que corresponde extraer el árbol debido a la imposibilidad de realizar este tipo de corte, ya que habría que cortar una raíz principal que comprometería el anclaje del ejemplar. Corresponde [EXTRACCIÓN DE EMERGENCIA]

**D: TRATAMIENTO FITOSANITARIO** ☐ **E: TRASPLANTE** ☐ **F: EXTRACCIÓN** ☒

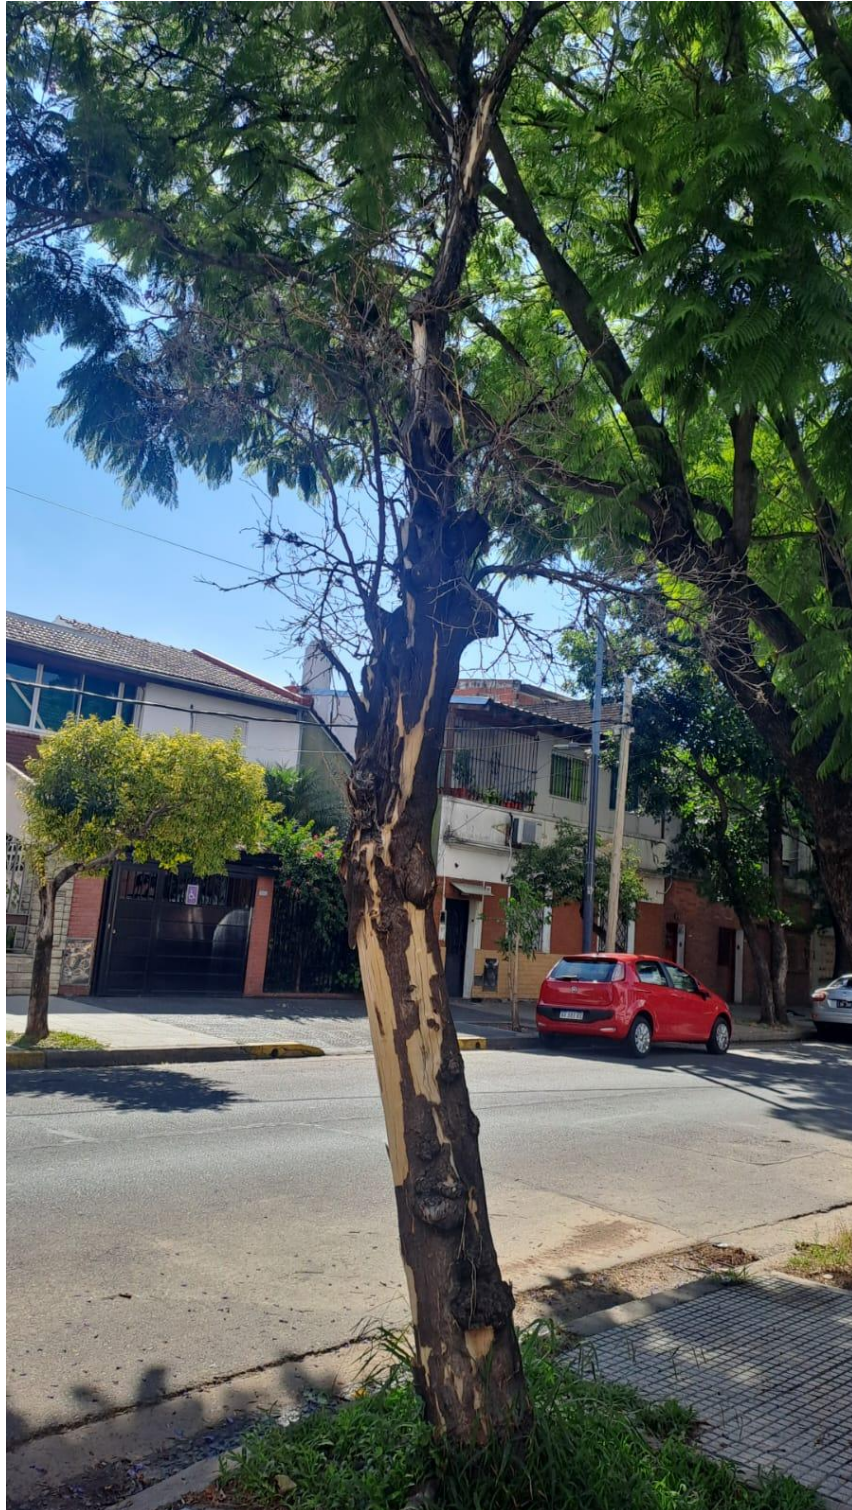
Informe N° 025 – FOTO INICIAL

**OBSERVACIONES**  
Ejemplar seco con movimiento  
Presente descortezamiento y roturas longitudinales.  
Se solicita extracción de emergencia
