### Resolución Presidencia Junta Comuna

**Referencia:** RESOLUCION DE CONVALIDACION ABRIL 2026

**Planilla de Inspección de Árboles**

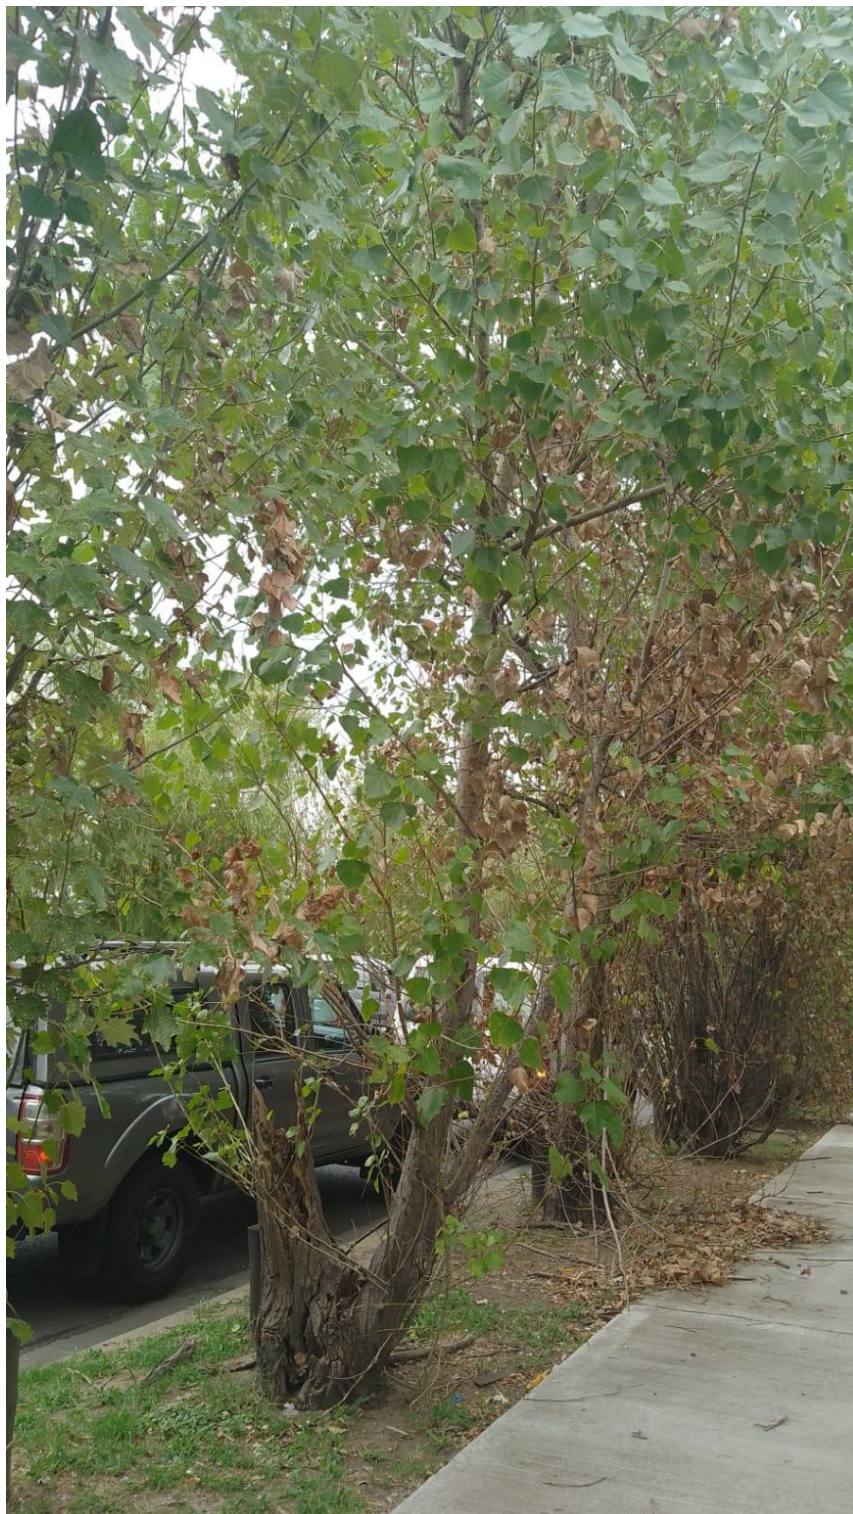
Informe N° 037

**INFORMACIÓN DEL ÁRBOL** Especie botánica: Alamo  
 Calle: 27 DE FEBRERO N°/Ref.: 5000 LAZAR Árbol seco: ☐ Árbol semiseco: ☒

**OBSERVACIONES**  
Árbol seco  
Estaba bifurcado desde la base, perdiendo los ejes dejando una cantidad  
y la base del eje restante comprometida (el mismo tiene inclinación  
hacia el ancho de la vereda)  
P. alta

**A: OBJETIVOS DE LA PODA** Reducción de riesgo: ☐ Eliminar interferencias: ☐ Adecuación al sitio: ☐ Regulación de estructura: ☐  
**B: TIPOS DE PODA** Formación: ☐ Limpieza: ☐ Aclareo: ☐ Refaldado: ☐ Terciado: ☐  
**C: CORTE DE RAÍCES** Superficial: ☐ Profundo: ☐  
**D: TRATAMIENTO FITOSANITARIO** ☐ **E: TRASPLANTE** ☐ **F: EXTRACCIÓN** ☒

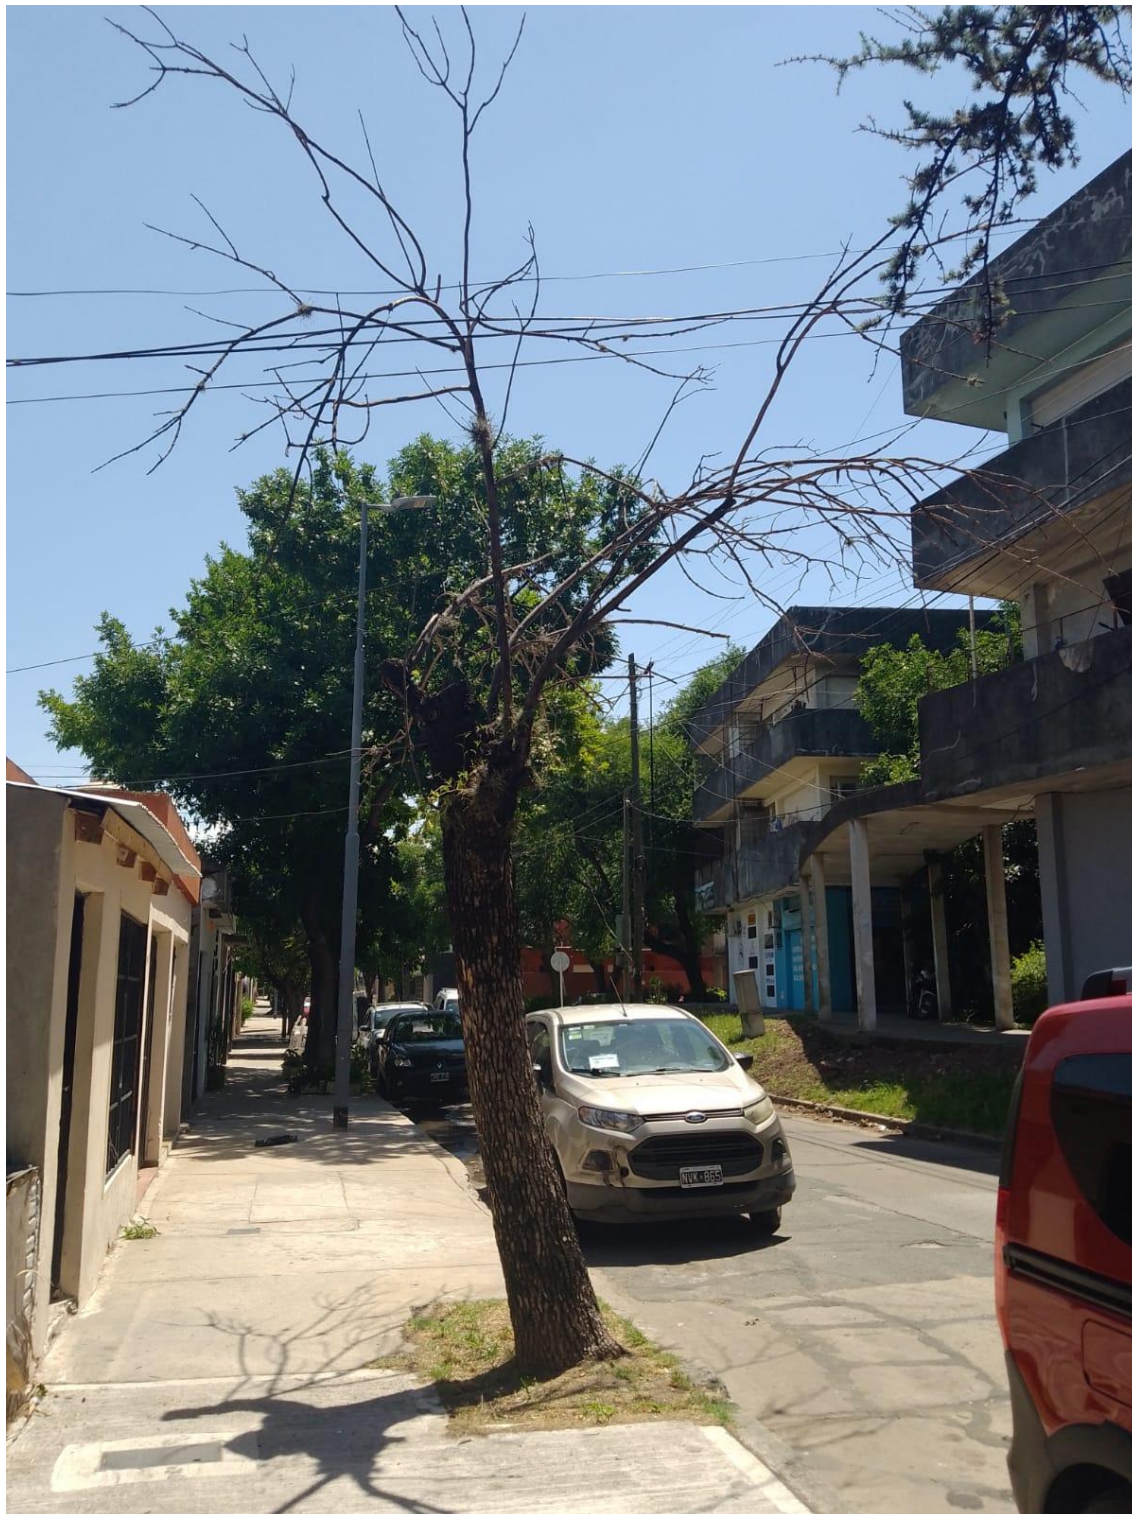
Informe N° 038

**INFORMACIÓN DEL ÁRBOL** Especie botánica: Pterocarya  
 Calle: BARCA ORO D. NORO N°/Ref.: 6630 Árbol seco: ☒ Árbol semiseco: ☐

**OBSERVACIONES**  
Árbol seco.  
(Ref. frente a la casa 284)  
P. baja

**RECOMENDACIONES DEL INSPECTOR**  
 A: OBJETIVOS DE LA PODA Reducción de riesgo: ☐ Eliminar interferencias: ☐ Adecuación al sitio: ☐ Regulación de estructura: ☐  
 B: TIPOS DE PODA Formación: ☐ Limpieza: ☐ Aclareo: ☐ Refaldado: ☐ Terciado: ☐  
 C: CORTE DE RAÍCES Superficial: ☐ Profundo: ☐  
 D: TRATAMIENTO FITOSANITARIO ☐ E: TRASPLANTE ☐ F: EXTRACCIÓN ☒

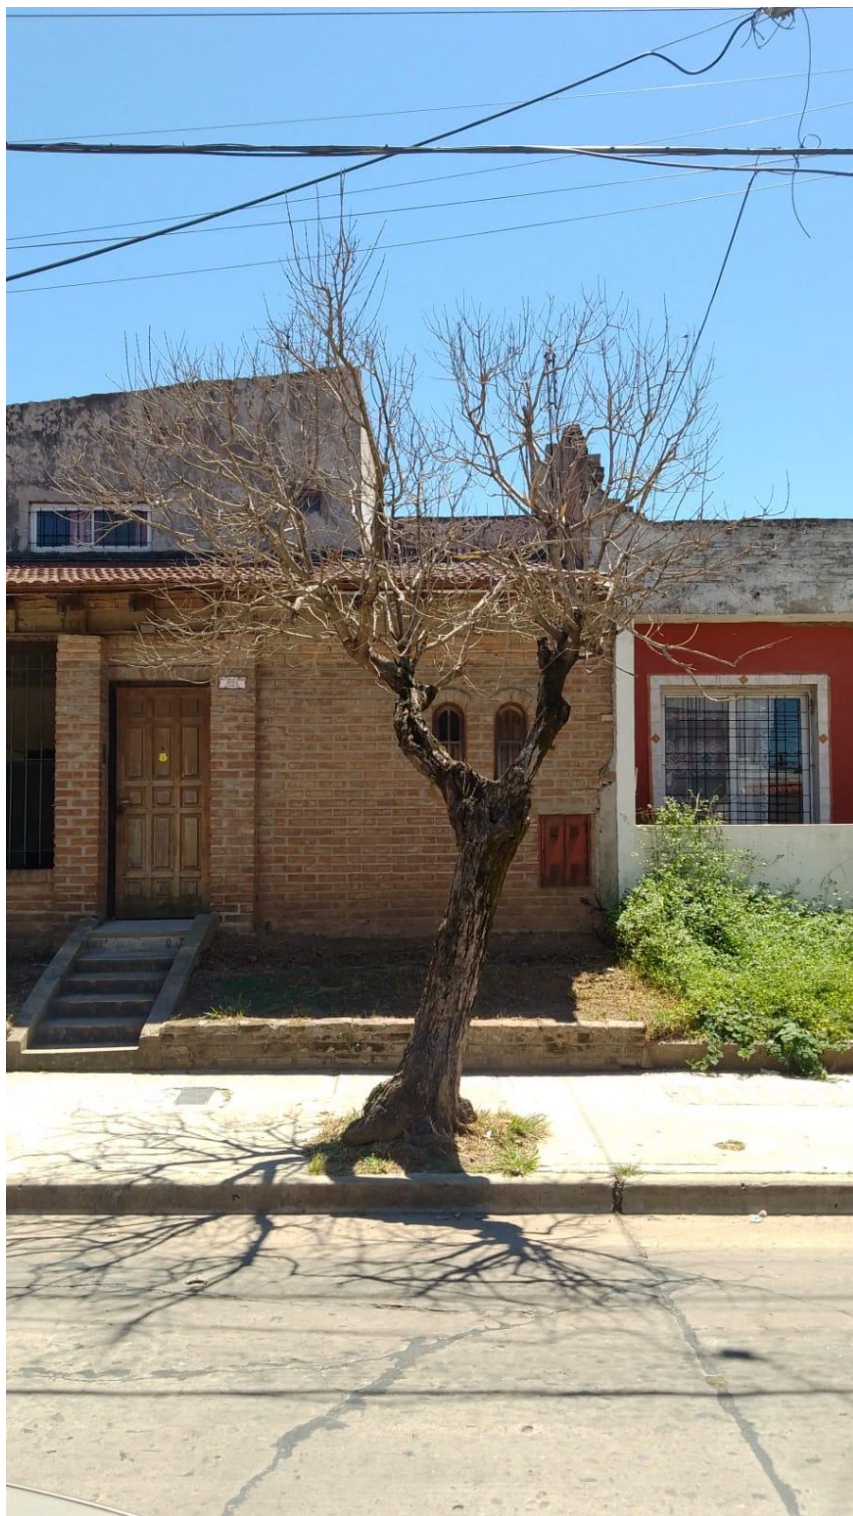
Informe N° 039

Especie botánica: Ligustrum  
Calle: BARCA CABO DE HORNO N°/Ref.: 6753 Árbol seco: ☒ Árbol semiseco: ☐

Árbol seco

P. media

**A: OBJETIVOS DE LA PODA**  
Reducción de riesgo: ☐ Eliminar interferencias: ☐ Adecuación al sitio: ☐ Regulación de estructura: ☐  
**B: TIPOS DE PODA** Formación: ☐ Limpieza: ☐ Aclareo: ☐ Refaldado: ☐ Terciado: ☐  
**C: CORTE DE RAÍCES** Superficial: ☐ Profundo: ☐  
**D: TRATAMIENTO FITOSANITARIO** ☐ **E: TRASPLANTE** ☐ **F: EXTRACCIÓN** ☒

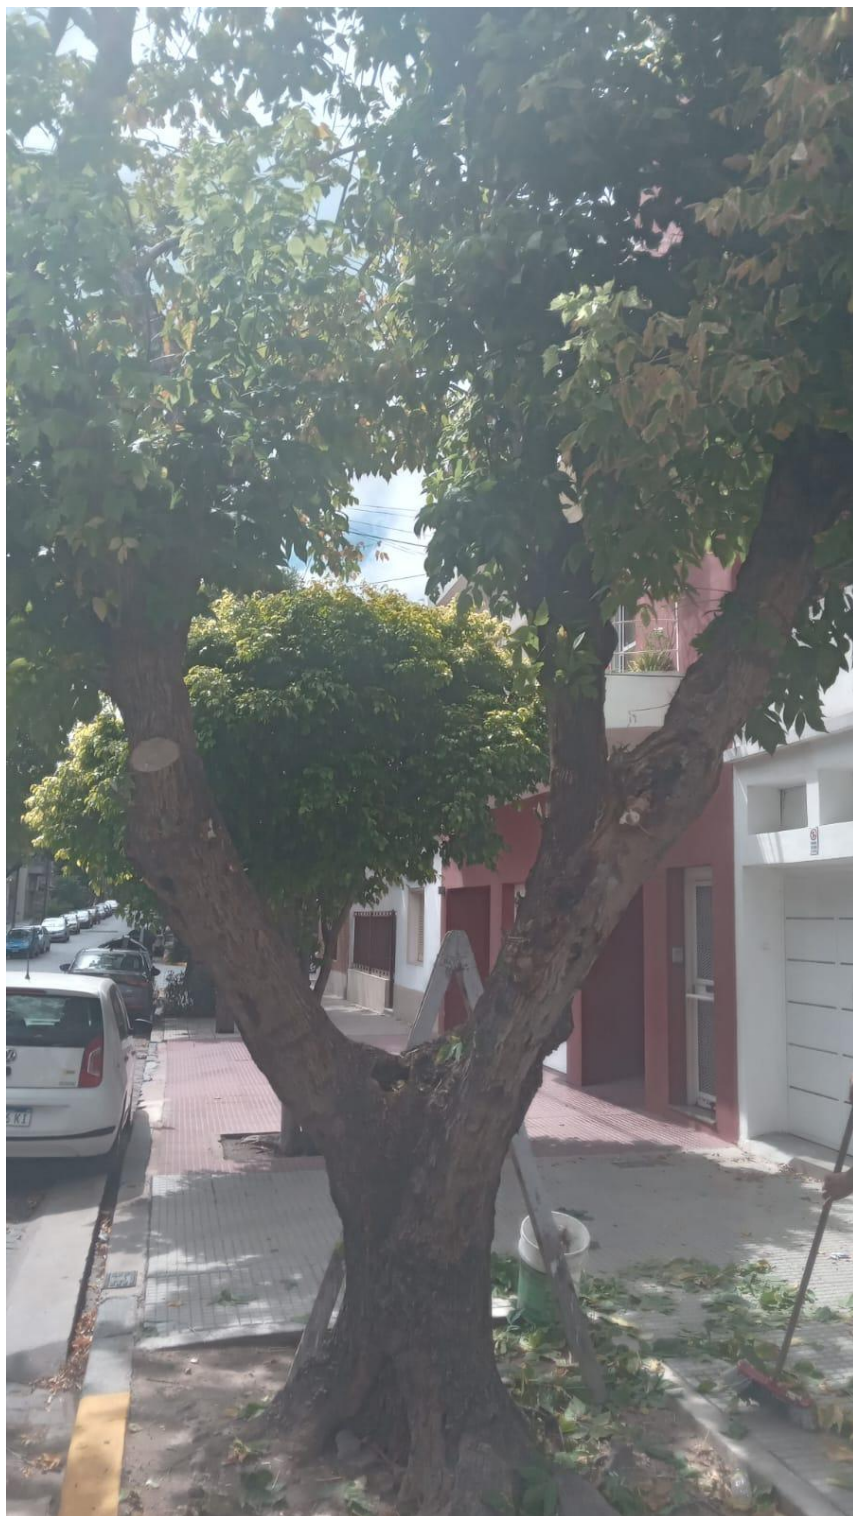
Informe N° 040

**INFORMACIÓN DEL ÁRBOL** Especie botánica: Acer negundo  
Calle: Bottle y Ordóñez N°/Ref.: 5854 Árbol seco: ☐ Árbol semiseco: ☒

**RAMAS** Quebradas / Fisuradas: ☒ Excesivas / Cruzadas: ☐ Bajas: ☐  
Secas / Secas en los ápices: ☒ Invasión de espacio aéreo: ☐ Tocones: ☐  
Con cavidades, tumores o cánceros: ☒ Con mal ángulo de inserción: ☐ Codominantes: ☐

**OBSERVACIONES**  
Requiere extracción de este Plz por presentar  
copz semiseco y cavidades en ramas principales.  
Prioridad Alta.

**A: OBJETIVOS DE LA PODA**  
Reducción de riesgo: ☐ Eliminar interferencias: ☐ Adecuación al sitio: ☐ Regulación de estructura: ☐  
**B: TIPOS DE PODA** Formación: ☐ Limpieza: ☐ Aclareo: ☐ Refaldado: ☐ Terciado: ☐  
**C: CORTE DE RAÍCES** Superficial: ☐ Profundo: ☐  
**D: TRATAMIENTO FITOSANITARIO** ☐ **E: TRASPLANTE** ☐ **F: EXTRACCIÓN** ☒

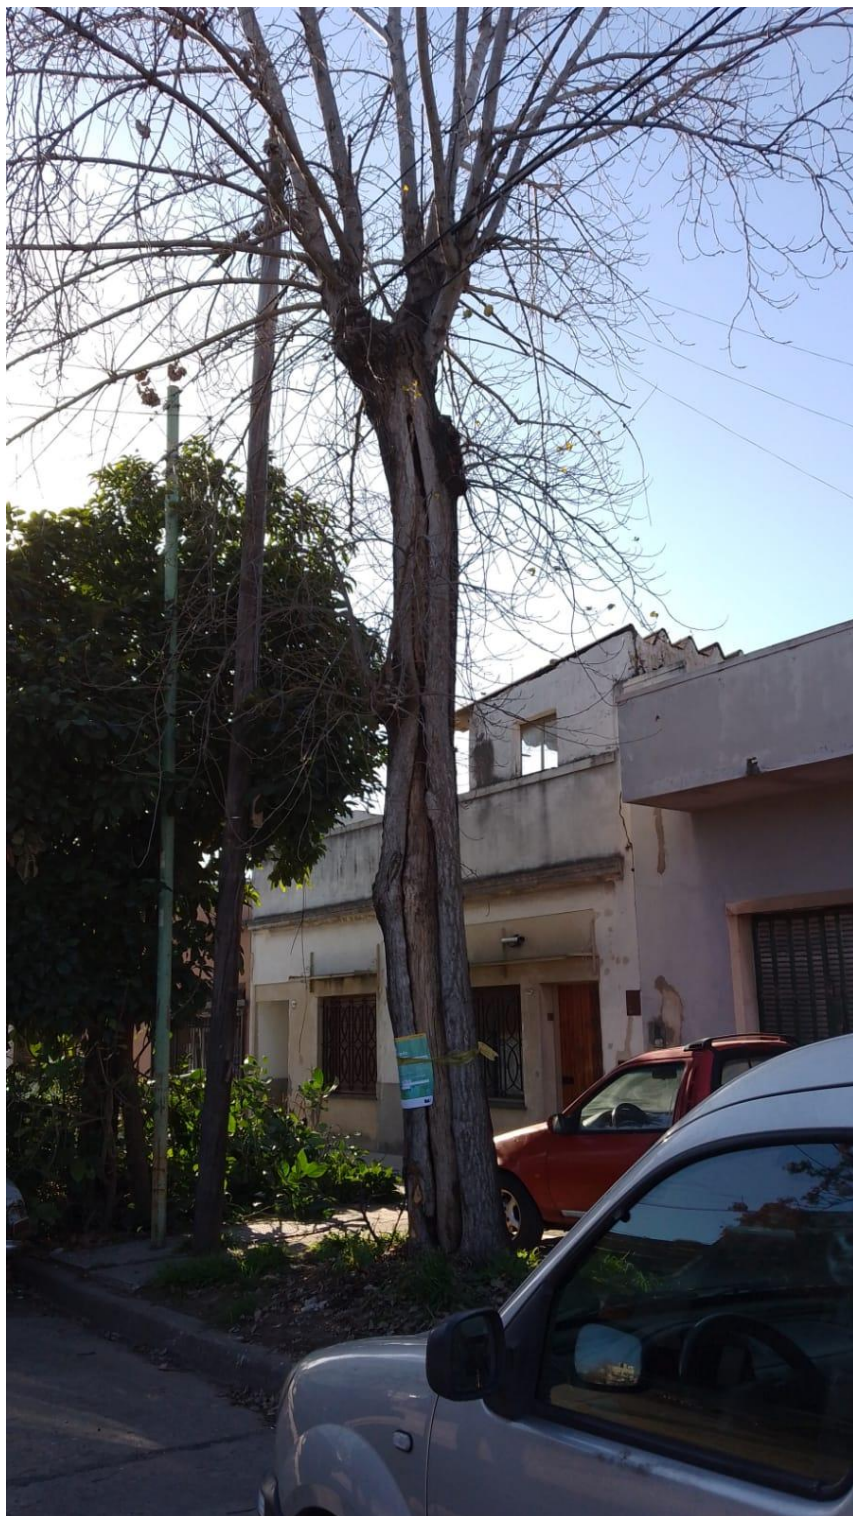
Informe N° 041

Árbol con cavidad longitudinal a lo largo de todo el fuste (+5m).  
 No tiene buena exposición para poder permanecer en la zona más baja del fuste.

**A: OBJETIVOS DE LA PODA**  
 Reducción de riesgo: ☐ Eliminar interferencias: ☐ Adecuación al sitio: ☐ Regulación de estructura: ☐  
**B: TIPOS DE PODA** Formación: ☐ Limpieza: ☐ Aclareo: ☐ Refaldado: ☐ Terciado: ☐  
**C: CORTE DE RAÍCES** Superficial: ☐ Profundo: ☐  
**D: TRATAMIENTO FITOSANITARIO** ☐ **E: TRASPLANTE** ☐ **F: EXTRACCIÓN** ☒

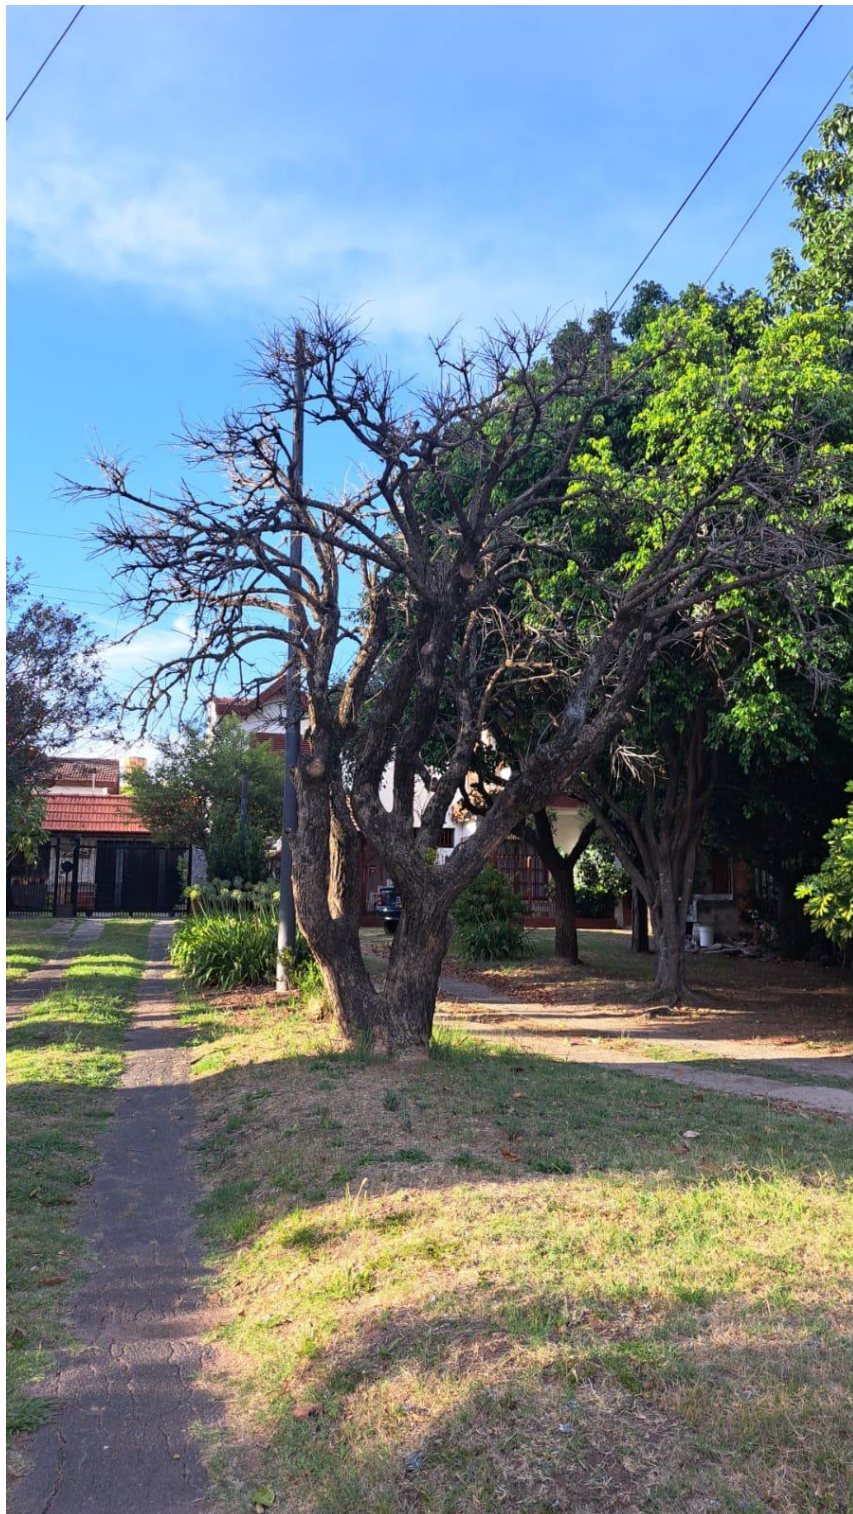
Informe N° 042

ARBOL UBICADO SOBRE VEREDÓN VERDE  
CORRESPONDE EXTRACCIÓN PRIORIDAD MEDIA.  
SIN REPARACIÓN DE VEREDA.

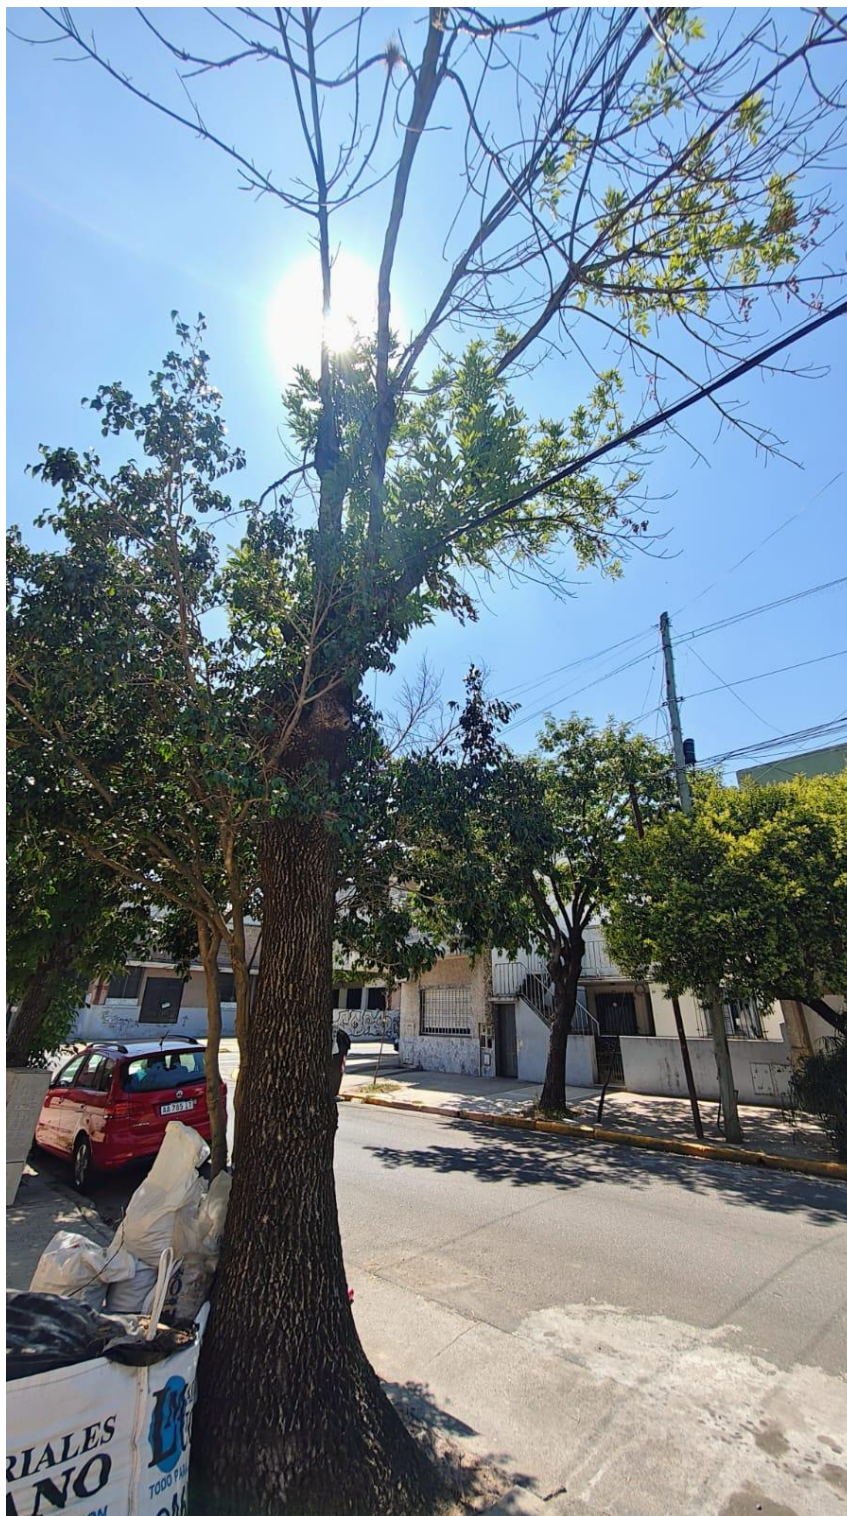
Informe N° 043

Ejemplar semiseco con Peligro. Con parte  
platera con Ficus de 15 de DAP x 5  
metros de altura que se encabeza enredado con  
sus raíces en la misma platera con lo cual  
es pertinente también su extracción por  
seguridad

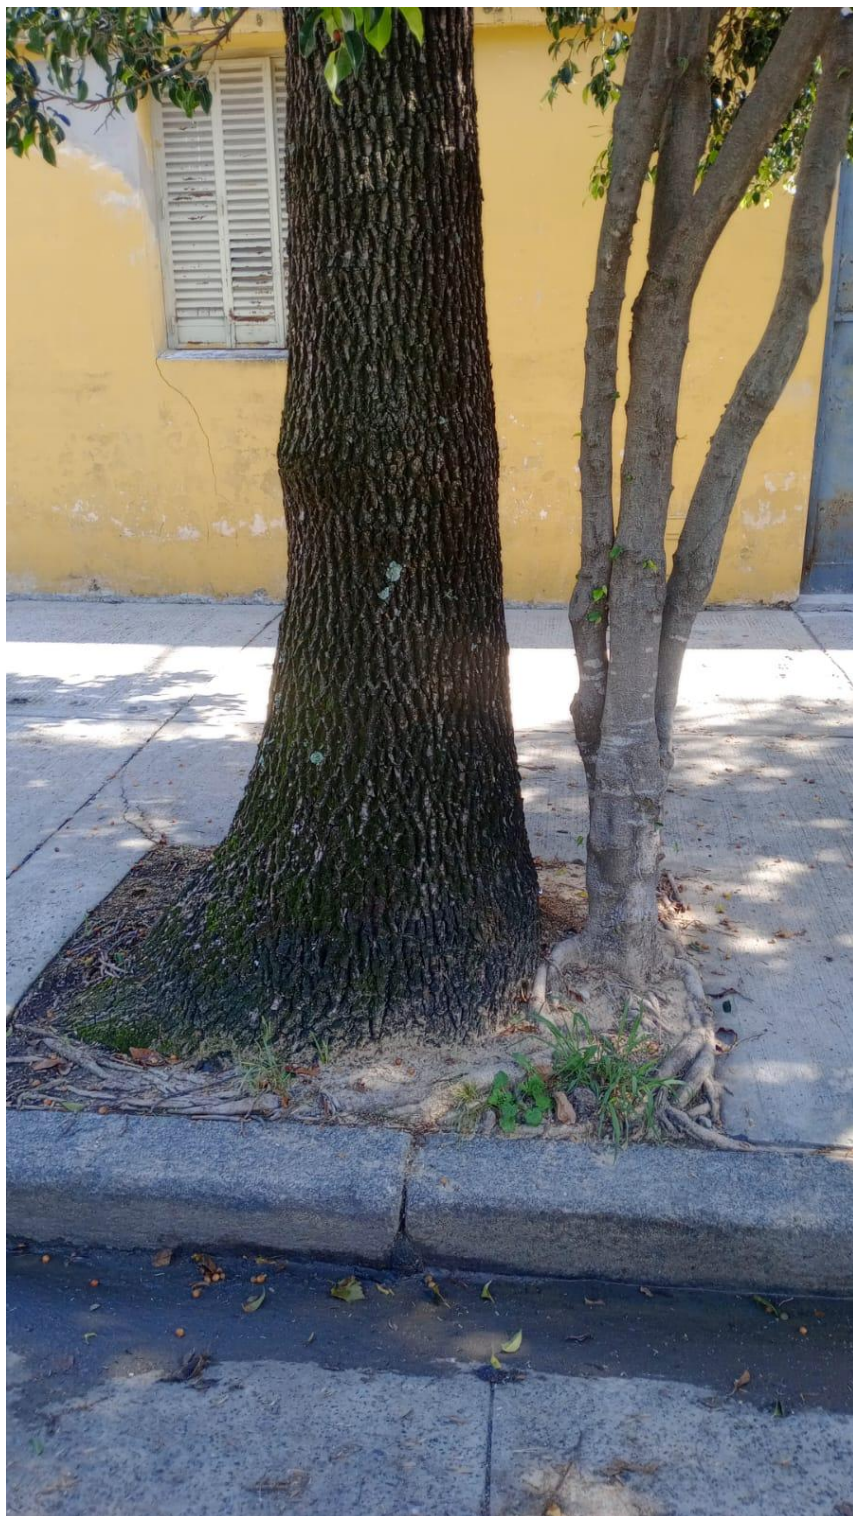
Informe N° 044

Ejemplar semiseco con Peligro. Con parte  
plentera con Ficus de 15 de DAP x 5  
metros de altura que se encabeza enredado con  
sus raíces en la misma plentera con lo cual  
es pertinente también su extracción por  
seguridad

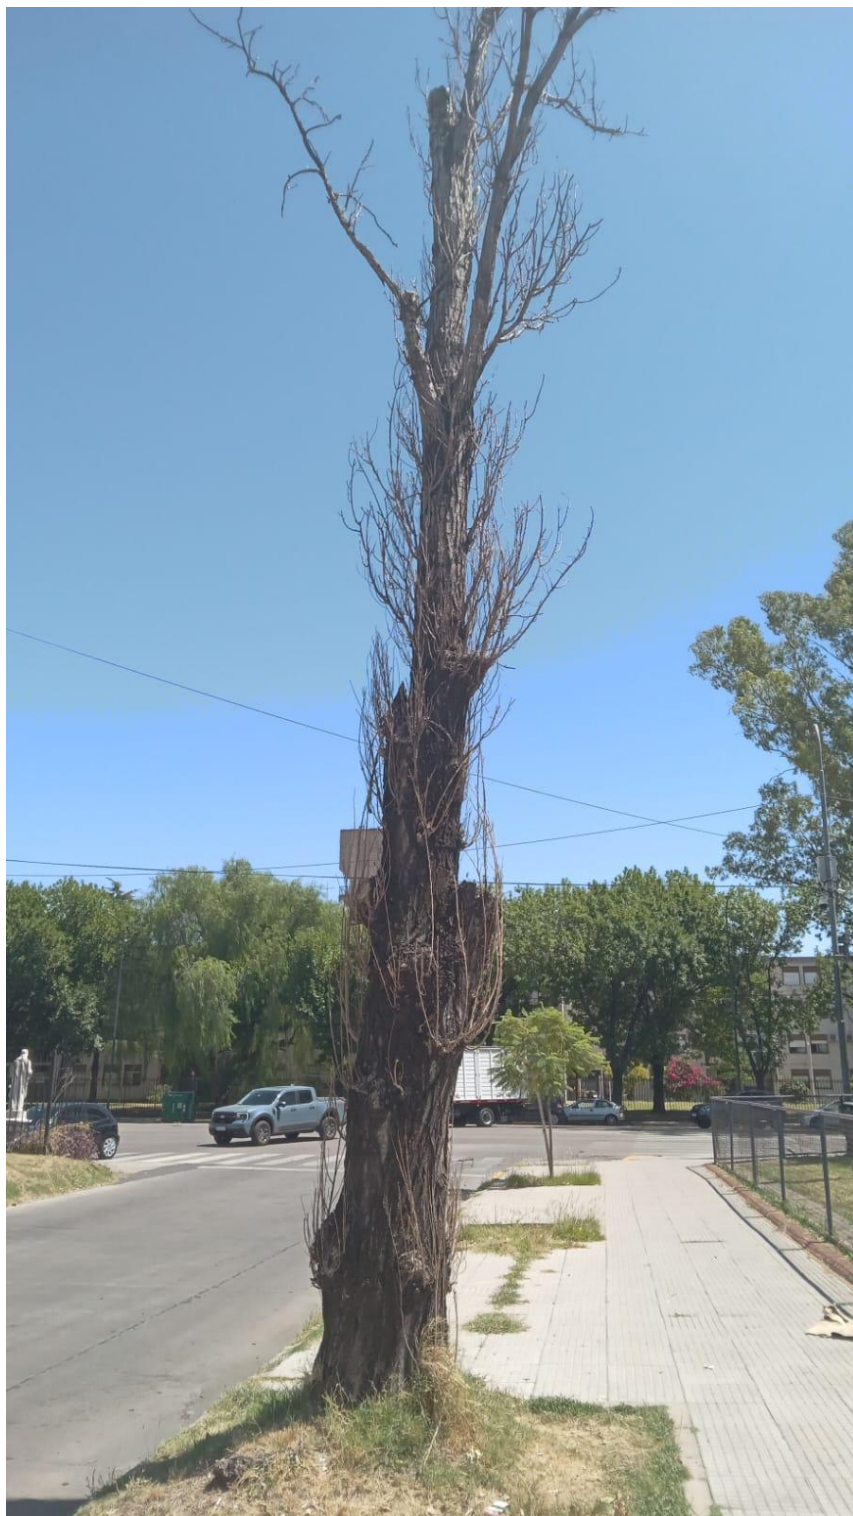
Informe N° 045

Árbol seco: ☒ Árbol semiseco: ☐
