### Resolución Presidencia Junta Comuna

**Referencia:** S/ Extracciones de emergencia - Ley 3263 - EX-2026-25147174-GCABA-COMUNA4

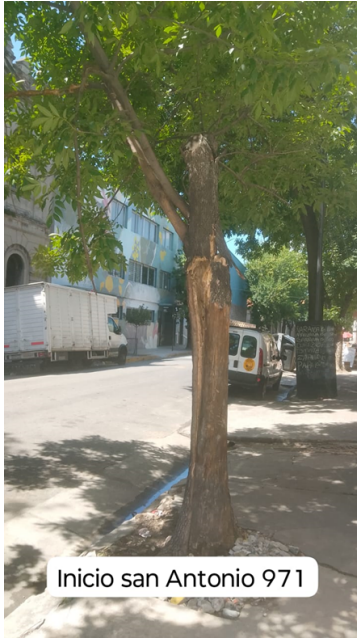
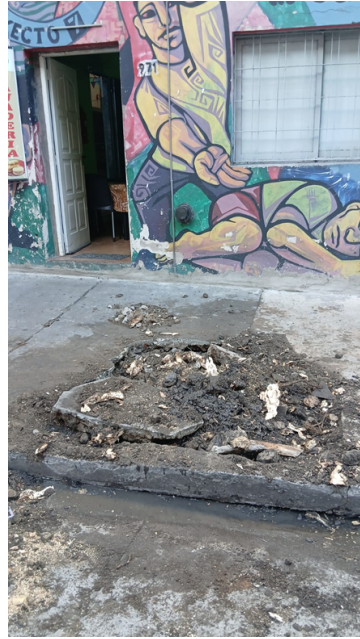
CALLE: SAN ANTONIO 971

Se realiza la extracción de emergencia del ejemplar debido a que se encontraba con el fuste partido transversalmente con riesgo de quiebre y caída.

**C: EXTRACCIÓN**  
☒ EXTRACCIÓN C/VEREDA  
☐ EXTRACCIÓN S/VEREDA  
☐ EXTRACCIÓN C/CIERRE

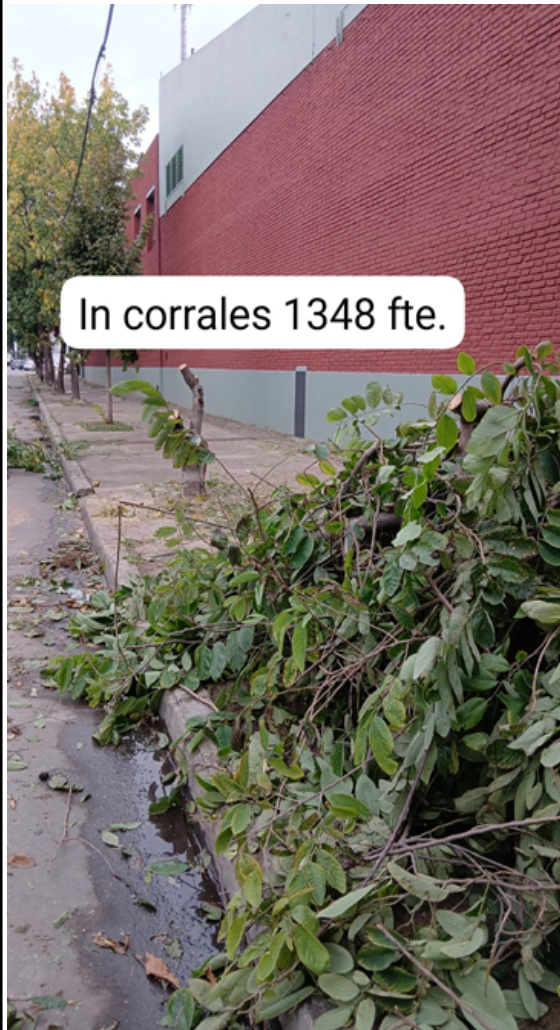
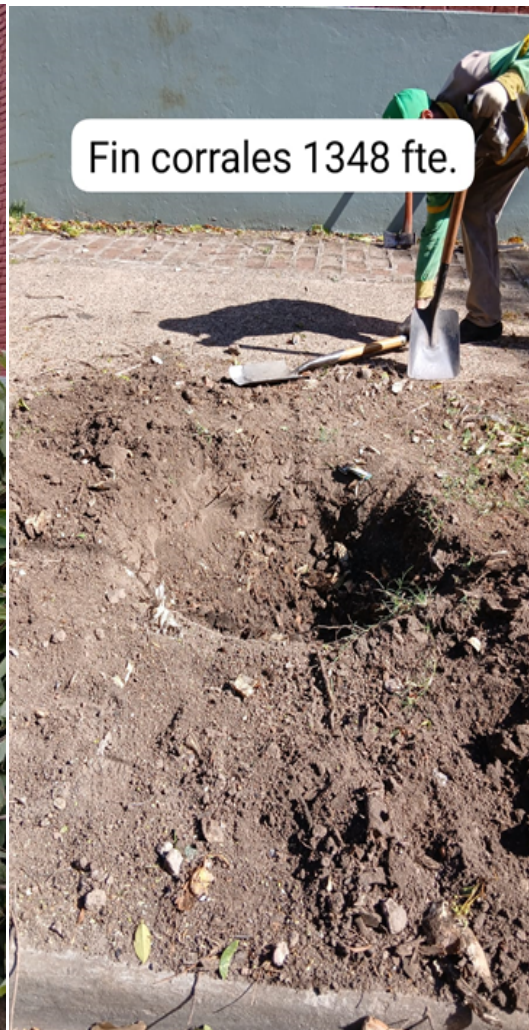
CALLE: CORRALES 1348 FTE

Ejemplar con ramas principales quebradas por fuertes vientos. Se realizó extracción de emergencia debido a su estado estructural comprometido.

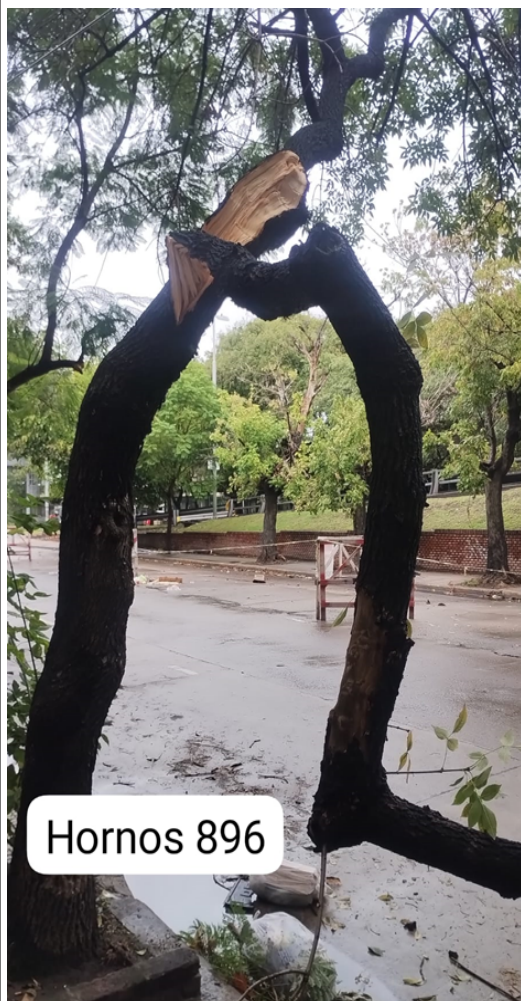
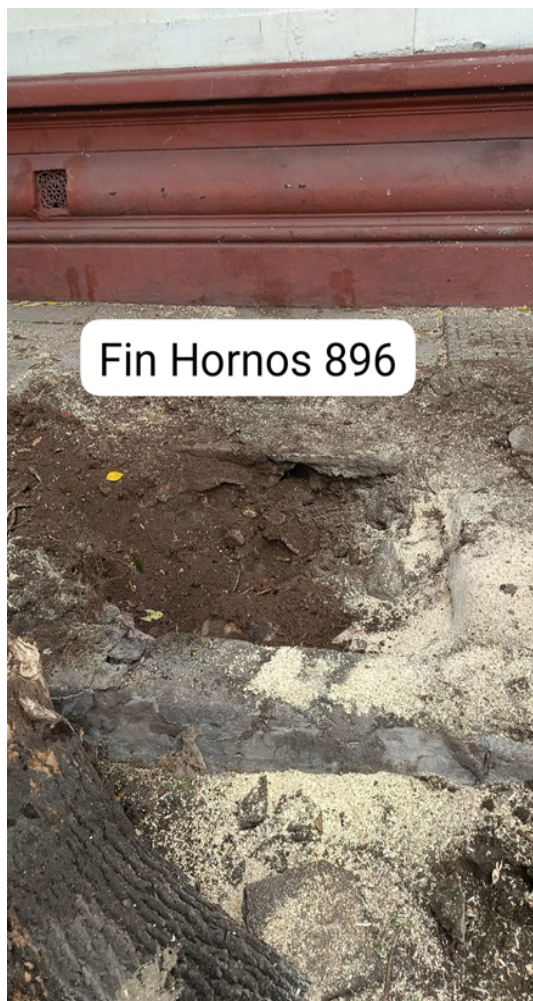
CALLE: GRAL HORNOS 896

Se realizó la extracción del ejemplar debido a una fractura expuesta en el fuste principal que comprometió totalmente su estabilidad.

El daño estructural irreversible generaba un riesgo inminente de caída, lo que motivó la remoción inmediata del resto del ejemplar para asegurar la zona

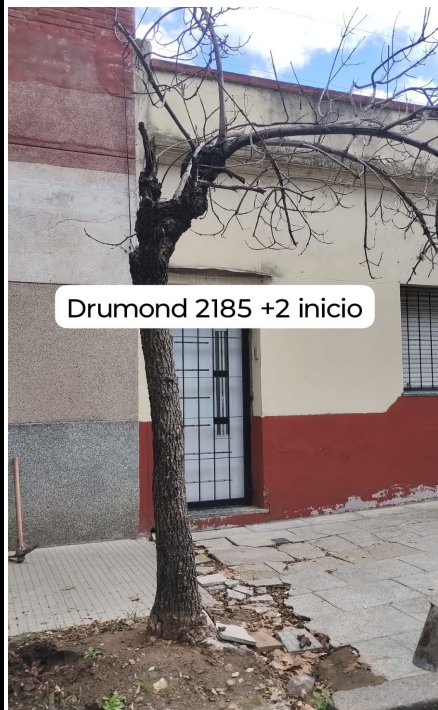
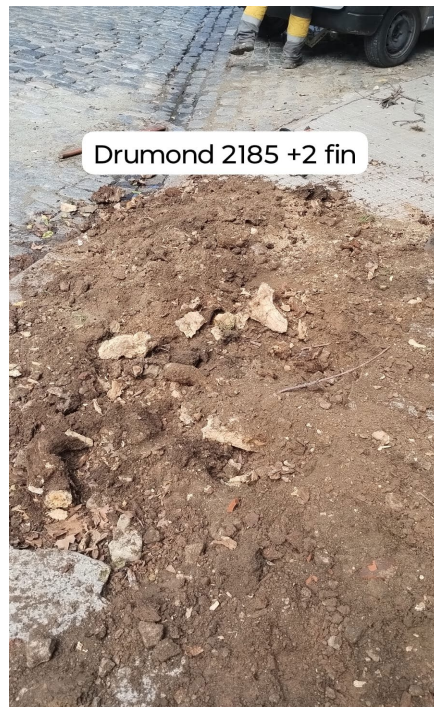
CALLE: DRUMOND 2185 +2

**OBSERVACIONES:** Ejemplar de pequeño porte, totalmente defoliado, con daños irreversibles.  
Debido a que el mismo presenta movimiento desde su base, se recomienda la extracción de emergencia  
para mitigar riesgos y posibles accidentes en la vía pública.  
Por otro lado, se recomienda el arreglo de vereda con cierre de plantera debido a su cercanía con pluviales  
y al polígono de seguridad.  
Superficie (M2): 1.92  
Codigo de Baldo: 6APH Y GG64  
Pluvial: 1  
Cordón: \_\_\_\_\_  
K: -  
Sup total (M2): 9m2 totales

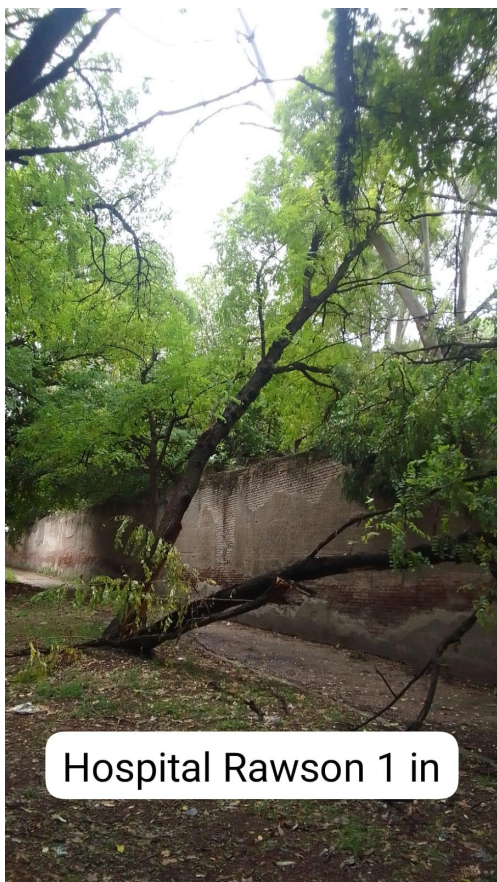
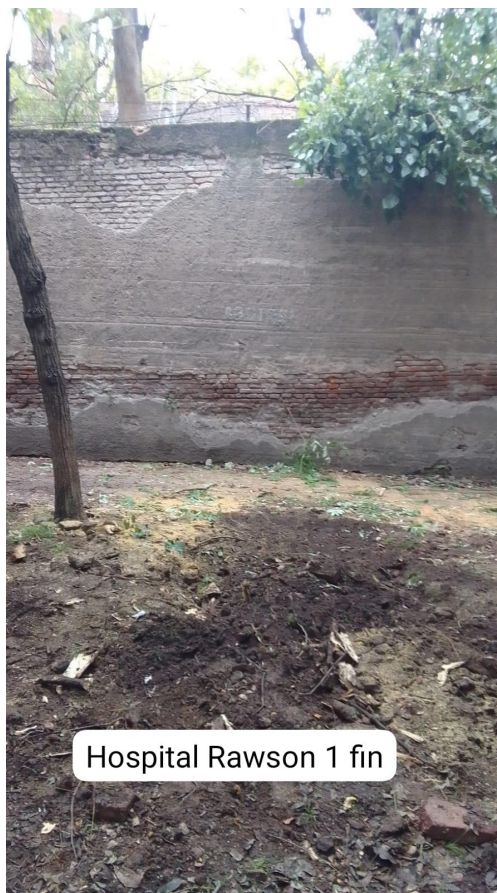
CALLE: HOSPITAL RAWSON 1

Ejemplar con falla en el anclaje radicular e inclinación crítica irreversible. Ante el riesgo inminente de caída sobre el predio y el compromiso estructural total se procede a su extracción definitiva

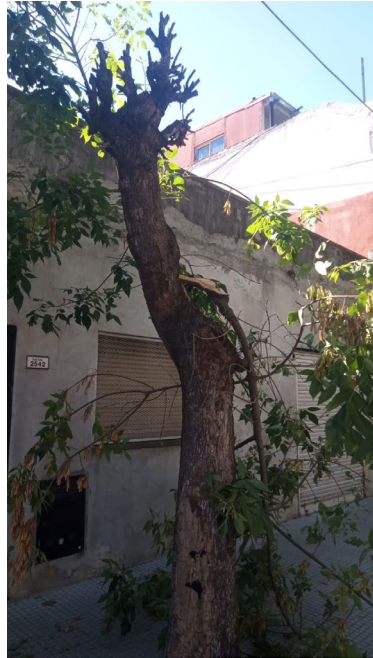
CALLE: NATAL 2542

**OBSERVACION** Al momento de la inspeccion se visualizo que el ejemplar arboreo se encuentra con una estructura aerea muy debilitada, generando brotes epicormicos (debiles) propensos al quiebre producto de una poda intensa (terciado). El fuste presenta agrietamiento que comienza desde la base de este mismo y se proyecta longitudinalmente. Ante lo descripto se requiere la extraccion del mismo
