### Resolución Presidencia Junta Comuna

**Referencia:** S/ Autorización de extracciones (EX-2026-08099085-GCABA-COMUNA5)

## Planilla de Inspección de Árboles

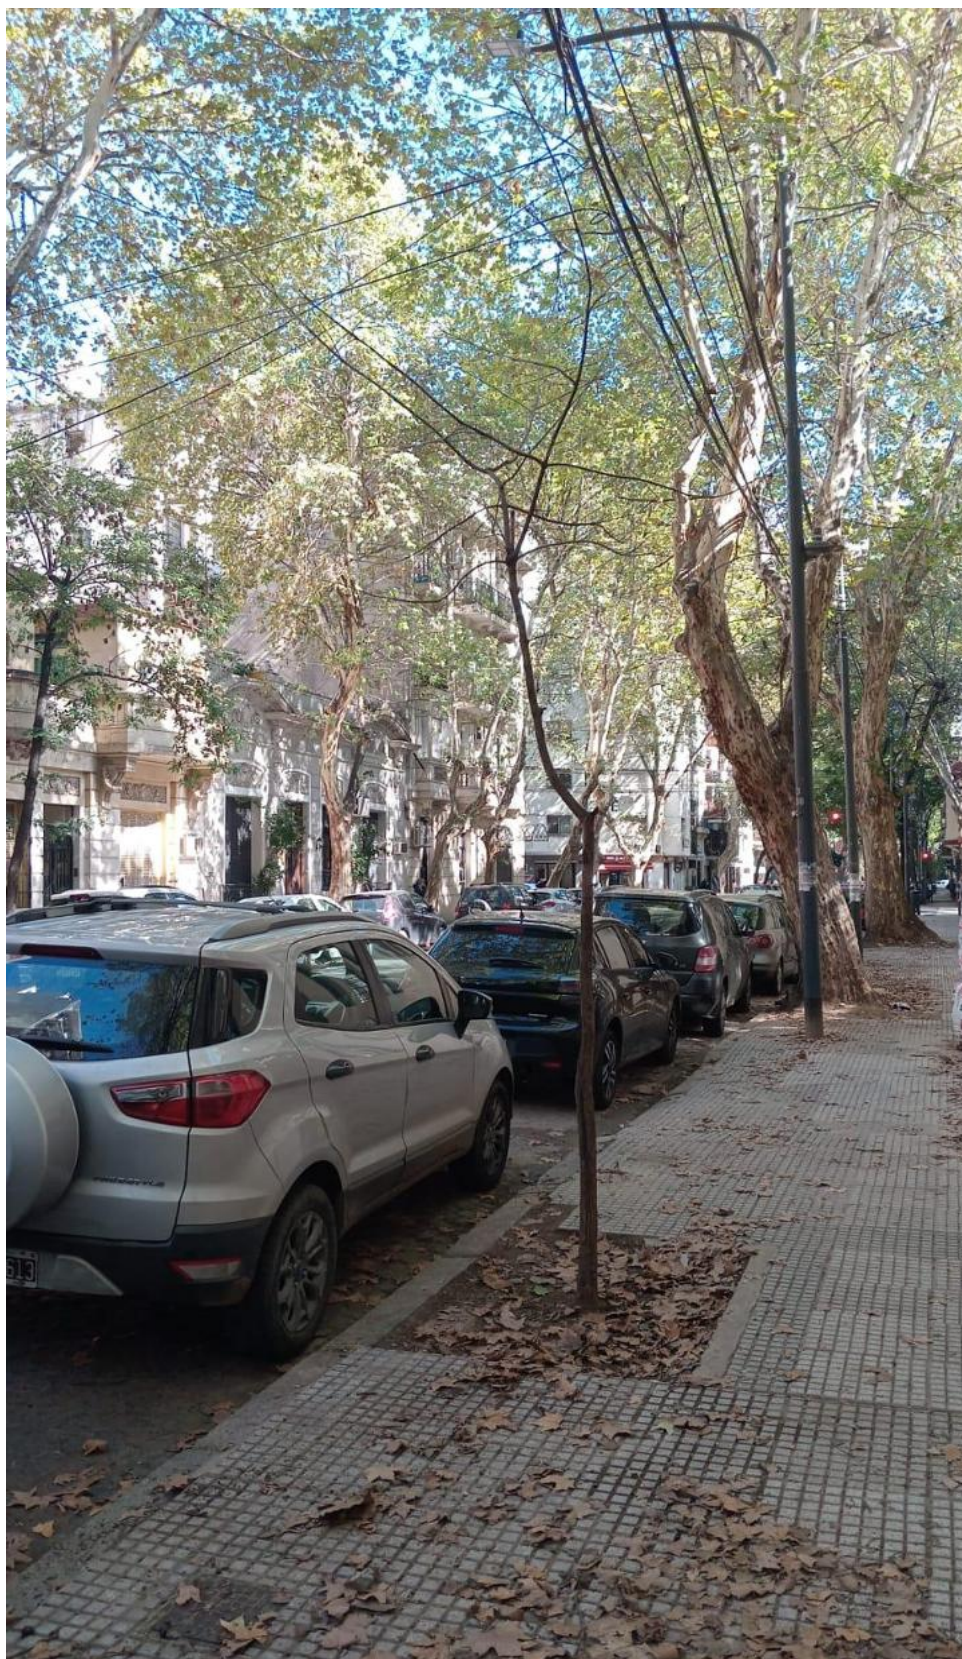
N°/Ref.: 3842 (FTE)

ARBOLITO SECO. REEMPLAZAR

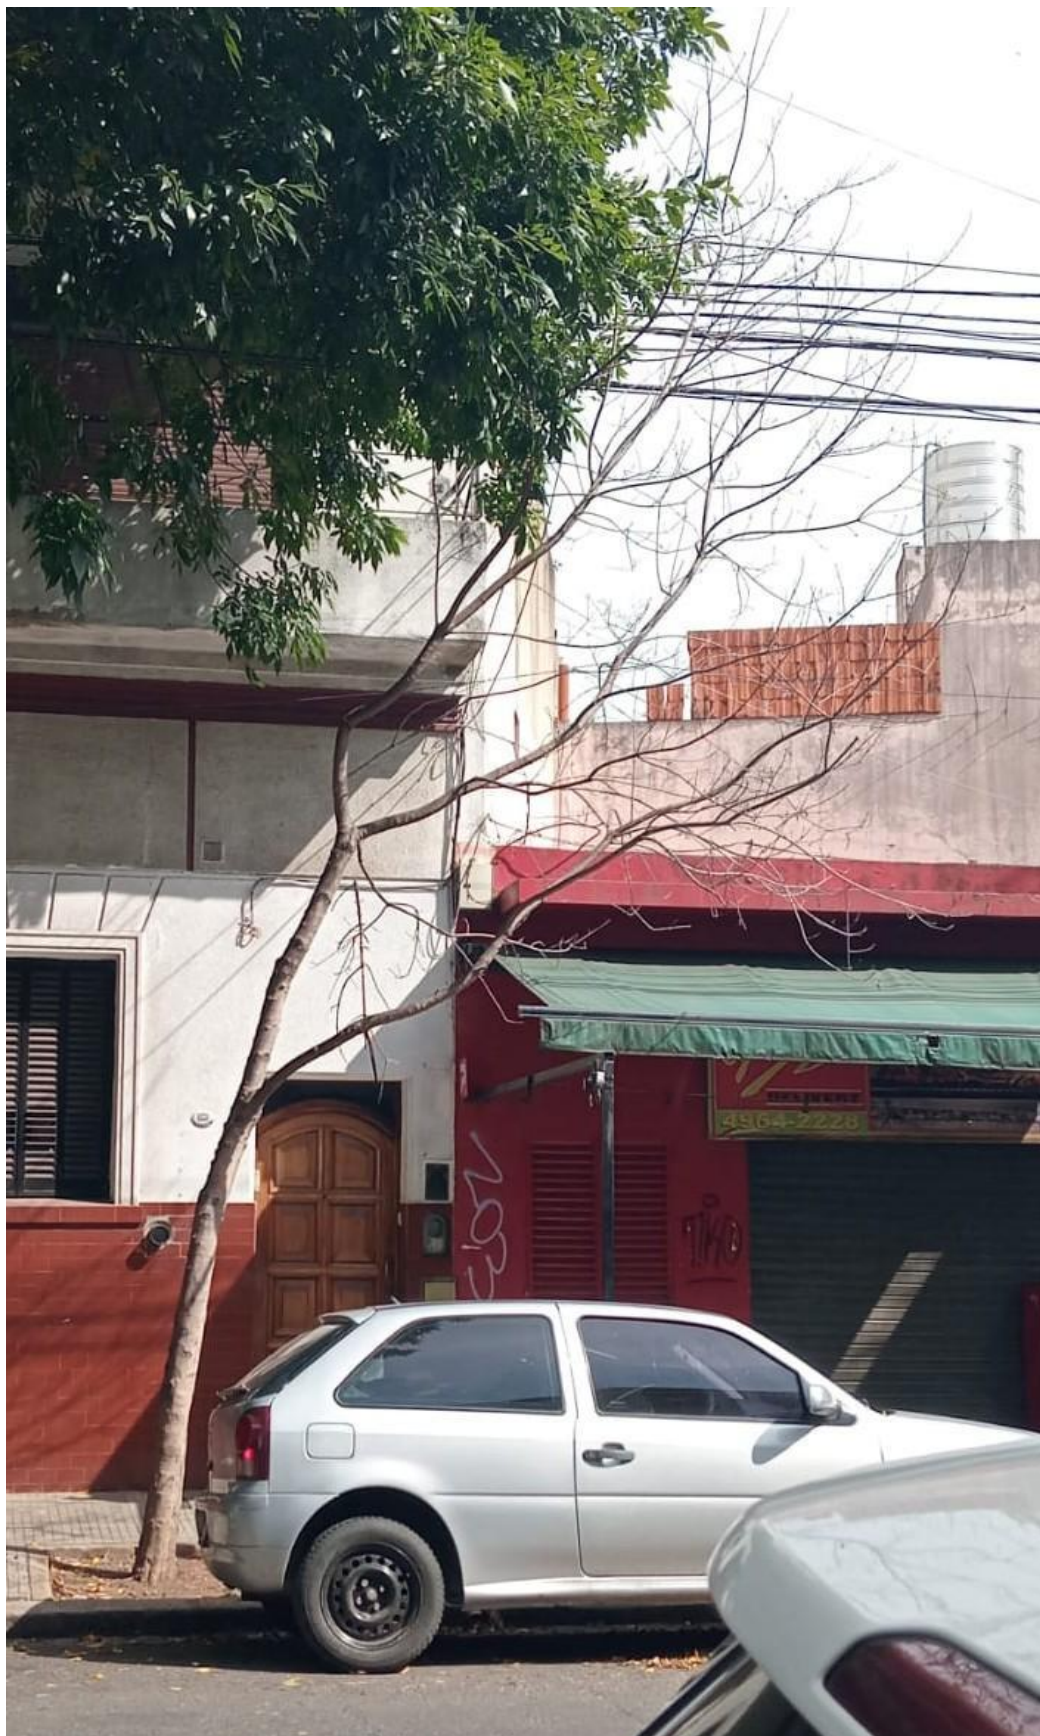
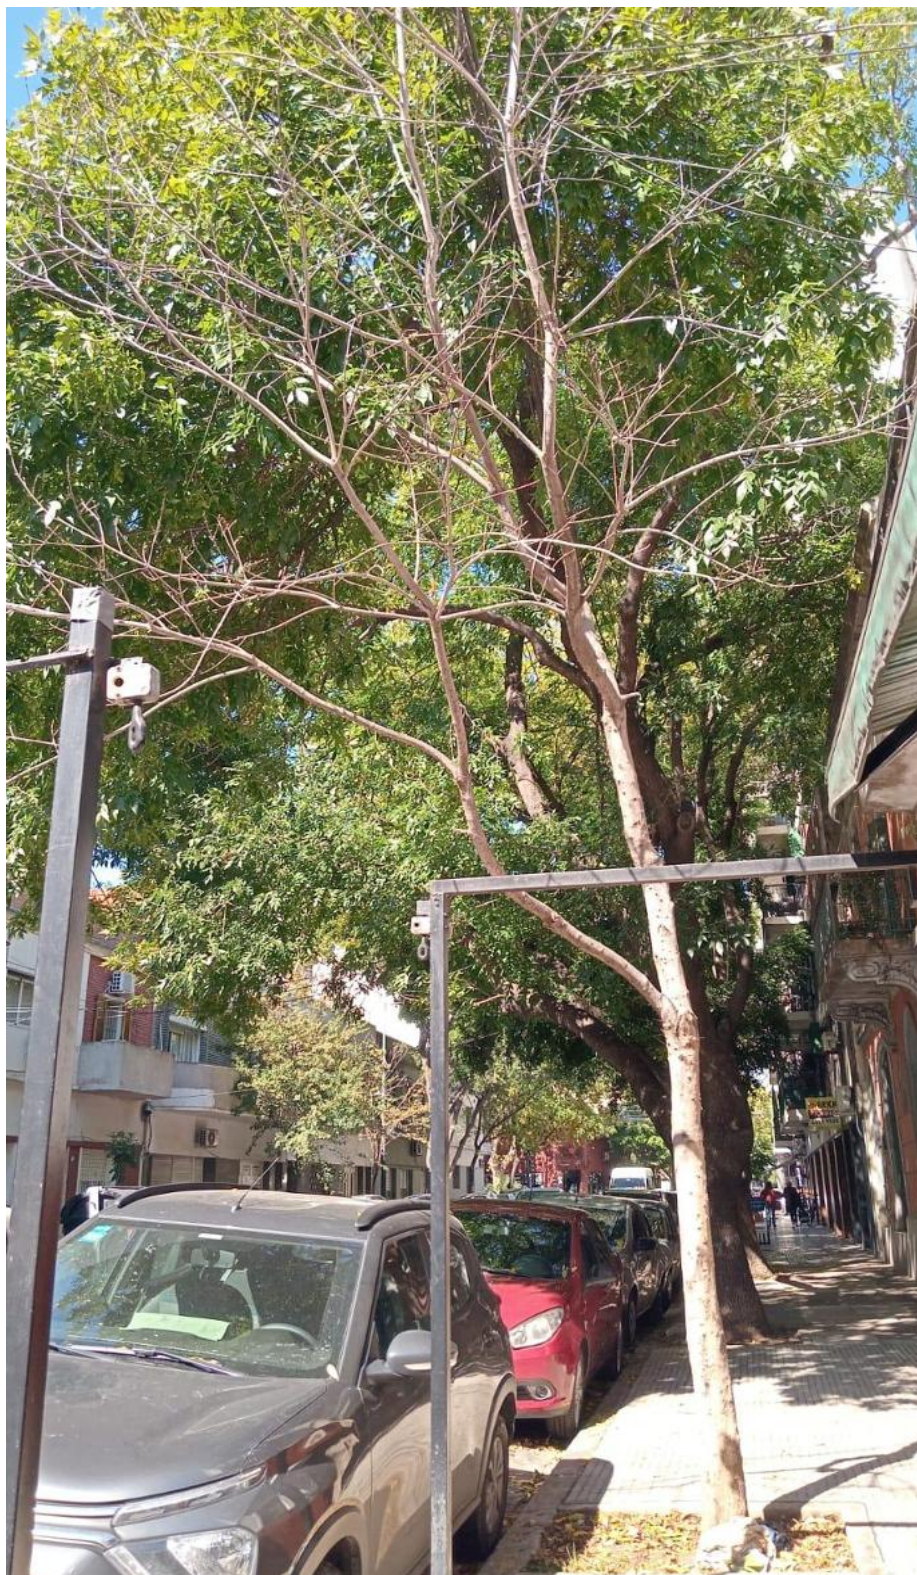
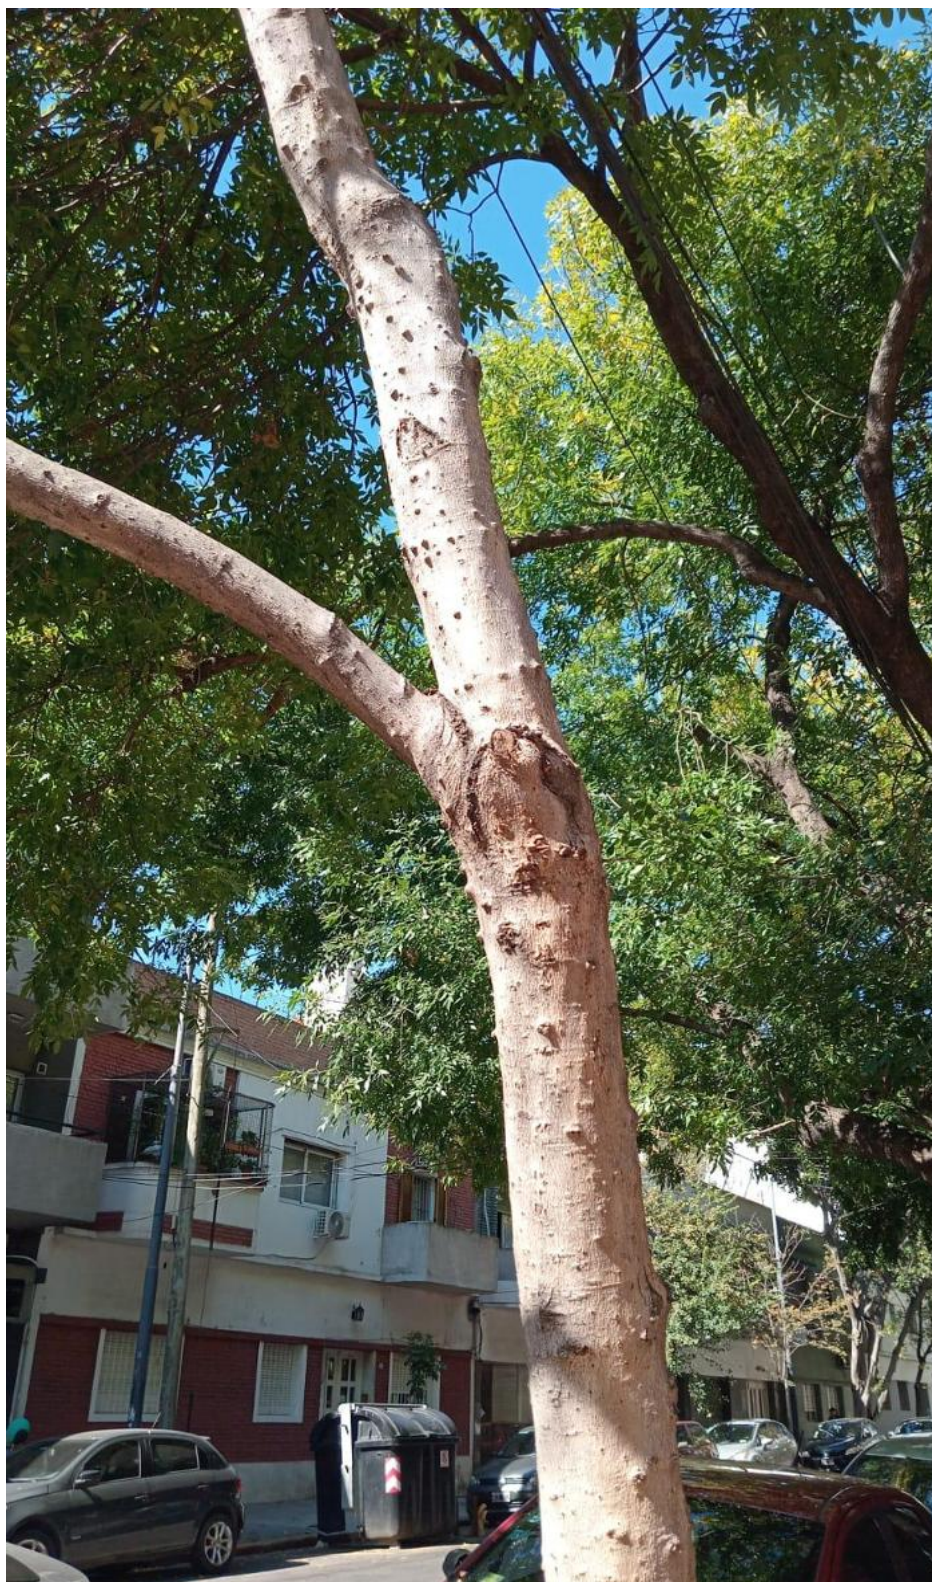
N°/Ref.: 858

EJEMPLAR SECO. REEMPLAZAR

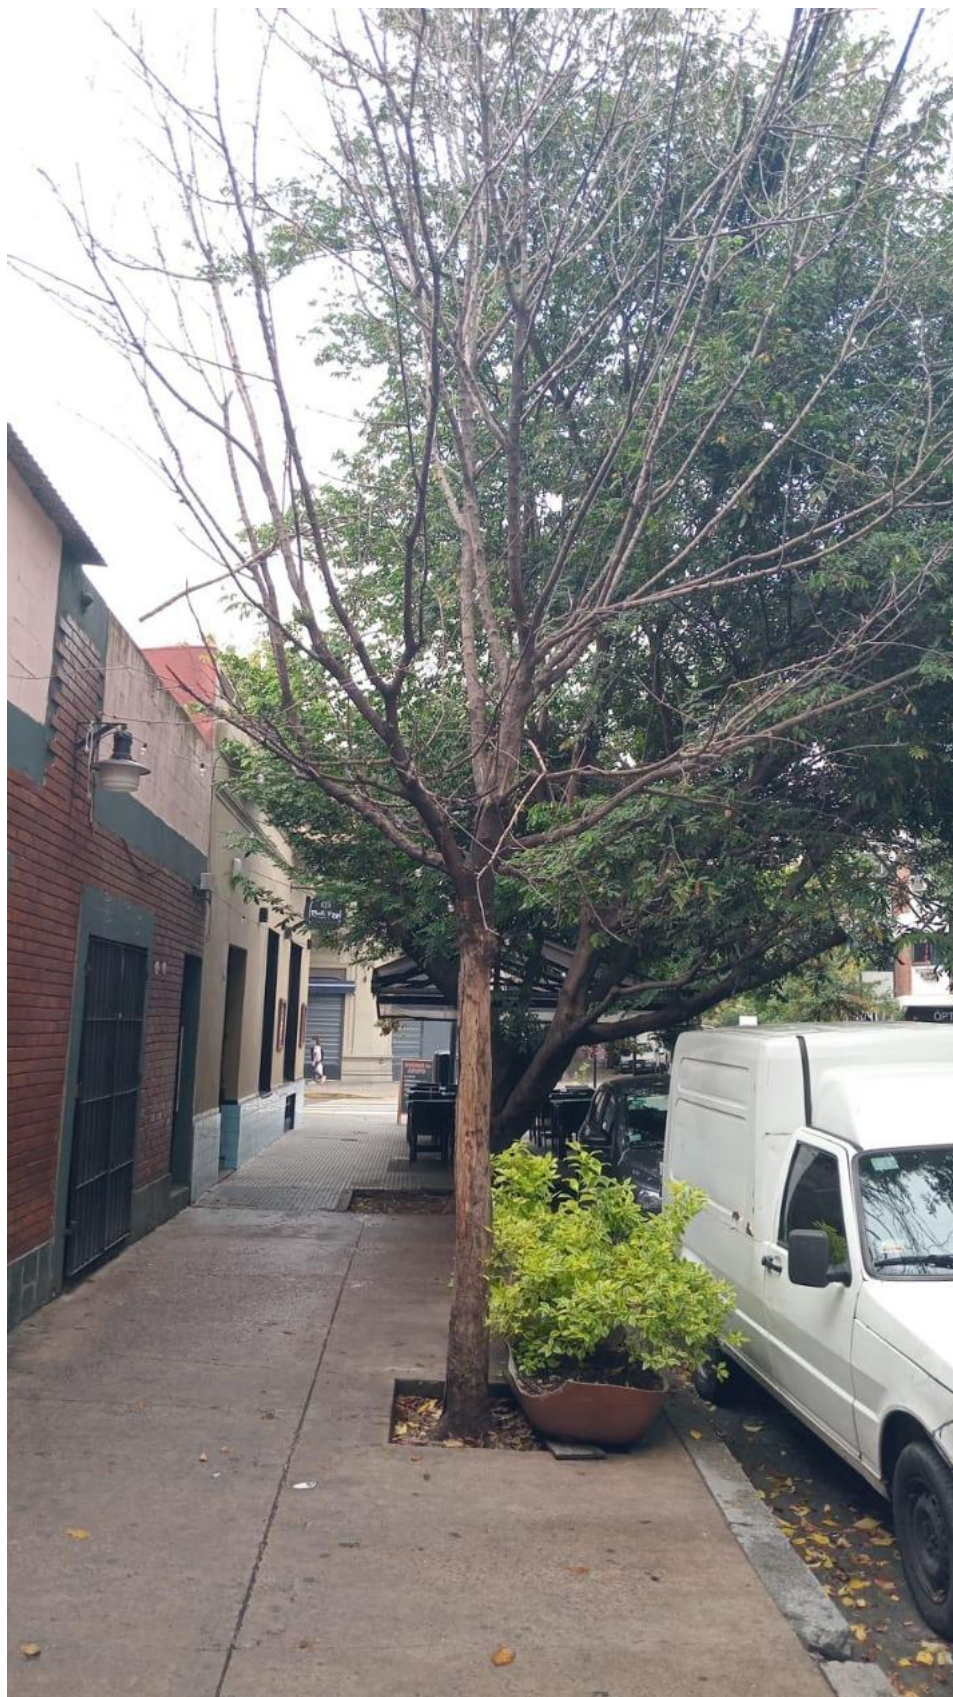
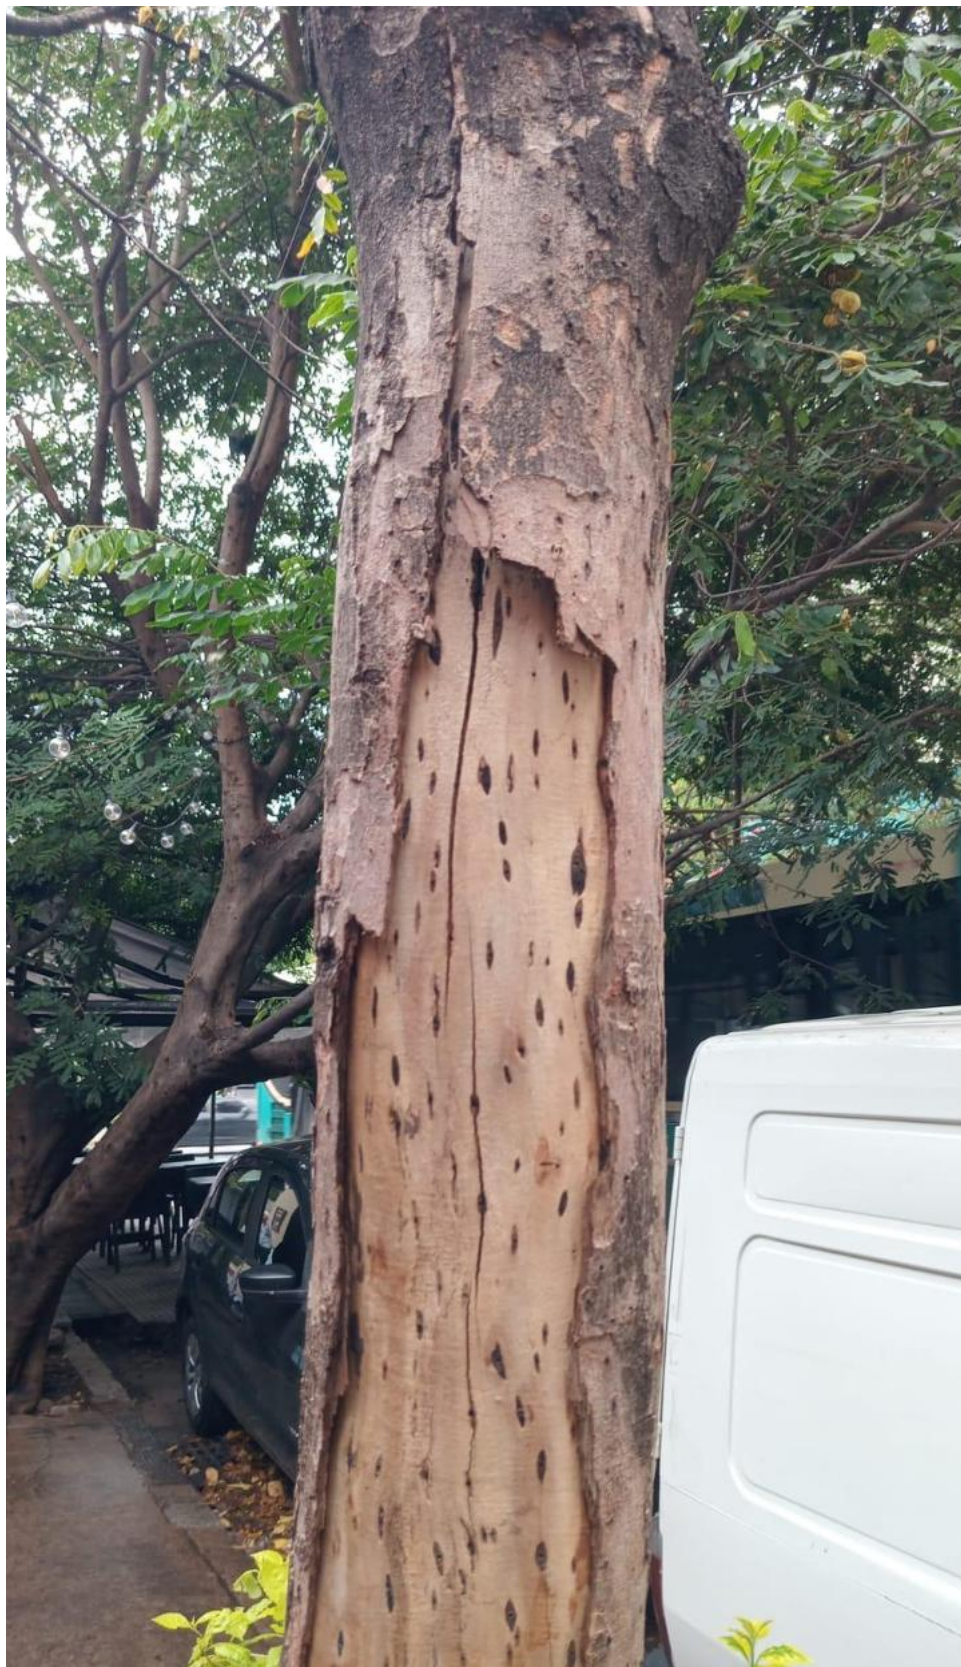
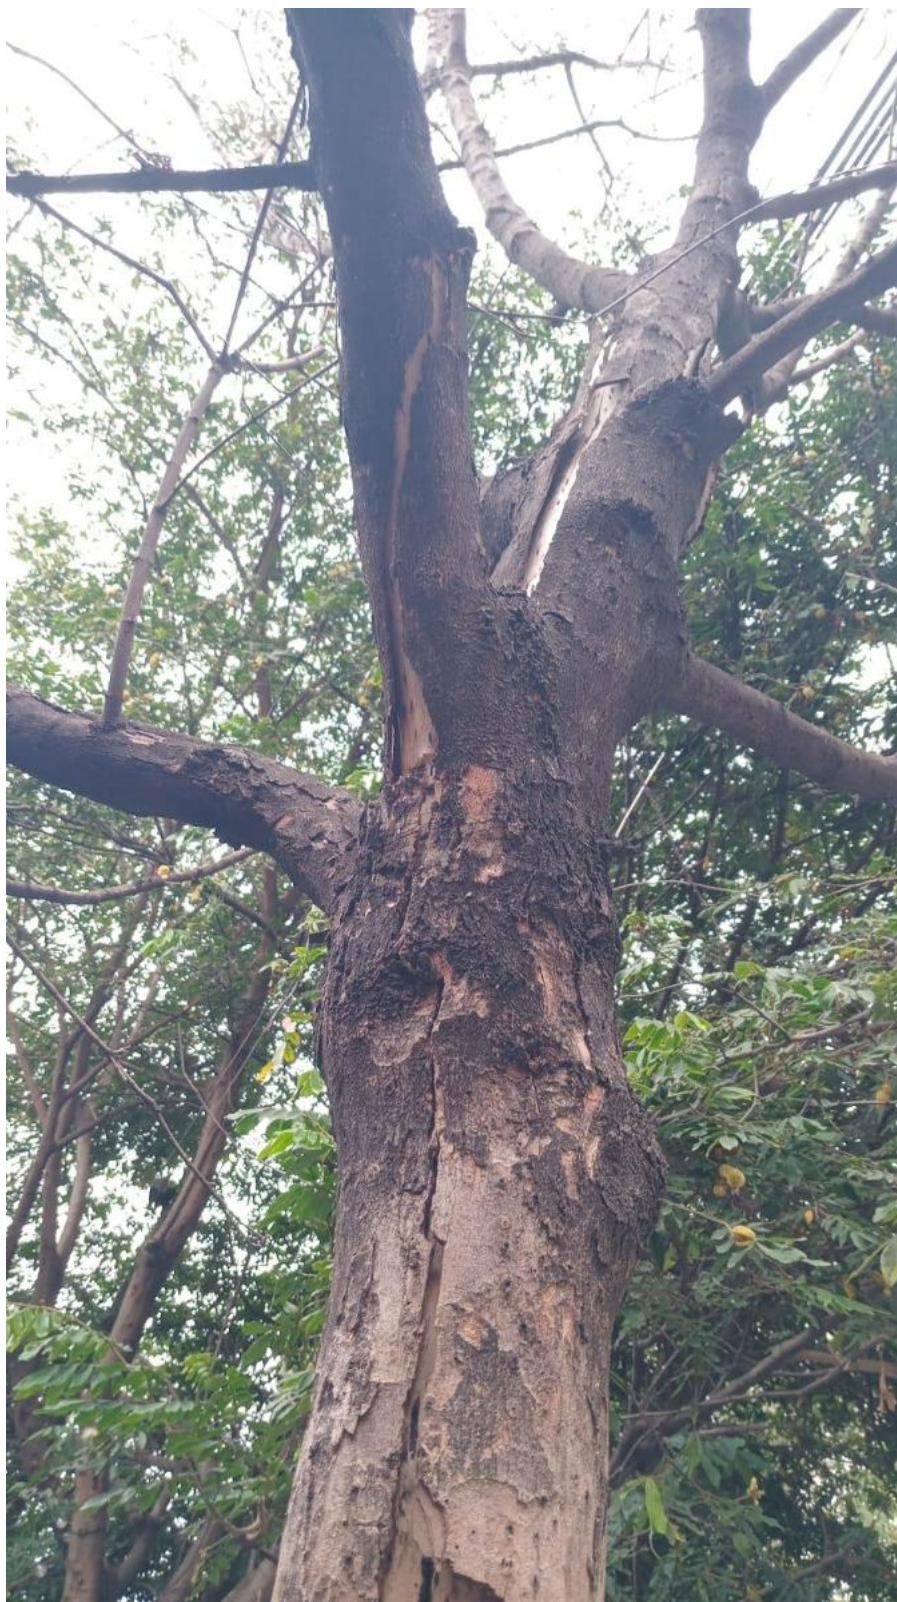
N°/Ref.: 3813

ARBOL SECO. REEMPLAZAR

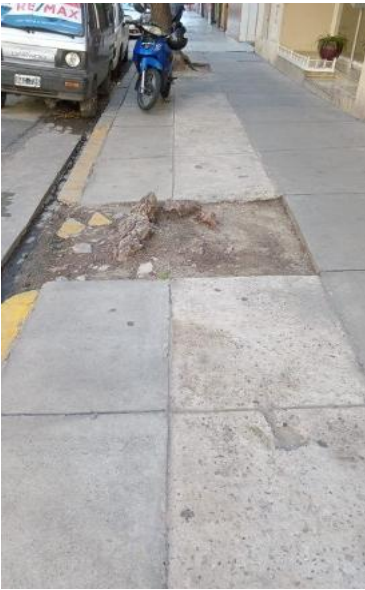
| Calle: ____Rio de Janeiro____ | Nº/Ref.: ____307____ |

TOCON

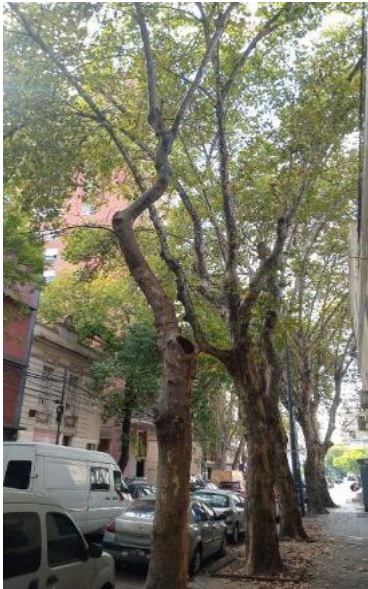
| Calle: ____Bartolome Mitre____ | Nº/Ref.: ____3950 LA2____ |

ARBOL SECO  
EXTRACCION  
DESCORTEZADO

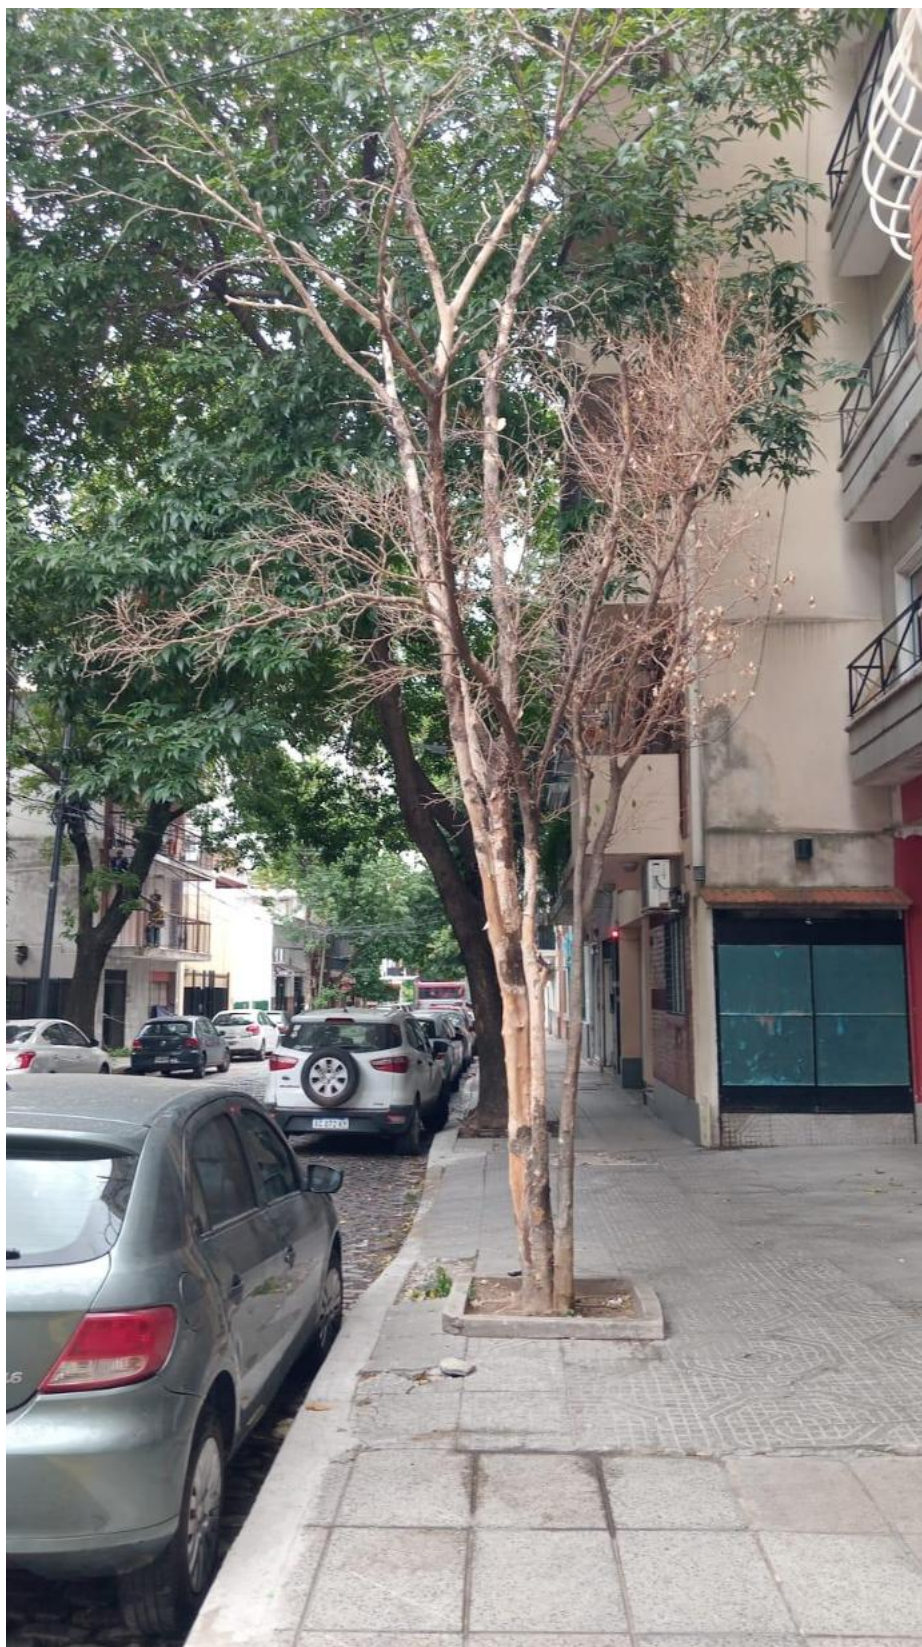
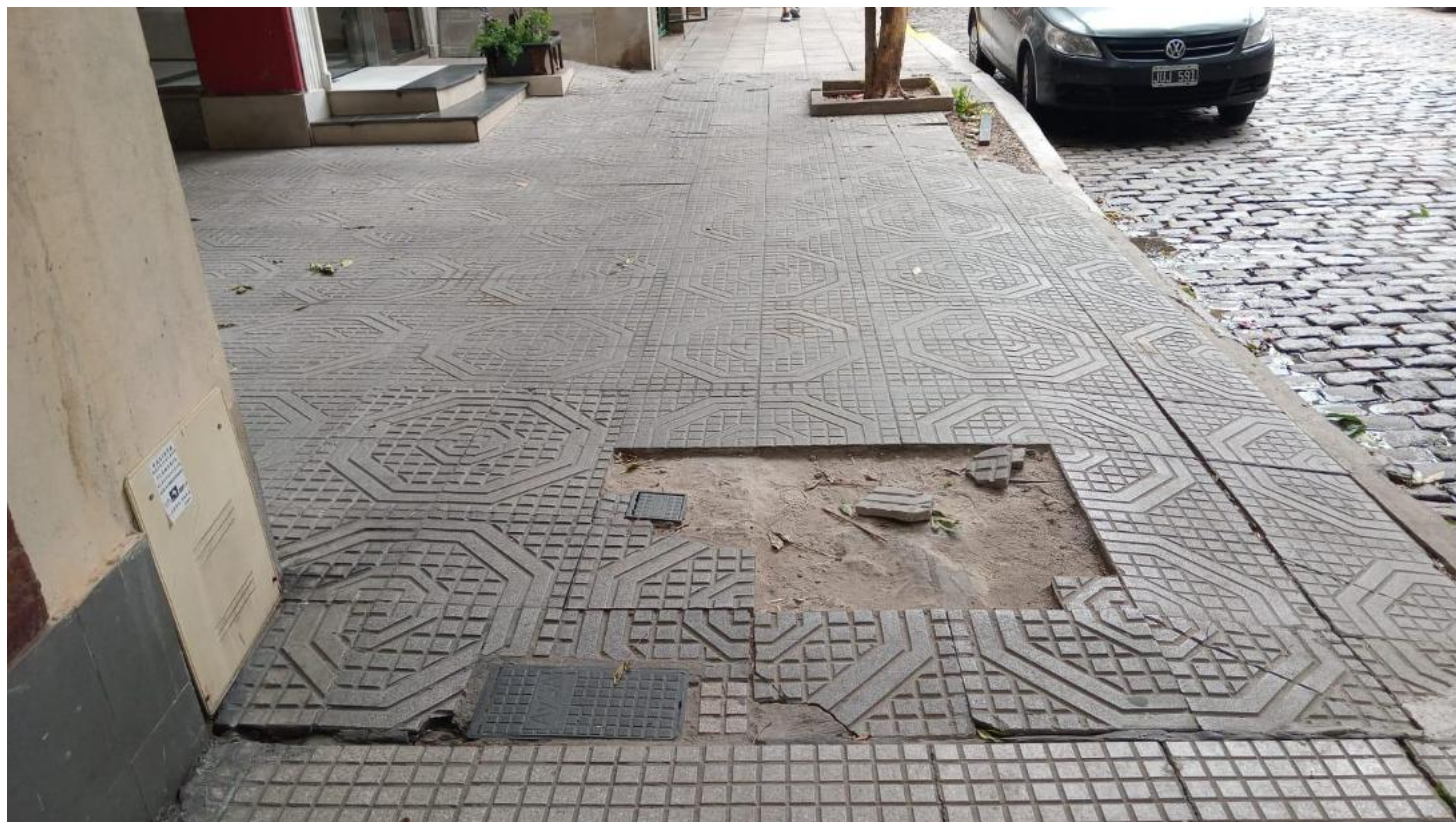
N°/Ref.: 815

ARBOL SECO. REEMPLAZAR

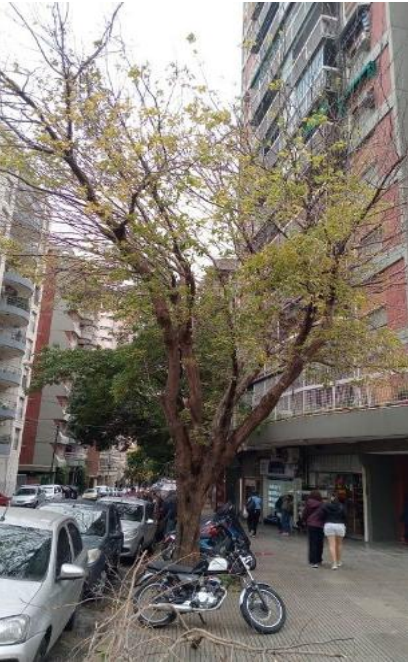
| Calle: ____ Rio de Janeiro ____ | Nº/Ref.: ____ 205 ____ |

EXTRACCION  
PRESENCIA DE TALADRILLO  
RAMAS SECAS Y DESPRENDIMIENTO  
CAVIDADES EN FUSTE

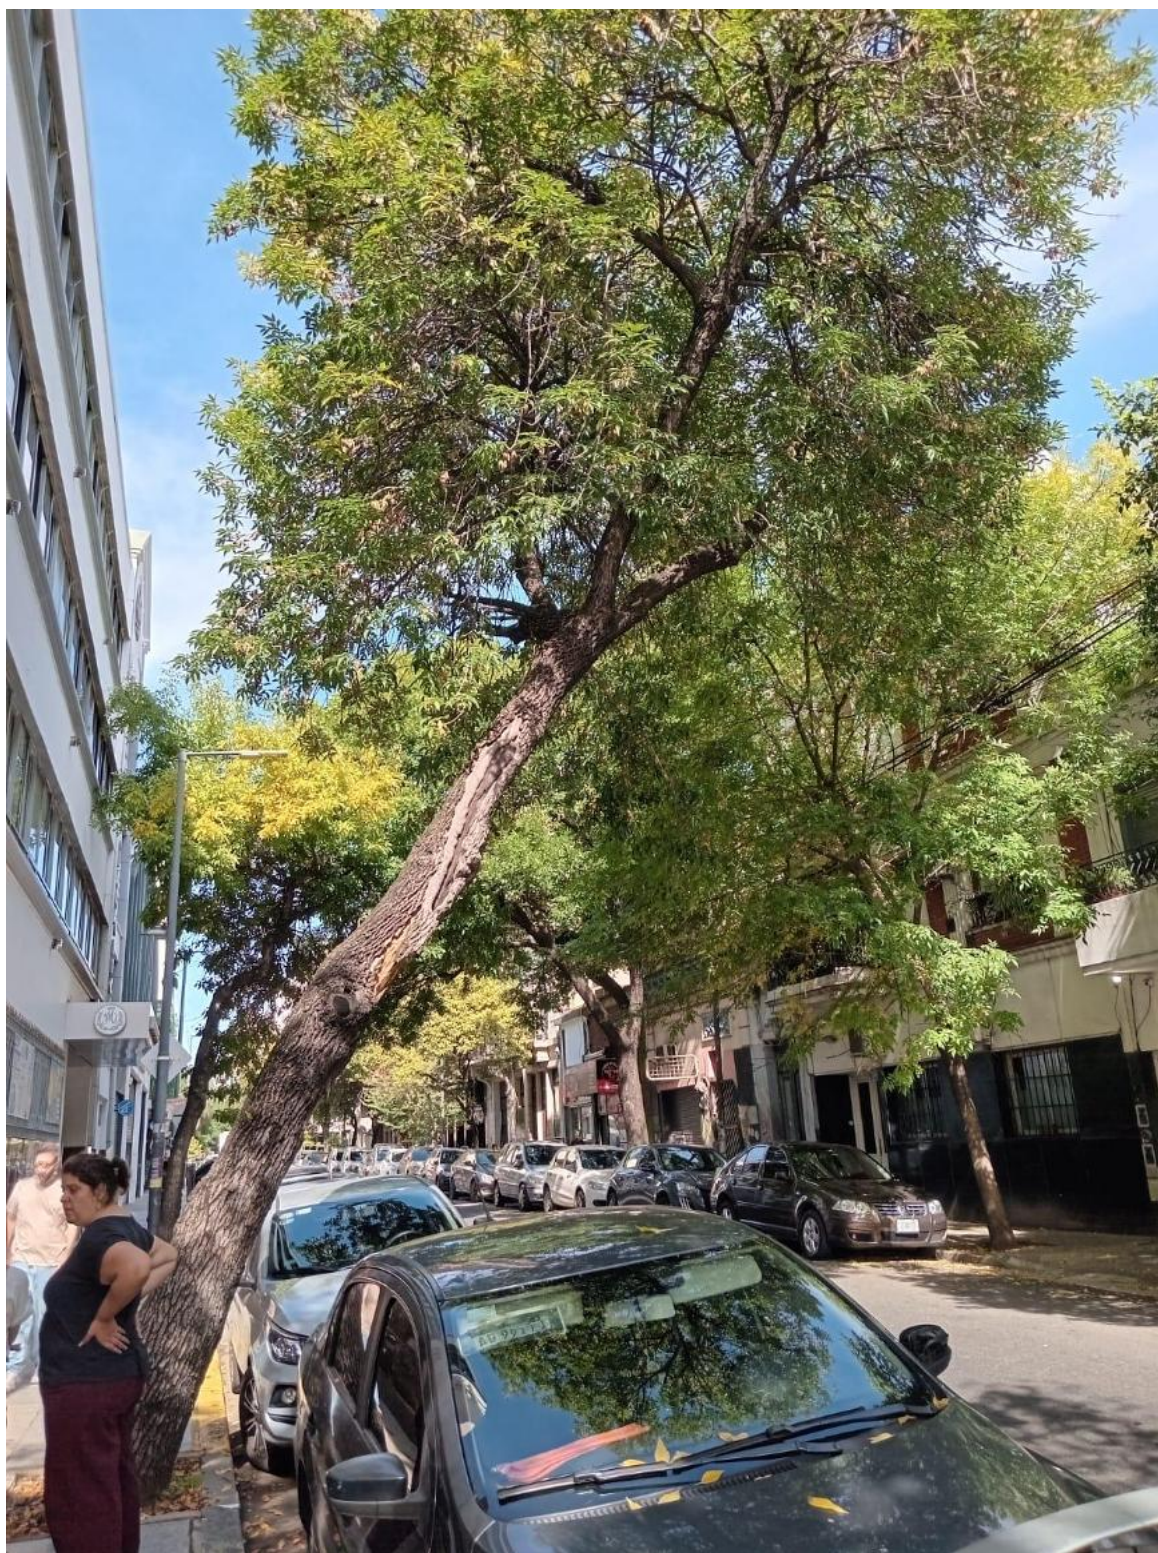
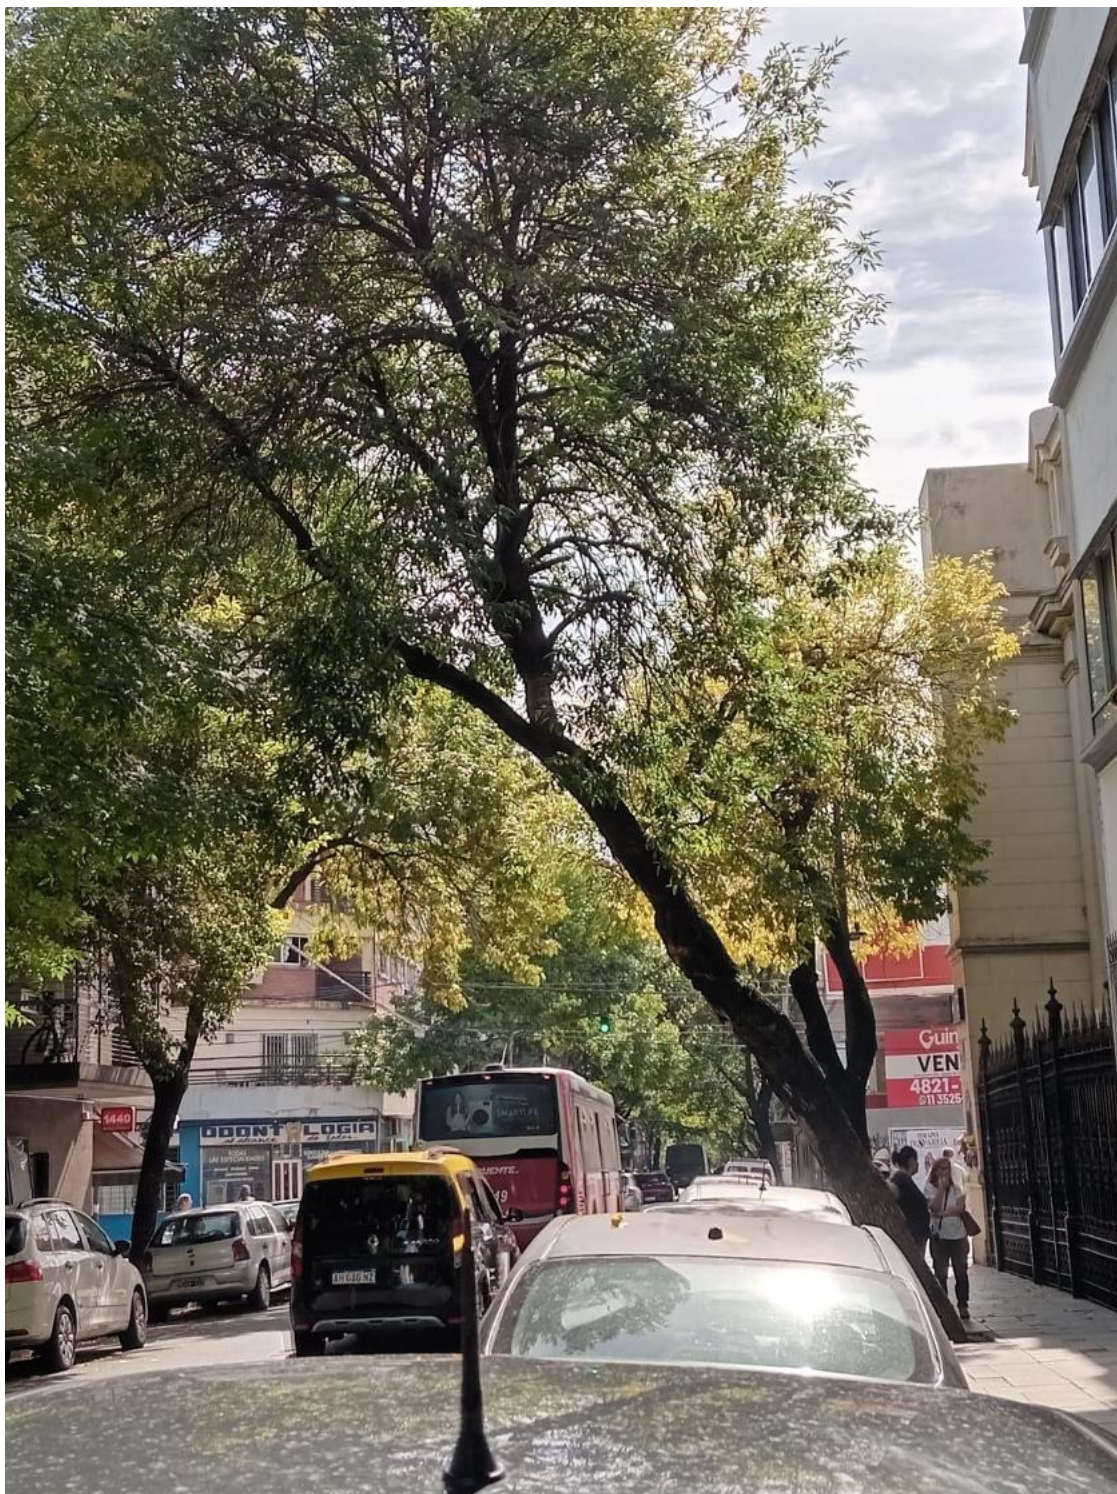
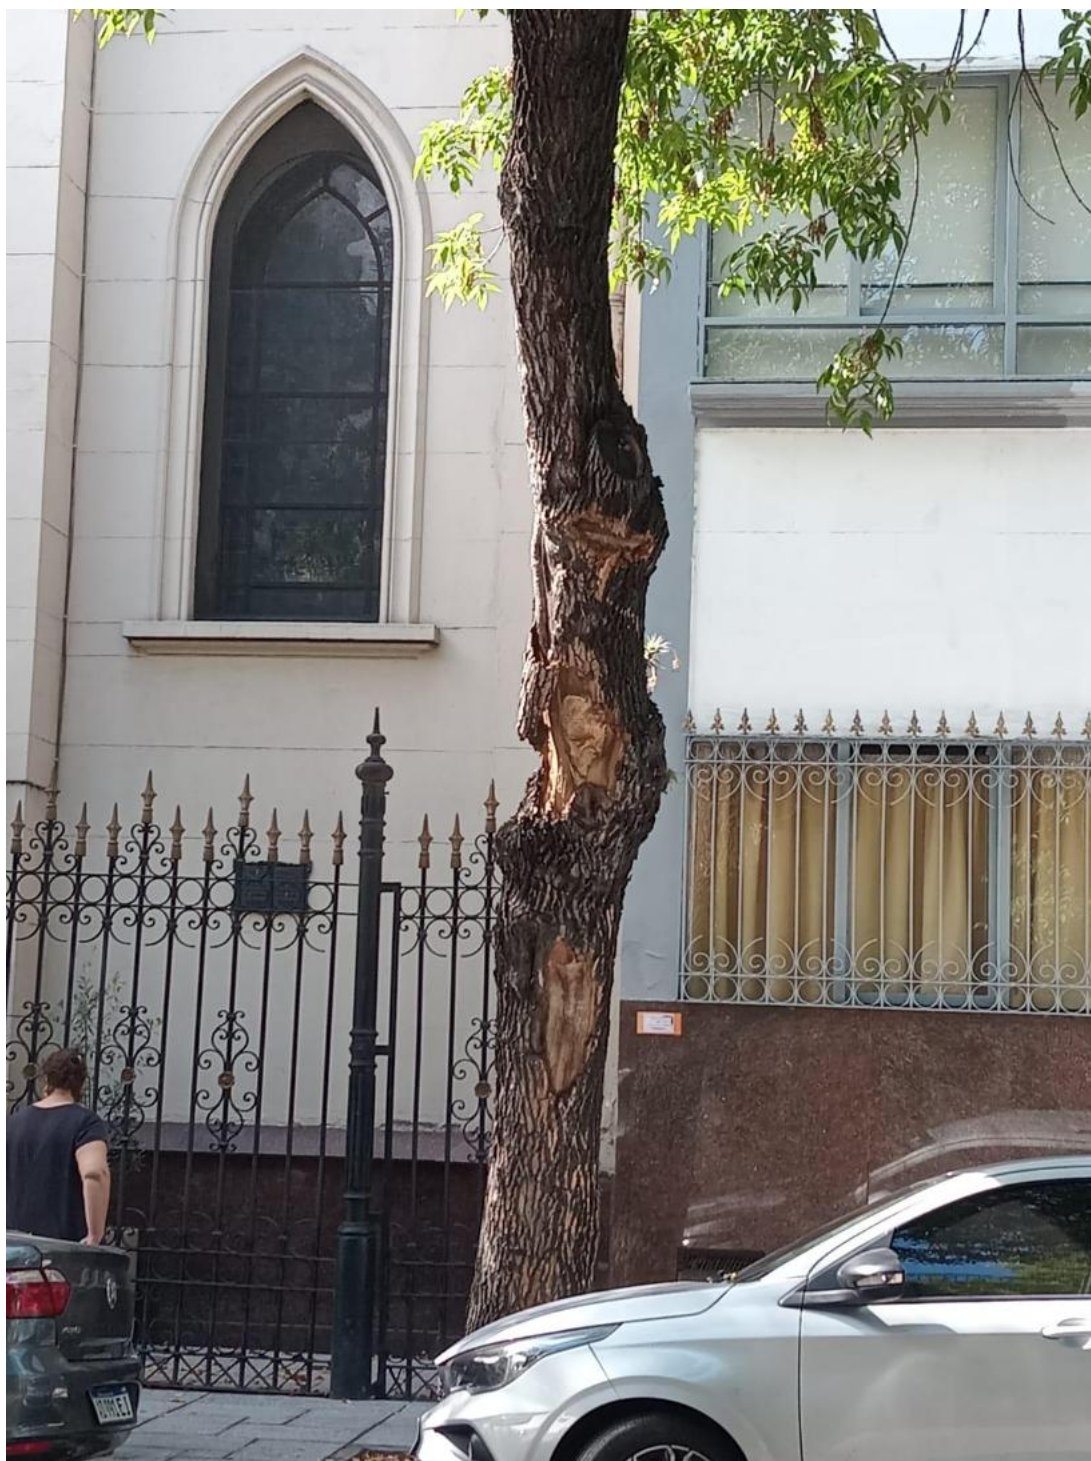
N°/Ref.: 589 (LD)

EJEMPLAR QUE PRESENTA UNA CONSIDERABLE INCLINACIÓN HACIA LA CALLE ADEMÁS DE GOLPES EN LA ZONA MEDIA DEL FUSTE EFECTUADOS POR VEHÍCULOS Y CONTENEDOR DE BASURA. EN LA CUADRA DE UNA ESCUELA. REEMPLAZAR
