### Resolución Presidencia Junta Comuna

**Número:** RS-2026-05913227-GCABA-COMUNA7

**Referencia:** Extracciones (Emergencias)

**Planilla de Inspección de Árboles**

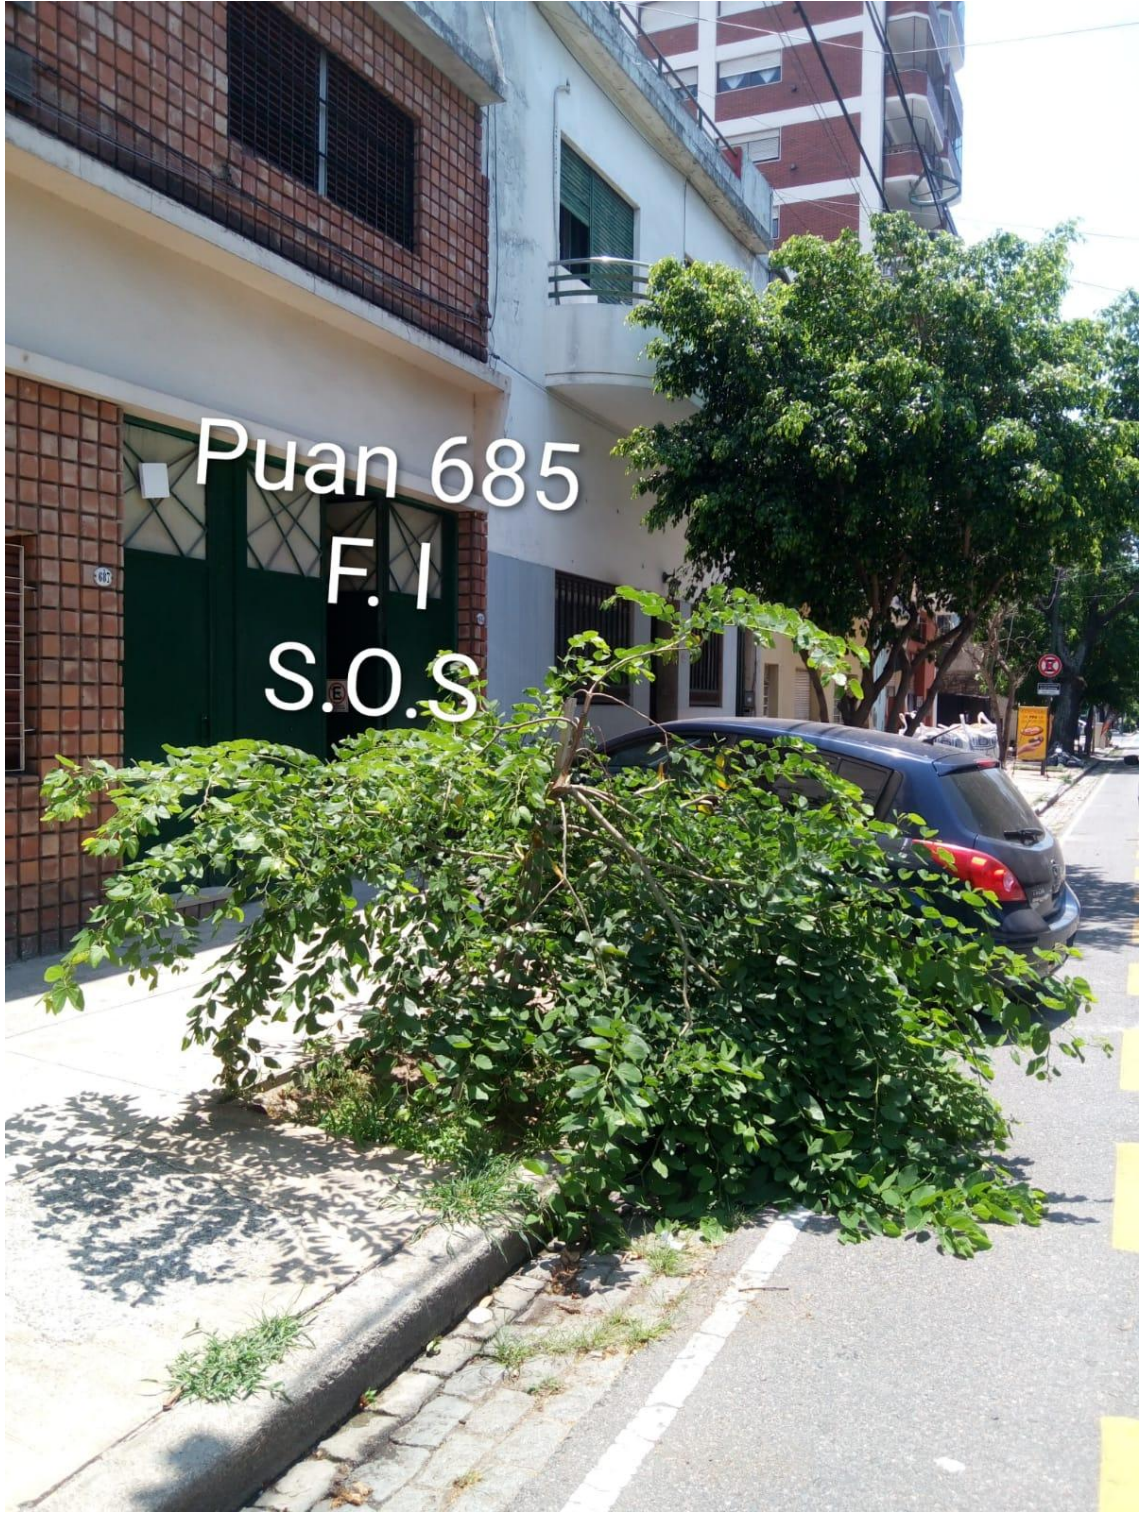
**UBICACIÓN DEL ÁRBOL** Especie botánica BALAUJINIA PEQUEÑA DE VACA  
Calle PUAN N° 685 ☐ Árbol Seco ☐ Árbol Semi Seco

**OBSERVACIONES.** EJEMPLAR QUEBRADO EN SU EJE PRINCIPAL NO SE

PUEDE REVISAR. SE DE EXTENDERSE Y REEMPLAZAR POR OTRO

EJEMPLAR

☐ Balanceo  
☒ C: EXTRACCIÓN  
☐ E: TRASPLANTE  
☐ D: TRATAMIENTO SANITARIO

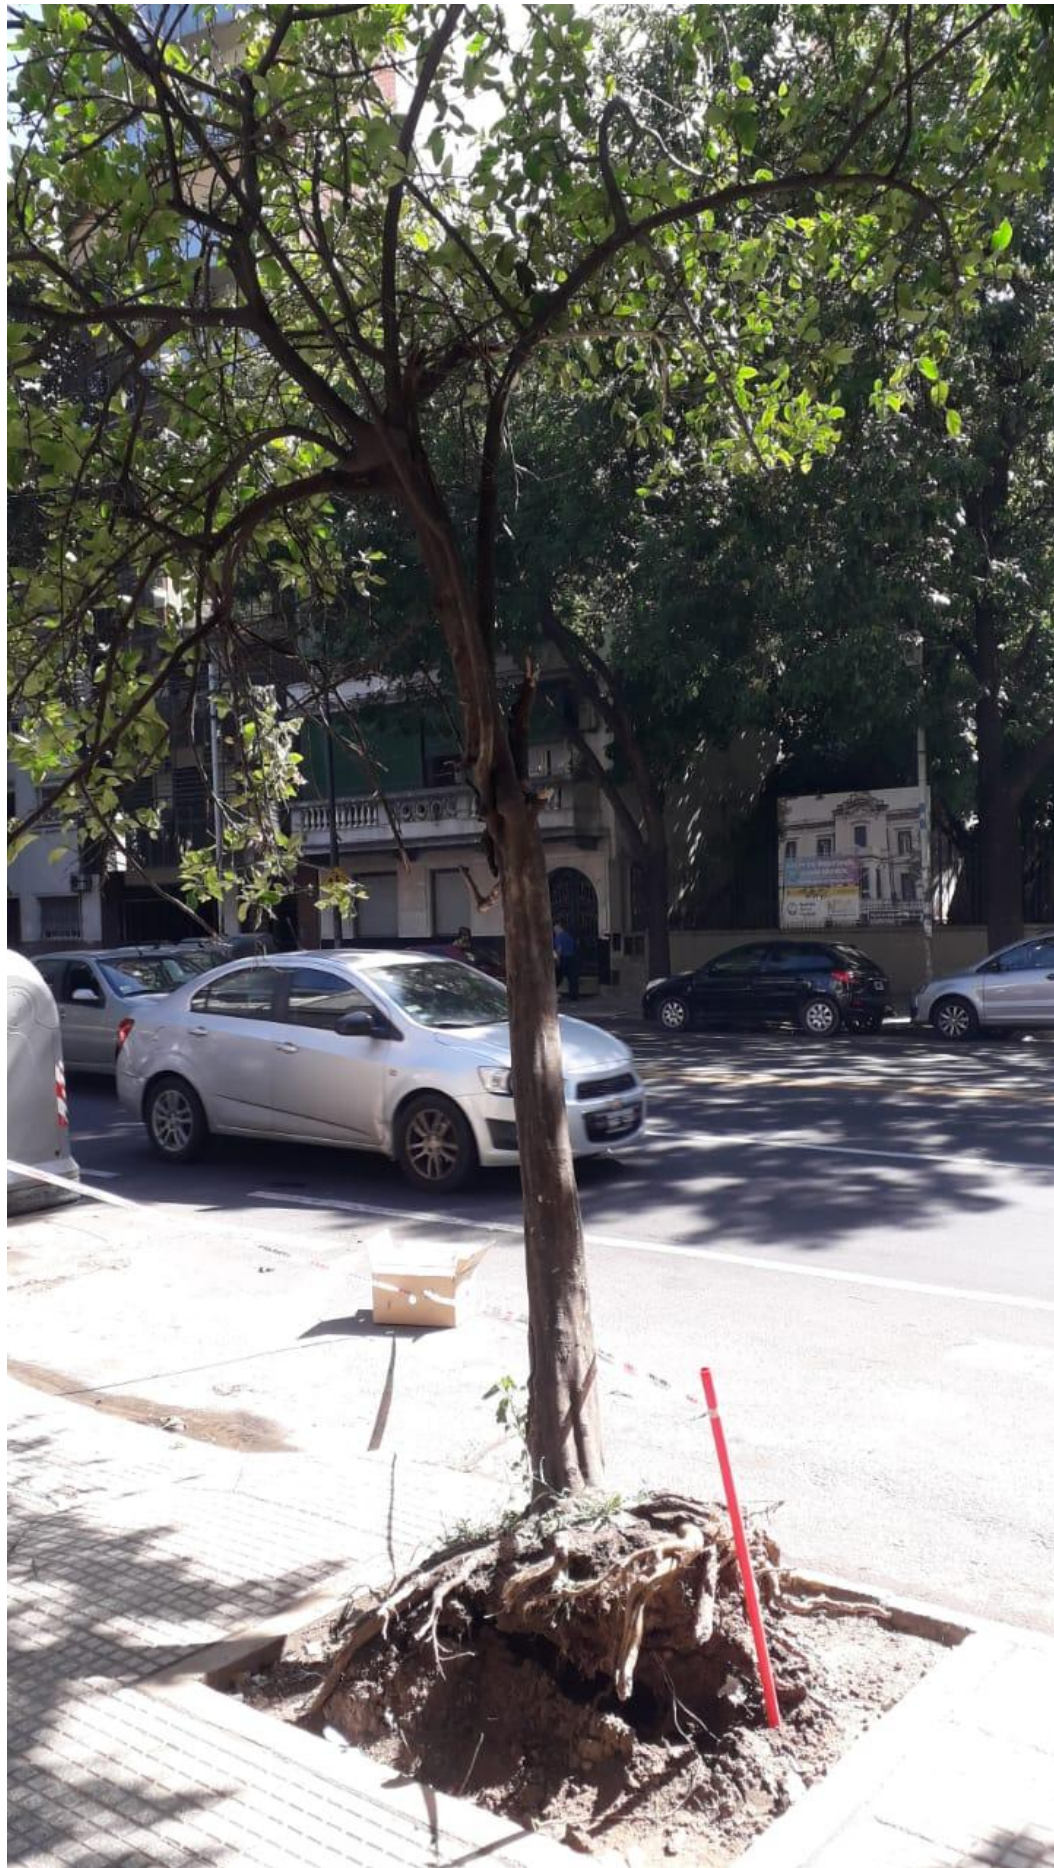
**UBICACIÓN DEL ÁRBOL** Especie botánica Citrus  
Calle CARABOBO N° 289 ☐ Árbol Seco ☐ Árbol Semi Seco

Ejemplar vital con descalce por raíces con mal anclaje debido a su crecimiento en plantera elevada.  
Se solicita su extracción, dejando la plantera en condiciones para plantar un nuevo ejemplar según el plan maestro.

Prioridad: Alta

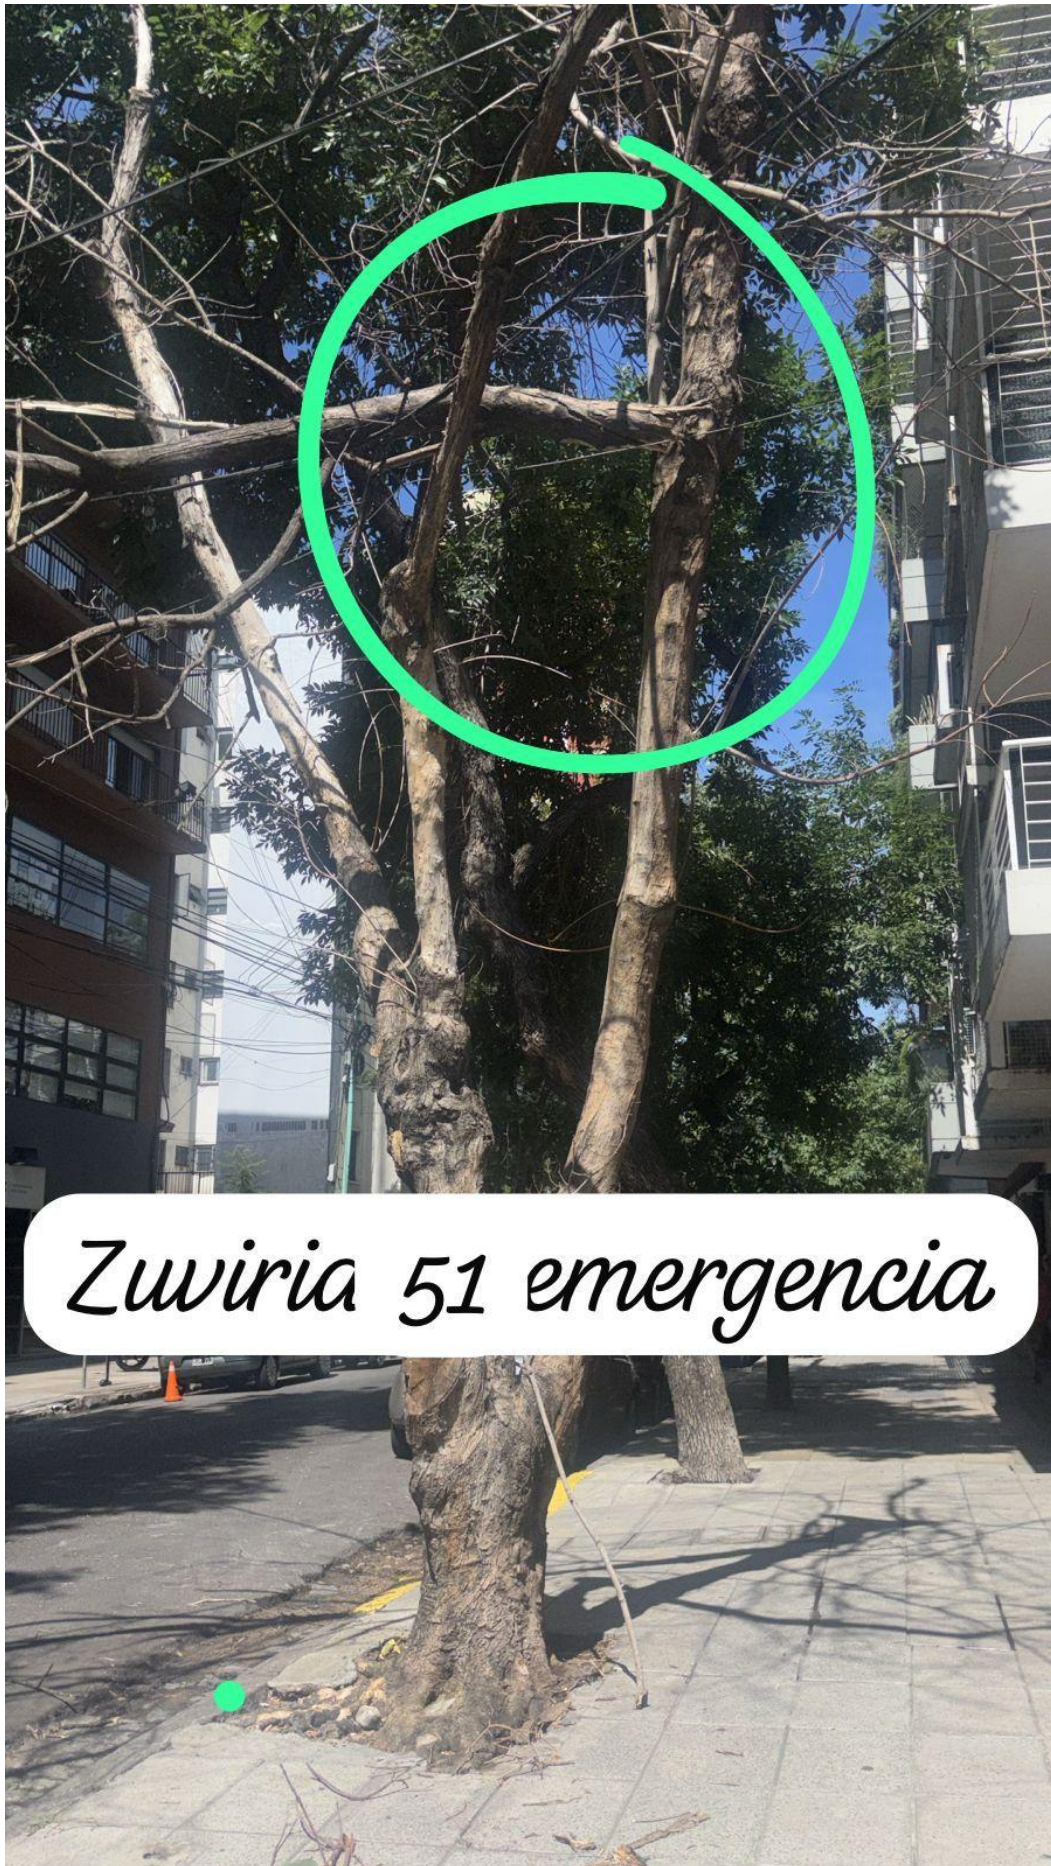
*Zuviria 51 emergencia*

OBSERVACIONES: ARBOL SECO CON RAMA DE GRAN PORTE QUEBRADA Y APOYADA EN CABLE SE SOLICITA DESCORTE URGENTE (RIESGOSOS) Y POSTERIOR EXTRACCION

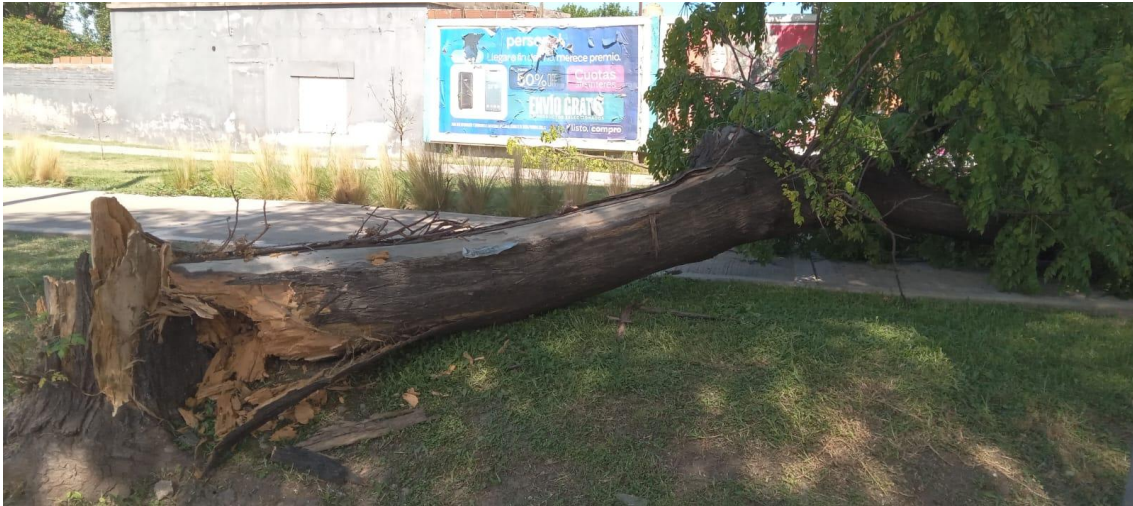
Calle: Plaza Antonio maceo

Ejemplar quebrado de la base, se realizó el troceo de los restos.

Terminar extracción de Tocón y retirar restos.

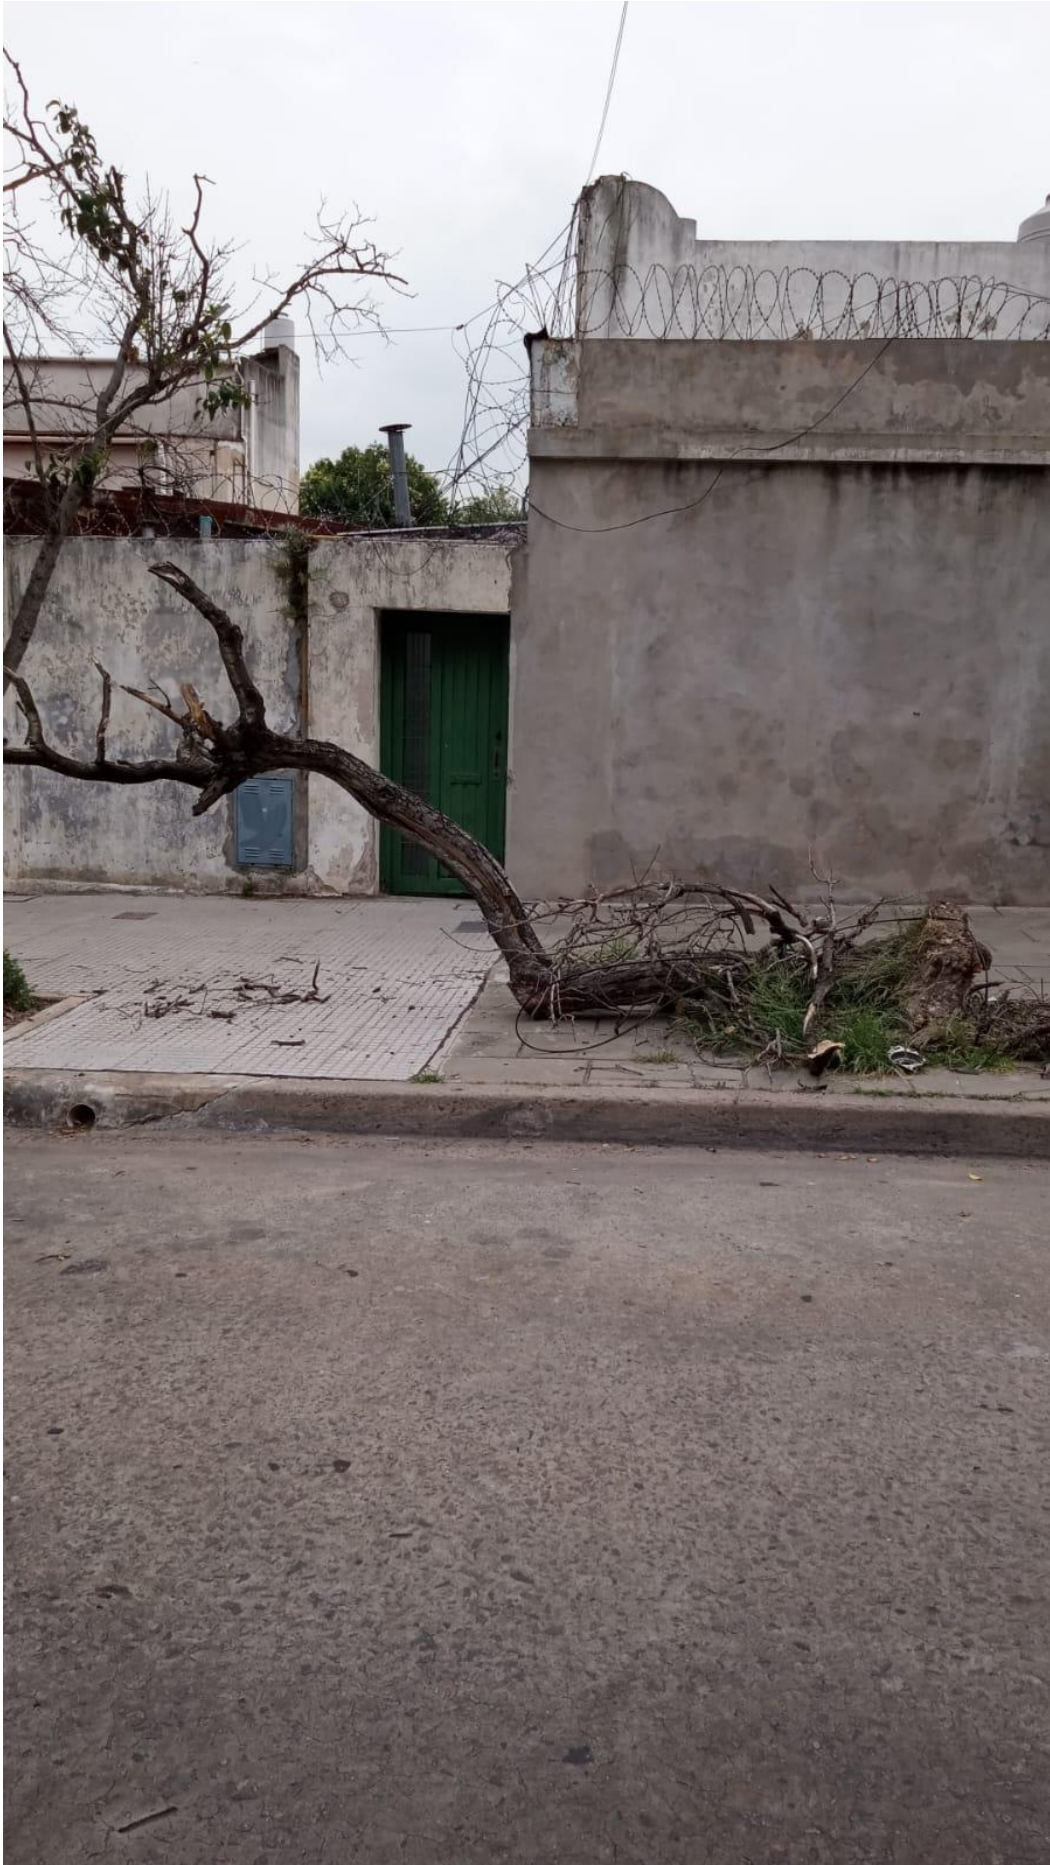
Calle **puan** N° **1852 frente** ☒ Árbol Seco ☐ Árbol Semi Seco

**OBSERVACIONES** Ejemplar caído para extraer y reemplazar por otro ejemplar reparando

la vereda rota al paso peatonal 30 m 2 de vereda rota

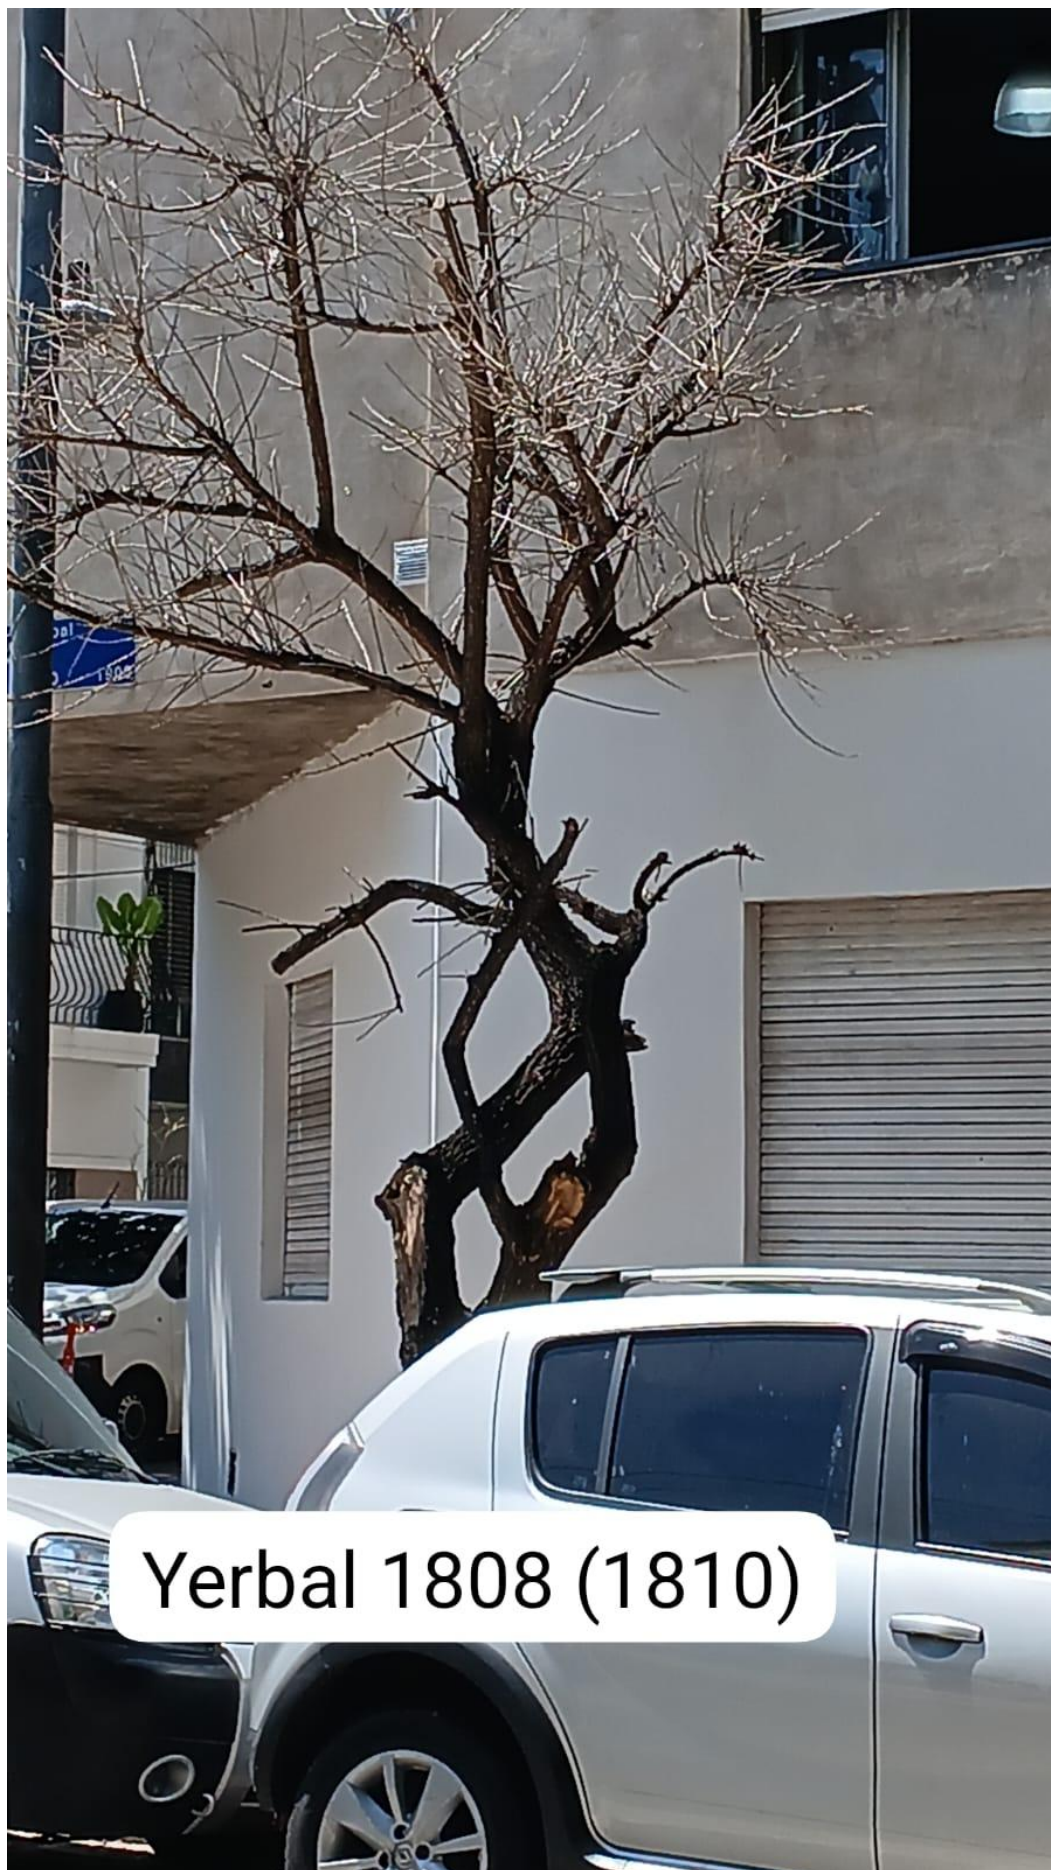
Nº/Ref.: 1808 (1810)

En la inspección se observó un ejemplar seco, amerita extracción y luego plantar un ejemplar según el plan maestro

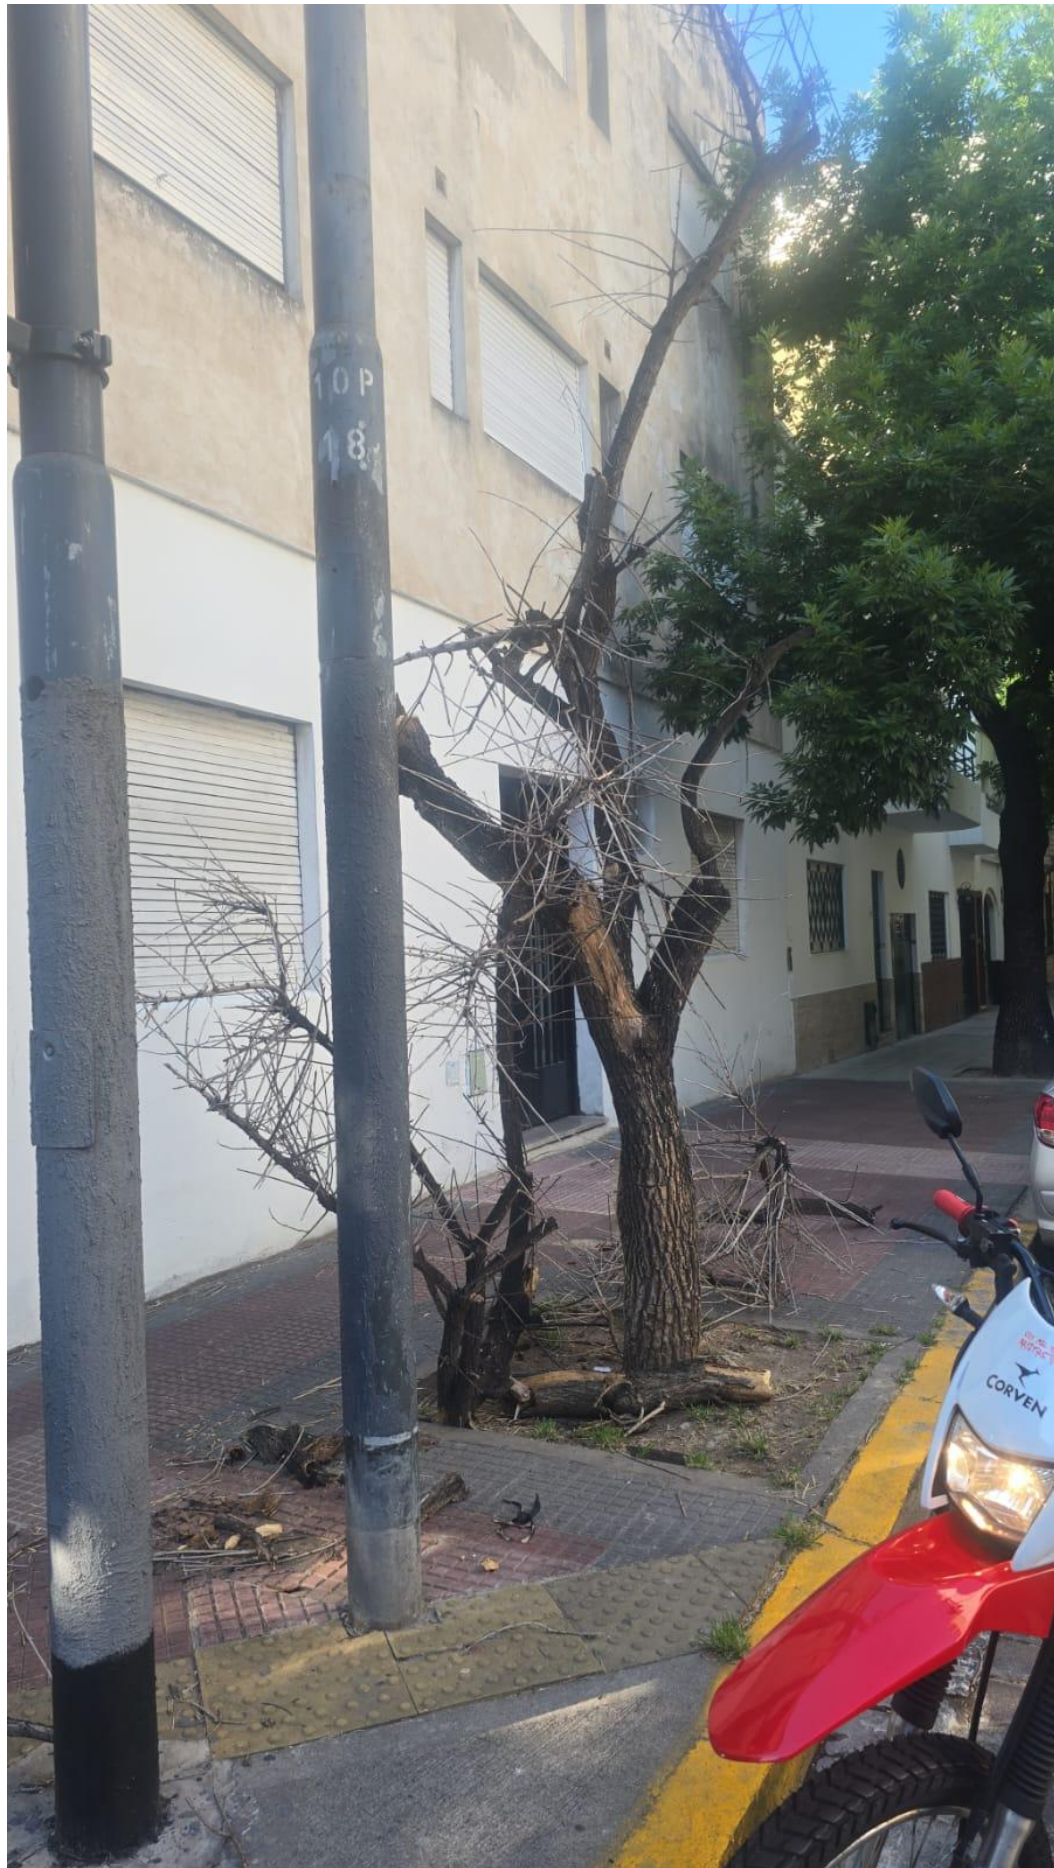
N°/Ref.: 1808 (1802)

En la inspección visual se observó un tocón producto de un descope, se recomienda completar la extracción del mismo y la posterior plantación de un ejemplar según el plan maestro
