### Resolución Presidencia Junta Comuna

**Referencia:** Extracciones (Emergencias)

Que, surge de los informes de inspección, oportunamente realizados, obrantes en este expediente en el orden 13 según IF-2026-07748765-GCABA-COMUNA7, que todos los ejemplares inspeccionados, requieren de una extracción urgente, dándole a la misma, prioridad ALTA;

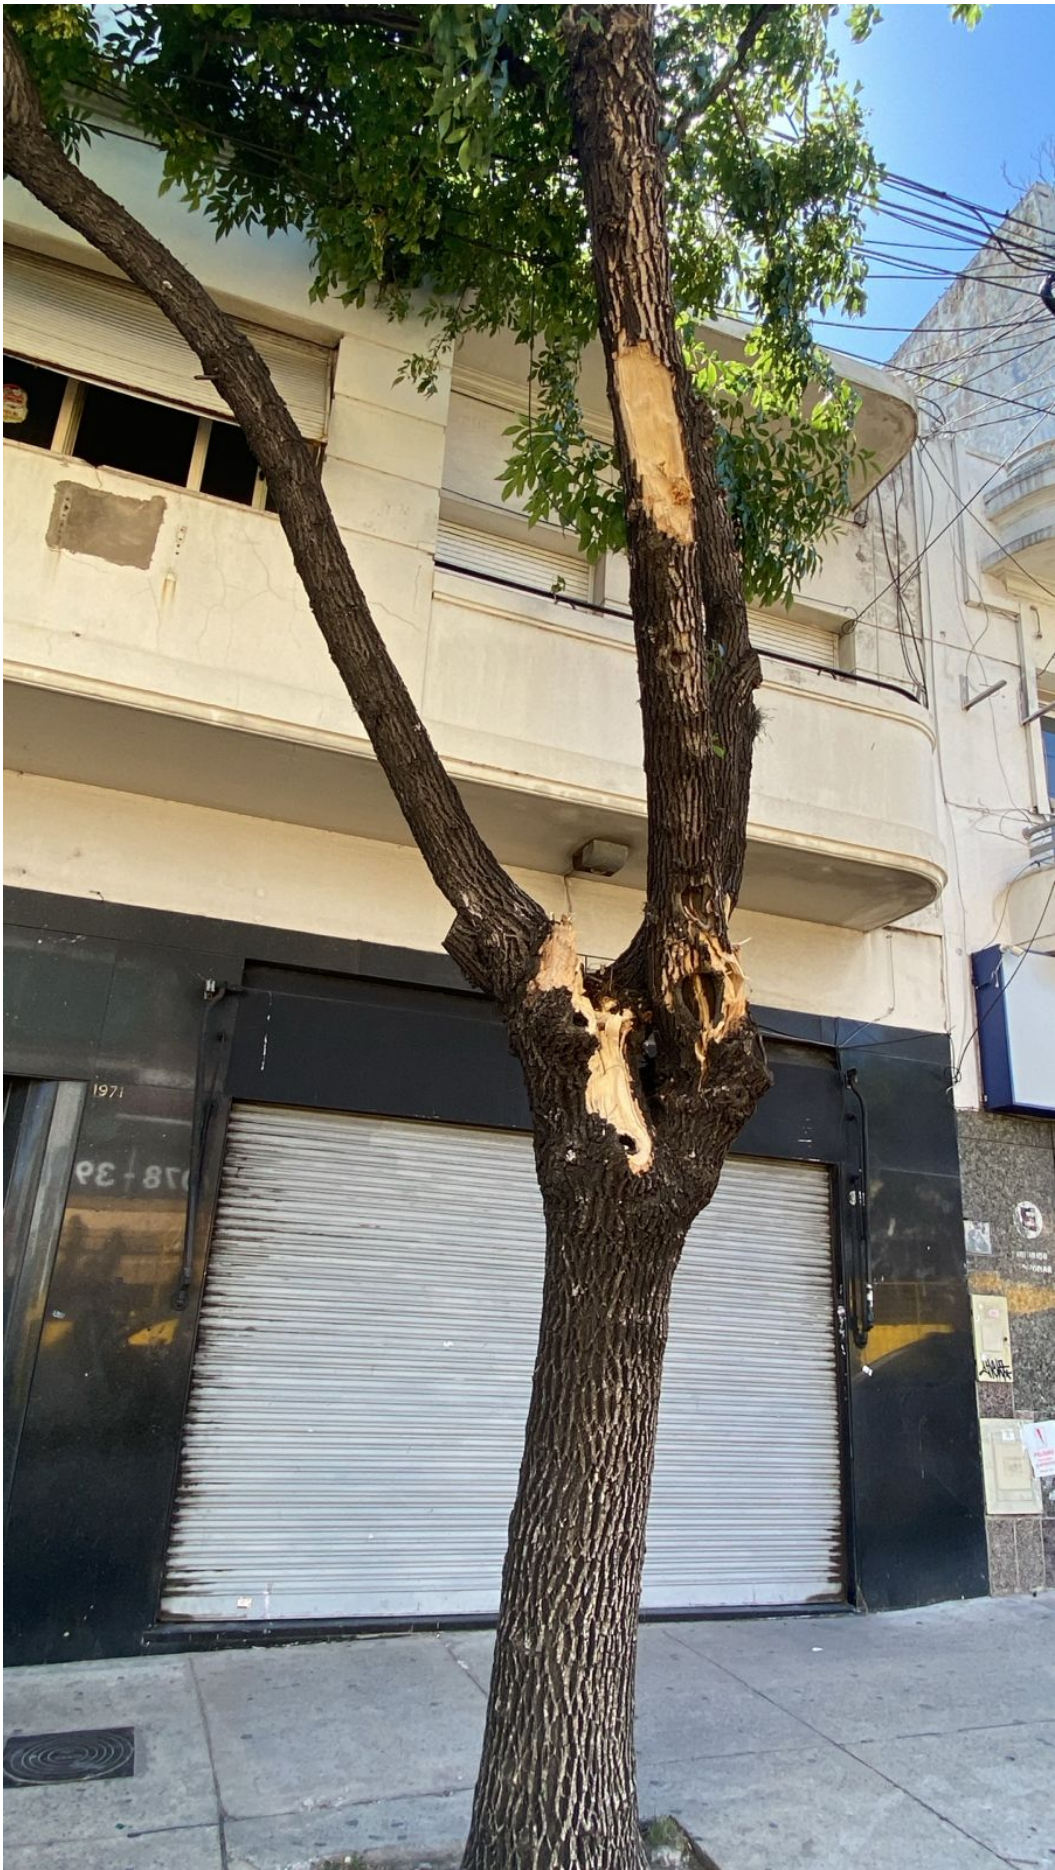
Especie botánica: Fresno  
 Calle: Av. La Plata N°/Ref.: 1971 Árbol seco: ☐ Árbol semiseco: ☐

Al momento de inspección se observa  
 ejemplar con pudrición en la base  
 donde se insertan las ramas primarias  
 se generó una fisura longitudinal  
 poniendo en riesgo la parte aérea.

Recomiendo su extracción - SOS.  
 ya que es irreversible

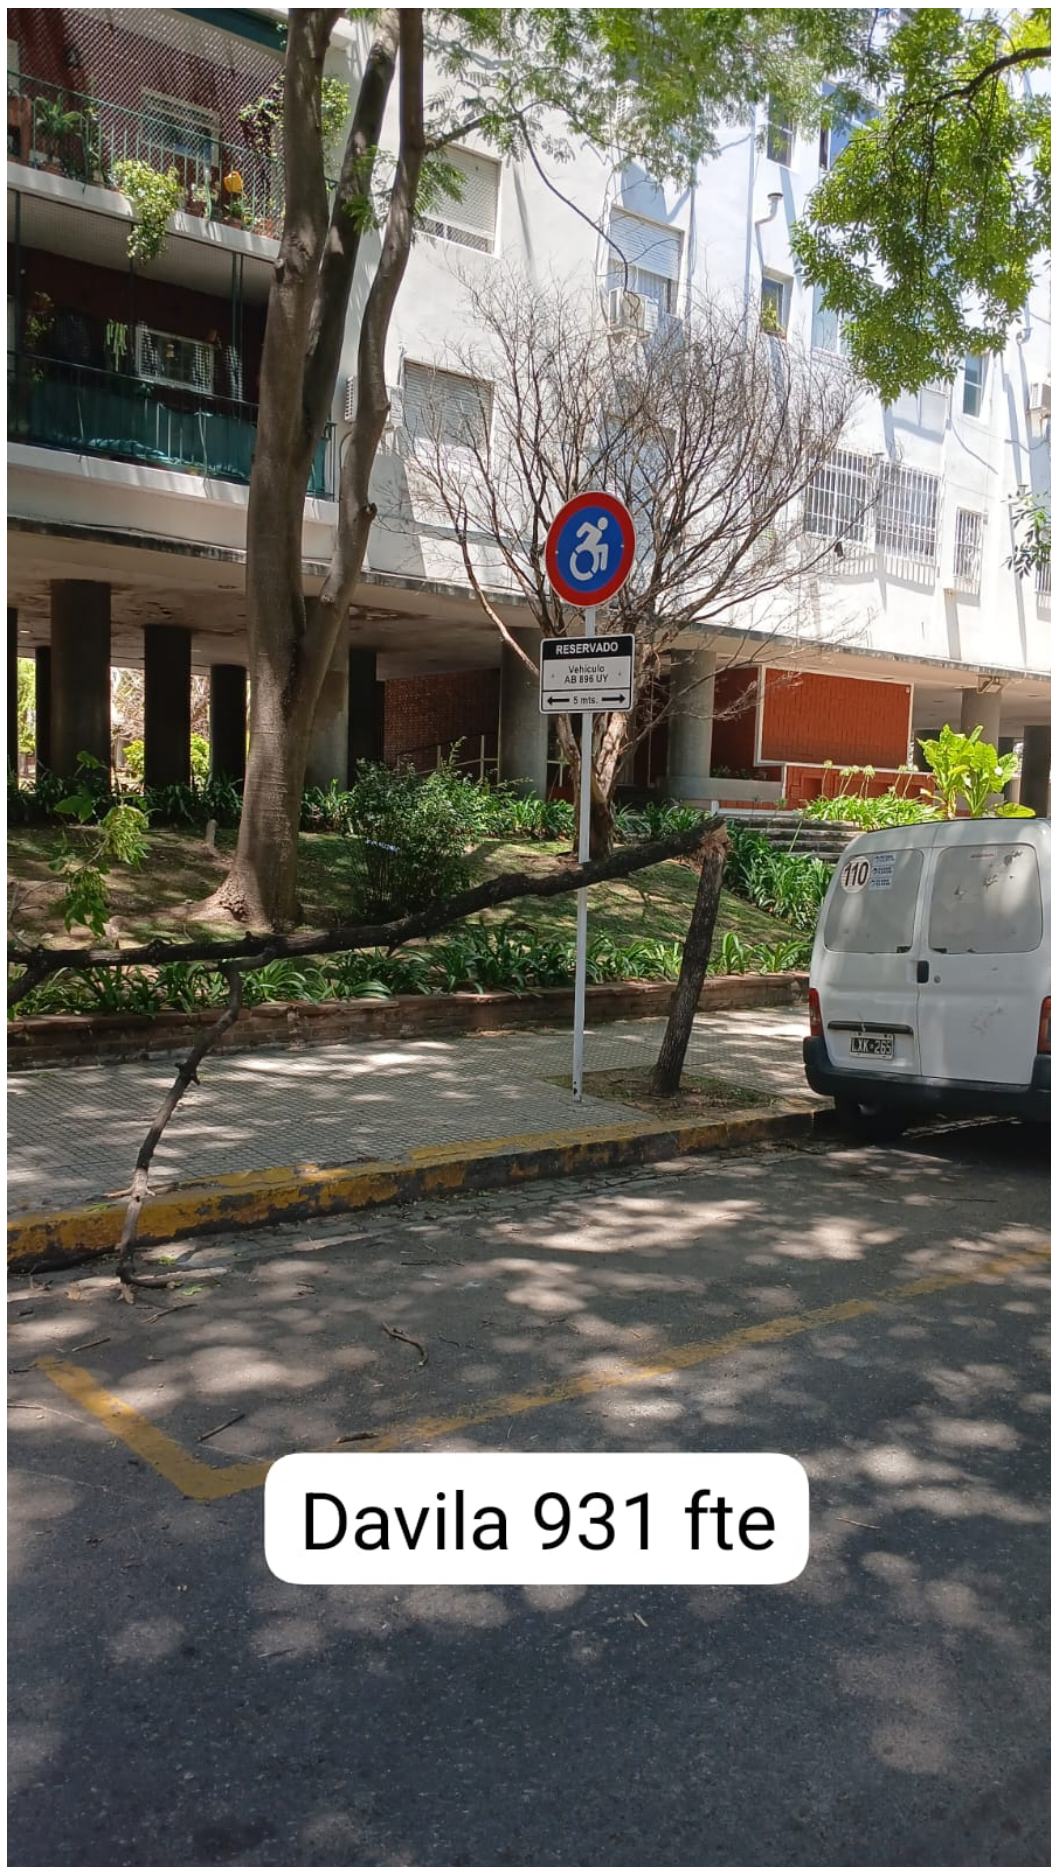
Davila 931 fte

En la inspección visual se observó un ejemplar el cual quedó desde el fuste dejando un tocón de un metro, se recomienda la extracción del mismo

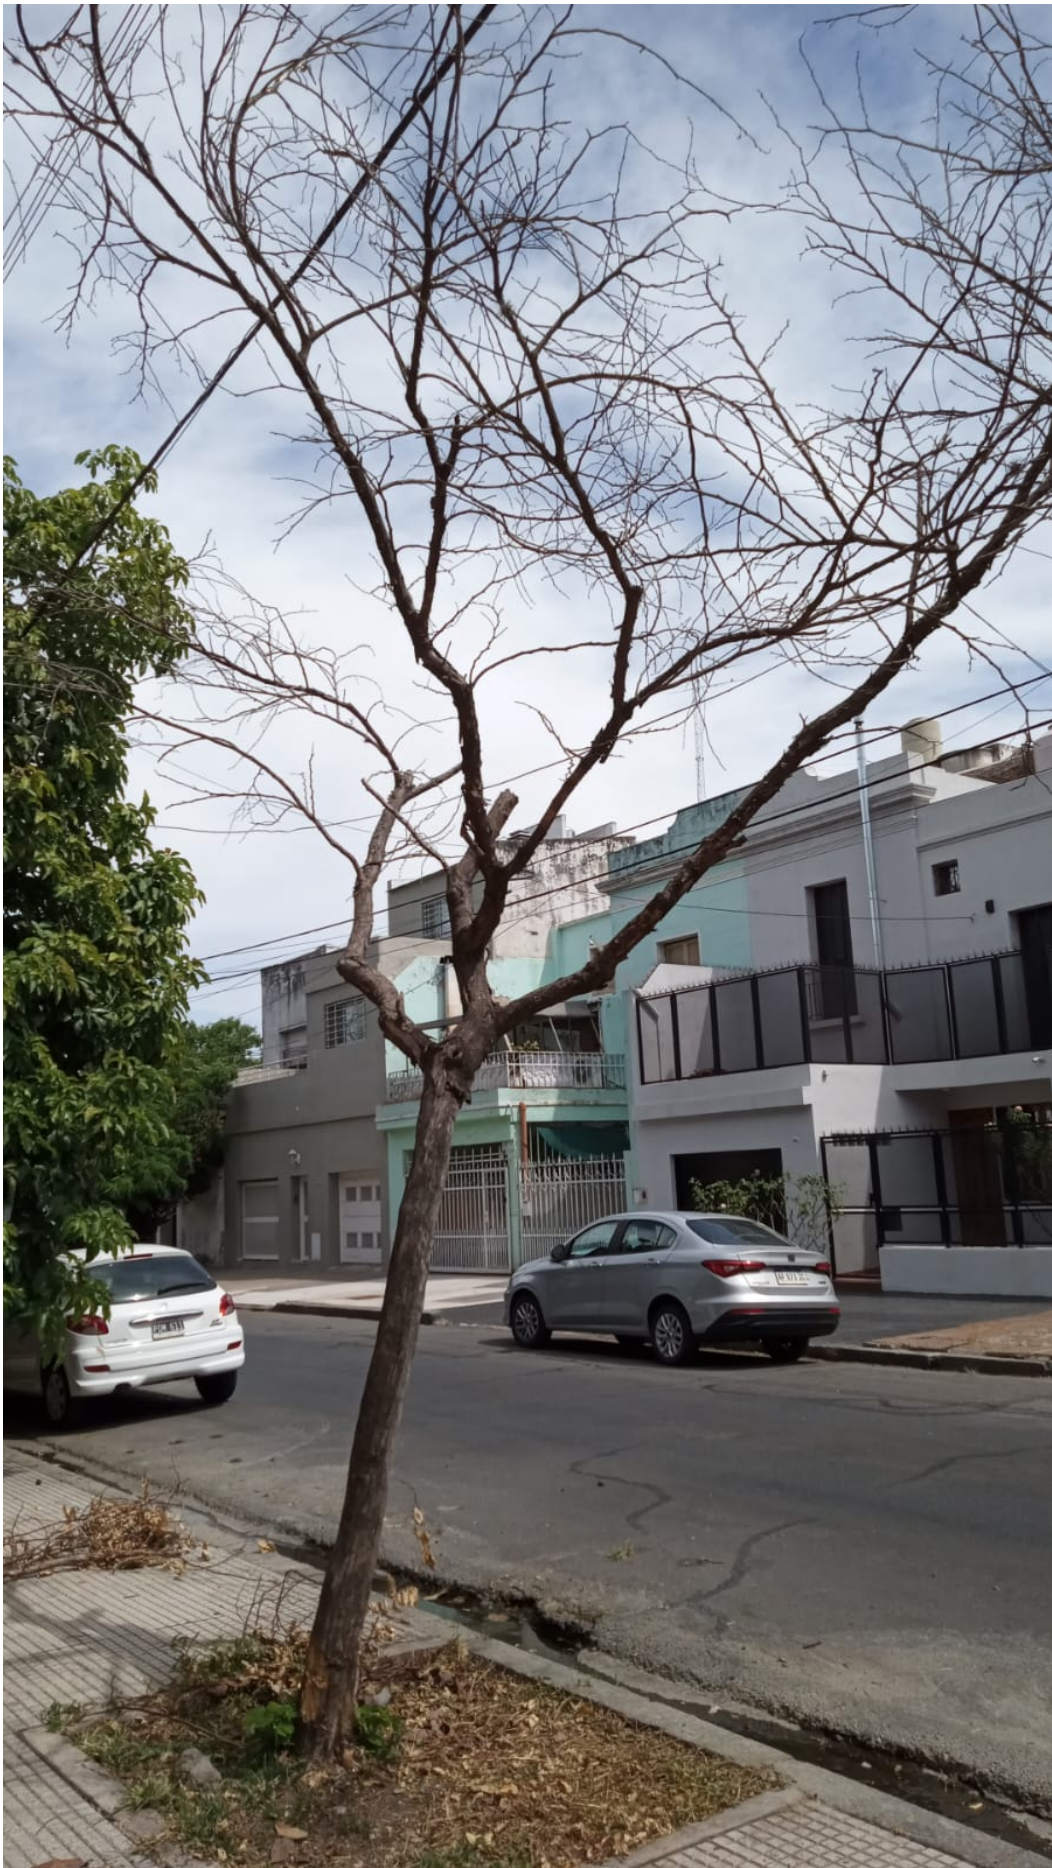
| <br>G.C.B.A. | | GOBIERNO DE LA CIUDAD DE BUENOS AIRES<br>PLANILLA DE INSPECCION DE ARBOLES | | | | | | | | |
|---|---|---|---|---|---|---|---|---|---|--|
| CALLE Rivera Indarte | | N° 1066 | | | | | | | | |
| Ejemplar seco, defoliado. Se solicita su extracción, prioridad media. | | | | | | | | | | |

| <br>G.C.B.A. | | GOBIERNO DE LA CIUDAD DE BUENOS AIRES<br>PLANILLA DE INSPECCION DE ARBOLES | | | | | | | | |
|---|---|---|---|---|---|---|---|---|---|--|
| Luego de la extracción, la plantera sería apta. | | | | | | | | | | |

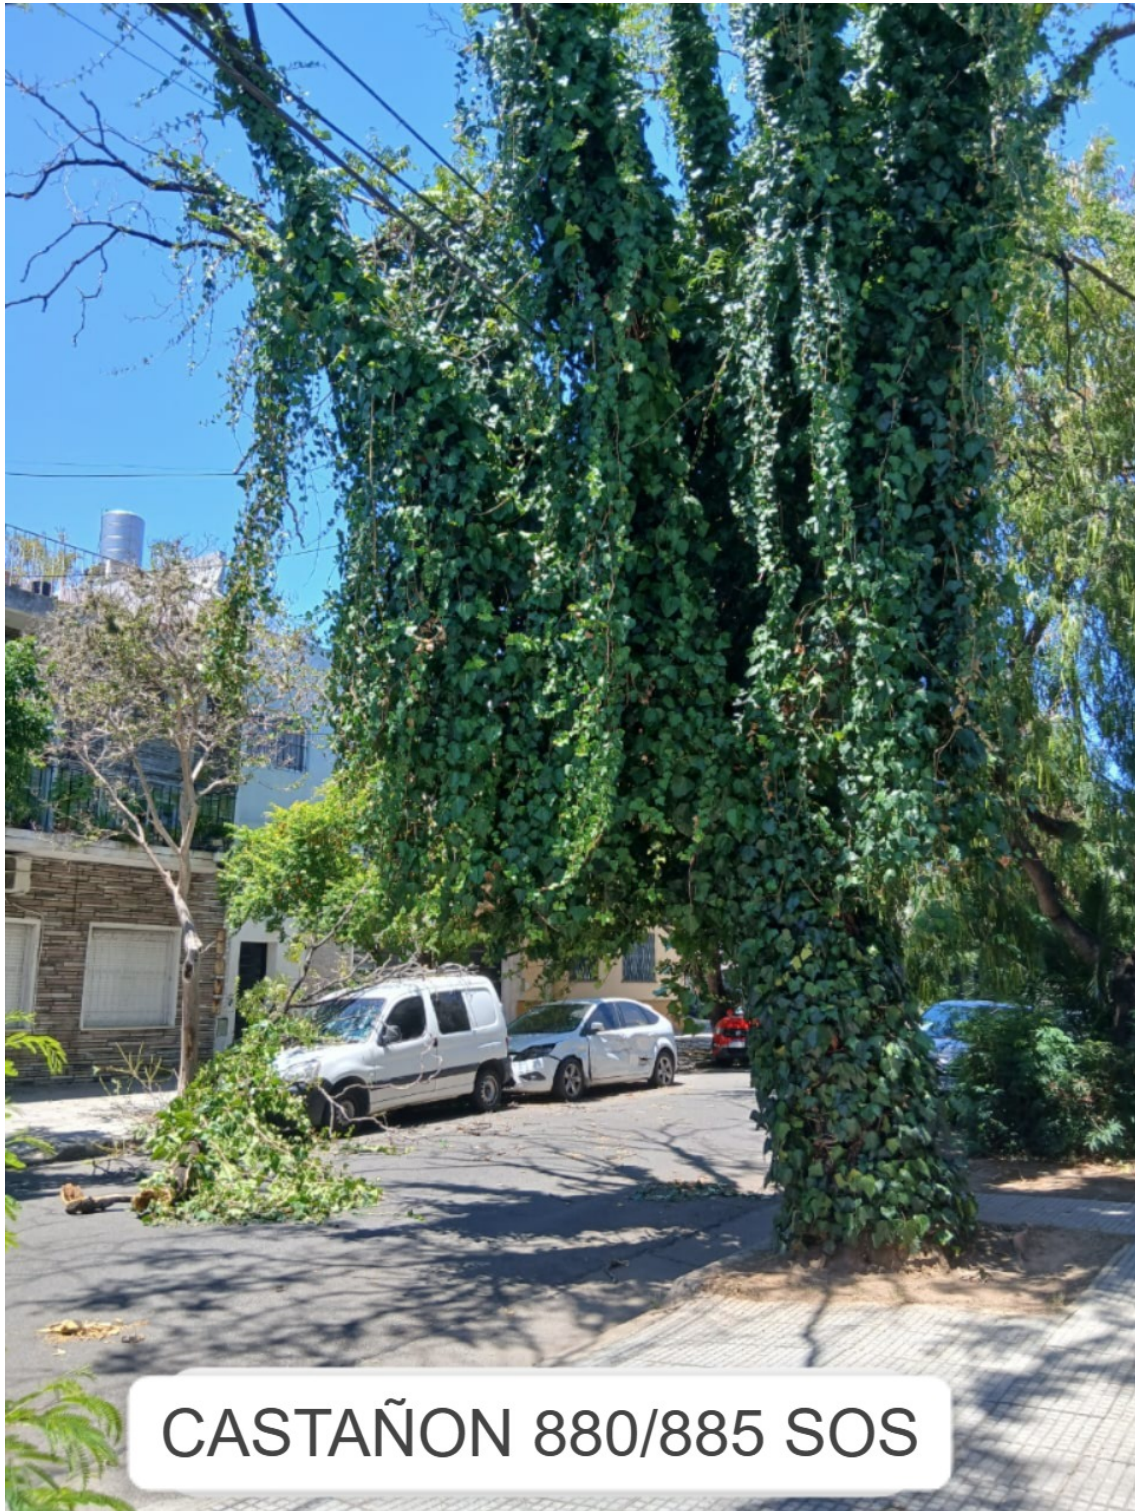
CASTAÑON 880/885 SOS

**OBSERVACIONES** ejemplar con podredumbres múltiples con reciente desgaje de uno de sus brazos

principales podridos que rompo un auto, tiene casi el 90 % de la copa podrida con riesgo de caída debe ser

extraído de urgencia y reemplazado por otro ejemplar en la posición, tiene toda una enredadera trepada al mismo

que evita que se vea las podredumbres inminentes.

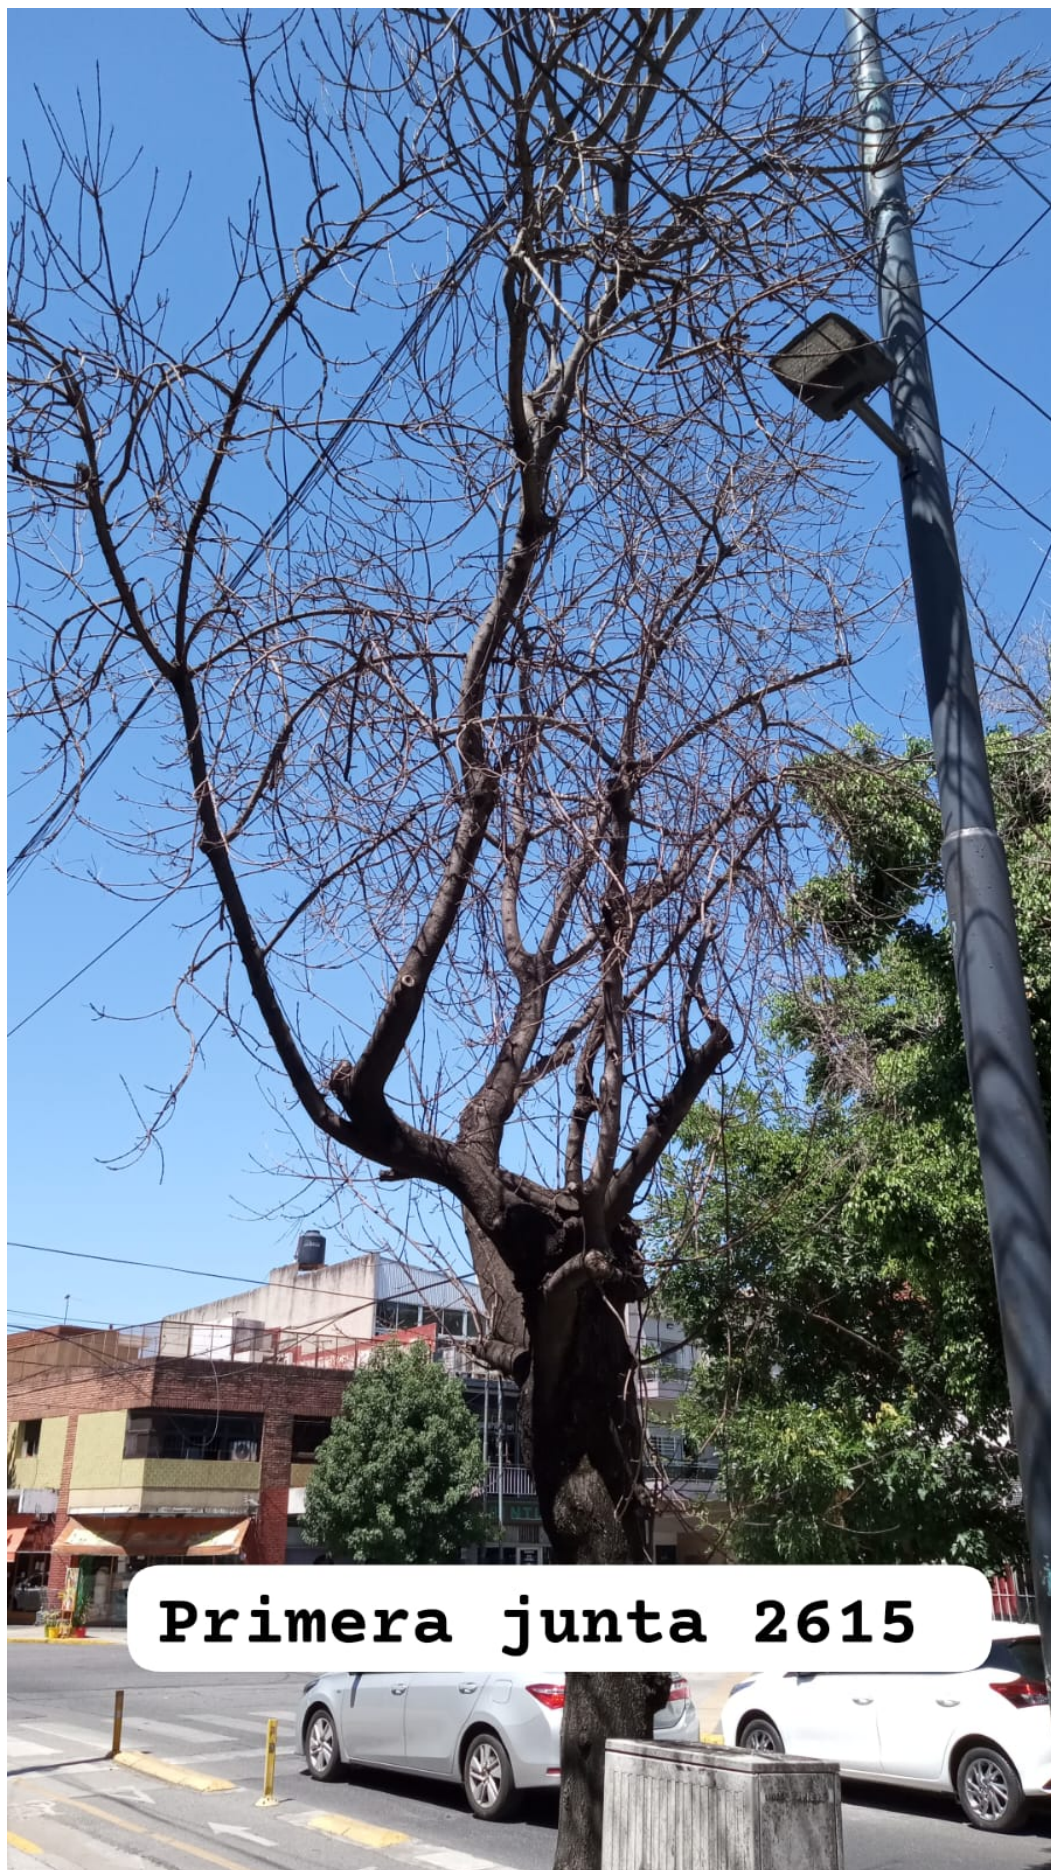
**Primera junta 2615**

**OBSERVACIONES** **ejemplar muerto en pie para extraccion y reemplazo por otro ejemplar**

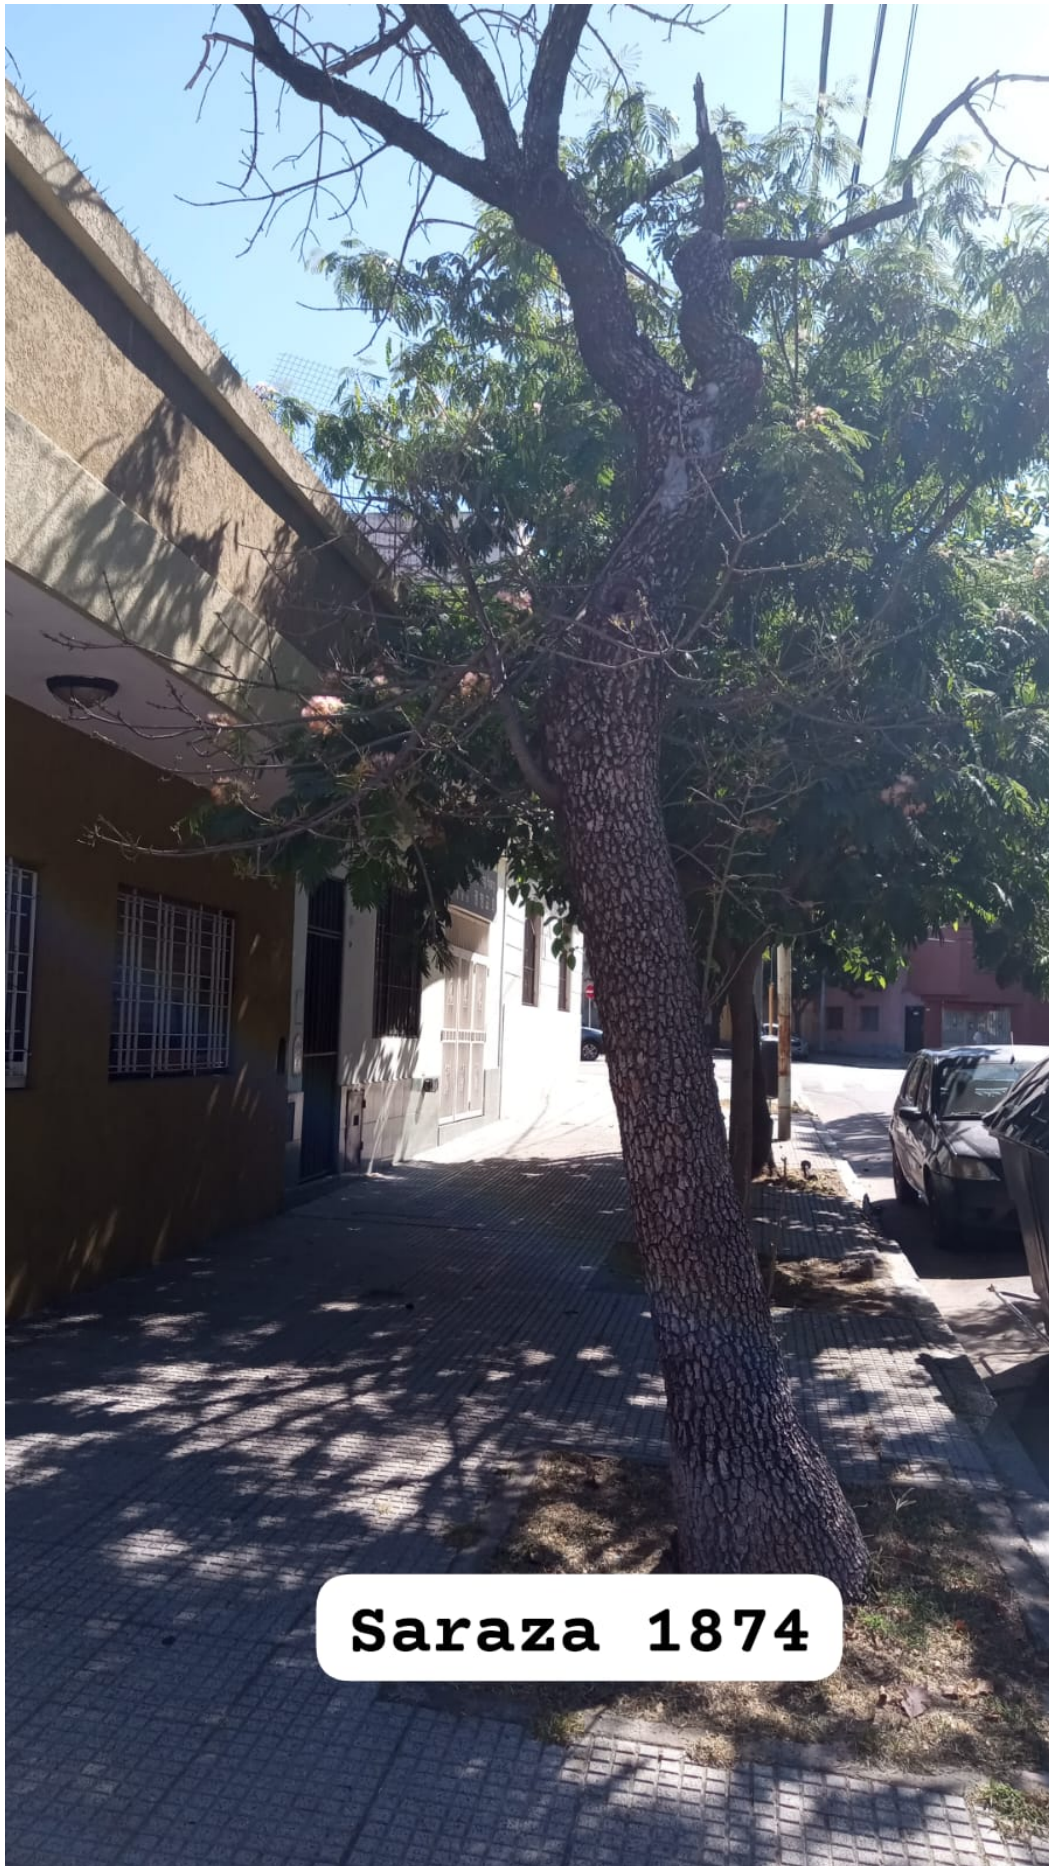
**Saraza 1874**

**OBSERVACIONES** Ejemplar muerto en pie, descalzado con riesgo de caer para sacar con  
prioridad y reemplazar por otro ejemplar en la posición con urgencia

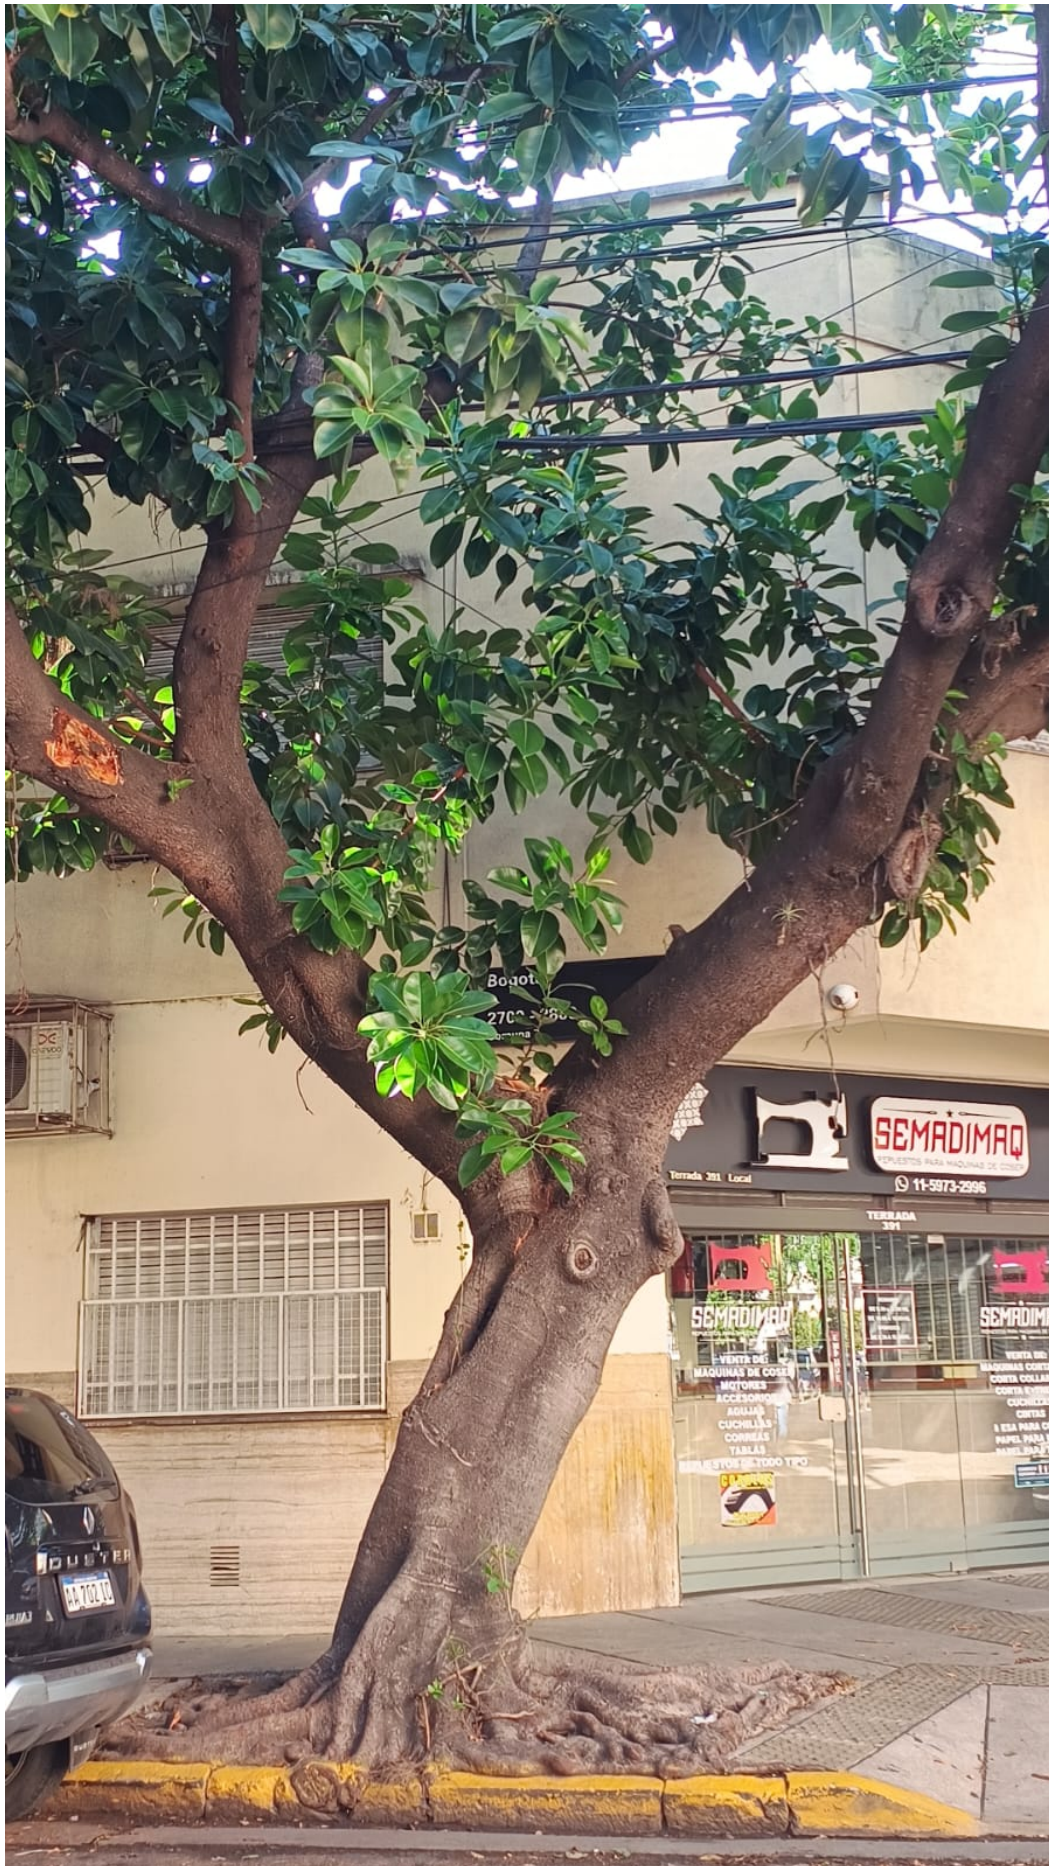
EJEMPLAR VITAL CON FISURA EN RAMA PRIMARIA DE GRAN PORTE (EN ÁNGULO DE INSERCIÓN).  
PRESENTA CAVIDADES CON ADHESIÓN EN EL FUSTE.  
COPA DESBALANCEADA HACIA LA CALLE.  
SE OBSERVA RAMA DESORTEZADA A CAUSA DEL GOLPE DEL CAMIÓN QUE OCASIONÓ LA  
POR SU ALTO RIESGO DE FALLA SE SOLICITA SU EXTRACCIÓN. FINE.

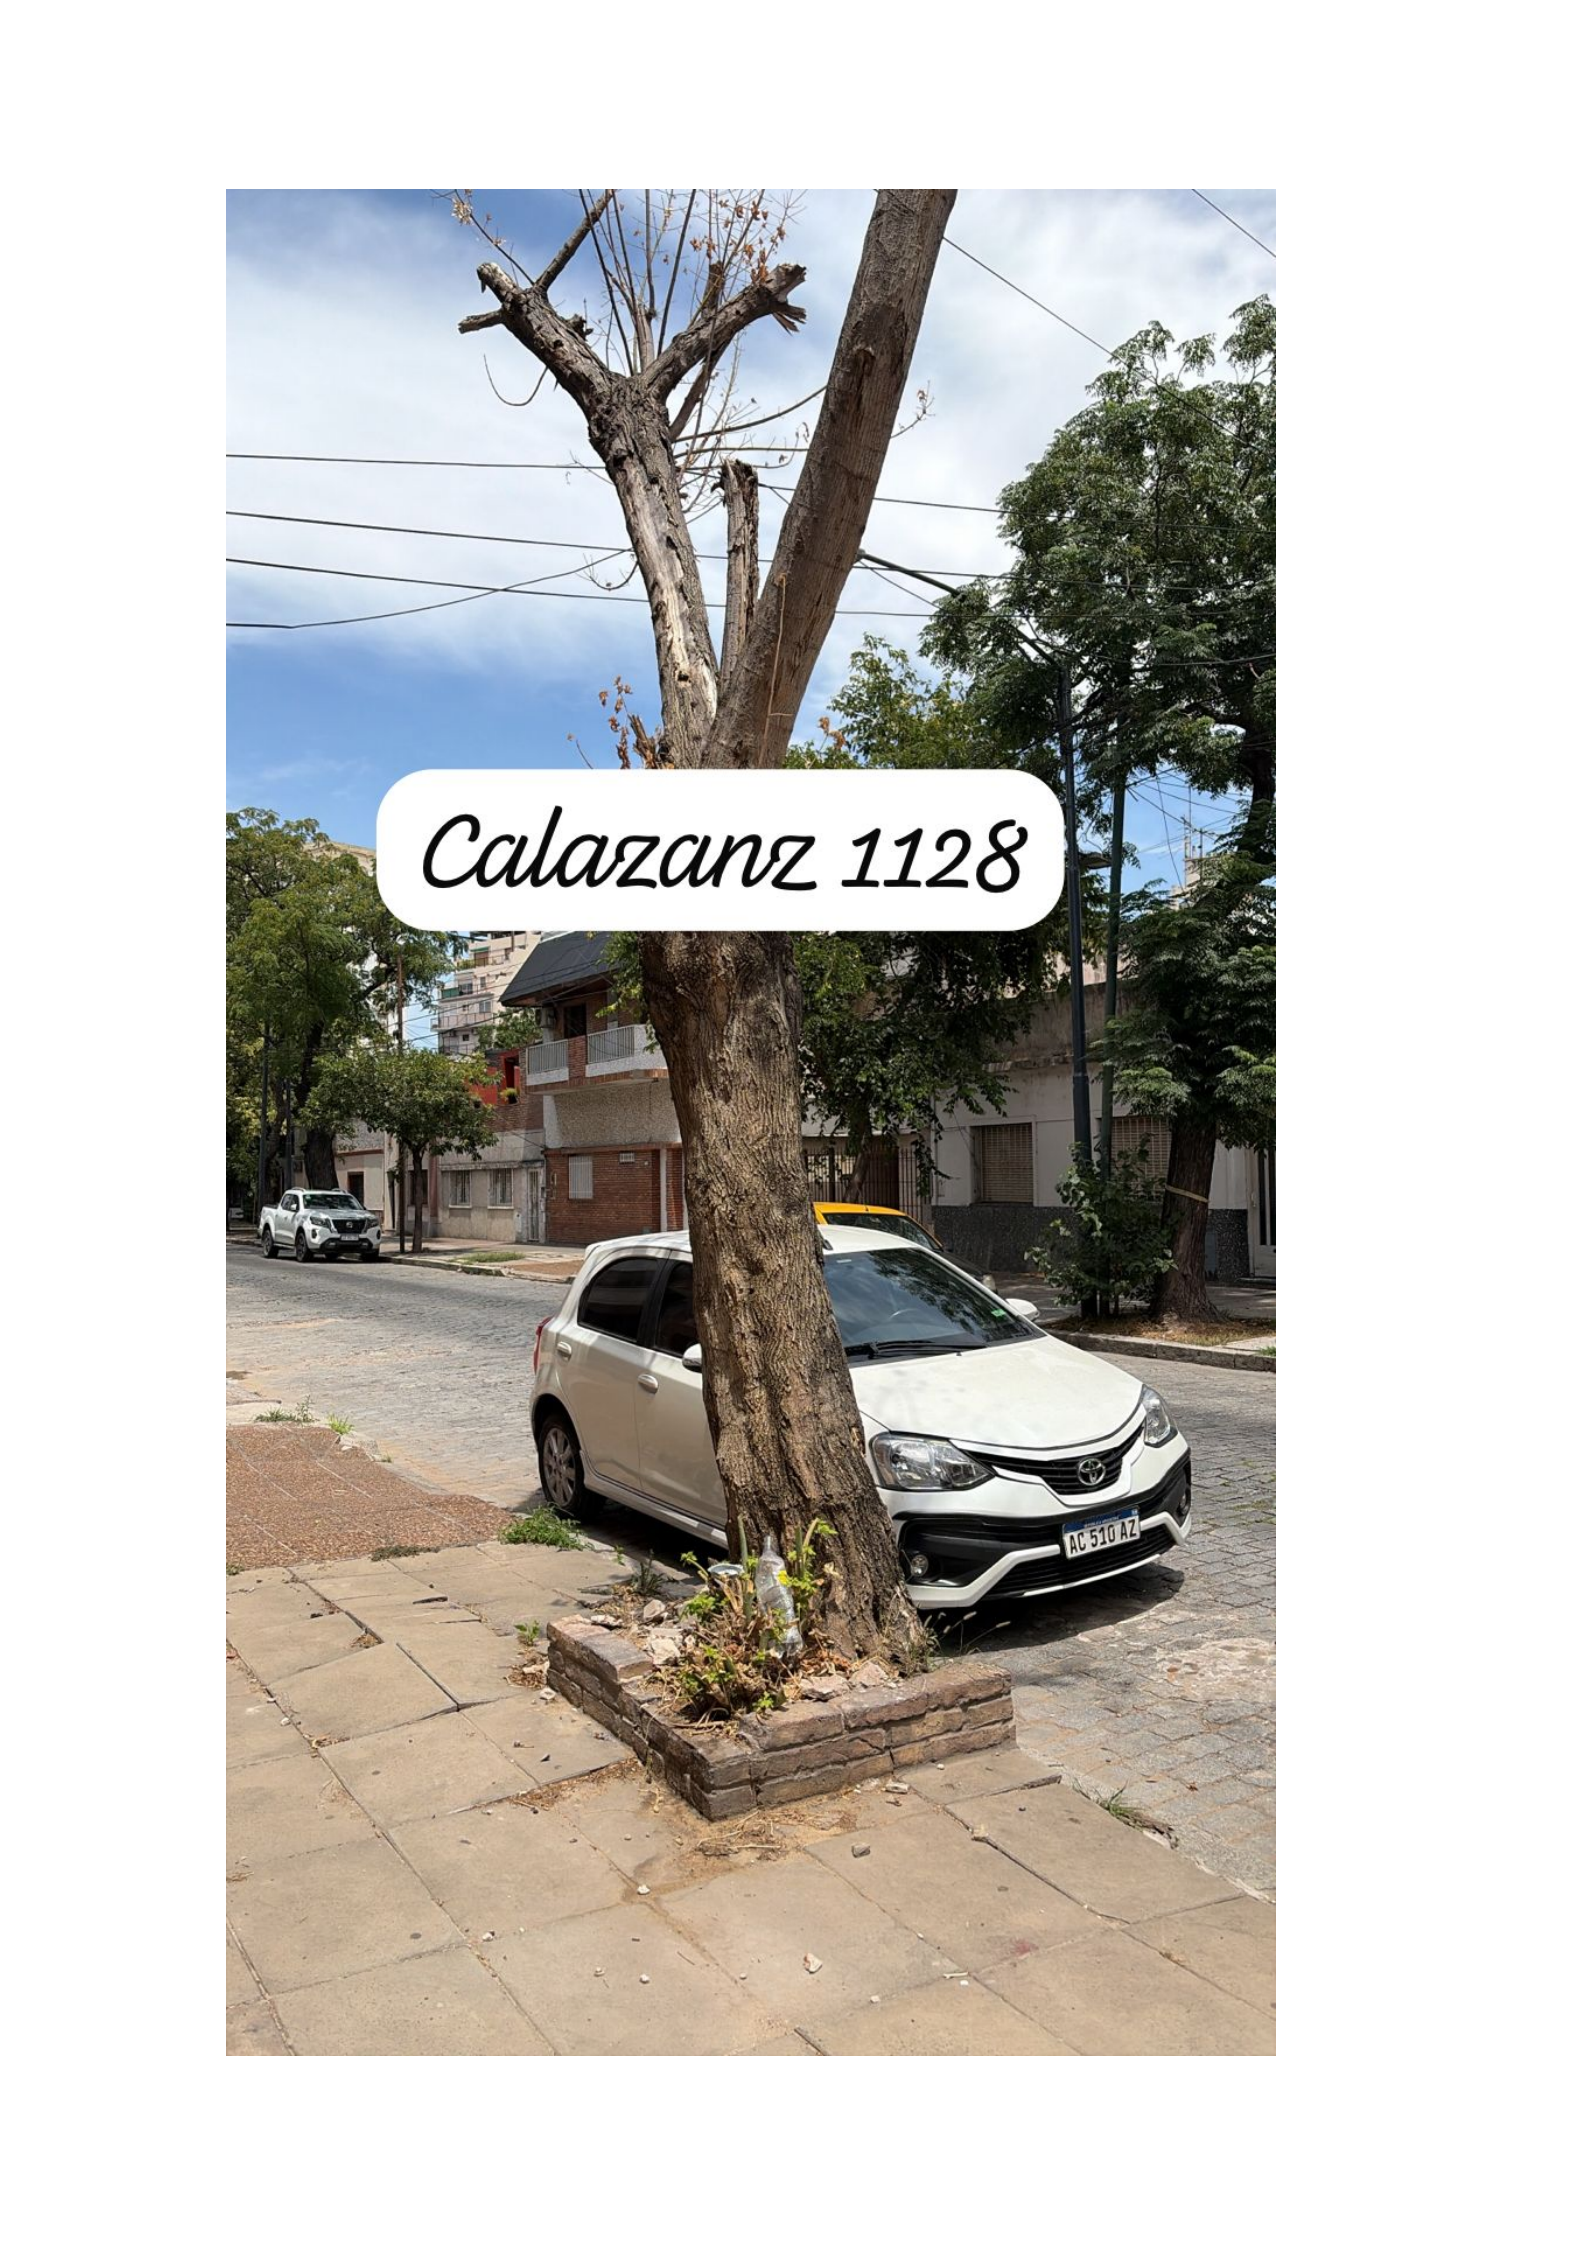
*Calazanz 1128*

OBSERVACIONES: **1128 - ARBOL SECO parcialmente desca-**  
**zado INCLINADO hacia el largo de la vereda.**  
**Riesgo ELEVADO - SE solicita descope y posterior**  
**EXTRACCIÓN**  
**PRIORIDAD EMERGENCIA**  
**Luego REALIZAR VEREDA de 50m<sup>2</sup> o 1/2 plantar 1.20 x 1.2**  
**1128: SE SOLICITA DESCOPE y posterior EXTRACCIÓN**  
**x riesgo de daño a propiedades y personas**  
**PRIORIDAD S.O.S**  
**AMBOS**

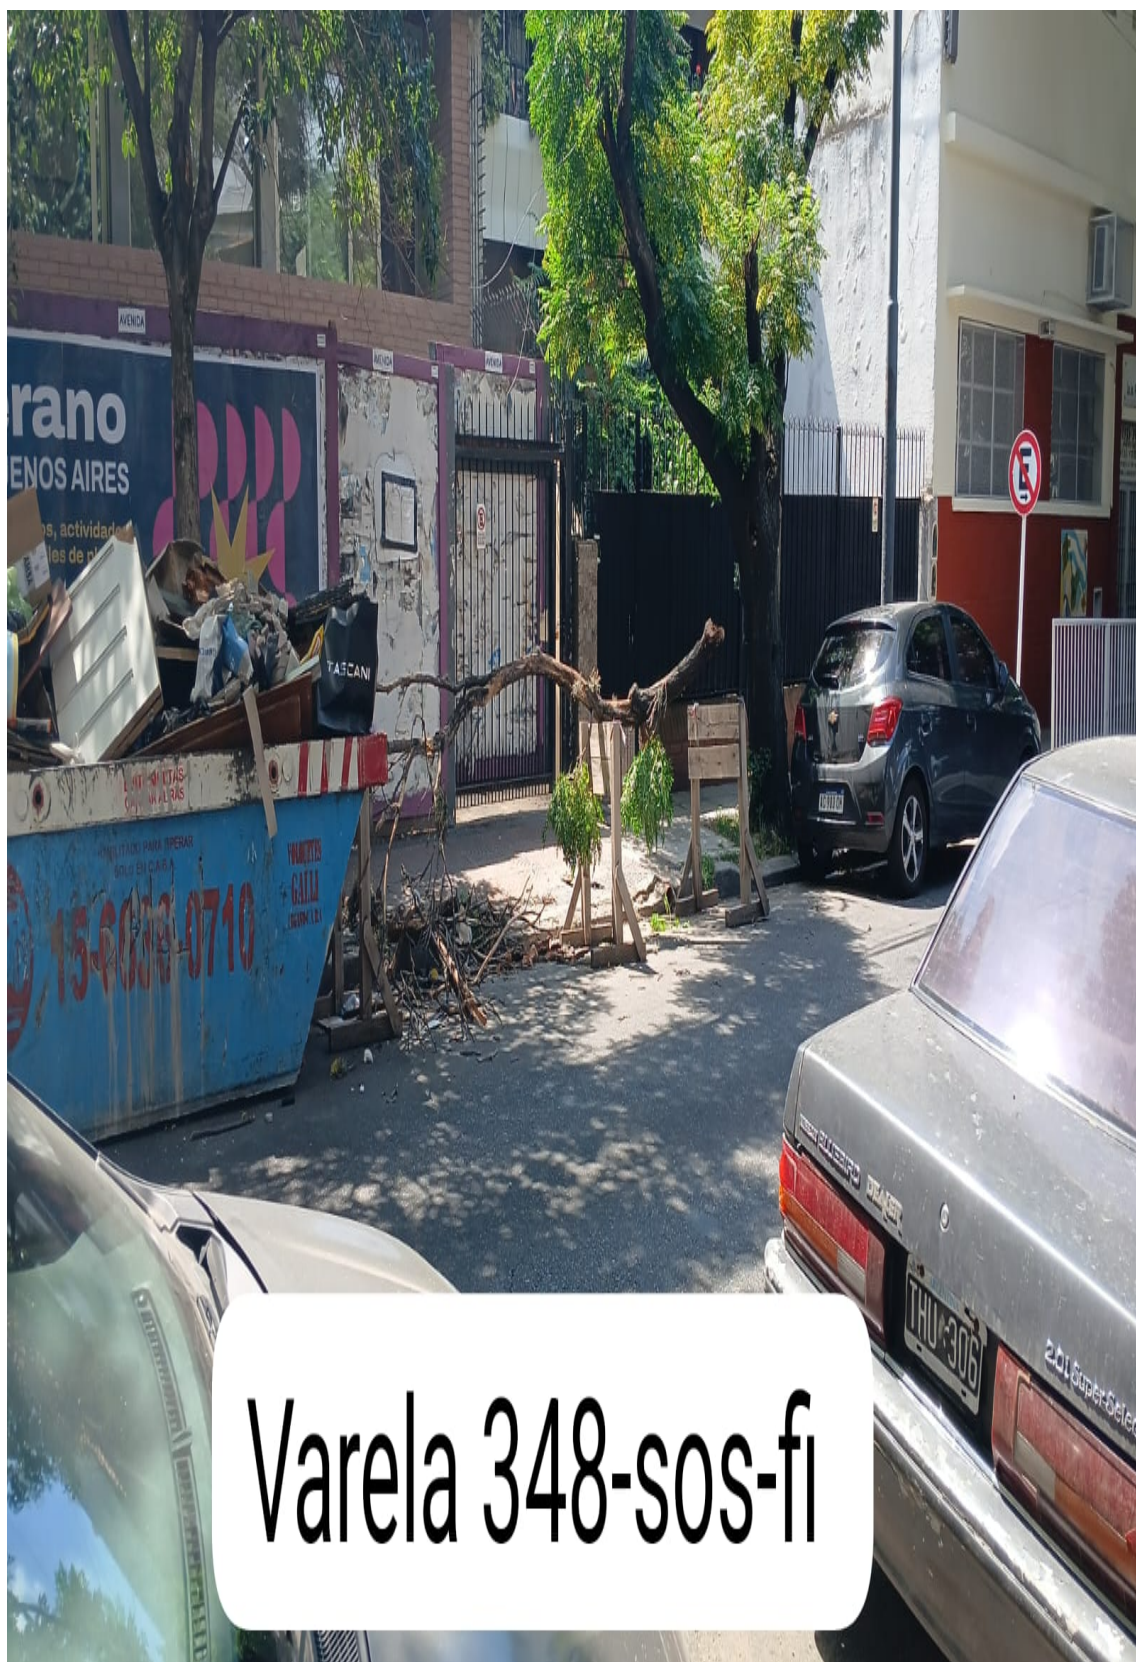
Varela 348-sos-fi

Se observó un ejemplar conisea, con diversas cavidades en fuste  
Se desgarra una rama ya la misma se encuentra en piso  
Se recomienda la extracción del ejemplar a fin de evitar daños en bienes y personas

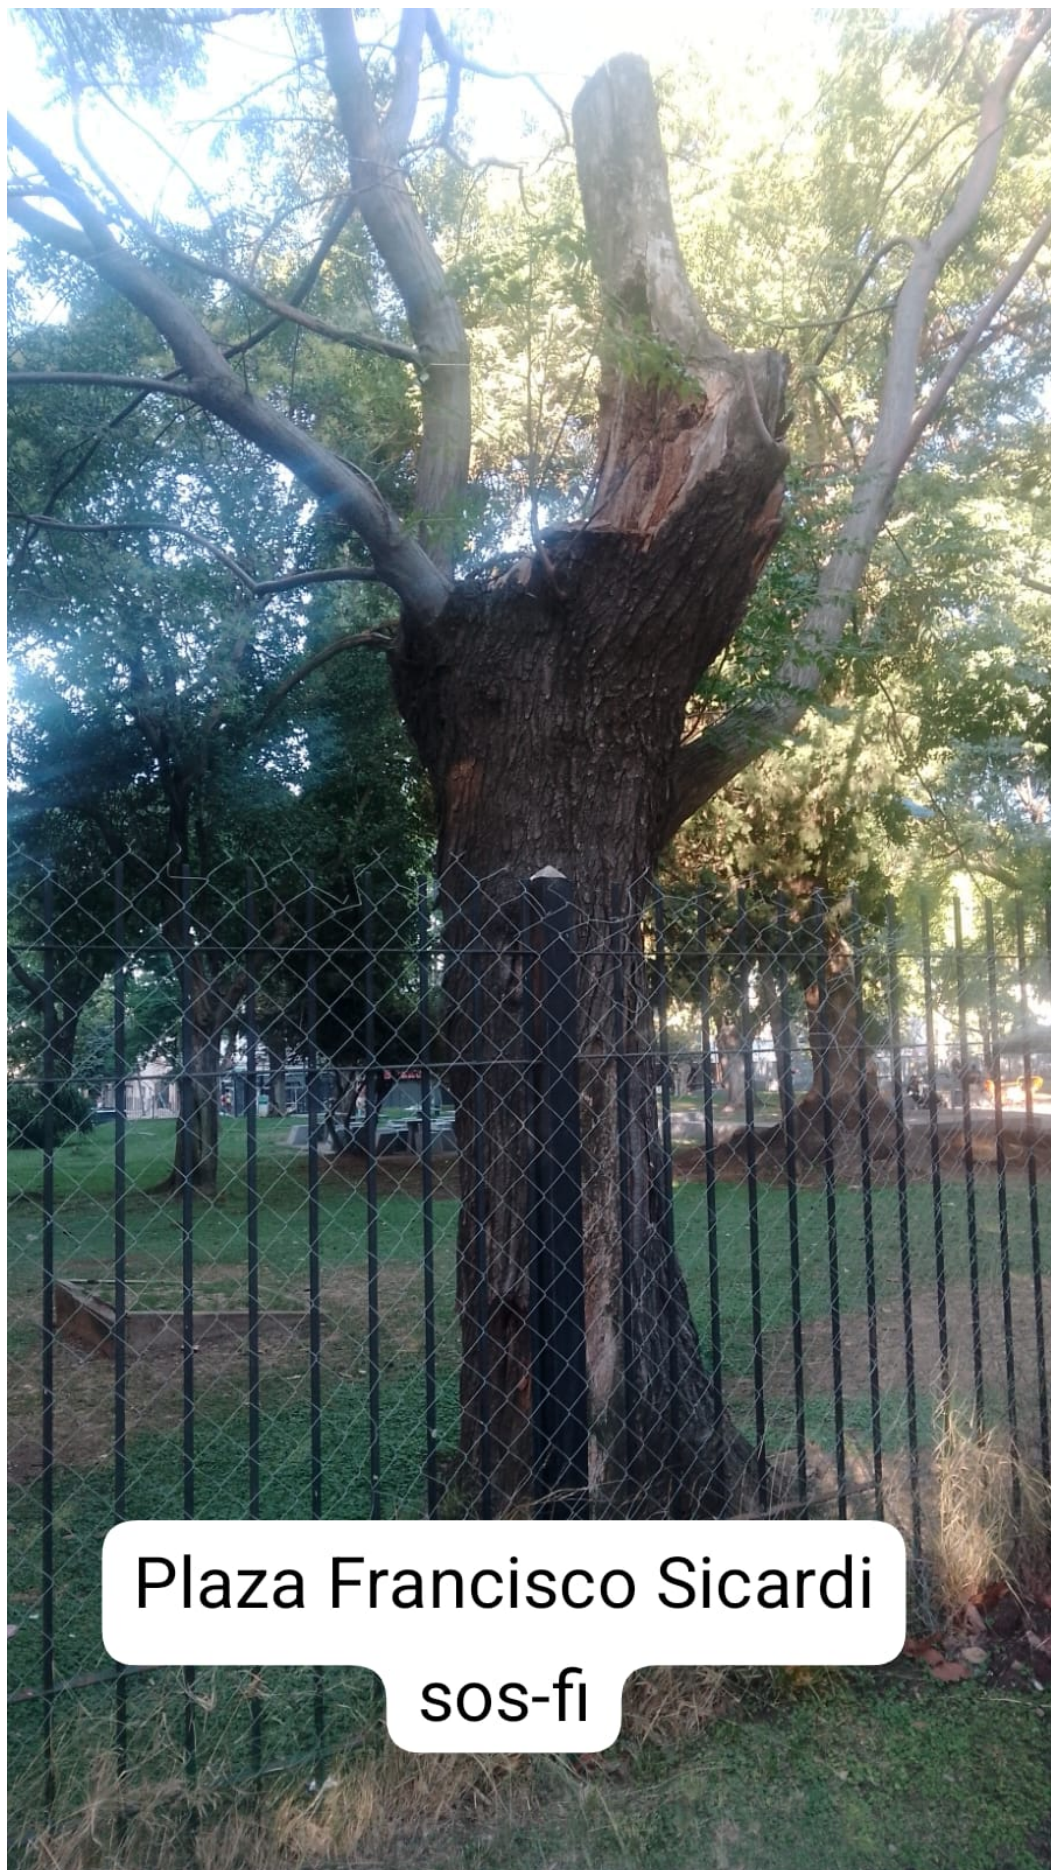
Plaza Francisco Sicardi

Se sugiere su extracción para evitar daños a bienes y personas (Ley 3263, art 15, inciso a y d). Prioridad alta
