**Resolución Presidencia Junta Comuna**

**Número:** RS-2026-11093642-GCABA-COMUNA7

**Referencia:** Extracciones (Mt Milca)

**Planilla de Inspección de Árboles**

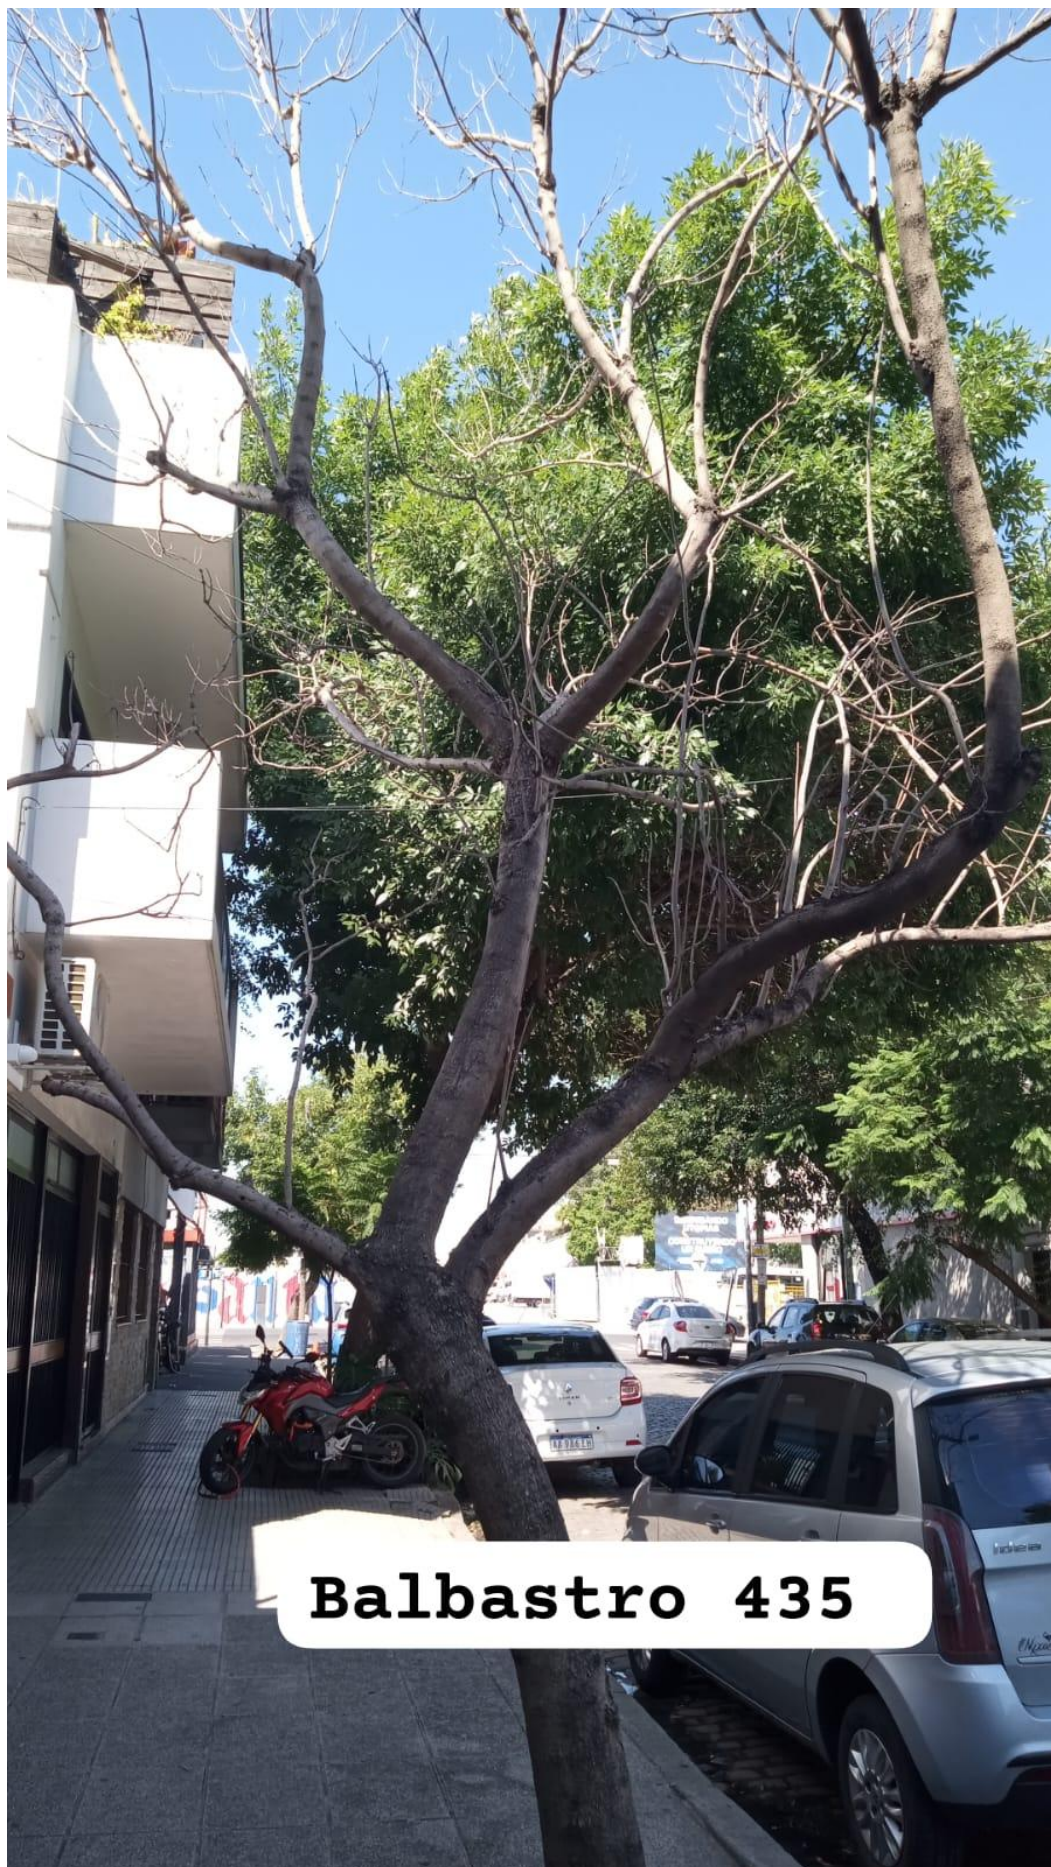
**Balbastro 435**

Calle **Balbastro** N° **435** ☒ Árbol Seco ☐ Árbol Semi Seco

**OBSERVACIONES** Ejemplar muerto en pie para extraccion , presencia de bicho taladro riesgoso de caída , para reemplazar por otro ejemplar en la posicion

☒ C: EXTRACCIÓN

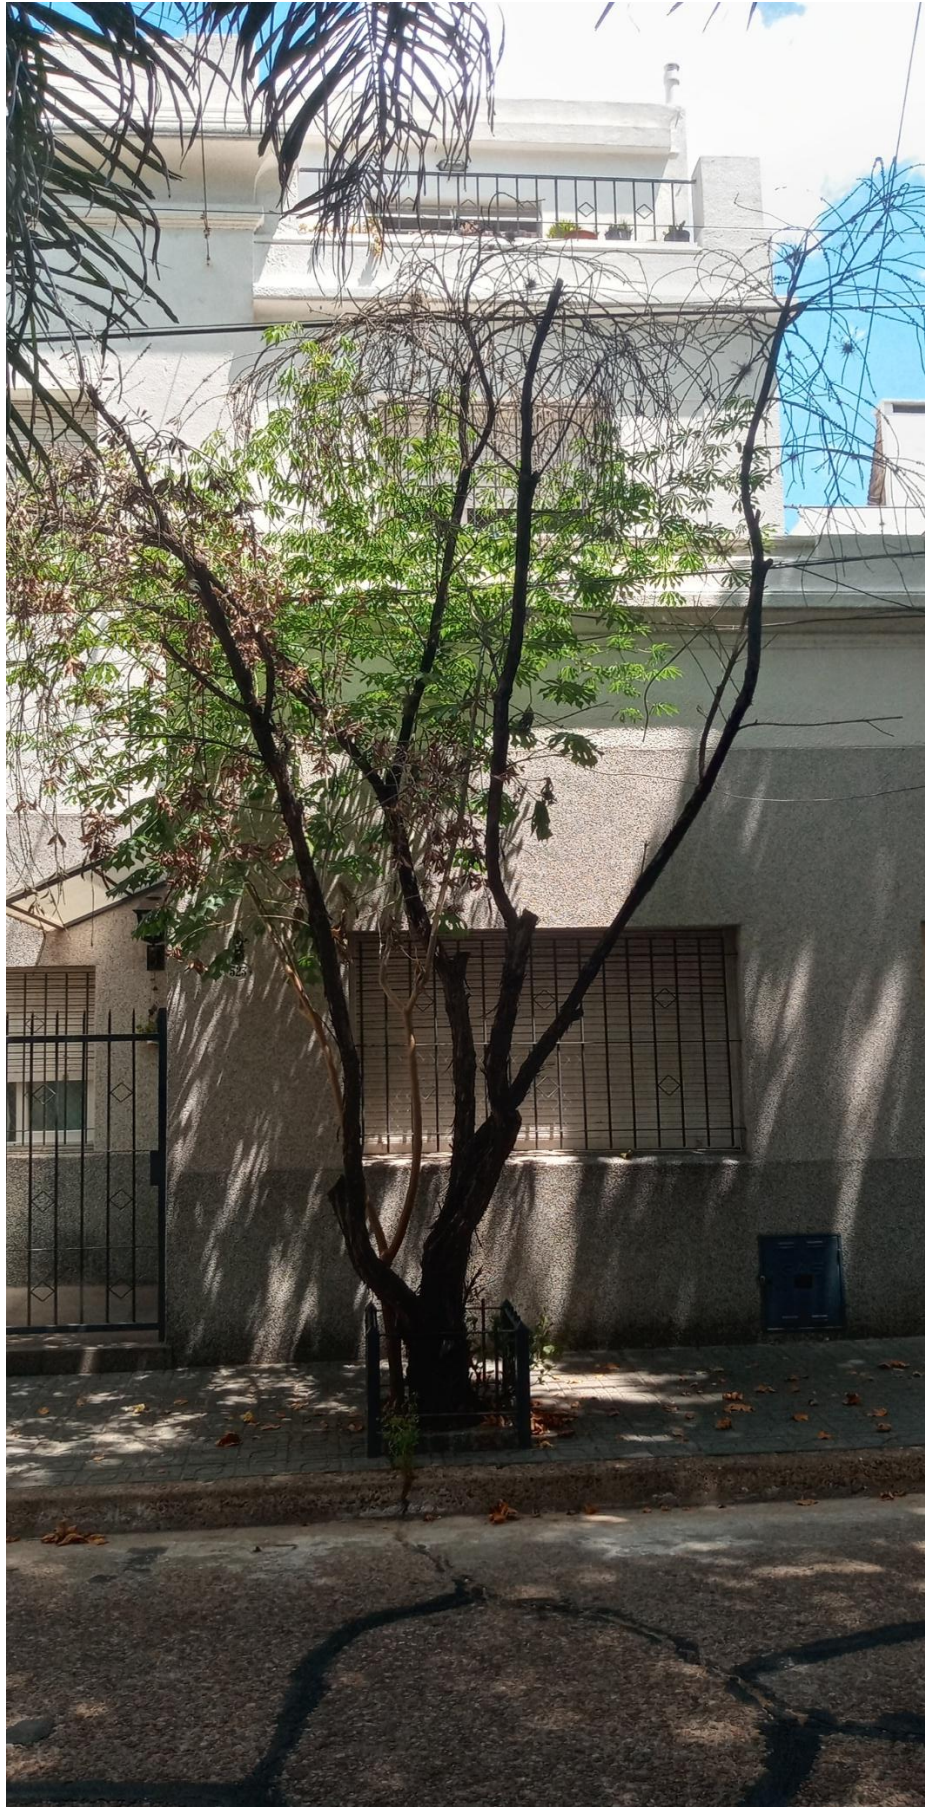
| GOBIERNO DE LA CIUDAD DE BUENOS AIRES<br>PLANILLA DE INSPECCION DE ARBOLES | | INSPECCION N° |
|---|---|---|
| CALLE | Robertson | N° 523 |
| El Callistemon se encuentra seco, se solicita su extracción, prioridad media. La plantera es compartida | | |
| con un falso cafeto (Manihot), el cual se encuentra vital. Tratar de reaizar la extracción respetando a | | |
| este ejemplar. De momento, no aplica plantación. | | |

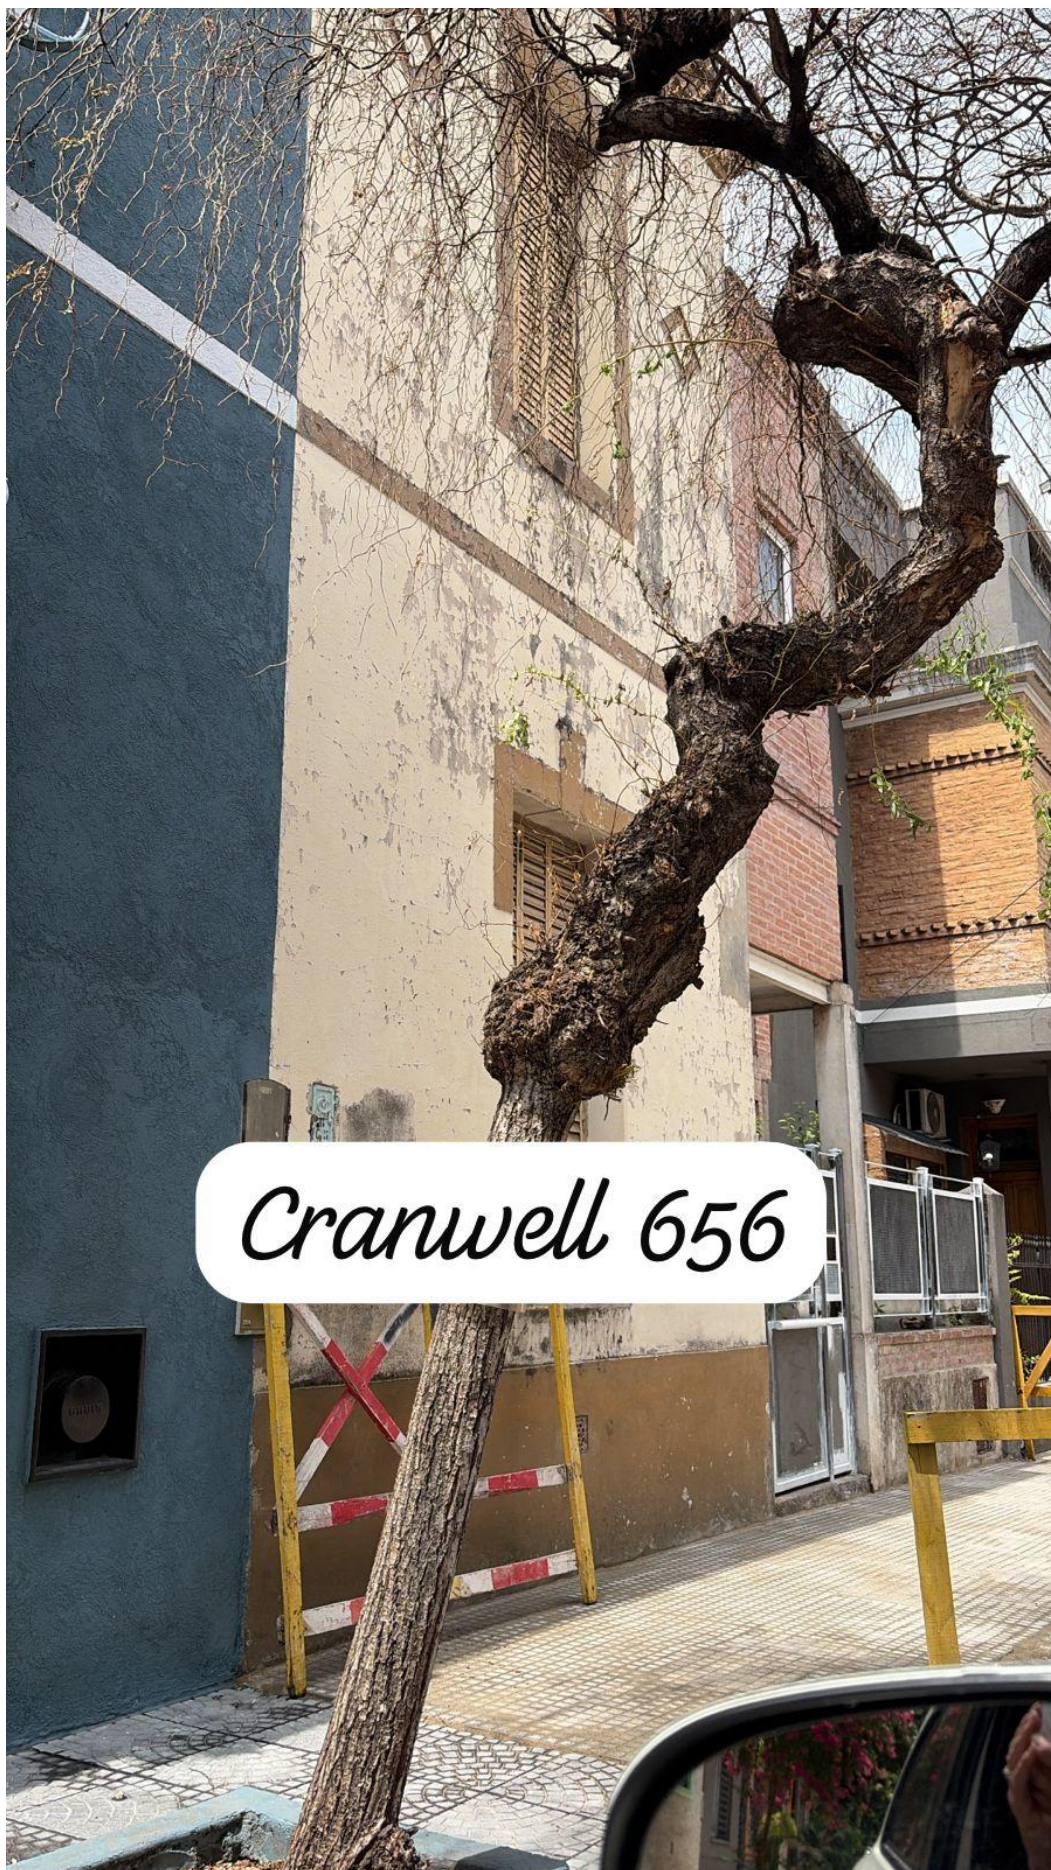
*Cranwell 656*

Especie botánica: SAUCE  
Calle: CRANWELL N°/Ref.: 656

ÁRBOL SECO CON INCLINACIÓN DE 20° HACIA LA CALLE. Se solicita extracción a la brevedad.  
Riesgo 1/2.

☒

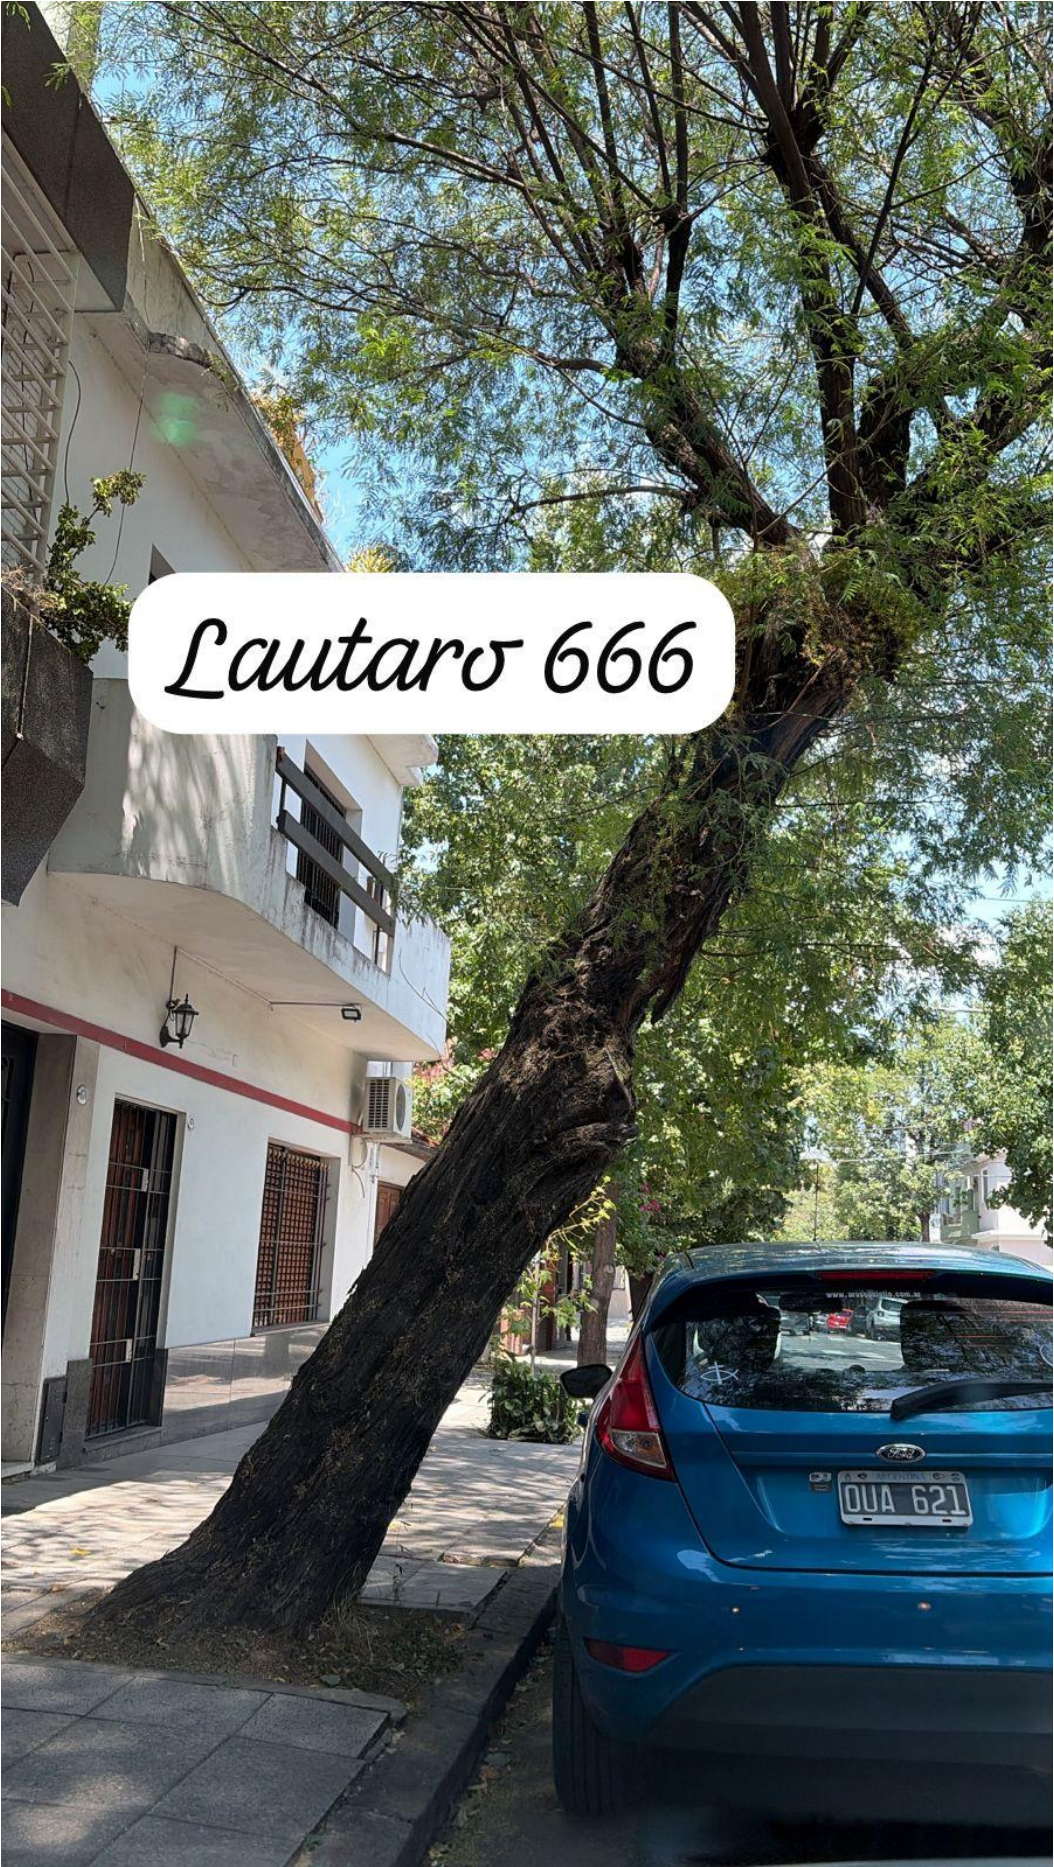
*Lautaro 666*

Calle: LAUTARO

Nº: 666

ÁRBOL DESVITALIZADO CON CORTEZA CAEDIZA + RI + L -  
Y APARENTE ATAQUE DE INSECTOS  
SE SOLICITA descope 7 POSTERIOR EXTRACCIÓN

☒ C: EXTRACCIÓN

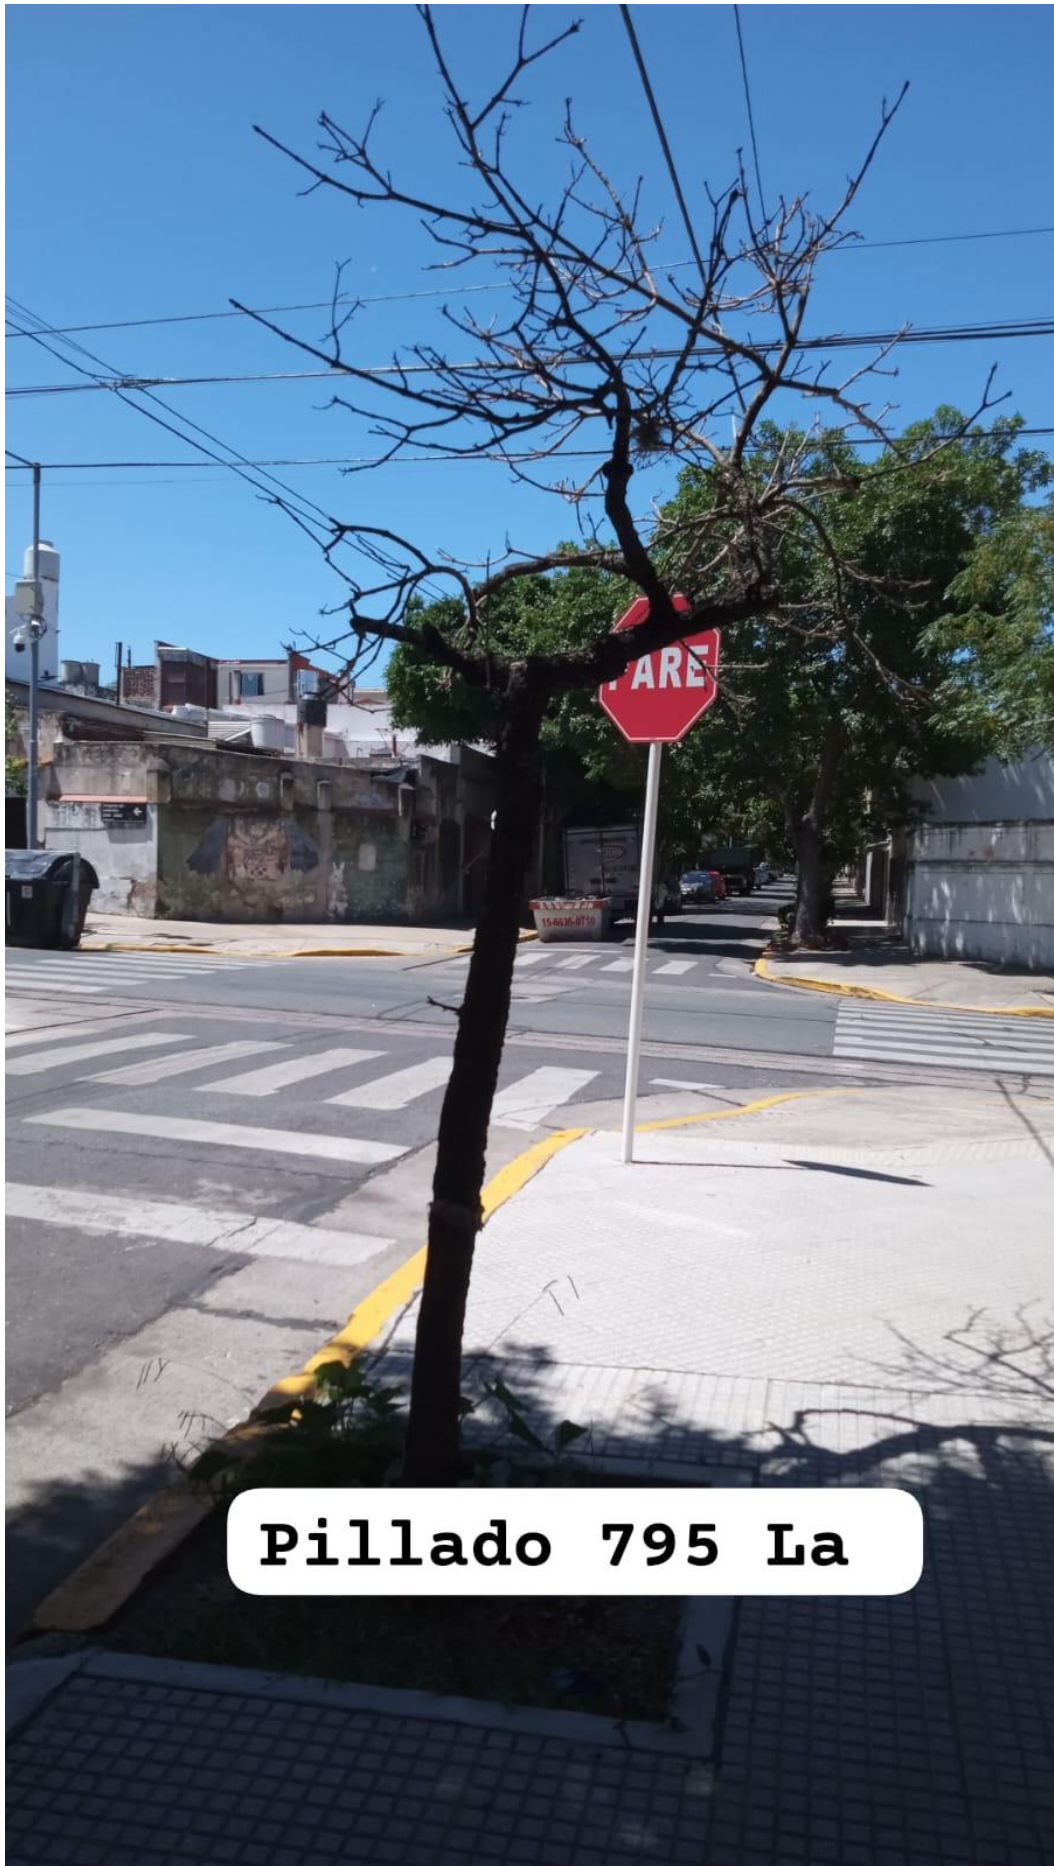
**Pillado 795 La**

Calle **pillado** N° **795 LA** ☒ Árbol Seco ☐ Árbol Semi Seco

**OBSERVACIONES** **ejemplar muerto en pie para extraer y reemplazar por otro ejemplar**

☒ C: EXTRACCIÓN

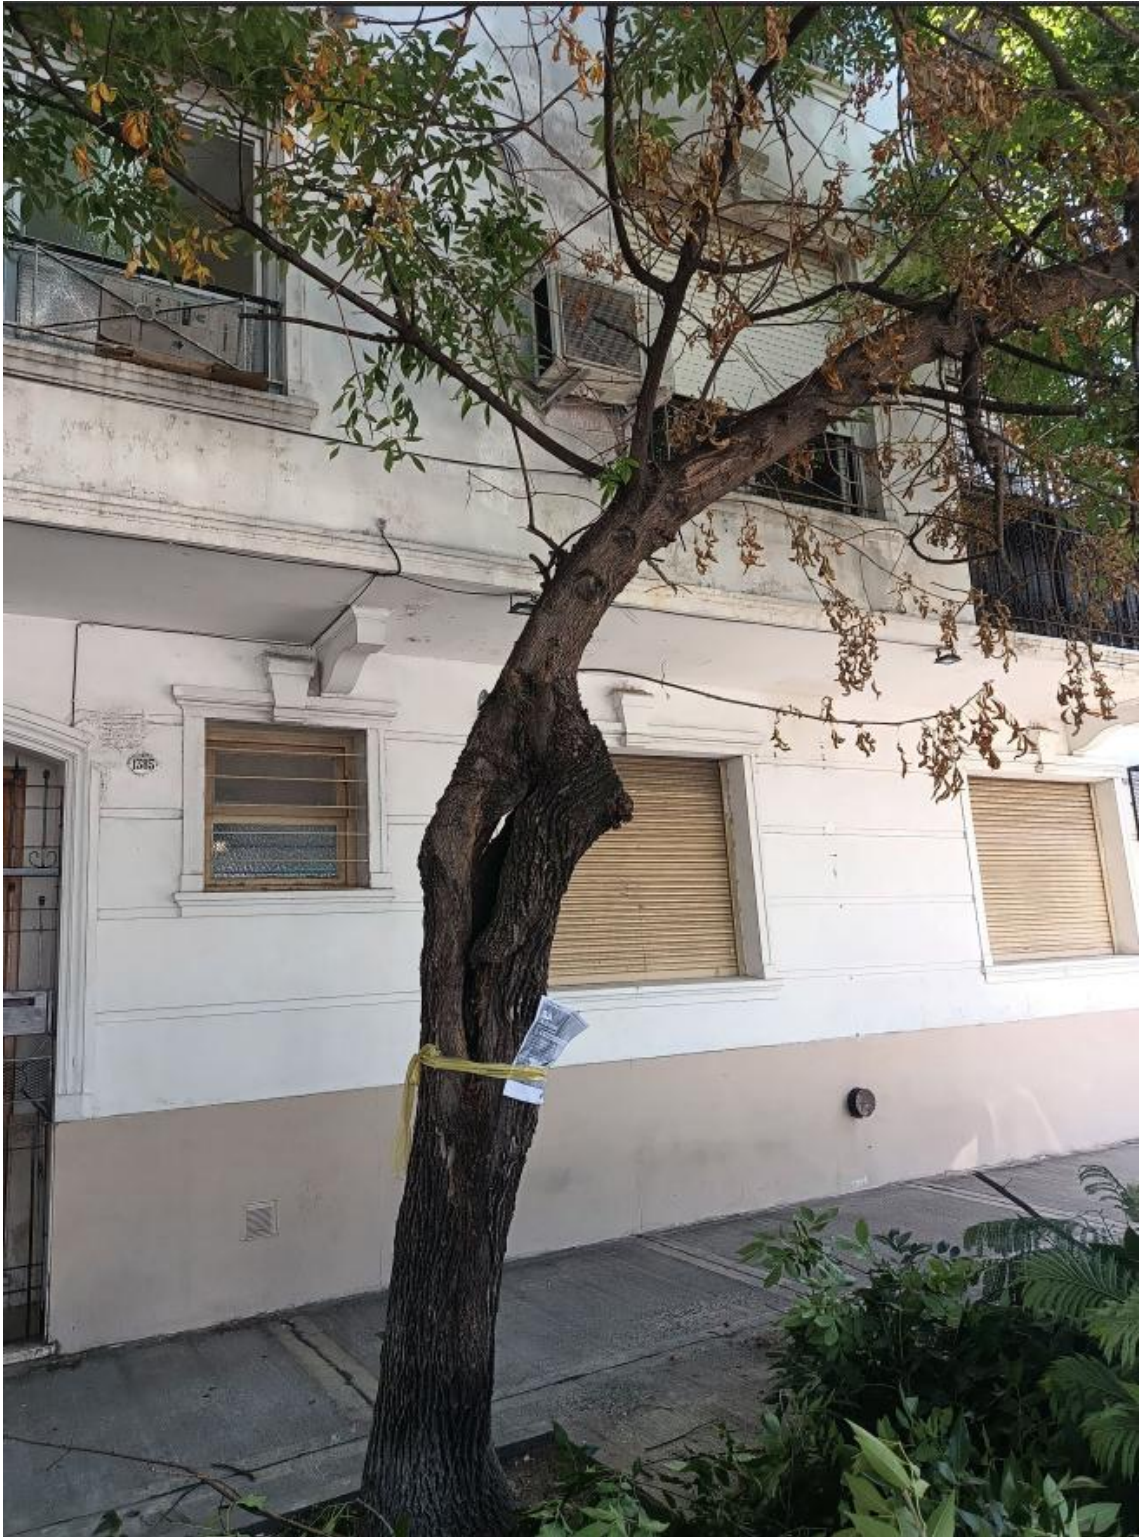
Ejemplar con cavidad longitudinal en la parte media, con zonas fisuradas, la copa se encuentra desbalanceada en sentido a la vereda y 30% de la copa seca. Se solicita realizar su extracción a fin de evitar daño a personas y bienes. Prioridad Alta.

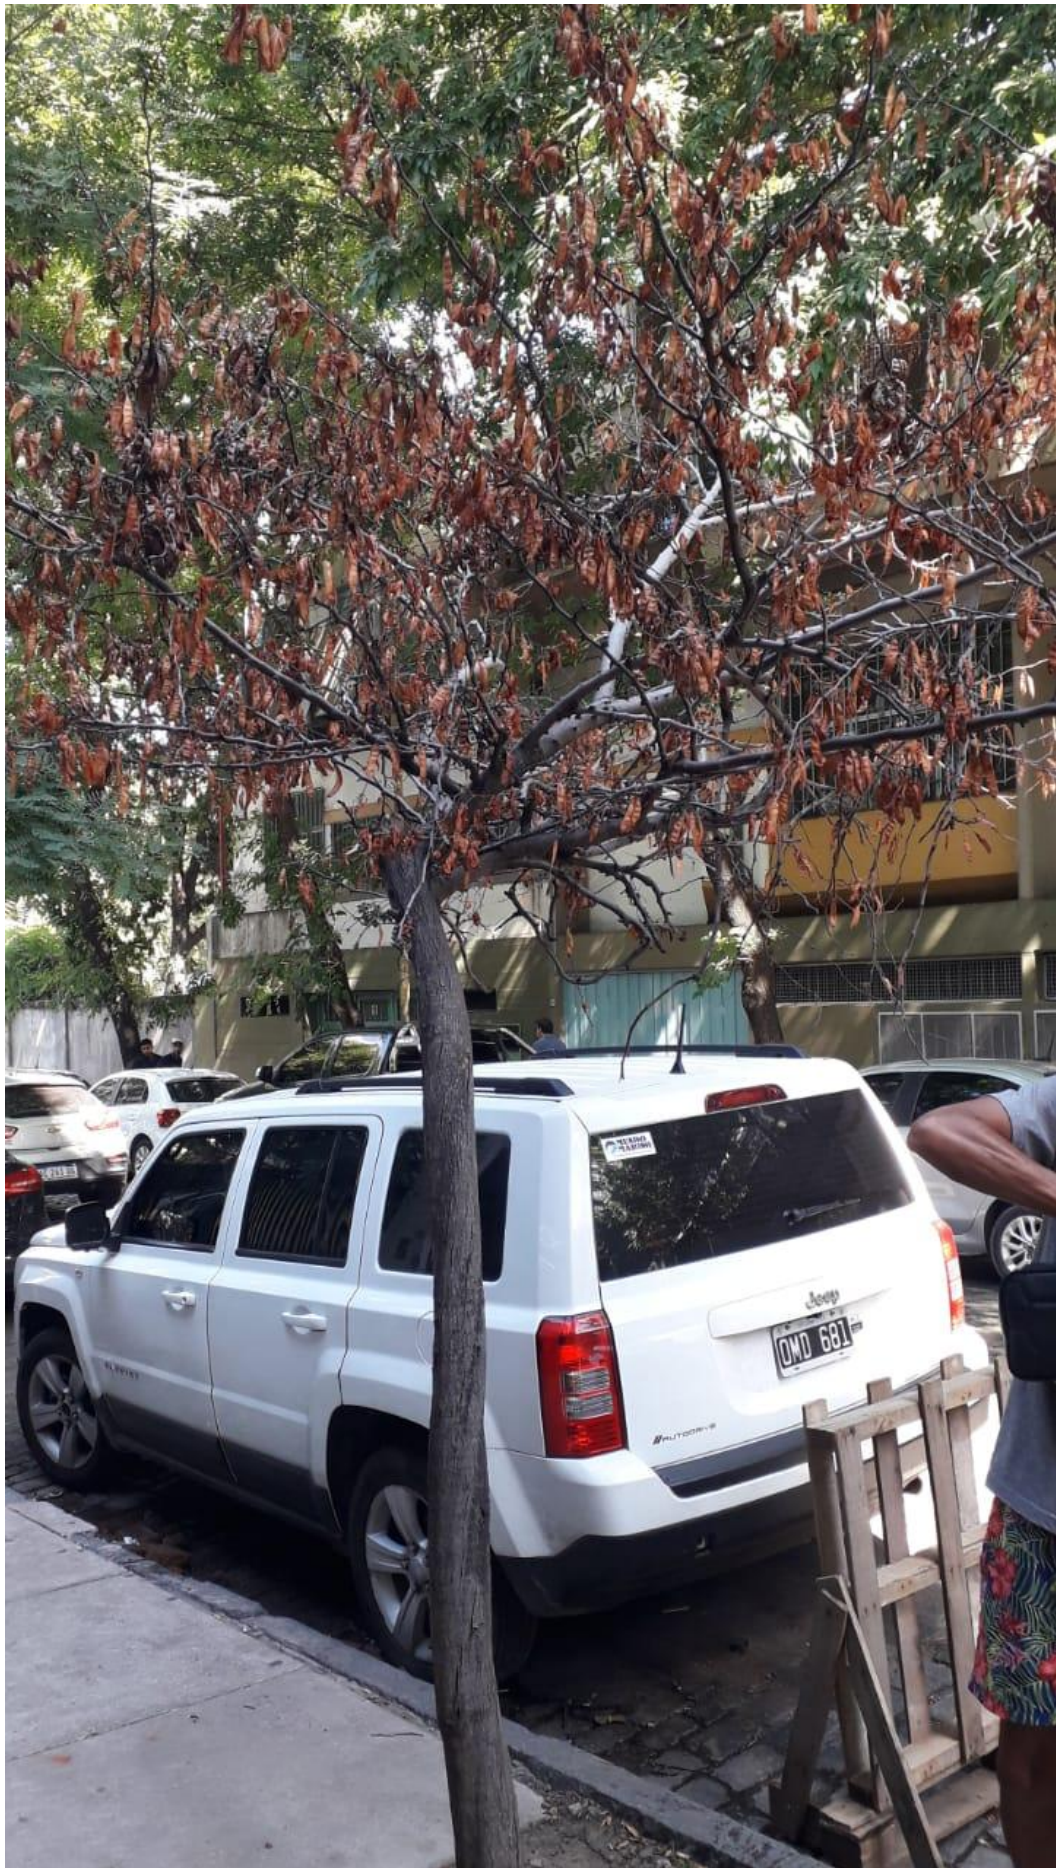
Ejemplar completamente seco. Presenta descortezamiento y grietas en su fuste.

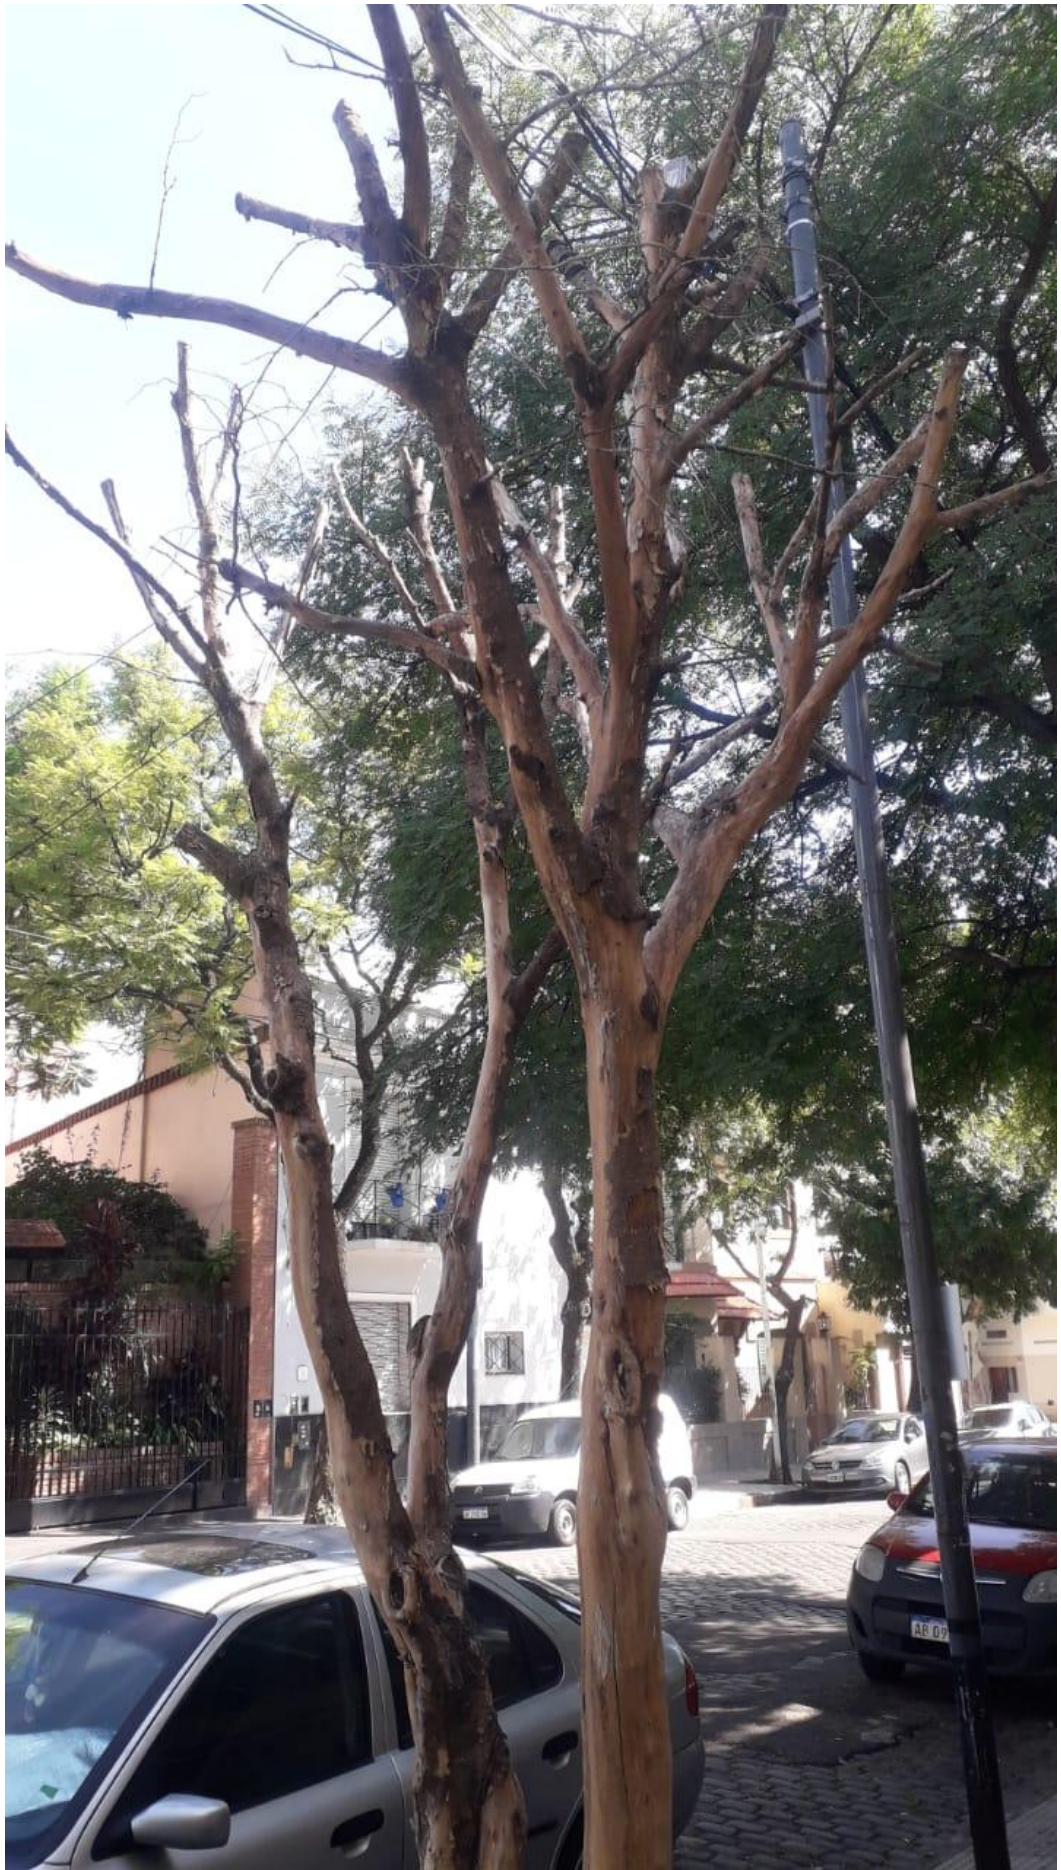
Ejemplar completamente seco. Presenta descortezamiento y grietas en su fuste.

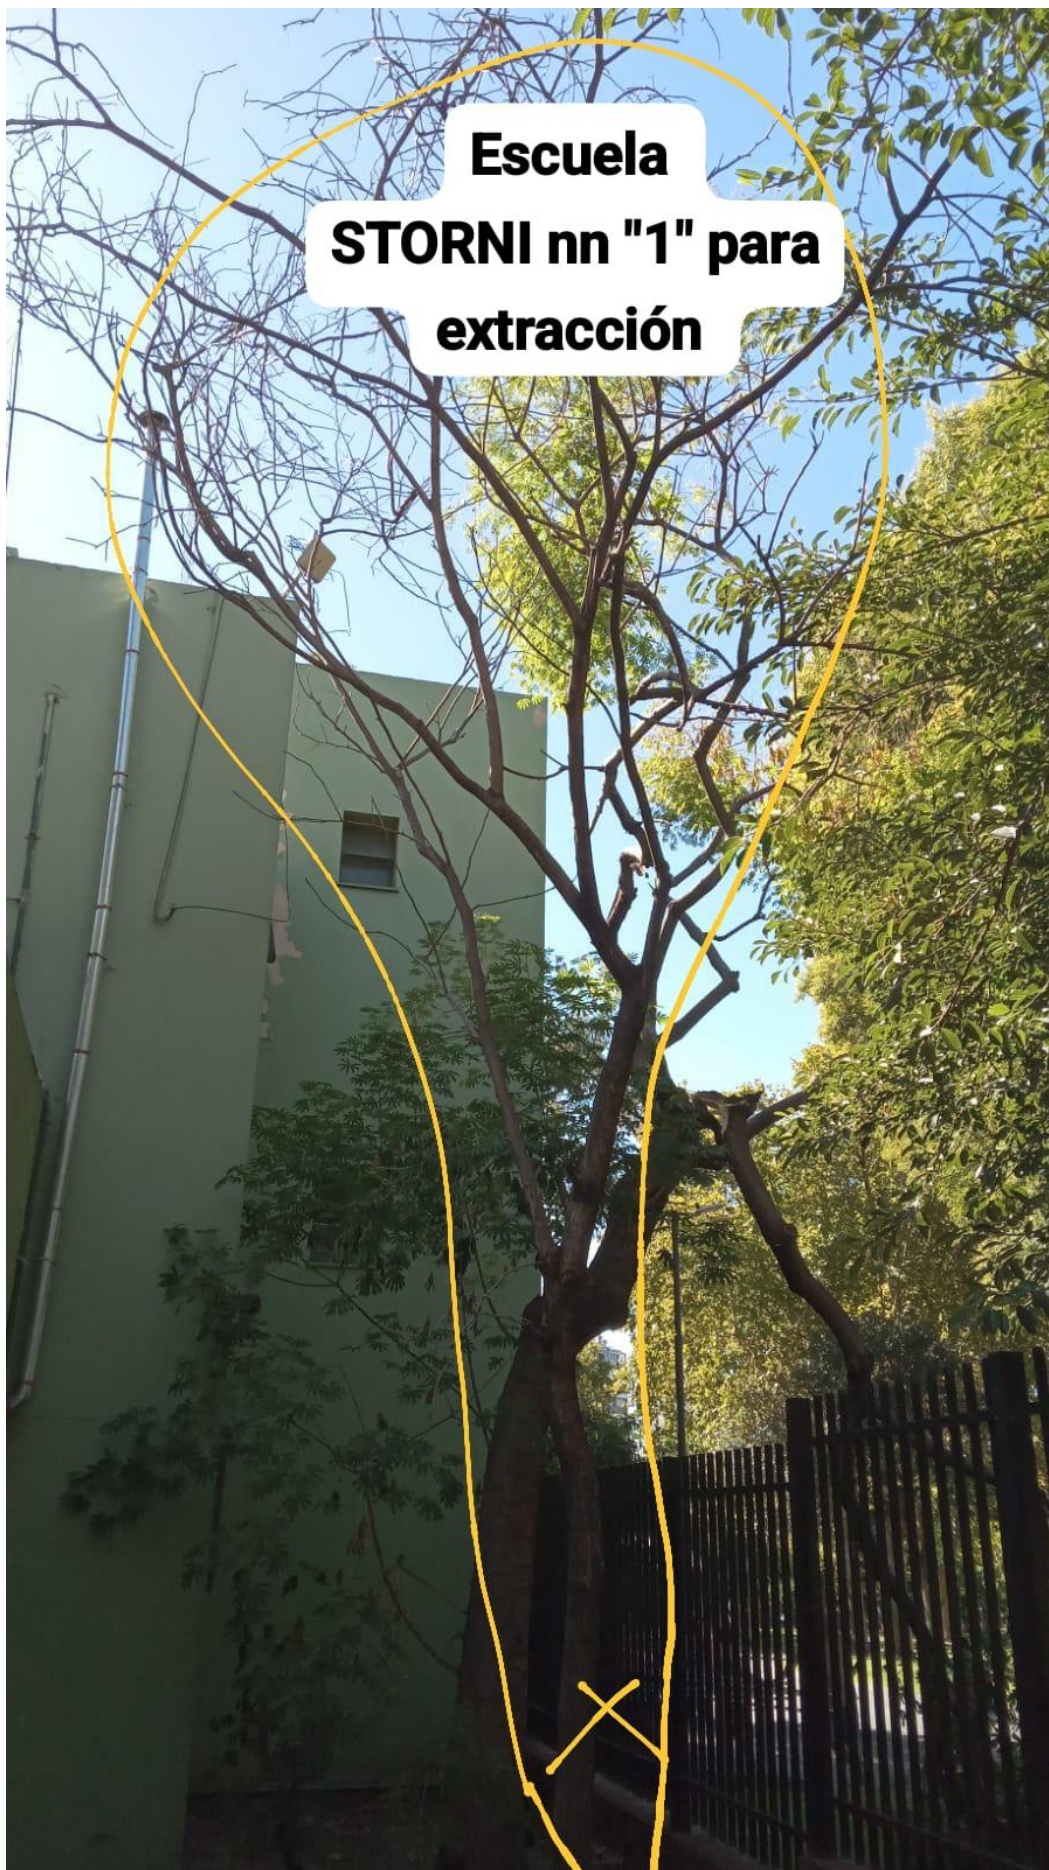
**Escuela  
STORNI nn "1" para  
extracción**

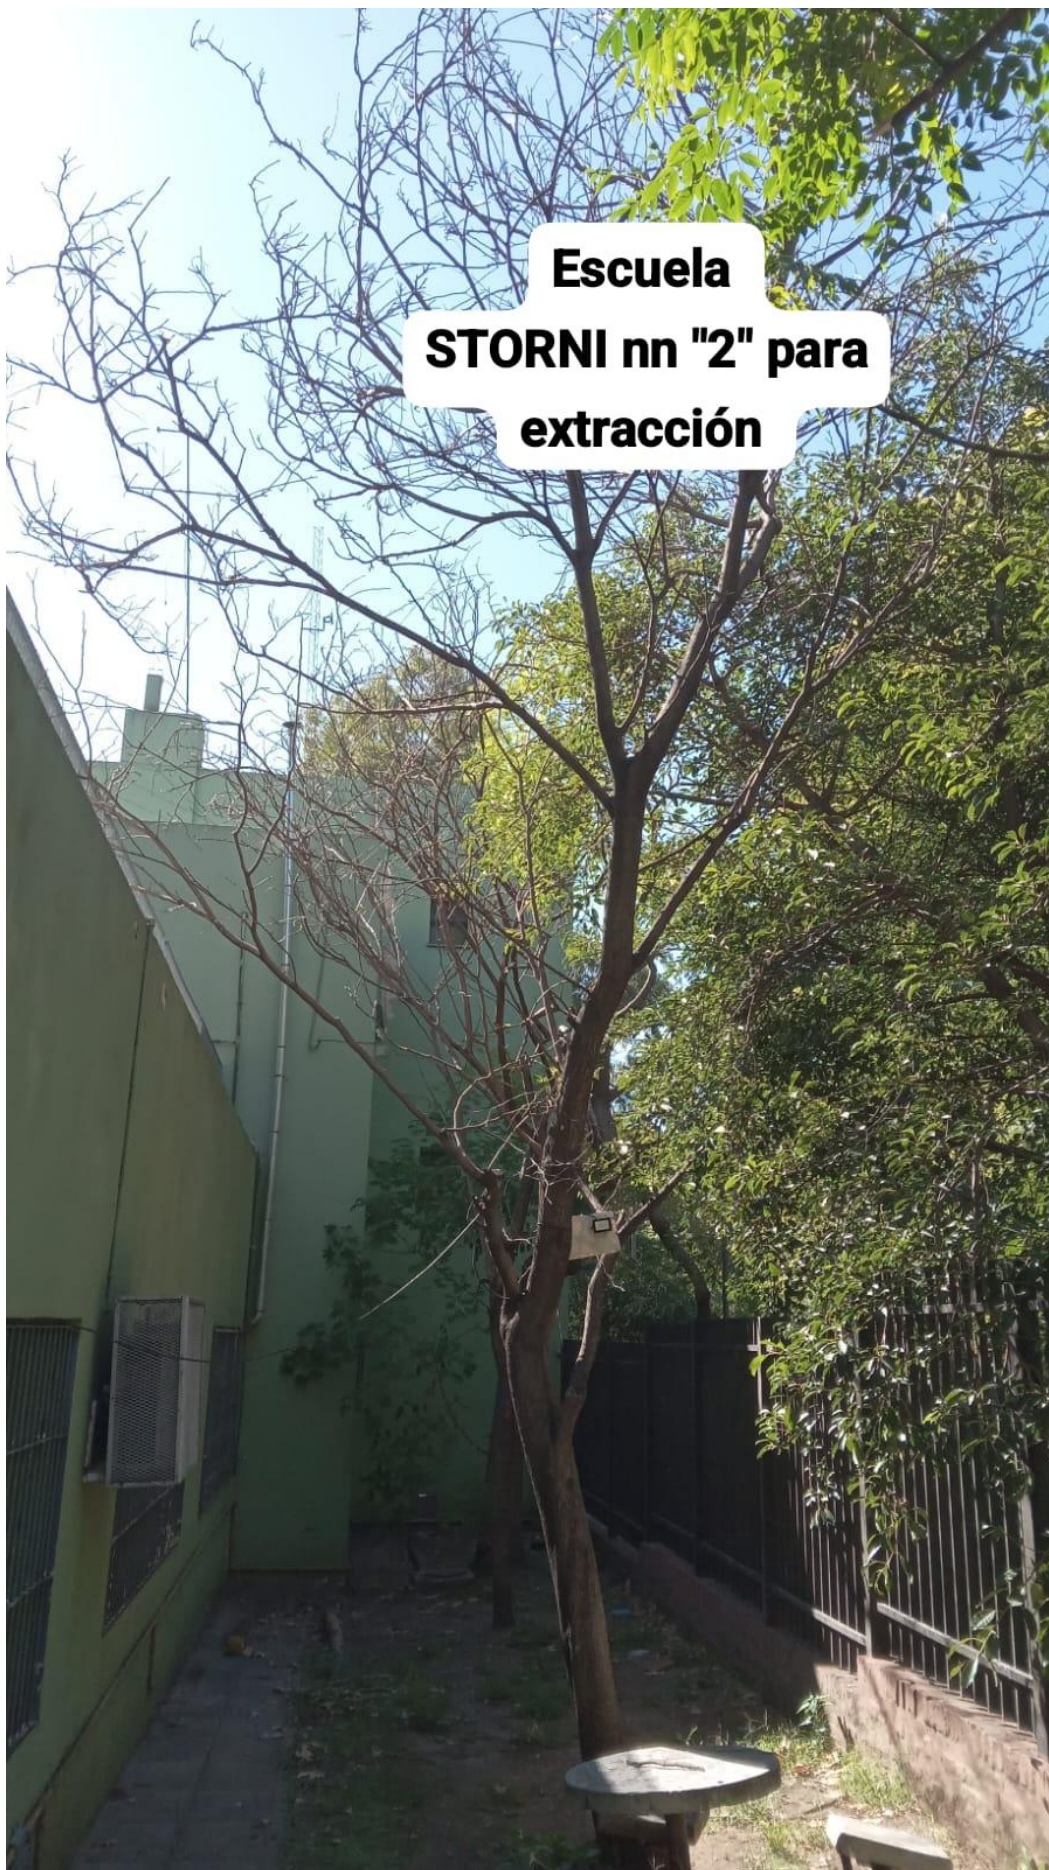
**Escuela  
STORNI nn "2" para  
extracción**

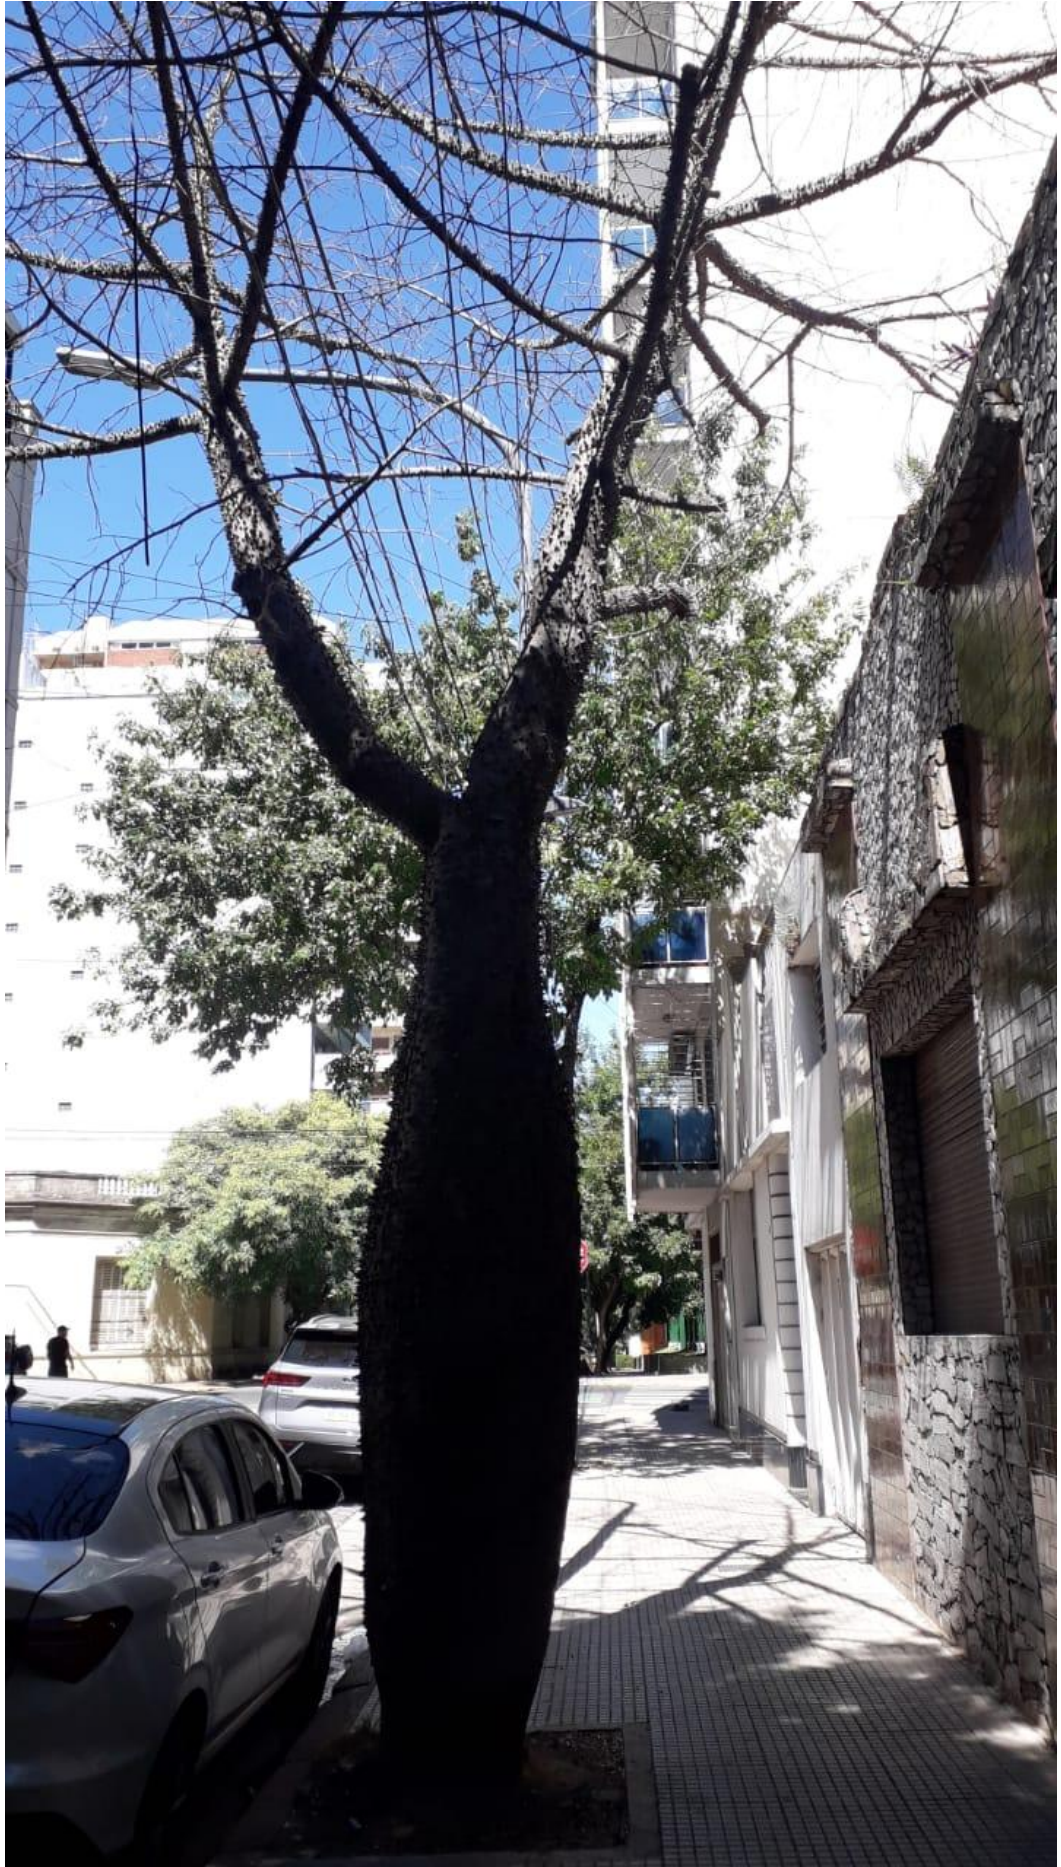
Ejemplar completamente seco. Se observan grietas en su fuste.
