**Resolución Presidencia Junta Comuna**

**Número:** RS-2026-17424979-GCABA-COMUNA7

**Referencia:** Extracciones (Emergencias)

Planilla de Inspección de Árboles

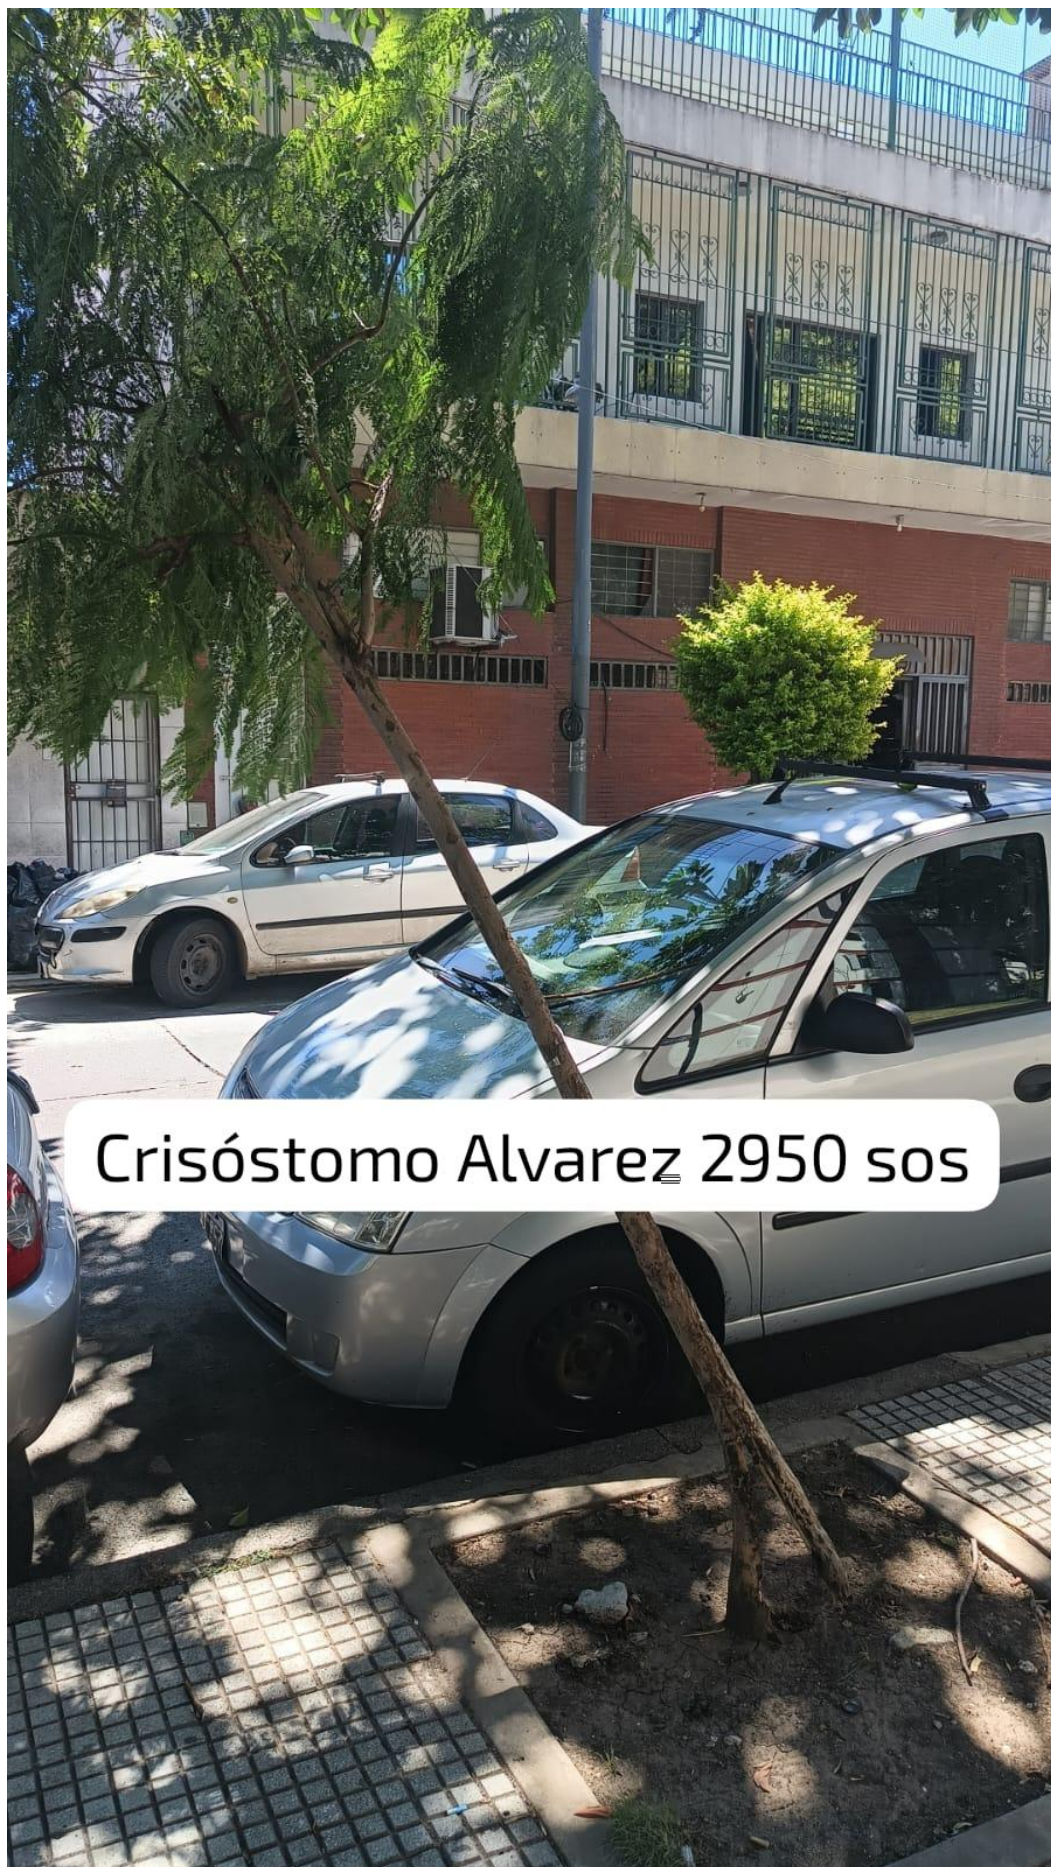
Crisóstomo Alvarez 2950 sos

Ejemplar joven quebrado en la base, realizar extracción y reposición según recomendación del plan maestro o disponibilidad de especies.

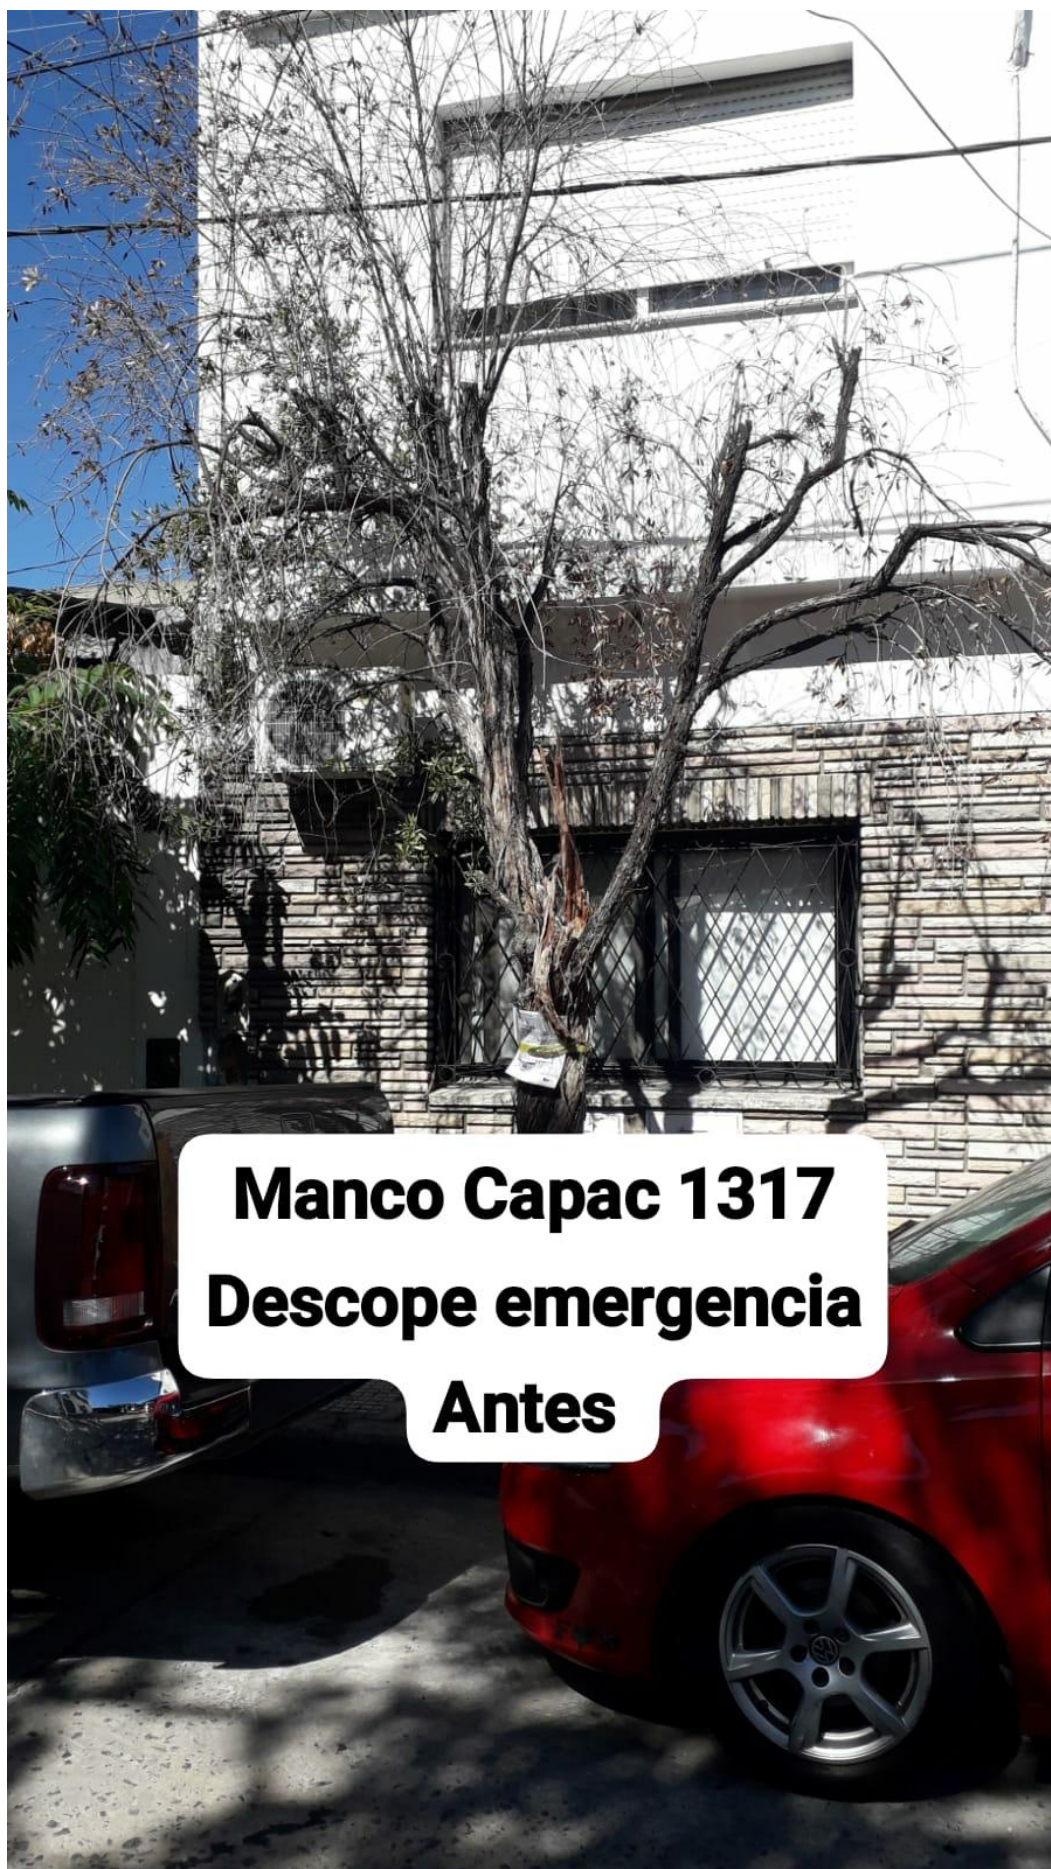
Ejemplar seco con grieta en el ángulo de inserción de sus ramas principales.

Se solicita su extracción para evitar daños a personas y bienes.

Dejar la plantera en condiciones para la plantación de un nuevo ejemplar vital según el plan maestro.

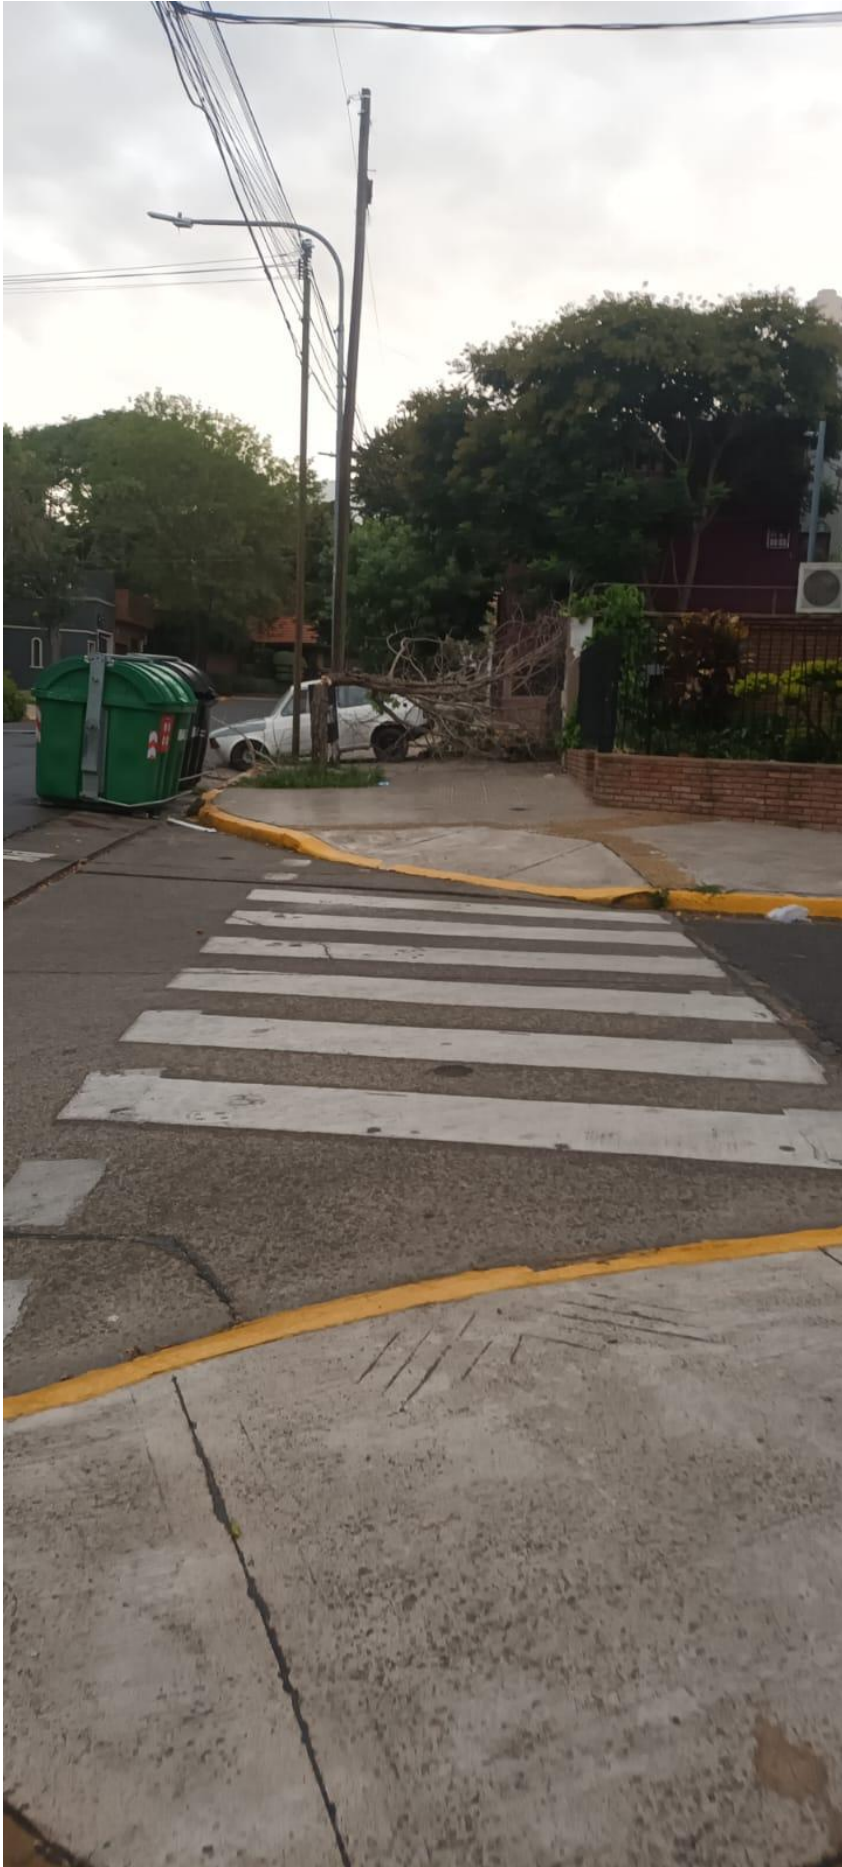
Al momento de la inspección, se observa un ejemplar brotado que se quebró aproximadamente a 1,5 m. de altura, en una zona donde se evidencia principio de pudrición seca.

Asimismo, se observa un vehículo Fiat 147 —sin patente visible— que fue levemente golpeado al colapsar el ejemplar.

Se solicita su extracción. EMERGENCIA

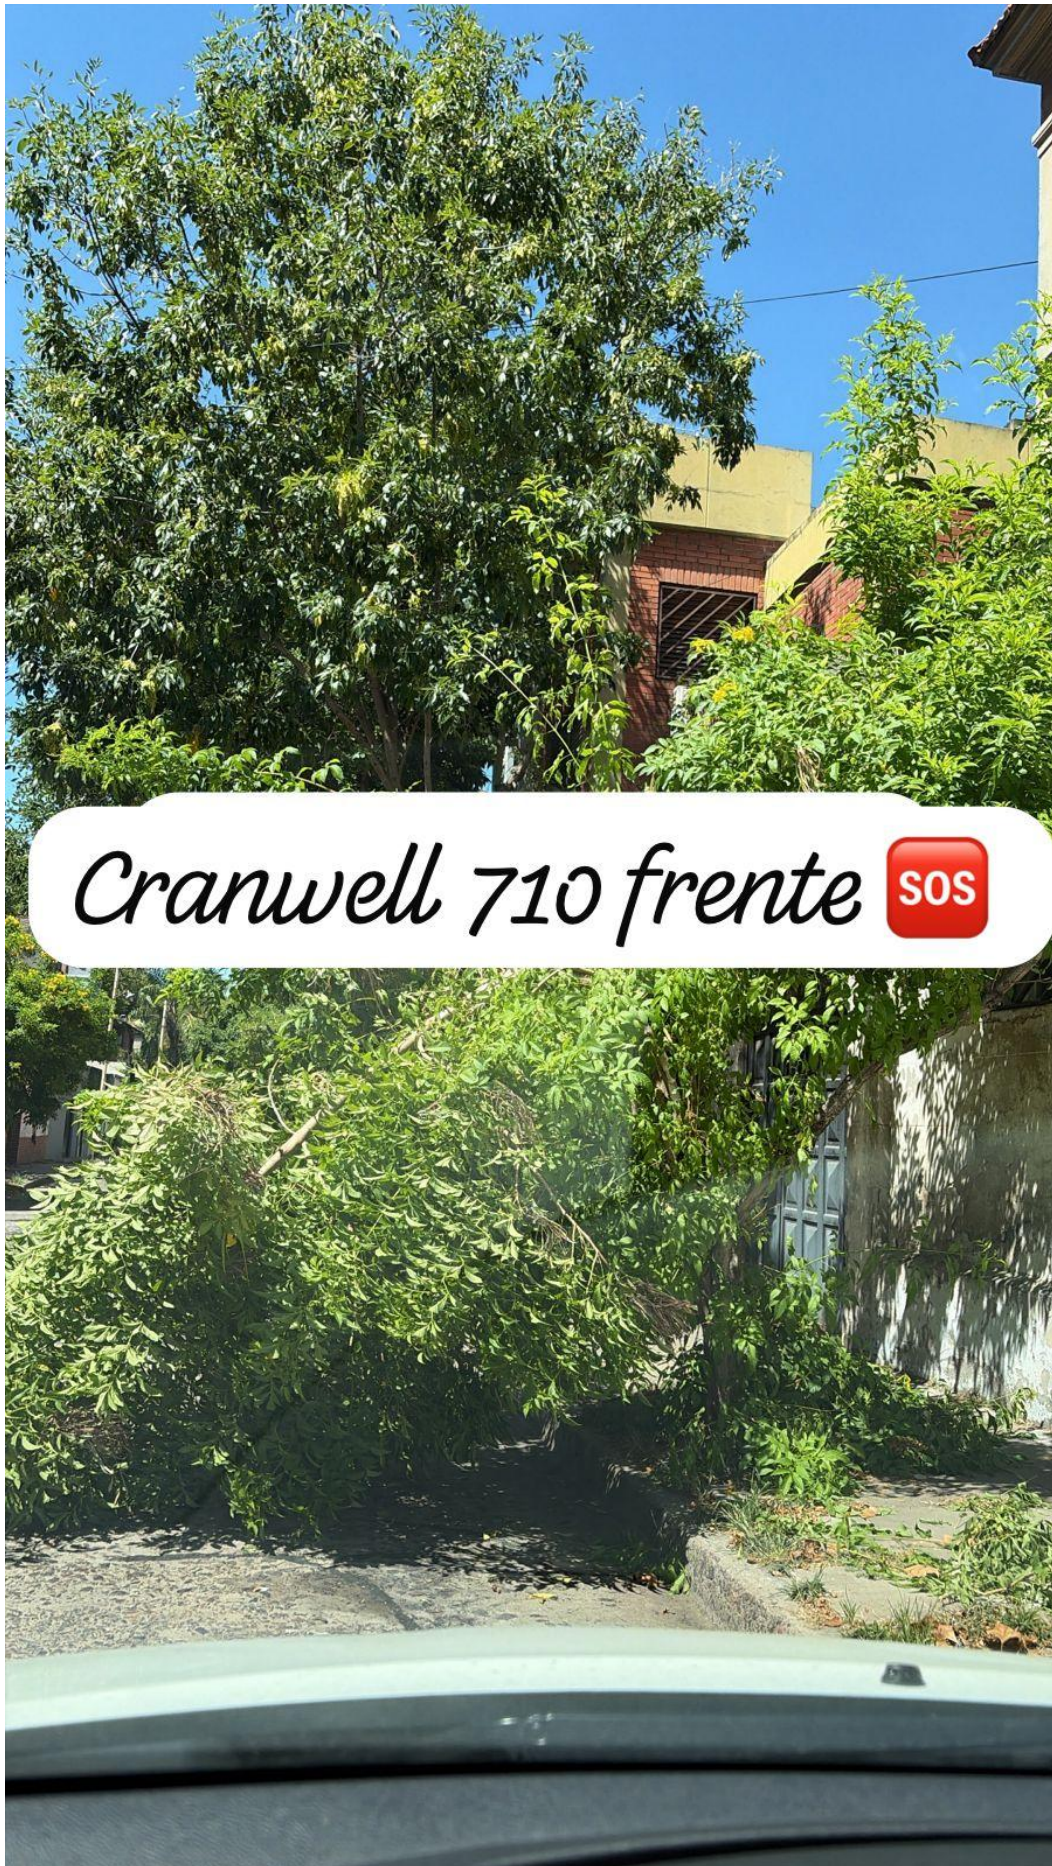
*Cranwell 710 frente*

**CAÍDO ÁRBOL VITAL QUEBRADO X el fuste y HACIA LA CALLE**  
**Se solicita extracción y retiro de restos A LA BREVEDAD**  
**PRIORIDAD emergencia.**

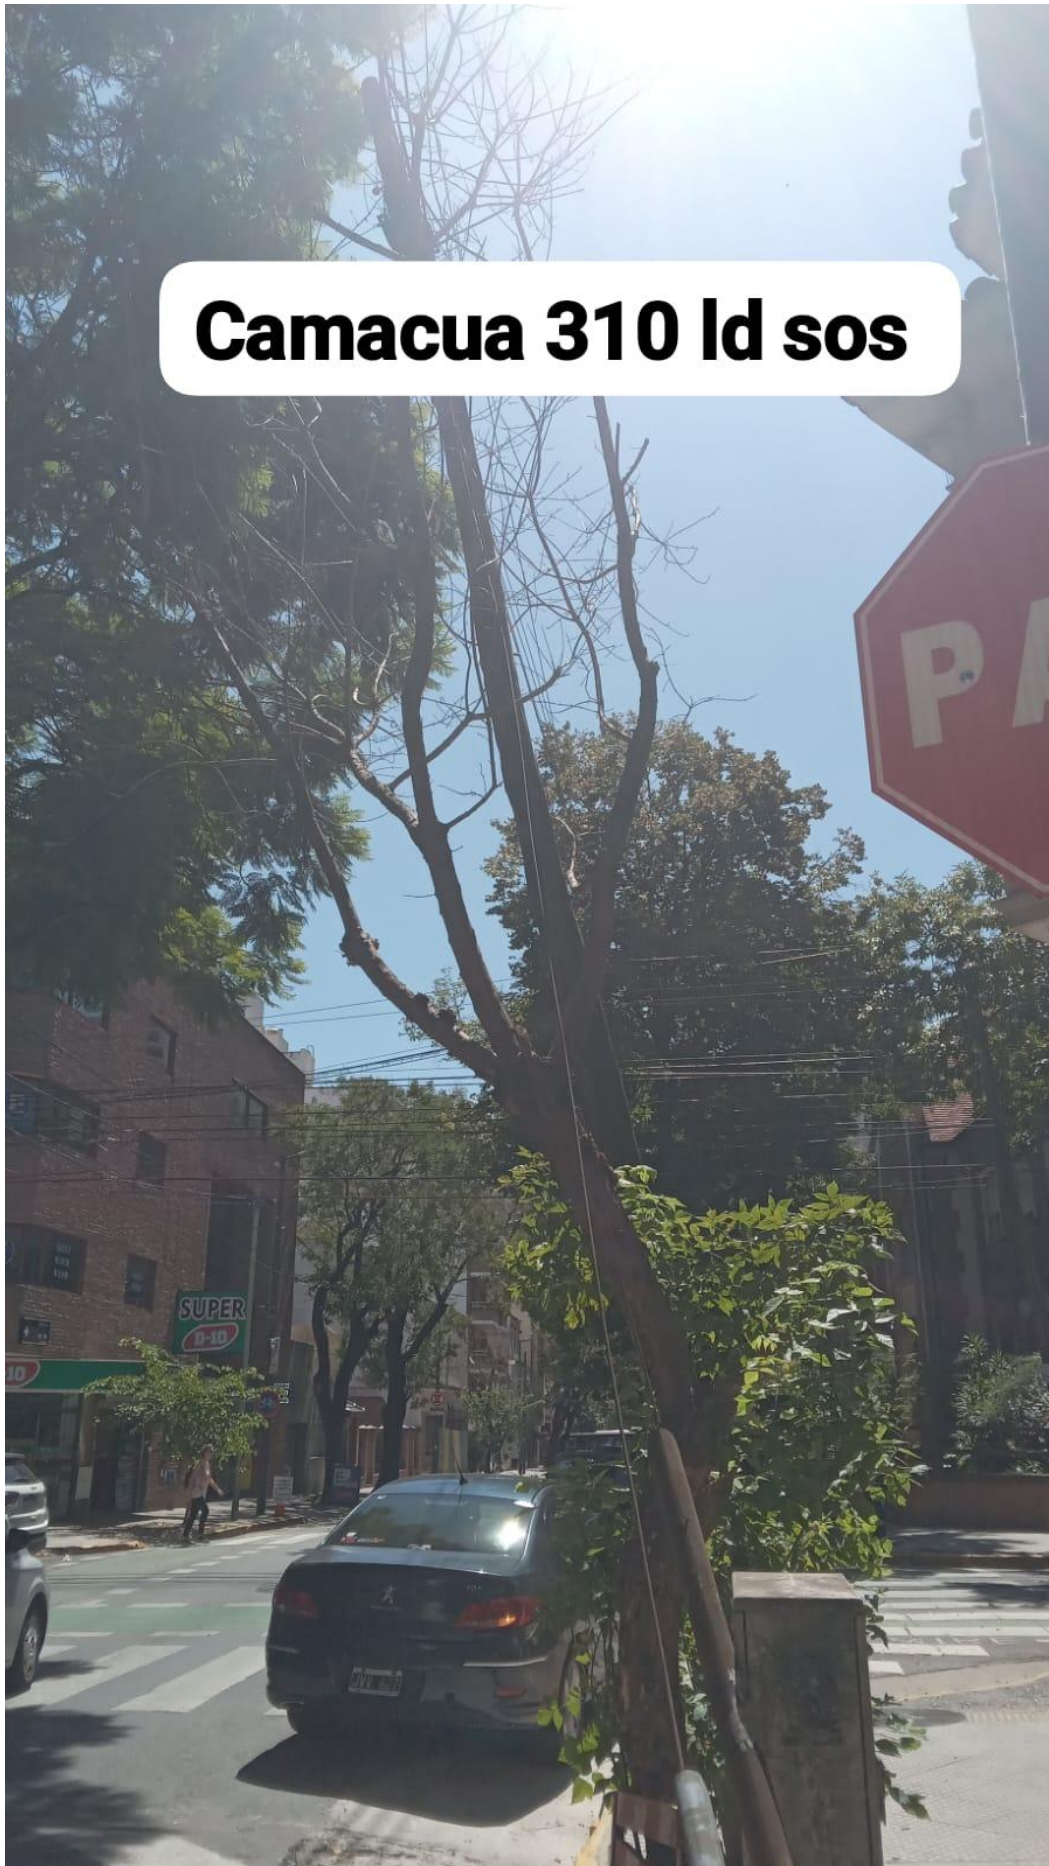
**Camacua 310 Id sos**

| <br>G.C.B.A. | | GOBIERNO DE LA CIUDAD DE BUENOS AIRES<br>PLANILLA DE INSPECCION DE ARBOLES | |
|---|--|---|--|
| Al momento de la inspeccion se observa un ejemplar adulto con su copa totalmente seca, y presenta una | | | |
| fractura en su fuste permaneciendo sostenido por enganche al cableado aereo. Sobre el tronco se observa | | | |
| descortezamiento, basidiomas, agrietamiento, descortezamiento y perforaciones compatible con ataque de | | | |
| plaga. Esta cuadro general se repite en las ramificaciones. Ante el riesgo de colapso de la estructura aerea | | | |

| <br>G.C.B.A. | | GOBIERNO DE LA CIUDAD DE BUENOS AIRES<br>PLANILLA DE INSPECCION DE ARBOLES | |
|---|--|---|--|
| inminente se solicita su inmediato descope (Ley 3263 art 15 inc a y d) y su posterior extraccion completa. | | | |
| No se recomienda volver a plantar en posicion | | | |

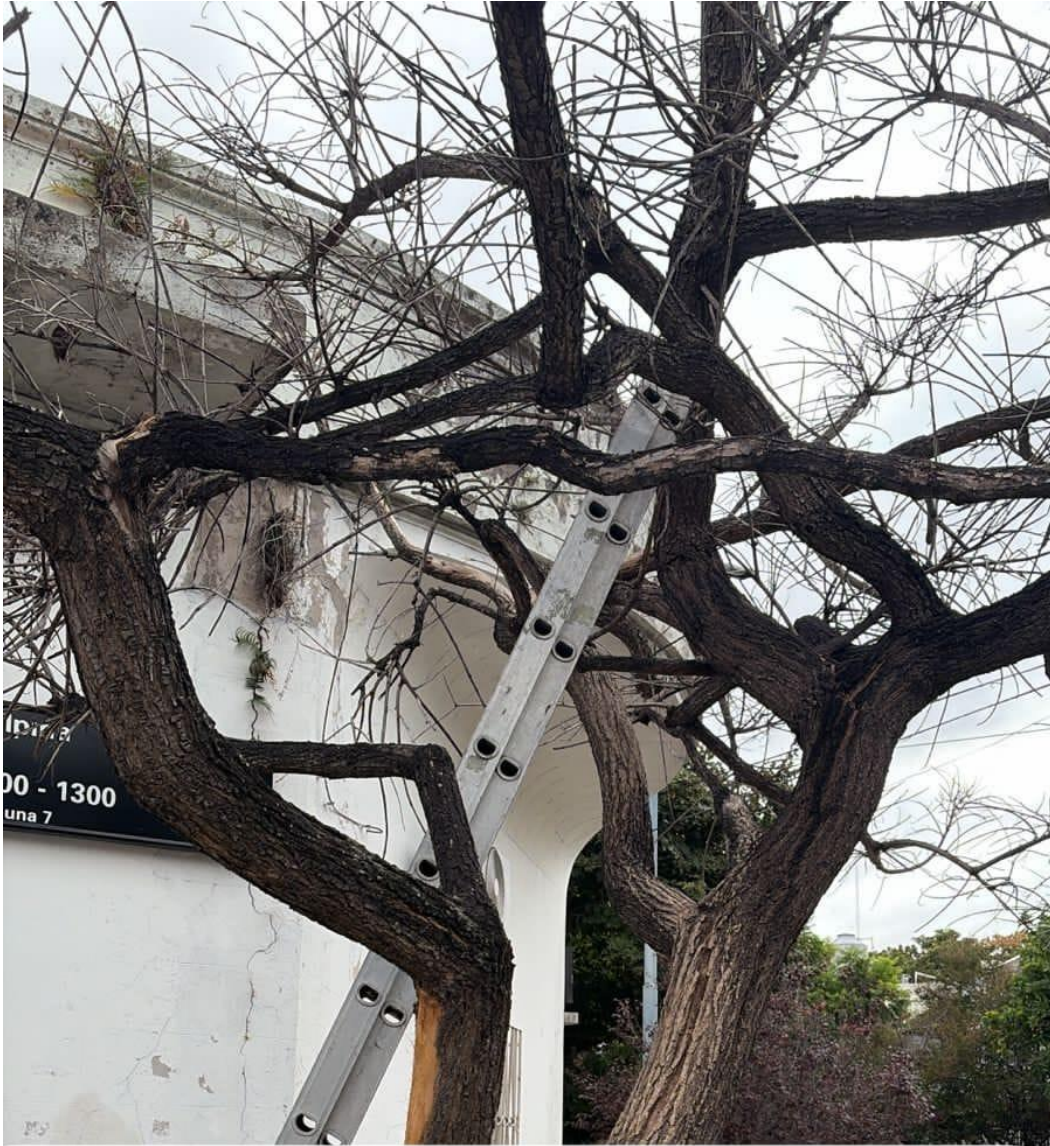
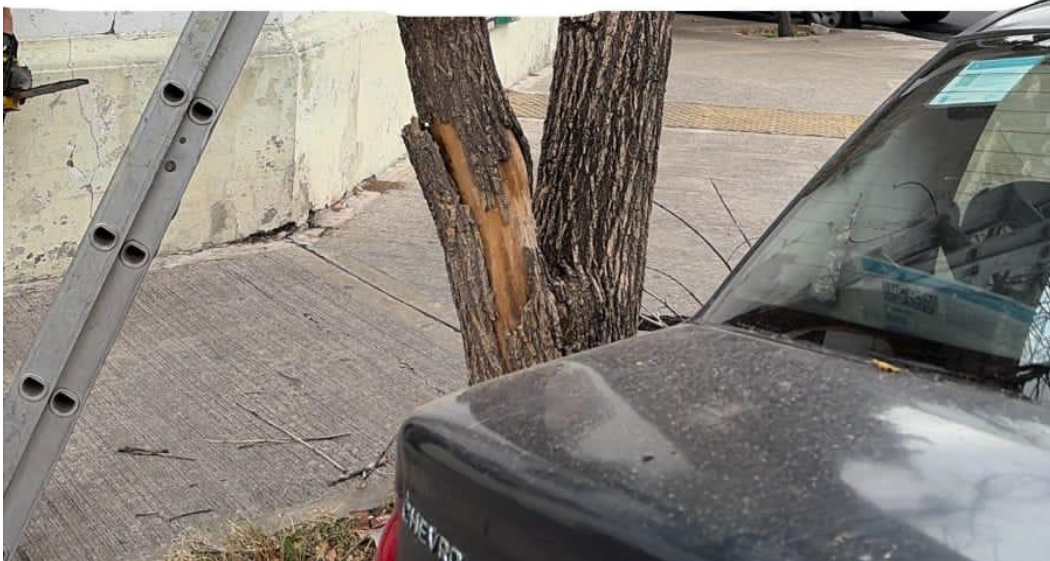
Culpina 1238 la sos

Arbol seco. Se solicita descope para extracción.  
EMERGENCIA  
 .....  
 .....  
 .....  
 .....  
 .....

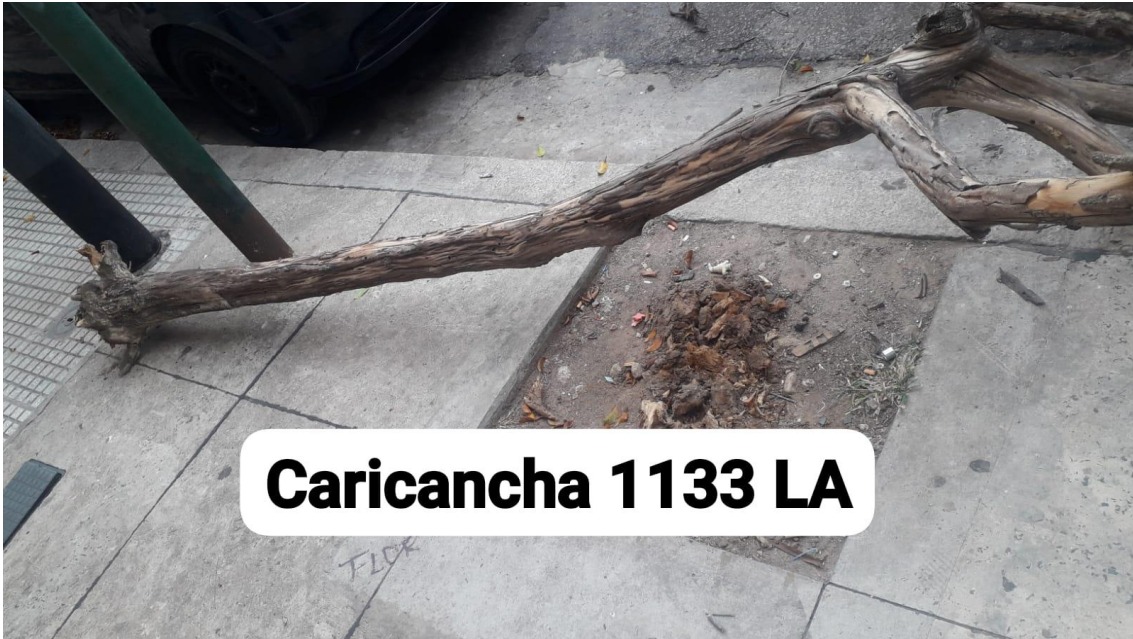
**Caricancha 1133 LA**

Ejemplar completamente seco descalzado.

Realizar retiro de restos y extraer cepa de plantera.

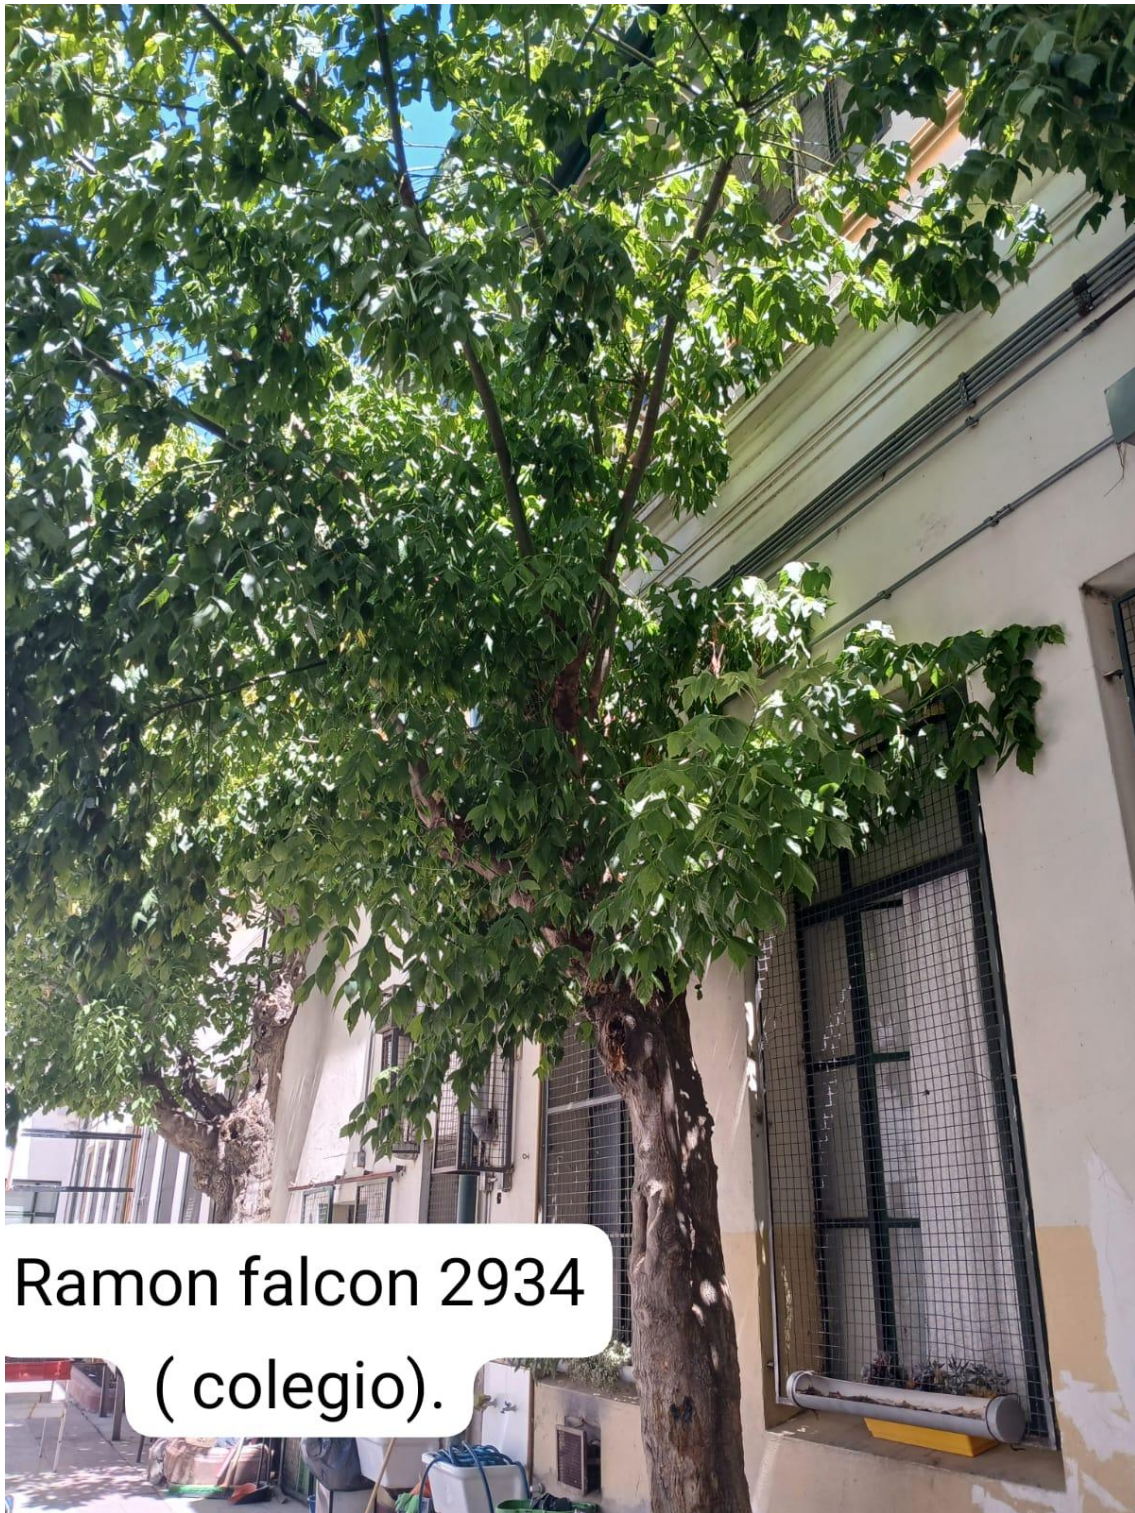
Ramon falcon 2934  
( colegio).

En la inspección visual se observó: los ejemplares, los mismos se encuentran dentro del patio del colegio, uno de ellos presenta poda de limpieza de una rama primaria que presenta diversas cavidades y la copa, el otro ejemplar muestra una bapa parecida a un tumor en la base del fuste por lo cual se recomienda la extracción del mismo fin de evitar daños en bienes y personas, es de prioridad alta.
