### Resolución Presidencia Junta Comuna

Número: RS-2026-17424943-GCABA-COMUNA7

Referencia: Extracciones (Mt Miica)

**Planilla de Inspección de Árboles**

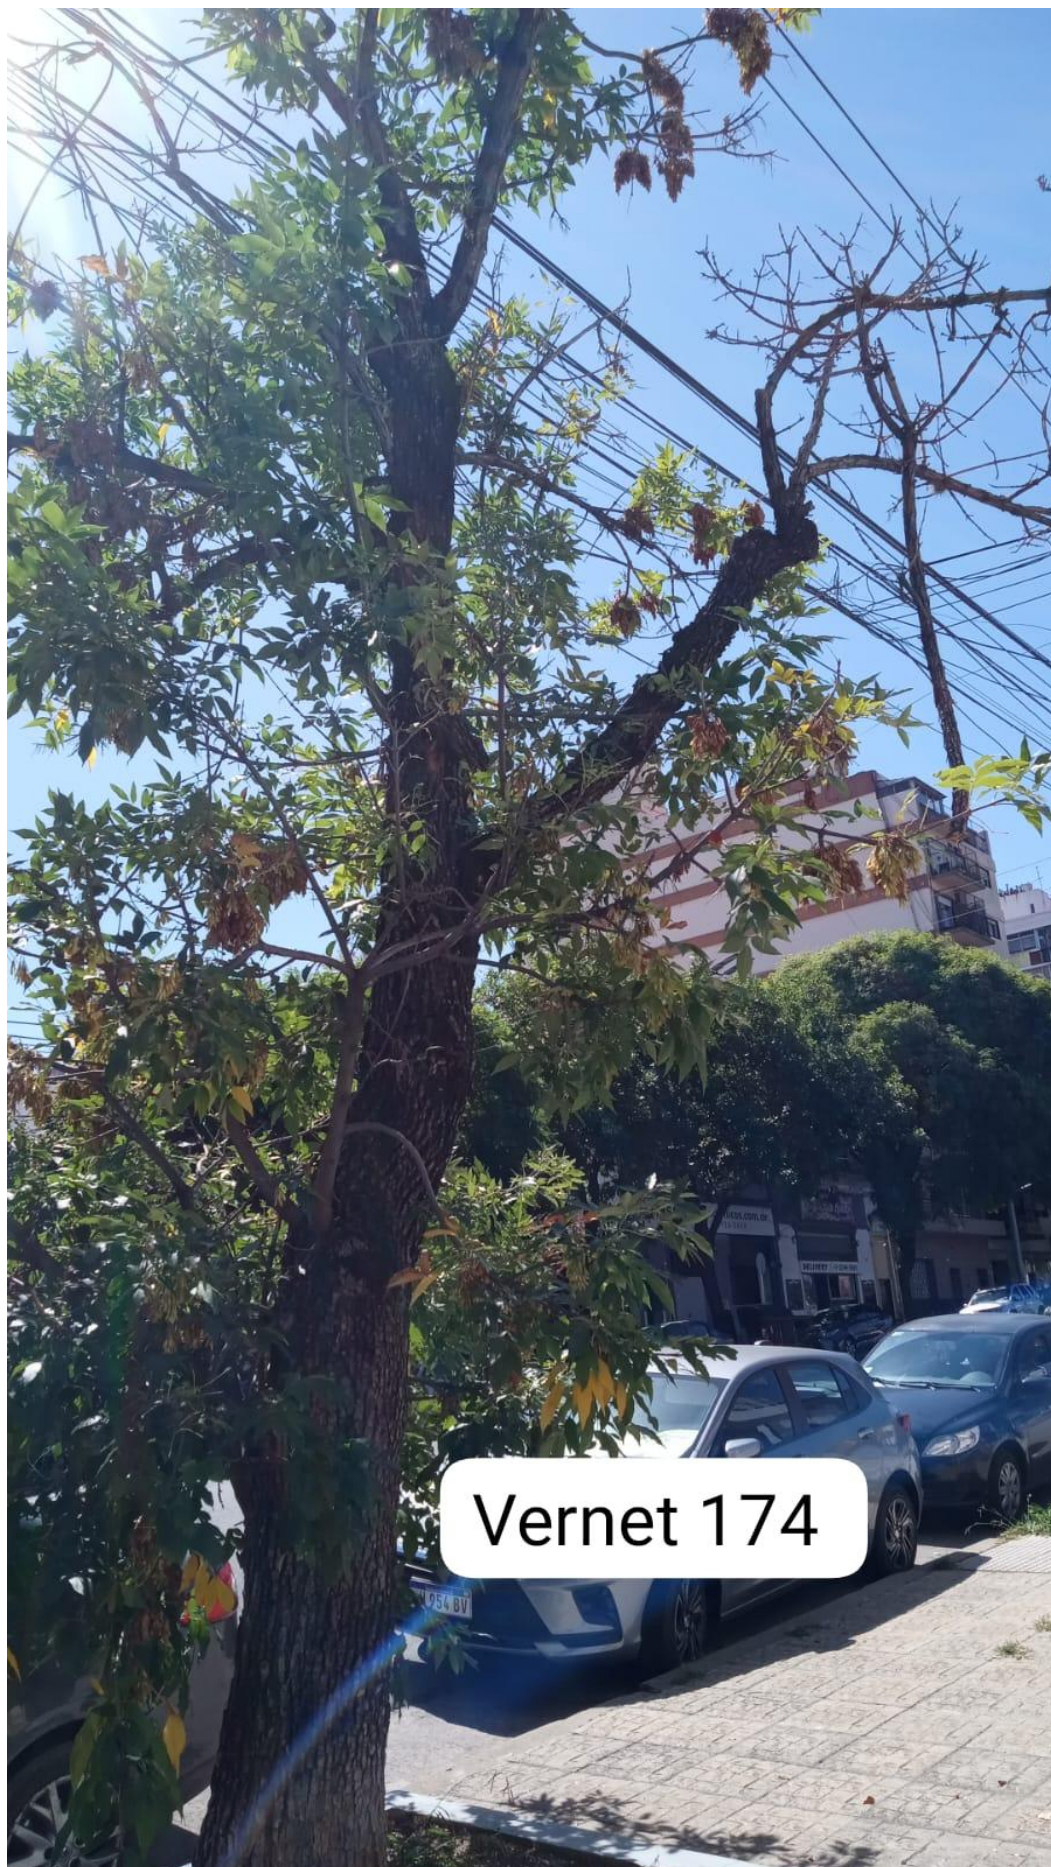
Vernet 174

**OBSERVACIONES** Ejemplar con pudrición de madera desde la base del tallo al apice, con ramas quebradas riesgoso de caída, para extraer y reemplazar por otro ejemplar

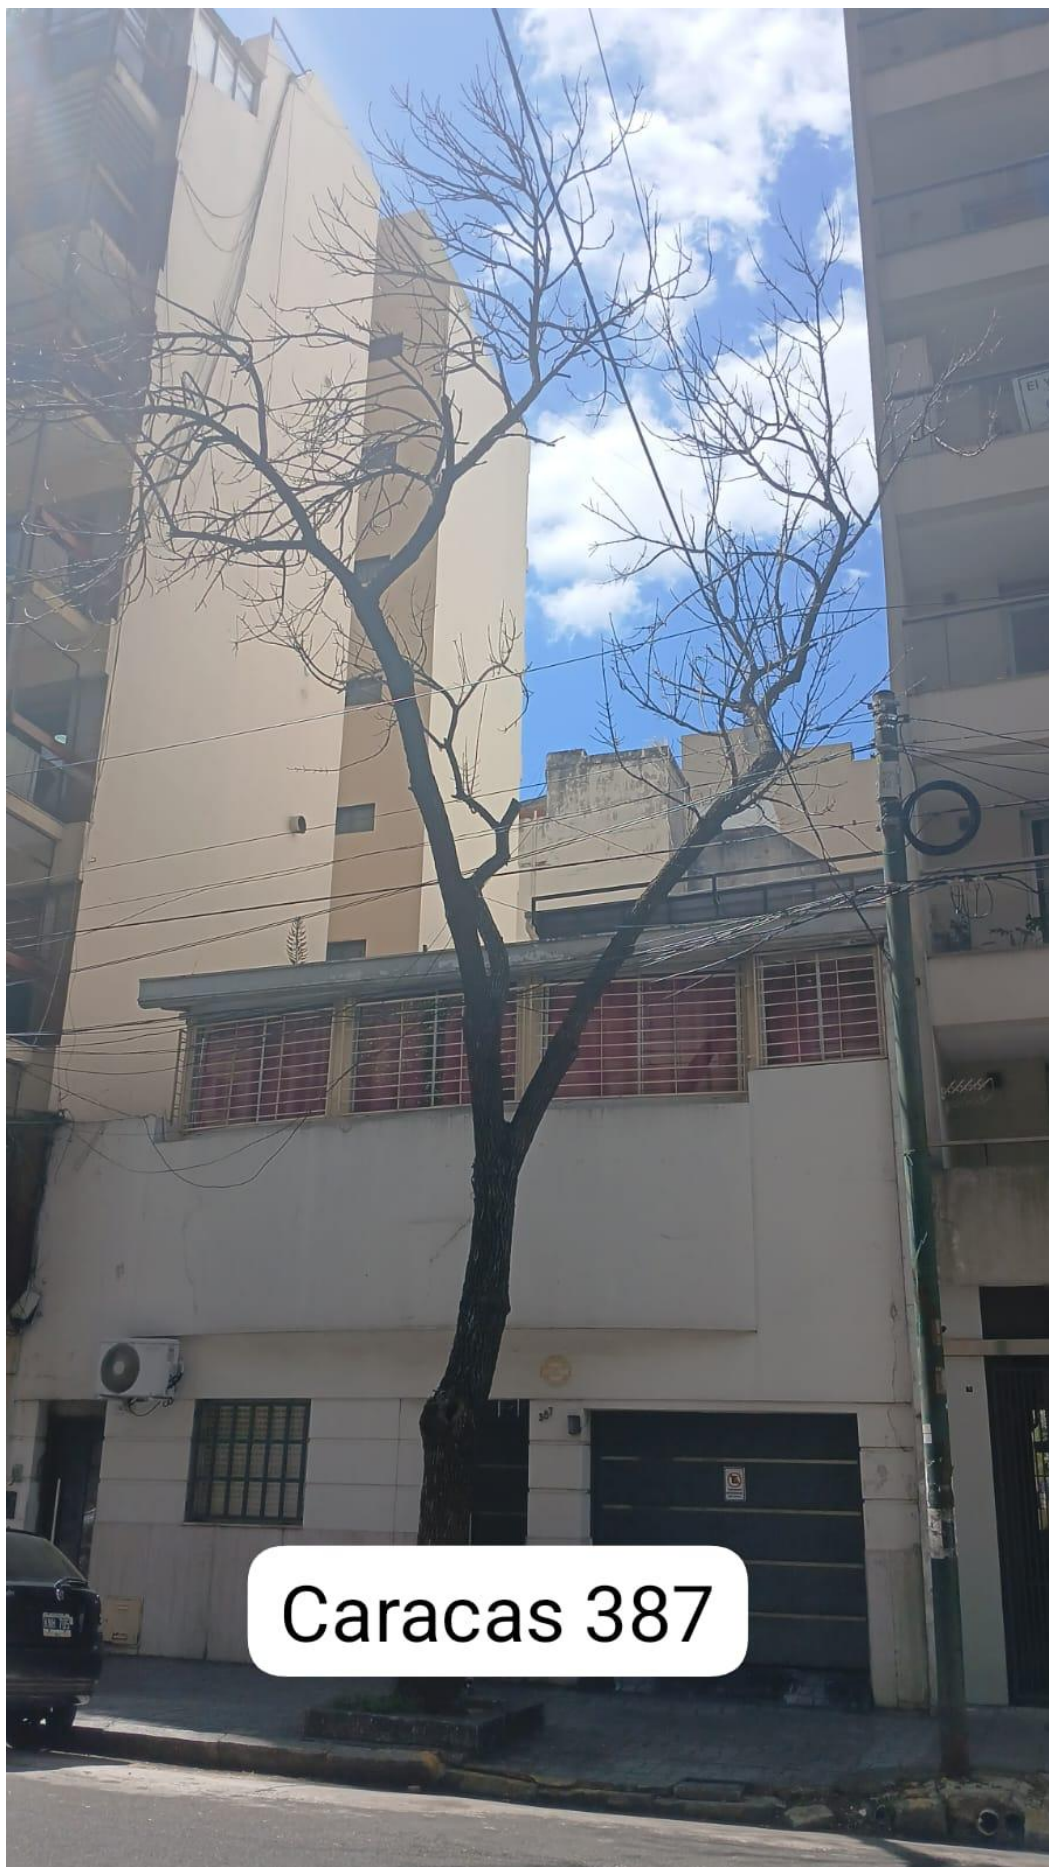
Caracas 387

En la inspección visual se observó un ejemplar seco, se recomienda la extracción del mismo a fin de evitar daños a bienes y personas

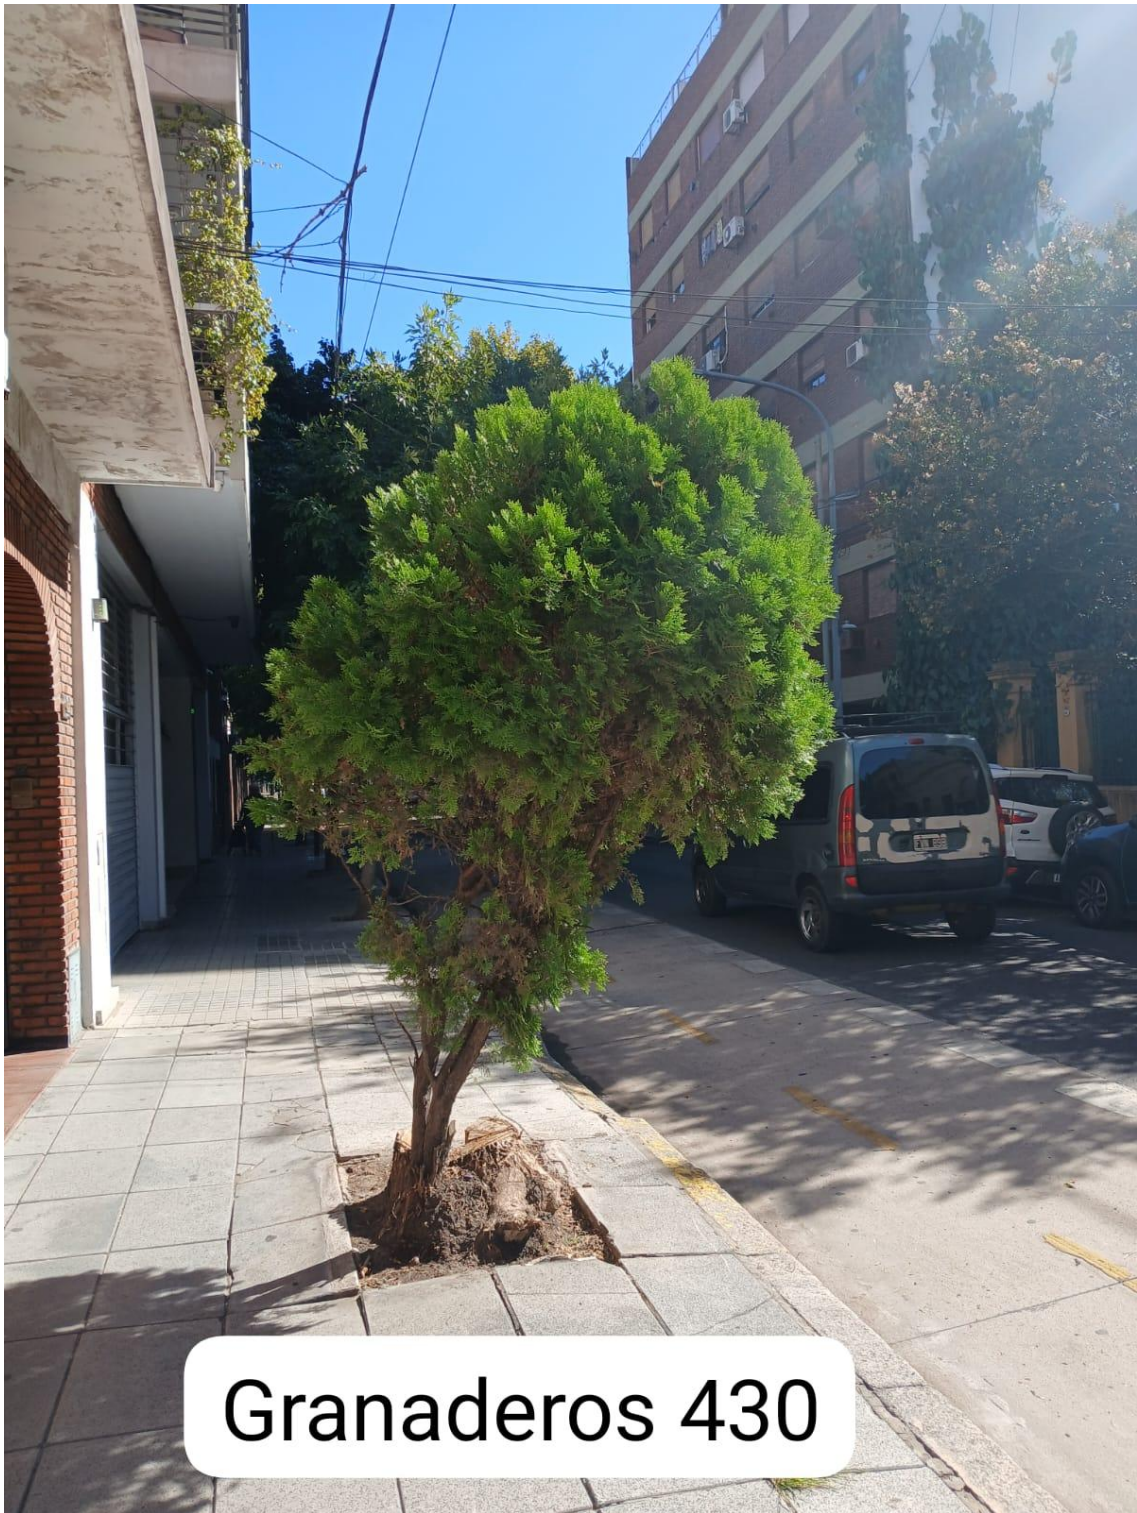
Granaderos 430

En la inspección se visualizó un ejemplar sano y vital, sin embargo, el mismo compartía la plantera con un fresco seco, el cual fue extraído, para conservar el ciprés se dejó la copa del mismo, con el tiempo deformaría la base del fuste y sería necesaria la extracción del ejemplar a fin de evitar daños en bienes y terceros

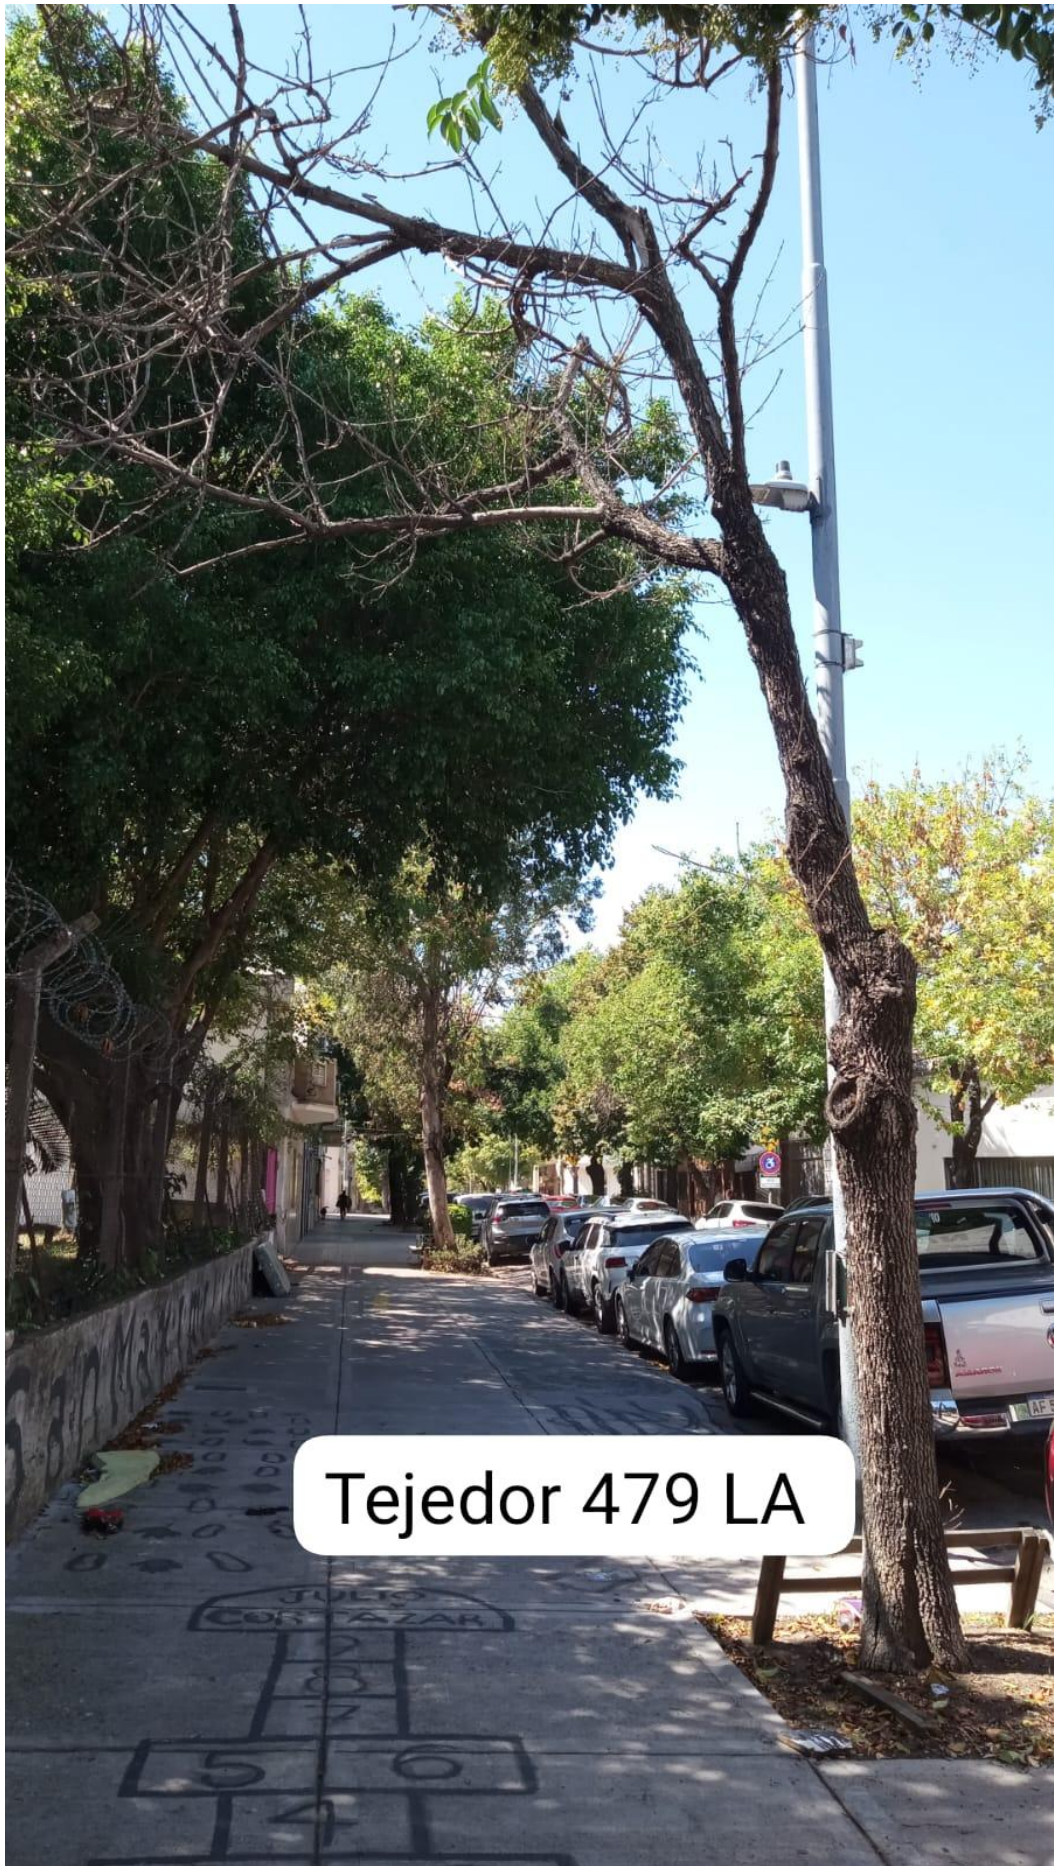
Tejedor 479 LA

**OBSERVACIONES** **Ejemplar completamente seco , riesgoso de caída todo podrido con descortezamiento , caída de ramas debe ser extraído y reemplazado por otro ejemplar en la posición**

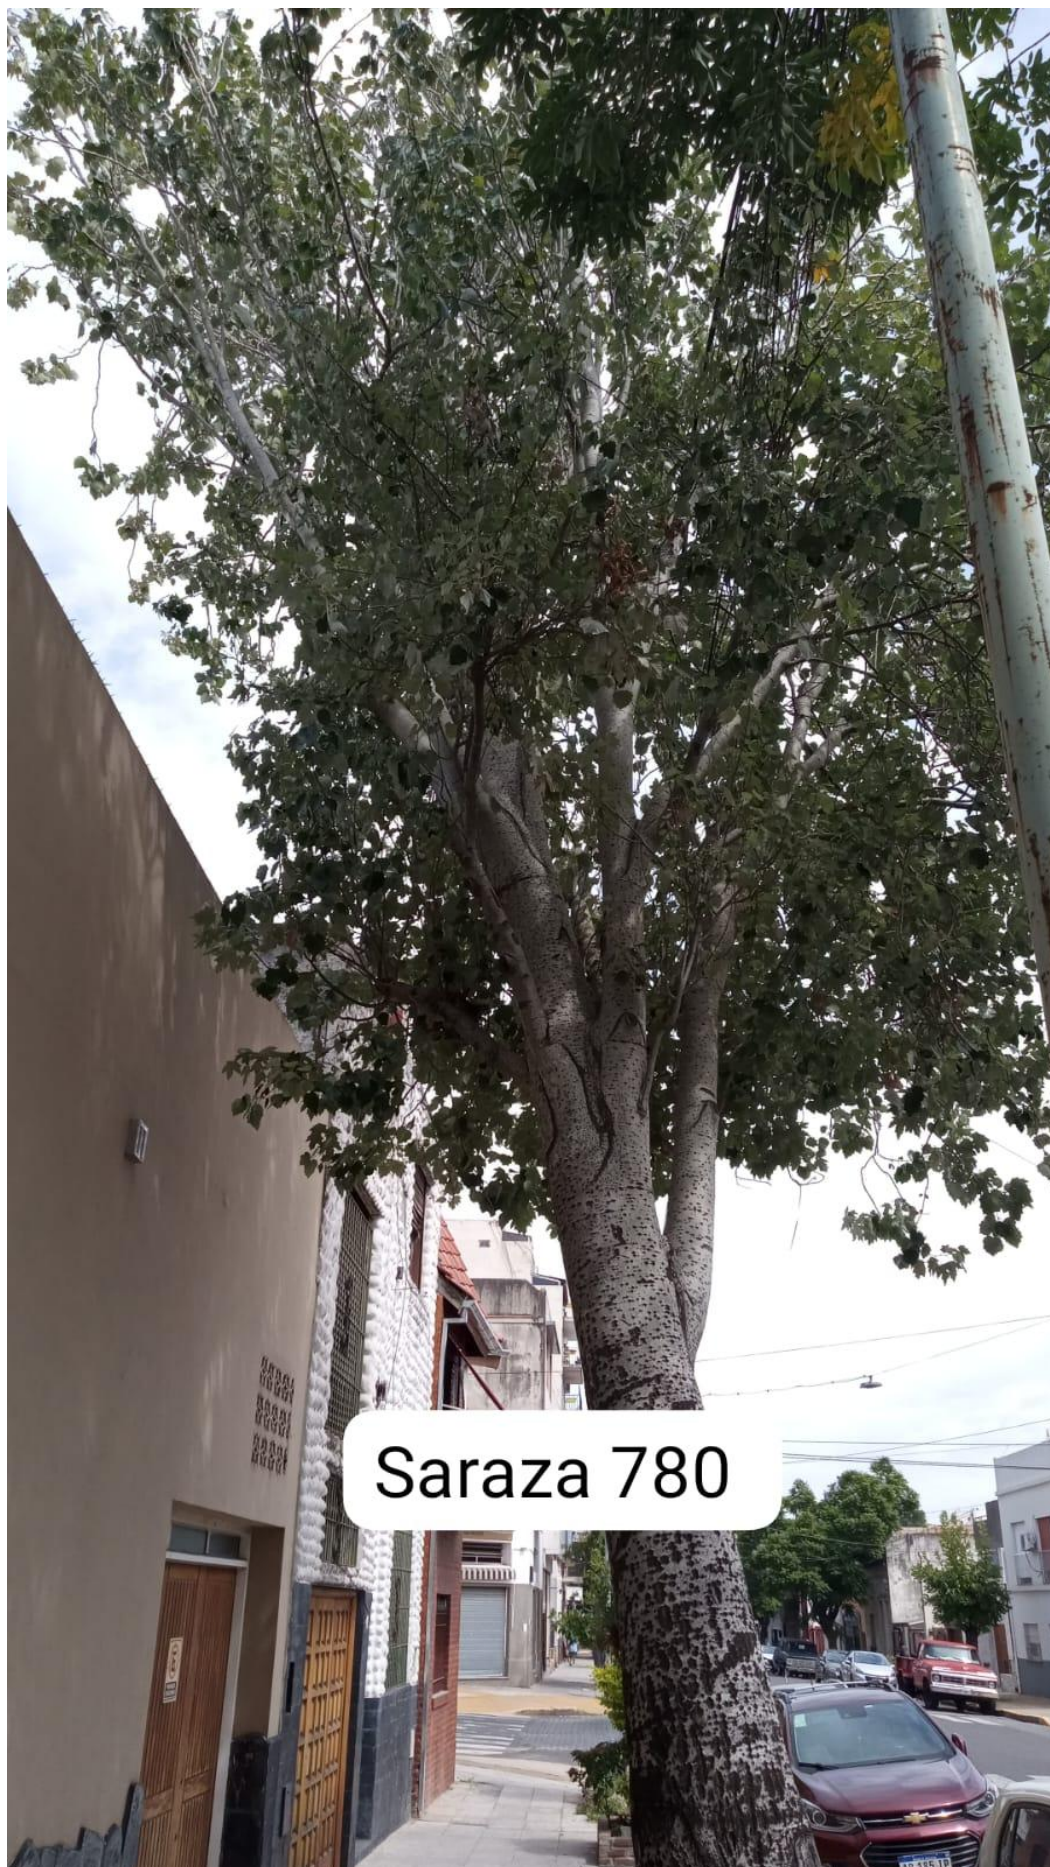
Saraza 780

**OBSERVACIONES.** Ejemplar no permitido en arbolado viario genera constantes rebrotes de cepa  
en vereda interior de propiedad causando roturas continuas , el mismo se encuentra inclinado hacia  
la propiedad con el riesgo que esto conlleva , rompiendo toda la acera , no sirve hacerle corte de raiz  
por lo que se recomienda extraccion y reemplazo por otro ejemplar apto para la posicion

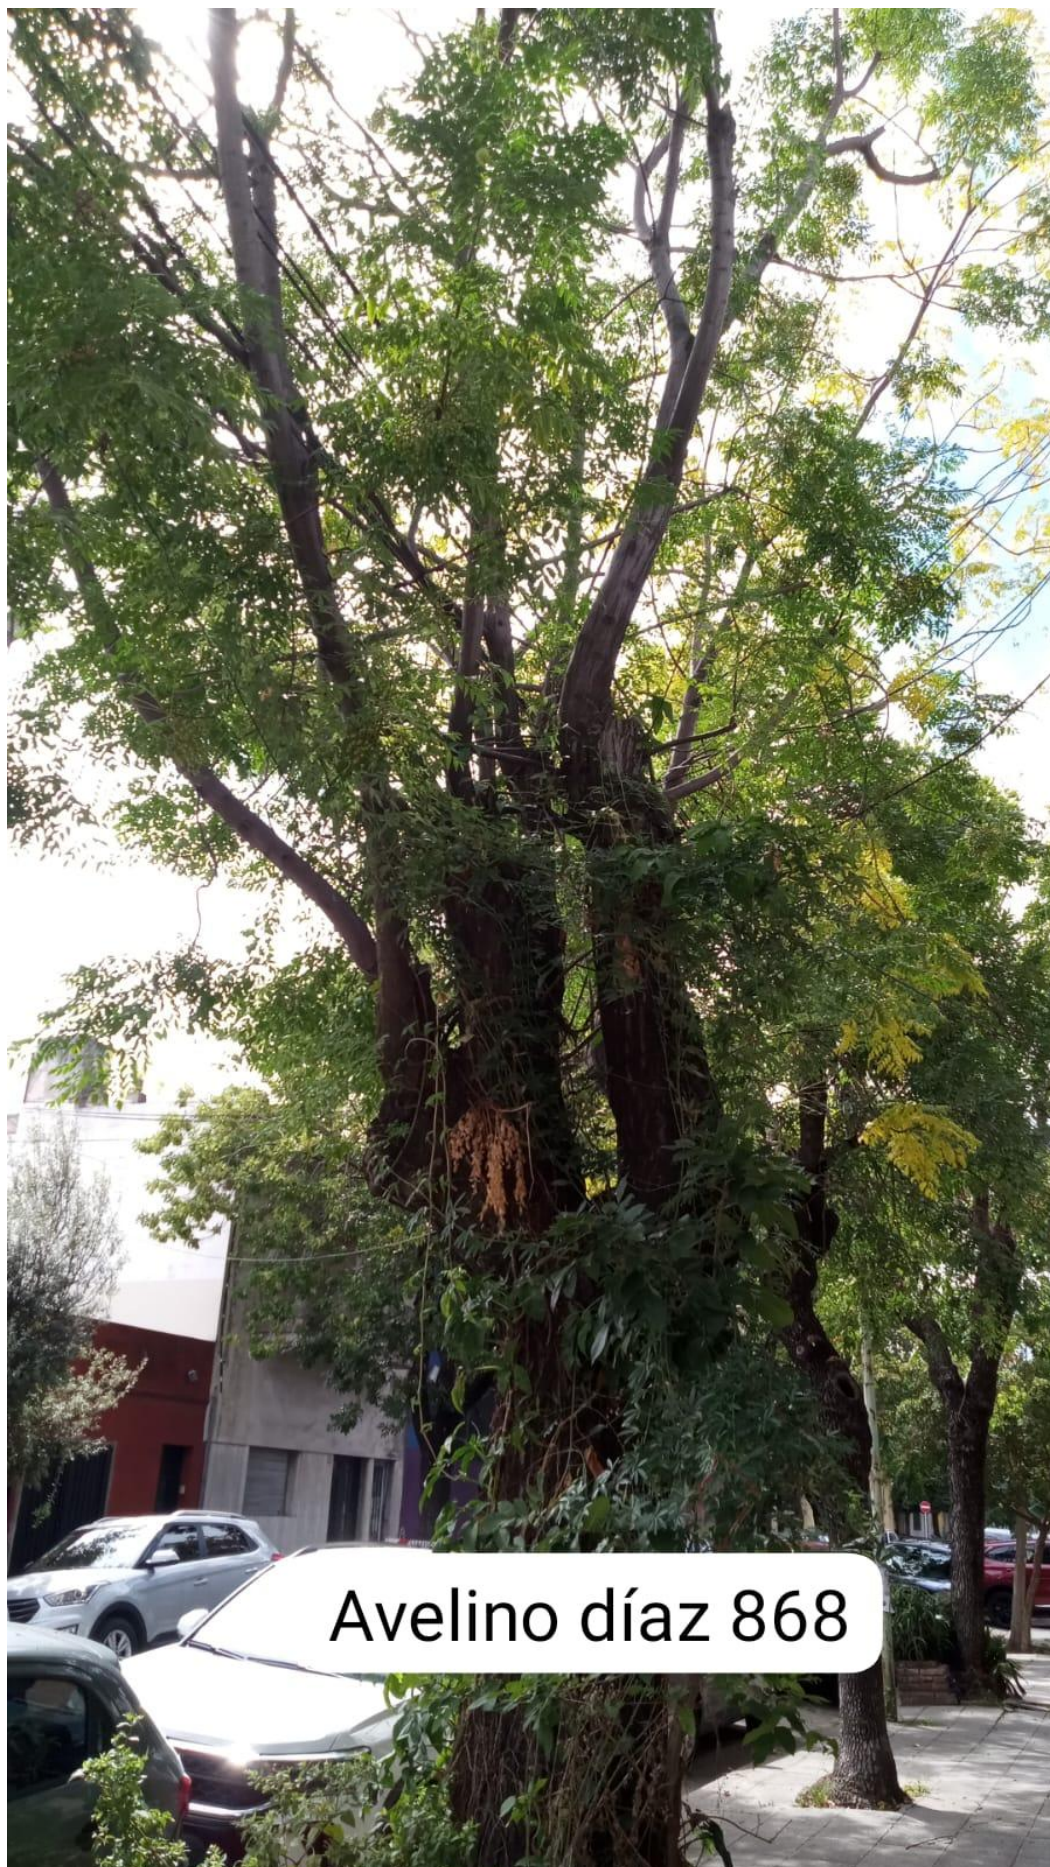
Avelino díaz 868

**OBSERVACIONES** Ejemplar con multiples ahuecamientos en eje principal , a lo largo de todo el eje y en brazos principales

con riesgo de resquebrajar y descalzar completo , eliminar todo lo que hay en el cantero y extraer el ejemplar dejando a nivel del suelo

para plantar alli un nuevo ejemplar

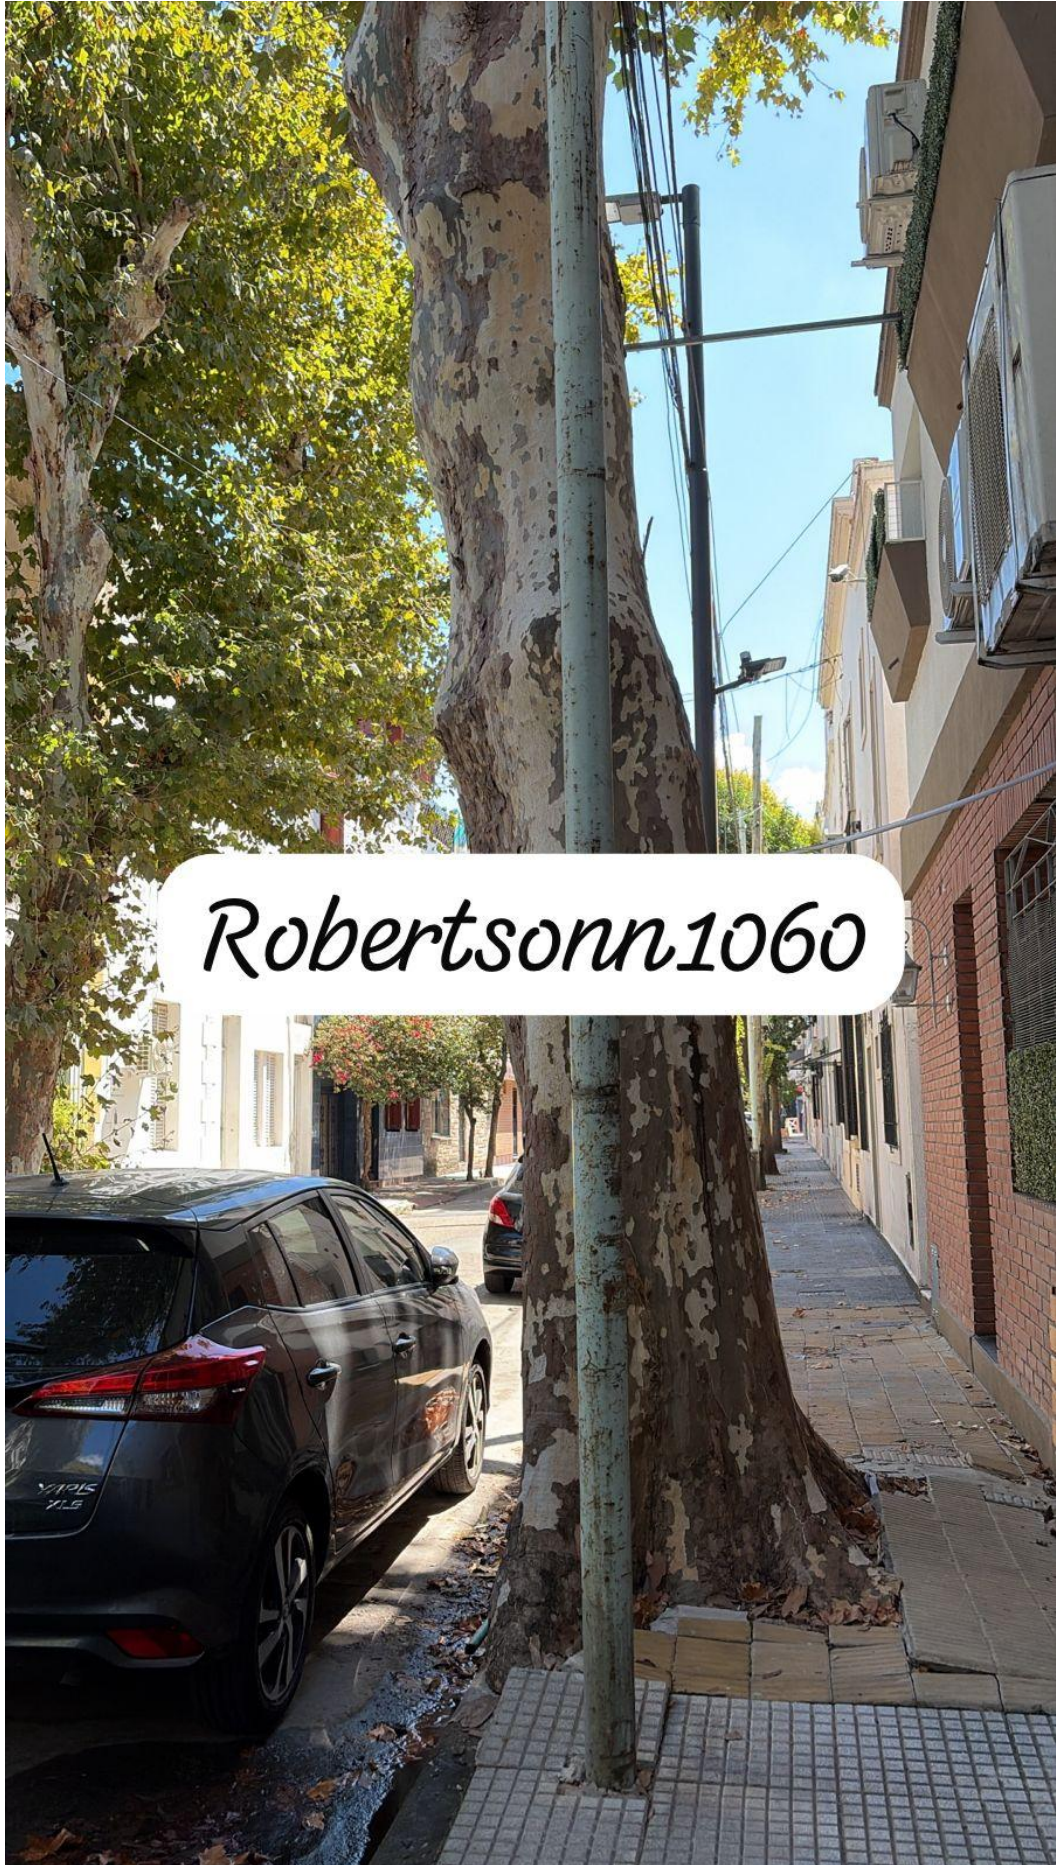
*Robertson 1060*

ARBOL DE PORTE SIGENTE LEVANTA VEREDA 7

cuello de la raíz está a menos de 60 cm de pared de la vivienda. Se observan raja duras y remiendos en la pared. Se está incluinando. EXTRACCION RIESGO MEDIO se solicita descope y posterior extracción. Luego hacer vereda de 20 m² con plankta 1.2 x 1/20. PRIORIDAD 5:2.

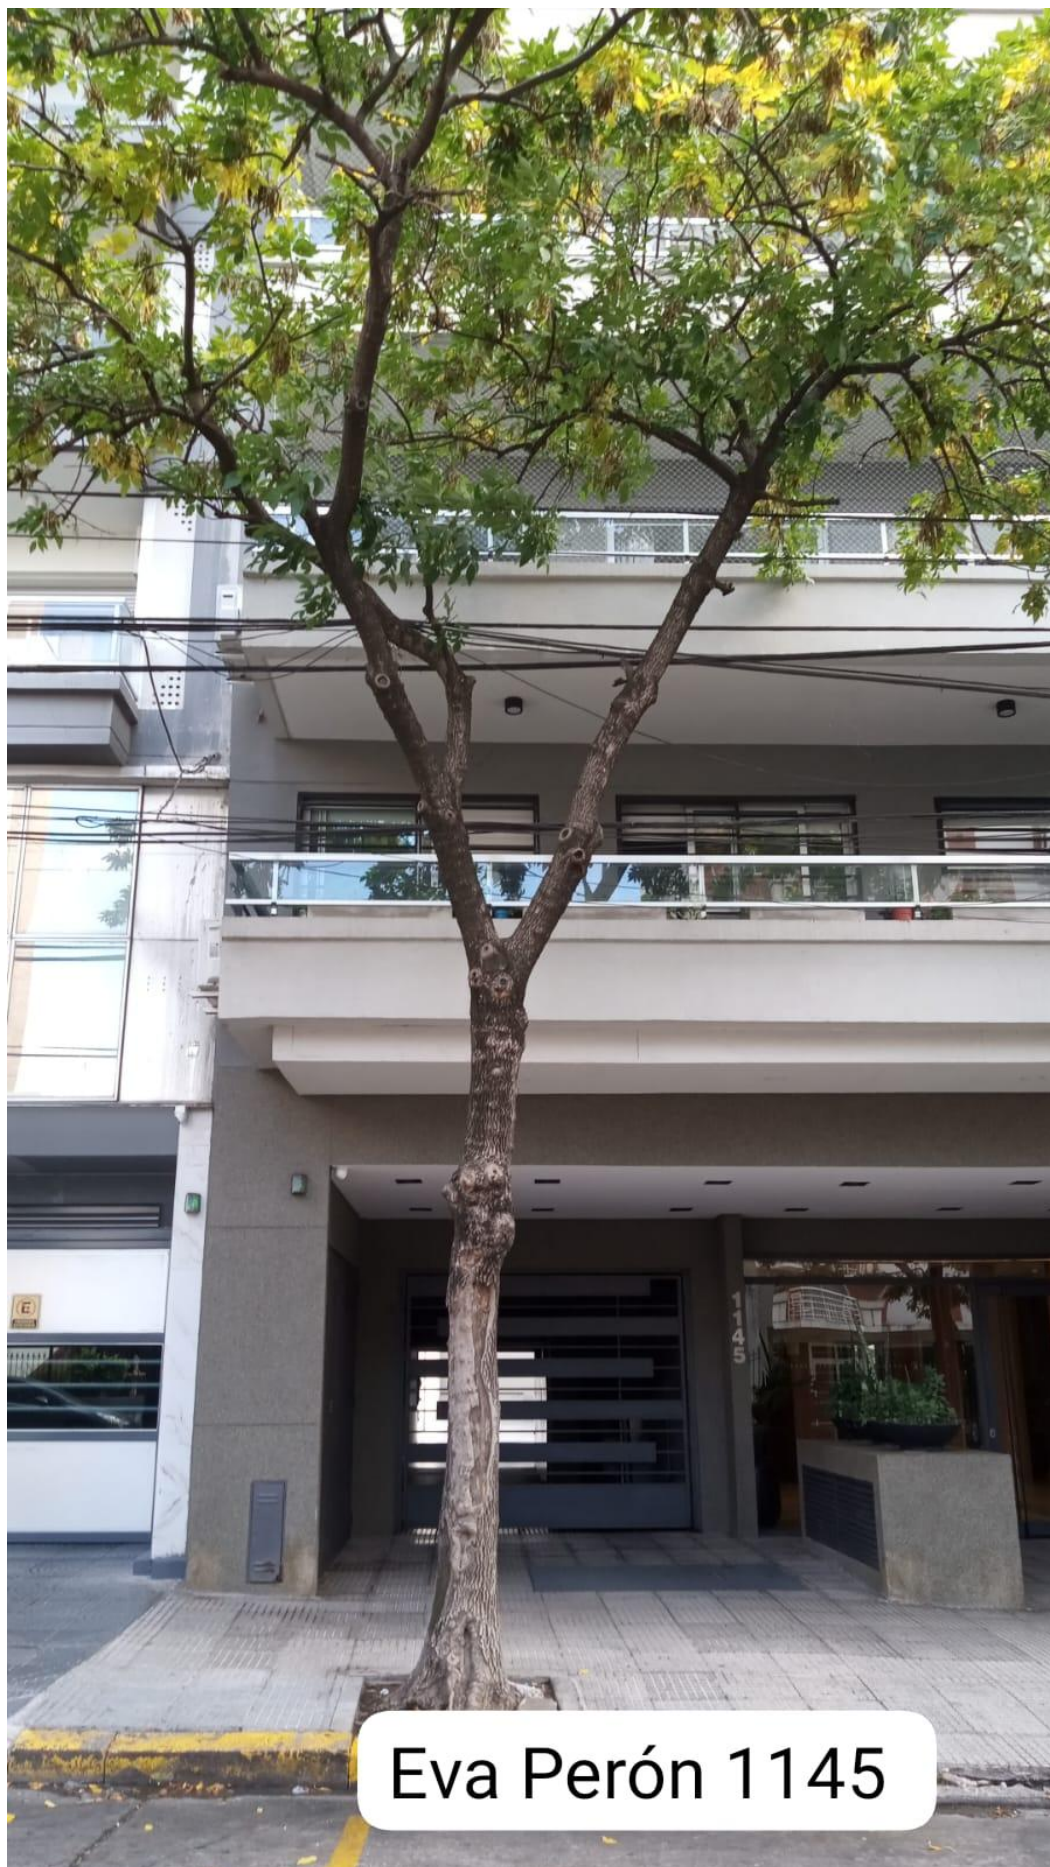
Eva Perón 1145

**OBSERVACIONES** Ejemplar para extraccion con presencia de bicho taladro en madera muerta por pudricion por oquedades

a lo largo de todo el eje principal desde la base del tallo y en raices muertas , por otro lado obstruye completamente la entrada del garag

lo que debe ser extraido y cerrada la plantera

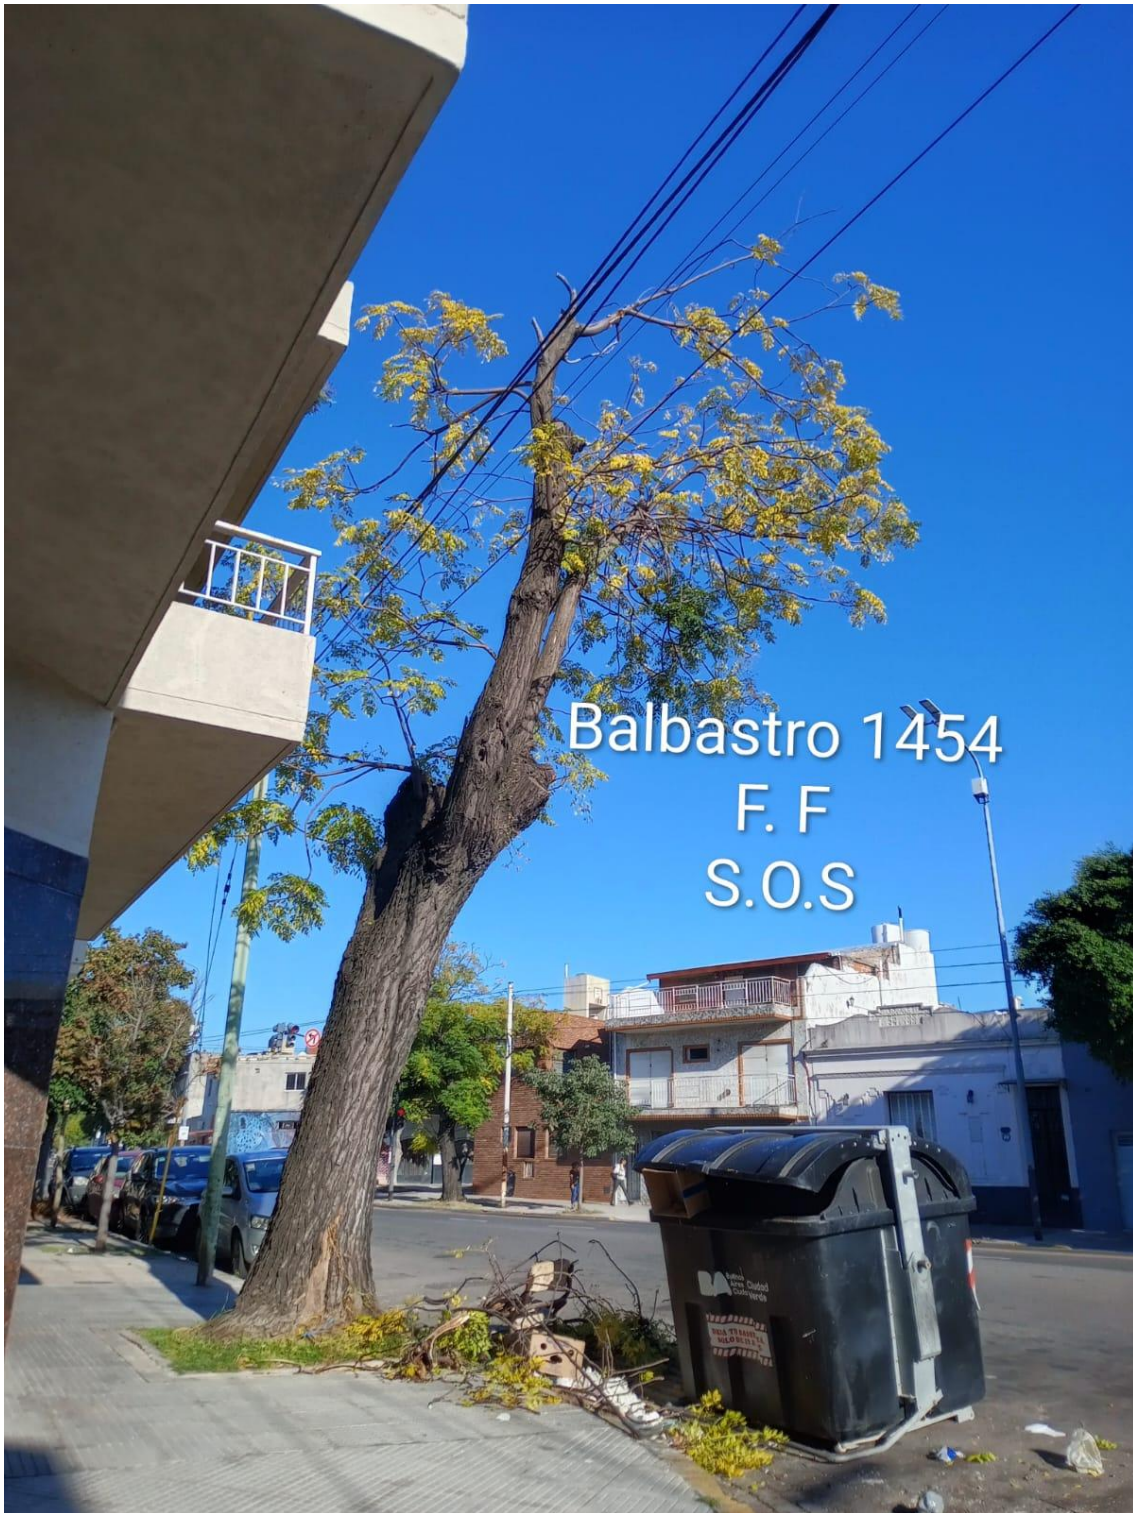
Balbastro 1454  
F.F  
S.O.S

Ejemplar con emergencia atendida, se observan podredumbres en la base, múltiples cavidades en las ramas producto de cortes agresivos, escasa copa remanente. Realizar la extracción del ejemplar a fin de evitar daño a personas o bienes. La plantera se encuentra en la ochava, por lo que luego de la extracción se recomienda cerrarla.
