**Resolución Presidencia Junta Comuna**

**Número:** RS-2026-27489142-GCABA-COMUNA7

**Referencia:** Extracciones (Emergencias)

**Planilla de Inspección de Árboles**

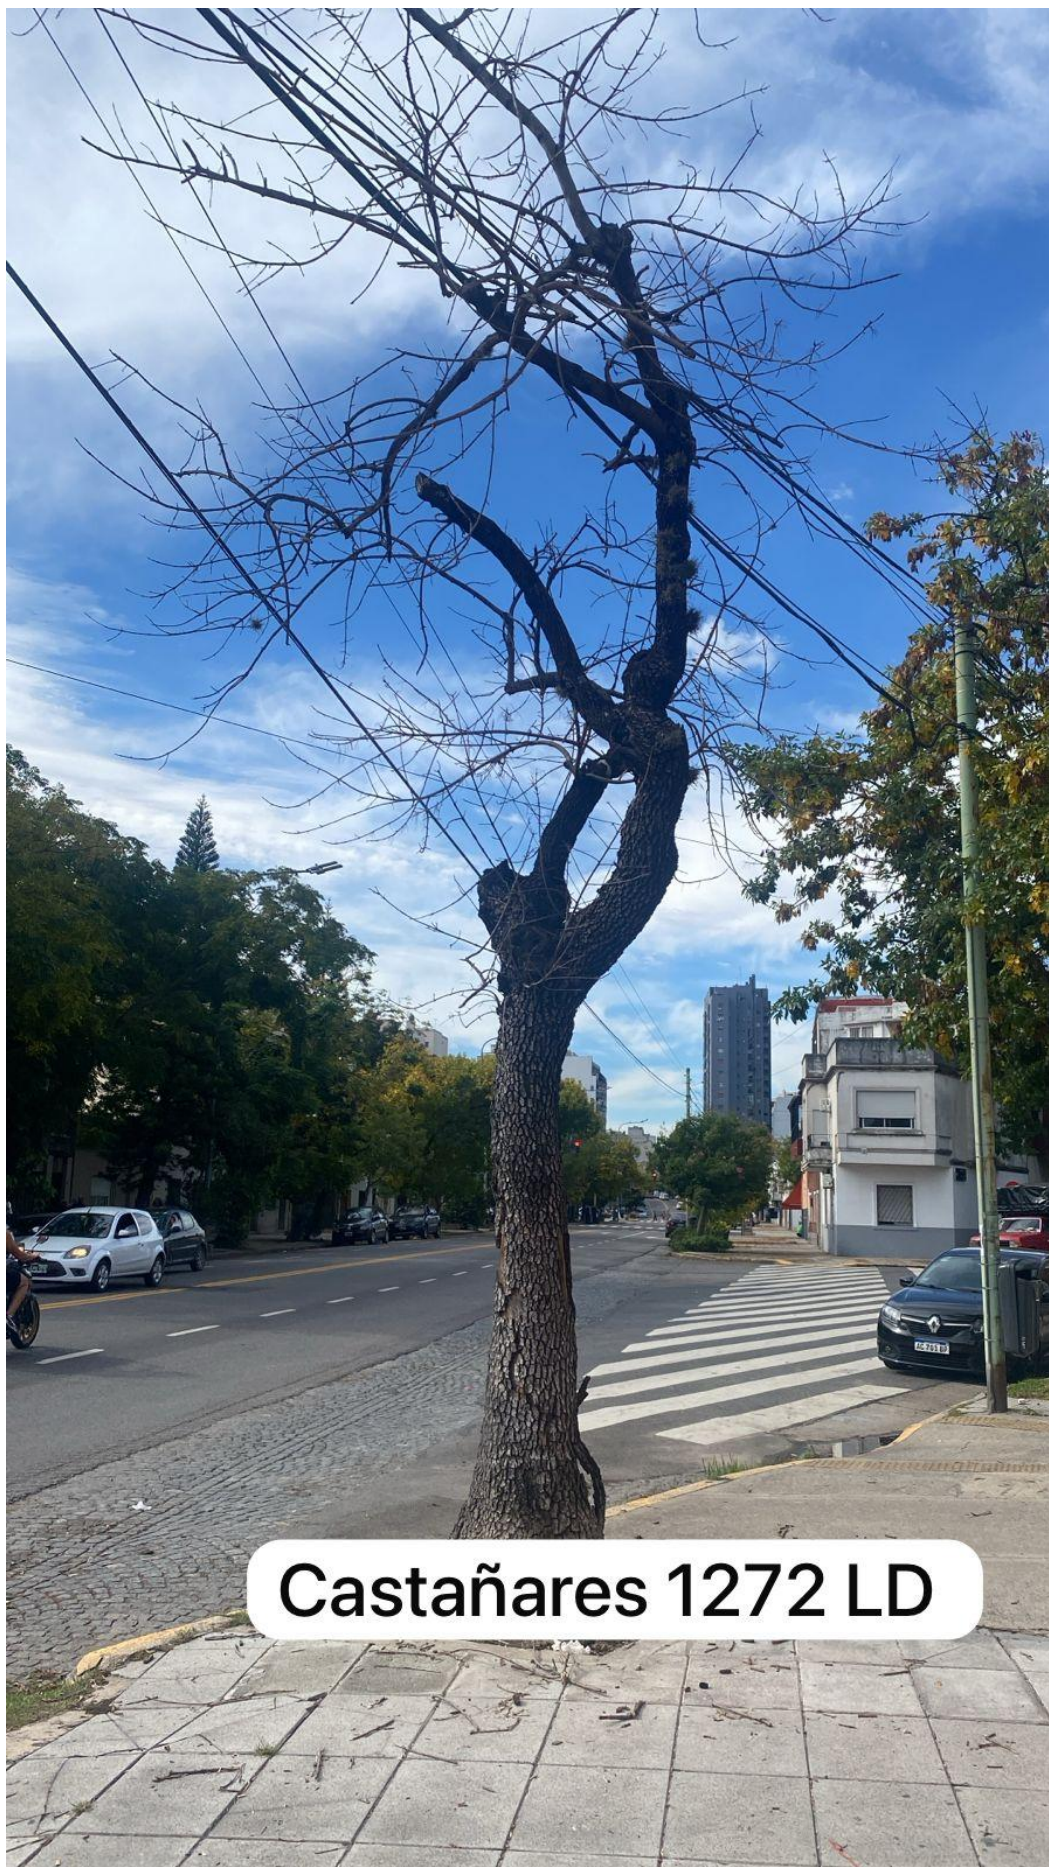
**Castañares 1272 LD**

**UBICACIÓN DEL ÁRBOL** Especie botánica FresnoCalle Castañares N° 1272 LD ☒ Árbol Seco ☐ Árbol Semi Seco**PARÁMETROS MECÁNICOS Y SANITARIOS DEL ÁRBOL**Altura aprox. (m) 7 DAP (cm) 35 Inclinación: SI / NO ☐ Mayor a 40° ☐ Menor a 40°Orientación de la inclinación ☐ Hacia la calle ☐ Hacia la propiedad ☐ Hacia el largo de la vereda☐ Descopado ☐ Descopado y brotado ☐ Copa desbalanceada**FUSTE**

**OBSERVACIONES** Ejemplar seco muerto en pie, descortezado con riesgo de desgajar

para extraer y reemplazar por otro ejemplar en la posición

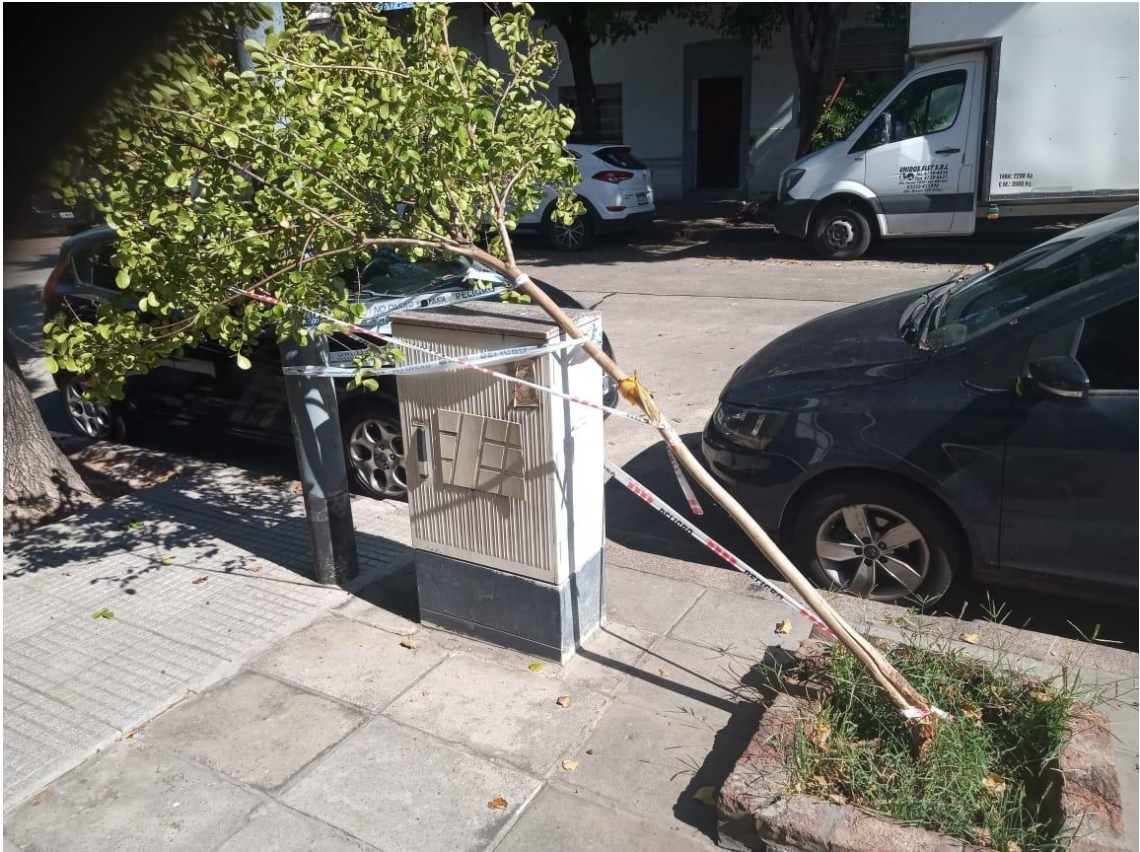
Especie botánica: Lagerstroemia indica (Crespón)

Calle: Albarracín

Nº/Ref.: 1906

Ejemplar juvenil, volcado por quiebre a la altura del cuello. Se solicita finalizar su extracción y su posterior reemplazo.

**D: TRATAMIENTO FITOSANITARIO** ☐ **E: TRASPLANTE** ☐ **F: EXTRACCIÓN** ☒

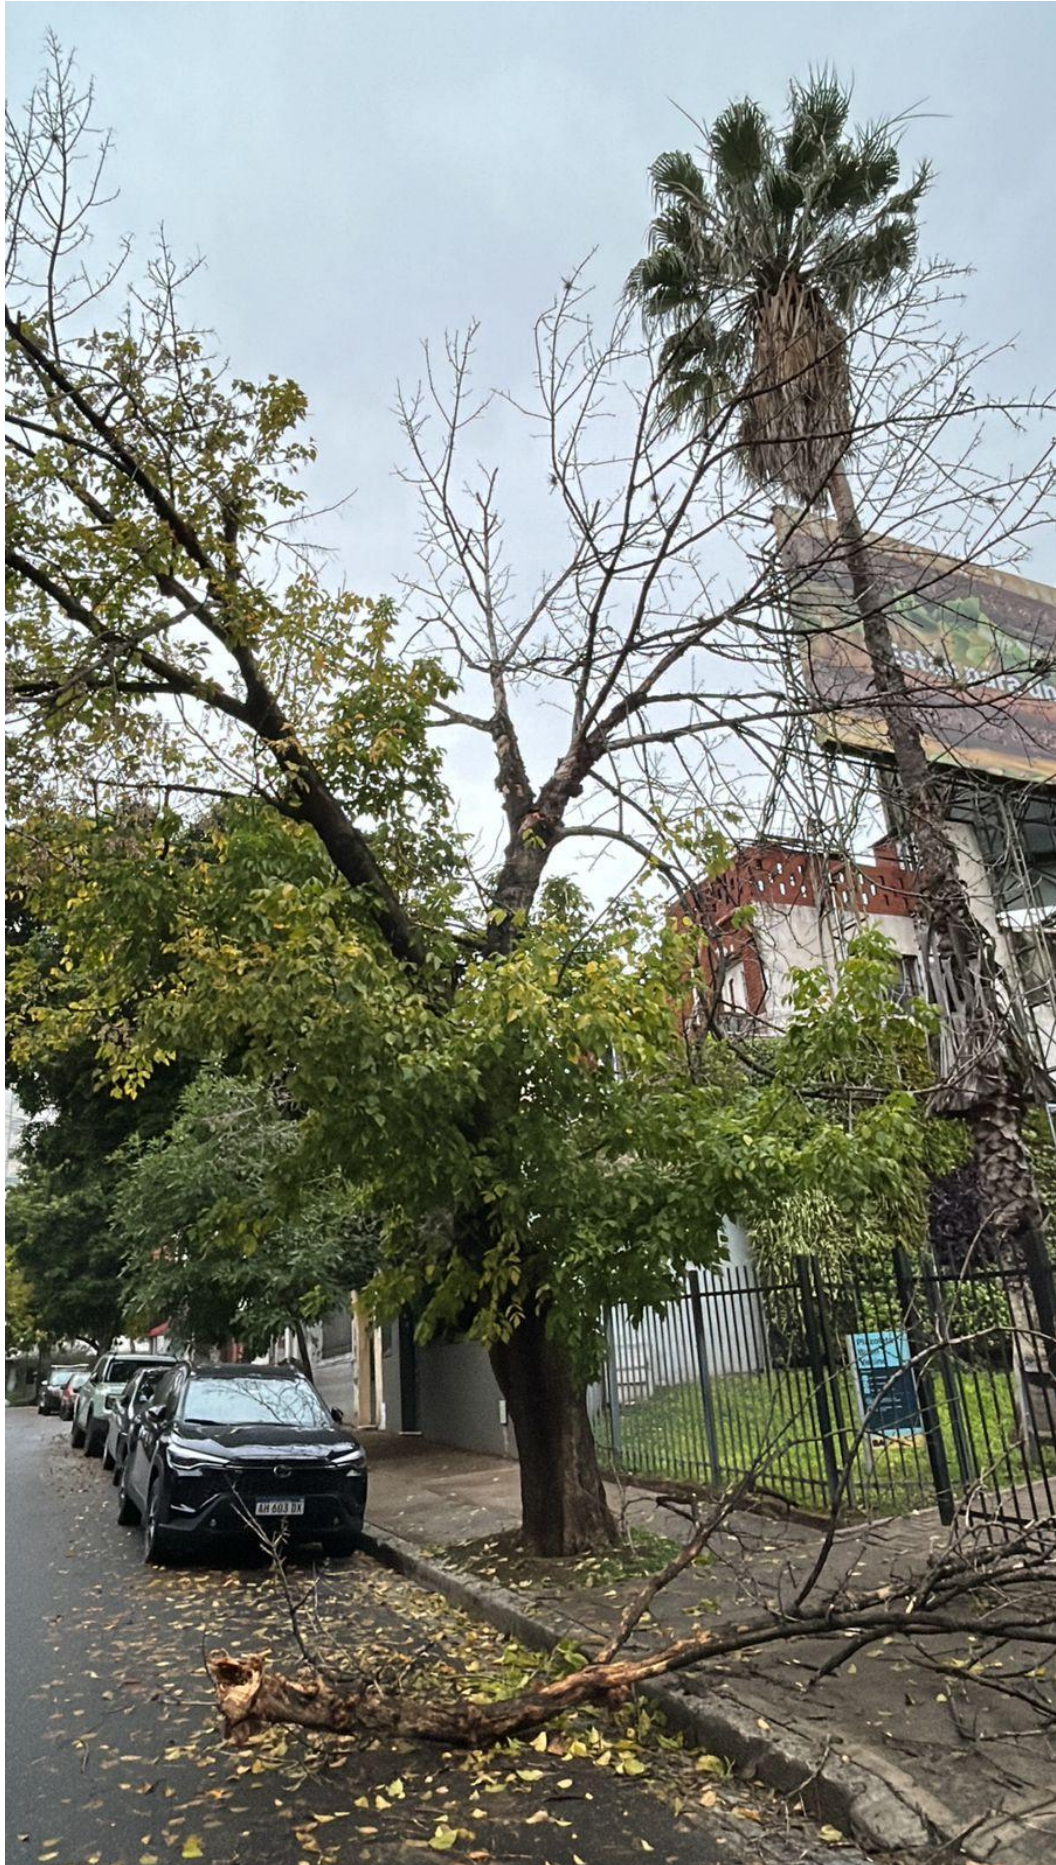
Árbol de gran porte con producción AVANZADA  
Con múltiples ramas secas: con cavidades.  
Hongos e insectos xilófagos. Recomiendo  
Descopar con unpa en y luego extraer  
Se observa rama de gran dimensión en vereda.

☒ C: EXTRACCIÓN

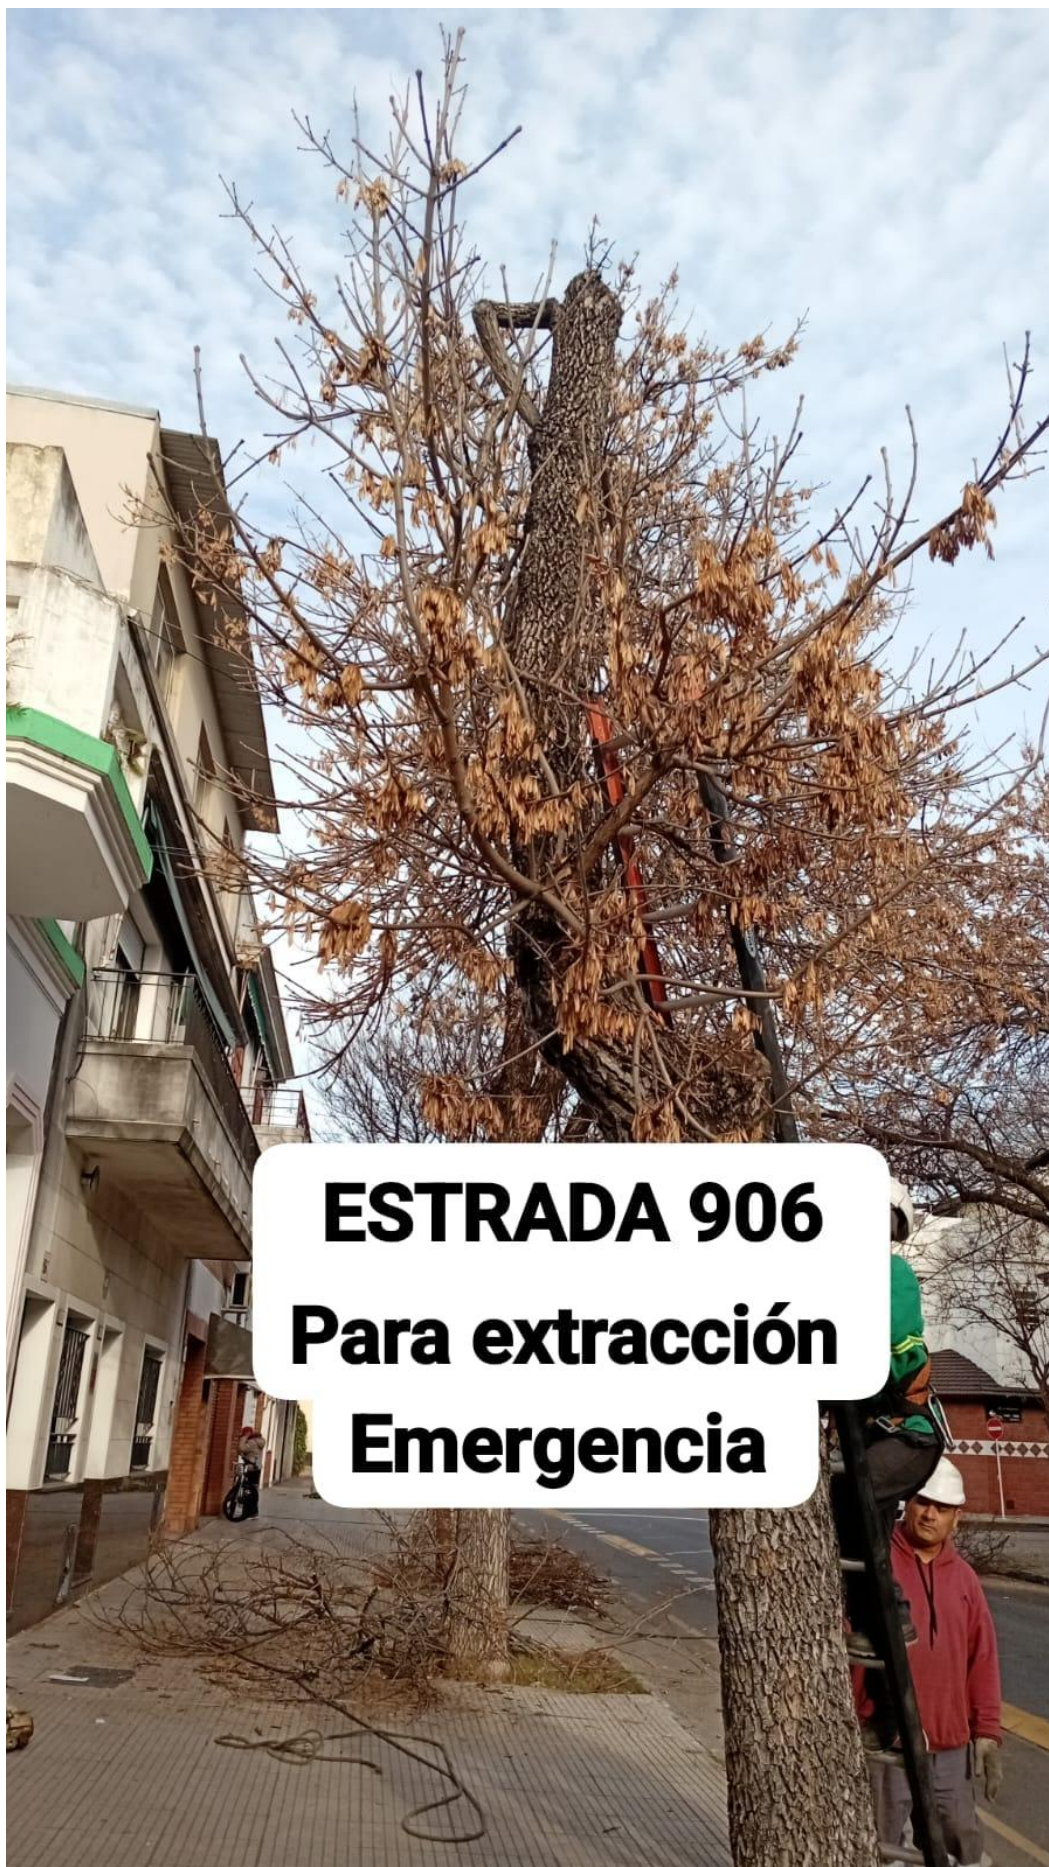
EXEMPLE N° 1000000, CON FUSTE ROSADO  
EN VARIAS ZONAS  
SE SOLICITA SU REMOCIÓN.

**F: EXTRACCIÓN** ☒
