**Resolución Presidencia Junta Comuna**

**Número:** RS-2026-27489045-GCABA-COMUNA7

**Referencia:** Extracciones (Mt)

## Planilla de Inspección de Árboles

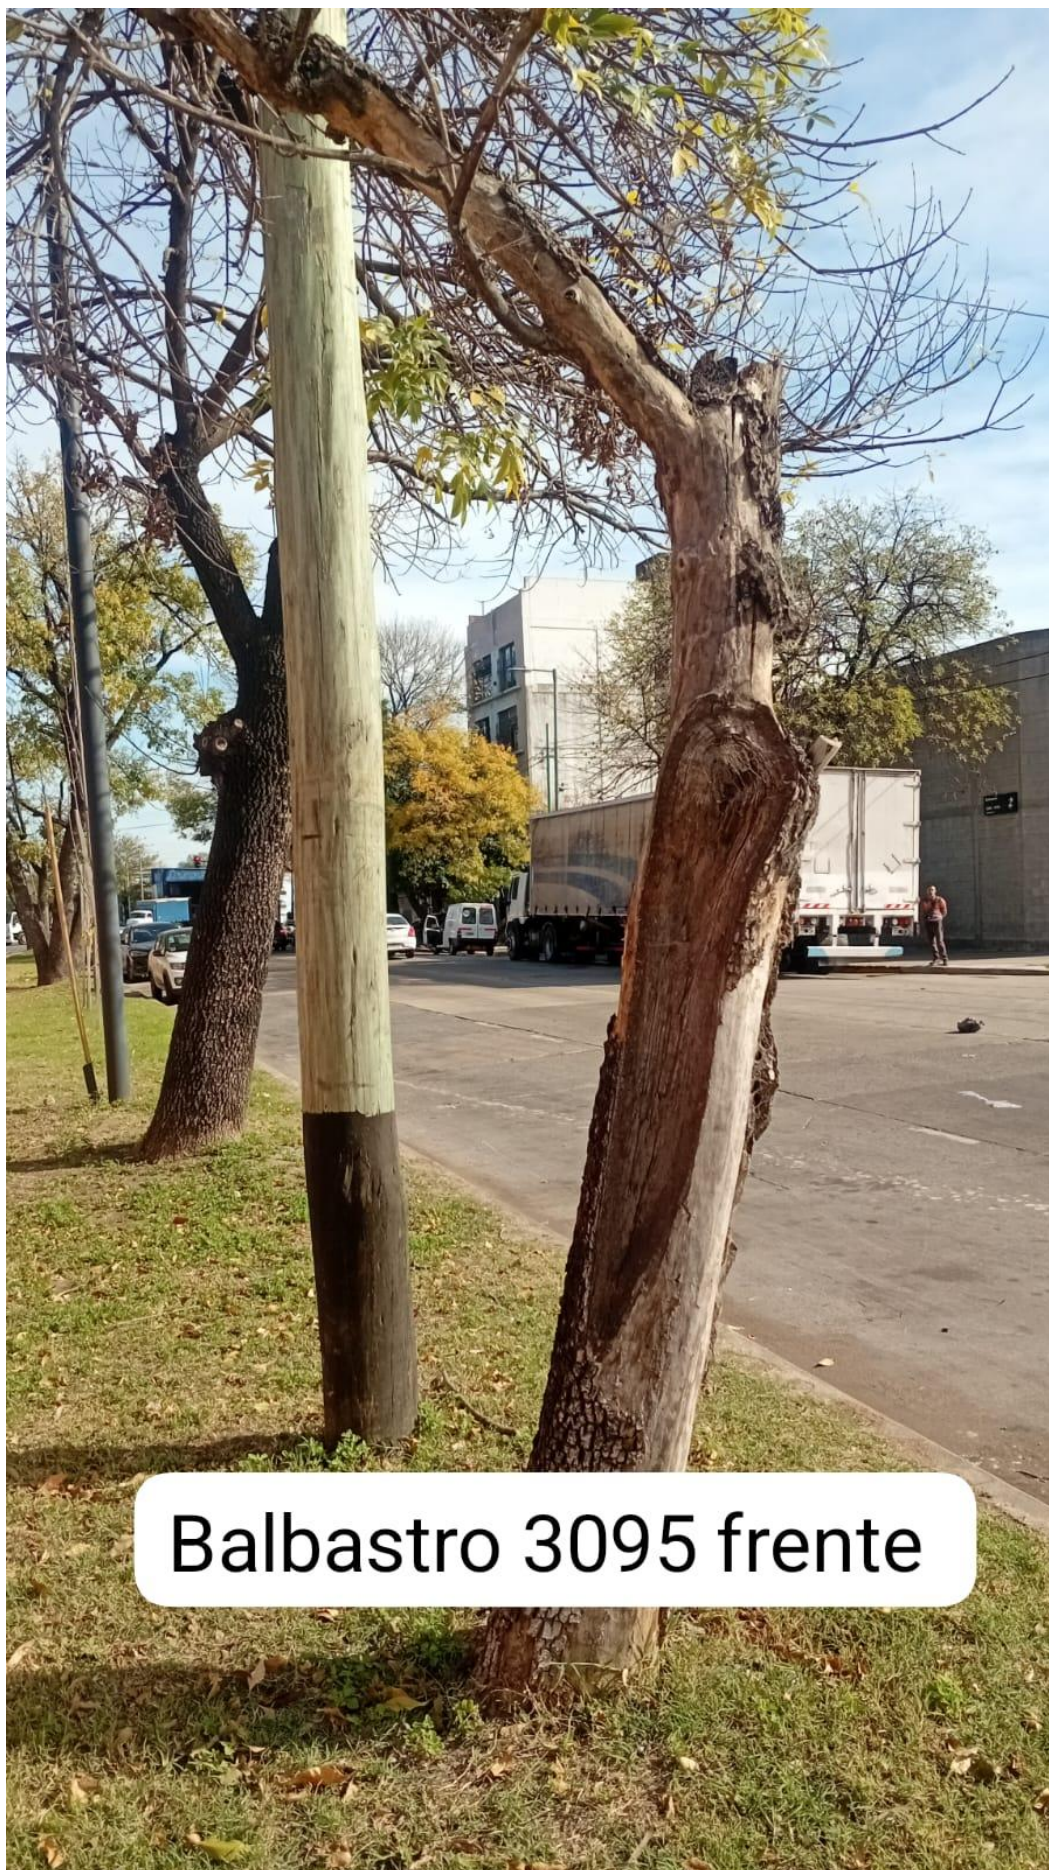
Balbastro 3095 frente

OBSERVACIONES Ejemplar seco muerto en pie para extraer y reemplazar por otro ejemplar en la posición

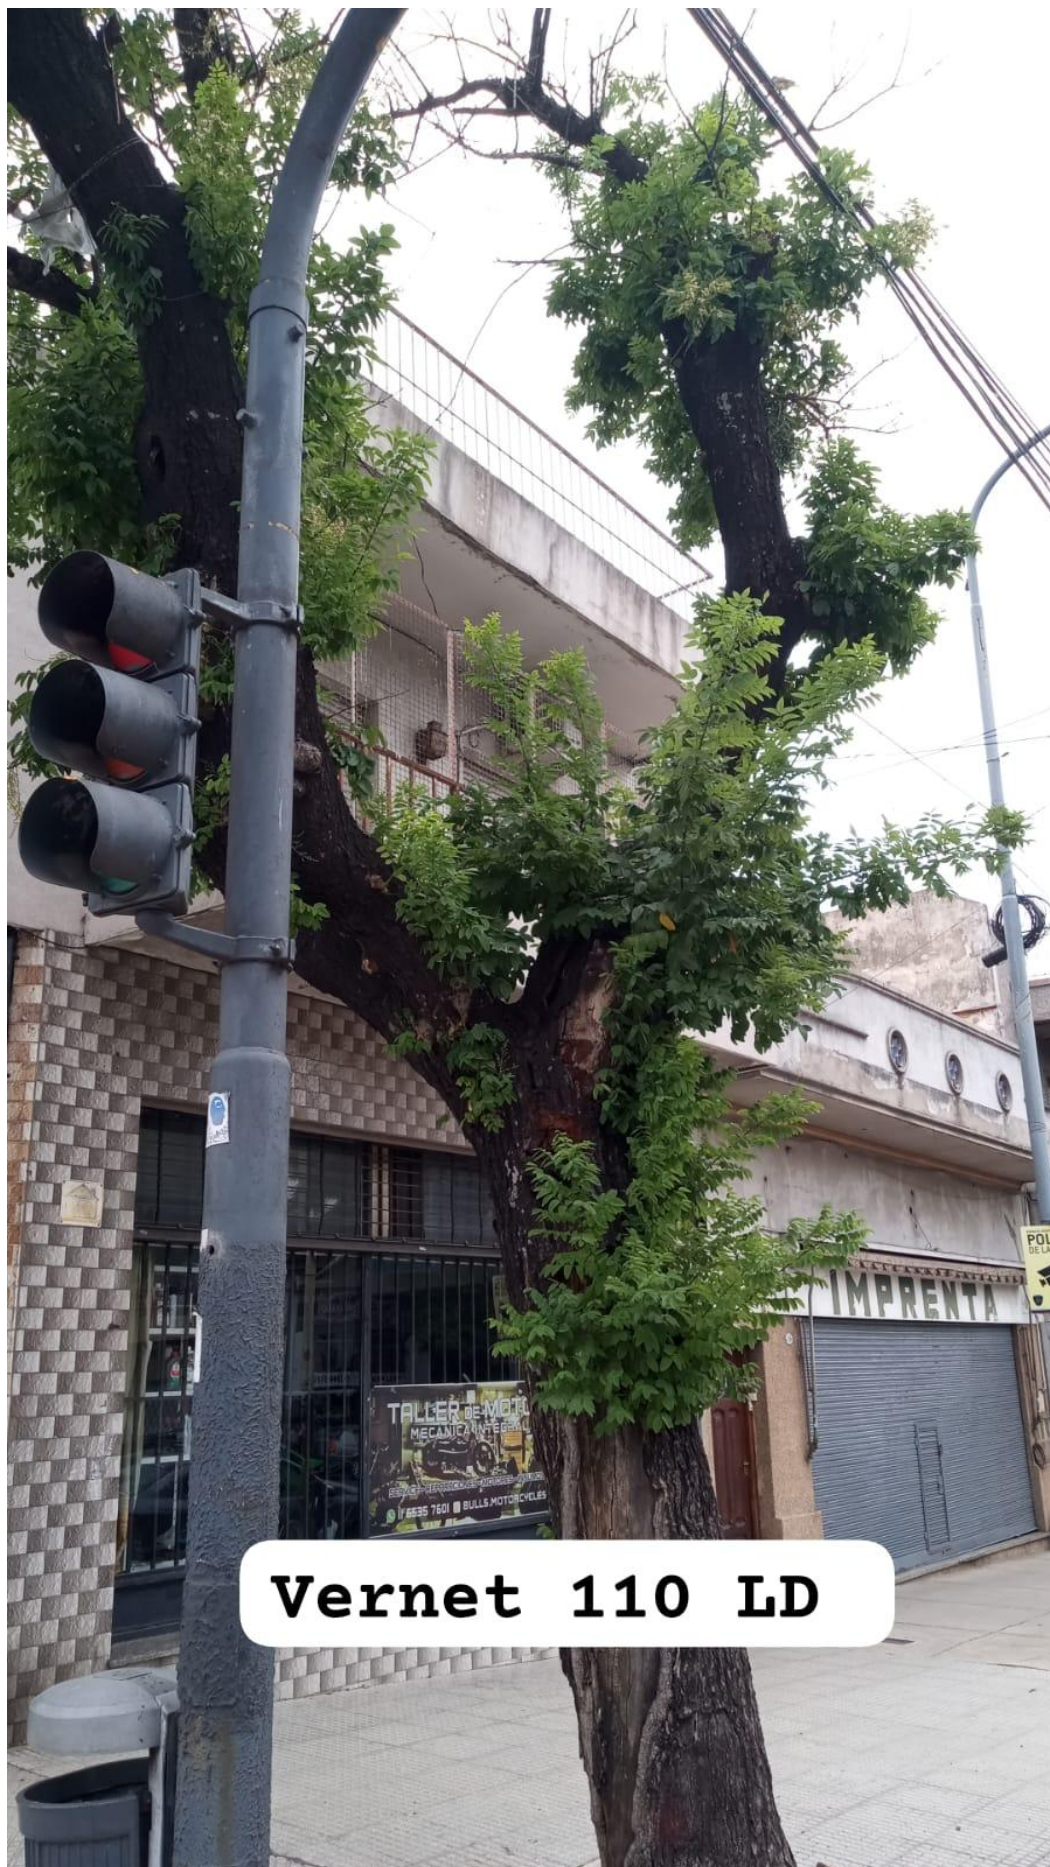
**Vernet 110 LD**

**OBSERVACIONES** ejemplar con todo el eje principal ahuecado hasta la codominancia que se encuentra  
riesgosa de resquebrajar , con brazo seco en altura, regresion de copa , pudricion de raices , cayo parte de brazo  
todos los brazos en altura resquebrajados

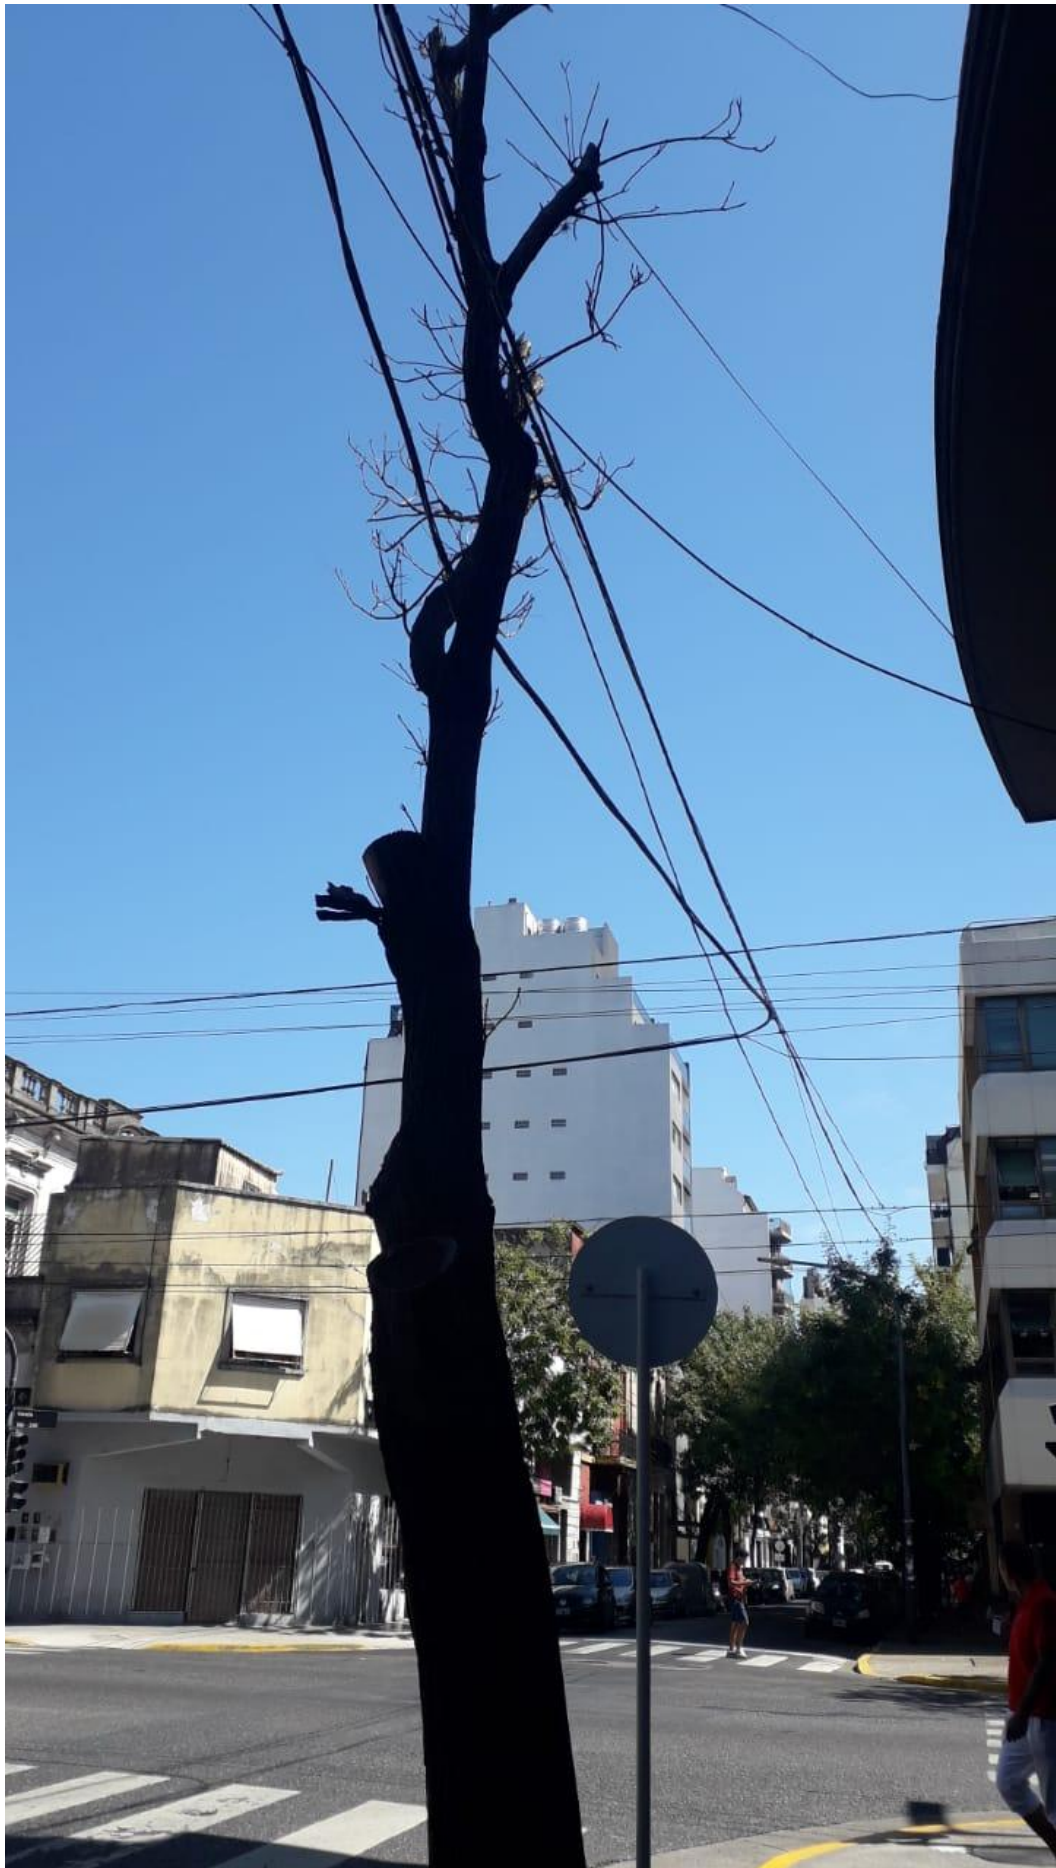
Ejemplar completamente seco, con descortezamiento.

Se solicita su extracción para evitar daños sobre bienes y personas.

Prioridad alta

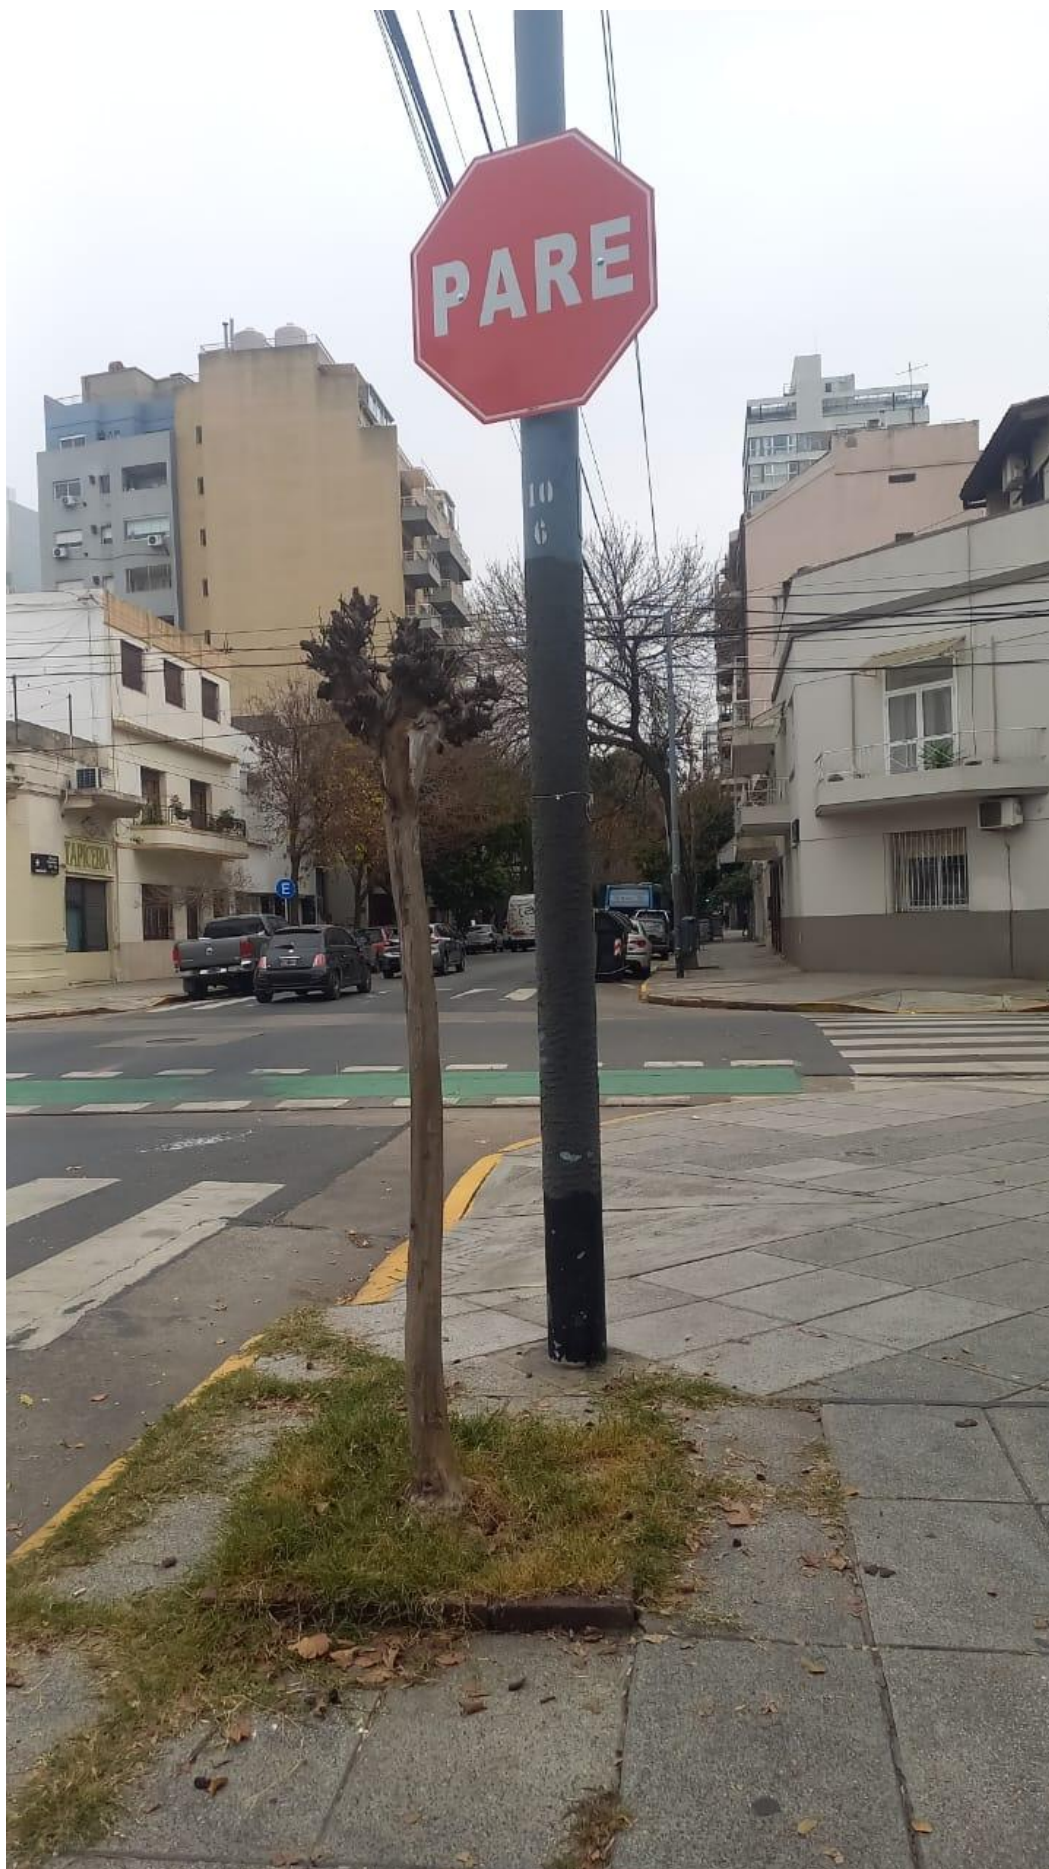
Ejemplar completamente seco, se solicita la extracción del mismo y cierre de la plantera, dando a gu se encuentra a menos de 50 cm de distancia del poste de luminaria y cámara, y se encuentra próximo a la acera.

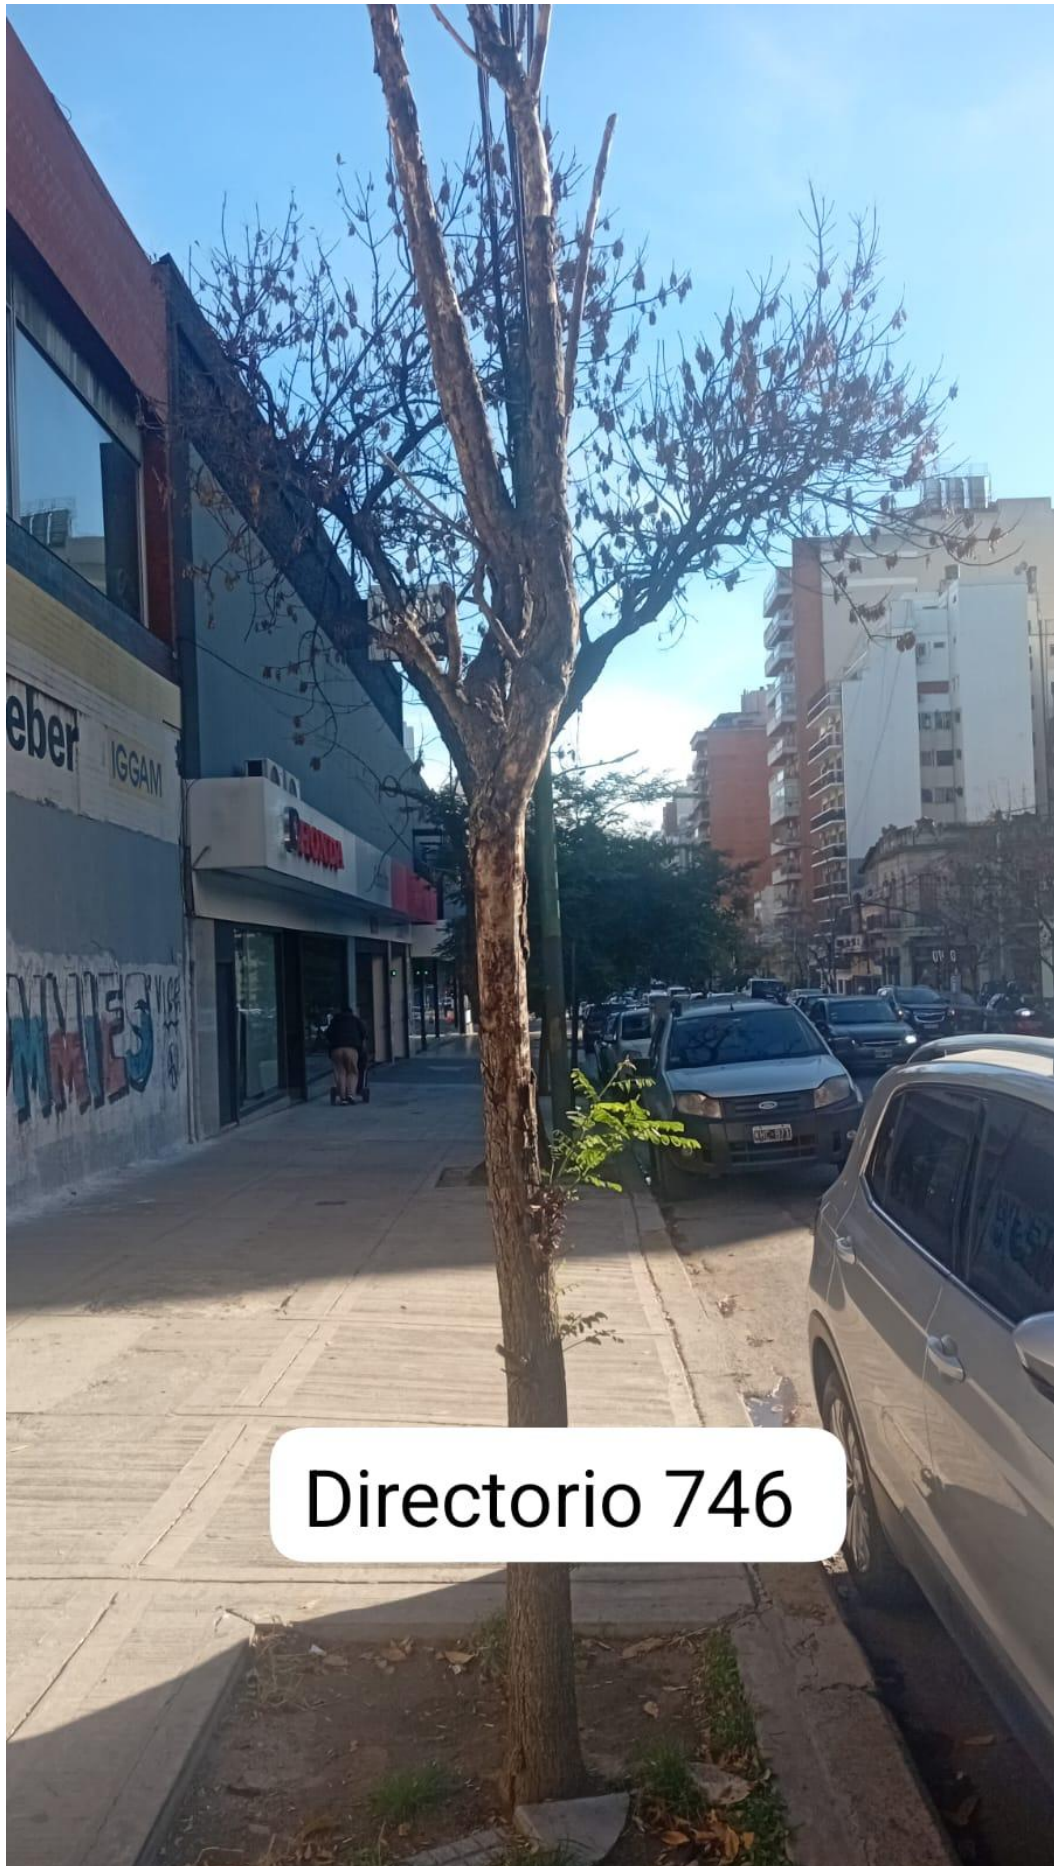
Directorio 746

OBSERVACIONES Ejemplar muerto en pie para extraer y reemplazar por otro en la posición que corresponda con el plan maestro del arbolado de la caba
