### Resolución Presidencia Junta Comuna

**Referencia:** Resolución Arbolado Emergencias MARZO 2026

Ciudad: \_\_\_\_\_ Aviso: Emergencia  
**Planilla de Inspección de Árboles** ARME: \_\_\_\_\_

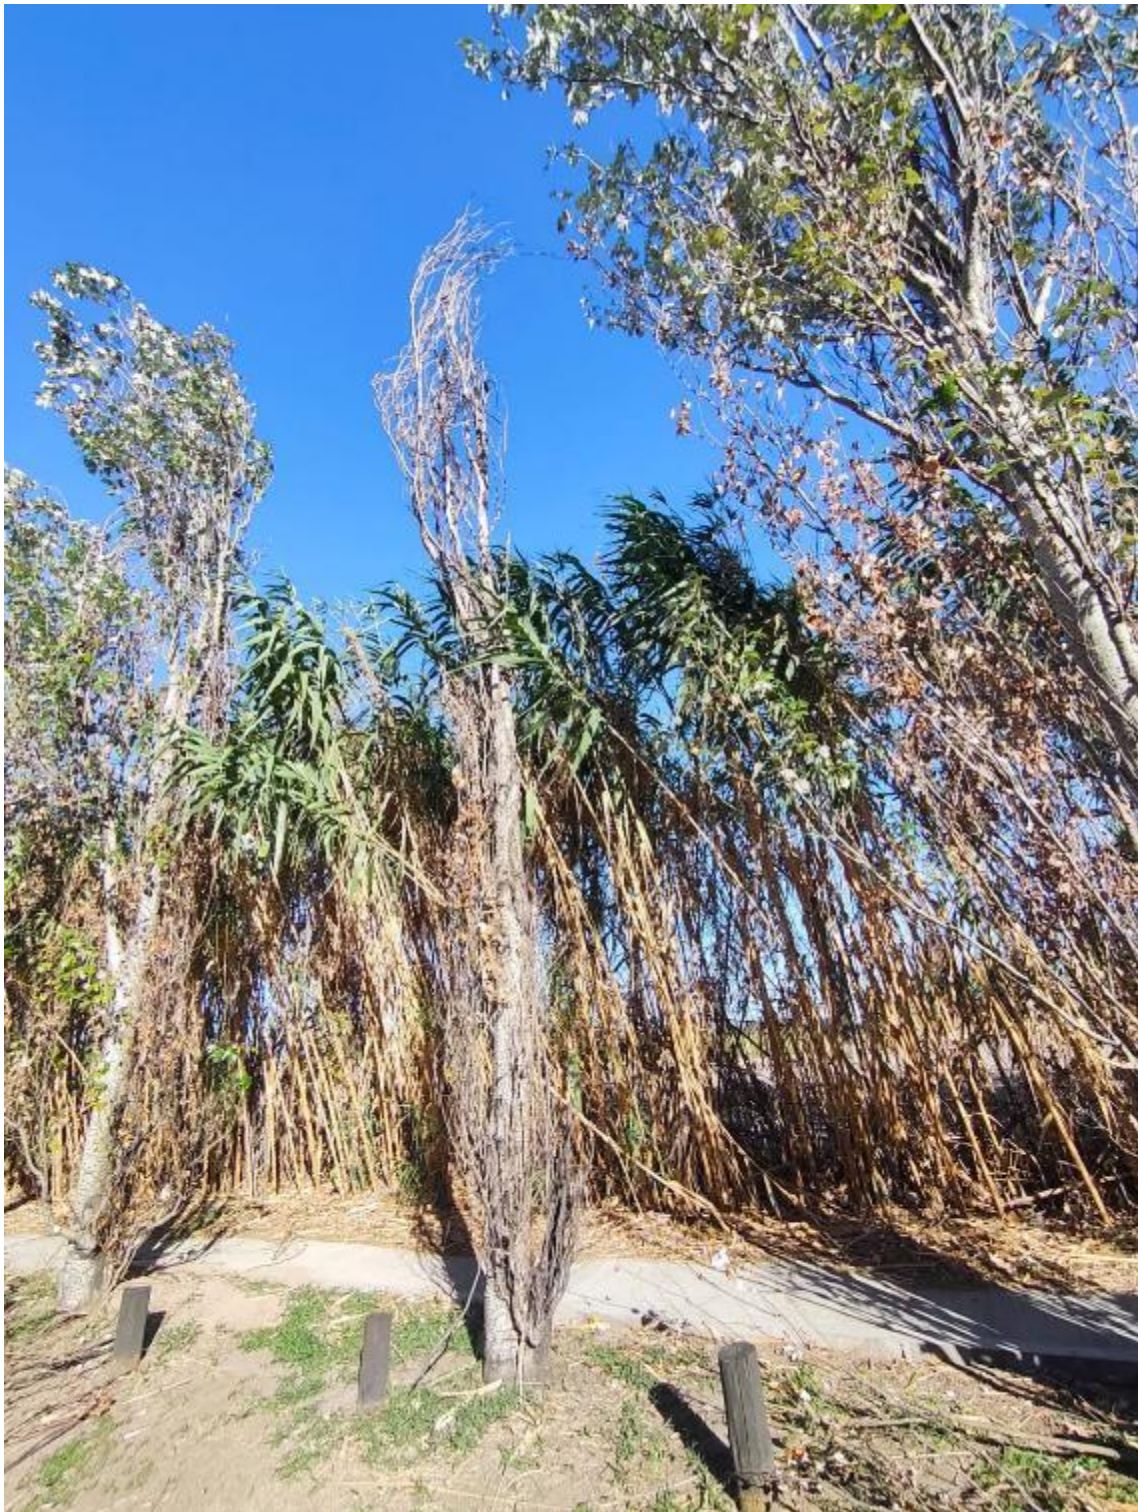
Informe N° 026 – FOTO INICIAL

**OBSERVACIONES**  
Árbol seco con ramas quebradas

**D: TRATAMIENTO FITOSANITARIO** ☐ **E: TRASPLANTE** ☐ **F: EXTRACCIÓN** ☒

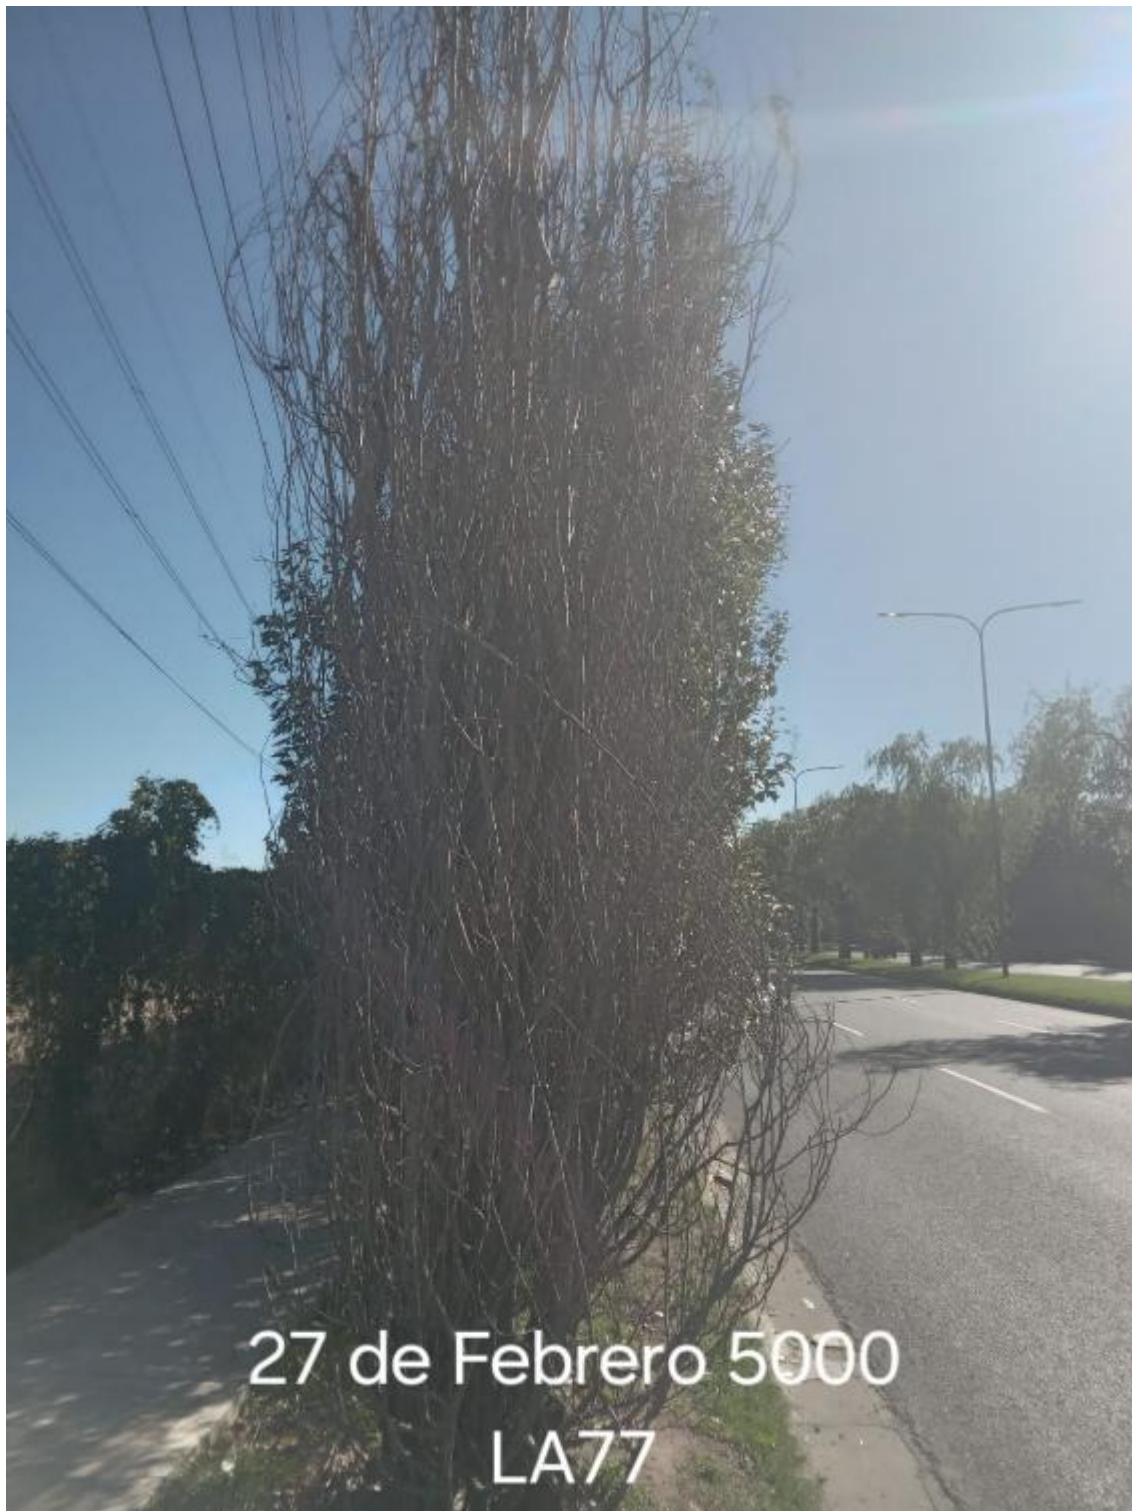
Informe N° 027 – FOTO INICIAL

**OBSERVACIONES**  
Ejemplar seco con Podredumbre x Peligro de  
caída

**A: OBJETIVOS DE LA PODA** Reducción de riesgo: ☐ Eliminar interferencias: ☐ Adecuación al sitio: ☐ Regulación de estructura: ☐  
**B: TIPOS DE PODA** Formación: ☐ Limpieza: ☐ Aclaro: ☐ Refaldado: ☐ Terciado: ☐  
**C: CORTE DE RAÍCES** Superficial: ☐ Profundo: ☐  
**D: TRATAMIENTO FITOSANITARIO** ☐ **E: TRASPLANTE** ☐ **F: EXTRACCIÓN** ☒

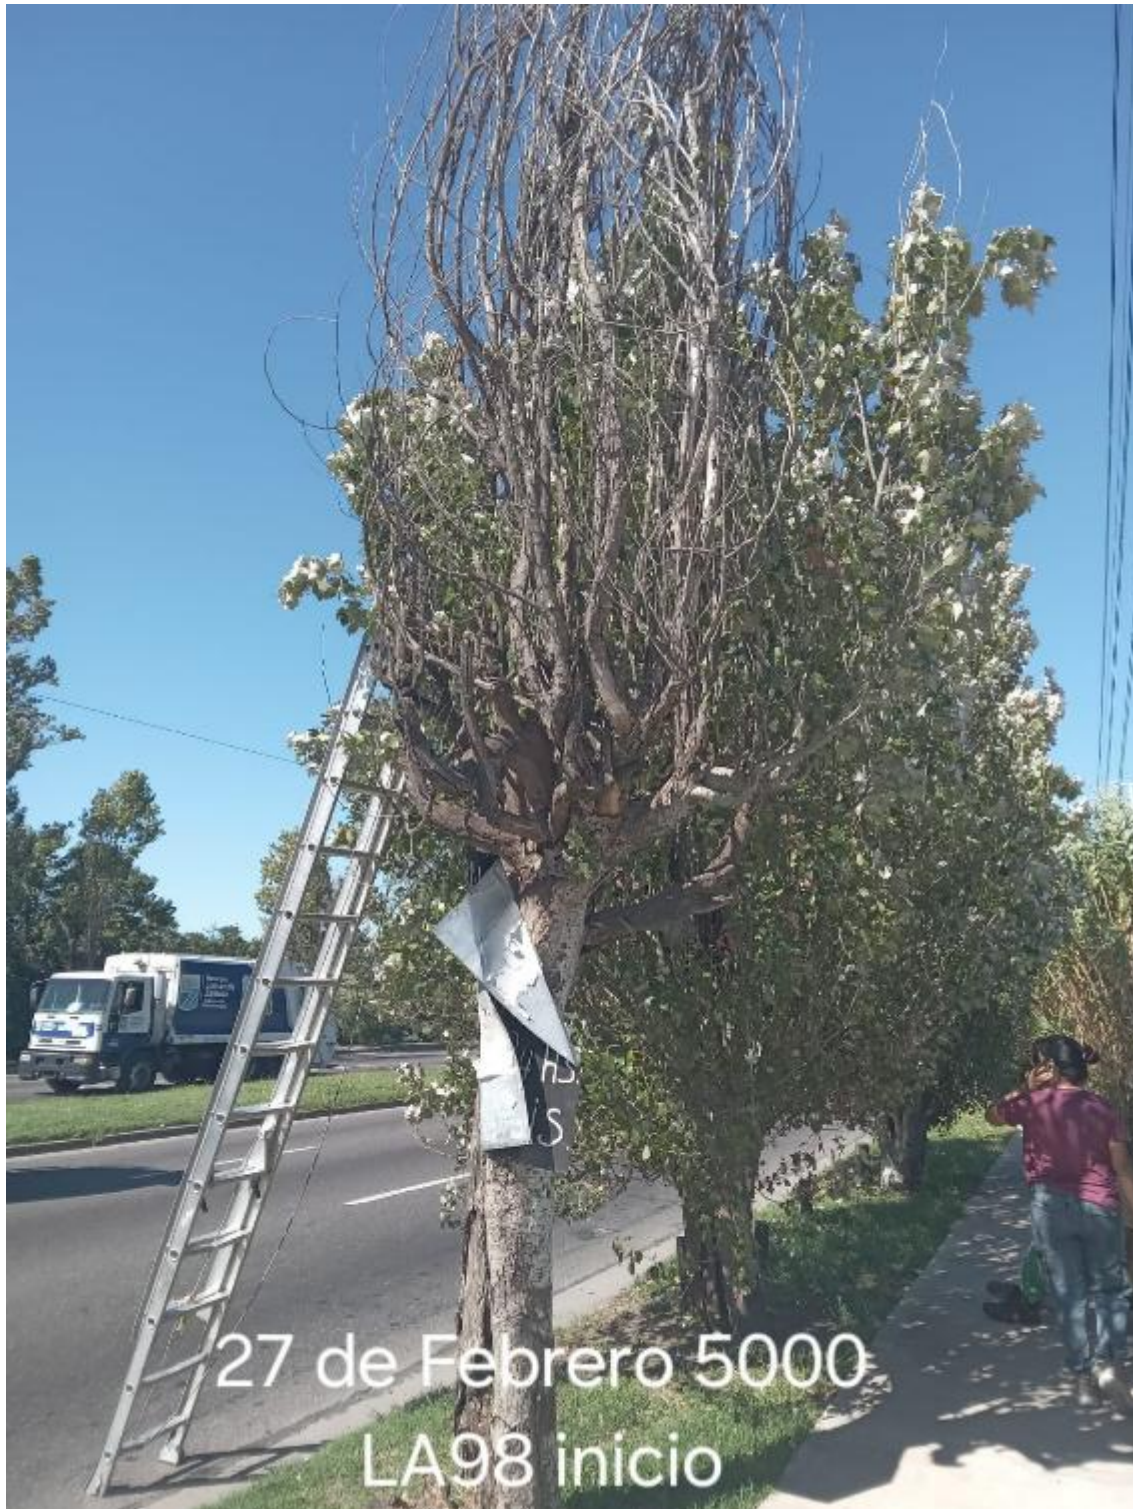
Informe N° 028 – FOTO INICIAL

**OBSERVACIONES**  
Ejemplar seco con movilidad y peligro de  
caída

**D: TRATAMIENTO FITOSANITARIO** ☐ **E: TRASPLANTE** ☐ **F: EXTRACCIÓN** ☒

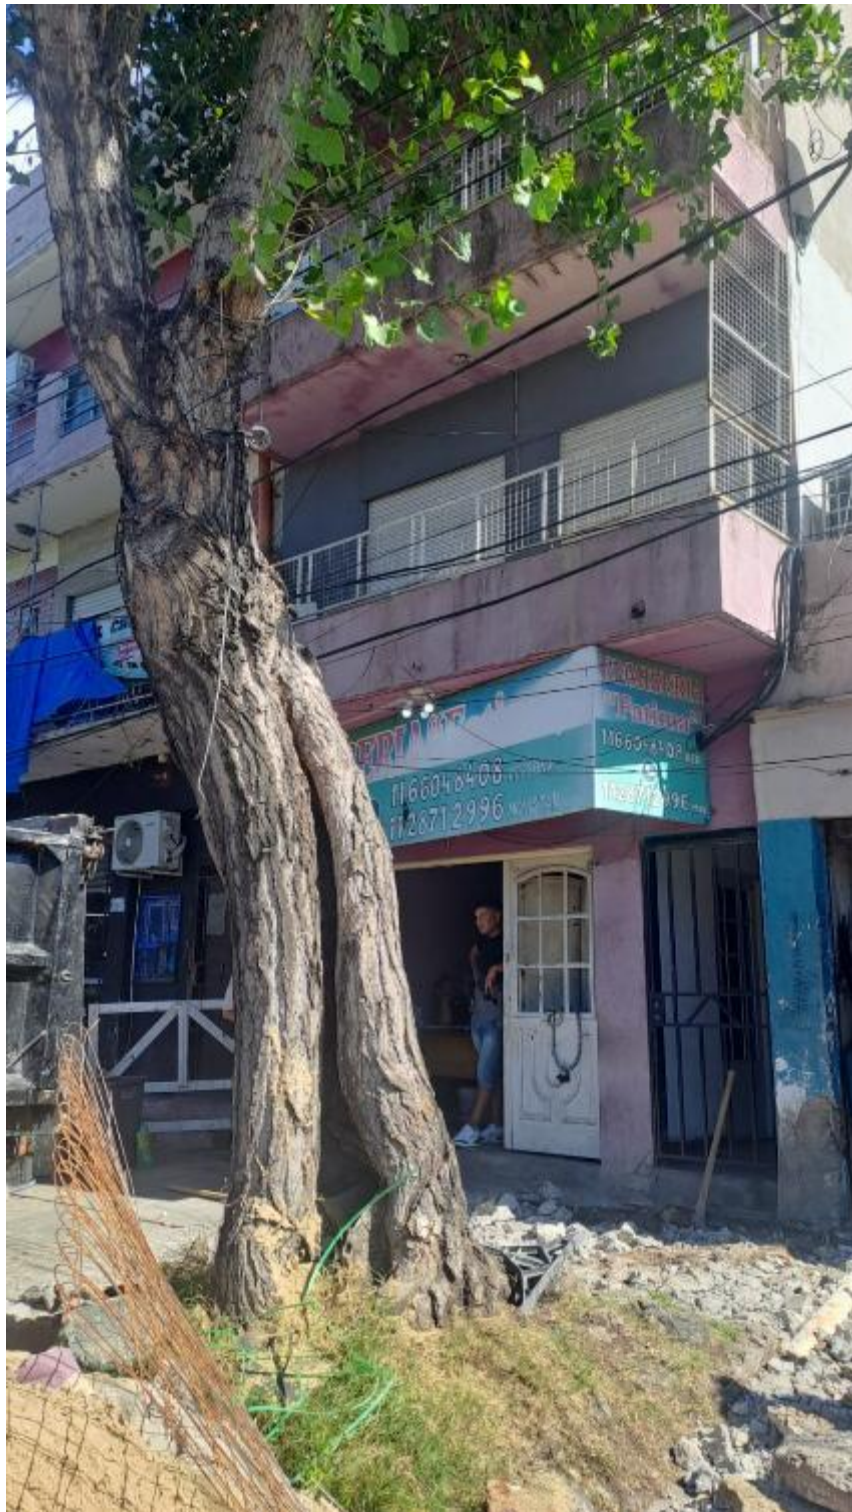
Informe N° 029 – FOTO INICIAL

**OBSERVACIONES**  
 Durante la inspección realizada por corte de raíces con zanja profundo, se constató una elevada densidad de raíces de  $\phi$  considerable cuya remoción comprometería la estabilidad del ejemplar.  
 Además, el árbol presenta una cavidad longitudinal abierta en fuste de más de 2 m desde la base.  
 Se solicita Extracción de emergencia a fin de garantizar la seguridad y permitir la finalización de reparación de vereda.

**D: TRATAMIENTO FITOSANITARIO** ☐ **E: TRASPLANTE** ☐ **F: EXTRACCIÓN** ☒

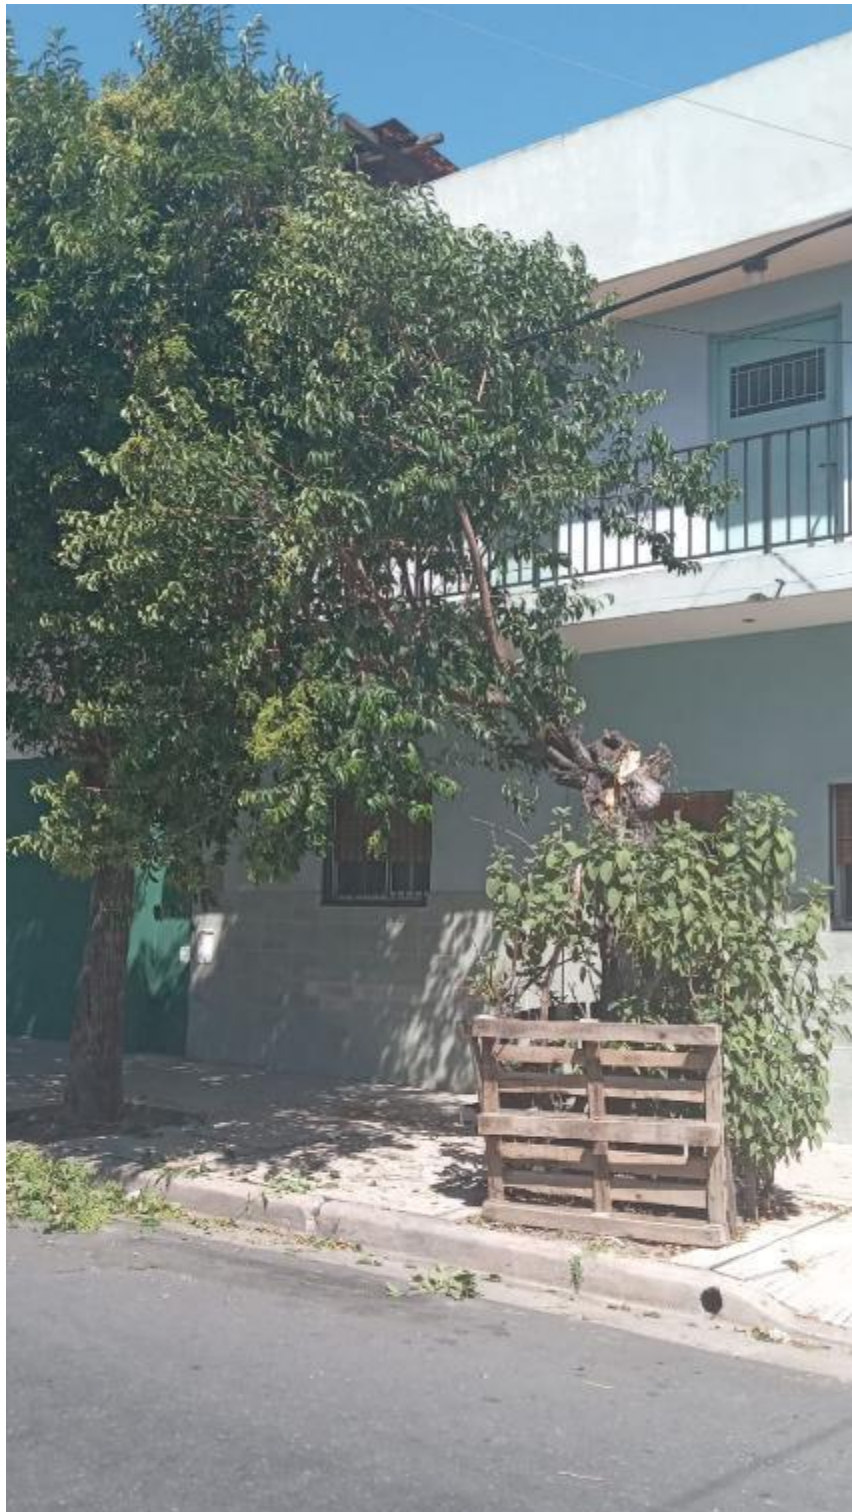
Informe N° 030 – FOTO INICIAL

**OBSERVACIONES**  
Árbol fisurado y con su copa partida

**A: OBJETIVOS DE LA PODA** Reducción de riesgo: ☐ Eliminar interferencias: ☐ Adecuación al sitio: ☐ Regulación de estructura: ☐  
**B: TIPOS DE PODA** Formación: ☐ Limpieza: ☐ Aclareo: ☐ Refaldado: ☐ Terciado: ☐  
**C: CORTE DE RAÍCES** Superficial: ☐ Profundo: ☐  
**D: TRATAMIENTO FITOSANITARIO** ☐ **E: TRASPLANTE** ☐ **F: EXTRACCIÓN** ☒

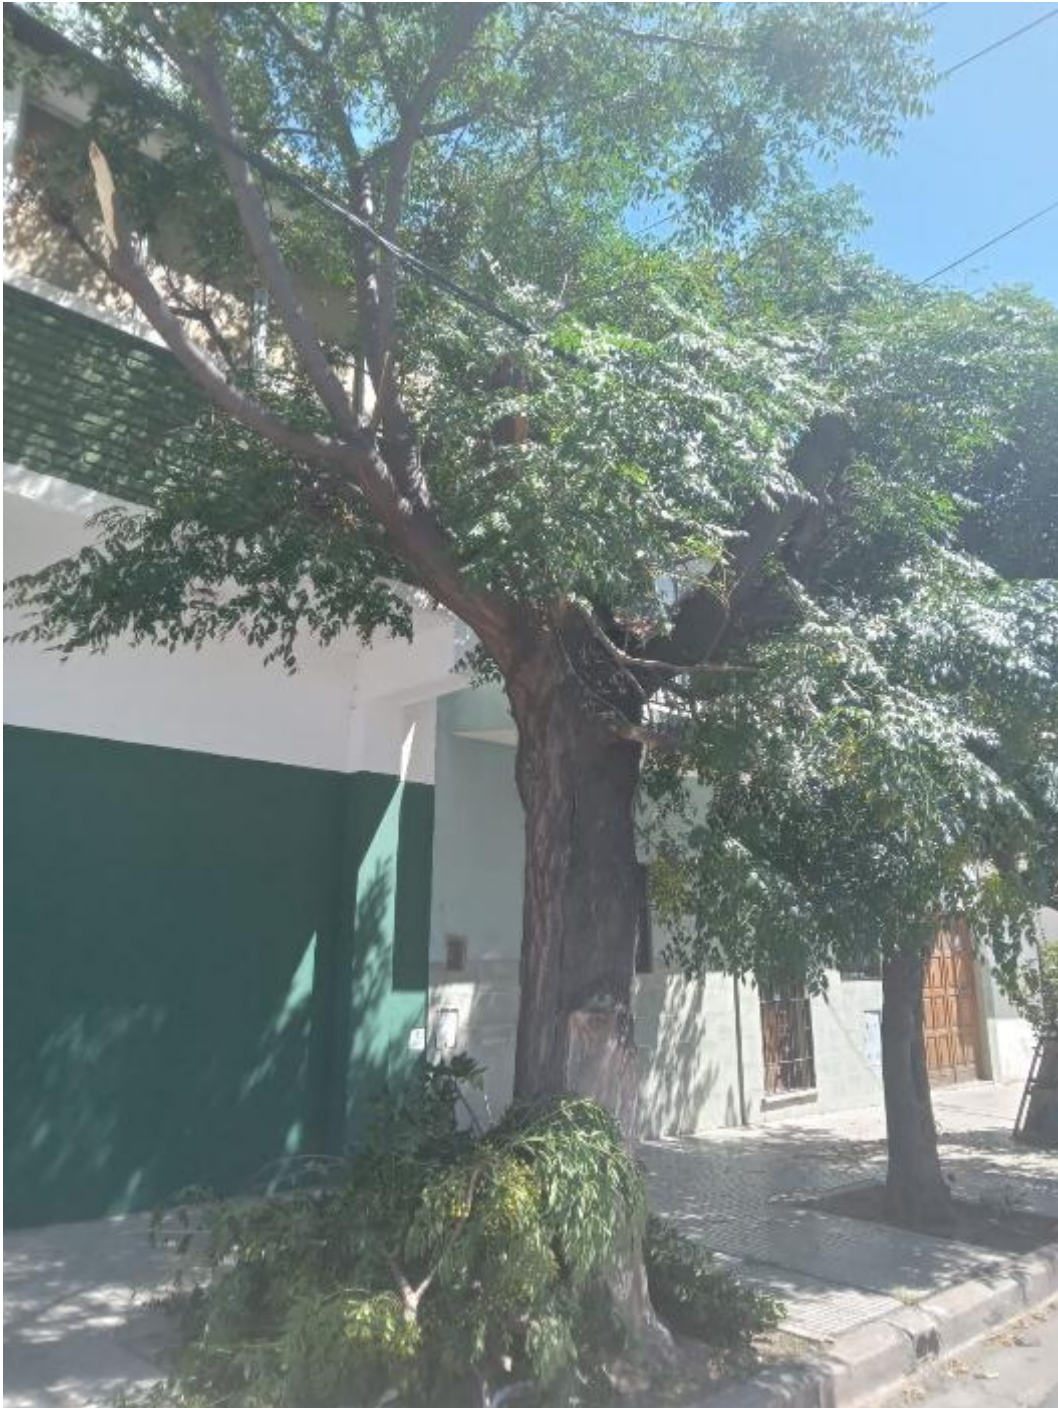
Informe N° 031 – FOTO INICIAL

**OBSERVACIONES**  
Fuste Fisurado, requiere extracción

**D: TRATAMIENTO FITOSANITARIO** ☐ **E: TRASPLANTE** ☐ **F: EXTRACCIÓN** ☒

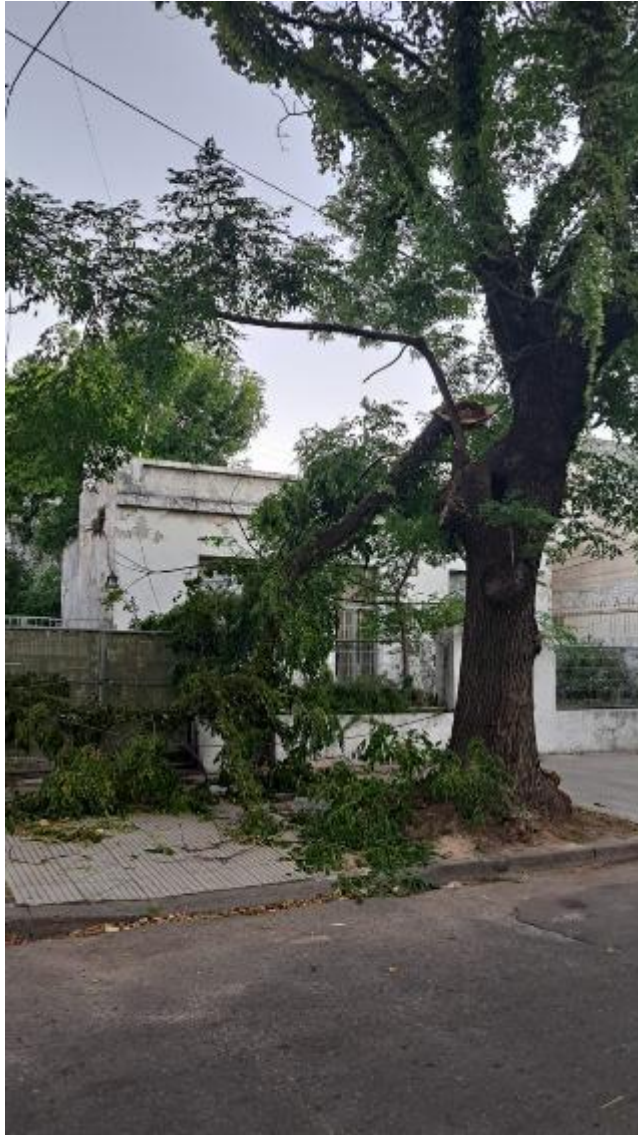
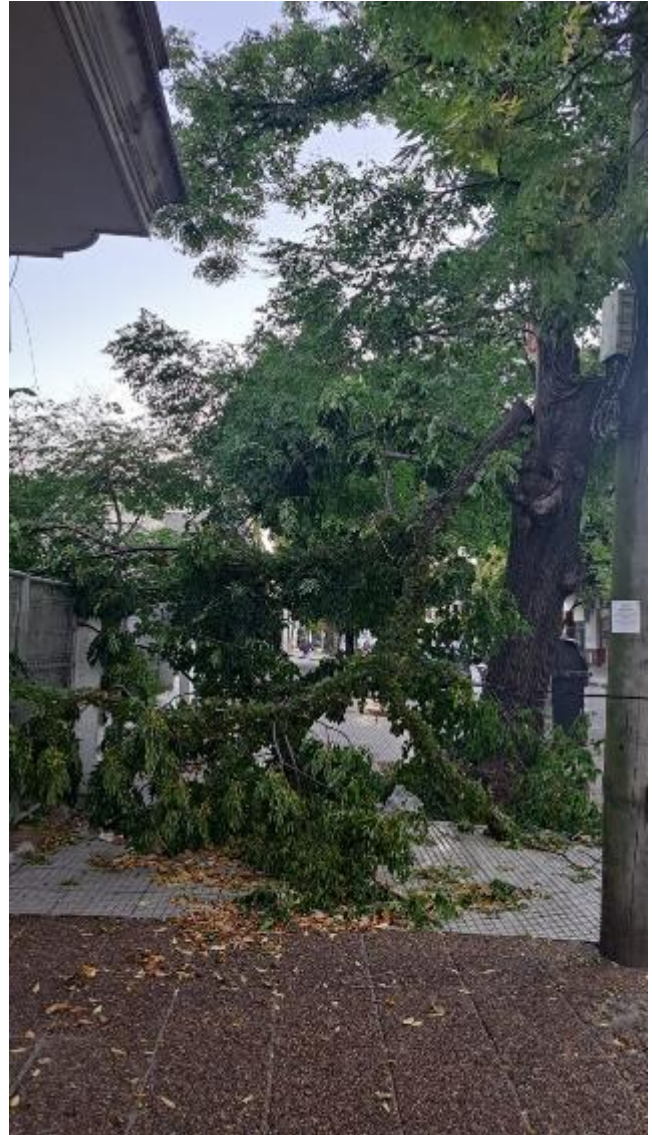
Informe N° 032 – FOTO INICIAL

Fructificaciones fúngicas: ☒

Quebradas / Fisuradas: ☒

Con cavidades, tumores o cánceros: ☒

**D: TRATAMIENTO FITOSANITARIO** ☐ **E: TRASPLANTE** ☐ **F: EXTRACCIÓN** ☒

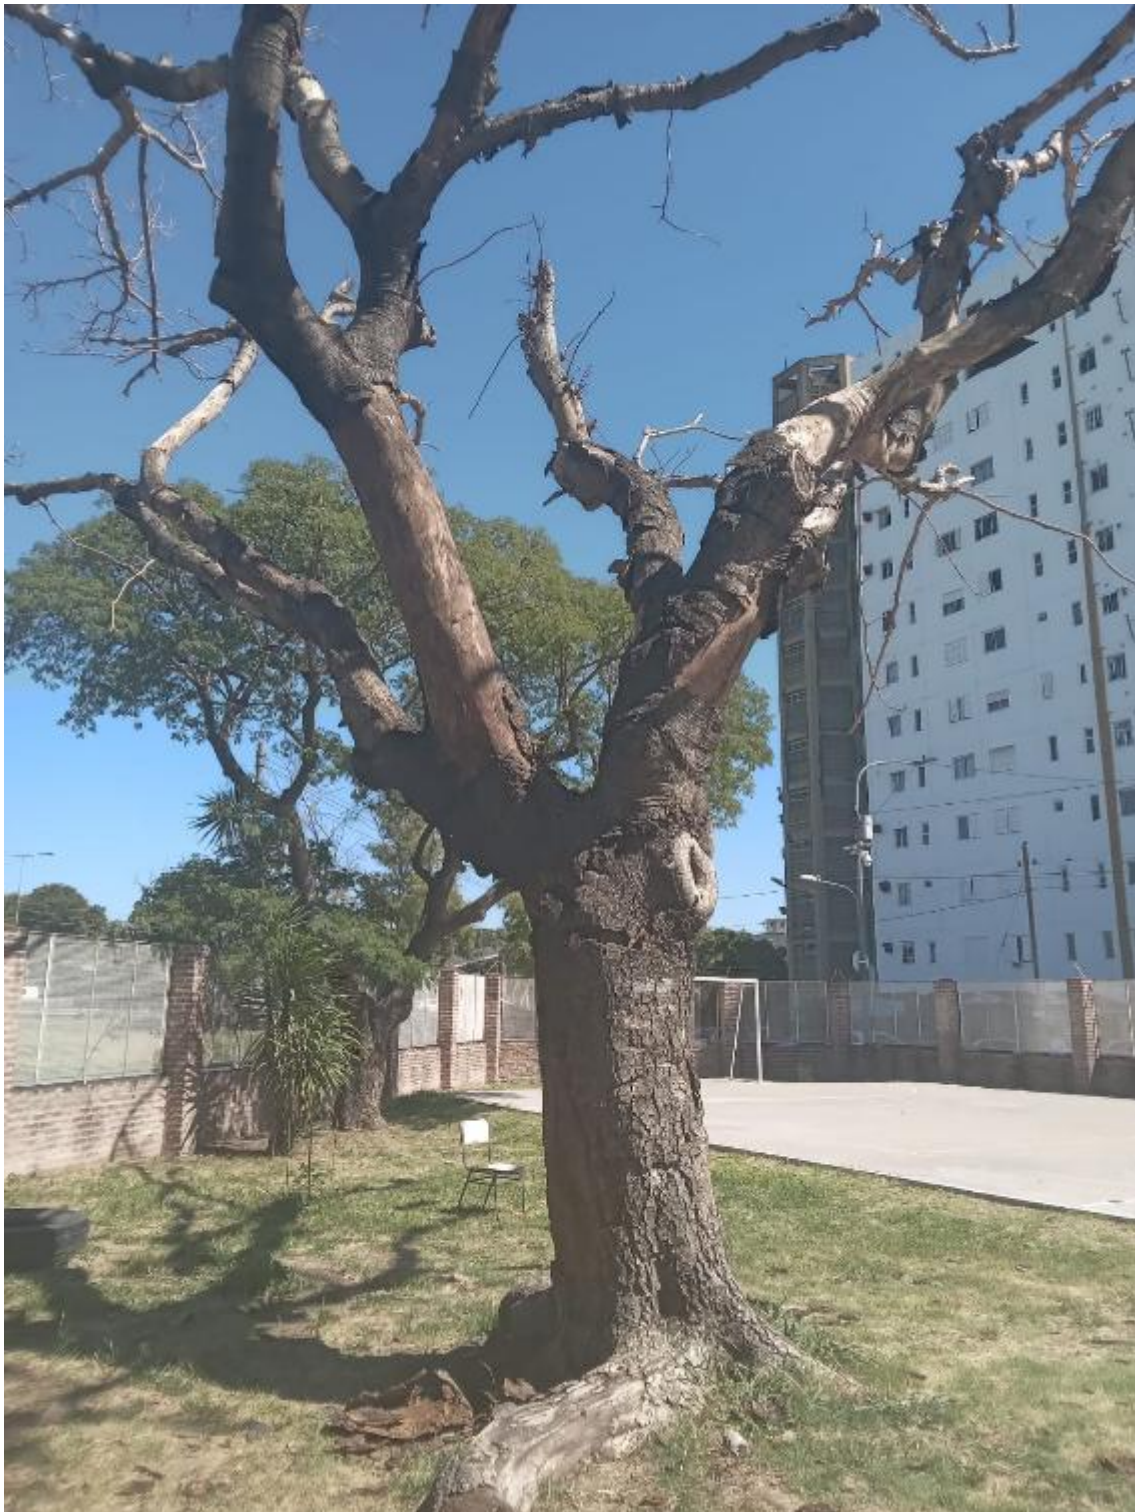
Informe N° 038 – FOTO INICIAL

**OBSERVACIONES**  
Árbol seco, con riesgo de caída > Deterioro  
EMERGENCIA
