### Resolución Presidencia Junta Comuna

**Referencia:** Resolución Arbolado Emergencias ABRIL 2026

**Planilla de Inspección de Árboles**

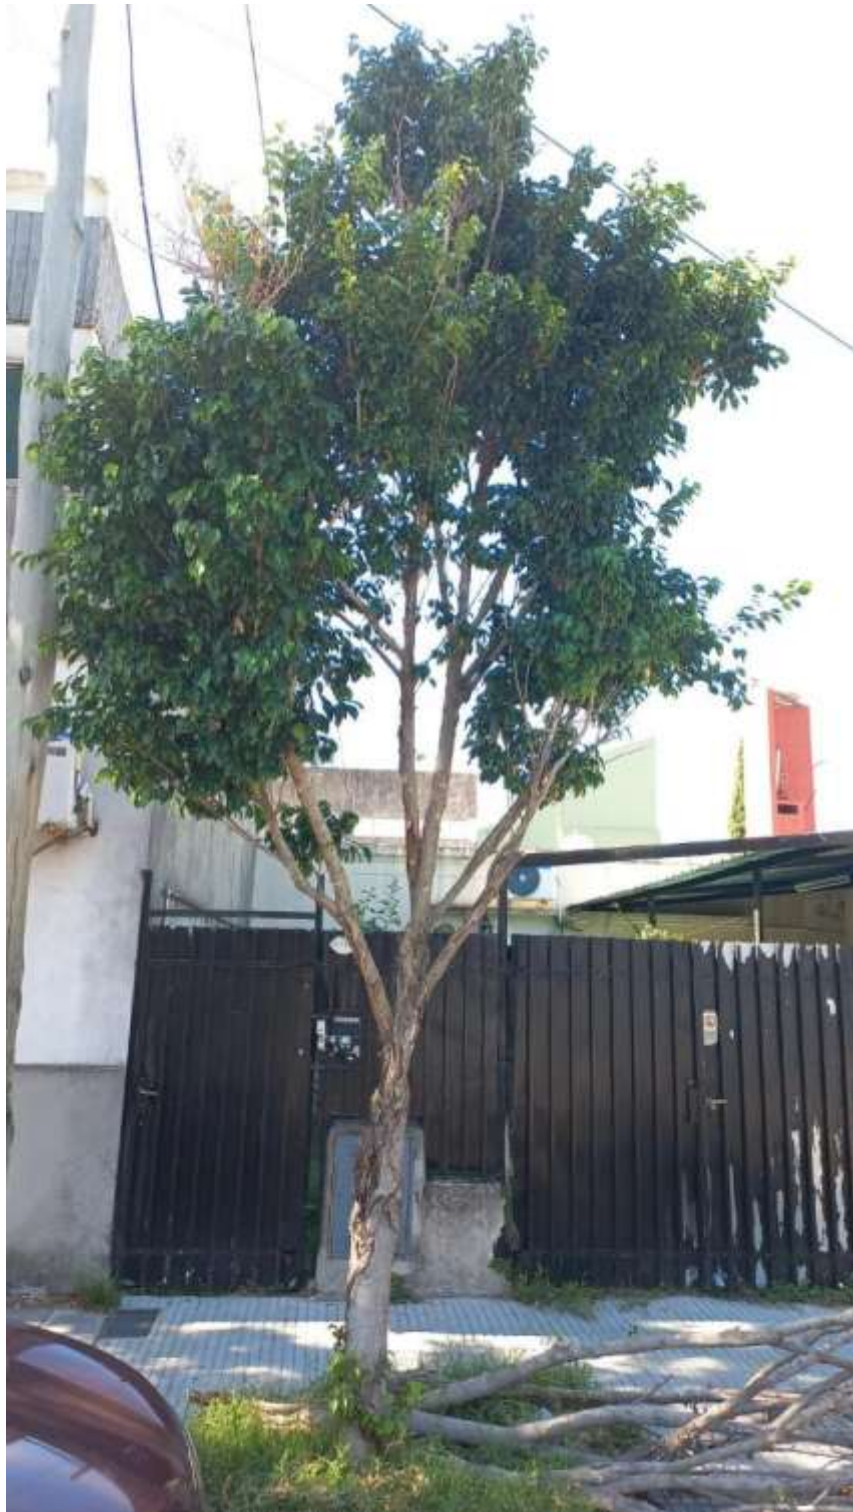
Informe N° 049 – FOTO INICIAL

**OBSERVACIONES**  
Arbol con parte del fuste caído.  
Corresponde EXTRACCIÓN DE EMERGENCIA.  
Sin reparación de vereda.

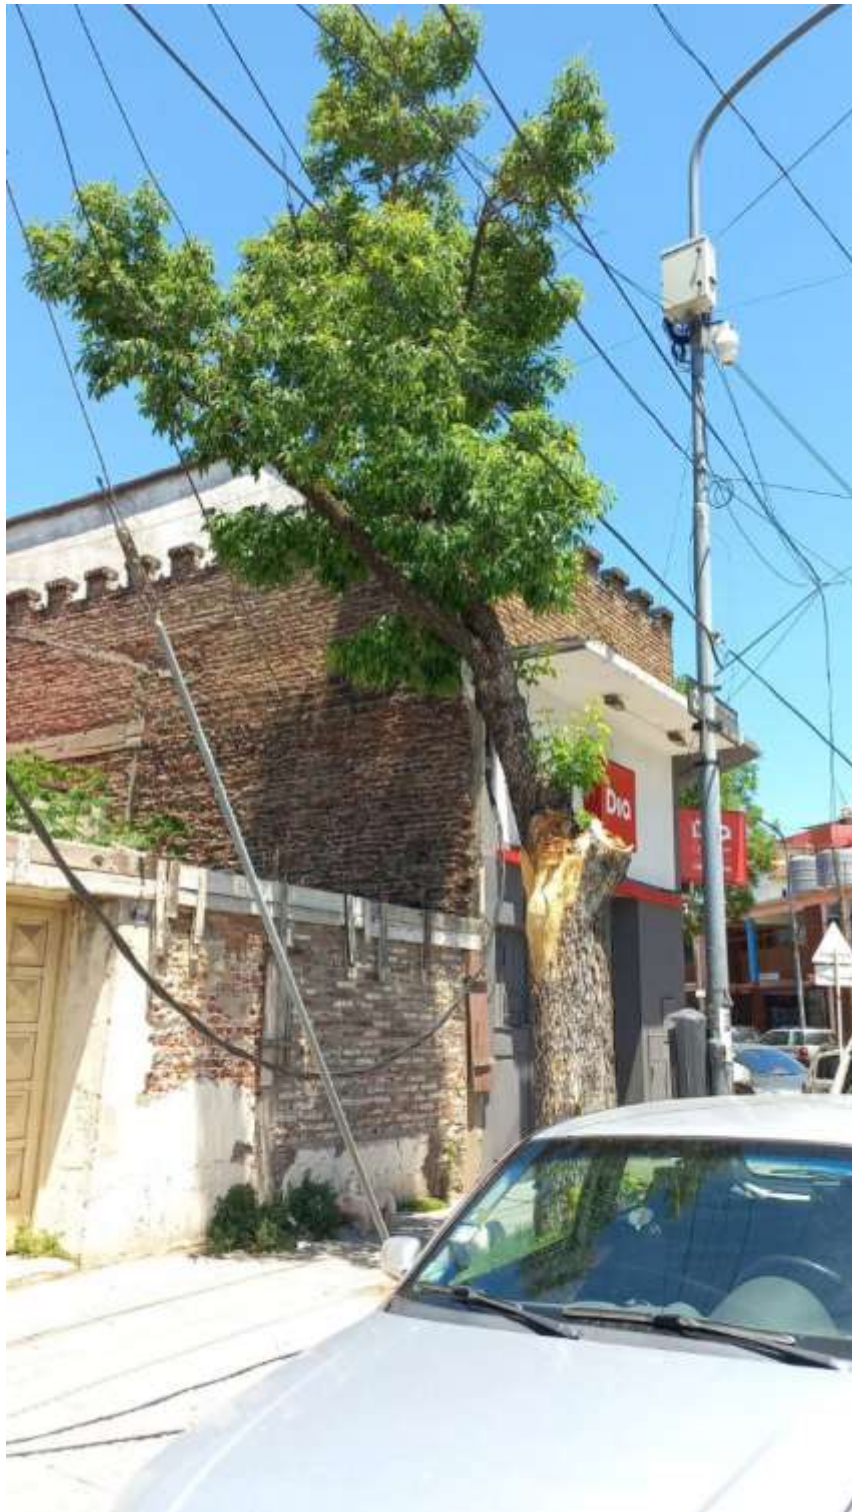
Informe N° 050 – FOTO INICIAL

Corresponde EXTRACCIÓN DE EMERGENCIA  
Copa desbalanceada con podredumbre en base de la copa.  
6/04/2026: Se demoró la extracción de emergencia por la gran  
cantidad de cables eléctricos en medio de la copa lo cual representaba  
peligro para la ejecución del trabajo tanto para la cuadrilla como para los vecinos.

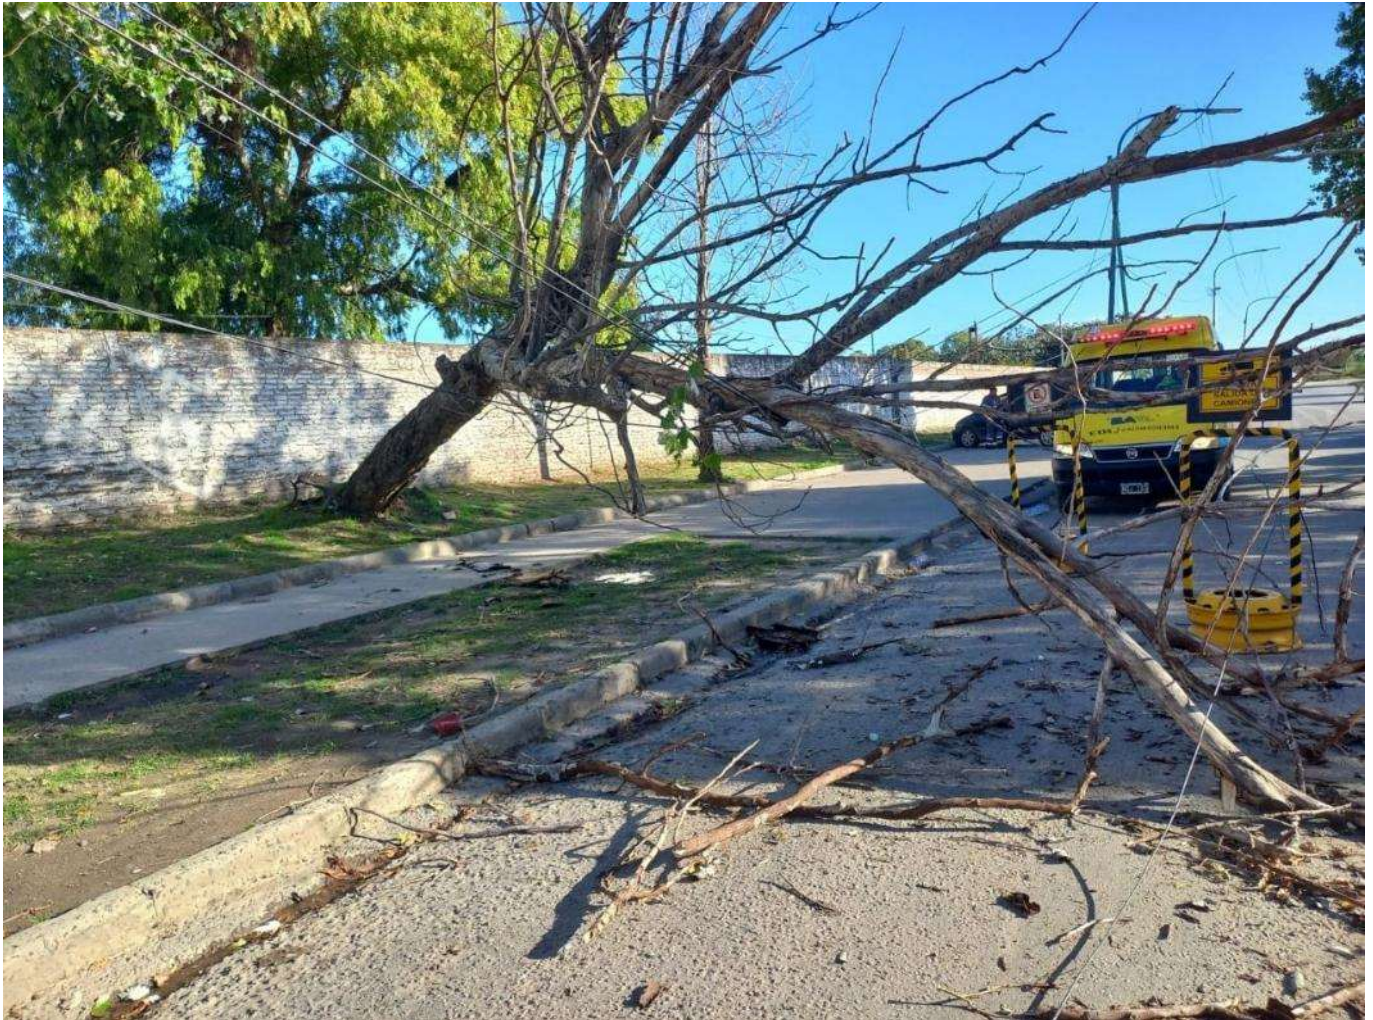
Informe N° 051 – FOTO INICIAL

EJEMPLAR CAIDO SOBRE LA CALZADA, CORRESPONDE TERMINAR DE EXTRAER, SIN VEREDA.

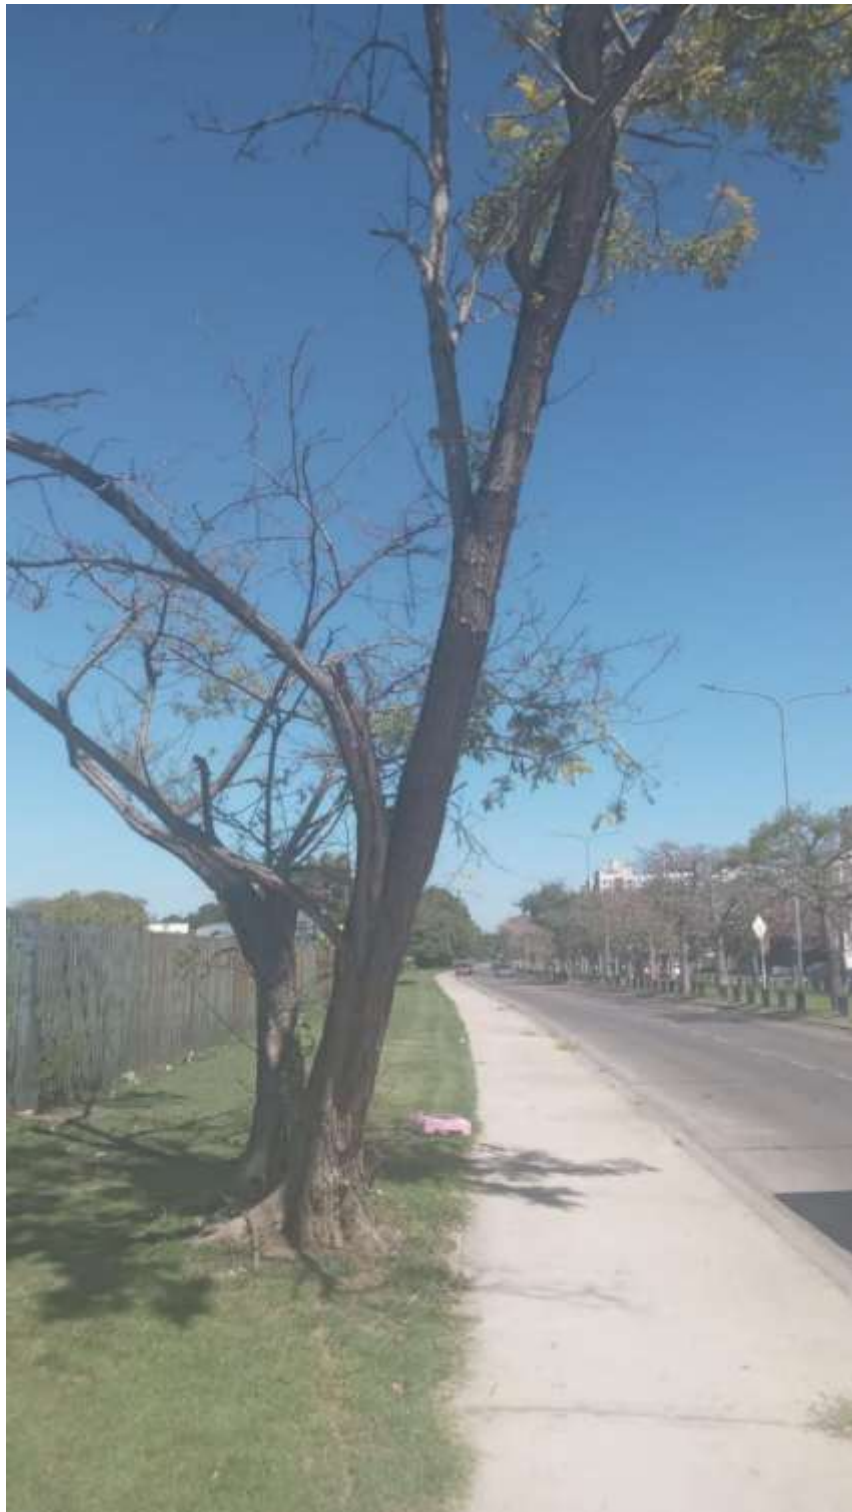
Informe N° 053 – FOTO INICIAL

**OBSERVACIONES**  
Se requiere extracción de arbolito por peligro de caída sobre vereda del Parque Industrial

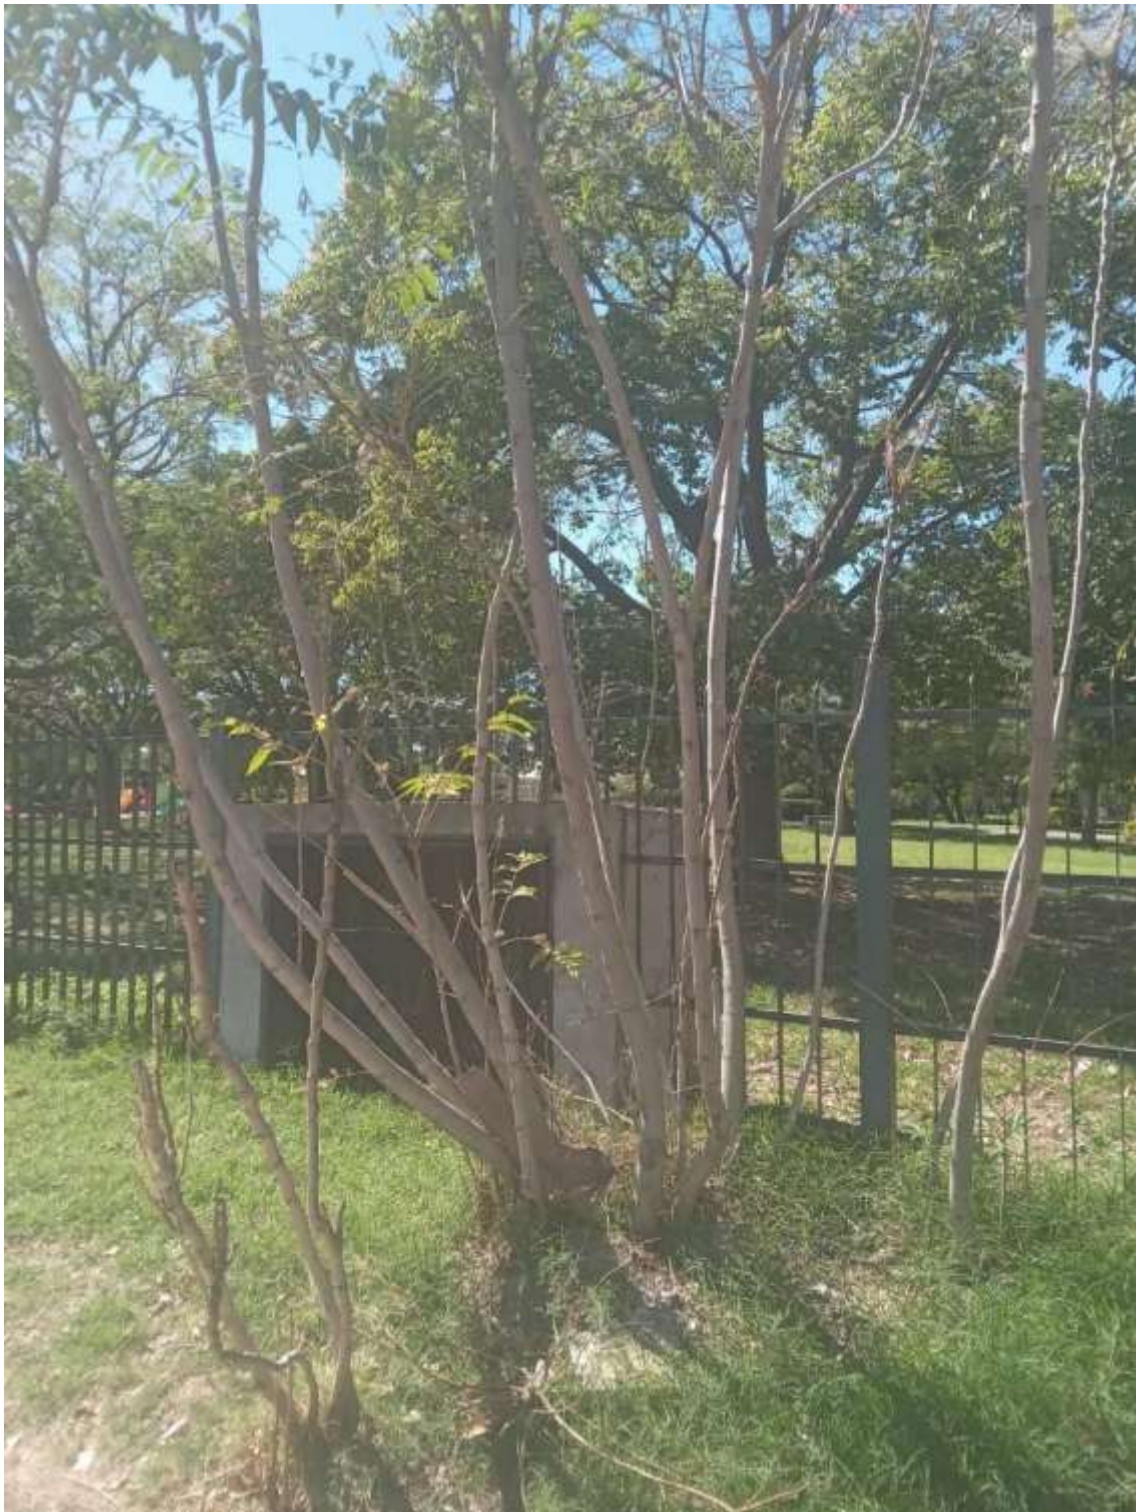
Informe N° 054 – FOTO INICIAL

**OBSERVACIONES**  
son rebrotes de Albizia que se extrajo en  
unos interiores, resulta peligroso por ser pegado a  
la entrada del parque

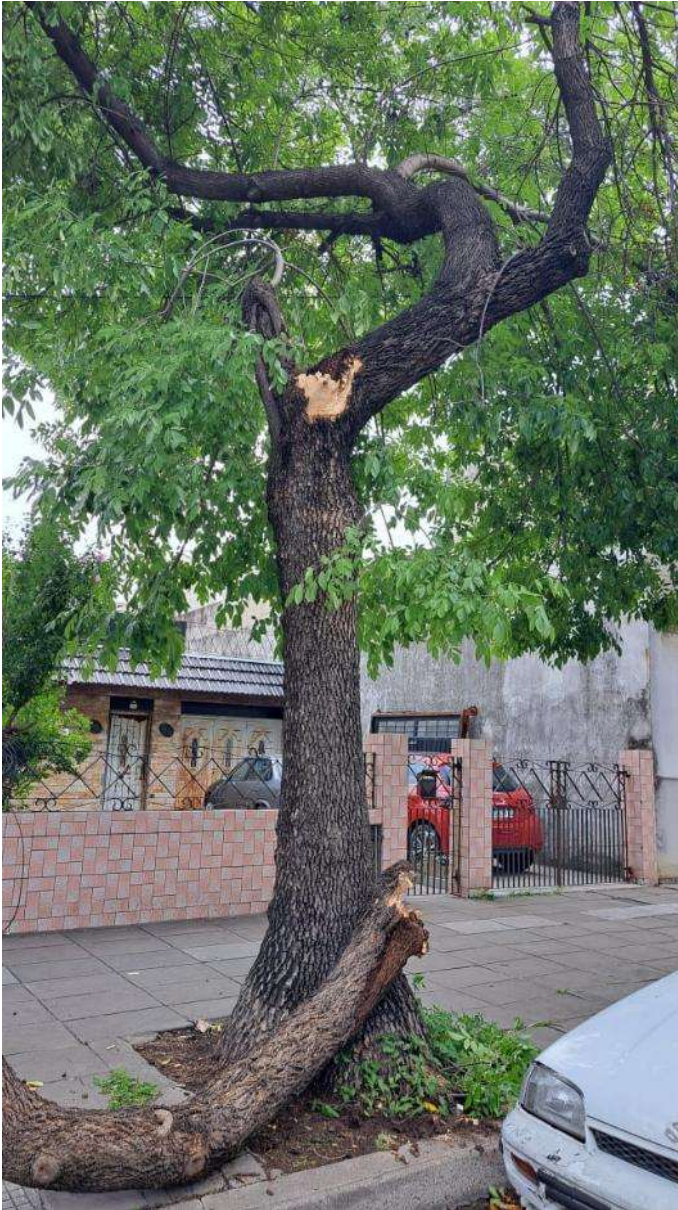
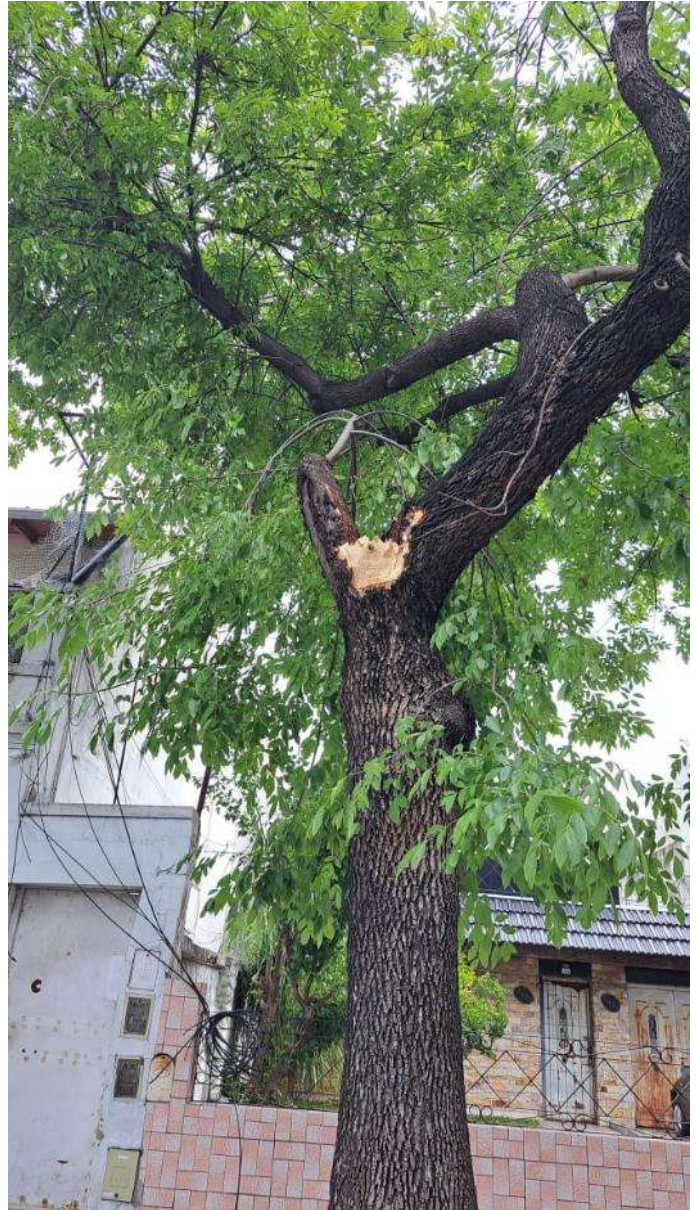
Informe N° 055 – FOTO INICIAL

ÁRBOL CON CAVIDADES EN BIFURCACIÓN DE BRAZOS PRINCIPALES, BRAZO CON CORTEZA INCLUIDA QUEBRADO, MALA ESTRUCTURA GENERAL. PUDRICIÓN DE MADERA, BASE DEL FUSTE NOTABLEMENTE ENSANCHADA. CORRESPONDE EXTRACCIÓN DE EMERGENCIA POR POSIBLE FALLA DEL BRAZO QUE HA QUEDADO.

REALIZAR 33 M2 DE VEREDA 64 PG CON PLANTERA DE 1.20 X 1.20 M TOTAL 4.8 METROS LINEALES

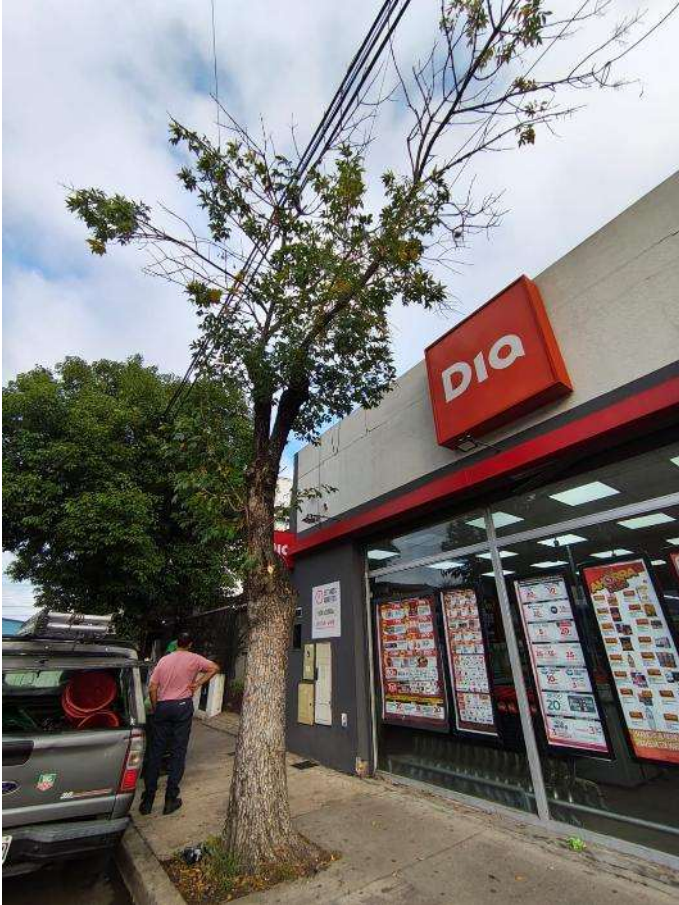
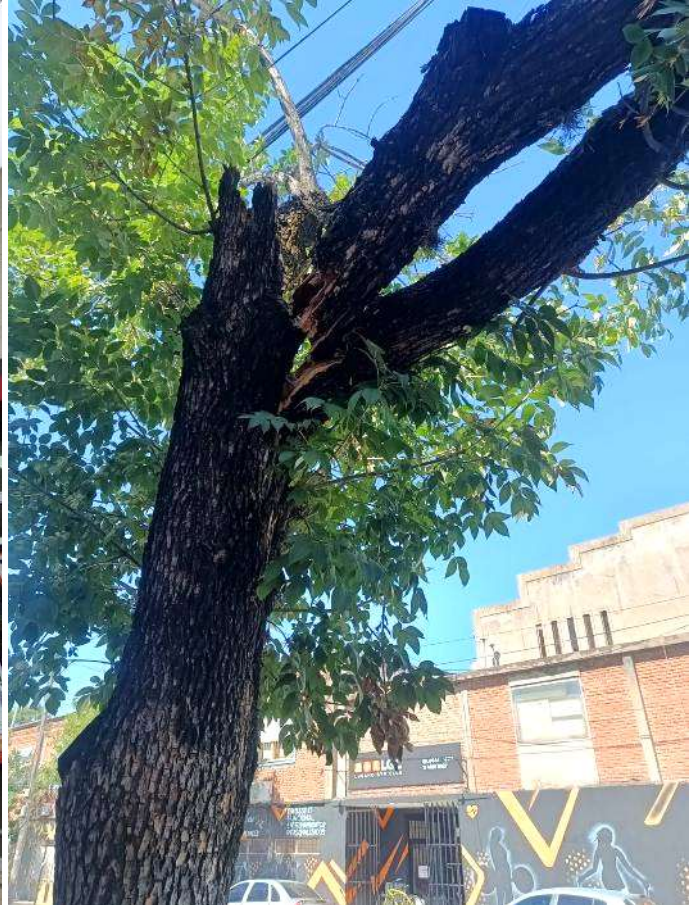
Informe N° 062 – FOTO INICIAL

**OBSERVACIONES**  
ESQUEMA CON PODREDUMBRE DE MADERA.  
REGRESIÓN DE COPA Y GRIETA LONGITUDINAL DEL FUSTE.  
SE SOLICITA EXTRACCIÓN DE EMERGENCIA
